Proyecto de accesibilidad y preservación del conjunto histórico de la Fortaleza de São João de Bertioga.

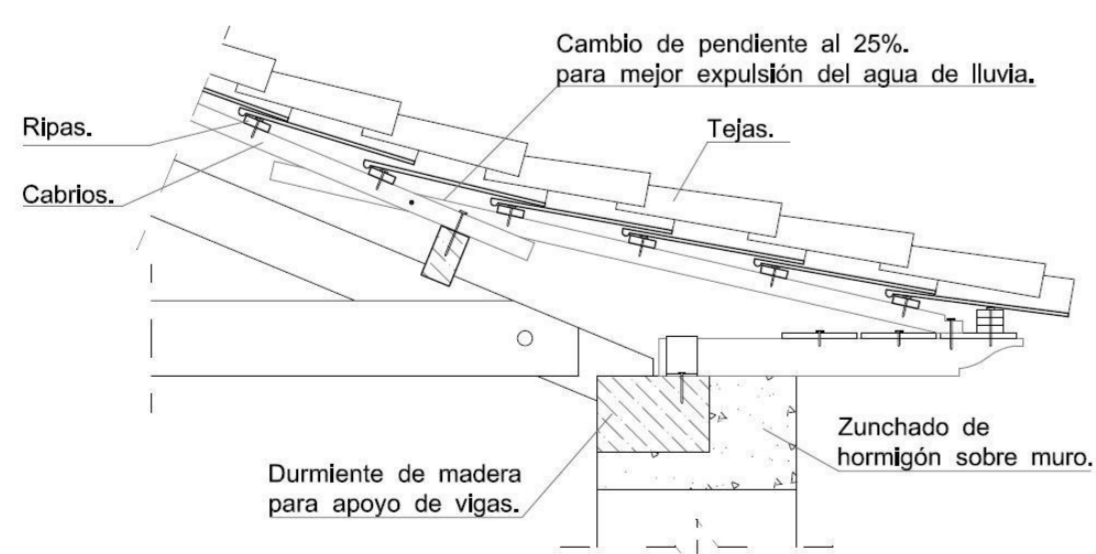
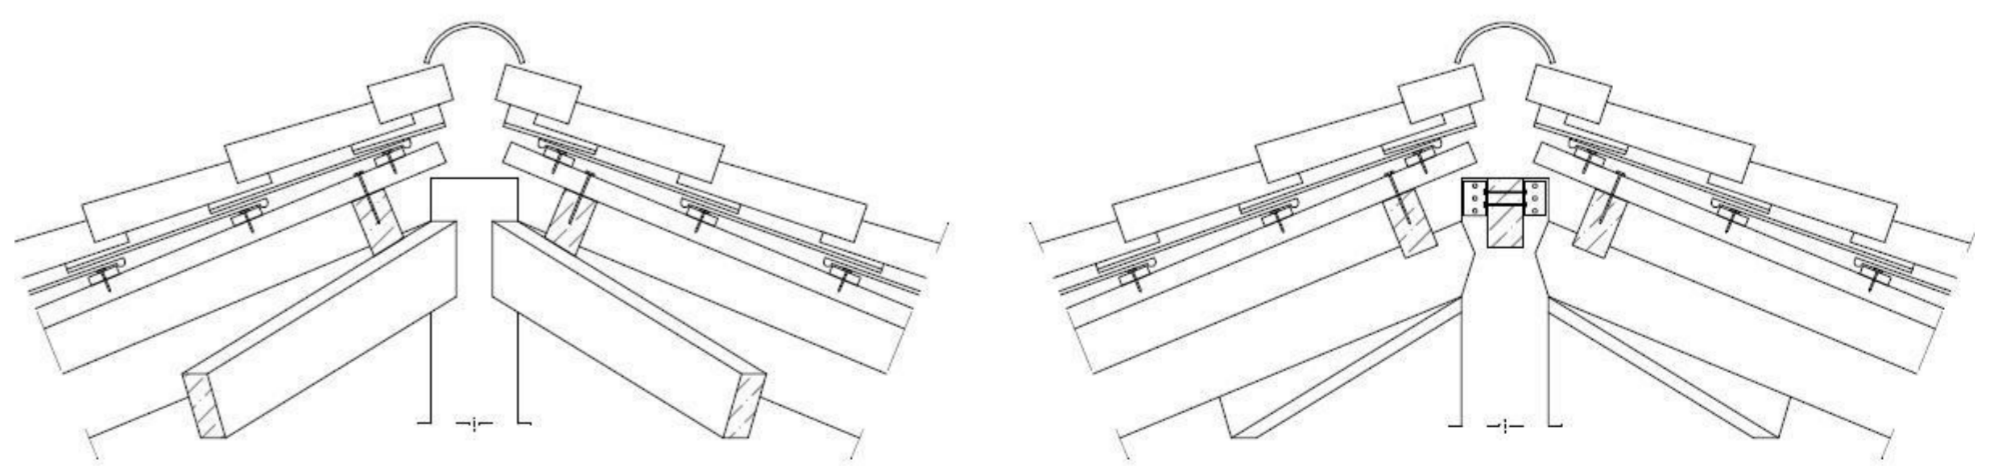
Cubierta Actual con perfiles metálicos. **A RETIRAR:** Considerada un elemento impropio que transmite un excesivo peso al muro.

En la intervención de la cubierta se ha tenido en cuenta la cubierta original palladiana y se ha desmontado la metálica actual y el falso techo tipo Saia-Camisa.
