Caracterización térmica de muros y simulación energética de un edificio histórico

Edificio analizado: Museo de Historia de Valencia

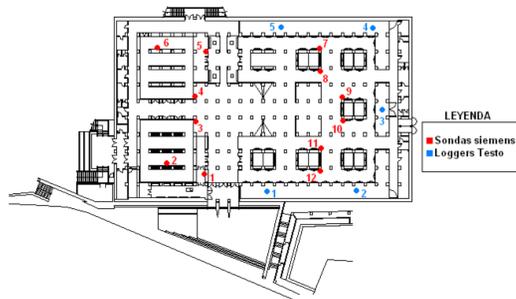
LEYENDA
 ■ Sondas siemens
 ■ Loggers Testo

Para poder comparar y contrastar resultados se ha hecho una recogida de datos de temperatura y humedad relativa todas las semanas desde Diciembre de 2011. Se han utilizado sondas colocadas estratégicamente por el interior del museo.

- La temperatura y humedad que consiguen mantener los aparatos de climatización del museo en el ambiente esta sincronizada y los resultados de los datos recogidos durante el periodo de investigación, no muestran una gran diferencia de temperatura y humedad entre las diferentes zonas del museo.

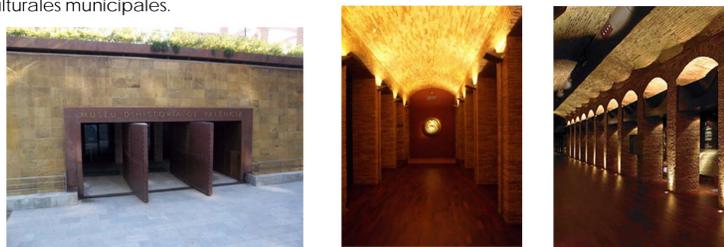
El edificio que lo acoge nació como depósito general de aguas potables de la ciudad y durante más de un siglo desempeñó dicho cometido. El edificio, todo de ladrillos y grandes bóvedas, es el modelo de una época que hizo de la ingeniería el instrumento del cambio para dar el salto hacia el progreso.

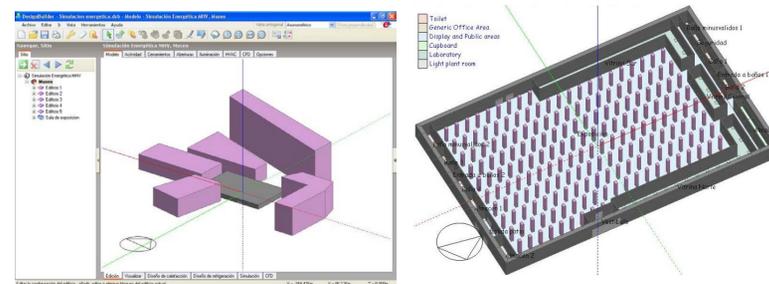
Con el objetivo de estudiar posibles soluciones que mejoren la eficiencia energética en el Museo de Historia de Valencia se ha utilizado el software Desing Builder y se ha modelado por completo el Museo.

Una vez analizados los datos de la simulación del edificio en su estado actual, y concluido que se comporta muy bien térmicamente en invierno y que existen horas de disconfort en verano por la subida de temperaturas, se realizan cambios y simulaciones para hacer un estudio de mejora con la finalidad de proponer una mejora real.

- Después de modelar y simular térmicamente el museo mediante el software Design Builder e incorporar modificaciones en las configuraciones de los aparatos de climatización y mejoras en algunos elementos de los cerramientos, podemos llegar a la conclusión de que los muros actuales del museo, tal y como están, tienen mucha inercia térmica y aíslan muy bien. Esto se debe a su gran espesor y poco porcentaje de huecos respecto al espacio total de la sala.

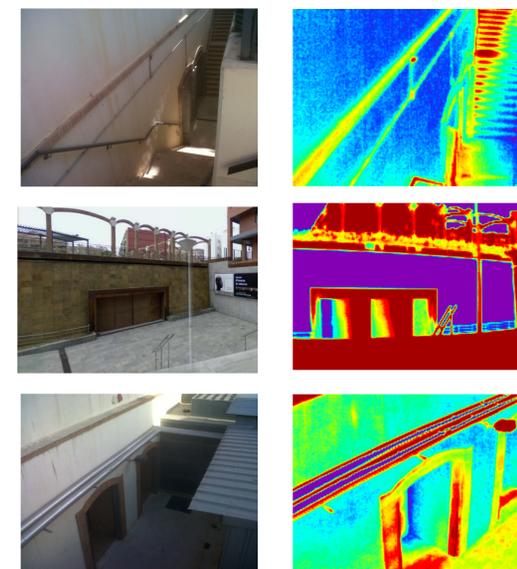
Análisis mediante cámara termográfica.

Las fotografías han sido realizadas la primera semana de Junio, eran necesarios días calurosos para que se apreciara mejor la diferencia de temperaturas del interior y exterior. Empezando desde la fachada Sur hacia el oeste, se han realizado imágenes de las partes no enterradas ni medianeras

- Los ensayos realizados con la cámara termográfica Testo nos muestran que se pierde frío por las ranuras de todas las puertas exteriores, sobre todo por la principal, y que no existen puentes térmicos ni manifestaciones patológicas en ninguna otra zona de los cerramientos.
