SIRAY: LAS COSTURAS DEL PAISAJE

INTERVENCIÓN EN EL BORDE URBANO DE COPORAQUE, VALLE DEL COLCA. PERÚ

Máster Universitario en Arquitectura
Avanzada, Paisaje, Urbanismo y Diseño

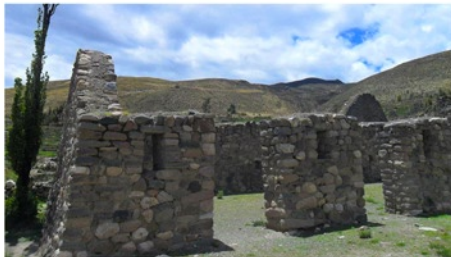
Tipología arquitectónica Inca llamada Kallanka. Plaza Principal de Uyo - Uyo. Archivo propio

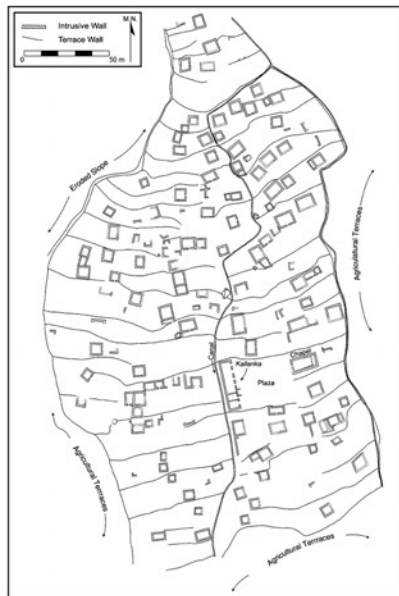
Mapa arquitectónico del sitio arqueológico de Uyo - Uyo. Steven Wernke, 2007.

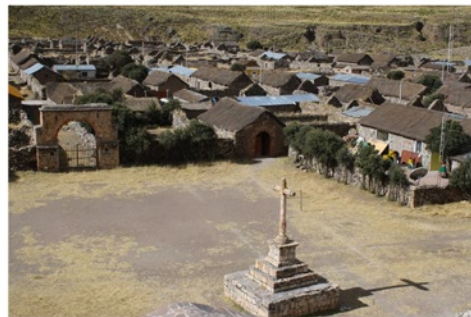
Vista del pueblo de Sibayo, donde se aprecia la traza ortogonal de sus calles y el material utilizado para sus viviendas (paja y piedra de río). Archivo propio.

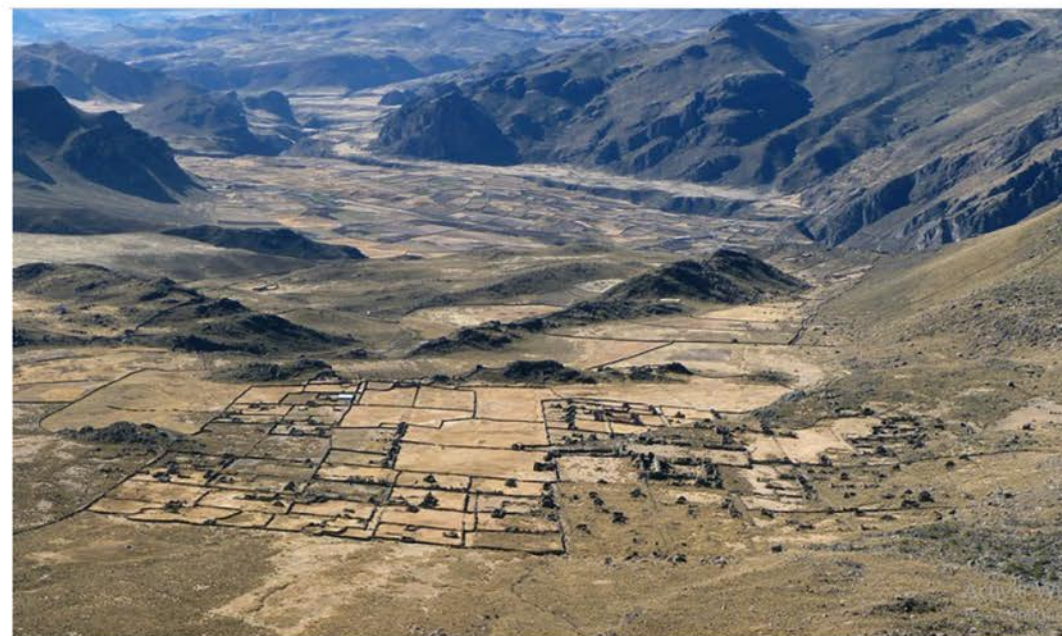
Trazado del antiguo poblado reduccional de Tuti, el cual fue abandonado debido a un desastre natural y cambiado a su ubicación actual. Se observa la ortogonalidad de las calles. Fuente: Steven A. Wernke.

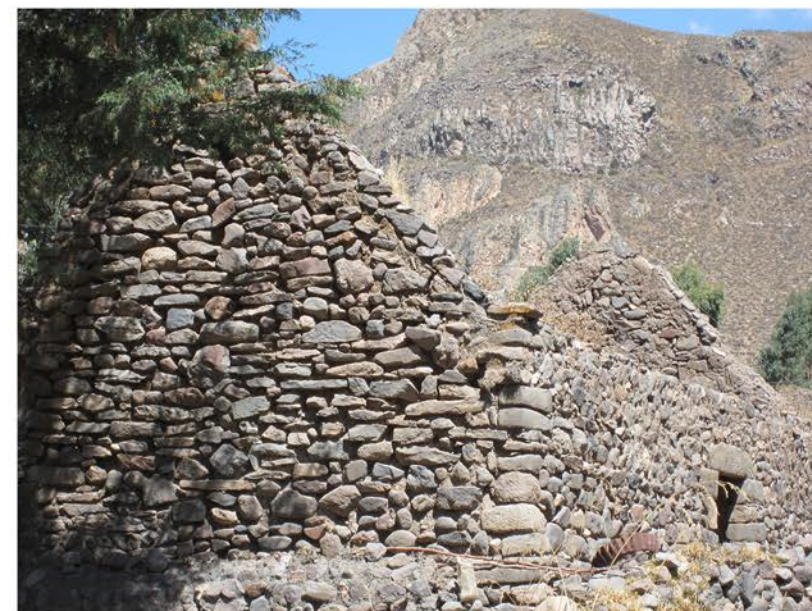
Vivienda de estilo collagua, ubicada en el centro del pueblo de Coporaque, Valle del Colca.
Archivo propio.

En el caso de los Collaguas, la vivienda presenta cierto nivel de homogeneidad, lo que muchos estudiosos han llamado «el patrón arquitectónico Collagua», teniendo como características principales su mampostería, la forma y altura de los hastiales, así como la forma y las dimensiones de los vanos de acceso, con algunas variantes formales en planta (Neira 1961; Wernke 2003, 2009, 2013a, 2013b). Analizados los patrones de la vivienda, no se observan grandes diferencias, salvo por la elección y preparación de los materiales, lo que significaba, en muchos casos, la diferencia de estatus entre los distintos conjuntos arquitectónicos.

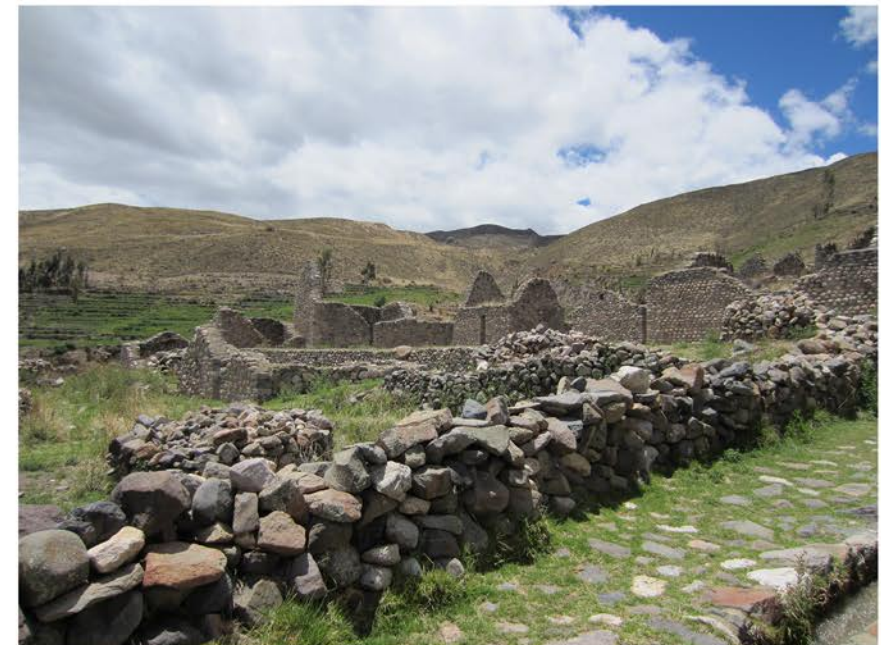
Conjunto de restos de muros de viviendas de origen collagua construidas en el sitio arqueológico de San Antonio de Coporaque, Valle del Colca. Archivo propio.

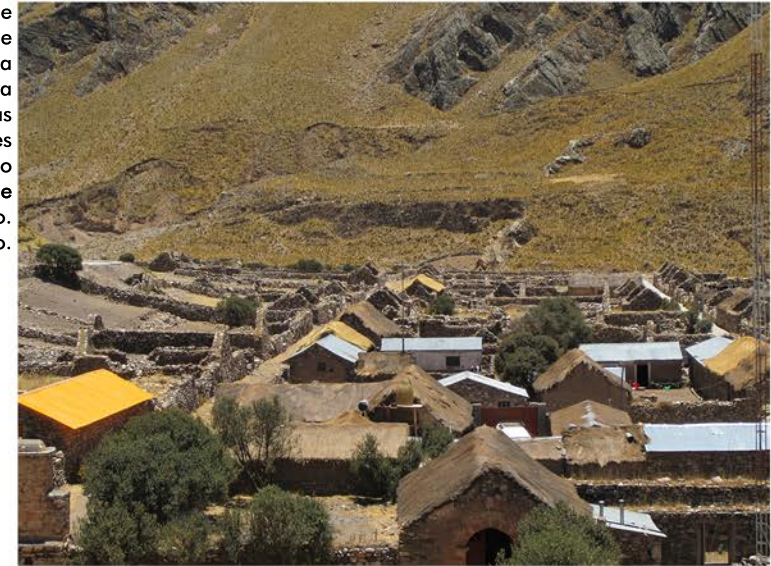
Vista del pueblo de Sibayo, donde se observa la traza reduccional y la disposición de las viviendas, las cuales dejan un espacio central a modo de patio.
Archivo propio.

En conclusión, podemos sostener que una casa en esta zona del Valle del Colca, es un grupo de edificios construidos en algún terreno familiar, principalmente de los padres de alguno de los cónyuges. Estos espacios se encuentran dispuestos en torno a un espacio común abierto, que cumple las funciones de patio y de espacio conector. Los espacios que conforman la casa pueden cumplir diversos objetivos y responden siempre al crecimiento familiar y/o a la realización de distintas actividades.

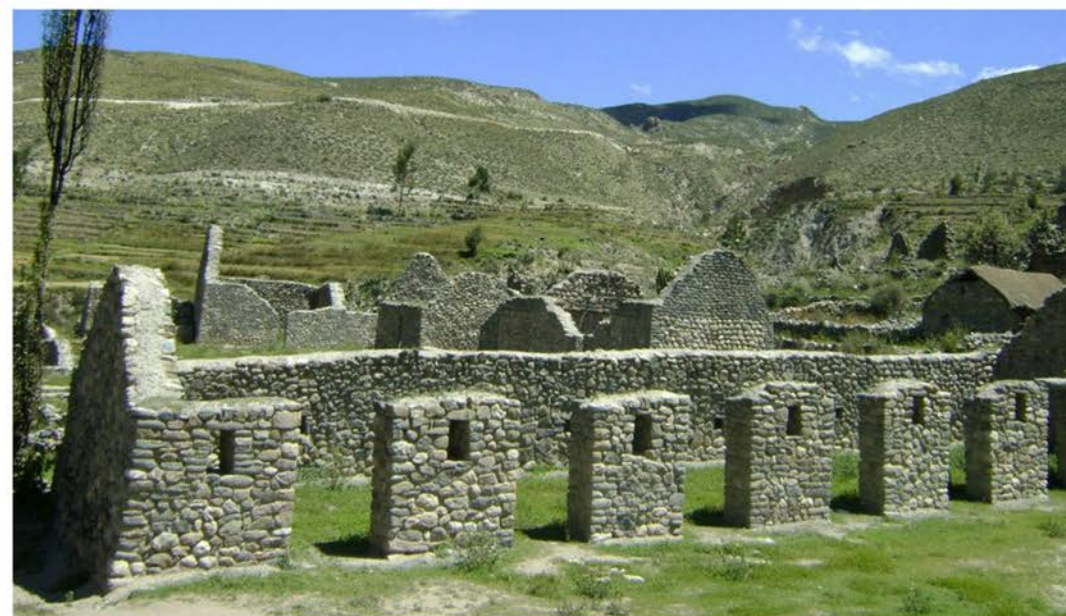
Kallanka construida en la plaza principal del sitio arqueológico de Uyo - Uyo, ubicado en las cercanías de Coporaque.
Archivo propio.

La configuración principal de este conjunto arqueológico, hablando de lo urbano y de una gran cantidad de estructuras, corresponden a la época de los reinos y señoríos Collaguas, sin embargo, es importante hacer mención a la estructura rectangular y con una gran cantidad de puertas, que se ubica en la plaza principal del conjunto, que replica una tipología típicamente incaica llamada *Kallanka*, la cual es un testimonio de la presencia de estos en el valle. Según los datos históricos, la *Kallanka* servía como lugar donde se discutían aspectos administrativos y de gobierno. Para dichas reuniones las autoridades locales tenían designada cada una su puerta de ingreso. Frente a la *Kallanka* se ubica una estructura cuadrangular, que los arqueólogos presumen se trataría de época Española, ya que tiene un altar de piedra, al parecer cristiano, en su interior. Finalmente podemos destacar que el complejo arqueológico presenta un canal de piedra que conduce el agua de norte a sur, dividiendo el pueblo por la mitad.

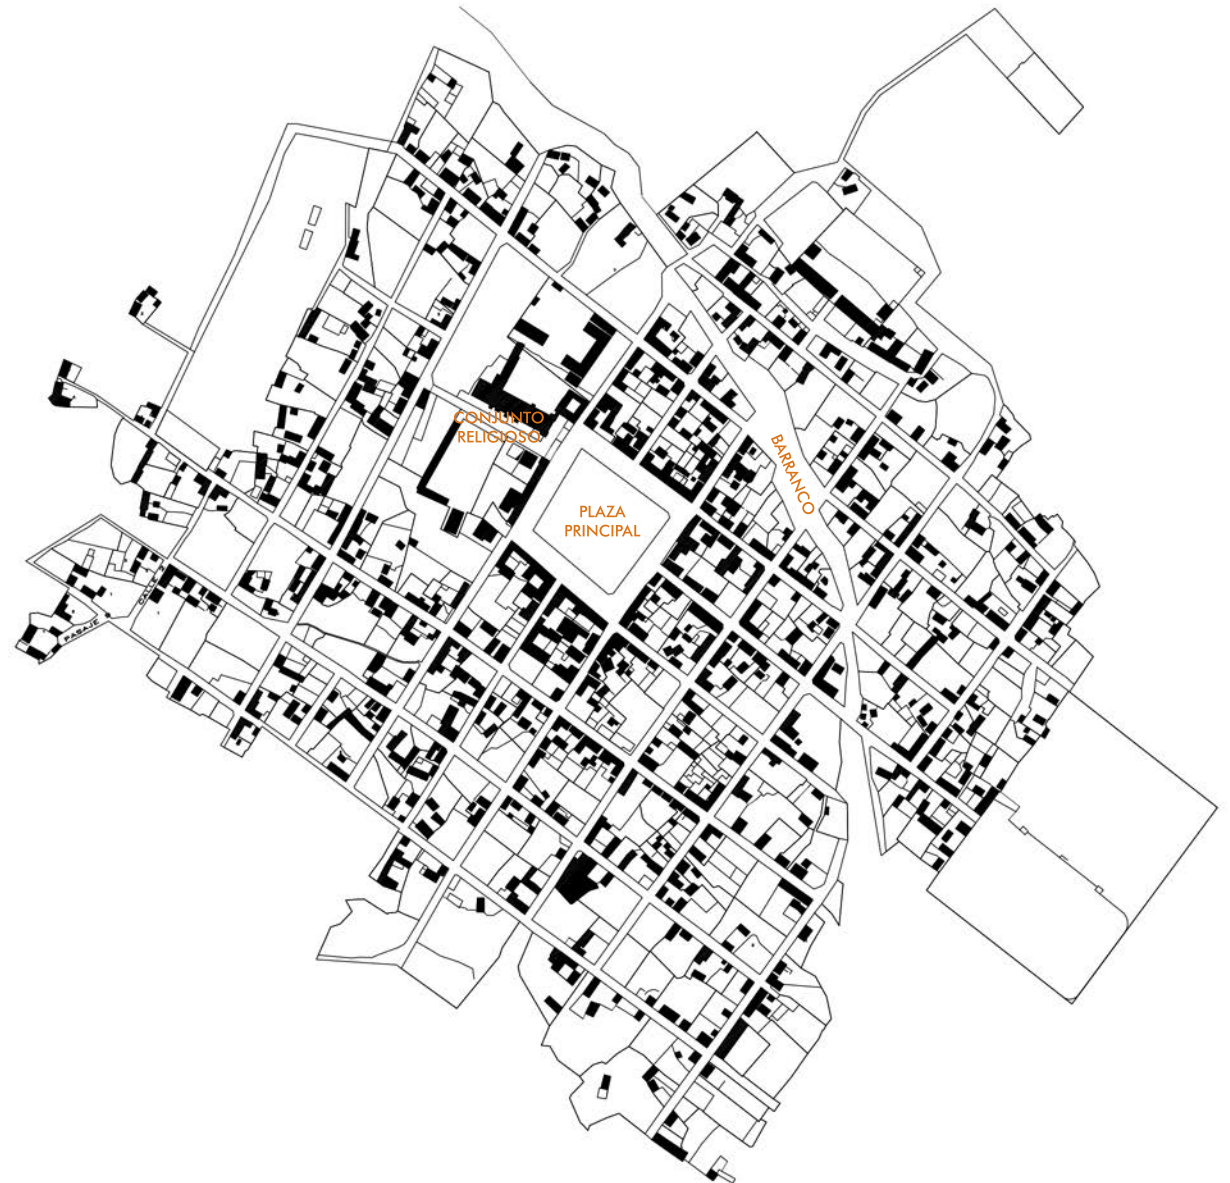
Plano de la zona urbana del distrito de Coporaque mostrando las áreas construidas.

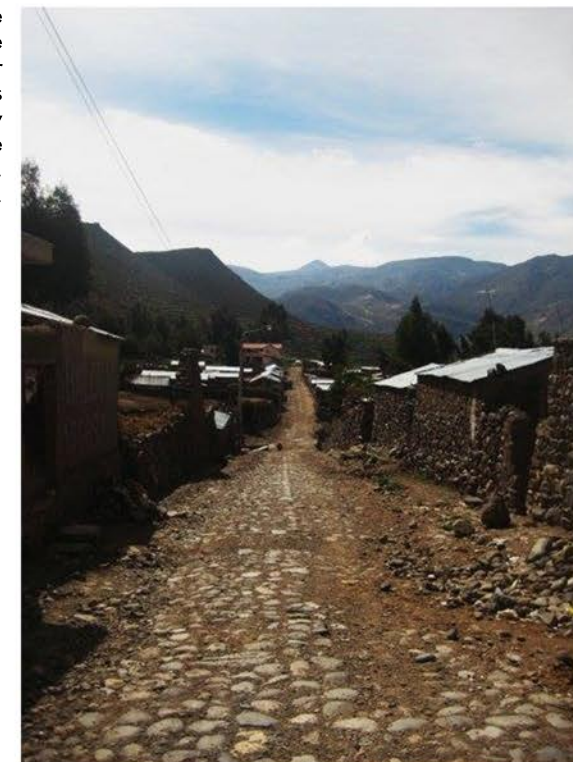
Vista de una calle de Coporaque, se puede apreciar las construcciones de piedra y argamasa de barro. Archivo propio.

En cuanto a la construcción de viviendas, el material predominante en muros es el adobe, el cual representa el 65.30% del total, seguido de la piedra con barro con 18.31%; el ladrillo aparece en tercer lugar con 14.48%, la piedra con cal o cemento con un 1.64% y finalmente el 0.27% es de madera o chapa metálica. Podemos decir entonces que los materiales predominantes en la construcción de las viviendas de Coporaque son los materiales propios de la zona, como son la piedra, el barro y la madera para la techumbre; lamentablemente es cada vez mayor el uso de materiales como el ladrillo y el cemento, los que descontextualizan la imagen del paisaje local.

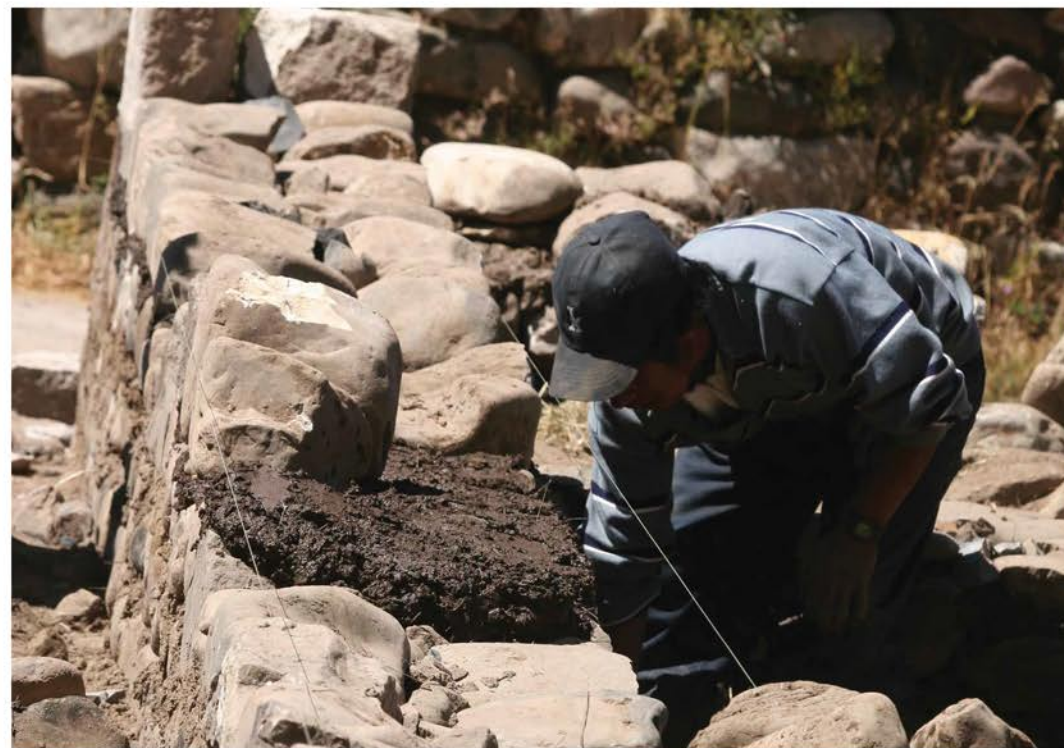
Poblador de Coporaque trabajando en la construcción de su vivienda con amteriales locales. Archivo AECID.

La participación de la población es un pilar importante en el desarrollo de este programa, atendiendo sus necesidades de habitabilidad básica y formándola en técnicas de construcción con materiales tradicionales, participando de manera directa en la ejecución de los trabajos de mejora de sus viviendas. El acceso a la formación en temas de construcción se da de igual manera tanto para hombres como para mujeres. La formación en temas de construcción con materiales y técnicas tradicionales brinda a la población una visión mucho más amplia del valor patrimonial que tienen estas técnicas y que llevado de una manera adecuada, el patrimonio es fuente de desarrollo, respetando el paisaje urbano rural circundante. En Coporaque fueron 20 las familias beneficiarias y el programa se concretó en 3 etapas. La mayoría de estas viviendas cumplían el rol de alojamiento para turismo vivencial.

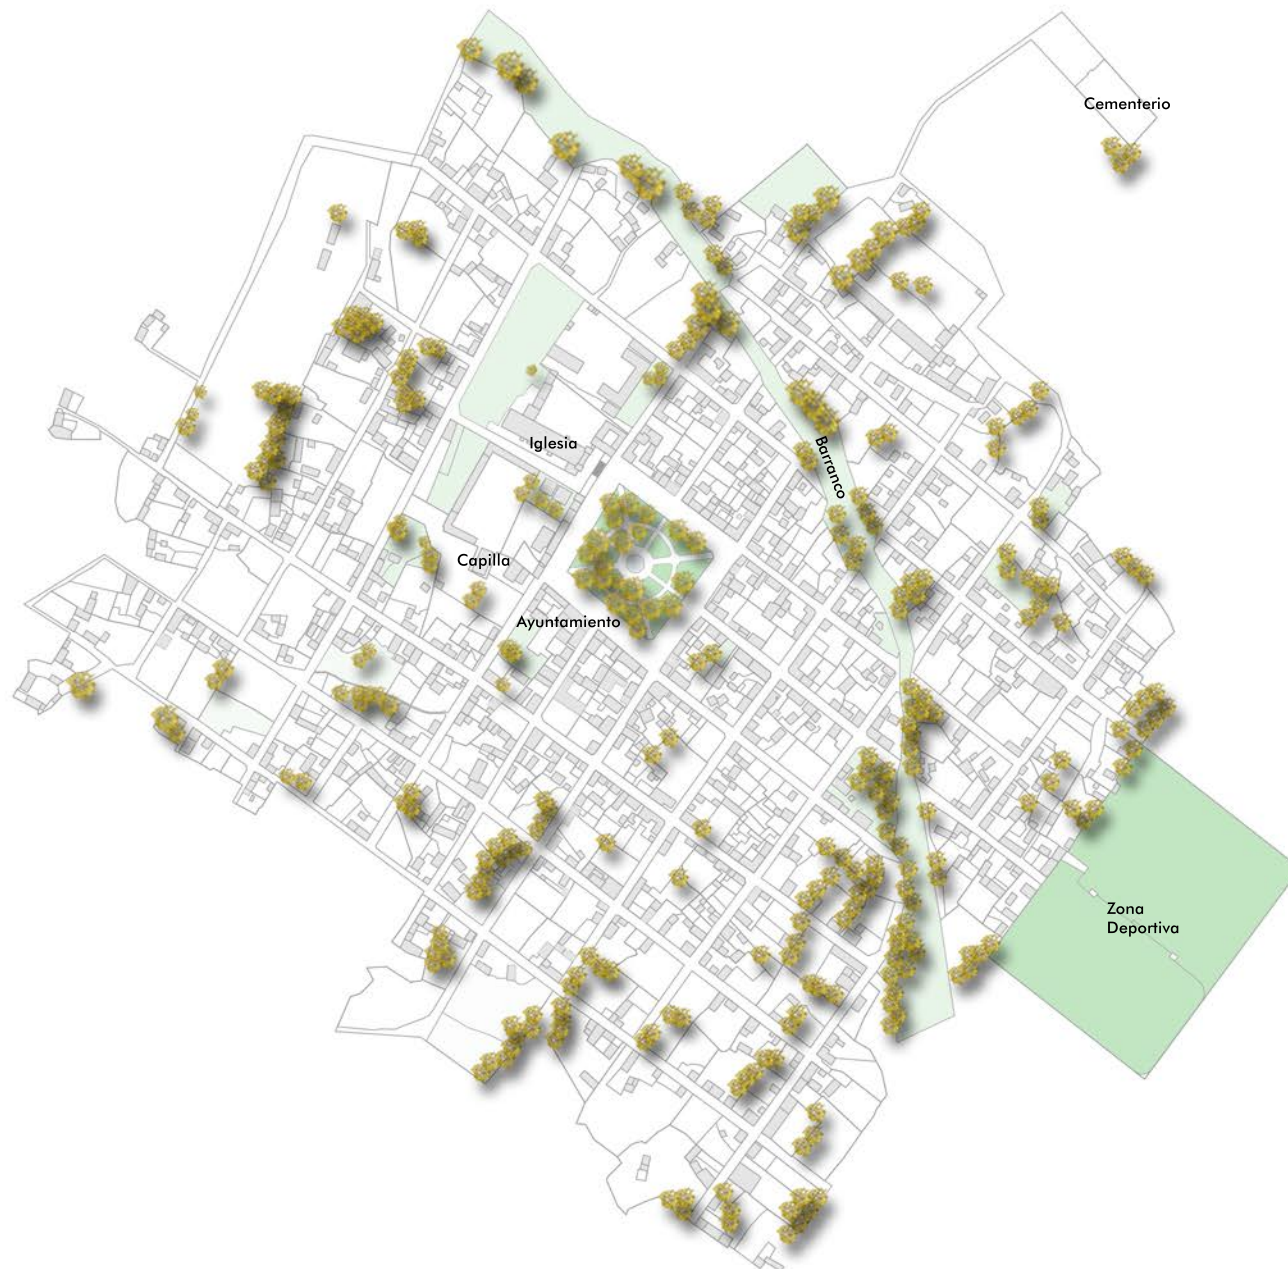
Plano del poblado de Coporaque, en el cual se localizan los espacios verdes y con vegetación, en el cual se pueden reconocer a la Plaza Principal y al Barranco de Capillamayó como los puntos de mayor concentración vegetal.

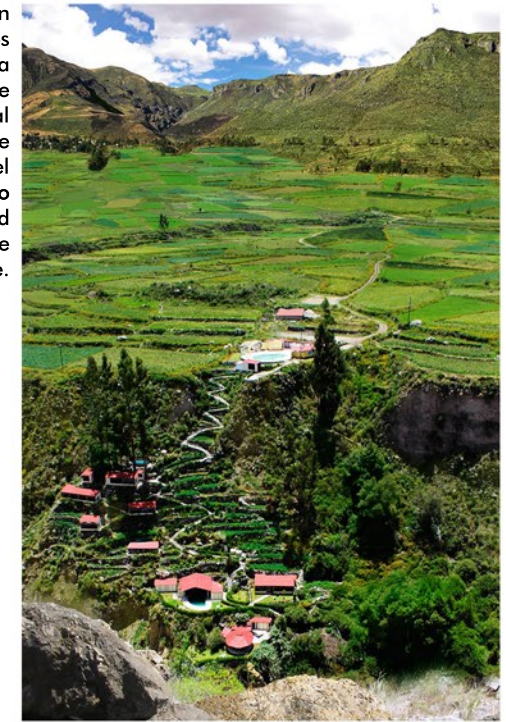
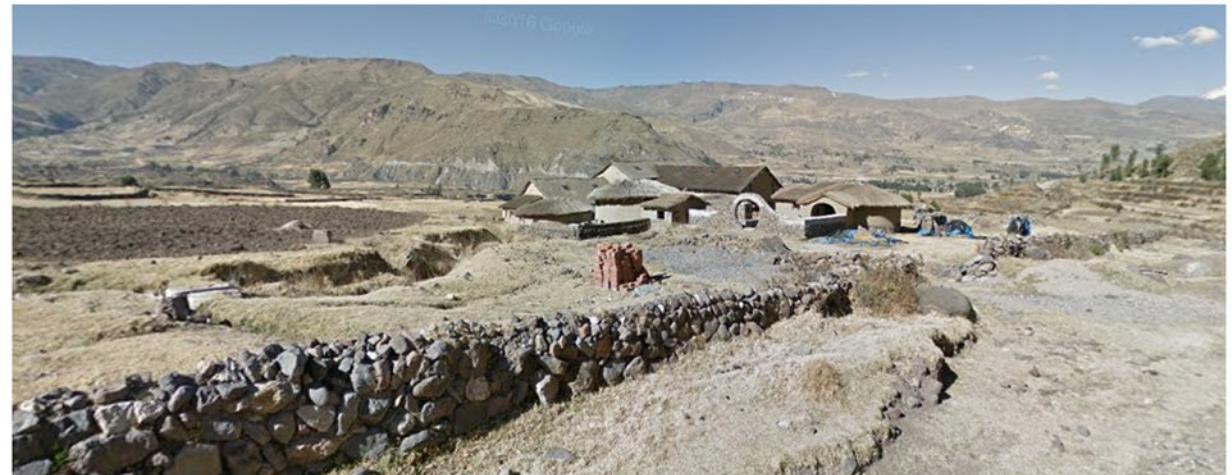
Construcción con fines turísticos cercana a Coporaque y sobre el río Colca, la cual afecta el paisaje cultural del Valle del Colca. Archivo Municipalidad Distrital de Coporaque.

Construcción sobre suelo agrícola en las inmediaciones de Coporaque, la cual no cuenta con permisos. Archivo AECID.

De un tiempo hasta aquí, la zona agrícola que circunda Coporaque se ha visto salpicada por diversos tipos de construcciones, las cuales son, en su mayoría, de concreto y han sido edificadas para fines hoteleros.

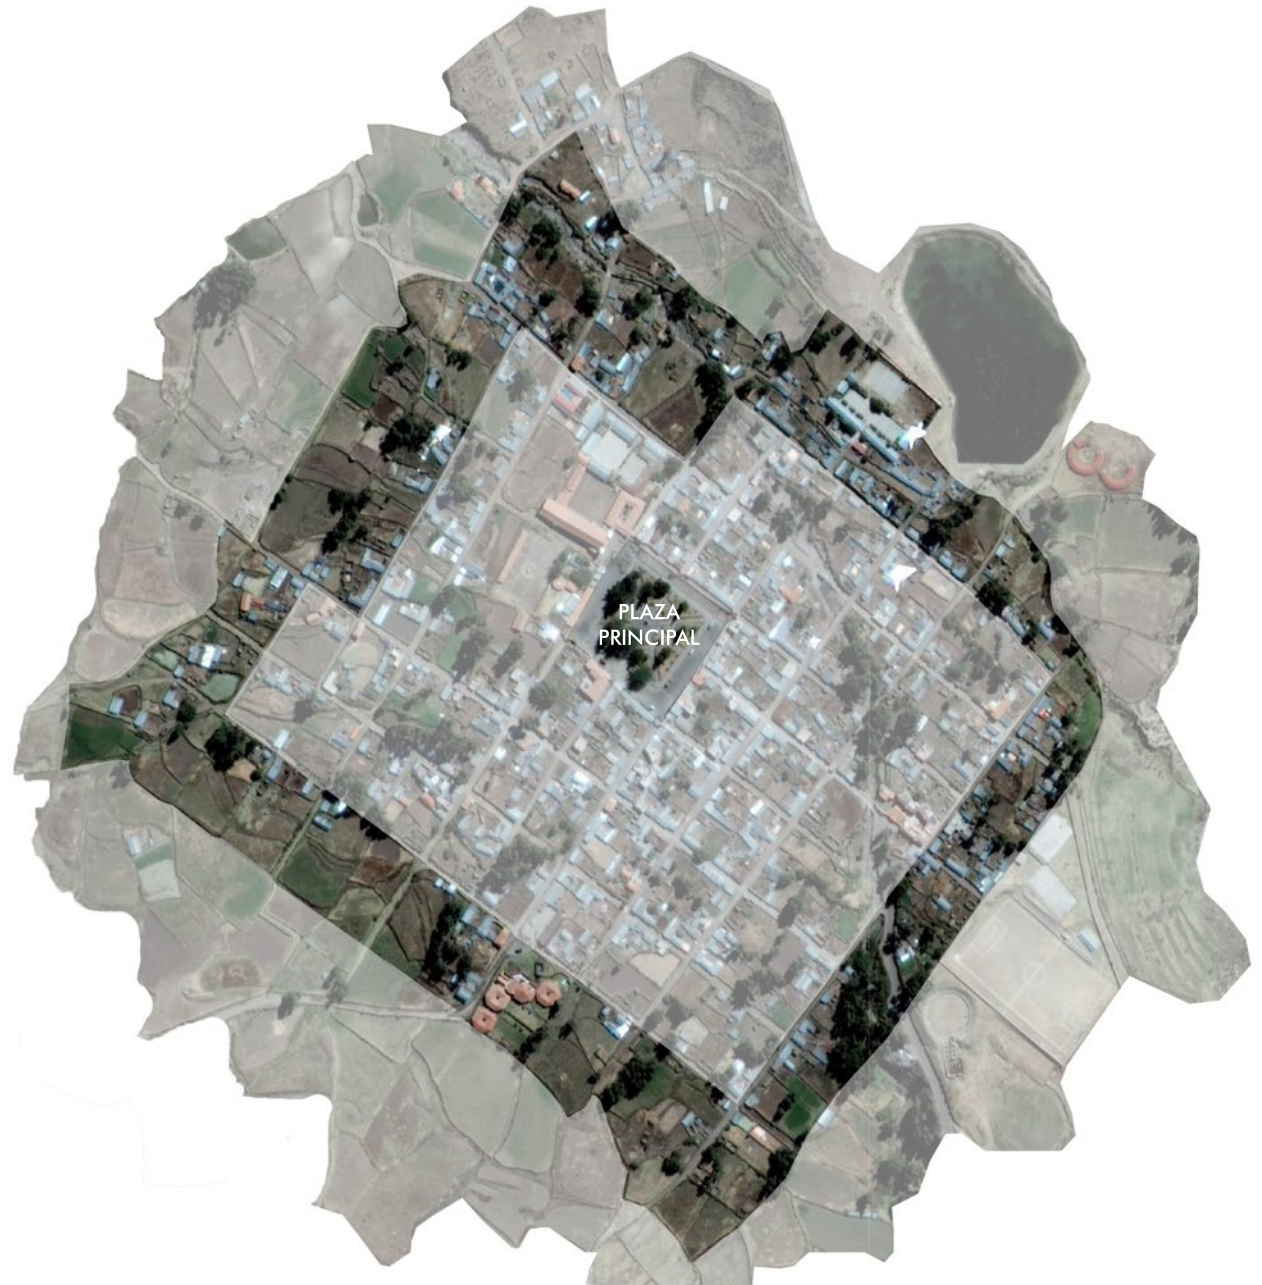
Mapa con la propuesta de la zona de intervención.

La intervención se realiza sobre el borde Urbano - Agrícola de Coporaque, el cual se caracteriza porque es en este espacio, donde se empiezan a diluir las manzanas y la densidad que estas pueden tener en el centro del pueblo. Las manzanas del borde, se encuentran ocupadas mínimamente, siendo una gran oportunidad para definir el crecimiento del pueblo, densificando estas manzanas y conteniendo el crecimiento del poblado hacia las zonas agrícolas colindantes.

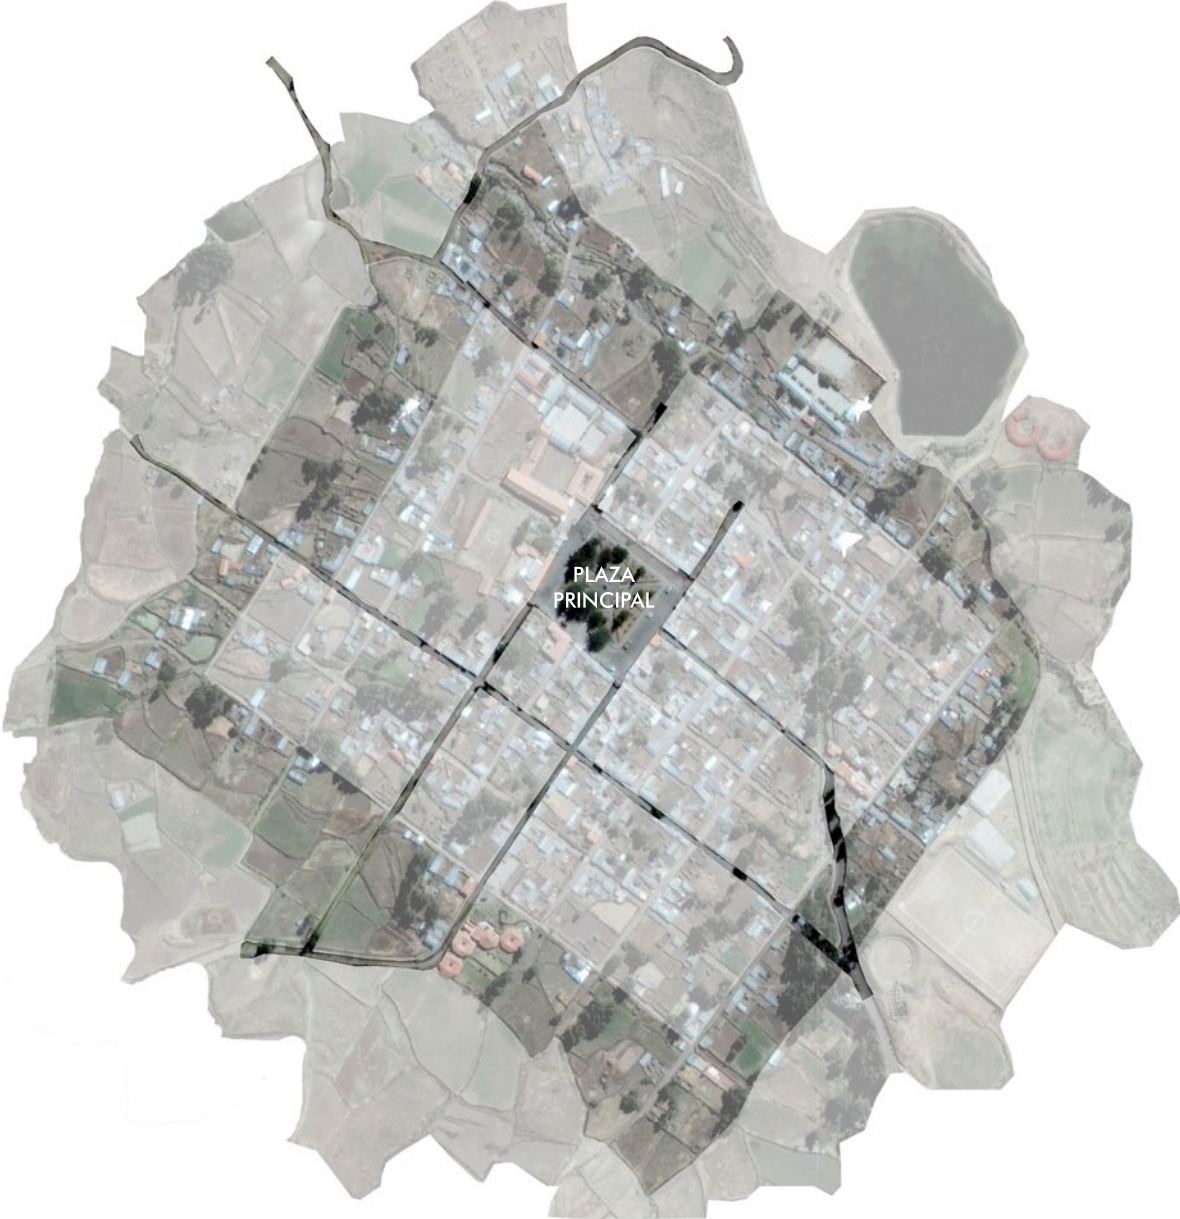
Plano del borde Urbano - Agrícola con las principales vías de conexión.

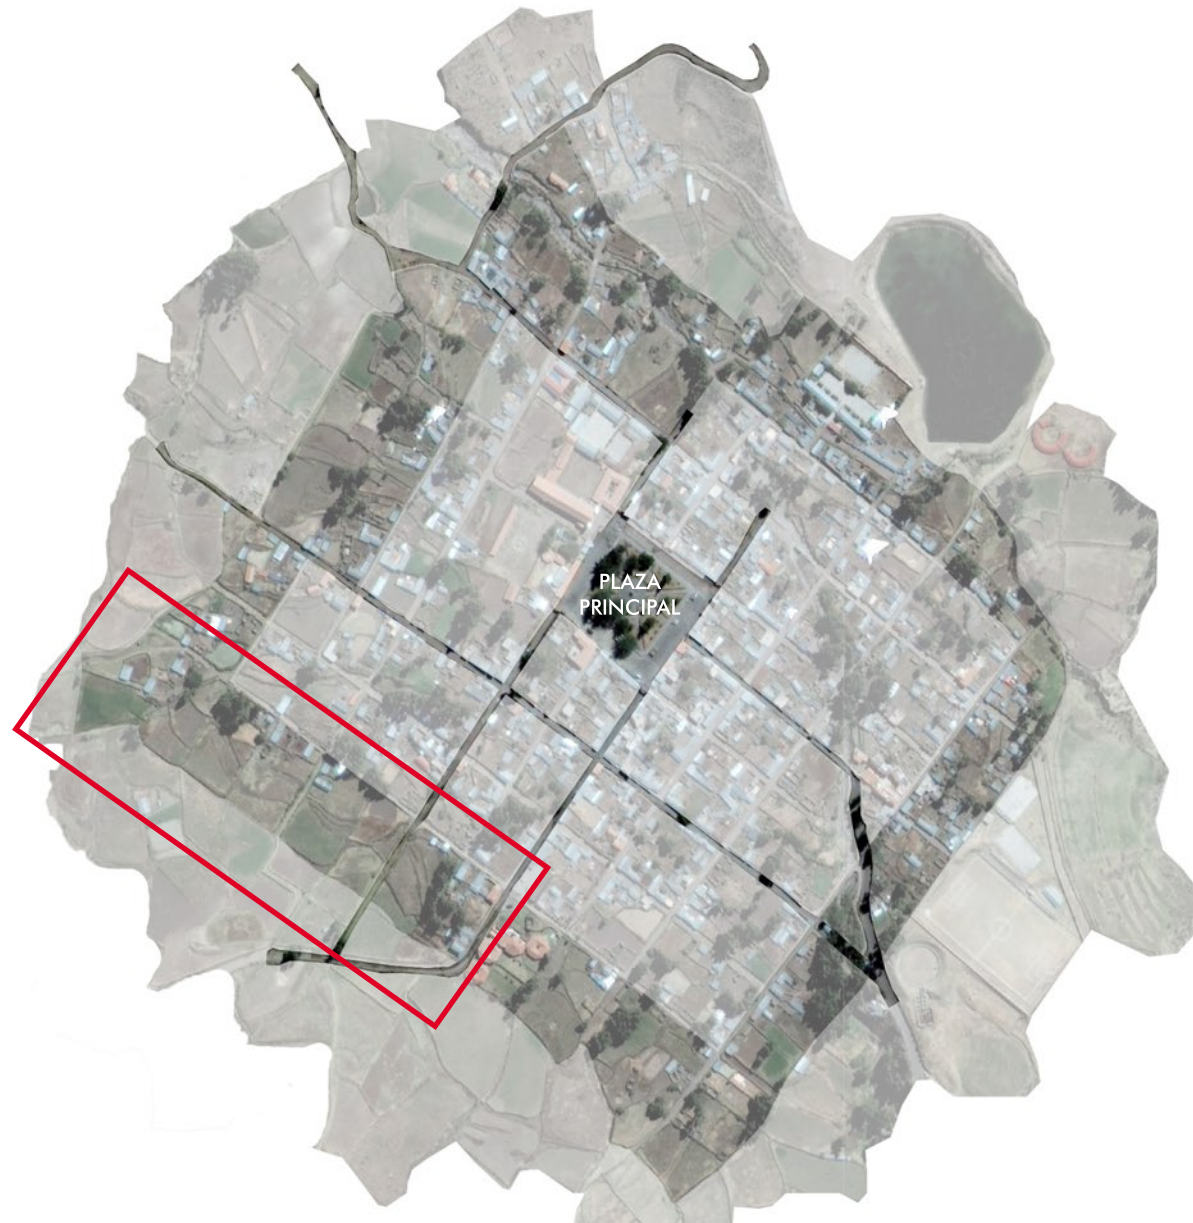
Área de intervención

Plano del borde Urbano - Agrícola con las principales vías de conexión.

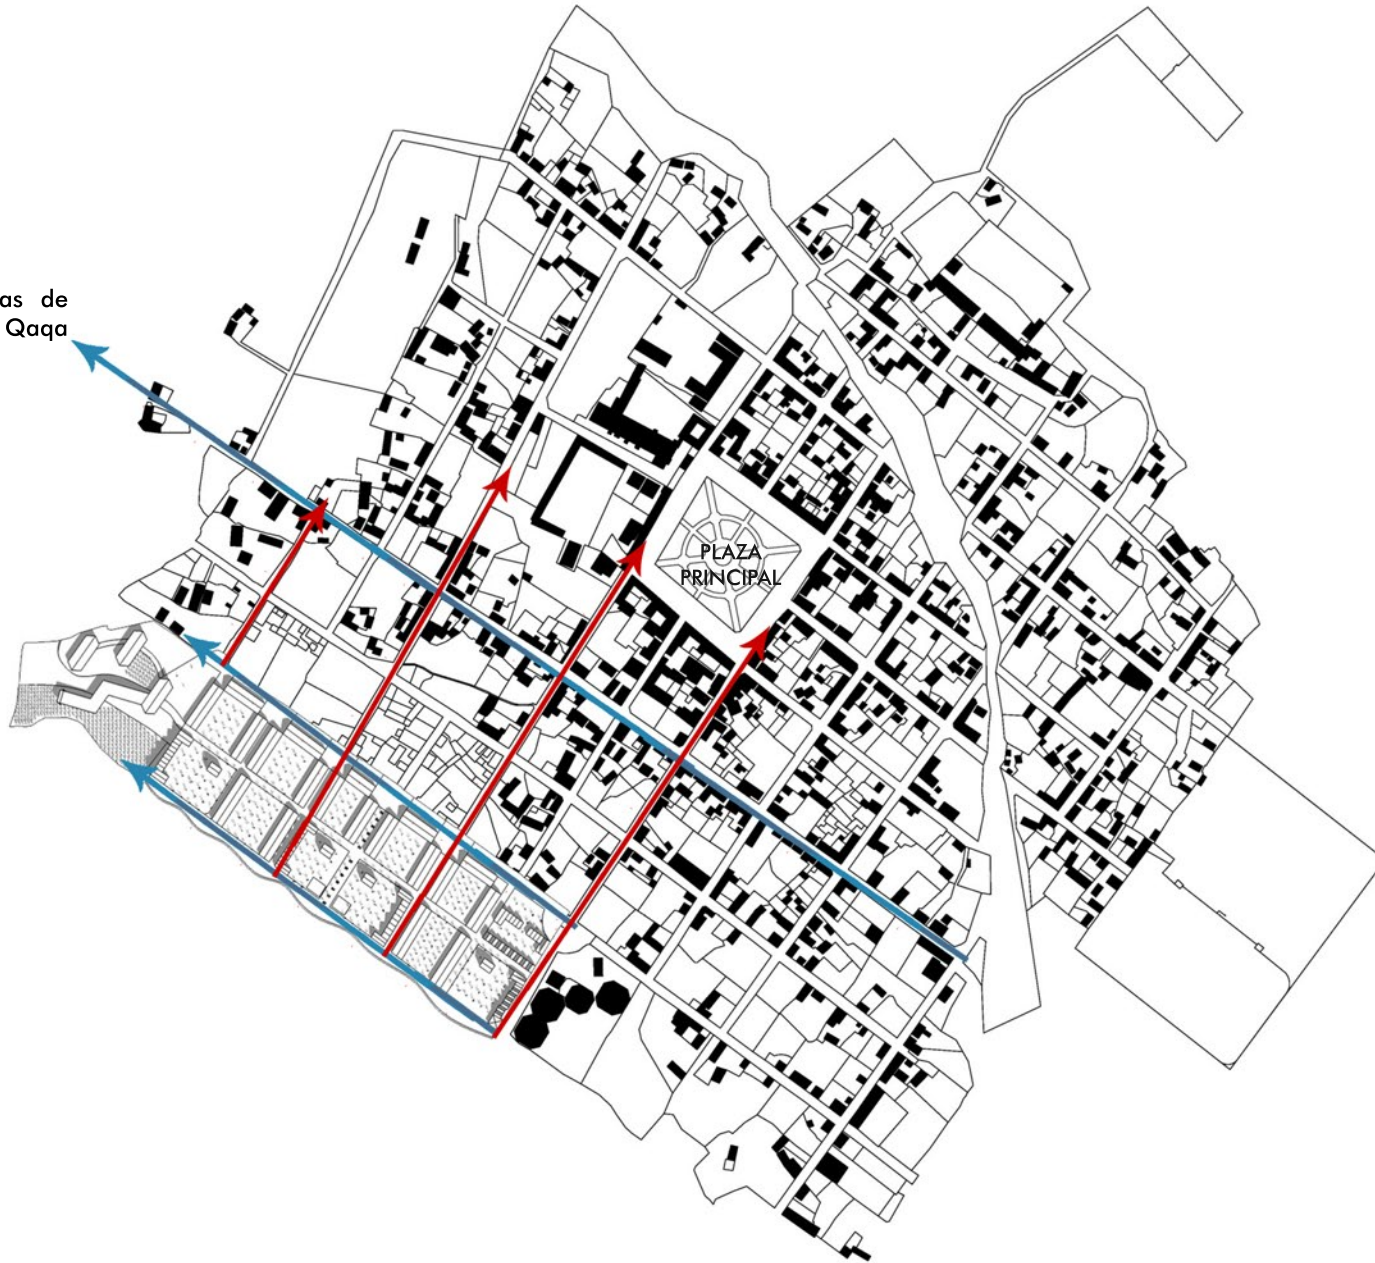
Plano de la propuesta sobre el borde Urbano - Agrícola sur oeste con las vías que la conectan con los puntos más importantes.

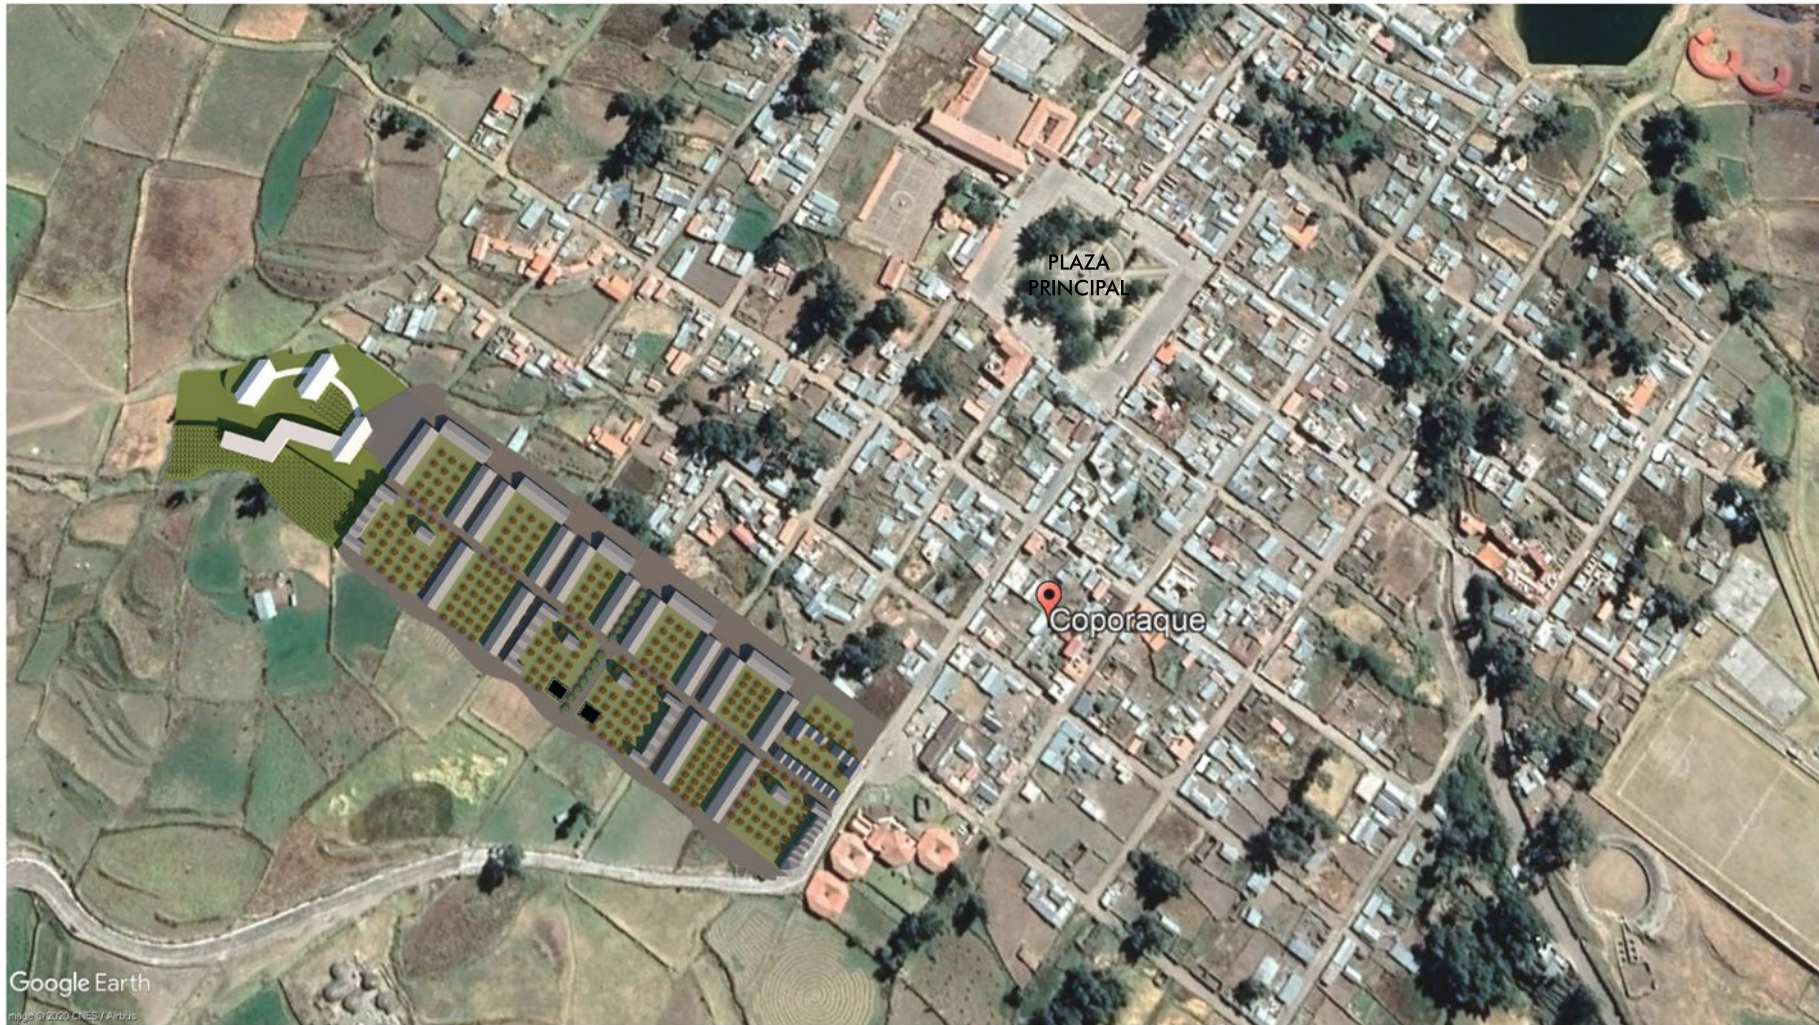
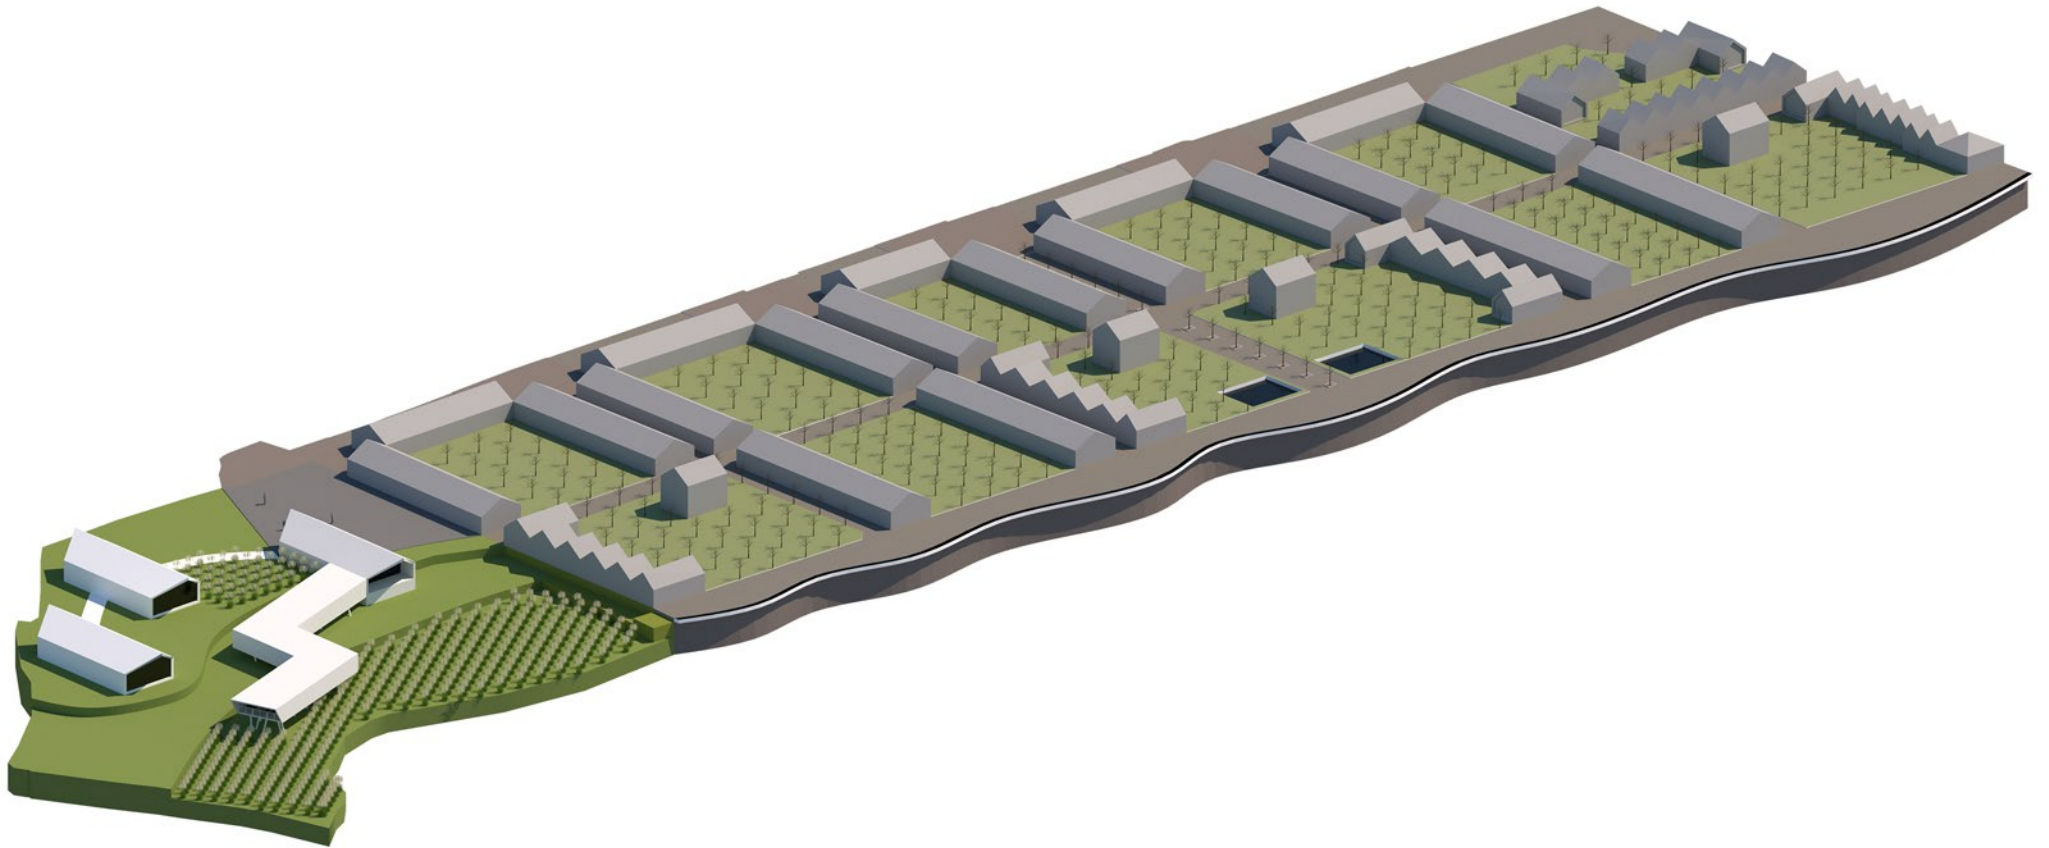
La propuesta de intervención sobre el borde Urbano - Agrícola de Coporaque sigue la estructura urbana del pueblo, proponiendo dos tipos de manzanas, asociadas a la producción agrícola y al turismo vivencial.

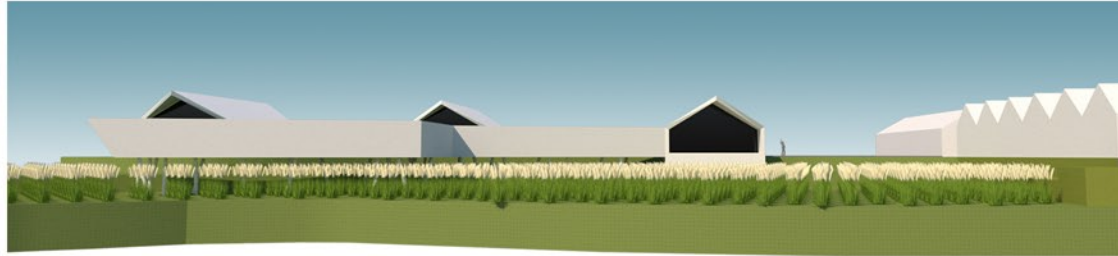
Alzado del sector del Centro de Interpretación

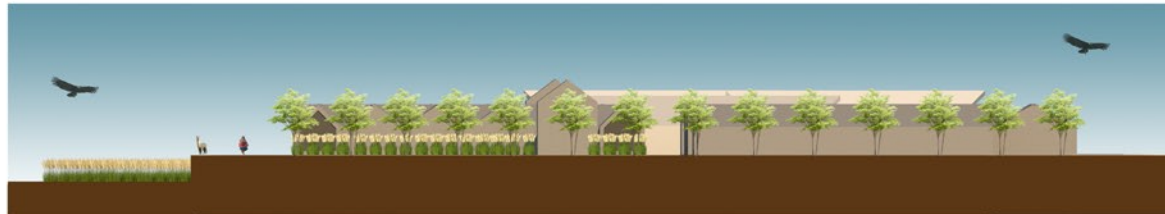
Alzado de la calle central de la propuesta

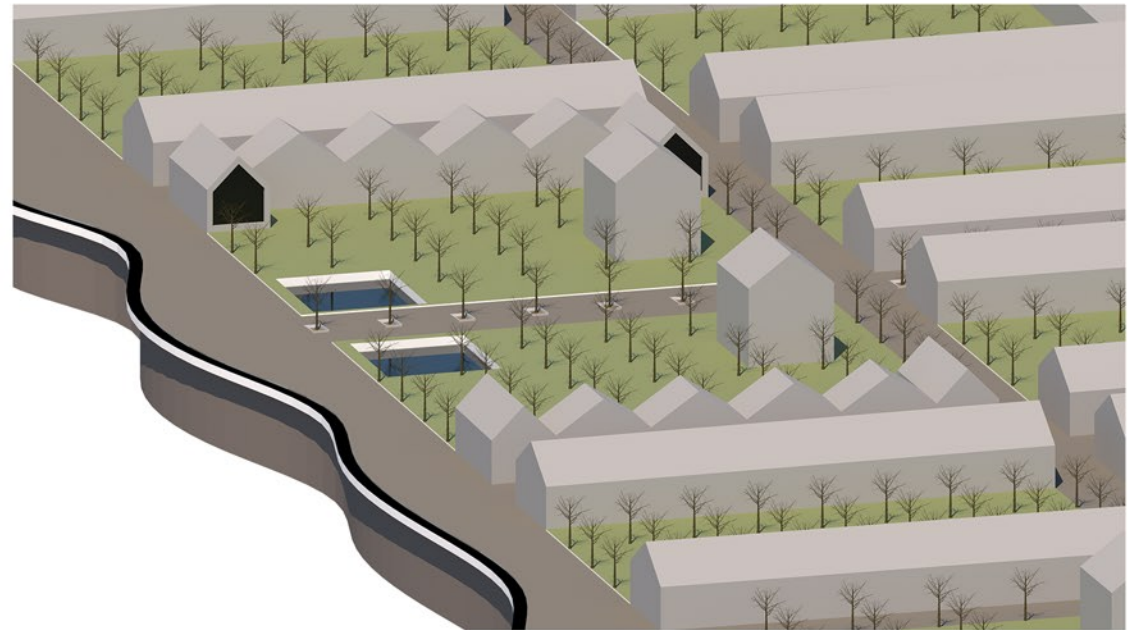
Manzana Vivienda - Productiva

La propuesta de la manzana destinada a la Vivienda Productiva se apoya en el trabajo comunitario, llamado Ayni, el cual es un legado de los tiempos del Imperio Incaico, donde las personas comparten las labores del campo y, por lo tanto, comparten los frutos y cosechas de ese trabajo.

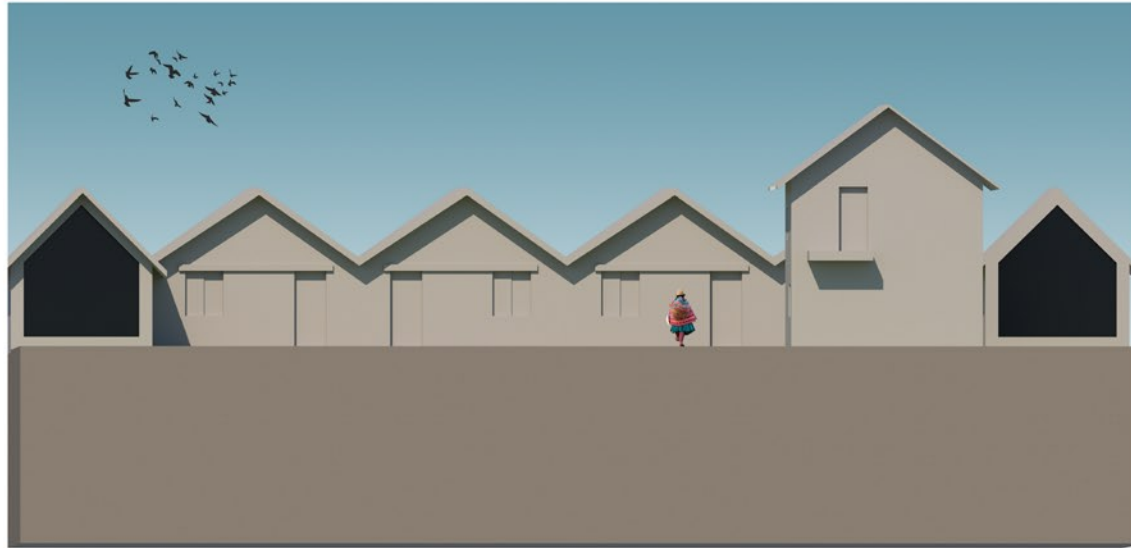
Alzado sin árboles ni sembríos

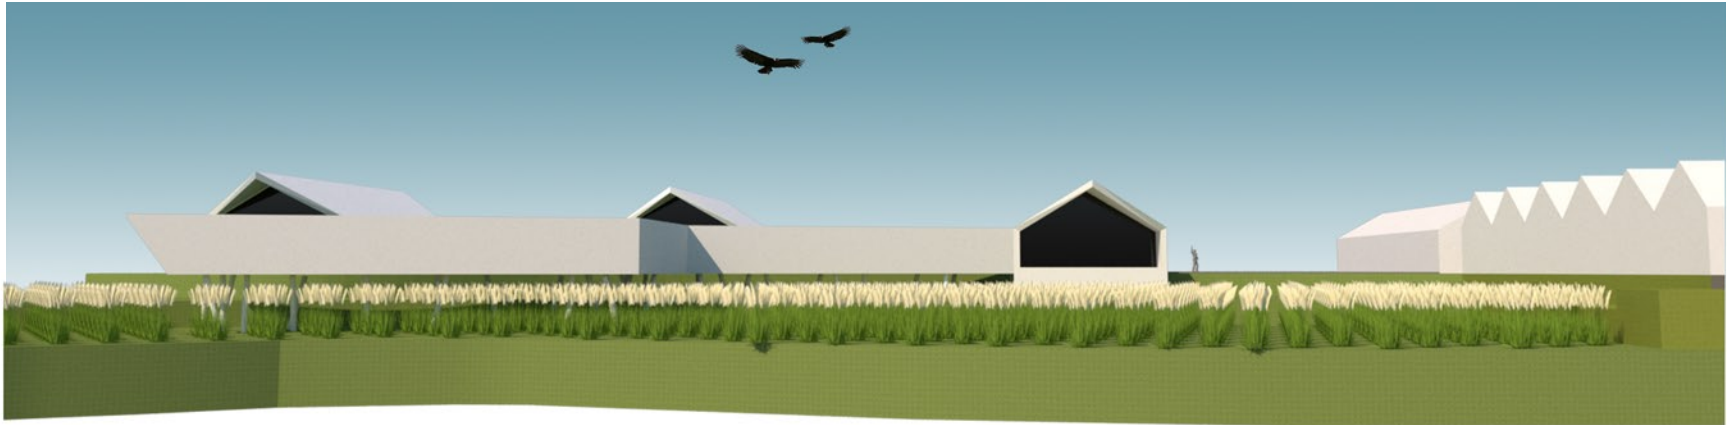
Alzado posterior del Centro de Interpretación
