SIRAY: LAS COSTURAS DEL PAISAJE

INTERVENCIÓN EN EL BORDE URBANO DE COPORAQUE, VALLE DEL COLCA. PERÚ

Máster Universitario en Arquitectura
Avanzada, Paisaje, Urbanismo y Diseño

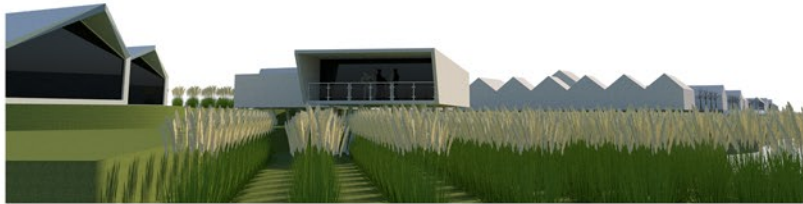
La propuesta del Centro de Interpretación se encuentra pensada para ser el remate de uno de los ejes principales y como el límite de crecimiento del poblado de Coporaque.

Alzado principal del Centro de Interpretación
