**AUTOR:** Diego Javier Celis Estrada

**TÍTULO:** Estudio y evaluación de las restauraciones y del estado actual de la Fortaleza del Real Felipe del Callao (Perú)

**TITULACIÓN:** Máster Universitario en Conservación del Patrimonio Arquitectónico

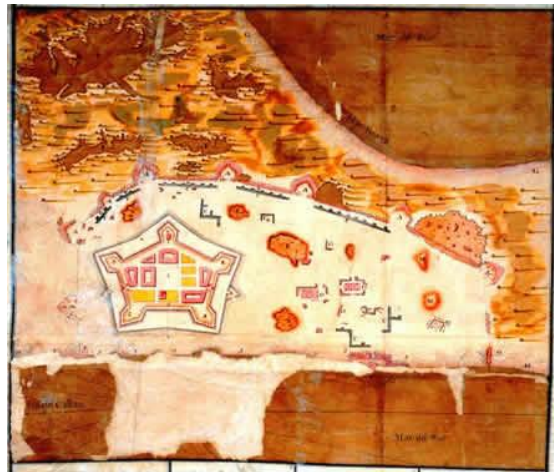
Figura 1: El Callao a la llegada del Virrey Amat (1761).  
Fuente: Rodríguez, V., & Pérez, F. (1949). *Construcciones Militares del Virrey Amat*. Sevilla: Escuela Hispano-Americano.

- El Callao a la llegada del Virrey Amat (1761). En esta carta se puede ver el estado del puerto del Callao y la Fortaleza del Real Felipe a la llegada del Virrey Amat. Se puede observar que aún se podían ver las ruinas de la antigua muralla y de algunos edificios del Antiguo Puerto del Callao.

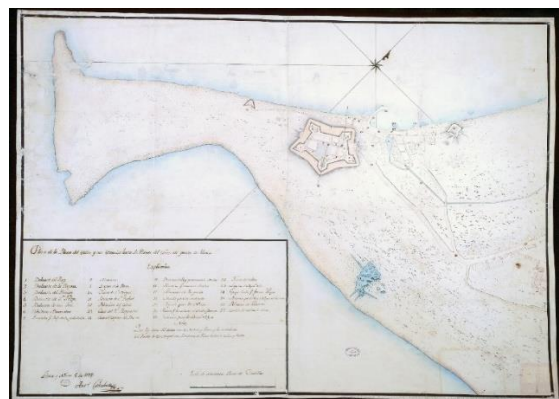
Figura 2: "Plano de la Plaza del Callao y sus cercanías hasta el alcance del cañón de punta en blanco" (1797).  
Fuente: Recuperado de <http://pares.mcu.es/ParesBusquedas20/catalogo/description/22756?nm>

- "Plano de la Plaza del Callao y sus cercanías hasta el alcance del cañón de punta en blanco" (1797). En el Archivo General de Indias se puede encontrar una de la primera cartografía conservada y documentada del puerto del Callao. Esta carta corresponde a al periodo virreinal del Callao y se puede observar las instalaciones del Puerto y su sistema defensivo compuesto por la

Fortaleza del Real Felipe y por los Fuertes de San Miguel Y San Rafael.

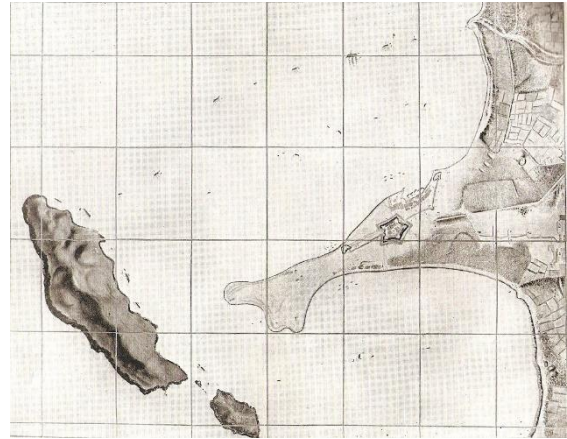
Figura 3: Puerto del Callao (1826).  
Fuente: Recuperado de [https://es.wikipedia.org/wiki/Castillos\\_del\\_Callao#/media/Archivo:Callao1826.jpg](https://es.wikipedia.org/wiki/Castillos_del_Callao#/media/Archivo:Callao1826.jpg)

- Puerto del Callao (1826). En el libro Memoria del Sitio del Callao de José Ramón Rodil podemos encontrar una la última cartografía correspondiente al periodo virreinal del Callao. Esta carta fue elaborada antes de la caída de la plaza ante las fuerzas independentistas. Podemos observar el puerto del Callao, su sistema defensivo y sus alrededores.

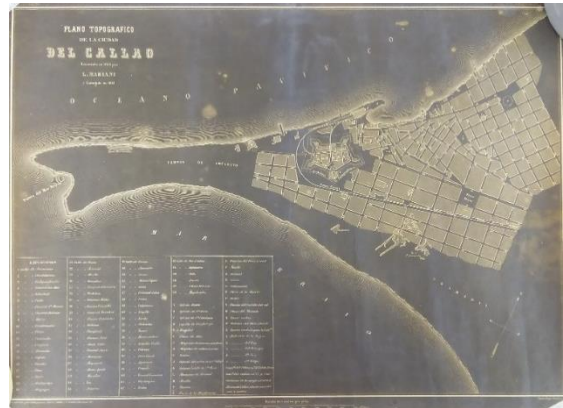
Figura 5: "Plano topográfico de la ciudad del Callao" (1862).  
Fuente: Archivo del arquitecto Víctor Pimentel, 2018.

- “Plano topográfico de la ciudad del Callao” (1862). En esta carta se puede visualizar los cambios que sufrió el puerto del Callao en los primeros años de la independencia, como el tejido urbano termina expandiéndose y rodeando el sistema defensivo del puerto. También se puede ver las transformaciones que sufrió la Fortaleza del Real Felipe, como este se transformó de fortaleza a Aduana del Callao.

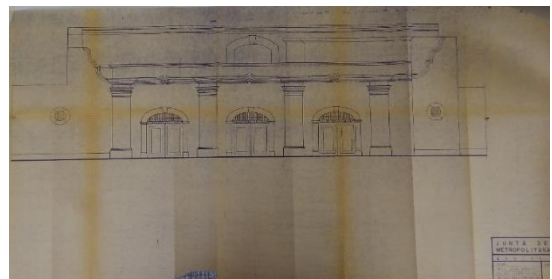
Figura 27: Elevación de la fachada interna del Caballero de los 12 Cañones. Fuente: Archivo del arquitecto Víctor Pimentel, 2018.

- Planos del Caballero de los 12 Cañones. En 1964 y 1972 se realizaron las restauraciones de los ambientes internos y los frentes del Caballero de los 12, por ello se cuenta con los planos de las obras.

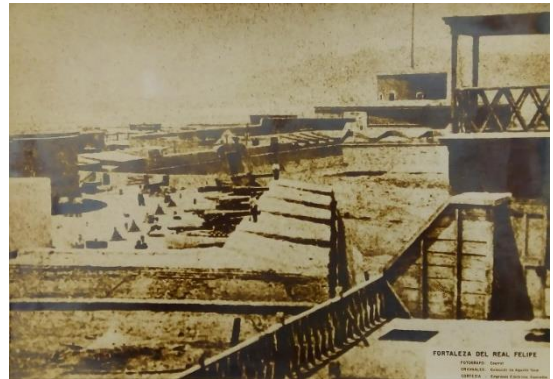
Figura 34: “Castillo de la Independencia” (1860 aprox.).  
Fuente: Archivo del arquitecto Víctor Pimentel, 2018.

- “Castillo de la Independencia” (1860 aprox.). En los archivos del arquitecto Víctor Pimentel se puede encontrar esta fotografía de la Fortaleza del Real Felipe (que fue renombrado como Castillo de la Independencia). Esta fotografía fue realizada por Eugenio Courret, fotógrafo francés que trabajó en el Perú de 1860 a 1865, y se puede visualizar que aún se conservan los cuerpos superiores de los Caballeros

del Rey y de la Reina, también se puede observar el tercer ingreso que fue abierto para el acceso de mercancía. Si bien la aduana ya estaba emplazada en la fortaleza, aún existe presencia de algunas piezas de artillería.

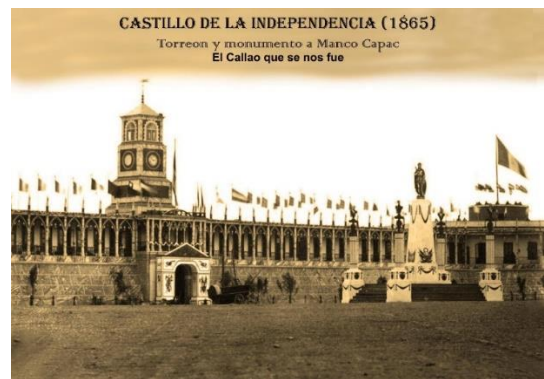
Figura 35: “Castillo de la Independencia” (1865 aprox).  
Fuente: Recuperado de <https://www.facebook.com/ElCallaoQueSeNosFue/photos/a.692295160839222/1561788723889857/?type=3&theater>

- “Castillo de la Independencia” (1865 aprox.). En la comunidad de “El Callao que se nos fue” de Facebook se compartió esta foto, posiblemente tomada por Eugenio Courret, donde se puede visualizar a la fortaleza desde su ingreso principal. Se puede apreciar la torre del reloj (construida en 1853), las oficinas de la aduana construidas sobre la muralla y el Caballero del Rey (renombrado como Manco Cápac).

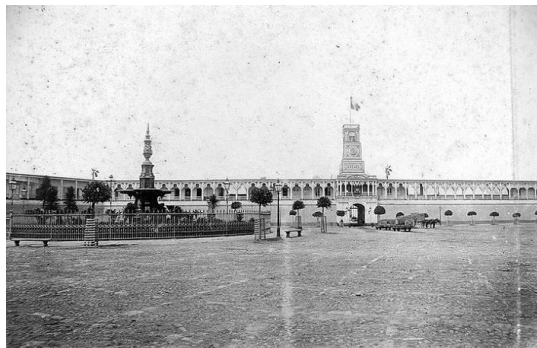
Figura 36: “Castillo de la independencia” (1890)  
Fuente: recuperado de <http://callao-querido.blogspot.pe/2012/08/callao-historia-la-muralla-del-callao.html>

En blogs “Callao Querido” se publicó esta foto de la fortaleza de autoría desconocida en la que se puede observar la plaza localizada frente a la fortaleza, como la torre del reloj sufrió cierto cambio y se puede apreciar la extensión de las oficinas de la aduana construidas sobre la muralla y hacia su fachada principal.

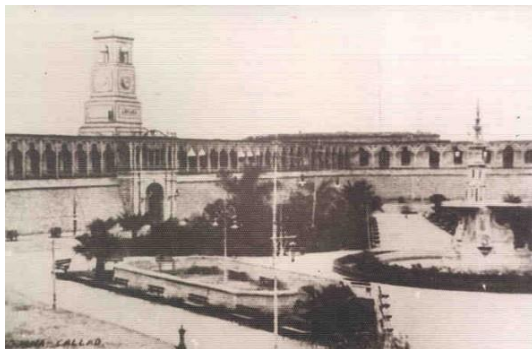
Figura 37: “Castillo de la independencia” (1900)  
Fuente: recuperado de <http://micallao.webcindario.com/callaoantiguo.html>

En la página web “Mi Callao” se publicó esta foto de la fortaleza de autoría desconocida en la que se puede observar cómo se transformó la plaza ubicada frente a la fortaleza, siendo ahora está un área verde.

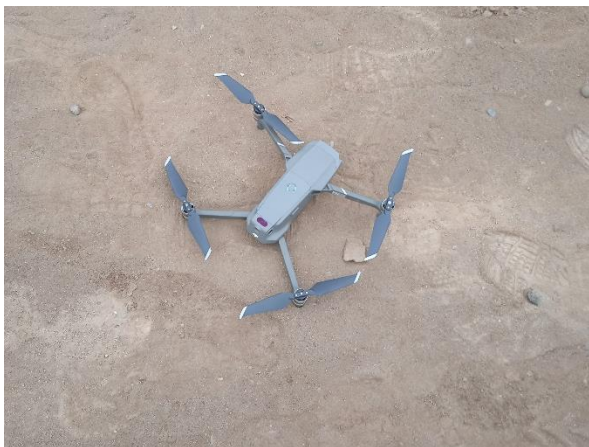
Figura 55: DJI Mavic Pro empleado  
Fuente: Archivo fotográfico personal, 2021.

En la presente investigación se empleó un DJI Mavic Pro, un RPAS pequeño que cuenta con un sistema de transmisión de datos e imágenes llamado OcuSync que permite controlar el equipo hasta 7km de distancia y cuenta con una batería que dura aproximadamente unos 27 minutos. Su sistema de orientación trabaja con el sistema satelital GLONASS, además del GPS, llegando a localizar hasta 20 satélites (DJI, 2016).

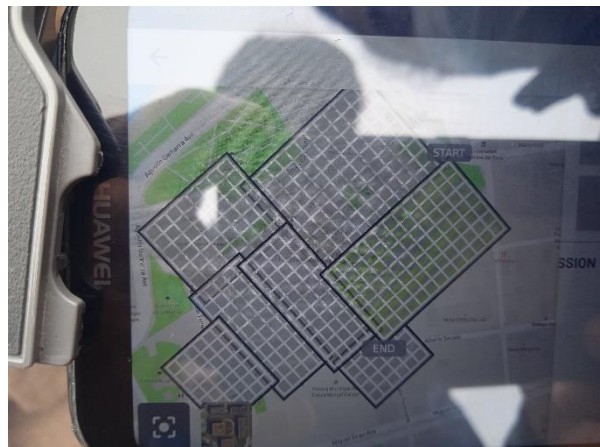
Figura 56: Plan de vuelo realizado en PIX4D capture  
Fuente: Archivo fotográfico personal, 2021.

El plan de vuelo fue programado gracias al empleo del software PIX4Dcapture, realizando un vuelo a 40 metros de altura en doble grilla. Se obtuvo un total de 3 349 fotos digitales (25.4GB).

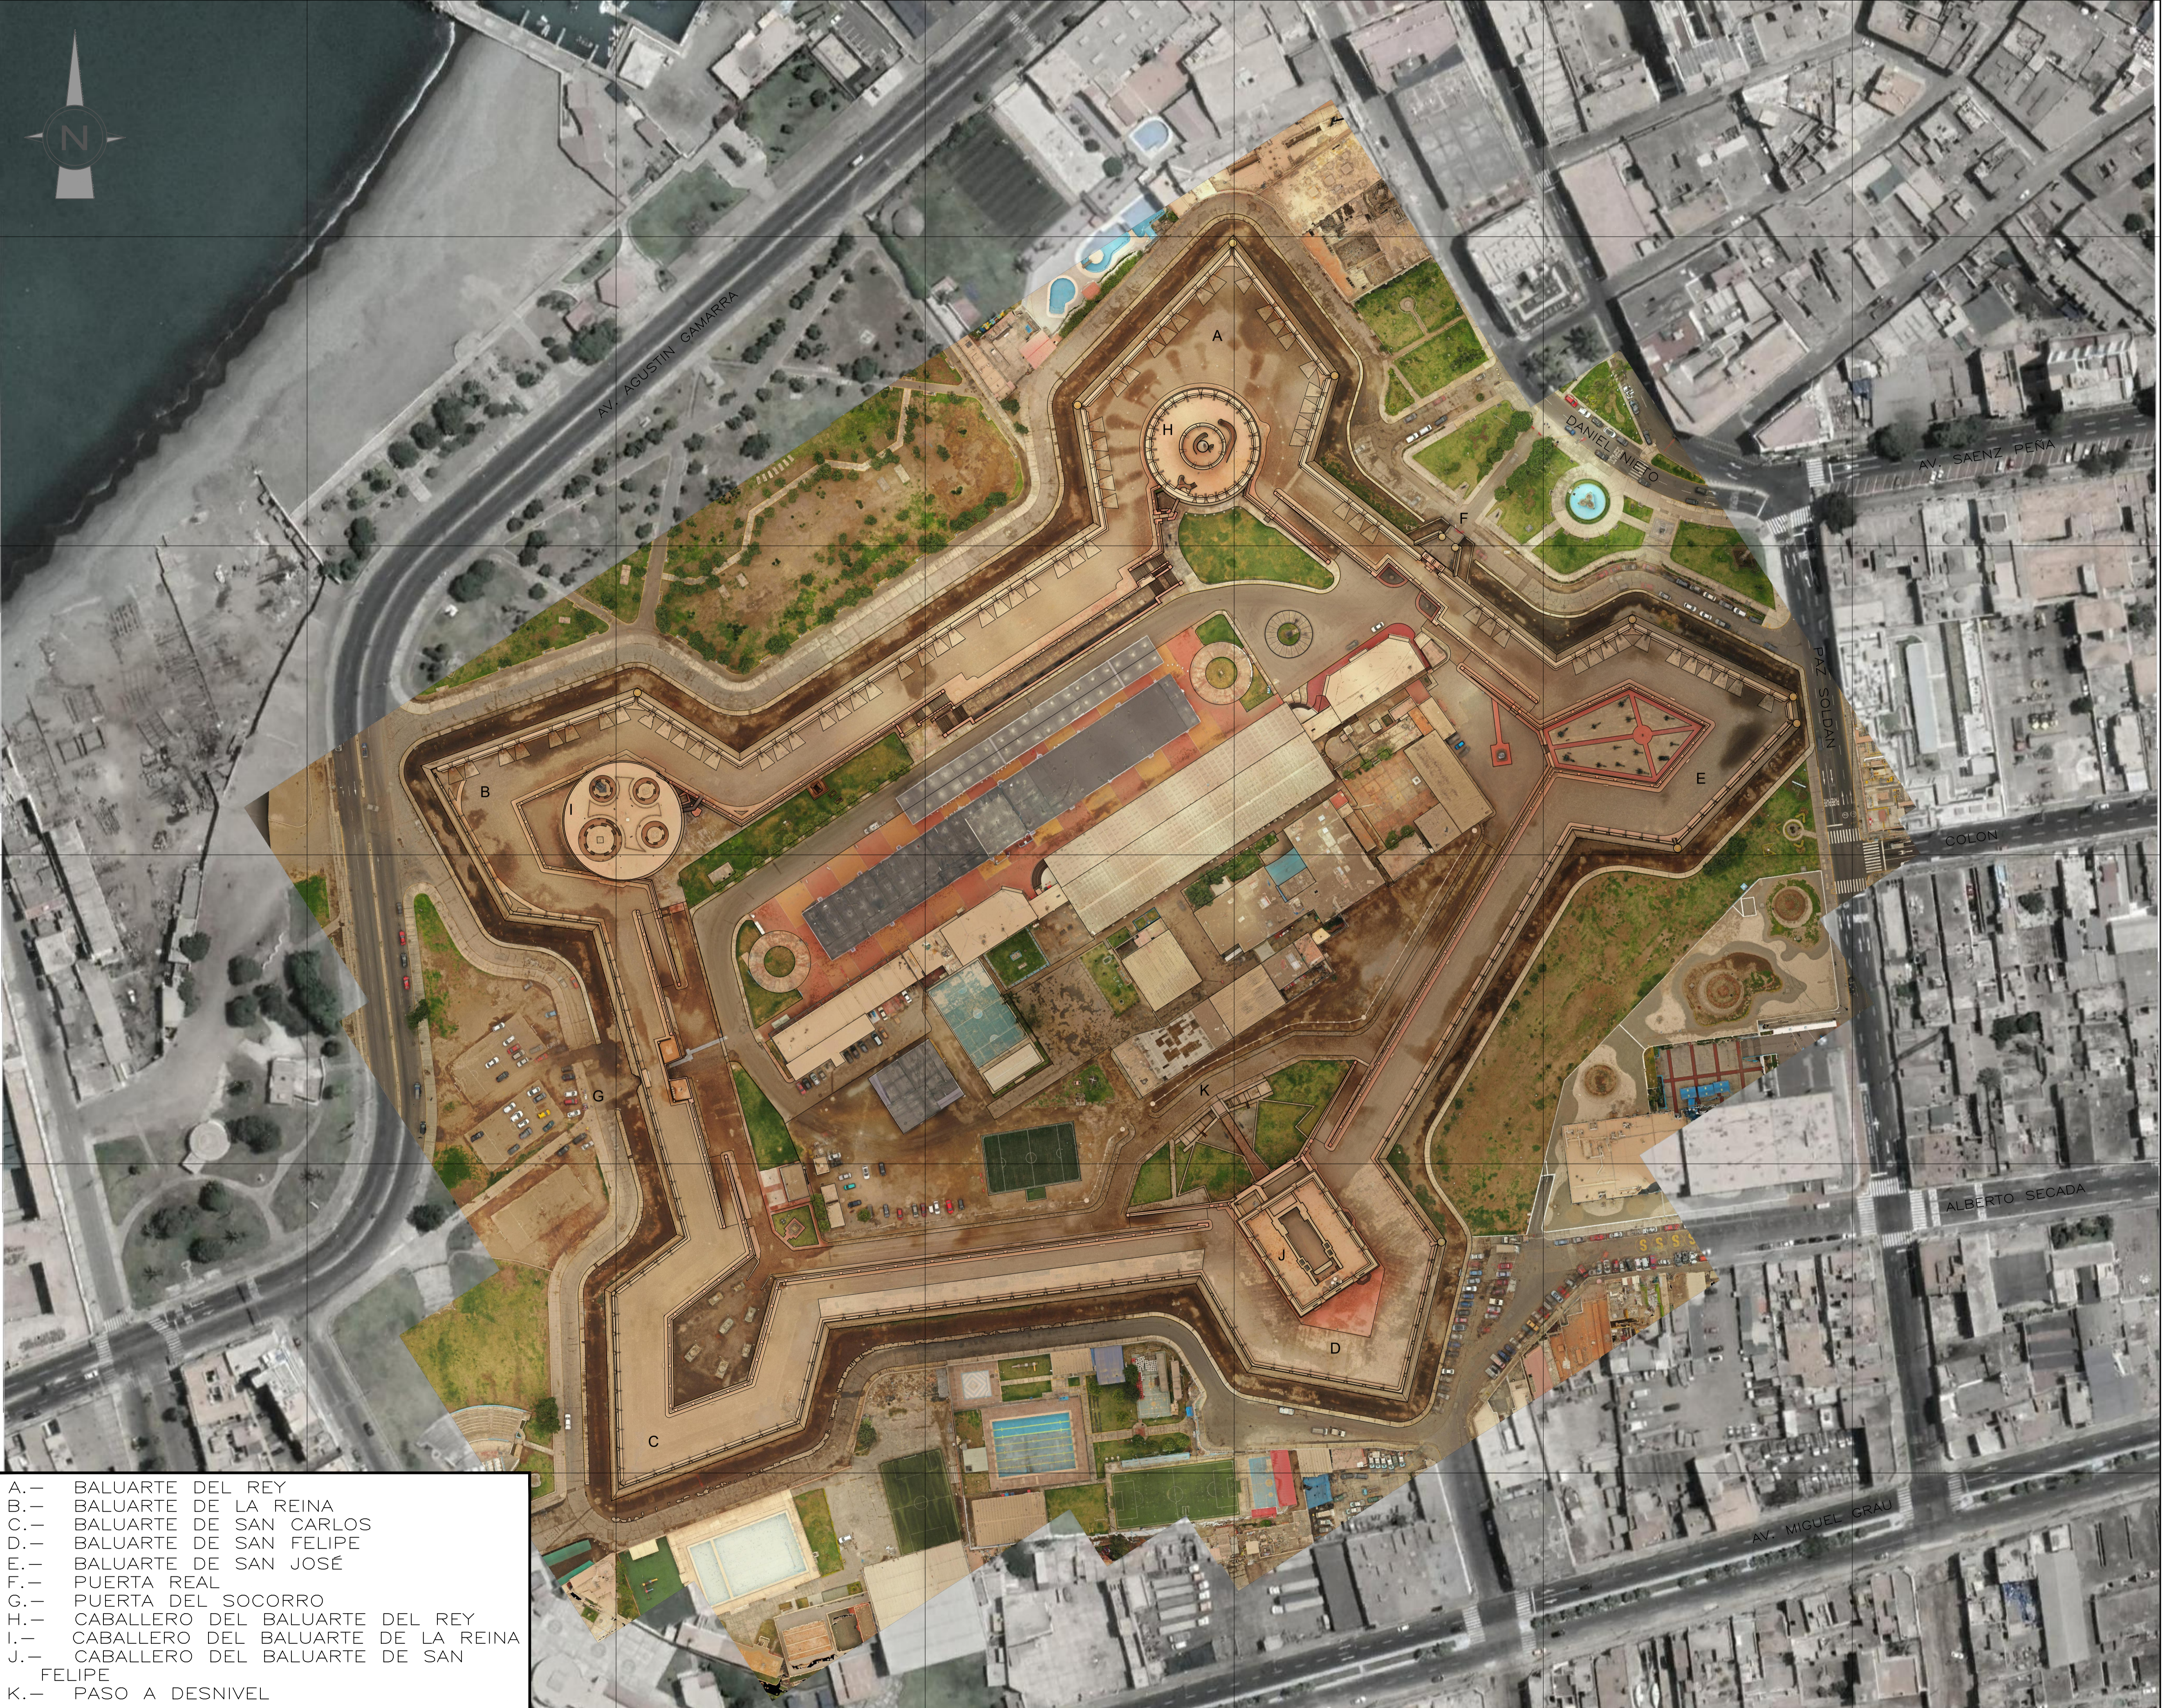
U-1	LAMINA:	PLANO DE UBICACIÓN	  UNIVERSITAT POLITÈCNICA DE VALÈNCIA   ESCOLA TÈCNICA SUPERIOR D'ARQUITECTURA
	ESCALA:	1/1000 2020-2021

- A.- BALUARTE DEL REY
- B.- BALUARTE DE LA REINA
- C.- BALUARTE DE SAN CARLOS
- D.- BALUARTE DE SAN FELIPE
- E.- BALUARTE DE SAN JOSÉ
- F.- PUERTA REAL
- G.- PUERTA DEL SOCORRO
- H.- CABALLERO DEL BALUARTE DEL REY
- I.- CABALLERO DEL BALUARTE DE LA REINA
- J.- CABALLERO DEL BALUARTE DE SAN FELIPE
- K.- PASO A DESNIVEL

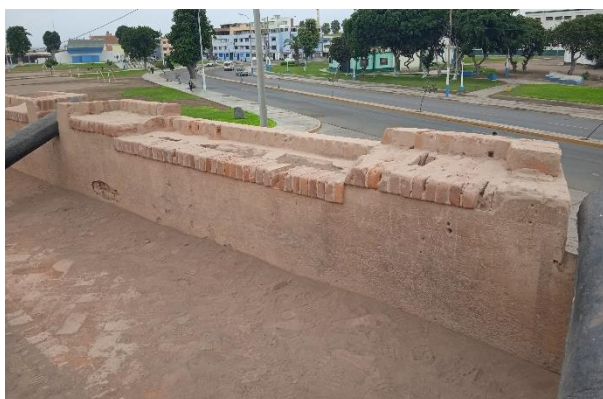
Figura 89: Vista del estado actual de la cara interna del parapeto diseñado por el pintor Daniel Hernández y el arquitecto y escultor Piqueras Cotoli.  
Fuente: Archivo fotográfico personal, 2020.

- Compatibilidad material (1 punto): El nuevo parapeto fue construido de ladrillo macizo, piedra y concreto. Materiales que si bien no corresponden con la misma fábrica original de la fortaleza (cal y canto) tampoco la ponen en riesgo.
- Compatibilidad estructural (1 punto): El ladrillo macizo, piedra y concreto tiene otras propiedades estructurales que la fábrica original de la fortaleza (cal y canto).

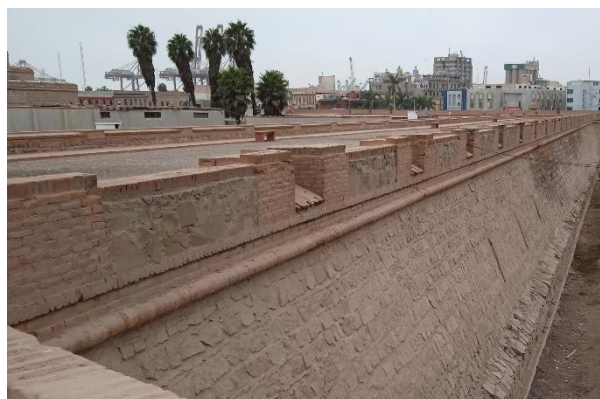
Figura 90: Vista del estado actual de la cara externa del parapeto diseñado por el pintor Daniel Hernández y el arquitecto y escultor Piqueras Cotoli.  
Fuente: Archivo fotográfico personal, 2020.

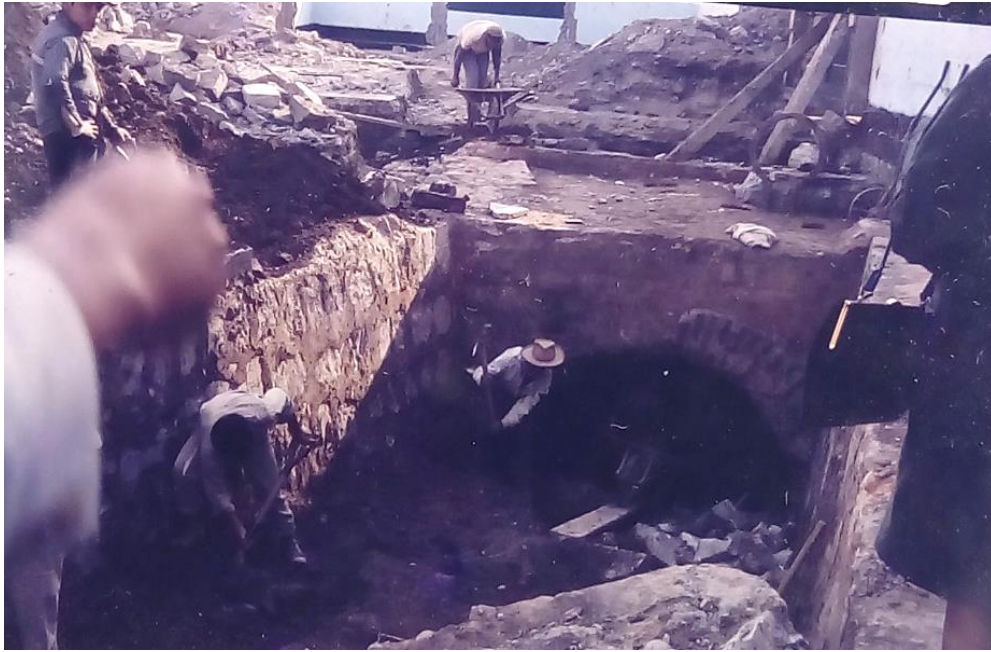
Figura 97: Pasos a desnivel descubiertos (1966)  
Fuente: Archivo del arquitecto Víctor Pimentel, 2018.

Comercio, 1966) y dos pasos a desnivel (ver Figura 97), los cuales fueron construido en razón de un pozo de agua (ver Figura 98) (Editorial del diario La Prensa, 1966).

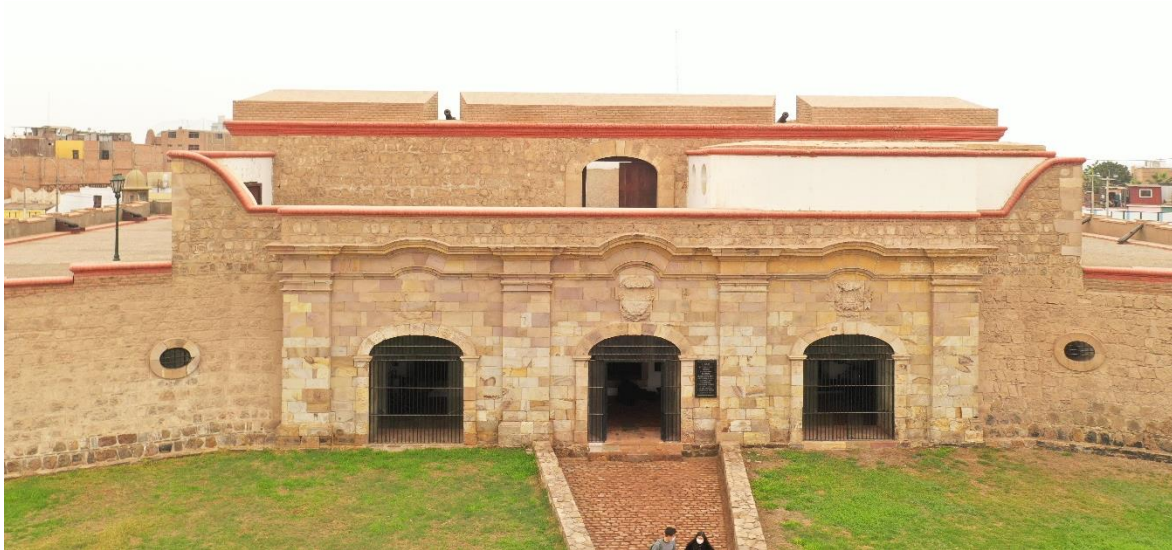
Figura 100: Caballero del baluarte de San Felipe, se puede apreciar lo reconstruido (con la piedra expuesta) y lo reconstruido (acabado en yeso).  
Fuente: Archivo fotográfico personal, 2020.

- Reversibilidad (0 punto): La reversibilidad sería imposible ya que prácticamente se volvió a armar el baluarte
- Legibilidad y actualidad expresiva (2 punto): Si bien no se distinguió a simple vista los recalces ni los elementos que fueron rearmados, si se puede identificar que partes fueron reconstruidas y donde se dieron las intervenciones ya que el arquitecto los enlució. De esta forma se puede distinguirlo lo restaurado (con la piedra expuesta) y lo reconstruido (acabado en yeso).

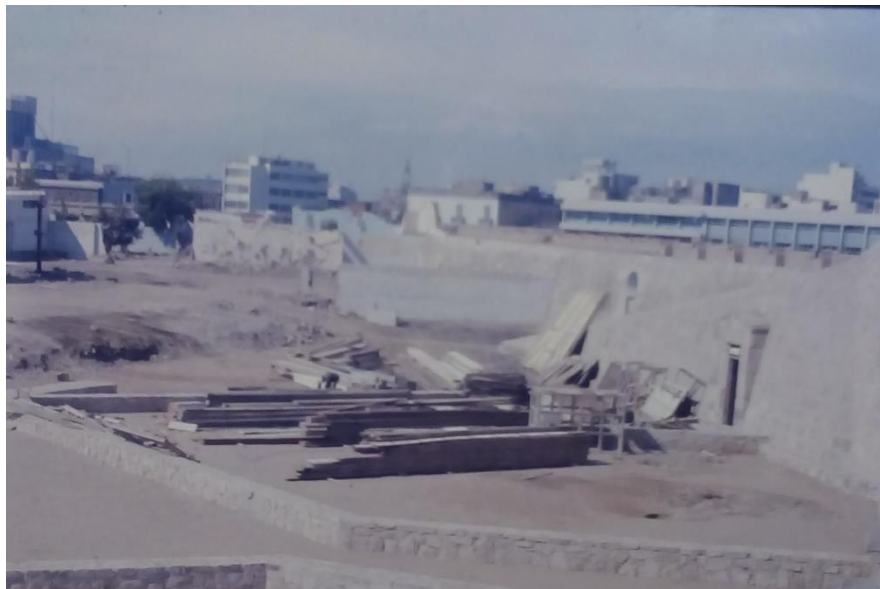
Figura 104: Restauración de una rampa de ascenso (1974)  
Fuente: Archivo del arquitecto Víctor Pimentel, 2018.

hasta el baluarte de San Felipe) y se restauraron 3 rampas de ascenso (ver Figura 104). También se restauró la Puerta Real (reconstruyendo el frontón) (ver Figura 105), la Puerta del Socorro y la carpintería de los portones de los dos ingresos. Para finalizar, se restauró el paso a desnivel y el pozo de agua que se descubrieron en la restauración pasada.

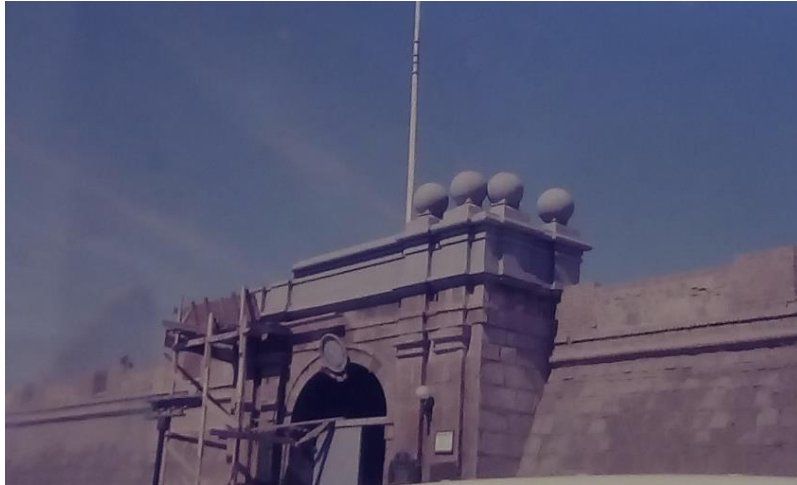
Figura 105: Trabajos de restauración en la Puerta Real (1973)  
Fuente: Archivo del arquitecto Víctor Pimentel, 2018.

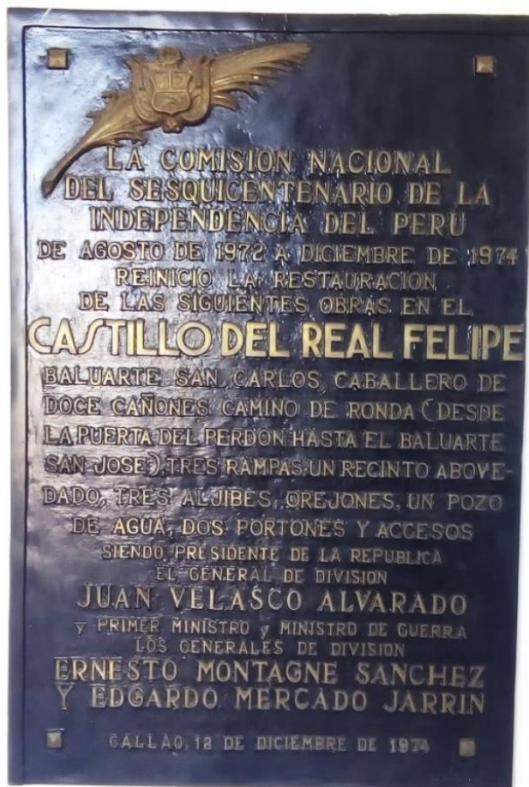
Figura 106: Placa de conmemoración de las obras de restauración.  
Fuente: Archivo fotográfico personal, 2020.

La placa de conmemoración de las obras de restauración (ver Figura 106) de la fortaleza comete ciertos errores. Por ejemplo, se comete el error toponímico de referirse al baluarte de San Felipe como San Carlos y hace referencia a la restauración de orejones, aunque ninguno de los baluartes posee orejones. Además, no hace referencia a la participación del arquitecto Víctor Pimentel.

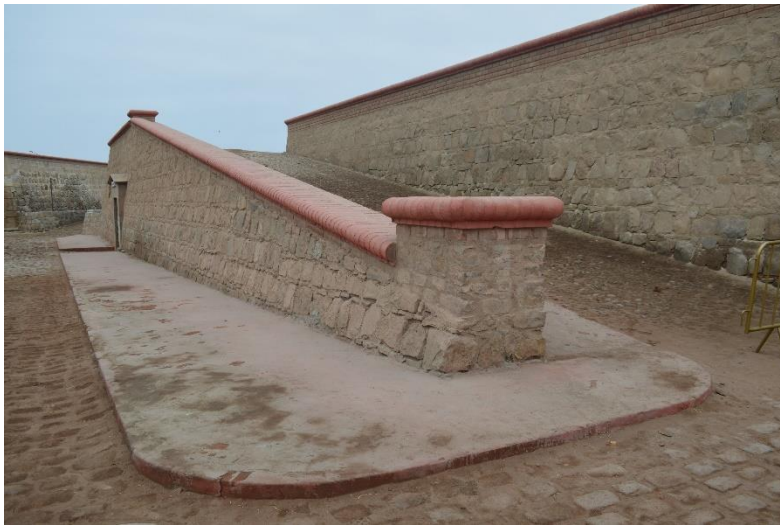
Figura 108: Rampa de ascenso reconstruida con la misma técnica constructiva que la original.  
Fuente: Archivo fotográfico personal, 2020.

- Conservación de lo existente (2 puntos): Se recuperaron los bloques de piedra originales para poder plantear y desarrollar la reconstrucción del camino de ronda, las rampas de ascenso y el paso a desnivel.
- Mínima intervención (1 punto): La intervención reconstruyó la quinta parte faltante del camino de ronda, lo que significó manipulación de un área significativa de la fortaleza.
- Compatibilidad material (2 punto): Las intervenciones fueron realizada aplicando la misma técnica constructiva (cal y canto).

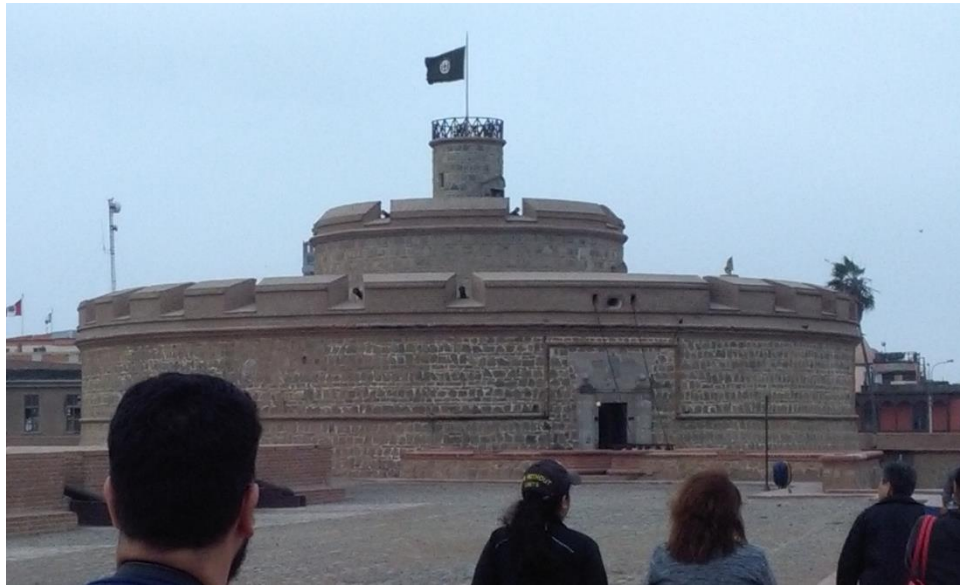
Figura 110: Caballero del baluarte del Rey  
Fuente: Archivo fotográfico personal, 2020.

Se intervino el caballero del baluarte del Rey, construyendo dos niveles superiores adicionales (ver Figura 110), también se reconstruyeron los parapetos (ver Figura 111), las garitas y el puente levadizo de la Puerta Real (ver Figura 112). Además, existió un

Las garitas fueron ubicadas arbitrariamente, como en el vértice mutilado del baluarte San José (ver Figura 119). Además, el caballero del baluarte del Rey nunca contó con tres niveles, pues en el 'Plano de la Fortaleza del Real Felipe del Callao, levantado de orden del Señor Don José Ramón Rodil por el Profesor D. Miguel Padilla de Peralta' (1825) (ver Figura 120) y en grabados antiguos se puede apreciar que solo cuenta con 2 niveles (Figura 121).

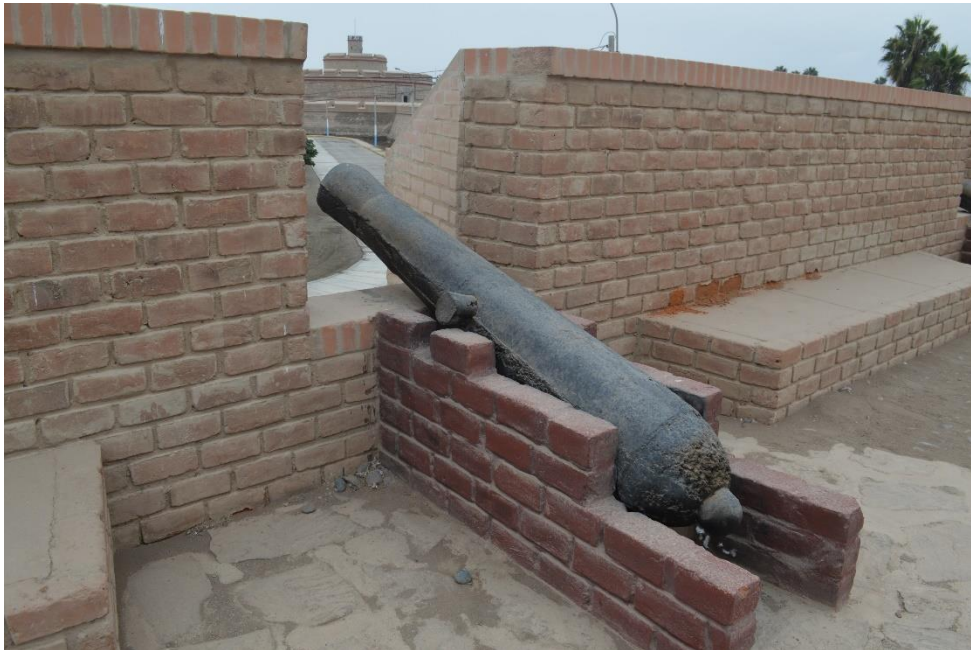
Figura 111: Parapeto reconstruido de ladrillo  
Fuente: Archivo fotográfico personal, 2020.

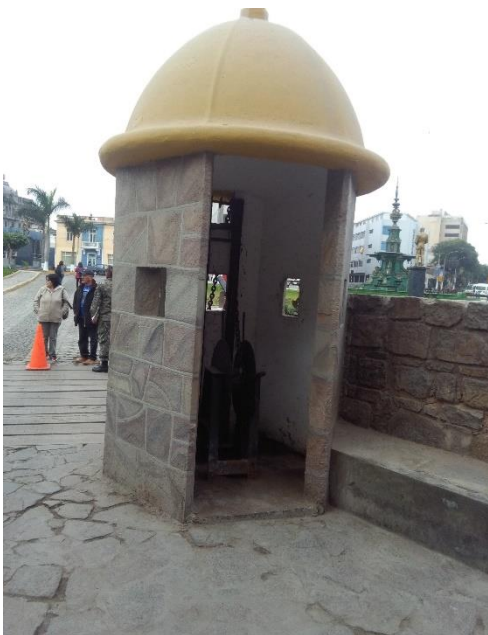
Figura 115: Garita del puente levadizo  
Fuente: Archivo fotográfico personal, 2020.

- Compatibilidad estructural (0 punto): Se implantó estructuras de concreto armado sobre edificios de cal y canto, teniendo estos distintos comportamientos estructurales. Por ejemplo, las garitas, las cuales fueron construidas de concreto armado, tienen su centro de masa fuera de la muralla, siendo así siendo un voladizo imposible de lograr con la técnica constructiva original.
- Compatibilidad funcional (1 puntos): La intervención tenía como objetivo que la fortaleza pueda cumplir la función de museo, un uso compatible con la historia del edificio.
- Reversibilidad (0 punto): La reversibilidad sería imposible ya que prácticamente se alteró en gran medida el caballero del Rey.
- Legibilidad y actualidad expresiva (0 punto): Se puede llegar a identificar las intervenciones por su burdo acabado y por la diferencia entre el mortero de cal

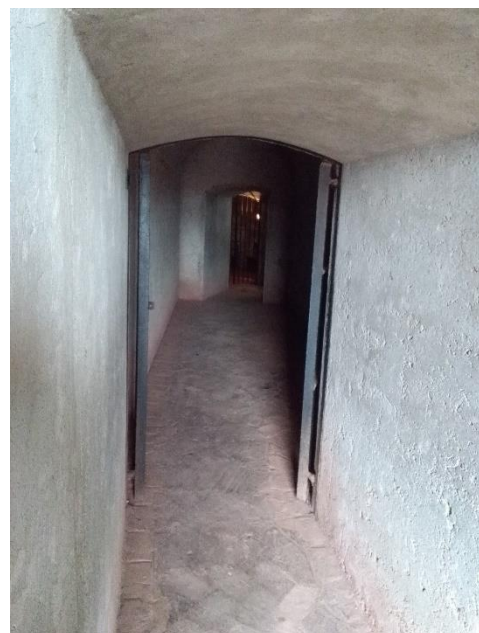
Figura 116: Interior de concreto del caballero del baluarte del Rey  
Fuente: Archivo fotográfico personal, 2020.

- Conservación de lo existente (0 puntos): La intervención en el caballero del Rey no conservó los elementos existentes y fue intervenido sin seguir ningún principio científico.
- Mínima intervención (0 punto): La intervención impactó en el monumento ya que transformó el perfil histórico de la fortaleza.
- Compatibilidad material (0 punto): Las garitas y los parapetos se construyeron de concreto armado y de ladrillo respectivamente, existiendo una incompatibilidad material con la muralla original, construida de calicanto. Las garitas del puente levadizo fueron reconstruidas de concreto armado, a los cuales se le dio un burdo acabado en piedra (ver Figura 115). El caballero del Rey se reconstruyó de concreto armado con un enchape externo en piedra (ver Figura 116) y se proyectaron arbitrariamente en su interior distintas celdas y depósitos.

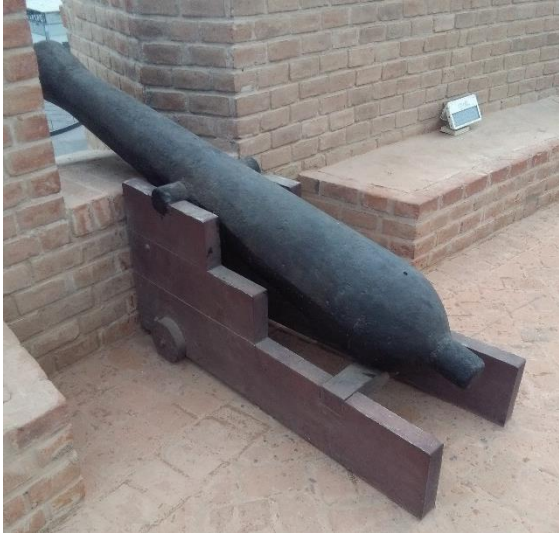
Figura 117: Falso cañón de hierro  
Fuente: Archivo fotográfico personal, 2020.

También se ‘artilló’ la fortaleza burdamente con cañones falsos de concreto y ladrillo, pintados para simular que son de hierro o bronce.

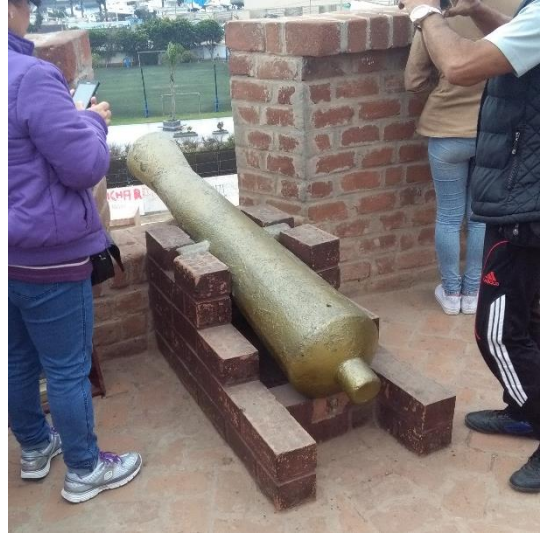
Figura 118: Falso cañón de bronce  
Fuente: Archivo fotográfico personal, 2020.

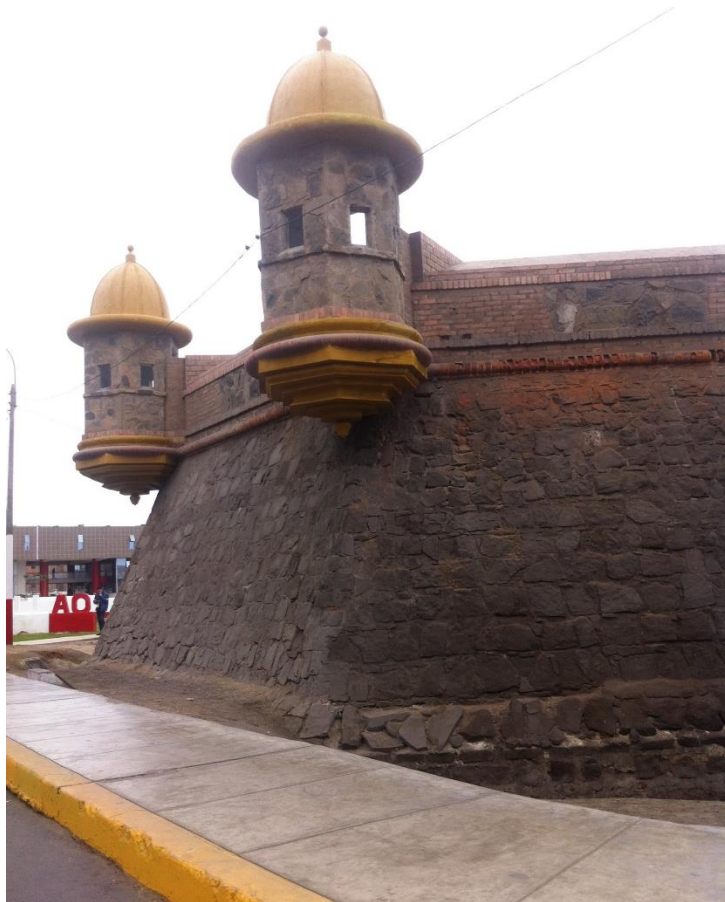
Figura 119: Garitas en el vértice mutilado del baluarte de San José.  
Fuente: Archivo fotográfico personal, 2020.

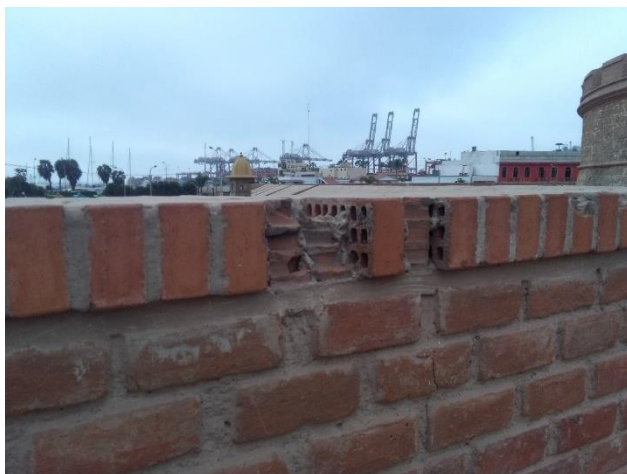
Figura 122: Murete de ladrillo erosionado por la humedad del mar.  
Fuente: Archivo fotográfico personal, 2020.

- Integración y conservación del carácter (0 punto): No existe consonancia de los materiales añadidos con los existentes por el burdo acabado, tampoco expresa la sensación de antigüedad por el visible uso del concreto.
- Sostenibilidad ambiental (0 puntos): La intervención no tuvo en consideración las emisiones de CO2 ni el gasto energético en la producción de los materiales.
- Sostenibilidad económica (2 puntos): Se empleó mano de obra del lugar. Además, la fortaleza se volvió un foco de interés para el turismo y la economía local se benefició de ello.
- Sostenibilidad sociocultural (1 punto): Esta intervención buscó recuperarla lectura formal de la época virreinal, pero cae en algunas falsedades.
- Durabilidad (0 puntos): Las intervenciones en ladrillo y concreto han sido afectadas en gran medida por la humedad y salinidad del mar.

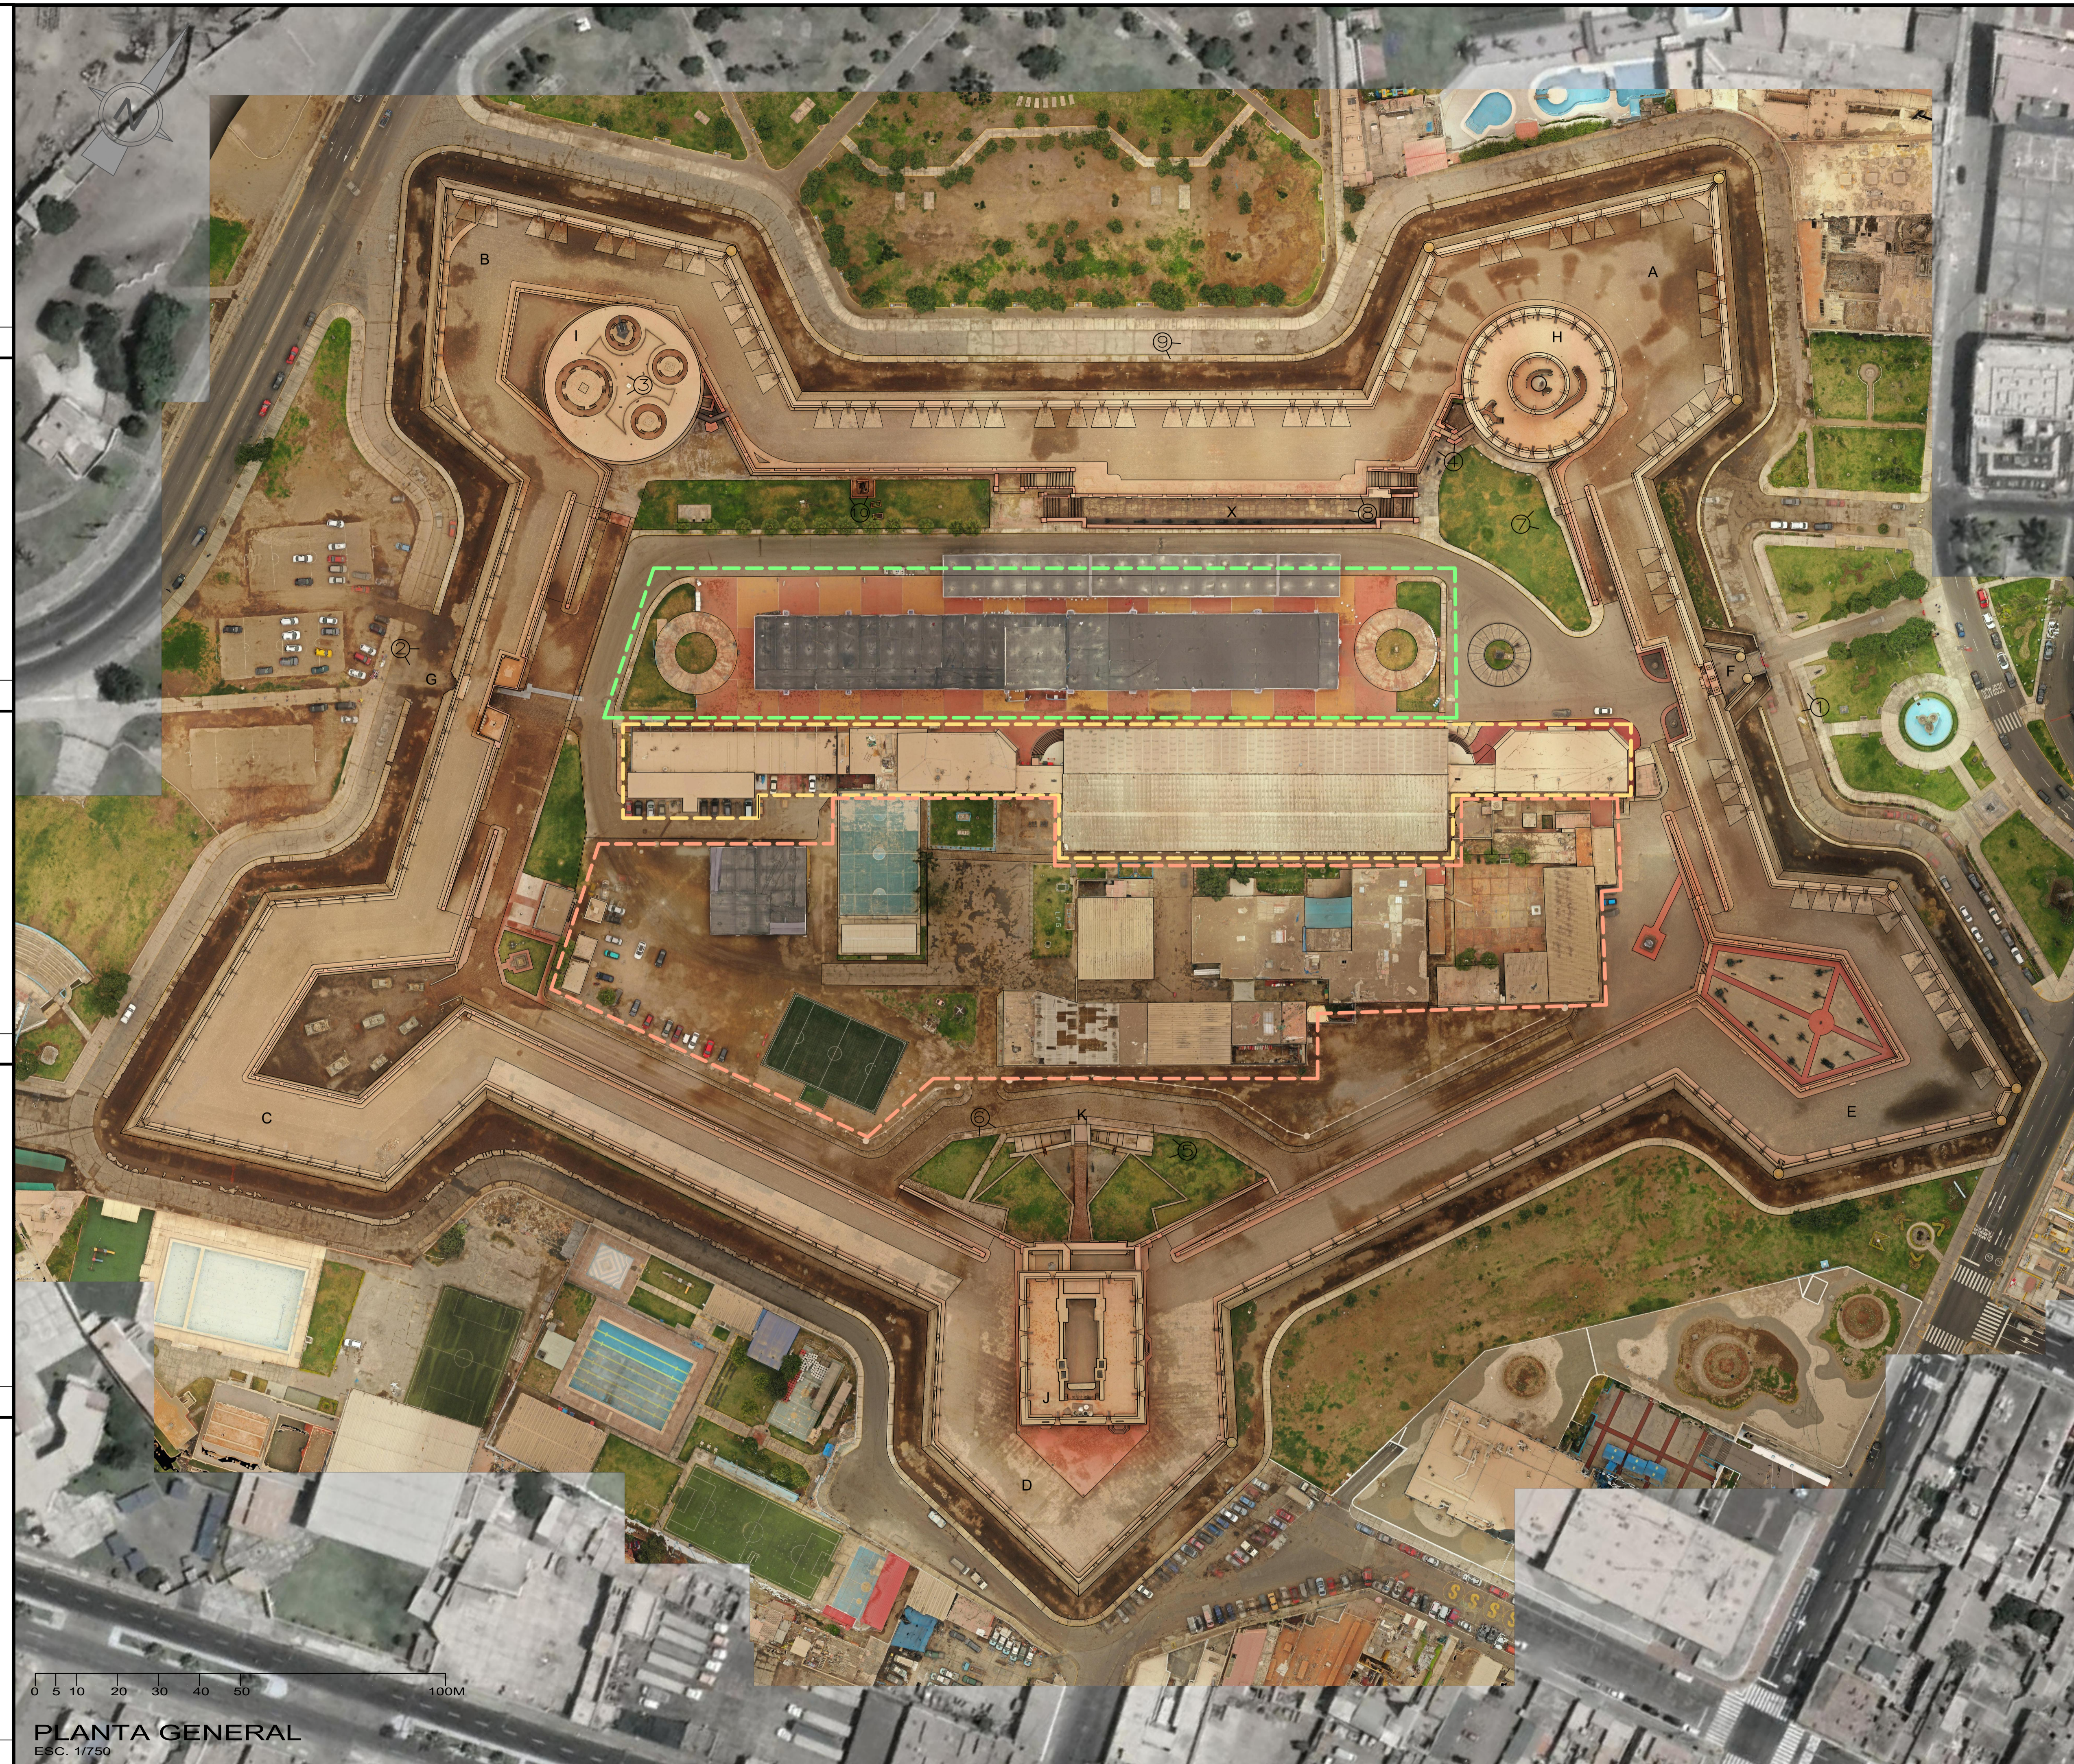
PLANTA GENERAL  
ESC. 1/750

- A.- BALUARTE DEL REY
- B.- BALUARTE DE LA REINA
- C.- BALUARTE DE SAN CARLOS (TAMBIEN LLAMADO DEL PRÍNCIPE)
- D.- BALUARTE DE SAN FELIPE
- E.- BALUARTE DE SAN JOSÉ
- F.- PUERTA REAL
- G.- PUERTA DEL SOCORRO
- H.- CABALLERO DEL BALUARTE DEL REY
- I.- CABALLERO DEL BALUARTE DE LA REINA
- J.- CABALLERO DEL BALUARTE DE SAN FELIPE
- K.- PASO A DESNIVEL
- X.- MUSEO DEL REAL FELIPE

### MATERIALIDAD ORIGINAL DE LA FORTALEZA

MAMPOSTERIA CONCERTADA EN PIEDRA Y CAL

ELEMENTOS.  
 - LA MURALLA  
 - LA CONTRAMURALLA  
 - LOS CABALLEROS

PIEDRA DE SILLERÍA

ELEMENTOS.  
 - LA PUERTA REAL  
 - LA FACHADA INTERNA DEL CABALLERO DEL BALUARTE DE SAN FELIPE

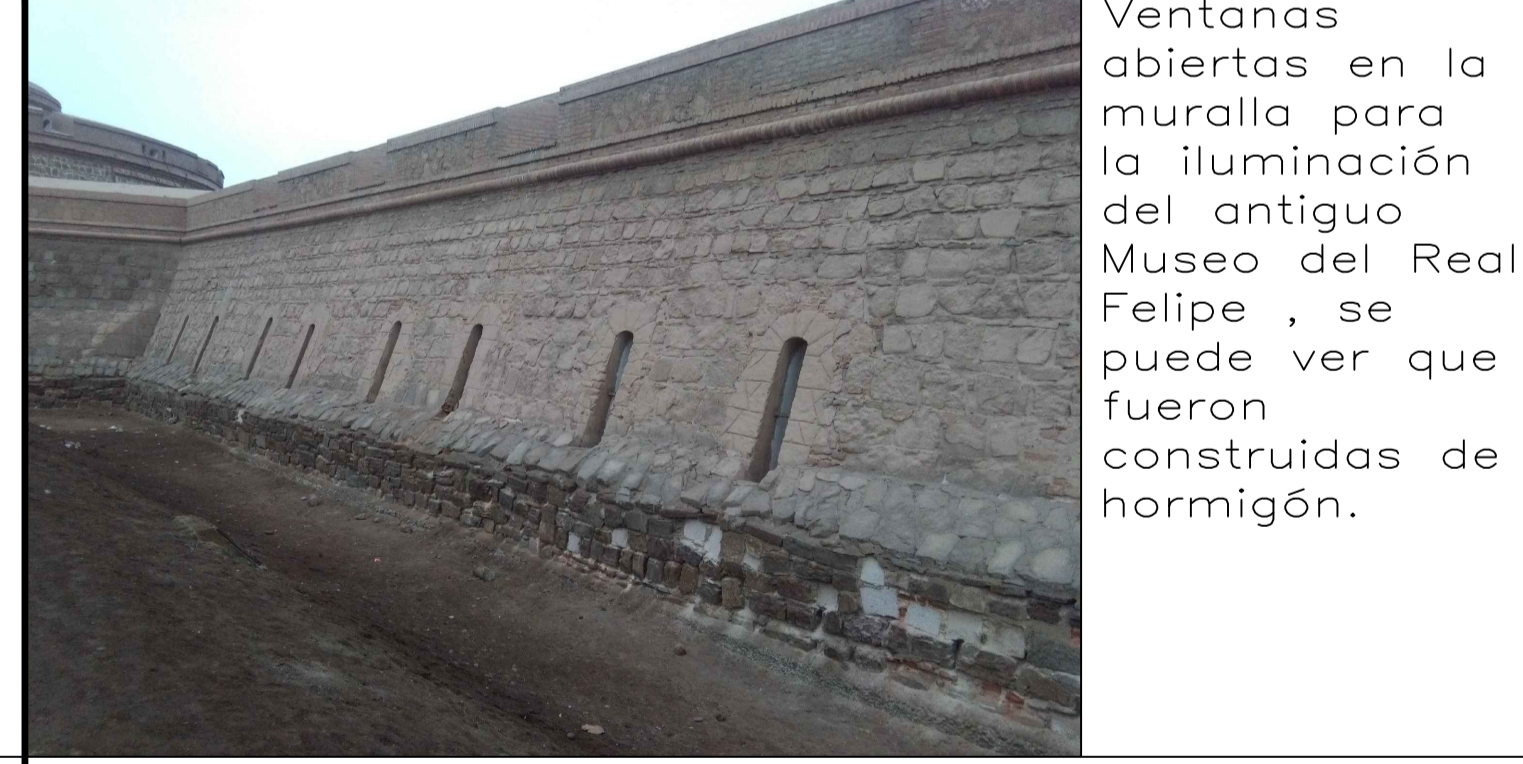
9.- VISTA EXTERIOR DEL MUSEO

Ventanas abiertas en la muralla para la iluminación del antiguo Museo del Real Felipe, se puede ver que fueron construidas de hormigón.

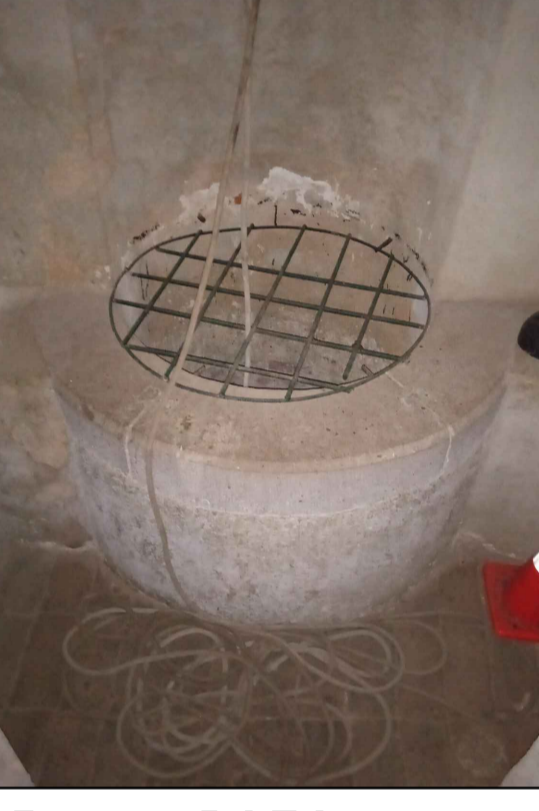
3.- POZO

Pozo ubicado dentro del caballero del baluarte de la Reina.
