**AUTOR:** Diego Javier Celis Estrada

**TÍTULO:** Estudio y evaluación de las restauraciones y del estado actual de la Fortaleza del Real Felipe del Callao (Perú)

**TITULACIÓN:** Máster Universitario en Conservación del Patrimonio Arquitectónico

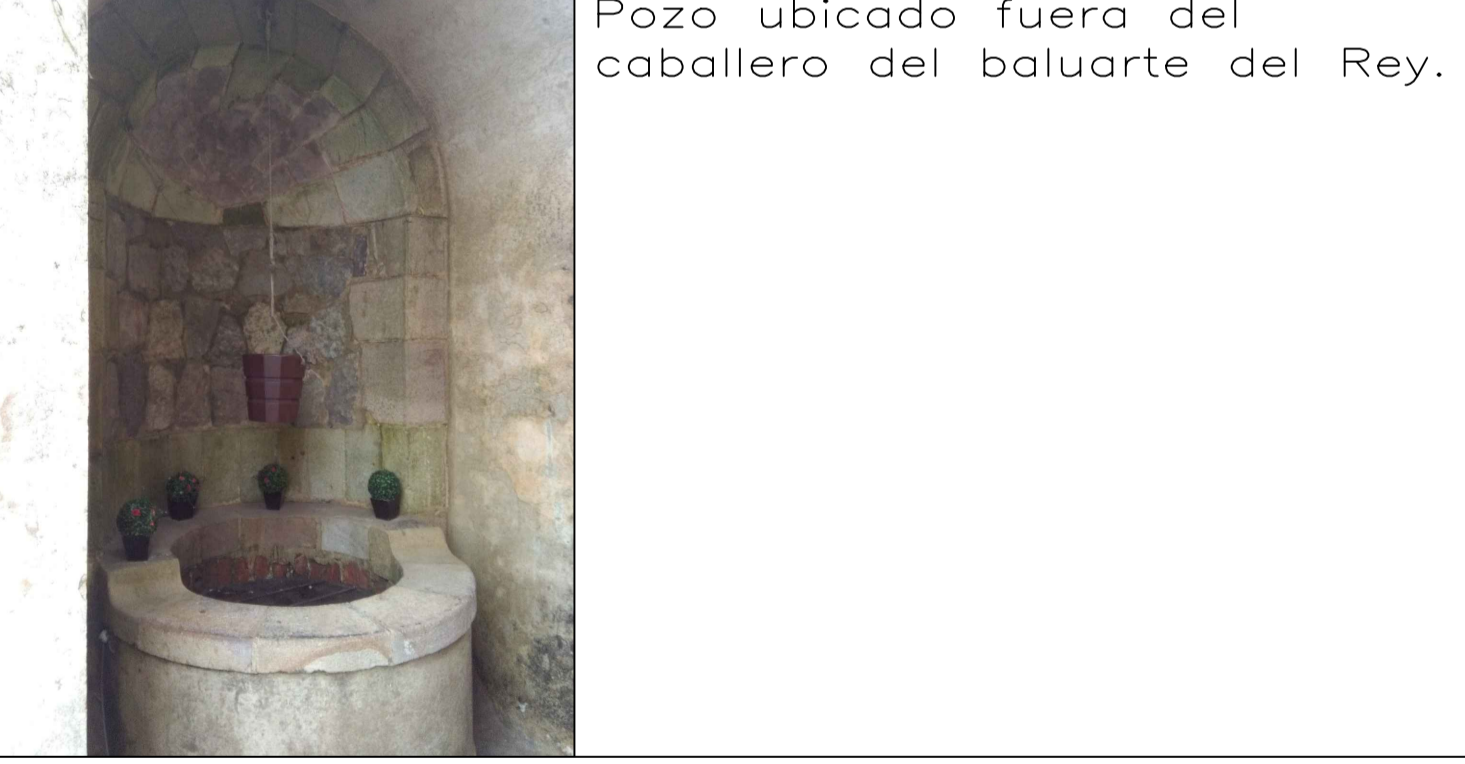
4.- POZO

Pozo ubicado fuera del caballero del baluarte del Rey.

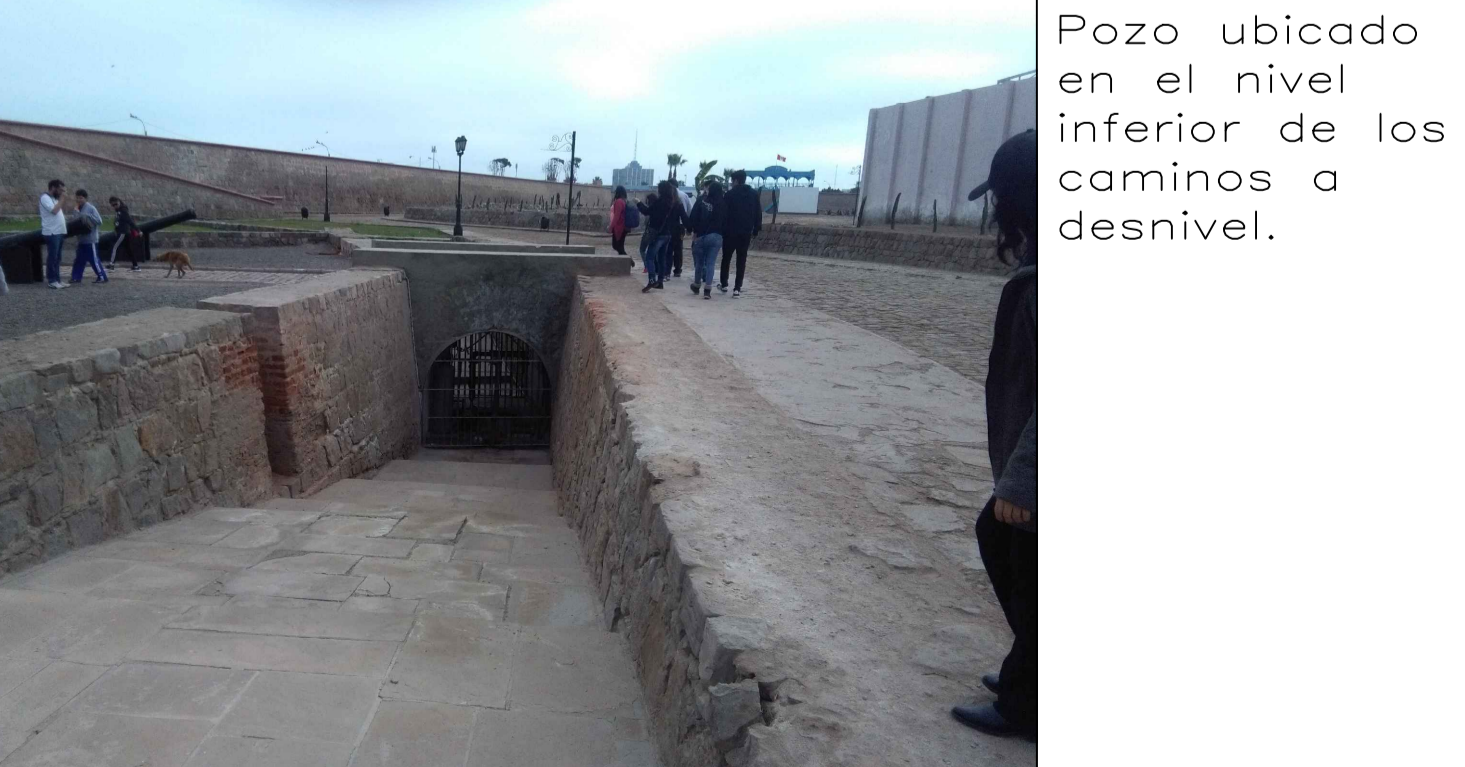
5.- POZO Y PASO A DESNIVEL

Pozo ubicado en el nivel inferior de los caminos a desnivel.

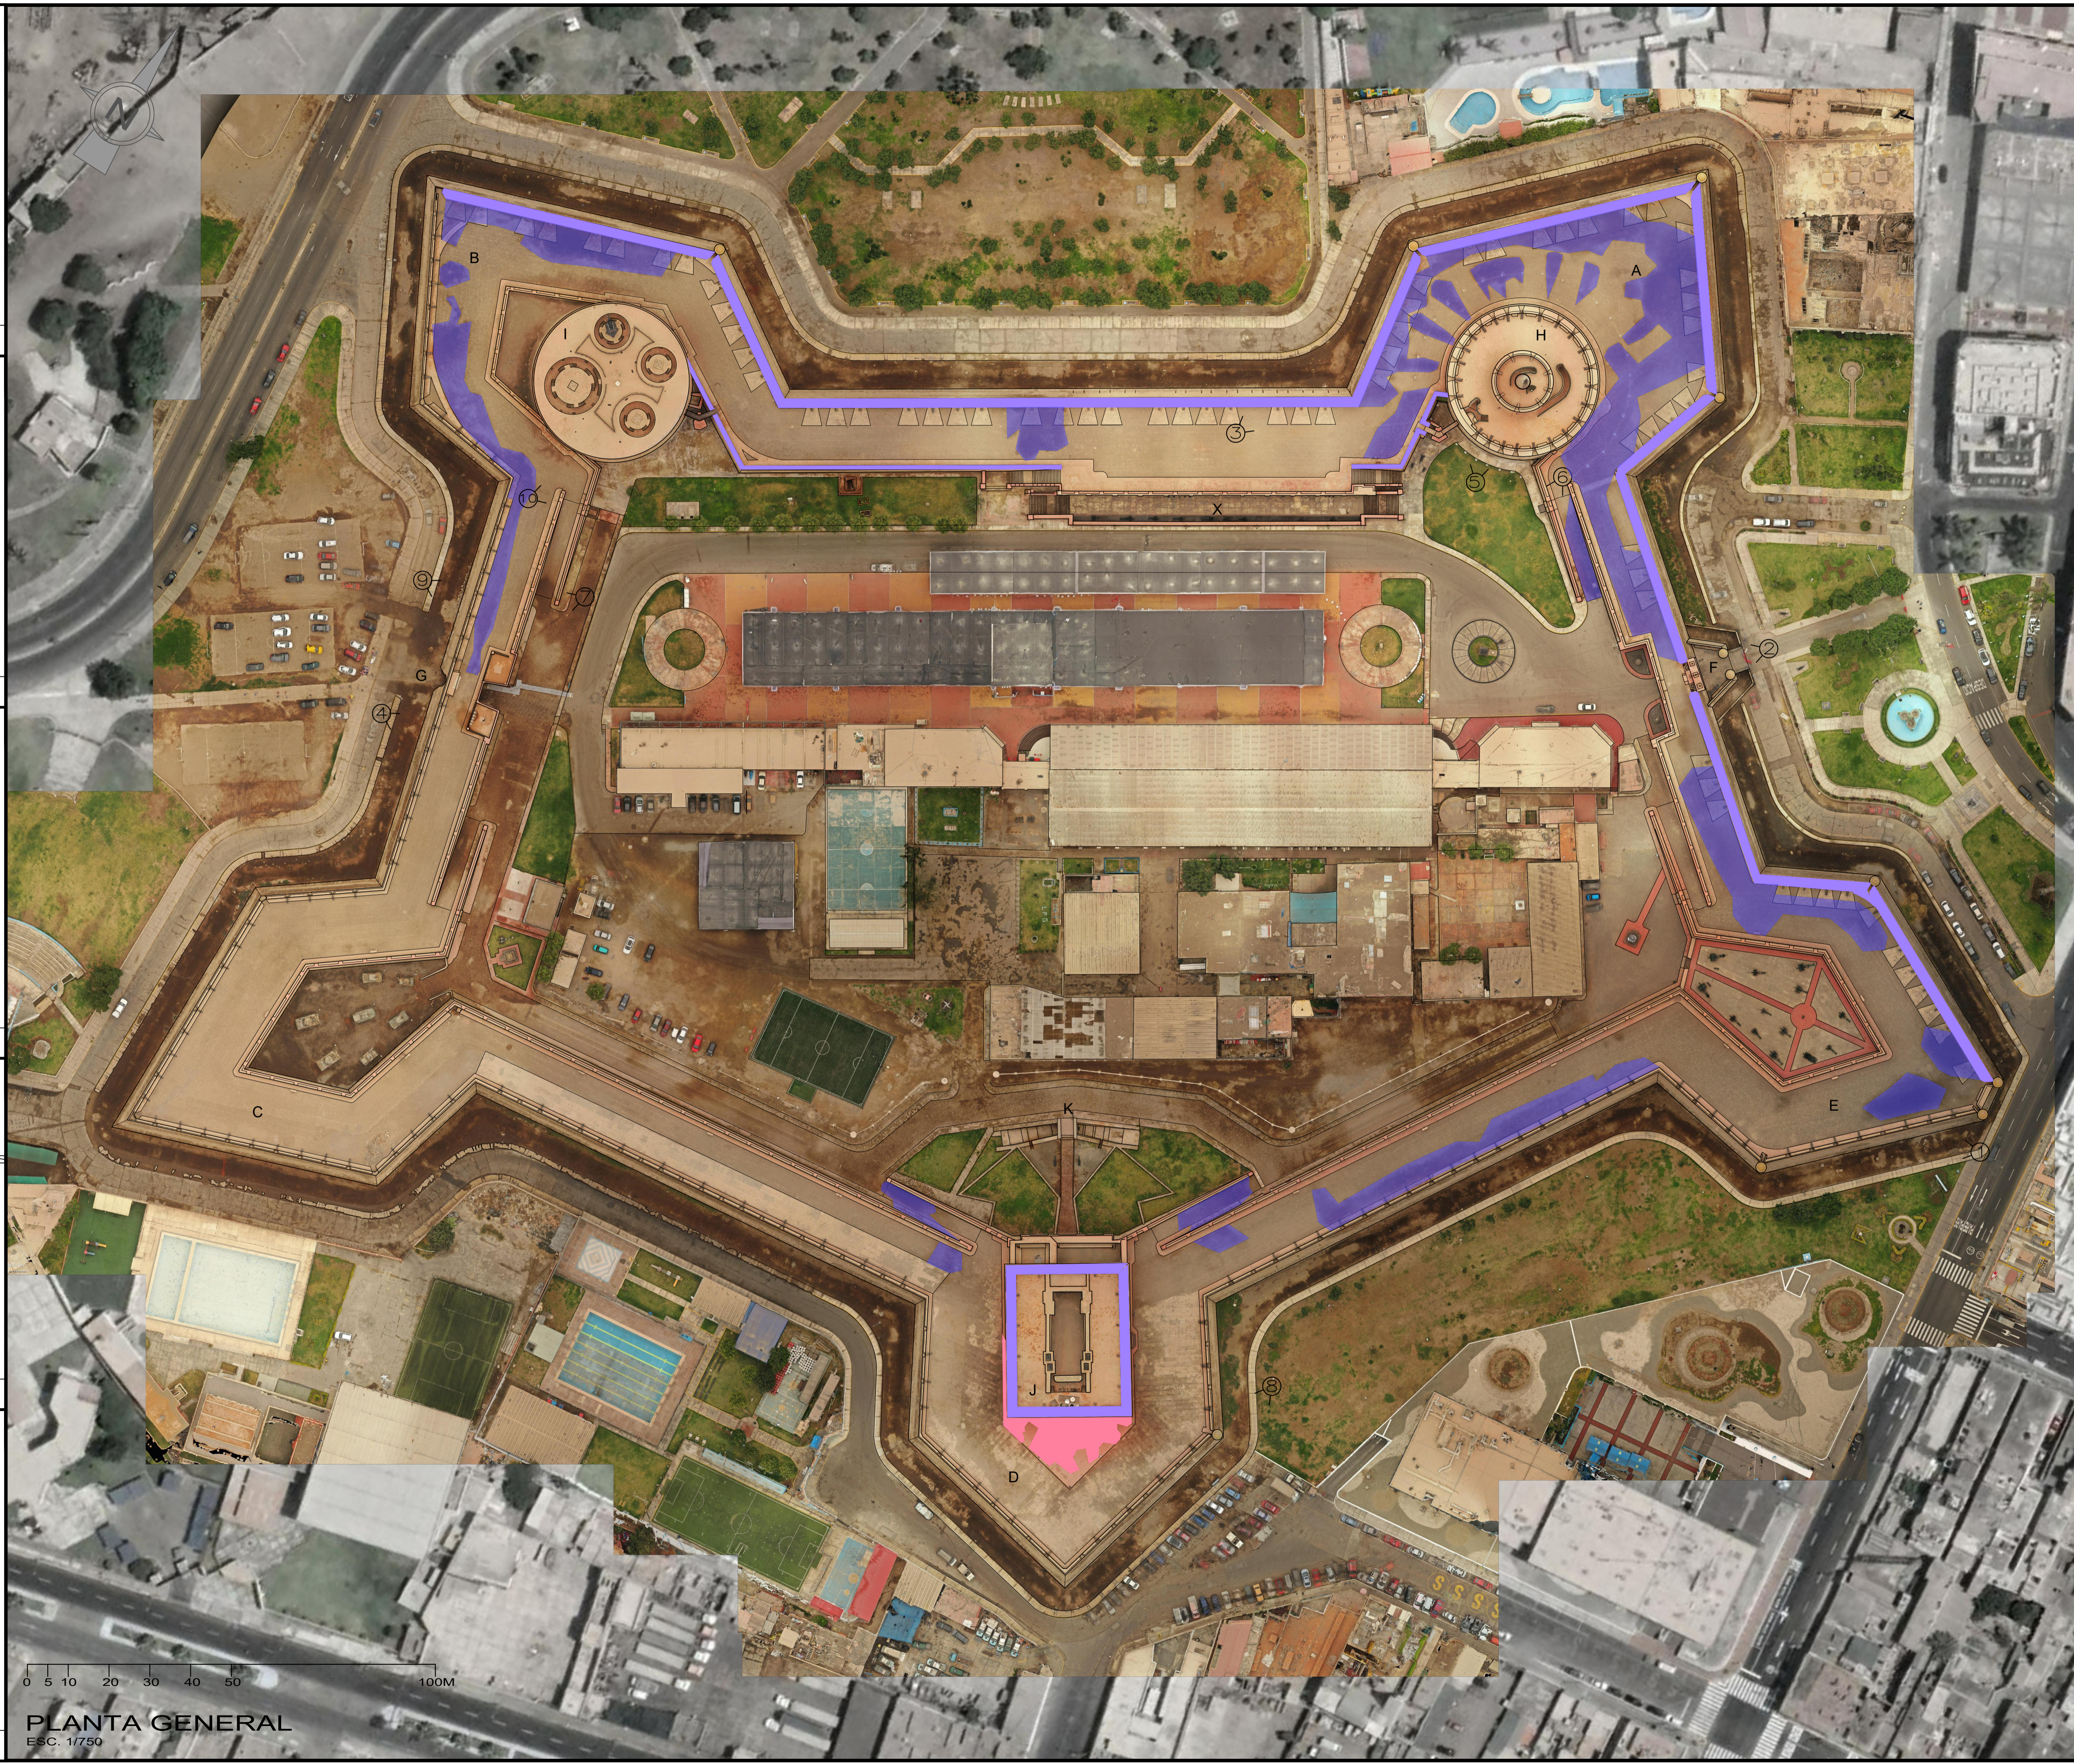
PLANTA GENERAL ESC. 1/750

FISICAS	
HUMEDADES	
De Obra	
Capilar	
De filtración	
De condensación	
Accidental	
EROSIÓN	
Atmosférica	
SUCIEDAD	
MECÁNICAS	
DEFORMACIONES	
Pandeos	
Alabeos	
Desplomes	
Flechas	
GRIETAS	
Por carga	
Por dilatación-contracción	
FIGURAS	
Por soporte	
Por acabado	
DESPRENDIMIENTO / FALTANTE	
EROSIÓN	
Mecánica	
QUÍMICAS	
EFLORESCENCIA	
OXIDACION Y CORROSION	
Oxidación	
Corrosión	
ORGANISMOS	
Animales	
Vegetales	
EROSIÓN	
Química

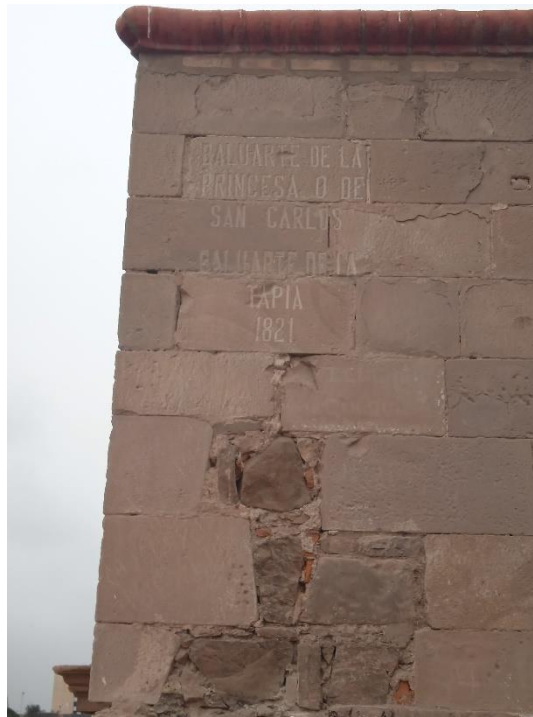
Los trabajos de restauración en la Fortaleza del Real Felipe han logrado recuperar su lectura como edificio militar virreinal, pero corre el riesgo de desfigurar y perder su valor como documento histórico al no identificar y perpetuar ciertos errores historiográficos. Por ejemplo, se ha caído en el error toponímico entre los baluartes de San Felipe y de San Carlos, a tal punto de tallar en el baluarte de San Felipe el nombre 'San Carlos' y ser expuesto a los visitantes con dicho nombre.

Figura 126: Error toponímico en el baluarte de San Felipe  
Fuente: Archivo fotográfico personal, 2021.
