TRABAJO FINAL DE GRADO EN FUNDAMENTOS DE LA ARQUITECTURA

ESTUDIO HISTÓRICO, TIPOLÓGICO Y ESTRUCTURAL DEL ESTADIO SANTIAGO BERNABÉU

MIGUEL CARDONA SANZ

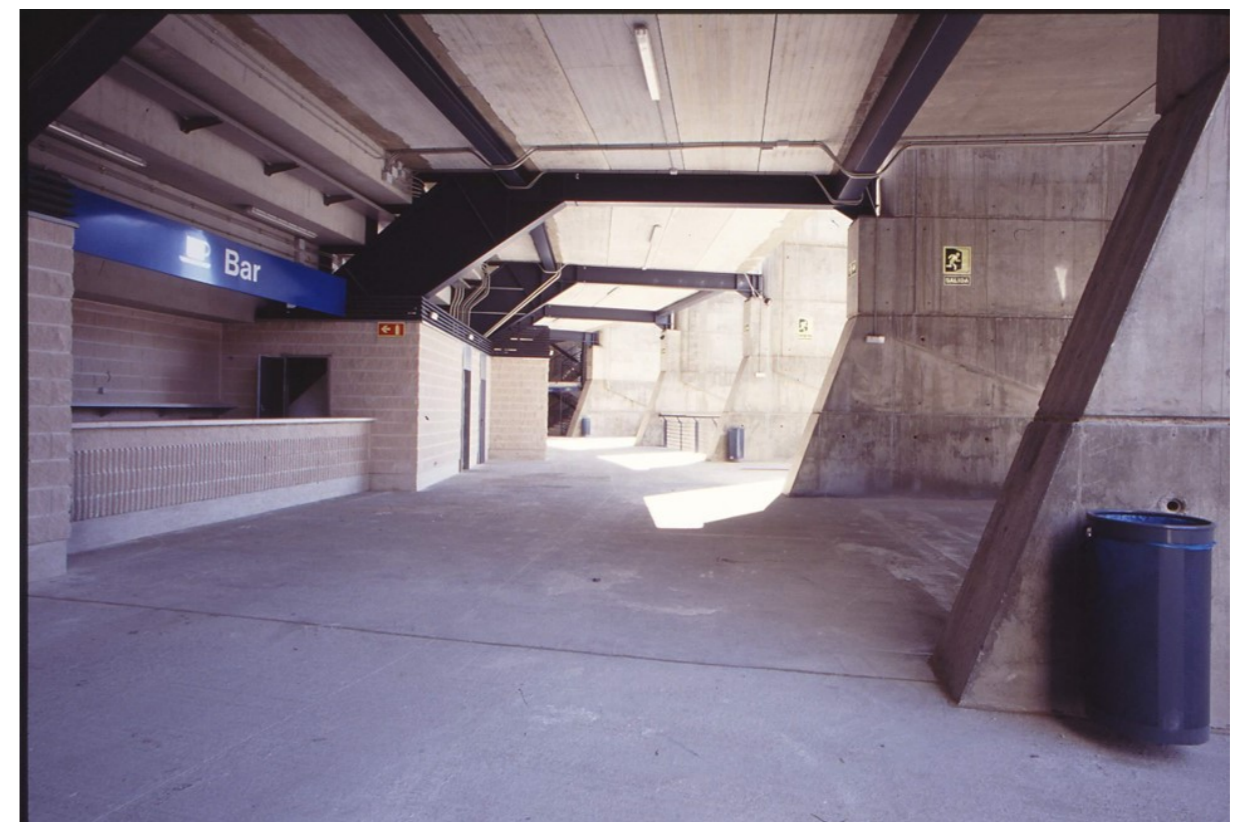
Figura 57. Circulación perimetral y espacios de los niveles superiores del estadio tras la reforma de 1992.

Todos estos aspectos comentados evidencian la gran influencia que la estructura ejerce sobre las circulaciones, definiendo sus recorridos y sirviéndoles de apoyo, ya que son sus pórticos los que sustentan los forjados por los que discurren. La parte inferior de estos pórticos, estructuras monolíticas de hormigón armado correspondientes a la primera fase de los años 50, se compone de soportes y vigas de atado transversal sobre las que descansan los forjados, resueltos con losas macizas de 12 centímetros de espesor (fig. 56). Por su parte, en la zona superior de los pórticos, estructuras modulares de principios de los años 90, las vigas de atado son metálicas y los forjados que sustentan se resuelven con placas alveolares (fig. 57).

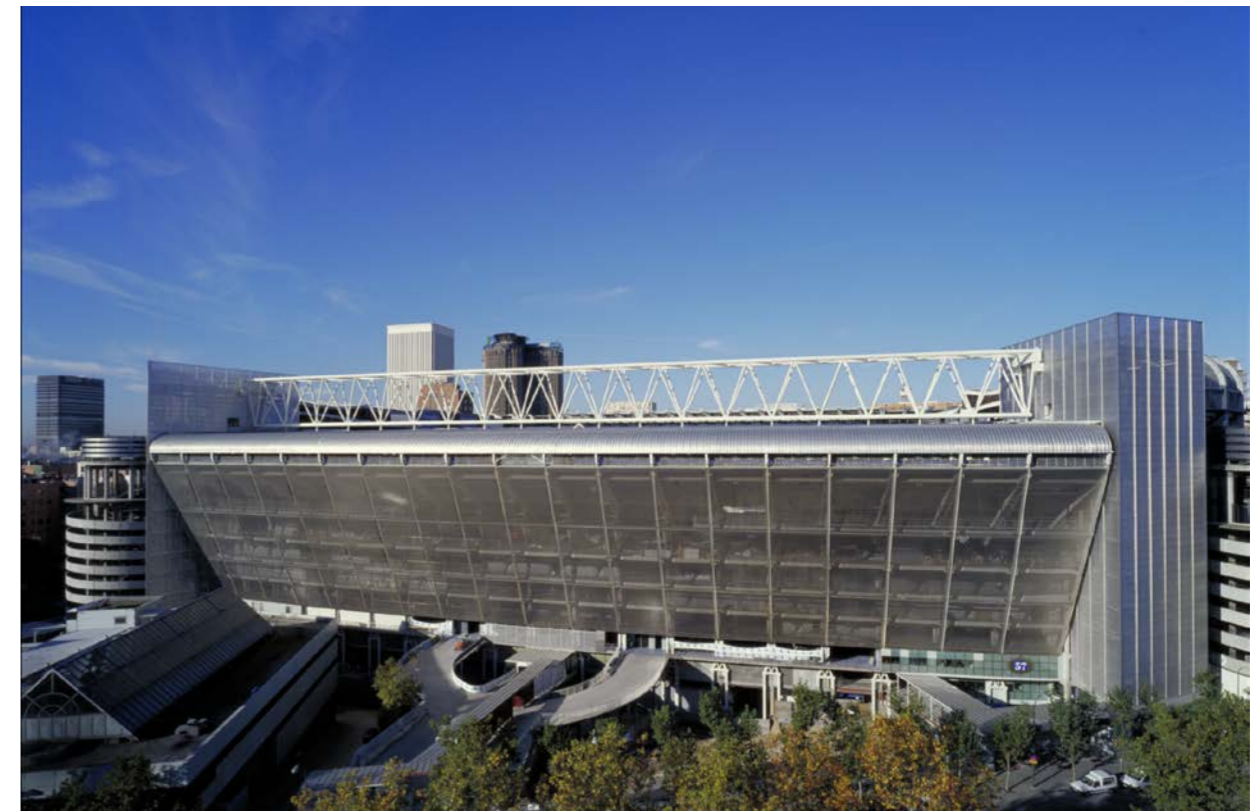
Figura 73. Vista exterior del lateral este del Santiago Bernabéu tras la reforma de 2002.

De esta manera, el cerramiento de fachada (fig. 73), que termina por su parte superior en la unión de la viga de cubierta curvada con la de fachada inclinada, dejando un espacio libre entre ambos cerramientos, y por su parte inferior a la altura del forjado del nivel 3, consiste en una malla de acero inoxidable trenzada que apoya sobre la subestructura, permitiendo la ventilación y el paso de luz, lo que hace visible la estructura y el interior, tanto de día como iluminado de noche, además de servir como pantalla para la proyección de imágenes. La planta inmediatamente inferior al cerramiento descrito, el nivel 2, se cierra también con una celosía metálica que permite el paso de luz, excepto en los módulos de la zona norte, cubiertos con muros cortina de vidrio. En los niveles inferiores restantes, para cerrar los espacios que marca en fachada la estructura, se hace uso tanto de celosías metálicas, como de paneles de vidrio o muros ciegos con huecos en menor medida, según el uso de los espacios interiores que protejan. Así mismo, el cerramiento de los torreones, un revestimiento de lamas metálicas horizontales que los envuelve desde la cota del nivel 2 hasta su coronación, sobrepasando ligeramente la cota de la cubierta general, se adosa a sus nuevas estructuras, resueltas mediante cuatro pilares metálicos que, arriostrados entre sí por diagonales forman sus nuevos forjados, sumando nuevas plantas y haciéndoles crecer en altura.

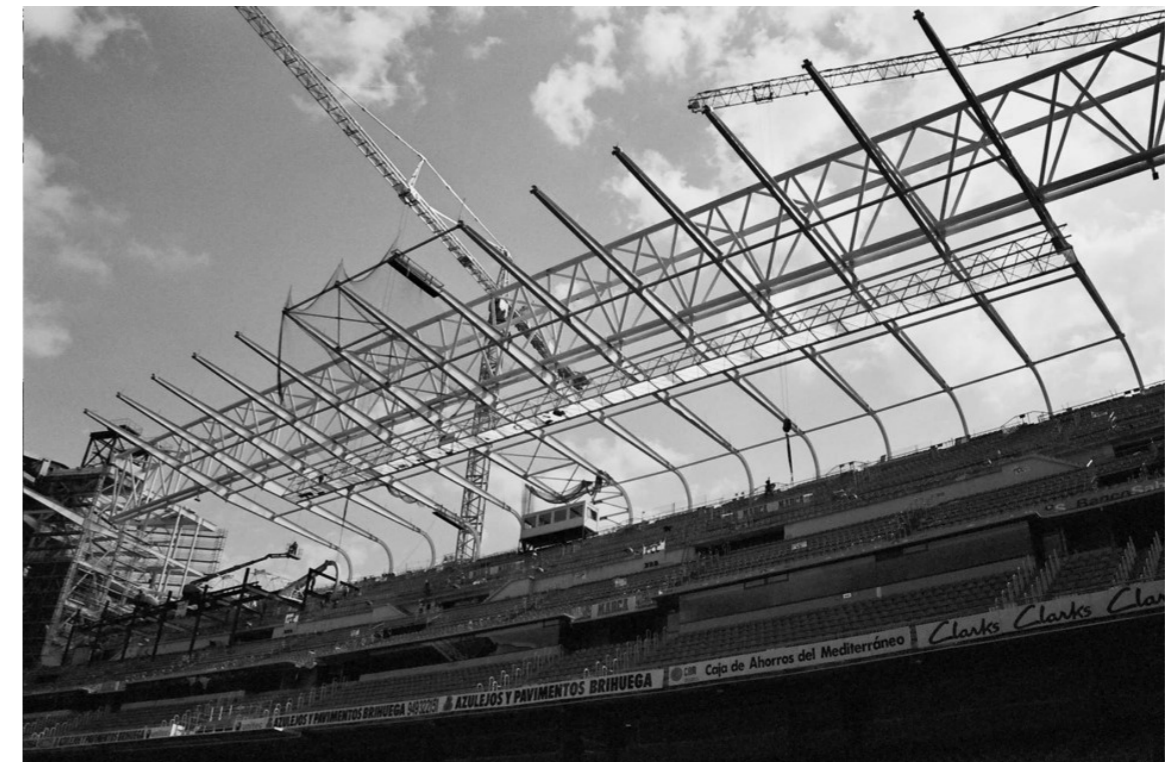
Figura 82. Vista interior de la cubierta este del Santiago Bernabéu durante la reforma de 2002.

Su sistema estructural se basa principalmente en tres elementos: los nuevos pórticos, que reciben la cubierta, la viga principal, de la que penden dichos pórticos, y los torreones, que dan soporte a la viga principal (fig. 82). Estos pórticos, alineados con los pórticos de hormigón existentes, se componen de una viga ligeramente inclinada hacia el exterior, de sección variable y curvada en el extremo de enlace con la de fachada, con un canto de 1,20 metros en el apoyo central, 0,20 metros en el extremo interior y 0,50 metros en el extremo curvo. Cada una de estas vigas cuenta con dos apoyos, el punto de unión mencionado del extremo curvo con la subestructura de fachada, y el punto de encuentro entre las propias vigas y la viga en celosía principal, de la que cuelgan a través de unas articulaciones en su cordón inferior. La viga principal consiste en una cercha formada por dos cordones inferiores y dos superiores, resueltos mediante tubos de acero, con diagonales en todas sus caras y una luz de aproximadamente 140 metros. El elemento en el que se apoya la cercha principal son los dos torreones de sus extremos, reforzados cada uno por cuatro pilares metálicos que forman un rectángulo en planta con lados de 6,5 y 5 metros, y cada pilar con sección en cajón de 0,4 metros por lado y chapa de 30 milímetros. Además, estos pilares se arriostran entre sí por medio de diagonales y montantes, formando forjados a la altura de los ya existentes de hormigón con la intención de unificar el trabajo de toda la torre, por lo que van acompañados de otros pilares de hormigón también existentes y reforzados en toda su longitud hasta la cimentación.

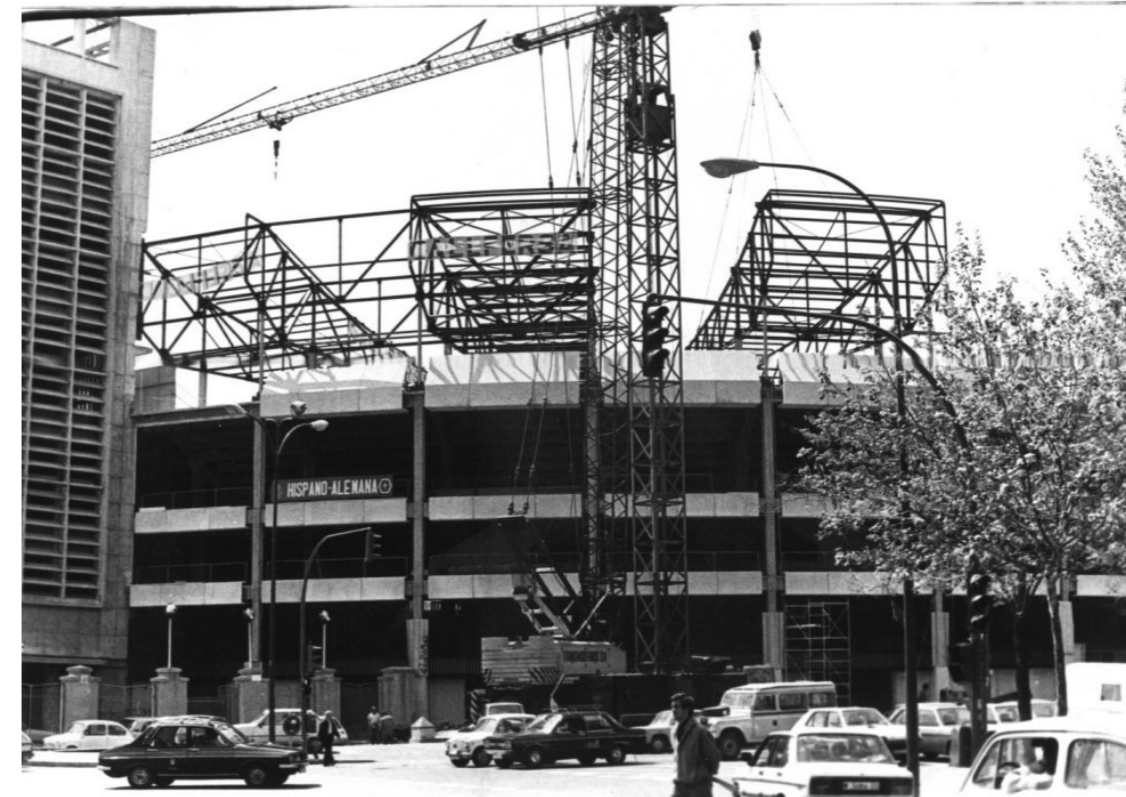
Figura 88. Vista exterior del montaje de cubierta durante la reforma de 1982.
