MASTER OFICIAL EN
CONSERVACION DEL
PATRIMONIO ARQ.
CPA

LA RECUPERACIÓN DE LA ARQUITECTURA HABITACIONAL / TRADICIONAL

EN EL CENTRO DE LA CIUDAD DE
AGUASCALIENTES, MÉXICO

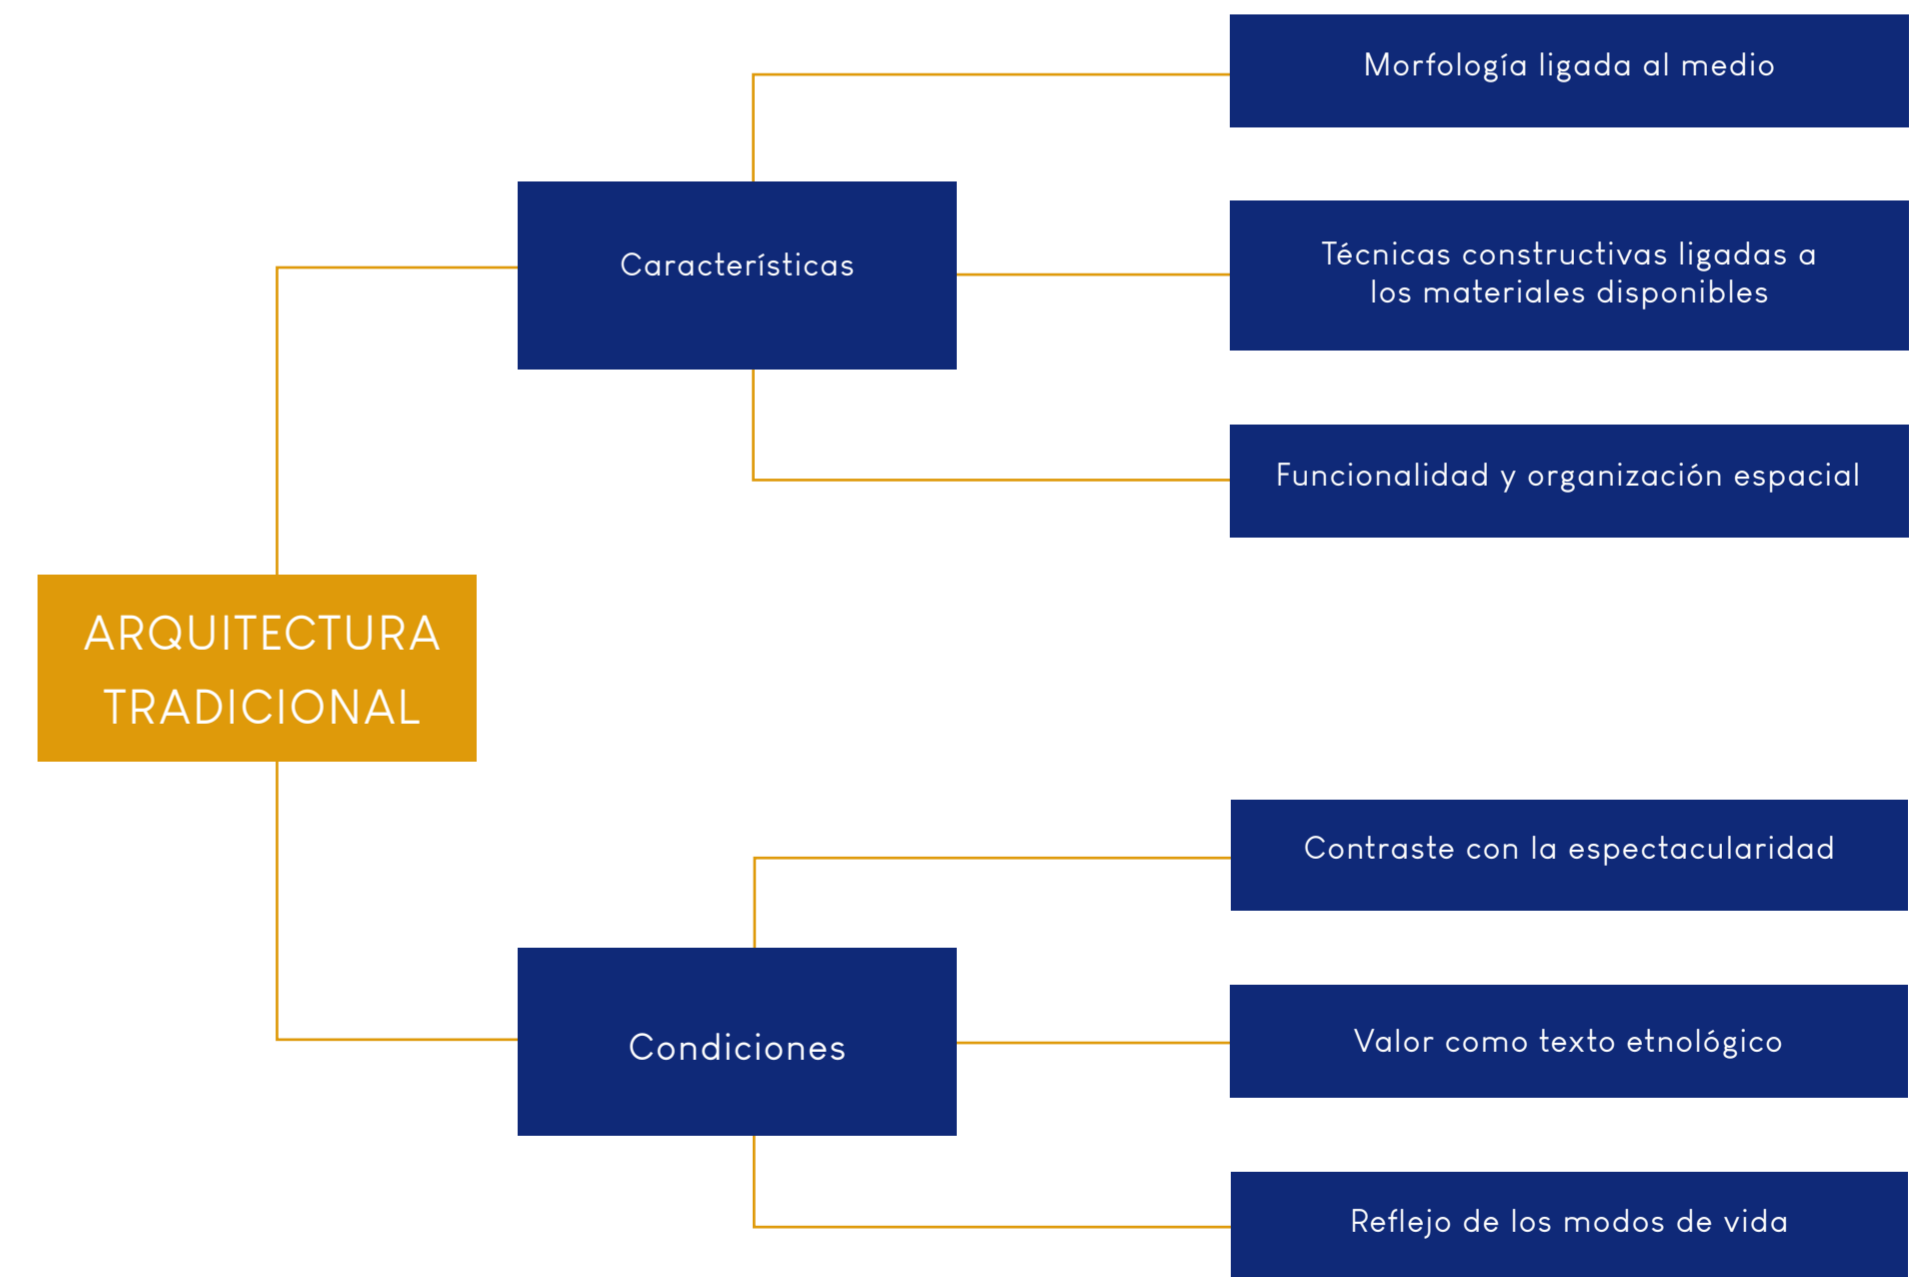
Figura 2.3 Cuadro de características y condiciones de la arquitectura tradicional

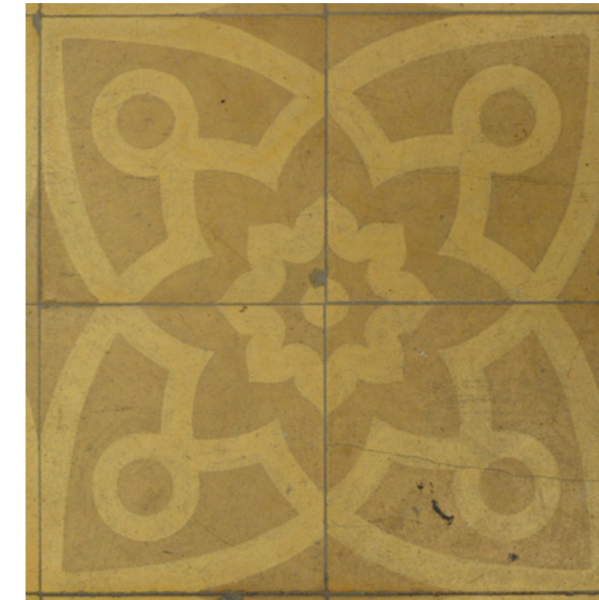
Figura 7.13 Piso de mosaico de pasta, 20x20, Nieto 207, 2015

Consta de una capa de tierra compactada, sobre la cual se coloca un firme de cemento y arena, que recibe una capa delgada de cemento blanco con color sobre toda la superficie, misma que es pulida a mano y una vez que inicia el proceso de fraguado se marca con el diseño geométrico elegido. Se ha encontrado que, en ocasiones, se aplicaba directamente la capa de cemento sobre la loseta de barro, ocultando el acabado anterior. Este tipo de acabado suele tener diversos problemas, sobre todo relacionados con agrietamientos por la precariedad con la que generalmente están construidas las capas inferiores.

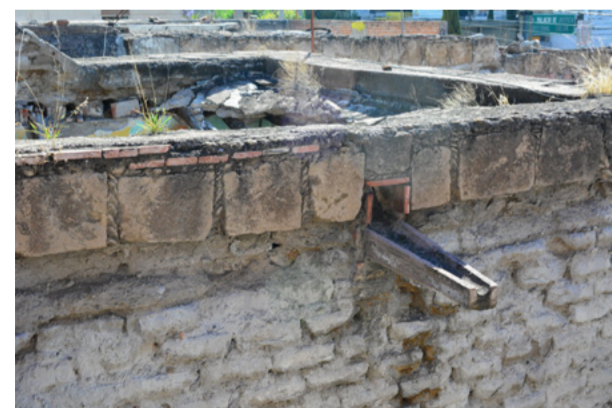
Figura 6.4 Pérdida de recubrimiento, erosión y disgregación de adobe por acción del viento y lavado de lluvia; colapso de cubiertas al interior del inmueble; crecimiento de flora, casa habitación en abandono, Aguascalientes, 2015

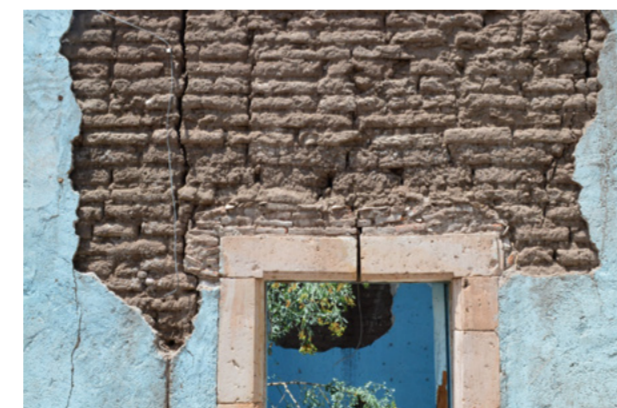
Figura 6.6 Degradación de cuerpo de muro derivado de la acción del lavado de la lluvia y la erosión del viento, capilla de la hacienda La Primavera, Aguascalientes, 2015

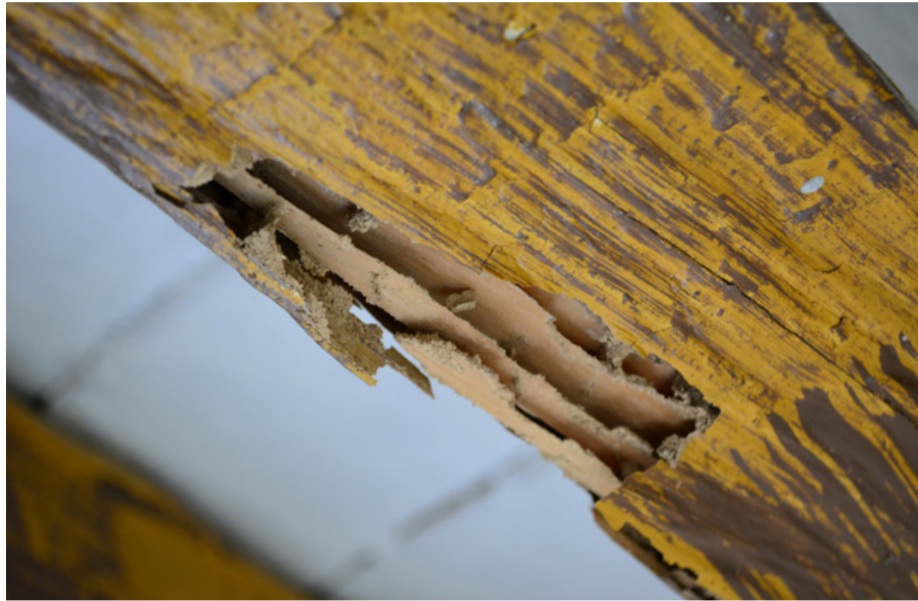
Figura 6.8 Ataque de xilófagos en viga de madera, Allende 333 [Inmueble perdido], 2015. La capa de pintura genera un ambiente propicio para la proliferación de las termitas.

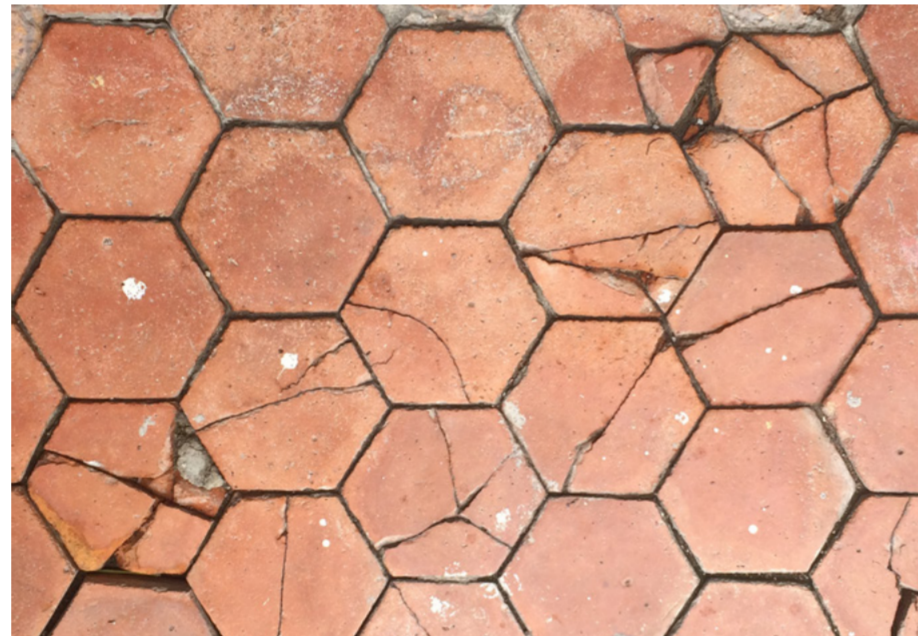
Figura 6.11 Fracturas en piso de loseta de barro, Venaderos, 2017

En relación con los pisos, éstos presentan patologías de acuerdo con su material constitutivo. Para los pisos de barro, la humedad capilar y la falta de una capa compacta debajo de las losetas genera asentamientos que provocan fisuras y fracturas en las piezas. Además, esta condición se agrava cuando las boquillas entre losetas se han perdido.

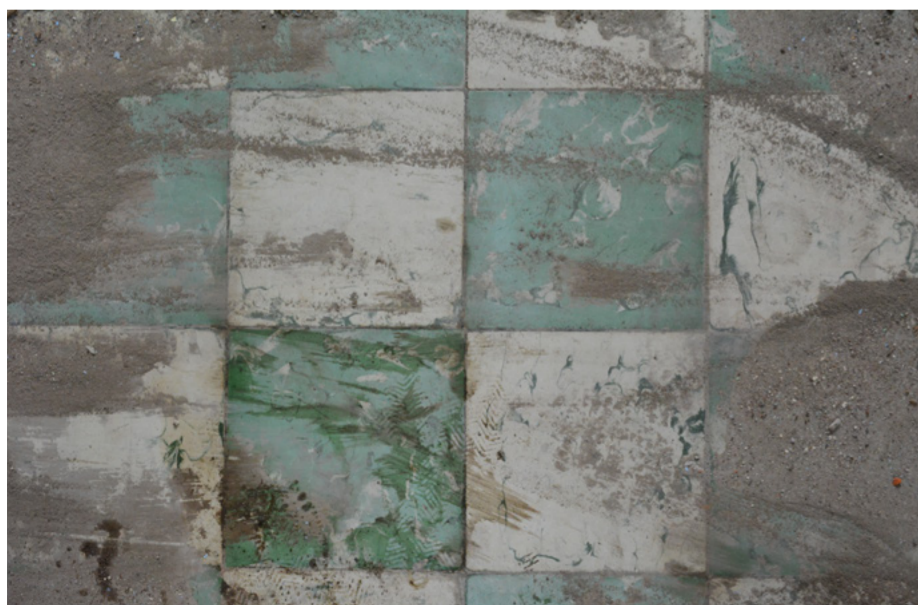
Figura 6.12 Oscurecimiento y pérdida de brillo en piso de mosaico de pasta, Nieto 402 [Inmueble perdido], 2015

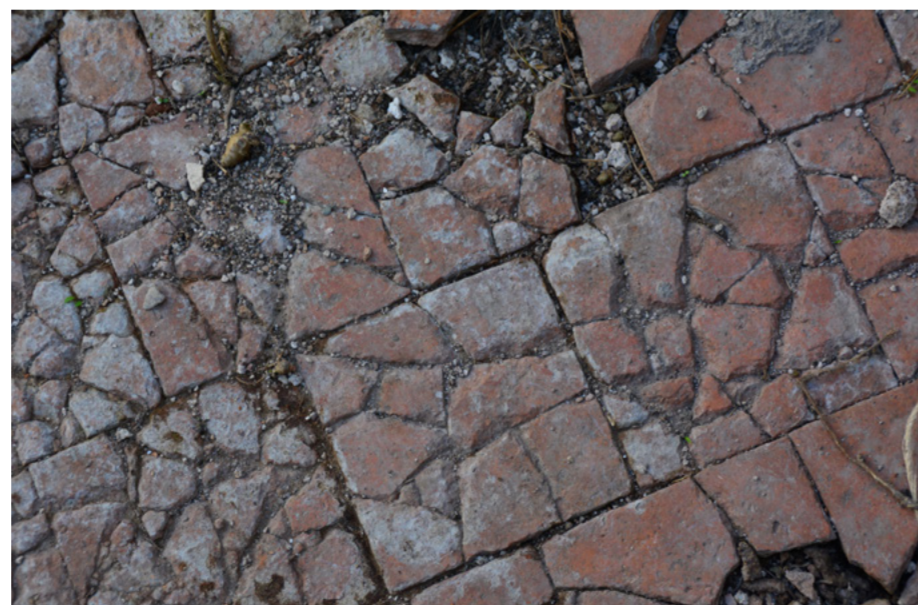
Figura 6.13 Fracturas en piso de loseta de barro, 16 de Septiembre, 2017

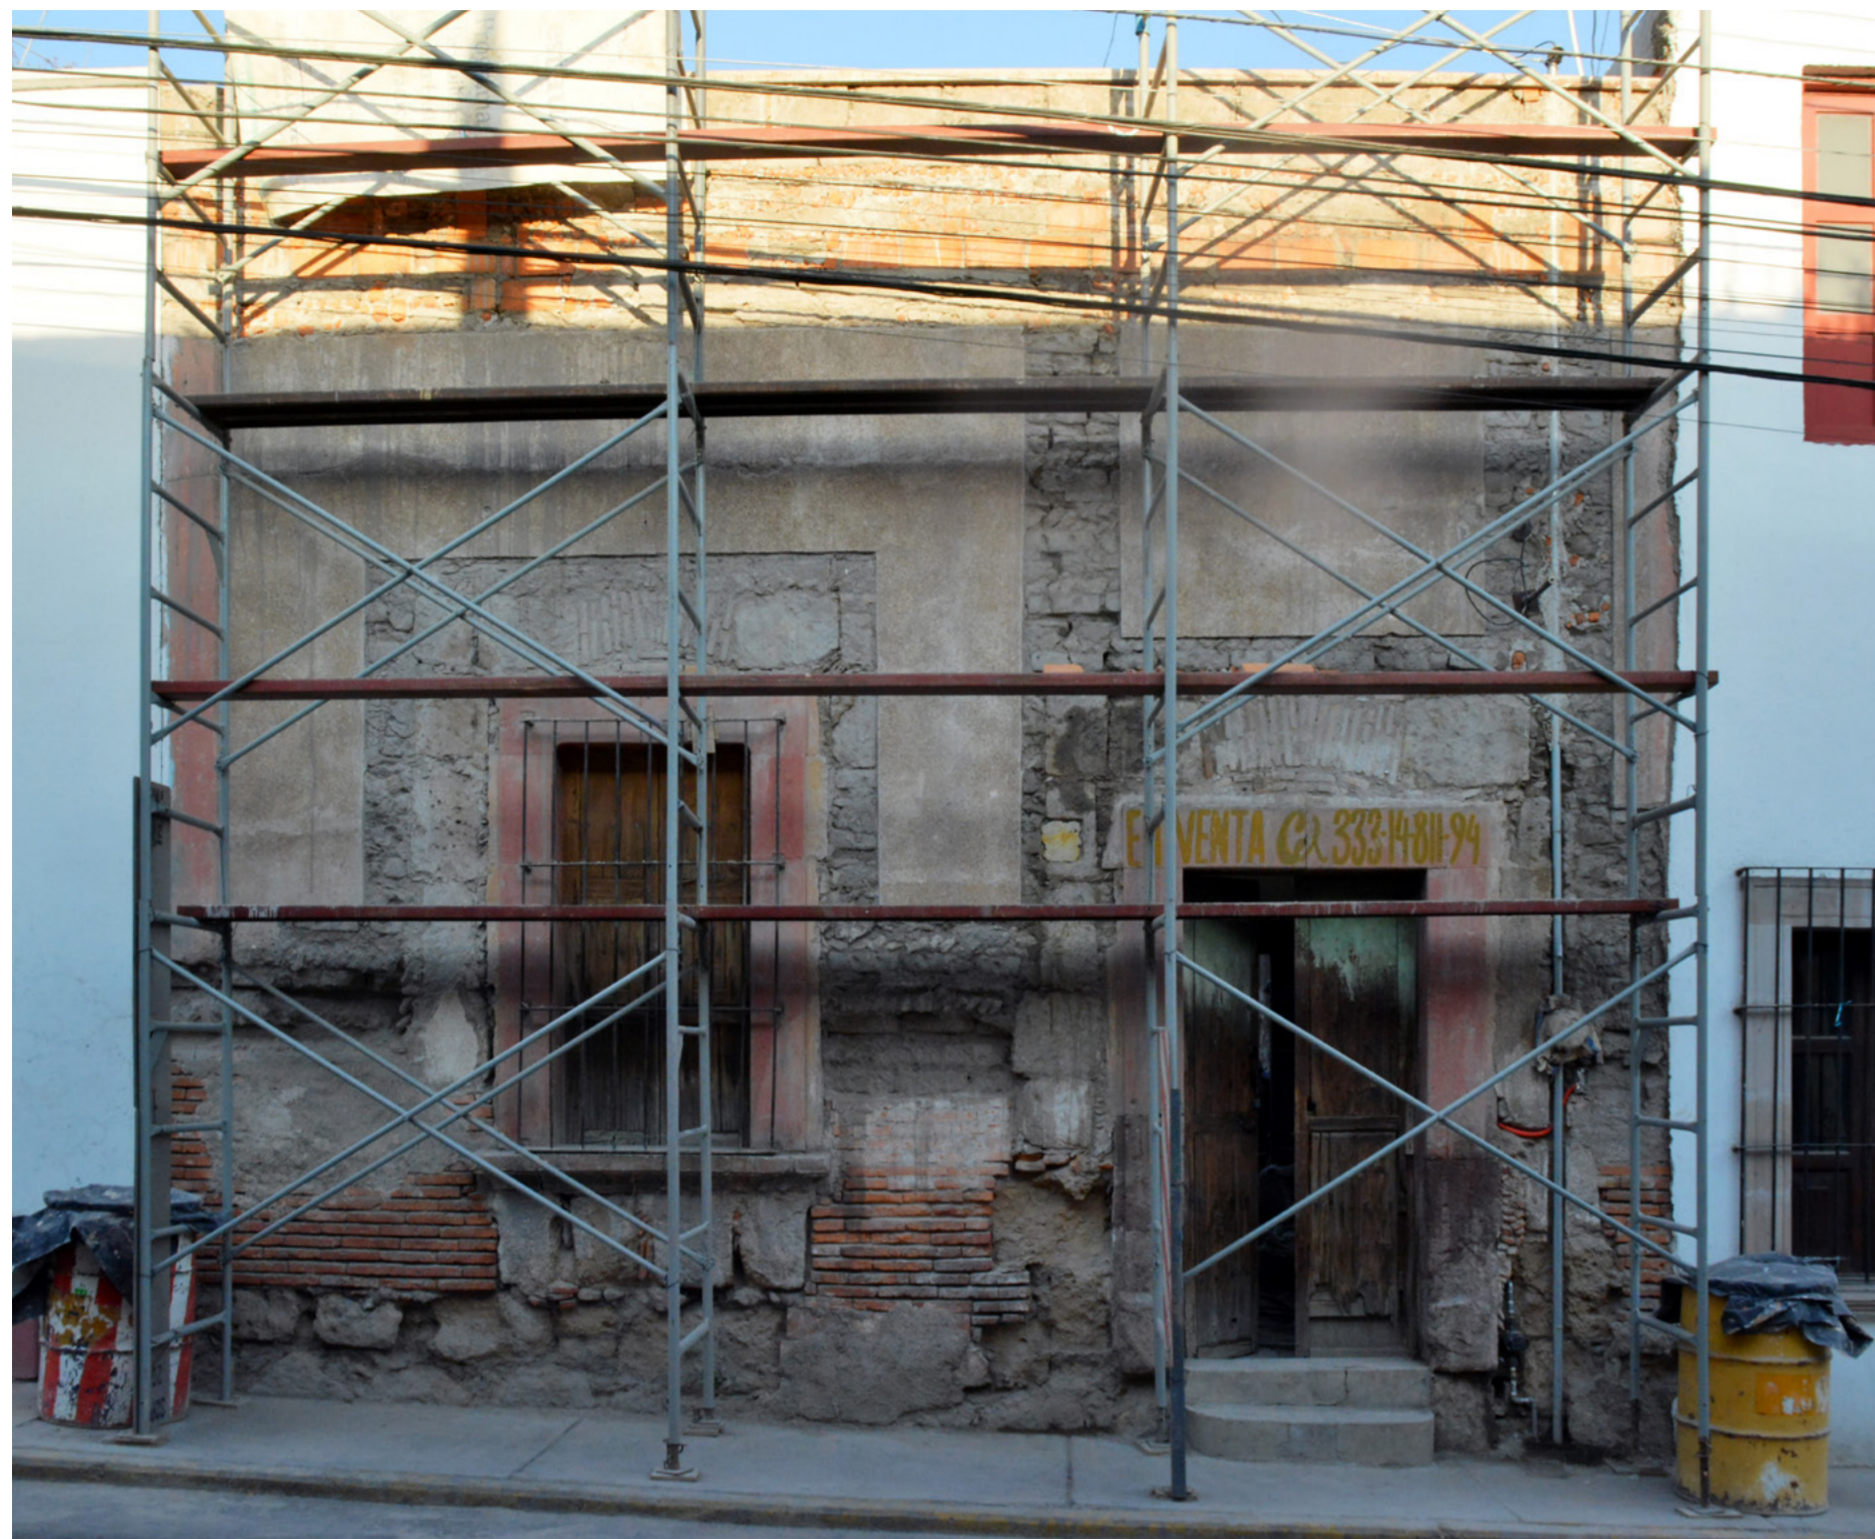
Figura 9.26 Intervención de fachada, programa Rescatando nuestra arquitectura del Municipio de Aguascalientes, 2017

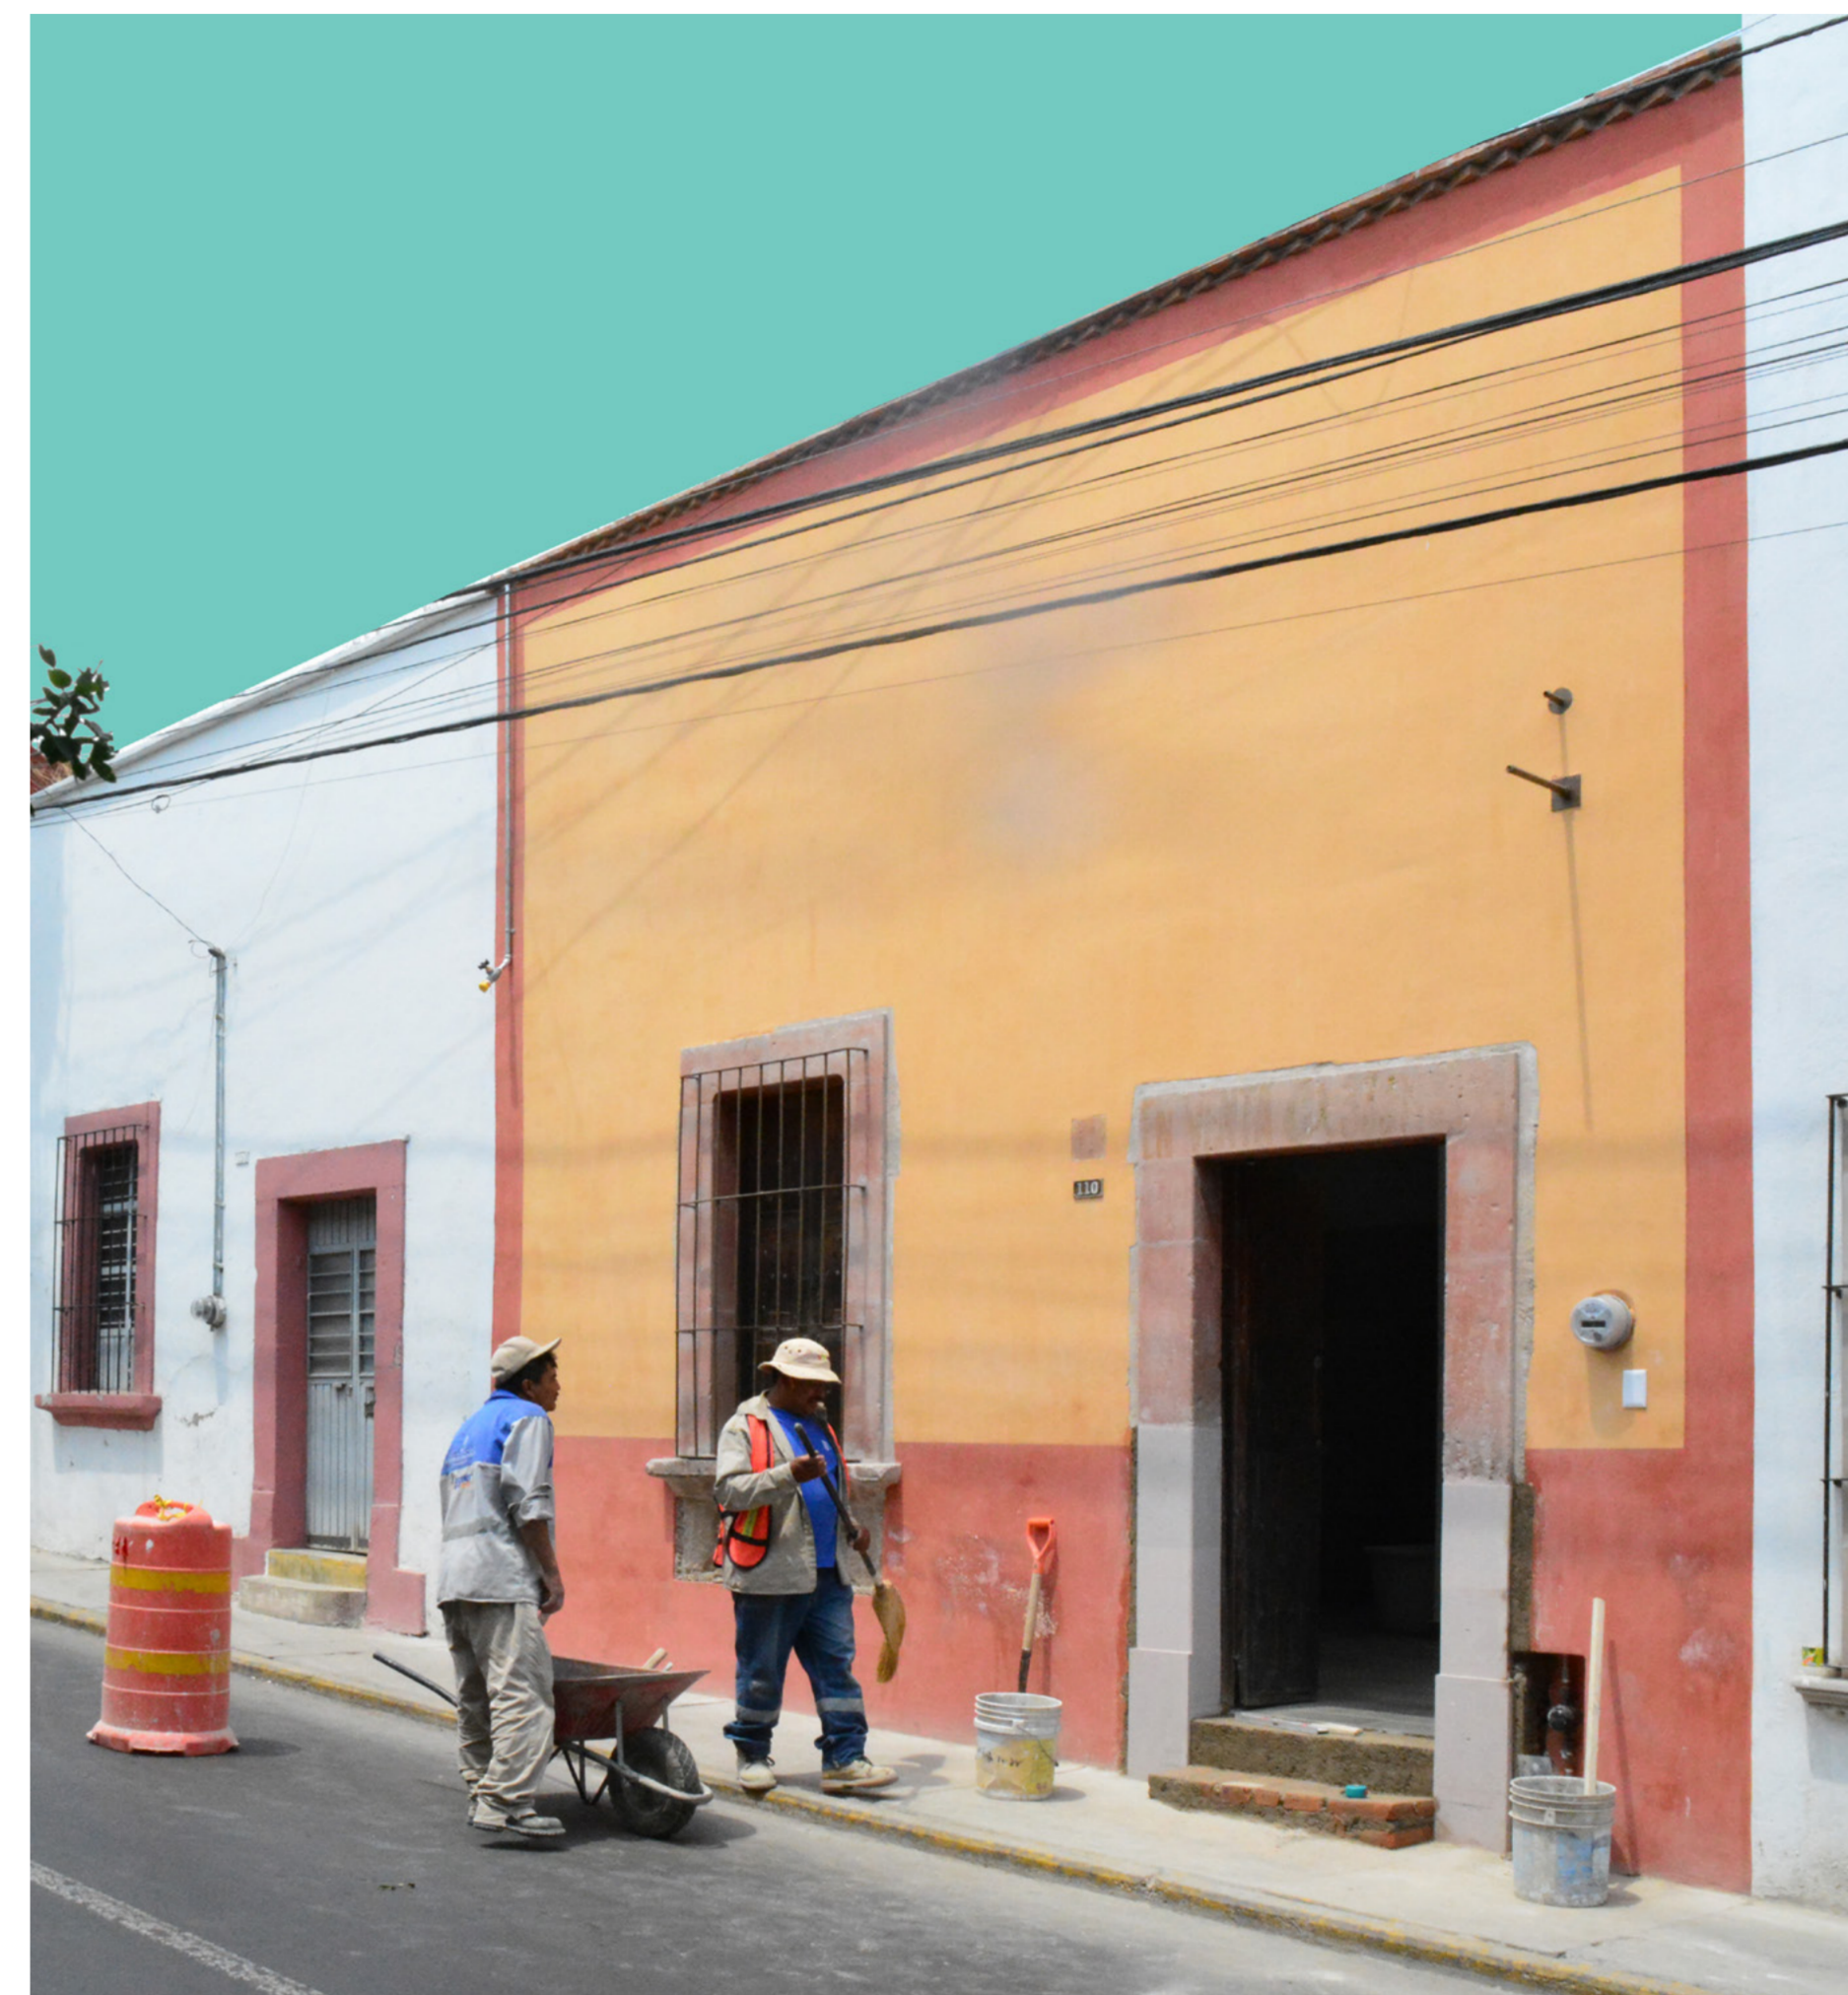
Figura 9.29 Fachada, después de la intervención, 2017
