Escuela Técnica Superior de Ingeniería de Caminos,
Canales y Puertos

Mejora de la robustez del edificio Alfred P. Murrah de
Oklahoma (EEUU) mediante un nuevo sistema de refuerzo
estructural

Trabajo Fin de Máster

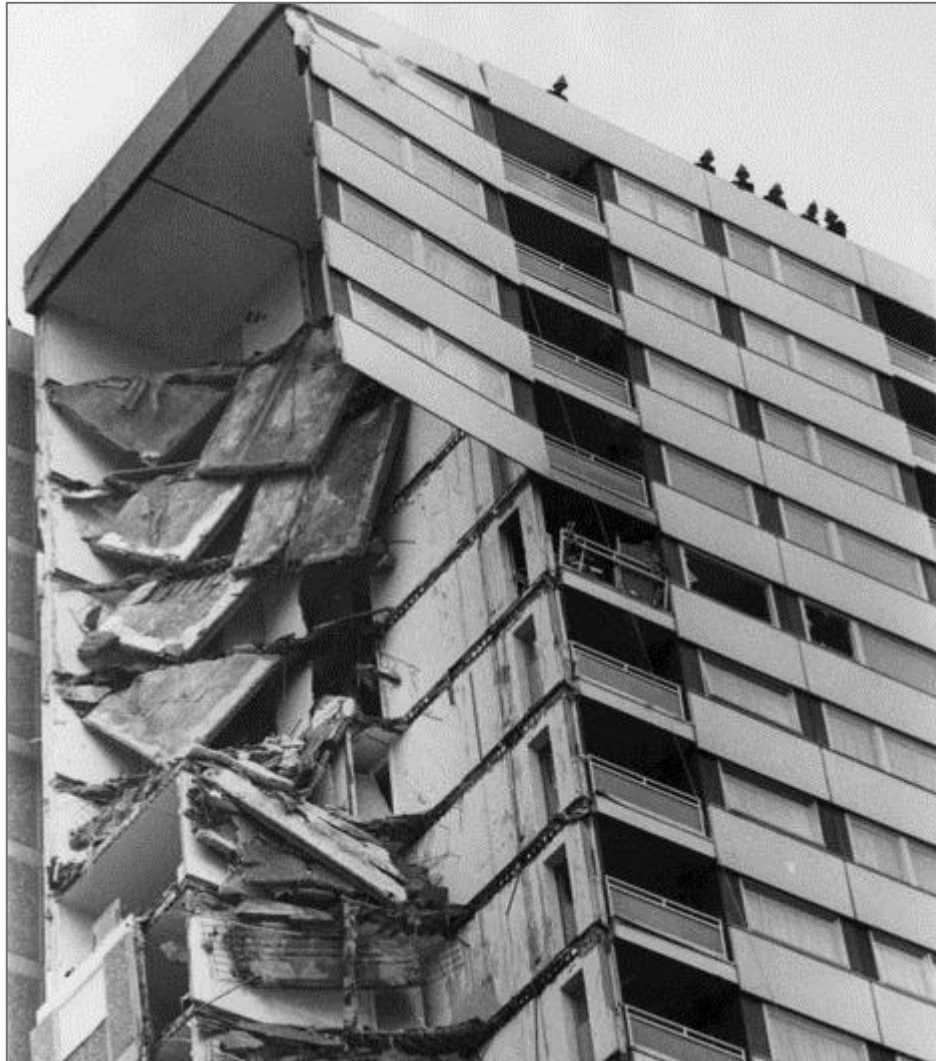
Figura 1. Ronan Point Tower tras el colapso parcial de la estructura.[2]

Posteriormente, tras la investigación del colapso, se concluyó que el problema residió en que el edificio tenía una estructura prefabricada muy poco robusta que precisamente empleaba los muros como elementos portantes de las plantas superiores, de manera que al fallar estos las plantas superiores a la decimoctava colapsaron y llevaron tras ellas las inferiores. La reacción del público y los expertos fue tal que a raíz de este suceso se modificaron normativas de varios países, incluyendo criterios de diseño o especificaciones de seguridad ante posibles acciones inesperadas. Hubo modificaciones en los códigos británicos, estadounidenses y canadienses [1], asentando las bases para los criterios de diseño y las diferentes técnicas de refuerzo que hoy en día se han

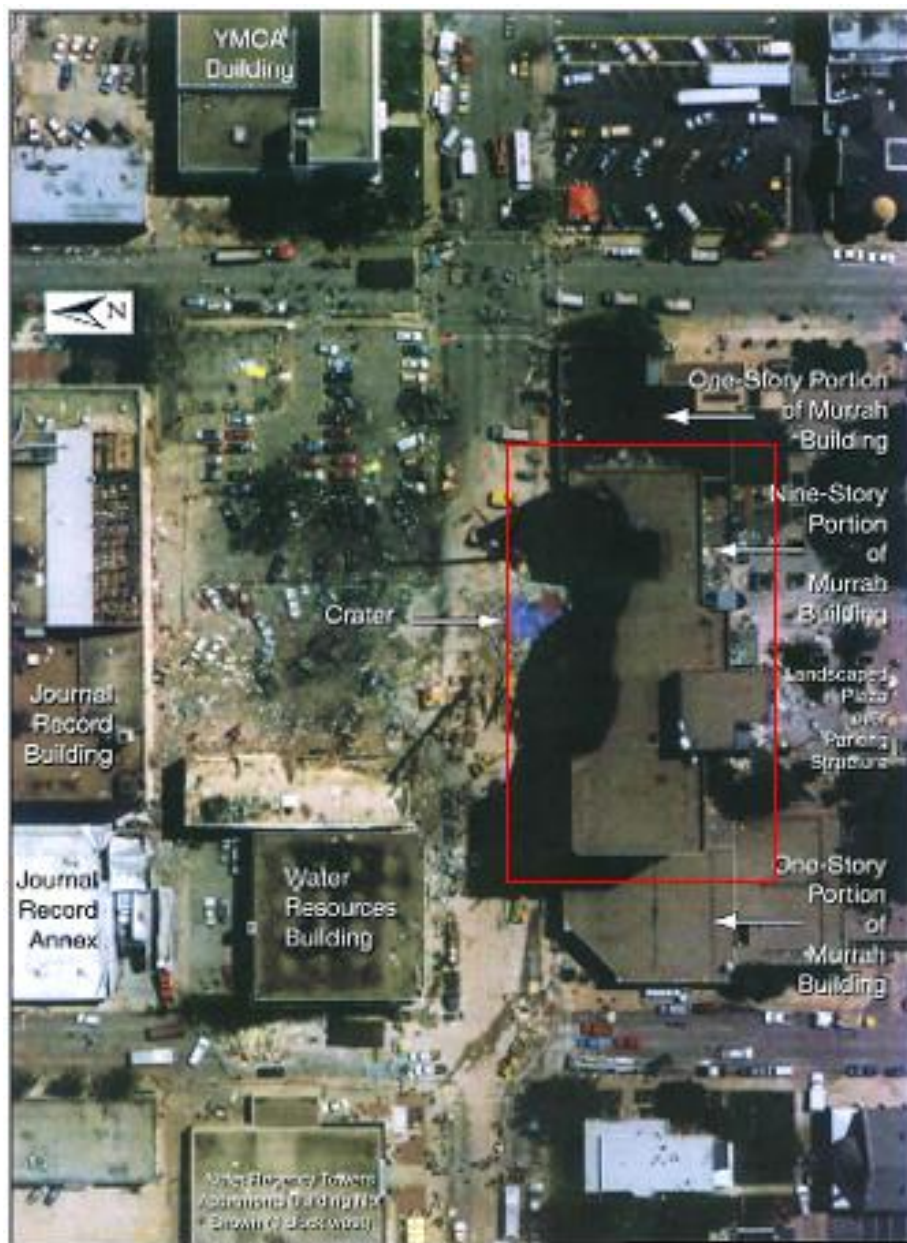
Figura 21. Imagen aérea tomada tras la explosión del artefacto. [22]

El edificio de oficinas colapsó en gran parte al desplomarse la fachada norte, dejando una huella de casi 11 metros hacia dentro del mismo, prácticamente la mitad de su superficie útil. Tres columnas (G16, G20 y G24, como se observa en la Figura 20) se destruyeron, y tras ellas falló la gran viga de la tercera planta, con lo que se perdió la integridad estructural de toda la fachada norte y se provocó el colapso progresivo en esa cara del edificio. La fachada sur no sufrió graves daños. La siguiente fotografía muestra la magnitud del colapso:

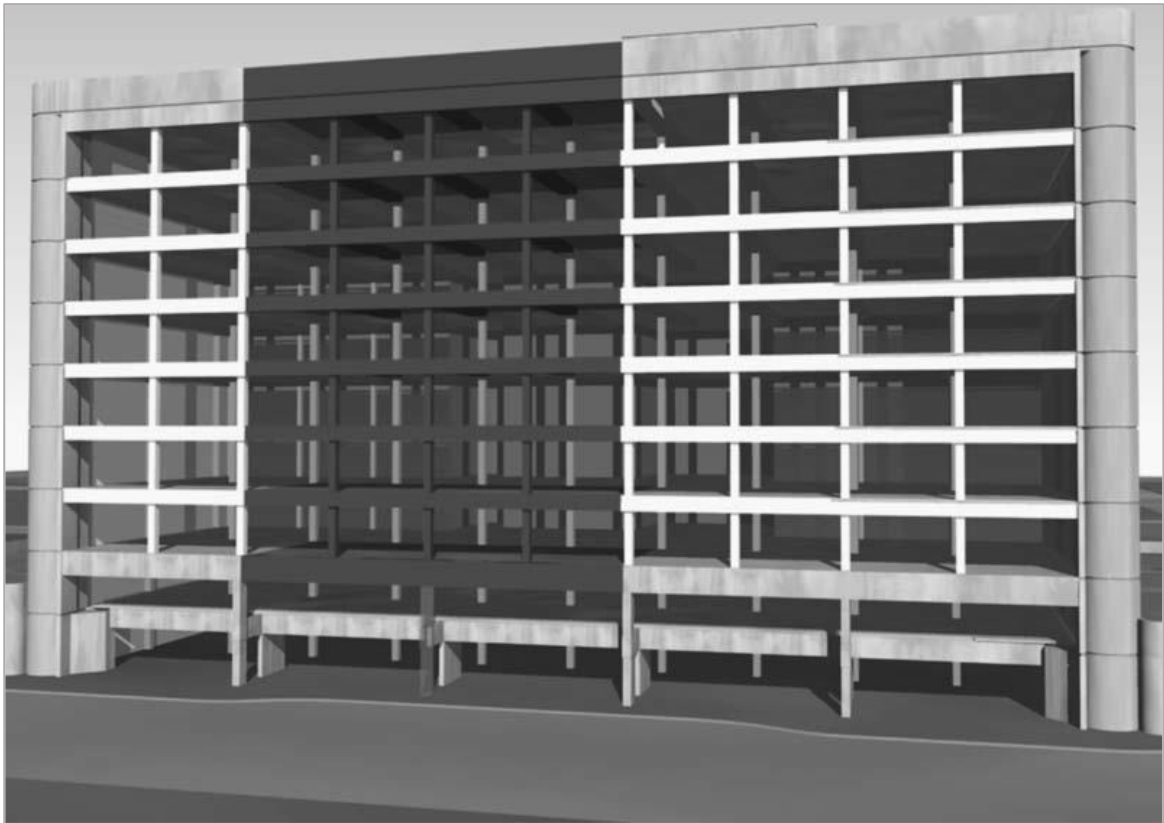
Figura 23. Modelo que señala la afección de la pérdida de G20 a los forjados en la fachada norte [27].

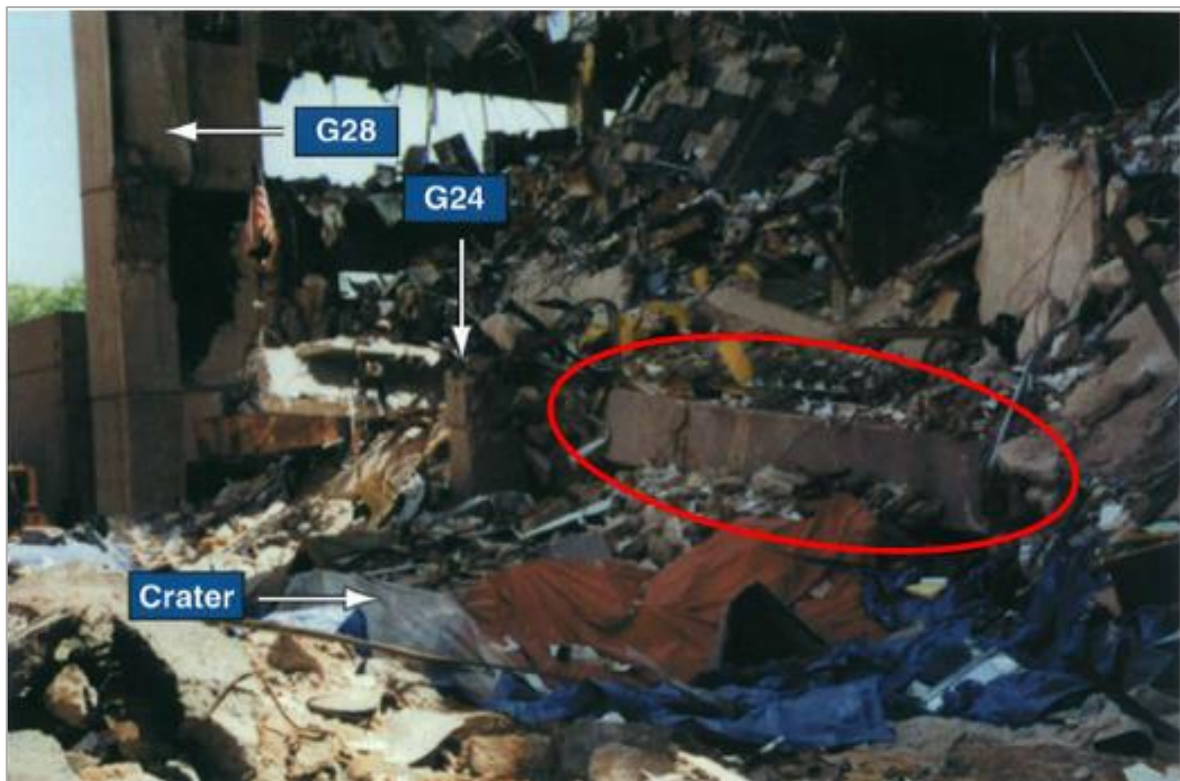
Figura 25. Fotografía de la zona donde explotó el artefacto tras el colapso en la que se observa una porción de la viga de gran canto intacta [22].

Este movimiento de los forjados se trasladó también a la viga de gran canto de la tercera planta, que rotó hacia dentro del edificio por la acción de catenaria de los elementos interiores. Tras el movimiento, por peso propio estos elementos se desplomaron y causaron enormes esfuerzos en sus conexiones, que cedieron. De hecho, diversas imágenes (figura 25 siguiente) tras el colapso muestran partes de la viga de gran canto fracturada pero intacta entre los escombros. Tras la pérdida de esta gran viga, toda la fachada se vino abajo.

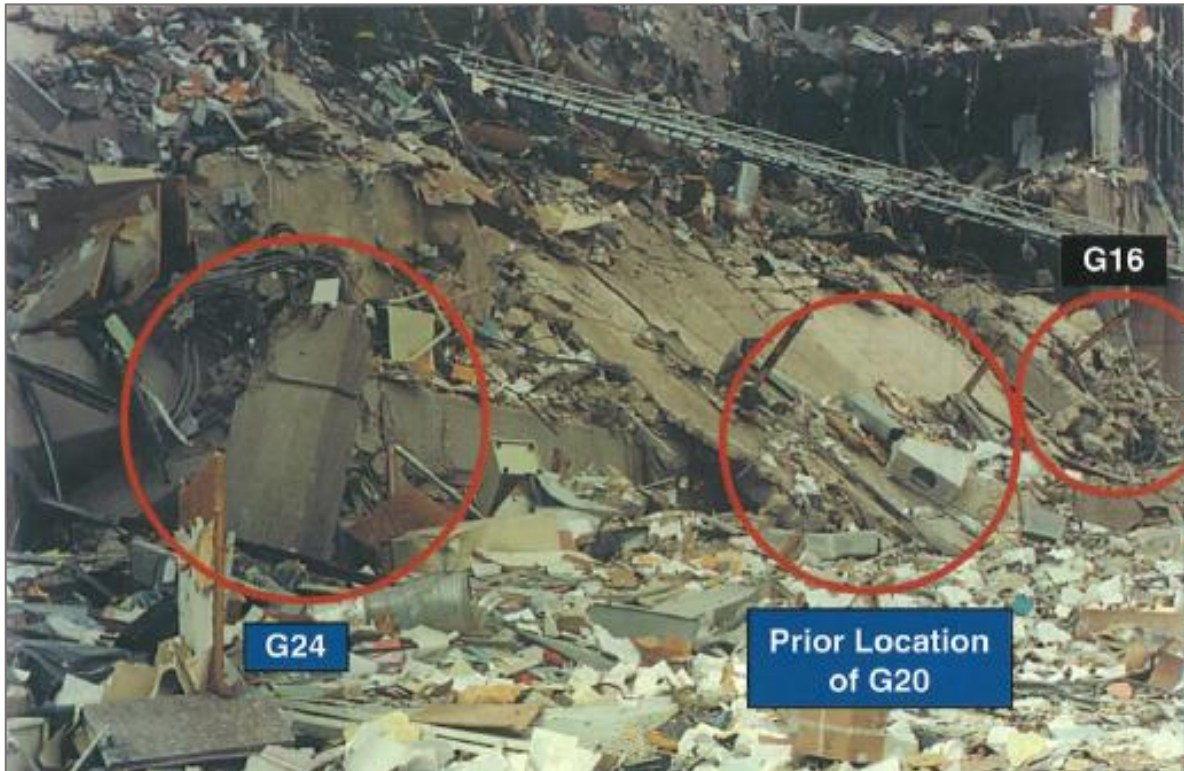
Figura 27. Fotografía que muestra el resultado de las columnas en la rejilla G tras la explosión.[22]

La otra columna contigua, G16, no sufrió un impacto tan alto debido a la explosión, ya que se encontraba más alejada que G24. Se estima una fuerza de 31 *kPa* aproximadamente, que según las comprobaciones del equipo de ingenieros llevaba a unos esfuerzos cercanos a la resistencia por cortante del elemento. Se estimó entonces que el fallo también se produjo por una rotura frágil combinado con la redistribución de fuerzas por el colapso de los elementos colindantes.

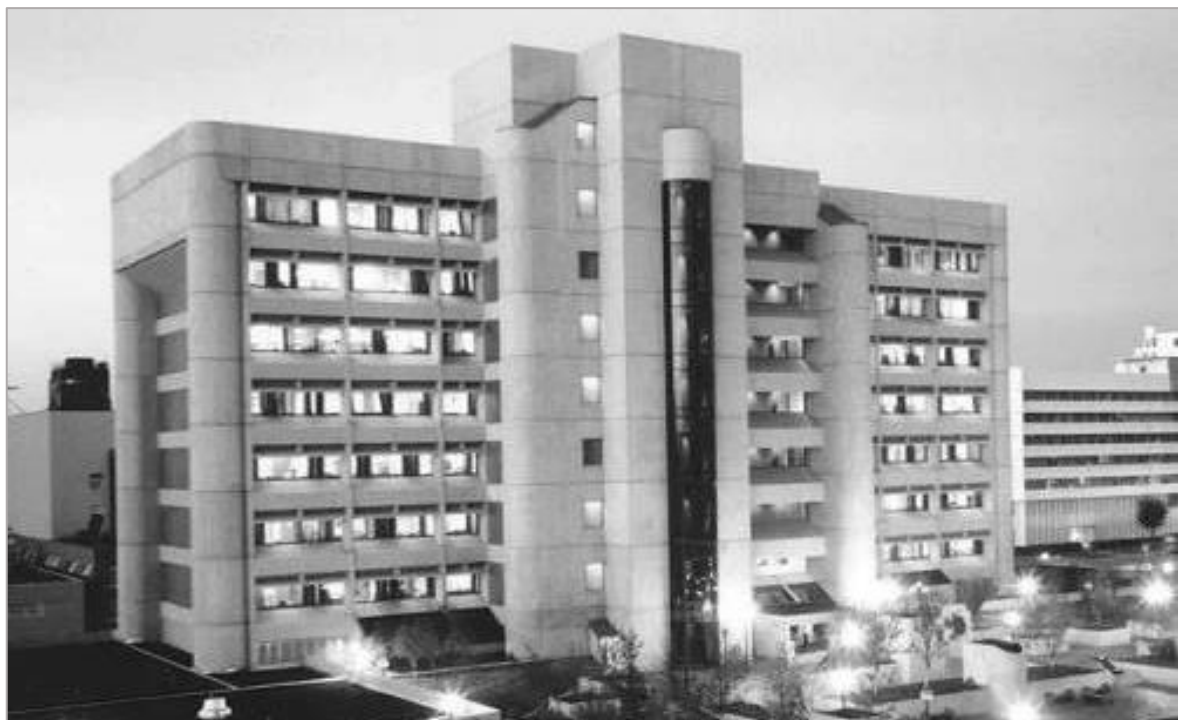
Figura 30. Fotografía en la que se aprecia el sistema de muros de cortante de la fachada sur. [29]

La cara norte del edificio, que apoyaba sobre la viga de gran canto, consistía en un muro cortina de vidrio templado, mientras que la cara sur tenía parte de muro cortina y los muros de cortante ya mencionados, que quedaban expuestos, como puede comprobarse en la figura de arriba. El resto de muros que conformaban el cerramiento de la estructura no eran estructurales.

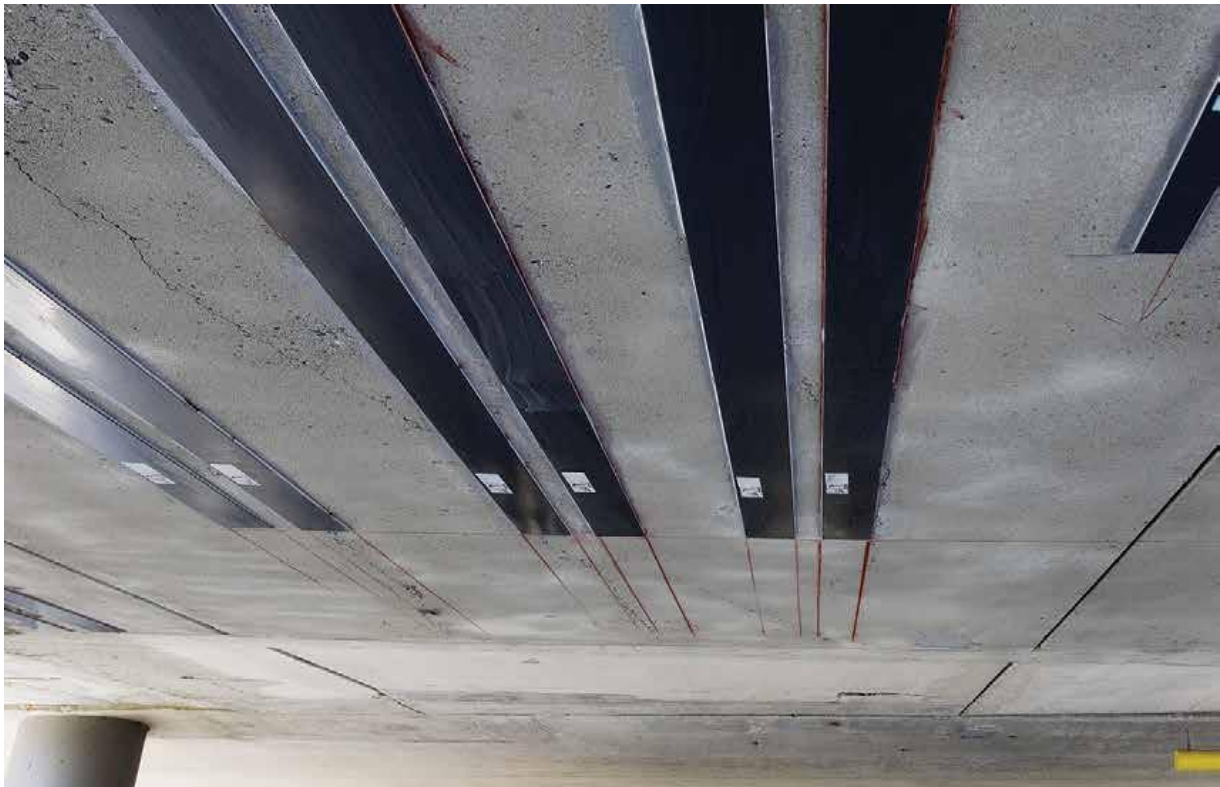
Figura 62. Ejemplo de refuerzo con Carboplate en un puente de hormigón armado [38].
