LA SALA DE LAS GRISALLAS DEL SIGLO XVI DE LA  
ALQUERÍA DE LOS PRÓXITA EN XÀTIVA.  
ESTUDIO FORMAL, ICONOGRÁFICO Y TÉCNICO  
PARA SU PROPUESTA DE RESTAURACIÓN Y PUESTA  
EN VALOR

Trabajo Fin de Máster

Máster Universitario en Conservación y Restauración de Bienes  
Culturales

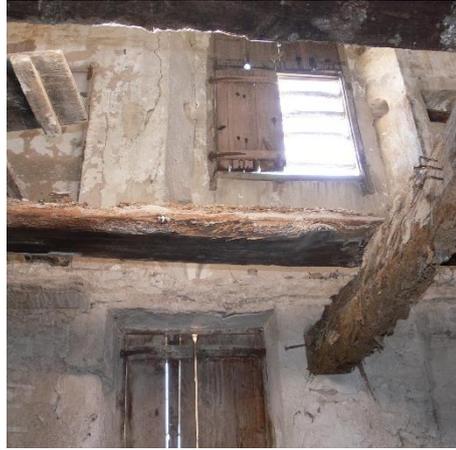
Figura 15. Vista de la estructura del desván con la desaparición del forjado

Con respecto al interior de la vivienda, nos encontramos con estancias muy deterioradas, con suelos y paredes caídas. Como es el caso del salón de la primera planta, donde solo se conserva el forjado de la mitad de la sala, en la otra mitad, solo perduraban las vigas que sustentan el suelo (Figs. 16-17).

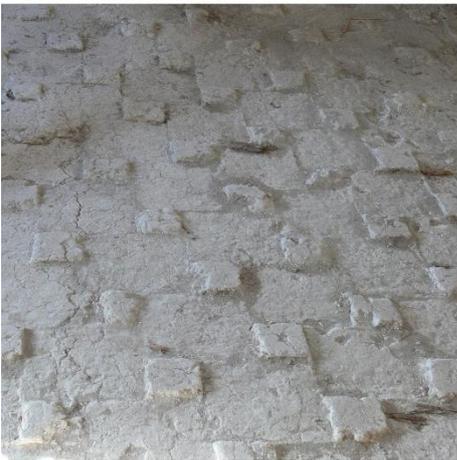
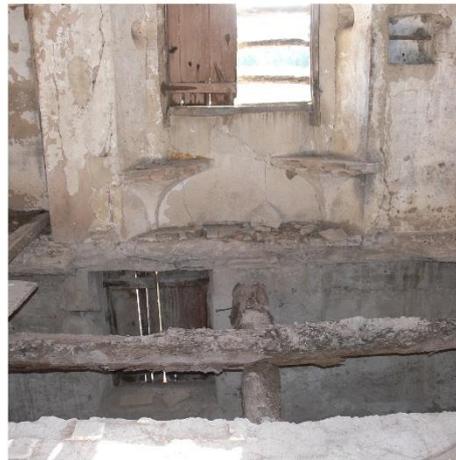
Figuras 16-17. Impronta en relieve manifestada después de la desaparición de los azulejos y ladrillos de barro

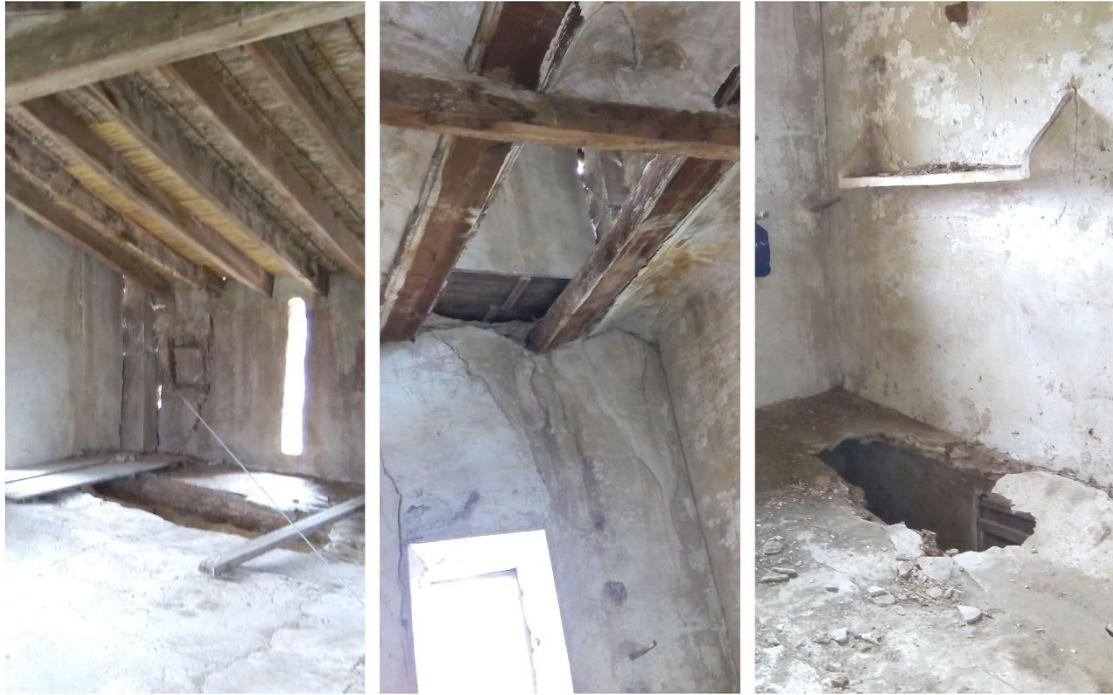
**Figuras 18-20.** Imágenes del boquete ubicado en la “torre vigía”

Otra parte de suelo desplomado se correspondía a la sala de vigilancia, al fondo a la derecha entre las dos ventanas saeteras. Este suelo conecta con el techo de la sala de las grisallas y a su vez, existía otro boquete en el suelo de la misma estancia, coincidiendo con la antigua cocina.

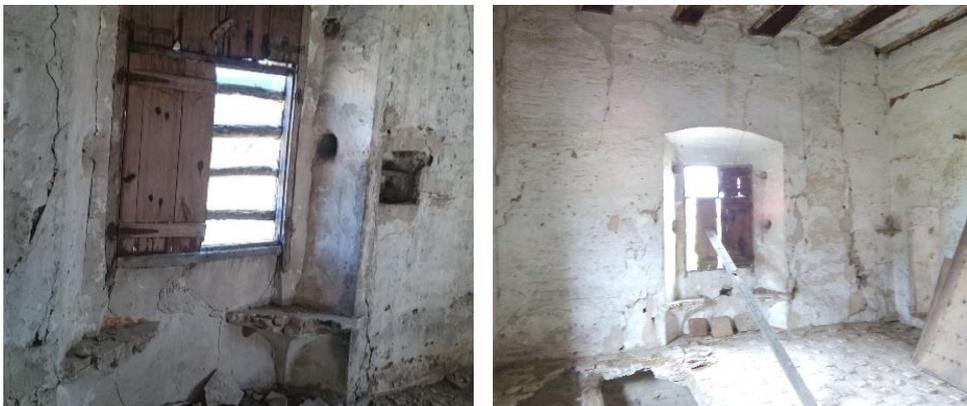
**Figuras 21-22.** Imágenes del salón de la primera planta, más concretamente de la ventana

Por tanto, el siguiente paso de la reforma fue reconstruir los suelos y techos faltantes para así acceder de forma completa a todas sus zonas. A modo de volver a cohesionar la estructura de la caja a partir de los deterioros de los forjados, algunos de los materiales empleados en la reconstrucción, han sido reutilizados de derribos de otras casas, como es el ejemplo del suelo del salón de la primera planta.

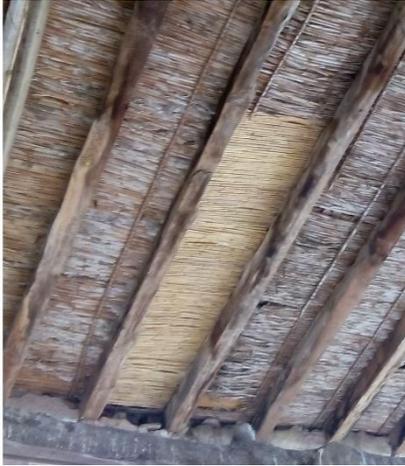
**Figura 23.** Imágenes de reparación de zonas de cañizo

No solo se repusieron todos aquellos pavimentos, suelos y techos que se perdieron con el colapso de algunas estructuras y perdieron a lo largo de la historia, sino que, además se restauraron todos los que mostraban un aspecto más vulnerable, como es el caso del techo situado en el salón de la planta baja o la cubierta hecha de cañizo en el exterior, injertando con el mismo material los trozos que estaban en mal estado (Fig.23). Tras esto, el último paso fue lucir los muros y devolver la unidad estructural a la casa.

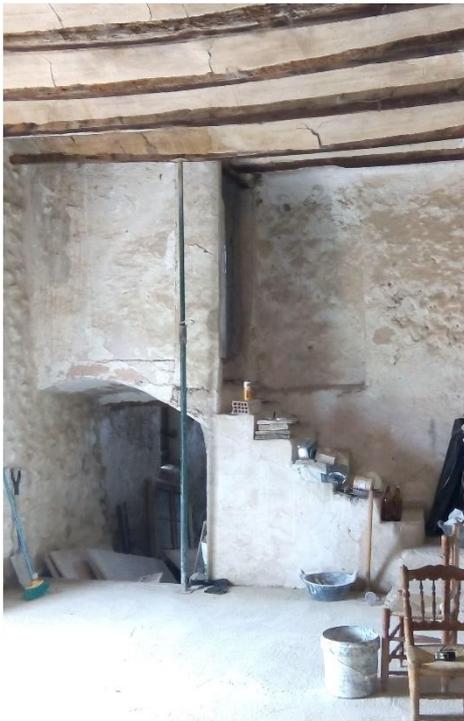
**Figura 24.** Imagen de la zona de las escaleras en 2016

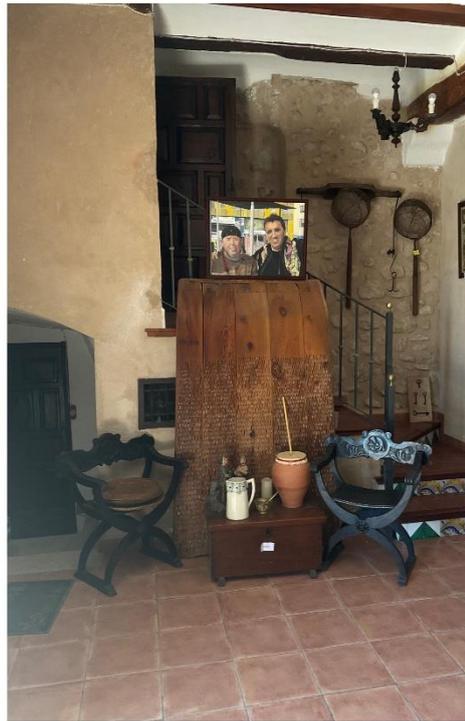
**Figura 25.** Imagen de la zona de las escaleras actualmente

Durante la reforma se ha respetado toda la estructura de la casa, siendo fiel al original. La reforma se ha basado en restaurar la alquería sin modificarla.

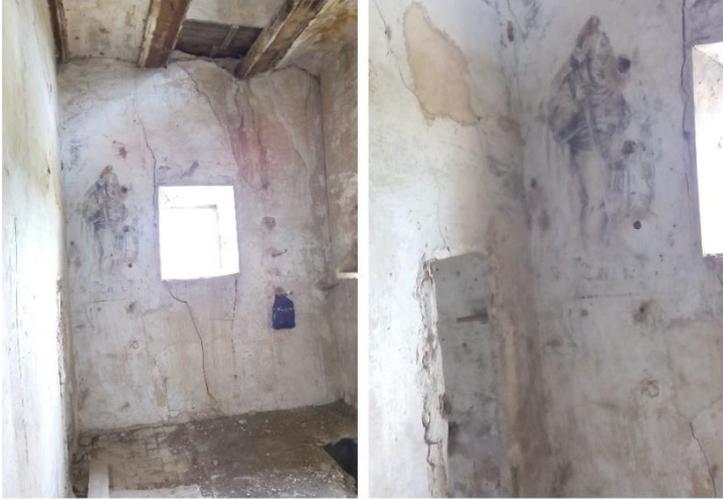
Con respecto al estado de *la sala de las grisallas*, el aspecto es acorde con las anteriores estancias, a parte de los boquetes mencionados con anterioridad, alrededor de las paredes aparecen una serie de grietas considerables, además de una serie de agujeros tanto a la izquierda como a la derecha de la ventana. El suelo mostraba zonas hundidas (Figs. 26 y 27).

**Figuras 26 -27:** Imágenes del oratorio previo a la reforma

Parte de la reforma ha consistido en parchear los boquetes y grietas de los pavimentos, tanto interiores, como exteriores, además de la reposición de las ventanas y puertas de toda la alquería. La reforma concluye con la adecuación de pintura en las paredes de las estancias destinadas a un uso doméstico.

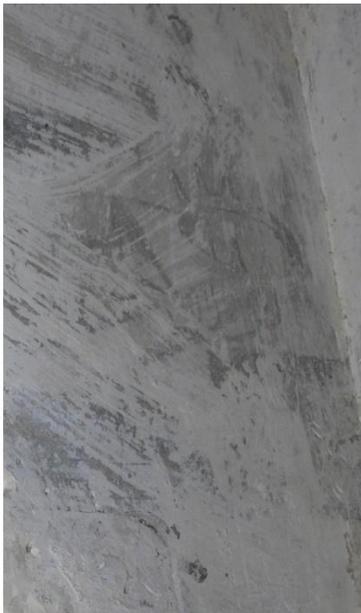
**Figura 28.** Corona y espada

Enfocándonos en la obra, habían unos pocos elementos dentro de la pintura mural que ya se mostraban desde un inicio previo a la reforma. Entre ellos aparece una espada y una corona sobre una estructura cúbica en la pared de la entrada, y en su contigua lo que parece un santo y una especie de elemento ornamental con escamas, como se muestra más claramente en las siguientes figuras.

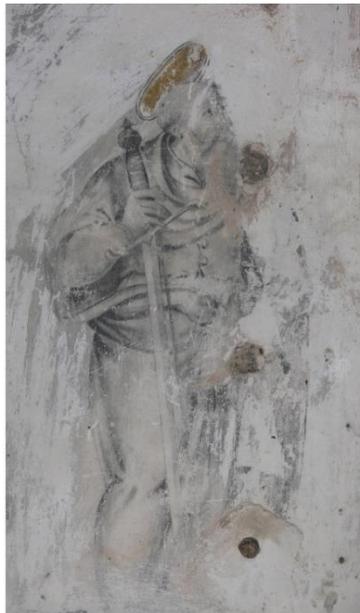
**Figura 29.** Santo

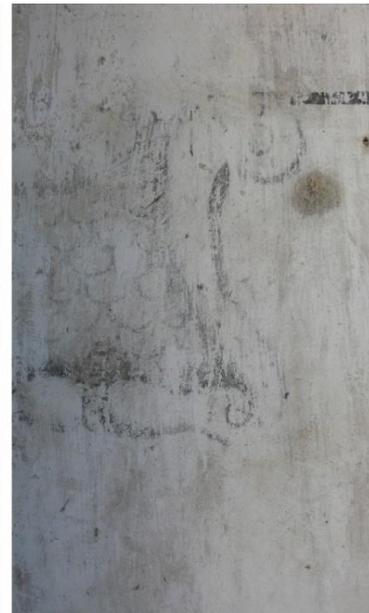
**Figura 30.** Elemento ornamental con escamas

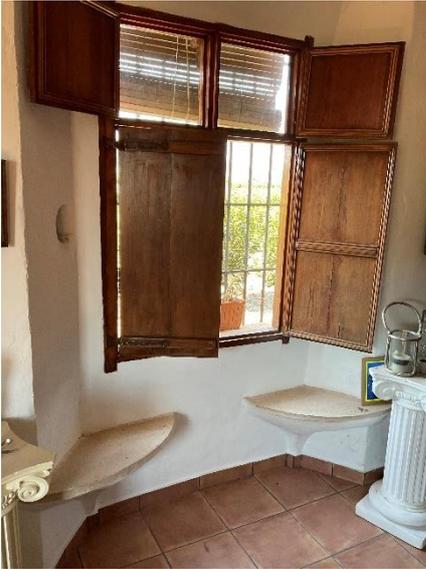
**Figura 50.** Festejadores de estilo tardo-gótico

<sup>19</sup> **Festejadores o cortejadores:** Para la zona de descanso, es un asiento de piedra situado en el interior del cubículo al lado de la ventana.

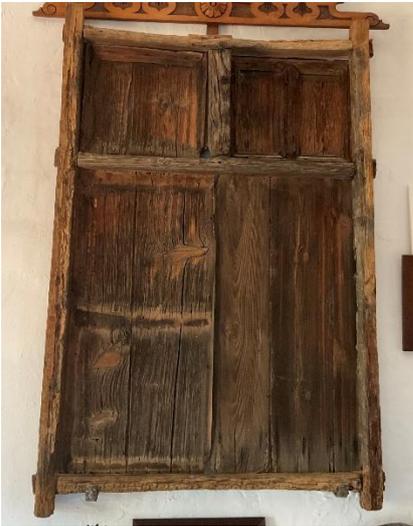
**Figura 51.** Ventana original

La estancia incluye muchos muebles antiguos, las cuatro paredes enlucidas están decoradas con fotos, dibujos y cuadros, algunos relacionados directamente con la casa u otros retratos del actual dueño y con el escudo de la ciudad, al igual que un banderín. En la pared suroeste, aparece colgada una de las ventanas originales de la sala (Fig. 51).

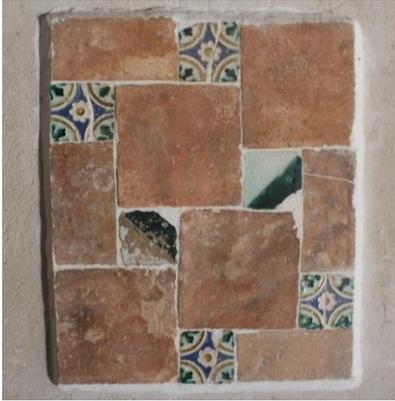
Figura 52. Reconstrucción de una parte del pavimento antiguo

Los azulejos que había antiguamente en dicha sala fueron robadas, se trataban de baldosas de porcelana esmaltada de estilo gótico datadas aproximadamente del s. XV, de las cuales solo se han recuperado algunas piezas, por lo que el pavimento actual es completamente nuevo. Estos azulejos se llaman de “mocadoret” o “mitadat”, los cuales se combinan con piezas de ladrillos de barro (Fig. 52).

En las escaleras de acceso a la primera planta, se encuentran expuestas en una de sus paredes, una pequeña muestra del pavimento con incrustaciones de algunas de las baldosas que fueron recuperadas (Fig.52).

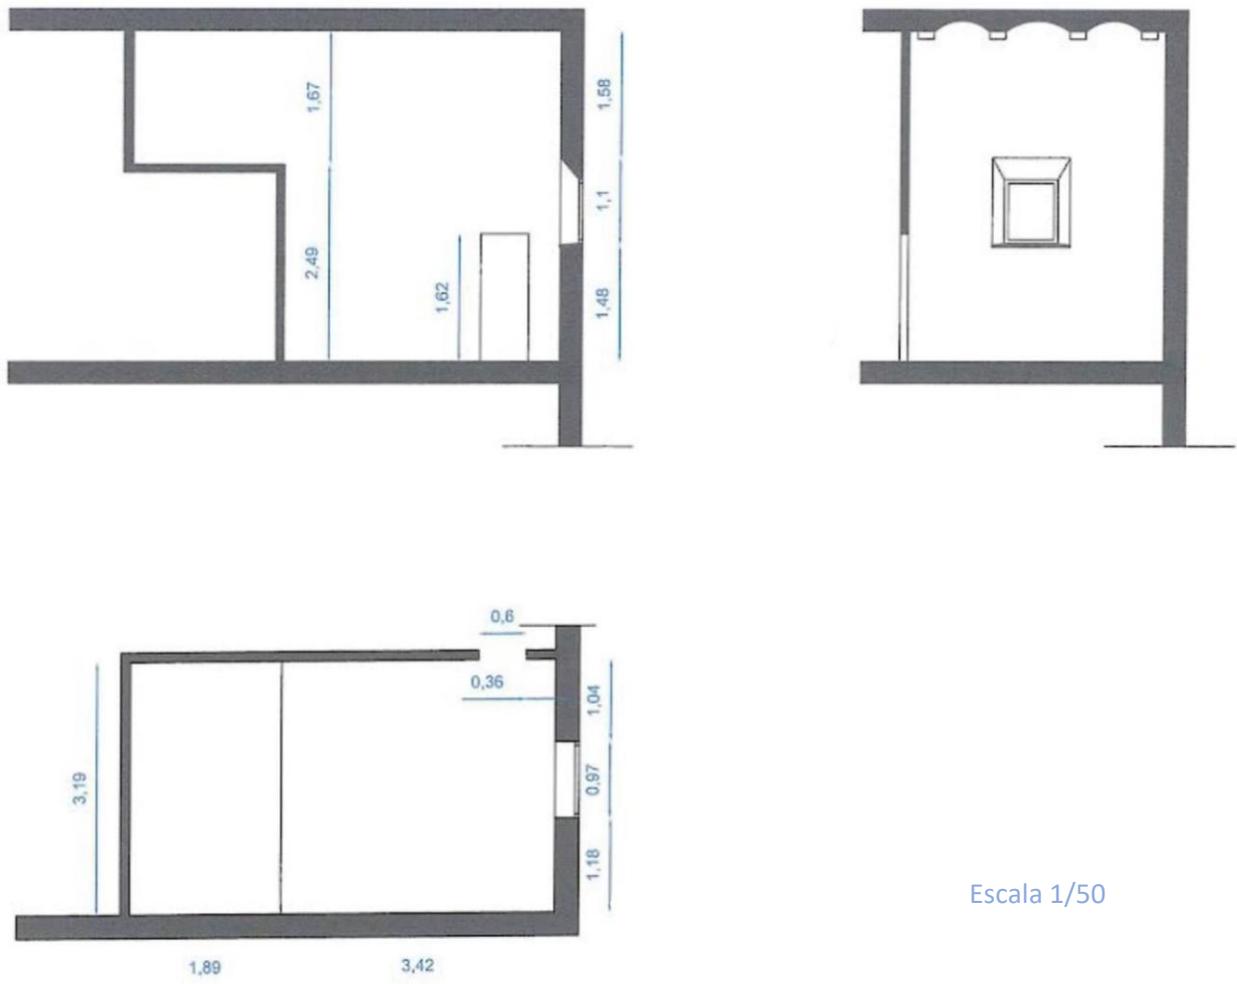
Figura 58. Planta, alzado y perfil con cotas de medida

A través de una serie de planos, se precisa la distribución de la sala mediante el alzado, planta y perfil, acotando todas las medidas de la misma (Fig. 58). Posteriormente se ha colocado la pintura en el espacio donde correspondería dentro de los planos, para ver con claridad la superficie que abarcan las pinturas (Figs.59-60).

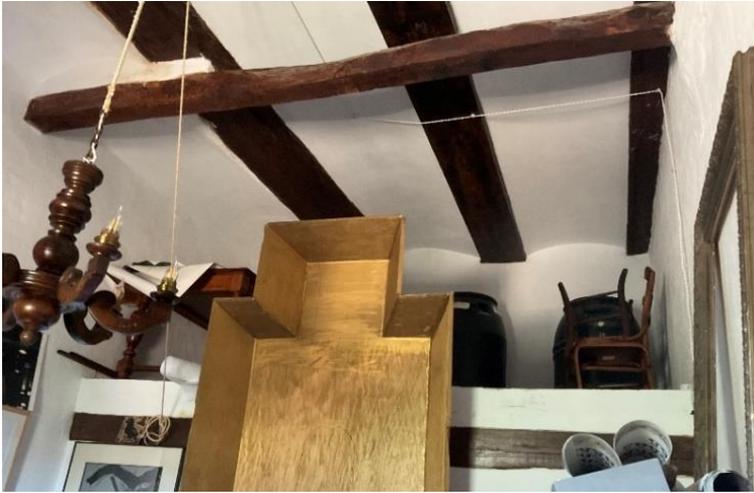
Figura 61. Imagen de la buhardilla

A nivel arquitectónico, presenta una singularidad con respecto a las demás zonas de la casa, en la pared suroeste, en la zona superior se encuentra una buhardilla, es una zona abierta la cual no tiene acceso mediante escaleras.

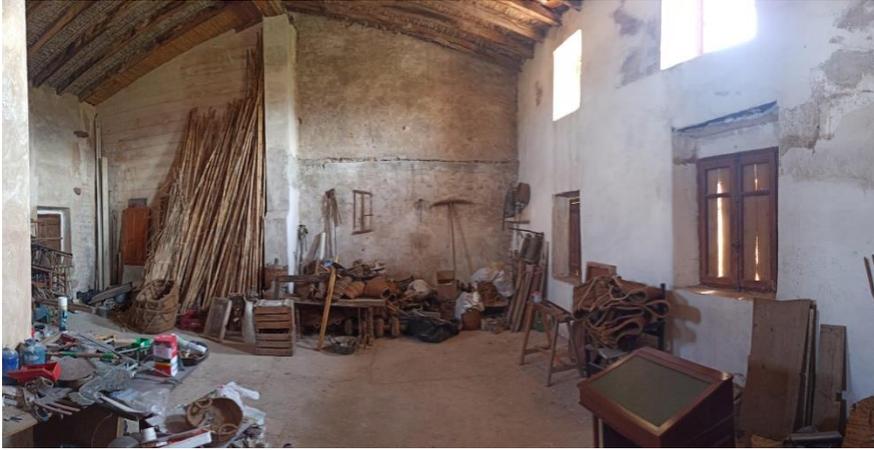
Figura 64. Imagen de la andana.

Desde esta planta se accede a través de una escalera de caracol al piso superior (Figs.62-63), a la *andana*, la estancia de mayores dimensiones de la casa. En ella se observa una distribución de ventanas situadas de la misma forma tanto en la fachada principal como en la posterior (Fig.64).

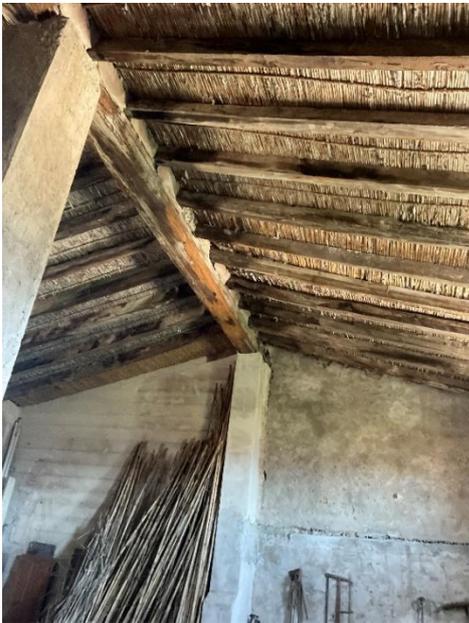
Figura 65. Techo de cañizo

La andana se compone de un espacio abiertos. Al ser la primera estancia que no es dedicada a la vivienda, dista mucho de las anteriores plantas, el suelo es el de la misma obra y el techo, siendo el que da al exterior, es de cañizo como se ha mencionado anteriormente (Fig.65).

Previamente a la restauración, esta planta se encontraba en peores condiciones debido al mal estado del techo de cañizo, dejando pasar la humedad erosionando así su estructura. Además, gran parte de la pared noreste ha sido renovada debido a su desprendimiento.

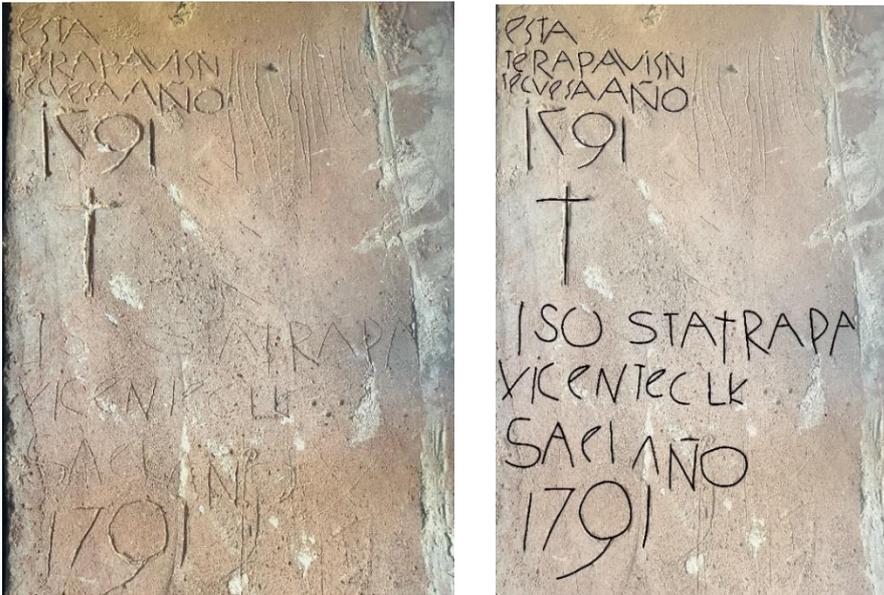
Figuras 67-68. Imágenes de la inscripción de la ventana

En el muro que recae la fachada principal, están situadas al lado de la ventana superior izquierda una serie de textos, grafiados mediante incisión sobre el alféizar.

En él se halla escrito de forma literal el siguiente texto. En la parte de arriba “ESTA TERAPAVISNTECUESA AÑO 1791”, mientras que en la parte de abajo pone algo similar: “ISO STA TRAPA VICENTE CUESA EL AÑO 1791”. Teniendo en cuenta que la palabra trapa significa también ventana, lo más seguro es que el texto grabado diga: Hizo esta trapa Vicente Cuesa en el año 1791. Tanto arriba como abajo pone lo mismo. Aunque aparece el mismo apellido de Francisco Cuesa (arrendado en 1829), aparentemente no hay relación, ya que las fechas no coinciden.

En la ventana superior izquierda, del muro que comprende la fachada principal, se ha podido documentar una inscripción incisa vista anteriormente, donde aparece la fecha de 1791, que podría determinar el año de su construcción, año que podría encajar perfectamente con la historia sedera, donde el punto álgido de la industria se alcanzó en los siglos XVII y XVIII guardando relación con la inscripción.

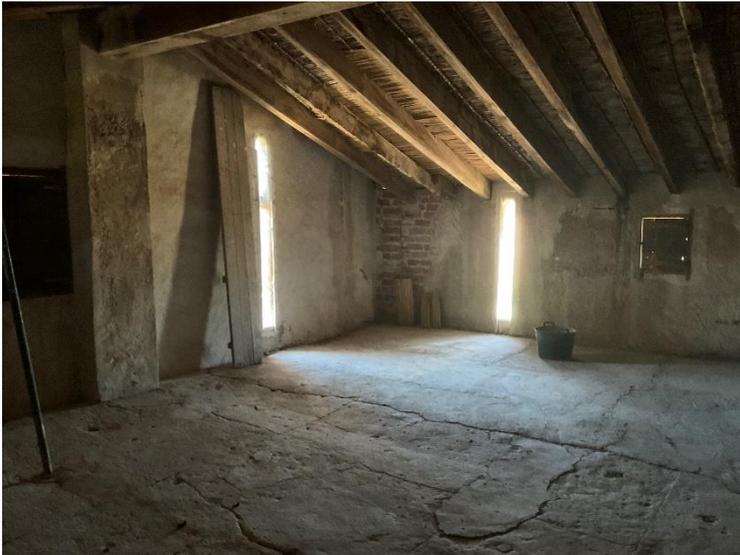
Figura 69. Imagen de la estancia superior

Siguiendo las escaleras de caracol, se accede a la última planta, donde son más notorios los estragos de la humedad. La viga maestra, debido a su material hecho con una clase especial de pino, se encuentra en buen estado hoy en día. Esta sala, a diferencia de las anteriores, se encuentra totalmente vacía, no presentando ningún uso hoy en día (Fig.69).

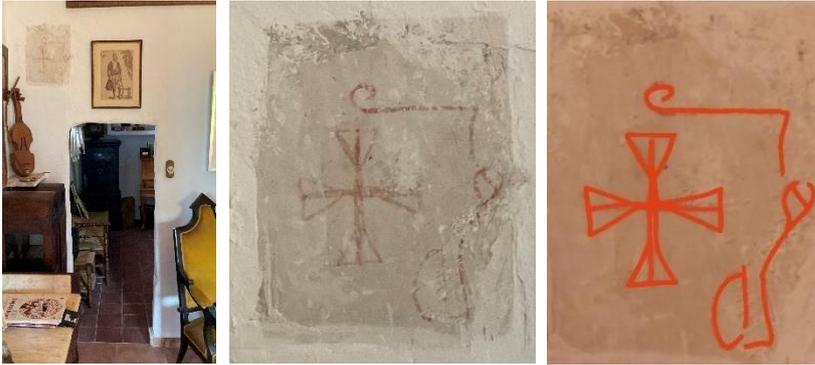
Figura 74. Imagen de la entrada Figuras 75-76. Imagen con la cruz destacada

Al lado de la entrada a la sala de las grisallas, se encuentra pintado otro elemento que refuerza la hipótesis de que esta sala se utilizaba como oratorio privado, es el hallazgo de una cruz pintada en rojo acompañada de ornamentación que parece enmarcar la puerta de acceso a dicho espacio, marcándolo como un lugar sagrado (Fig.74), también visto en otros ejemplos (Fig.77).

Dicha cruz (Fig.75) presenta grandes semejanzas con el color y forma a una cruz templaria (Fig.78), podría estar relacionada con su cercanía a Montesa, donde arraigó la orden militar del Temple.<sup>28</sup>

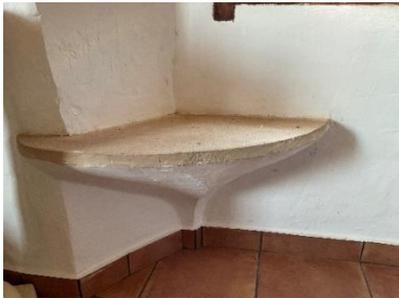
Figura 82. Imagen del festejador tardo-gótico

Si analizamos la técnica y materiales constructivos de la edificación, esta podría ser anterior al siglo XVI, lo que se corrobora con la presencia de un encofrado, tapial valenciano, del periodo medieval, realizado con anterioridad a este siglo. Además, la presencia de varios elementos característicos como es el caso de sus baldosas originales y los festejadores tardo-góticos mencionados en la descripción, ayudan a reforzar esta datación.

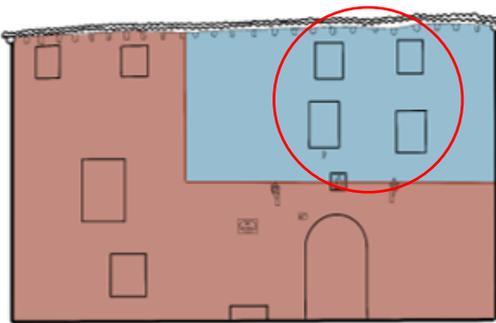
**Figura 84.** Fachada principal, señalización de las ventanas saeteras

En el edificio se han encontrado numerosos elementos que indican este uso, más concretamente en la zona superior derecha de la fachada, donde se ubica la *andana*. La cría del gusano requiere de ciclos de gran iluminación y ventilación (para renovar el oxígeno consumido por las larvas), así como de temperatura y oscuridad en la fase de metamorfosis<sup>38</sup>. En las fachadas del edificio se observa claramente una disposición de aperturas de huecos de ventana que no guardan relación con el espacio original, ni en tamaño ni en ubicación. Su formato es muy similar al que encontramos en otras edificaciones de la ciudad de Xàtiva destinadas a este fin (Figs.86-87).

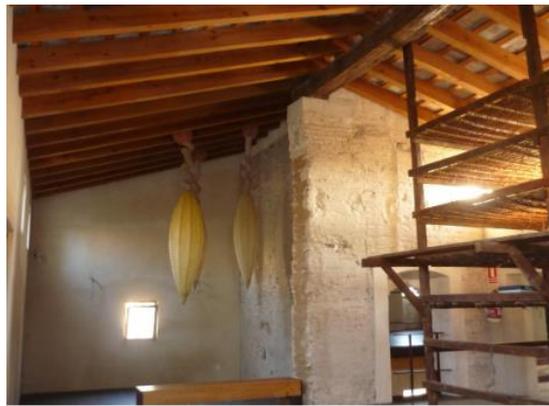
Figura 89. Criadero de gusano de la alquería Felix

Una característica que relaciona directamente el uso de una estancia con la cría del gusano, es una estructura de cañas denominadas zarcos, consideradas como las “camas de los gusanos”<sup>40</sup>, llamados de esta manera debido a que era el lugar donde concreto donde se criaban los gusanos de seda. Los zarcos, están constituidos por una serie de pisos, con una separación de aproximadamente 38 cm<sup>41</sup>, en las siguientes figuras 89 y 90 se observa esta estructura.

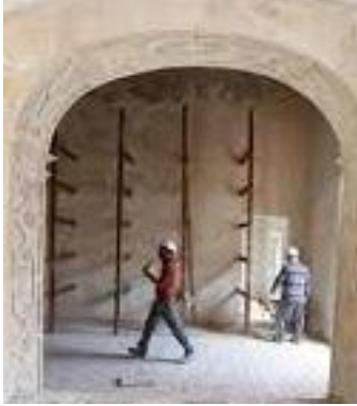
Figura 90. Sala dedicada a la cría de gusano en la alquería del Moro, Benicalap

Otro ejemplo de alquería dedicada a la sericultura, se encuentra en la anteriormente mencionada alquería del Moro de Benicalap (Fig.73), donde al igual que en la sala de las grisallas, las cañas de los zarzos para la cría de gusanos se encuentran incrustados en la pared.

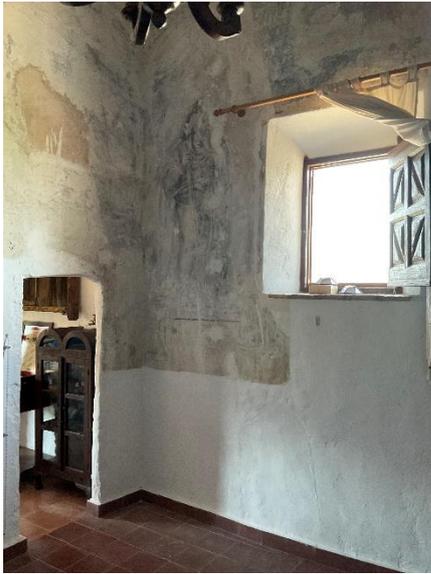
Figura 99. Imagen general de las grisallas

Las pinturas se encuentran en una sala ubicada en el primer piso, que como hemos explicado, probablemente cumplía una función de oratorio. Actualmente sólo se aprecia pintura en dos muros contiguos, en el que se encuentra la puerta de acceso y el que recae a la fachada exterior. Ambos emplean una técnica y materiales idénticos, por lo tanto, probablemente fueron elaborados simultáneamente.

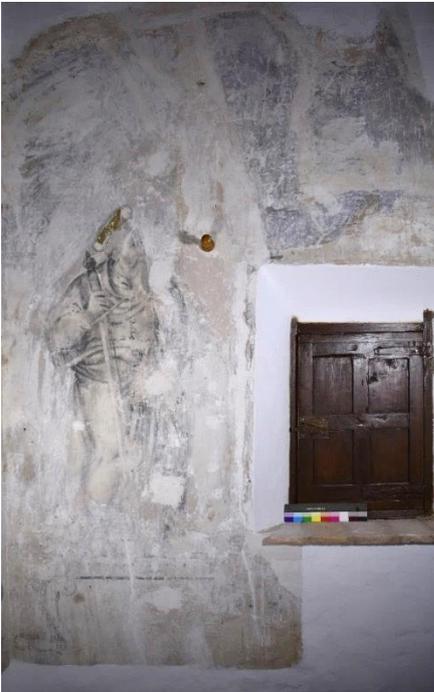
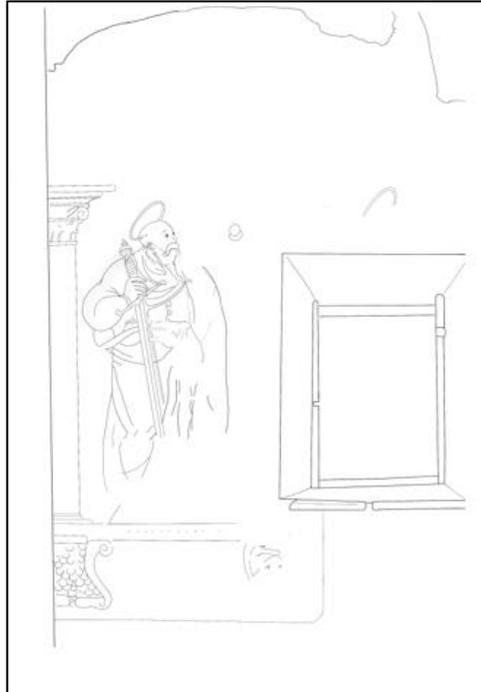
**Figura 106.** Imagen general de la pintura encontrada en el muro noroeste. **Figura 107.** Diagrama de líneas de la figura 106

En el muro noroeste se distingue con claridad como foco principal una figura de cuerpo entero de tamaño natural, vestida con una túnica abotonada, se muestra ligeramente ladeada con un nimbo ovalado y además, en su mano izquierda porta una espada.

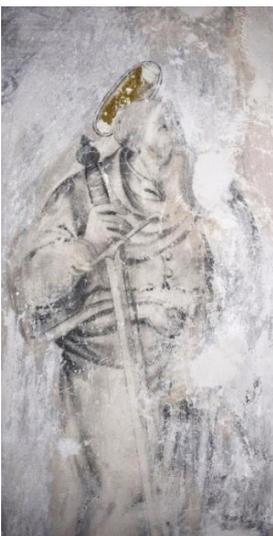
**Figura 108.** Imagen general de san Pablo.

En la cara se acentua su aspecto envejecido, también notable en su cabeza calva y su barba apuntada y enmarañada. Lo más probable es que se trate del apóstol san Pablo (Fig. 108).

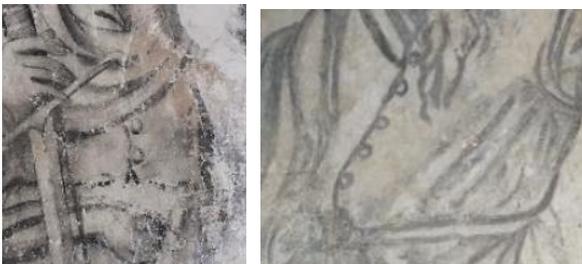
**Figura 110.** Imagen detalle san Pablo **Figura 111.** Imagen detalle san Esteban

Las similitudes se acentuan tanto en la forma de trabajar la persepectiva como en el tratamiento de los ropajes, empleando un tipo muy similar respecto a forma y grosor de lineado con los pliegues y botones (Figs.110-111).

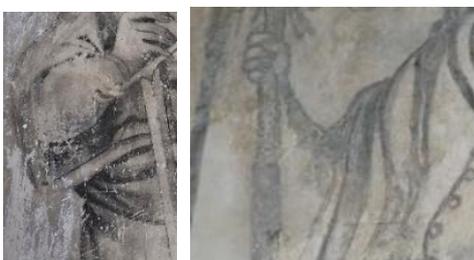
**Figura 112.** Imagen detalle sombras san Pablo **Figura 113.** Imagen detalle sombras san Esteban

Además, en ambas pinturas se observa un procedimiento de claroscuro, dando profundidad a la obra, aunque en ambos casos, sobre todo en el san Esteban, se ha perdido esta intensidad de sombras (Figs.112-113).

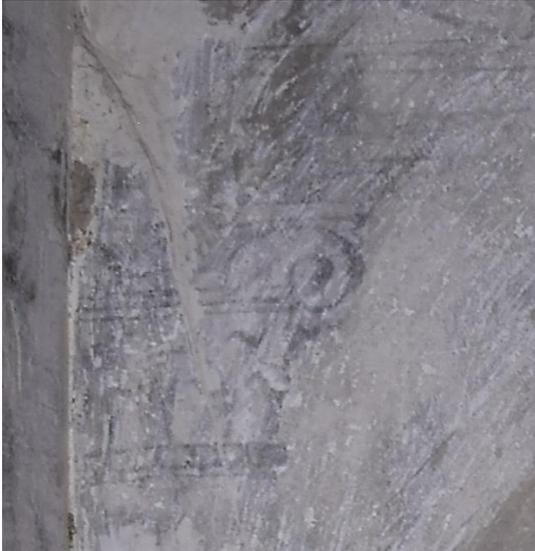
**Figura 114.** Capitel corintio con astrágalo, hoja de acanto y voluta

La figura queda enmarcada en un entorno arquitectónico, con una columna de fuste liso, con capitel corintio, con astrágalo, hoja de acanto y voluta (Fig.114), en la cual se aprecia muy poco el basamento y el inicio del entablamento. La escena se delimita en su parte inferior con una línea horizontal de mayor grosor, situada bajo la figura y sobre la que se distingue otra línea discontinua constituida por puntos negros (Fig.117).

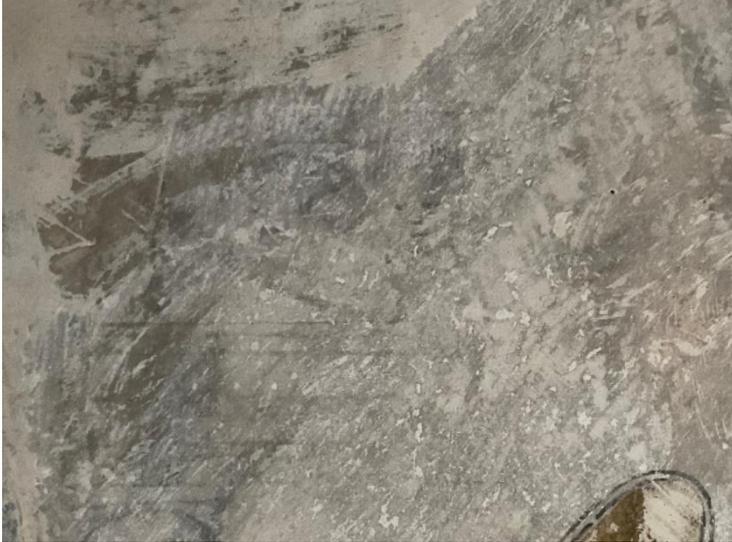
Figura 118. Imagen sobre la estructura ornamental

La escena en la zona superior, parece que era enmarcada por motivos ornamentales, apoyados sobre el pilar romano, por lo que lo más probable es que esta estructura abarcara mínimo media pared, existiendo más pilares para sustentarla. A través de imágenes detalle, se pueden llegar a observar la presencia de restos de la estructura.

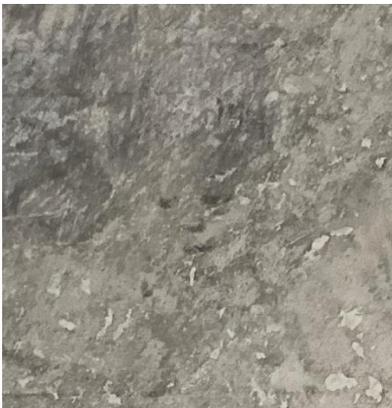
Figura 119. Imagen detalle de "ángel"

Respecto a la poca información que queda sobre este enmarcado ornamental y la dificultad de su lectura por la poca pigmentación que queda, parece distinguirse una pequeña cara, podría tratarse de un querubín, representándose de este modo un ángel en el que solo aparecería su cara y alas.

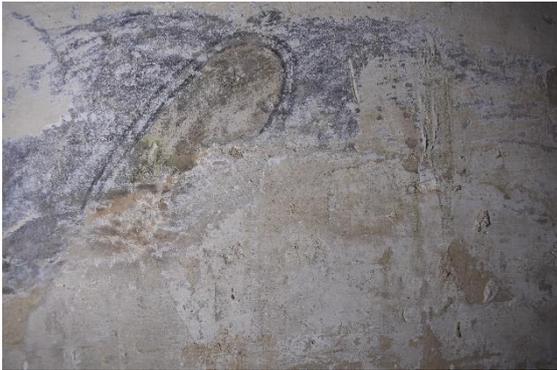
Figura 123. Aureola situada arriba de la ventana

Por otra parte, en el centro del muro sobre la ventana, se puede observar una aureola, prácticamente idéntica a la que porta la otra figura y a su misma altura (Fig.123), dando a entender que antiguamente se encontraba representado otro santo de su misma importancia, eliminado tras la inserción de la abertura de la ventana.

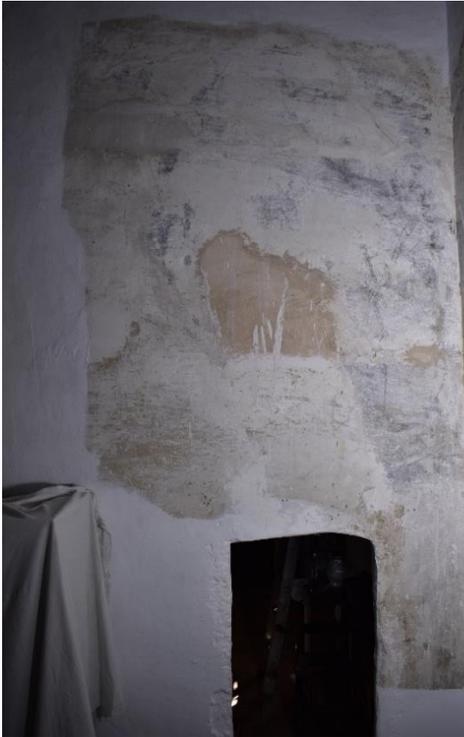
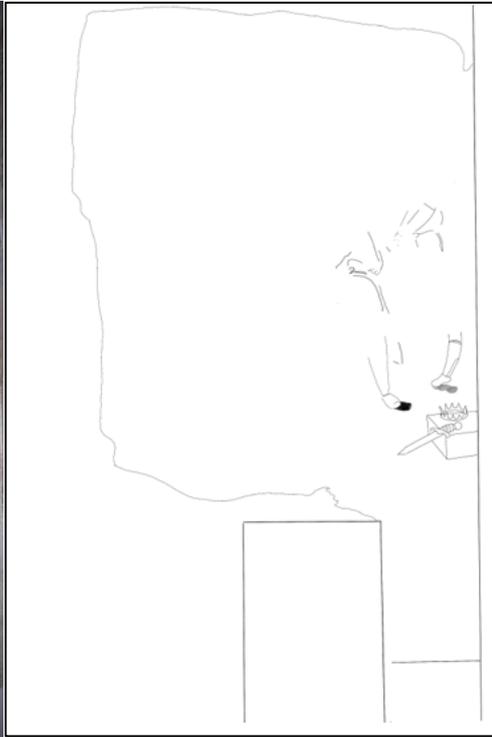
En el paramento suroeste, la interpretación de las figuras representados resulta más confusa. Empezando desde el elemento situado más arriba, se distingue lo que podría ser el torso de una figura humana mirando hacia la izquierda, si se continua las líneas de sus brazos, se empieza a dificultar su comprensión por el entrelazado de líneas y la falta de pigmento. En noticias divulgadas en prensa<sup>62</sup> se referencia la presencia de un caballero, pero en el estudio realizado no ha podido determinarse la figuración concreta que se desarrolla.

Figura 129. Imagen general del muro suroeste

Figura 130. Diagrama de líneas de la figura 129

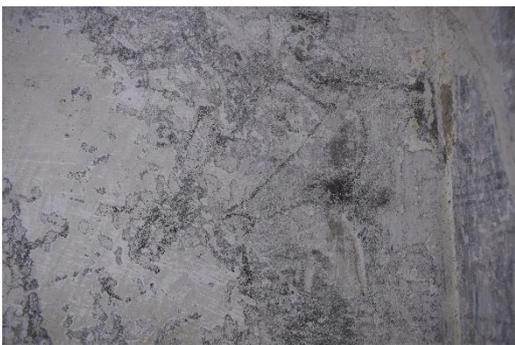
Bajo el torso (Fig. 131), se encuentra una pierna izquierda (Fig.132), la cual se entiende mejor que la pieza anterior ya que contiene más pigmento.

Figura 131. Imagen del torso

Figura 132. Imagen de la pierna

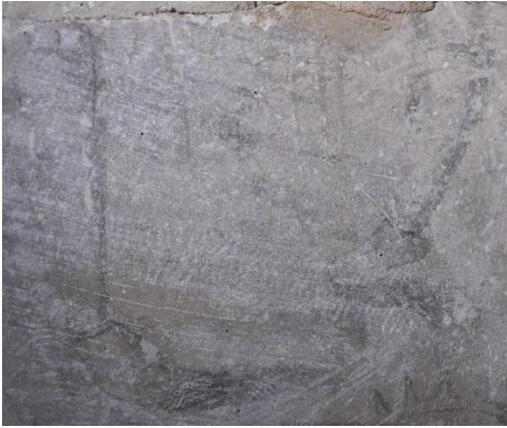
Figura 133. Imagen de las dos piernas

A su lado, se encuentra otra pierna izquierda (Fig. 133), está más borrosa que los elementos anteriores y aparece escorzada, parece ser de un mayor tamaño que la anterior, en la que se ve el inicio de un remate típico en la rodilla en forma de cuadros pequeños.

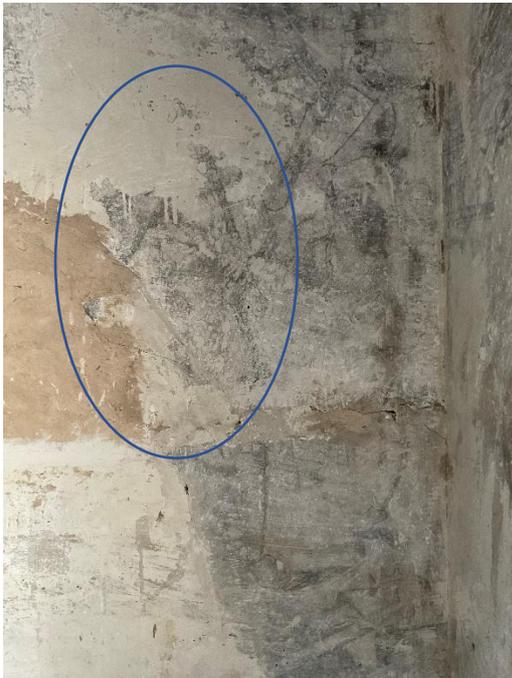
Figura 134. Imagen de la pintura extraída

Con las catas de eliminación del estrato de cal superpuesto, ha sido posible obtener algún elemento más que ayuda a continuar la línea de dibujo de la pierna, desembocando en la cadera, donde parece que porta un cinturón (Fig.134). Además, parece ser una fisonomía de hombre por su tamaño y se asemeja a un vestido con una túnica o capa. Enfocándose en la holgura de sus vestimentos, su pose erguida con la mano supuestamente apoyada en la cadera y la presencia de ese cinturón y capa, es posible que trate de un miembro de la nobleza o un santo militar como San Miguel o San Jorge. Se observa más claramente en el siguiente diagrama, donde se ha marcado en rojo la información pictórica extraída (Fig. 134).

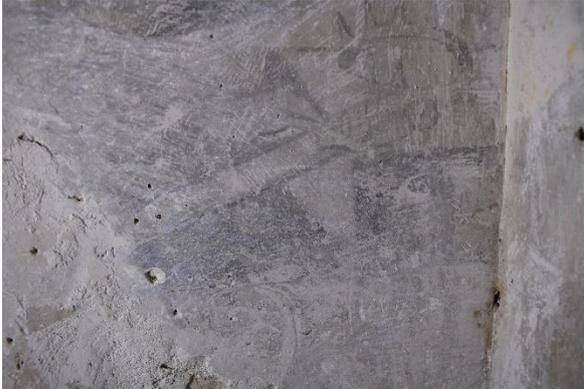
Figura 136. Pedestal en forma de cubo

En la zona inferior se ha podido distinguir con claridad una especie de pedestal cúbico sobre el que se encuentran depositados una corona de puntas y una espada de pequeñas dimensiones, con empuñadura tripartida rematada con pomo bulboso.

Con respecto al muro suroeste de las grisallas de la alquería, colindante con el anterior, es iconográficamente solo se puede analizar la figura que aparece en forma de cubo, donde reposan la espada y la corona. Este elemento es conocido como “*Sedes Virtutis Quadrata*” (sede de la virtud cuadrada). La tradición simbólica presenta la figura cúbica en ámbitos religiosos para expresar conceptos en relación con la sabiduría y la virtud. Los elementos que reposan sobre este cubo pueden considerarse como los emblemas de un linaje, en este caso se encuentran la espada y la corona.<sup>72</sup>

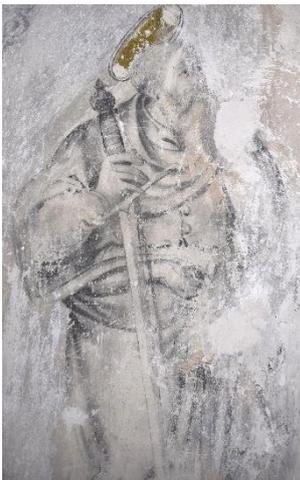
Figura 139. Grisalla de san Pablo

Como veíamos en el punto anterior, la figura que se conserva completa podría representar a **San Pablo**, el apóstol de los gentiles, tanto por su fisonomía como por los atributos que lo acompañan: nimbo y espada. No se descarta que además pudiera portar el característico libro o pergamino de sus epístolas, ya que la zona del brazo izquierdo no puede apreciarse con claridad (Fig.139).

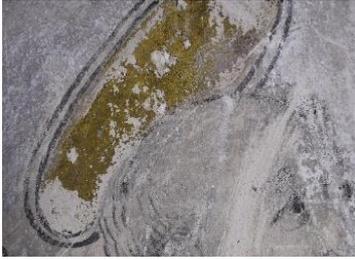
Figura 140. Nimbo dorado

La aureola que muestra el apóstol, de forma ovalada, está realizada con lámina de oro, además, su significado es “color oro” y su forma de “circulo” simbolizando la perfección, y por esta razón, es una clara representación de la santidad (Fig.140).

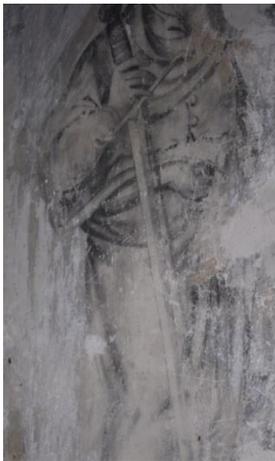
Figura 149. Espada o mandoble

Sobre esta encontramos la **espada**. Tiene dos representaciones en las pinturas. Por una parte, la que porta el apóstol, que, debido a sus grandes dimensiones y la forma ancha de su filo, también sería correcta denominarla mandoble, estas espadas necesitan de dos manos para cargarlas. Con una empuñadura tripartita rematada con un pomo bulboso.

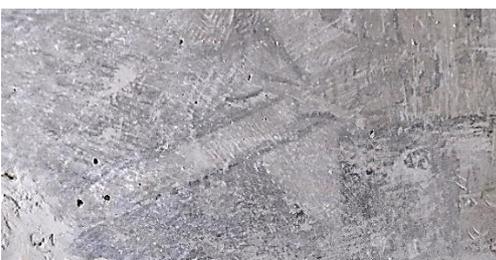
Figura 151. Espada “Sedes Virtutis”

Por otra parte, la que se muestra situada sobre el “Sedes Virtutis Quadrata”, parece un poco menor que la descrita anteriormente, aunque tiene la misma forma y empuñadura (Fig.151).

Tal vez estas dos espadas representadas, realmente sean la misma, colocando la espada que porta el santo sobre la piedra cubicular, obteniendo un significado cristiano, significando de este modo, la anterior expresión mencionada, de “la firmeza de la fe de san Pablo”.

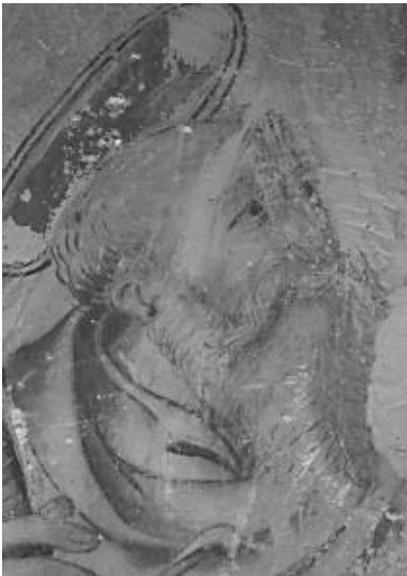
Figura 156. Imagen detallada del rostro

En la figura del apóstol, se observa de forma más clara la maestría por parte del autor de las grisallas, observando en algunas zonas, como en la barba pinceladas muy finas y controladas, además de detalles bien elaborados y trabajados como en el tratamiento de los doblajes en las vestimentas o en la empuñadura de la espada, indicando que la obra posee mayor calidad de la que parece a golpe de vista, los estragos del tiempo refuerzan la pérdida de estos detalles.

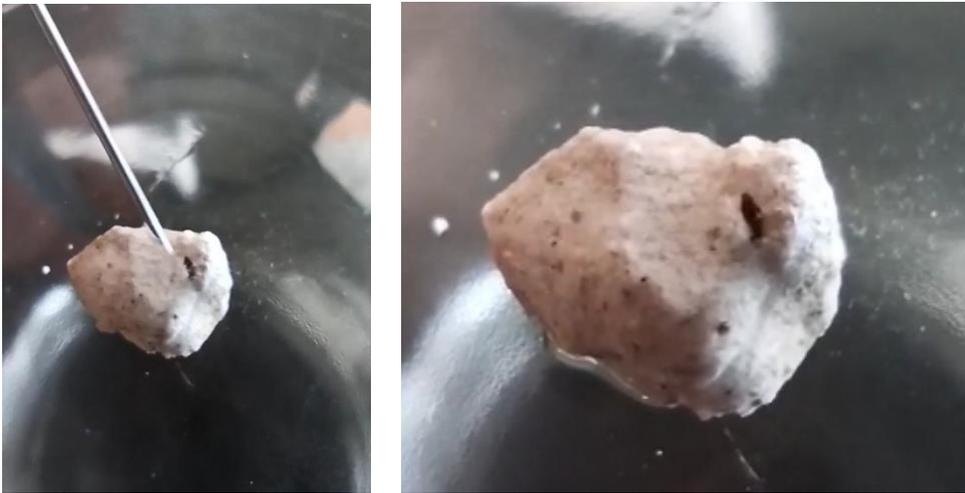
**Figuras 158-159.** Imagen de la muestra extraída del muro para la prueba de efervescencia. Donde se ha depositado una gota de ácido clorhídrico en varias muestras de mortero. Se produjo cierto burbujeo, sin embargo, ha sido muy baja la efervescencia, indicando que incluye un poco de cal, pero no es un material constituyente de este.

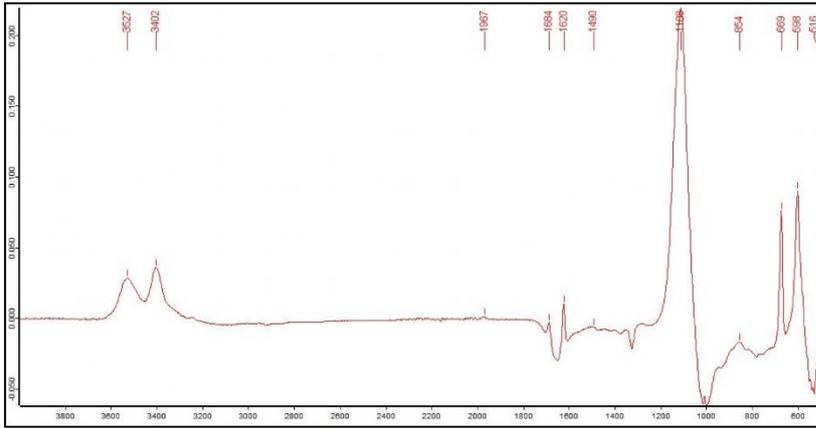
**Figura 160.** Estudio con FT-IR ATR de la muestra extraída de los morteros subyacentes. Se observan bandas características del yeso

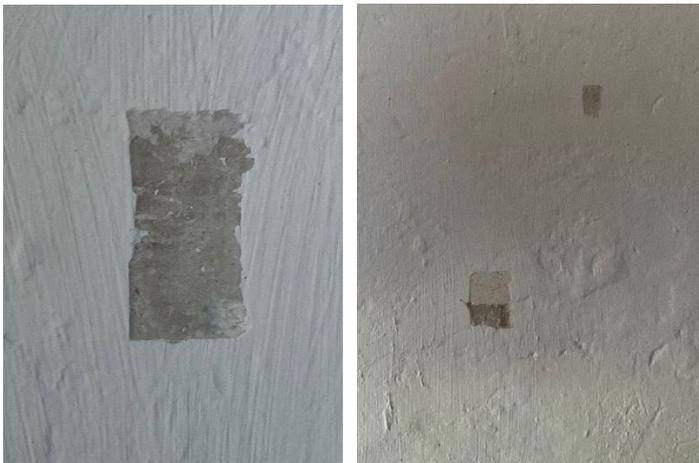
**Figuras 161-162.** Ejemplos de catas realizadas

Por último, el estrato visto anteriormente, ha sido visto en diferentes puntos de los paramentos, aunque en las pequeñas aperturas realizadas no se ha localizado pigmento negro, como se observa en las siguientes catas (Figs.161-162).

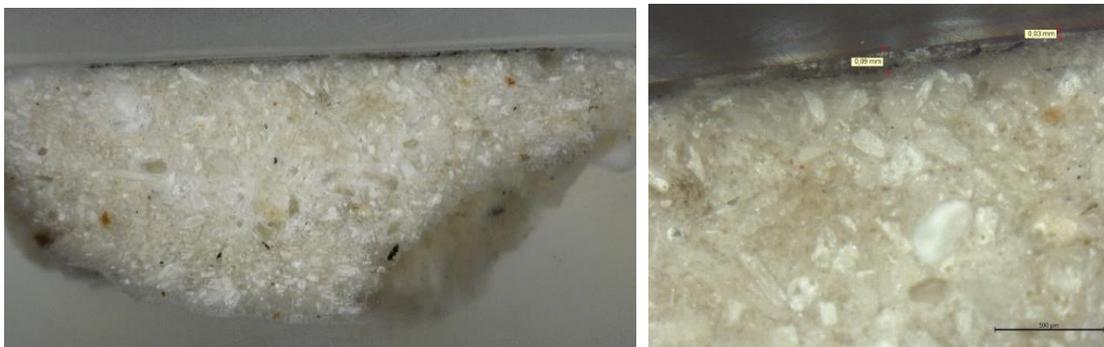
**Figura 163.** Estratigrafía en la que se aprecia el mortero preparatorio y el fino estrato pictórico

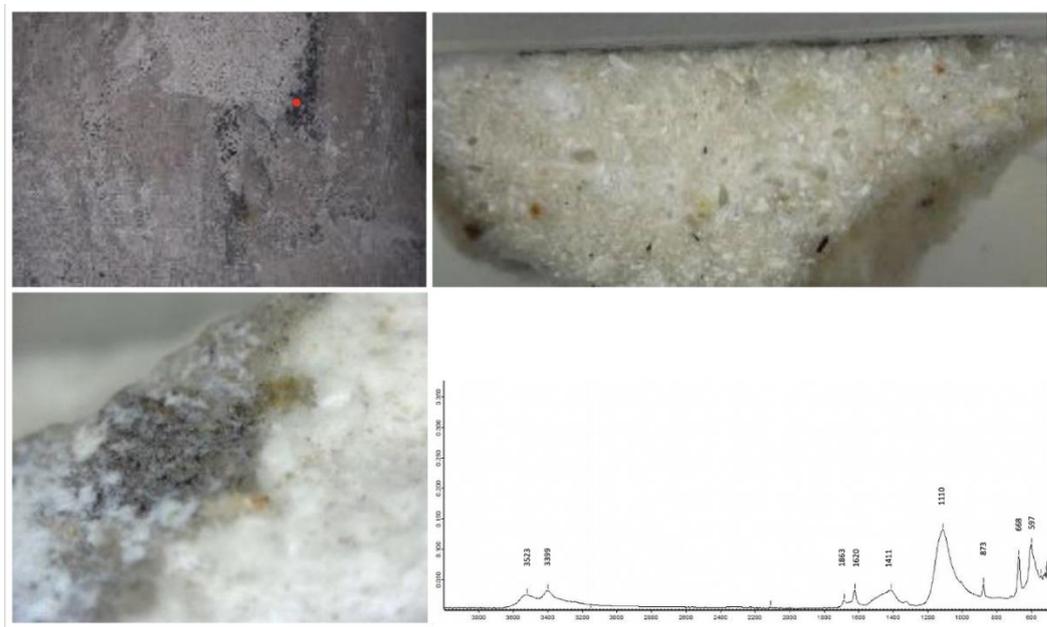
**Figuras 165-168.** Zona de extracción de la muestra del estrato pictórico, estratigrafía e imágenes con microscopio óptico. Estudio con FT-IR ATR: se observan bandas características del yeso, carbonato cálcico y negro carbón.

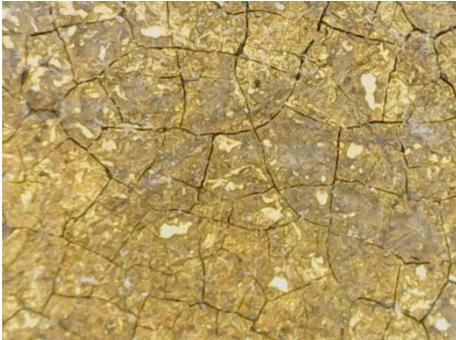
Figura 169. Imagen con Dinolite de la primera aureola

Por otra parte, ha sido posible confirmar que los nimbos estaban realizados con lámina dorada, como se observa en las imágenes del microscopio digital, tomadas directamente sobre la obra, pero sería necesario confirmar con otras técnicas si se trata de oro fino, así como el material utilizado como adhesivo.

Con respecto a la aureola de san Pablo, se aprecia casi en su totalidad la presencia de esta lámina dorada (Fig. 169), sin embargo, con respecto a la otra aureola apenas quedan rastro del material, sólo la huella del ocre del adhesivo utilizado (Fig.170).

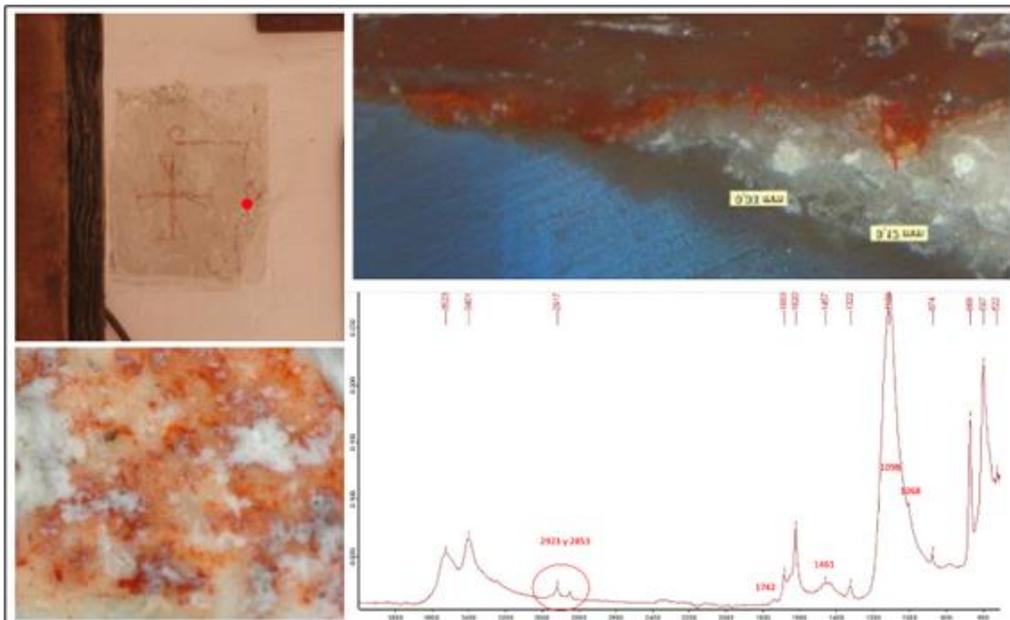
Figuras 171-174. Zona de extracción de la muestra del estrato pictórico, estratigrafía e imágenes con microscopio óptico. Estudio con FT-IR ATR:

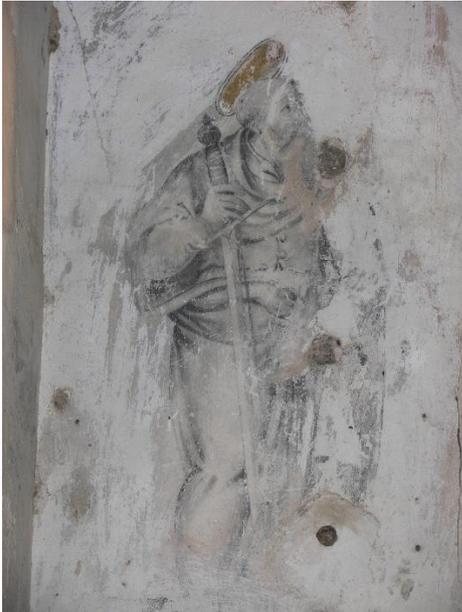
Al inicio de este estudio las pinturas habían sido parcialmente destapadas durante los trabajos de reforma del inmueble realizados por su actual propietario. En las imágenes que nos han facilitado (Fig.175), se aprecia que la pintura se encontraba cubierta por un estrato blanco, aún existente, tal vez éste correspondiera al momento de la reforma de la casa en la cual adquirió una funcionalidad industrial sobre el negocio de la seda a finales del XVIII.

**Figuras 175.** Imagen previa a la extracción de las pinturas del 2016, con la pared en calada
