LA SALA DE LAS GRISALLAS DEL SIGLO XVI DE LA  
ALQUERÍA DE LOS PRÓXITA EN XÀTIVA.  
ESTUDIO FORMAL, ICONOGRÁFICO Y TÉCNICO  
PARA SU PROPUESTA DE RESTAURACIÓN Y PUESTA  
EN VALOR

Trabajo Fin de Máster

Máster Universitario en Conservación y Restauración de Bienes  
Culturales

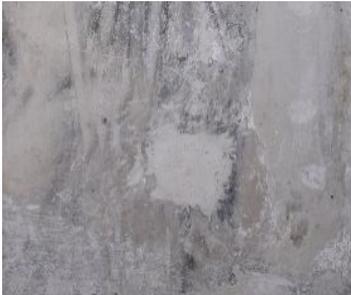
En el caso de la sala en la que se encuentran estas pinturas, la reforma se ha basado en restituir su habitabilidad, con la reposición de un nuevo pavimento y el parcheado de los paramentos en las zonas que presentaban faltantes (Fig.177), aplicando una nueva mano de pintura, excepto en las zonas concretas en las que se veía claramente los elementos figurativos de las grisallas.

**Figura 177.** Imagen de parte del parcheado

Las reparaciones realizadas durante la reforma del 2016 estuvieron orientadas a rellenar los huecos que presentaban los paramentos, como en las zonas en las que se ubicaban los zarzos, y a sanear las grietas y zonas debilitadas. Decidieron mantener algunas reparaciones realizadas con anterioridad, aunque se ha podido comprobar que cubren zonas con pintura original.

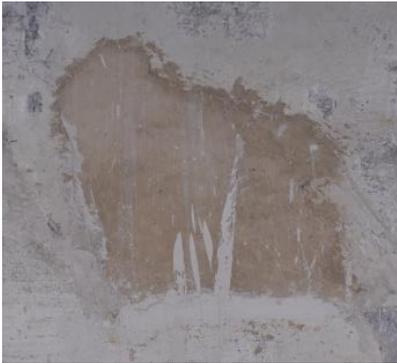
**Figura 178.** Imagen del parcheado antiguo

Durante la inspección visual se pudo comprobar que existen problemas de adhesión entre los morteros que conforman los paramentos en diferentes puntos, como en la zona donde se encuentra el parcheado antiguo (Fig. 178), a la izquierda de la pintura de la entrada. Dichos problemas generan abolsamientos y levantamientos de estratos. Que se producen por varios motivos: el deterioro en la edificación, anterior a la reforma, que favorecía el acceso de humedad y los movimientos estructurales, unido al material empleado, el yeso y a reparaciones parciales, provocando que los morteros de los paramentos no se comporten como una unidad generando separaciones, especialmente en las zonas más débiles.

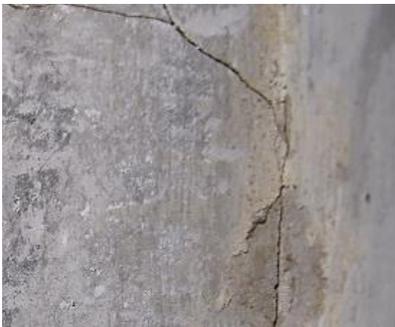
**Figura 179.** Imagen de la grieta en el muro de la entrada

También se han detectado una serie de grietas y fisuras debido a los mismos factores mencionados en el punto anterior. Estas se sitúan alrededor del abolsamiento en el muro de la entrada (Fig. 179).

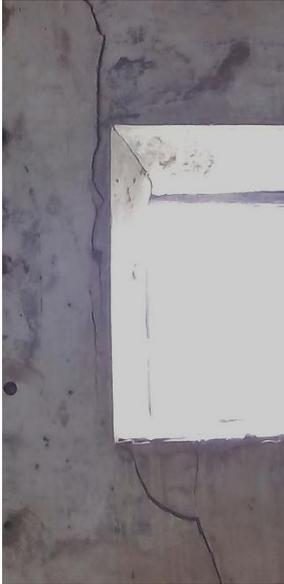
**Figuras 180.** Imagen de la grieta en el muro noroeste anterior a la reforma

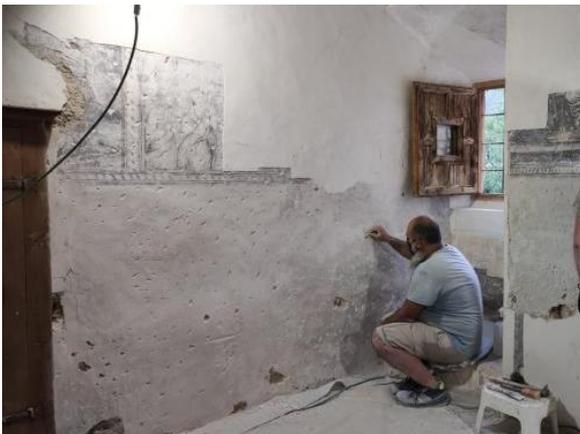
Si comparamos las grisallas de Xàtiva con las pinturas del convento de Mirambel<sup>79</sup>, ha ocurrido lo mismo, en ambos casos las grisallas estaban tapadas por una capa de cal, y tras extraerla, el estrato pictórico se ha mostrado débil debido a la pérdida de aglutinante, quedando el pigmento negro carbón a un estado pulverulento (Fig.181). Observando las imágenes del 2016 y las actuales vemos que durante este tiempo, en el que la pintura ha quedado expuesta, sin ninguna protección ha ido perdiendo pigmento y por consiguiente, intensidad, volúmenes y detalles (Figs. 182-183).

**Figura 181.** Proceso de extracción de las grisallas en el convento de Mirambel

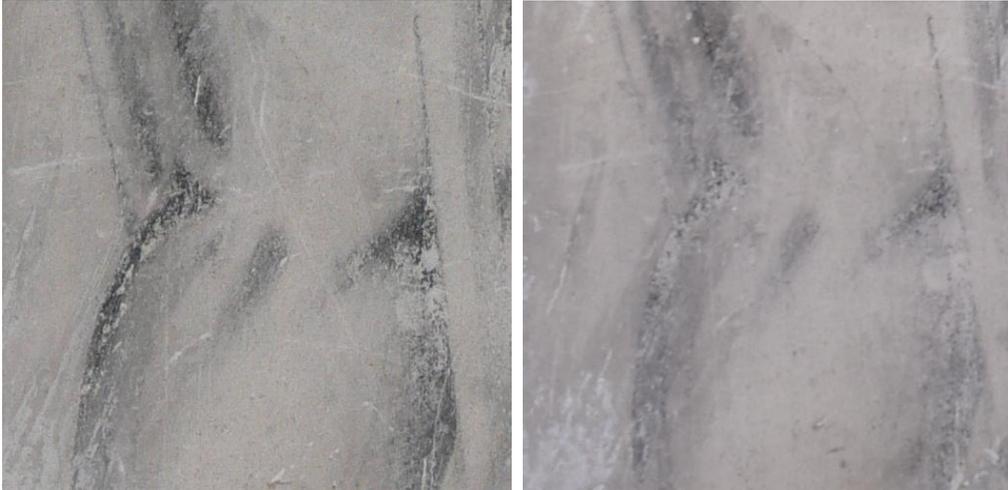
**Figuras 182.** Imagen del pigmento en el año 2016

**Figuras 183.** Imagen del pigmento en el año 2022

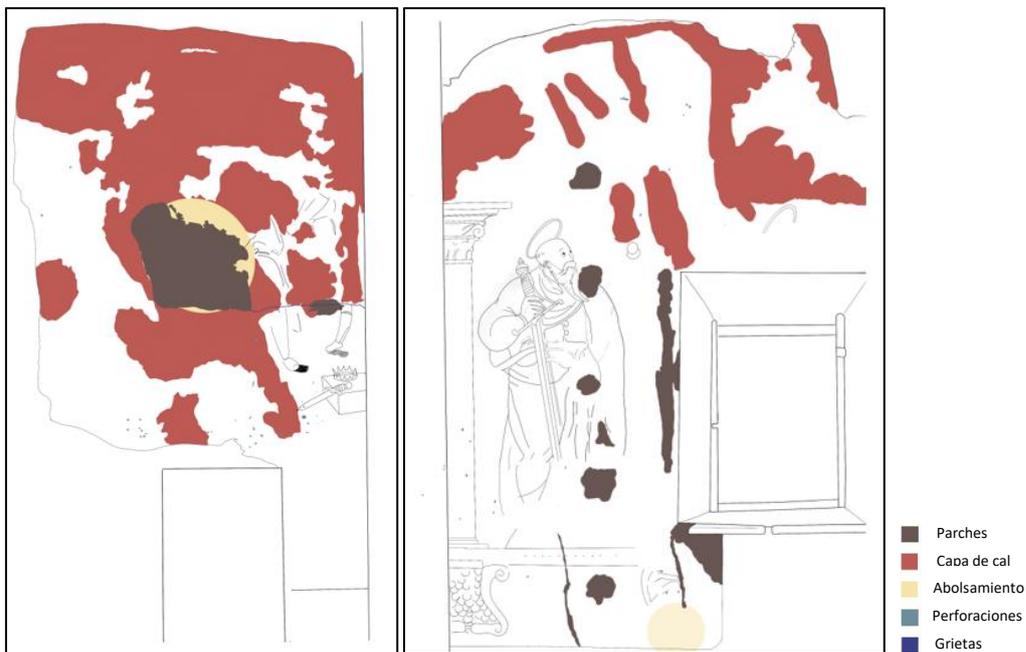
**Figuras 184-185.** Mapa de daños

A través de un mapa de daños se mostrarán las diferentes localizaciones de los deterioros expuestos en este punto.

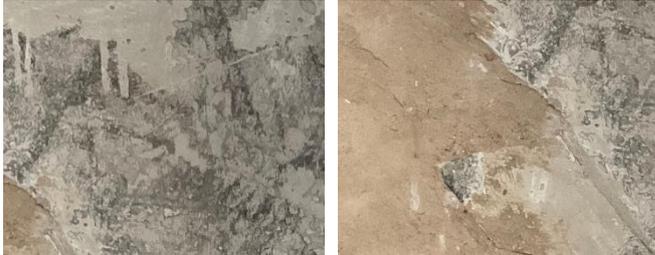
**Figuras 187-188.** Zonas en las que se han realizado catas prospectivas en las que se aprecia la pintura original cubierta por la cal y el mortero de reparación del muro

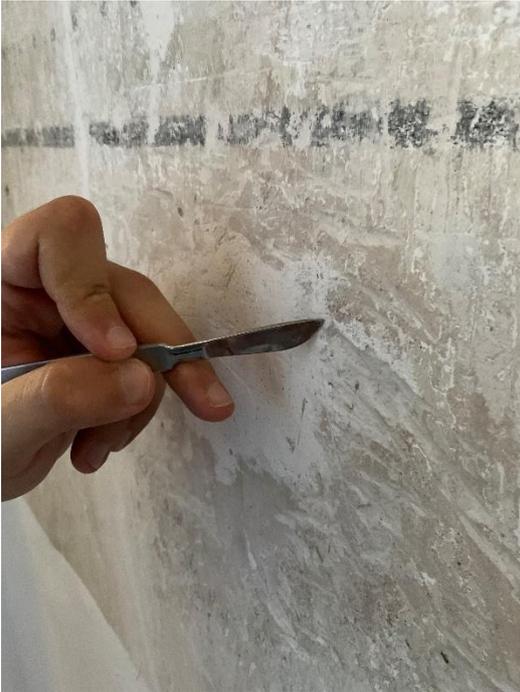
**Figuras 191.** Extracción del encalado mediante escalpelo

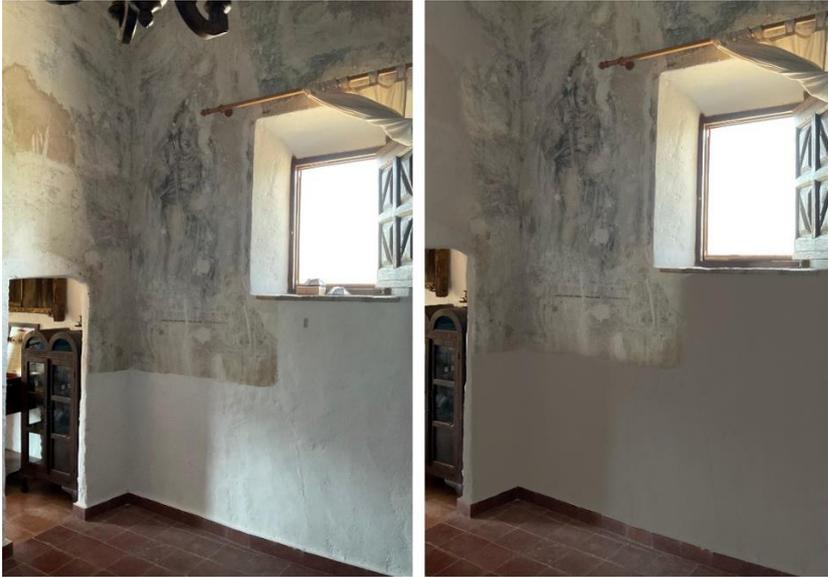
Finalmente, se propone un tratamiento cromático, con el objetivo de regularizar y potenciar la visión de las pinturas (Fig.193). En este caso con rebajar la intensidad del blanco, eligiendo una tonalidad más grisácea y tenue, destacan más las pinturas.

Figura 192. Imagen original de las paredes

Figura 193. Tratamiento cromático de las paredes mediante montaje

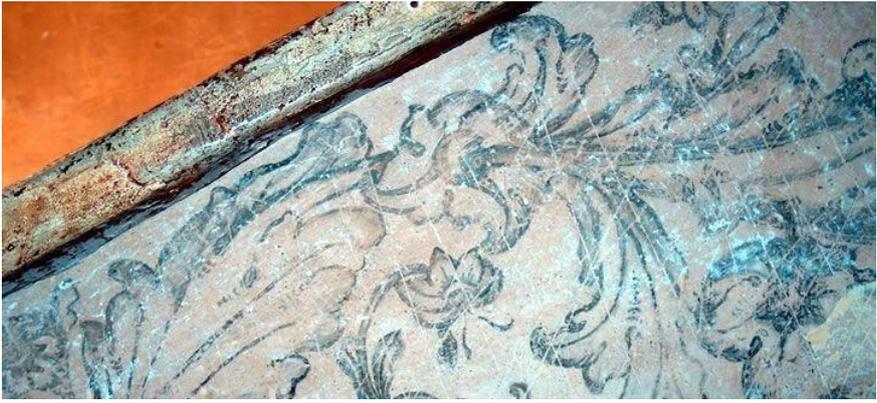
<p><b>Figura 200.</b> Foto detalle de la grisalla de la ermita del Sargar de Herbés</p>	
<b>Localización</b>	<p>También situada en Castellón, encontramos la ermita del Sargar de Herbés, es una ermita de reconquista que se construyó a finales del siglo XIII, llamada así por abundar en él una especie de arbusto con el que se fabrican cestas de mimbre, la sarga.</p> <p>Las grisallas que se encontraban en la pared exterior de la escalera de acceso al coro de la ermita</p>

<p><b>Figura 201.</b> Ermita del Sargar de Herbés</p>
<b>Descripción</b>	<p>En estas se reconocen formas no aleatorias de decoración vegetal a base de hojas de higuera en la zona inferior y se encuentra delimitada por un marco, son de color grisáceo parduzco.</p> <p>Su objetivo es el de utilizar el fondo blanco del mortero y realizar así las figuras con pigmentos negros y blancos. La técnica empleada consiste en pigmentos con agua de cal sobre un mortero seco de cal y arena.</p>

<b>Características</b>	<p>-Temática decorativa con motivos florales.</p> <p>-Como en el caso de las grisallas de Xátiva, la obra se encontraba bajo una capa de pintura y demás materiales hasta hace poco, se eliminó mediante acción mecánica con bisturí todo el mortero que se encontraba sobre la superficie de las grisallas.</p>
<b>Datación</b>	<p>Finales del siglo XIV</p>

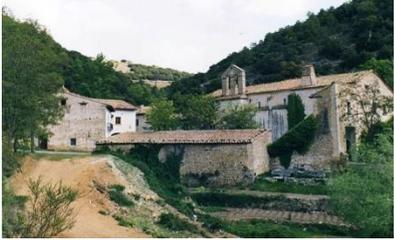
<p>Figura 213. Ermitorio de la Virgen de les fonts de Castellfort</p>
<p><b>Descripción</b></p>	<p>Están realizadas con la técnica de pintura a la cal (agua de cal) sobre mortero de cal y arena seco, así como pigmento negro y cal blanca en las luces, alguna zona se ha reforzado con ocre. Presentando temas como la Crucifixión o la Santa Cena.</p>	
<p><b>Características</b></p>	<ul style="list-style-type: none"> <li>-Tono de grises muy sutiles</li> <li>-Se da gran importancia a los detalles y al entorno en que se representan las figuras.</li> <li>-Gran tratamientos de los ropajes.</li> <li>-Temática religiosa.</li> </ul>

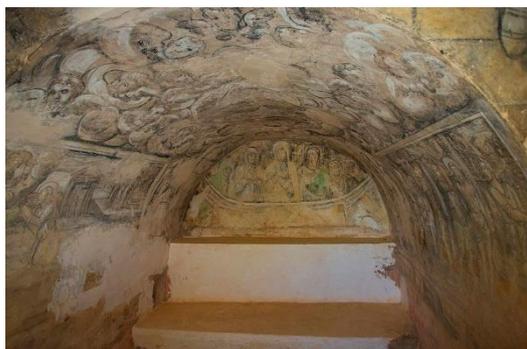
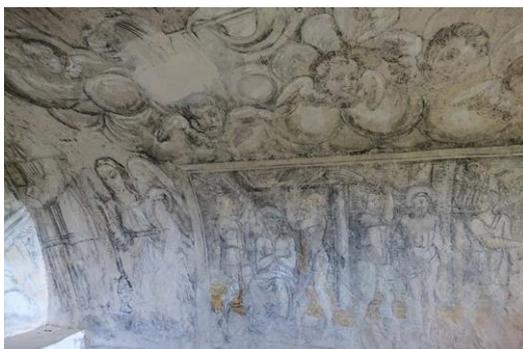
**Figuras 214-215.** Grisallas situadas en la bóveda de la cripta

<p><b>Figura 218.</b> Ermita del Calvario de Bordón</p>
<p><b>Descripción</b></p>	<p>La bóveda de la cripta está delimitada por un enmarque rectangular, donde se cuentan diferentes momentos de la Pasión de Cristo. Finalmente, toda la superficie de la bóveda que cubre este espacio está decorada por un gran número de ángeles rodeados de nubes y caracterizados como cabezas aladas. En el centro de se coloca la imagen de Dios Padre. El conjunto se cerraría iconográficamente con la imagen del Espíritu Santo, en forma de paloma, que ocupa la parte de la clave del arco de entrada.</p>

<p><b>Características</b></p>	<ul style="list-style-type: none"> <li>-Alrededor de la bóveda se muestran restos de policromía como es el caso de los ropajes verdes.</li> <li>-En la manera de componer algunos rostros o resolver la descripción de plegados de telas o vestimentas se asemejan a las grisallas de Castellfort.</li> <li>-Temática religiosa.</li> <li>-Muchas figuras concentradas</li> </ul>	
<p><b>Datación</b></p>	<p>Finales del siglo XVI y principios del XVII.</p>
