Escuela Técnica Superior de Arquitectura

ESTUDIO TIPOLÓGICO DE LAS VIVIENDAS DE SAN  
AGUSTÍN DE LA FLORIDA EN EL PERIODO PRE-  
BRITÁNICO

Trabajo Fin de Grado

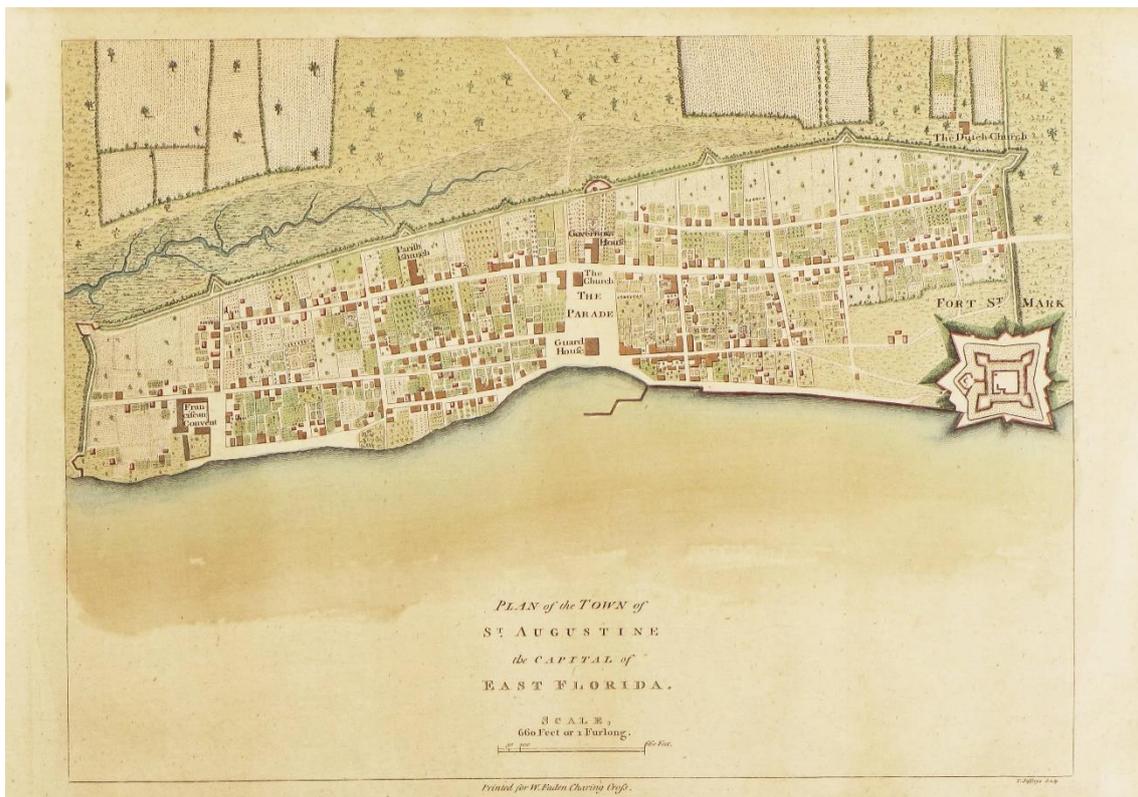
*Imagen 3. 1598 San Agustín se establece según la ordenanza española de 1573 para los pueblos.*  
Fuente: Charing Cross, W.Faden (s.f.). *The finest early plan of St. Augustine*: BostonRareMaps.  
Obtenido de BostonRareMaps: <https://bostonraremaps.com/inventory/the-finest-early-plan-of-st-augustine/>

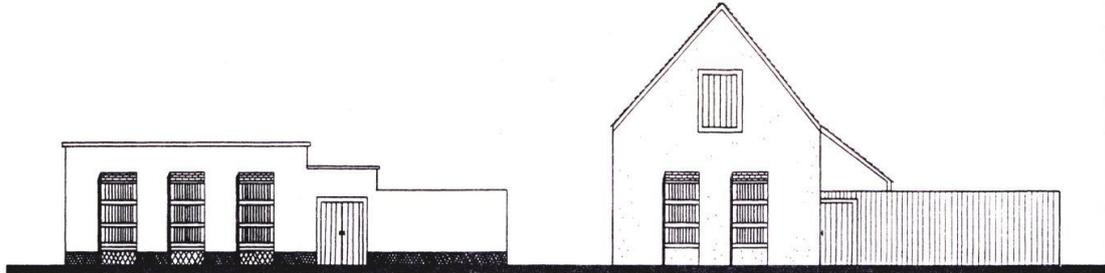
Imagen 5. Estilo arquitectónico del primer periodo español. Fuente: Planning and Building Division (2011). *Architectural Guidelines for Historic Preservation. City of St. Augustine, Florida. Pag. 31*

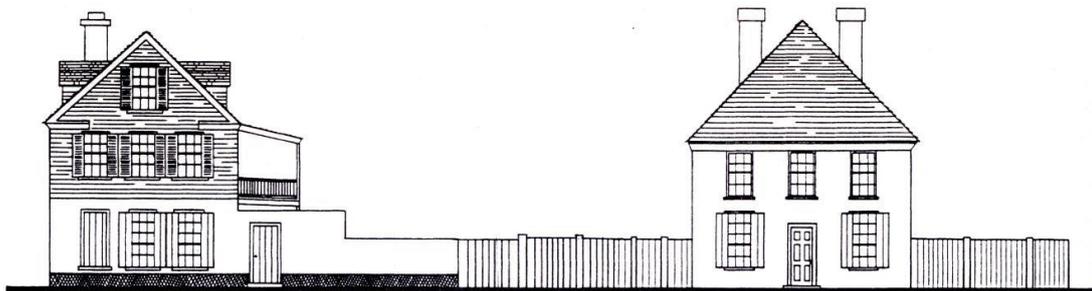
Imagen 6. Cambios arquitectónicos en el periodo inglés. Fuente: Planning and Building Division (2011). *Architectural Guidelines for Historic Preservation. City of St. Augustine, Florida. Pag. 35*

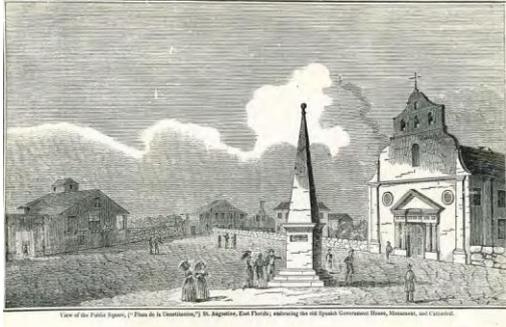
Durante este periodo se construyeron varias propiedades históricas importantes, entre ellas la Catedral de San Agustín que se construyó de 1793–1797 y que es la iglesia más antigua de Florida. Otras construcciones destacables fueron las puertas de la ciudad en 1808 de coquina y el Obelisco de la Constitución en 1812.<sup>1</sup>

*Imagen 8. Plaza de la constitución. Fuente: Patricia Davenport and Paul Weaver (2016). St. Augustine National Register Historic District Survey Report For the City of St. Augustine. Pag. 34*

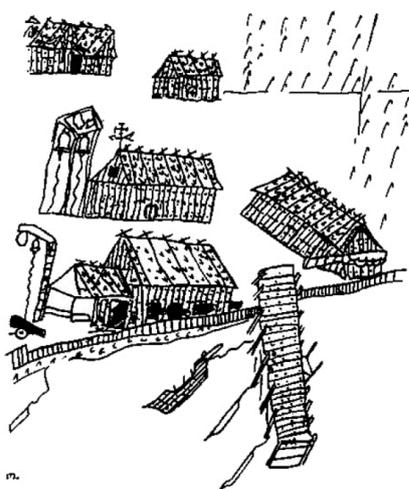
En torno a 1577 en el asentamiento solo había unos 80 hombres y los continuos ataques de los indios habían destruido prácticamente todas las casas. Sin embargo, en 1586 el asentamiento se había recuperado, reconstruyendo las viviendas y creciendo. Los ingleses también atacaron quemando y saqueando la comunidad. En este momento el pueblo carecía de muros y las casas eran de madera con forma rectangular y tejados inclinados. San Agustín se volvió a construir, esta vez con muros de madera de ciprés; debido a que no se pudría al enterrarla, y tejados inclinados de palma.<sup>1</sup>

*Imagen 9. San Agustín en torno a 1593. Fuente: Manucy, Albert C. (1992). The houses of St. Augustine 1565–1821. University Press of Florida. Pag. 16*

Al ser una vivienda de madera, se supone que era de una sola habitación, ya que la mayor parte de las viviendas antes de que se comenzara a trabajar la cocina seguían este modelo. Además, como se puede observar en la *imagen 9* y gracias a los textos investigados, se sabe que dichas viviendas de madera tenían tejados a dos aguas de palma o de paja. Tampoco tenían muchas ventanas, aunque sí que era importante que hubiera ventilación. Para saber cómo eran aproximadamente dichas ventanas se ha recurrido a la *imagen 21*.<sup>2</sup>

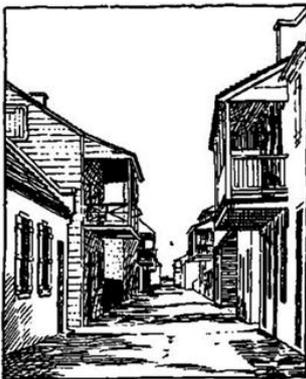
Las casas también están construidas de manera irregular. Para los habitantes consisten en oficinas para mercaderes, el gobierno, clérigos... Esas construcciones eran buenas casas a la manera española, con la mayoría con agradables balcones cubiertos, soportados con vigas dobles fijadas en la pared a una conveniente distancia. La parte superior se proyecta por encima de la inferior un pie o más, lo que es un buen apoyo.

Imagen 14. Balcones en St. George Street. Fuente: Manucy, Albert C. (1992). *The houses of St. Augustine 1565–1821*. University Press of Florida. Pag. 29

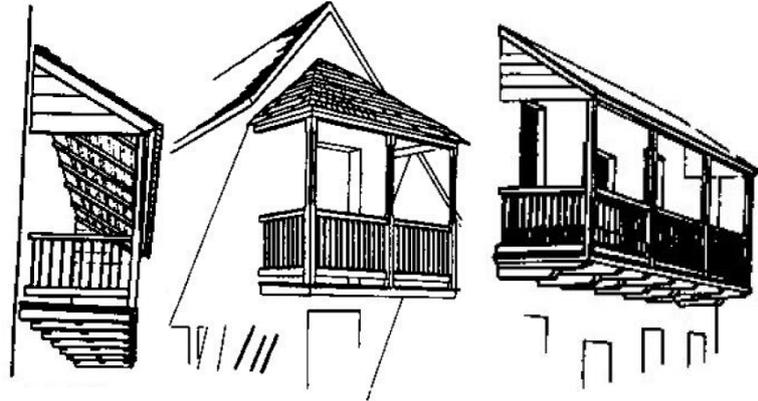
Imagen 15. Tipos de balcones. Fuente: Manucy, Albert C. (1992). *The houses of St. Augustine 1565–1821*. University Press of Florida. Pag. 94

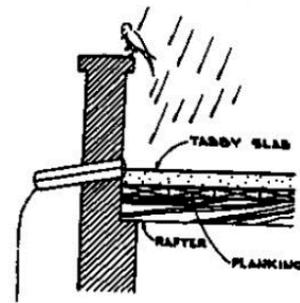
Imagen 20. Techo de "tabby". Fuente: Manucy, Albert C. (1992). *The houses of St. Augustine 1565-1821*. University Press of Florida. Pag. 105

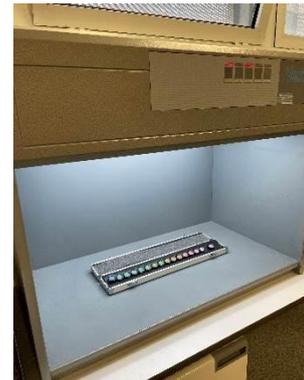
Se utiliza una cabina de comparación de color con luz directa e idéntica a la luz solar, que se identifica como D65. En la *imagen 26* se puede observar la cabina que asegura unas condiciones lumínicas estandarizadas, que se utiliza normalmente en la evaluación de los colores de algunos sectores. En ella se verifica la capacidad de los sujetos para ver las diferencias de color.

*Imagen 26. Entorno controlado con iluminante D65. Fuente: Autora.*

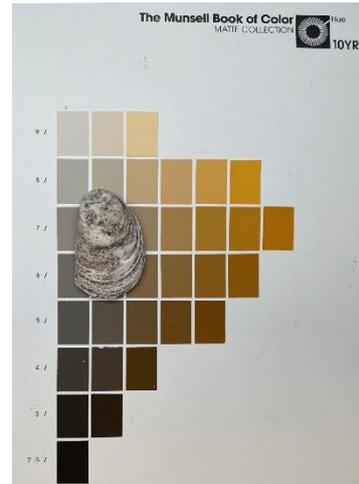
*Imagen 28. Ejemplo de la tabla Munsell. Fuente: Autora*

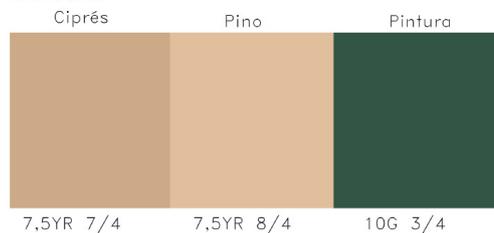
En lo referente a la madera, en St. Agustine se emplearon muchos tipos de madera disitos, ciprés sobre todo para las estructuras y pino en carpinterías, suelos... En algunos casos, como en la casa Treasury y en la Gonzalez-Alvarez, la madera sobre todo de las carpinterías se pintaba de un verde suave.

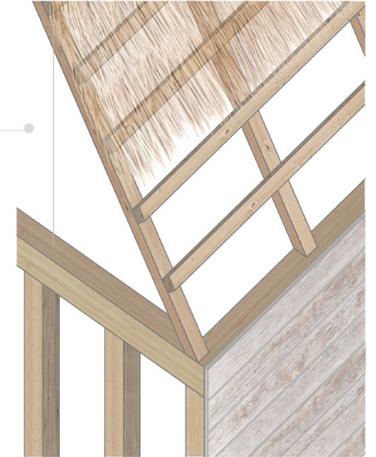
Detalle estructura

- Solera superior estructural de madera
- Montante de la estructura de madera de la cubierta
- Montante de sujeción de la cubierta
- Paja atada como revestimiento de la cubierta

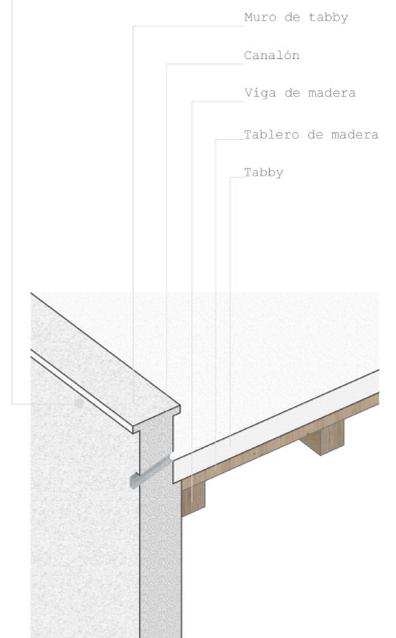
Muro de tabby

Canalón

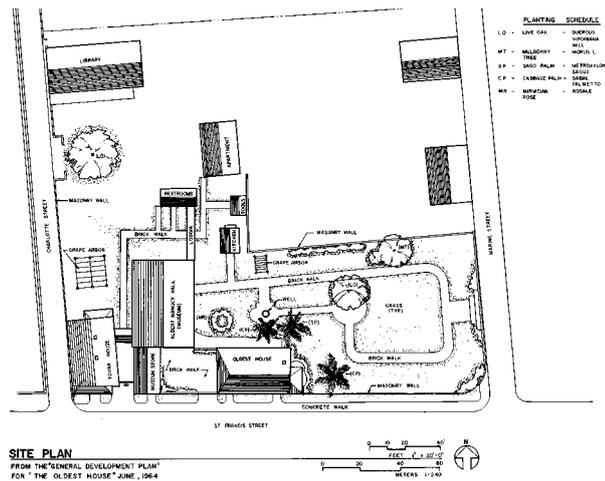
*Imagen 43. Distribución de la parcela y de los terrenos colindantes. Fuente: Historic American Buildings Survey. (s. f.-c). HABS FLA,55-SAUG,11-(sheet 2 of 14) - Gonzalez-Alvarez House, 14 Saint Francis Street, Saint Augustine, St. Johns County, FL [Plano]. Library of Congress. <https://www.loc.gov/resource/hhh.f10209.sheet/?sp=9&st=image>*

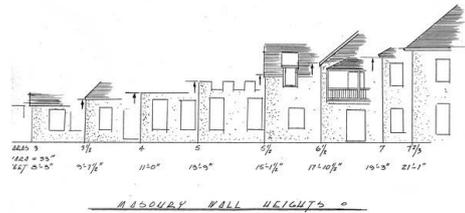
Imagen 50. Tipos de tejado en St. Augustine. Fuente: St. Augustine Historical Restoration and Preservation Commission. (1962). Handbook of Colonial St. Augustine Architecture. Pag. 24
