Estabilización de la ladera localizada en el PK 2+000 de la  
carretera CV-652, término municipal de Moixent (Valencia)

Trabajo Fin de Grado

Grado en Ingeniería Civil

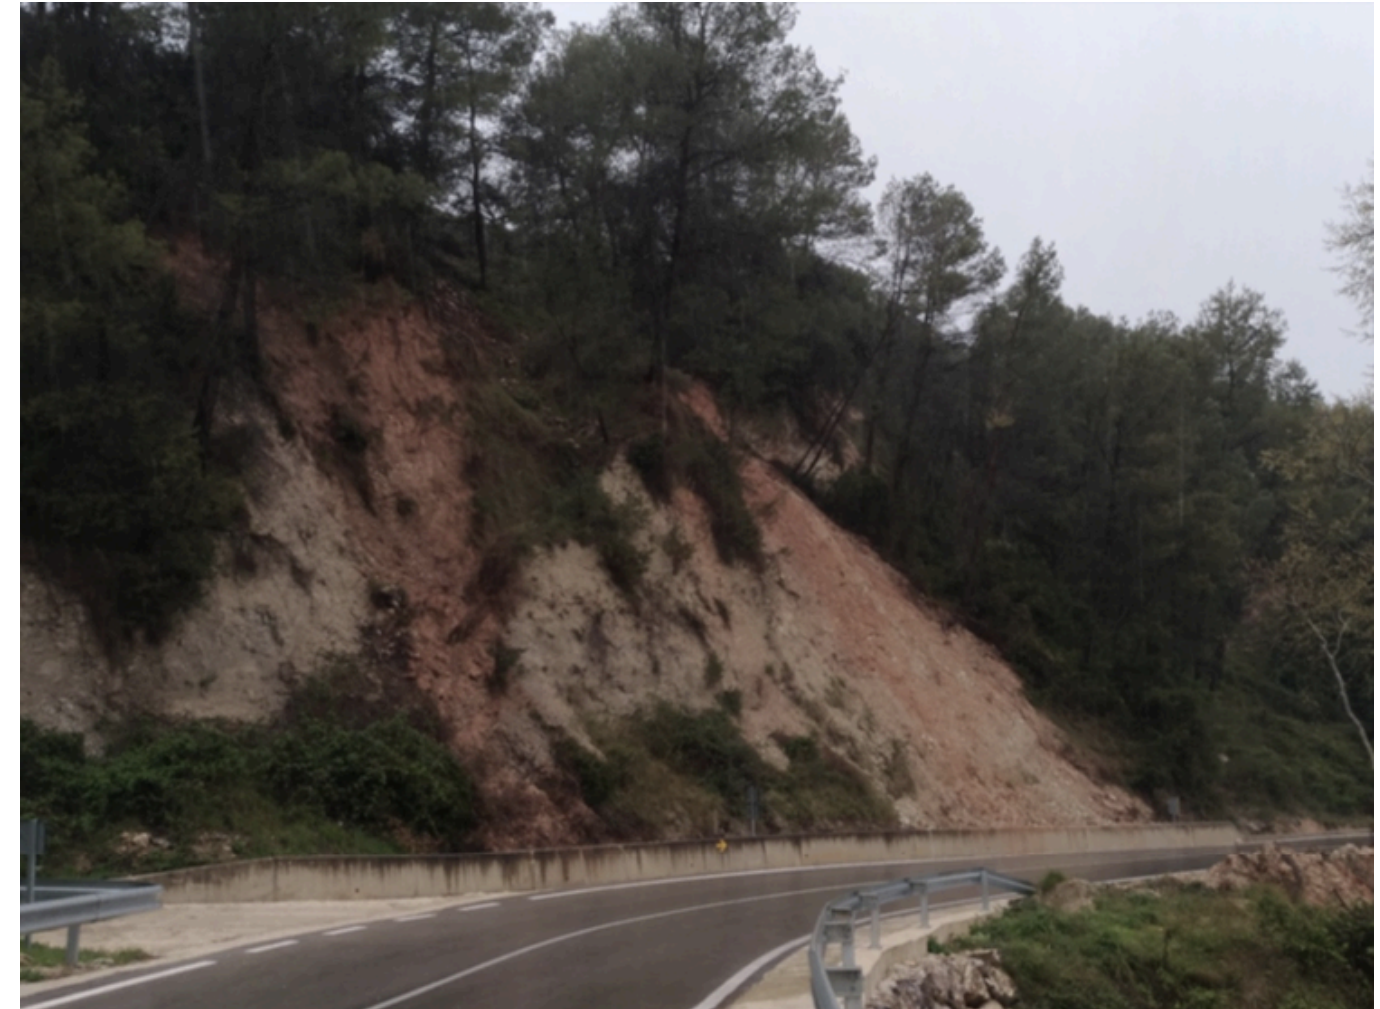
Entre los días 16 y 19 de diciembre del 2016 se produjeron episodios de gota fría en la Comunidad Valenciana que en los momentos de máxima intensidad provocaron el deslizamiento del talud existente entre el P.K. 1+960 y P.K. 2+000 del margen izquierdo de la CV-652 (Ilustración 2), obligando al corte completo de dicha carretera.

Ilustración 2. Detalle del deslizamiento del talud. Fuente: Memoria Valorada "Acondicionamiento del talud del P.K. 1+980 de la CV-652. T.M. Moixent (Valencia).

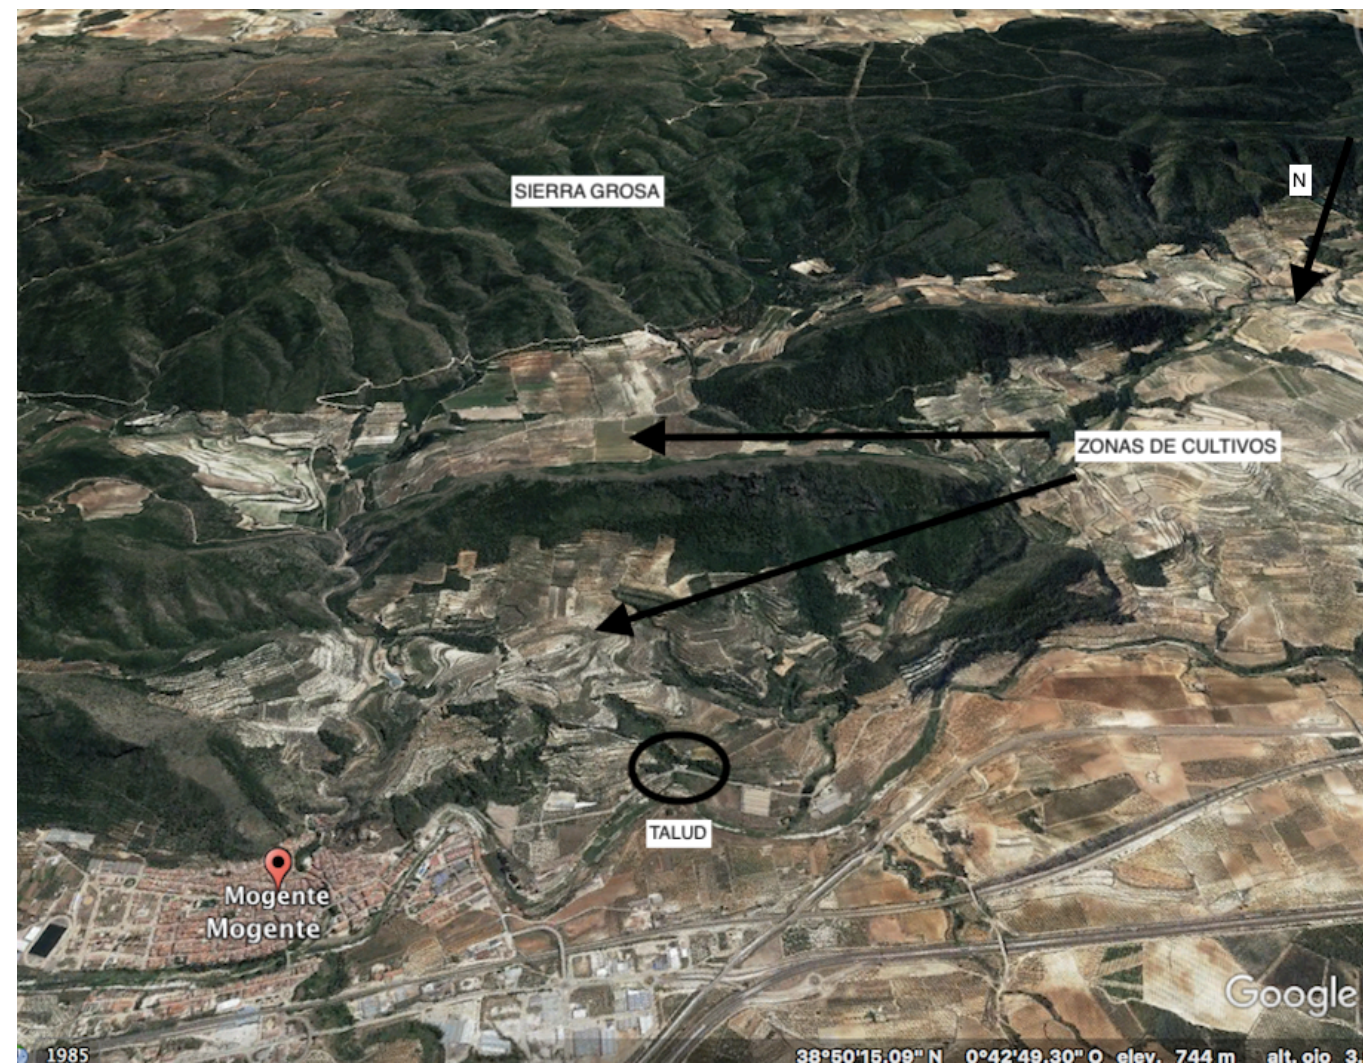
Ilustración 6. Geomorfología de la zona. Fuente: Google Earth.

Por otra parte, la zona del talud se encuentra un poco más alejada de las elevaciones más pronunciadas, aunque en esta parte el terreno tampoco es llano, sino que tiene una accidentalidad menos acusada y más concretamente donde se encuentra el talud se trata de una pequeña depresión del terreno hasta llegar al río Cãnoles.

Respeto a la geología de la zona a estudiar se tienen datos cronológicos de casi la totalidad de la serie estratigráfica que aflora. Pero más concretamente en el talud se aprecia claramente como aflora un tramo concreto que es el de las margas (Facies Tap) del Mioceno. También los depósitos cuaternarios se han podido apreciar en esta zona concreta

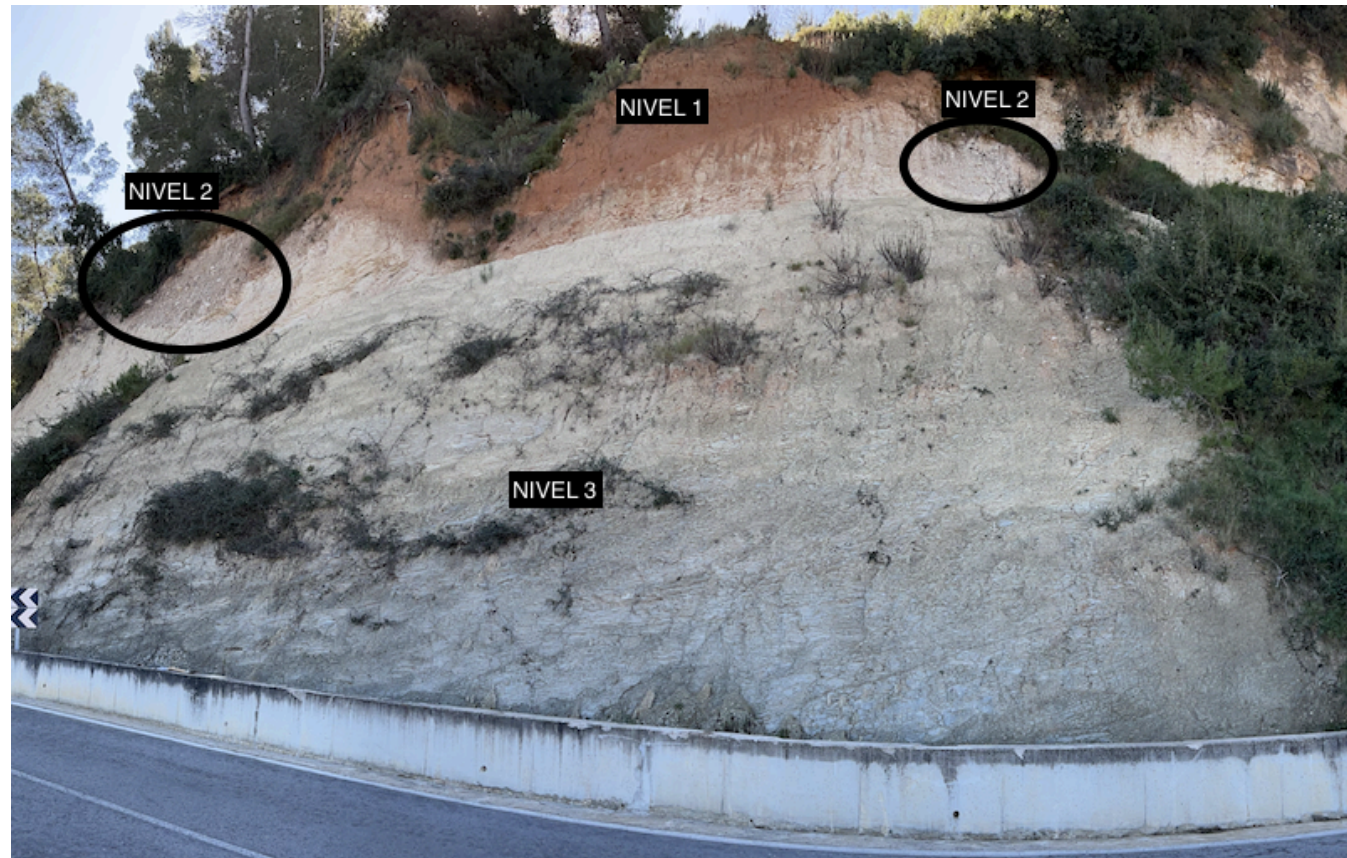
Además, en el conjunto general del talud se pueden apreciar tres niveles litológicos distintos (ilustración 12). En la parte más elevada de este se ha determinado el nivel 1 de unos 3 metros de potencia, que hace referencia al material perteneciente al Cuaternario formado por los limos rojos y arenas. Por otra parte, en ambos lados del talud aparece el segundo nivel justo debajo del nivel 1, que hace referencia a dos coluviones importantes de gravas. Finalmente, el resto del talud se considera como el nivel 3 de la litología y el más abundante que hace referencia a las margas que afloran en la parte inferior del talud y hasta los dos niveles superiores.

Ilustración 12. Niveles litológicos. Fuente: Elaboración propia.

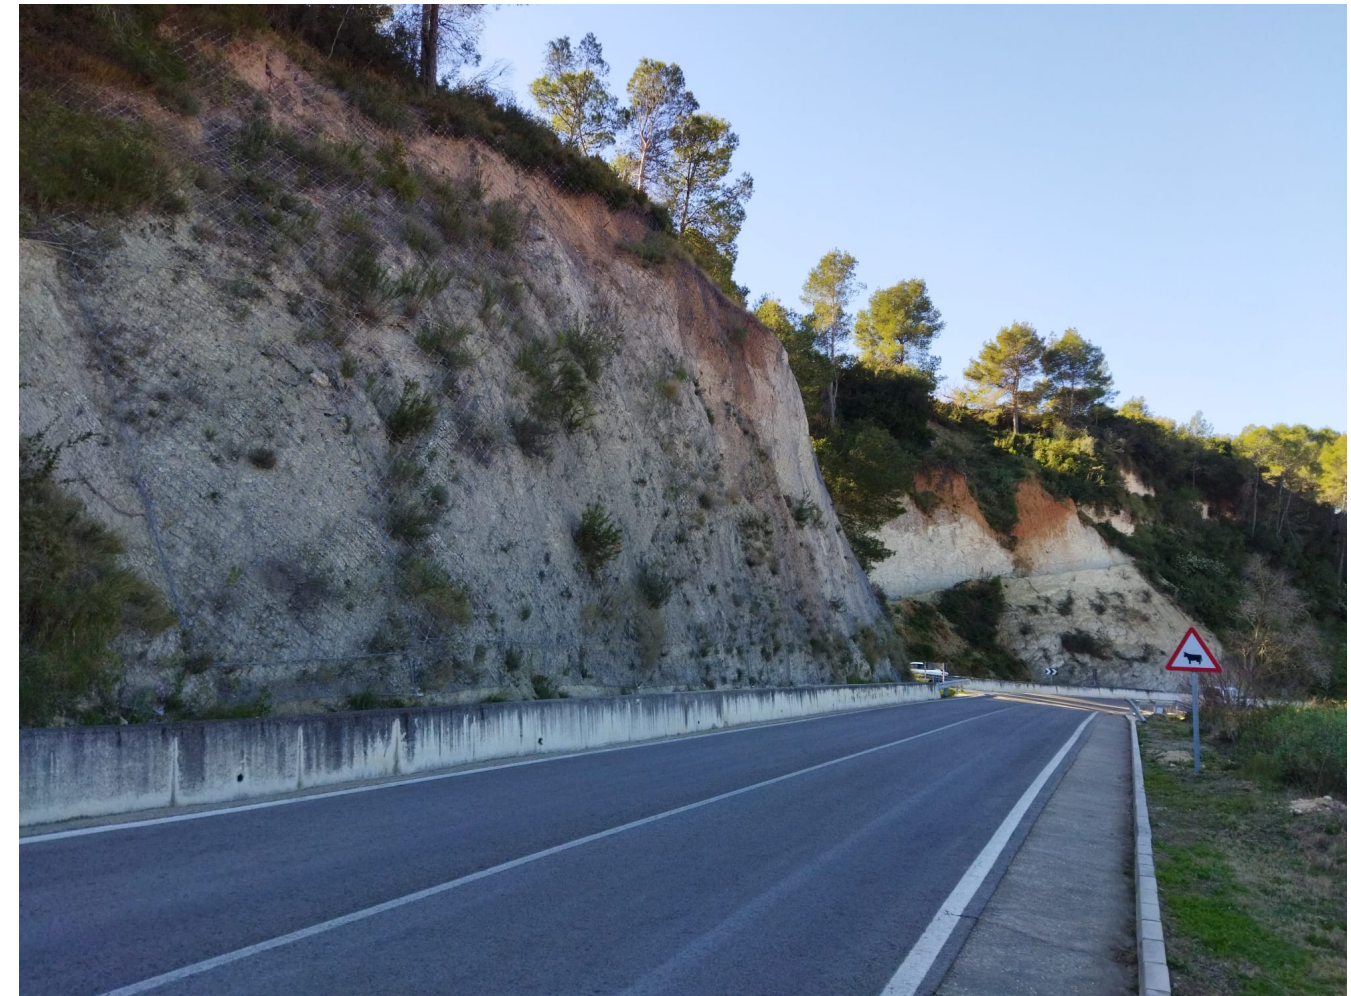
Ilustración 13. Imagen general de ambos taludes. Fuente: Elaboración propia.

En la Ilustración 13 tomada desde la calzada, se pueden distinguir perfectamente el talud sobre el cual ya se ha actuado y el talud que se pretende estudiar.

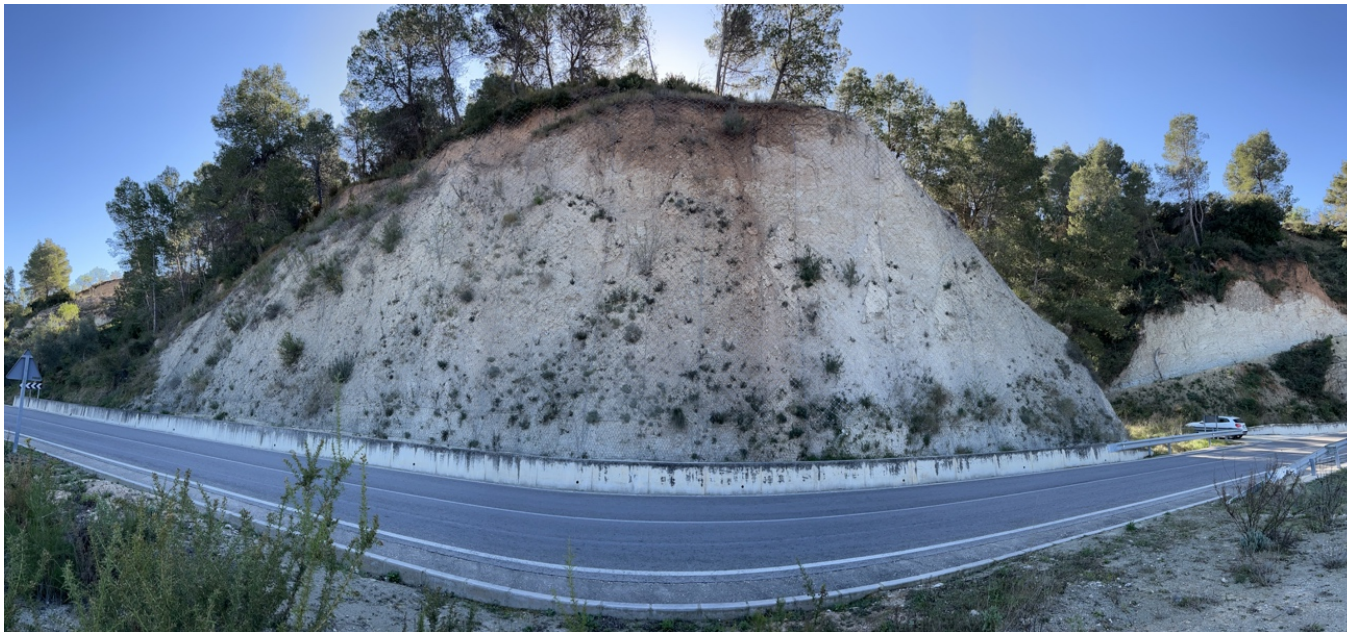
*Ilustración 14. Talud del P.K. 1+950. Fuente: Elaboración propia.*

Respecto al talud del P.K. 1+950 (Ilustración 14) tiene unos 20m de altura con una inclinación de  $65^\circ$ , formado mayoritariamente por margas y con una zona en la parte central superior de suelo orgánico con un color marrón que lo diferencia a simple vista de las margas.

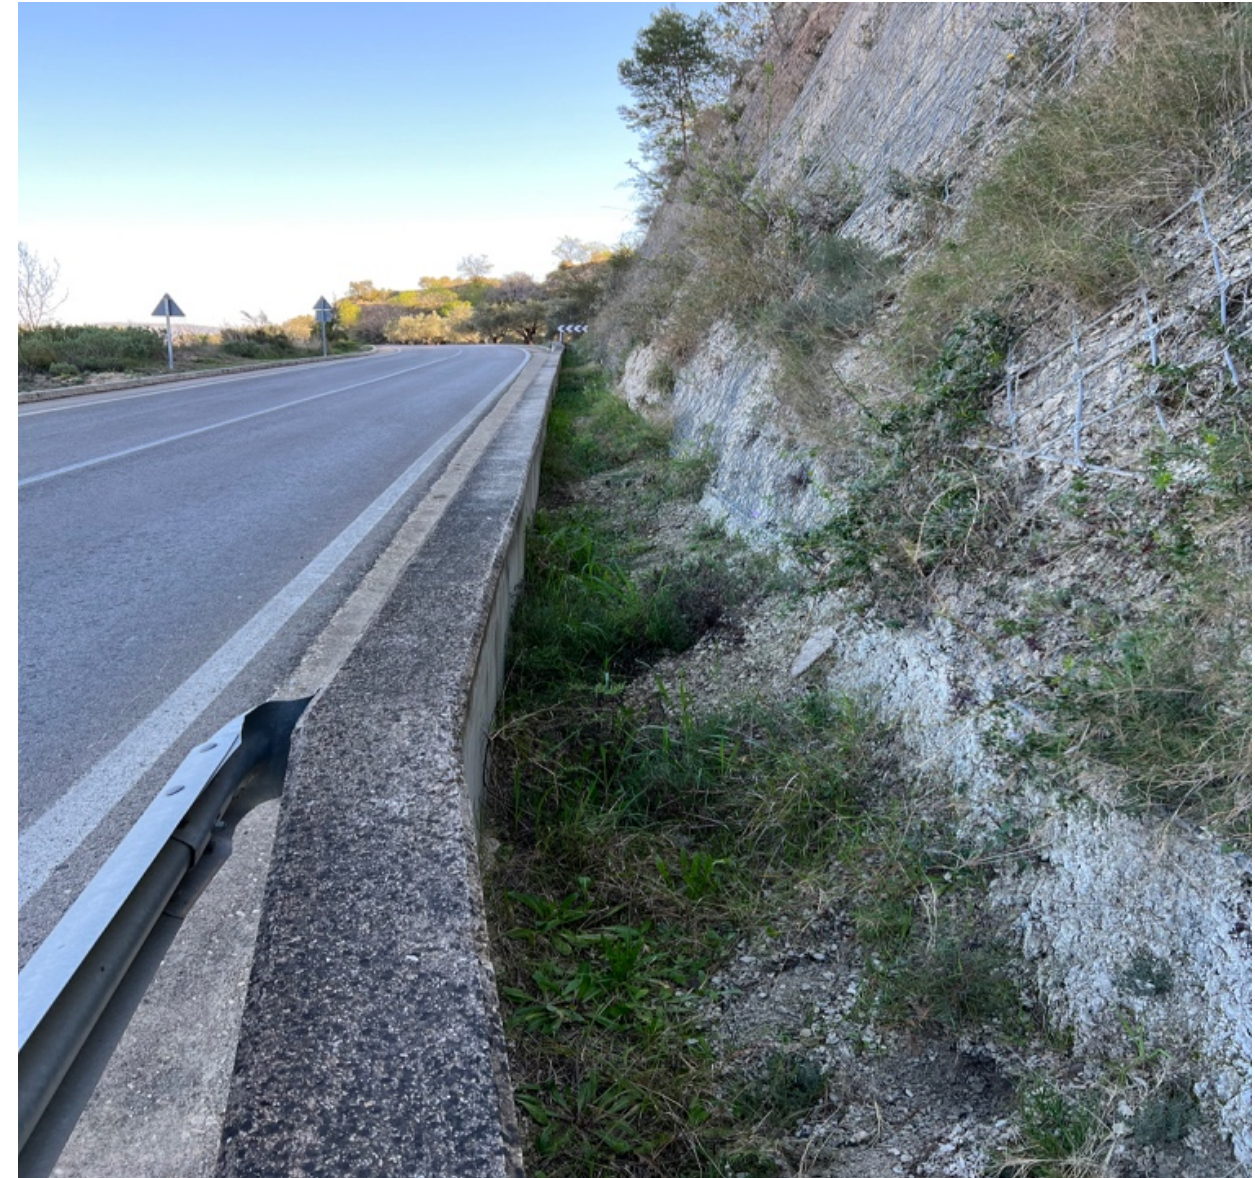
En la ilustración 15 se aprecia la existencia de un muro de hormigón en masa que está separado a 1,10m del talud y que su función es evitar que los materiales que se van desprendiendo de dicho talud puedan llegar a la calzada y afecten al tráfico de esta. Este muro tiene unas dimensiones de 0,75m de altura y 0,30m de ancho.

*Ilustración 15. Muro de protección al pie del talud del P.K. 1+950. Fuente: Elaboración propia.*

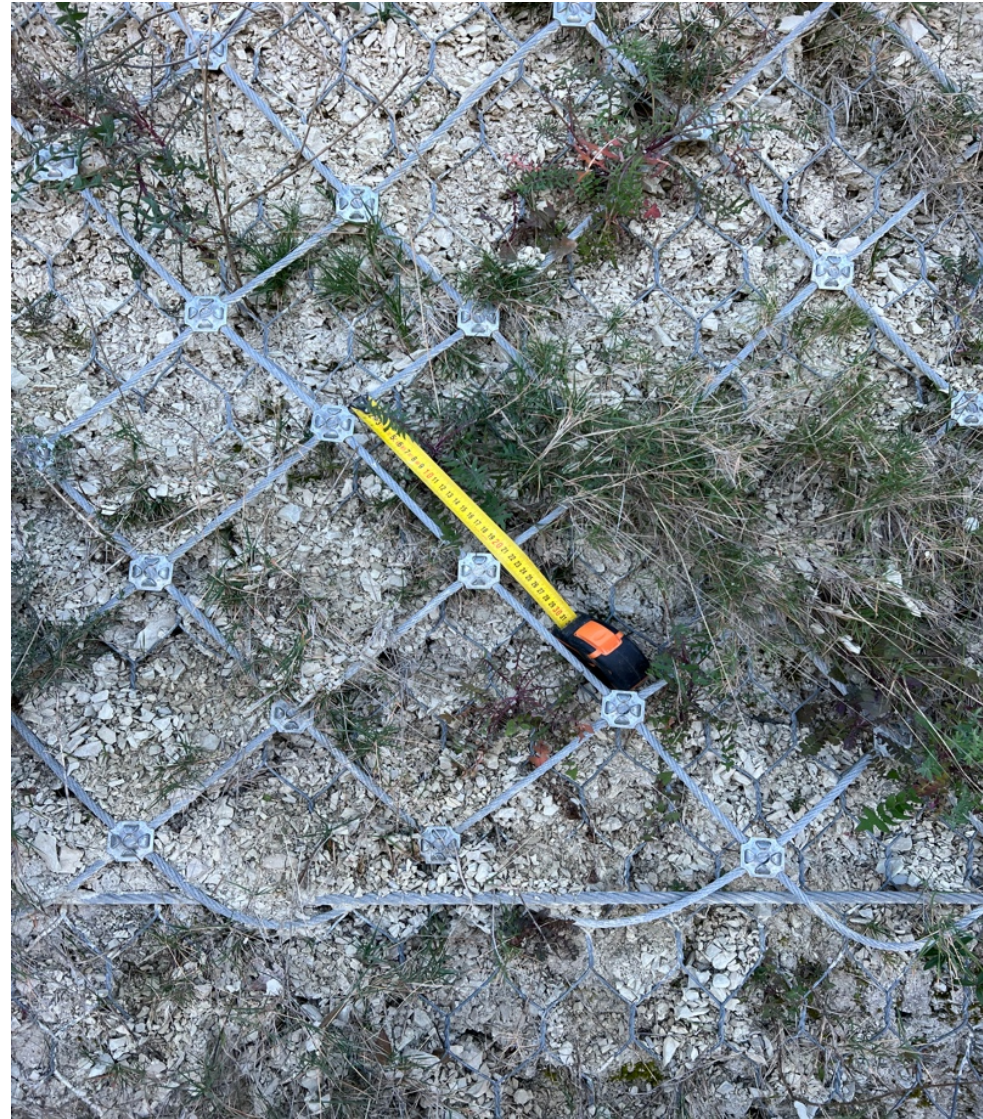
Por otra parte, como se observa en la ilustración 16, la solución dispuesta en este talud se trata de una malla de triple torsión y otra malla de acero que refuerza la anterior y forma cuadrados de  $0,20 \times 0,20$ m con cordones de 8mm de diámetro. Esta malla está anclada cada 3m a lo largo de toda la longitud del talud mediante bulones de 25mm de diámetro. Por tanto, se tienen 4 niveles de anclaje en altura y 14 secciones a lo largo de toda su longitud.

*Ilustración 16. Malla de protección del talud del P.K. 1+950. Fuente: Elaboración propia.*

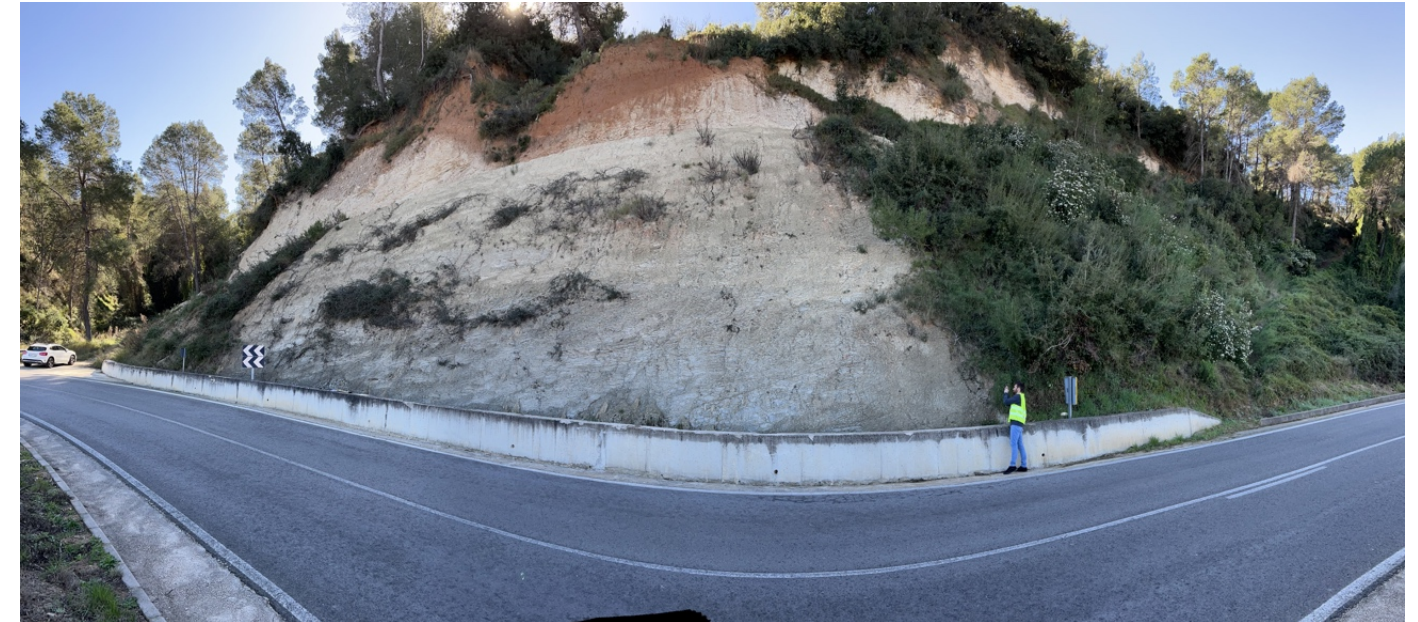
*Ilustración 17. Talud del P.K. 2+000. Fuente: Elaboración propia.*

Los materiales que conforman dicho talud son mayoritariamente margas del TAP de color blanco. También existen dos coluviones de gravas de un diámetro no mayor a 200mm, situados uno en la parte izquierda y otro en la parte derecha del talud.

Además, por la zona superior se aprecia suelo orgánico, con un color semejante al que se da en el talud del P.K. 1+950.

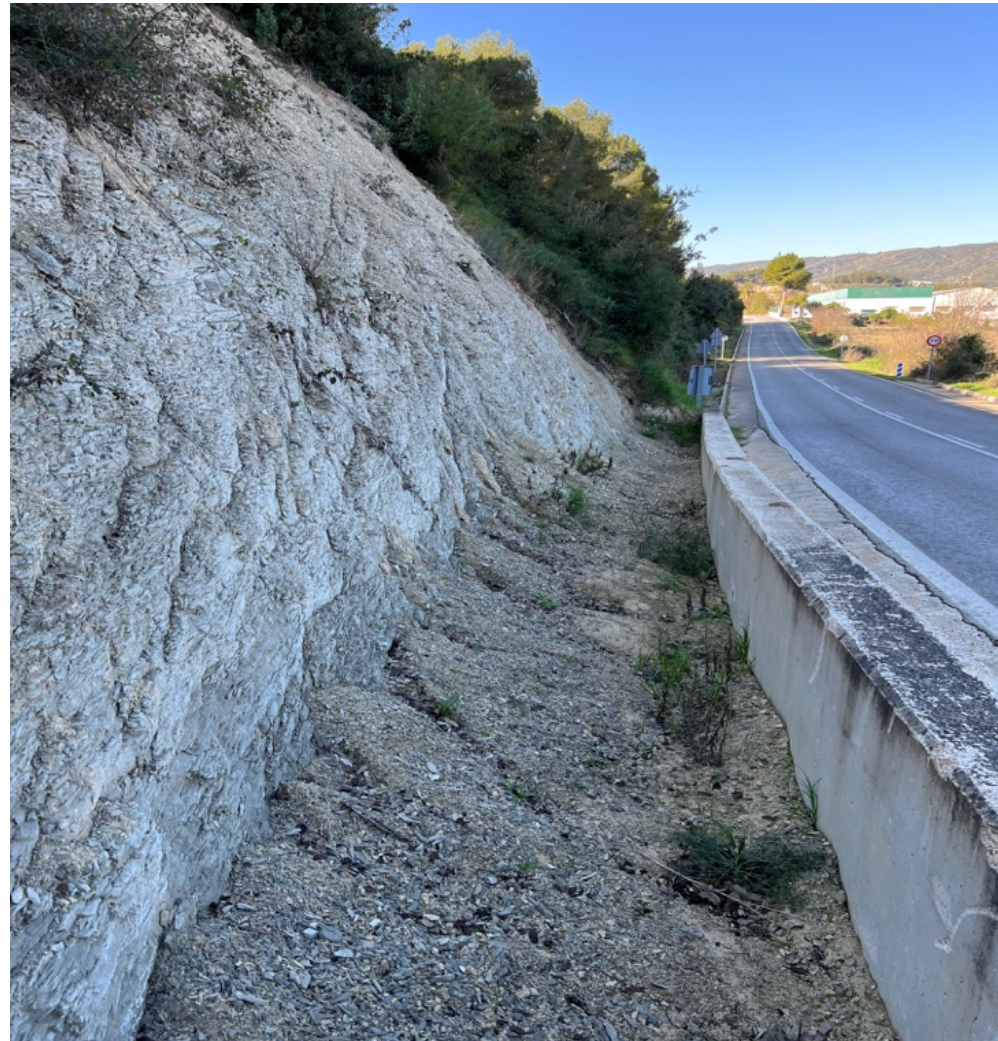
Ilustración 18. Muro de protección al pie del talud del P.K. 2+000. Fuente: Elaboración propia.

En la ilustración 18 del talud del P.K. 2+000, se aprecia también un murete de hormigón en masa con la misma función de acumular material en entre este y el talud para evitar afecciones a la calzada. Por otra parte, el muro se sitúa a 1,6m del talud y tiene una altura de 0,85m y un ancho de 0,30m.

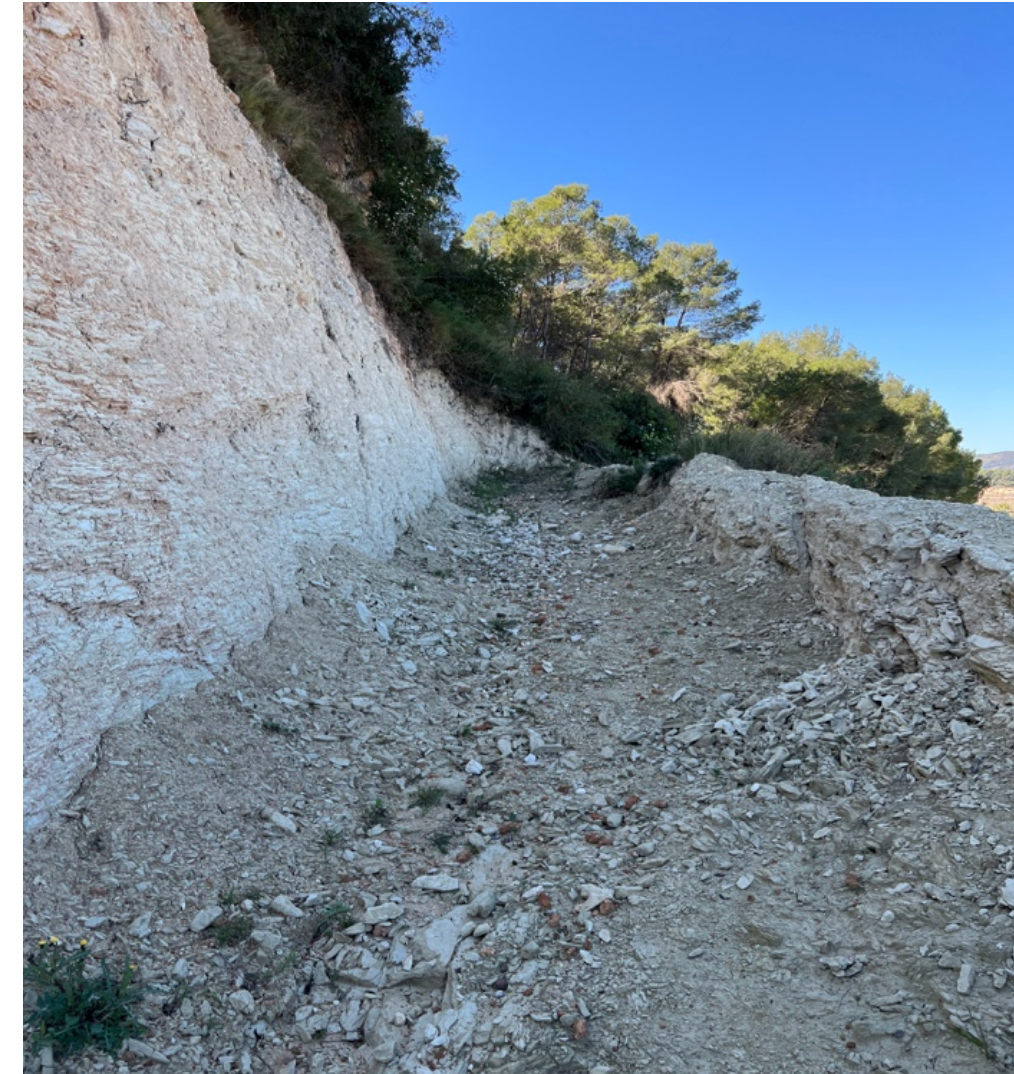
Ilustración 19. Berma a mitad talud del P.K. 2+000. Fuente: Elaboración propia.

A la mitad de la altura de la ladera existe una berma de 3,00m de ancho (Ilustración 19) y se trata de una actuación que se realizó para evitar que los materiales que se desprendían de la parte superior del talud no llegasen hasta la base de este, ya que por la fuerza y velocidad a la que llegarían podrían afectar directamente sobre la calzada provocando afecciones directas al tráfico. Además, en dicha berma se ha realizado una especie de murete de 0,90m de altura y 0,90m de ancho para que los materiales que se deslizan desde la parte superior del talud no se acumulen en la berma y mediante retroexcavadoras se pueda retirar fácilmente el material.

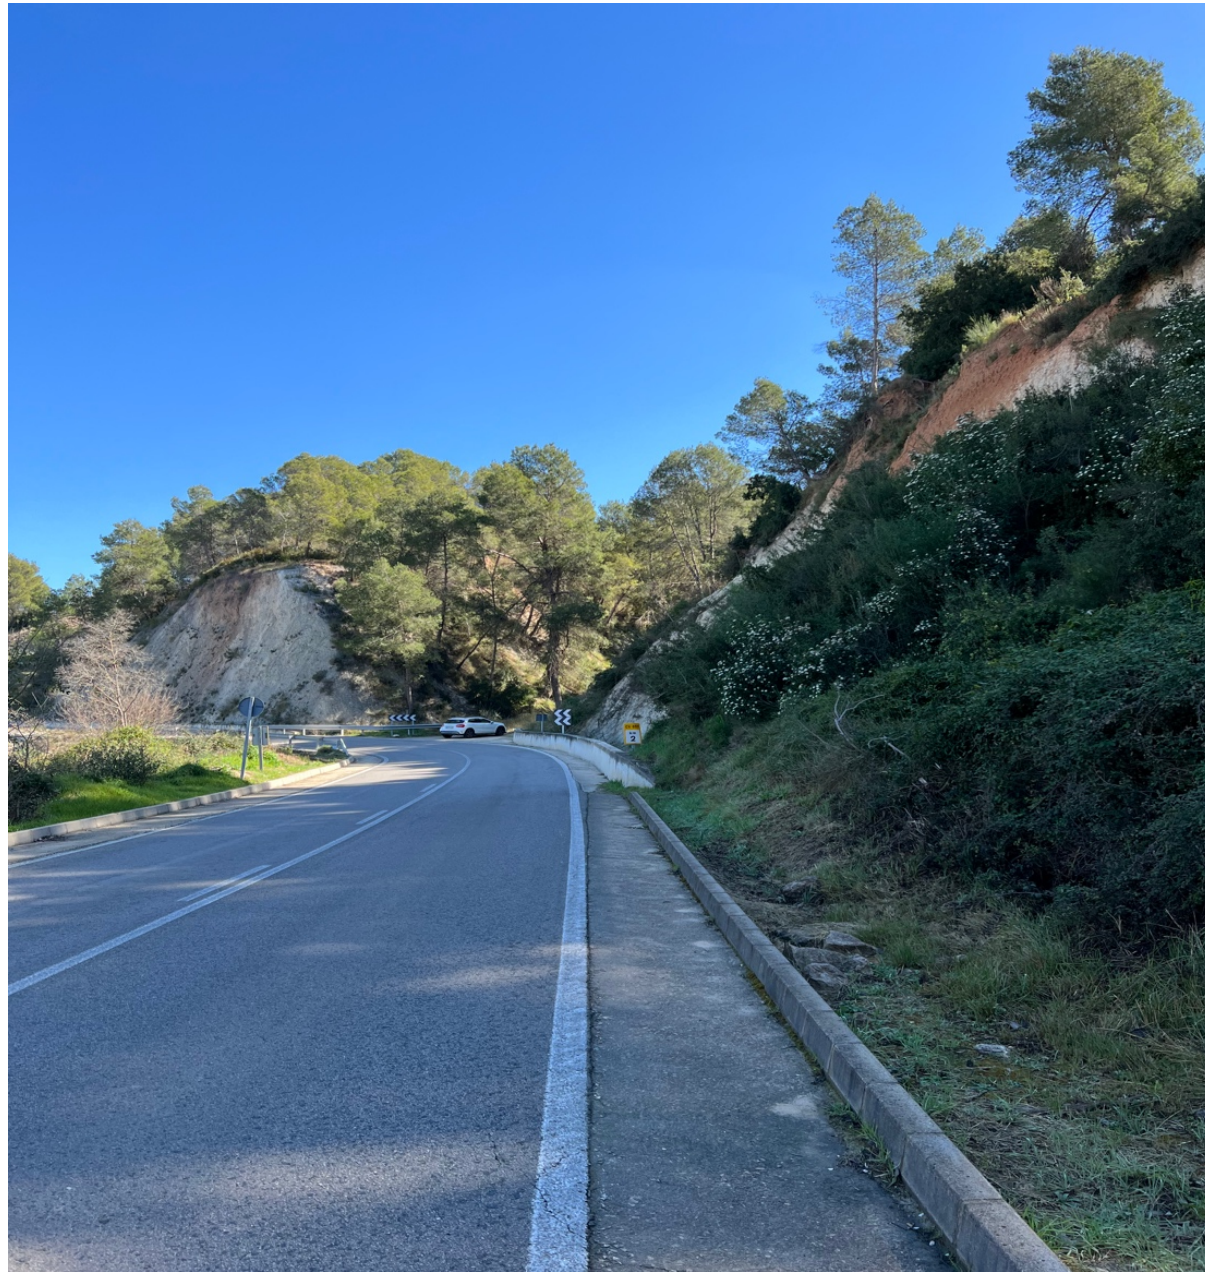
Por una parte, a lo largo de la longitud de la calzada existe una cuneta inclinada hacia el exterior de la calzada (Ilustración 20) que sirve para poder encauzar el agua y así llevarla hasta la obra de drenaje transversal más cercana para evacuar el agua correctamente y que no ocasione afecciones por acumulación de agua en la calzada.

*Ilustración 20. Cuneta longitudinal a lo largo de la CV-652. Fuente: Elaboración propia.*

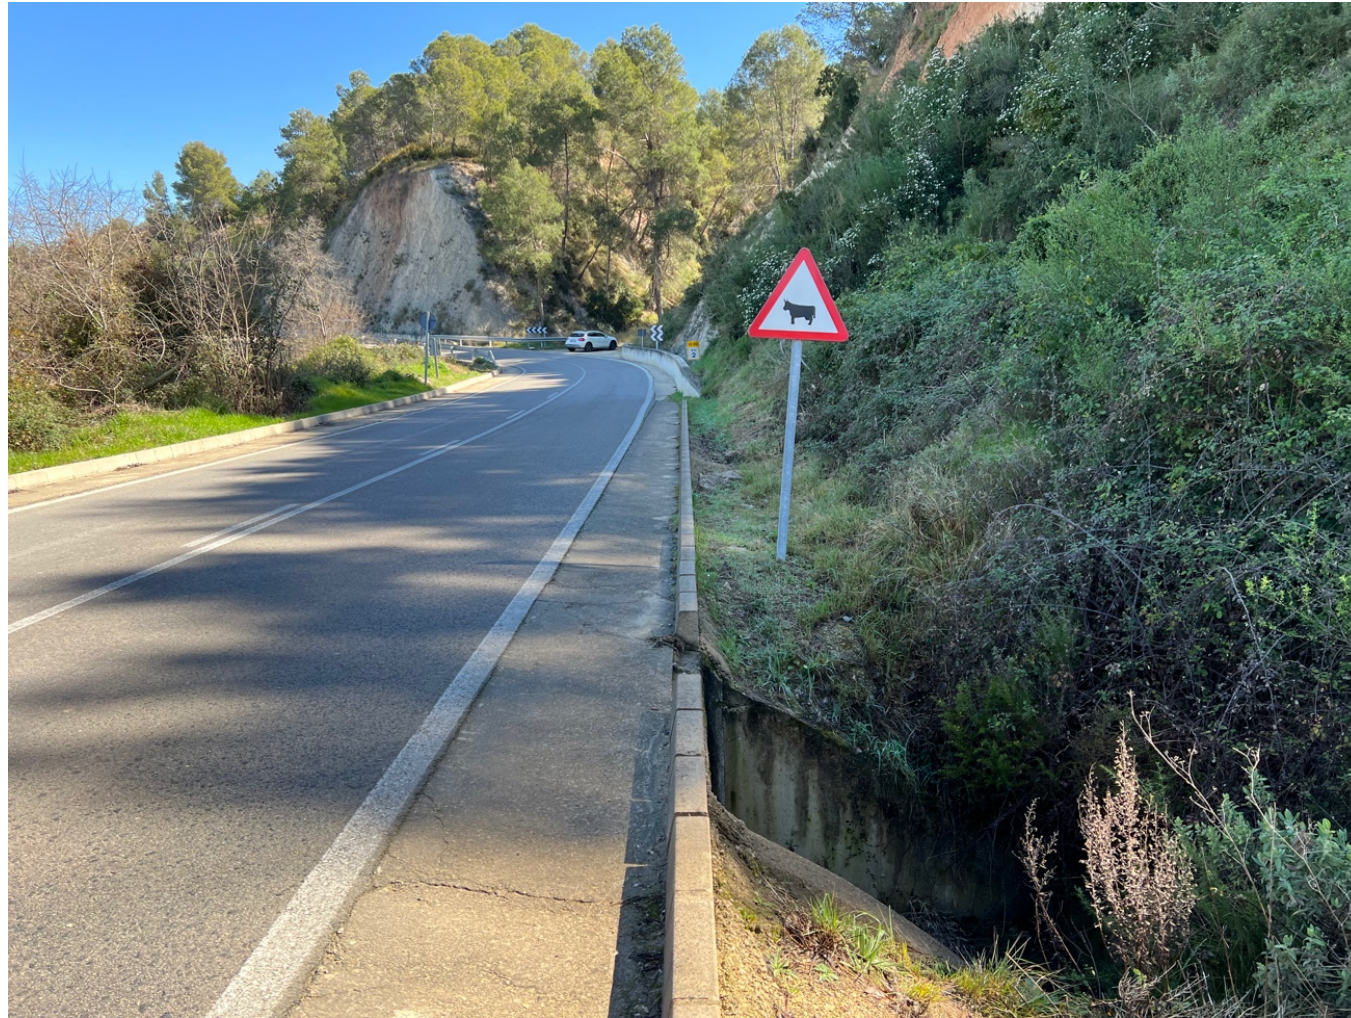
Como se ha comentado anteriormente, a unos 20 m de distancia del talud en dirección Moixent-Fontanars dels Alforins, existe una obra de drenaje transversal que recoge el agua que proviene de la cuneta y además también el agua que se desprende por el talud colindante al del estudio, que está repleto de vegetación (Ilustración 21).

*Ilustración 22. Obra de drenaje transversal. Fuente: Elaboración propia.*

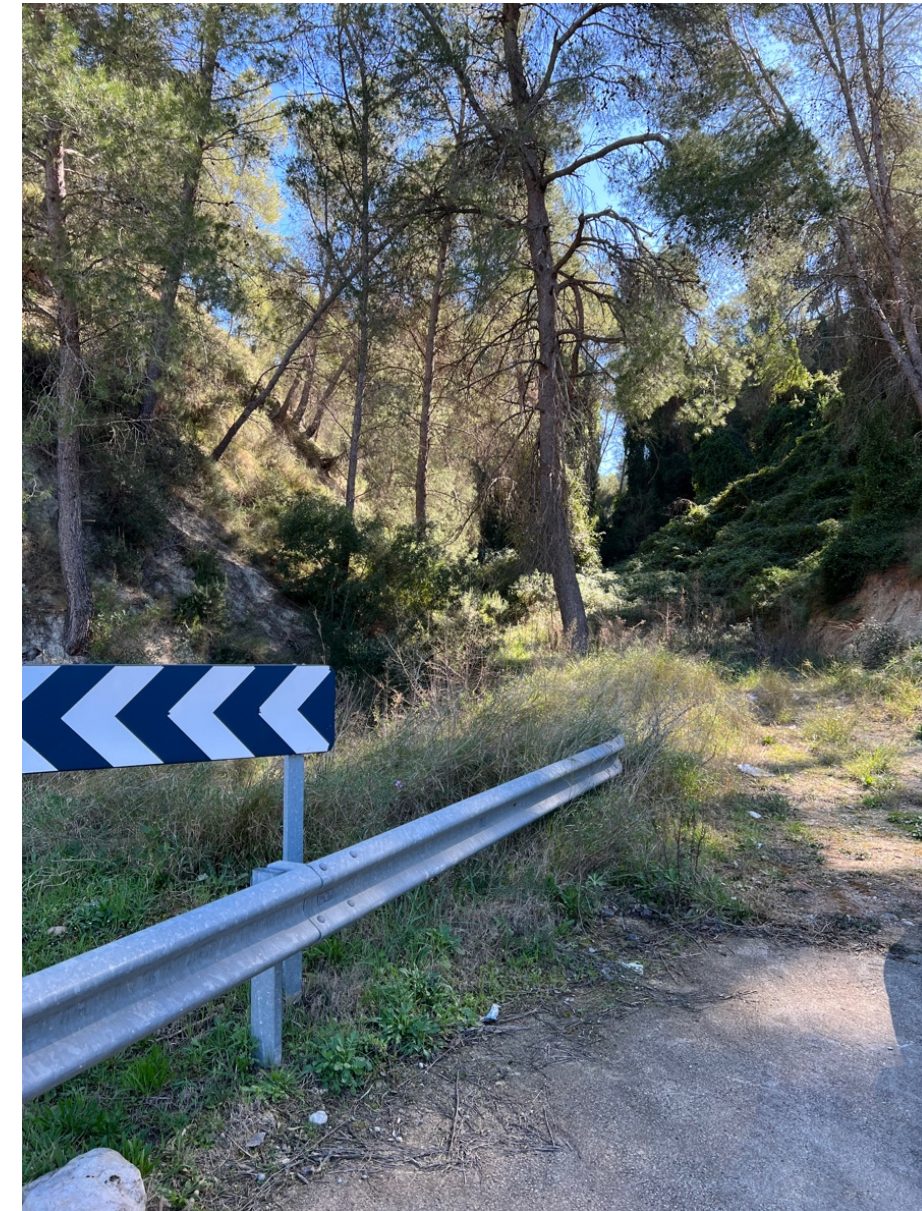
*Ilustración 23. Barranco entre ambos taludes. Fuente: Elaboración propia.*

La obra de drenaje transversal, comentada anteriormente, está situada justo entre las dos laderas descritas a lo largo del trabajo. Y es que entre ambas laderas se aprecia una especie de encauzamiento natural repleto de vegetación (Ilustración 23), por donde bajan las aguas desde arriba de la ladera y van a parar a la obra de drenaje transversal.

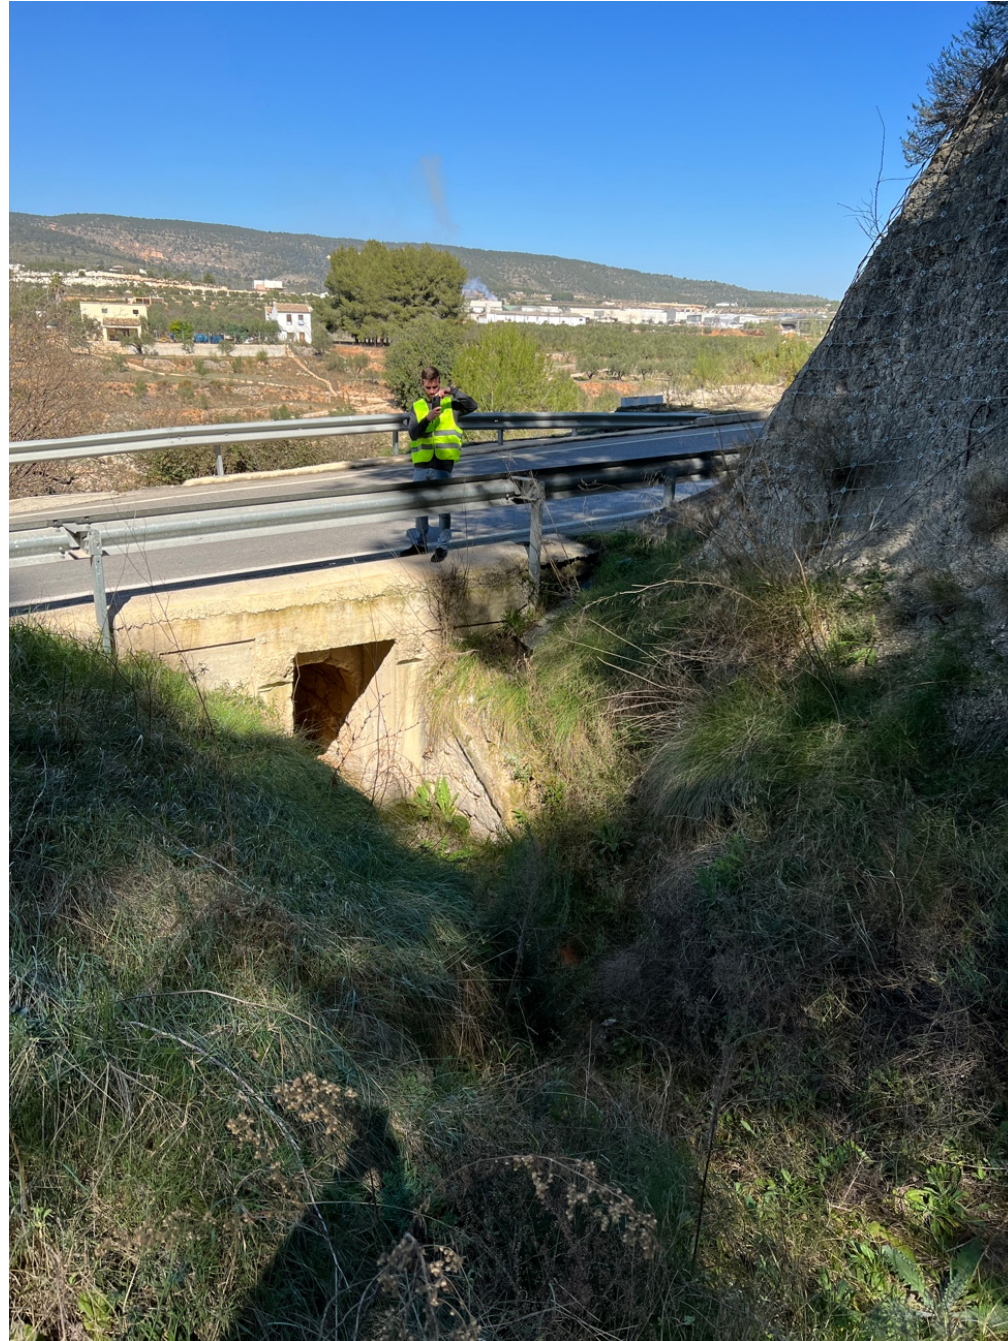
Dicha obra de drenaje transversal está formada por un recubrimiento de hormigón armado por la parte más exterior, que parece estar ejecutado posteriormente. Por la parte interior de la obra de drenaje transversal se aprecia que la sección está ejecutada mediante escollera, anterior al recubrimiento exterior de hormigón. En la zona exterior a la sección también se observan dos muretes de escollera de altura variable con la función de acumular y hacer de tope para que las tierras y vegetales colindantes no obstruyan la obra de drenaje. Esta, al igual que la anterior obra de drenaje, se encarga de transportar el agua por debajo de la CV-625 hasta encauzarla en el río Cánoles. En la ilustración 24 se aprecia la sección más externa de la obra.

Ilustración 24. Obra de drenaje transversal entre ambos taludes. Fuente: Elaboración propia.

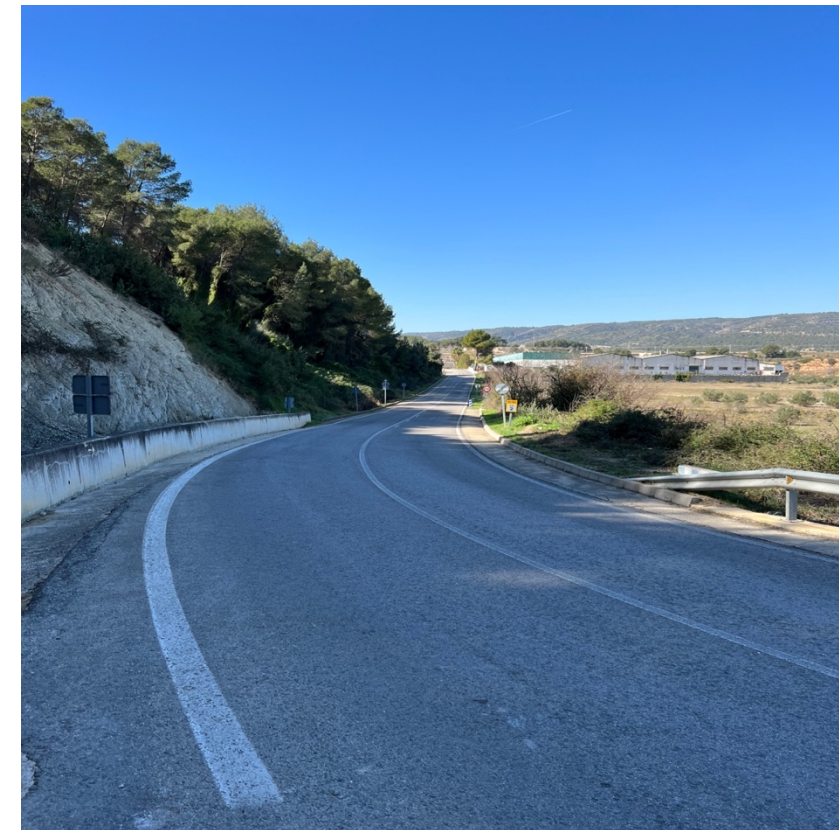
En el talud de la zona de estudio de la CV-652 se muestra la siguiente disposición de izquierda a derecha y en dirección Moixent-Fontanars dels Alforins (Ilustración 25). A continuación del muro de hormigón, que protege y acumula los materiales que se van desprendiendo, hay un arcén de metro de ancho con inclinación hacia el exterior. Seguidamente existen dos carriles, uno para cada sentido, de 2,8m de ancho. En la parte más a la derecha hay otro arcén de 1,1 m de ancho con un pequeño bordillo al final, que separa la calzada del terreno.

Ilustración 25. Sección de la carretera CV-652. Fuente: Elaboración propia.

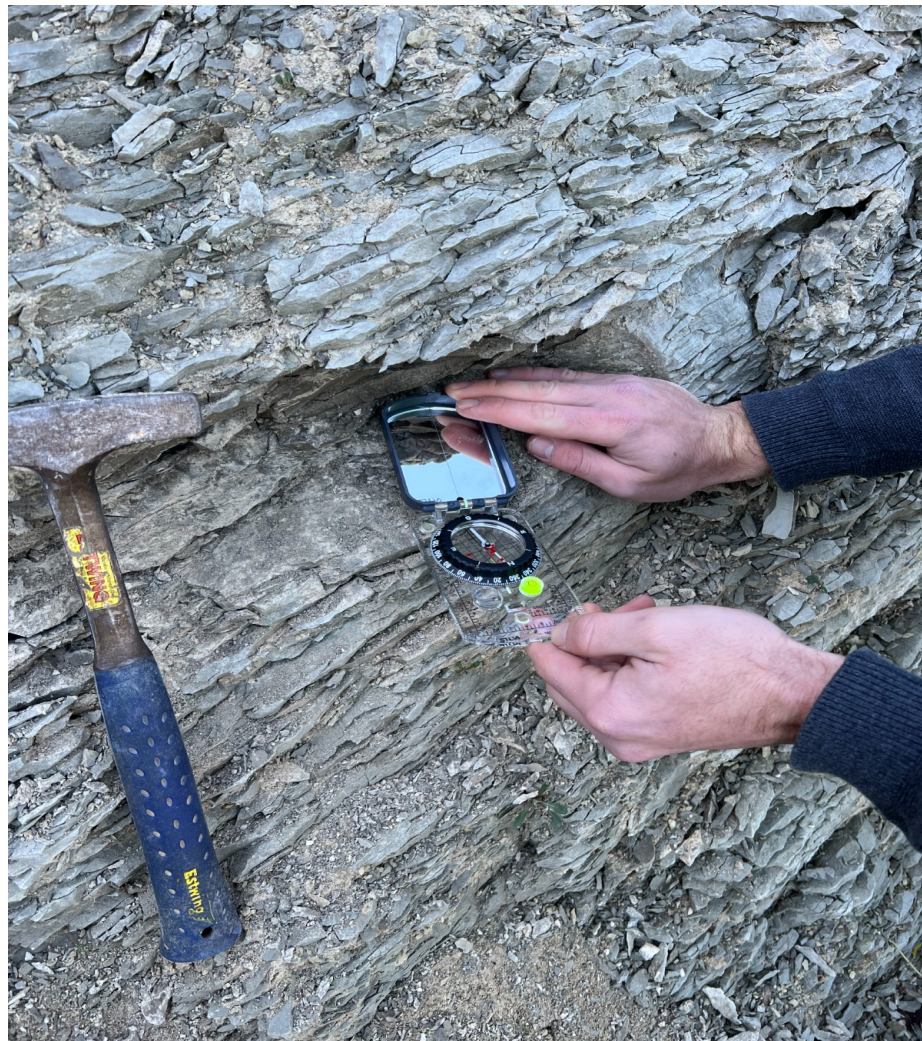
En la zona baja del talud, los planos de estratificación tienen una dirección de  $10^{\circ}\text{N}$  y un buzamiento de unos  $32^{\circ}$ . El buzamiento de estos estratos viene con la inclinación del talud, favoreciendo el deslizamiento entre los planos de exfoliación hacia el exterior del talud (Ilustración 26).

Ilustración 26. Planos de exfoliación en el pie del talud. Fuente: Elaboración propia.

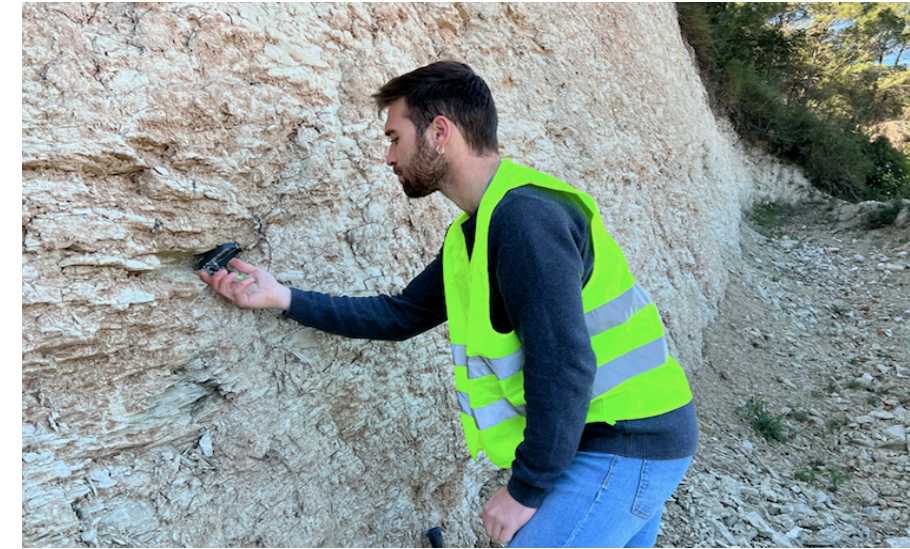
Por otra parte, como podemos observar en la ilustración 27, en la zona superior de la berma los estratos tienen una dirección de  $150^{\circ}\text{N}$  y un buzamiento de  $20^{\circ}$ , aunque en este caso la inclinación es ortogonal a la del talud.

Ilustración 27. Planos de exfoliación en la zona de la berma. Fuente: Elaboración propia.

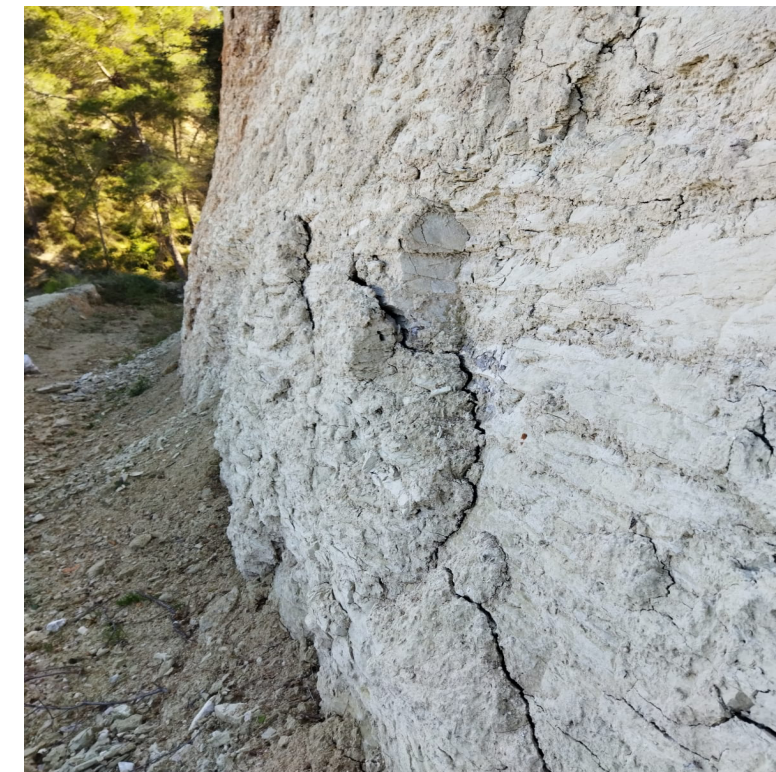
A lo largo de todo el talud se distinguen muchas fisuras y grietas (Ilustración 28), que representan la facilidad de fractura que tiene el talud debido a las filtraciones de agua que se producen, entre otros problemas.

Ilustración 28. Fisuras de las margas en la zona de la berma. Fuente: Elaboración propia.
