Estabilización de la ladera localizada en el PK 2+000 de la  
carretera CV-652, término municipal de Moixent (Valencia)

Trabajo Fin de Grado

Grado en Ingeniería Civil

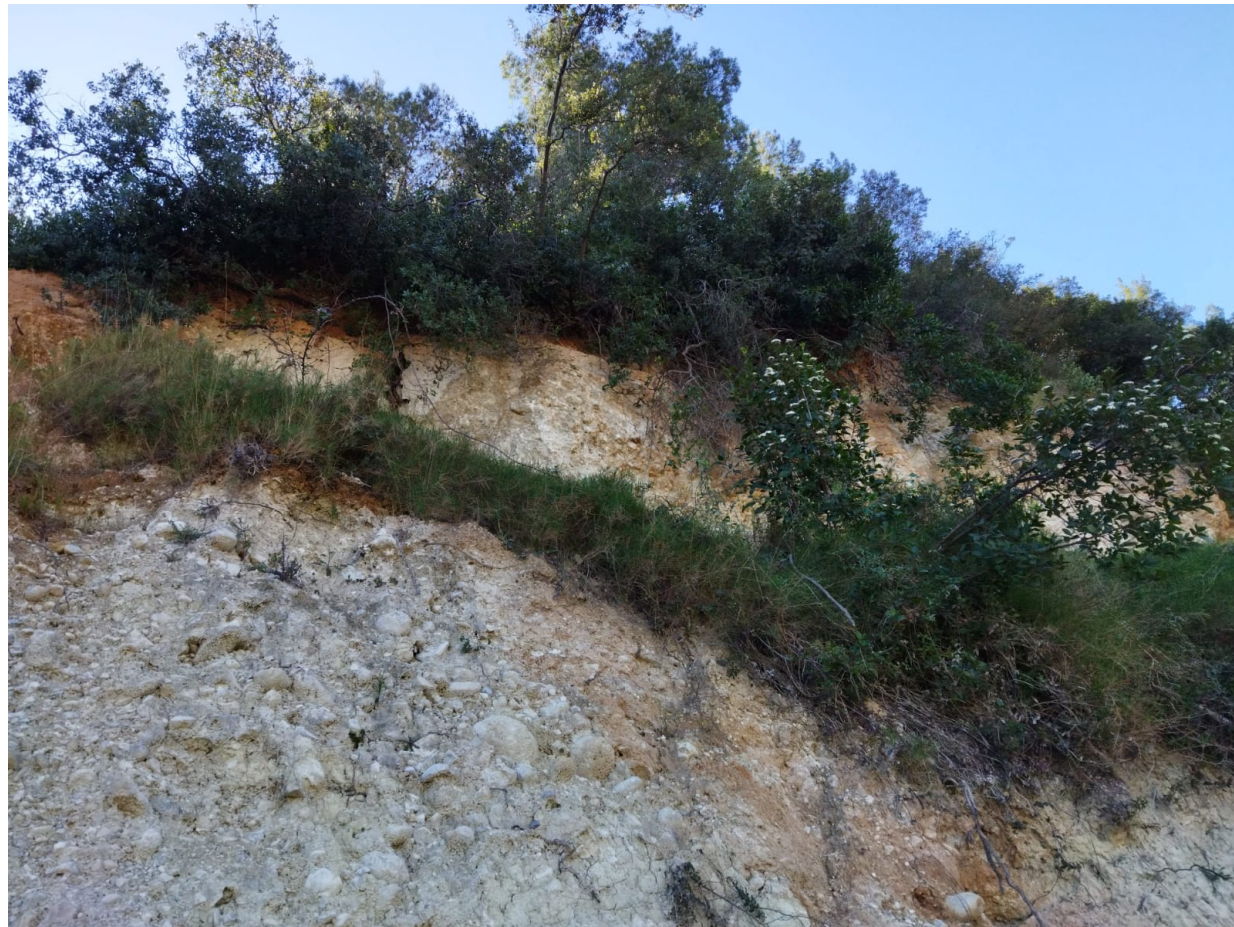
En este talud, en la zona superior derecha y en la izquierda, se aprecian claramente dos coluviones de gravas con un diámetro de roca no superior a los 200mm (Ilustración 29). En estos también se producen desprendimientos de las rocas que van a parar a la berma de mitad talud.

*Ilustración 29. Coluvión de gravas en la zona superior del talud. Fuente: Elaboración propia.*

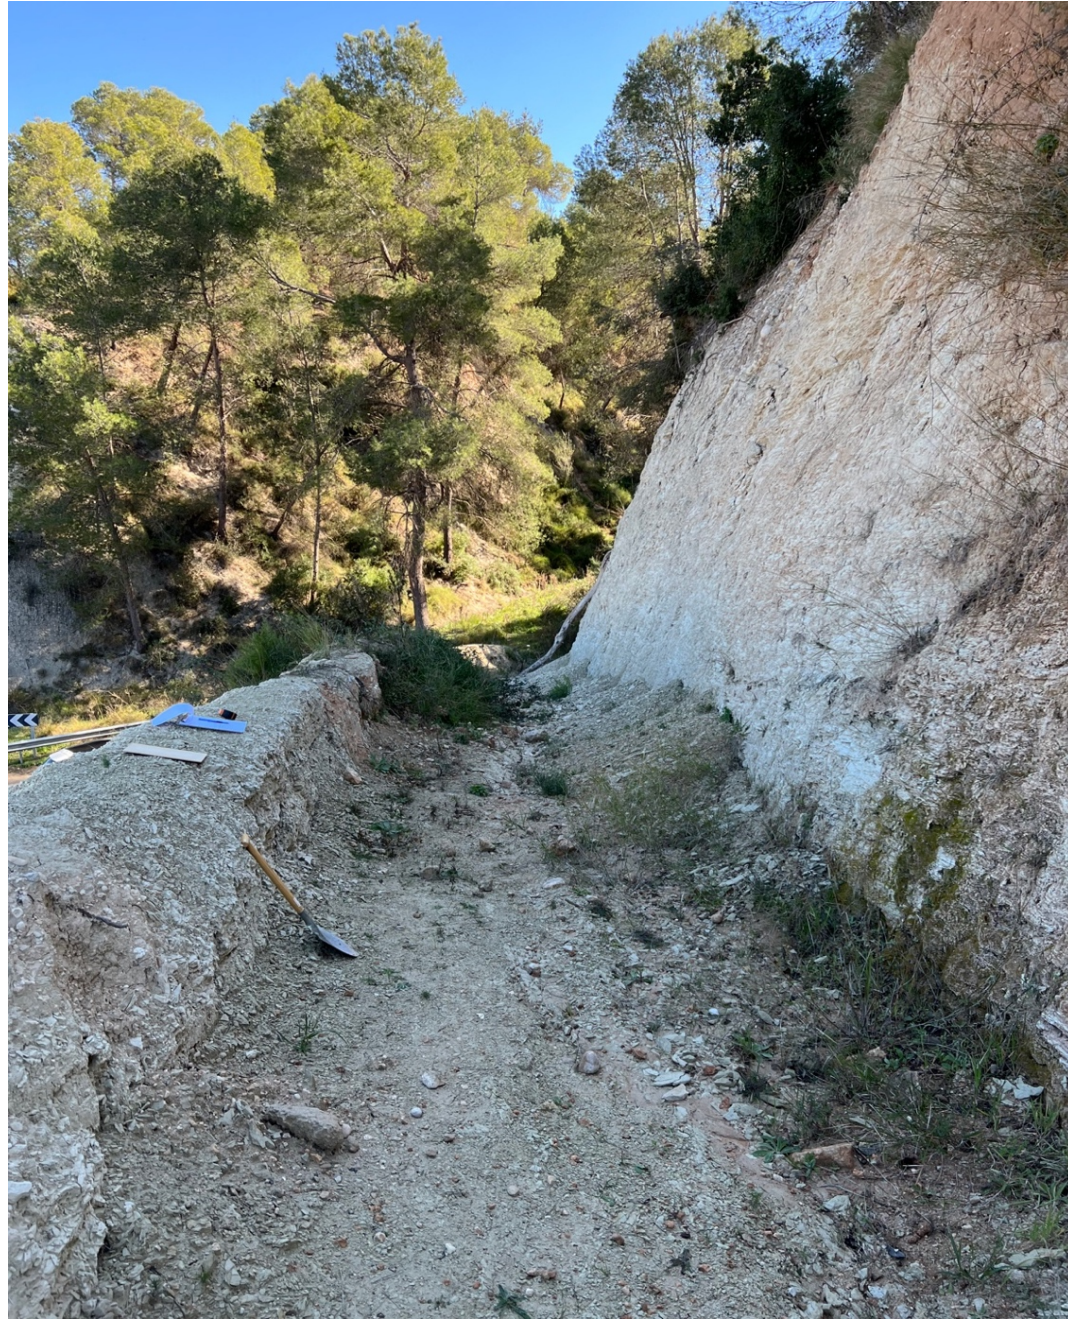
En la zona de la berma se observa lo siguiente: primeramente, se han excavado las margas dejando un espacio para recoger los fragmentos desprendidos del talud y se ha dejado una especie de murete de margas con unas dimensiones de 0,9m de ancho y 0,9m de altura. Con lo cual la resistencia de este no es demasiado elevada y también puede producir desprendimientos. Este, presenta una serie de grietas que no aportan sensación de seguridad. Por otra parte, en la berma se aprecia una gran acumulación de material desprendido y vegetación que cuanto mayor sea producirá mayores problemas para las tareas de limpieza y acondicionamiento (Ilustración 31).

*Ilustración 31. Berma, solución provisional ejecutada. Fuente: Elaboración propia.*

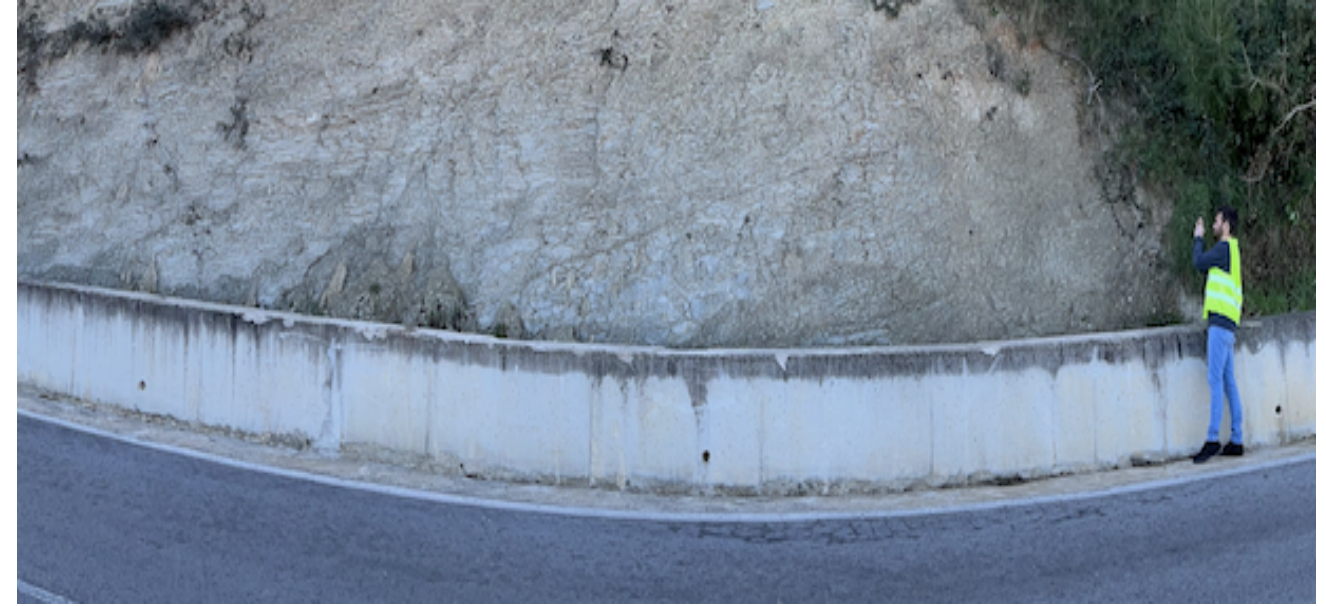
*Ilustración 32. Muro de protección y contención del material desprendido. Fuente: Elaboración propia.*

Además, como ya ha sido comentado, a causa de los desprendimientos que se producían desde la ladera y que tenían una afección directa sobre la carretera se tuvo que ejecutar el murete de hormigón en la parte inferior del talud para contener y acumular el material que se va desprendiendo. En el murete también se ha tenido en cuenta el drenaje de la zona entre este y el talud mediante agujeros transversales en la zona inferior que evitan que se acumule agua en dicho espacio (Ilustración 32).

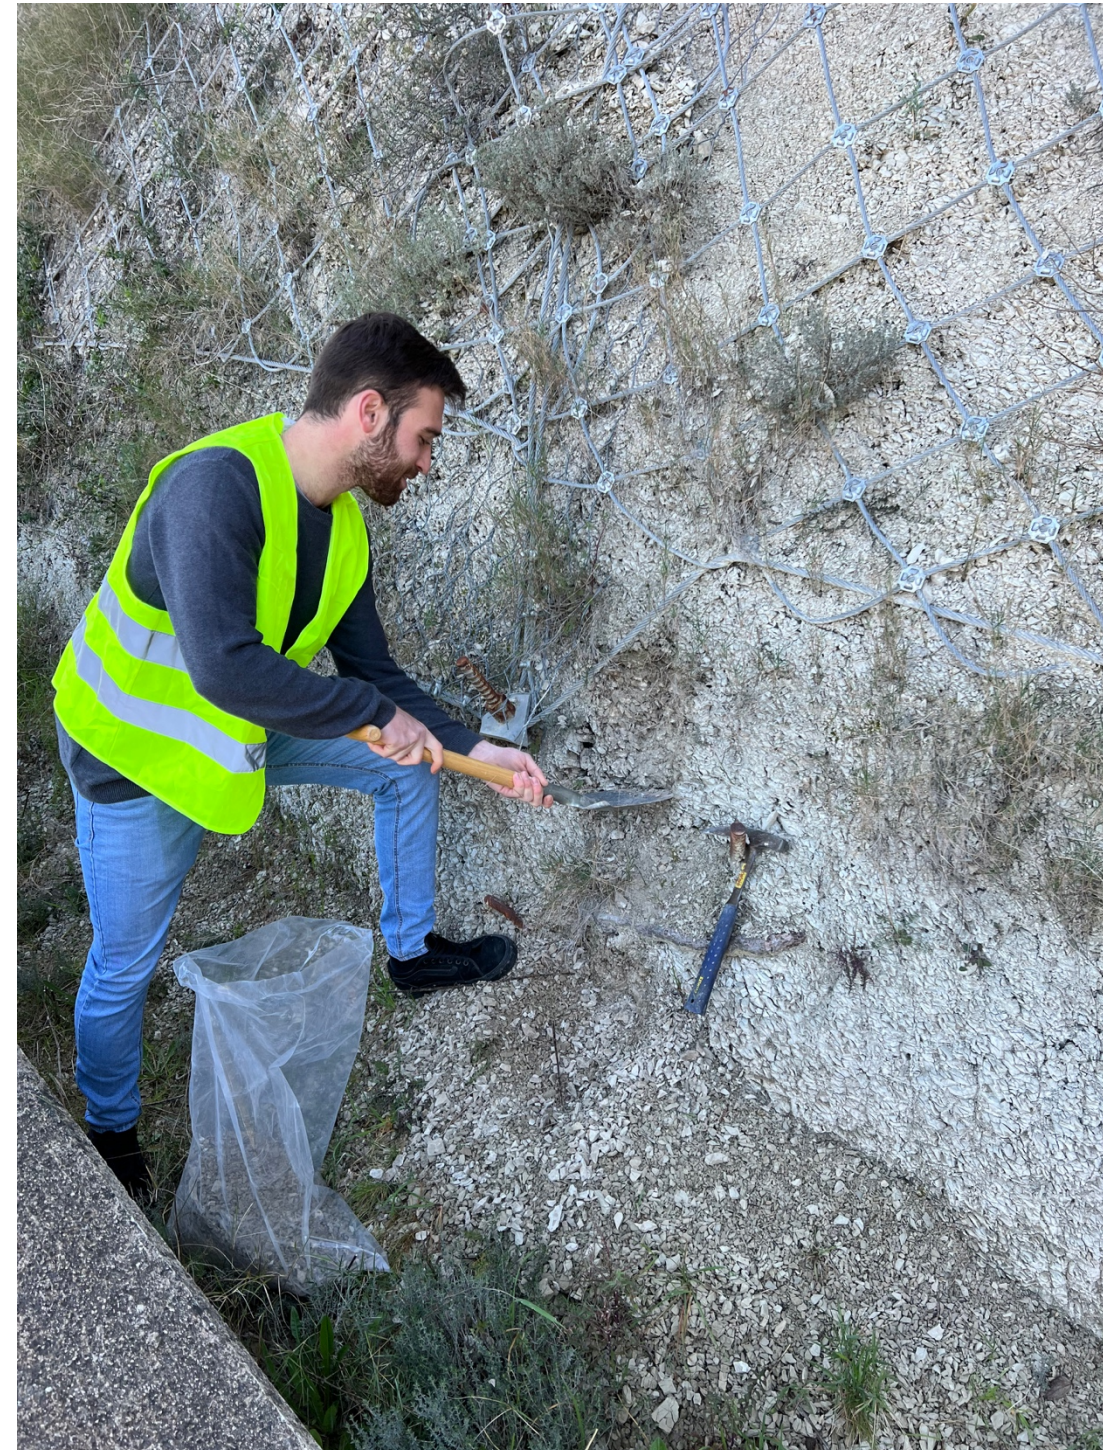
Ilustración 35. Toma de muestra 1. Fuente: Elaboración propia.

La primera de las muestras, Muestra 1, (Ilustración 35), se obtuvo directamente de la base del talud sobre el cual ya se había actuado, del P.K. 1+950. A priori, se observaban margas que al tomar la muestra se disgregaban con una gran facilidad, en forma de suelo.

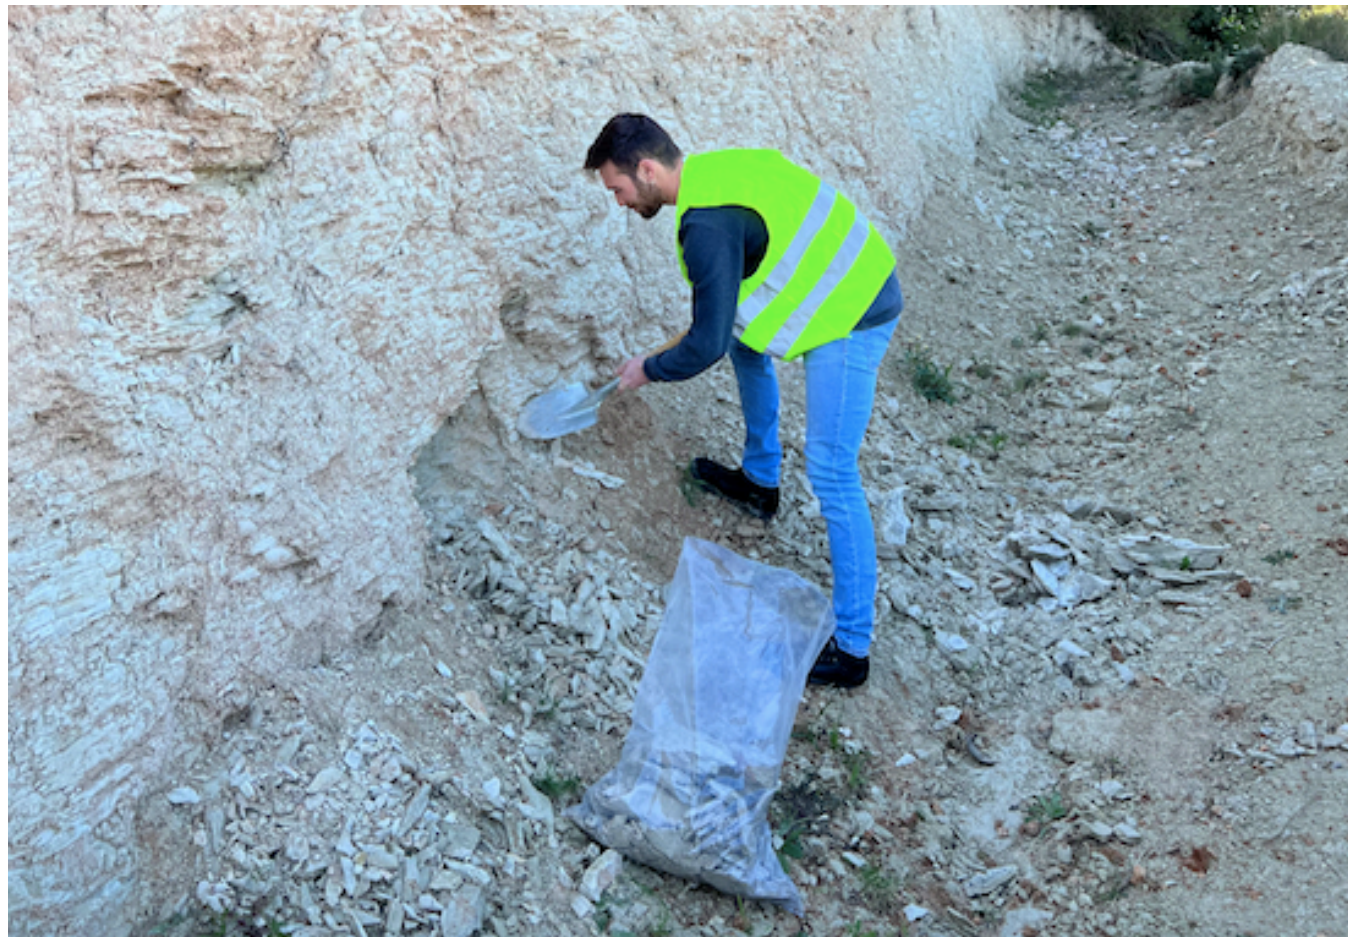
Ilustración 36. Toma de muestra 3. Fuente: Elaboración propia.

Por otra parte, en la zona de la berma a mitad ladera nos encontramos con que los fragmentos de margas eran de un tamaño mucho mayor y más consistente que en el resto del talud, que los fragmentos eran muy pequeños. Por ello, se tomó una tercera muestra de este material para compararlo con las otras dos muestras y certificar que el material de esta zona tenía las mismas propiedades que los anteriores. En la ilustración 36 se puede observar las dimensiones de estos fragmentos que se recogen a mitad ladera en la zona de la berma.

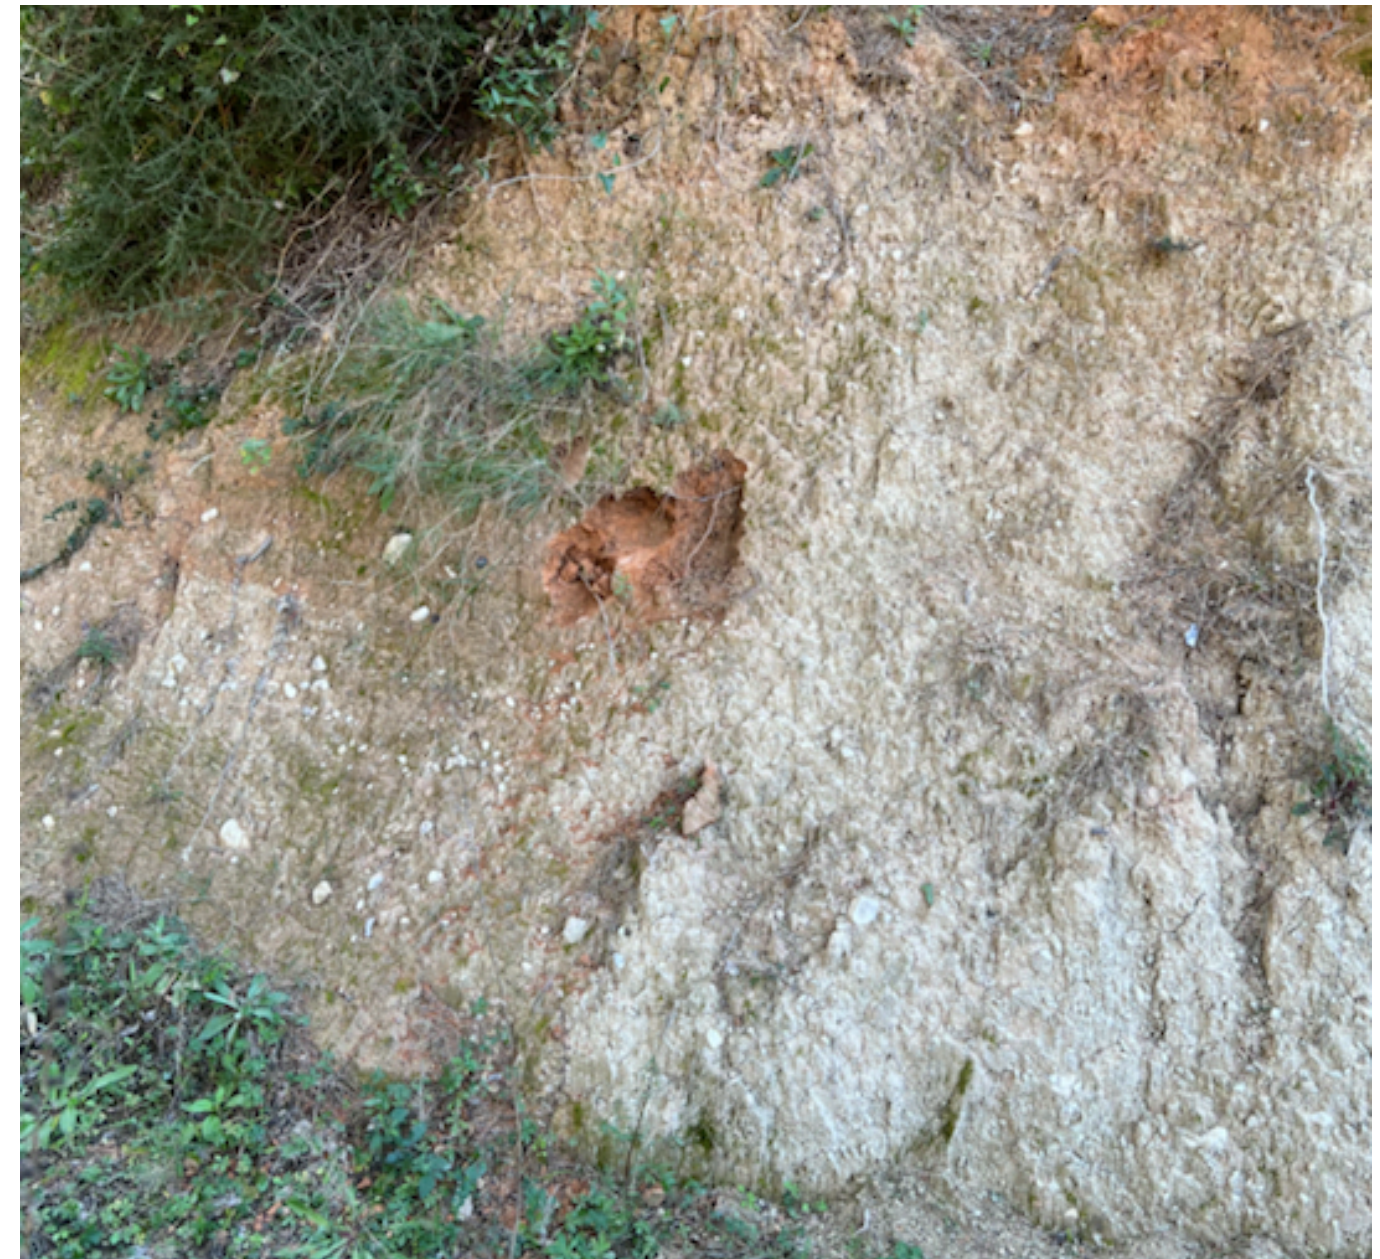
Ilustración 37. Zona de dónde se obtiene la muestra 4. Fuente: Elaboración propia.

Finalmente, en la zona entre ambos taludes, justo en la entrada a la berma del talud del P.K. 2+000 se encuentra el mismo material rojizo que se puede observar en la parte más elevada del talud y que cubre la primera capa del terreno por encima de las margas que predominan en dicho talud. Por ello, al observar dicho material en una zona de fácil acceso, decidimos tomar una muestra (Muestra 4) de dicho material arcilloso y con parte de materia orgánica para poder clasificarlo correctamente y así conocer más determinadamente las características y propiedades de este. En la ilustración 37 se aprecia perfectamente el material arcilloso del cual se obtiene la muestra.

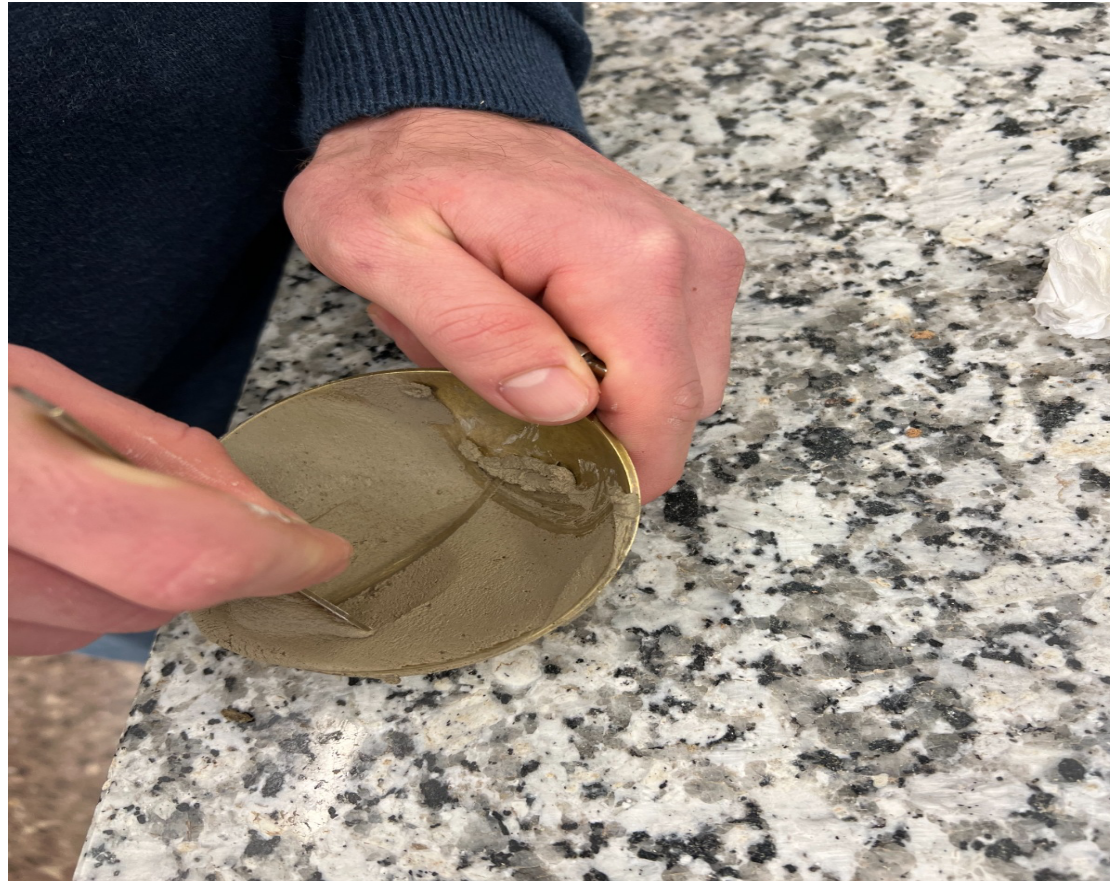
Ilustración 39. Ensayo de la cuchara de Casagrande. Fuente: Elaboración propia.

Para la determinación del límite líquido se utiliza el método de la Cuchara de Casagrande de acuerdo con la norma UNE-EN 103.103/94 (Ilustración 39). Por otra parte, para obtener el límite plástico se utiliza el método de la formación de cilindros de acuerdo con la norma UNE-EN 103.104/93.

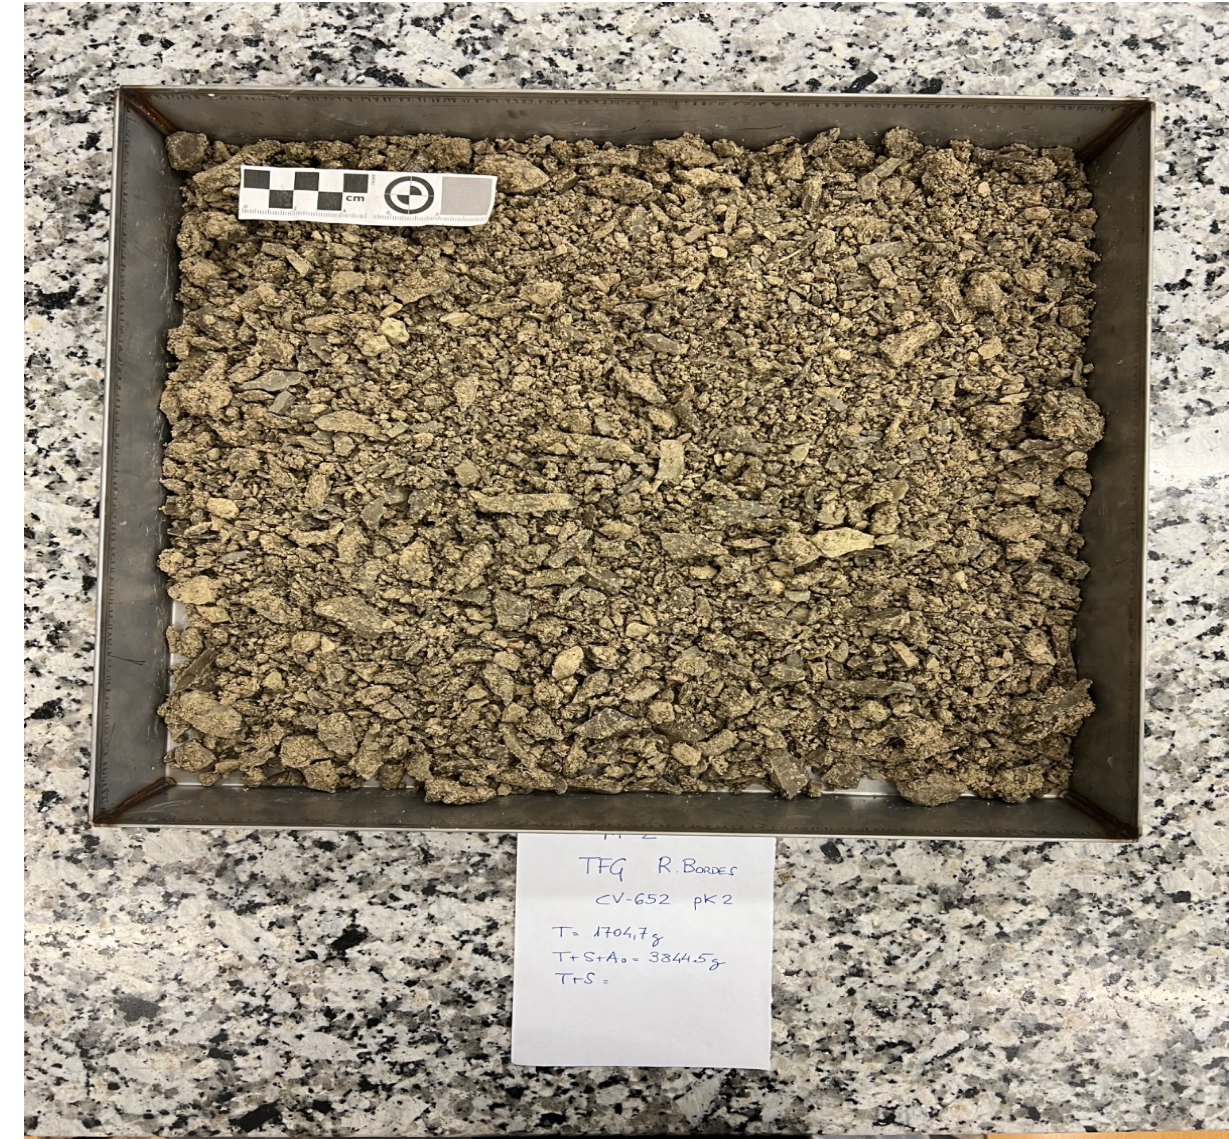
Ilustración 40. Muestra 2. Fuente: Elaboración propia.

La muestra nº2 (Ilustración 40) recogida en la base del talud del P.K. 2+000 se realizan los mismos ensayos de granulometría y límites de Atterberg realizados en la muestra número 1 del otro talud para poder comparar las propiedades de los materiales de ambos que a priori parecen ser el mismo pero que con la realización de los ensayos se pueden caracterizar rápidamente y compararlos.

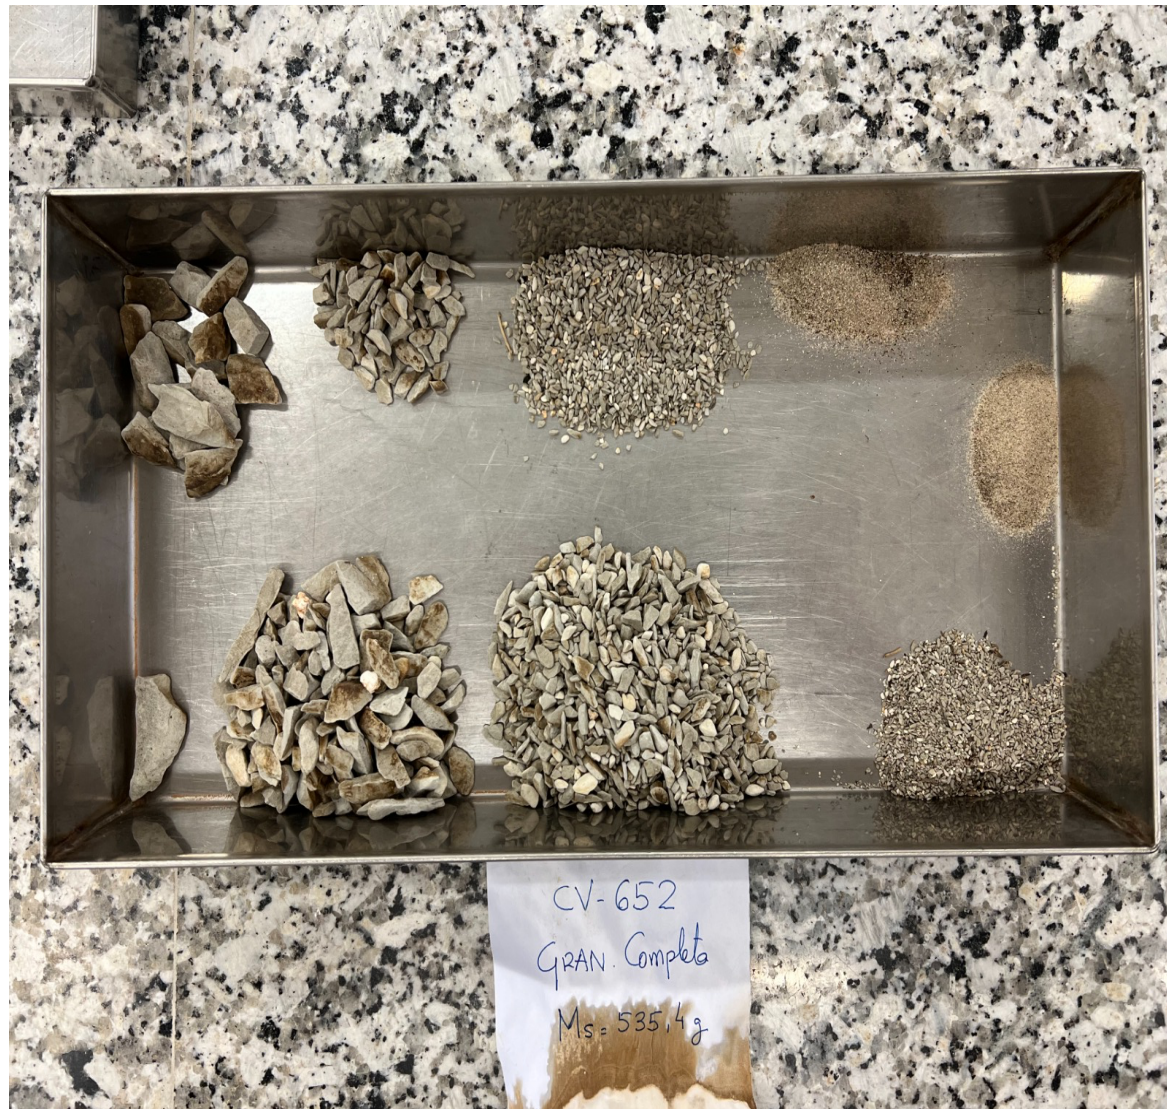
Ilustración 41. Resultado de la granulometría de la muestra 2. Fuente: Elaboración propia.

De acuerdo con la norma UNE-EN 103.101/95, se realizó el ensayo de la granulometría de la muestra nº2 para empezar a caracterizar el suelo. Este ensayo se realizó a partir de 535,4 gramos de muestra seca y por el método de del tamizado y obtenemos el resultado que observamos en la siguiente ilustración:

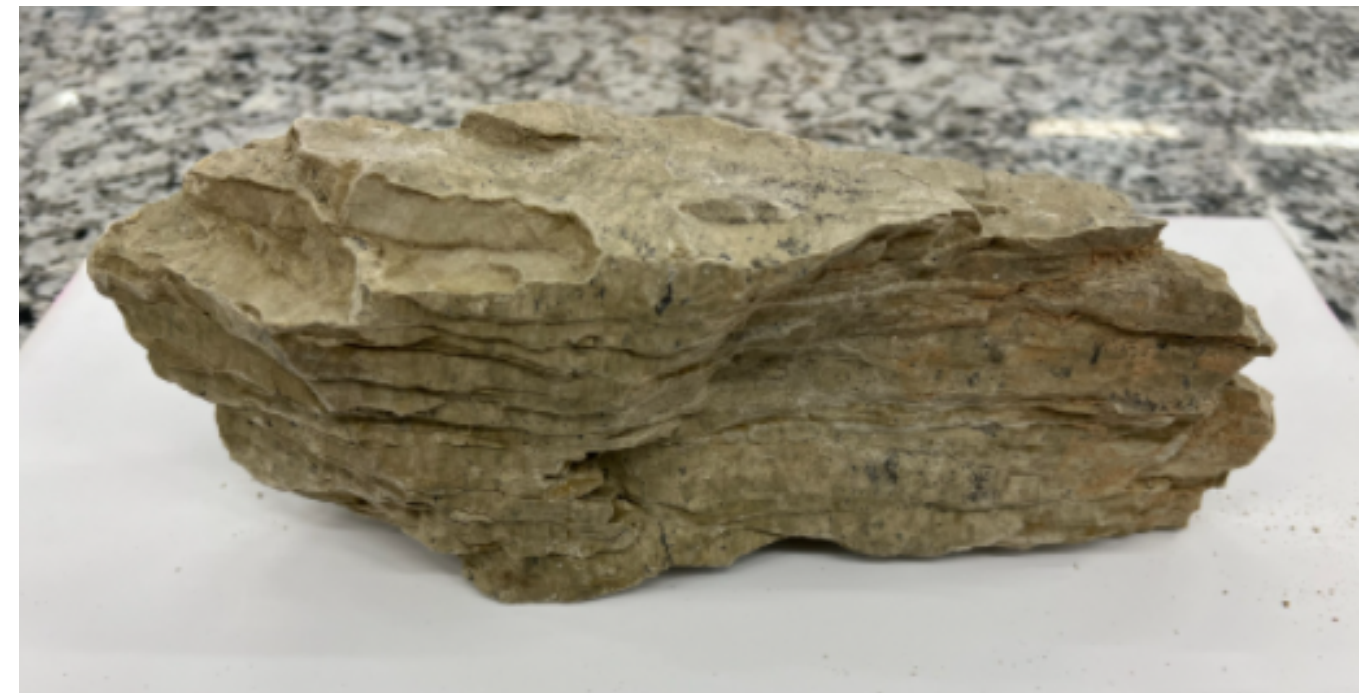
Por ello, se dice que se trata de una roca en transición por la acumulación de diversas capas que forman los planos de estratificación (Ilustración 42).

Ilustración 42. Marga en transición con los planos de exfoliación. Fuente: Elaboración propia.

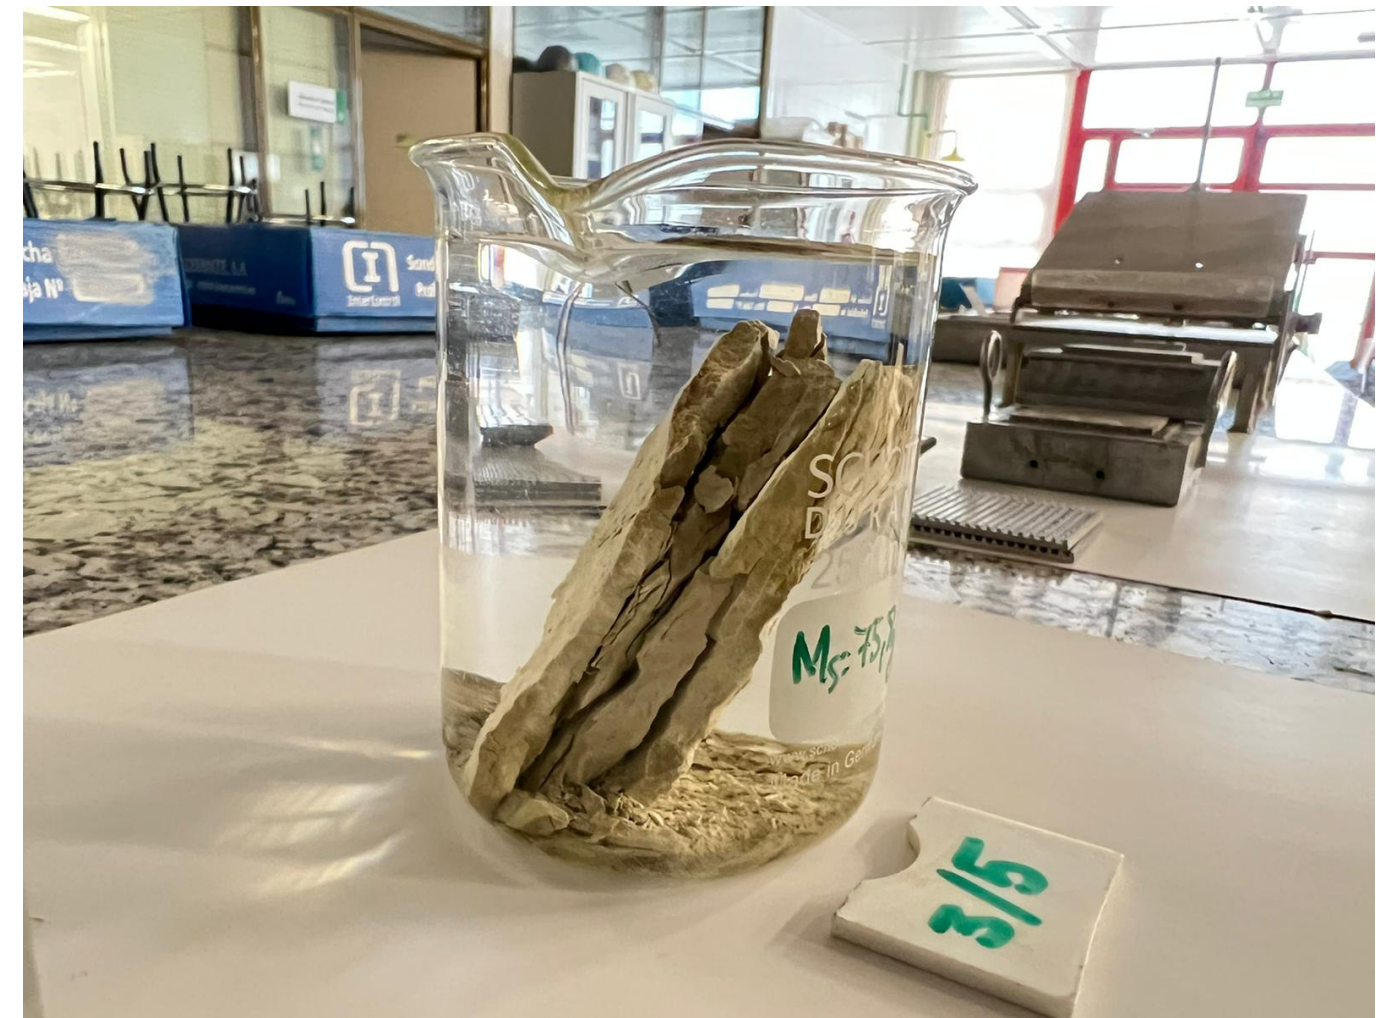
Ilustración 44. Fragmento de roca marga-caliza rompiendo por los planos de exfoliación. Fuente: Elaboración propia.

Además, de estos dos fragmentos también se pretende observar el comportamiento al contacto directo con el agua. Y es que al sumergirlos en agua la roca margosa empieza a deshacerse fácilmente y rompe en cortes limpios por los planos de estratificación que se comentan anteriormente (Ilustración 44).

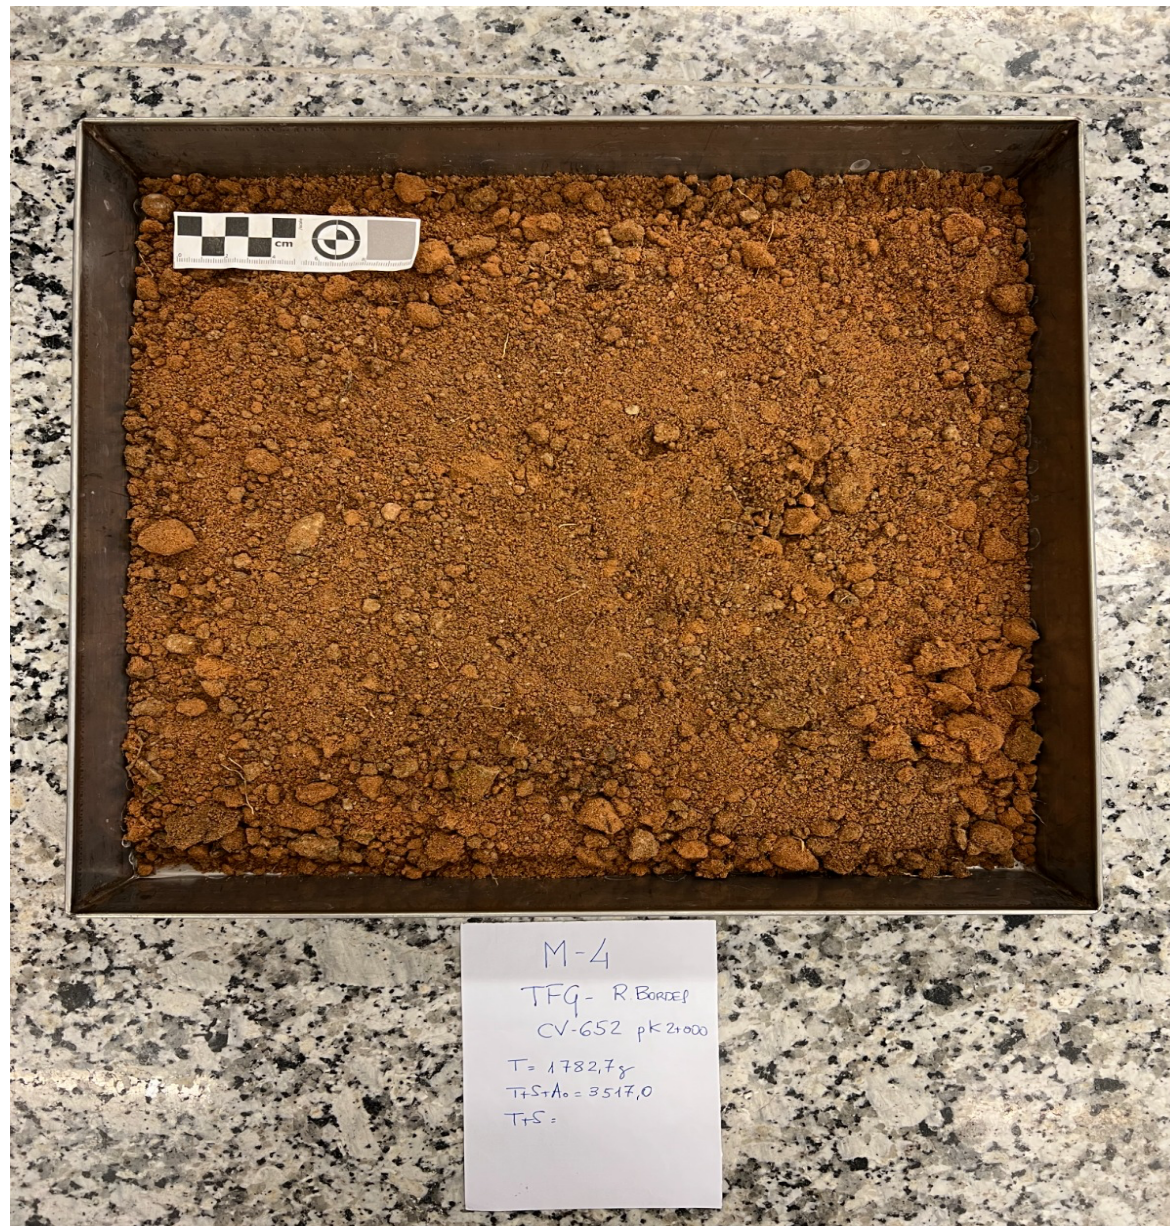
Ilustración 45. Muestra 4. Fuente: Elaboración propia.

Esta última muestra (Ilustración 45), recogida en la zona intermedia entre los taludes, a simple vista se observa que se trata de un material completamente distinto al de las otras tres muestras. Este tiene un color rojizo que se asocia a las arcillas de las que habla la memoria geológica y por ello se realizan los ensayos de granulometría y los límites de Atterberg al igual que en las dos primeras muestras para contrastar las propiedades y caracterizar el material.

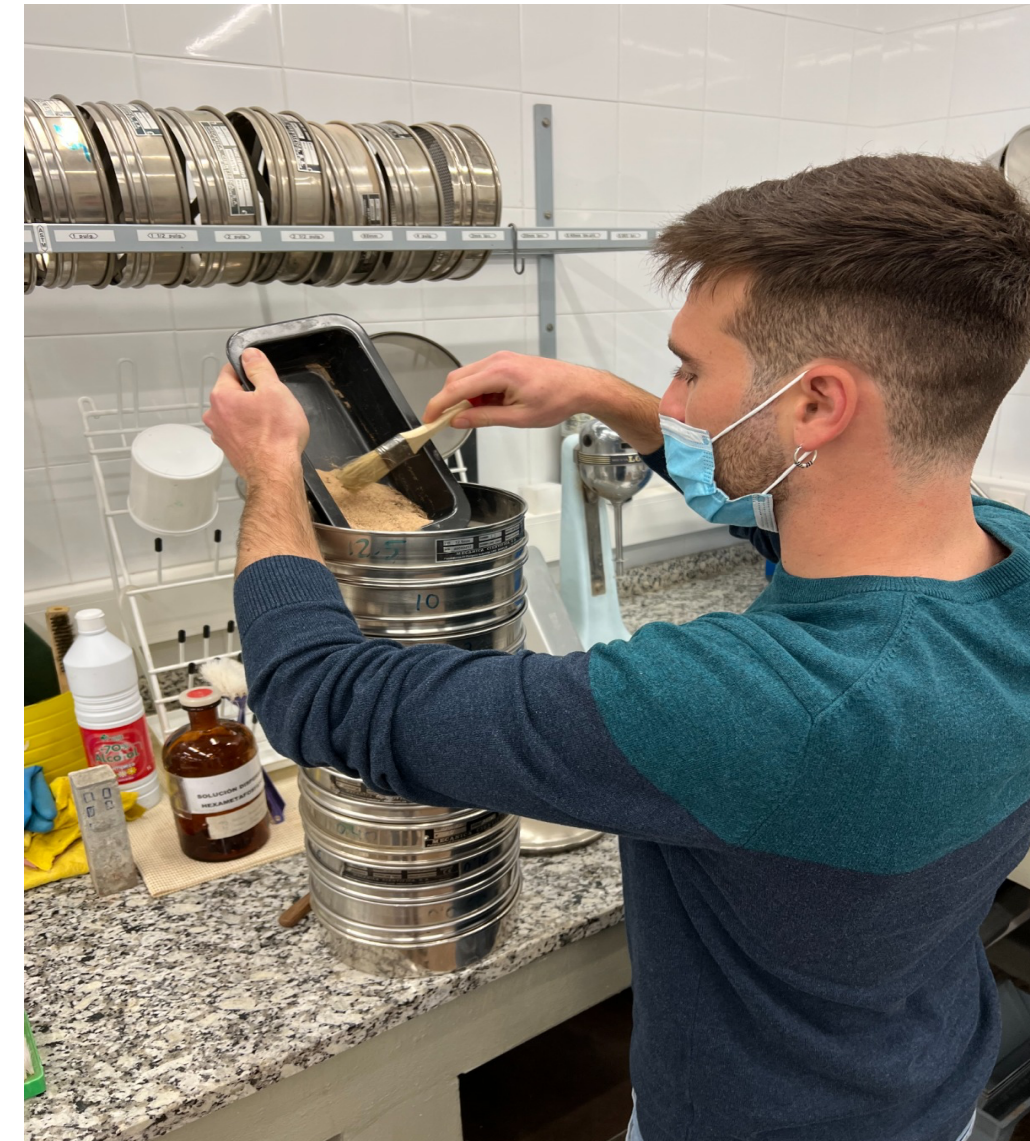
Ilustración 46. Realización del ensayo de granulometría. Fuente: Elaboración propia.

Siguiendo la norma UNE-EN 103-101/95, se realiza el ensayo de la granulometría a partir de 467,1 gramos de muestra seca y mediante el método del tamizado, pasando por todos los tamices el conjunto total de la muestra y pesando lo retenido en cada tamiz para poder conocer la granulometría. En la siguiente imagen podemos observar la ejecución de pasar el material por los diferentes tamices:

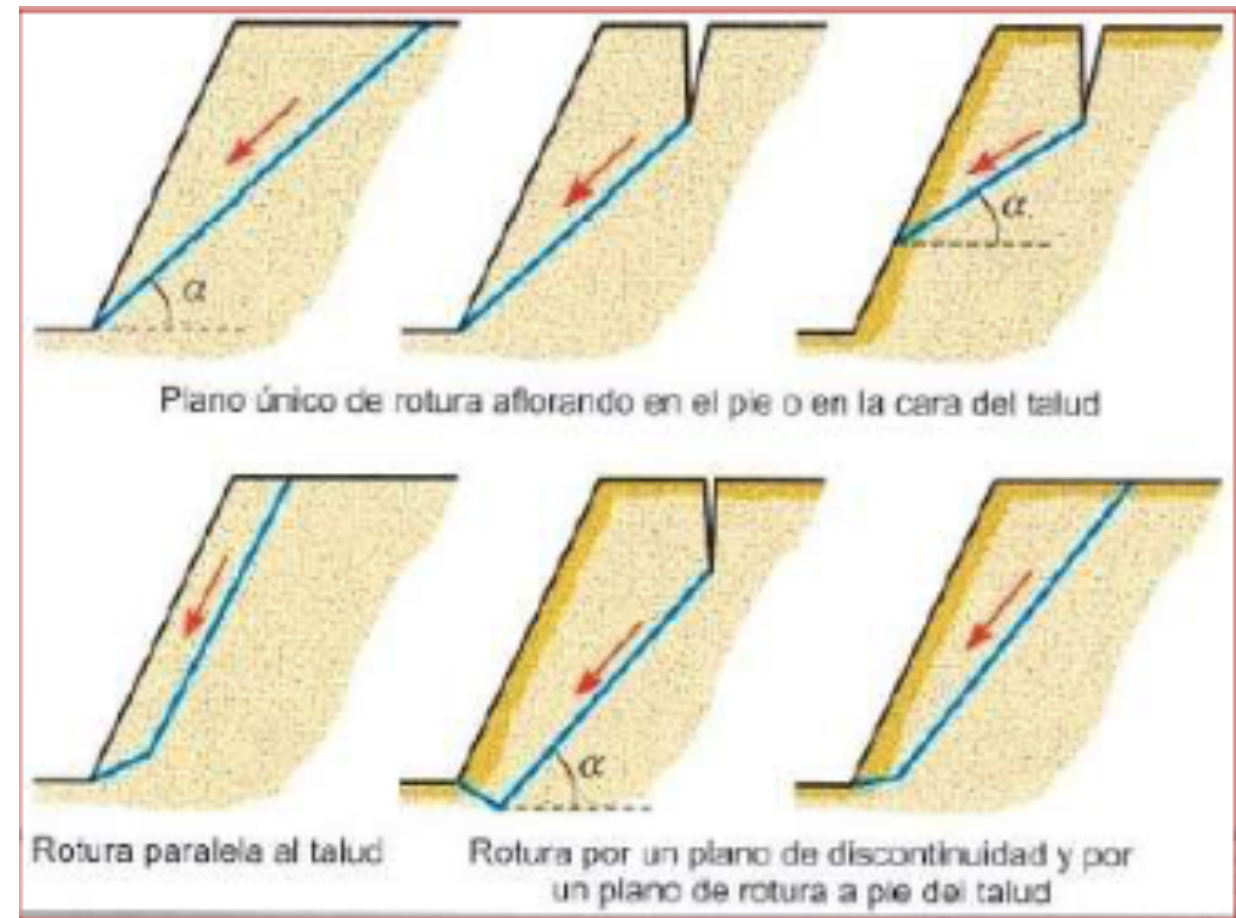
En los taludes rocosos las roturas se pueden dar en función del grado de fracturación del macizo rocoso y por la orientación y distribución de las discontinuidades del talud (Ilustración 47).

Ilustración 47. Roturas de un talud. Fuente: Google imágenes.

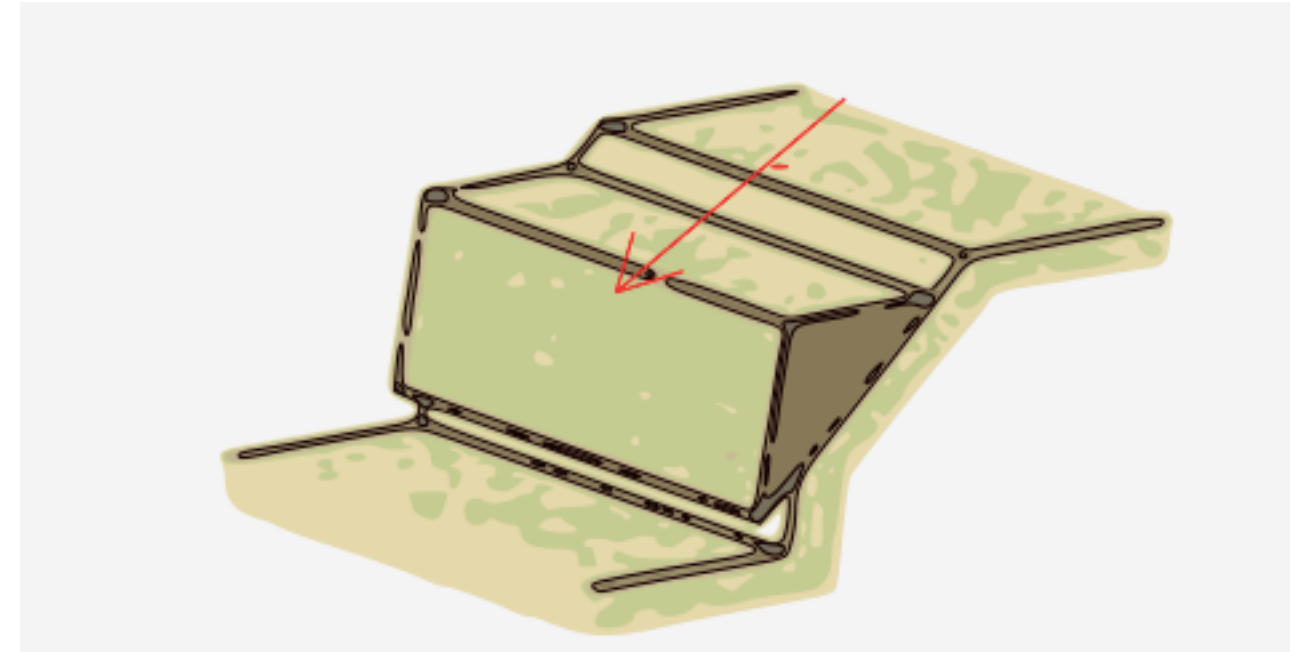
- **Rotura plana:** Este tipo de rotura se produce a partir de una discontinuidad o superficie plana como pueden ser planos de falla, planos de estratificación o juntas tectónicas.

Ilustración 48. Esquema de rotura plana. Fuente: Google imágenes.

En este tipo de roturas las discontinuidades buzan a favor del talud y con la misma dirección y el ángulo de buzamiento de la discontinuidad tiene que ser mayor que el ángulo de rozamiento interno.

En el caso de la zona de estudio se da que el plano de deslizamiento y los planos de exfoliación no son paralelos y por tanto no se puede dar este tipo de rotura.

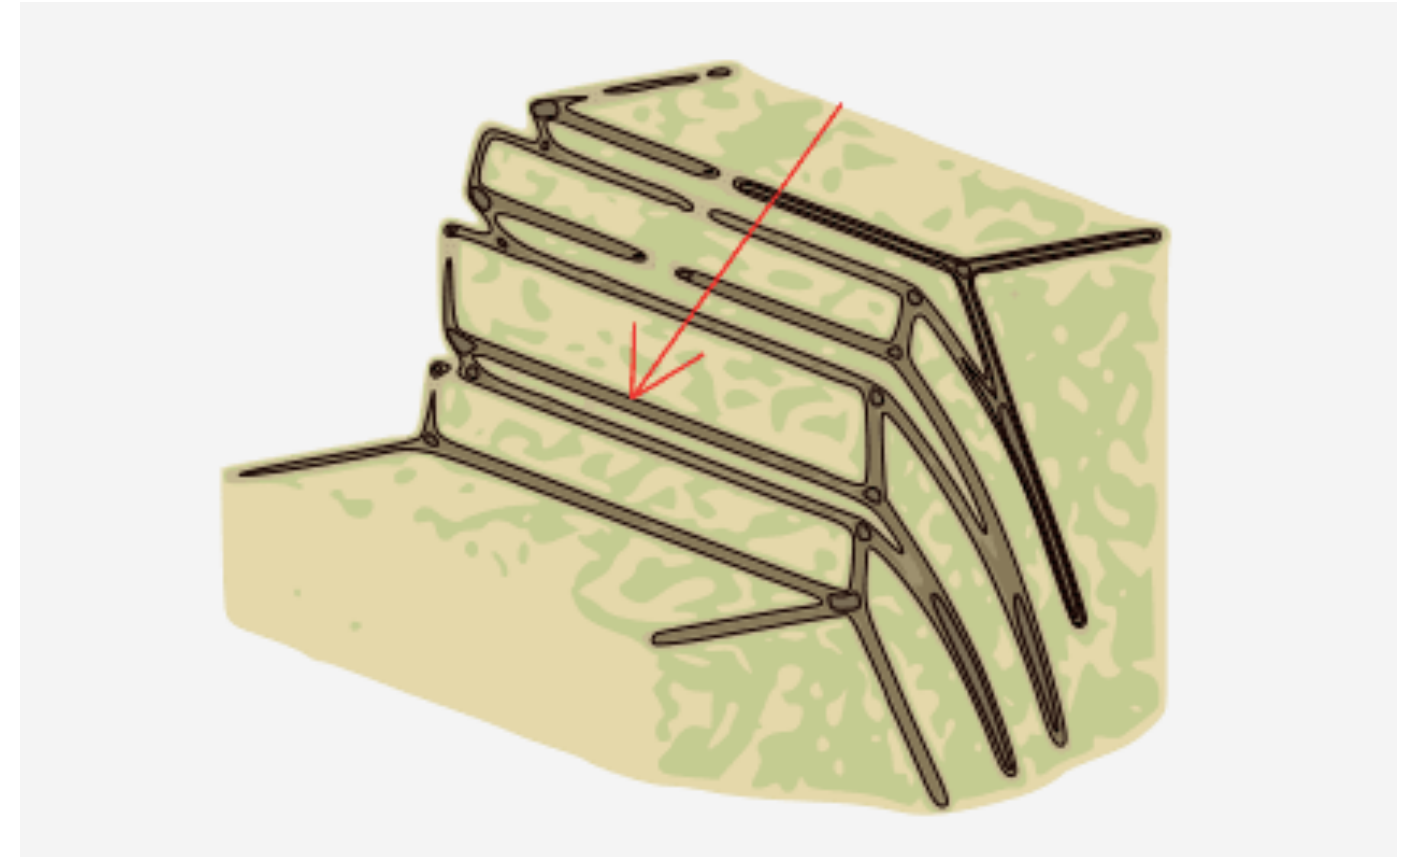
- **Rotura por vuelco:** Esta se propicia cuando los estratos o las discontinuidades presentan un buzamiento en dirección contraria a la inclinación del talud y además la dirección es paralela a la del talud.

Ilustración 50. Esquema de rotura por vuelco. Fuente: Google imágenes.

- Los estratos o las discontinuidades se disponen ortogonales entre sí.
- La rotura de estos provoca un movimiento de rotación de los fragmentos.

En el caso del talud de la zona de estudio se puede dar este tipo de rotura ya que en la zona que se encuentra por encima de la berma del talud los planos de exfoliación se encuentran dispuestos ortogonalmente a la inclinación del talud.

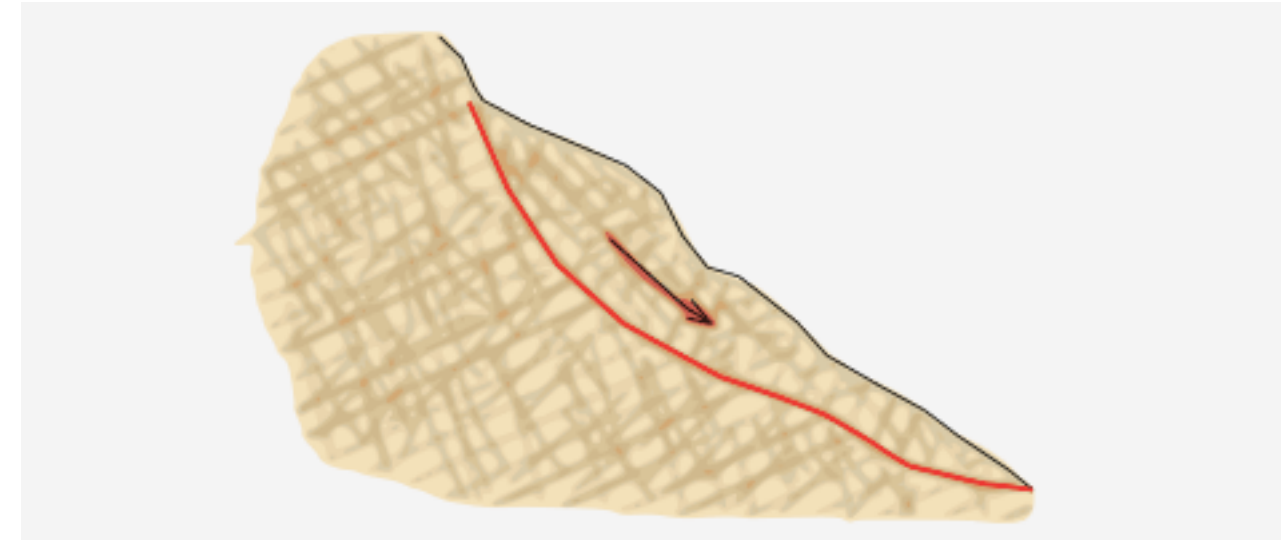
- **Rotura curva o global:** Este tipo de rotura se puede asociar mayoritariamente a macizos rocosos blandos o aquellos en los que el material que lo conforma está suficientemente fracturado o alterado. Otra de las propiedades que favorecen esta rotura es cuando el conjunto del talud tiene unas propiedades similares y se comporta como un suelo. Además, las discontinuidades o fallas también pueden afectar a este tipo de rotura, aunque por otra parte estas pueden llevar al talud a otro tipo de rotura.

Ilustración 52. Esquema de rotura global. Fuente: Google imágenes.

En el caso del talud de la zona de estudio es más probable que se de este tipo de rotura por las características del este, ya que se trata de un talud formado por margas en la zona más superficial que presentan un grado de fracturación bastante elevado. Además, en el talud el material es bastante uniforme y tiene un comportamiento homogéneo en su conjunto como un suelo.
