Estabilización de la ladera localizada en el PK 2+000 de la  
carretera CV-652, término municipal de Moixent (Valencia)

Trabajo Fin de Grado

Grado en Ingeniería Civil

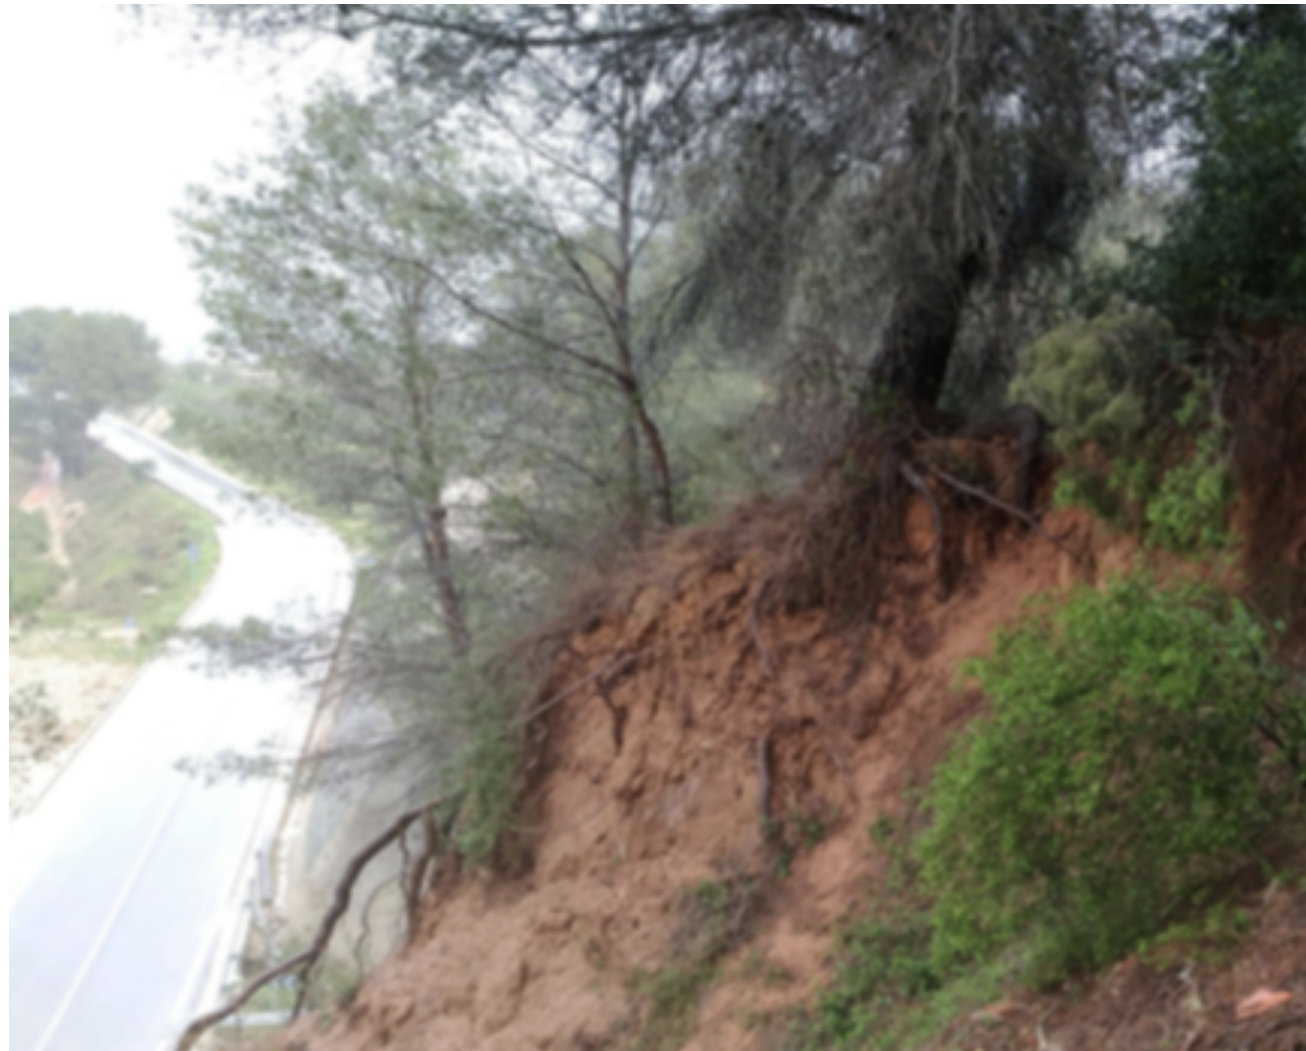
*Ilustración 53. Arrastre y deslizamiento de la tierra vegetal. Fuente: Memoria Valorada "Acondicionamiento del talud del P.K. 1+980 de la CV-652. T.M. Moixent (Valencia).*

Como ya se ha comentado en el primer apartado de antecedentes, durante unos episodios de fuertes lluvias en diciembre del año 2016 se produjo un deslizamiento importante que arrastró una gran parte de la vegetación que se encontraba en un nivel de arenas limosas de tonos rojizos, de escasa potencia, sobre las margas que conformaban el talud (Ilustración 53). Este problema se produjo como consecuencia de la pérdida de agarre de la tierra vegetal sobre las margas y por ello se produjo el deslizamiento de la tierra vegetal junto con una parte de las margas que conforman

el talud hacia la CV-652, que tuvo que ser cortada durante unos días hasta poder solucionar y asegurar la seguridad vial en dicho tramo de carretera.

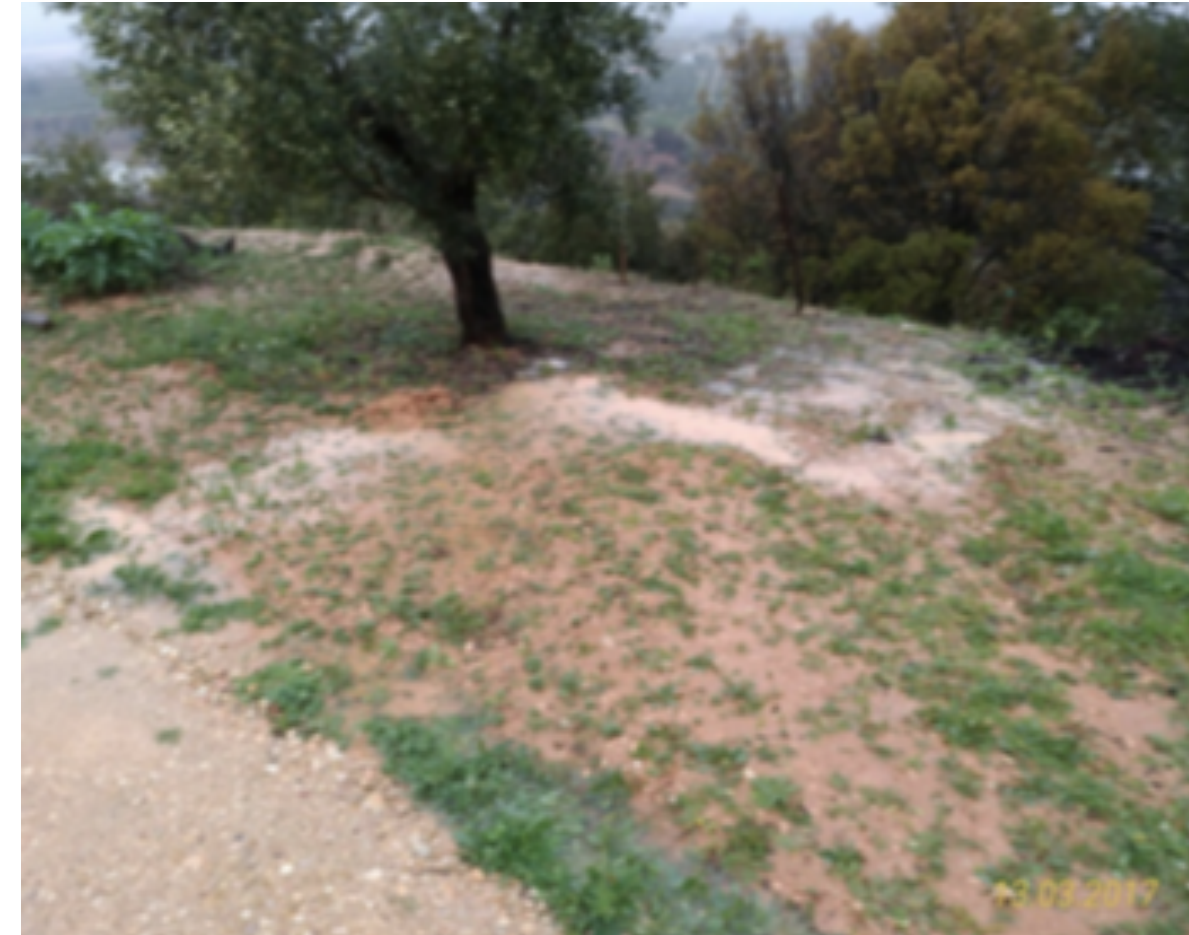
*Ilustración 54. Vista del terreno de la cabeza del talud. Fuente: Memoria Valorada "Acondicionamiento del talud del P.K. 1+980 de la CV-652. T.M. Moixent (Valencia).*

Por otra parte, estos episodios de deslizamientos y afecciones del talud se producen en gran parte por las filtraciones de agua que se producen en la cabeza del talud (Ilustración 54), ya que en este no existe ningún tipo de actuación para poder frenar estas filtraciones y que la afección al talud sea mínima. Este hecho es un problema importante en el talud, ya que además de arrastrar la capa de tierra que se encuentra en la zona más elevada del talud puede infiltrarse hasta llegar a zonas mucho más bajas de este y producir el hinchamiento de las margas que como ya se ha determinado se expanden y pueden provocar la rotura total o parcial de las partes más superficiales del talud.
