EL FRONTÓN BETI JAI DE MADRID Y SU ESTRUCTURA

El presente texto aborda el estudio histórico, constructivo y estructural del frontón de pelota vasca Beti Jai, ubicado en pleno centro de Madrid. Este edificio es una infraestructura deportiva que funcionó como espacio multifuncional desde 1893 hasta su cierre en 1919, cuando resultó muy deteriorado por falta de mantenimiento. Gracias a la reciente revalorización de edificios históricos, el frontón se ha rehabilitado y adecuado a las normativas actuales españolas en cuanto a seguridad estructural, lo cual ha conllevado el refuerzo de la estructura original. Demostrándose la importancia del patrimonio deportivo en arquitectura, también se evidenciará la posibilidad de su rehabilitación mediante técnicas constructivas y estructurales modernas.

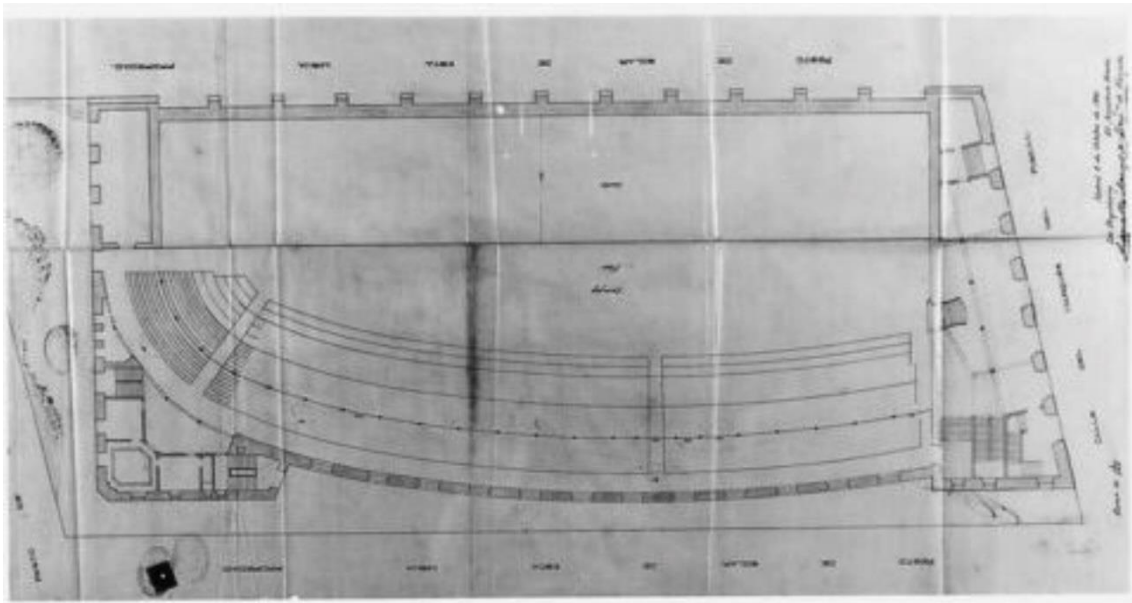
El edificio se encuentra en la calle Marqués del Riscal y está compuesto por tres cuerpos: el principal, el posterior y el graderío, agrupados en forma de C. El conjunto se cierra con el muro medianero, enmarcando así el espacio descubierto de la cancha (fig. 3).

Figura 3. Fotografía de un plano original de la planta de acceso al frontón Beti Jai de Madrid

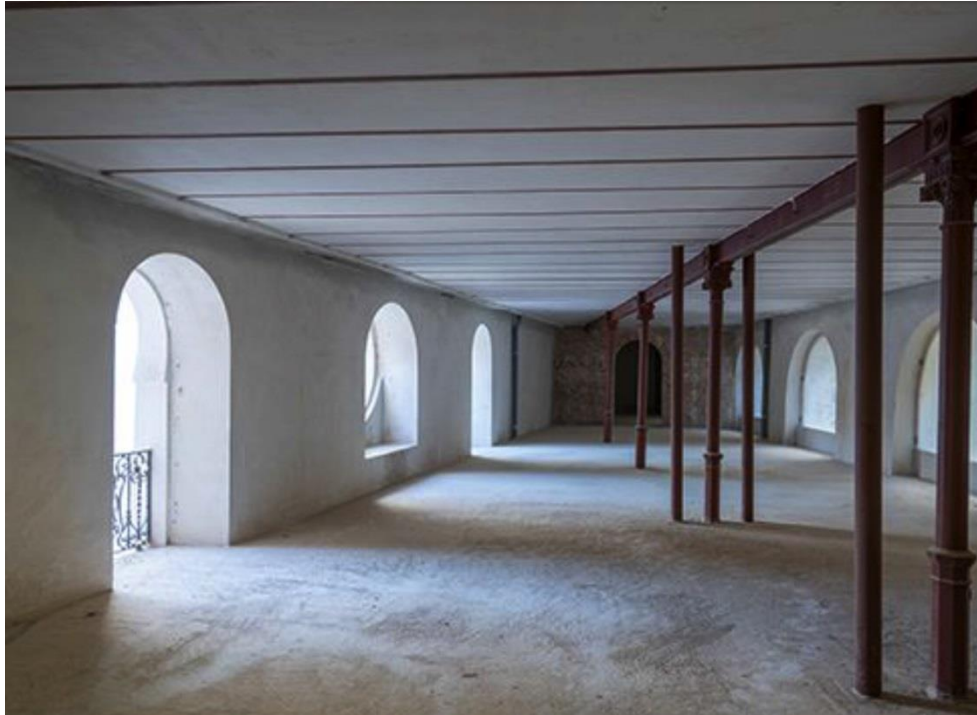
El tercer cuerpo, el graderío, es el más especial de la composición debido a su forma en planta de cuarto de elipse. Fue escogida debido a que Rucoba buscaba el efecto panóptico, es decir, conseguir la mejor visibilidad del público desde cualquier punto. El graderío está realizado en estilo neomodéjar con un impresionante cuidado por el detalle en las ornamentaciones realizadas en hierro en las galerías. Está dividido en cinco plantas de 450 metros cuadrados cada una, funcionando la inferior como espacio de almacenaje conectado a la cancha y el resto para el público. Se estima que su capacidad es de 4000 espectadores (El Pelotari 1894). La estructura también es de perfilería de fundición y muros de carga de ladrillo macizo. En las viguetas de este cuerpo de las plantas primera, segunda y cuarta se encuentra uno de los aspectos más peculiares de este frontón. Cuentan con una forma curva, más acusada en la cuarta planta, que busca favorecer el efecto arco para reducir las flexiones y aumentar las compresiones, además de para obtener la óptima visibilidad del espectador. La medida adoptada en el proyecto de rehabilitación para garantizar la estabilidad estructural consistió en duplicar los pilares (fig. 4), colocando un pilar tubular liso a 75 centímetros del original (Sánchez Moral 2018).

Figura 4. Vista del interior del cuerpo de gradería del frontón Beti Jai de Madrid

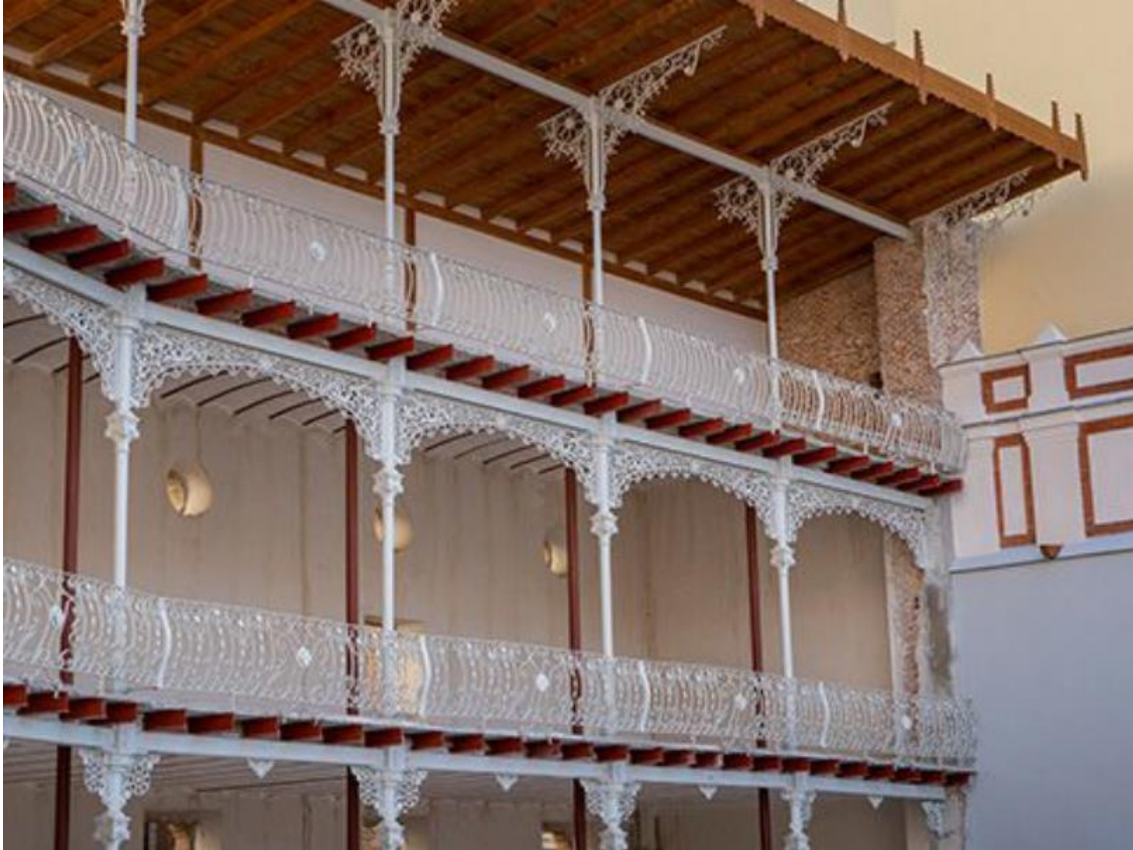
Se ha tratado con sumo cuidado la dicotomía de realizar el refuerzo estructural sin perturbar la estética del edificio mediante una serie de sencillas pero certeras actuaciones (fig. 5).

Figura 5. Reconstrucción de las barandillas y rejerías en el frontón Beti Jai de Madrid
