Escuela Técnica Superior de Arquitectura

La restauración tras el terremoto de 1976 en el territorio del  
Friuli, Italia. Gemona y Venzone

Trabajo Fin de Grado

### GEMONA Y VENZONE

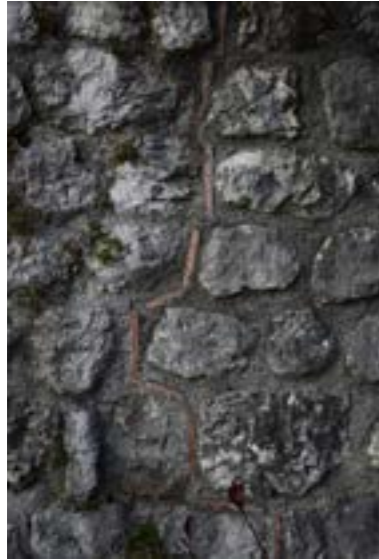
51\_Señalización mediante baldosas cerámicas

La línea roja nos simboliza un ladrillo de separación presente en toda la intervención de la muralla. El tratamiento es el mismo usado en la fotografía 51.

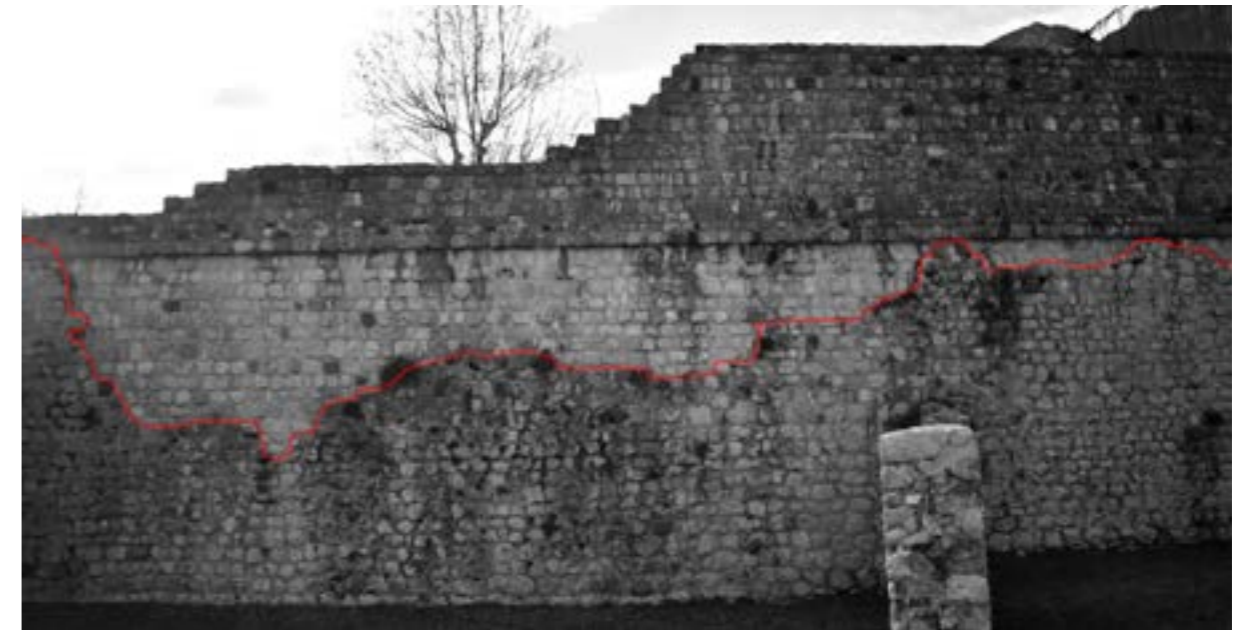
54\_Foto de la muralla Oeste de Venzone, diferenciación del material mediante diferencia de color de sillar

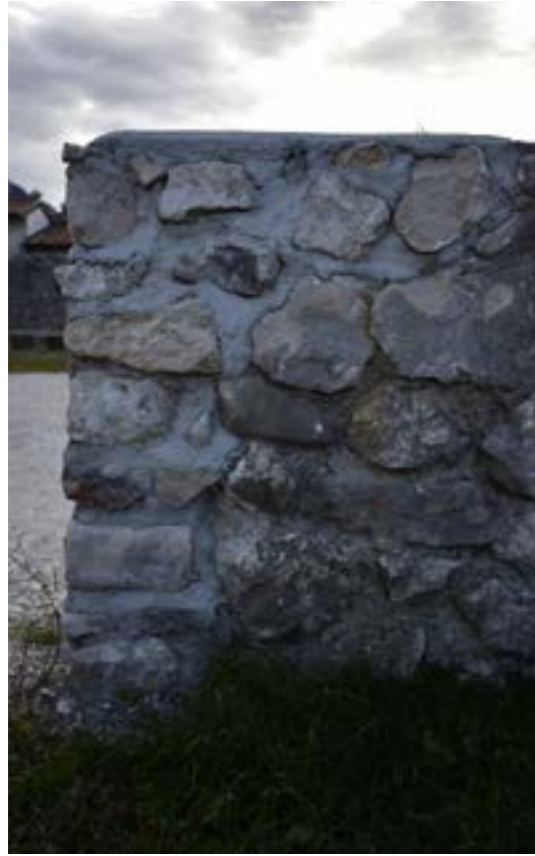
56\_Señalización mediante distinción de morteros

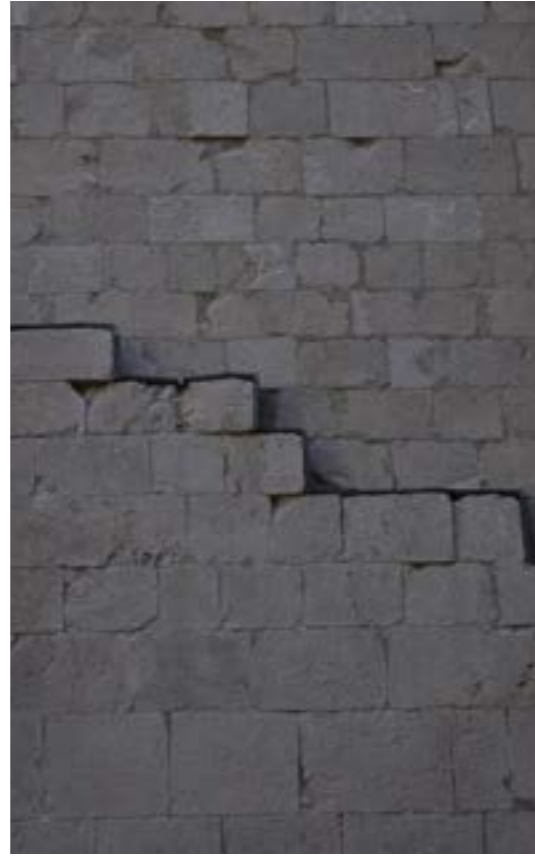
57\_Señalización mediante desfase de sillares

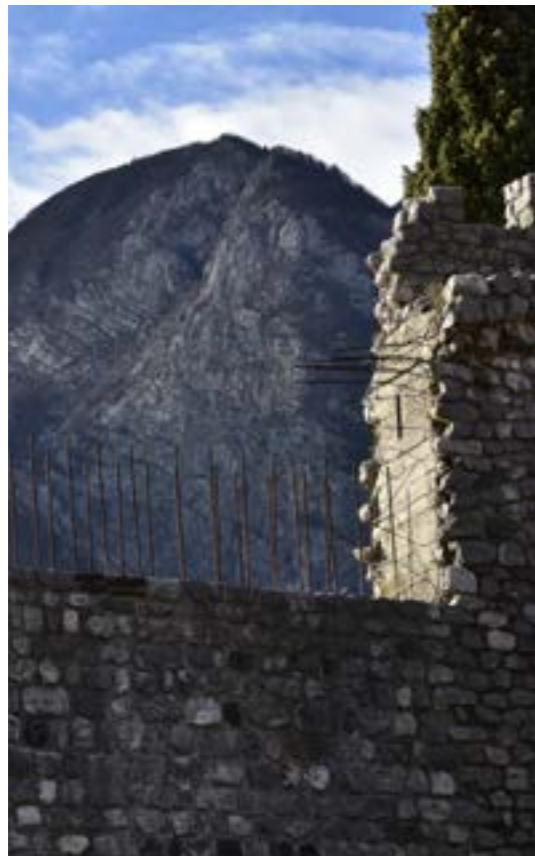
58\_Señalización mediante inclusión de otro material

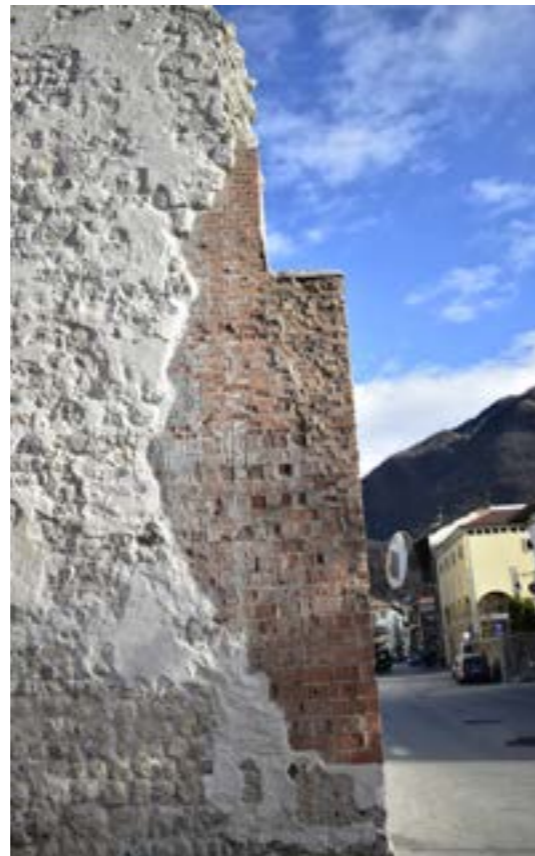
59\_Señalización mediante uso de otro material

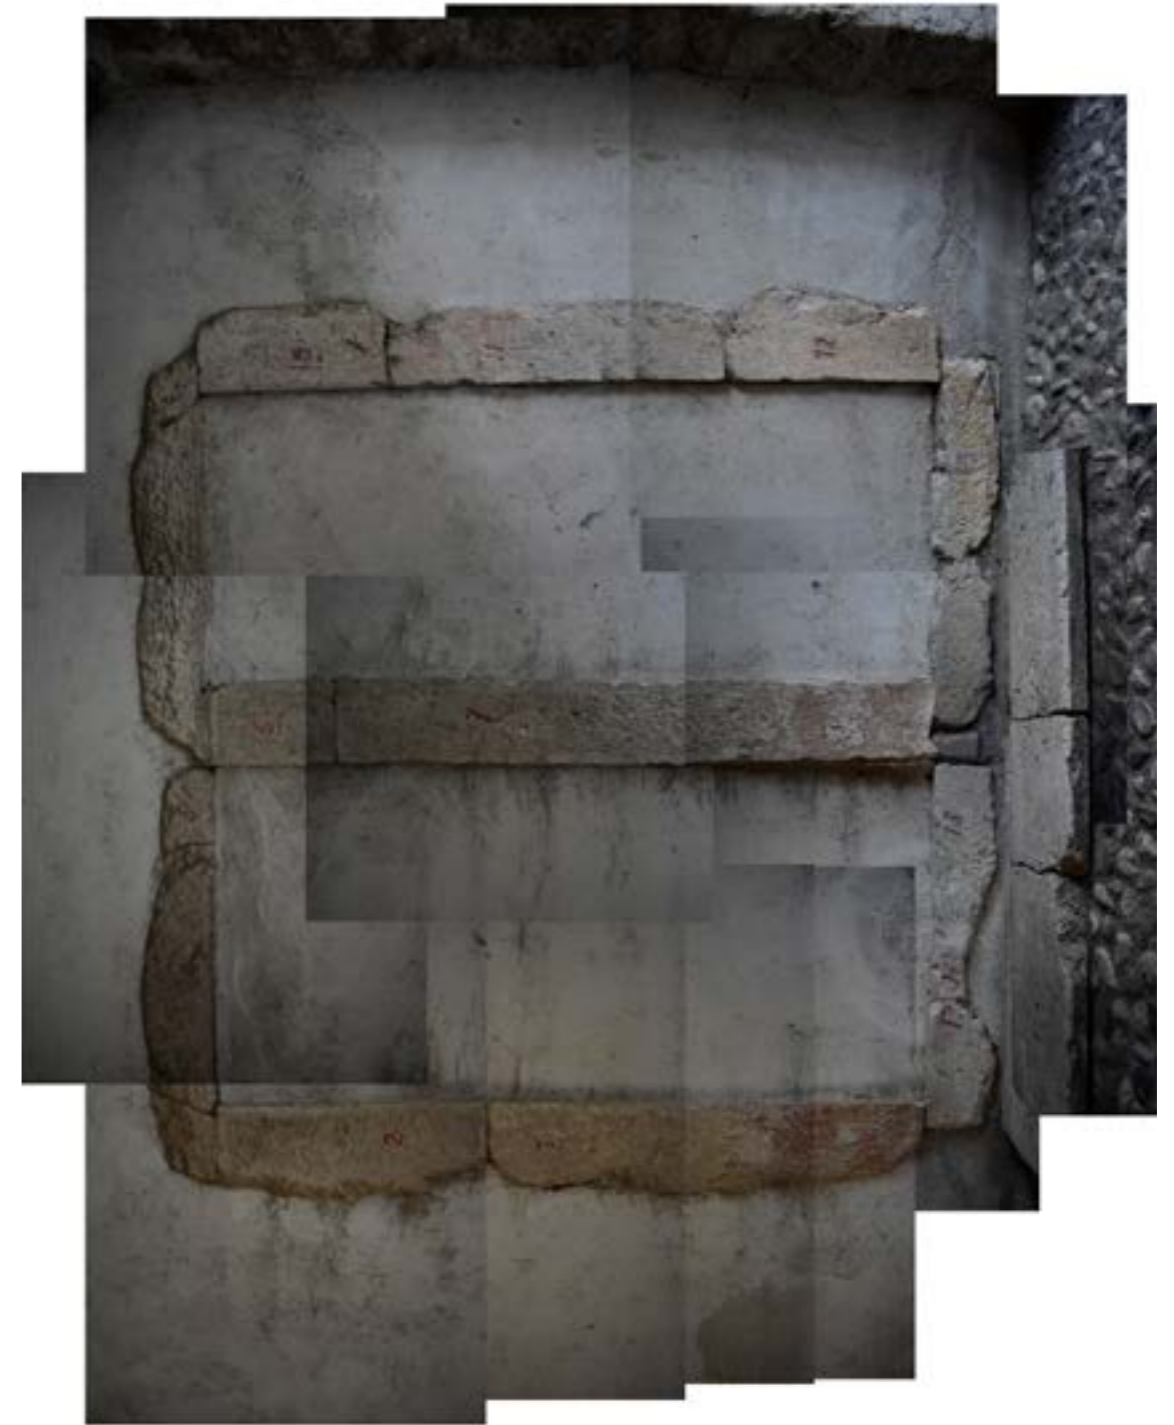
60\_Señalización mediante uso de numeración de materiales

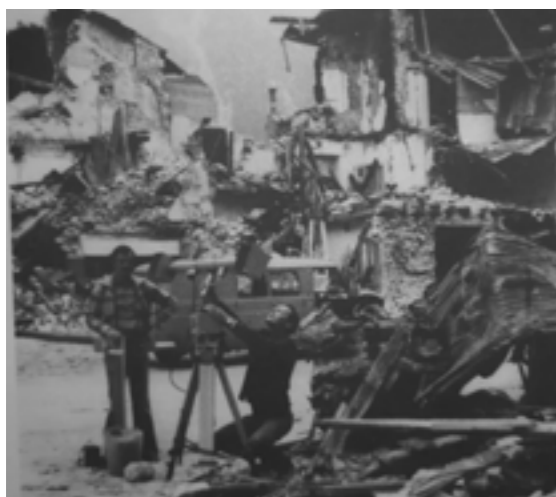
64\_Foto de la realización de los levantamientos

ingeniero Hans Foramitti, director del laboratorio de Fotogrametría del BDA (Broadcast Driver Architecture) de Viena, en colaboración con el ICCROM (Centro Internacional de Estudios para la Conservación y la Restauración de los Bienes Culturales) de Roma, que ejecutó un proyecto de fotogrametría de los diferentes edificios afectados, en el que se veía el estado actual de cada uno de ellos. Esta operación se desarrolló en unas condiciones muy difíciles. En Venzone se recopilaron los principales alzados y plantas de las vías del centro histórico, como Vía Roma, Piazzeta del Duomo, Piazza Municipio, etc. 51

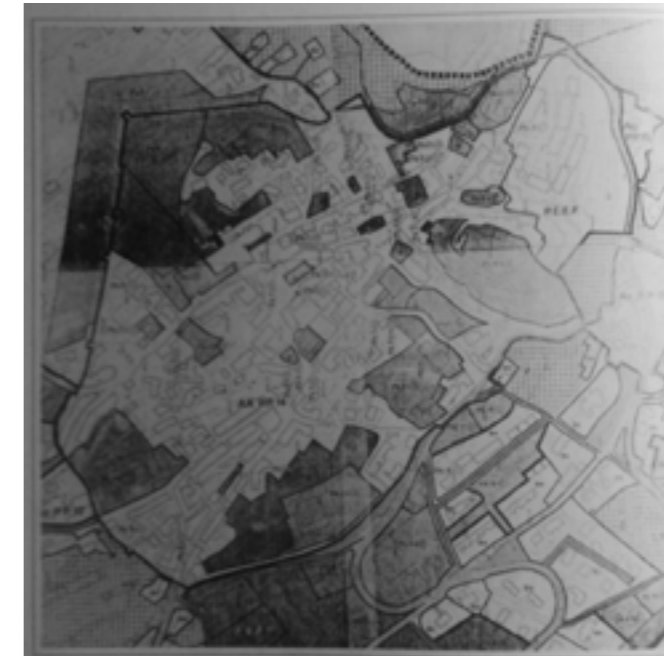
75\_Plano de la renstrucción del centro histórico

El nuevo planeamiento urbano difería completamente de cualquier cartografía proporcionada, incluida la catastral. En 1983, la administración, por primera vez, hizo generar unos planos detallados a escala 1: 2000 comprendiendo Gemona y alrededores y a escala 1: 500 del centro urbano. En la región, fue el primer paso para empezar a trazar las plantas de las ciudades y poblados mediante aerofotografías a gran escala. <sup>60</sup>

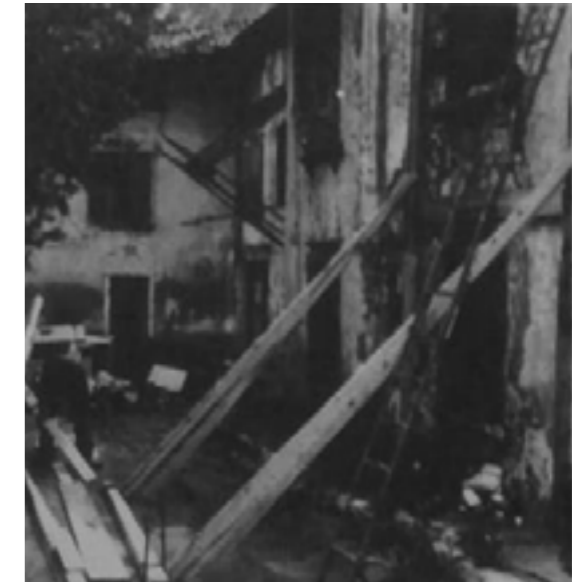
84\_Foto del edificio después del terremoto del 15 de septiembre

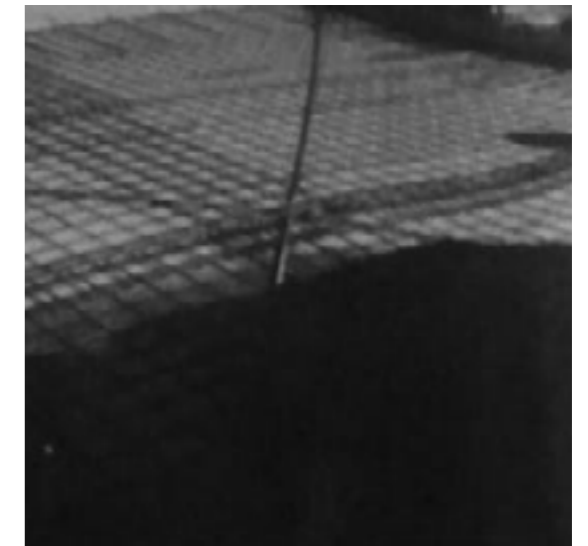
86\_Foto de la rehabilitación del forjado de la primera planta

Todas las fotos están sacadas del libro: “L’Anastilosi nelle ricostruzioni del friuli”. Podemos ver como se ha llegado a ejecutar las varias obras de consolidación de varios elementos estructurales.

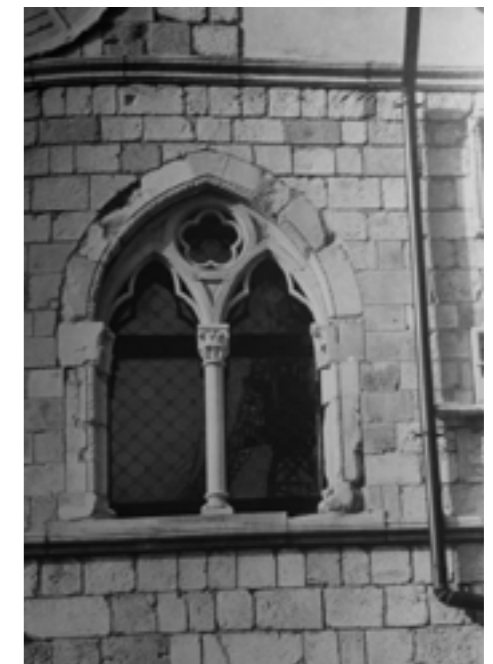
92\_Detalle de la ventana después de la restauración

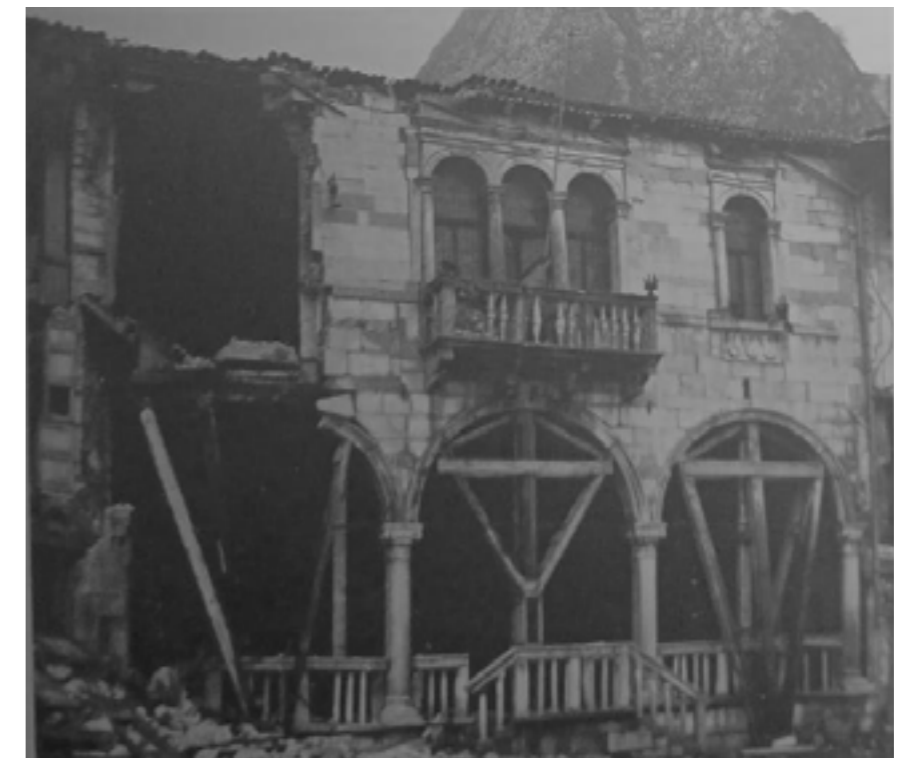
107\_Detalle de la loggia después del terremoto de septiembre

haciendo así más difícil su reconocimiento. No hubo que realizar muchas intervenciones más, dado que los dos edificios laterales ayudaron a que se sostuviera, aligerando los daños totales del mismo. <sup>86</sup>
