02-014

ANALYSIS OF THE EFFECTS OF THE HYGROTHERMAL CONDITIONS IN A STRUCTURAL SYSTEM WITH WOOD JOIST FLOOR SLAB AND MASONRY WALL

EFFECTOS DE LAS CONDICIONES HIGROTÉRMICAS EN SISTEMA ESTRUCTURAL DE FORJADO CON VIGUETAS DE MADERA Y MURO DE MAMPOSTERIA

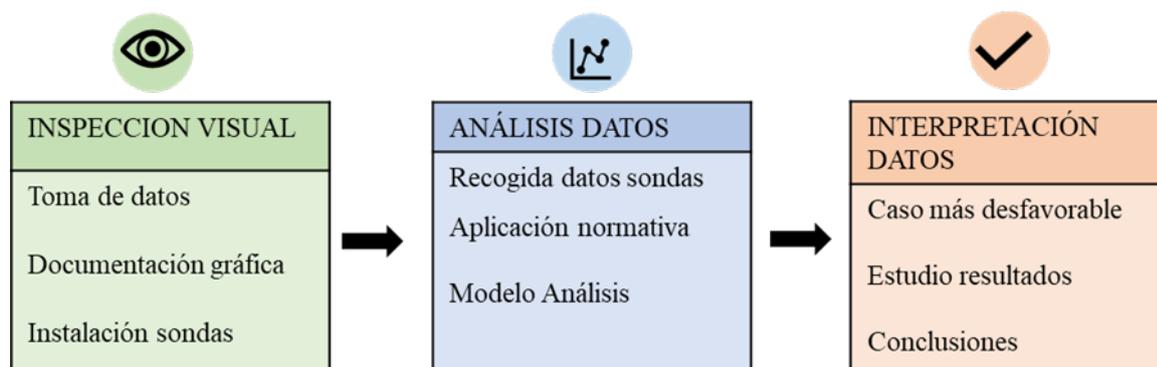
Figura 1: Metodología del estudio

La metodología que se ha seguido para este estudio consta principalmente de tres pilares: la inspección visual, donde se realiza todo lo que tiene que ver con la recogida de documentación y el estudio de estos junto con la instalación de las sondas para la correcta toma de datos. El segundo pilar sería el análisis de datos con la finalidad de obtener el conocimiento de las condiciones higrotérmicas de las cubiertas que se van a analizar lo más exhaustivo posible y el análisis de estos a través de crear simulaciones reales. El último paso sería la interpretación de datos con las conclusiones extraídas. A continuación, se muestra la metodología más detallada en la figura 1:

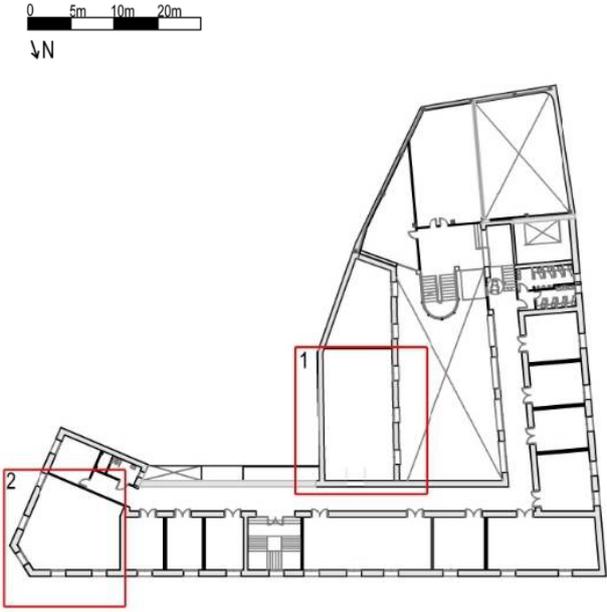
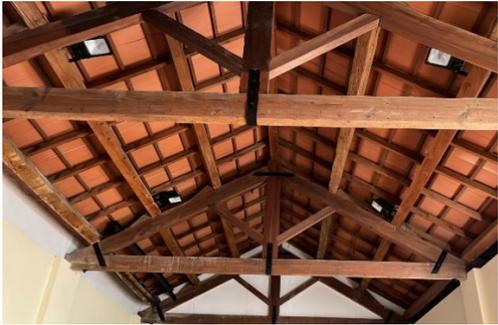
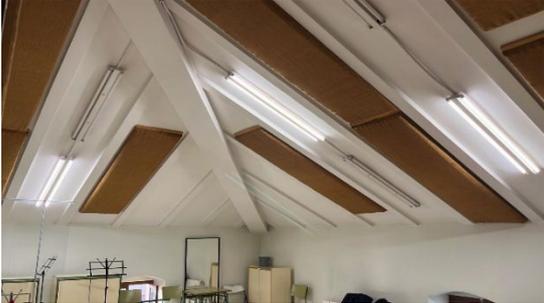
Tabla 2: Vistas y ubicación de las cubiertas del caso de estudio

Para este estudio se van a utilizar los dos tipos de cubiertas existentes en el edificio que se muestran en la tabla 2 y su ubicación.

Cómo se aprecia en la tabla 2, las cubiertas que se van a analizar prácticamente tienen una composición similar. A continuación, se presentan dos detalles constructivos, en la figura 3, pertenece al detalle constructivo de la sala 1 y en la figura 4, de la sala 2.

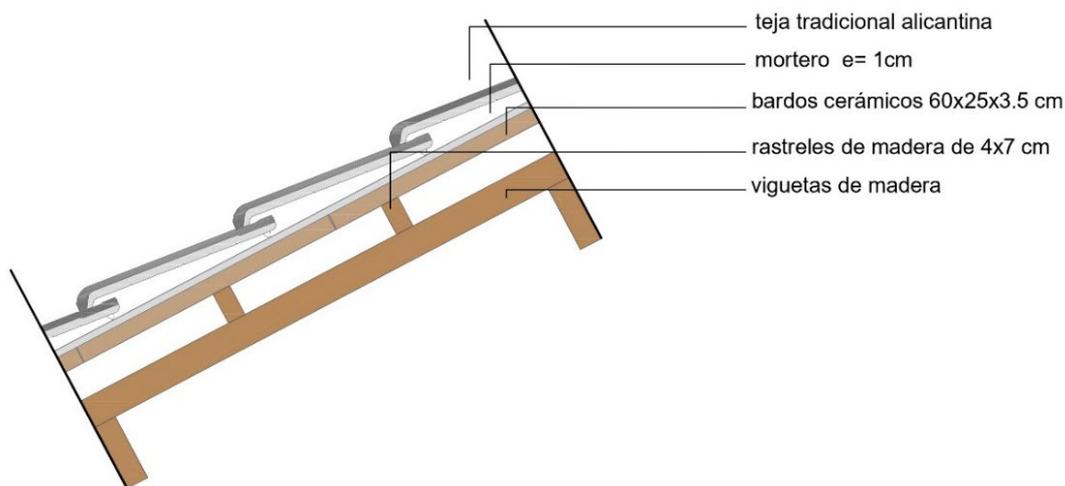
Figura 3: Detalle constructivo cubierta de la sala 1

La cubierta de la figura 3 está compuesta de una cercha y viguetas de madera de mobila, propio de las construcciones de la época, por su alta resistencia y durabilidad en el tiempo. A continuación, descansan sobre las viguetas rastreles de 4cmx 7cm de alto sobre los que descansan los bardos cerámicos que se utilizaban a modo tablero. Tradicionalmente se ponía una capa de mortero que servía como una capa de nivelación para directamente poner la teja, en este caso alicantina.

Cómo se puede apreciar prácticamente la descomposición es la misma en las dos cubiertas, a diferencia de que posteriormente en la cubierta de la sala 2 se realizó una intervención por la cara interna de la cubierta en la que se le añadió un aislante debido a las temperaturas que se alcanzaban en esa sala. Esto no ha solucionado estos problemas y en la actualidad siguen teniendo los mismos problemas.

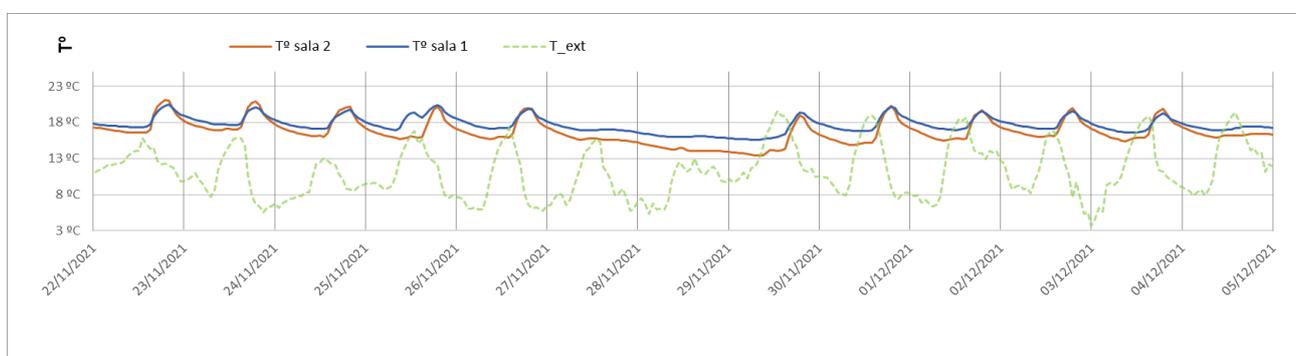
Figura 5: Temperaturas de las salas y exterior en período estudiado

En la gráfica se puede observar cómo prácticamente la temperatura de las dos salas es muy similar, siendo en la mayoría de los días la temperatura de la sala 1 superior a la sala 2. Resulta curioso que esto suceda ya que la sala 1 está orientada a Sureste y la sala 2 a noreste. Además, la sala 2 también tiene una parte de aislante que la sala 1 carece. Hay que tener en cuenta que las dos salas tienen una altura y una ventilación muy diferente. La sala 2 tiene una tipología de cambrá, ventanas de pequeñas dimensiones a ras del suelo y zonas donde la altura máxima está en torno 1,60 m. En la sala 1, es una zona de altura considerable donde el punto más bajo está en torno a 3 m y los huecos de ventilación natural están compuestos por grandes ventanales que vuelvan a un patio interior.

Por franjas horarias tendríamos que de 00:00-07:00 la temperatura interior de la sala 2 es superior a la sala 1. Al estar aislada pierde menos en calor que la cubierta de la sala 1.

De 7:00-16:00 sigue teniendo más temperatura interior la sala 2 que la sala 1, Siendo la orientación de la sala 2 noreste y contando que la ocupación de esta sala por parte del alumnado es mayor que en la sala 1 parece razonable. La temperatura de la sala 1 sólo es mayor de 16:00-23:00 dada la orientación de esta a suroeste.

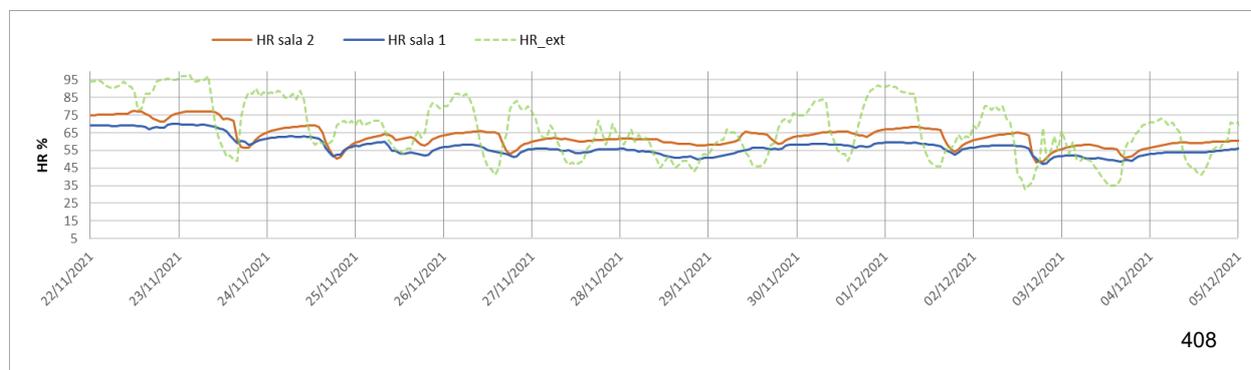
Figura 6: Humedad relativa de las salas y exterior en período estudio

En la gráfica de la humedad relativa es mucho más alta en la mayoría de los periodos en el exterior que en el interior. Sin embargo, la humedad más baja se sitúa en la sala 1. Esto puede deberse a que, pese a que esta cubierta no está aislada, la cubierta de la sala 2 tiene una mala solución de aislamiento junto con una falta de ventilación.

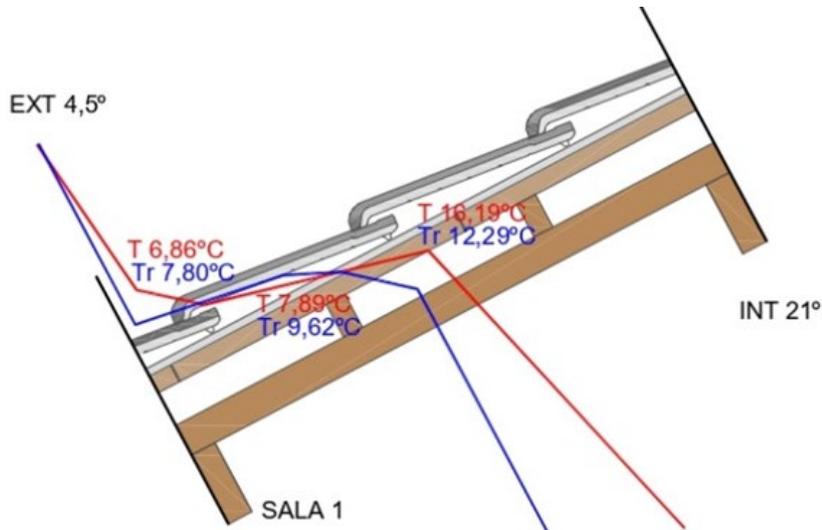
Figura 7: Análisis de las condensaciones cubierta sala 1

En la figura 7, sala 1, se puede observar que se produce una condensación entre la teja y la capa de mortero. Esto tiene sentido dada la tipología constructiva en la que carece de impermeabilización bajo de la teja dada su fecha de construcción. Al ser una cubierta que no contiene aislante térmico lo que provoca es son humedades filtraciones a la estructura de madera. Esta condensación se remite ya en la capa de los bardos cerámicos donde aumenta la temperatura por encima de la temperatura de rocío.

Realizado los cálculos con los parámetros mencionados en la metodología y siguiendo la normativa vigente se muestran los resultados en las figuras 7 y 8.

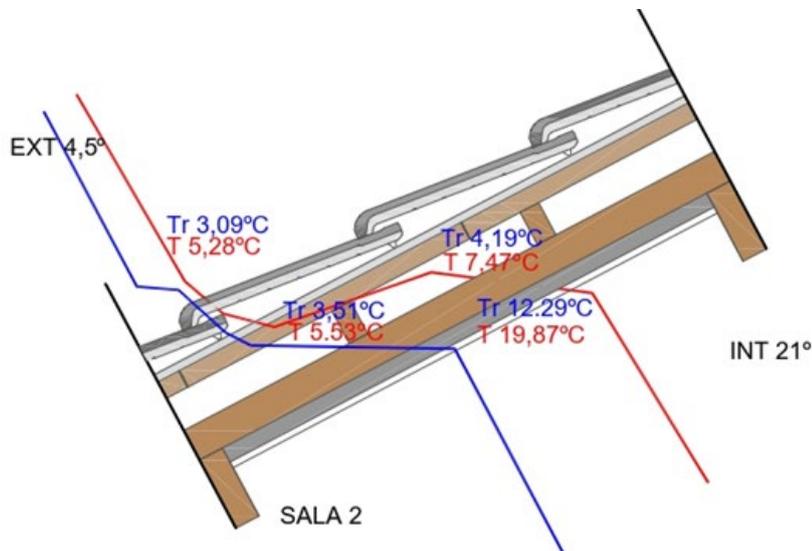
Figura 8: Análisis de las condensaciones cubierta sala 2

En la figura 8, se puede observar que al tener una capa de aislamiento hace que evite la condensación que se genera en la sala 1 reduciendo la temperatura de rocío en esas mismas capas. Se puede apreciar que la temperatura de rocío es mucho más baja en todas las capas ya que permite que no traspase y la temperatura por capa sea inferior que en la sala 1.

La ubicación del aislamiento en el lado externo de la envolvente térmica hubiera sido más eficiente y más seguro en lo que respecta a términos de condensación, pero incumpliríamos con las normas de conservación del edificio. Al colocar el aislamiento en el interior, aunque puede aumentar la condensación de vapor, con esta disposición constructiva produce un riesgo menor de condensación. Hay que tener en cuenta la ausencia de sombras de edificios colindantes por lo que existe un aumento de radiación solar a la cubierta y pese a la falta de aislamiento ayuda a la evaporación de las condensaciones existentes.
