Historia constructiva y análisis funcional de los Baños del
Almirante: gestión de su conexión con la cripta romana

Trabajo Fin de Grado

Grado en Fundamentos de la Arquitectura

Historia constructiva y análisis funcional de los Baños del Almirante

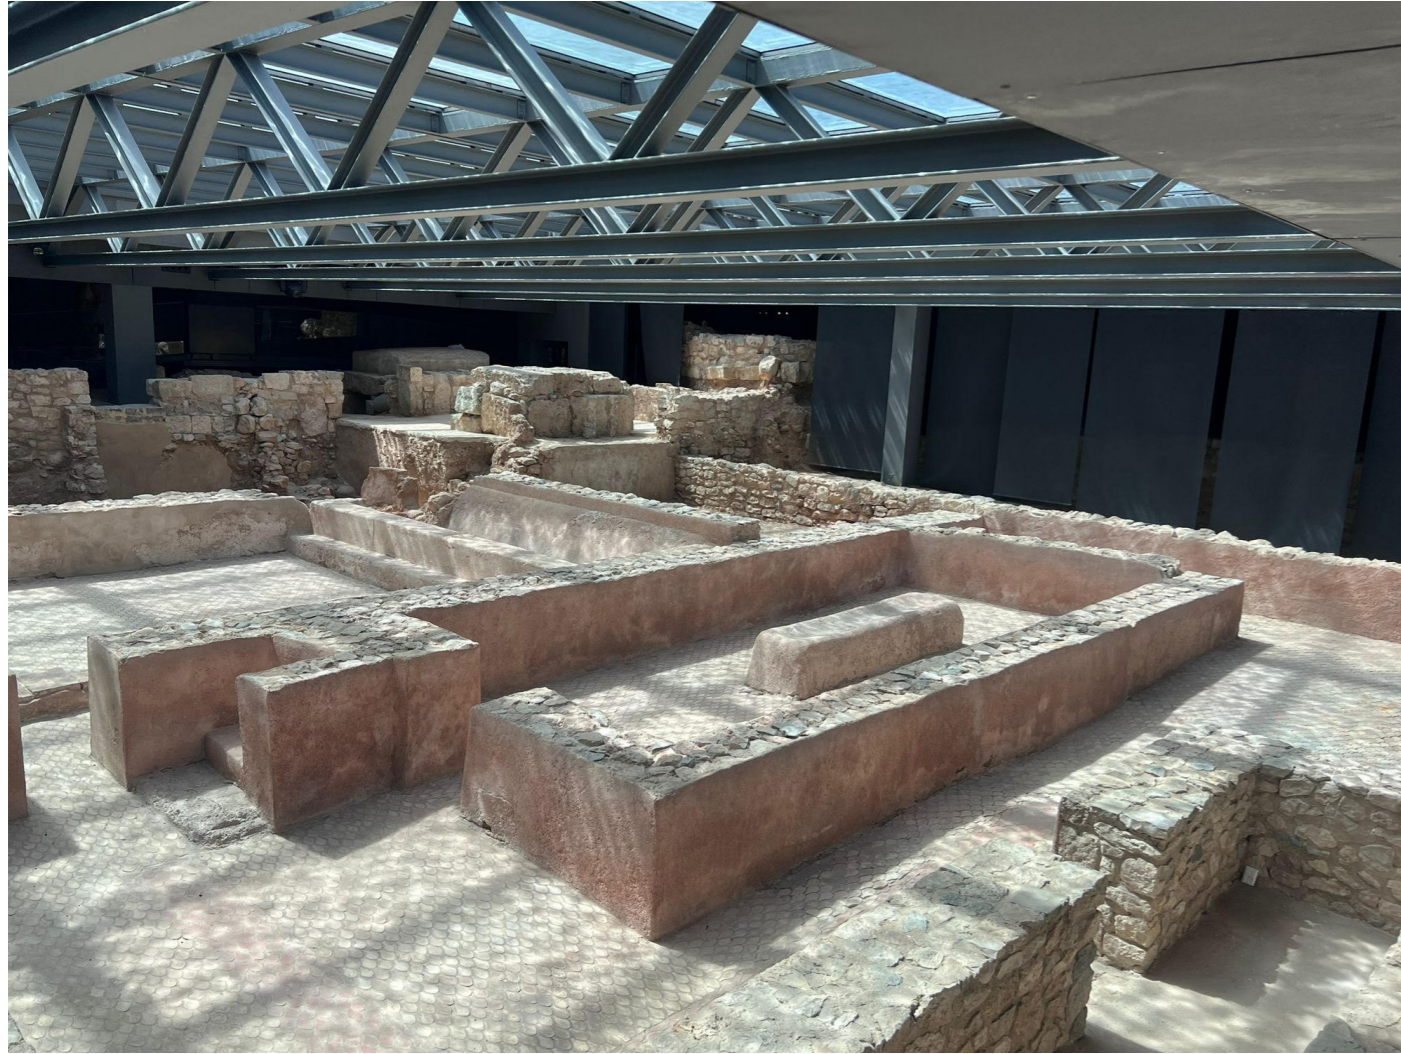
26 Imagen 6. Termas romanas de L'almoina. Fuente: Catherine Canabal Foschi.

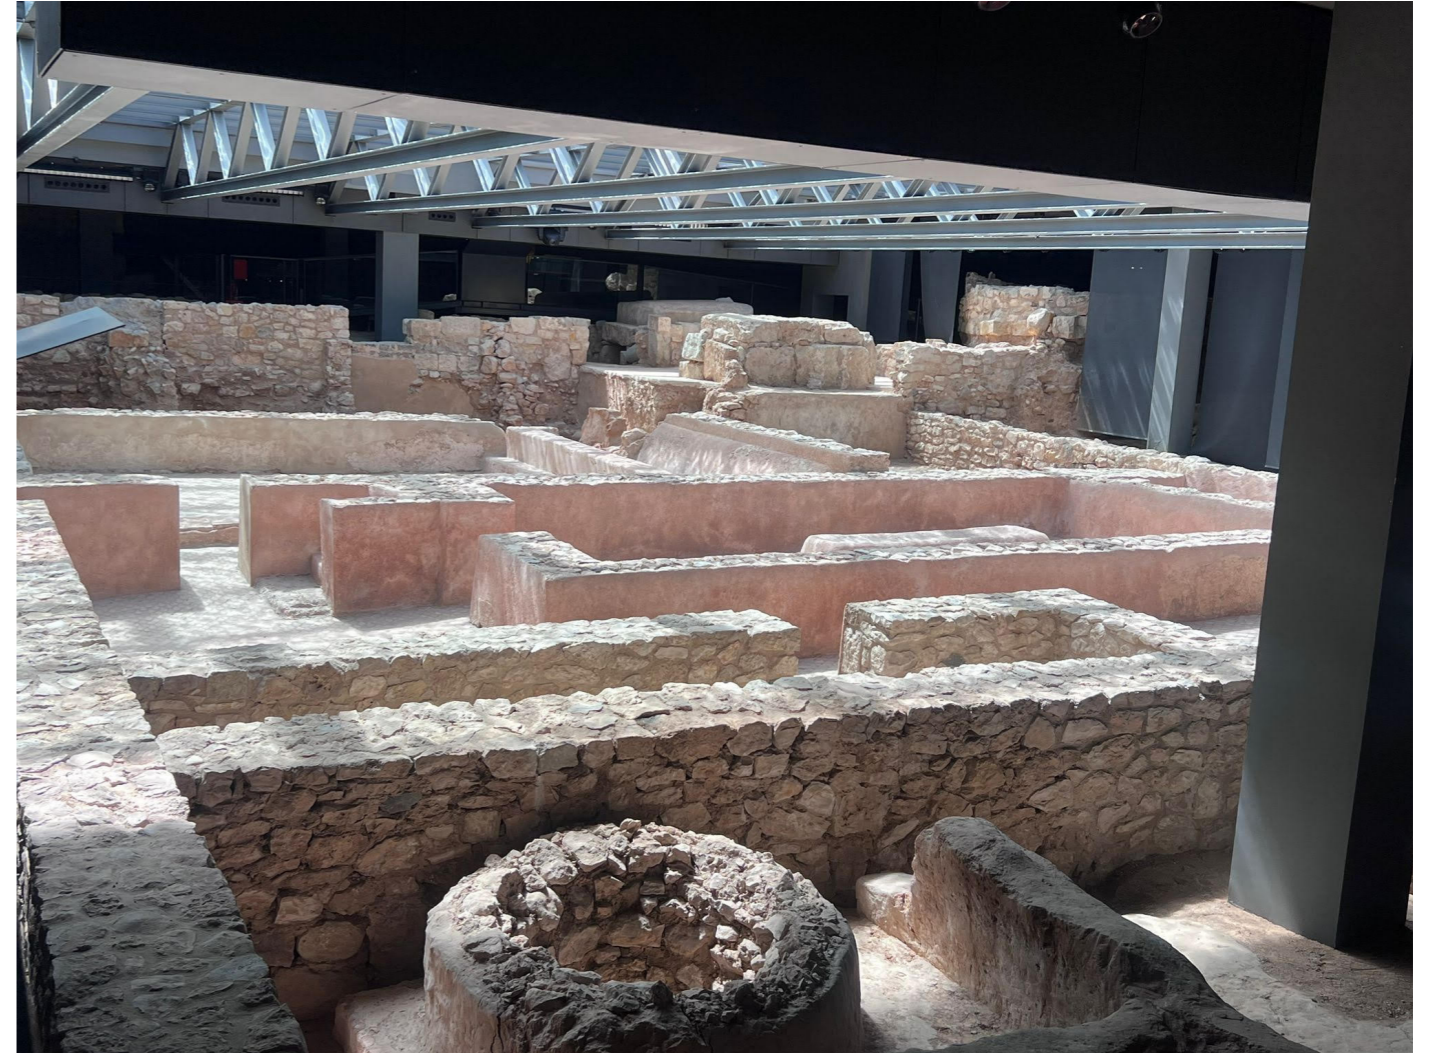
Imagen 7. Termas romanas de L'almoina. Fuente: Catherine Canabal Foschi.

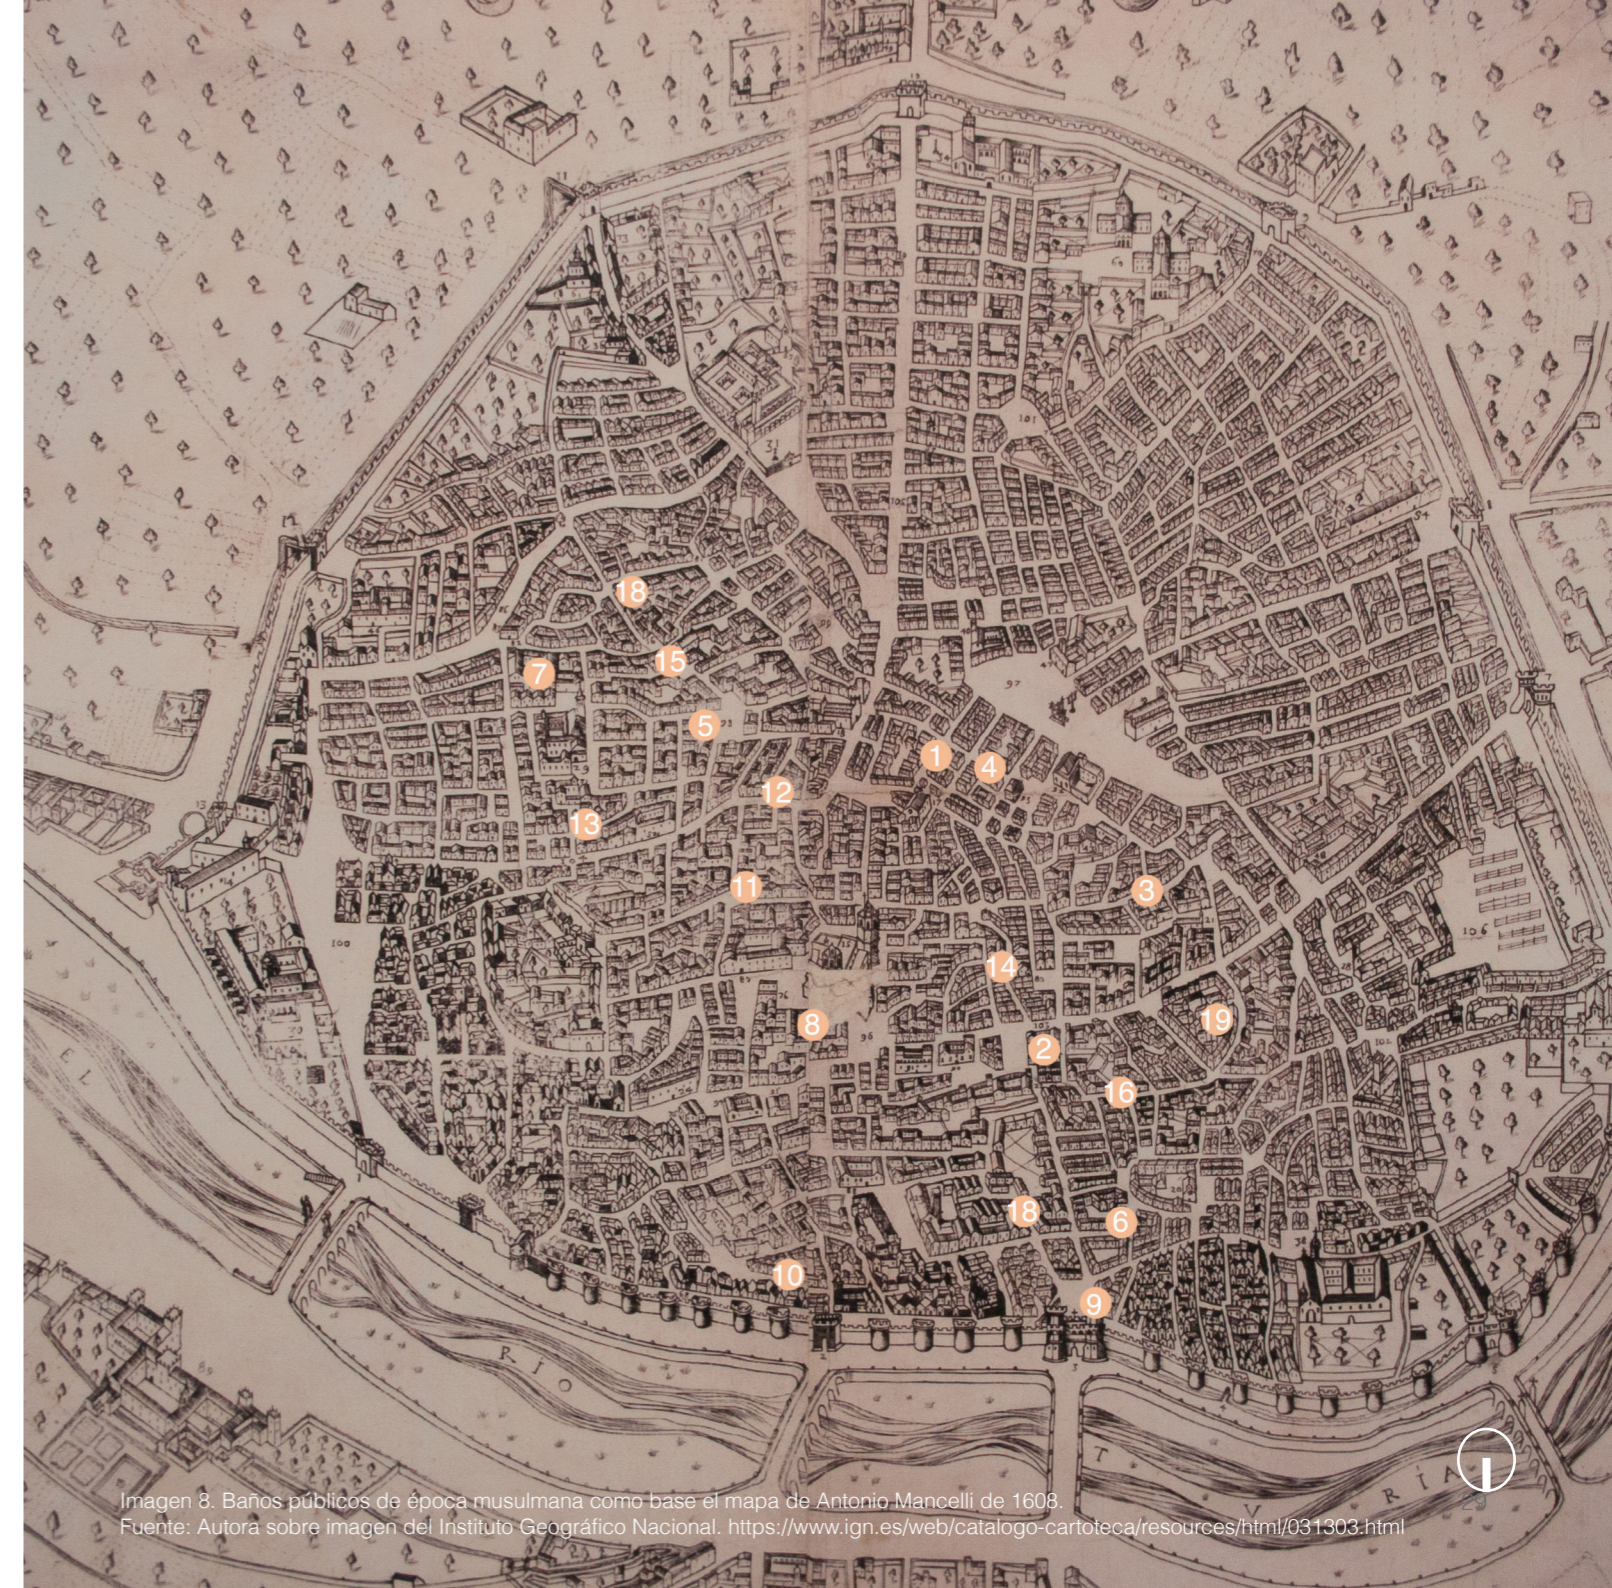
En la Balansiya islámica se construyeron un gran número de hammam (aproximadamente 25), aunque la mayoría fueron destruidos, lo que impide precisar cuántos fue el número exacto de estas construcciones. Ahora bien, hay una larga lista de los que se tiene conocimiento:

Imagen 8. Baños públicos de época musulmana como base el mapa de Antonio Mancelli de 1603. Fuente: Autora sobre imagen del Instituto Geográfico Nacional. <https://www.ign.es/web/catalogo-cartoteca/resources/html/031303.html>

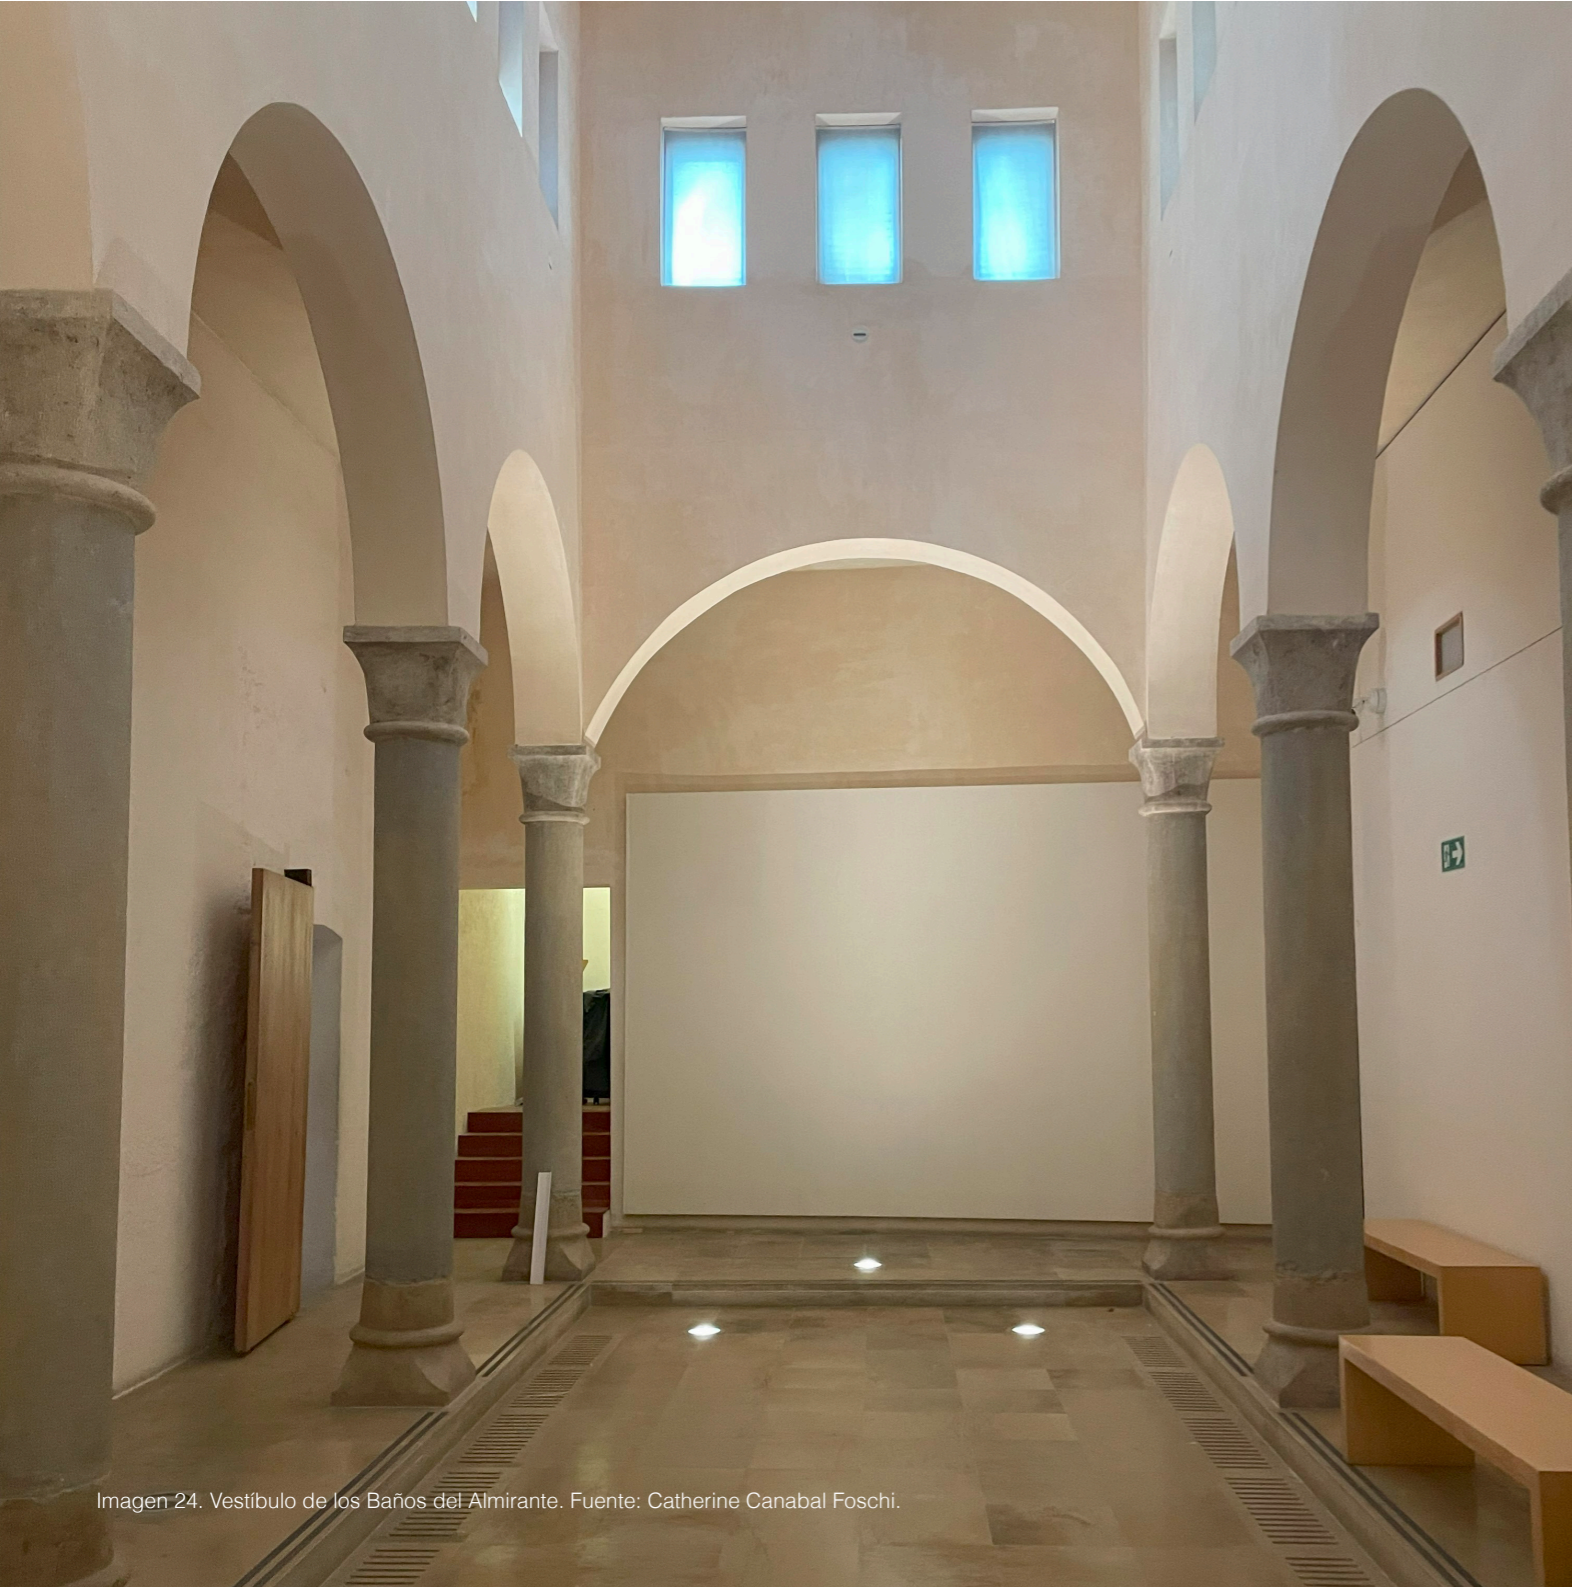
Imagen 24. Vestibulo de los Baños del Almirante. Fuente: Catherine Canabal Foschi.

Hoy en día el acceso a los baños se lleva a cabo a través de un pequeño hall donde se encuentra la persona encargada de las visitas (antiguamente se accedía directamente al vestíbulo). Este hall comunica la parte pública y la parte de servicio de los baños. A la derecha hay unas escaleras la cuales llevan al vestíbulo, el espacio de mayor volumen del conjunto, austero, con escasa ornamentación.

Era el lugar donde los bañistas pagaban su entrada y se disponían a desvestirse. Allí guardaban su ropa y pertenencias para proceder a coger las cubetas y prepararse para entrar a las salas húmedas. El vestíbulo está conformado por un peristilo que cuenta con 8 pilares troncocónicos invertidos, cuatro a cada lado que sustentan tres arcos en el lado mayor y un arco en el lado más corto. Como se ha dicho, es la sala más grande del conjunto (tiene una dimensión en planta de 11.13 x 5.8 m.). La luz se incorpora a través de unas ventanas rectangulares (antiguamente eran vanos de medio punto). Se trataba de la estancia con mayor luz y ventilación, lo que diferenciaba su uso de la función de las salas húmedas, ya que aquí el ambiente era propicio para la socialización (no se llevaba a cabo el aseo como tal, sino la relajación y el descanso del cuerpo del bañista). El techo del vestíbulo tenía una ligera inclinación hacia el cuerpo de las salas húmedas.

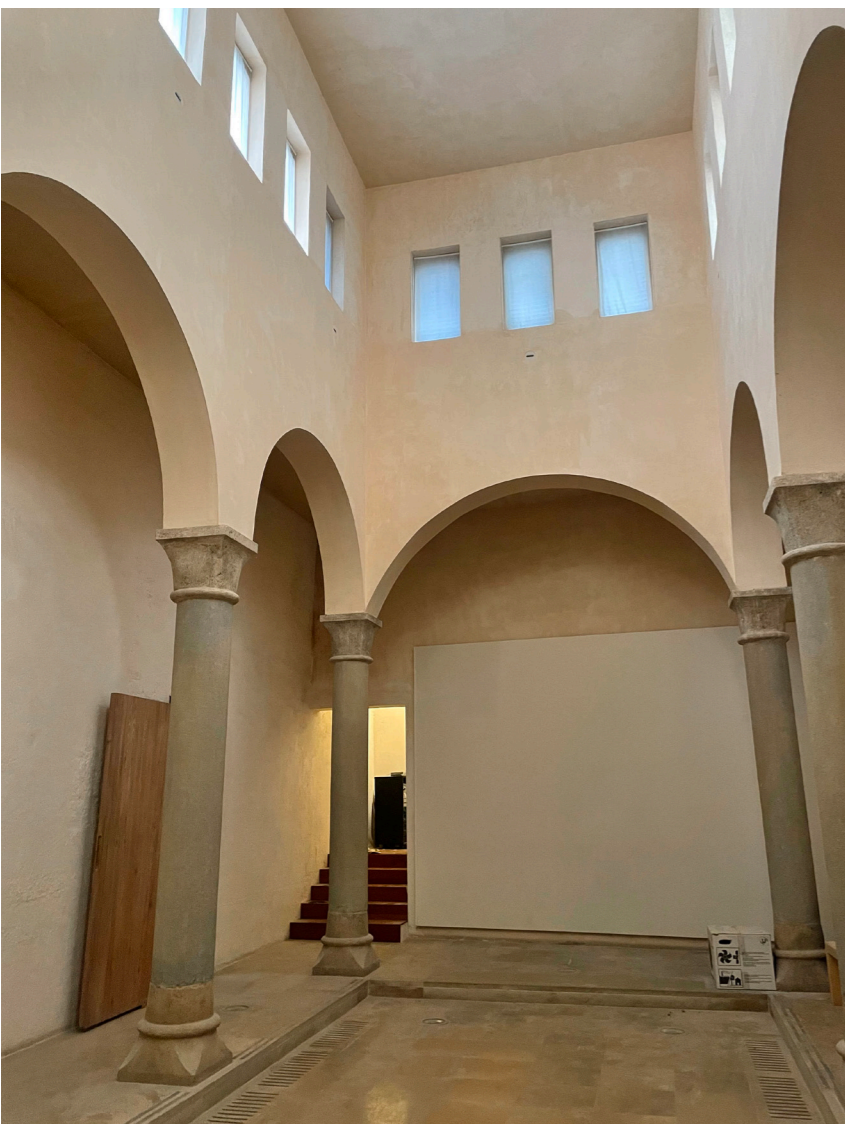
Imagen 26. Detalle de columna reconstruida del vestíbulo de los Baños del Almirante. Fuente: Catherine Canabal Foschi.

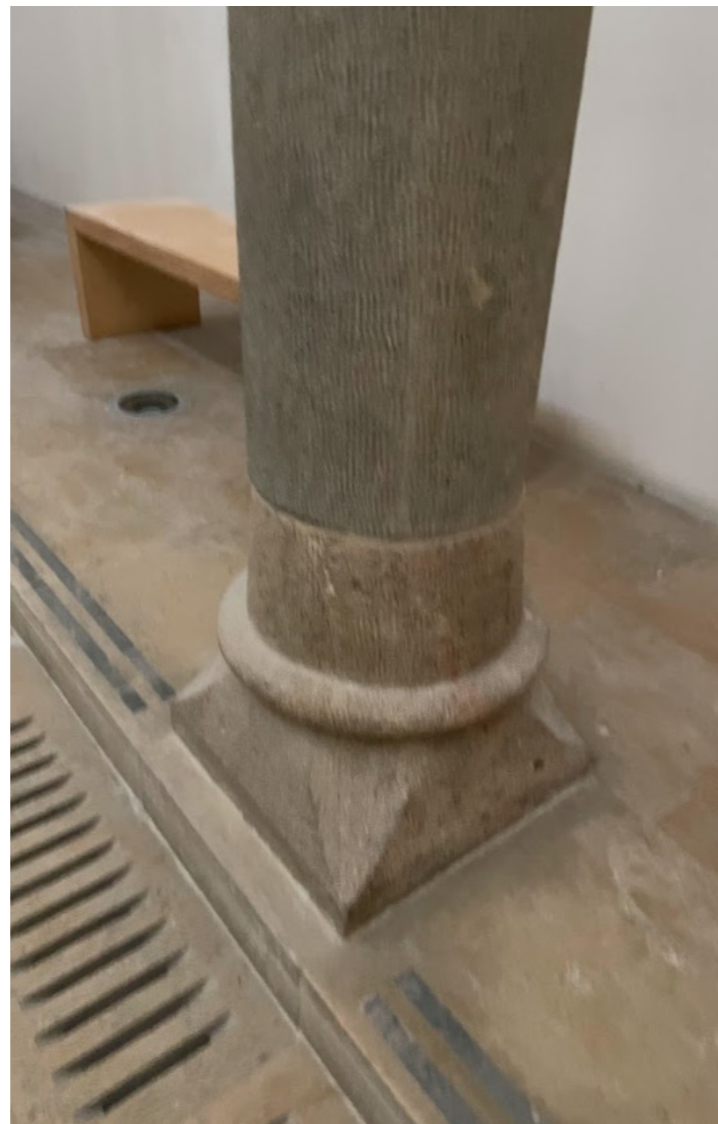
Imagen 27. Grabado de Laborde, Sección. Fuente: El Palacio y los Baños del Almirante pg (59).

Como se puede apreciar en los grabados de Laborde (principios del siglo XIX) en los Baños del Almirante no existía el desnivel en el vestíbulo que podemos apreciar hoy día. Dicho desnivel fue creado en una de las últimas intervenciones grandes, (la cual termino en el año 2005) con la intención de simular una piscina, idea errónea, ya que modificaba el uso y ambiente de esta sala.

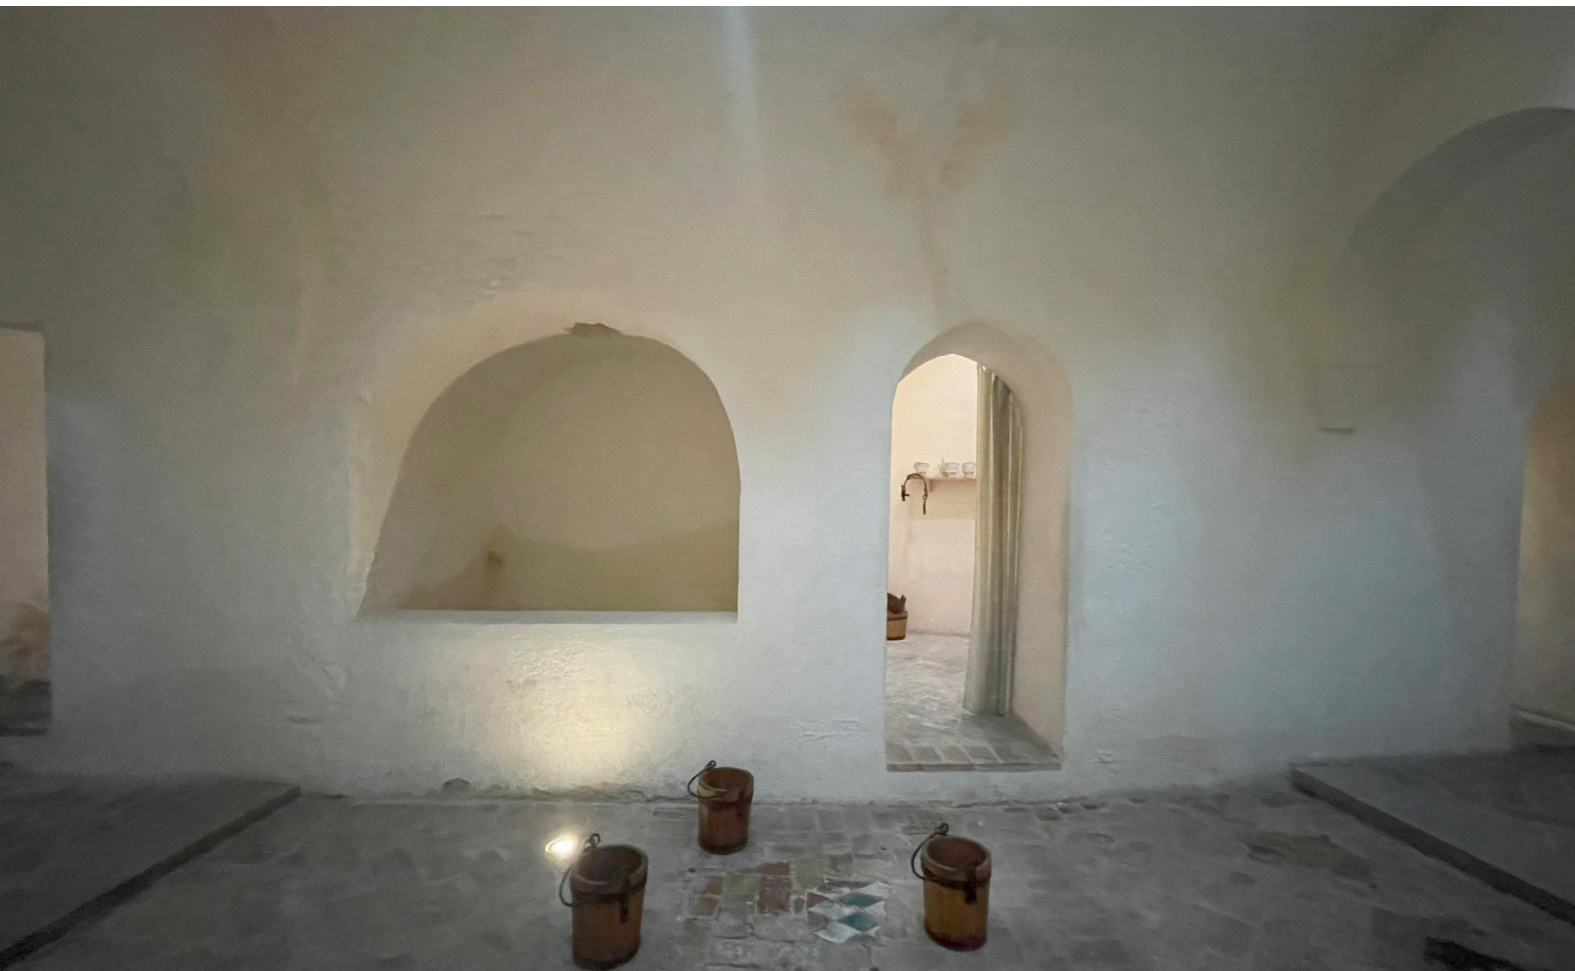
56 Imagen 31. Lateral de la sala fría. Fuente: Catherine Canabal Foschi.

Después del vestíbulo, la primera sala húmeda era la sala fría. Su función era aclimatar el cuerpo, tanto en la llegada como a la salida del bañista. En el tramo central de la pared de la derecha aún se puede apreciar el pilón donde se podía coger el agua fría (que se mezclaba con el agua caliente, obteniendo el usuario el agua a la temperatura deseada). Según la tradición, desde época romana al final del recorrido los usuarios disfrutaban del frigidarium tanto para relajar el cuerpo del calor como para beber agua fría e hidratarse.

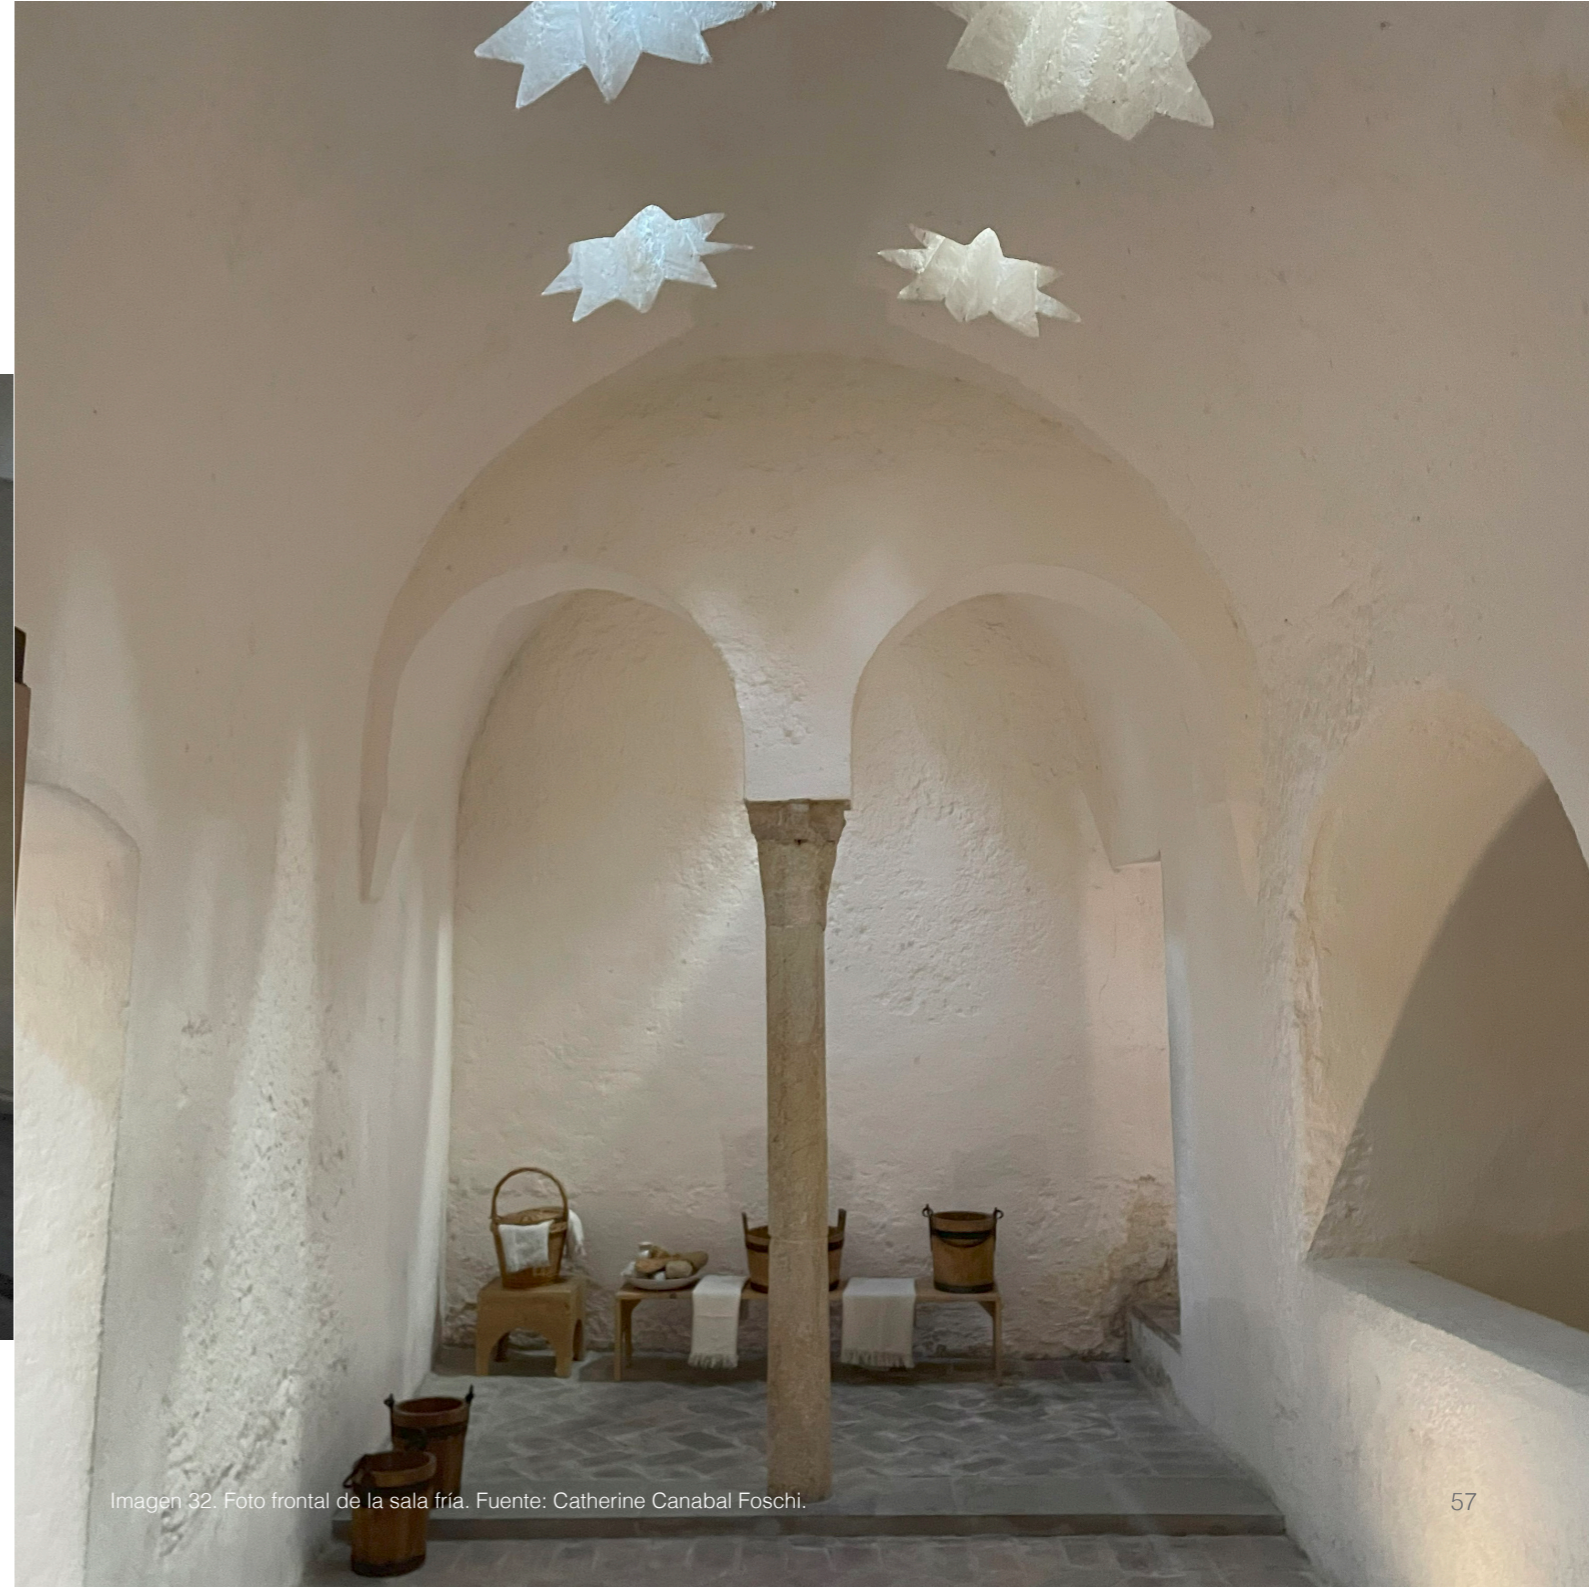
Imagen 32. Foto frontal de la sala fría. Fuente: Catherine Canabal Foschi.

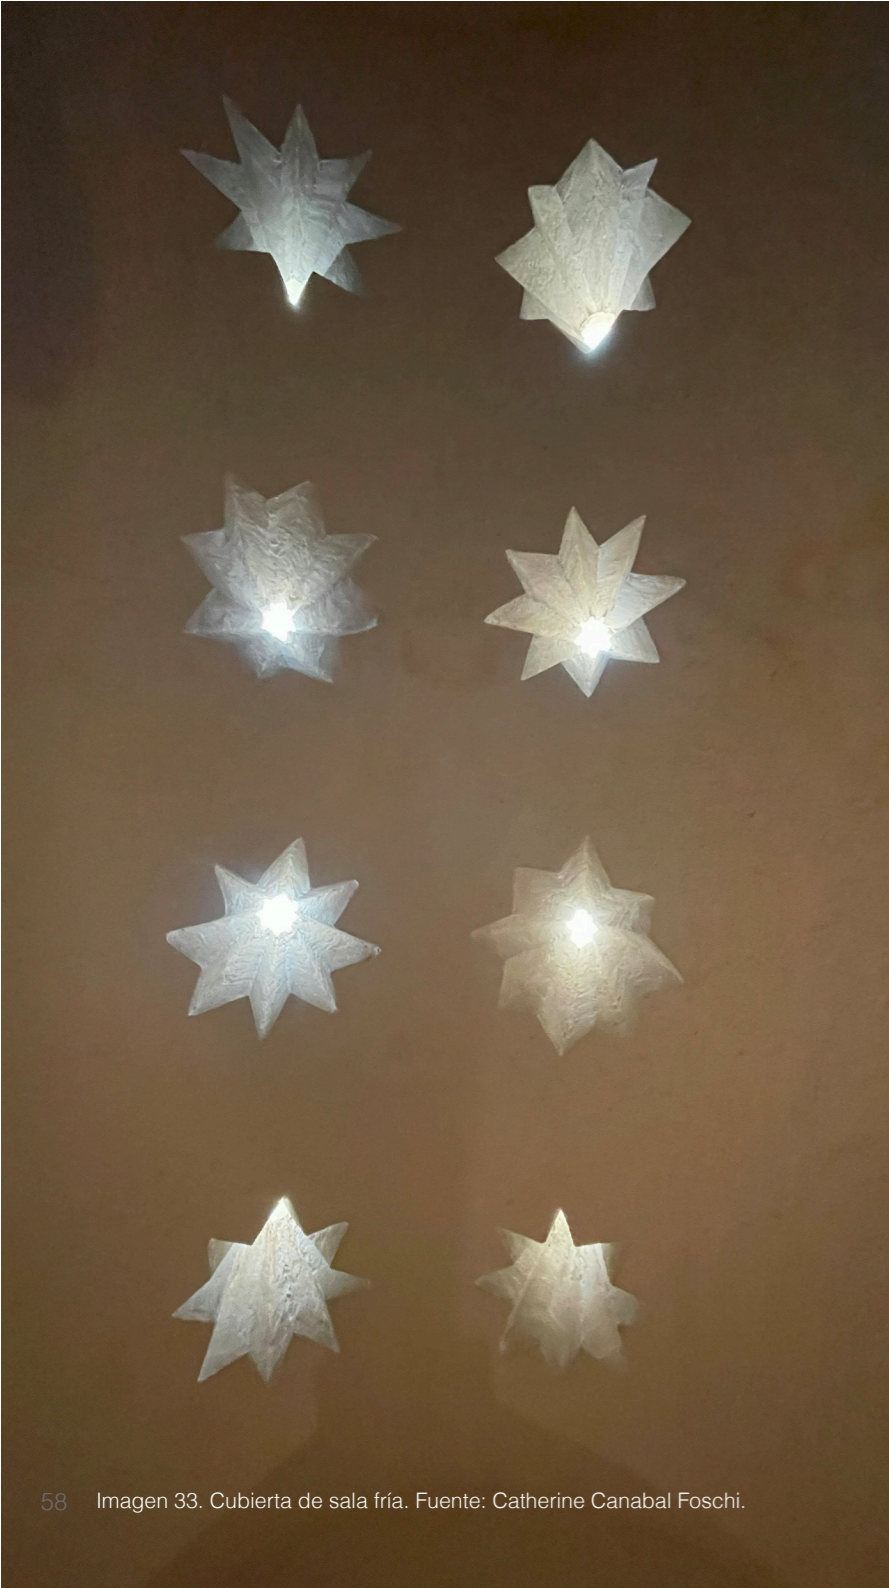
58 Imagen 33. Cubierta de sala fría. Fuente: Catherine Canabal Foschi.

Entrando en esta sala, a la derecha, se encuentran dos estancias, la primera el cuarto de letrinas con dos lucernarios. La segunda era el almacén, más grande y con 4 lucernarios estrellados. Al final de la sala se encuentra el paso de la tubería original que conducía el agua fría. Esta sala tiene una columna en la cual apoyan dos arcos que separan el espacio de tránsito. La planta rectangular está cubierta por una bóveda de cañón, 14 lucernarios en forma de estrella de 8 puntas.

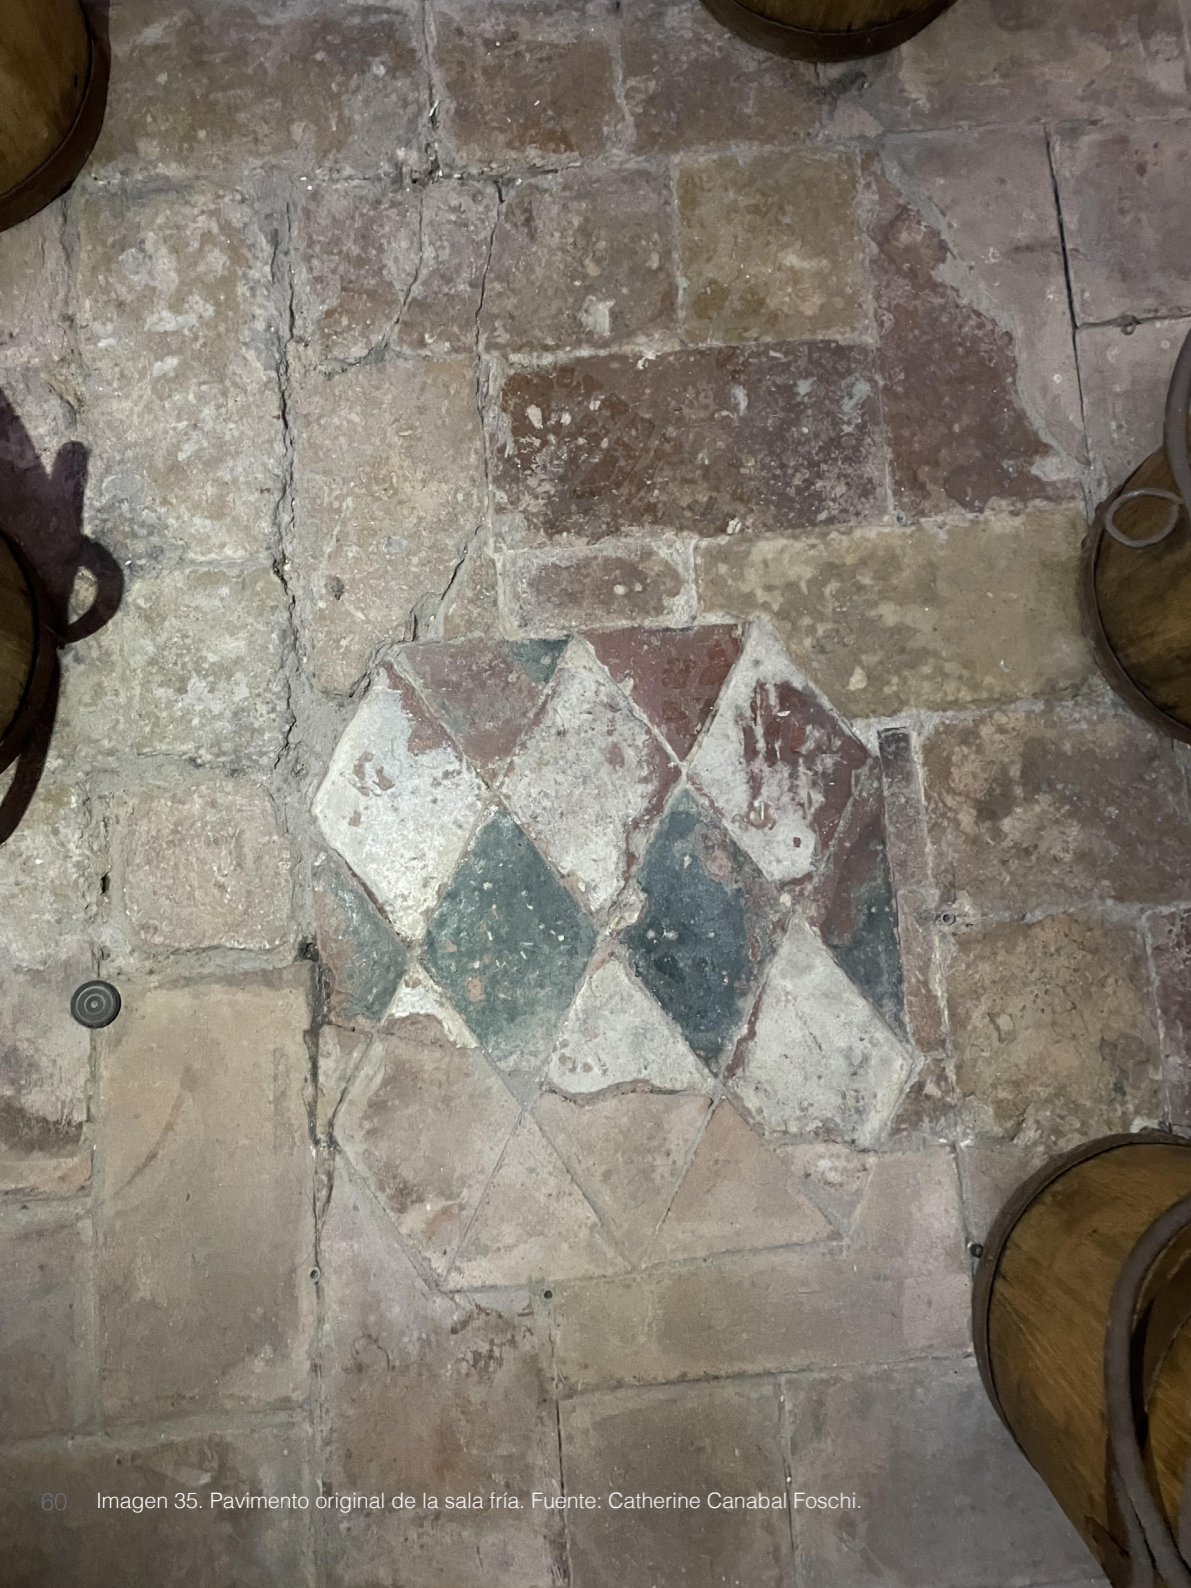
60 Imagen 35. Pavimento original de la sala fría. Fuente: Catherine Canabal Foschi.

En la Sala Fría se puede observar también un pequeño fragmento del pavimento original de ladrillo dispuesto en espiga e intercalando azulejos en forma de rombos, combinando colores, rojos, azules y blancos.

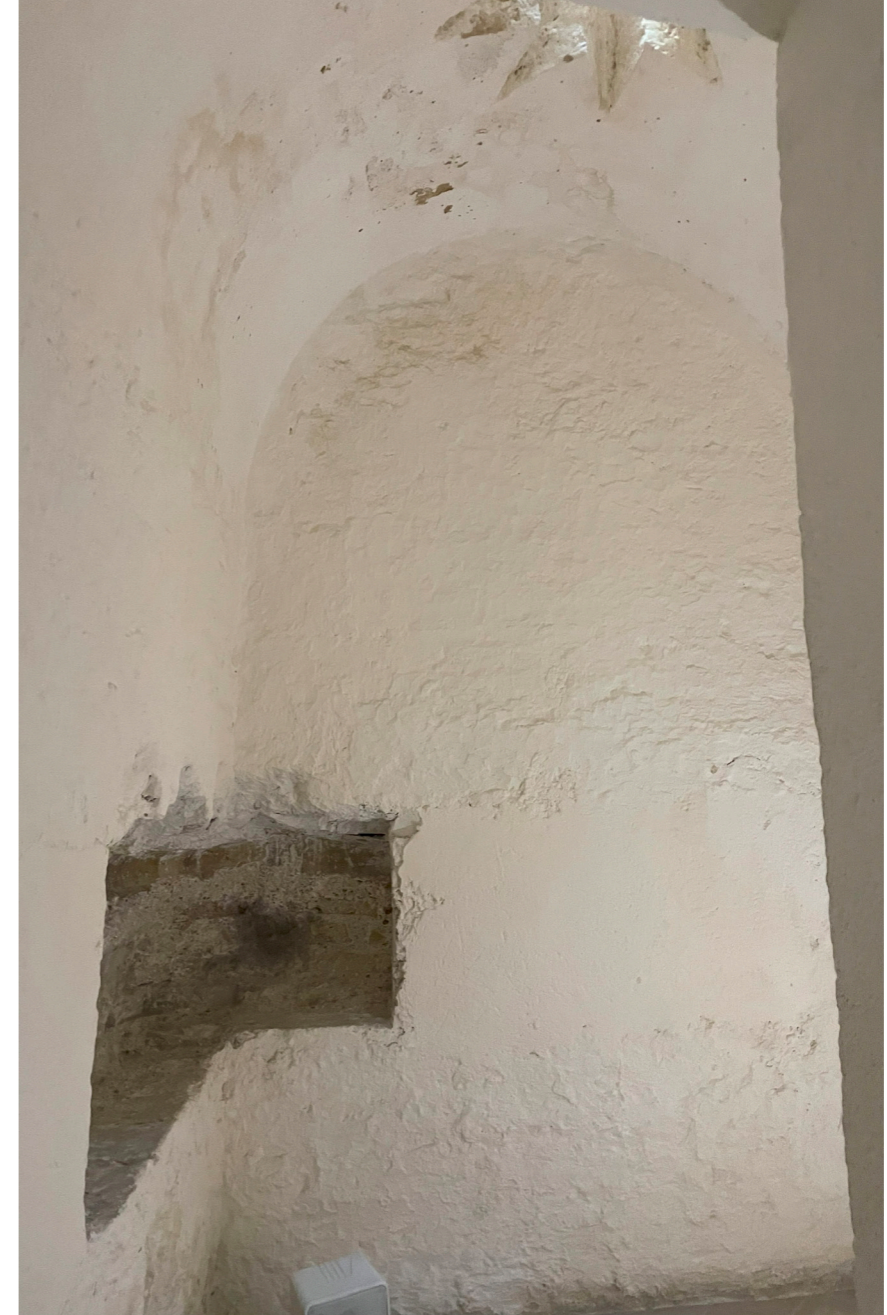
Imagen 36. Paso de la tubería original de agua . Fuente: Catherine Canabal Foschi.

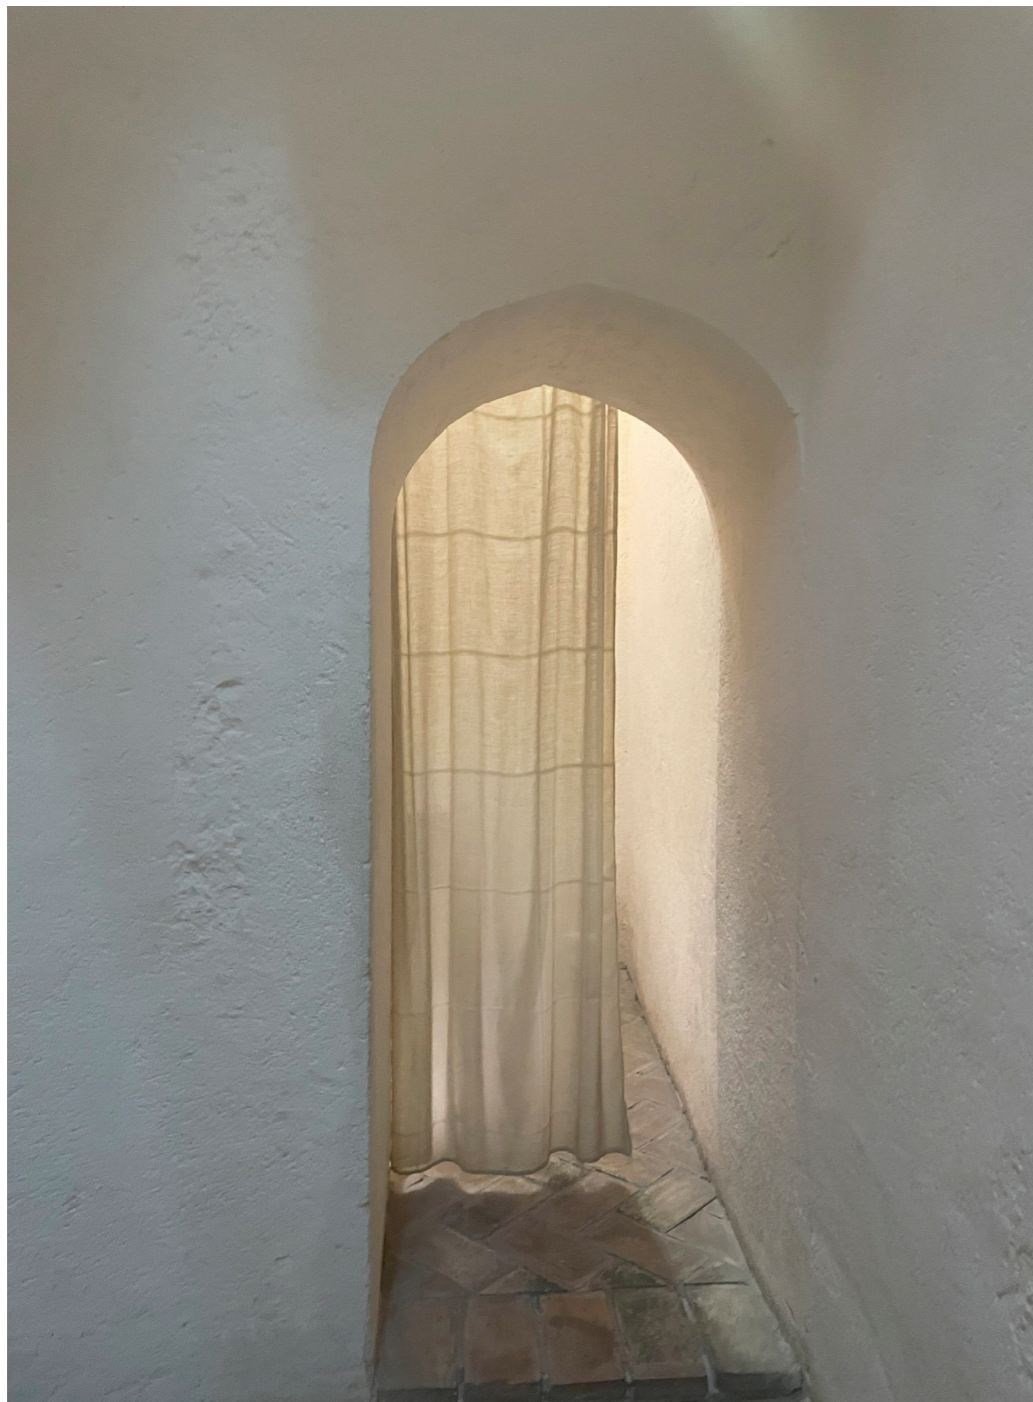
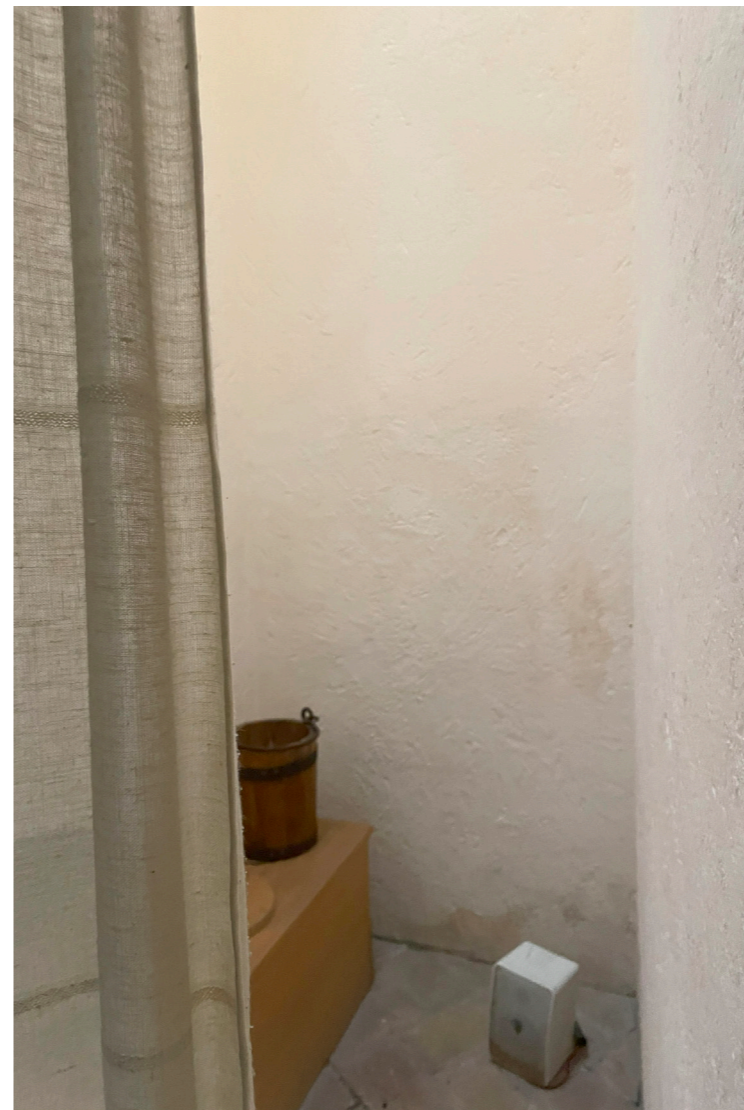
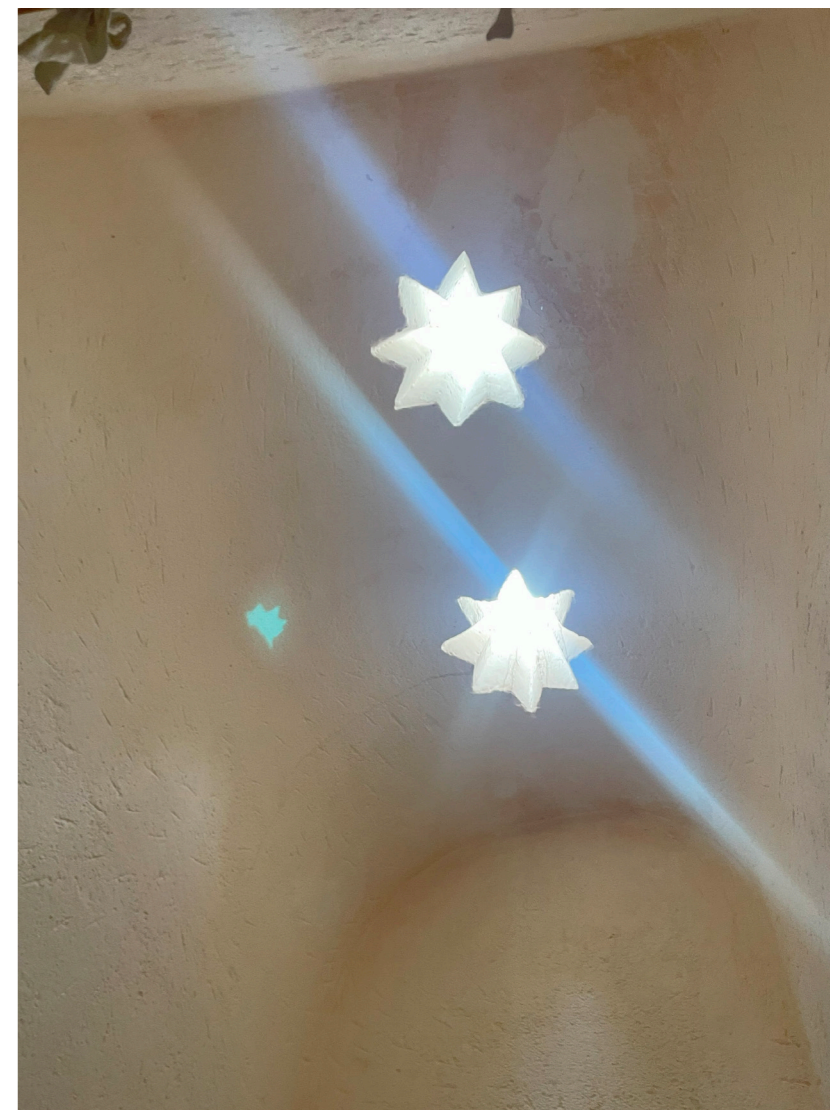
Imagen 37. Entrada de letrinas . Fuente: Catherine Canabal Foschi.
Imagen 38. Letrinas . Fuente: Catherine Canabal Foschi.
Imagen 39. Techo de las letrinas . Fuente: Catherine Canabal Foschi.
