Historia constructiva y análisis funcional de los Baños del
Almirante: gestión de su conexión con la cripta romana

Trabajo Fin de Grado

Grado en Fundamentos de la Arquitectura

Historia constructiva y análisis funcional de los Baños del Almirante

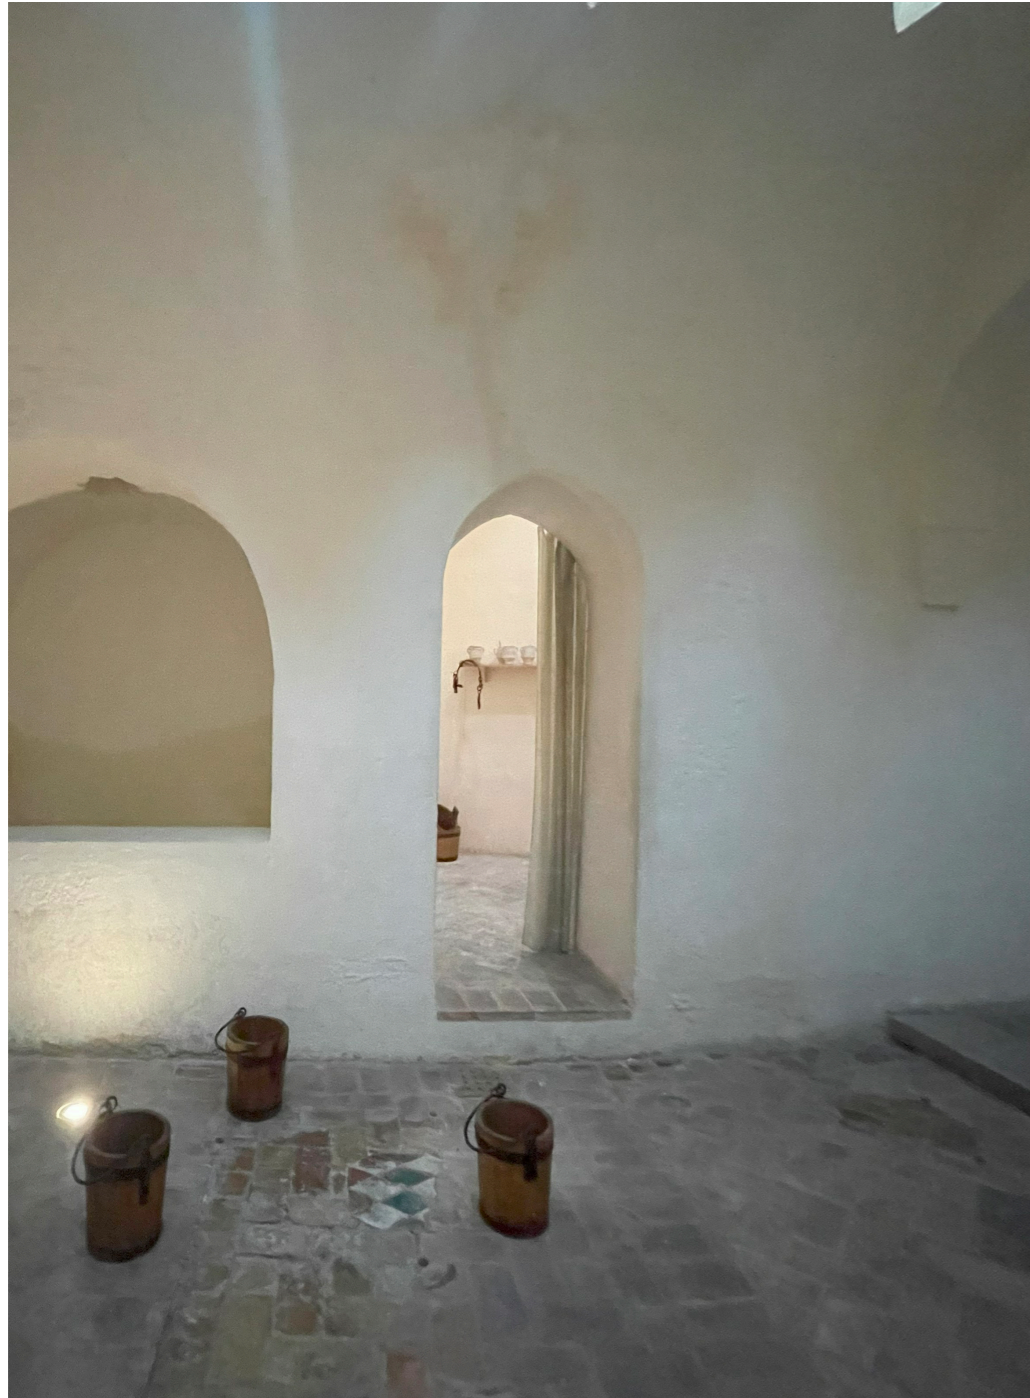
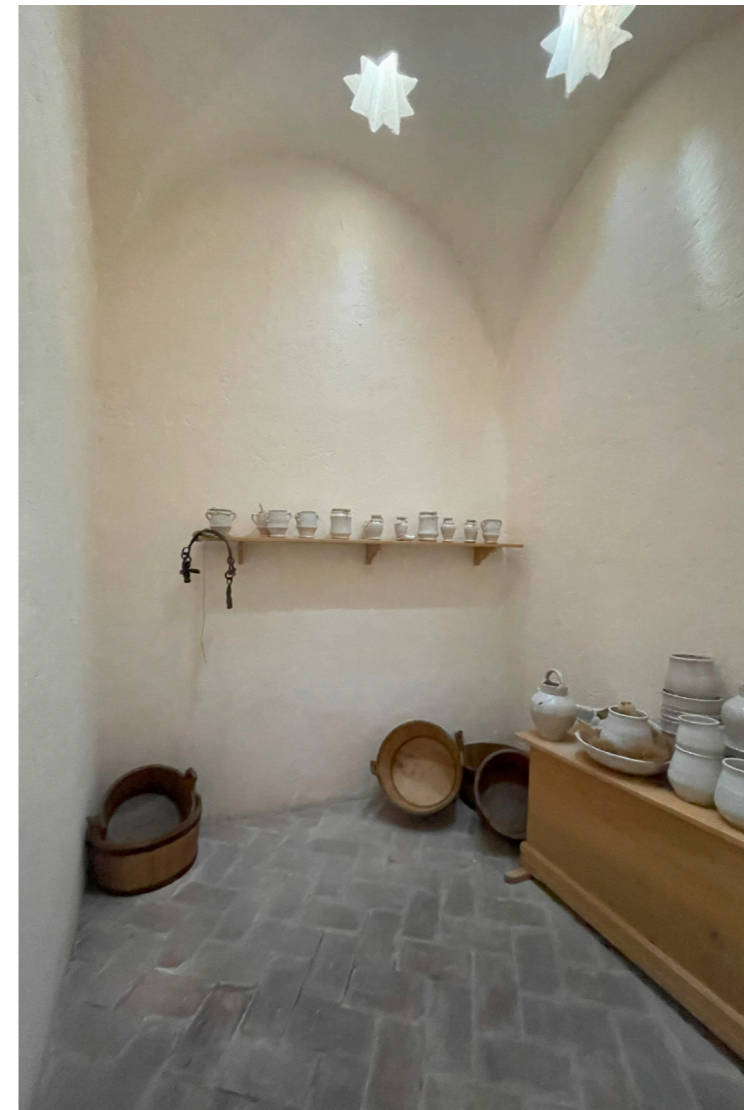
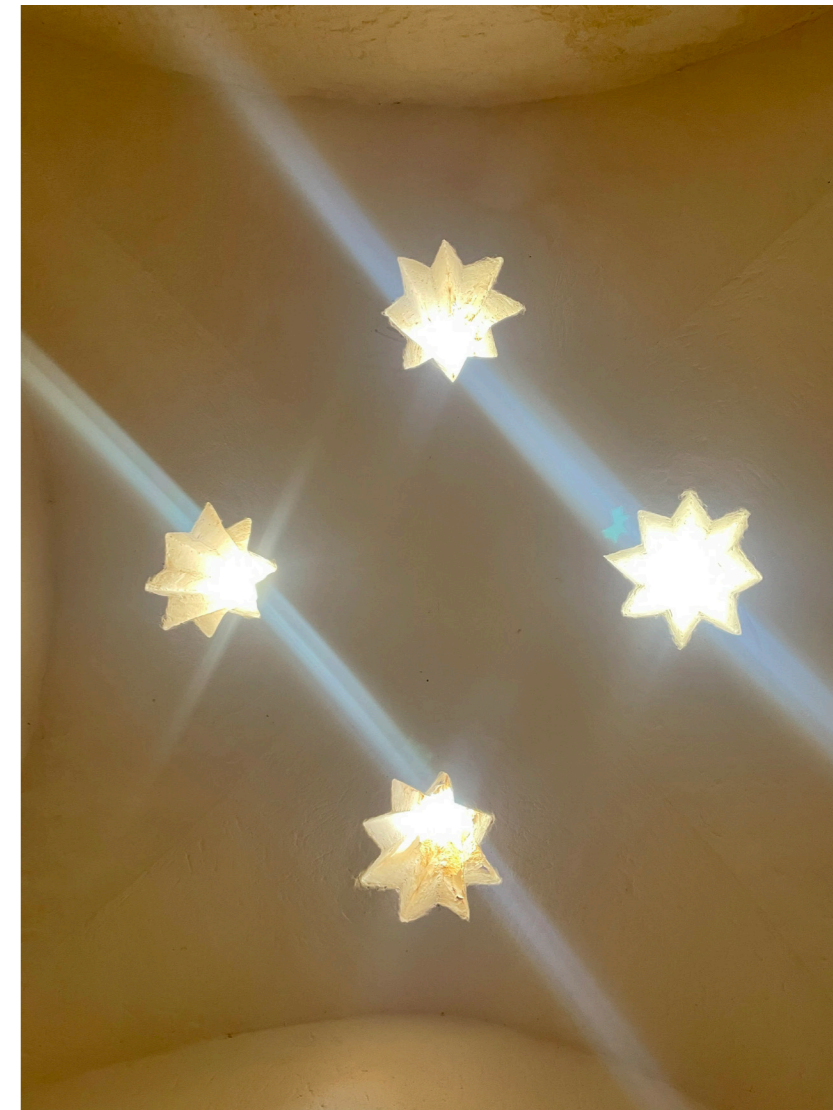
Entrando en esta sala, a la derecha, se encuentran dos estancias, la primera el cuarto de letrinas con dos lucernarios. La segunda era el almacén, más grande y con 4 lucernarios estrellados. Al final de la sala se encuentra el paso de la tubería original que conducía el agua fría. Esta sala tiene una columna en la cual apoyan dos arcos que separan el espacio de tránsito. La planta rectangular está cubierta por una bóveda de cañón, 14 lucernarios en forma de estrella de 8 puntas.

Imagen 40. Entrada del cuarto de almacén. Fuente: Catherine Canabal Foschi.
Imagen 41. Cuarto de almacén. Fuente: Catherine Canabal Foschi.
Imagen 42. Techo del cuarto de almacén. Fuente: Catherine Canabal Foschi.

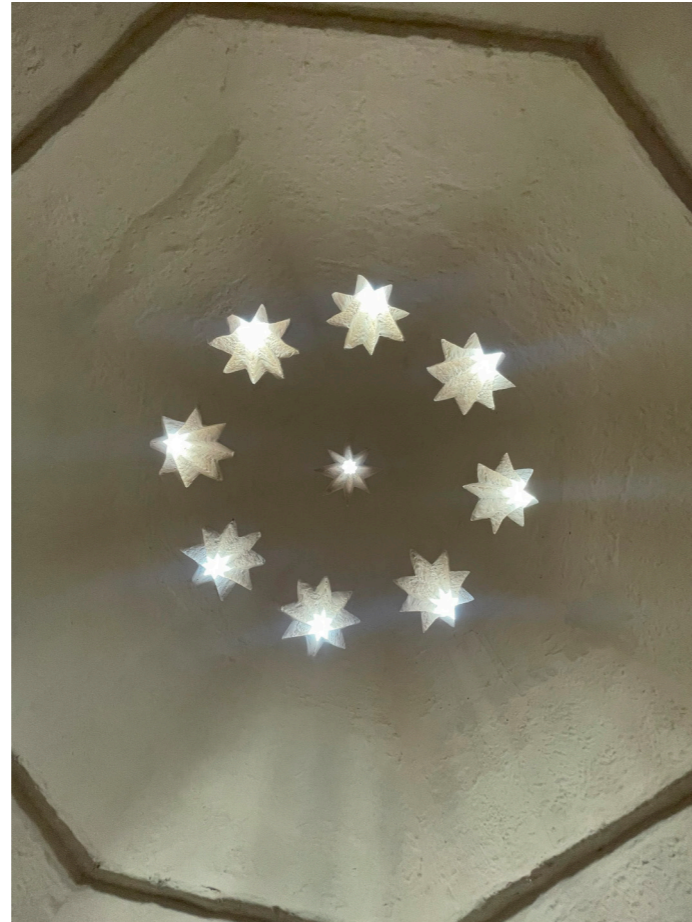
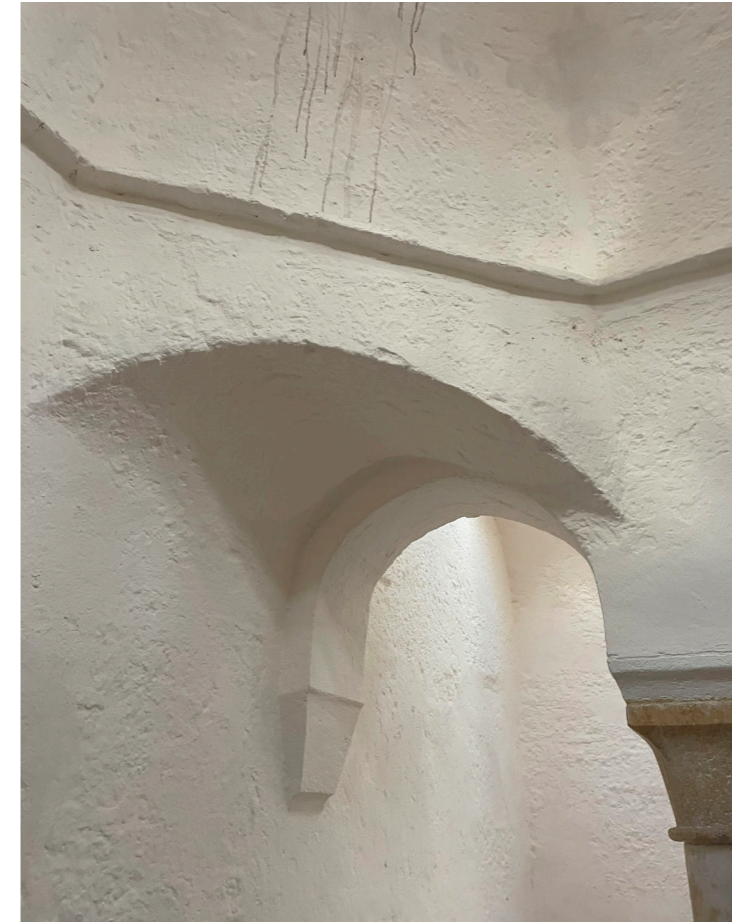
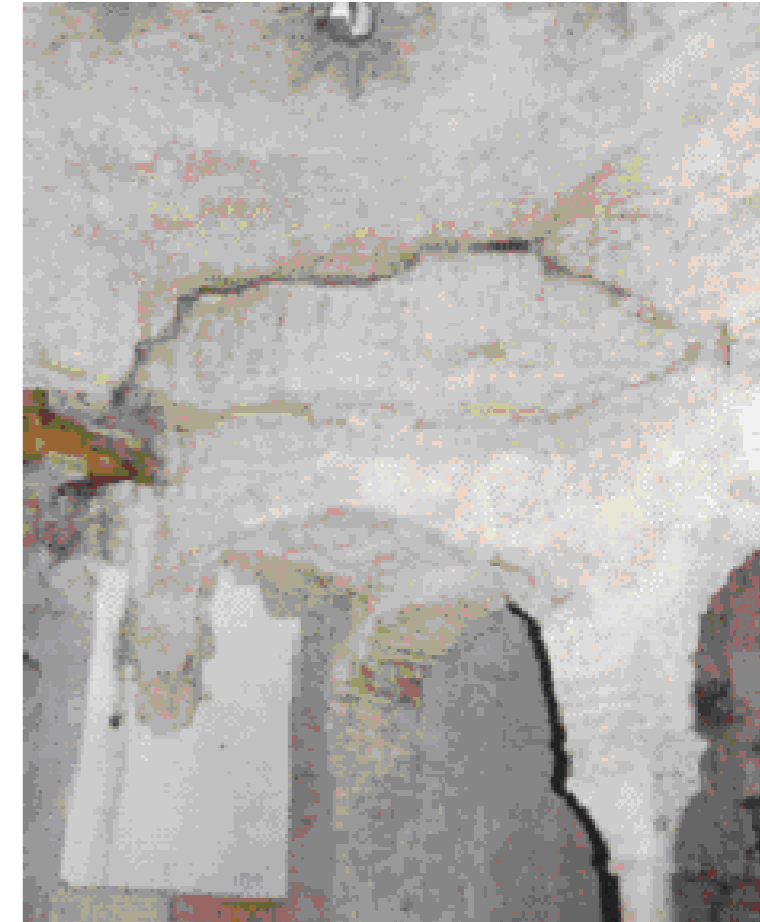
La sala húmeda más grande es la templada, situada a continuación de la sala fría. Se trataba de la sala más concurrida, en la que se llevaba a cabo el propio proceso de limpieza (al igual que en época romana, en esta sala se untaban con aceites perfumados y se exfoliaban la piel). Está dividida en tres espacios, en este caso separados por dos columnas con capitel troncocónico invertido en las que apoyan tres arcos de herradura.

70 Imagen 48. Pilares de la sala templada. Fuente: Catherine Canabal Foschi.
Imagen 49. Detalle de Pilares de la sala templada. Fuente: Catherine Canabal Foschi.
Imagen 50. Detalle de daños en pilar. Fuente: Catherine Canabal Foschi.

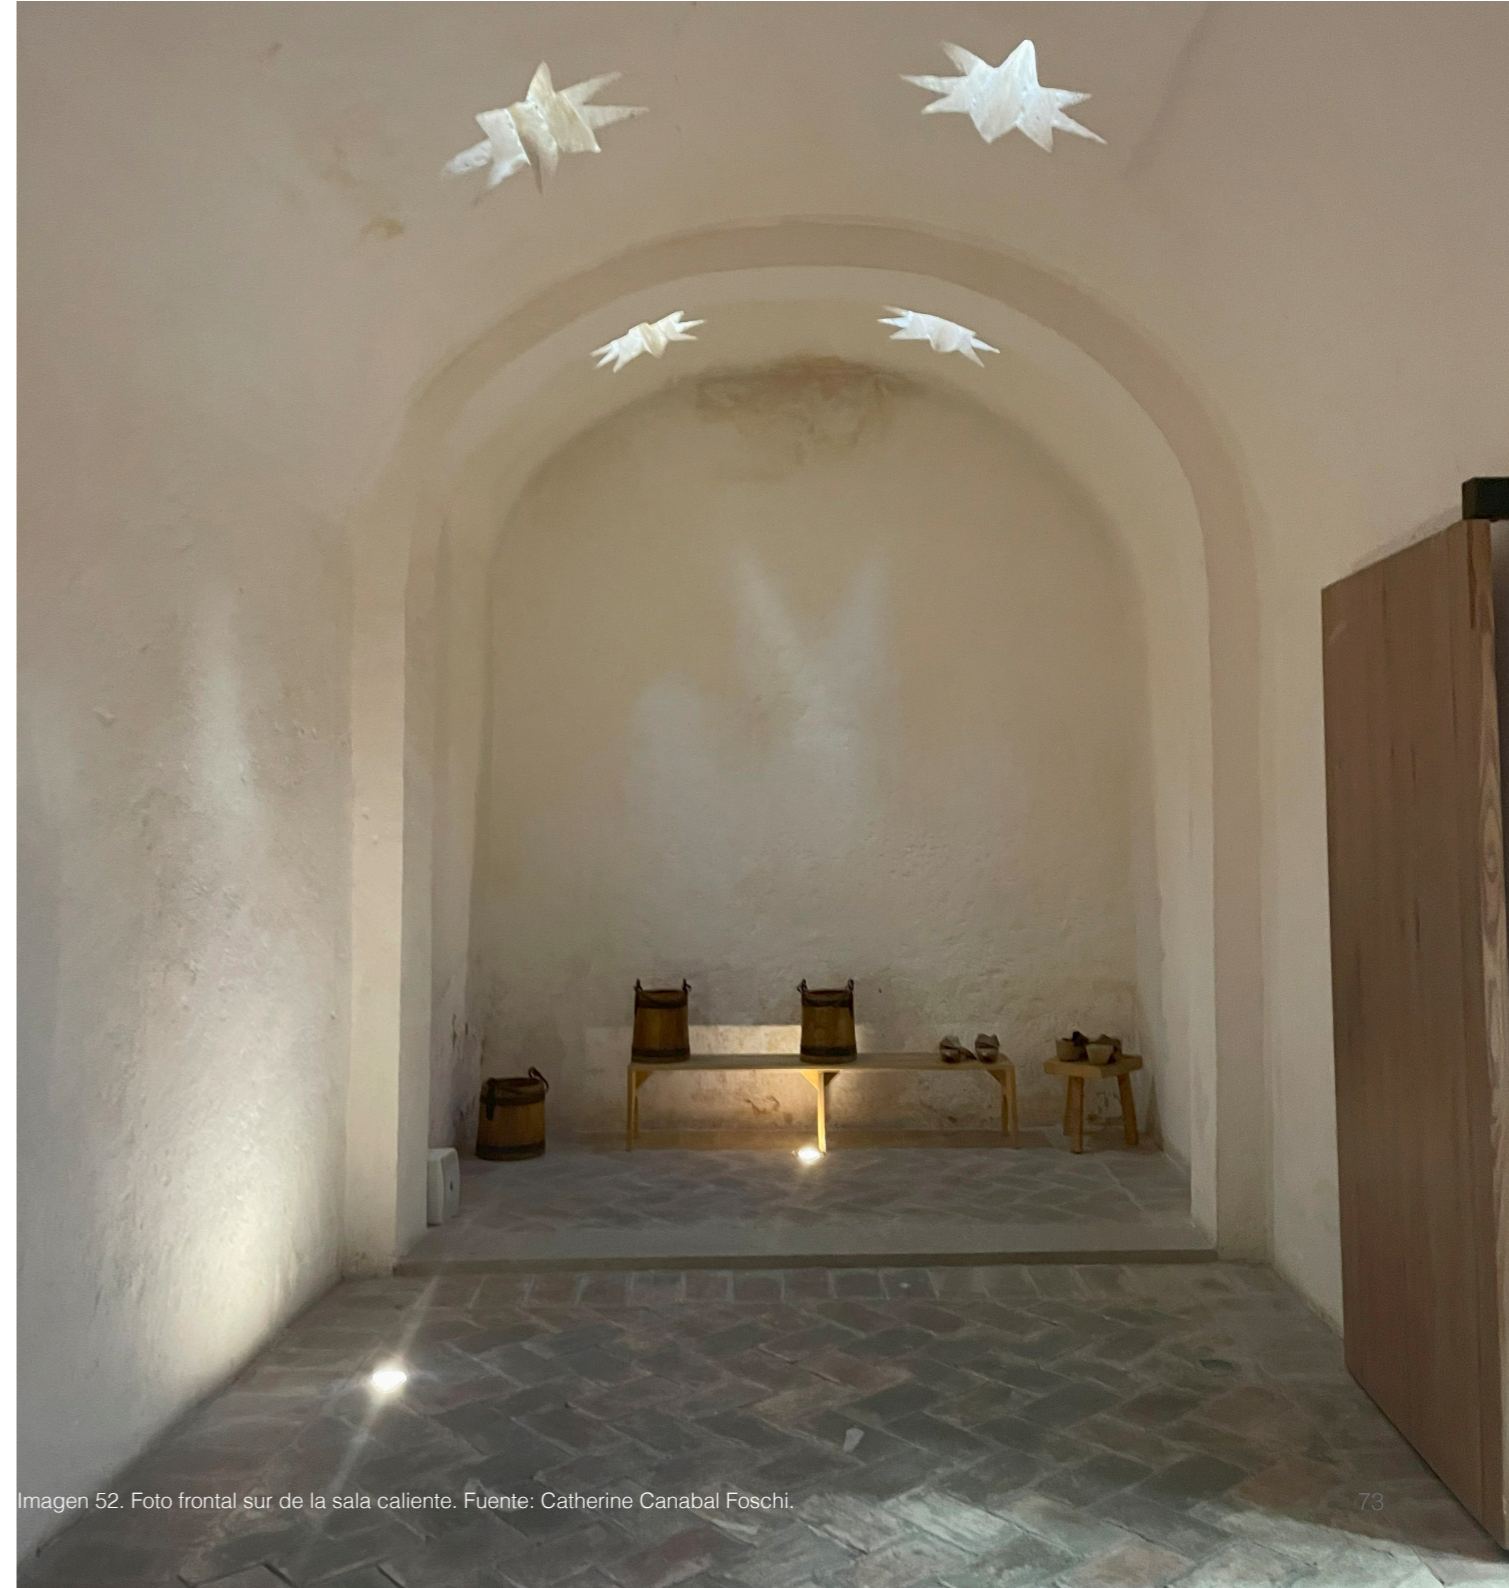
Imagen 52. Foto frontal sur de la sala caliente. Fuente: Catherine Canabal Foschi.

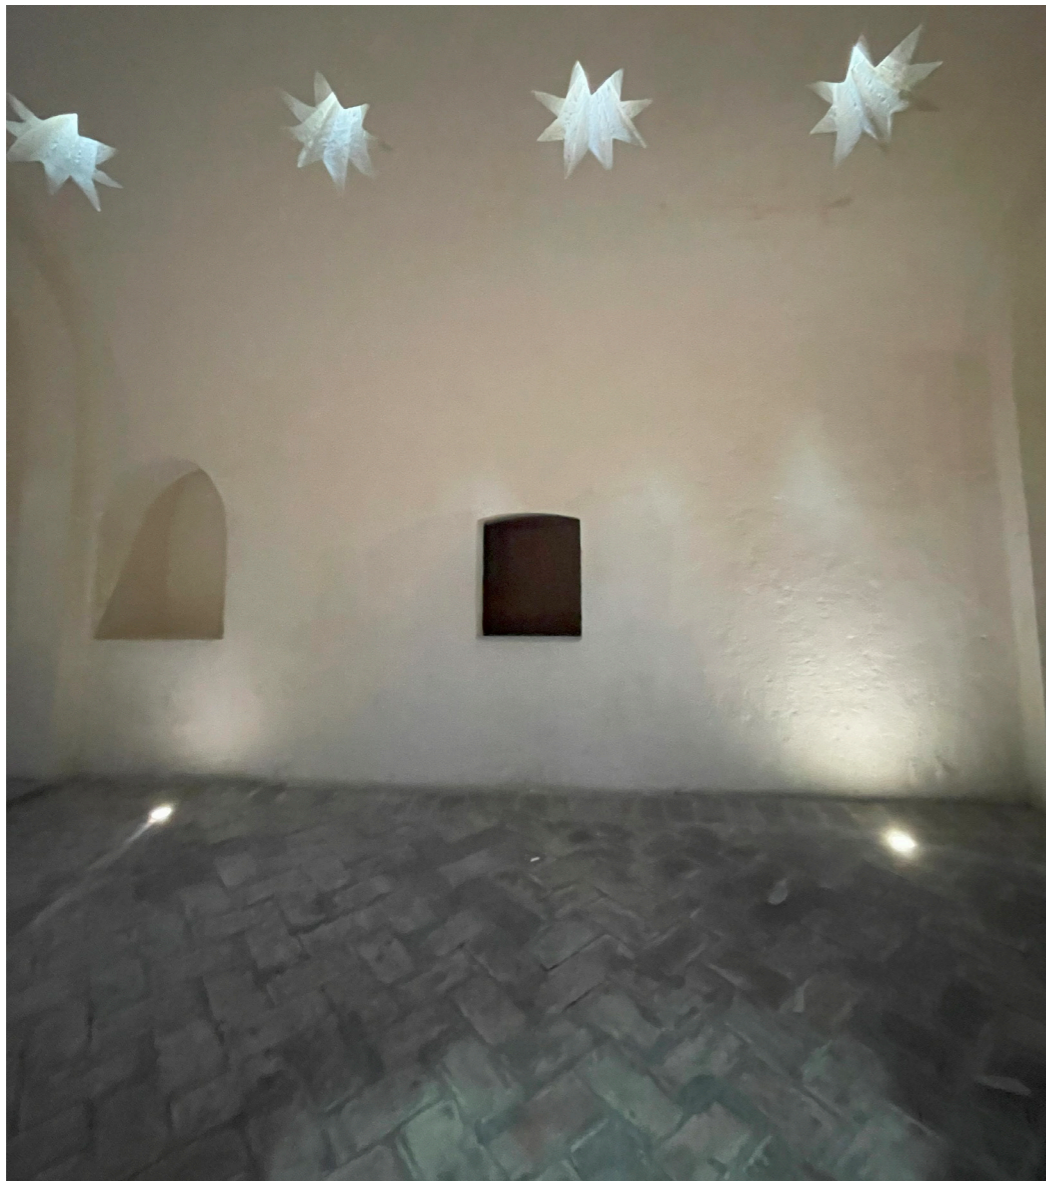
74 Imagen 53. Foto lateral de la sala templada con la pila y hueco de la caldera. Fuente: Catherine Canabal Fosch

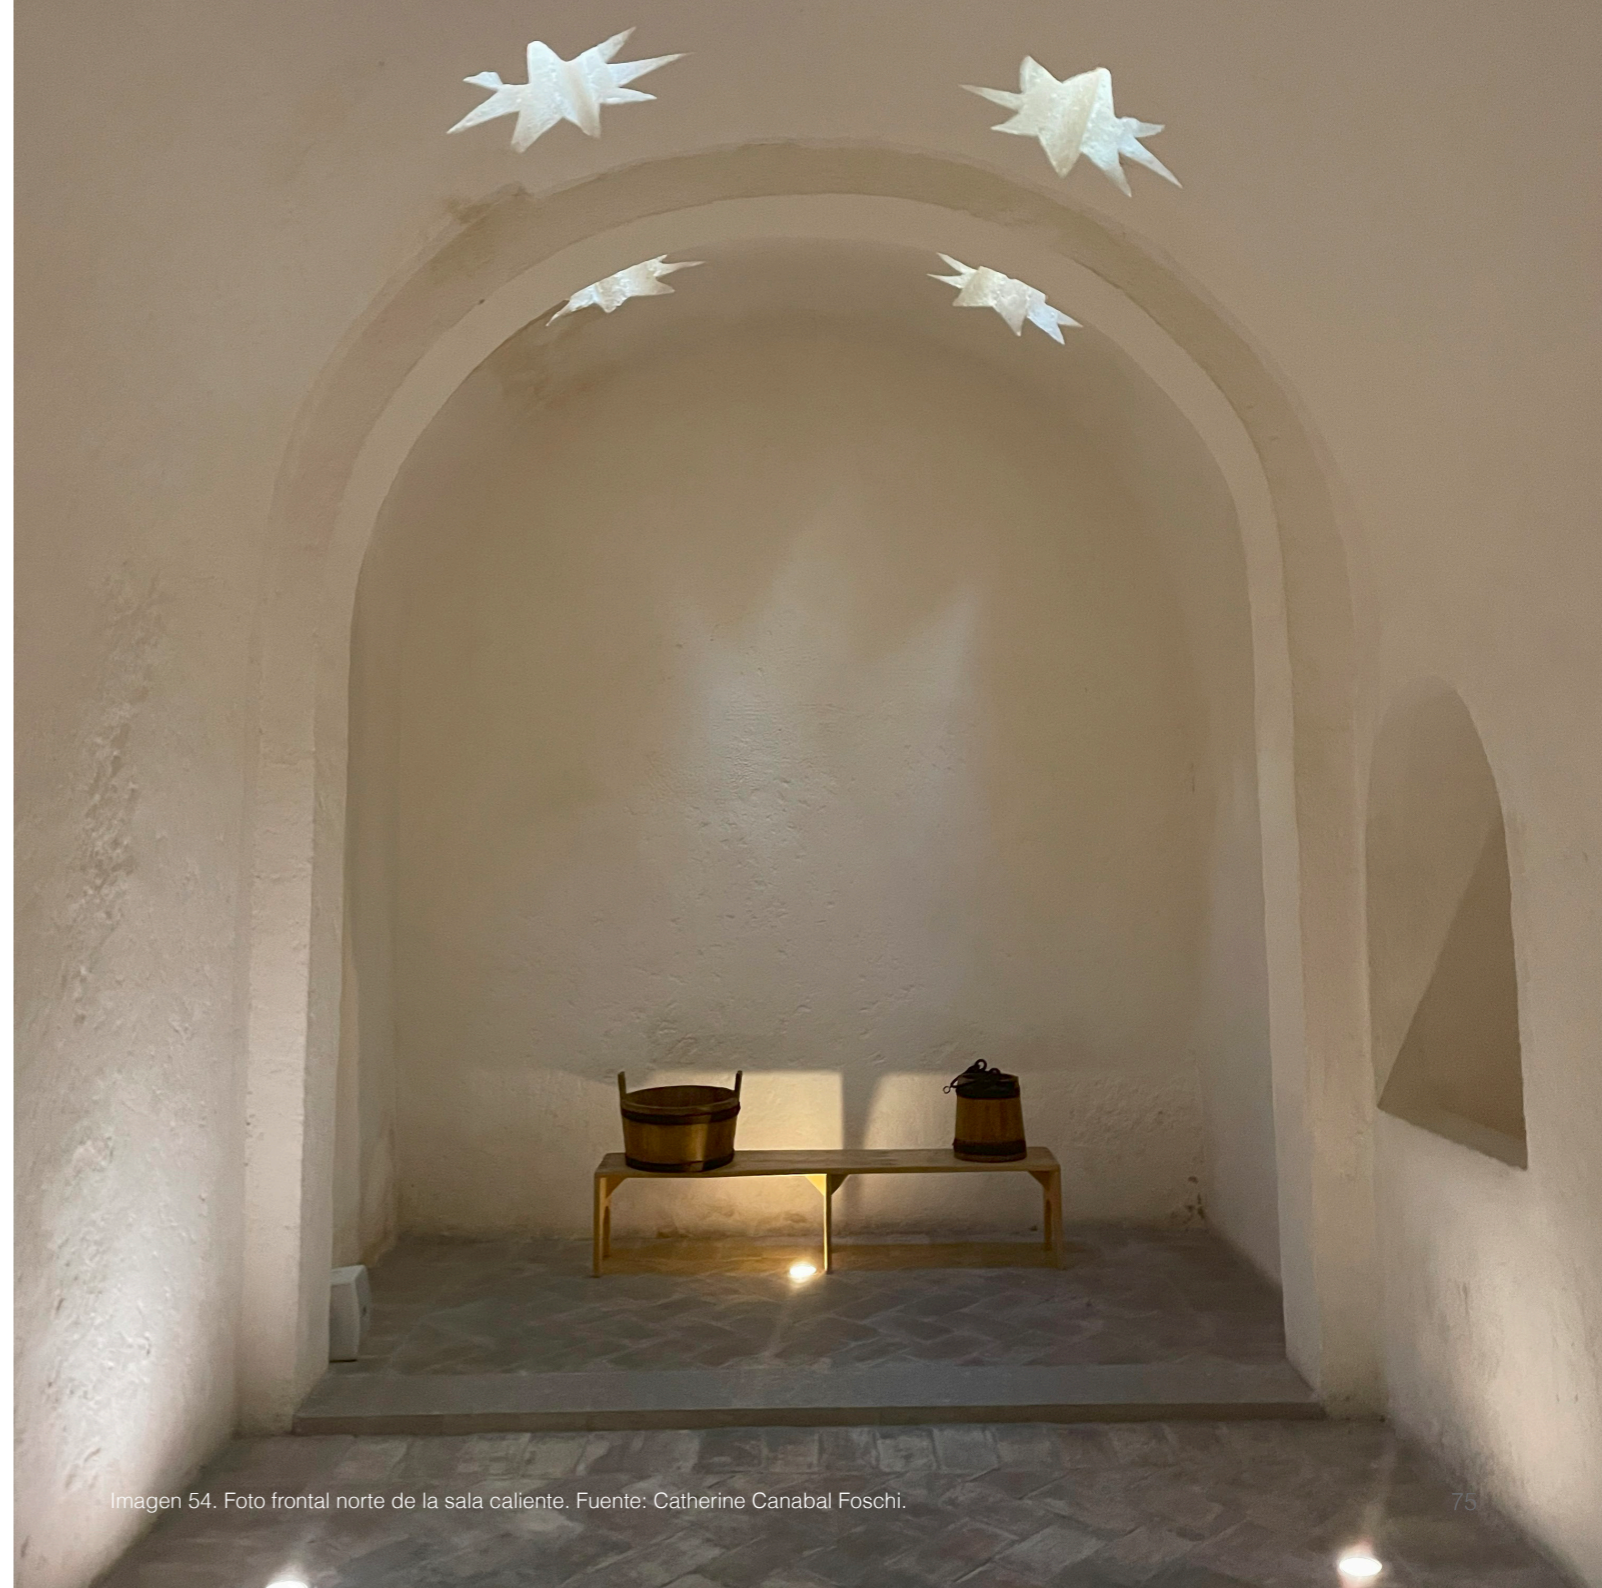
Imagen 54. Foto frontal norte de la sala caliente. Fuente: Catherine Canabal Foschi.

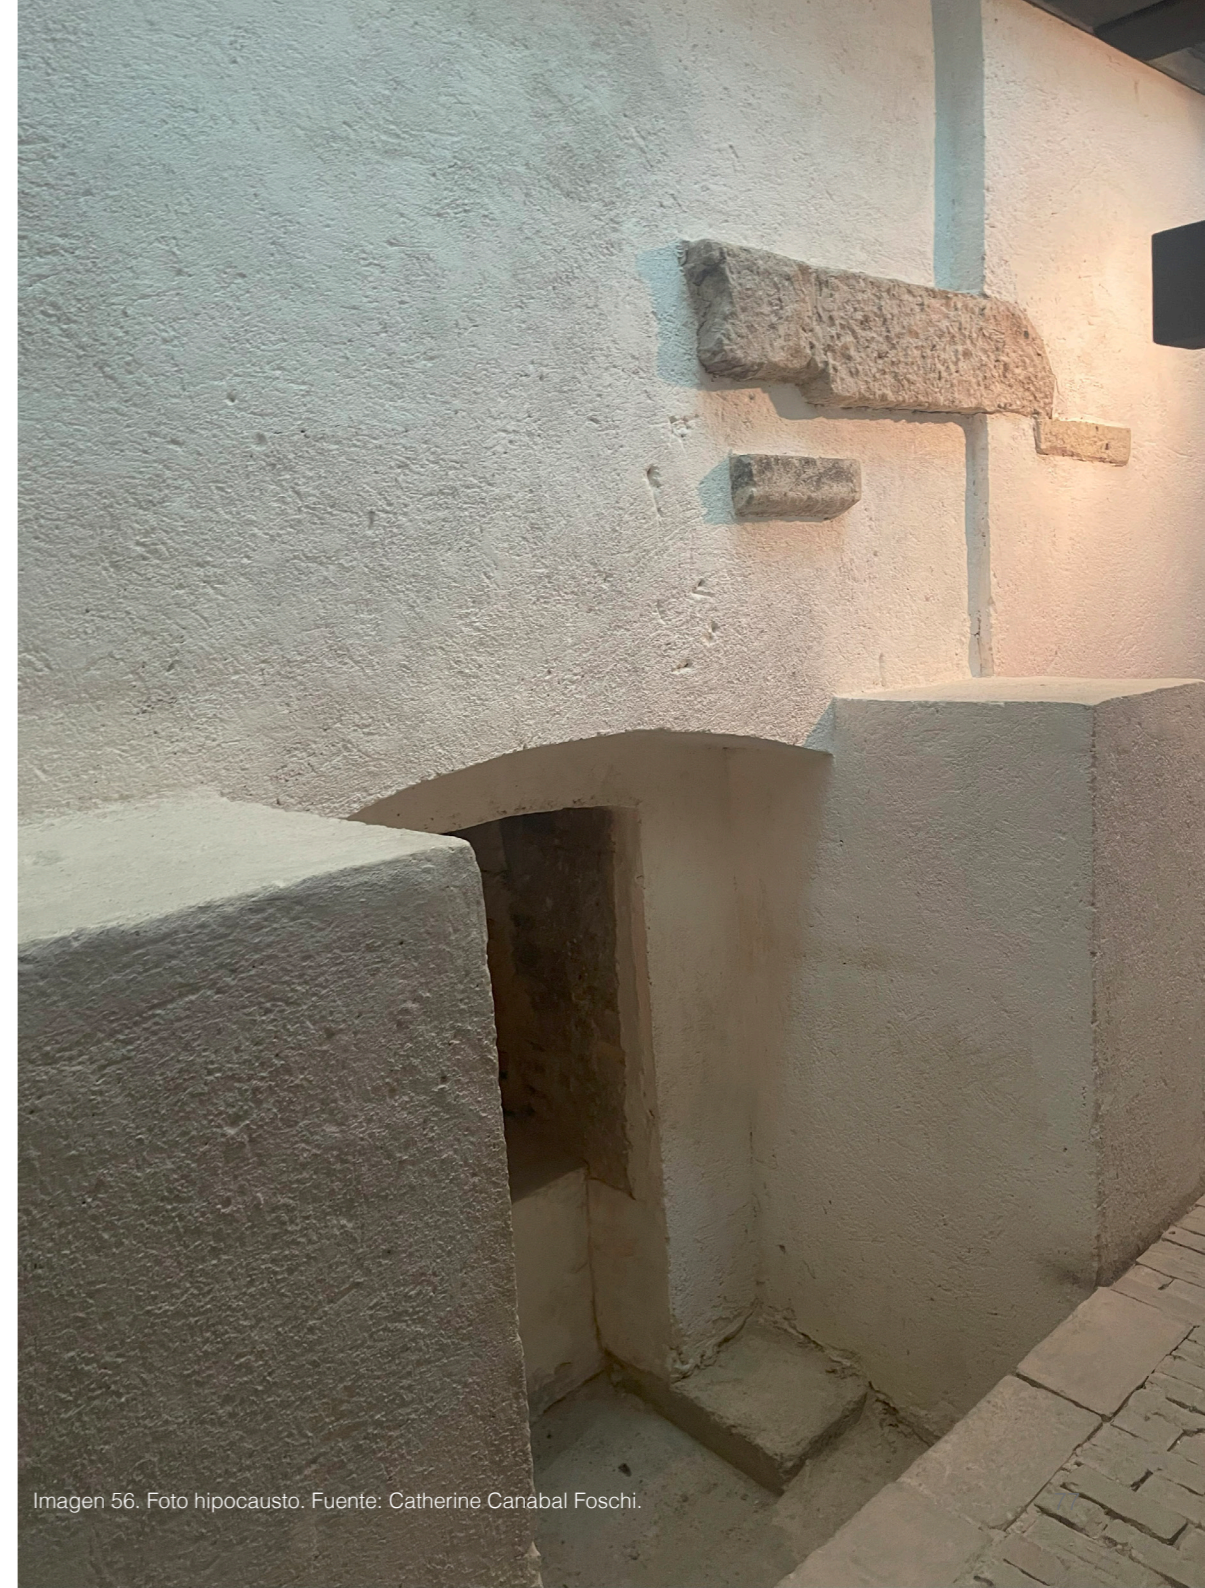
En las excavaciones llevadas a cabo en el año 2000 se encontraron seis pilares en buen estado de los 27 originales, visibles en el cuarto de la caldera, desde donde que se puede apreciar también un pequeño fragmento de muro original.

Imagen 56. Foto hipocausto. Fuente: Catherine Canabal Foschi.

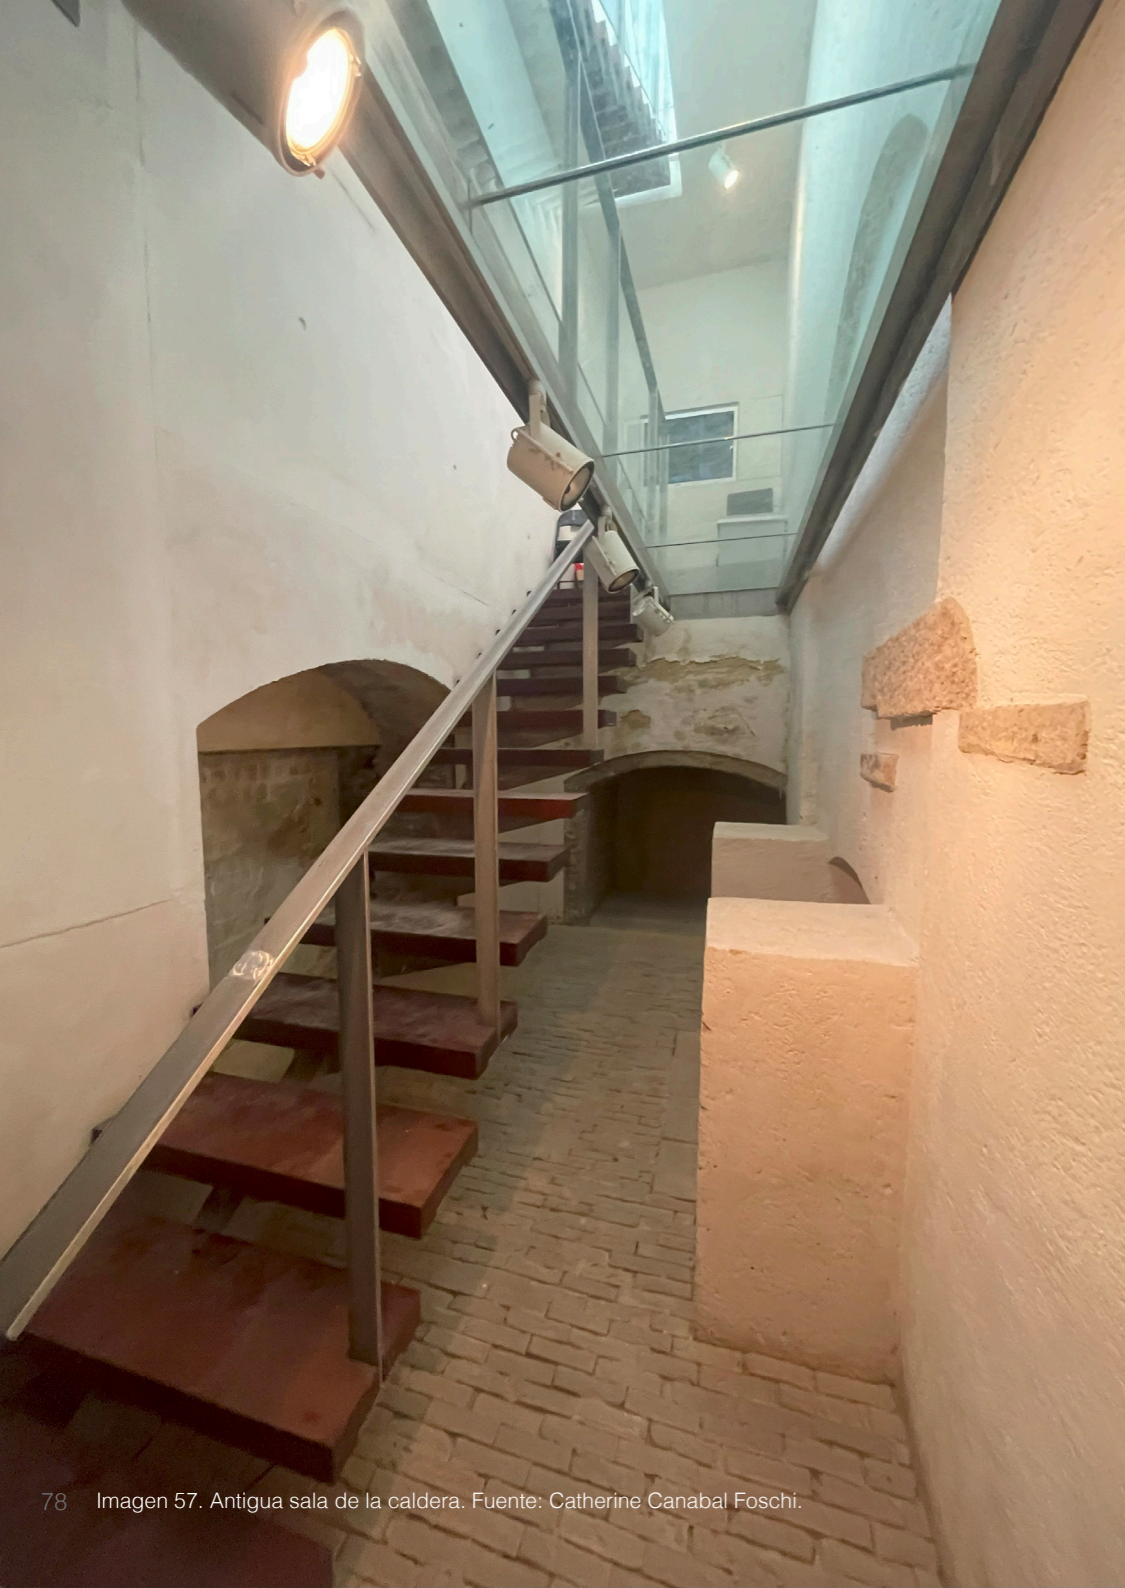
Como anteriormente se ha comentado, la sala antigua de la caldera era parte de las dependencias de servicio. Antiguamente, esta sala tenía su propia entrada y no estaba comunicada con la parte pública, aunque tras las sucesivas reformas, hoy en día sí está comunicada con el pequeño hall del acceso.

78 Imagen 57. Antigua sala de la caldera. Fuente: Catherine Canabal Foschi.

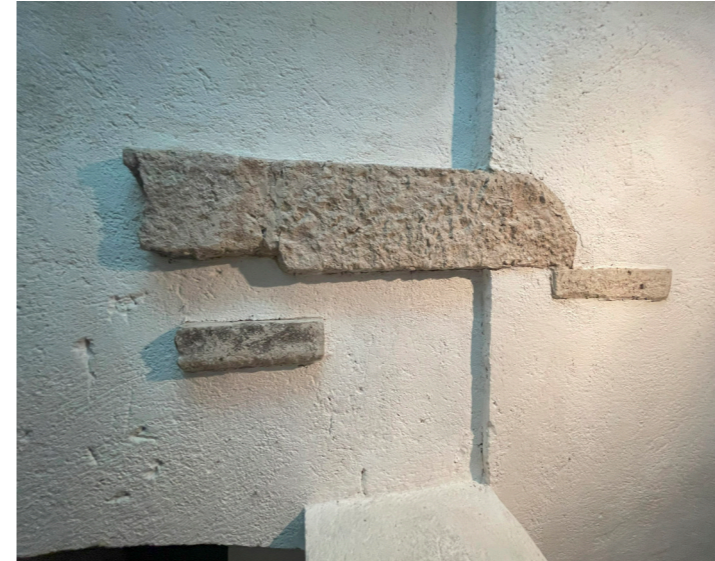
Imagen 58. Restos del muro original de la sala de la caldera. Fuente: Catherine Canabal Foschi.

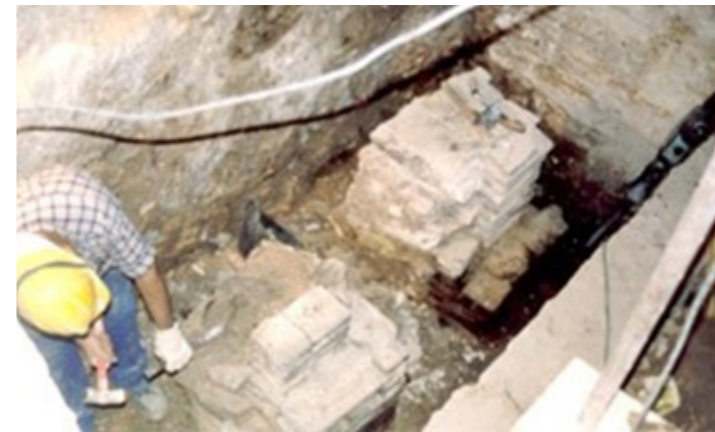
El hipocausto se encuentra en el subsuelo de la sala caliente, está compuesto de unos pequeños pilares de ladrillo de 90 cm de altura y 65 cm ancho, cubierta por bovedillas de ladrillo que apoyaban en los pilares. A través de esta galería circulaba el aire procedente del horno de la caldera que calentaba las paredes y el suelo. El hipocausto más antiguo del que se tiene conocimiento es el del templo de Artemisa en Éfeso, aproximadamente del 350 a.C.

Imagen 59. Interior del hipocausto. Fuente: Guía de los baños pg (38).
