Historia constructiva y análisis funcional de los Baños del
Almirante: gestión de su conexión con la cripta romana

Trabajo Fin de Grado

Grado en Fundamentos de la Arquitectura

Historia constructiva y análisis funcional de los Baños del Almirante

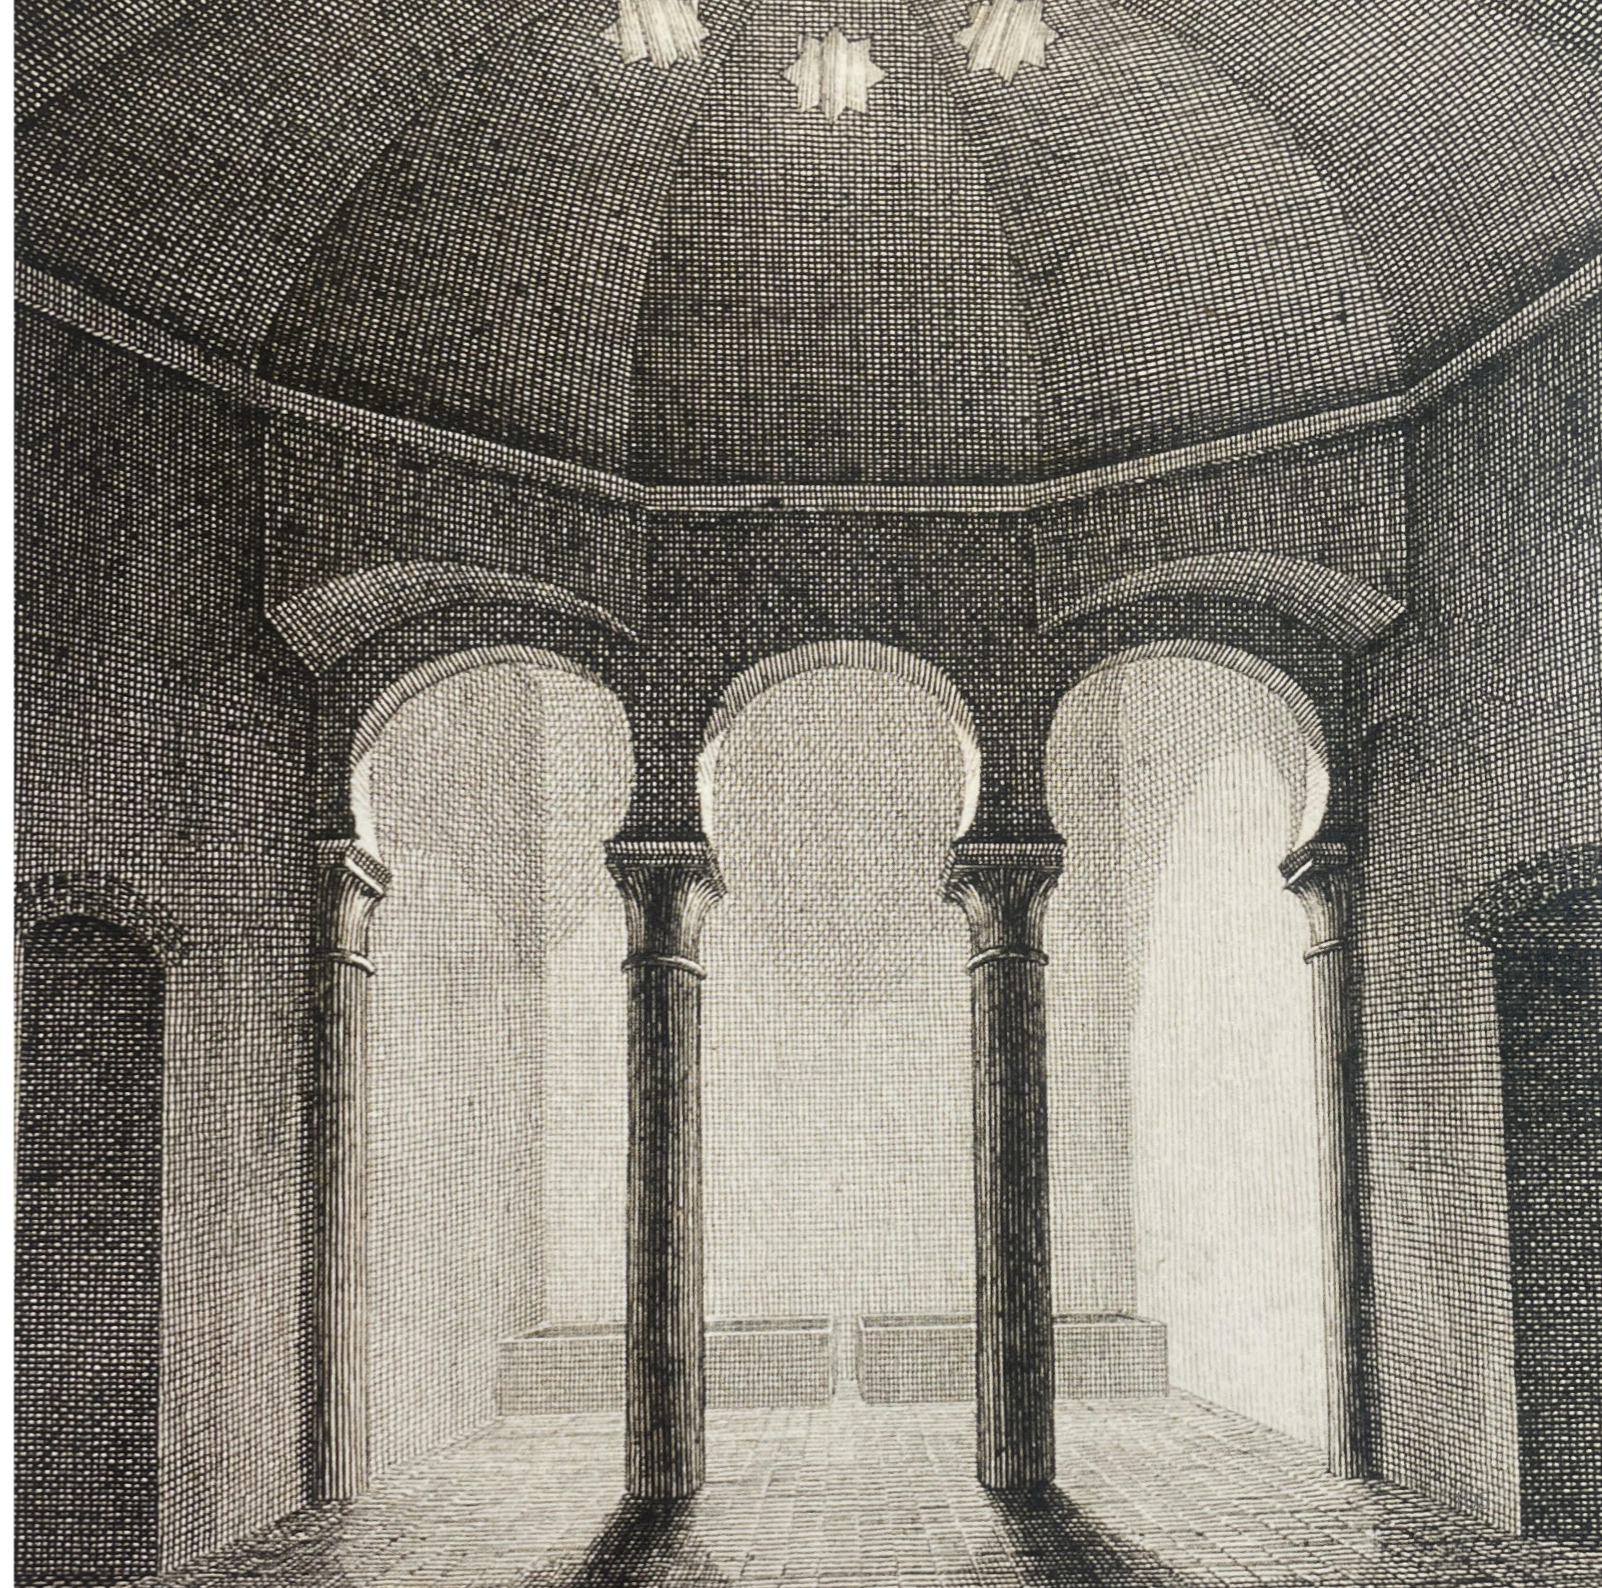
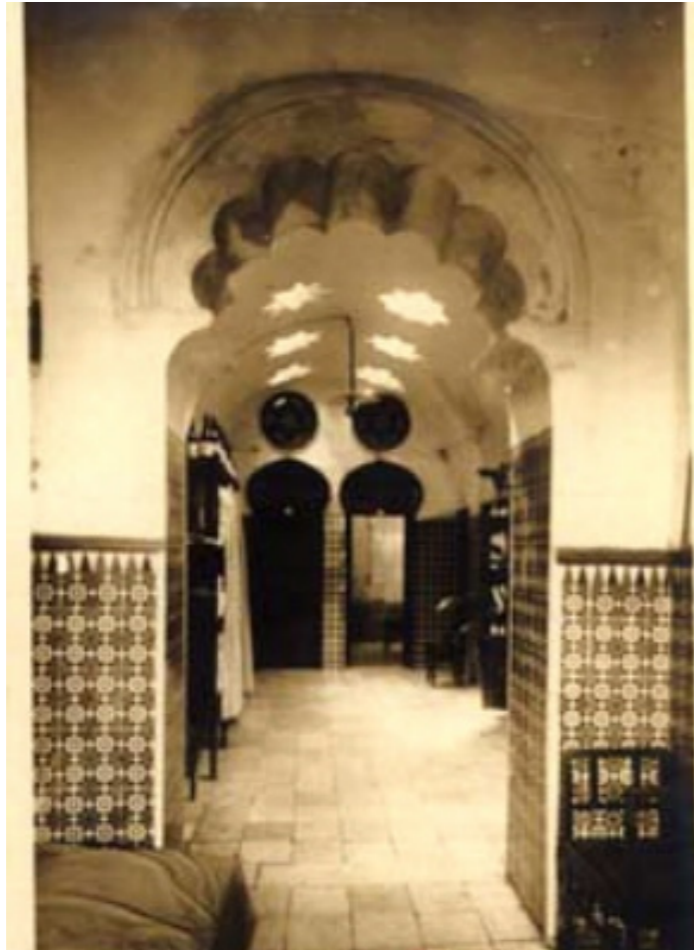
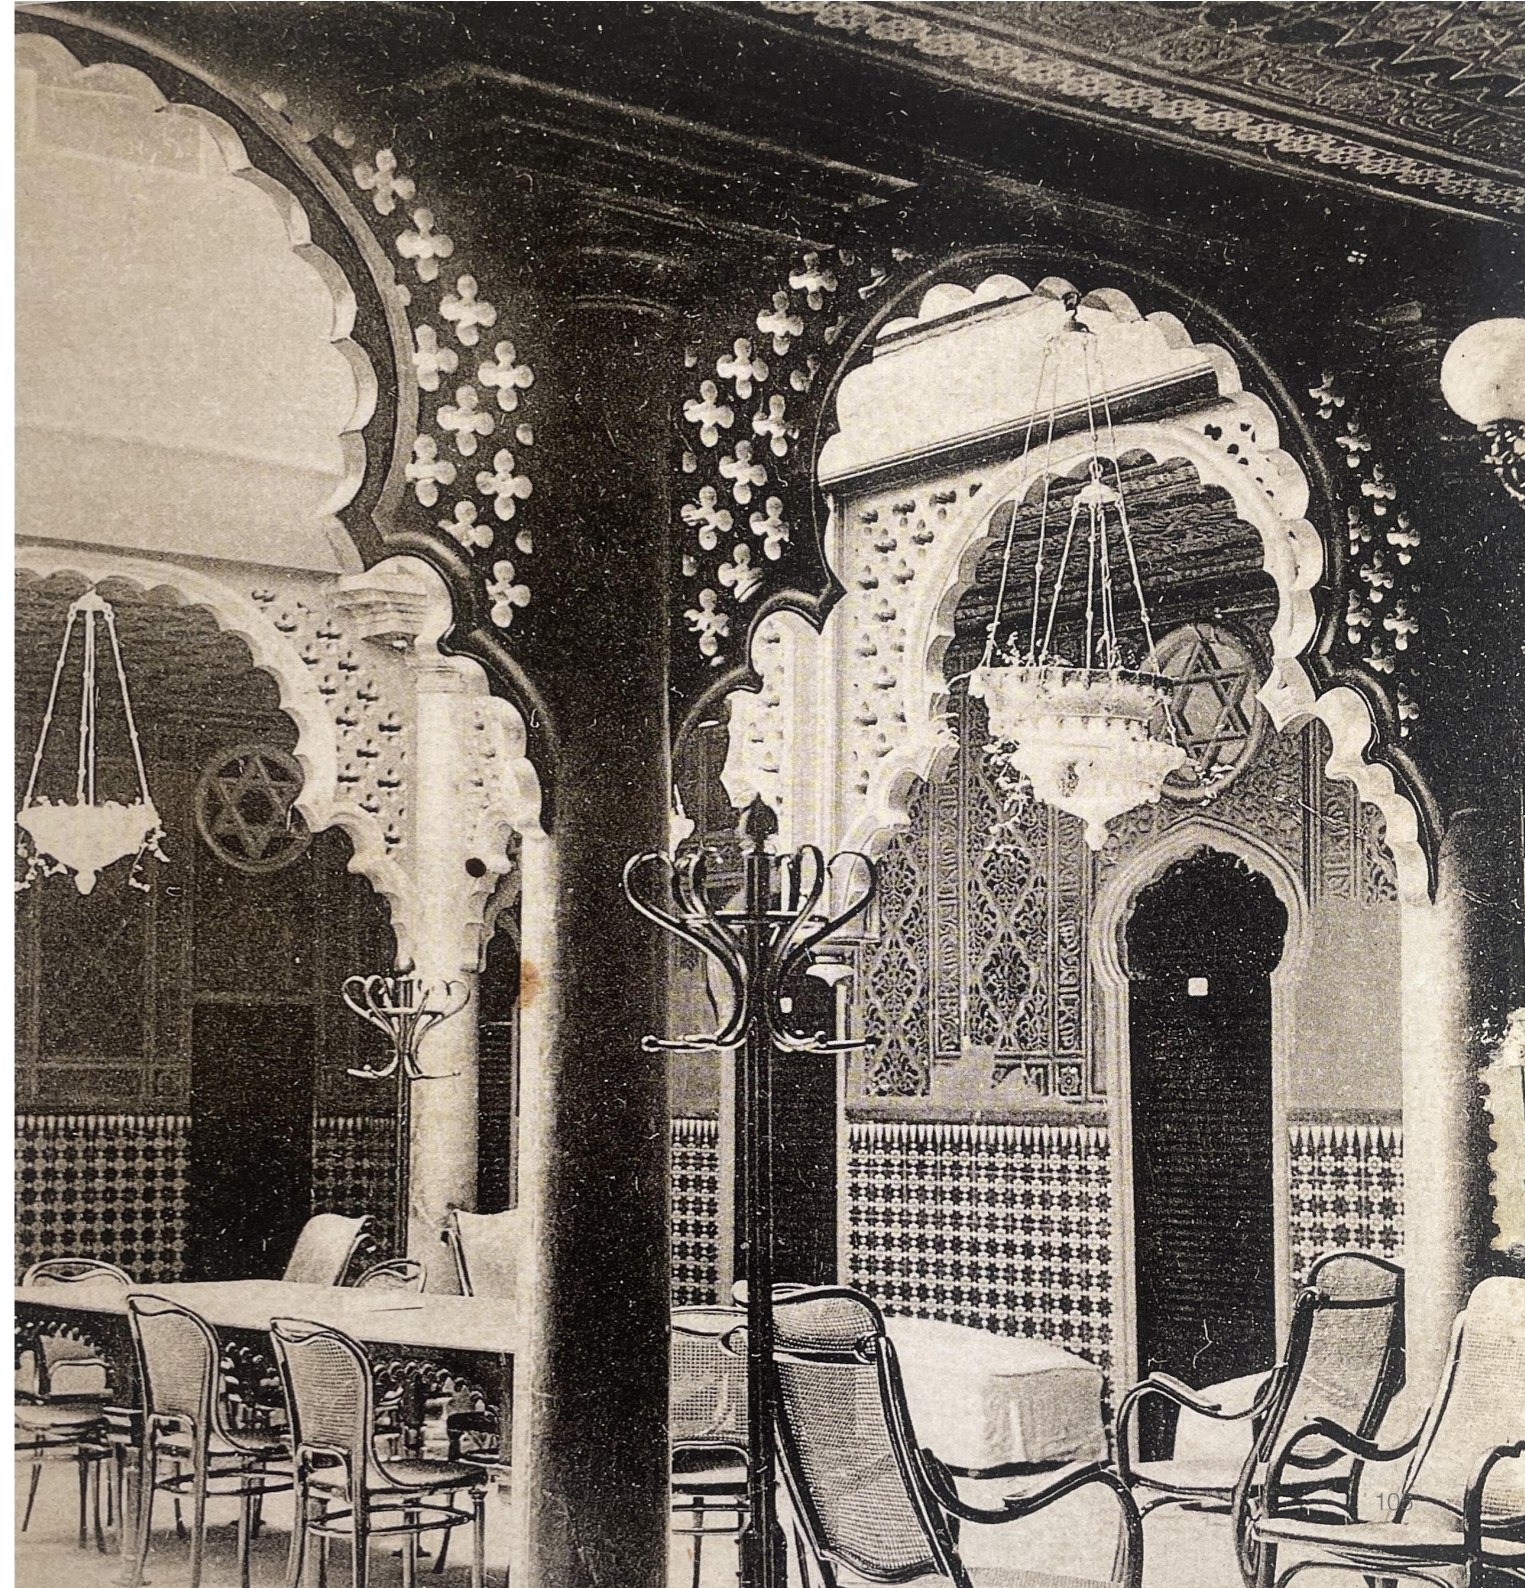
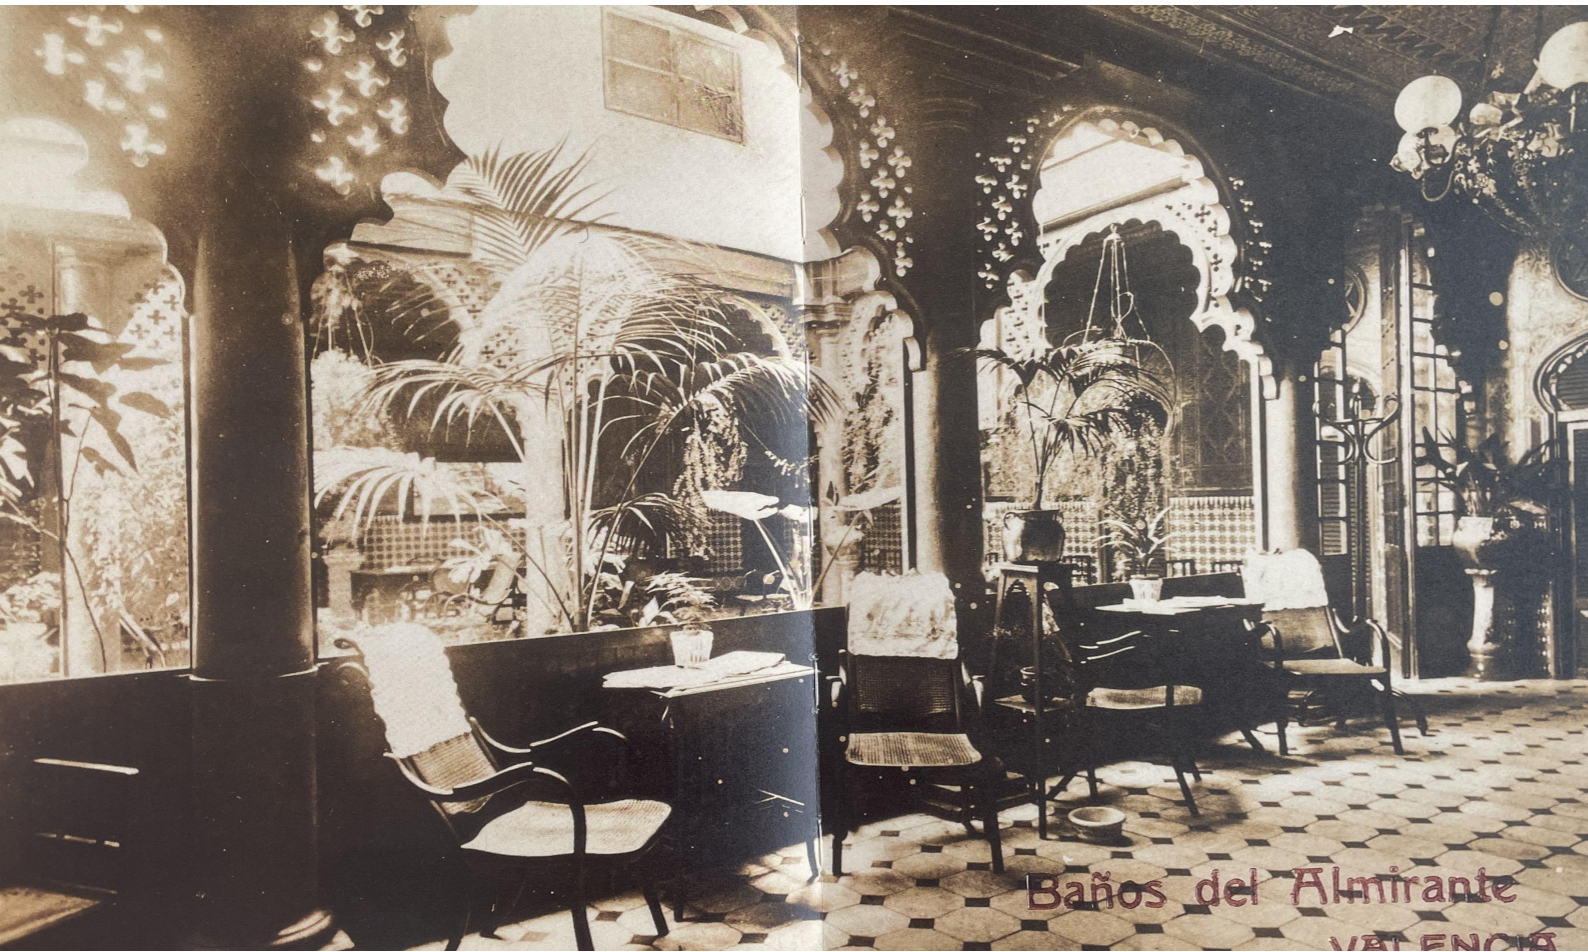
En este momento, las dependencias empezaron a revestirse con ornamentación nazarí añadiendo un arco lobulado en la puerta principal y revistiendo los paramentos con un zócalo de azulejería, ejecutando también con motivos neo-árabes. Este llamativo ornamento neo-nazarí puede apreciarse en diferentes postales del s. XX, describiendo unos baños cuyo aspecto apenas cambiará hasta el año 1961.

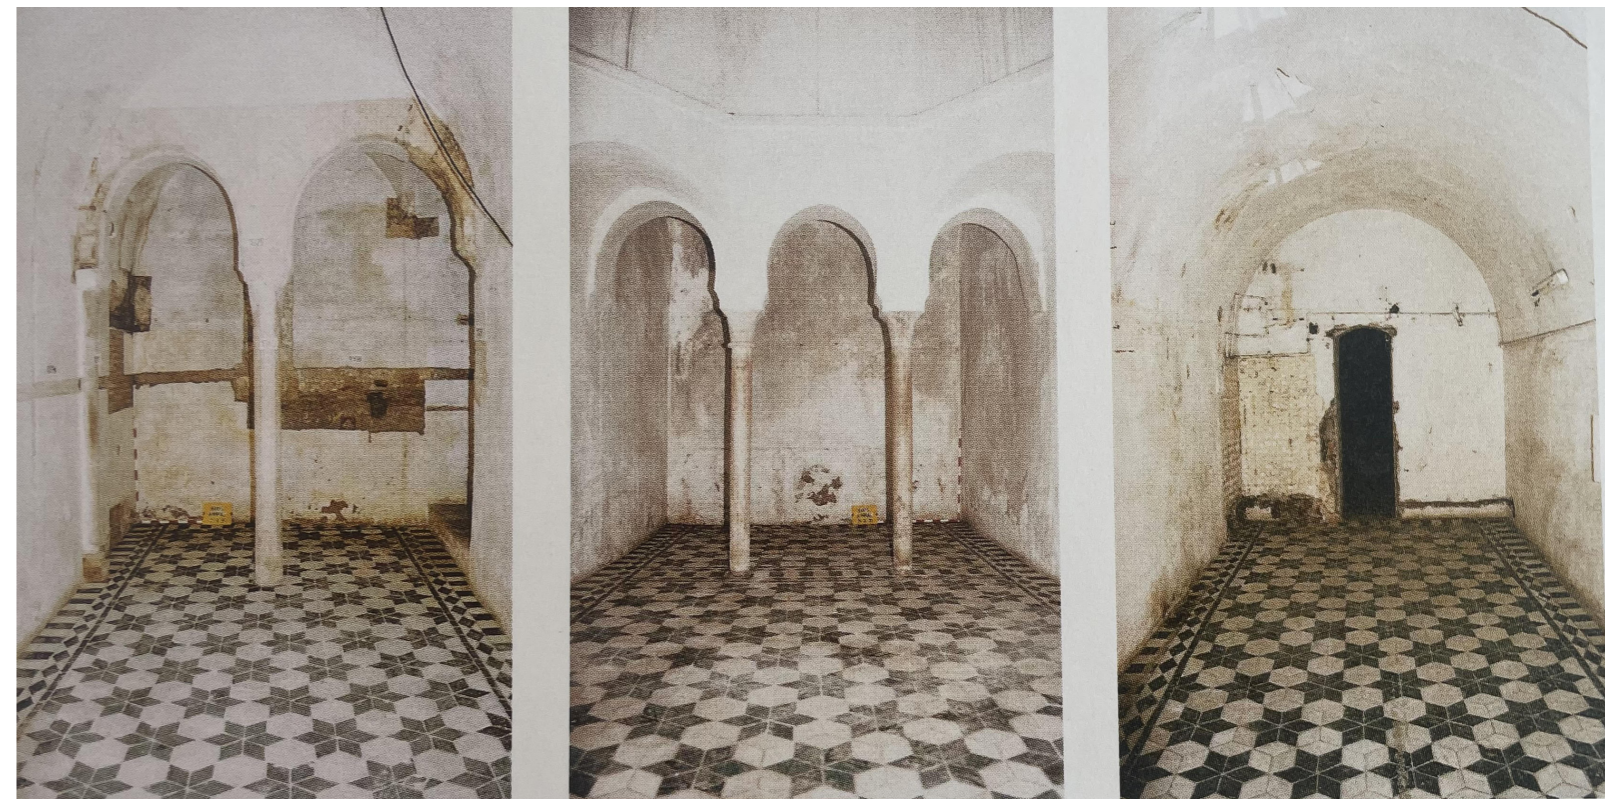
Imagen 77. Situación año 2000. Fuente: El Palacio y los Baños del Almirante pg (69).

En esta última gran restauración la intención era recuperar el estado original del edificio, tanto a nivel funcional como visual, buscando siempre el máximo respeto a las preexistencias, con soluciones compatibles con la construcción originaria y acabados que imitaran la forma constructiva del siglo XIII. Para ello, se procedió a cegar los huecos que no pertenecían a la fábrica original. Los muros fueron reforzados fábrica de ladrillos perforados y revestidos del material original (tapial, compuesto por áridos rodados de diferentes dimensiones y como conglomerante hidróxido de cal para obtener la textura original) Los componentes se apisonaron por capas usando el mismo tamaño que los encofrados iniciales.

En la intervención se llevó a cabo el sellado de las múltiples grietas aparecidas en los paramentos y bóvedas. La solución para estos casos fue, en primer lugar, sellar externamente con cánulas para garantizar el llenado y luego una inyección con mortero de cal hidráulica (con dosificación variable dependiendo del grosor de la grieta). En las grietas de un grosor mayor a 5 cm se dispuso varillas de fibra de vidrio simulando un armado. Para tratamientos superficiales se utilizó lechada de cal.

Aunque la bóveda de la sala caliente se encontraba bastante deteriorada, las bóvedas del resto de salas se encontraban en buen estado. Se decidió revestirlas con mortero de cal plástico compuesto por árido silíceo, calcáreo y cal en pasta con un aproximado de 6 meses de curado. Su aplicación consistía en dos capas, un grosor total de 5 mm por una llana metálica, de esta manera se puede apreciar la textura del siglo XIV.([3 de agosto de 2023]. Restauración. <https://banysalmirall.gva.es/>)

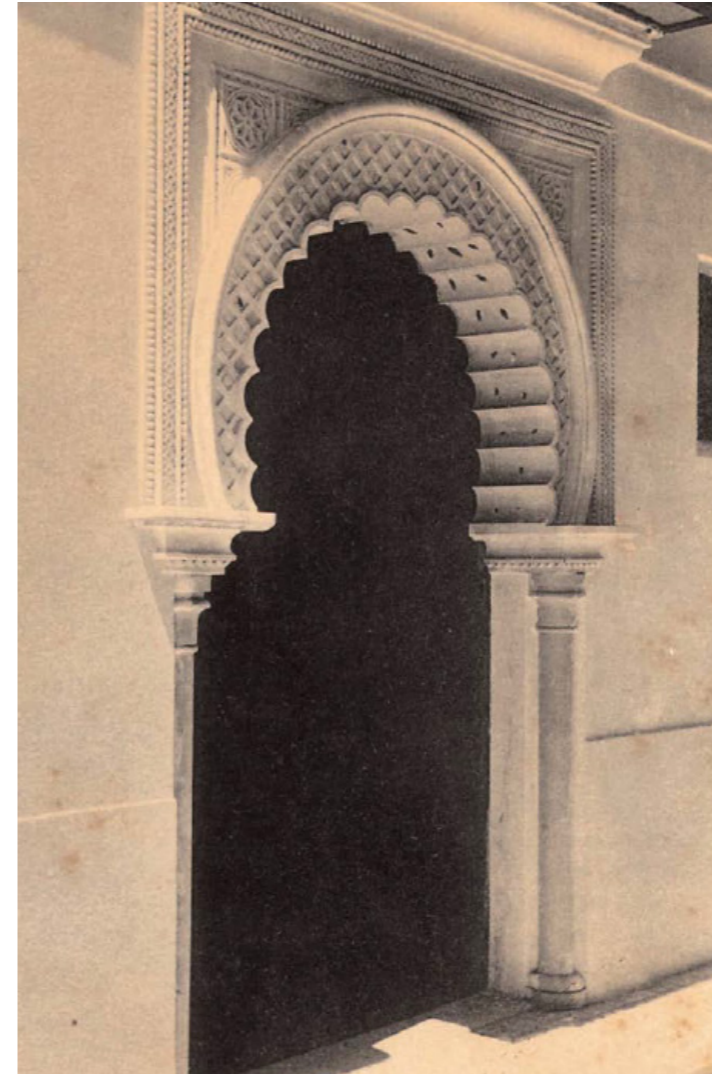
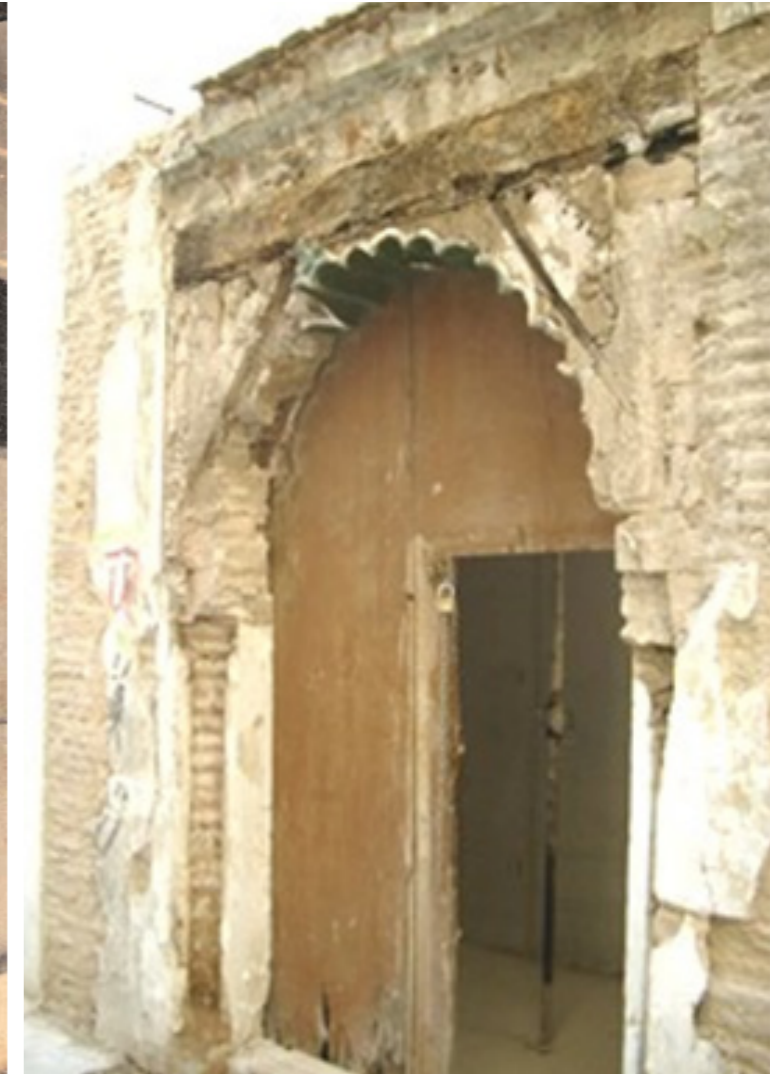
Imagen 82. Postal Baños del Almirante siglo XX. Fuente: Guía Baños del Almirante pg(48)
Imagen 83. Situación año 2000. Fuente: <https://banysalmirall.gva.es/>.

El espacio entre los baños y la calle es de nueva planta para dar el acceso a los baños, la puerta principal es el único lugar donde dejaron la decoración neoárabe, dejando así más llamativa la entrada para atraer a los visitantes, la entrada original no contaba con ningún tipo de decoración.

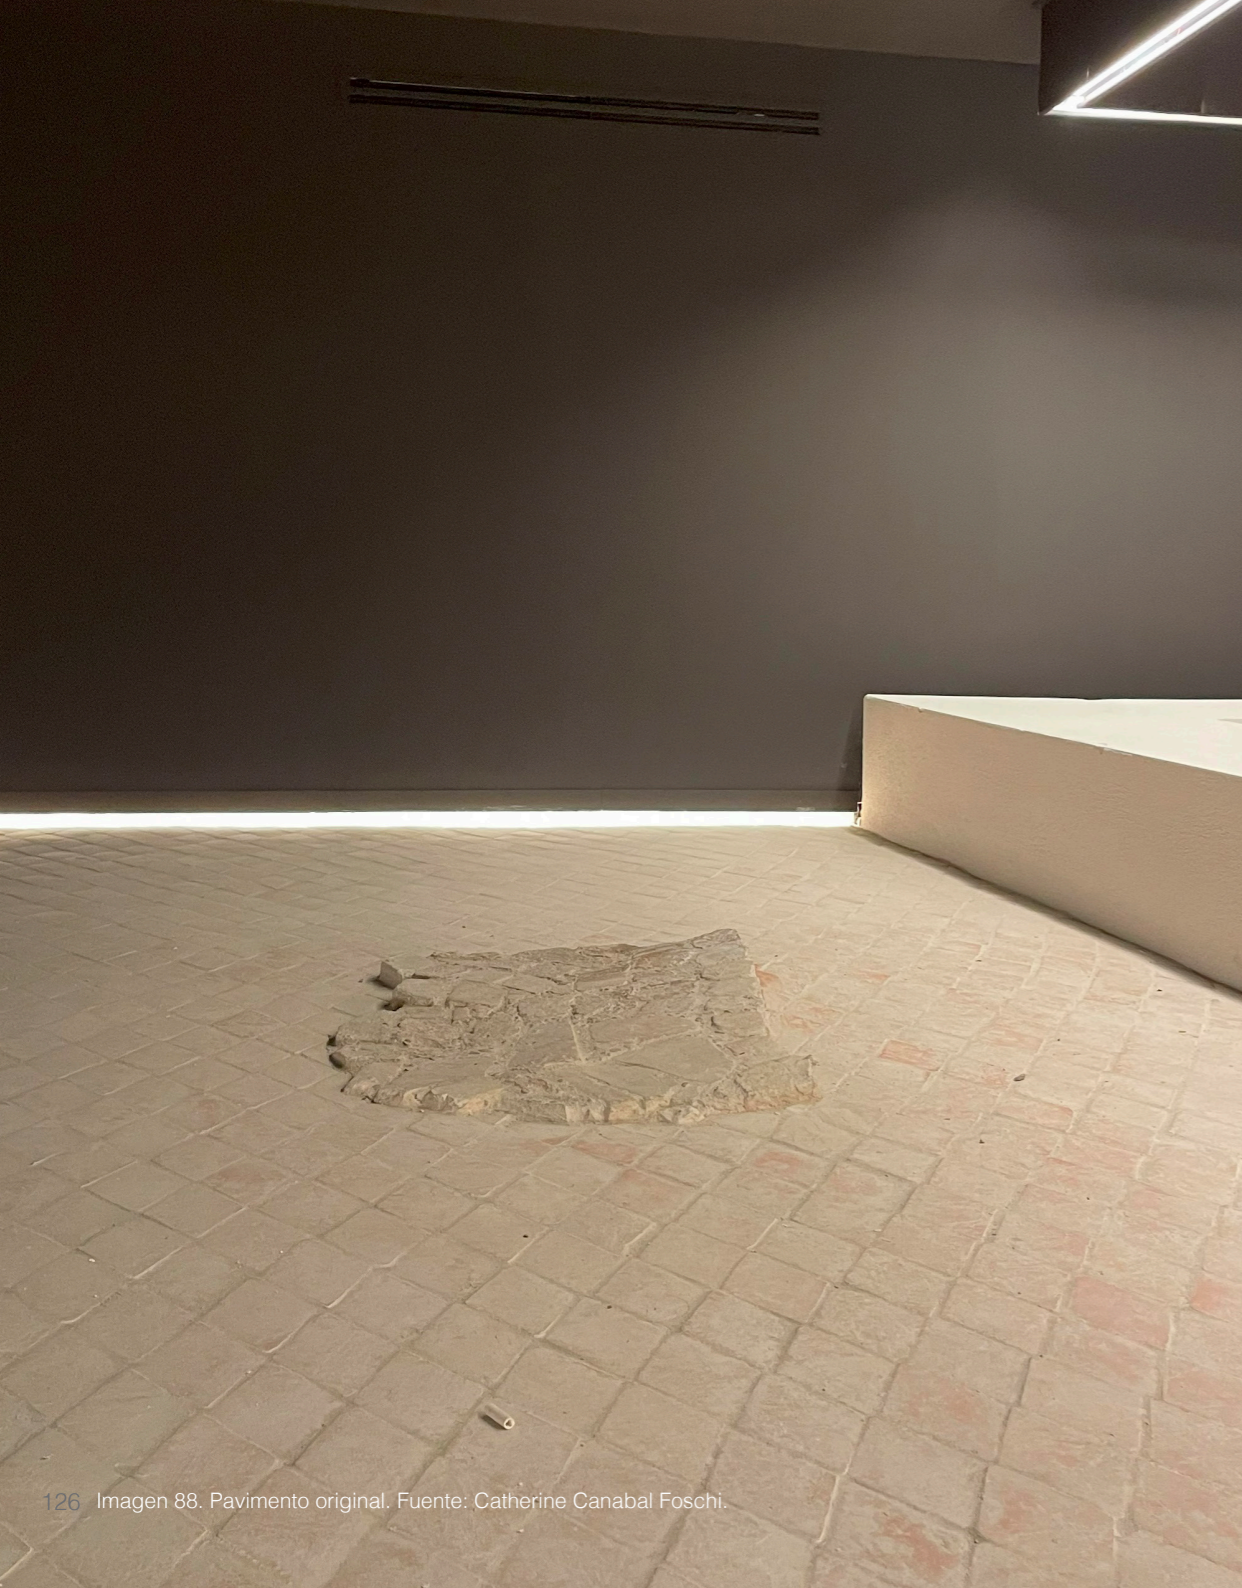
126 Imagen 88. Pavimento original. Fuente: Catherine Canabal Foschi.

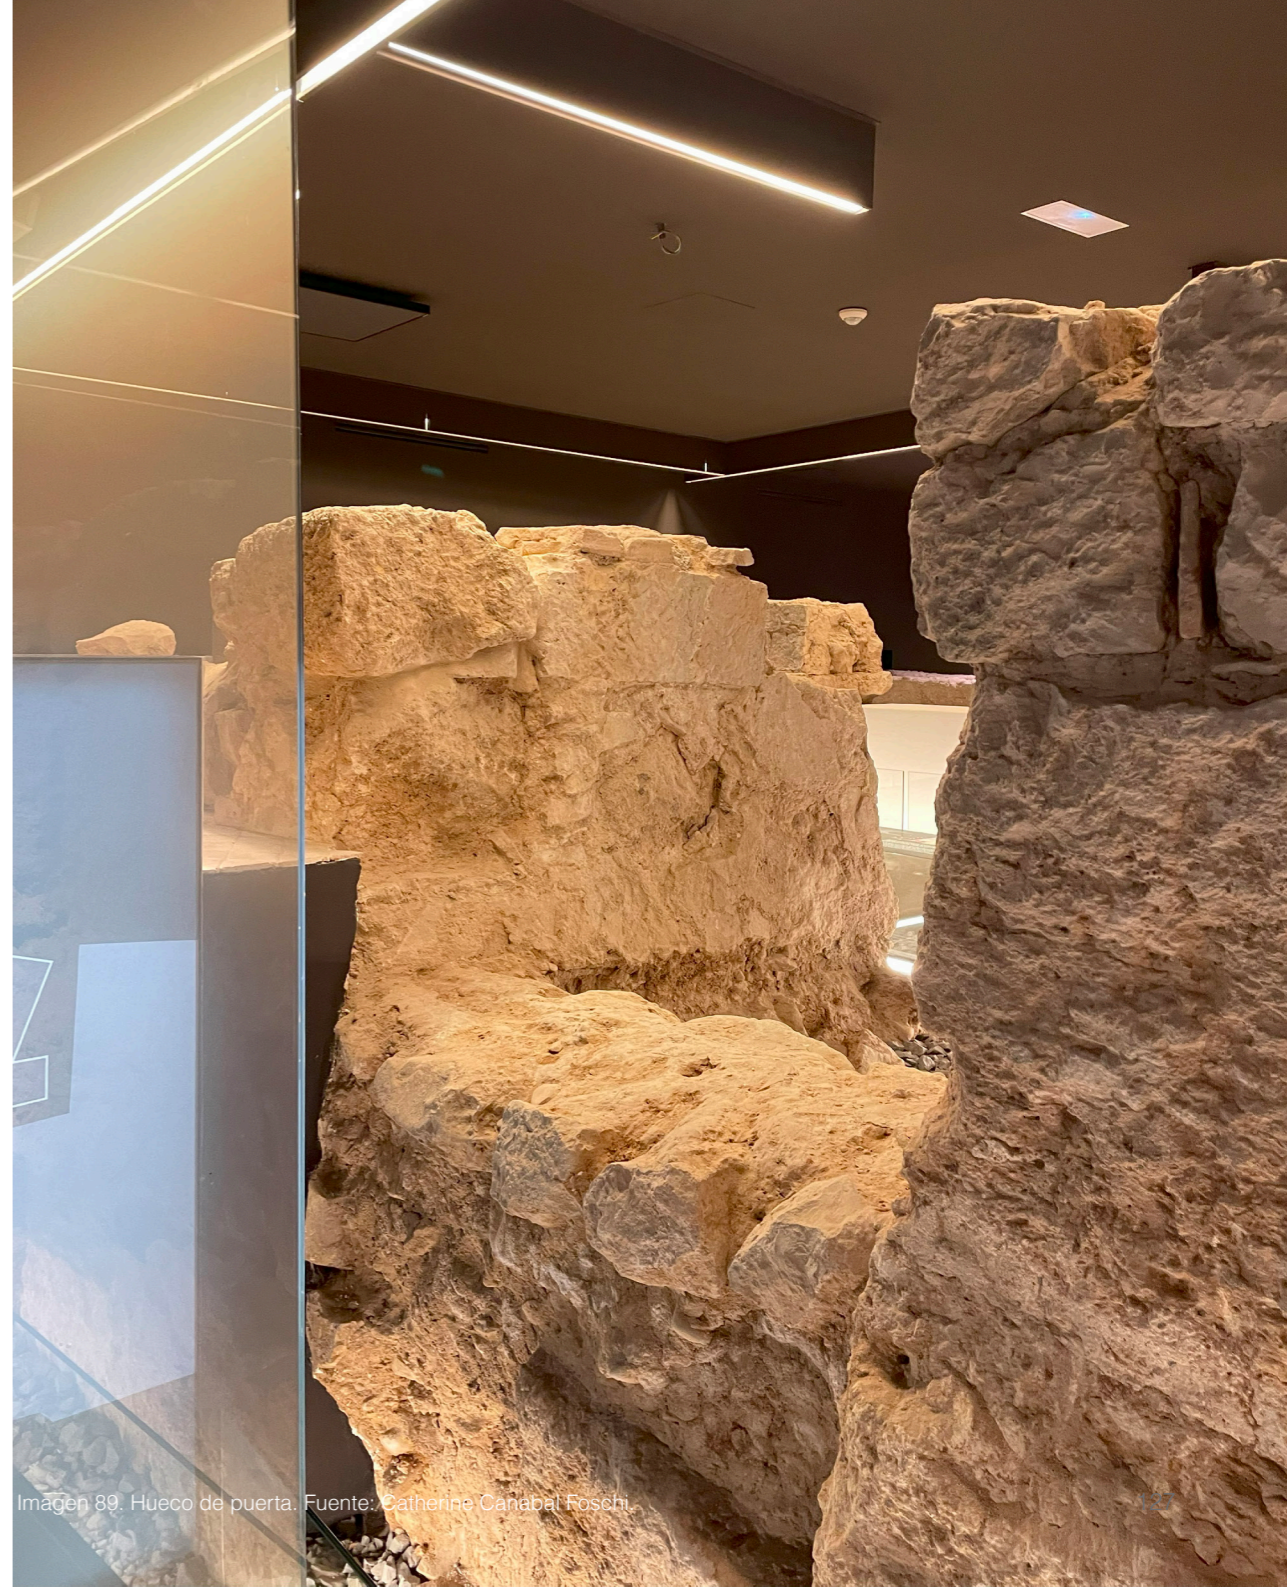
127 Imagen 89. Hueco de puerta. Fuente: Catherine Canabal Foschi.

También en el muro se aprecia dos aberturas que son puertas que dan a este patio, otra zona de la casa se sospecha que es el baño, ya que se ve una arqueta que comunica con la calle.

Los sillares de los cimientos son de más anchura, por lo que se puede apreciar a simple vista la parte enterrada y la parte de muro. Sobre los cimientos se colocaban dos hiladas de grandes sillares, estas piezas están conservadas, la forma de colocarlas es con la técnica de la “opus vittatum” donde se cuadran las piedras con forma rectangular colocadas en hiladas. Se quedaba expuesto y no solía llevar enlucido.

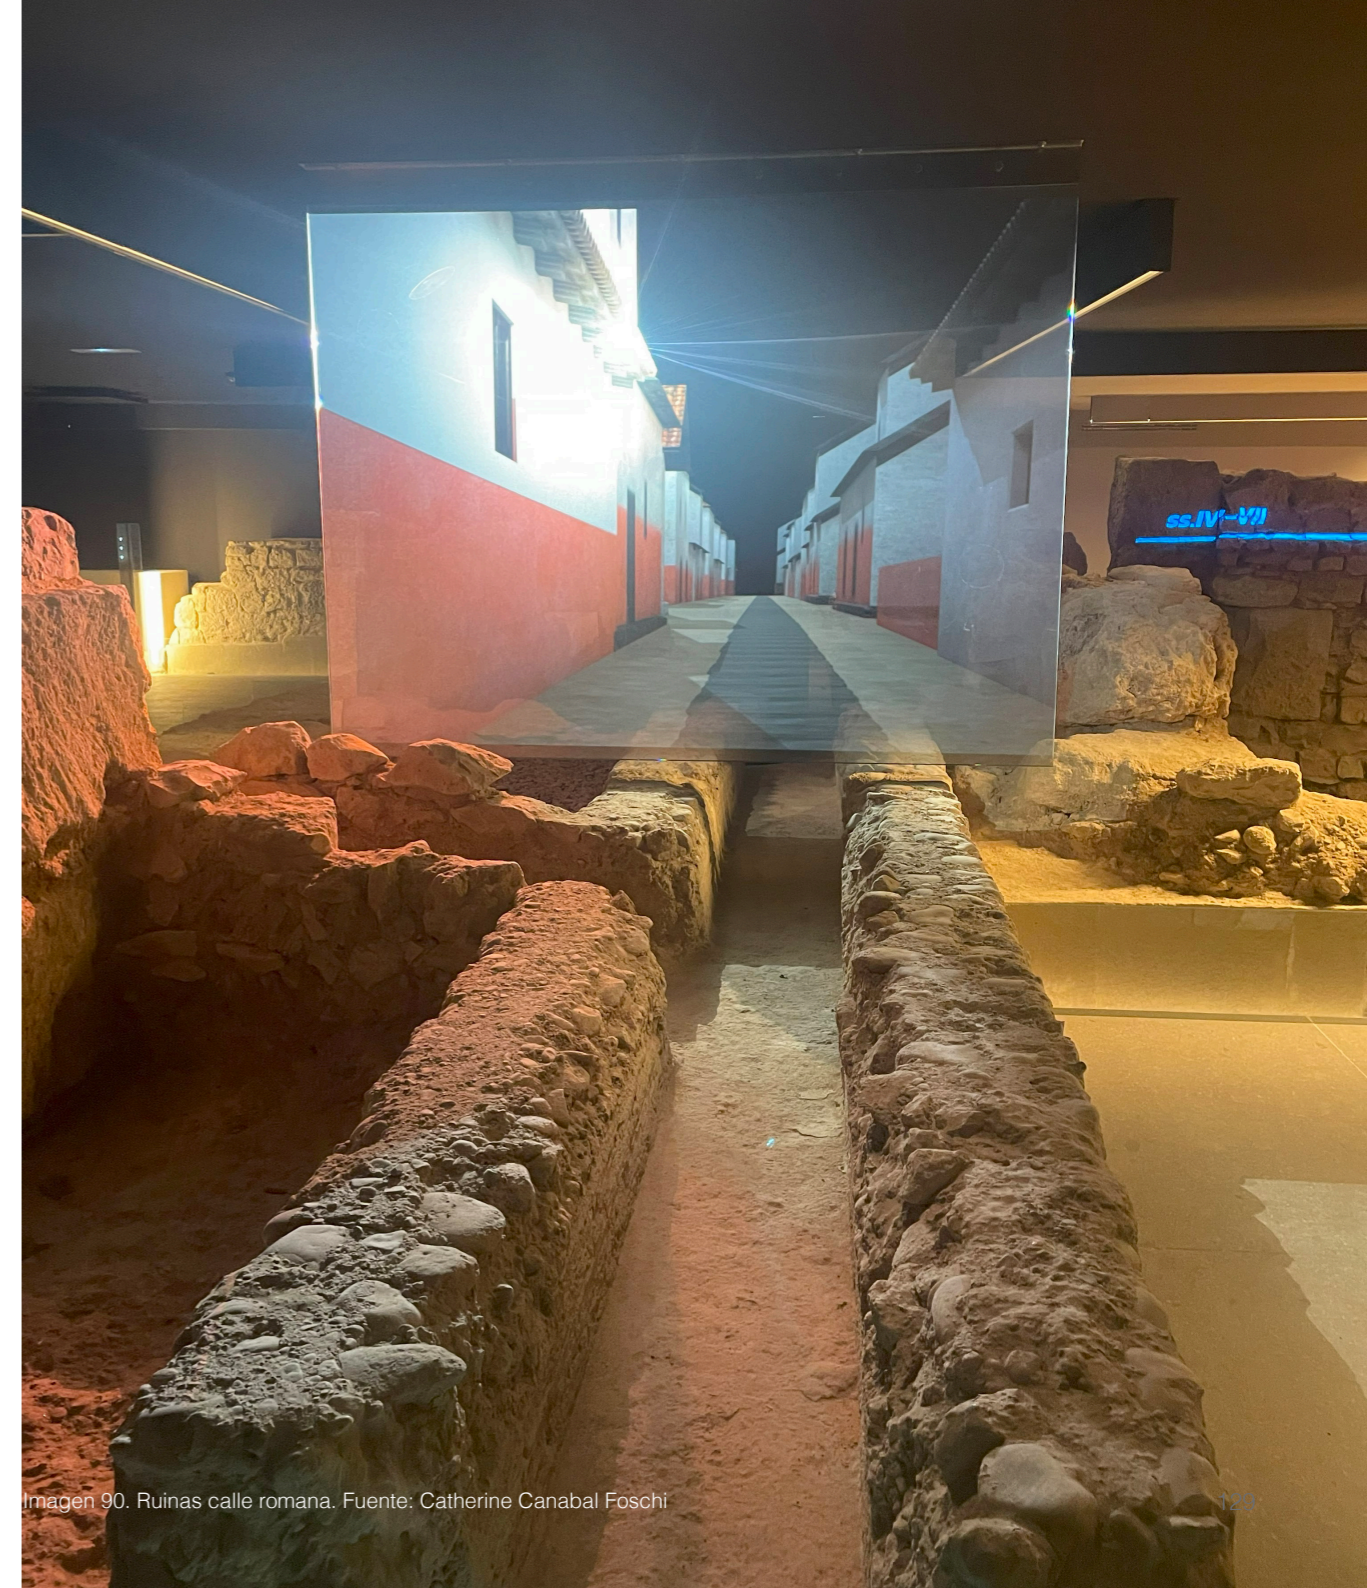
Después de esta casa la siguiente construcción es la calle, esta tiene aproximadamente tres metros de ancho, con el desagüe en el centro. Con la calle se ve la evolución de la ciudad, ya se ve como se pierde esa trama totalmente recta típica de los romanos con la llegada de los visigodos, se ve como la trama es fracturada, se datan restos entre IV-VII d.C., la calle sube de nivel y se hace estrecha, es invadida por una edificación visigoda, se desconoce su uso, pero se sospecha que podía ser doméstico.

Imagen 90. Ruinas calle romana. Fuente: Catherine Canabal Foschi

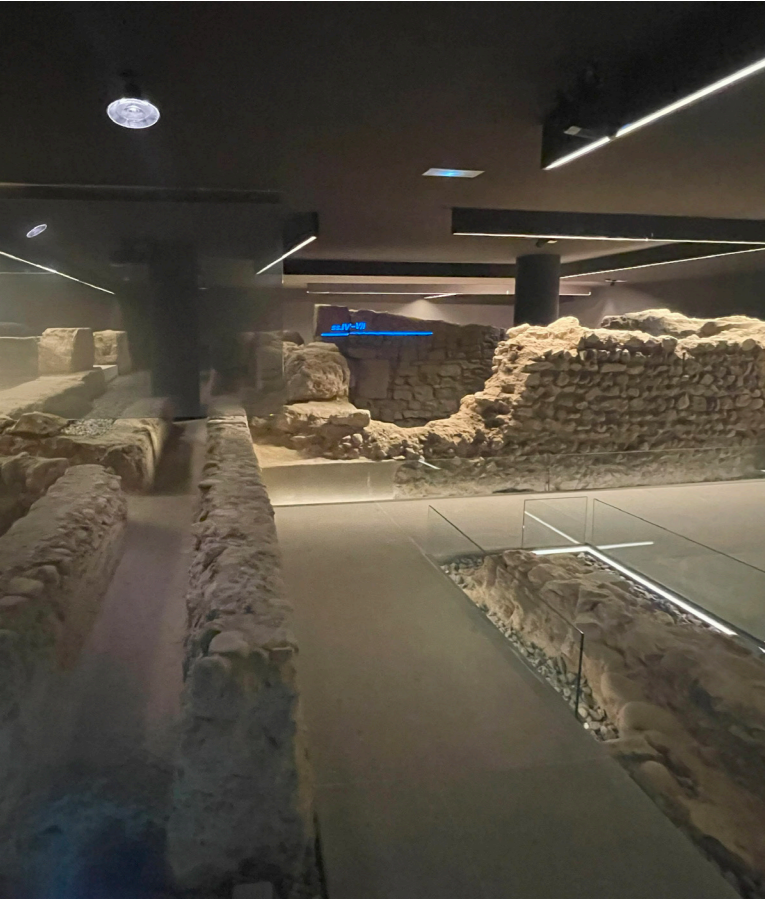
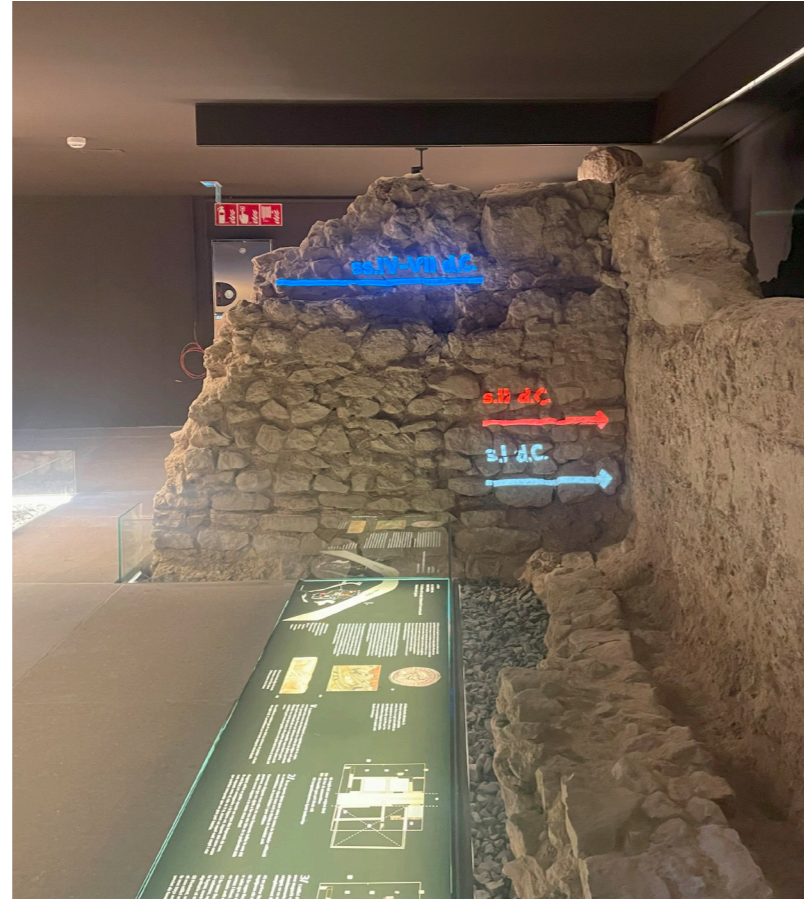
También en época visigoda se puede apreciar la reutilización de elementos romanos como las columnas romanas que se pueden apreciar en la imagen. En las excavaciones también se encontraron objetos de la época musulmana, estos se pueden apreciar en la L´almoina.

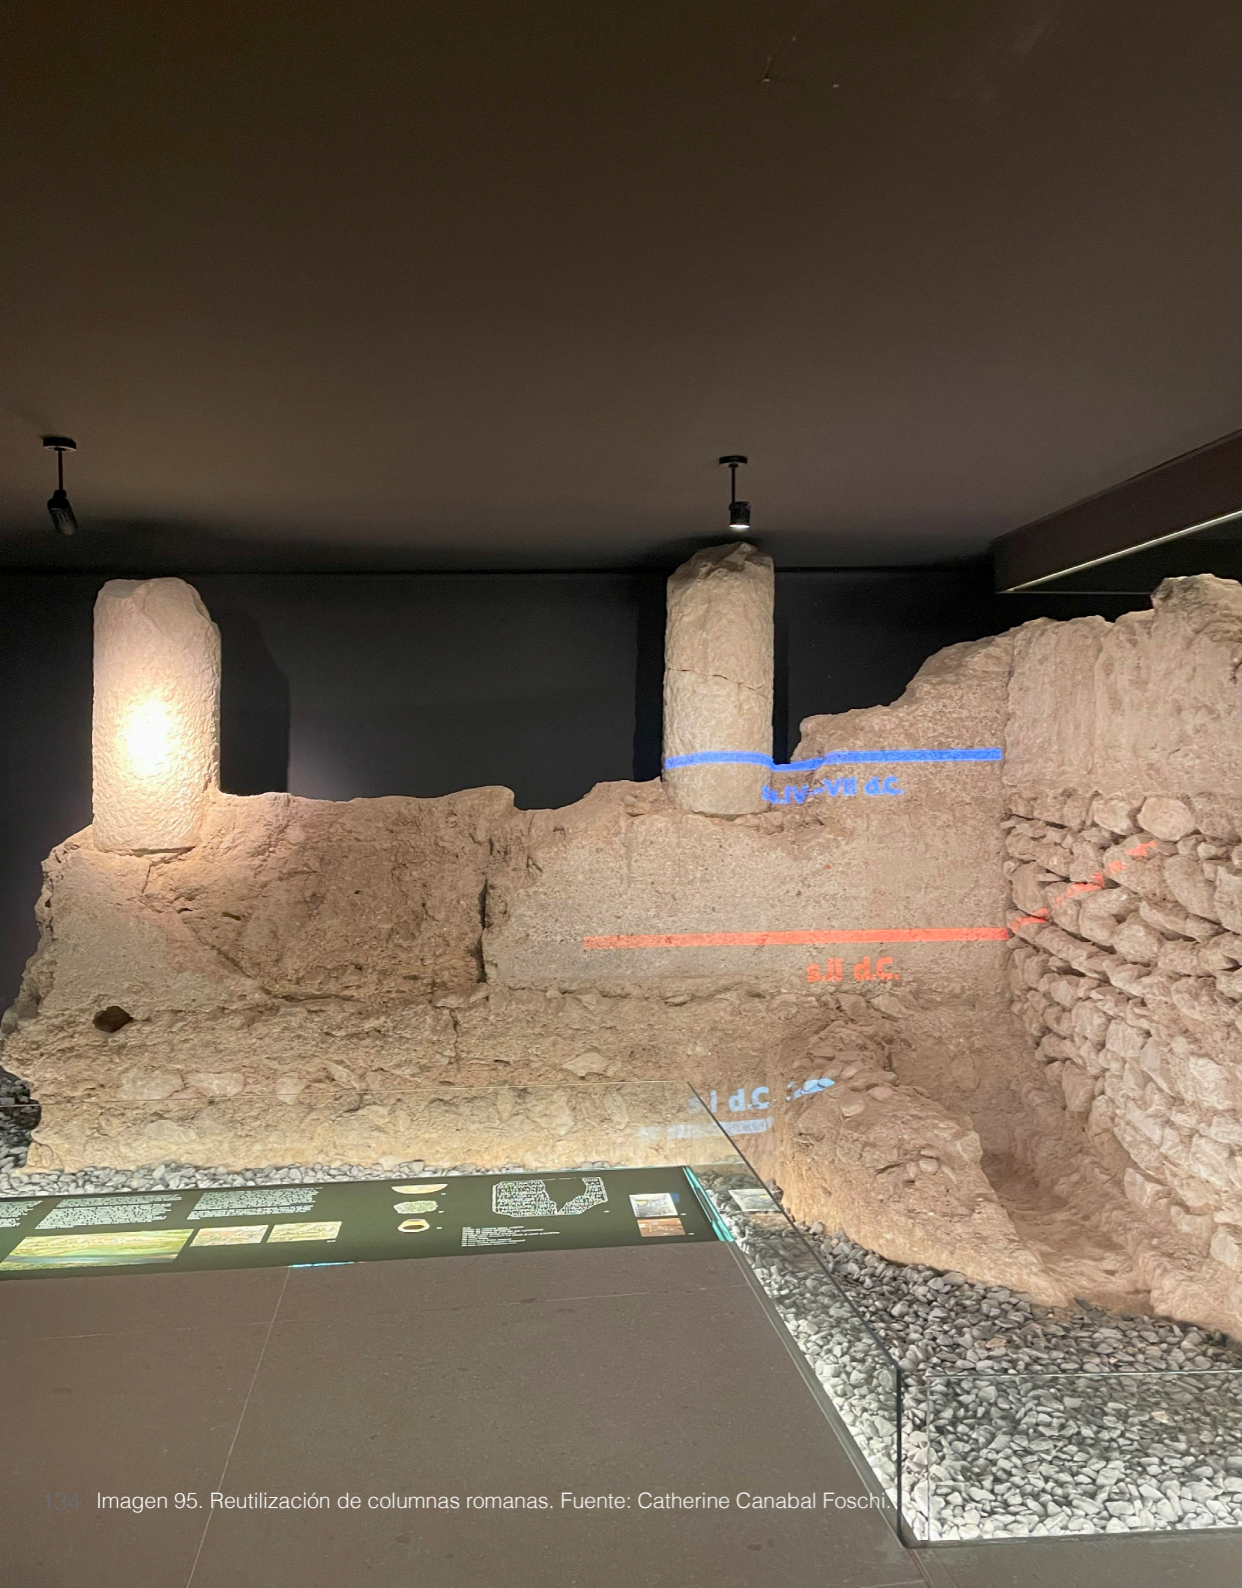
134 Imagen 95. Reutilización de columnas romanas. Fuente: Catherine Canabal Foschi.
