Recuperación y puesta en valor de la técnica tradicional de arquitectura de tierra en la zona de Cayambe, Ecuador. el caso particular de la Casa Hacienda Cariacu.

Trabajo Fin de Máster

Máster Universitario en Conservación del Patrimonio
Arquitectónico

**RECUPERACIÓN Y PUESTA EN VALOR DE LA
TÉCNICA TRADICIONAL DE ARQUITECTURA
DE TIERRA EN LA ZONA DE CAYAMBE,
ECUADOR. EL CASO PARTICULAR DE LA
CASA HACIENDA CARIACU.**

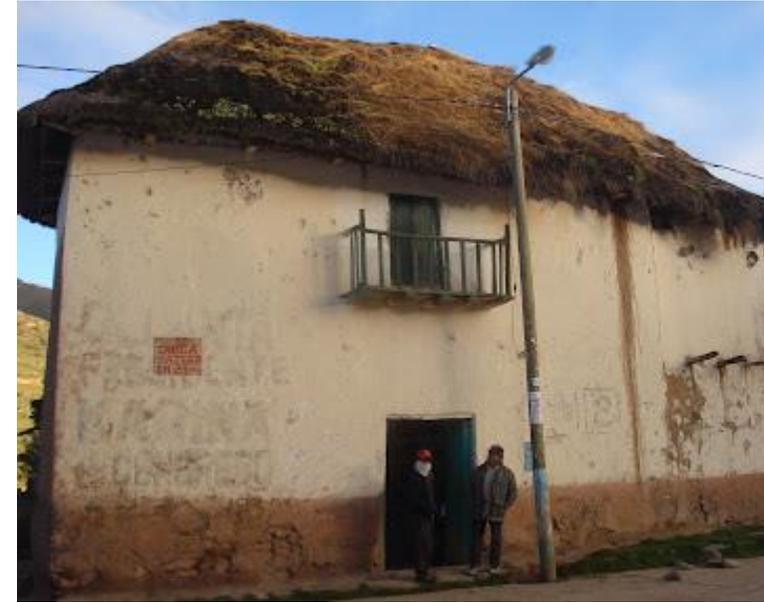
Ilustración 18 Casa en zona fría de los andes, con muros de adobe, puertas de madera y techado de madera con cobertura de paja. Obtenido de <http://apuntesdearquitecturadigital.blogspot.com/2015/11/tecnologias-tradicionales-que.html>

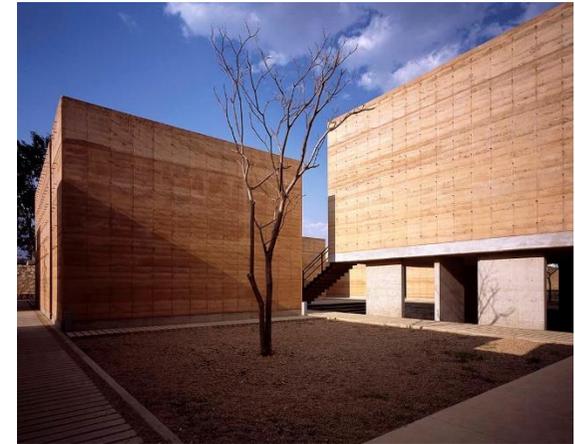
Ilustración 24 construcción contemporánea con muros de tapial escuela de artes plásticas de Oaxaca fuente Archivo Biental panamericana de arquitectura <https://arquitecturapanamericana.com/es/cuela-de-artes-plasticas-de-oaxaca/>

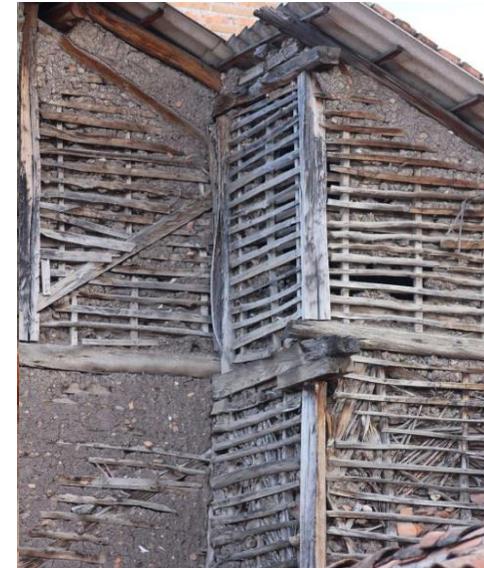
Ilustración 27 Construcción en bahareque en Cuenca, fuente: Álvaro Felipe Maldonado, trabajo de fin de máster en conservación y gestión del patrimonio cultural edificado, universidad de cuenca 2017

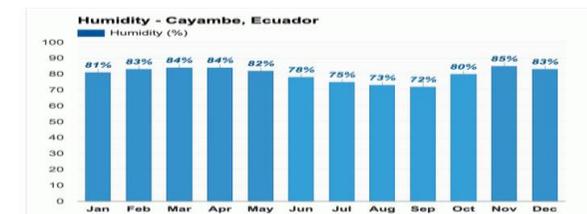
Ilustración 43 porcentaje de humedad en el año Fuente: https://www.weather-atlas.com/es/Ecuador/cayambe-clima#humidity_relative

La humedad en Cayambe y por ende en la comunidad de Cariacu es constante, teniendo que los niveles de humedad fluctúan entre 70 y 85% de humedad a lo largo del año.

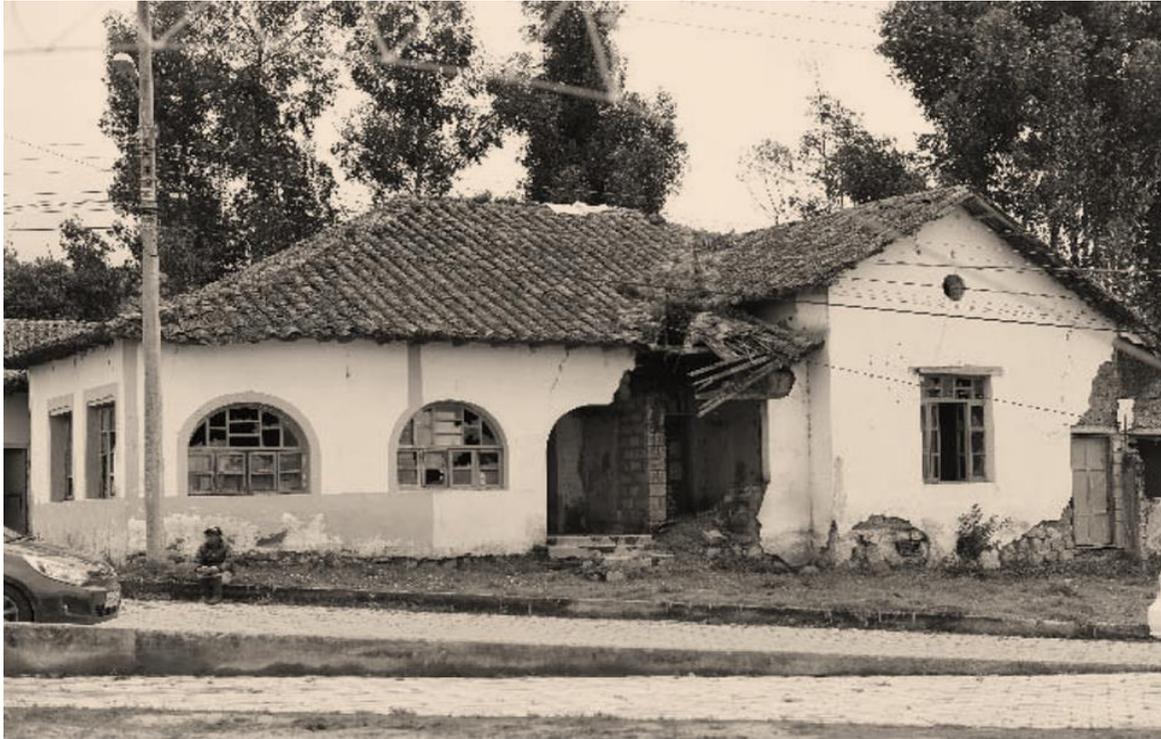
Ilustración 45 Casa Hacienda de Cariacu, Fuente: Arq. Carolina González

El inmueble de la casa Hacienda de la comunidad de Cariacu, es un elemento arquitectónico que posee gran interés cultural e histórico. En el año 2017 el INPC¹⁹ emitió un informe técnico que mediante Oficio Nro. INPC-2017-0895-0, menciona el estado actual de dicha Casa Hacienda, y se describe las siguientes conclusiones y recomendaciones que transcribo a continuación:

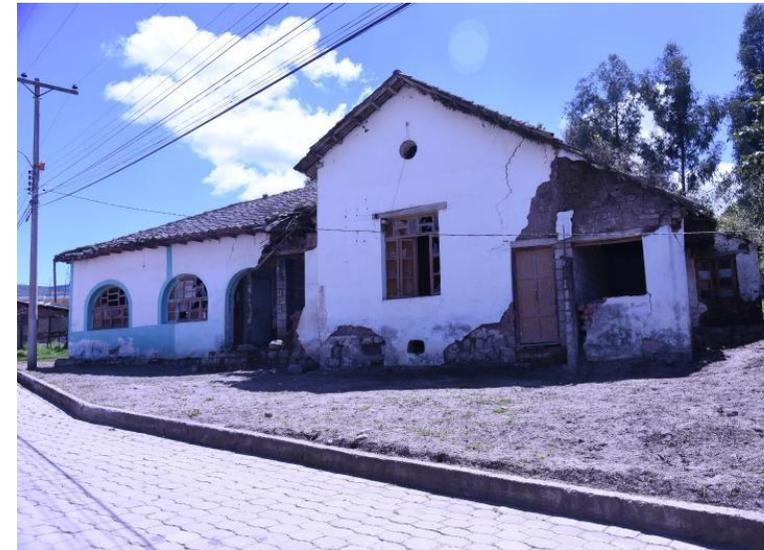
Ilustración 46 Fachada frontal de la casa hacienda Cariacu, Fuente: Memoria de consultoría de rehabilitación de la hacienda Cariacu

Pero en todo caso todo este bagaje histórico le permite a la casa hacienda de Cariacu ir construyendo su imagen actual, con la inclusión de lenguajes constructivos de muros portantes con vanos en los muros dispuestos en arcos carpaneles.

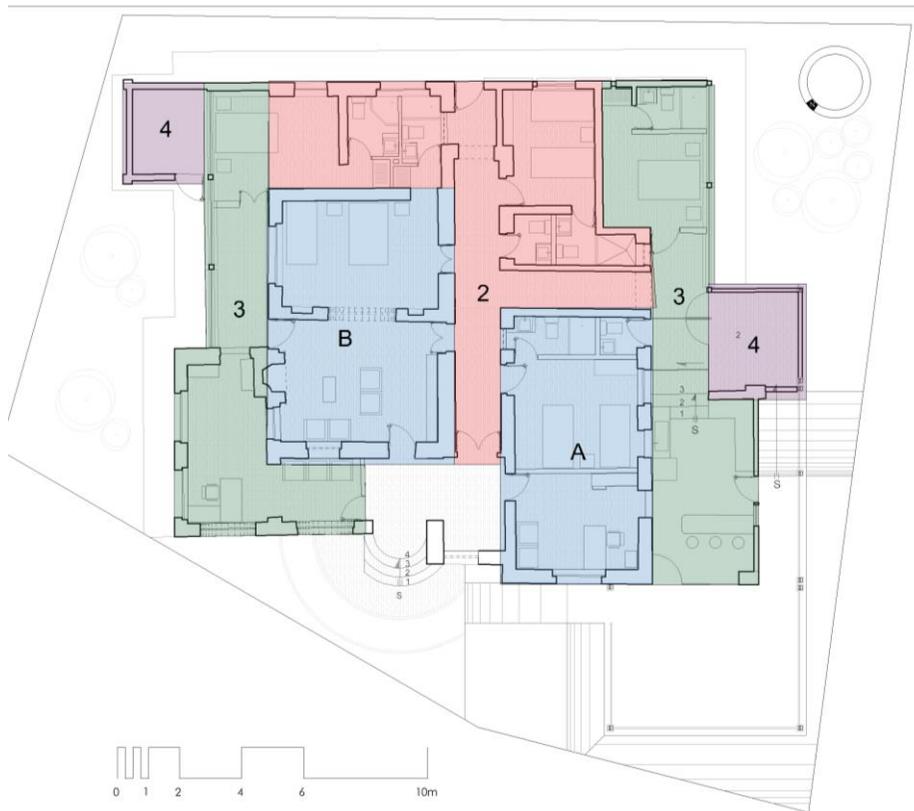
Ilustración 52 Planta de ejes compositivos de la casa hacienda Cariacu, Fuente: Elaboración propia a partir de la memoria de consultoría de rehabilitación de la hacienda Cariacu

Tal como lo nombra (González, 2018)²⁰ La envolvente de las edificaciones originales que se encontraban en los ejes C – J y 1 – 17, sobre las fachadas del " bloque A" rodeado de galerías probablemente cubiertas con mamparas de madera y vidrio, estaban estructuradas por pies derechos con capiteles y soleras dispuestos simétricamente.

A todos estos espacios se añaden 3 etapas constructivas que poseen diferentes lenguajes arquitectónicos cada uno, dos de ellas se encuentran en el externo oriental y otro más en la cara occidental, los que no permiten una continuidad espacial de los sistemas constructivos originales.

Finalmente, el último elemento arquitectónico añadido a las fachadas tiene que ver los arcos carpaneles que aparecen en las ventanas de los ejes b y 15, estos modificaron la disposición original de manera irreversible, definiendo y consolidando la forma de la edificación arquitectónica actual. Este último cambio se habría generado alrededor de los años 40 según las anécdotas de los pobladores.²¹

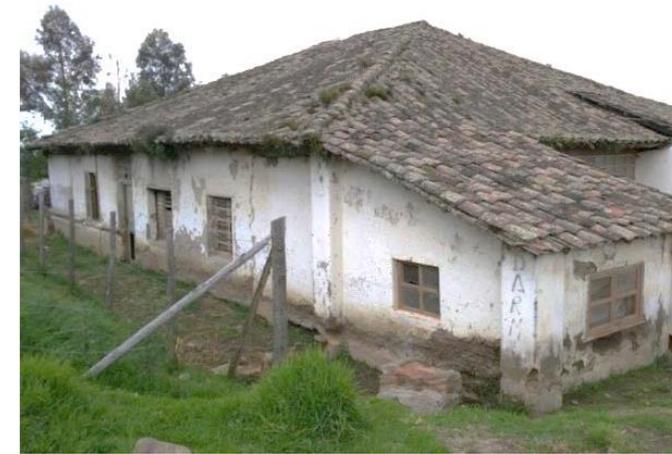
Ilustración 53 Vista posterior de la casa Cariacu, donde se visualizan las plataformas y taludes del predio Fuente: Elaboración propia a partir de la memoria de consultoría de rehabilitación de la hacienda Cariacu

La edificación se implanta en una plataforma rodeada de taludes a sus extremos teniendo pendiente positiva en el lado sur oriental y noroccidental, además de pendientes negativas en el lado occidental. Los niveles de pendientes se generan por la orografía propia del terreno teniendo así taludes que no superan los 45 grados de inclinación y una altura no mayor a 1.5 metros.

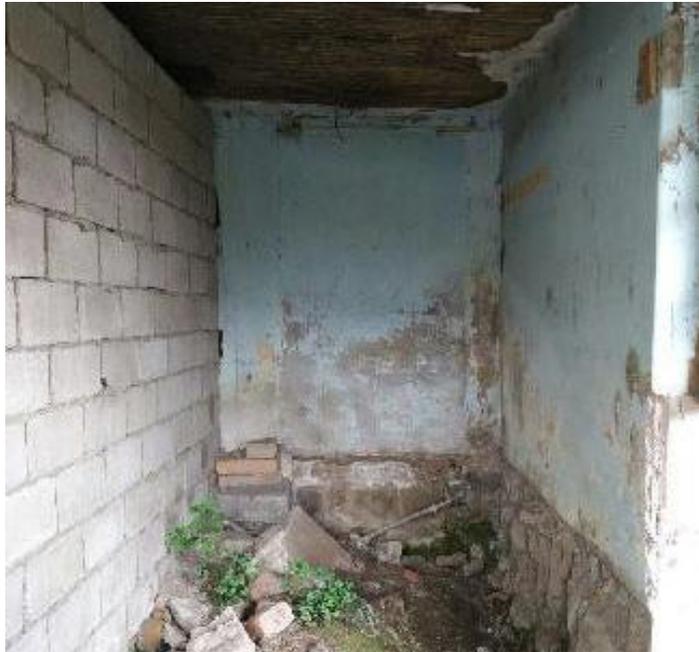
Ilustración 54 Bodega reciente añadida de la cara oriental añadida Fuente: Carolina González

Los elementos numerados como 4 de la planta de la ilustración 47, son adiciones recientes, en respuesta a la necesidad de bodegas, estos elementos constan de mampostería de bloque de hormigón aligerado, no poseen contrapiso o algún tipo de suelo, tampoco tiene tratamiento en techos, lo que da a entender que es un espacio provisional que no corresponde al elemento original.

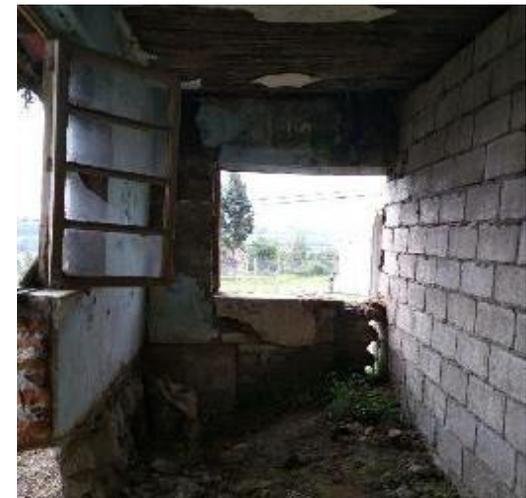
Ilustración 55 Bodega reciente añadida de la cara occidental añadida Fuente: Carolina González

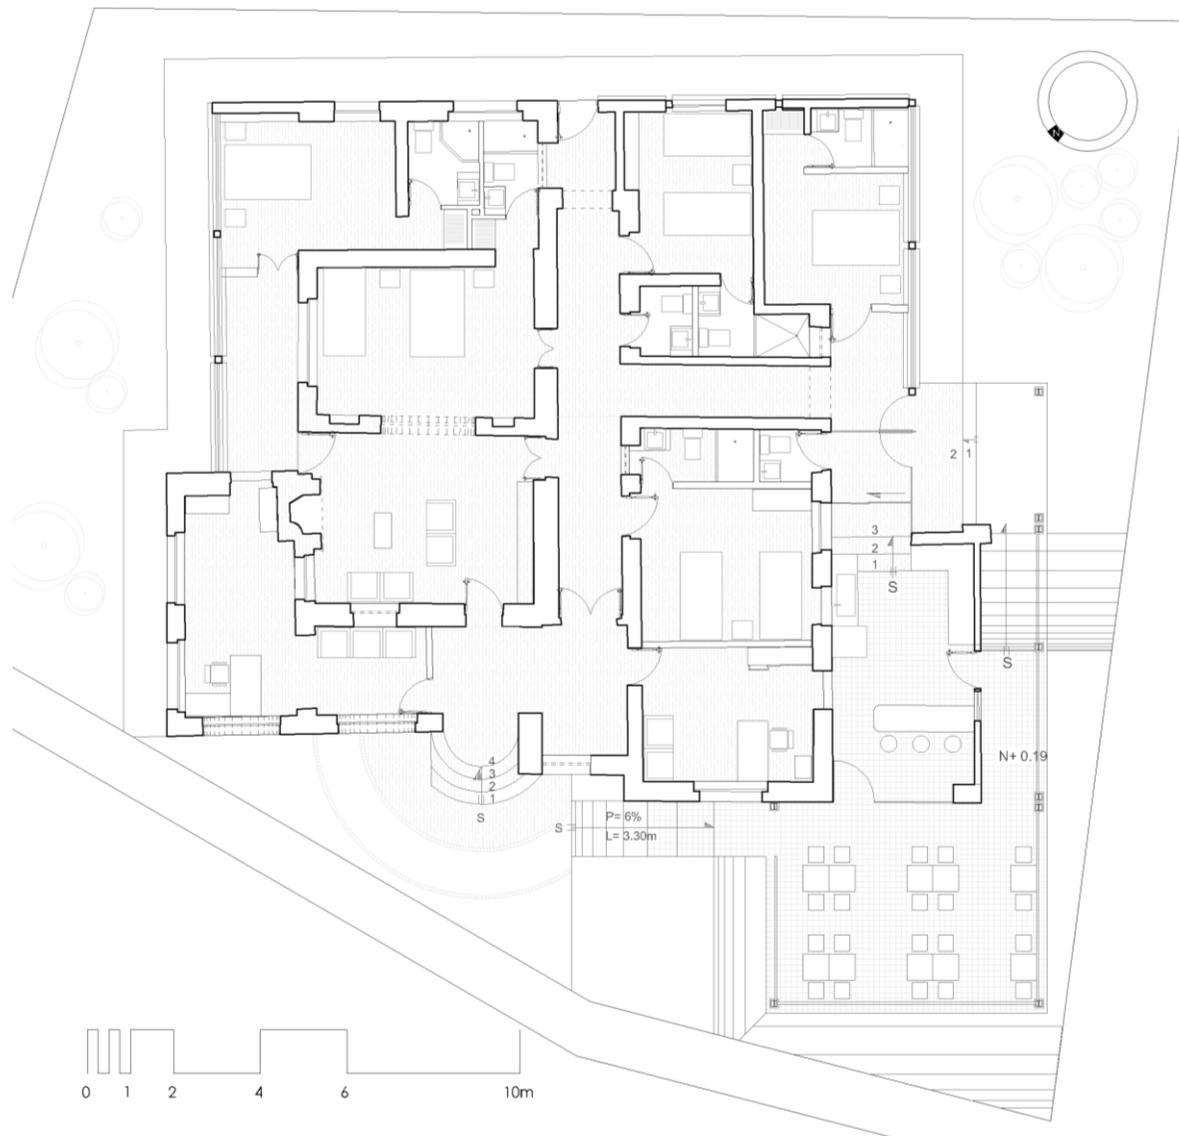
Ilustración 56 Planta de la casa hacienda Cariacu Fuente: Elaboración propia

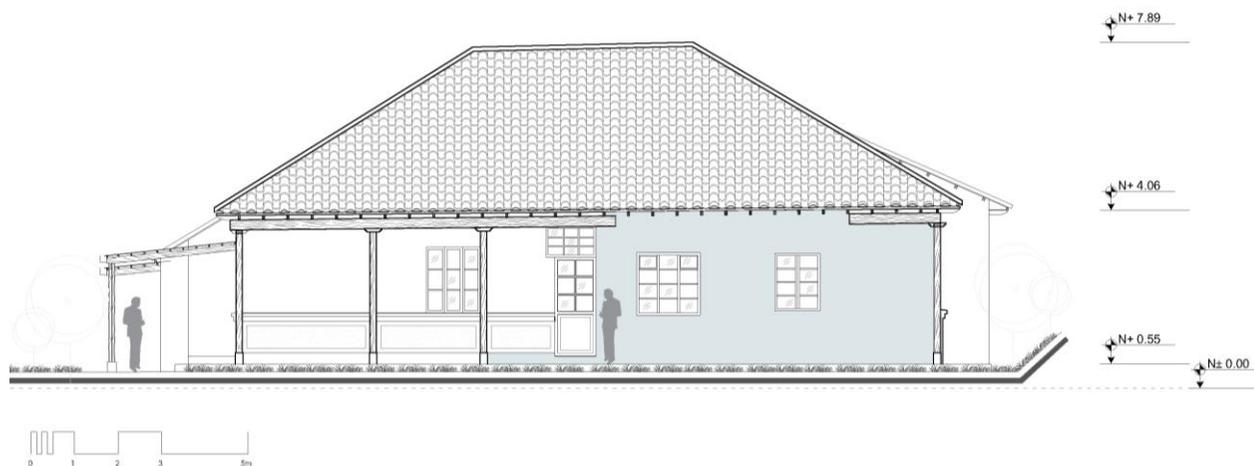
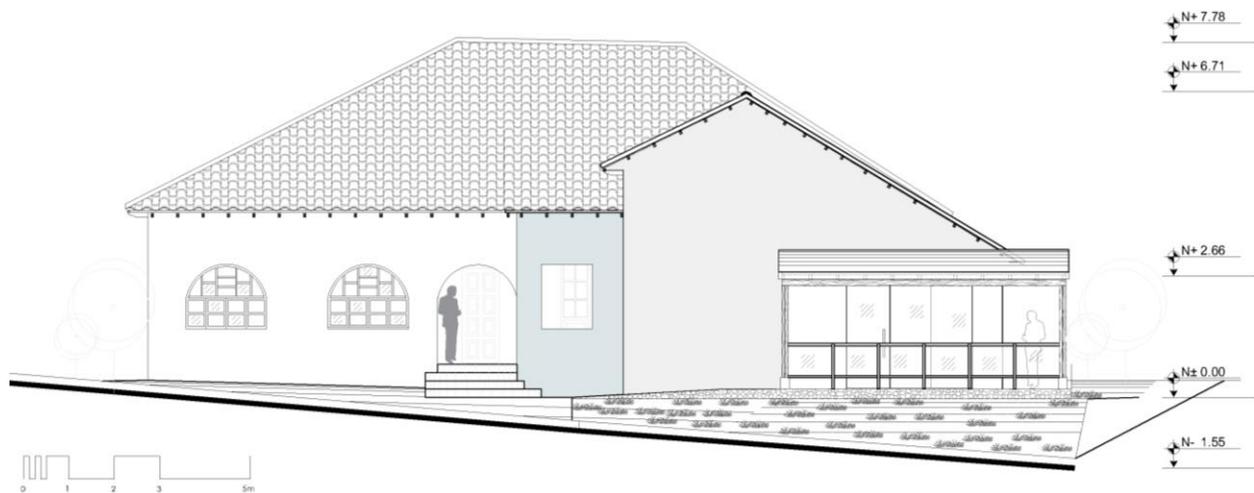
Ilustración 57 Elevación Sur y Oeste Casa hacienda Cariacu Fuente: Elaboración Propia

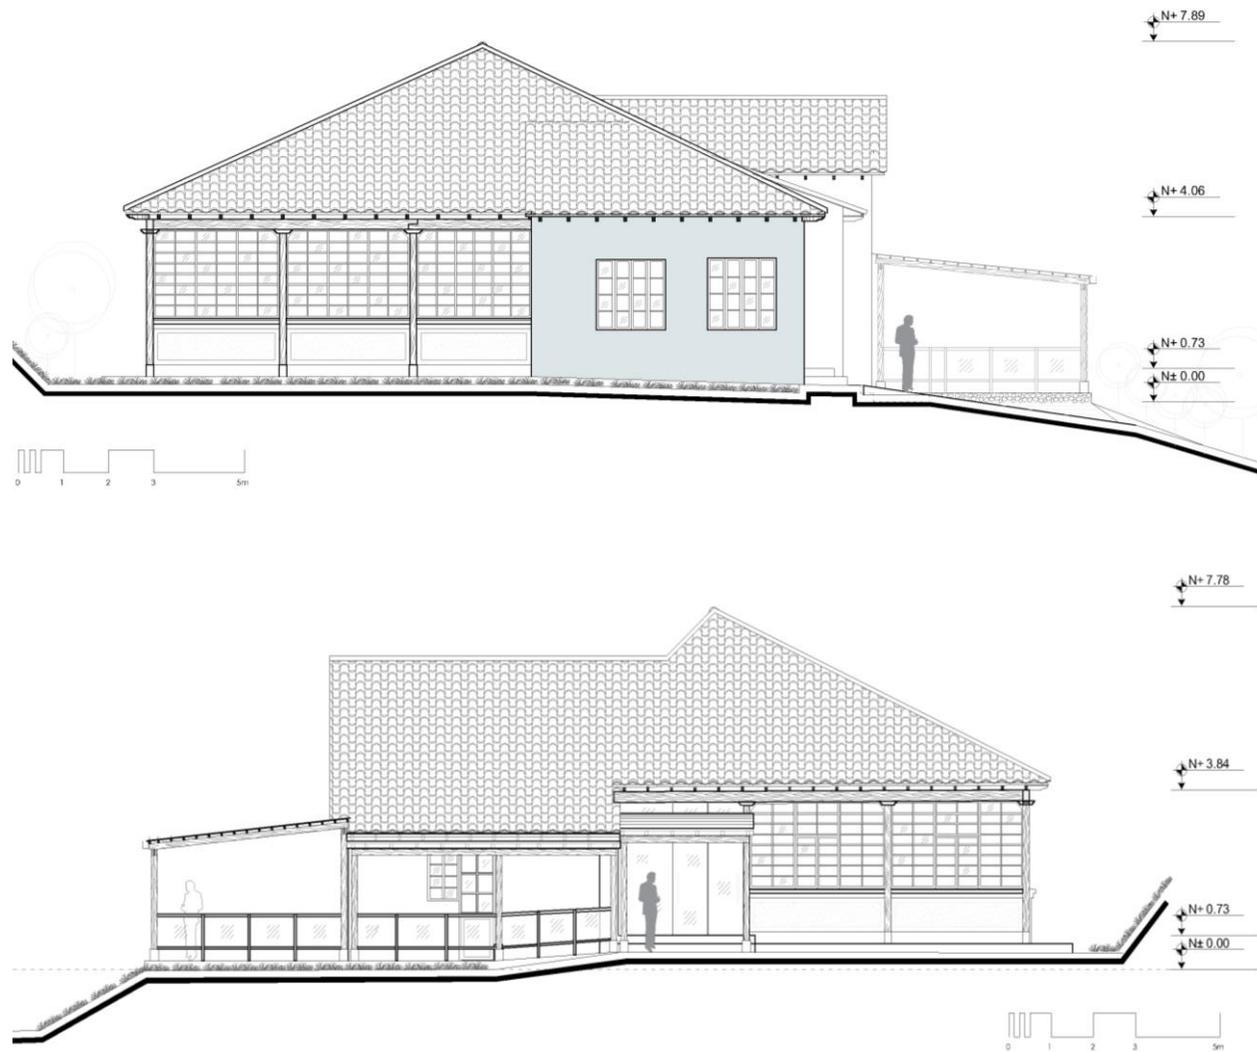
Ilustración 58 elevación Norte y Esta casa hacienda Cariacu Fuente: Elaboración propia

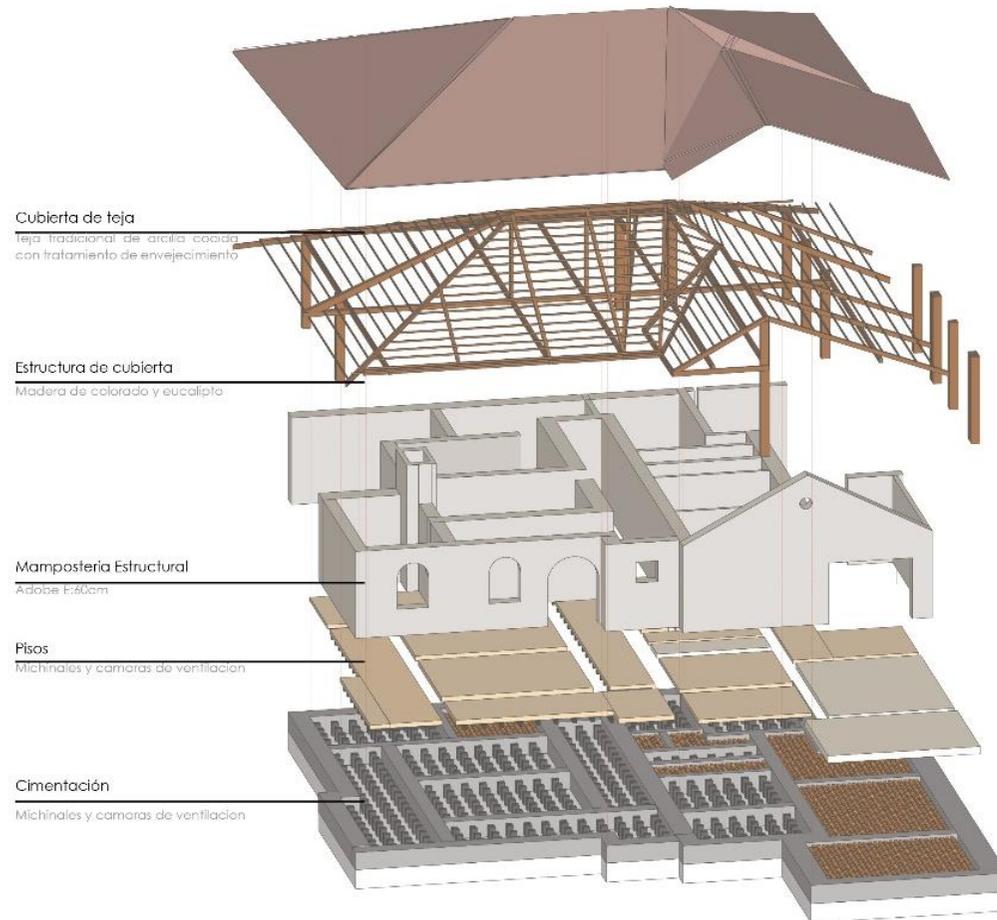
Ilustración 59 isometría de sistema constructivo de casa hacienda Cariacu
Fuente: Elaboración propia

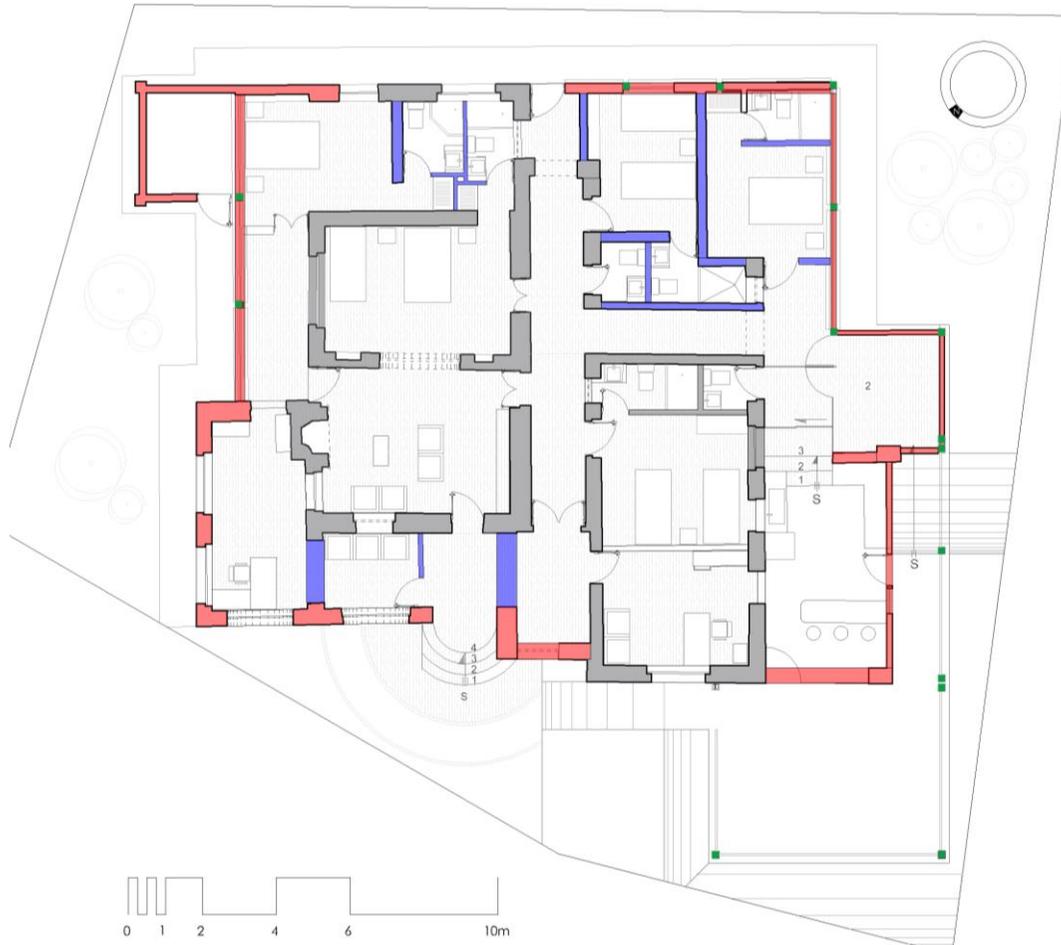
El sistema constructivo utilizado es el sistema portante estructural, con muros de 44 cm de ancho, de adobe que se asientan en cimentación de piedra- Ello se encuentra principalmente en los bloques A y B de la etapa original. La colocación del aparejo de los adobes corresponde a un sistema mixto, entre sogá y tizón, esto para lograr tener el espesor establecido.

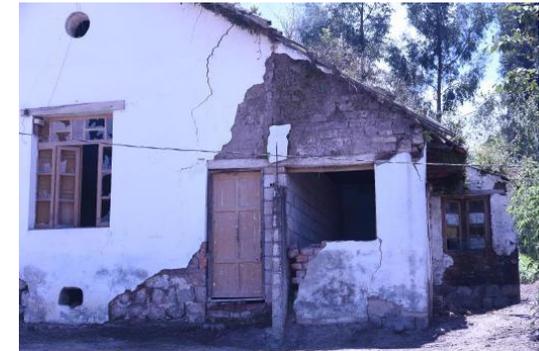
Ilustración 62 Mampostería de adobe en fachada Fuente: Propia

En general los enlucidos colocados en las estructuras son de barro, que se encuentran en mal estado presentando desprendimientos y humedades.

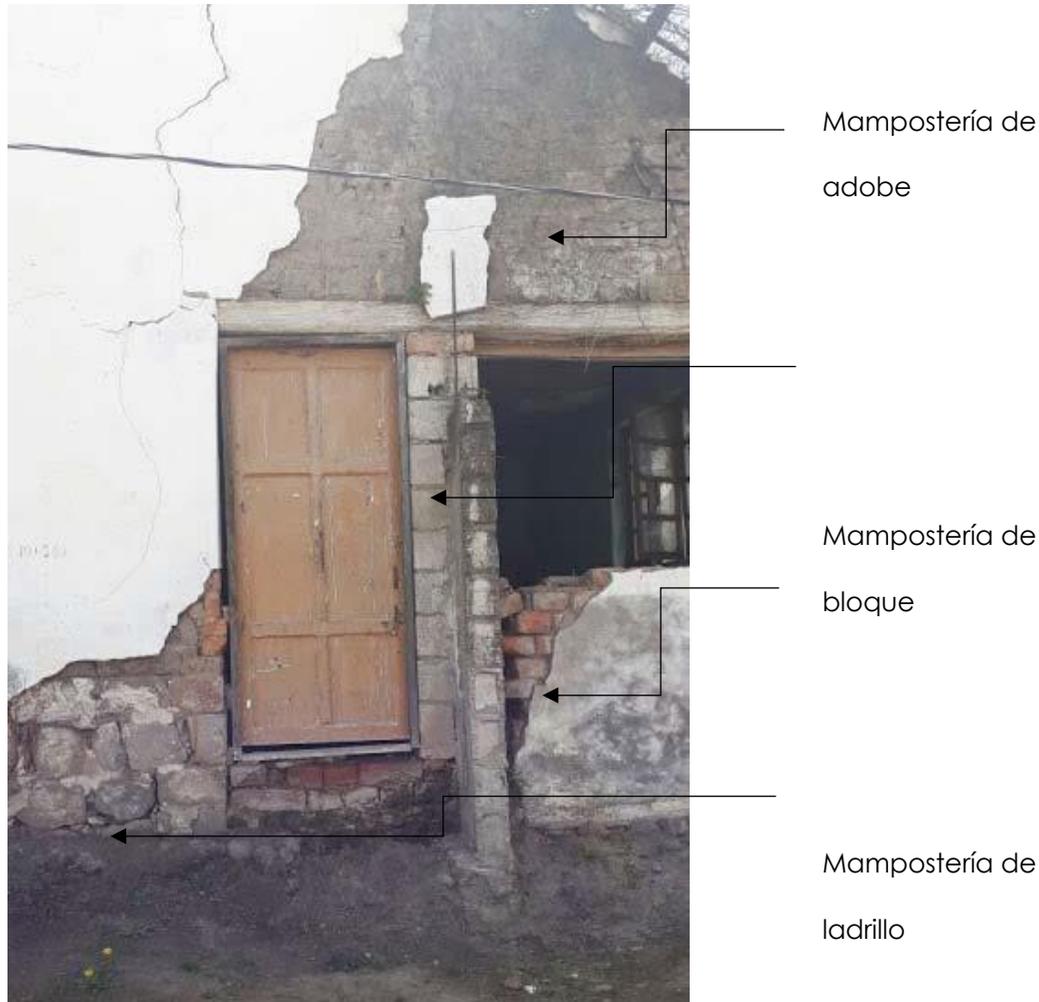
Se puede apreciar la diversidad de elementos constructivos que la edificación posee, en la parte superior existe la mampostería de adobe, mientras que las paredes bajo los vanos de ventanas están elaboradas en ladrillo y las paredes divisorias son realizadas en bloque y lo único que ayuda a tener una unidad son los enlucidos de barro existentes.

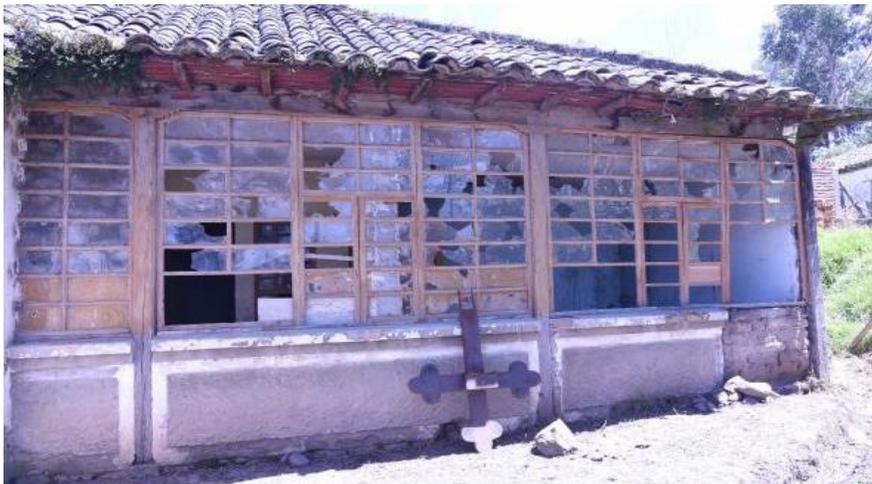
El sistema estructural de pilares de madera colocados en las galerías existentes, son realizados en madera de eucalipto propia del sector, tallada y tratada con dimensiones de 20 x 20 cm con capiteles y soleras que sirven a su vez para descargar los esfuerzos de la cubierta hacia la cimentación y a su vez hacia el suelo. Los pies derechos desplantan sobre bases de piedra andesita tallada, elementos que no permiten que la madera tenga contacto con el suelo evitando así problemas de humedad y pudrimiento de la madera.

Ilustración 66 Galerías existentes en madera Fuente: Obtenida de la consultoría del estudio de la casa Cariacu de la Arq. Carolina González 2018

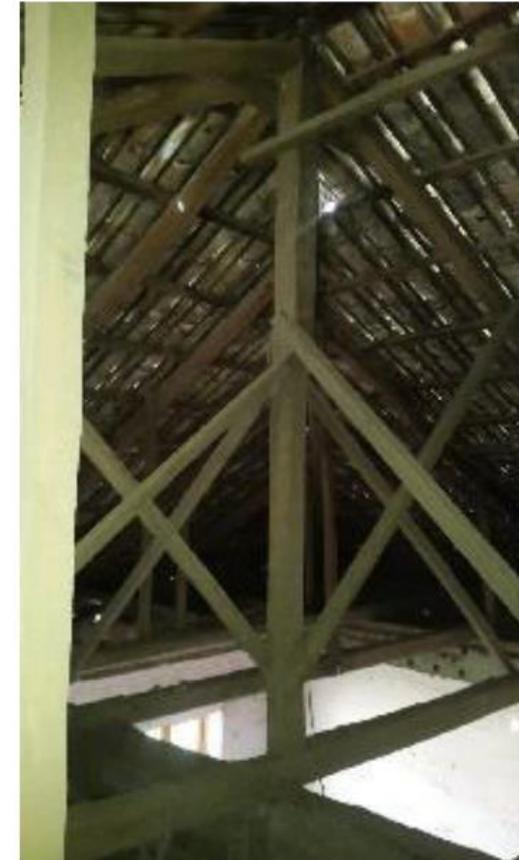
*Ilustración 67 estructura de cubiertas
Fuente: Obtenida de la consultoría del estudio de la casa Cariacu de la Arq. Carolina González 2018*

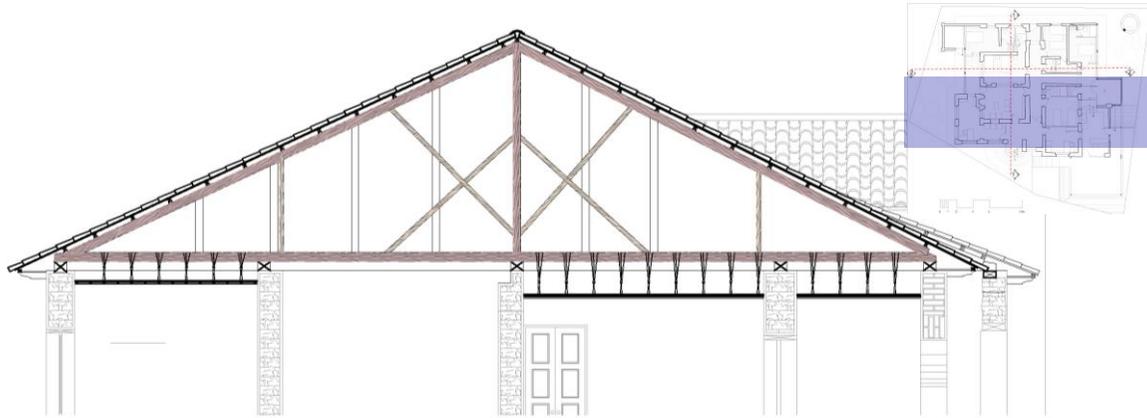
Ilustración 68 Cubierta de madera vista en corte transversal Fuente: Elaboración propia

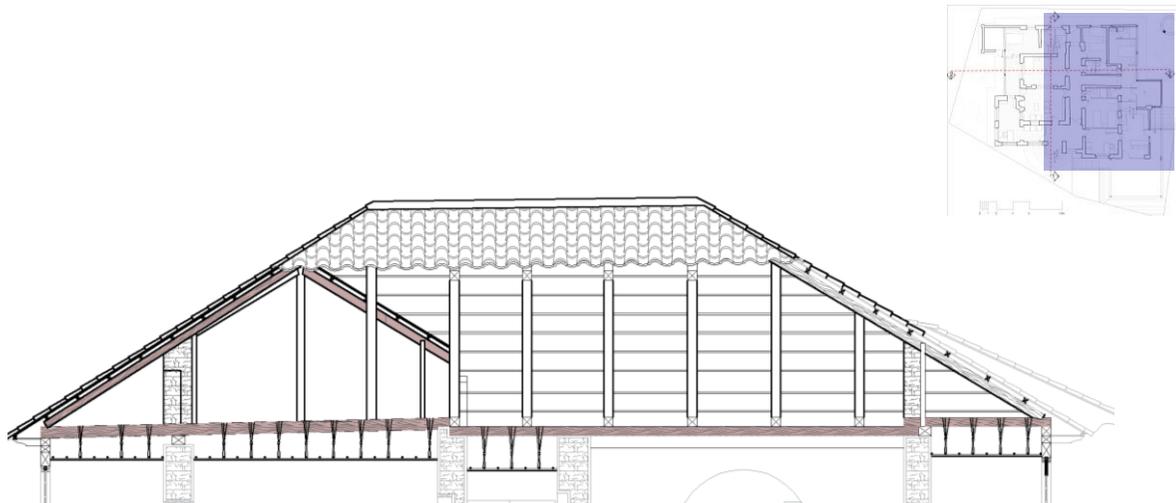
Ilustración 69 Cubierta de madera vista en corte longitudinal Fuente: Elaboración propia

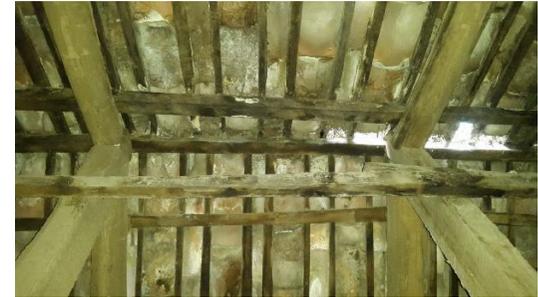
Ilustración 70 cumbro de cubierta de madera Fuente: Obtenida de la consultoría del estudio de la casa Cariacu de la Arq. Carolina González 2018

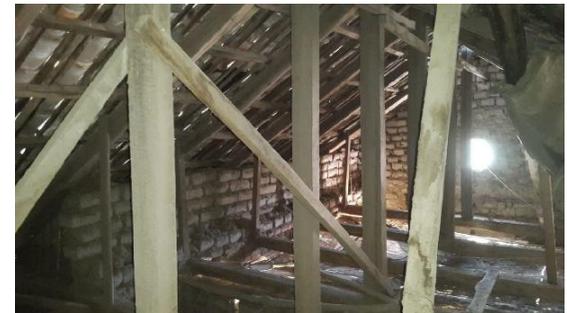
Ilustración 71 eje principal de cubierta de madera, Fuente: Obtenida de la consultoría del estudio de la casa Cariacu de la Arq. Carolina González 2018

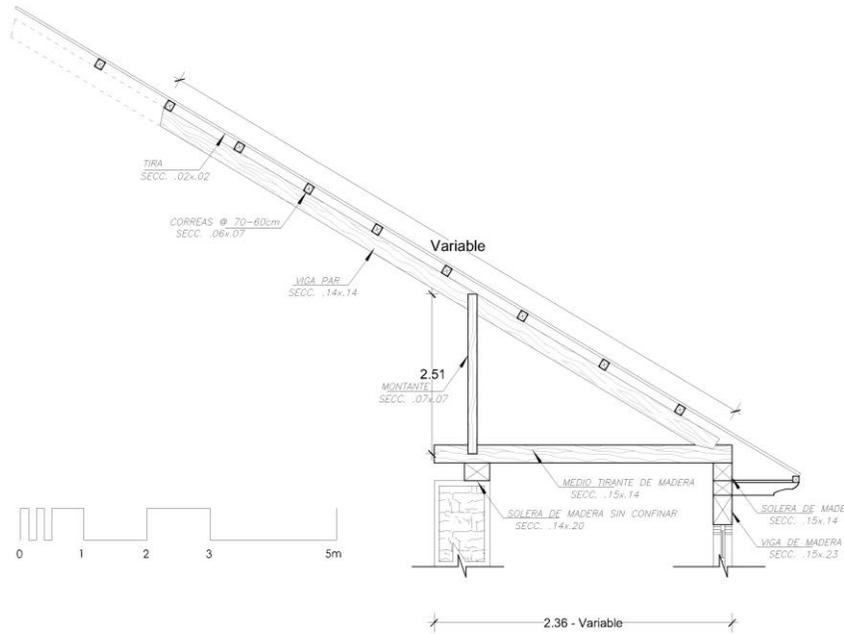
Ilustración 73 Cubierta de cercha tipo 3 Fuente: Elaboración propia a partir de la consultoría del estudio de la casa Cariacu de la Arq. Carolina González 2018

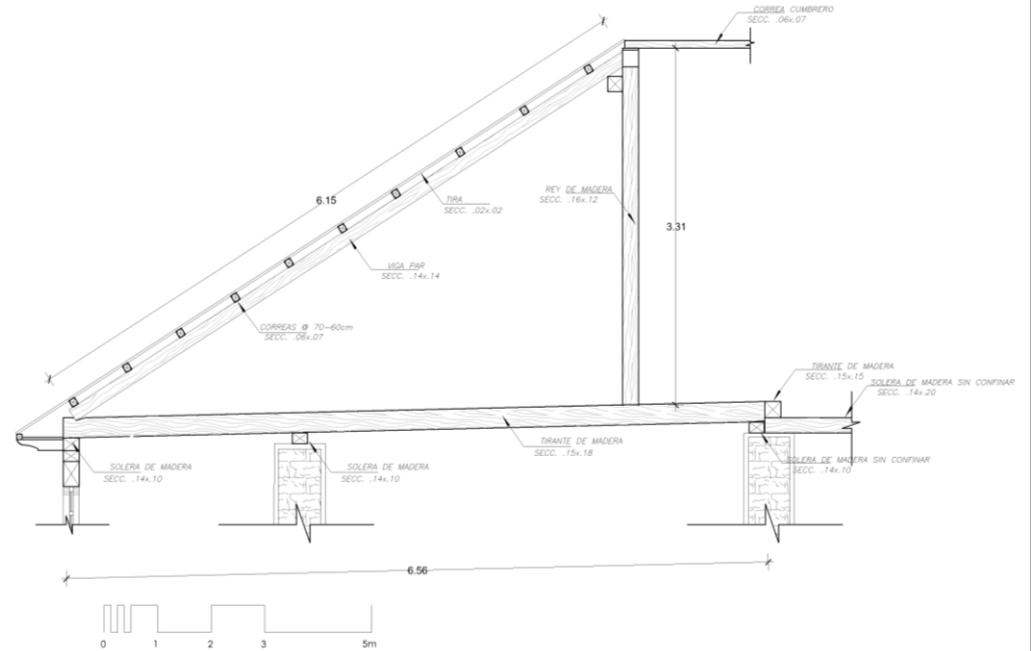
Ilustración 72 Cubierta de cercha tipo 1 Fuente: Elaboración propia a partir de la consultoría del estudio de la casa Cariacu de la Arq. Carolina González 2018

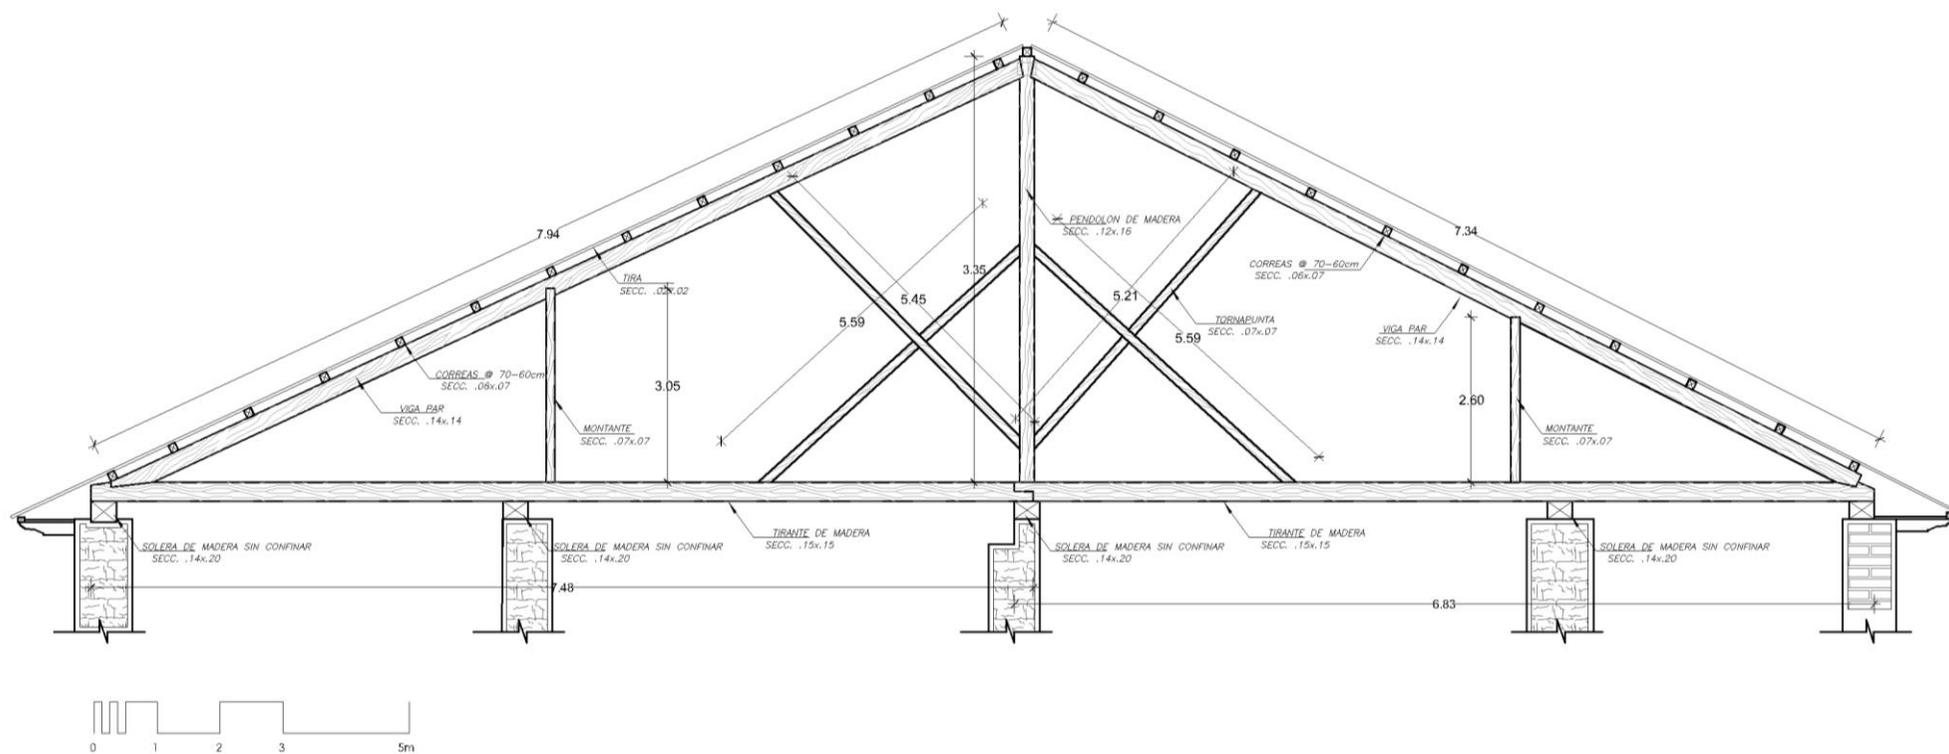
Ilustración 74 Cubierta de cercha tipo 4 Fuente: Elaboración propia a partir de la consultoría del estudio de la casa Cariacu de la Arq. Carolina González 2018

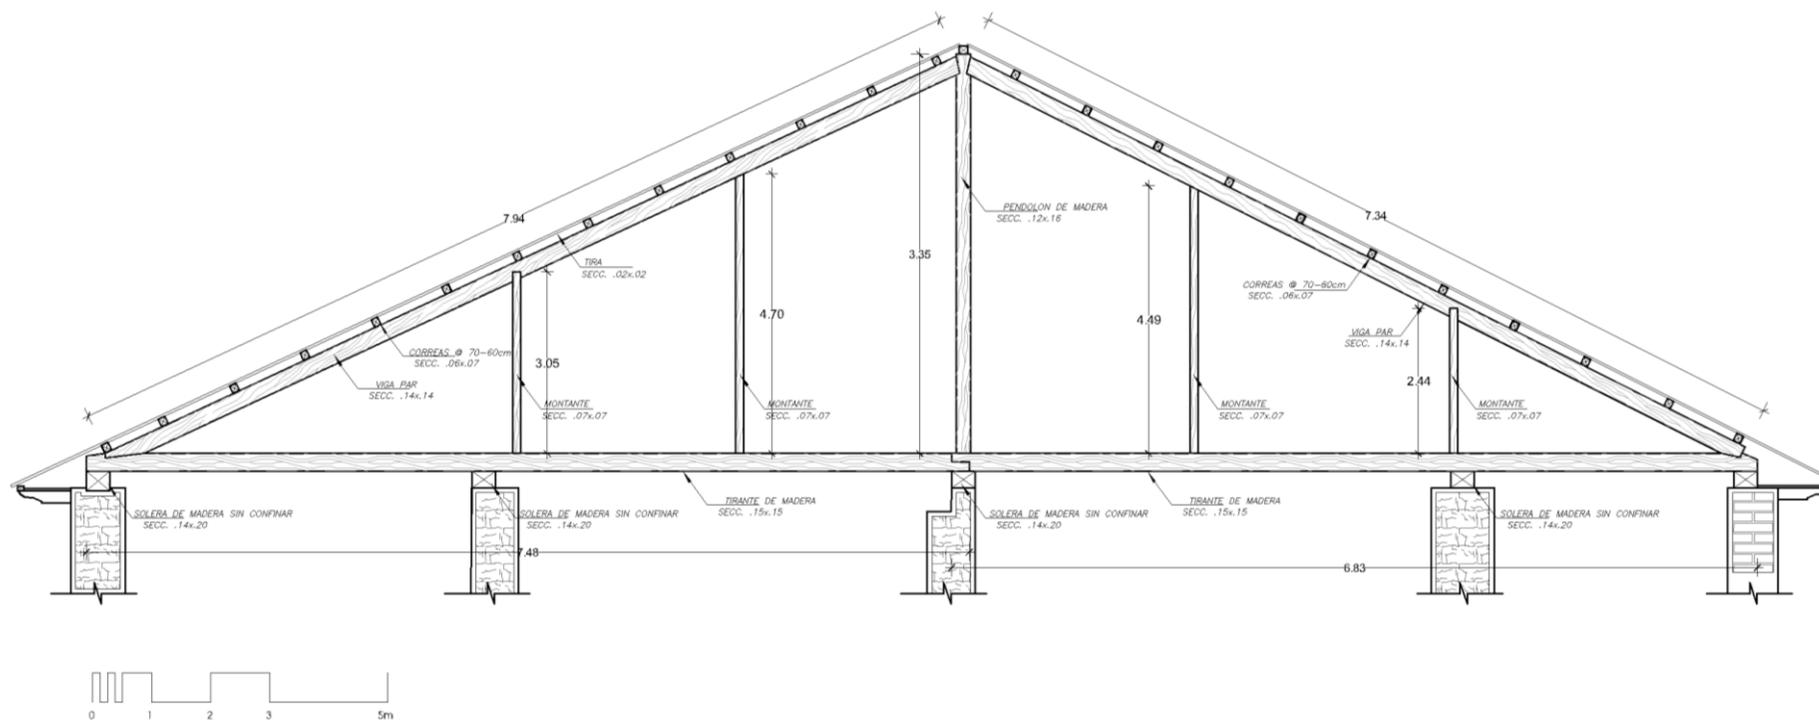
Ilustración 75 Cubierta de cercha tipo 2 Fuente: Elaboración propia a partir de la consultoría del estudio de la casa Cariacu de la Arq. Carolina González 2018

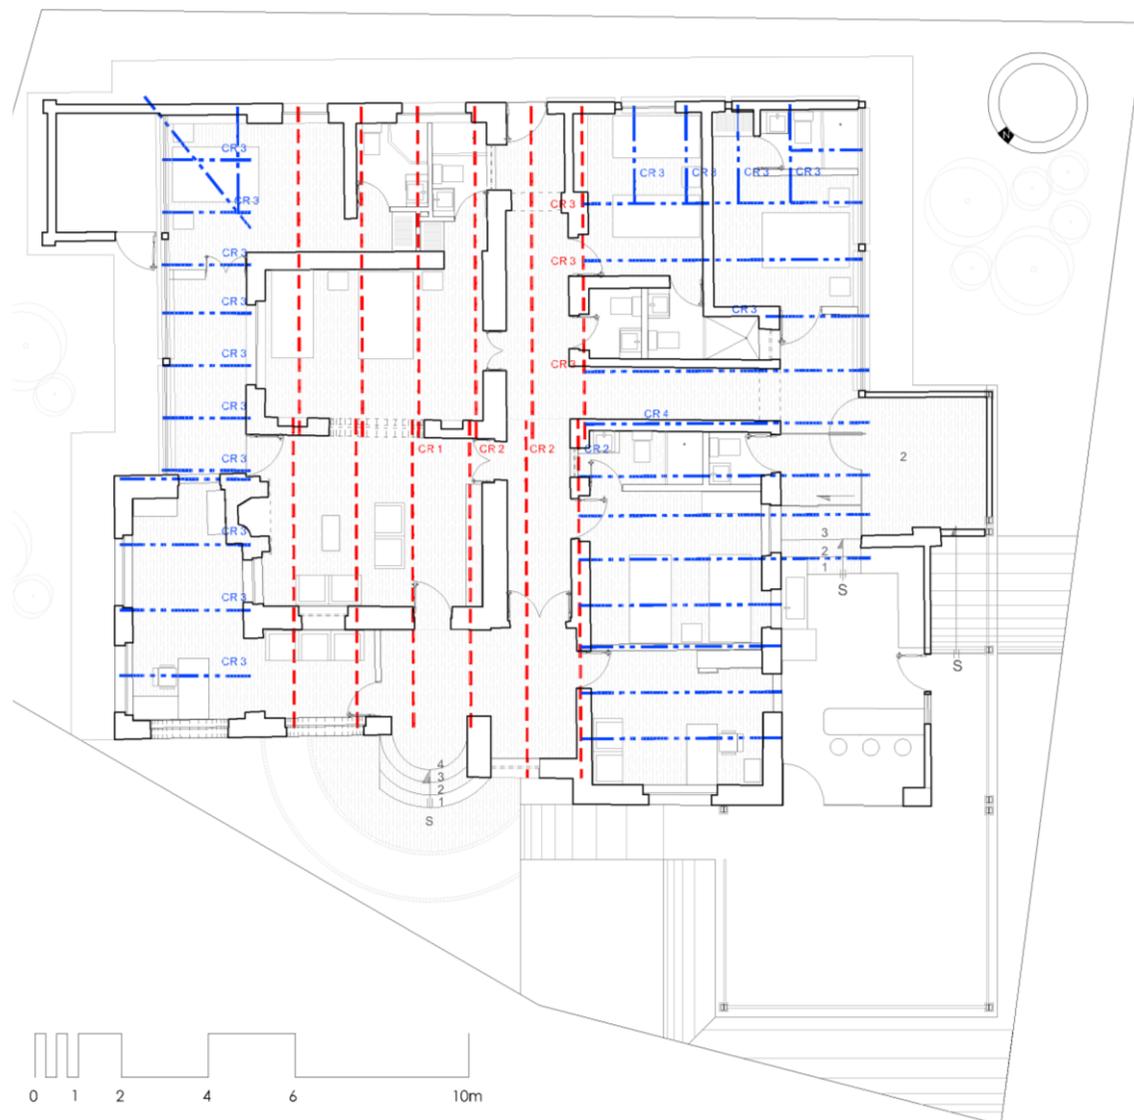
Ilustración 76 Ubicación de los diferentes tipos de cerchas Fuente: Elaboración propia a partir de la consultoría del estudio de la casa Cariacu de la Arq. Carolina González 2018

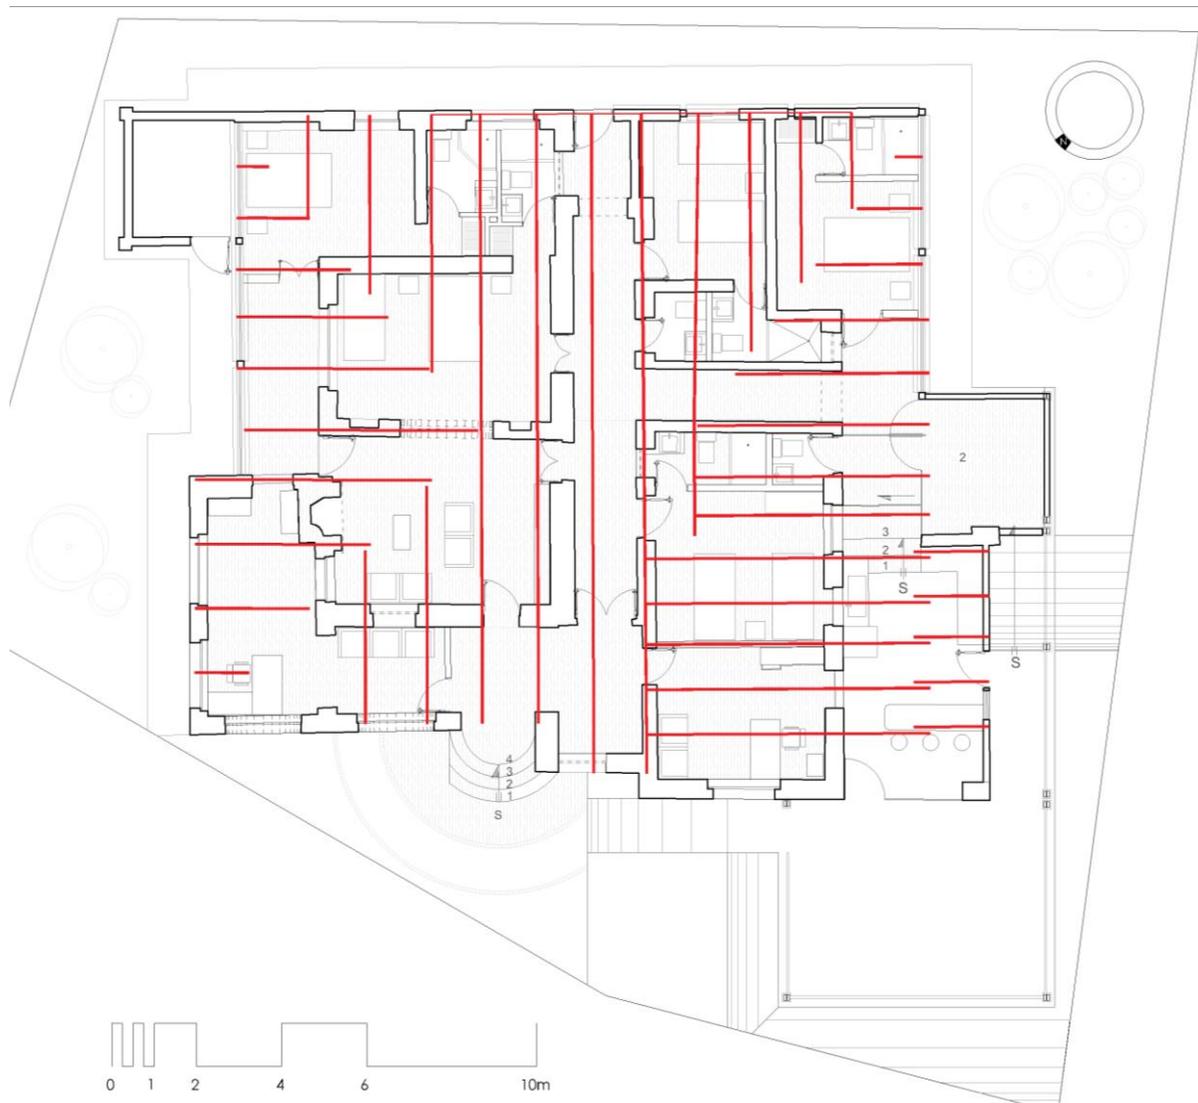
Ilustración 77 Ubicación vigas Par de madera Fuente: Elaboración propia a partir de la consultoría del estudio de la casa Cariacu de la Arq. Carolina González 2018
