Recuperación y puesta en valor de la técnica tradicional de arquitectura de tierra en la zona de Cayambe, Ecuador. el caso particular de la Casa Hacienda Cariacu.

Trabajo Fin de Máster

Máster Universitario en Conservación del Patrimonio
Arquitectónico

**RECUPERACIÓN Y PUESTA EN VALOR DE LA
TÉCNICA TRADICIONAL DE ARQUITECTURA
DE TIERRA EN LA ZONA DE CAYAMBE,
ECUADOR. EL CASO PARTICULAR DE LA
CASA HACIENDA CARIACU.**

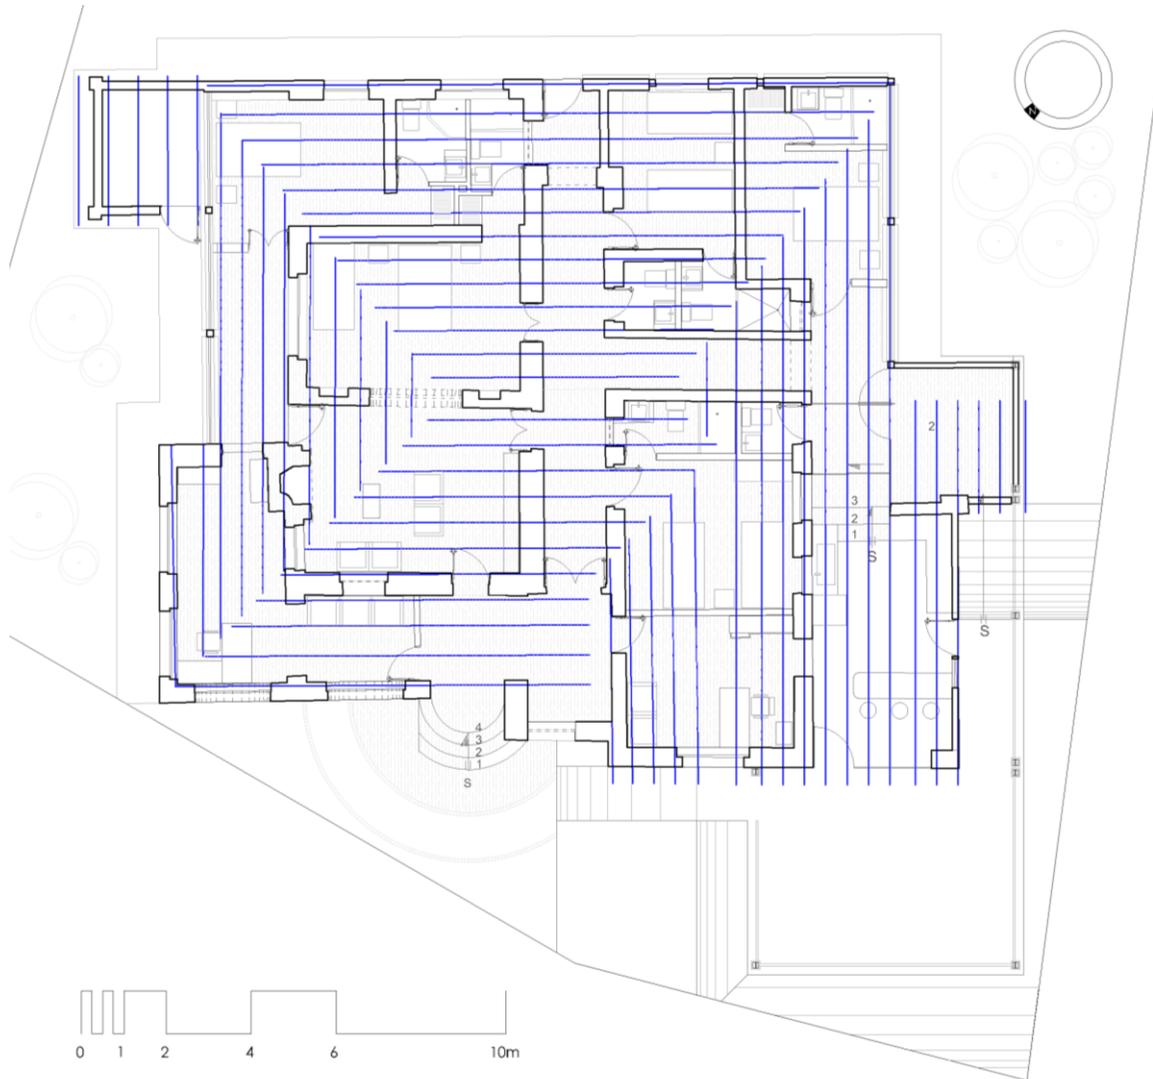
Ilustración 78 Localización de correas
Fuente: Elaboración propia a partir de la consultoría del estudio de la casa Cariacu de la Arq. Carolina González 2018

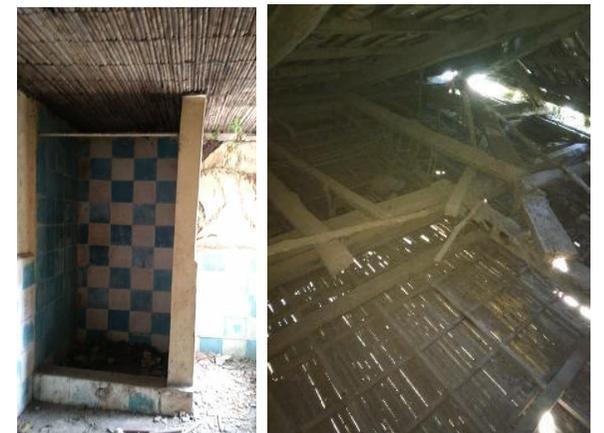
El techo en algunas habitaciones posee cielo raso de carrizo²² de igual manera propio de la arquitectura vernácula de la zona. La elaboración esta realizada con varas de carrizo que se entrelazan entre sí y se sujetan a una estructura subyacente, que a su vez cuelga del techo por medio de alambres o fibras naturales. Se puede apreciar que en su cara más vista consta de varas de carrizo paralelas para generar una superficie continua.

Ilustración 80 cielo falso de carrizo Fuente: Documentación personal

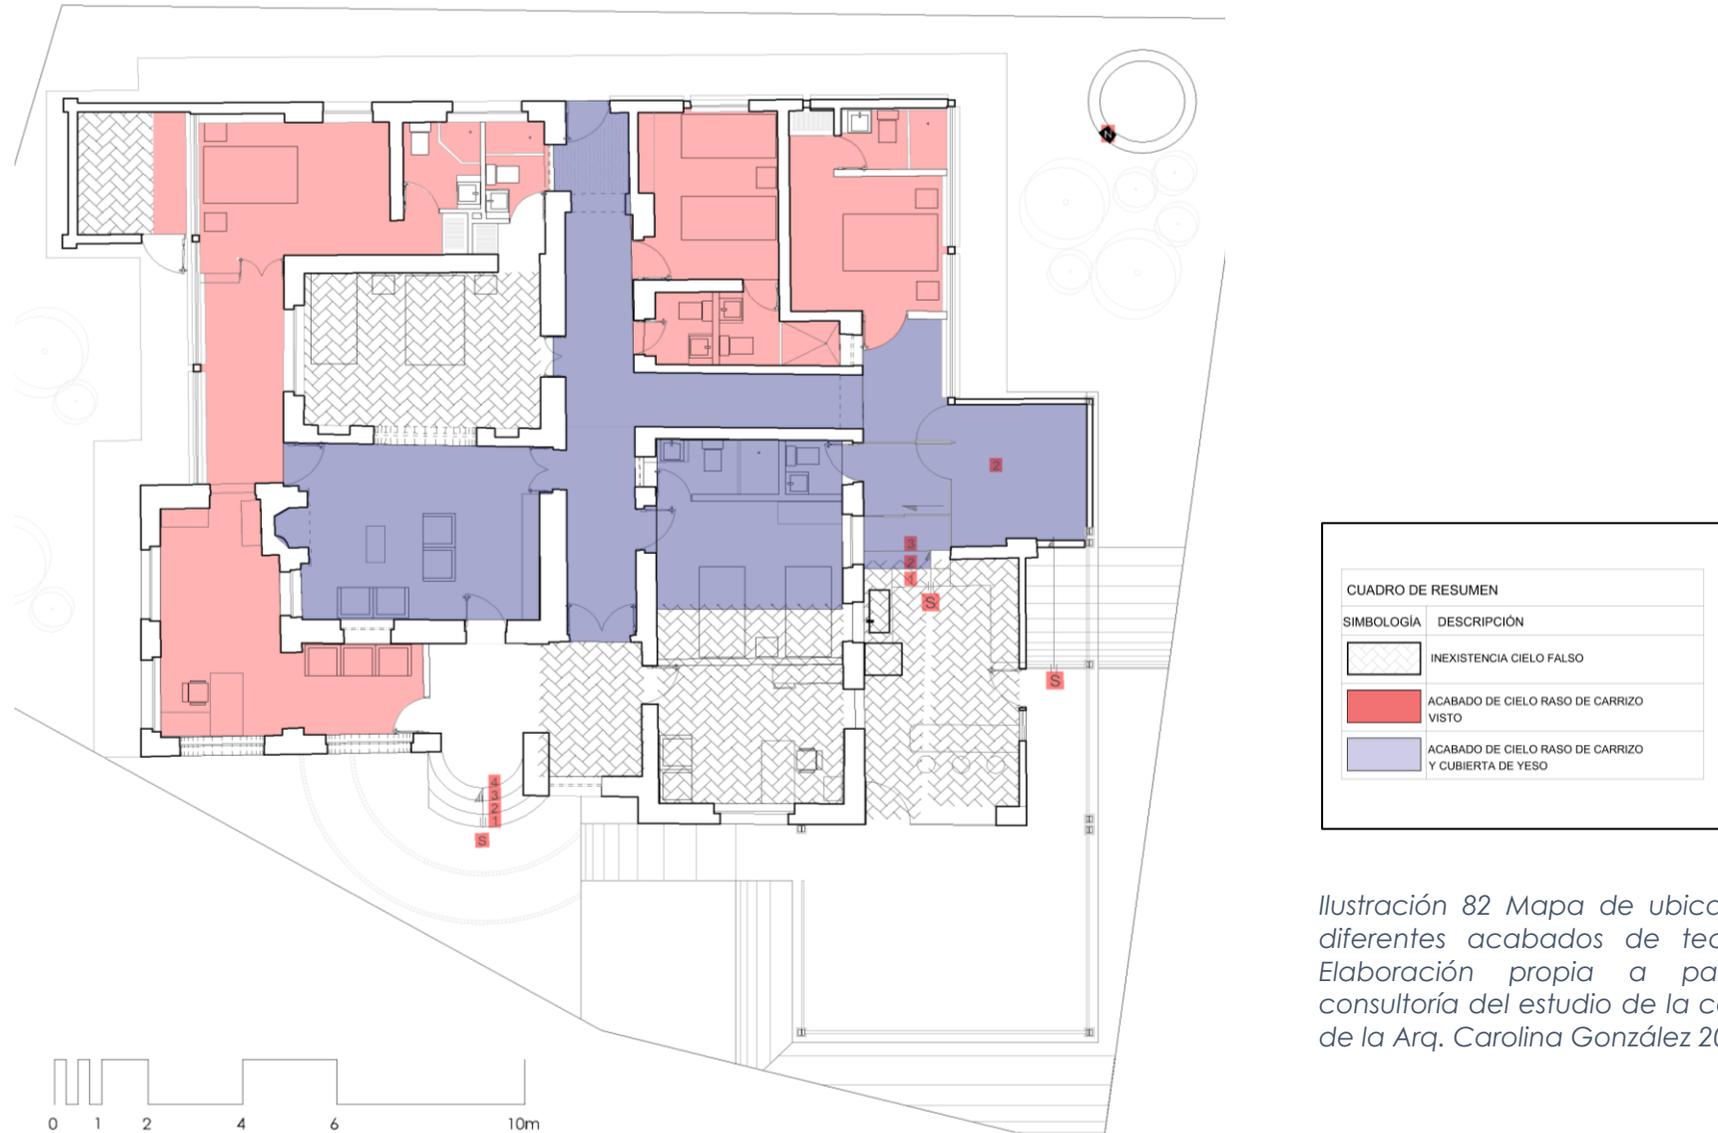
Ilustración 82 Mapa de ubicación de los diferentes acabados de techo Fuente: Elaboración propia a partir de la consultoría del estudio de la casa Cariacu de la Arq. Carolina González 2018

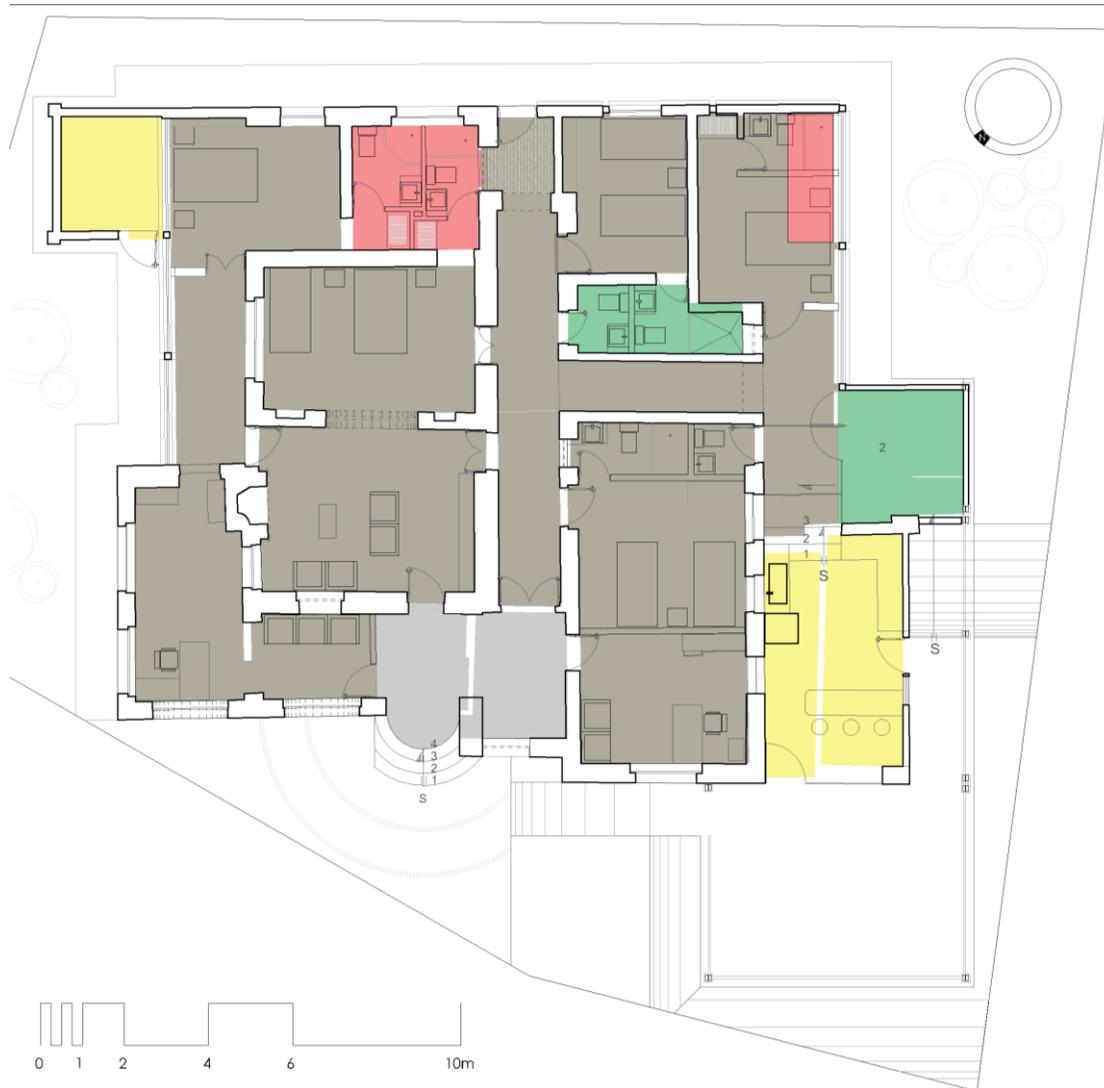
A nivel de pisos existen varios tipos de acabado, el primero es sencillamente de tierra apisonada propia del sector, en segunda instancia tenemos un entablado de duela o media duela de eucalipto asentadas sobre alzas de piedra, o ladrillo,

Ilustración 83 Mapa de ubicación de los diferentes acabados de piso Fuente: Elaboración propia a partir de la consultoría del estudio de la casa Cariacu de la Arq. Carolina González 2018

y en algunos lugares los durmientes de madera se encuentran simplemente apoyados a la tierra lo que es de sumo cuidado ya que al estar en contacto con la humedad del suelo lo más probable es que se encuentren podridas al no tener cámaras de ventilación.

El tercer acabado es el piso de hormigón simple, que se encuentra en una sola habitación en la parte posterior. Como cuarto acabado de piso esta las baldosas decorativas cerámicas ubicadas en los baños y finalmente el acabado de baldosa de cemento gris que se encuentran en las áreas del hall de ingreso principal.

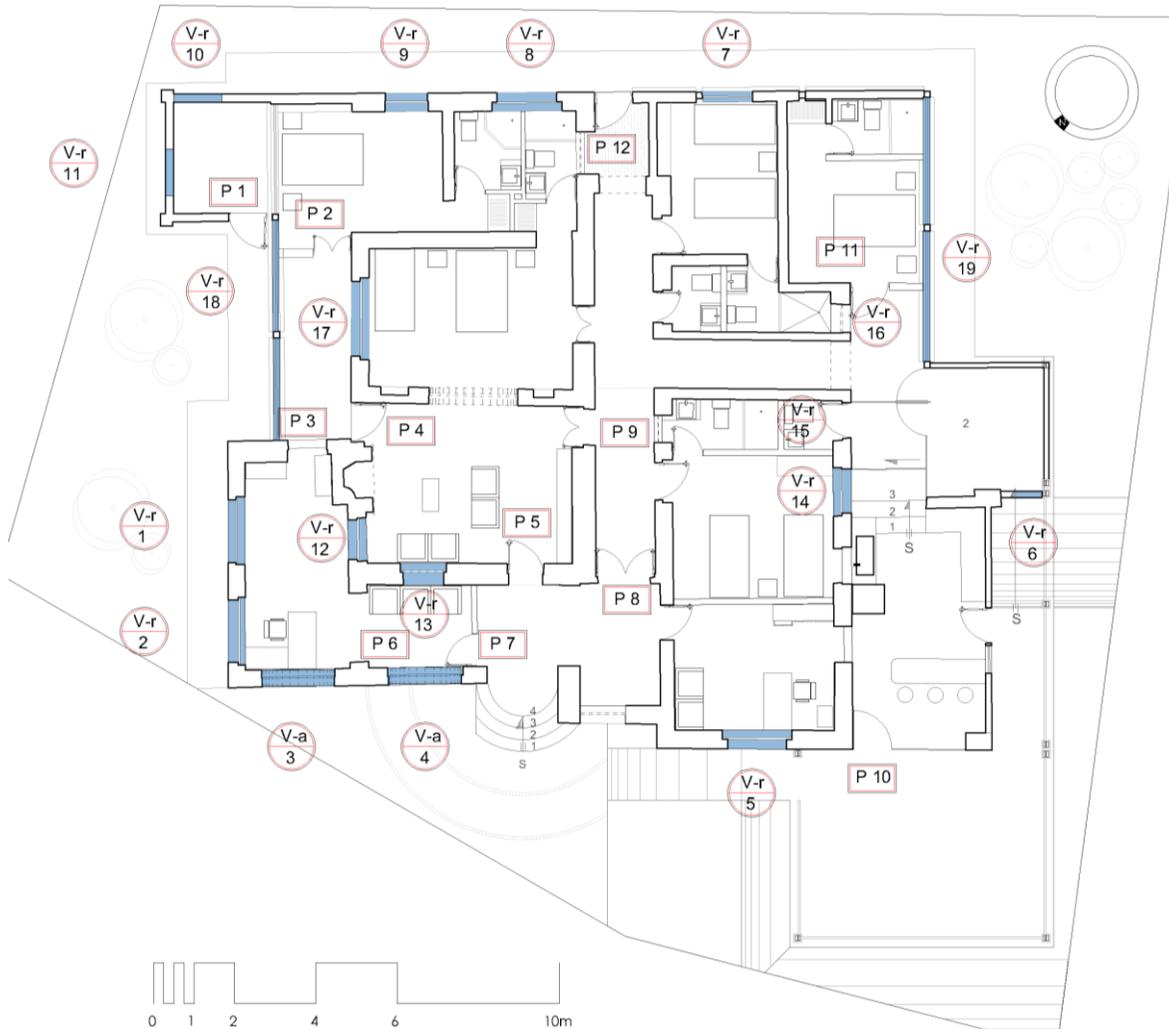
Las carpinterías de madera en ventanas son elaboradas de madera de cedro blanco, que se encuentra en la zona de Cayambe. Existen 19 ventanas, cada cual, con su forma y dimensiones específicas, pero que en su mayoría son elaboradas con dos hojas proyectadas, con apertura hacia el exterior; se encuentran equipadas por bisagras metálicas que facilitan su apertura y poseen vidrio flotado transparente de 4mm. En toda la edificación se puede apreciar la presencia de una sola ventana que remata en un arco carpanel.

Ilustración 85 Plano de carpinterías de ventanas y puertas Fuente: Elaboración propia

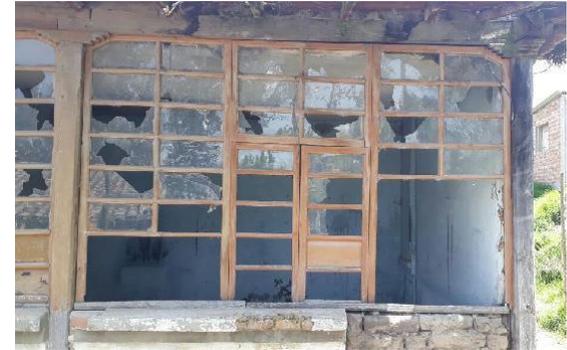
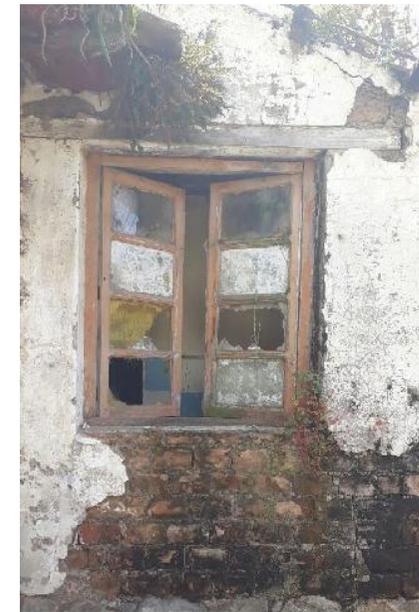
Ilustración 86 Fotografías de ventanas Fuente; : Arq. Carolina González 2018

Ilustración 87 Detalles de forma y dimensión de carpinterías de ventanas, Fuente: Elaboración Propia

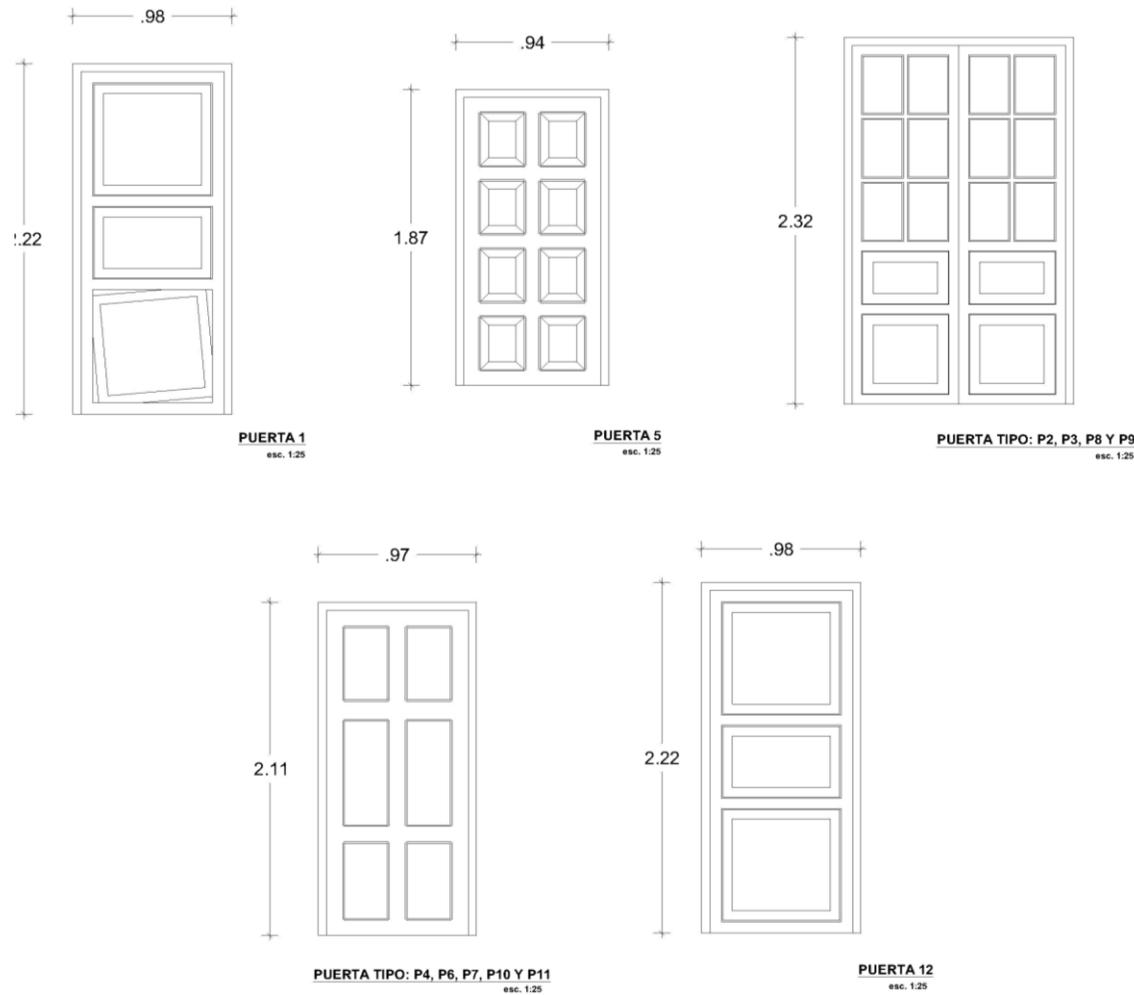
Ilustración 89 Detalles de forma y dimensión de carpinterías de puertas, Fuente: Elaboración Propia

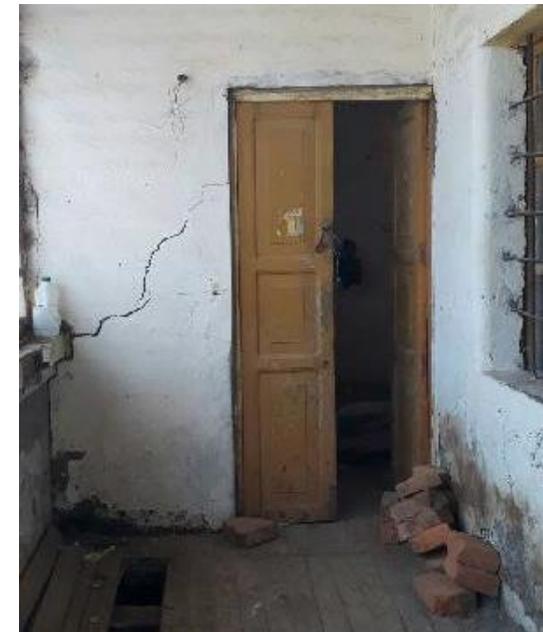
Las puertas de la casa hacienda de Cariacu son abatibles en su mayoría de una sola hoja y en las áreas comunes son de dos hojas y poseen cristalerías de vidrio en la parte superior, la estructura es realizada en cedro blanco tratado.

Ilustración 88 puertas de la hacienda Cariacu Fuente: Arq. Carolina González 2018

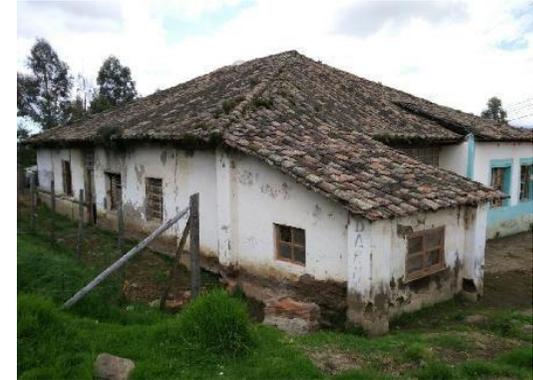
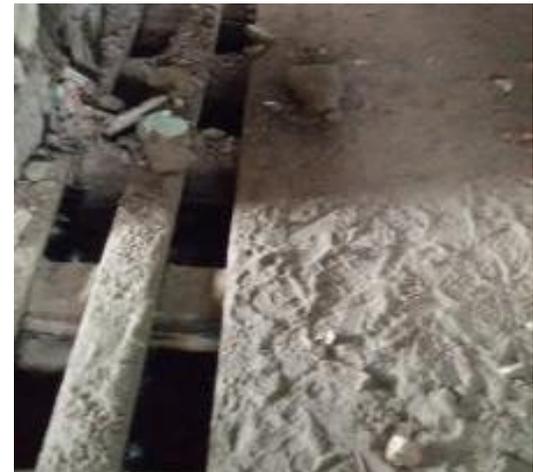
La casa hacienda Cariacu posee un estado de conservación casi nulo y más bien se encuentra prácticamente en ruinas. Se evidencia la presencia de humedad ascendente por capilaridad, que a su vez ha generado un avanzado deterioro de los pisos, y problemas estructurales como es el caso del muro de carga ubicado en el eje 9. La humedad ascendente se produce por la presión hidrostática generada desde el talud oriental que escurre el agua proveniente de los terrenos ubicados en tierras más altas; esto ha ocasionado que los muros y las cimentaciones de piedra, elementos que son porosos absorban humedad de los suelos, esto sin considerar que muchos pisos se encuentran en contacto directo con el suelo, teniendo problemas de humedad superficial y pudriendo las maderas que se encuentran en contacto.

Ilustración 90 imágenes de la fachada posterior y del deterioro de pisos. Fuente: Arq. Carolina González 2018

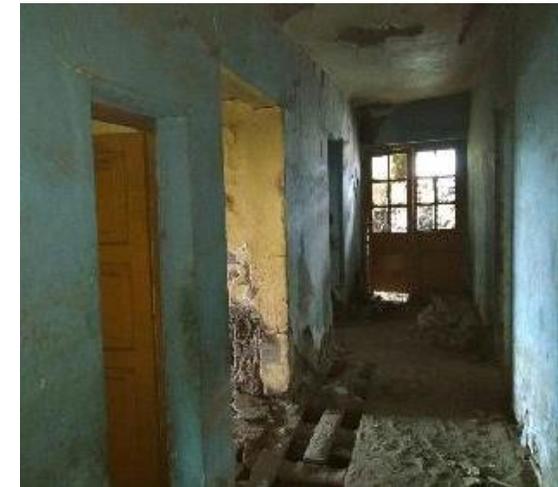
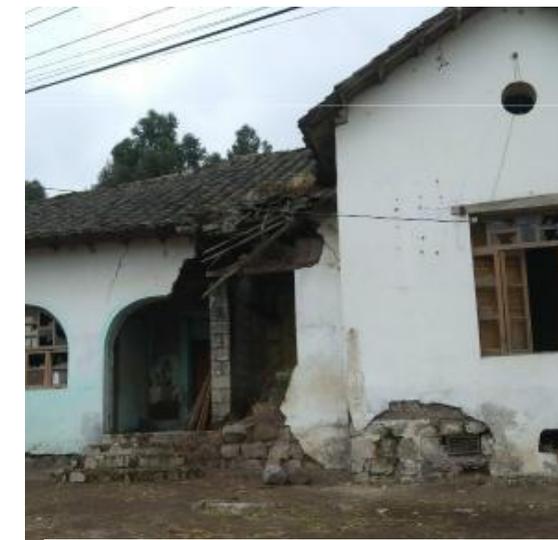
El muro del eje H muestra múltiples agrietamientos por este exceso de aberturas, y en las cercanías del corredor ubicado entre los ejes 8 y 9 muestra un proceso de explosión del tercio interior inferior que probablemente sufrió por la presencia de exceso de humedad reiterada y en procesos anteriores quedó debilitado, así como igual comportamiento del muro transversal del eje 9, el cual muestra la misma patología.

Ilustración 91 Mosaico de imágenes del estado actual de la casa hacienda Cariacu 2018 Fuente: Arq. Carolina González 2018

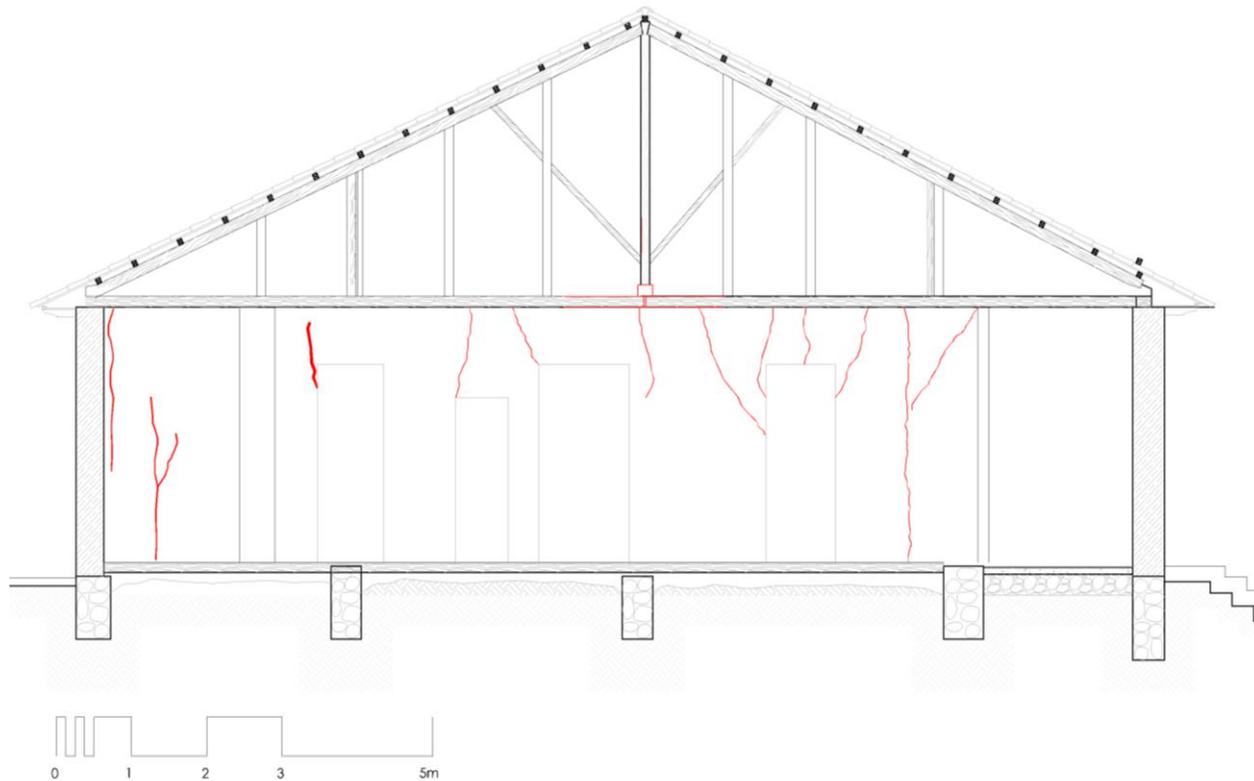
Las cargas puntuales verticales sobre el eje del muro H, debilitado según lo descrito por el exceso de aberturas e incidencia de humedades ascendentes que inciden en este, se deben a fallas del sistema constructivo original que muestra sobre este muro la ubicación de soleras discontinuas, que, en casos específicos reciben incluso cargas de los elementos verticales de la estructura de madera (reyes) en los sitios más débiles, como son los empates mal resueltos entre diferentes segmentos discontinuos de las vigas soleras.

Ilustración 92 Muro H con fisuras y agrietamientos Fuente: Elaboración propia a partir de la consultoría del estudio de la casa Cariacu de la Arq. Carolina González 2018

Ilustración 92 Muro H con fisuras y agrietamientos Fuente: Elaboración propia a partir
de la consultoría del estudio de la casa Cariacu de la Arq. Carolina González 2018
..... 118

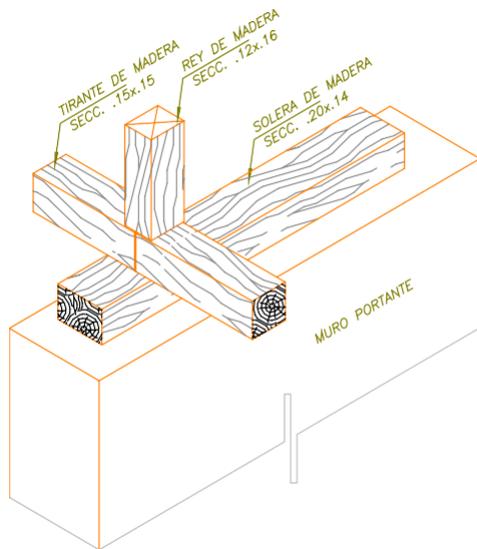
Existe una incongruencia a nivel de las cubiertas que han ido adaptando su geometría original probablemente a las diferentes etapas de crecimiento de la edificación, lo que no permite encontrar un marco cerrado estructural a nivel de soleras (a más de las discontinuidades citadas) y por lo tanto existen zonas con deficiencia constructiva, como en el caso del acceso sobre la cubierta principal, que perdió la obra muraria que soportaba el extremo de dos soleras.

Ilustración 94 Estado actual de la carga puntual de la estructura de cubierta del muro del eje H Fuente: : Elaboración propia a partir de la consultoría del estudio de la casa Cariacu de la Arq. Carolina González 2018

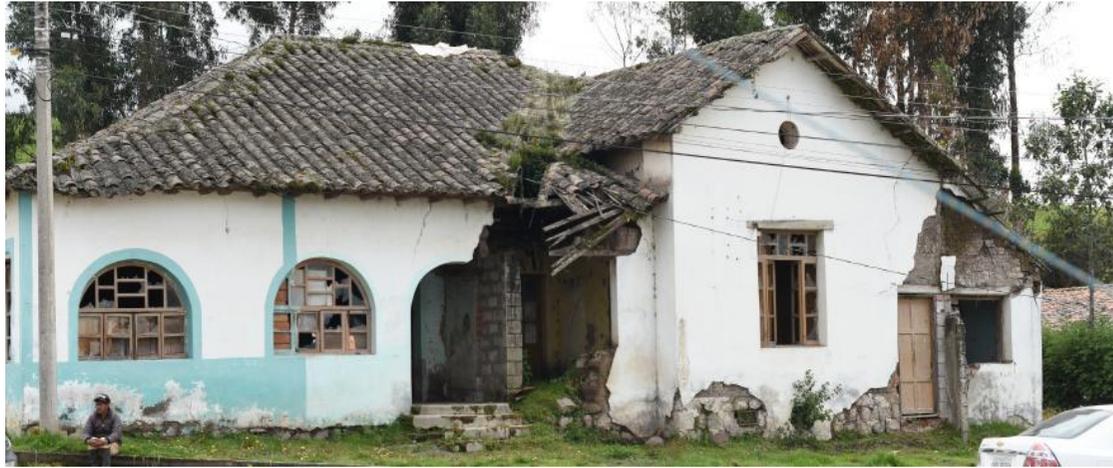
Ilustración 95 Fachada principal del estado actual de la casa hacienda Cariacu, Fuente: Consultoría del estudio de la casa Cariacu de la Arq. Carolina González 2018

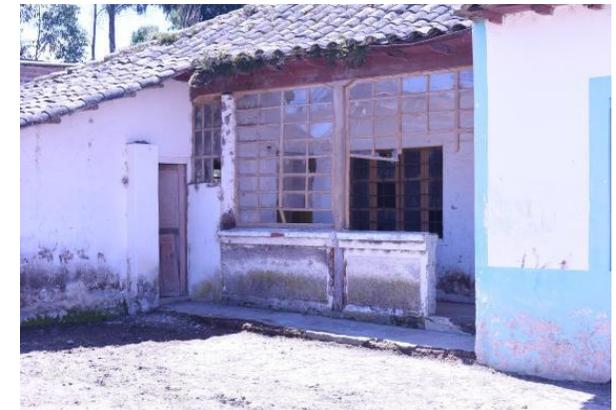
Las nuevas geometrías de los elementos arquitectónicos adicionados no se zurcieron a la disposición original de cubiertas y de ubicación de los pies de amigo, que ayudaban a descargar los esfuerzos verticalmente. Esta patología se puede leer en los ejes C, K y L., En el caso del eje C se suspendieron las pilastras y se cortó la mampara para crear la continuidad del espacio original hacia el crecimiento de la esquina oriental. Es notable la estructura original de pilares en los cruces de los ejes 1- C y 3- C.

Ilustración 96 Estado actual de la fachada sur Fuente: Consultoría del estudio de la casa Cariacu de la Arq. Carolina González 2018

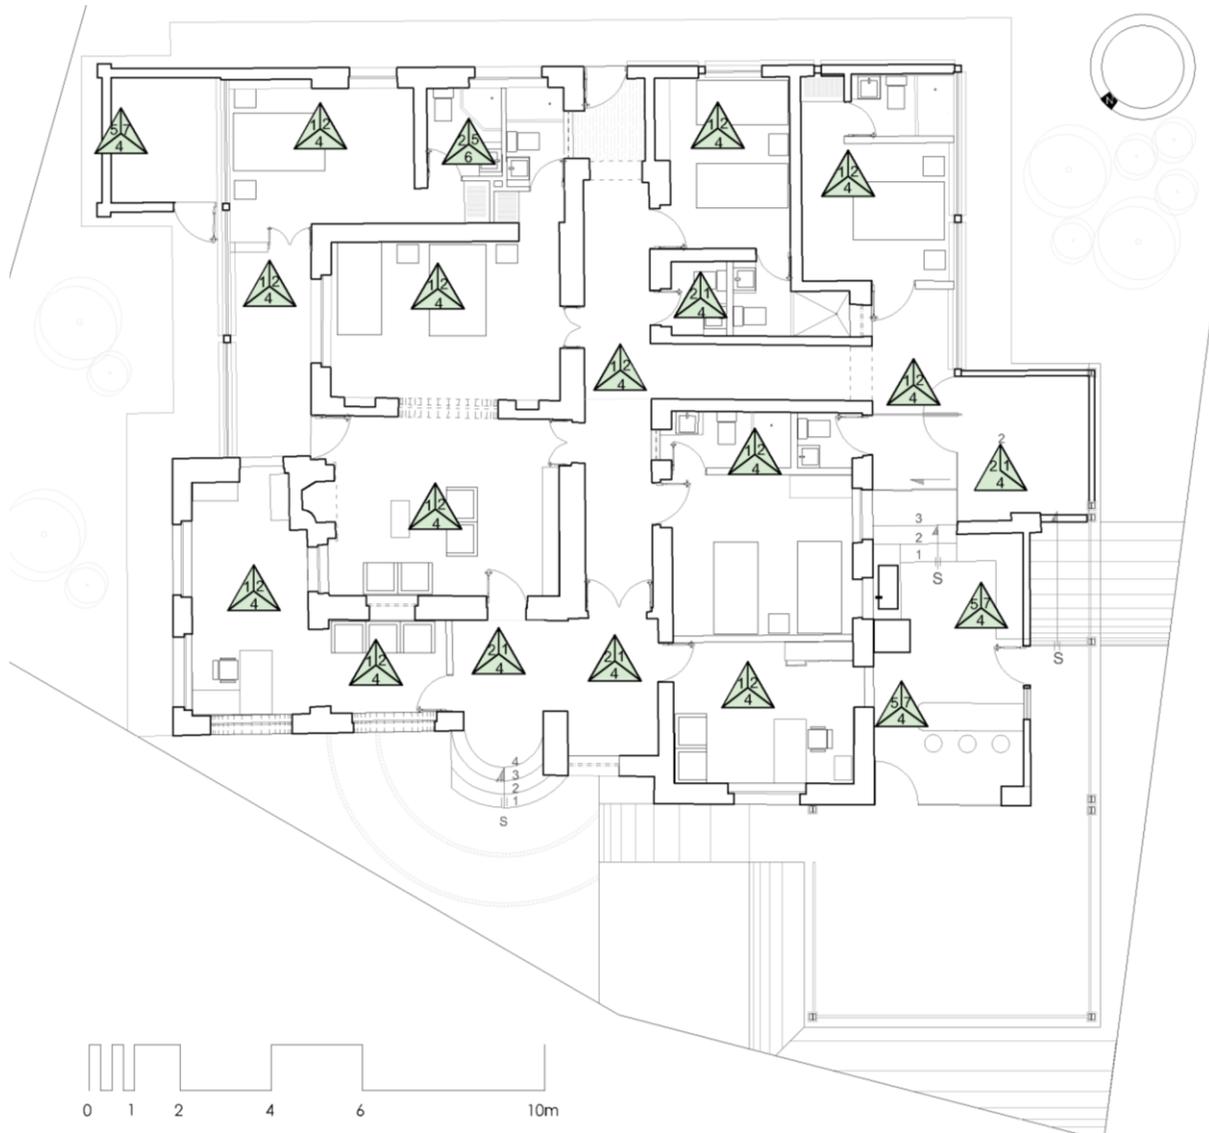
PLANTA DE MATERIALES DE PISOS

Ilustración 99 Planta de materiales de pisos, Fuente: Elaboración Propia

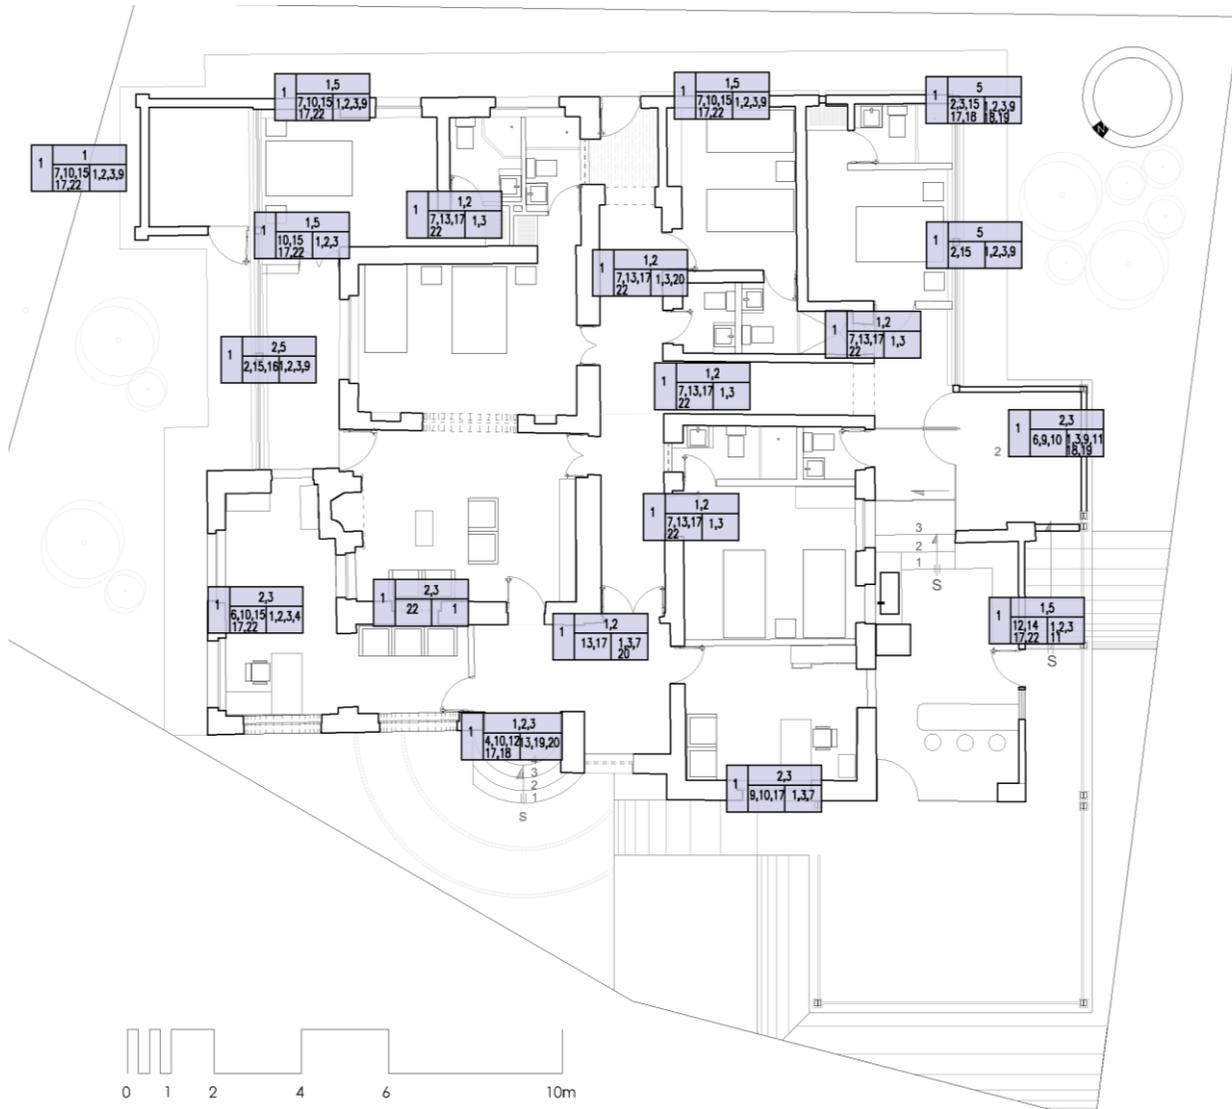
PLANTA DE DETERIOROS EN MUROS

Ilustración 103 Planta de deterioros de muros, Fuente: Elaboración Propia

Ilustración 103 Planta de deterioros de muros, Fuente: Elaboración Propia 126

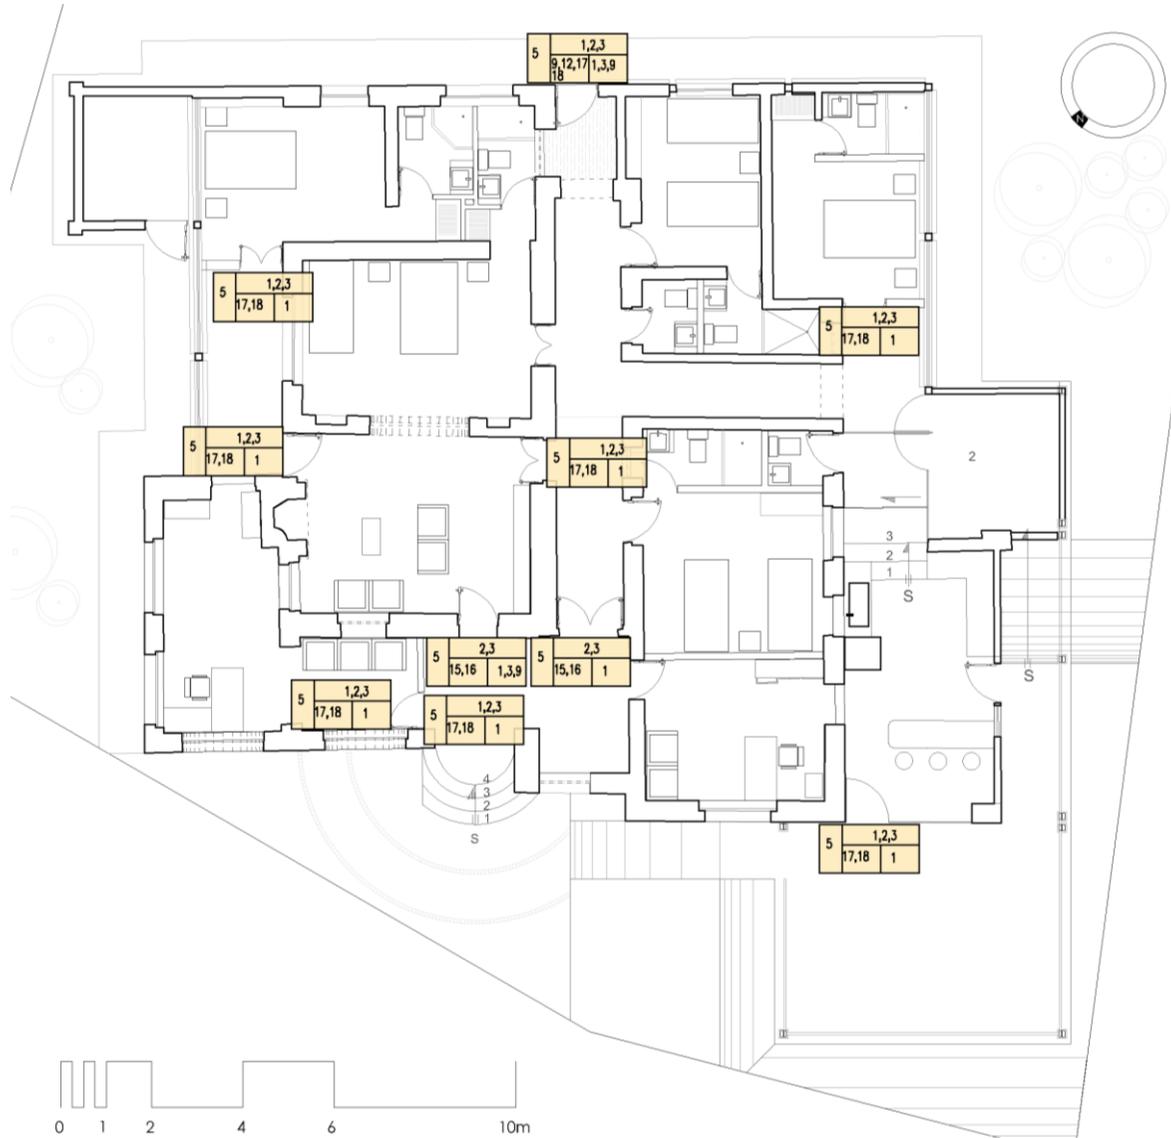
PLANTA DE DETERIOROS DE PUERTAS

Ilustración 104 Planta de deterioros de puertas
Fuente: Elaboración Propia

Ilustración 104 Planta de deterioros de puertas Fuente: Elaboración Propia 127

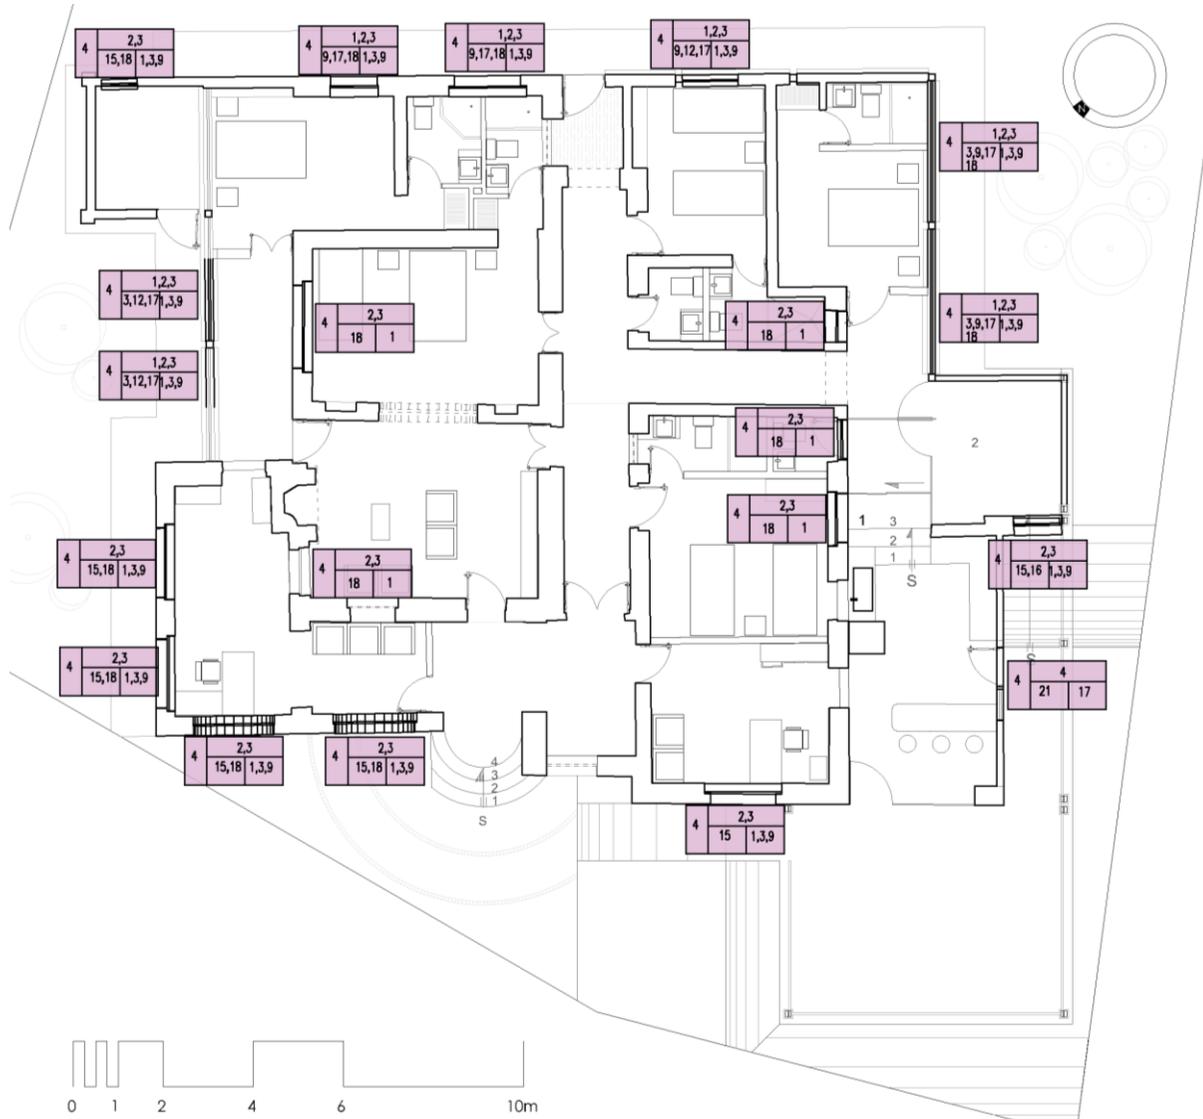
PLANTA DE DETERIORO DE VENTANAS

Ilustración 105 Planta de deterioros de ventanas, Fuente: Elaboración propia

Ilustración 105 Planta de deterioros de ventanas, Fuente: Elaboración propia 128

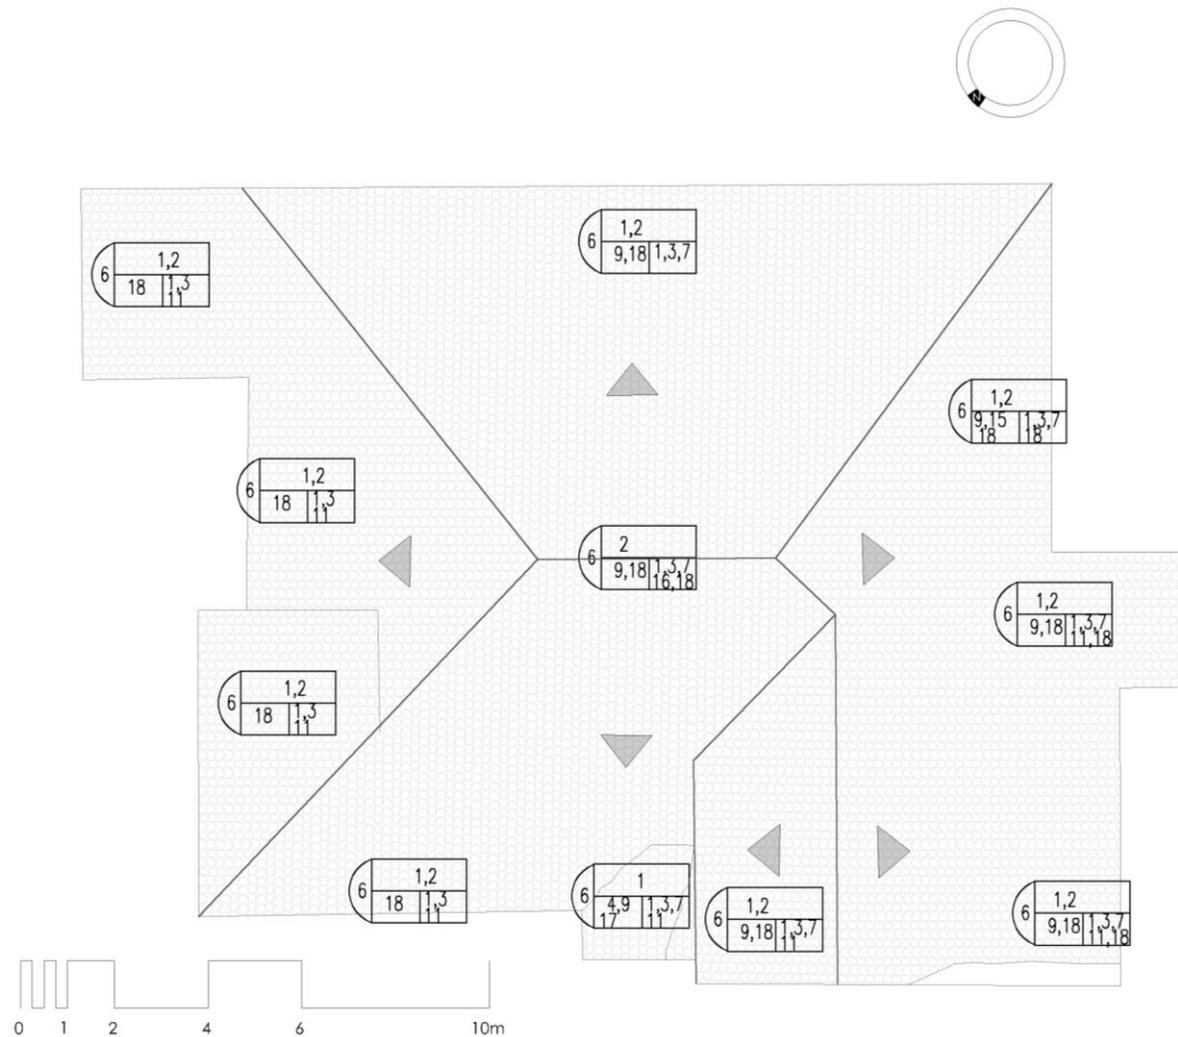
PLANTA DE DETERIOROS EN CUBIERTAS

Ilustración 106 Planta de deterioros de cubiertas Fuente; Elaboración propia

Ilustración 106 Planta de deterioros de cubiertas Fuente; Elaboración propia 129
