PLANIFICAR UN PLAN: ETAPAS Y DESARROLLO DEL PLAN DIRECTOR DEL CASTILLO DE MONZÓN- HUESCA

Fernando Vegas, Camilla Mileto y Valentina Cristini
 Instituto Universitario de Restauración del Patrimonio de la Universidad Politécnica de Valencia
 Unidad de investigación, restauración y difusión del patrimonio arquitectónico

TITLE: "Planning a plan" Steps and development of Monzón Castle's Masterplan (Huesca)

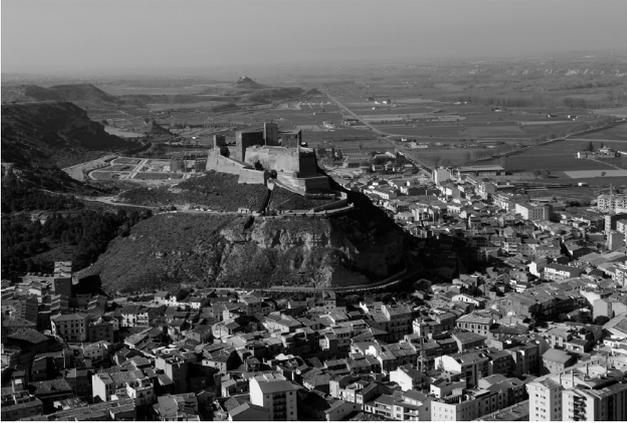
Figura 2. Vista aérea del complejo del castillo de Monzón (Baeza)

El castillo de Monzón constituye una fortificación defensiva de planta irregular que se encuentra ubicado en lo alto de un cerro que domina la población que le da el nombre (Ver figuras 2 y 3). En su emplazamiento actual, hubo quizás una estructura musulmana, de la

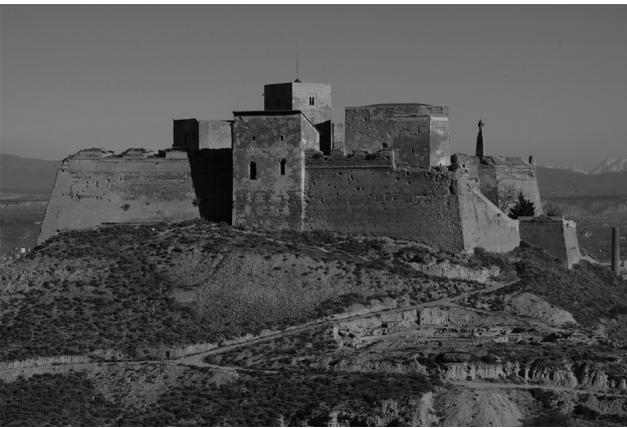
Figura 3. Alzado noreste del complejo del Castillo de Monzón (Baeza)

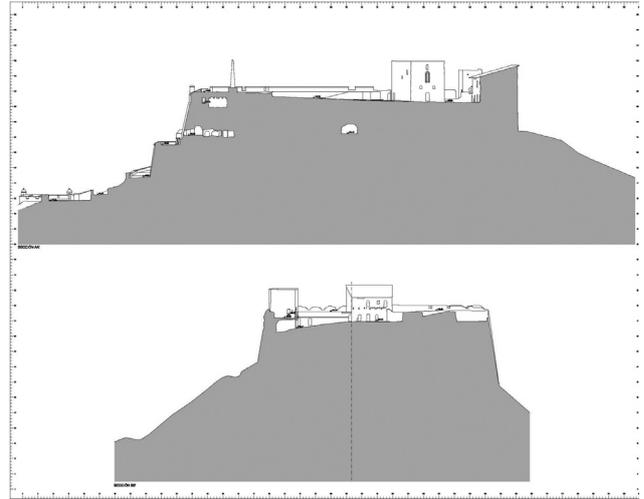
Figura 5. Ejemplo de secciones territoriales/constructivas realizadas en el plan director (SAT Survey –Vegas Mileto Arquitectos)

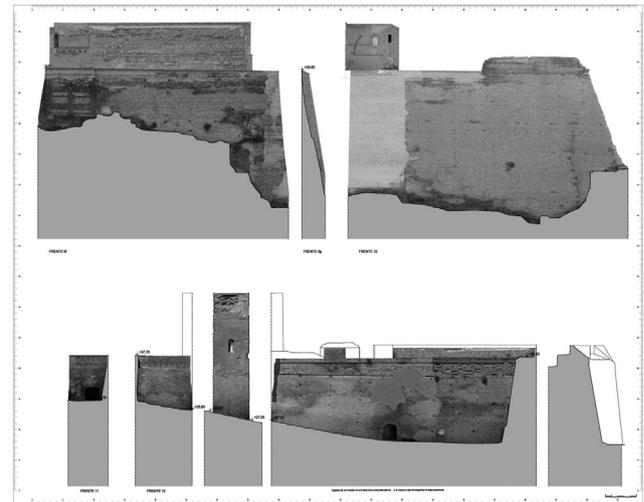
Figura 6. Ejemplo de fotoplanos de estudio fotogramétrico realizados en el plan director (SAT Survey –Vegas Mileto Arquitectos)

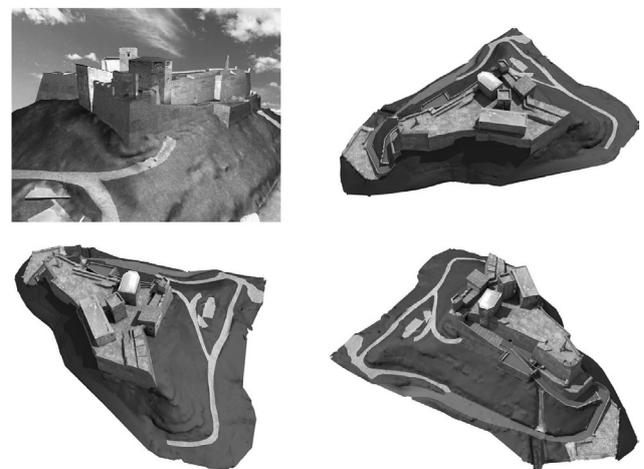
Figura 7. Ejemplo de modelización 3D realizada en el plan director (SAT Survey –Vegas Mileto arquitectos)

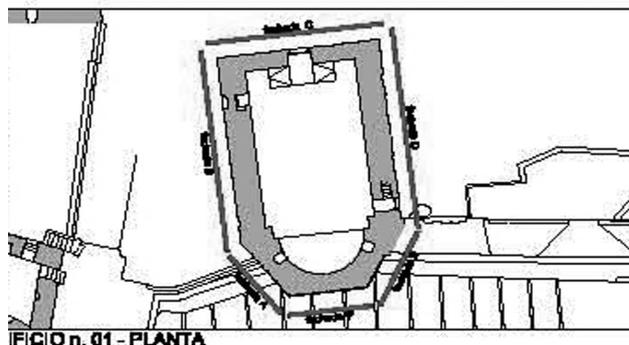
Figura 8. Ejemplo de estudio gliptográfico realizado en el plan director (SAT Survey - Vegas Mileto Arquitectos)

60 muestras analíticas de materiales constructivos; se han redactado 240 fichas de elementos artísticos (Ver figura 10) y arquitectónicos; se han reconocido y cartografiado más de 1.100 marcas de cantero (Ver figura 8); se han elaborado 120 fichas descriptivas diversas de materiales y técnicas constructivas; se han identificado 47 tipos de labra de la piedra; se han detectado 45 tipos de patologías materiales; se han observado y clasificado más de 30 tipos de grafiti...

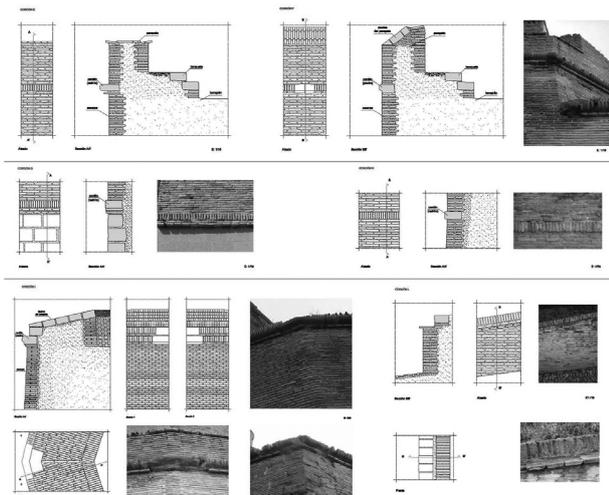
Figura 9. Ejemplo de detalles constructivos de la muralla realizados en el plan director (Vegas Mileto Arquitectos)

Para brindar una idea de la envergadura del trabajo realizado, pasamos a ofrecer algunos números: este conjunto de estudios ha arrojado como resultado la elaboración de 225 A0s con abundante información gráfica (Ver figura 9) y unos 4.000 folios de literatura escrita de las diversas fichas, estudios, etc.; se han realizado unas

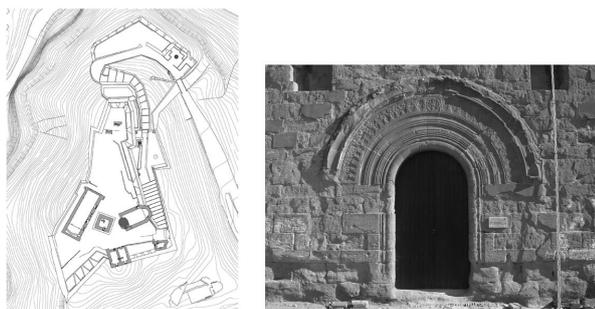
FICHA DE ELEMENTOS ARQUITECTÓNICOS Y ARTÍSTICOS TE01

LOCALIZACIÓN: Templo	
DESCRIPCIÓN DEL ELEMENTO	
Elemento: Puerta de acceso a templo con arco de medio punto decorado y puerta de madera	Dimensiones: alto: 278 cm ancho: 146 cm espesor: 34 cm
Materia: Piedra, madera y hierro	
Técnica: Fábrica de sillar, labra	
ESTADO DE CONSERVACIÓN	
Patologías: Erosión de sillares y arquivoltas, pérdida geometría, falta de dovelas, erosión jambas, grietas, alveolización, pulverización, alteración cromática.	
OBSERVACIONES: Diferentes labras de la piedra, decoración geométrica con motivo a corona, con frazas de picado.

Figura 10. Ejemplo de una ficha de catalogación de elementos artísticos/arquitectónicos realizada en el plan director (Sorroche –Vegas Mileto Arquitectos)

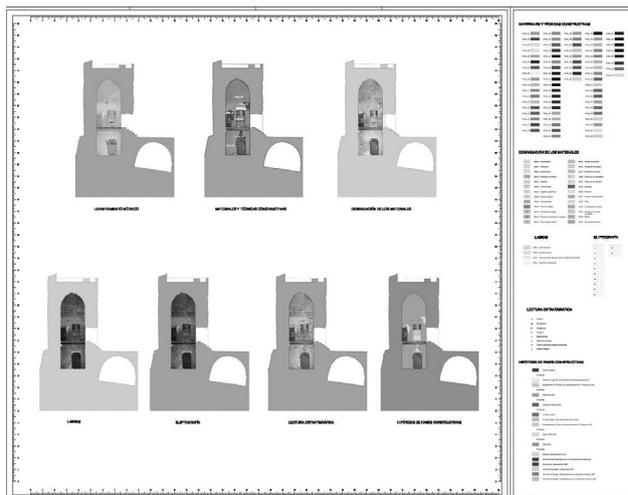
Figura 11. Ejemplo de cuadro sinóptico de estudio, relativo a uno de los edificios estudiados en el plan director (Torre de Jaime I) (SAT Survey –Vegas Mileto Arquitectos)

Una vez sintetizadas y extraídas todas las posibles informaciones sobre el pasado y el presente del conjunto monumental (Ver figuras

11 y 12) ha sido fundamental transformar los estudios realizados en un sistema estratégico y pormenorizado de intervenciones futuras para el Castillo.

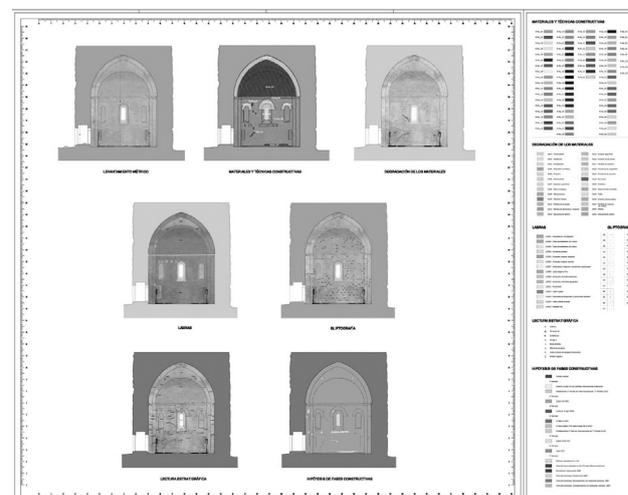
Figura 12. Ejemplo de cuadro sinóptico de estudio, relativo a uno de los edificios estudiados en el plan director (Capilla) (SAT Survey –Vegas Mileto Arquitectos)

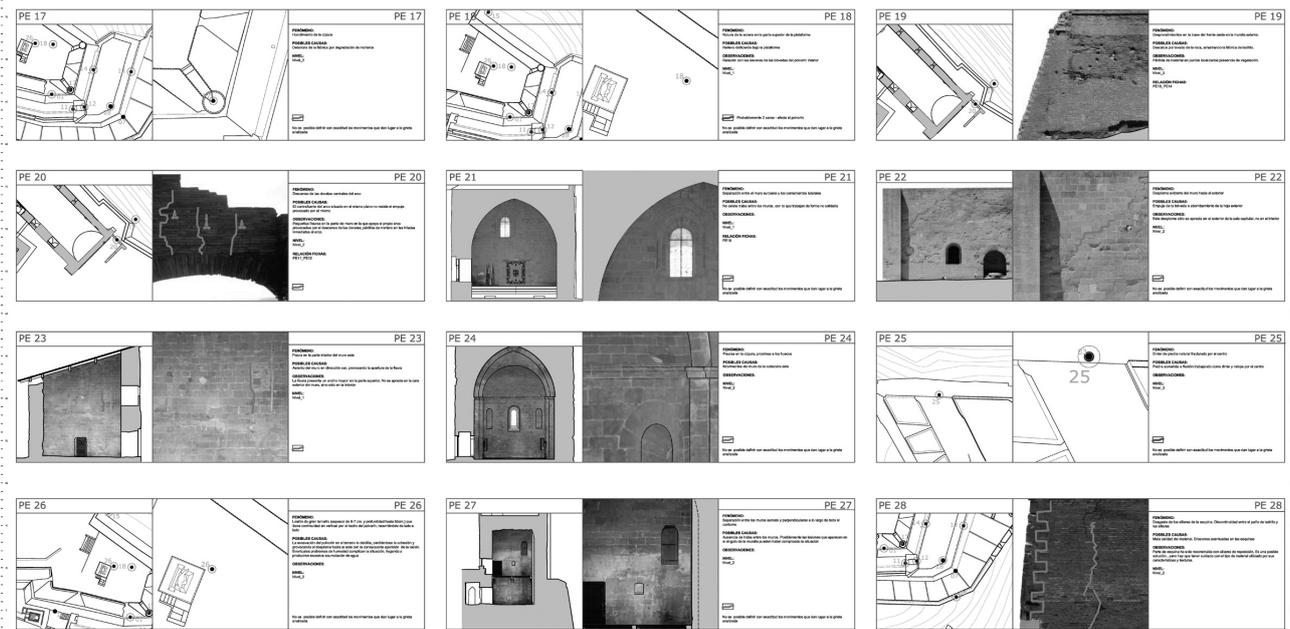
Figura 13. Ejemplo de estudio de daños estructurales realizados en el en el plan director (Vegas Mileto Arquitectos- Durá-Martinez Boquera)

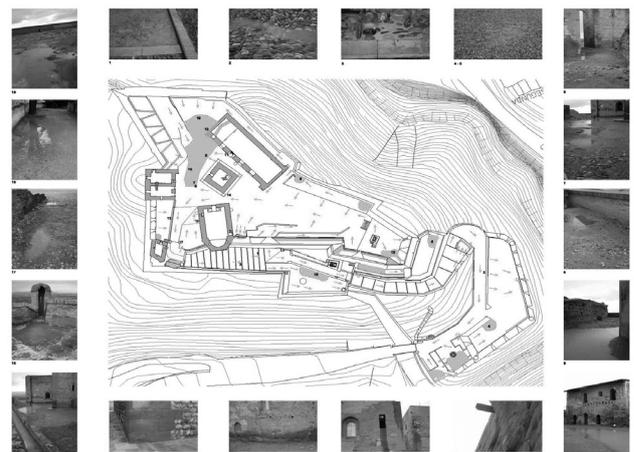
Figura 14. Ejemplo de estudio hidráulico realizado en el plan director (SAT Survey -Vegas Mileto Arquitectos)

razón a todos los niveles de intervención las estructura hidráulicas del castillo (gárgolas, canalizaciones, desagües, aljibes...) se marcan como auténticos elementos clave del mantenimiento de la estructura. Justo por esta razón, por lo tanto, el plan recoge múltiples propuestas de mejora y conservación de esos elementos. Los problemas de erosión laminar y en surcos de la colina en la que asienta el Castillo, junto a un cuadro de patologías materiales y estructurales muy heterogéneo encabezan los problemas principales que afectan al conjunto monumental. El agua junto a otros agentes antrópicos, biológicos y atmosféricos es el factor que causa patologías a macro y micro escala, tanto en fábricas de ladrillos como en muros de sillería. Disgregación, pulverización, efloroscencias, alveolización, exfoliación...son algunas de las patologías materiales que a diferente nivel de gravedad, se pueden encontrar a lo largo de las superficies analizadas en los estudios. El análisis de las "amenazas y oportunidades" presentes en el entorno, así como el análisis de las "fuerzas y debilidades" internas, recoge todos esos factores y permite obtener una visión de las necesidades y de los problemas a los que el conjunto monumental se tiene que enfrentar en los próximos años.
