**ANÁLISIS,
LEVANTAMIENTO E
INTERVENCIÓN DE
EDIFICIOS
EXISTENTES**

ANÁLISIS, LEVANTAMIENTO E INTERVENCIÓN DEL PALACETE DE PUCHOL

HUESCA ECED, ERIKA

CURSO 2012/2013 TUTOR: JORGE GIRBÉS PÉREZ

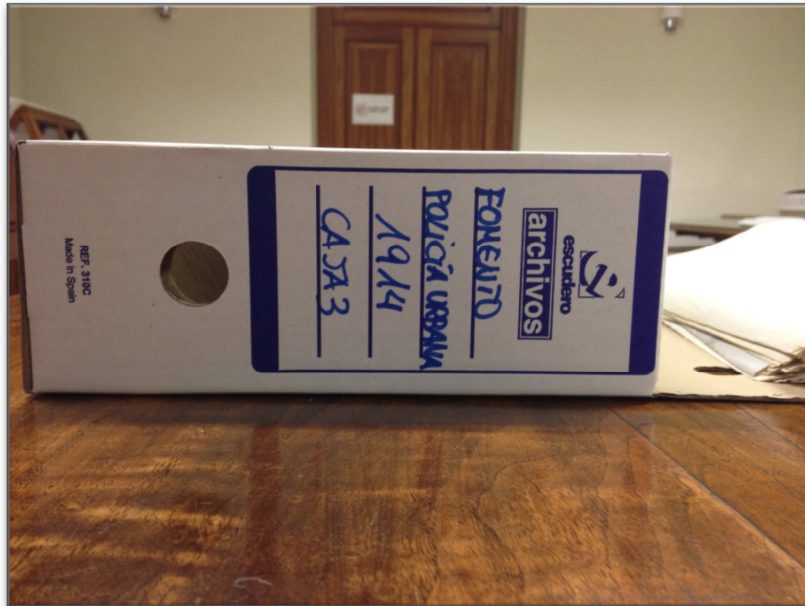
En primer lugar se encontró el proyecto de la realización de la verja del patio trasero del Colegio del Patriarca. **Data de 1914.**

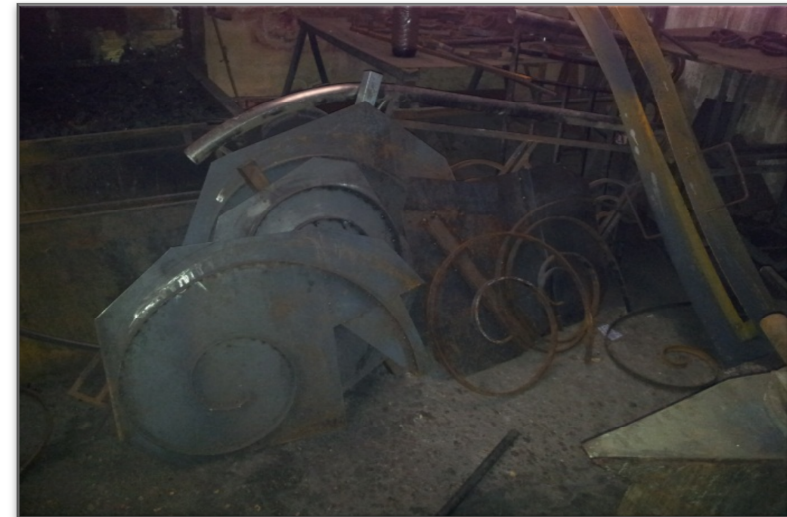
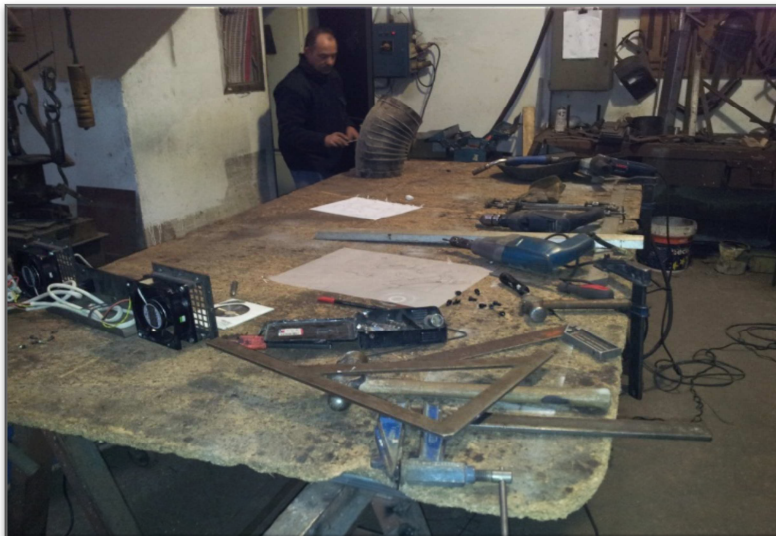
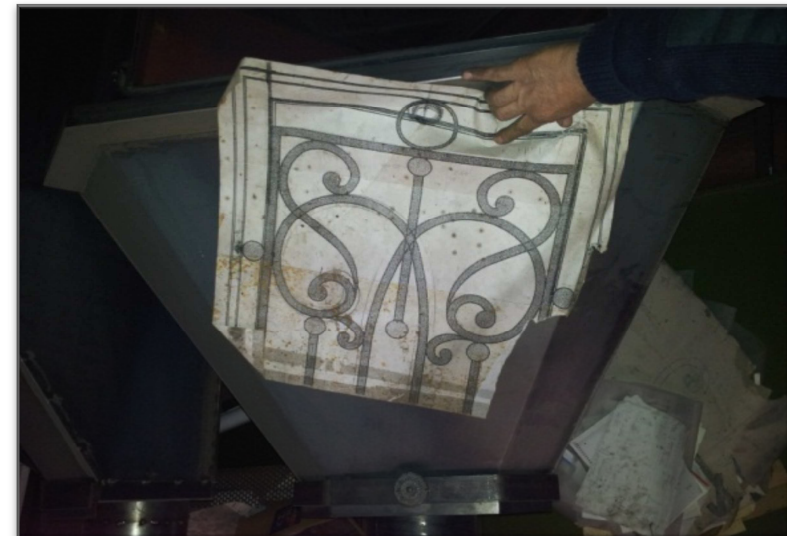
2º Realizará con la ayuda de la plantilla tantos los moldes como formas distintas tenga la zona de la verja objeto de intervención, estos moldes son de hierro y su tratamiento de fabricación es igual al de la pieza final.

Es importante saber que el molde debe ir soldado a una plancha para obtener una mayor rigidez a la hora de trabajar con el mismo.

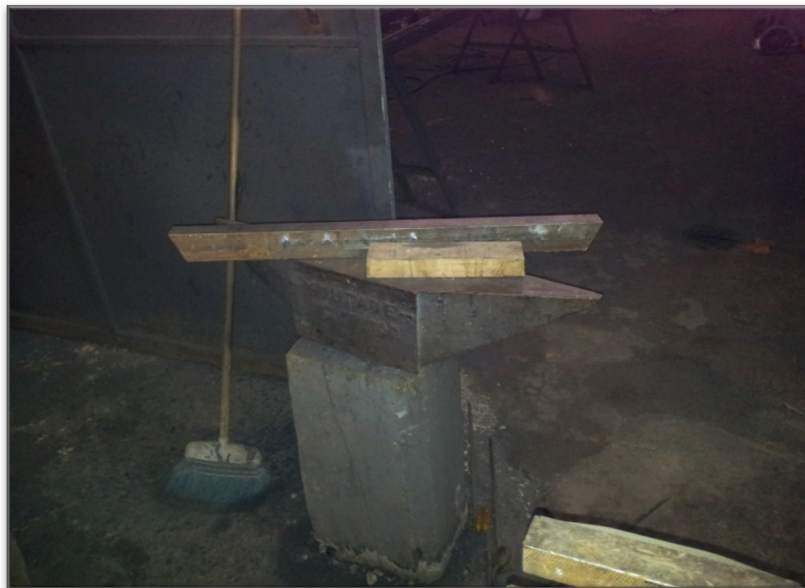
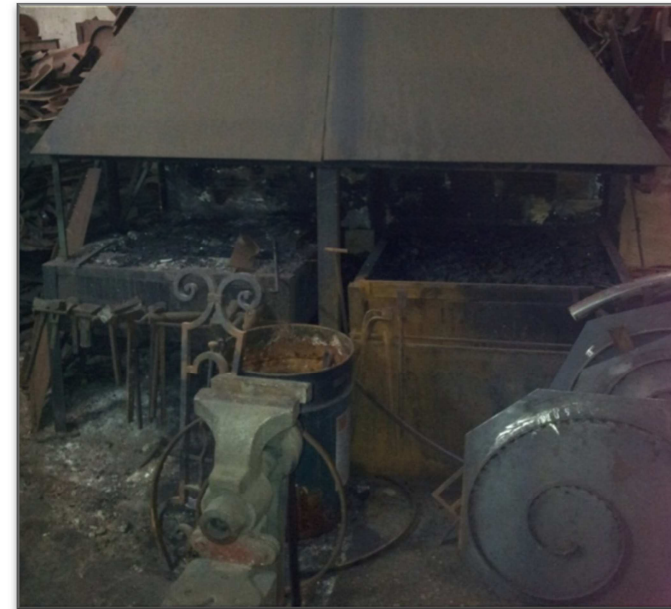
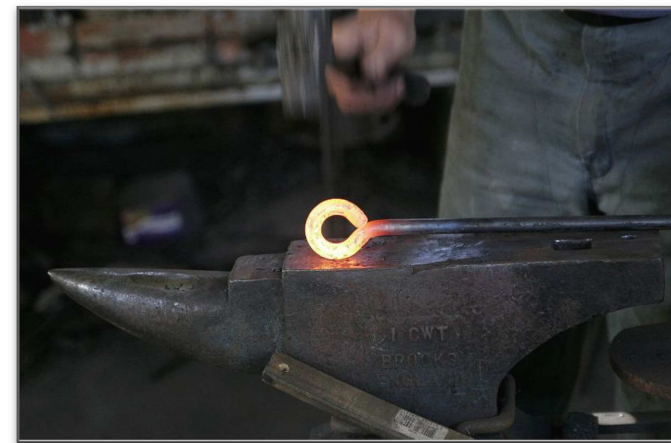
3º Proceso de fundición del hierro en un horno de carbón.

Tras alcanzar elevadas temperaturas en el horno, se introducen las barras en su interior hasta que se vuelven incandescentes.

Posteriormente le ira dando la forma deseada mediante golpeo y con ayuda del molde. Me comento que hay que tener en cuenta el incremento dimensional que sufre el hierro al enfriarse, para obtener la dimensión y forma deseada.

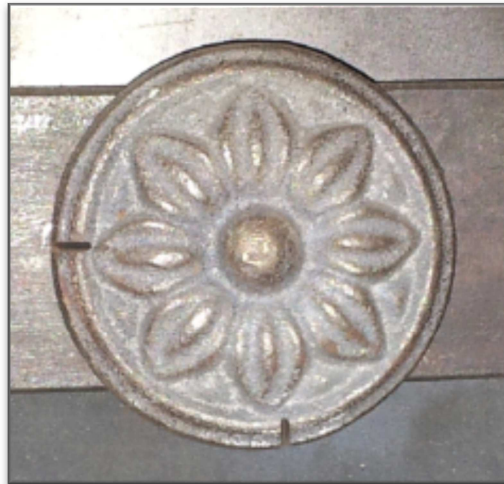
FOTO 3

Foto 3: Rosetón

En este caso el proceso de fabricación se realiza por medio de un molde y su posterior vertido del hierro en estado “líquido”.

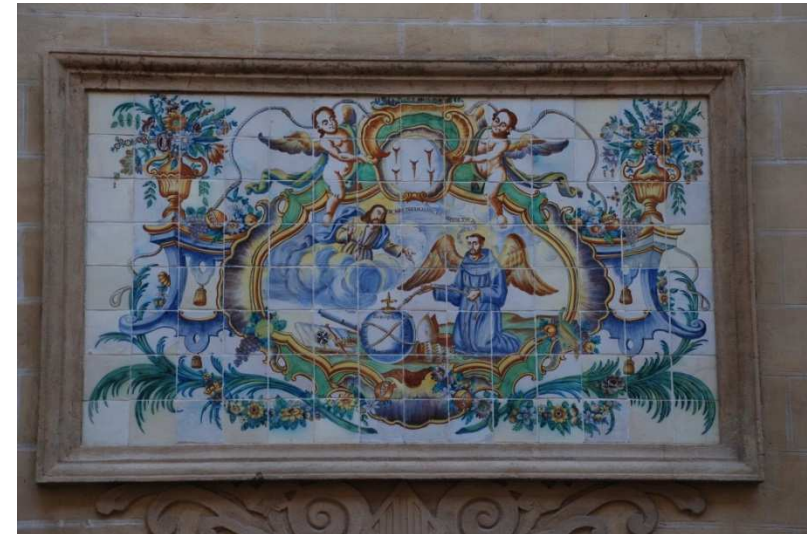
FOTOGRAFIA ORIGEN

- Rectificación
En el presente proyecto se procederá al levantamiento del mosaico, con la aplicación del software de rectificación.
El Ptlés para corregir las distorsiones provocadas por la cámara y la lente según si modelo y tipo.
El Asrix para rectificar las deformaciones en la imagen producidas por la lente de la cámara empleada.

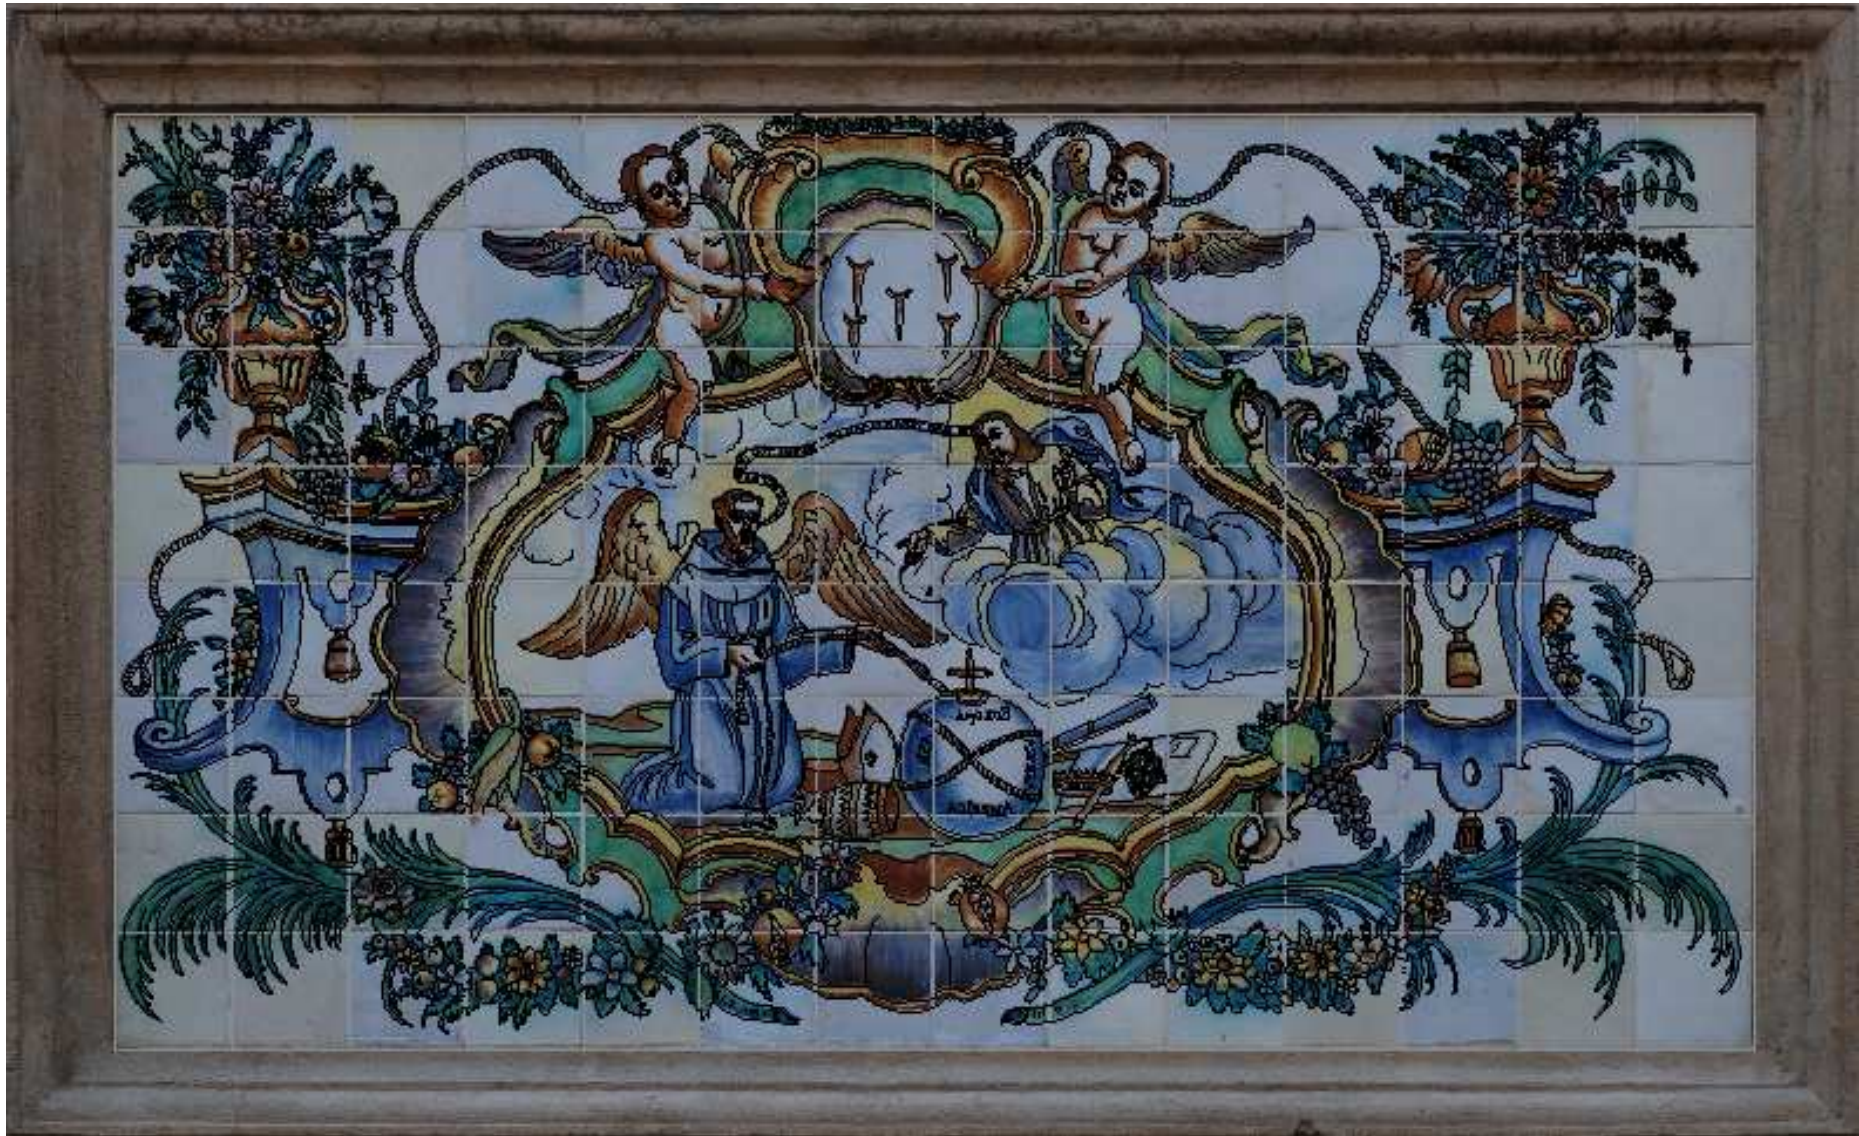
OBTENCIÓN FINAL TRAS EL PASO POR AUTOCAD.

- LEVANTAMIENTO EN CAD

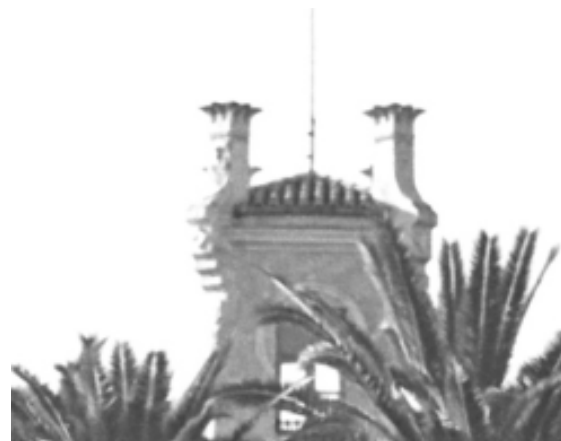
ESTADO ORIGINAL

Pináculos ubicados en la torre

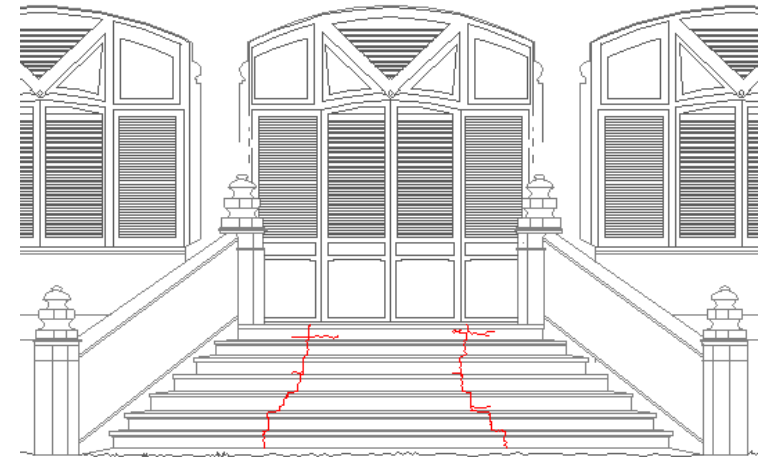
LESION Nº: 04

PATOLOGÍA: Grietas y fisuras

DESCRIPCIÓN: Grieta que atraviesa el eje central de la escalera de acceso produciéndose una rotura continua en todos los peldaños.

ESCALERA FACHADA PRINCIPAL

1. Debido a la gran longitud de las piezas pétreas que conforman los peldaños, y la distancia entre los apoyos (l) se produce una flecha entre vanos y como consecuencia aparece una reacción en el apoyo central provocando un esfuerzo cortante provocando grietas.
2. Dilatación-contracción del material por cambios de temperatura por tratarse de un material poco deformable, además de la antigüedad de la edificación con más de 100 años y la exposición a la intemperie que ha sufrido el mismo.

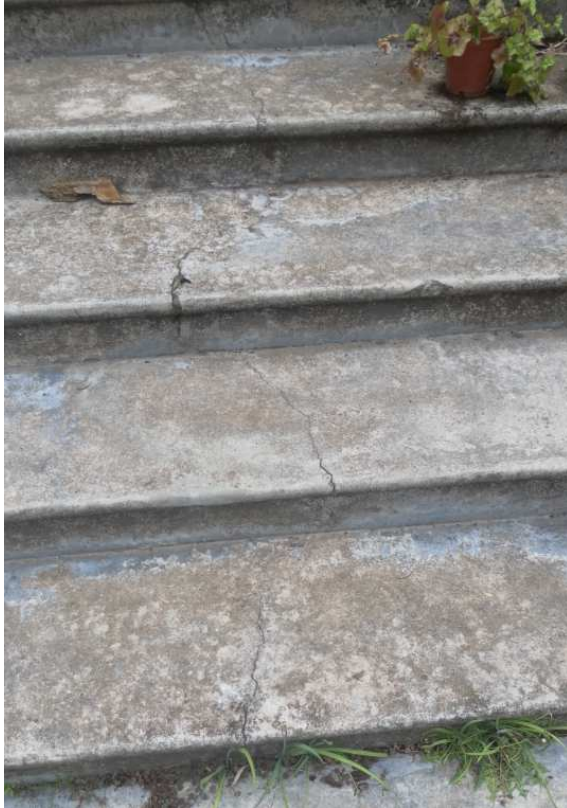
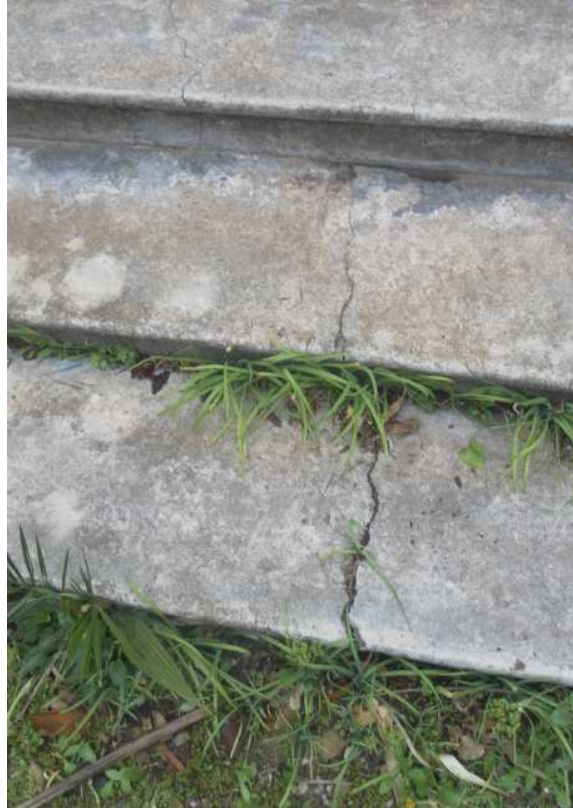
En este caso se puede apreciar a simple vista que se trata de grieta superficial pasiva; Por ello la intervención será superficial:

En primer lugar se deberá comprobar si la grieta esta activa mediante testigos de seguimiento;

1. Aplica un agente de unión a base de epóxido para el área del interior de la grieta o la desintegración, usando una brocha.
2. Relleno con masilla elástica para nivelar la zona.

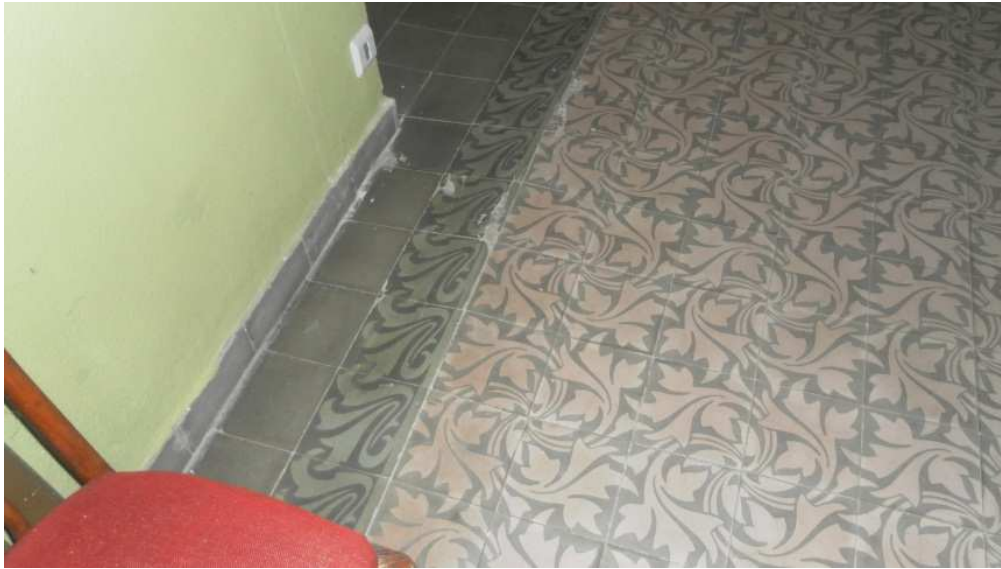
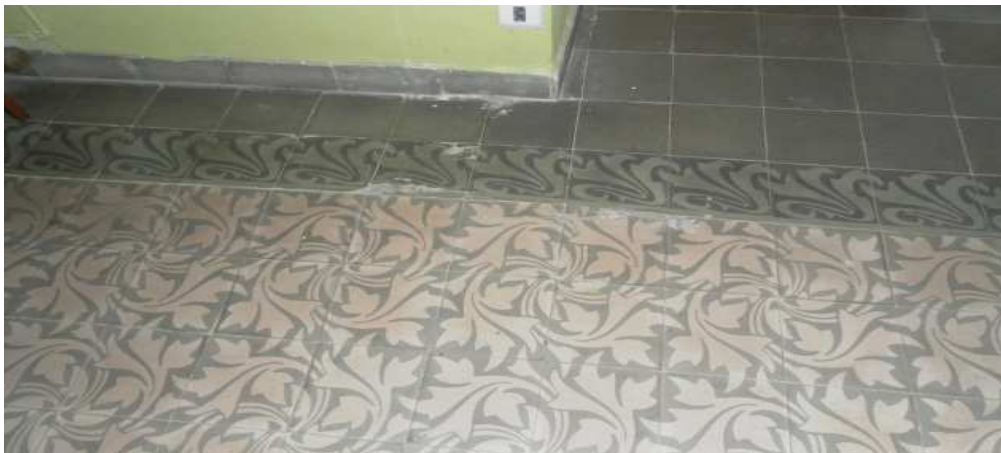
LESION Nº: 06

1. La falta de adherencia del mortero de agarre hace que con los movimientos diferenciales del propio material genere compresiones y tracciones produciendo el despegue de las mismas.
2. Es estrés de los materiales y el deterioro de la superficie de colocación. Es posible que el espesor de las piezas cerámicas sea insuficiente.
3. Al encontrarse en una zona en la que todo el perímetro está formado con ventanales, sufre cierta exposición a cambios de T° .

Otra causa puede ser debido a una flecha en el soporte (forjado sanitario).

- Retirar las baldosas afectadas, teniendo en cuenta que aquellas que no sufran gran deterioro se reutilizarán y aquellas que están más dañadas se llevaran a un artesano que trate la cerámica tradicional para su posterior reposición.

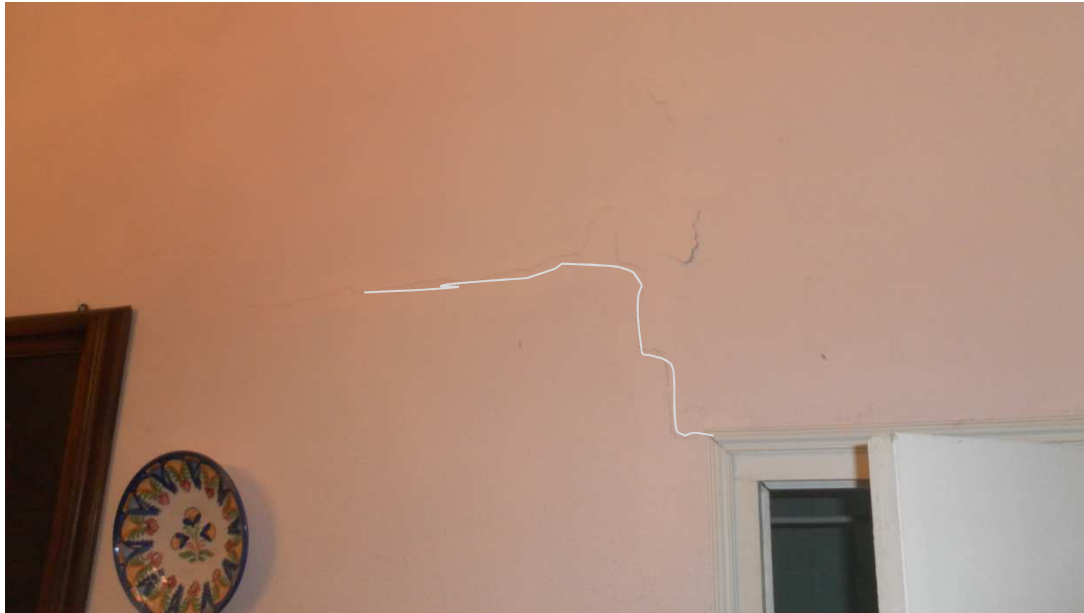
DESCRIPCIÓN: Grieta a 45º que arranca de la esquina de la puerta de forma prolongada. Esta acción se repite en planta baja y planta primera, manifestándose de la misma forma.

FOTO TOMADA EN UNA ESTANCIA SITUADA EN P.B

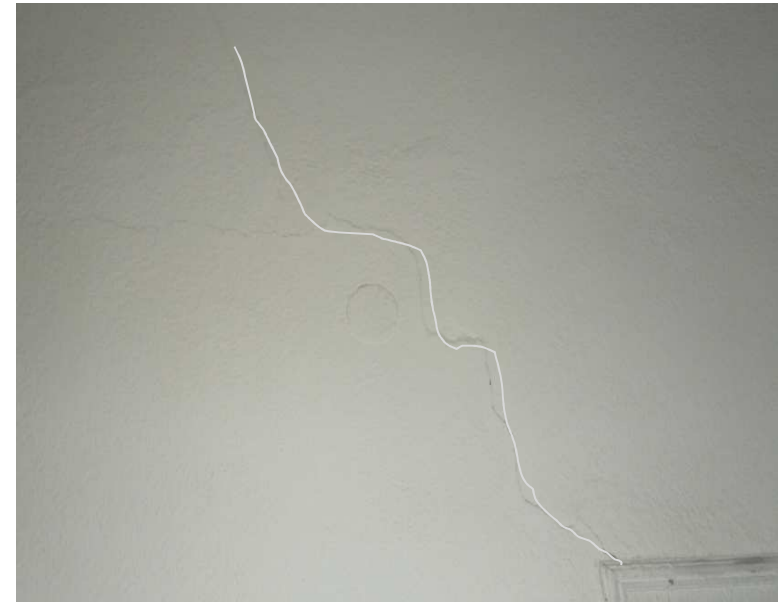
FOTO TOMADA EN UNA ESTANCIA SITUADA EN P.1º

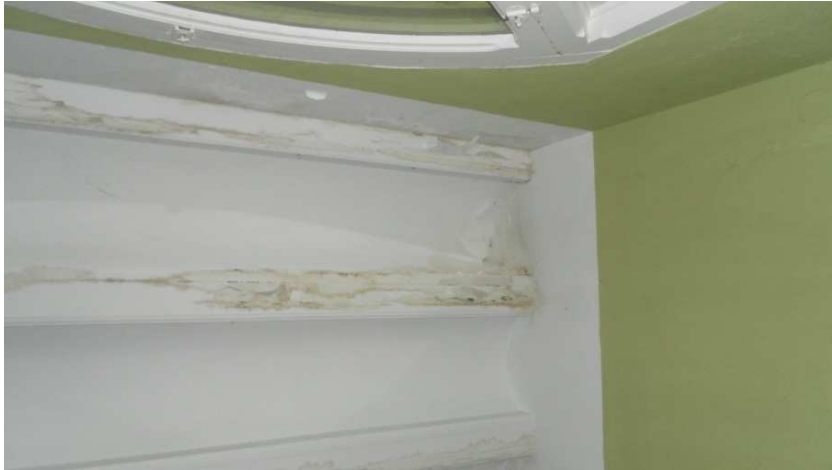
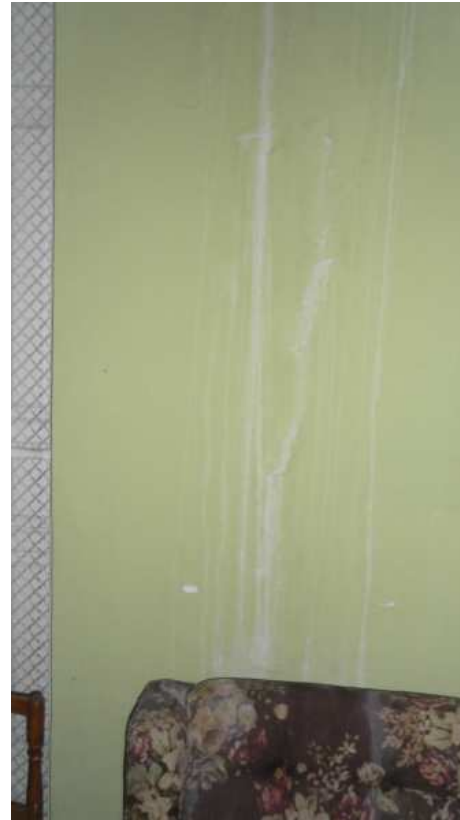
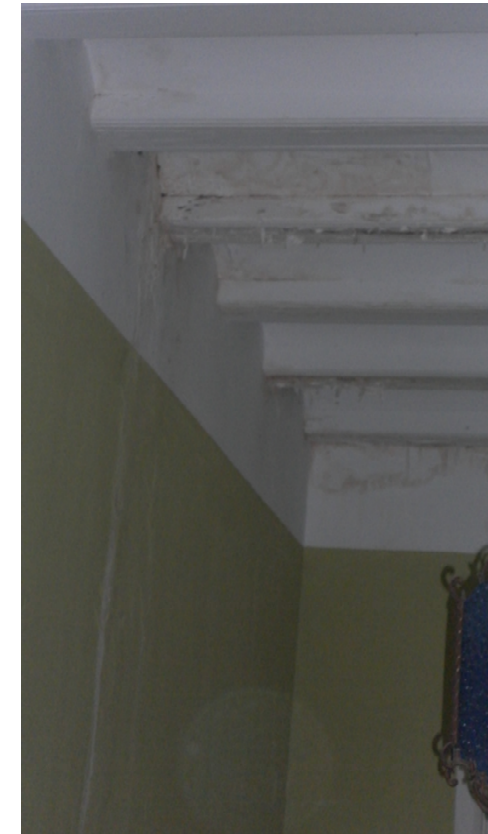
LESION Nº: 08

1. El encuentro entre el cerramiento y la cubierta plana no esta resuelto correctamente, al tratarse de una edificación de mas 100 años ha podido sufrir un deterioro haciendo que los materiales sean permeables y estén mas expuestos a la intemperie.
2. Posible inexistencia de lámina impermeable por la época en la que se construyó el edificio.
3. Falta de sumideros, la forma de canalizar el agua de la terraza es a través de la pendiente que evacua en un canalón perimetral. Esto nos hace plantearnos que la pendiente de la cubierta plana sea insuficiente.

FOTO TOMADA EN EL MIRADOR UBICADO EN P.B
Afección en Forjado

Afección en Pared

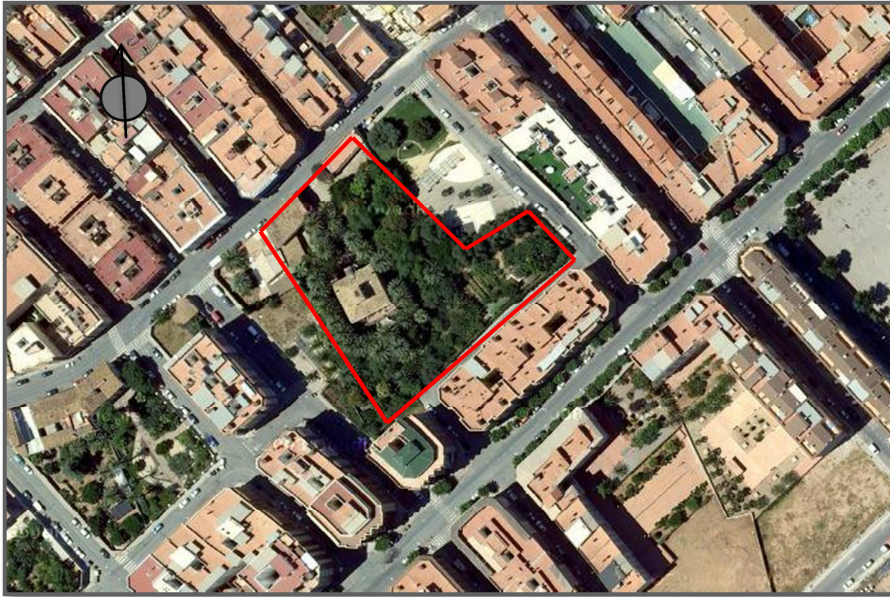
Existen ciertas discrepancias con los datos obtenidos tras la medición, en cuando a la ubicación de la edificación dentro de la parcela y los m² construidos. Véase en la imagen actual y tablas de superficies.

La ubicación del palacete según catastro es diferente a como está situado en la actualidad, esto se debe a modificaciones sufridas en la parcela, habiéndose visto reducida por cesión al ayuntamiento de Villareal a lo largo de los últimos años.

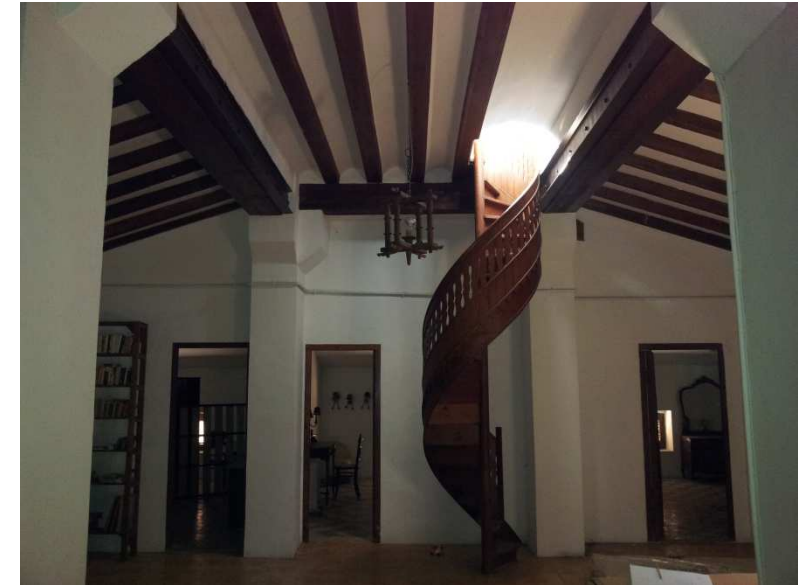
FORMACIÓN DE PENDIENTES DE LA CUBIERTA INCLINADA

Los forjados inclinados de la cubierta están formados por vigas de madera, de 12 por 22 cm, apoyadas sobre muros de carga de fachada y cuatro pilares en el centro que forma el perímetro rectangular de la torre mirador. Sobre ellas apoyan unos rastreles que sustentan una capa de ladrillo macizo de 3 cm que es quien soporta el mortero de agarre para las tejas.

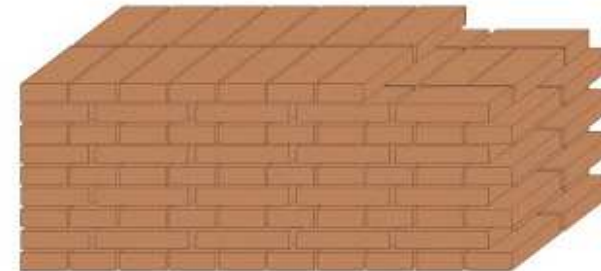
MURO DE DOS PIES DE ESPESOR CON APAREJO INGLÉS

En cuanto al diseño del muro, por tener espesor 50 podemos deducir la solución del tipo de aparejo podría ser muro de 2 pies de espesor formado con aparejo inglés. A continuación se muestra el aspecto que presentaría el muro y la disposición de sus hiladas pares e impares.

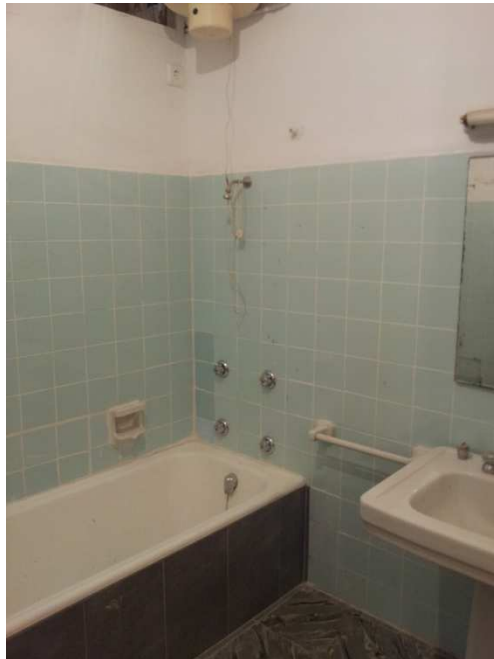
*BAÑO UBICADO
EN PLANTA BAJA.*

*Revestimiento
vertical mixto,
enlucido y baldosa
cerámica.*

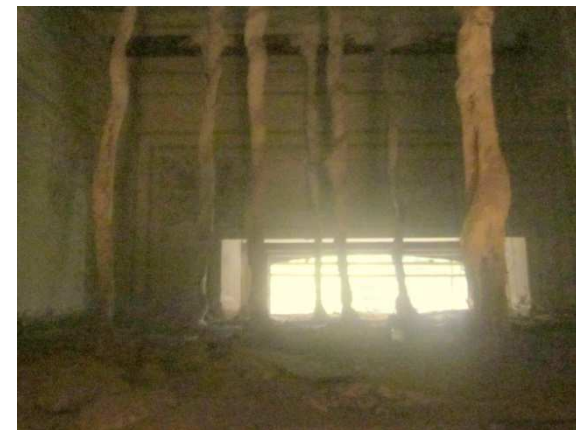
*BAÑO UBICADO
EN PLANTA BAJA.*

*Estopas de gran
longitud, se
aprecian que no
son originarias por
la mala solución
constructiva
planteada.*

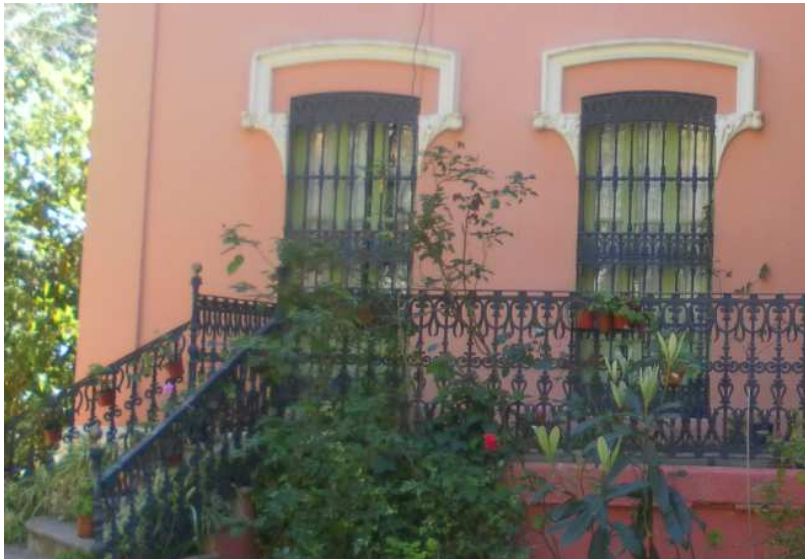
Los elementos de protección como rejas y barandillas son de forja decoradas con motivos vegetales.

BARANDILLAS Y REJAS EXTERIORES EN FACHADA POSTERIOR

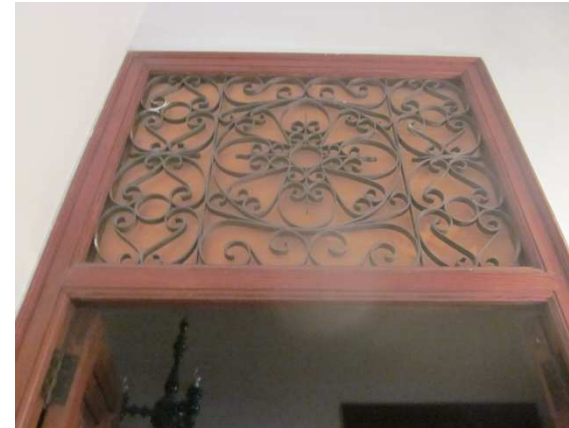
CARPINTERÍA INTERIOR,
PARTE SUPERIOR
RESUELTA CON
MOTIVOS DE FORJA.

*Recuperación con
posibilidad de
reutilización parcial en
el nuevo uso.*

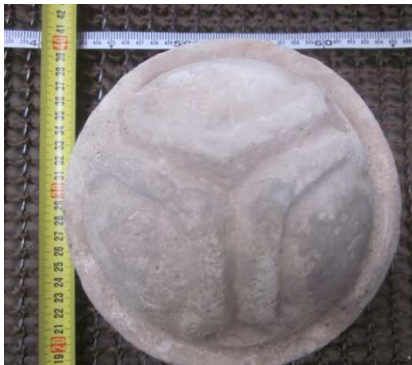
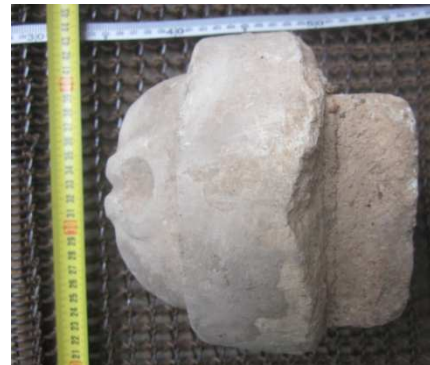
CASCABELES TÍPICOS DE LA ARQUITECTURA DE JOSE MANUEL CORTINA

En la actualidad se han perdido algunas piezas del estado inicial, como por ejemplo los cascabeles típicos de la arquitectura del Cortina, pero la propiedad dispone del 95% de las piezas, por que se procederá a la recuperación y colocación en su totalidad todos los cascabeles según el diseño original.

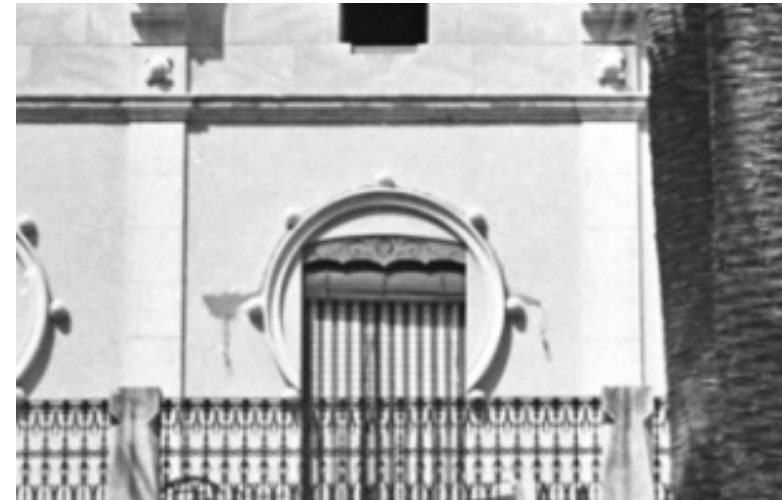
DISPOSICIÓN ORIGINAL DE LOS SIETE CASCABELES EN UNA DE LAS VENTANAS. *Figura.1*

En sus orígenes en cada ventana que presentaba un arco llevaba siete cascabeles dispuestos según la *Figura.1*. En la *Figura.2*. Se muestra el único cascabel que presenta el edificio en la actualidad. Manteniéndose solamente el cascabel en la posición central del arco.

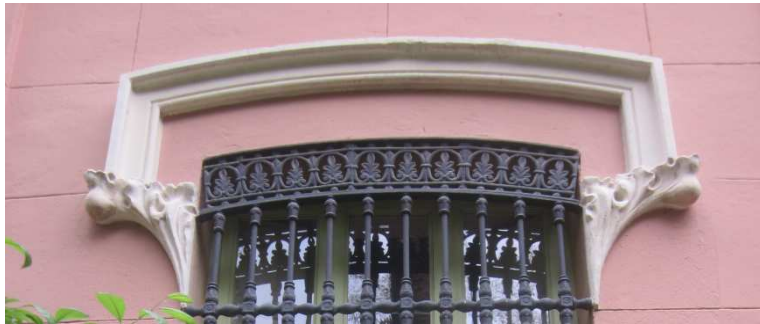
Figura.3.

Todos los huecos del edificio presentan molduras en su parte superior. En la planta baja los huecos tienen un diseño con motivos vegetales, véase la *Figura.3*.

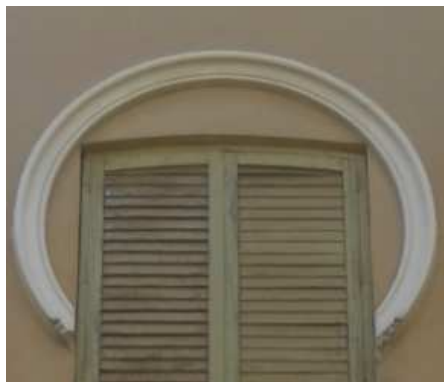
Figura.4.

Los huecos de la planta primera y segunda presentan la disposición que presenta la *Figura.4*. Así como los huecos de todas las plantas del mirador situado en la fachada posterior.
