Proyecto Final de Grado:

Intervención y conservación del patrimonio.

Antiguo Almacén de los Silos "La Gran Botiga"

ANTIGUO ALMACÉN DE LOS SILOS DE BURJASSOT "LA GRAN BOTIGA"
PFG - RESTAURACIÓN Y CONSERVACIÓN DEL PATRIMONIO.

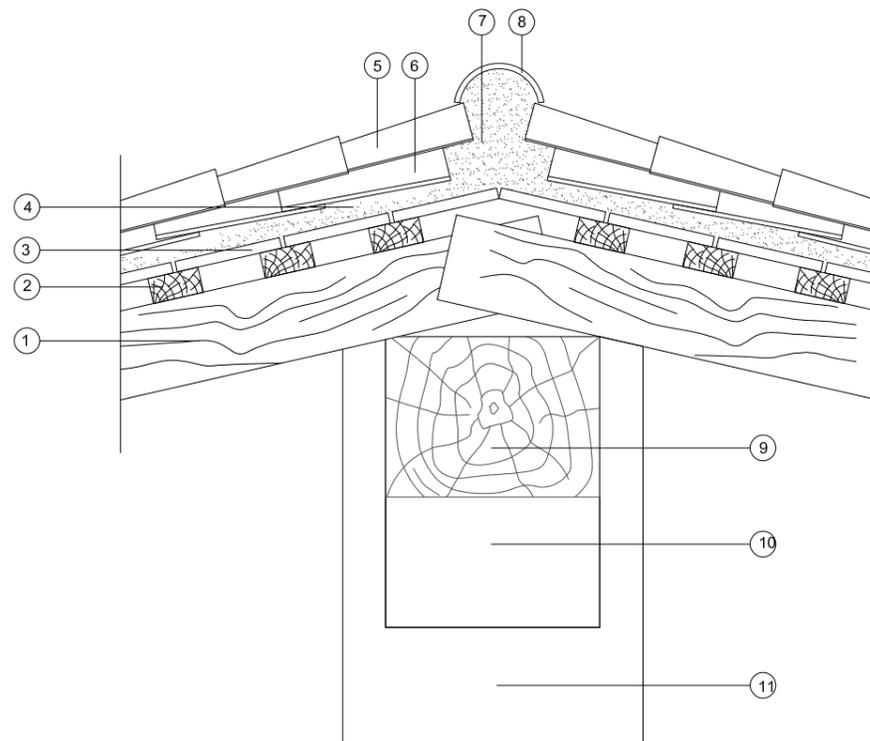
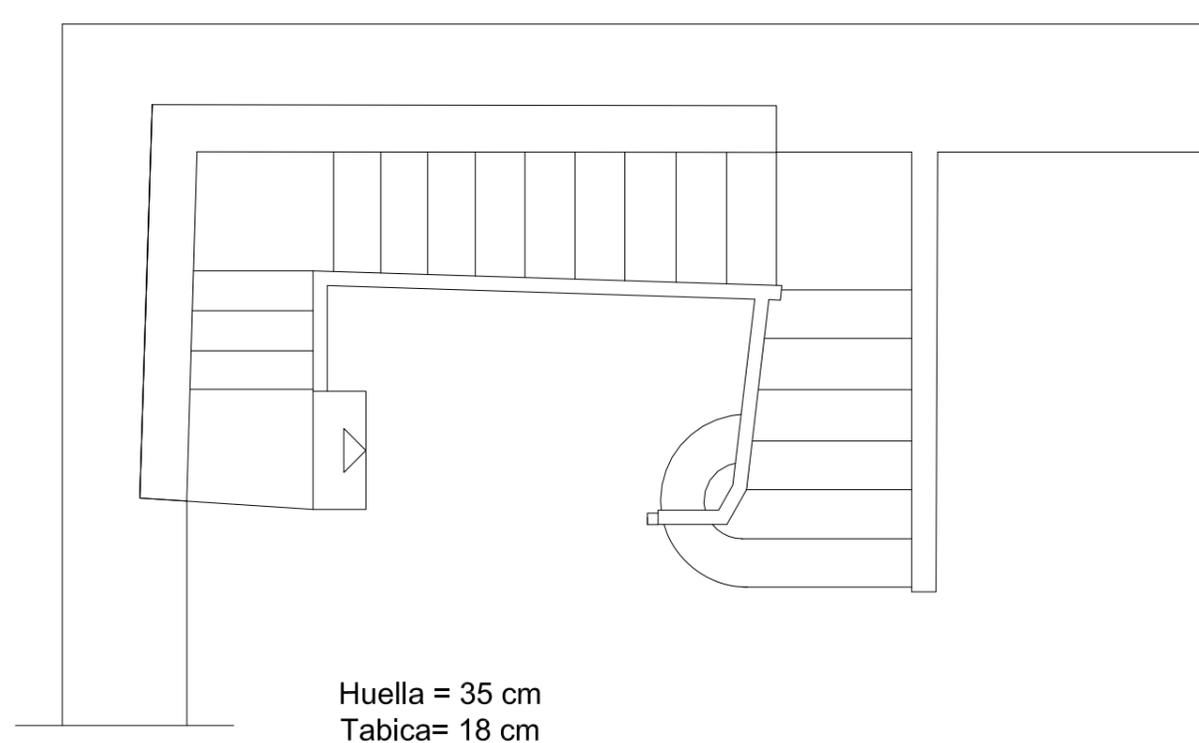
14 DETALLES

- ① Par madera
- ② Rastrel
- ③ Ladrillo macizo
- ④ Argamasa
- ⑤ Teja canal
- ⑥ Teja cobija
- ⑦ Mortero
- ⑧ Cumbre teja cerámica
- ⑨ Viga Madera
- ⑩ Mensula madera
- ⑪ Pilar de ladrillo macizo
- ⑫ Solado cerámico
- ⑬ Mortero de agarre
- ⑭ Vigüeta madera
- ⑮ Mortero relleno
- ⑯ Revolton de una rosca
- ⑰ Enlucido yeso

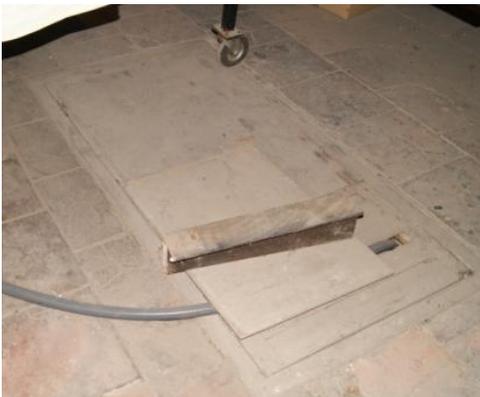
entrada a este almacén. Pueden tener una funcionalidad similar que los anteriores a modo de sistema de ventilación o simplemente para facilitar la descargar del trigo a la planta inferior desde esta zona, deducimos este uso por su estratégica ubicación, estas son las dos hipótesis que se plantean.

imagen Hueco de forjado planta 1 Fuente: AnaValls

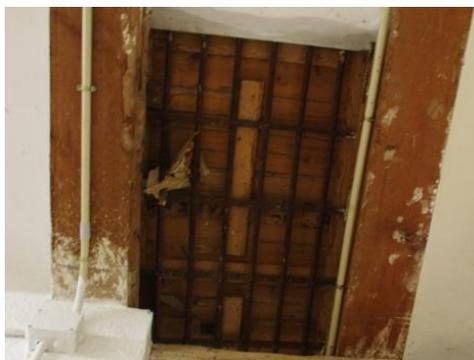
imagen: Hueco de forjado Pb Fuente: Ana Valls

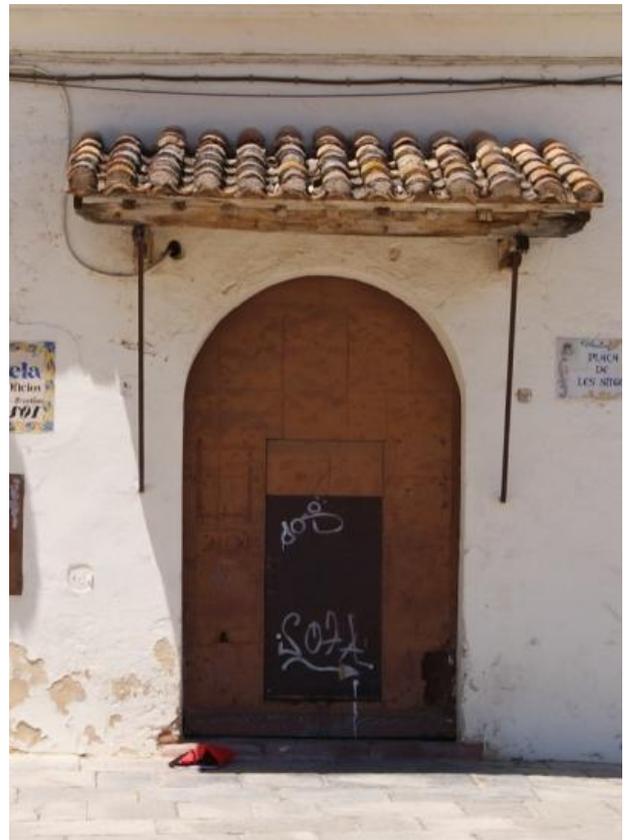
Esta parte del almacén tenía su acceso en la misma fachada que el de planta baja, se accede mediante un hueco de 1.80x3m rematado por un arco de medio punto cubierta por un tejazoz de teja cerámica curca, y portón de madera protegido con chapas claveteadas en su exterior.

imagen: Entrada planta primera fachada Sureste Fuente: Propia

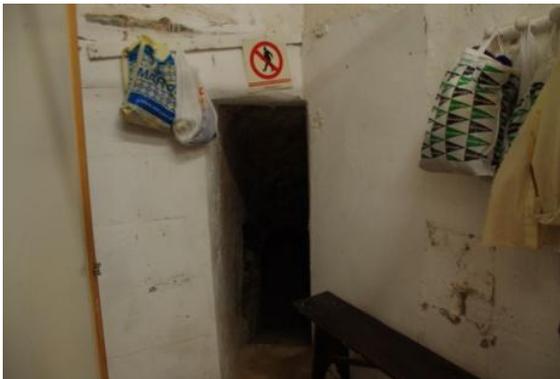
Esta dependencia es la más amplia en la actualidad de las que podemos encontrar en la planta baja. Además mencionar la existencia del acceso subterráneo que se comunica con los silos, situado en la esquina derecha de esta sala principal 1.

Imagen: Acceso silos :
Propia

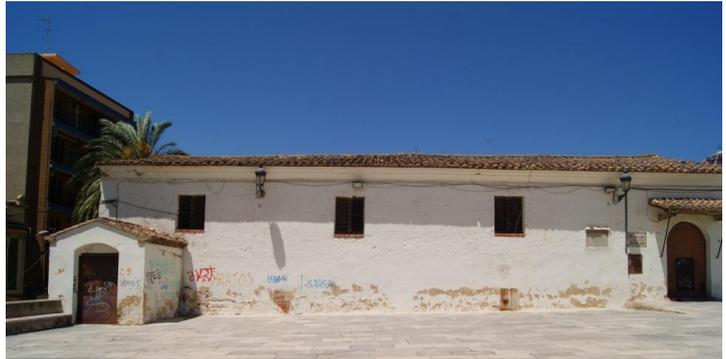
El acceso al edificio se puede realizar desde 3 puntos diferentes, dos de ellos se encuentran ubicados en la explanada de los silos, uno al nivel superior ubicado en la parte derecha de esta fachada, realizado mediante una puerta de arco de medio punto y tejeroz, y otra en el plano inferior, en la parte izquierda de esta misma fachada, la cual fue la entrada original al almacén subterráneo y se accede mediante una escalera cubierta con un edículo a dos aguas situado junto al pretil.

imagen: fachada Suroeste Fuente: Propia

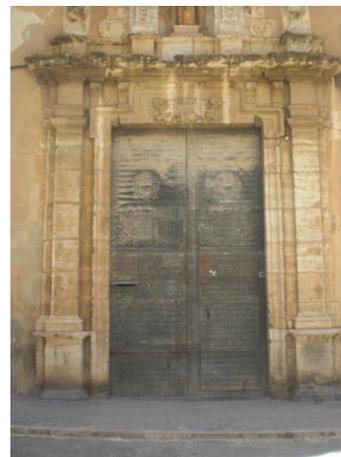
A finales del siglo XVIII se abrió una pequeña puerta que da directamente a la avenida de los Mártires, para facilitar la descarga del trigo y abaratar costes de mano de obra, sobre la que se instaló posteriormente en el siglo XX una portada de piedra procedente de la derrumbada iglesia de San Bartolomé.

imagen: Entrada Fachada Suroeste Fuente: Propia

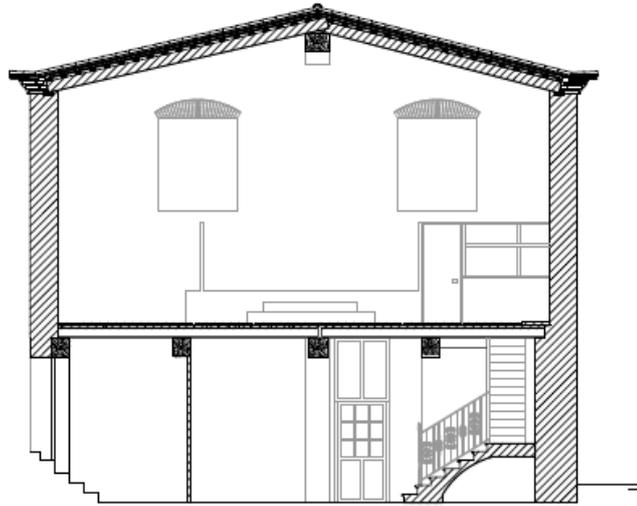
La comunicación vertical entre las dos plantas del edificio se soluciona mediante una escalera tabicada que une dichas dependencias, con peldaño en ladrillo cerámico y con acabado en piedra natural, posee un total de tres tramos compuestos por 21 escalones de 35 cm de huella y 18 cm de tabica.

imagen: Sección Transversal

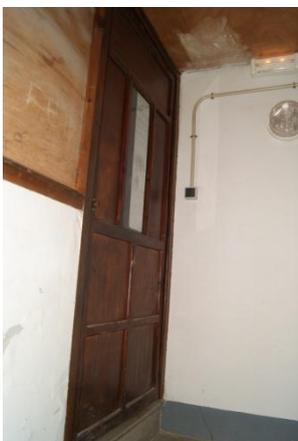
imagen: Entrada
escalera p1 Fuente:
Propia

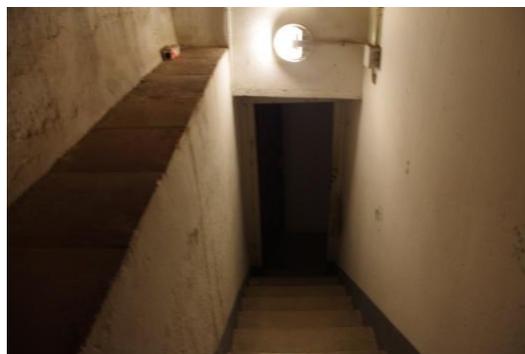
imagen: Paso de escalera entre plantas Fuente:
Propia

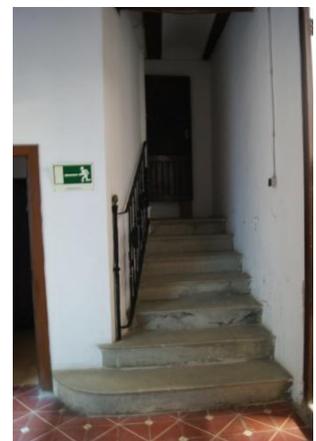
imagen: Acceso escalera
PB Fuente: Propia

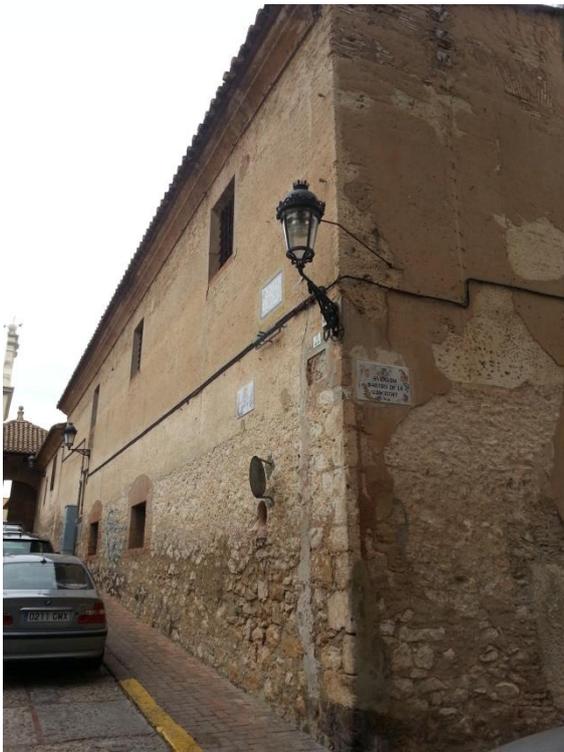
La estructura portante vertical exterior del edificio está compuesta por muros de carga de tapia valenciana de 80/90 cm de espesor realizados sobre muro de mampostería ordinaria. Estos tipos de muros se caracterizan por tener gran inercia térmica, impermeable al agua exterior y de aceptables características mecánicas.

Los muros principales son los existentes en la fachada este y oeste, siendo estos los que reciben los esfuerzos del edificio. Sobre estos quedan embebidos las viguetas y revoltones del forjado y los pares de la cubierta realizando su función estructural en la transmisión de esfuerzos.

Imagen: fachada noroeste y suroeste fuente: propia

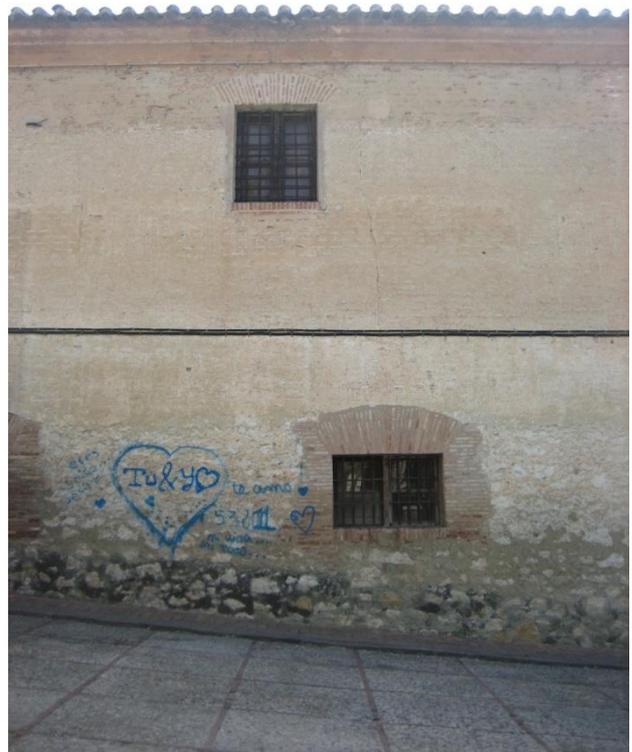
Imagen: fachada noroeste fuente: propia

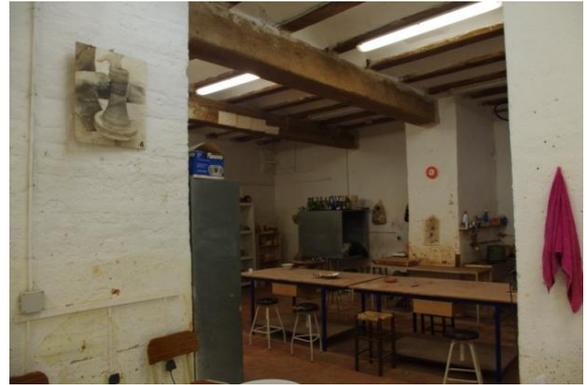
Sobre estos pilares de planta baja apoyan directamente las vigas de madera que soportan a su vez las viguetas del forjado, estas vigas se disponen paralelamente a los muros formando grande vanos entre pilares.

Imagen Pilares pb fuente: propia

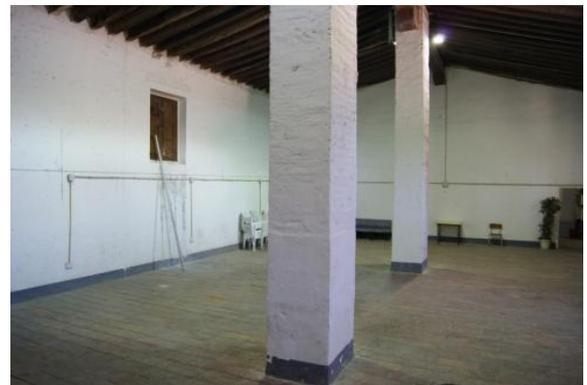
Los pilares en planta primera son de sección más reducida 70 x 90 cm. y dando continuidad a la estructura inicial de 3 pilares.

Imagen: PilaresP1 fuente: propia

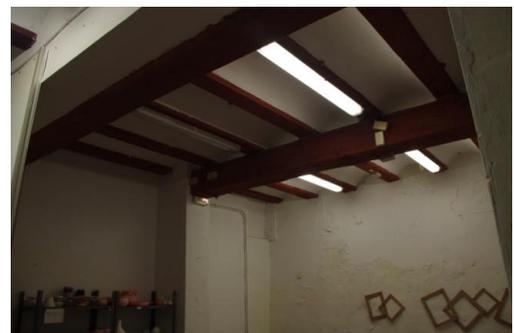
Realizadas con madera aserrada de sección de 30x 32 cm, apoyan directamente sobre los pilares de la estructura interior del edificio además de empotrarse en los muros portantes de la fachada NORTE y SUR.

Algunas de estas vigas presentan diversos acabados y tratamientos contra las termitas presentando cajas de registro en algunas de ellas.

Imagen Viga con registro de cajas para control de termitas.

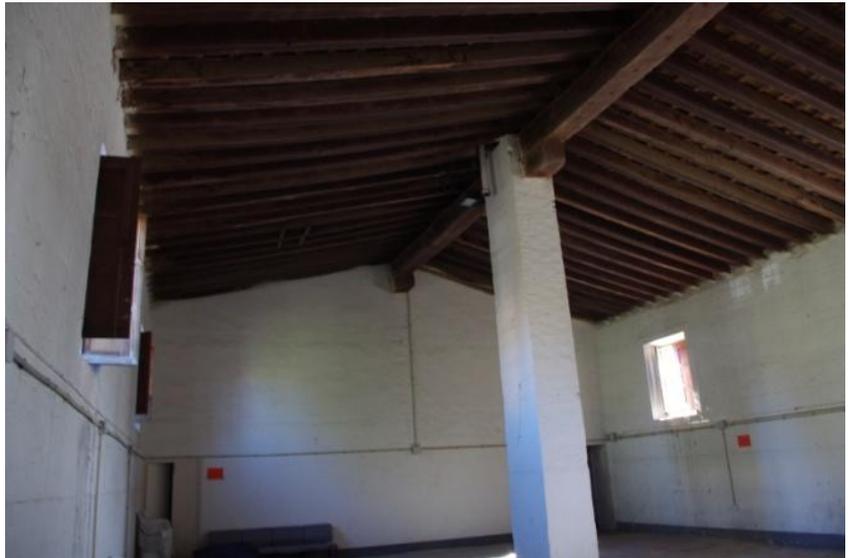
Los pares son recibidos en la cumbrera por un entramado compuesto de la hilera, y durmiente de apoyo

Imagen: Cubierta a dos aguas fuente: propia

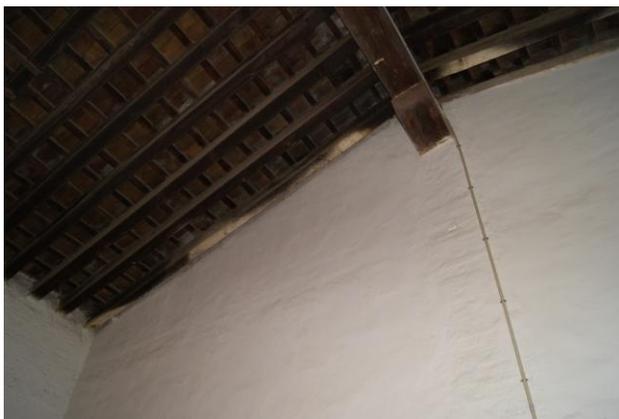
Imagen Detalle cubierta donde se observan los pares correas y cobertura de ladrillo fuente: propia

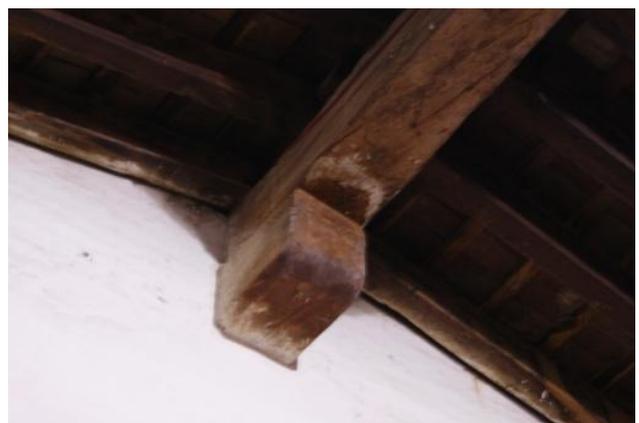
Imagen Detalle cubierta Hilera descansando en apoyo fuente: propia

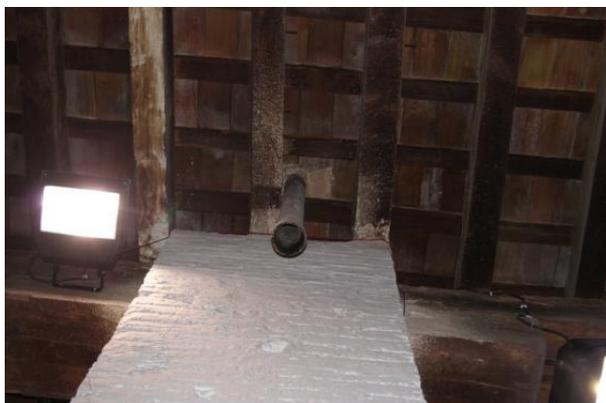
Imagen: Observamos los ladrillos que conforman el soporte de las tejas ceramicas

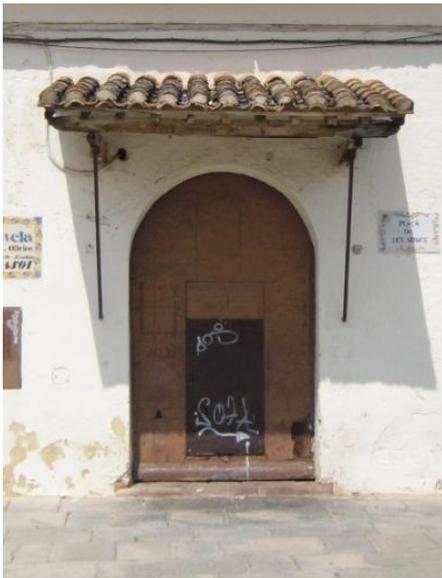
Las puertas de acceso , tanto de la fachada sur como la de la fachada este , son portones de madera de grandes dimensiones chapados exteriormente y reforzadas por su interior por travesaños horizontales y verticales. Ambas puertas tienen adosadas en sí mismas otra de dimensiones más reducidas para el acceso de las personas.

Imagen: fachada sureste Puerta de acceso fuente: propia

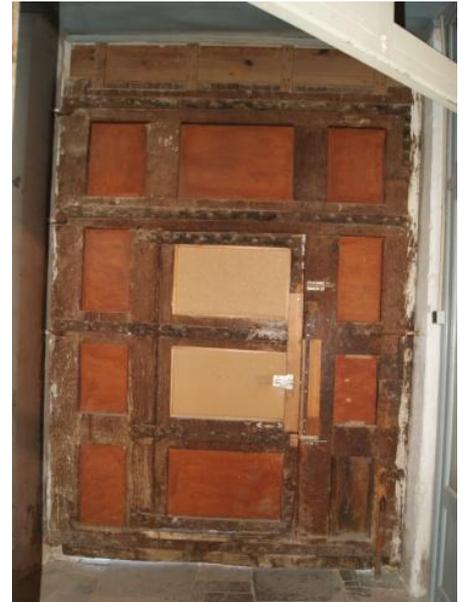
Los portones han mejorando la protección de sus puertas realizando un chapado exterior. La chapa se une a la madera mediante tachas metálicas clavadas en zonas intermedias coincidiendo de este modo con la estructura del portón. Interiormente la estructura de las puertas son visibles, diferenciando los montantes y travesaños de las mismas.

Imagen: Portón fachada Sureste interior p1 fuente: propia

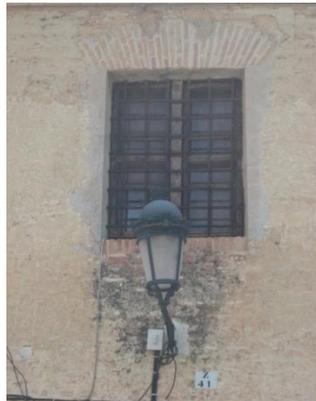
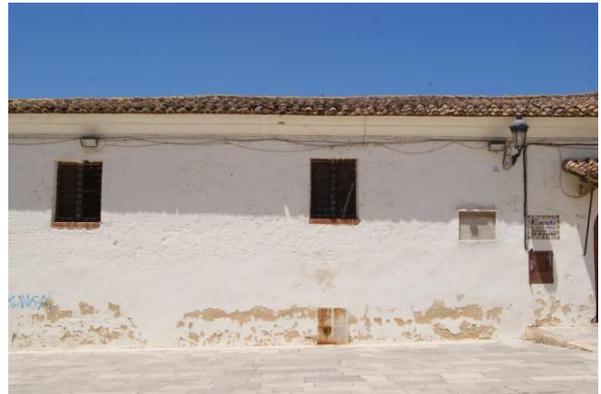
Las ventanas son de doble hoja con marcos y premarcos de madera abatibles hacia el interior, estando todas ellas protegidas exteriormente con rejas metálicas las cuales presentan en un alto porcentaje corrosión por falta de mantenimiento y oxidación.

Imagen:
Ventana fachada

Imagen: fachada sureste Ventanas fuente: propia

Dado el estado de deterioro que alcanza la carpintería exterior del edificio se procederá al tratado de la misma intentando recuperar las máximas piezas posibles, de no ser posible su tratado por el lamentable estado de la madera se procederá a la sustitución de las piezas por otras de las mismas características geométricas y del tipo de madera que las originales.

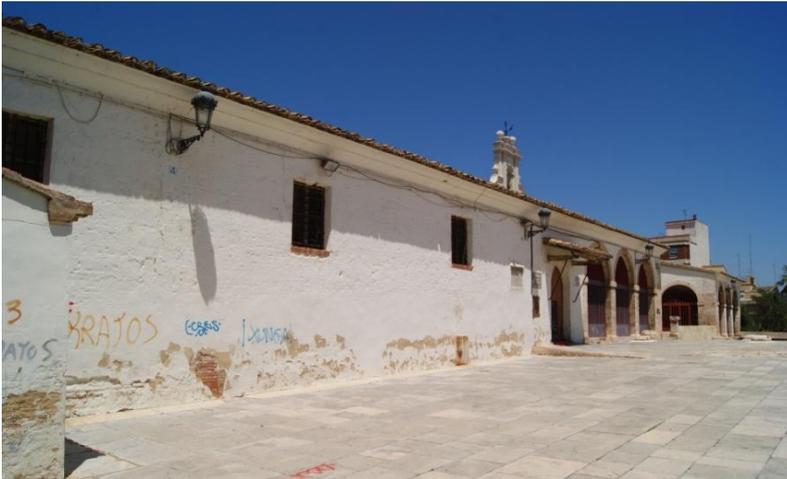
Exteriormente el edificio presenta algunos revestimientos realizados a posteriori para proteger la fachada, realizado mediante un ENFOCADO ENLUCIDO de cal y arena el cual presenta en muchas partes desconchamientos y desprendimientos en la fachada sur. La fachada este se ha revestido con pintura blanca por motivos de orientación. la Fachada este se encuentra sin revestimiento de ningún tipo , siendo visible la original tapia valenciana.

Imagen: fachada sureste fuente: propia

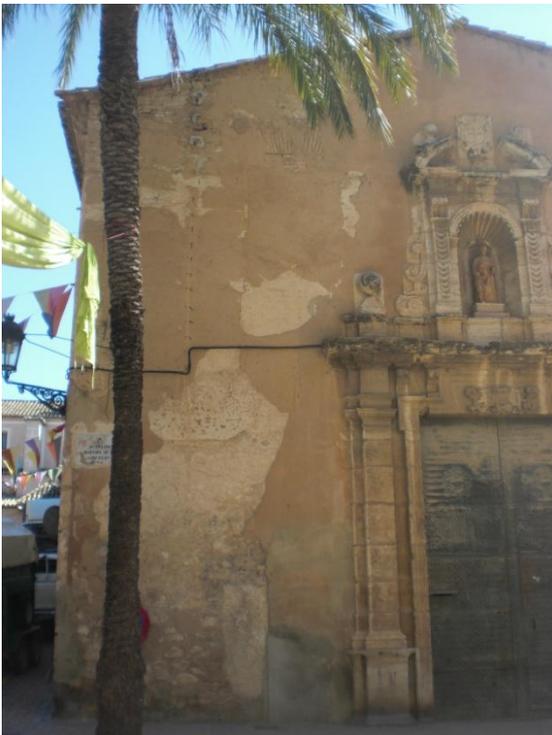
Imagen: fachada suroeste fuente: propia

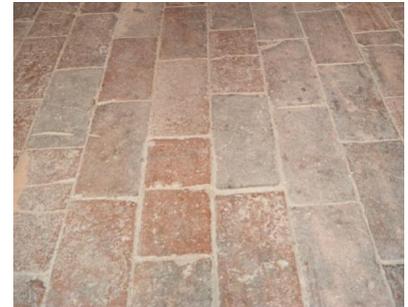
Imagen: PAVIMENTO 1

El más antiguo y por lo tanto se intuye que el original del edificio, pavimento continuo de piedra con acabado natural, las piezas son rectangulares de dimensiones de 30x 60 cm. Presenta deterioro y desgaste en su capa superficial debido al paso de los años y su falta de mantenimiento, además se observa como algunas de las piezas se encuentran agrietadas Este pavimento se

encuentra distribuido tanto en planta baja, como en planta primera, siendo el más utilizado en todo el edificio.

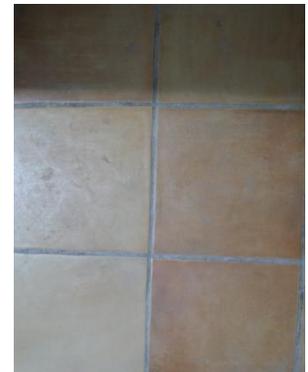
Imagen:
PAVIMENTO 2

Pavimento de terrazo continuo de dimensiones 40 x 40 cm acabado rustico color marrón. Este tipo de solado se encuentra en los aseos ubicados en planta baja, tanto en el de hombres como en el de mujeres . Presenta un buen estado de conservación realizando una cuadrícula sencilla.

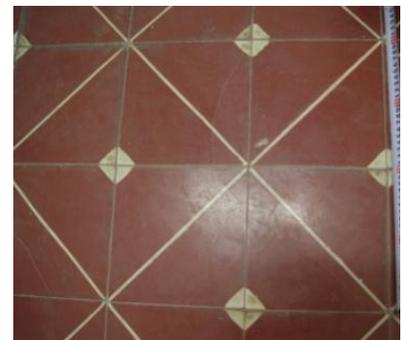
Imagen: PAVIMENTO 3

Pavimento cerámico interior continuo de dimensiones 20x 20 cm color granate. Cada azulejo tiene una diagonal que conecta dos vértices y teniendo la figura de triangulo en los vértices opuestos, creando mediante la combinación de la disposición de los azulejos un

dibujo basado en superposición de cuadrados. este tipo de pavimento lo encontramos ubicado en planta baja en la zona de distribución y vestíbulo y la habitación 1. Presenta buen estado de conservación en todas las estancias.

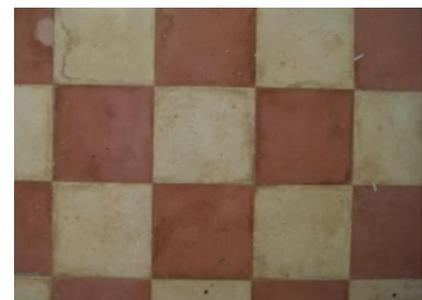
Imagen:
PAVIMENTO 4

Pavimento cerámico interior continuo de dimensiones 20 x 20 cm con acabado mate .Solado compuesto por azulejos de diferentes tonalidades rojas claros y crema creando una cuadrícula combinando estos dos colores a modo de tablero de ajedrez. Este tipo de pavimento lo encontramos en pb en la habitación 2, presenta un estado de conservacion medio

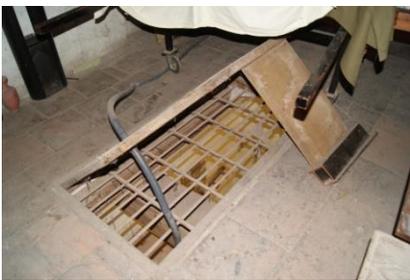
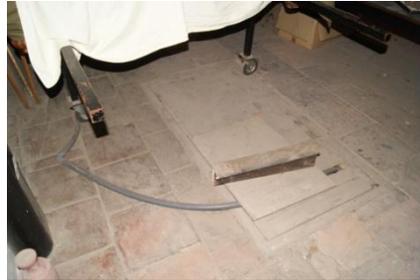
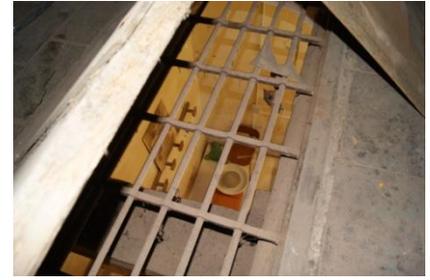
En su interior como elementos singulares principales tenemos que hacer referencia a dos huecos de forjado existentes, de dimensiones 80 x 160 cm que parece ser forman parte de un sistema antiguo de ventilación del edificio, el cual tendría funciones derivadas del mantenimiento del trigo mientras estaba almacenado.

otra hipótesis de sobre estos huecos es su función simplemente para poder descargar el trigo directamente a la planta subterráneo desde estos huecos ubicados en planta primera, además esta hipótesis se deduce de la estratégica posición en la que se emplazan los huecos, justo en la entrada de la explanada de los silos.

Imagen: Hueco de forjado fuente: propia

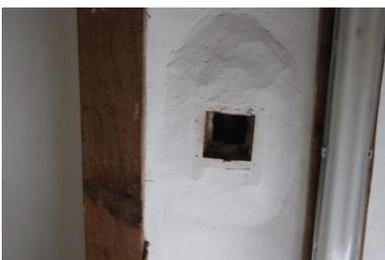
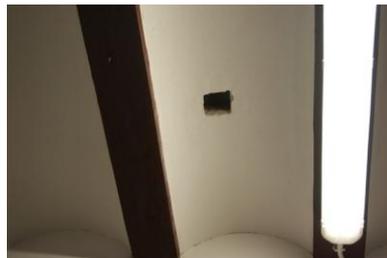
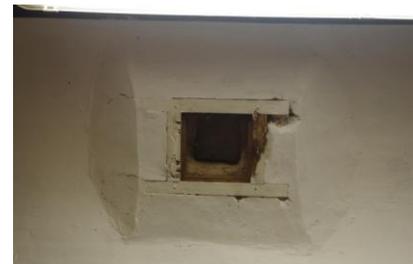
mas elementos que podemos destacar en referencia a este sistema de ventilación son otros 3 huecos existentes en el forjado, pero estos de dimensiones más pequeñas 20 x 20 cm.

Imagen: Hueco de forjado pb fuente: propia

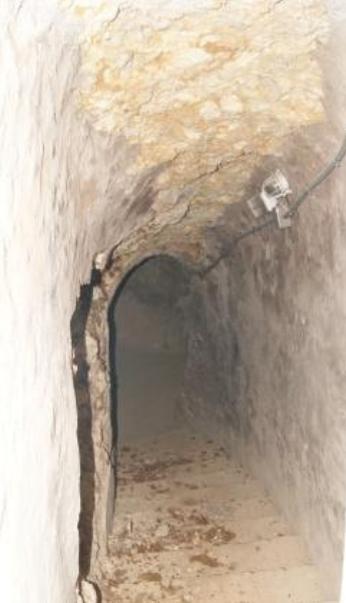
Imagen: Entrada silos pb
fuente: propia

En el fondo de la estancia principal de la planta baja, en su esquina derecha encontramos el acceso subterráneo a los silos de burjassot mediante una escalera realizada con ladrillos cerámicos y los paramentos realizados sobre la propia con un revoco de hormigón siendo este un acceso directo a la red de silos subterráneos destinados a la conservación del trigo deduciendo la clara conexión que tenían estos con el almacén y el obligado trasiego del cereal entre un lugar y el otro.

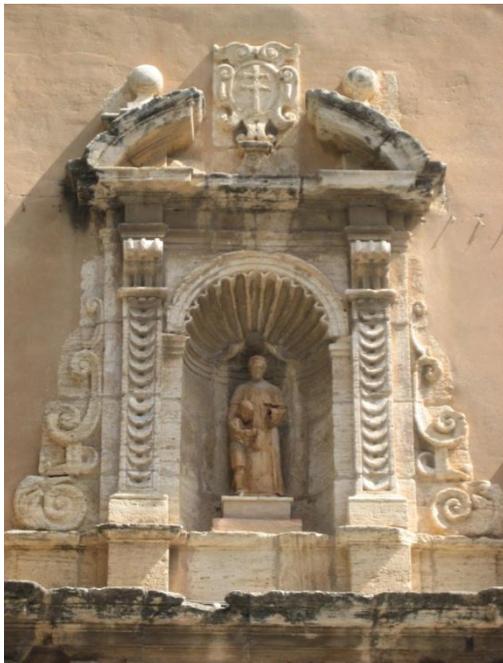
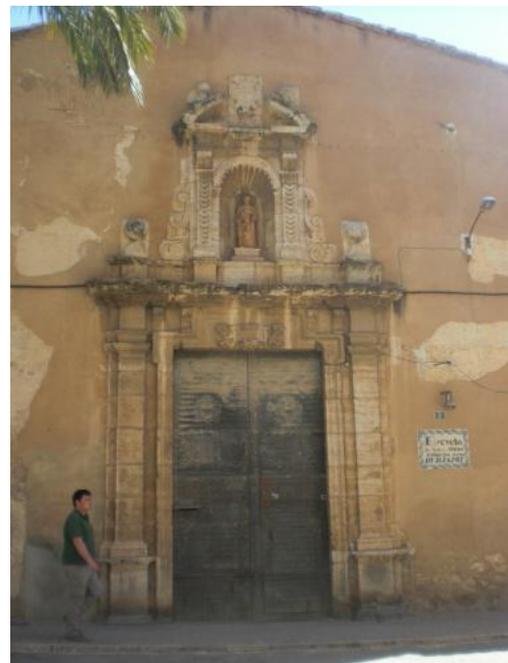
Esta portada se colocó en el edificio tras el derribo de la iglesia de san Bartolomé de Valencia y su posterior donación al alcalde de burjassot para dotar al edificio de una entrada más monumental y acorde al edificio, que por aquel entonces representaba a la escuela de artes y oficios de Valencia.

Imagen: Detalle portada
fuente: propia

Imagen: PORTADA San Bartolomé: propia

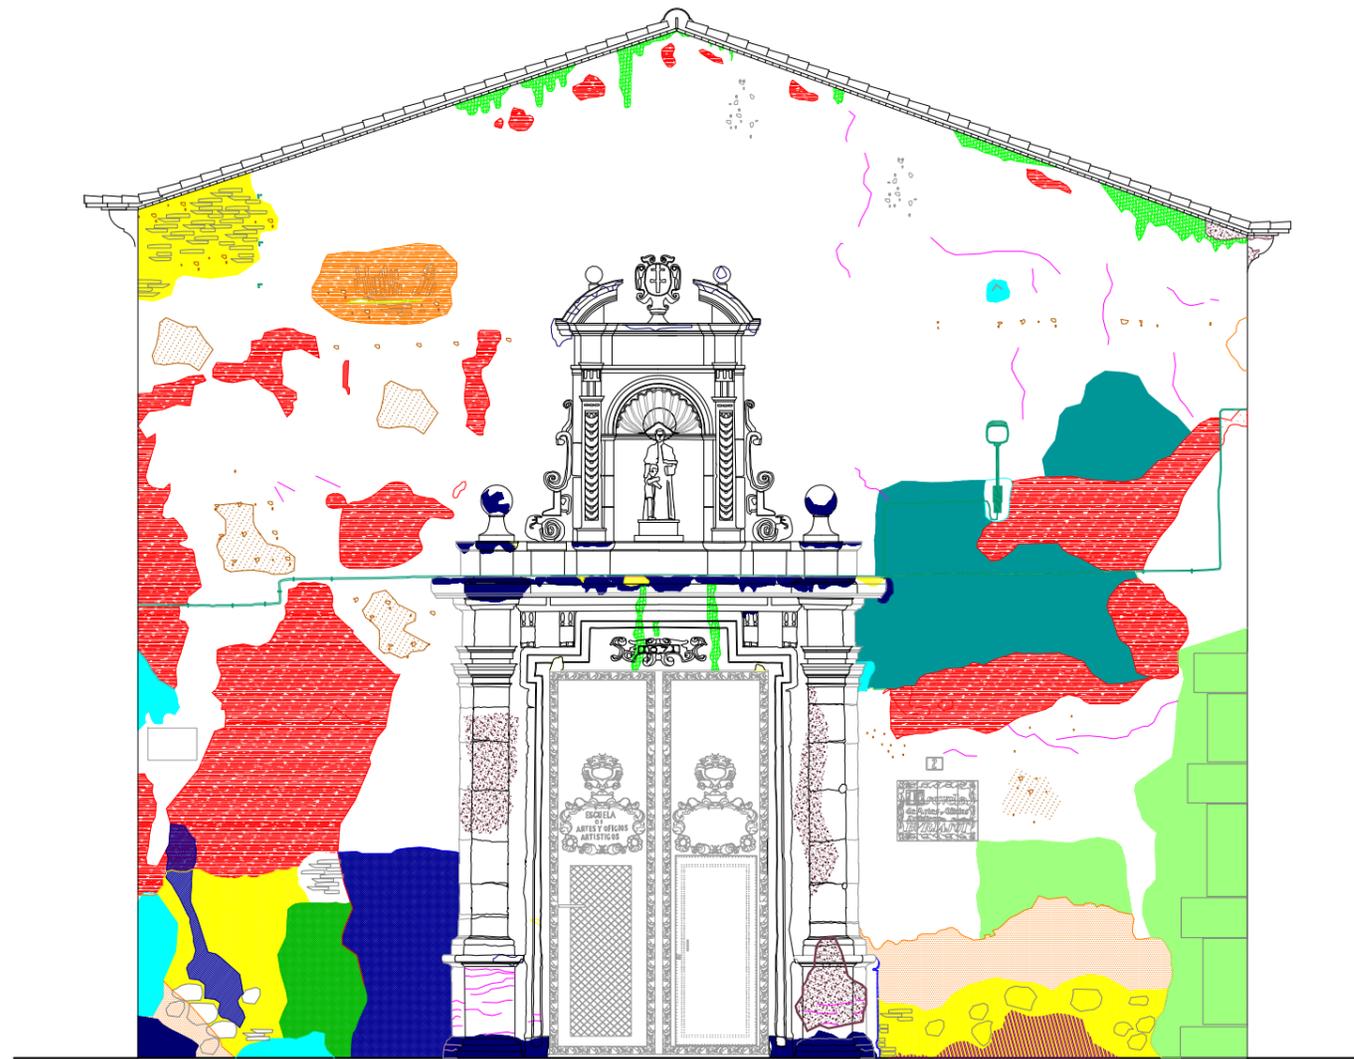
ANTIGUO ALMACÉN DE LOS SILOS DE BURJASSOT "LA GRAN BOTIGA"
 PFG - RESTAURACIÓN Y CONSERVACIÓN DEL PATRIMONIO.
 PLANO LESIONES FACHADA SUROESTE.

- ARENIZACION
- DECOLORACION
- DESCONCHADO
- DESPRENDIMIENTO
- EFLORESCENCIA
- ELEMENTOS IMPROPIOS
- ENNEGRECIMIENTO
- EXFOLIACION
- FISURA
- GRIETA
- HUMEDAD
- INTERVENCION IMPROPIA
- LAVADO
- MANCHA
- OXIDACION
- PICADURA
- PUDRICION
- REJUNTADO
- REPOSICION
- ROZA DE CEMENTO
- SUCIEDAD
- VACIADO DE JUNTAS
- VACIADO DE MATERIAL

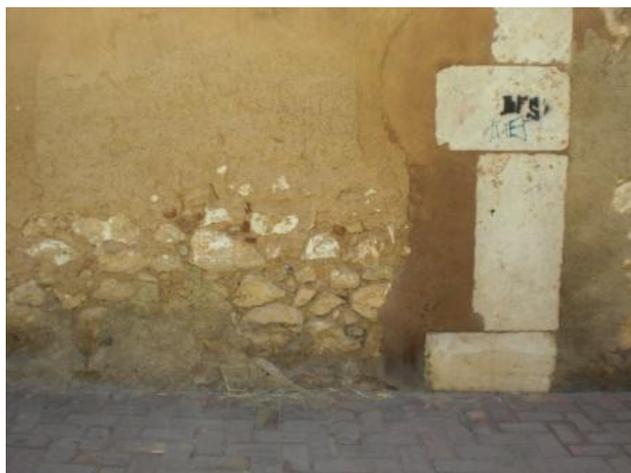
Localización: Dicha lesión se encuentra de forma dispersa en las fachadas suroeste y noroeste del edificio.

Imagen: Arenización producida en la parte inferior derecha de la Fachada Suroeste Observándose las piedras del muro ordinario. Fuente: Propia

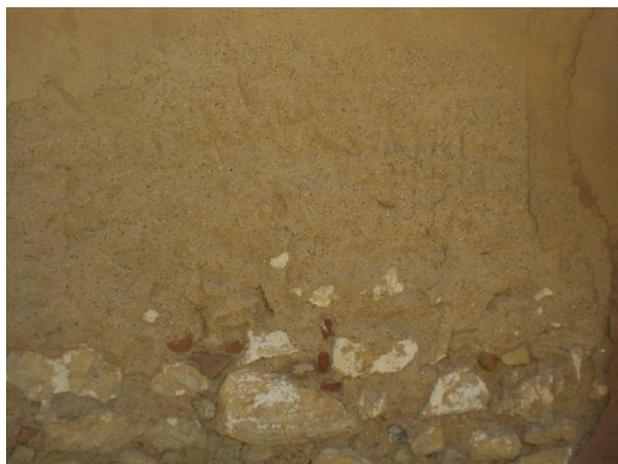
Imagen: Arenización producida en la fachada suroeste , observamos la pérdida de revestimiento. Fuente: Propia

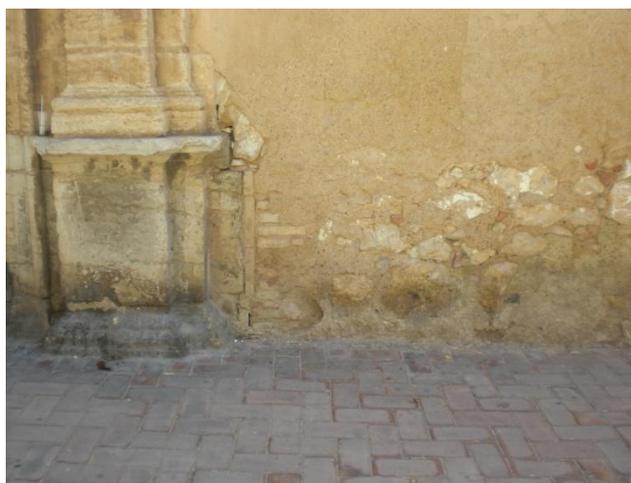
Arenización producida en la parte inferior de la Fachada Suroeste del edificio

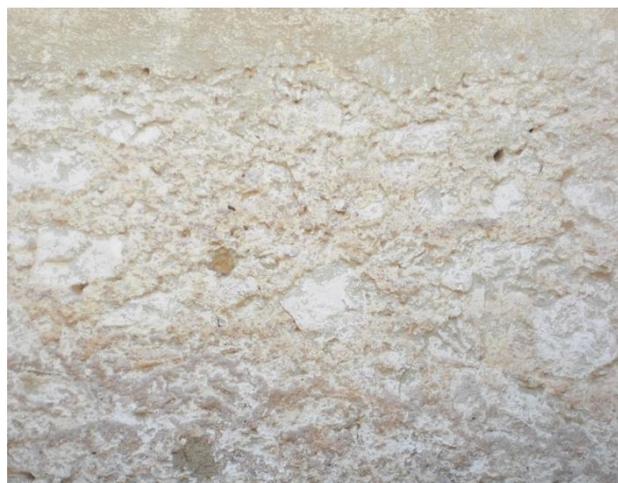
Arenización existente en la Fachada Noroeste en su zona intermedia. Fuente: propia

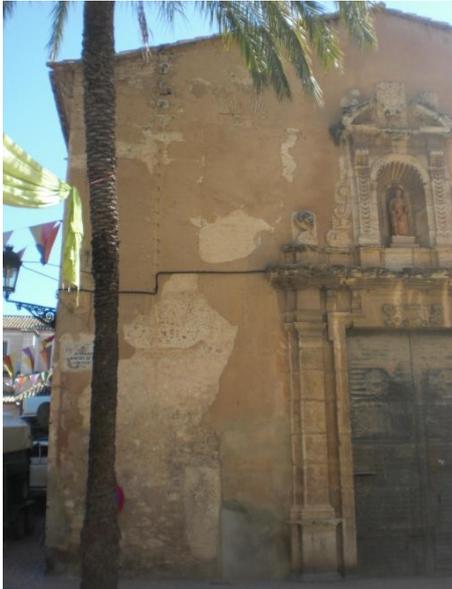
Localización: Encontramos la presencia de desconchados de diferentes grados en todas las fachadas del edificio así como en el interior del mismo.

Imagen: Desconchados de gran envergadura existentes en la fachada suroeste del edificio. Fuente : propia

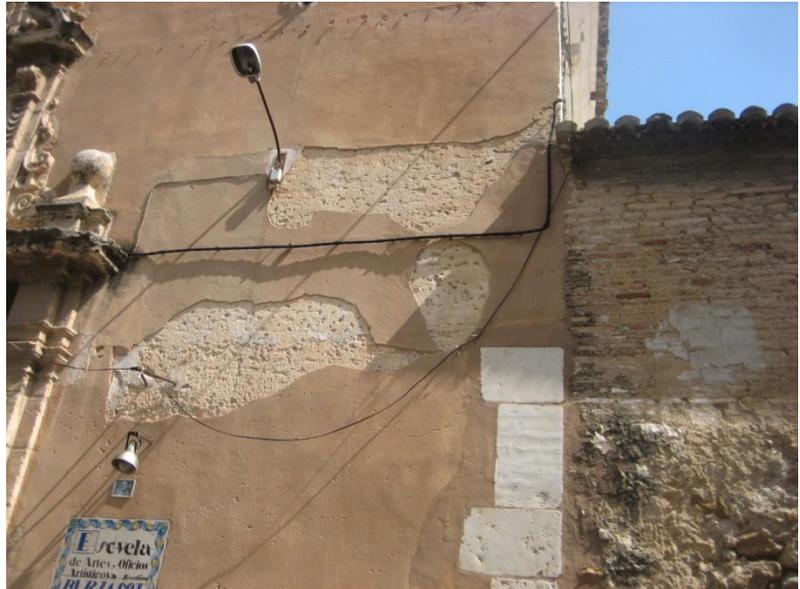
Imagen: Desconchados de existentes en la fachada suroeste en su zona derecha intermedia del edificio por falta de adherencia. Fuente : propia

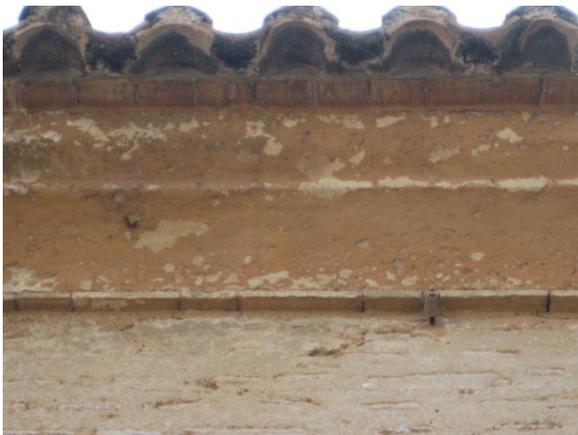
Imagen: Desconchados parciales existentes en la cornisa de la fachada Noroeste del edificio. Fuente : propia

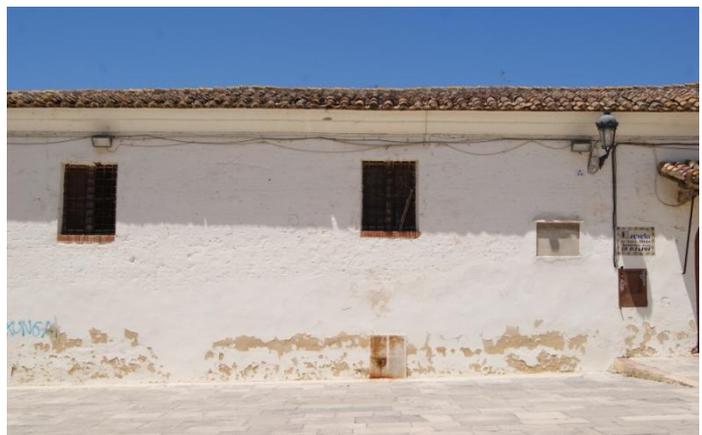
Imagen: Desconchados localizados en la parte baja de la fachada Sureste del edificio producidos por humedad. Fuente : Ana Valls

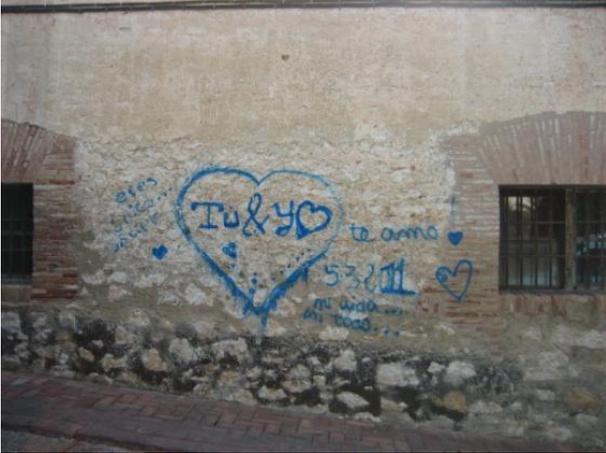
Localización: Se localizan estas manchas negras en la zona inferior de la fachada Noroeste y en la portada de San Bartolomé así como en diversas zonas de la fachada del patio de los silos..

Imagen: Ennegrecimiento en la parte inferior de la fachada noroeste. Fuente: Propia

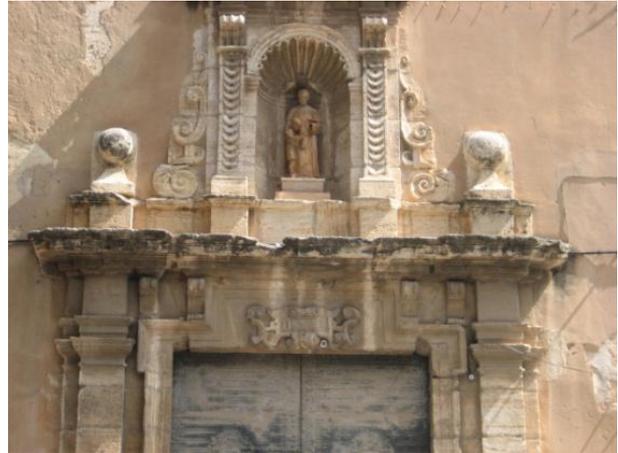
Imagen: Ennegrecimiento en el dintel de la portada de san Bartolomé. Fuente: Propia

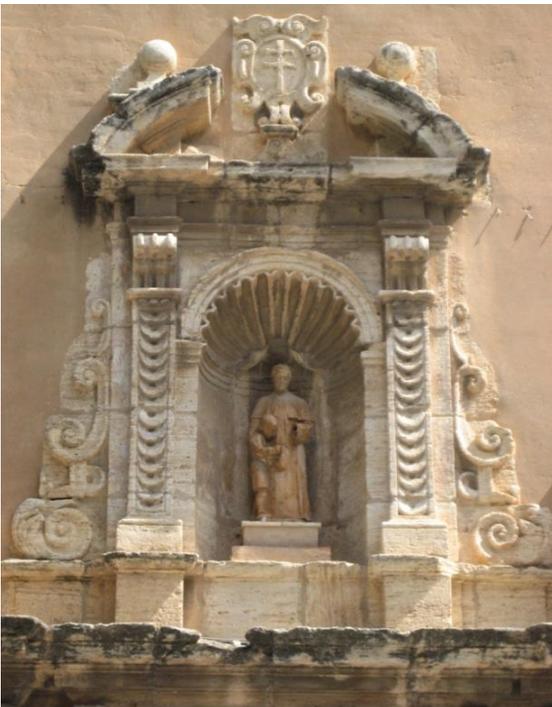
Imagen: Ennegrecimiento en la parte superior de la portada de san Bartolomé Fuente: Propia

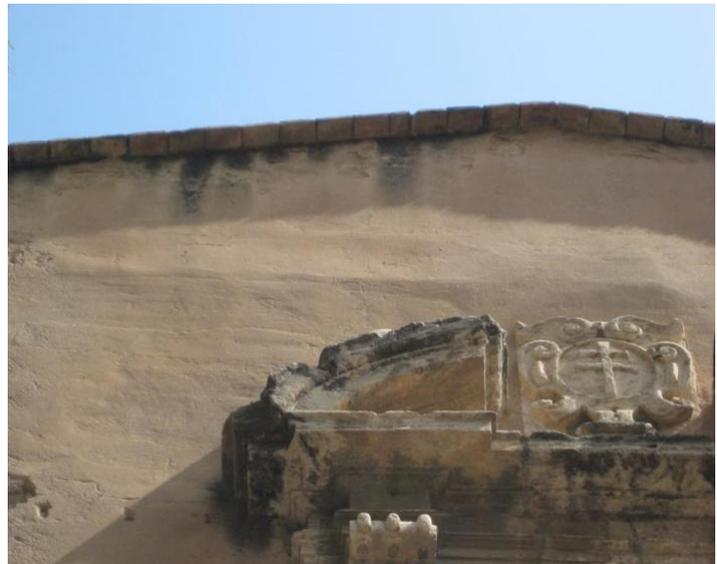
Imagen: Ennegrecimiento en la parte superior de la portada de san Bartolomé y cubierta. Fuente: Propia

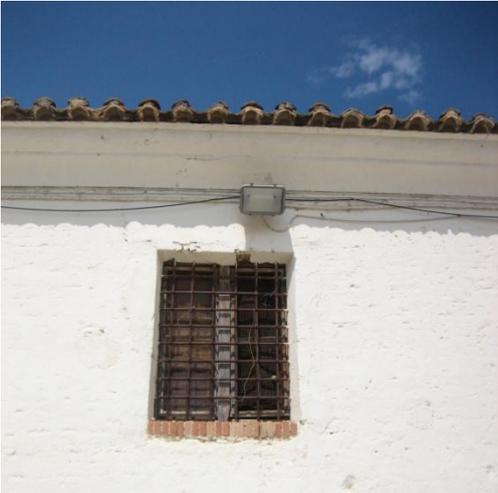
Imagen : observamos un foco de luz instalado sobre una ventana de la fachada sureste
Fuente : propia

Posibles Causas: es fruto de la intervención humana en el edificio para dotarlo de diferentes instalaciones de electricidad y cableado correspondiente.

Provoca: Grietas y fisuraciones en el paramento , además de romper la estética visual del edificio.

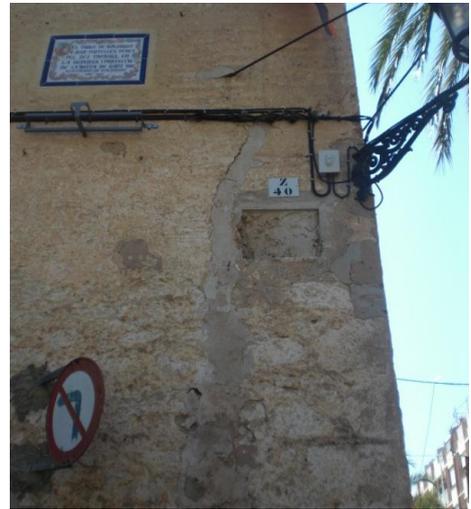
Imagen: observamos situados en la fachada suroeste, una placa de circulación y una farola entre otros elementos impropios Fuente: propia

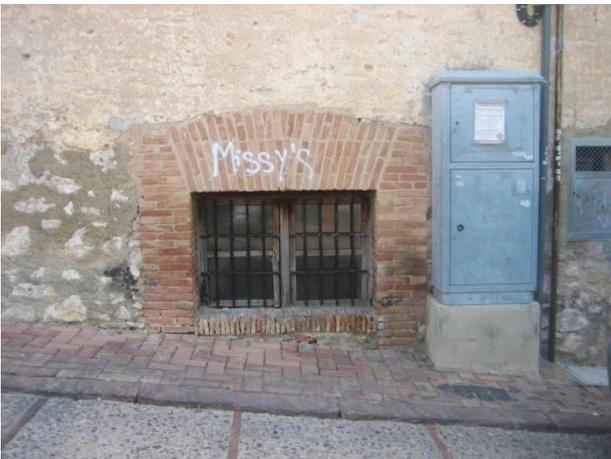
Imagen: observamos elementos de instalación eléctrica sobre la fachada Noroeste
Fuente: propia

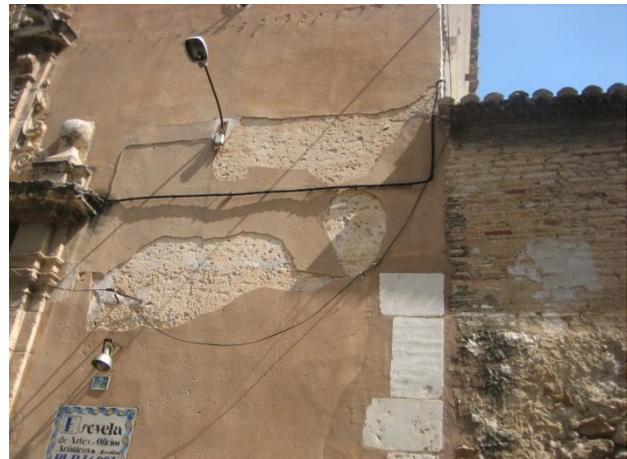
Imagen: Presencia del cableado de instalación eléctrica así como una farola, además de varios elementos metálicos empotrados en la fachada sureste del edificio
Fuente: propia

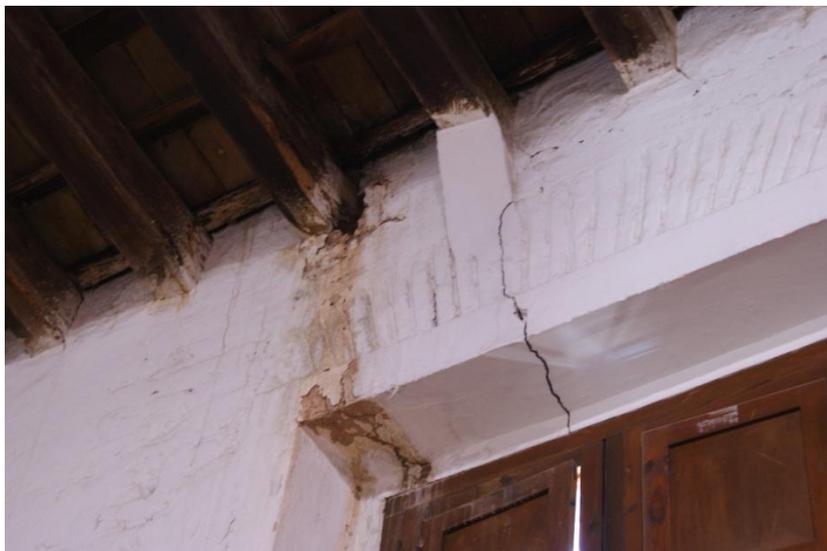
Descripción de la patología: Grietas verticales producidas por la expansión de los pares de madera y la humedad existente en el paramento.

Imagen: Grieta Vertical en el encuentro de esquina entre las fachadas sureste y suroeste, puede observarse como han intentado rellenar la misma con argamasa y mortero.

Posibles Causas: Las causas son debido a la expansión de la madera en los encuentros producidos por la humedad, produciendo esfuerzos y las consecuentes grietas en el muro.

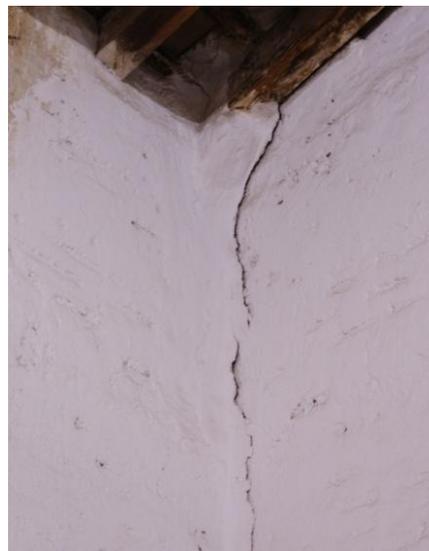
Imagen: Grieta Vertical en la fachada Noroeste, producida desde el encuentro del par con el muro, hasta el hueco de ventana.

En esta zona se aprecia un aumento de la humedad en las cabezas de las vigas, produciendo una pérdida de sección en los apoyos. Esto da lugar a un empuje horizontal que provoca la inestabilidad del muro, cuya consecuencia es la aparición de la grieta vertical.

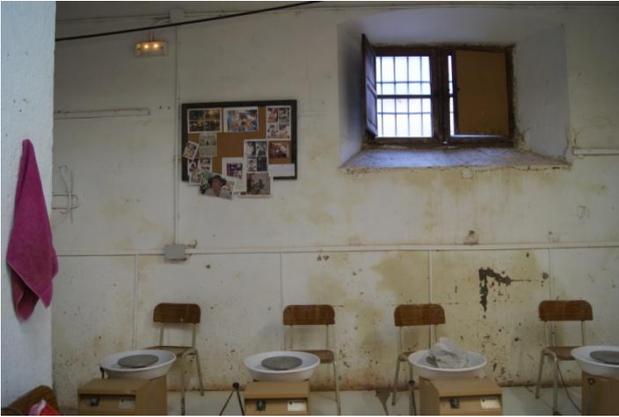
Imagen: Humedades presentes en el interior del muro de fachada noroeste, se observa la decoloración del paramento . Fuente: Ana Valls

Posibles Causas: Una de las causas principales es la ausencia de impermeabilización en el muro, favoreciendo el aporte de humedad producido por la ascensión del agua a través del muro , el cual se encuentra en contacto directo con el terreno. Otro factor a tener en cuenta es el de un deterioro de la carpintería de madera que permite el paso del agua de lluvia.

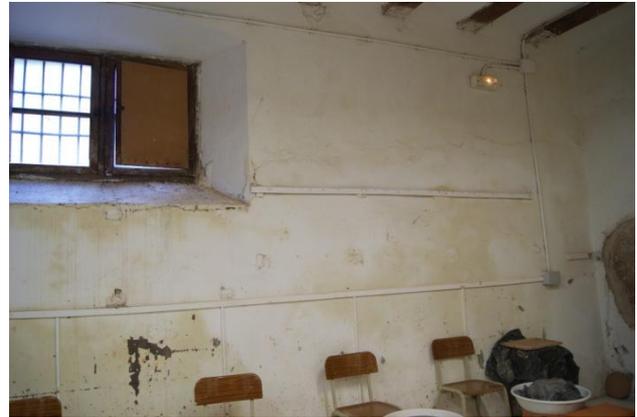
Imagen: Observamos la presencia de humedades y los posteriores desconchados que producen así como el deterioro de la carpintería de madera. Fuente: Ana Valls

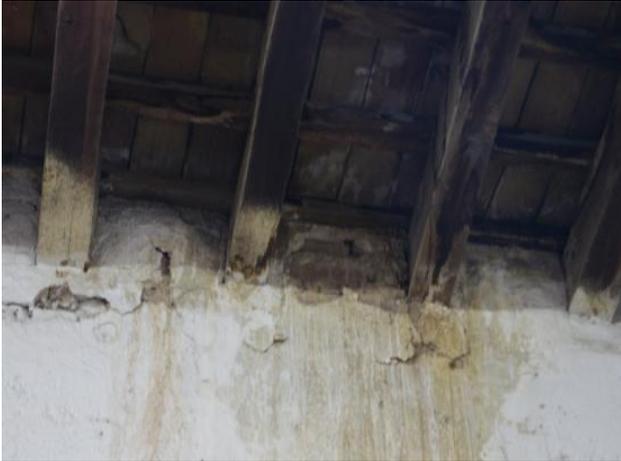
Imagen: Humedad presente en el encuentro de los pares de la cubierta y el muro.
Fuente: Propia

Posibles Causas: Las causa principal es la perdida de estanqueidad de la cubierta. Los principales factores responsables de este hecho son:

Rotura o desaparición de algunas tejas cerámicas por acción del viento o agresiones humanas.

Provoca: Esta patología provoca daños graves en la estructura de madera, concretamente a los pares de la cubierta, llegando a la pudrición de las cabezas de estos. También favorece la concentración de humedad en el muro, además de lavados de suciedad en el paramento vertical.

Propuesta de intervención: La intervención en esta patología tienen por objetivo restablecer la estanqueidad perdida en la cubierta. Primero habría que hacer un estudio previo del estado de todas las tejas de la cubierta y determinar el grado de actuación, parcial o integral para posteriormente reemplazar las tejas rotas o deterioradas por otras de similares características. Si está muy generalizada la patología se procederá al desmonte de la cubierta y realizarla de nuevo , manteniendo las piezas originales a ser posible y cumpliendo la NBE de impermeabilización y aislamiento.
