Proyecto Final de Grado:

Intervención y conservación del patrimonio.

Antiguo Almacén de los Silos "La Gran Botiga"

ANTIGUO ALMACÉN DE LOS SILOS DE BURJASSOT "LA GRAN BOTIGA"
PFG - RESTAURACIÓN Y CONSERVACIÓN DEL PATRIMONIO.

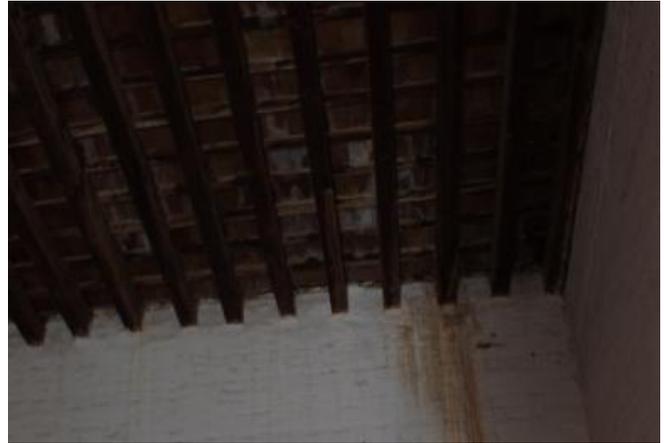
Imagen: Humedad presente en el encuentro de los pares de la cubierta y el material de soporte de la cubierta.
Fuente: Propia

Posibles Causas: Las causa principal es la perdida de estanqueidad de la cubierta. Los principales factores responsables de este hecho son:

Rotura o desaparición de algunas tejas cerámicas por acción del viento o agresiones humanas.

Provoca: Esta patología provoca daños graves en la estructura de madera, concretamente a los pares de la cubierta, llegando a la pudrición de las cabezas de estos. También favorece la concentración de humedad en el muro, además de lavados de suciedad en el paramento vertical.

Propuesta de intervención: La intervención en esta patología tienen por objetivo restablecer la estanqueidad perdida en la cubierta. Primero habría que hacer un estudio previo del estado de todas las tejas de la cubierta y determinar el grado de actuación, parcial o integral para posteriormente reemplazar las tejas rotas o deterioradas por otras de similares características. Si está muy generalizada la patología se procederá al desmonte de la cubierta y realizarla de nuevo , manteniendo las piezas originales a ser posible y cumpliendo la NBE de impermeabilización y aislamiento.

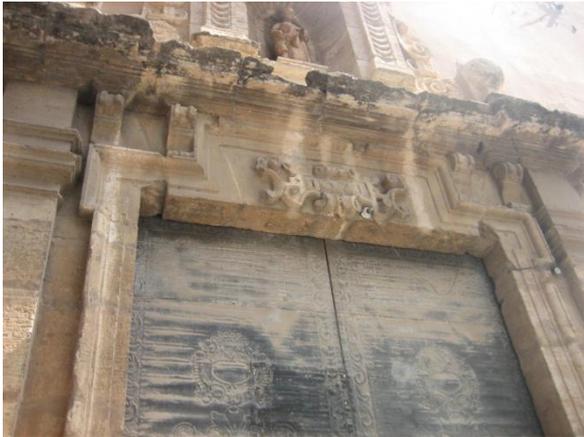
Imagen: Lavados blancos en el dintel de la puerta principal de entrada Fuente: propia

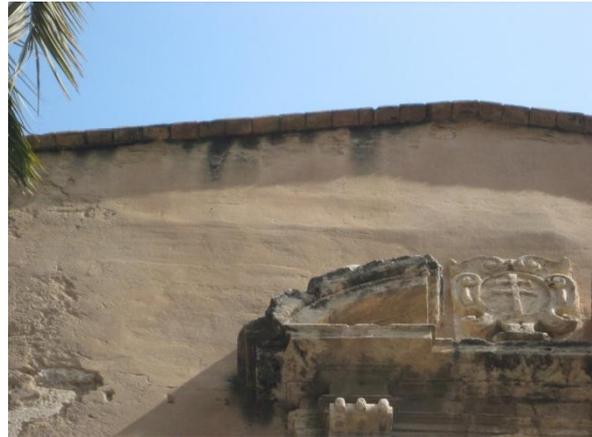
Imagen: Lavados negros bajo el faldón de la cubierta en la fachada principal. Fuente: propia

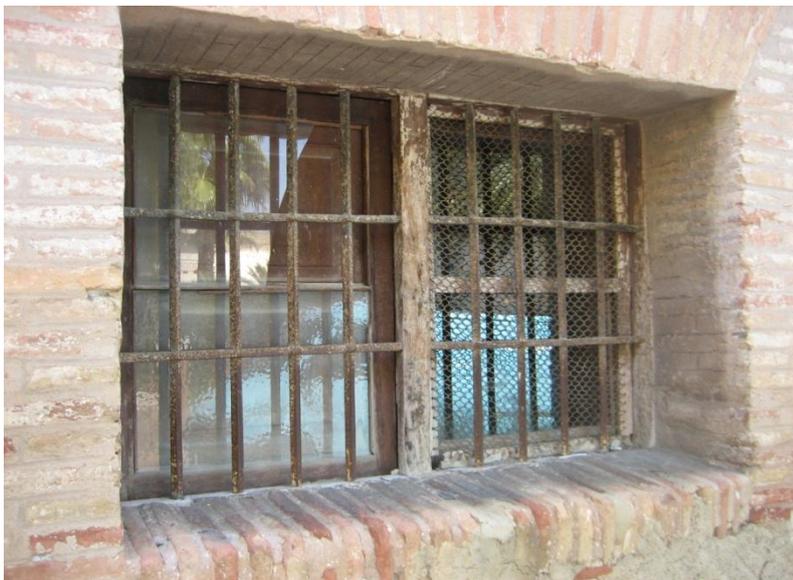
Imagen : oxidación del elemento de protección metálico existente en las ventanas de fachada noroeste.
Fuente: propia

Provoca: Deterioro en la carpintería de madera así como posibles fisuras en los encuentros con el paramento..

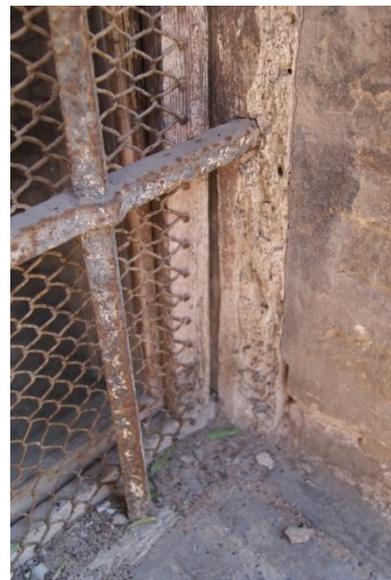
Imagen: detalle de la reja metálica que protege la carpintería de madera.
Fuente: Propia

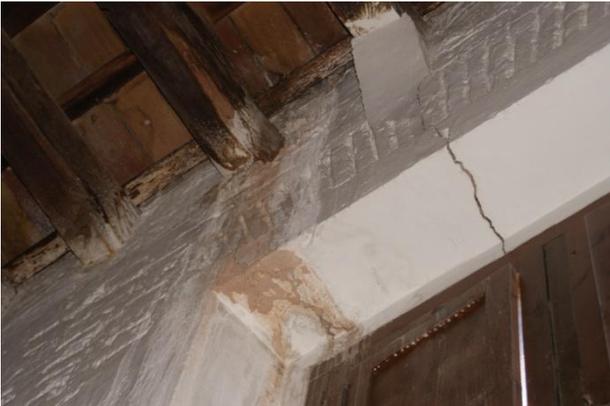
Descripción de la patología: Este tipo de hongos producen graves daños en la madera. Se alimentan de los componentes de la pared celular llegando a provocar el deterioro de la misma. Afectan a la madera mediante la secreción de enzimas para metabolizar la celulosa, hemicelulosa y la lignina, componentes de la pared celular. Su efecto es la pérdida de densidad y resistencia acompañados de un cambio de coloración y un aumento del contenido de humedad.

Imagen: Observamos la pudrición de la cabeza de los pares en su encuentro con el muro.
Fuente: Propia

Propuesta de intervención: Debido al avanzado estado de deterioro en que se encuentra el elemento proponemos que se sustituya por otro en buen estado y de las mismas características que la original.

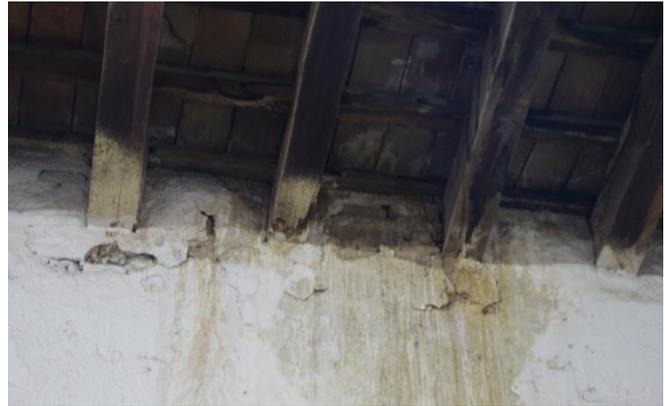
Imagen: Deterioro de las cabezas de los pares de cubierta, debido a la pudrición de la madera.
Fuente: Ana Valls

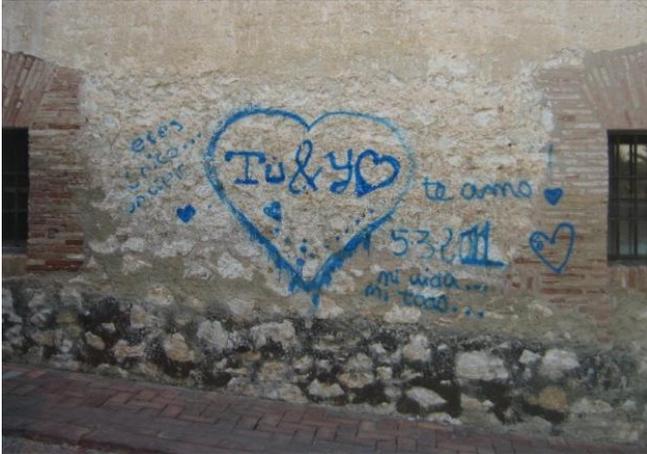
Imagen: Grafiti realizado en la fachada recayente a la subida de san Roque, observamos pintadas impropias sobre el paramento. Fuente: Propia

Posibles Causas: Las causas que han originado estas pintadas son causas provocadas por acciones humanas de vandalismo.

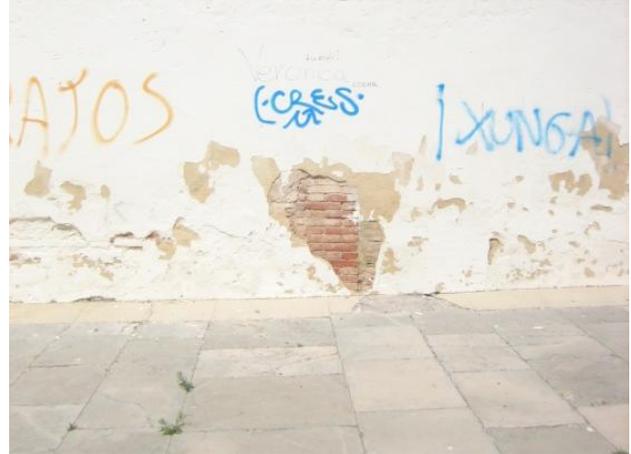
Imagen: Fachada Sureste, presenta pintadas sobre la misma, dañando estéticamente el edificio. Fuente: Propia

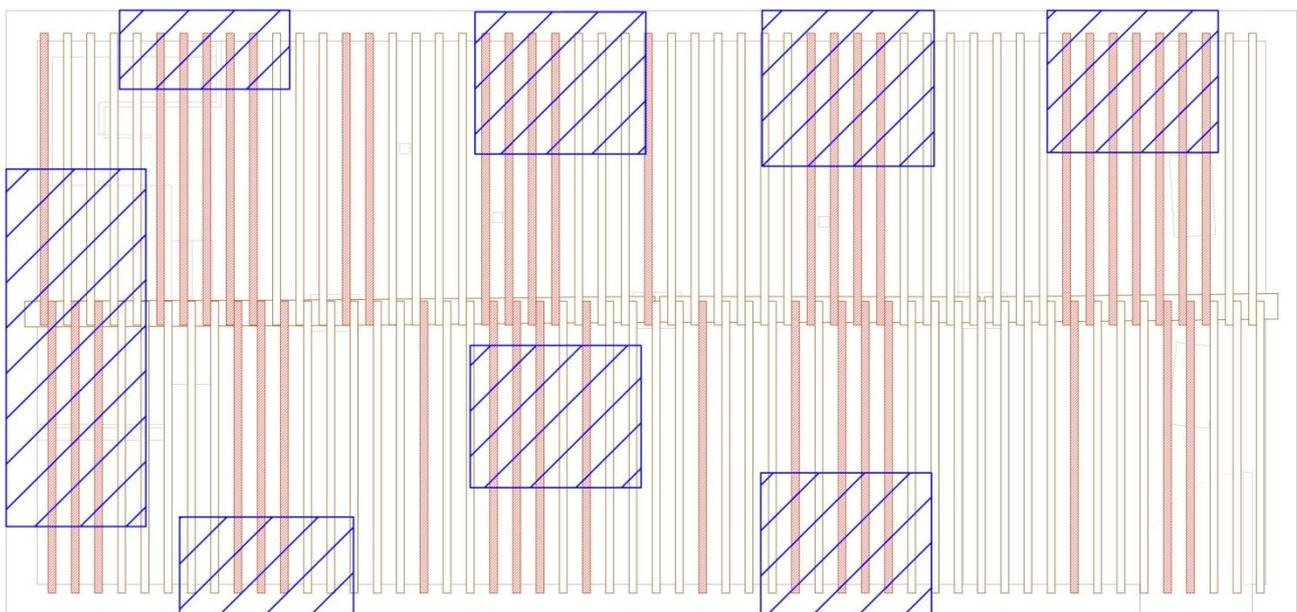
La primera propuesta se centra en la cubierta del edificio, la cual presenta varias lesiones en su cobertura y falta de estanqueidad, provocando lesiones derivadas de estas filtraciones de humedad como la pudrición de la estructura de madera portante, concretamente en la cabeza de los pares.

Plano de Vigería de Cubierta en el cual se pueden diferenciar los pares de madera dañados, así como las zonas en las cuales existen filtraciones de cubierta. Se puede observar como las zonas más afectadas son las que coinciden con los huecos de ventanas.

Para poder solucionar este problema, en primer lugar debemos hacer un estudio previo de toda la cubierta, analizando el estado actual de los pares de madera y del soporte interior de la cobertura de las tejas. En este estudio se localizan los pares dañados y las zonas afectadas por las filtraciones de cubierta. Tras ello valoraremos qué medida adoptar según el grado de deterioro en cada uno de los trabajos a realizar.

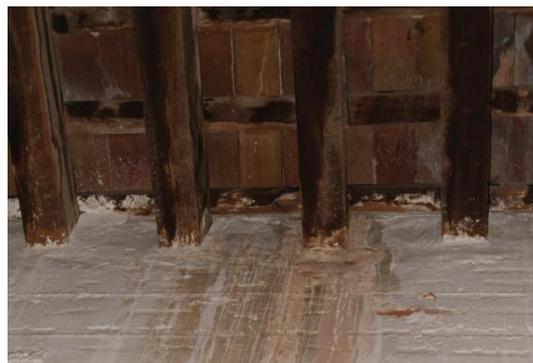
Imagen : Deterioro de los pares por filtraciones de cubierta Fuente: Ana Valls

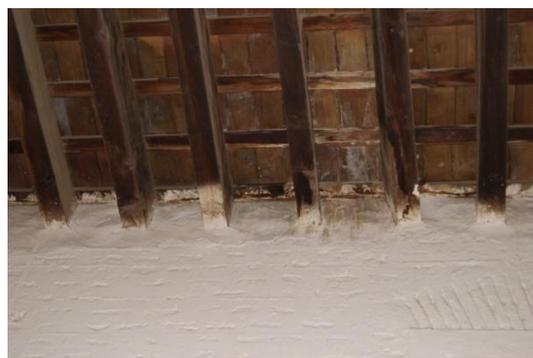
Imagen : Deterioro de los pares por filtraciones de cubierta Fuente: Ana Valls

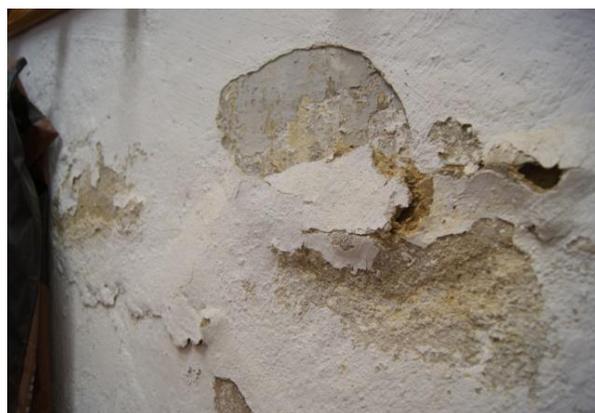
Imagen : Desprendimiento del revoco provocado por la humedad Fuente: Ana Valls

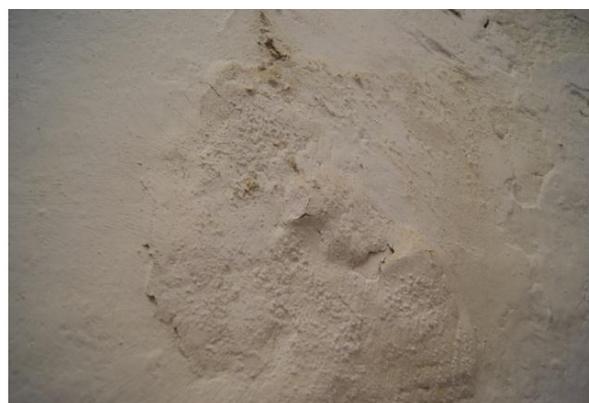
Imagen : abombamiento del revoco provocado por la humedad Fuente: Ana Valls

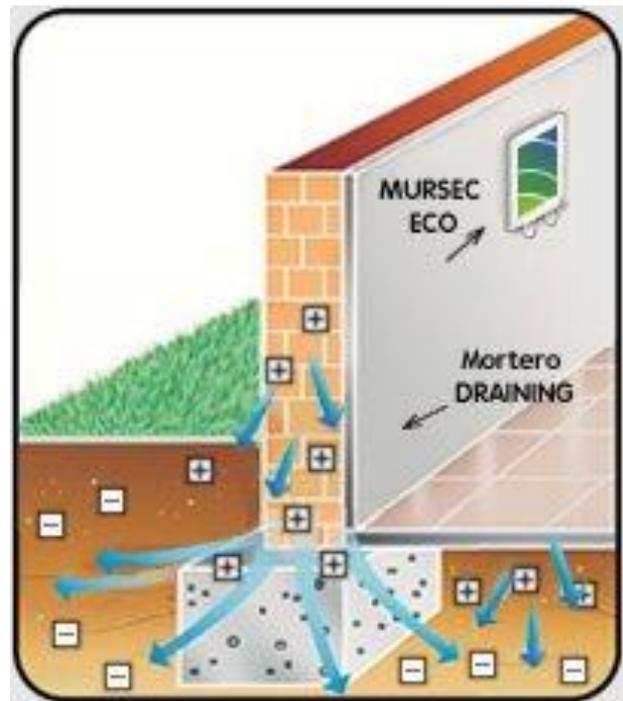
Imagen : Funcionamiento del Sistema MURSEC ECO
Fuente: <http://www.humicontrol.com>
