PATRIMONIO Y TERRITORIO. Molinos de la Huerta de Alboraya-Almàssera

AUTOR: MERCEDES SEVILLA GONZÁLEZ
DIRECTORA PFG: M^ª TERESA GIL PIQUERAS
ESCUELA TÉCNICA SUPERIOR DE INGENIERÍA DE EDIFICACIÓN
AÑO ACADÉMICO: 2012/2013

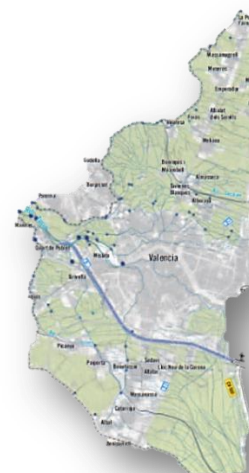
Fig.4.-Red hidráulica histórica. Fuente: PAT³

Es importante observar que la red de las grandes acequias de la Huerta de Valencia presenta una estructura organizativa diferente a la de los grandes ejes viarios que son perpendiculares unos de otros. La red de acequias de la Huerta de Valencia tiene forma de abanico que se abre al norte. La dirección dominante de las acequias es de oeste a este. Cada una de las acequias madre se ramifica.

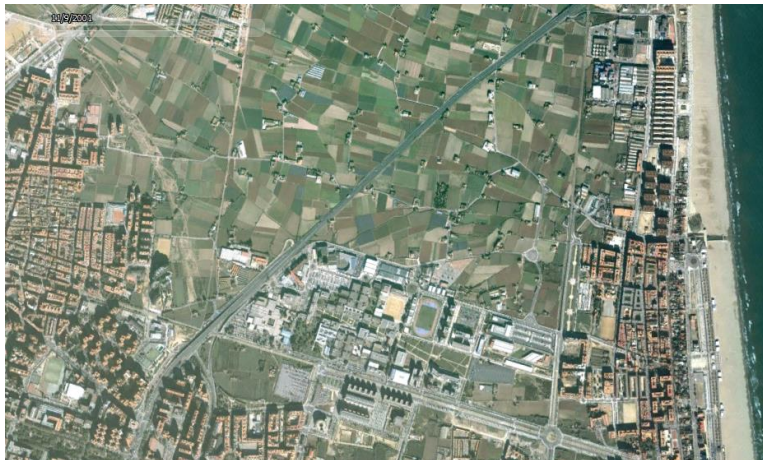
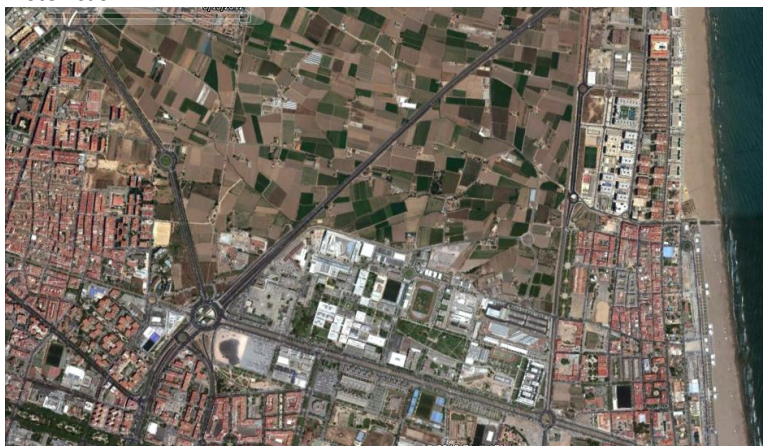
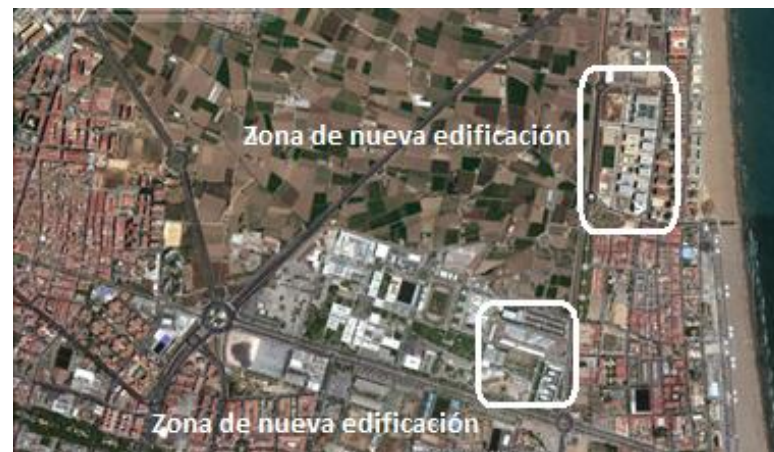
En estas ortofotografías de diferentes años se muestran los últimos cambios de la Huerta de Valencia, concretamente la zona de Vera. Se puede observar una presión de las nuevas construcciones sobre el campo.

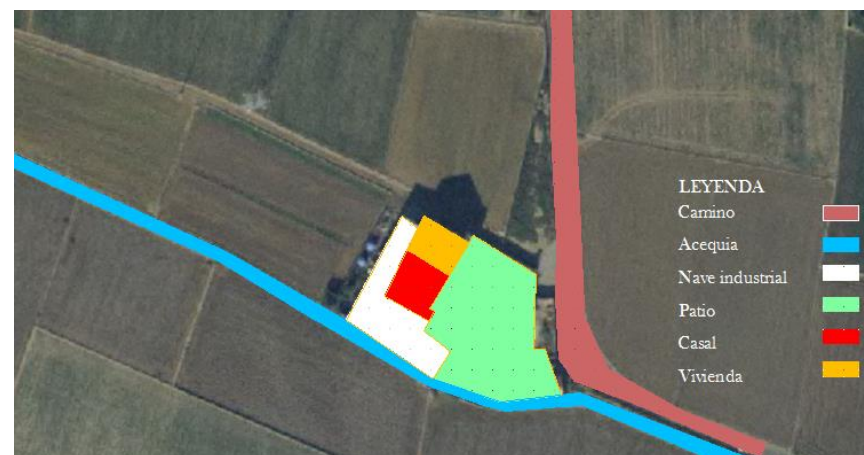
Fig.29.-Esquema planta molino, 2013. Fuente: Google Earth.

Es bueno. Se usó hasta 1960, por lo que mantiene la maquinaria en buen estado. Pero se sustituyó la energía hidráulica por energía eléctrica, y con ella la maquinaria tradicional.

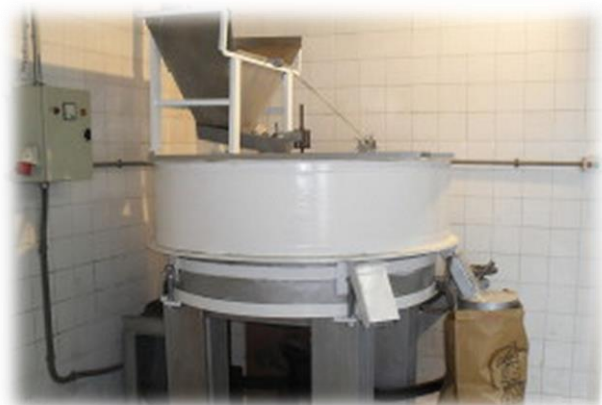
Fig.33.-Maquinaria del Molí de Gamba, 2011. Fuente: <http://molinodelagamba.jimdo.com/>

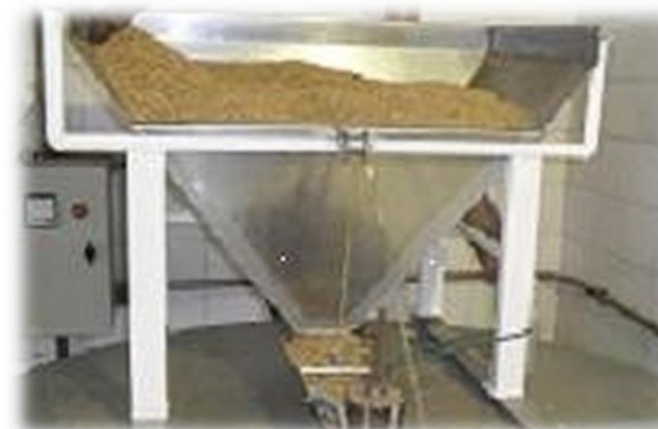
Fig.35.-Maquinaria del Molí de Gamba, 2011. Fuente: <http://molinodelagamba.jimdo.com/>

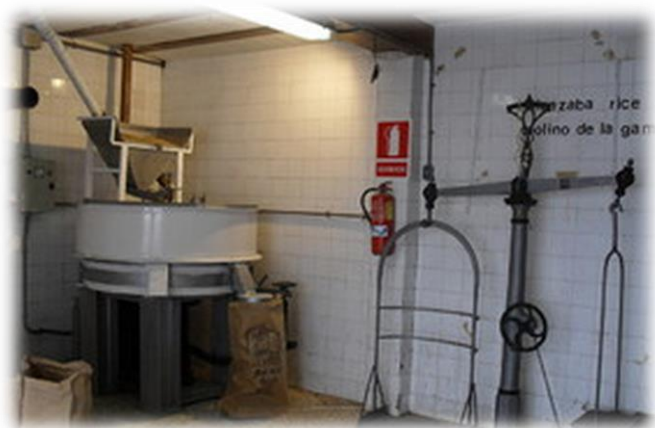
Fig.34.-Sala de maquinaria del Molí de Gamba, 2011. Fuente: <http://molinodelagamba.jimdo.com/>

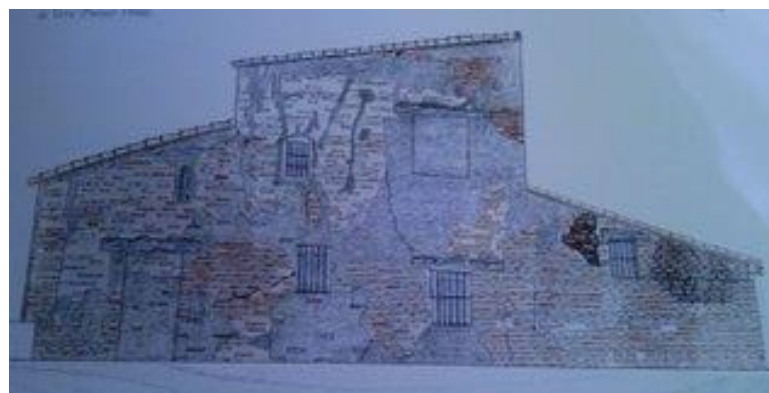
Fig.45.-Alzado lateral del molino, 1998. Fuente: DEL REY, Miguel. *Alquerías. Paisatge i arquitectura en l'horta, Valencia, Maior Editorial.*

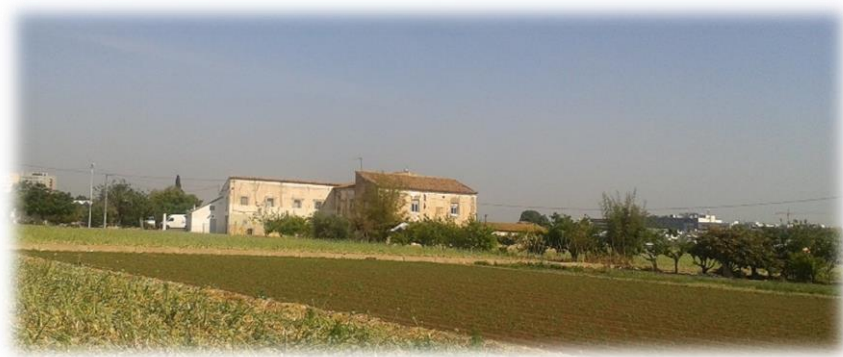
Fig.56.-Molí de Farinós, 2013.

En general es bueno, sin deterioros de su aspecto exterior ni pérdida de ninguno de sus cuerpos. Ha sido remodelado y actualmente es una vivienda. No conserva piezas de la maquinaria. Tampoco quedan elementos de la parte hidráulica excepto el tajamar situado en medio de la acequia.

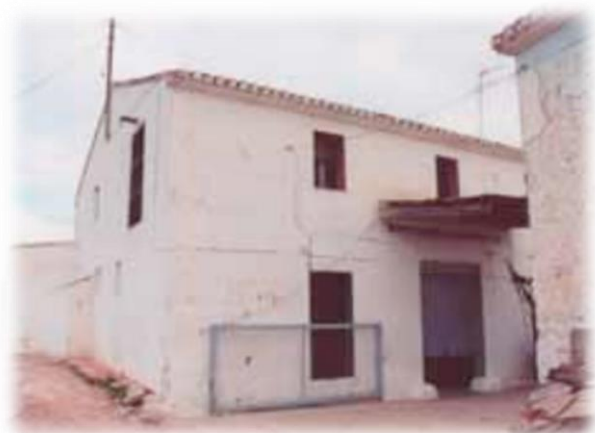
Fig.60.-Molí de l'Ascensió,2013

Es muy bueno en lo que a la maquinaria y parte arquitectónica se refiere.

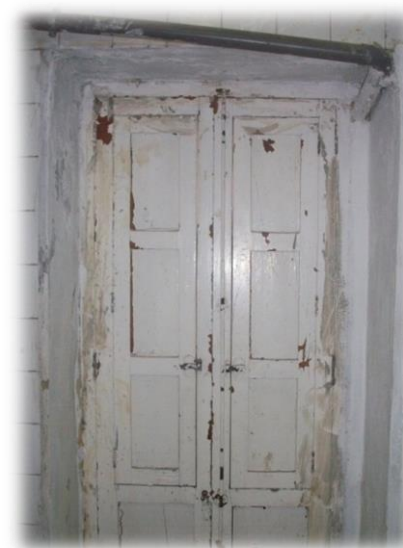
Hace tiempo, cuando el molino funcionaba de forma tradicional, se trabajaba en una sala por la que pasaba la acequia del Palmar y un manantial y en ella se encontraba toda la maquinaria. Había dos huecos, una puerta y una ventana, con la función de ventilar el lugar de trabajo. A día de hoy la ventana está tapada y la puerta cerrada, no se usan.

Fig.87.-Puerta de ventilación natural en sala de trabajo.

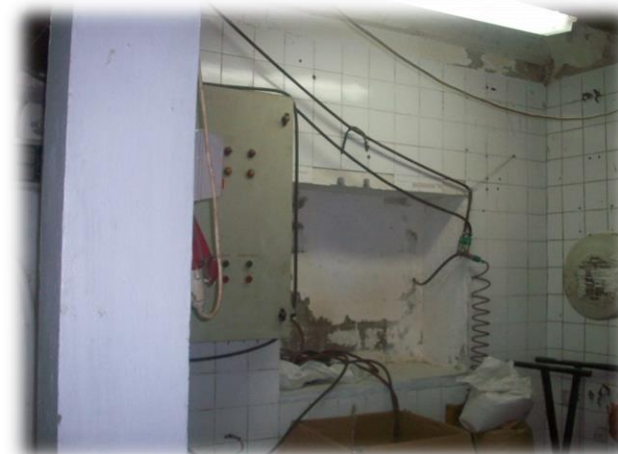
Fig.88.-Ventana tapada que servía de ventilación natural en sala de trabajo.

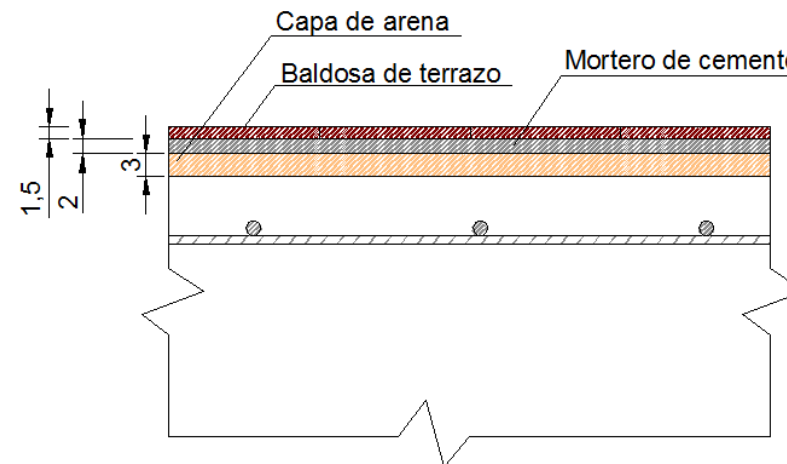
Fig.-93.-Detalle solado estado actual

El suelo del molino está formado por una capa de arena de regularización dispuesta sobre la losa (o forjado en caso de la planta primera), capa de mortero de 20 mm de espesor y baldosas de dimensiones 20x20 cm. Colocadas las baldosas se aplica una lechada.

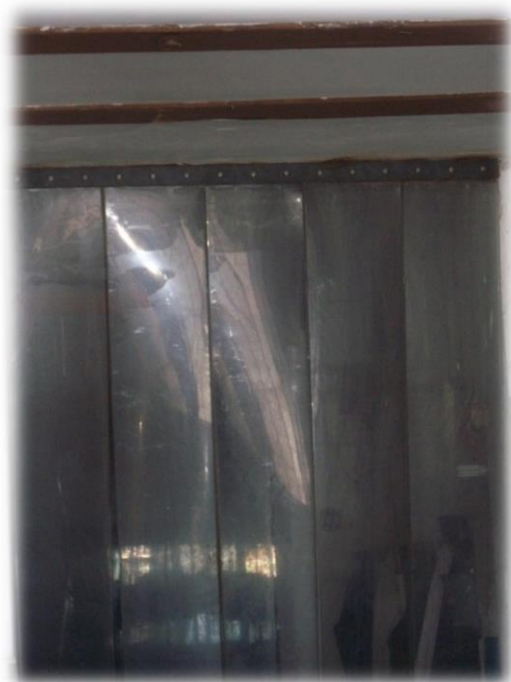
Fig.98.-Carpintería interior.

La carpintería interior del casal está formada por paneles de plástico, con la finalidad de evitar el abrir y cerrar las puertas constantemente y no producir desperfectos en las mismas cuando se transportan los sacos de harina que en la actualidad se siguen fabricando puntualmente.

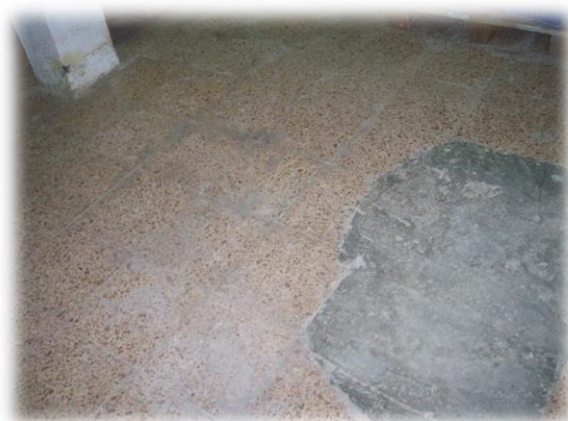
Fig.101.-Suelo del molino en su estado actual, 2013.

El suelo presenta daños debidos a no disponer de un sistema de impermeabilización adecuado la cimentación del edificio. Se levantan las baldosas y existen manchas de humedad.

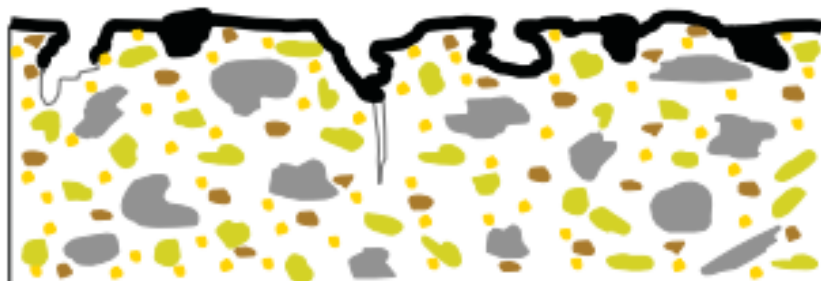
b) Impregnación: “Tratamiento del hormigón destinado a reducir la porosidad superficial y reforzar la superficie³. Los poros y capilares están parcial o totalmente rellenos”.

“Este tratamiento produce generalmente una película delgada discontinua en la superficie del hormigón. Los conglomerados pueden ser por ejemplo polímeros orgánicos”.

Fig.103.-Descripción gráfica solución b.

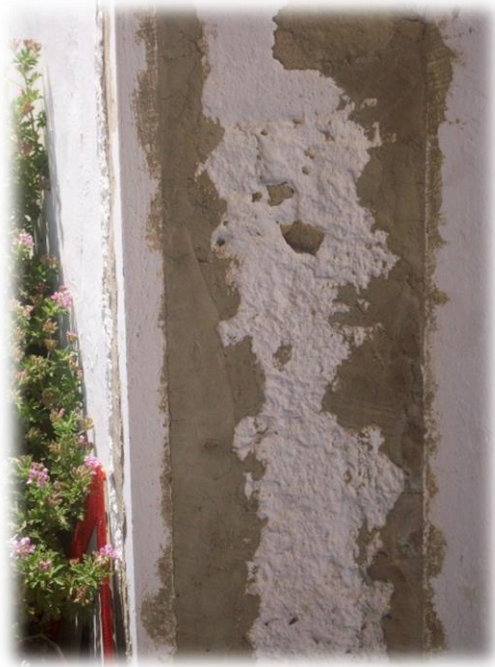
Fig.105.-Cerramiento exterior.

Se observan desconchados debidos a humedad por capilaridad.

La instalación de los higroconvectores para eliminar las humedades mediante el método Knapen es muy sencilla. Para instalar los higroconvectores se ha de realizar con el taladro un pequeño orificio con un diámetro de 16 mm y una profundidad aproximada de 2/3 del

espesor de la pared, con una inclinación hacia arriba de unos 25º-30º, dentro del cual se introduce el higroconvector Knapen.

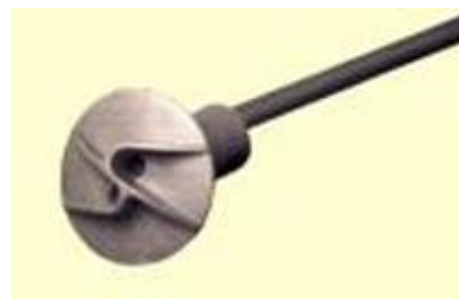
Fig.107.-Sifones atmosféricos o higroconvectores Knapen.
<http://www.knapen.es/index.html>

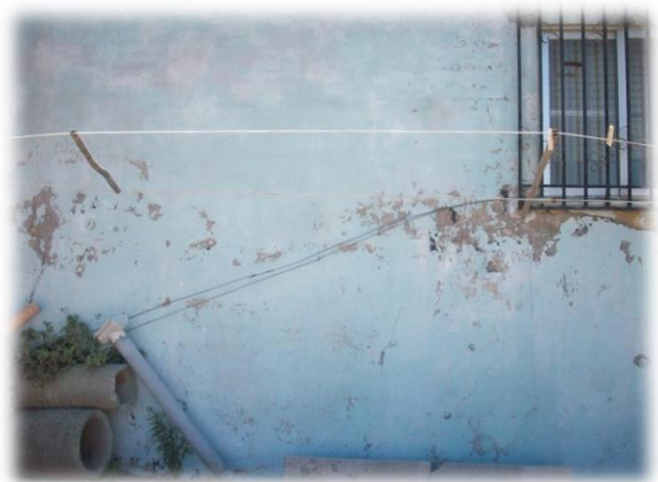
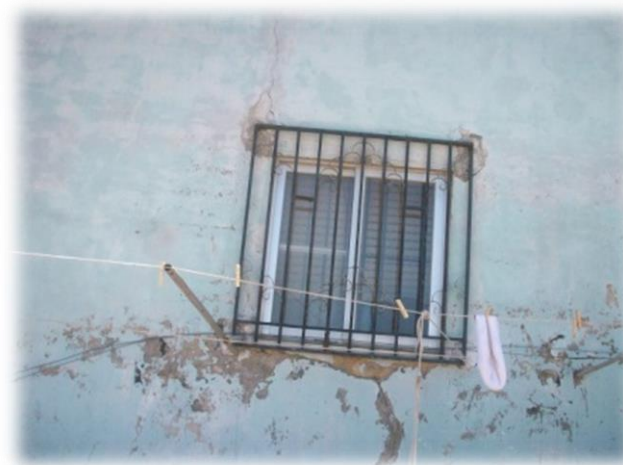
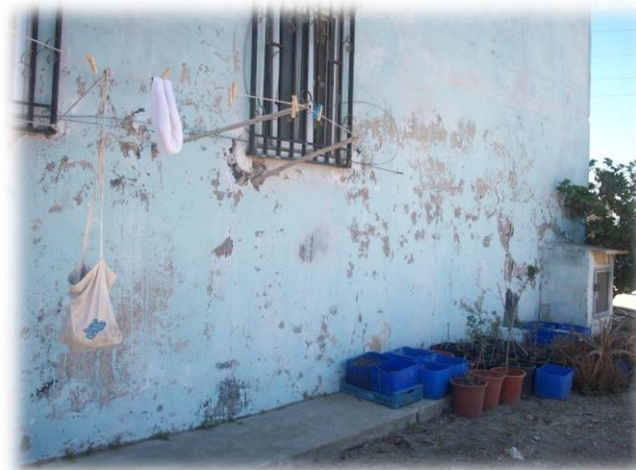
Fig.111.-Cerramiento exterior que da a levante

2. Pared que da a levante.

Humedad por filtración.

Existen desprendimientos de pintura y fisuras. Se deben al mal mantenimiento del revestimiento de brea y su exposición continua a la lluvia que solía venir en esa dirección. La lluvia moja la pared y por la porosidad del muro se filtra y pasa a la cara interior del mismo.

Ya que la lesión se debe a la filtración del agua de lluvia la causa de la lesión no se puede eliminar por lo que la única solución sería el mantenimiento del revestimiento interior a lo largo del tiempo y proteger el revestimiento interior de dichas filtraciones:

a) Enfoscado la cara interior: Aplicar un enfoscado de cemento a la cara interior del muro⁶.

b) Cámara de aire: Dejar una cámara de aire ventilada para que pueda secarse. El espesor recomendable es 3cm. No conviene cámaras de aire superiores a los 4 cm de espesor para evitar que las corrientes de convección la enfríen⁷. Antes de la cámara de aire se dispondrá un mortero hidrófugo que es un mortero que tiene una capacidad de absorción frente al agua de lluvia menor que un mortero de cemento convencional.

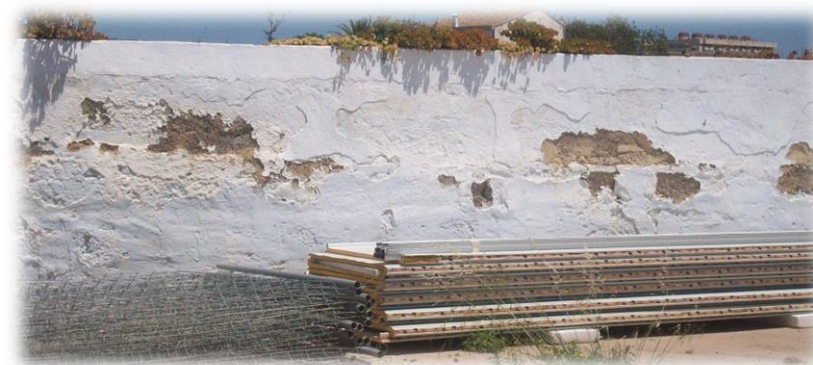
Fig.116.-Muro exterior que delimita el patio.

3. La pared que delimita el patio.

Presenta desprendimiento del revestimiento de cal. Se produce en los acabados continuos, que son aquellos realizados con morteros o pastas líquidas, que se aplican al soporte en estado plástico y que luego se endurecen adoptando las características exigidas. Los más comunes suelen ser:

-Falta de adherencia.

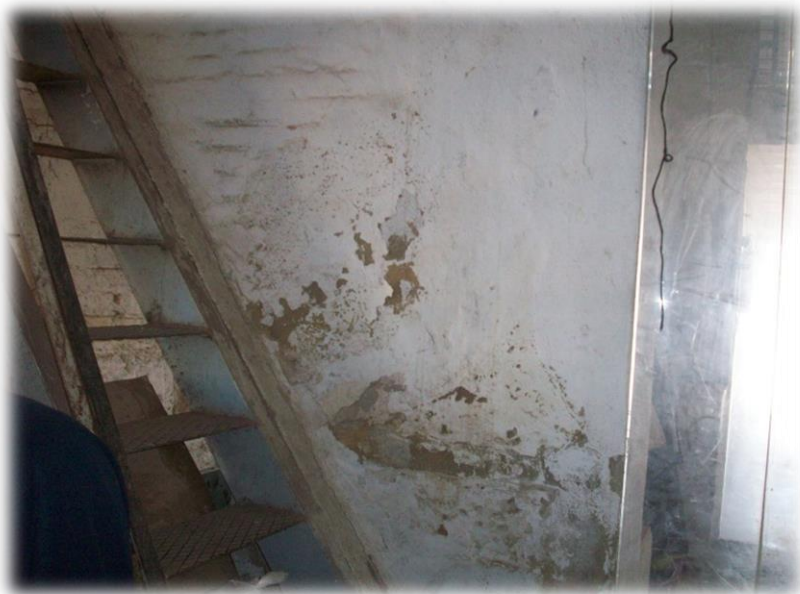
Fig.117.-Particiones interiores

Se observan desconchados en todo el edificio seguramente por humedad por capilaridad, ya que estos focos de humedad se encuentran sobre todo en la parte inferior de las paredes.

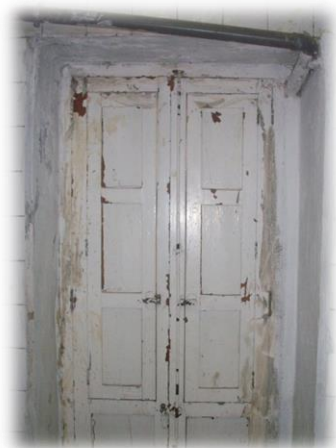
Fig.120.-Carpintería. Mal estado

El estado de una puerta es bastante malo y está en desuso. A través de las grietas que presenta se pierde calor y hay mayor facilidad de filtración de agua de lluvia en el interior del edificio.

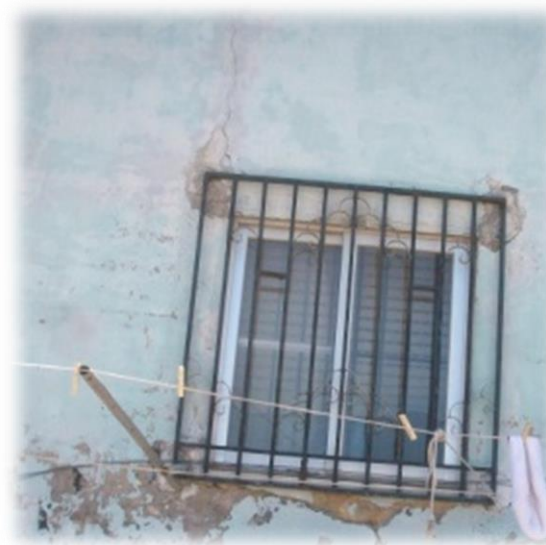
La humedad afecta a la carpintería. Ésta hace que la carpintería de forja se oxide provocando manchas en la superficie del muro, y dilate ocasionando fisuras y manchas en la pared.

Fig.121.-Fisuras y manchas.

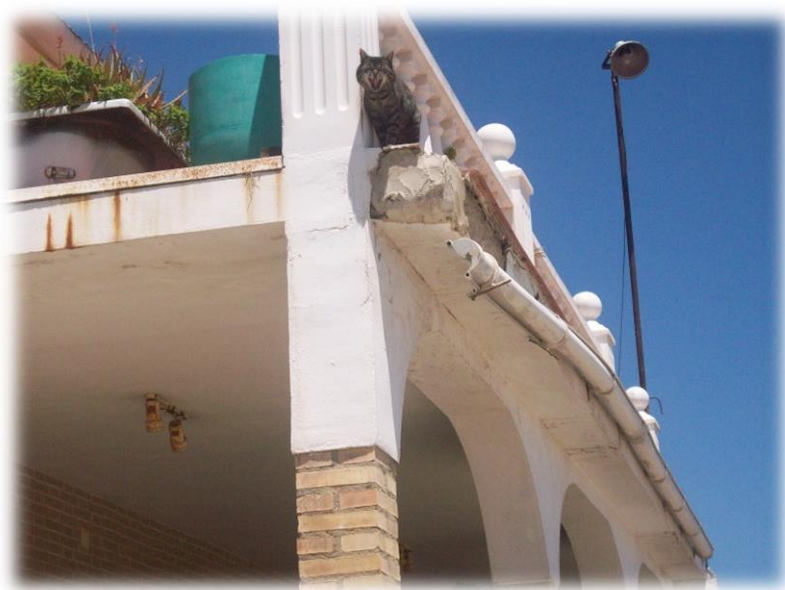
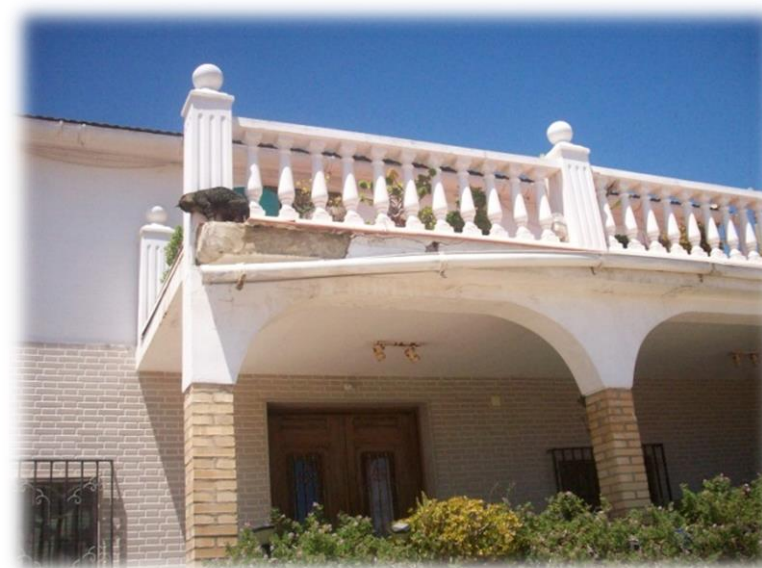
Fig.122.-Canalón en mal estado

Un canalón que da al patio se encuentra en mal estado a punto de caer al suelo. Y por lo que se puede ver en el interior del edificio, no están correctamente instaladas.

a) El canalón sería conveniente anclarlo correctamente al muro si el estado fuese bueno. Pero se puede observar su deterioro por lo que se deberá retirar y colocar otro nuevo de mayor calidad con mejores características necesarias para llevar a cabo su función.

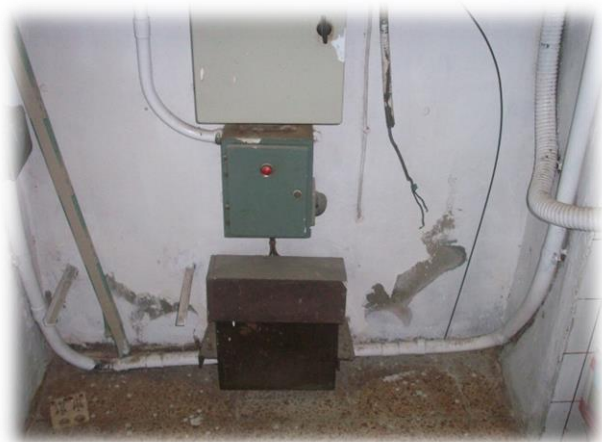
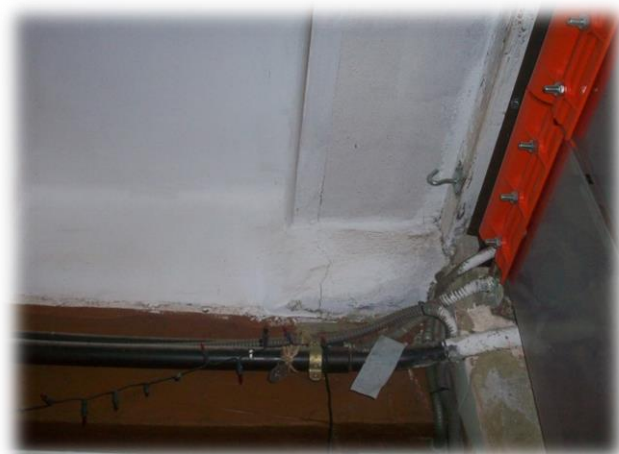
Fig.124. -Instalaciones eléctricas en mal estado

Fig.125. -Instalaciones en mal estado
