UNIVERSIDAD
POLITECNICA
DE VALENCIA

Proyecto Final de Grado

Estudio de un caso real de accidente de trabajo en una obra de construcción

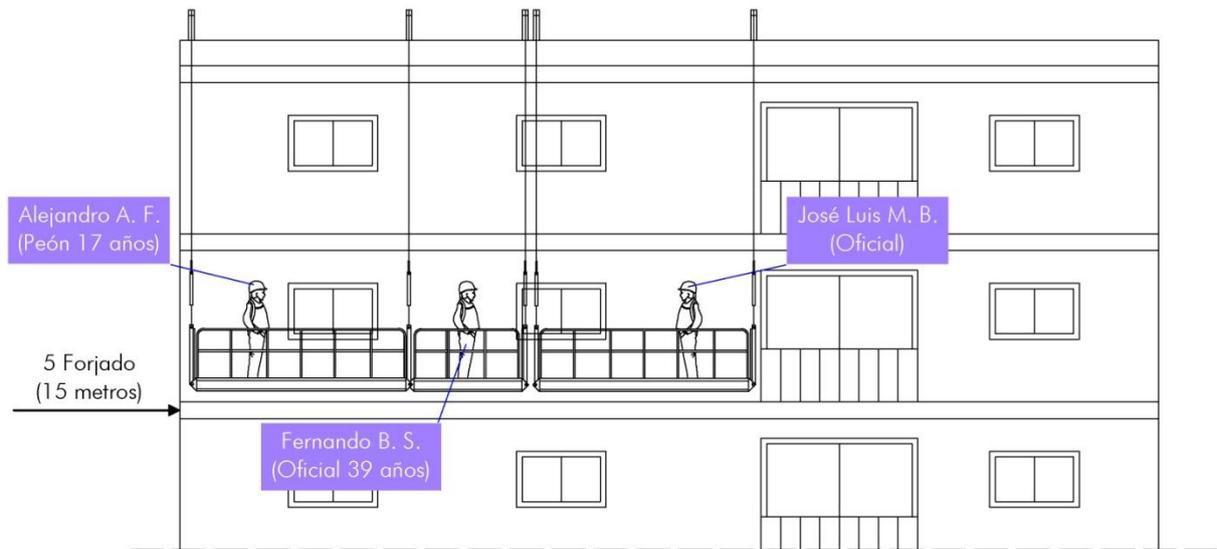
Figura 1. (Estado previo al accidente)

- El día 12 de enero de 1998, los operarios **Fernando B. S.** (de 39 años y oficial de 2ª) y **Alejandro A. F.** (17 años y peón) estaban trabajando en la parte izquierda de una fachada sobre un andamio colgado a unos 15 metros del suelo. (*Ver figura 1*). Dichos operarios trabajaban por cuenta y a las órdenes de la empresa subcontratista **Verduzco, SL.**, representada legalmente por **Ramón Juan A. V.**

- El referido andamio había sido contrapesado y colocado en su última posición por **Fernando B. S.** y **José Luis M. B.**, oficiales de la cuadrilla de **Verduzco, SL**.

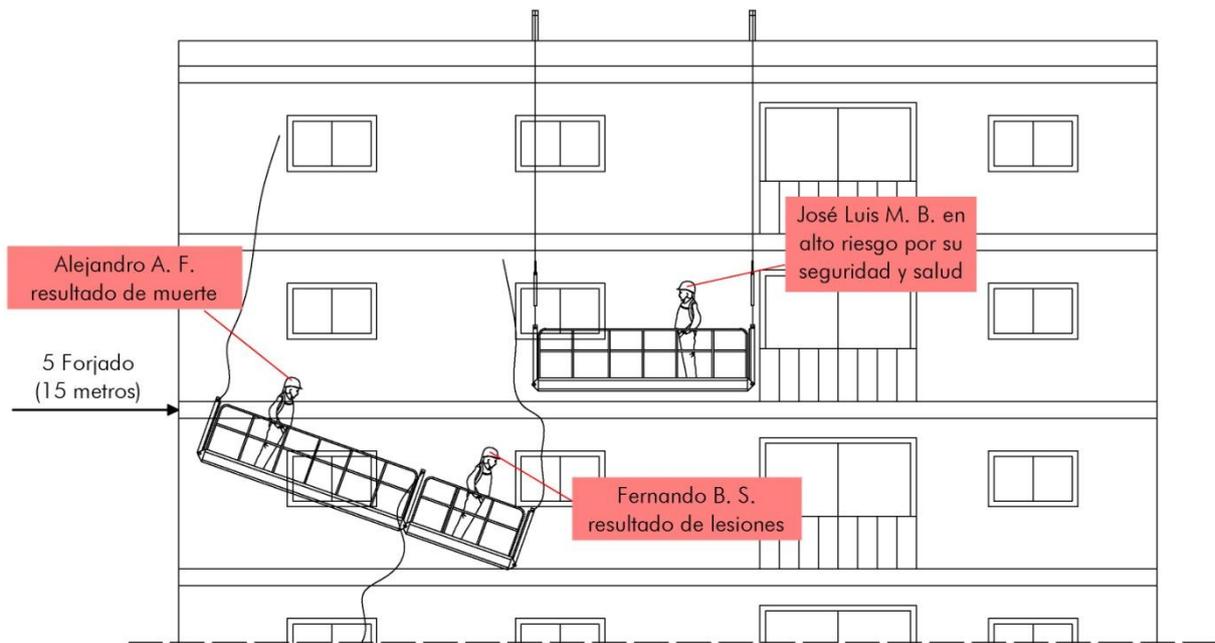
Figura 2. (Estado del accidente)

- A las 16:00 h, **Alejandro A. F.** pretendió bajar el andamio accionando la palanca del tráctel central. Como este funcionaba con dificultad el joven dio repetidos y fuertes movimientos a la palanca para que bajase la plataforma, lo cual provocó que el pescante correspondiente al cable de este tráctel se desplomara al vacío como consecuencia de haberse desestabilizado al desplazarse los bloques de hormigón destinados como contrapeso. Estos bloques eran insuficientes y estaban desolidarizados entre ellos y con el suelo. Al precipitarse el pescante central del andamio, esta plataforma de trabajo se desplomó al vacío y con ella los operarios **Fernando y Alejandro**, los cuales portaban cinturones de seguridad pero no estaban anclados a ningún elemento. El otro andamio donde estaba **José Luis M. B.**, no se desplomó al estar inmobilizado con otros dos pescantes con cinco bloques cada uno como contrafuertes. (Ver figura 2).

- Como consecuencia de la caída, el operario **Fernando B. S.** tuvo lesiones de fractura de pelvis precisando 42 días de hospitalización y tardo en curar 145 días, con impedimento para su ocupación habitual. Tiene secuelas irreversibles explacmetomía, nefrectomía, cicatriz de laparotomía de 16 cm y otra de 7 cm en el antebrazo. Estas secuelas le afectan parcialmente a su futura capacidad laboral, aunque con entidad no acreditada.

- Como consecuencia de la caída **Alejandro A. F.** padeció la muerte por las lesiones sufridas. Tenía encomendadas las funciones propias de un peón, como cargar sacos, mezclarlos y subirlos al andamio, sin que se haya acreditado que el día de autos, ninguno de los acusados le ordenó realizar trabajos encima del andamio y sin constar cuál era el motivo ni quién le indico que el trabajador subiera al andamio.

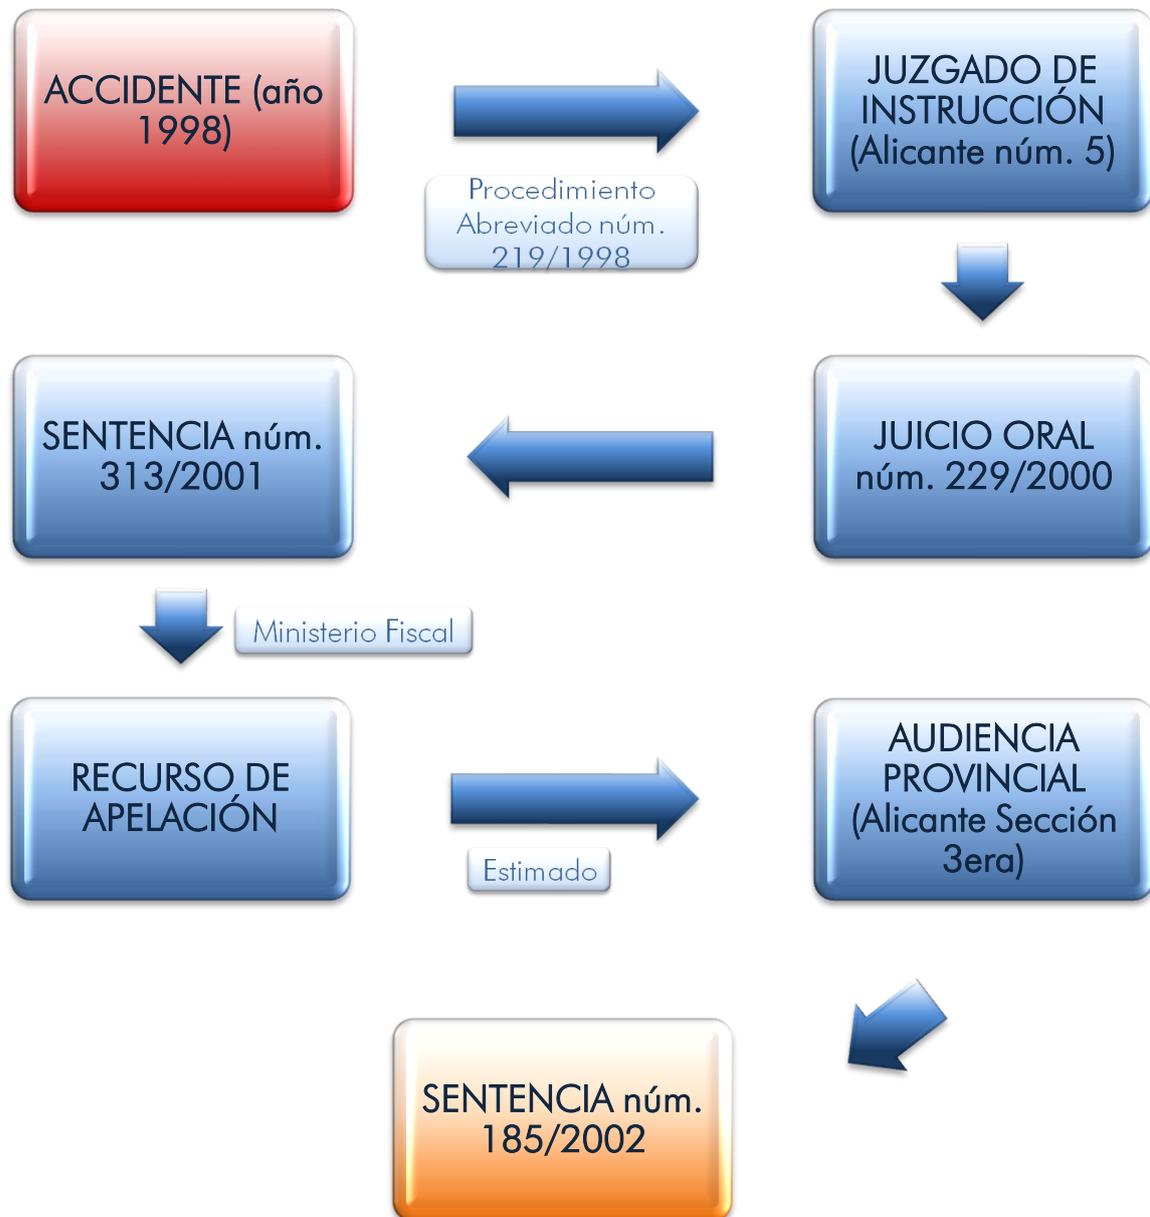
Figura 5. (Esquema del proceso judicial)

Contra dicha resolución se interpuso un recurso de apelación por el Ministerio Fiscal que versaba únicamente sobre la absolución de los imputados por el delito del artículo 317 del código penal, contra los derechos de los trabajadores. Dejando por lo tanto sin recurrir la parte de la sentencia relativa a las faltas de homicidio y de lesiones, por imprudencia leve en ambos casos. Este recurso fue estimado en parte por la Audiencia Provincial de Alicante (Sección 3ª), la cual modifica parcialmente la Sentencia de instancia y resuelve con la **sentencia número 185/2002** de 20 de abril, contenida en el Anexo I. (Ver figura 5)

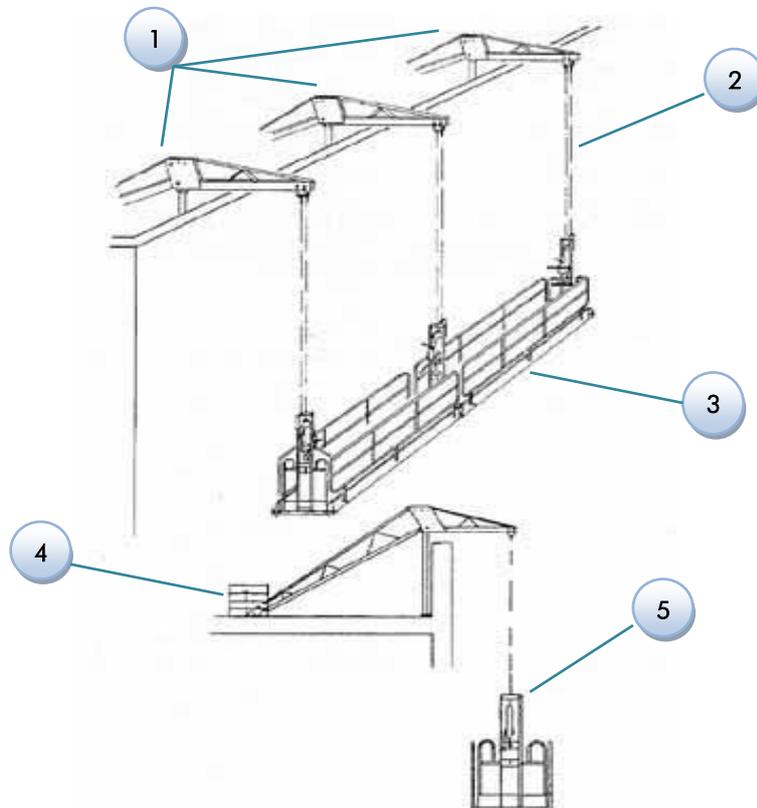
Figura 6. (Elementos principales andamio colgado)

Los elementos principales que constituyen uno de los tipos de andamio colgado más extendido son:

- 1) **Pescante:** Elemento situado en el tejado del edificio, en el que se engancha el cable del que suspende la plataforma y el cable de seguridad. Se compone de pluma, cola y caballete.

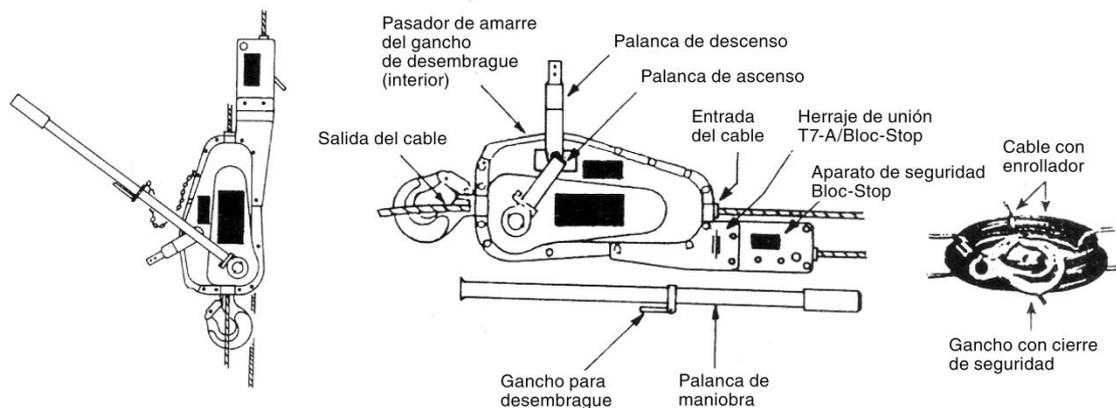
Figura 7. (Elementos aparato elevación y descenso)

A) En primer lugar se analiza la posible causa del accidente por un mal funcionamiento del tráctel:

El aparejo de elevación y descenso lleva al menos dos órganos de seguridad que impiden el descenso accidental del andamio. Uno de estos órganos debe ser un freno automático que impide el descenso excepto en el caso de intervención del operador, el cual no es de estimación en este caso ya que queda probado que el trabajador intentó accionarlo. El segundo dispositivo de seguridad es el de anticaídas, que tienen la misión de detener la plataforma en caso de rotura del cable o fallo en algún aparato (por ejemplo descenso a excesiva velocidad o contra una inclinación excesiva).

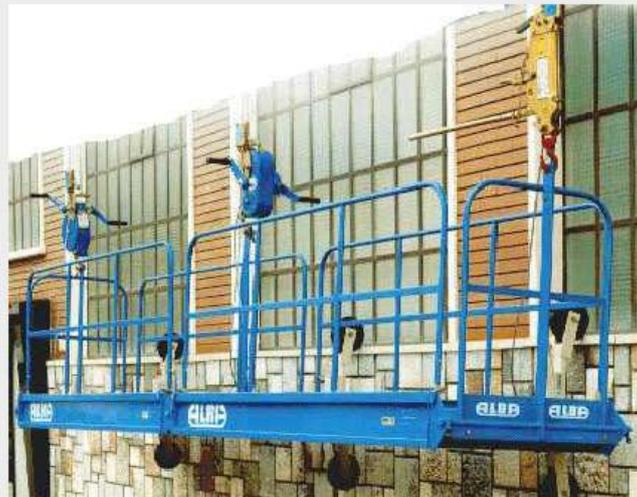
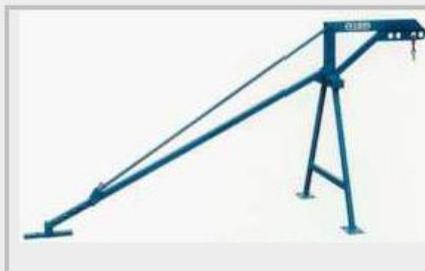
PESCANTE METÁLICO MODELO PA-500

Características	Unid.	Pescante	Caballote
Peso	Kg.	18	10
Longitud	mm.	3.100	---
Ancho	mm.	380	1.120
Alto	mm.	425	980

Sistema de fijación al suelo por perforación o por contrapesos.
Se puede instalar en superficies horizontales o inclinadas.

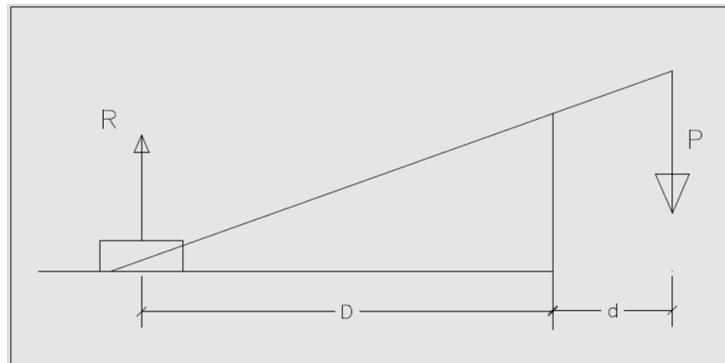
Figura 08. (Esquema funcional del pescante)

Procedimiento del cálculo:

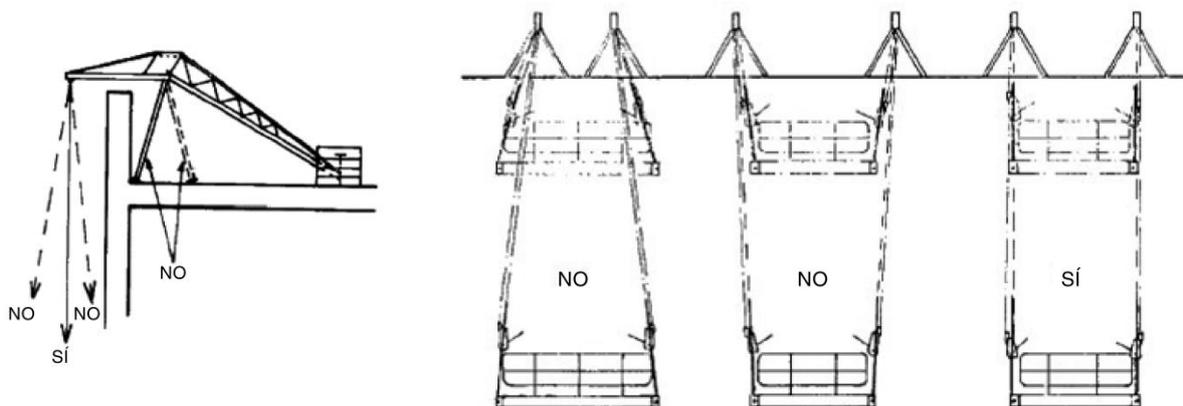
Figura 9. (Colocación de los pescantes)

A la hora de colocar los pescantes hay que asegurarse que las zonas o superficies de apoyo son estables y resistentes. El montaje debe permitir que la pluma del pescante vuele de forma que su extremo quede situado a una distancia entre 56 y 91 cm de la fachada para que la parte más próxima de la plataforma quede a una distancia entre 10 y 30 cm de la misma.

Hay que calcular la separación correcta entre pescantes en función de los módulos existentes, teniendo en cuenta la argolla en que se anclan cada uno de los dos cables, para que todos los cables bajen paralelos entre sí y perpendiculares al suelo (*ver figura 9*). Además el caballete de apoyo debe situarse en posición vertical.

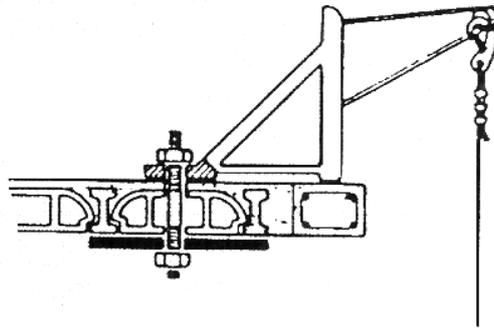
Figura 10. (Pescante anclado al forjado)

Los pescantes hay que pensar que la mejor forma de estabilizarlos y contrarrestar las cargas es anclándolos al forjado, practicando un orificio en el mismo mediante un tornillo fijado a la cara inferior del forjado mediante una pletina inferior. De esta forma la sollicitación de los esfuerzos se reparte en tres puntos resistentes del forjado (nervios o viguetas). (*Ver figura 10*)

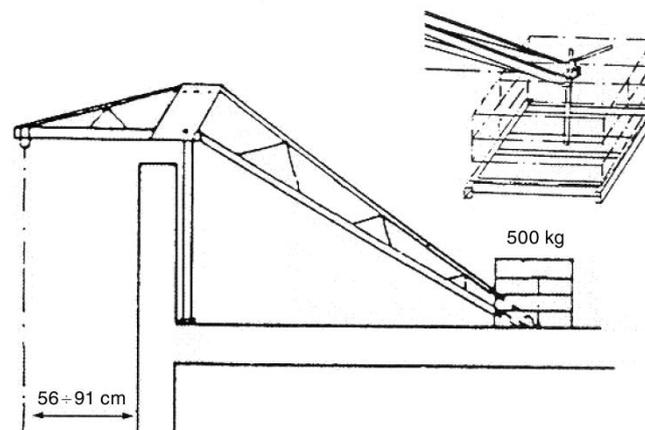
Figura 11. (Pescante anclado con contrapeso)

Los contrapesos se deben utilizar única y exclusivamente cuando no sean factibles otros sistemas de sujeción. Estos se deben de colocar mediante la disposición de una base metálica a la que se anclan los tornillos de la cola del pescante, fijados de forma que no se puedan sacar por una persona no autorizada o de forma accidental. Sobre esta base se colocan los contrapesos formados por elementos que no pueden ser retirados (losas de hormigón sujetas a la cola del pescante con un tornillo pasante; cajones metálicos que forman un conjunto con la cola del pescante y que se rellenan con materiales inalterables) descartando materiales utilizados en la obra y siguiendo las especificaciones de los documentos técnicos (Ver figura 11). El peso debe ser un mínimo de 500 kg por pescante, peso general y recomendado por las normas técnicas.

Según los cálculos realizados anteriormente, se puede decir que para llegar al peso recomendable de los contrapesos de 324,35 Kg por pescante y habiendo utilizado bloques de hormigón de 25 Kg, se necesitaría un total de **13 bloques por pescante** para asegurar la estabilidad de ellos, en vez de 4 bloques por pescante que se utilizó.

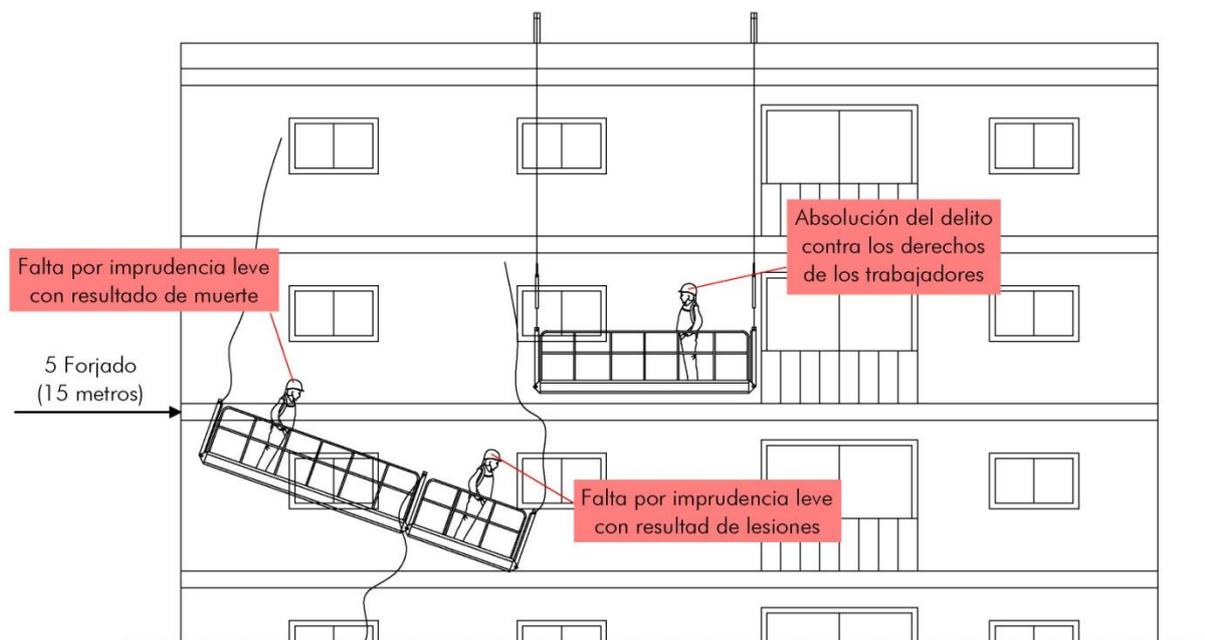
Figura 15. (Dibujo estado del accidente con el fallo del juzgado de instancia)

En este caso, el juzgado de instancia consideró la **absolución de los imputados del delito contra los derechos de los trabajadores** (Ver figura 15). Con respecto a este fallo, el Ministerio Fiscal interpuso un recurso de apelación por no estar de acuerdo con el
