# PFG: PROYECTO DE INTERIORISMO

## Calle de La Paz 32, Valencia

Alumna: Olivares Sánchez, Carmen

2012/2013

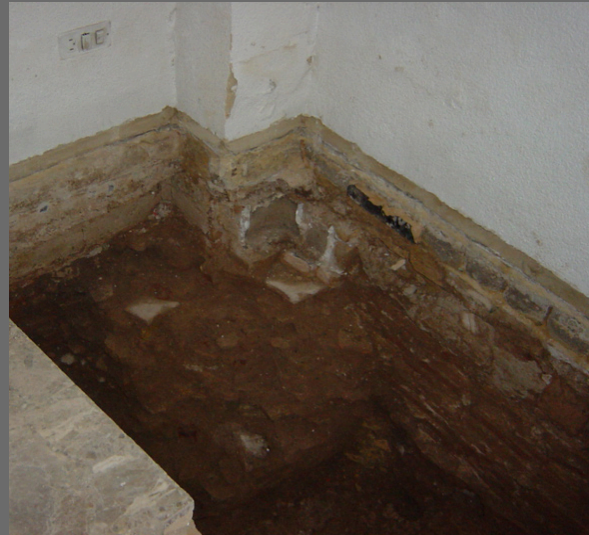
*Cimentación escalonada (zampeado)*

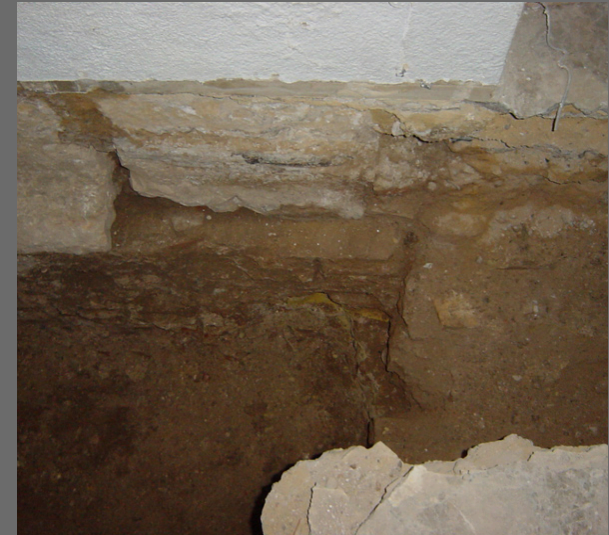
*Cimentación corrida bajo muro de carga*

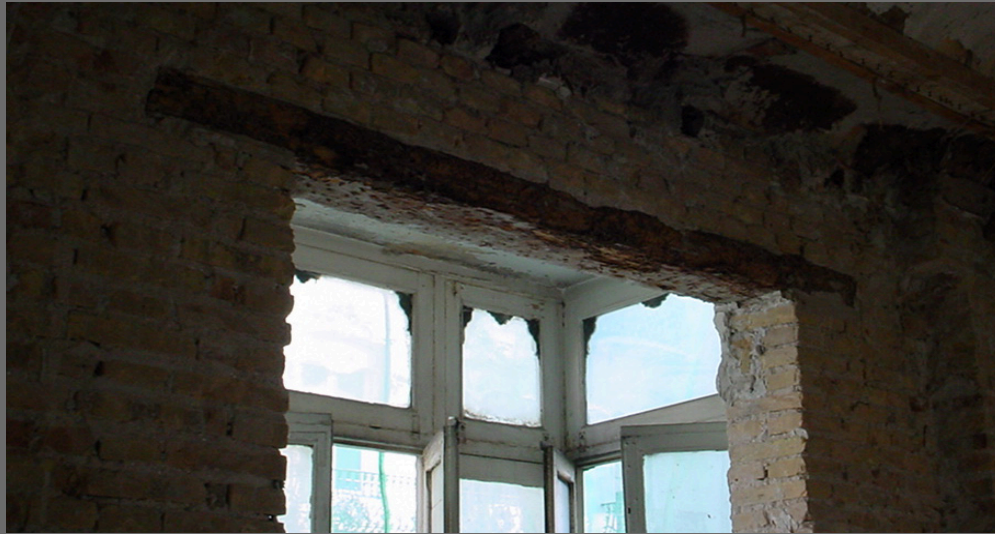
*Hueco del mirador con dintel de madera y fachada de fábrica de ladrillo macizo de 1ª*

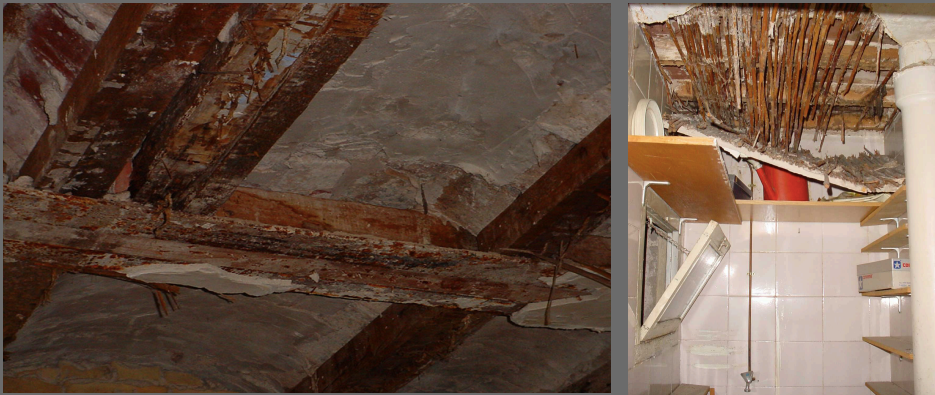
*Forjado de viguetas y vigas de madera con entrevigado de rasillas, cascotes y mortero.*

- En la rehabilitación sólo se conservó la fachada, mientras que todos los forjados y la tabiquería fueron demolidos, dando lugar a un nuevo edificio.
- La demolición del edificio se ejecutó de manera que a la vez que se demolía cada forjado se construía el nuevo. Una vez demolida toda la tabiquería se demolía el perímetro del forjado para permitir la colocación del nuevo zuncho perimetral metálico y los pilares metálicos en todas las plantas, de ésta forma la estructura arriostraba la fachada.

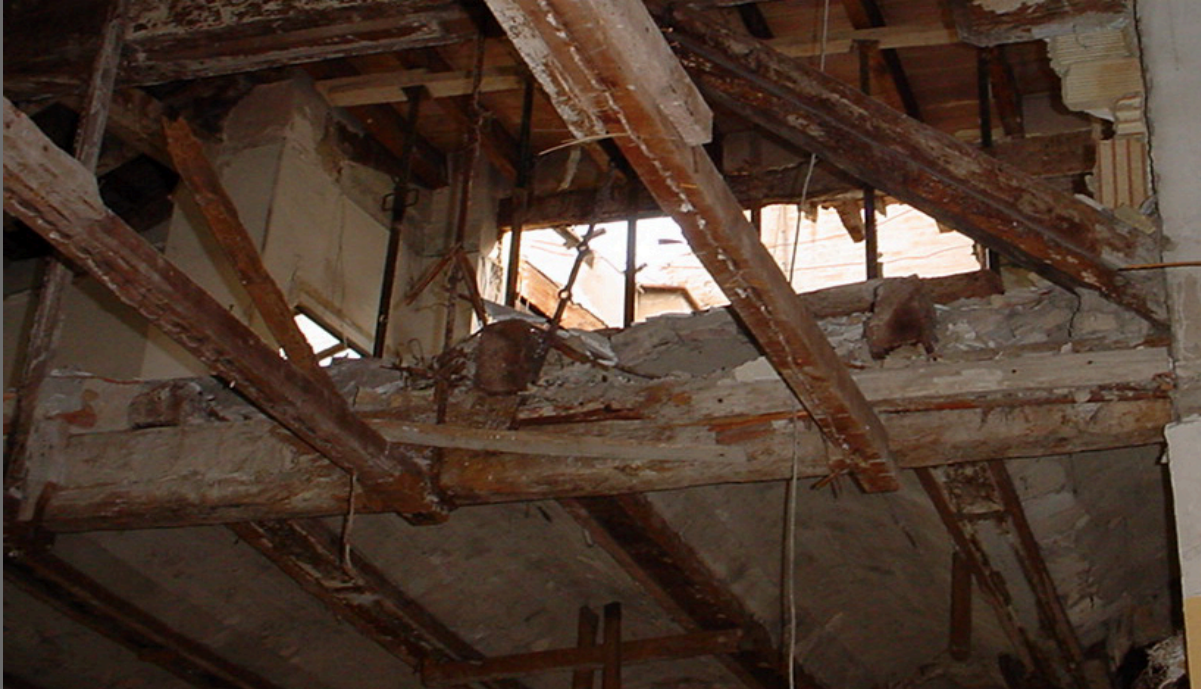
Como podemos observar las viguetas podían descansar sobre el tirante, que hace el papel de sofito, ensambladas al mismo.

Fig. 766.---Cercha que sostiene un piso.

*Detalle de cercha del Tratado Práctico de Edificación de 1927 por E. Barberot*

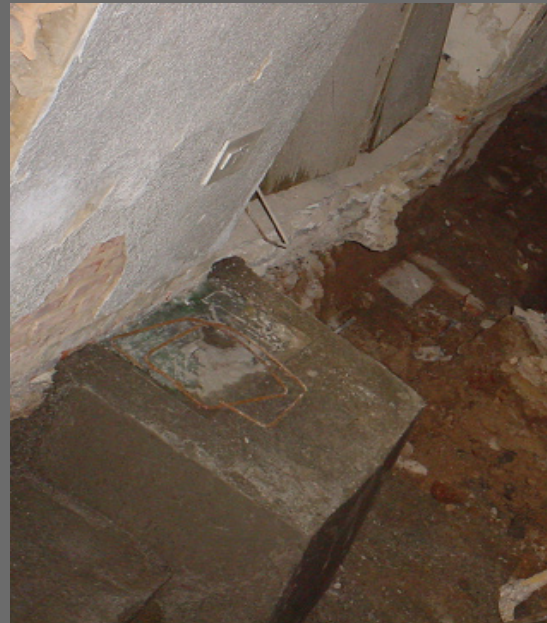
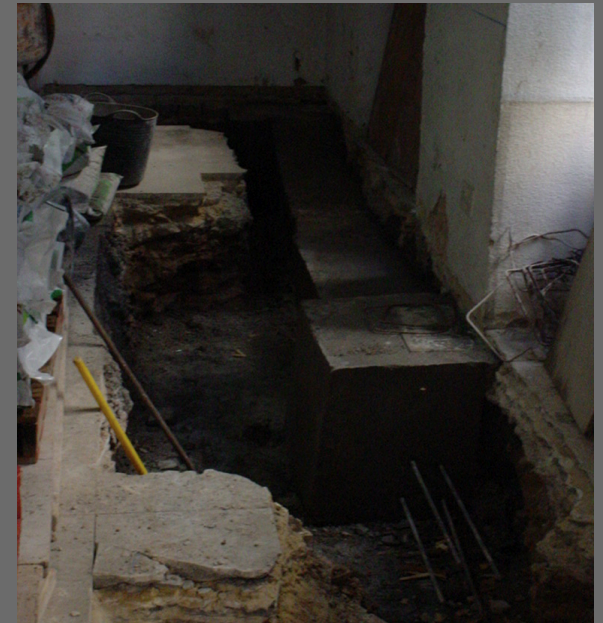
- Cimentación existente reforzada
- Nueva cimentación superficial realizada mediante zapatas unidas con vigas riostras.

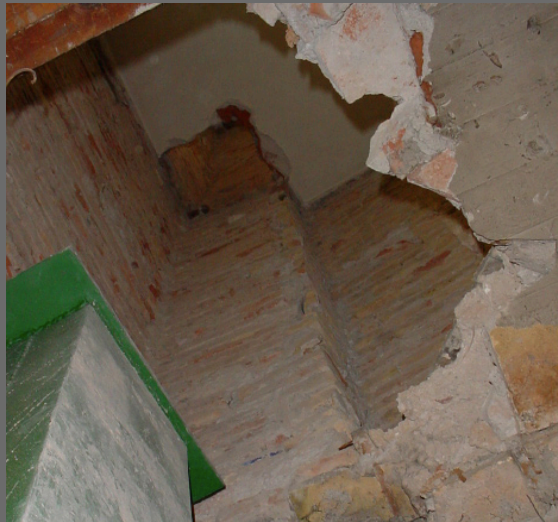
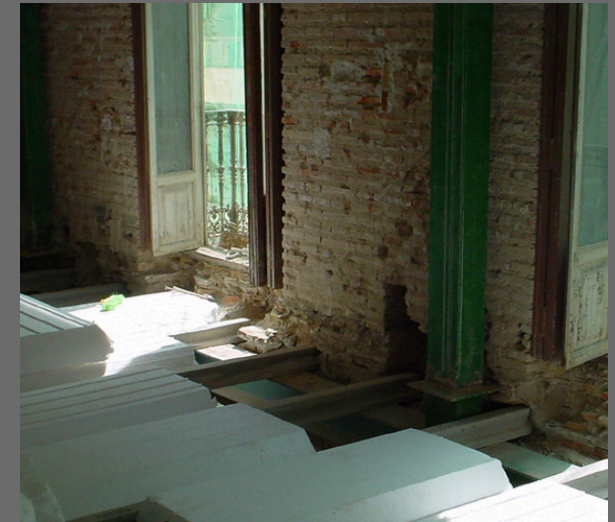
La estructura portante se compone de pilares metálicos formados por 2 UPN soldados a tope

El arranque de los pilares se realizará sobre las zapatas aisladas.

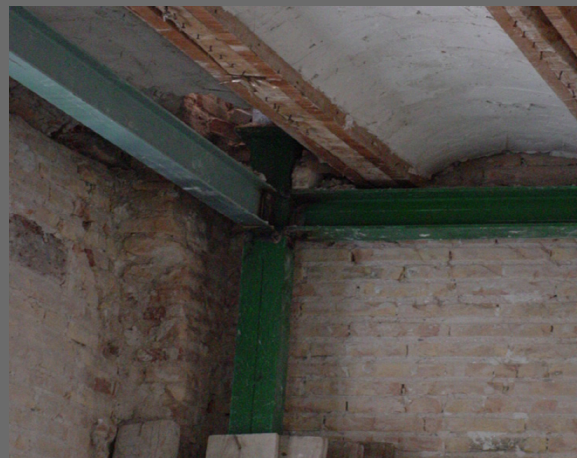
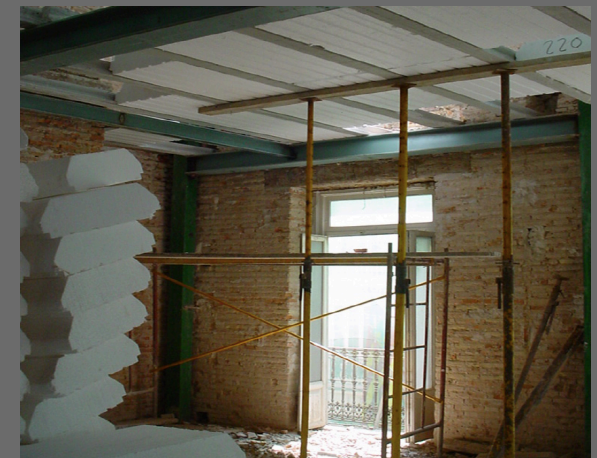
La estructura horizontal esta compuesta por vigas metálicas y forjados unidireccionales.

Las vigas son perfiles metálicos HEB ó IPN.

Los forjados contienen: viguetas semirresistentes pretensadas, bovedillas de poliestireno expandido y capa de compresión.

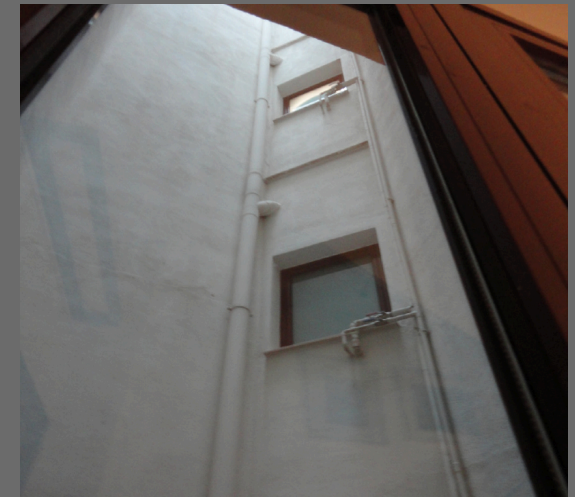
En la rehabilitación del edificio se utilizó una nueva red de saneamiento en el interior. Los conductos de las bajantes, por la fecha en la que se rehabilitó el edificio (2003-2008), se puede considerar que son de PVC.

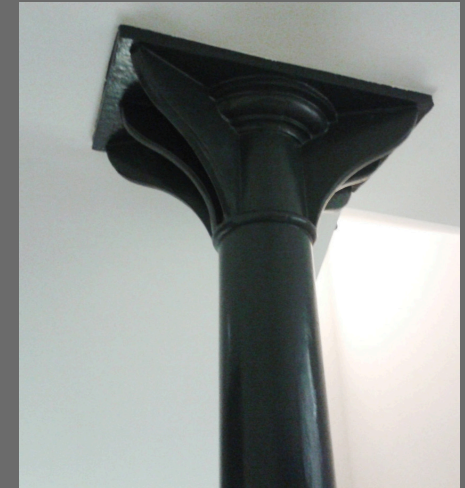
*Pilar de fundición*
