TRABAJO FIN DE GRADO

Grado en Ingeniería de Obras Públicas

Variante de la carretera N-232 a su paso por Morella (provincia de Castellón).

EVALUACIÓN DE IMPACTO AMBIENTAL.

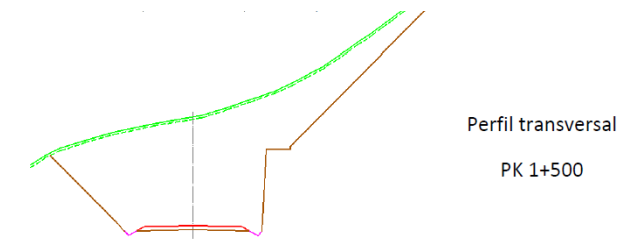
En PK 1+460 al 1+539 (en sentido creciente), con el fin de evitar la excavación de grandes volúmenes de desmontes, se prevé la existencia de un muro de escollera de 10 metros de altura, berna intermedia de 3 metros y talud 1:1 hasta alcanzar el terreno natural. Esta actuación se justifica por la desproporcionada superficie ocupada que se habría de tomar en caso de ejecutar la sección tipo en este tramo. La tipología se ha elegido en base a la protección paisajística que enmarca al municipio y busca la uniformidad en las construcciones realizadas en el recorrido de la actual N-232.

Figura 4. Sección transversal Pk 1+500 (Fuente Anejo de firmes)

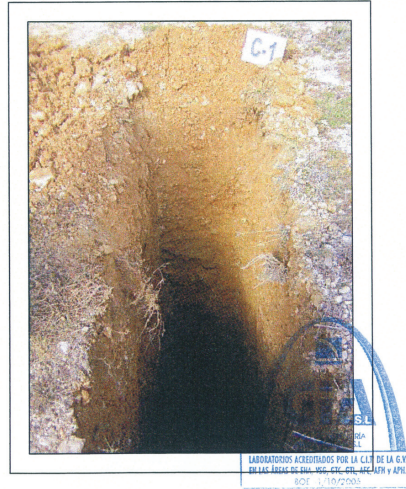
FOTOGRAFIA DE CALICATA

PROFUN.	COLUMNA LITOLÓGICA	HIDROLOGÍA		DESCRIPCIÓN (Profundidad Estimada)	MUESTRA	RESISTENCIA "SOIL TEST" kg/cm²	ESQUELON ESCAVACIÓN kg/cm²
		REZUMES	GOTEOS				
1				0.00-3,30 RELLENOS ANTRÓPICOS compuestos por zahorra y matriz limo arcillosa.			
2							
3							
4				> 3.30 CALIZA micrítica color beige.

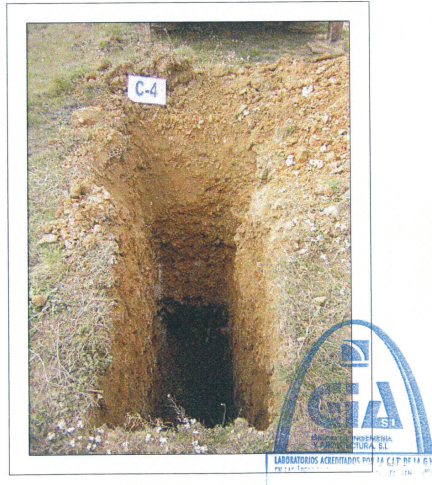
FOTOGRAFIA DE CALICATA

PROFUN.	COLUMNA LITOLÓGICA	HIDROLOGÍA		DESCRIPCIÓN (Profundidad Estimada)	MUESTRA	RESISTENCIA "SOIL TEST" kg/cm²	ESQUEL. ESQUEL. kg/cm²
		REZUMES	GOTEOS				
			N.F.	0,00-0,50 TERRENO VEGETAL con restos de raíces.			
1				0,50 - 2,90 GRAVAS de matriz limo arcillosa con cantos subredondeados de tamaño medio 3 cm de naturaleza carbonatada.			
2				> 2,90 CALIZA			
3							
4

EXCAVABILIDAD: Mala
 ESTABILIDAD: Mala
 OBSERVACIONES:
 No se encontró NF.
 Fin de cata, imposible avanzar.
 Se tomaron tres sacos de muestra alterada a una profundidad de 2,50m)

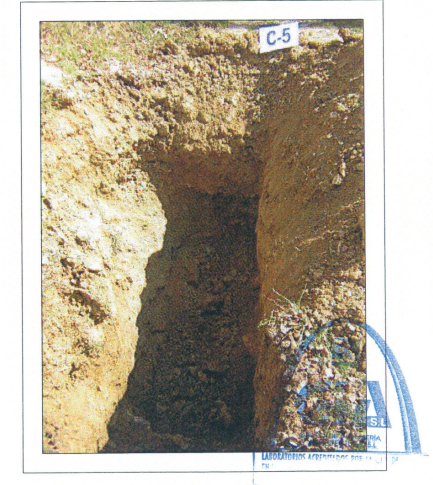
FOTOGRAFIA DE CALICATA

PROFUN.	COLUMNA LITOLÓGICA	HIDROLOGÍA		DESCRIPCIÓN (Profundidad Estimada)	MUESTRA	RESISTENCIA "SOIL TEST" kg/cm²	ESQUEL. ESQUEL. kg/cm²
		REZUMES	GOTEOS				
			N.F.	0,00-0,15 TERRENO VEGETAL con restos de raíces.			
1				0,15 - 2,00 GRAVAS de matriz limo arenosa con bolos de tamaño métrico y abundantes cantos de tamaño medio 2 cm de naturaleza carbonatada.			
2							
3							
4

EXCAVABILIDAD: Mala
 ESTABILIDAD: Mala
 OBSERVACIONES:
 No se encontró NF.
 Fin de cata, imposible avanzar.
 Se tomaron tres sacos de muestra alterada a una profundidad de 1,70m)

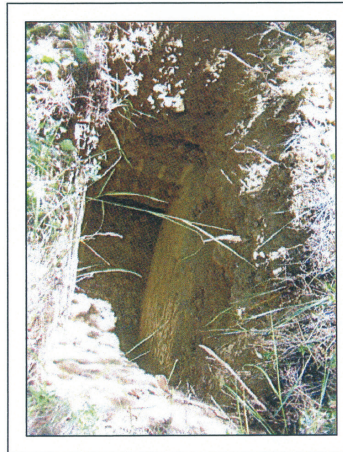
FOTOGRAFÍA DE CALICATA

PROFUN.	COLUMNA LITOLÓGICA	HIDROLOGÍA		DESCRIPCIÓN (Profundidad Estimada)	MUESTRA RESISTENCIA "SOL. TEST" kg/cm²	BOLEADO BOLEADO kg/cm²
		REZUMES	OTECOS			
1				0.00-0.60 TERRENO VEGETAL compuesto por raíces.	No	
2				0.60-1.40 GRAVAS con matriz limosa arenosa de color marrón oscuro y de alta humedad.	No	
3				1.40-3.00 MARGA ARCILLOSA de color verdoso a ocre y de alta humedad.	Si

ESTABILIDAD: Talud vertical durante la ejecución de la cata.

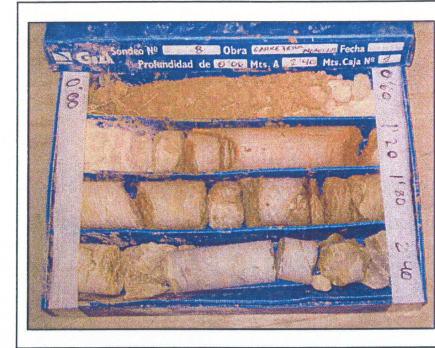
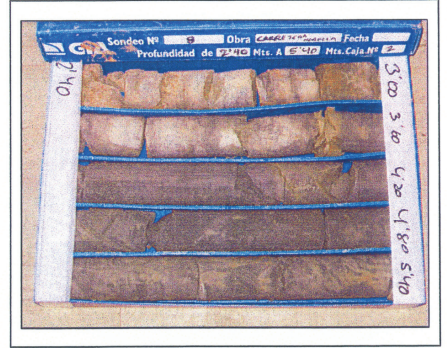
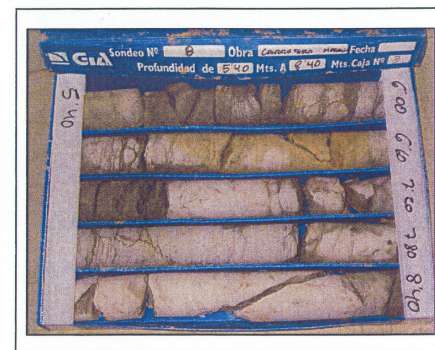
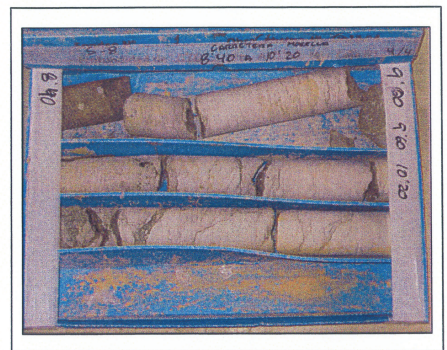
Sondeo 8 Caja 1: De 0,00 a 2,40m.

Sondeo 8 Caja 2: De 2,40 a 5,40m.

Sondeo 8 Caja 3: De 5,40 a 8,40m.

Sondeo 8 Caja 4: De 8,40 a 10,20m.

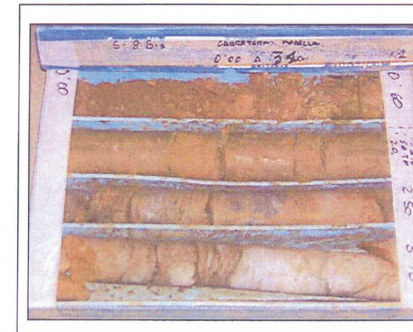
Sondeo 9 Caja 1: De 0,00 a 3,10m.

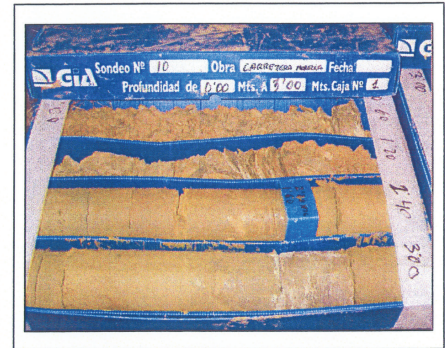
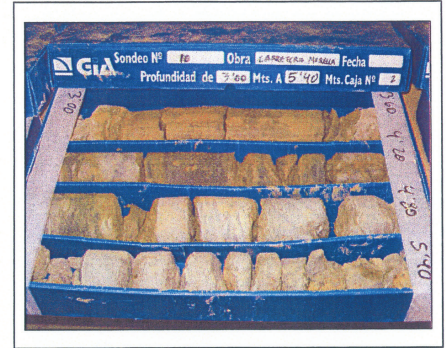
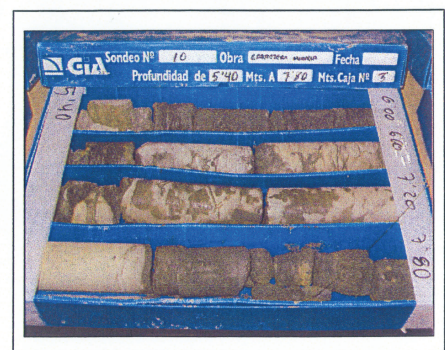
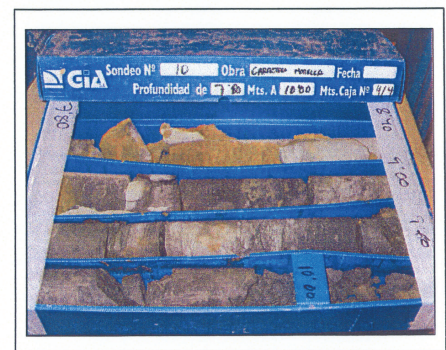
Sondeo 10 Caja 1: De 0,00 a 3,00m.

Sondeo 10 Caja 2: De 3,00 a 5,40m.

Sondeo 10 Caja 3: De 5,40 a 7,80m.

Sondeo 10 Caja 4: De 7,80 a 10,00m.

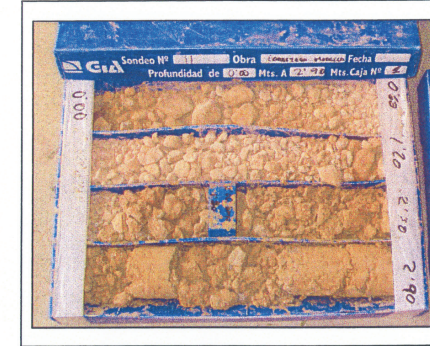
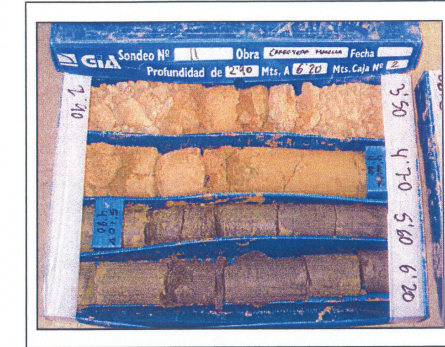
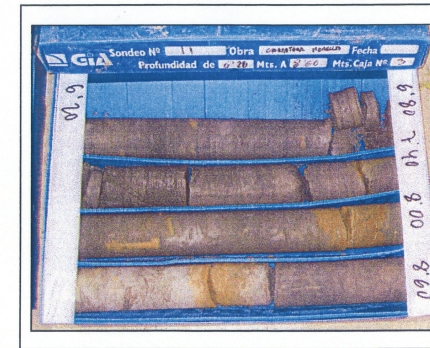
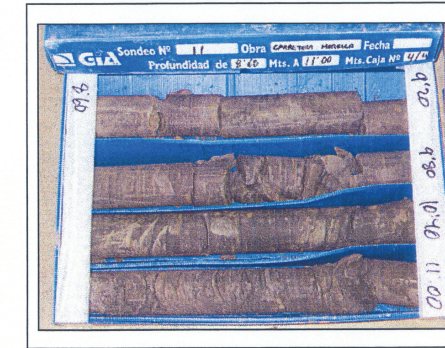
Sondeo 11 Caja 1: De 0,00 a 2,90m.

Sondeo 11 Caja 2: De 2,90 a 6,20m.

Sondeo 11 Caja 3: De 6,20 a 8,60m.

Sondeo 11 Caja 4: De 8,60 a 11,0m.

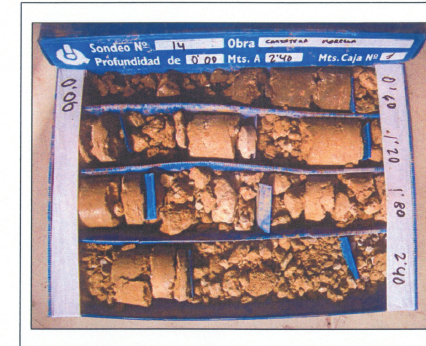
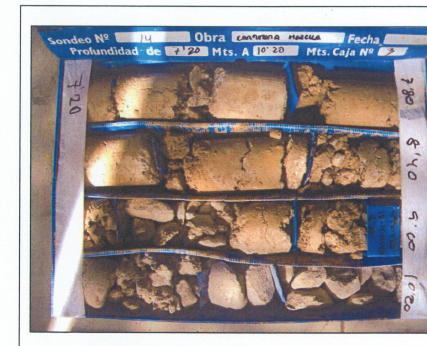
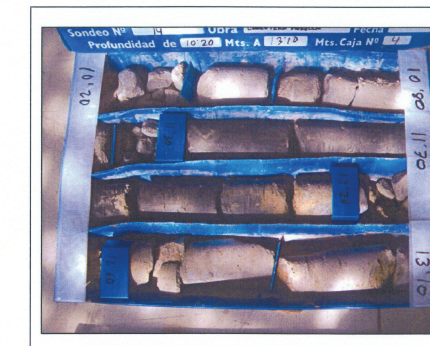
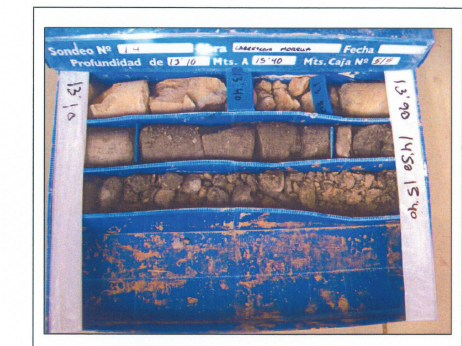
Sondeo 14 Caja 1: De 0,00 a 2,40m.

Sondeo 14 Caja 3: De 7,20 a 10,20m.

Sondeo 14 Caja 4: De 10,20 a 13,10m.

Sondeo 14 Caja 5: De 13,10 a 15,40m.

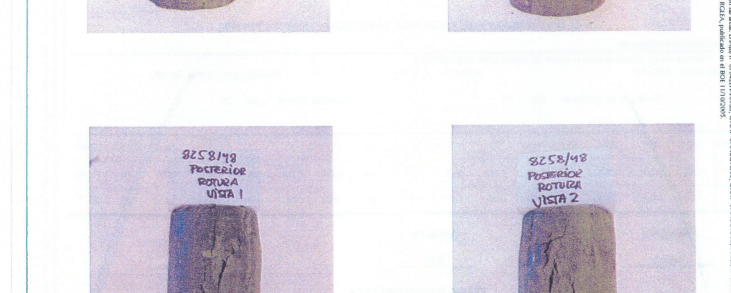
Sondeo: 11 Profundidad (m): 4,80 Tipo probeta: cilíndrica Altura: 15,8 cm Diámetro: 7,3 cm

Volumen: 661,3 cm³ Densidad seca: 1,94 g/cm³ Densidad húmeda: 2,21 g/cm³ Humedad natural: 13,7 %

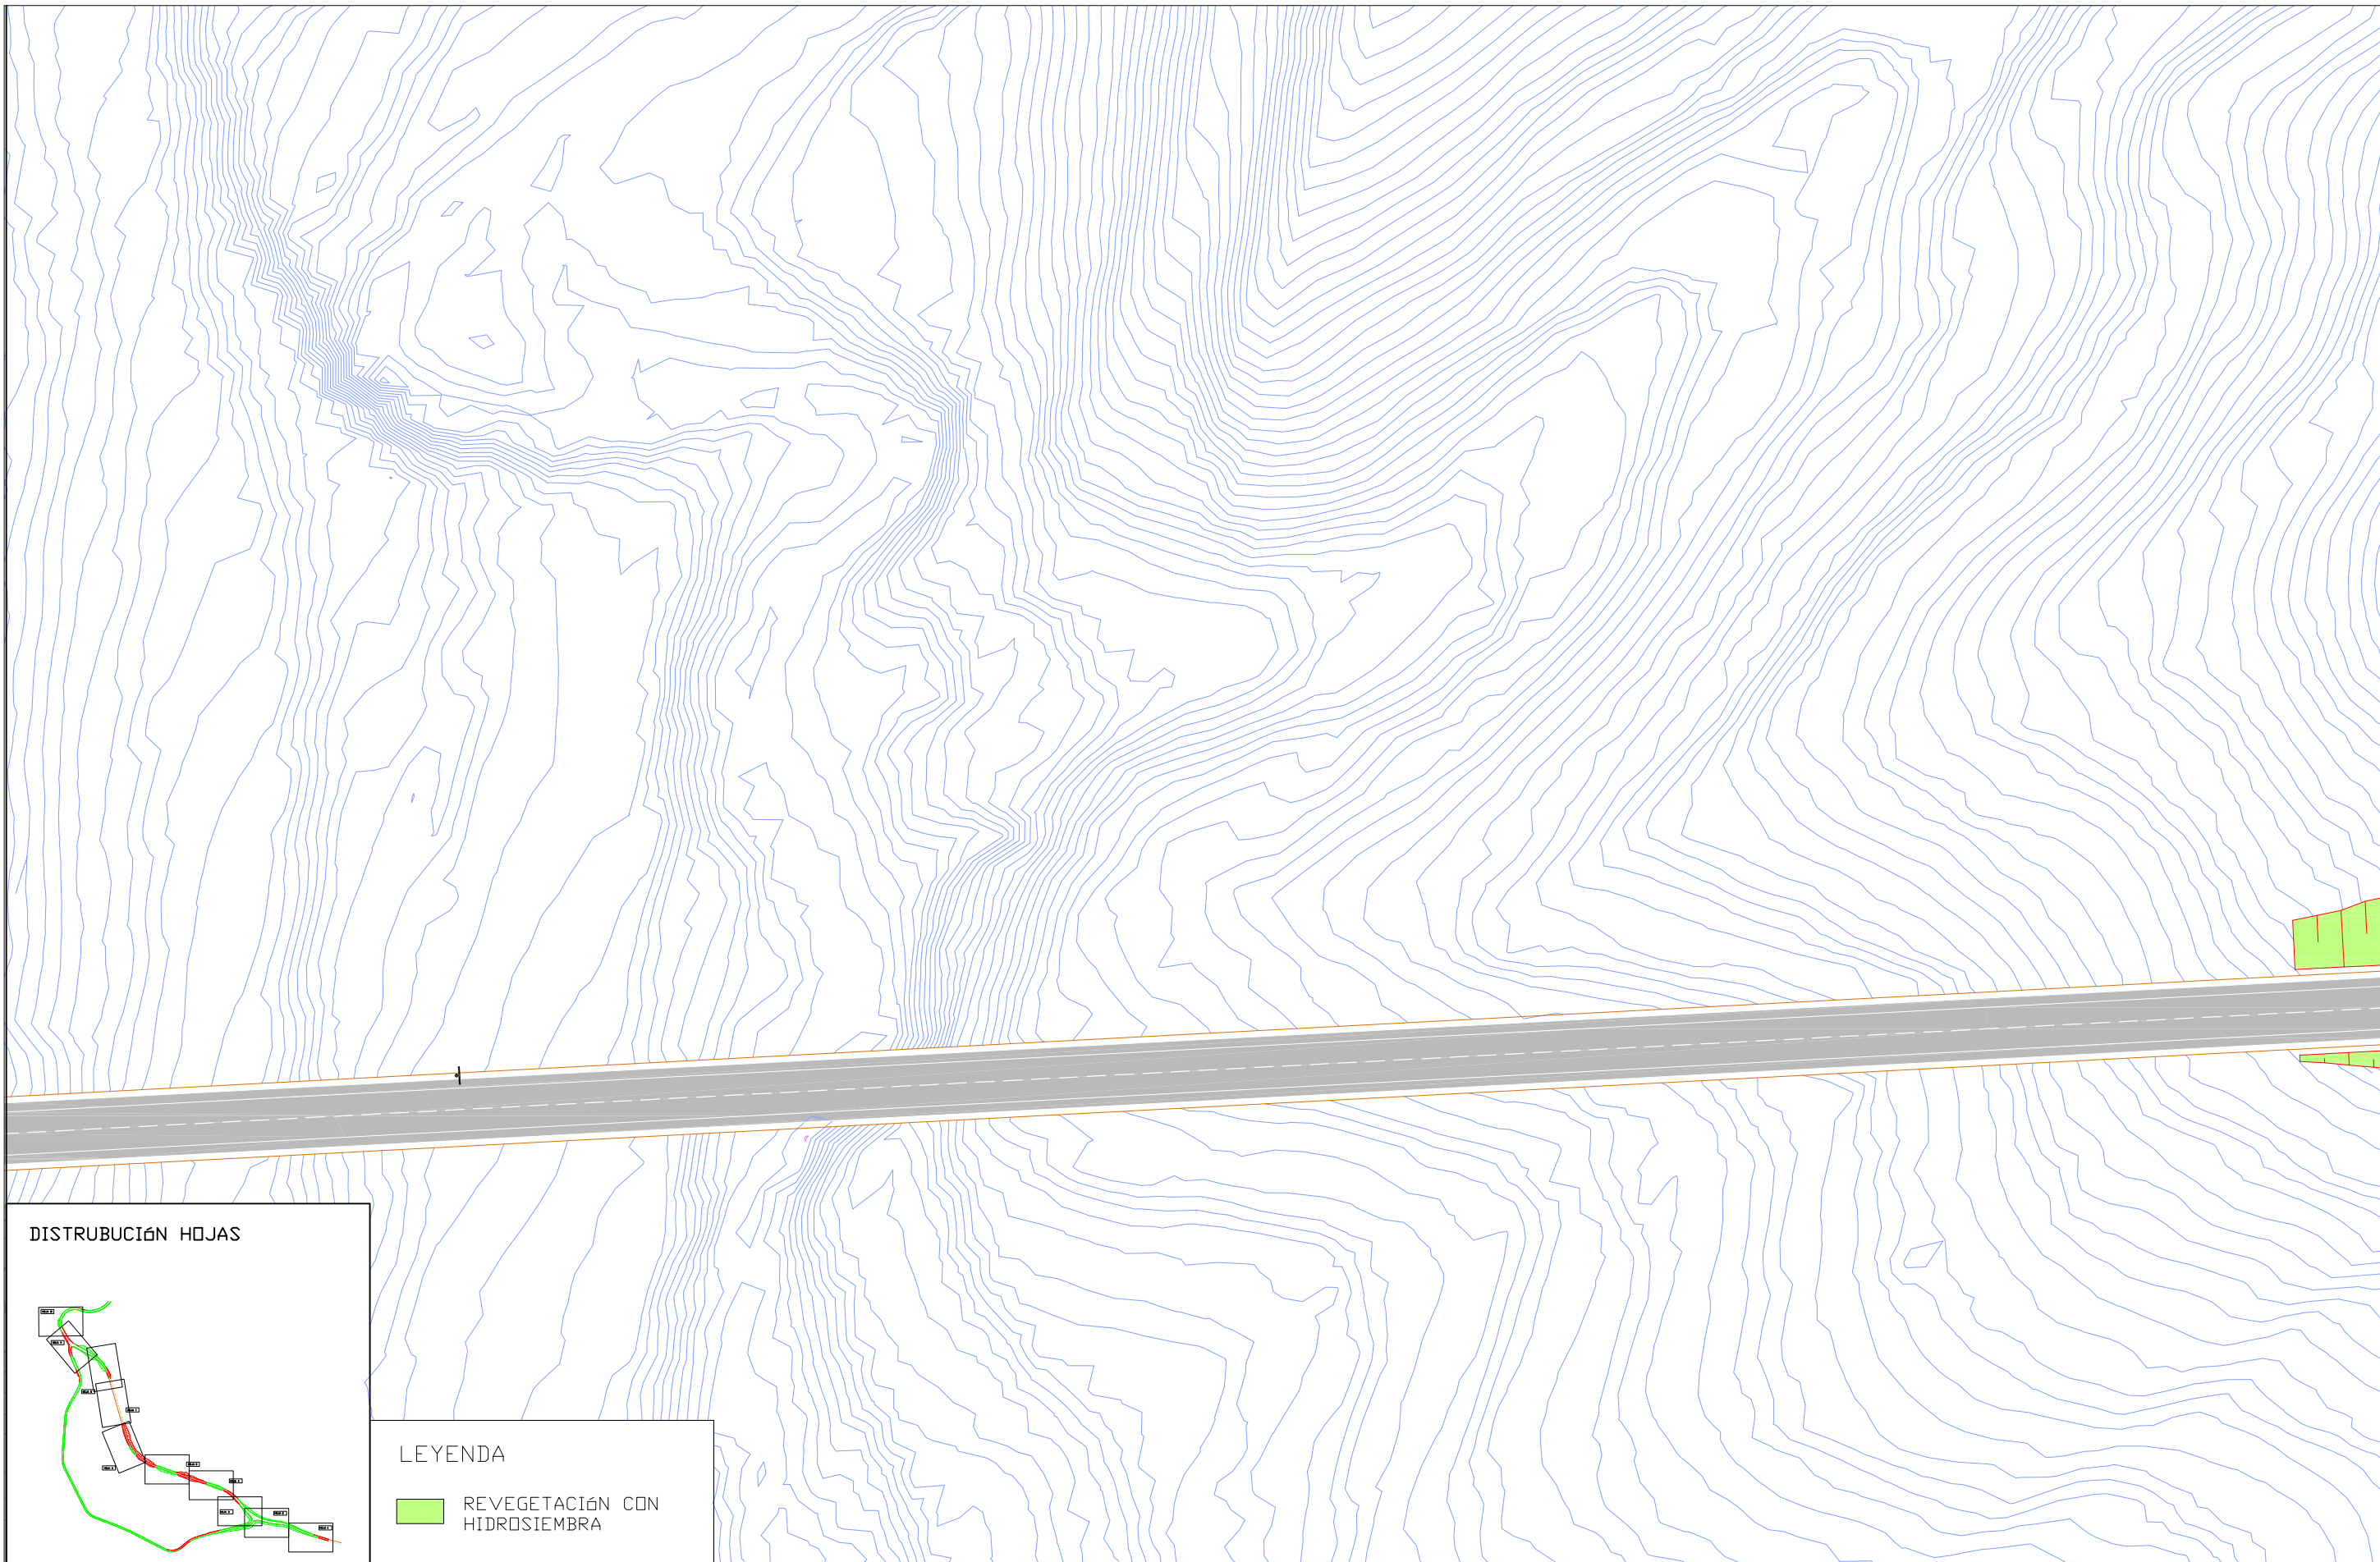
PLANO Nº	1	ESCALA	1:1000
HOJA	6 DE 10	FECHA	SEPTIEMBRE 2014

DESIGNACIÓN DEL PLANO:
MEDIDAS PROTECTORAS
Y CORRECTORAS
