## TRABAJO FIN DE GRADO ARQUITECTURA TÉCNICA

# VALORACIÓN

DE UN INMUEBLE HISTÓRICO  
ARTÍSTICO DEL SIGLO XVI CASTILLO  
PALACIO DE ALAQUÀS  
MONUMENTO DE INTERÉS LOCAL  
(BRL) DE VALÈNCIA

Castell d'Alaquàs

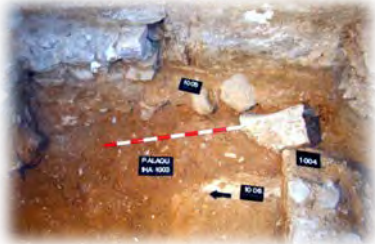
*Foto: Sondeo 1. UU.EE. bajo 1002: 1003 nivelación para la construcción del castillo, 1005 cimiento del castillo, 1004 y 1006 estructuras bajomedievales. (Memoria arqueológica)*

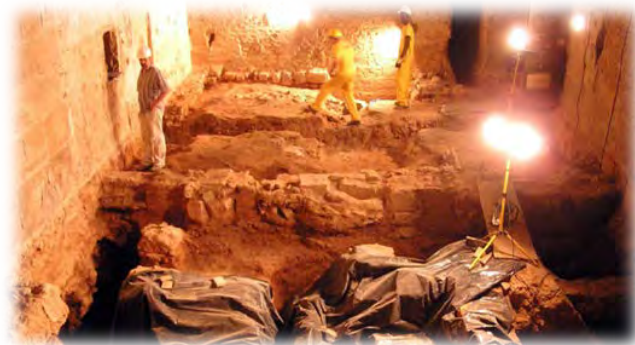
Previamente a los trabajos de excavación **se retiraron aquellos materiales (placas de piedra del pavimento, peldaños de la escalera principal, gran cantidad de azulejos, etc.), y se acopiaron para posteriormente reutilizarlos o en la obra** en su gran mayoría. También se protegieron aquellos que no iban a ser retirados y que por su alto valor no podían ser repuestos, como los pavimentos cerámicos de las salas nobles o los graffitis de las paredes.

*Foto: Excavaciones arqueológicas  
(Proyecto rehabilitación)*

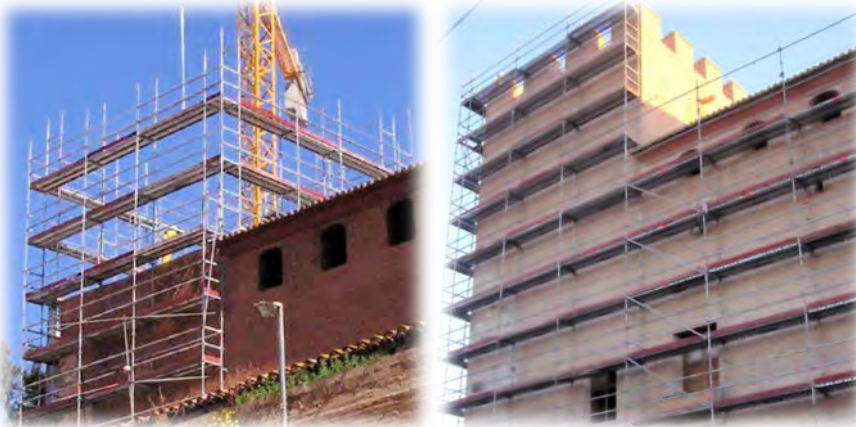
El estado general era bastante admisible, si bien en determinadas zonas presentaba algunos puntos de falta de sección, grietas verticales coincidiendo en límites de tapialadas, y gran cantidad de huecos y rozas para albergar instalaciones.

Foto izquierda: Estado con tres Torres  
Foto derecha: Cuarta Torre finalizada

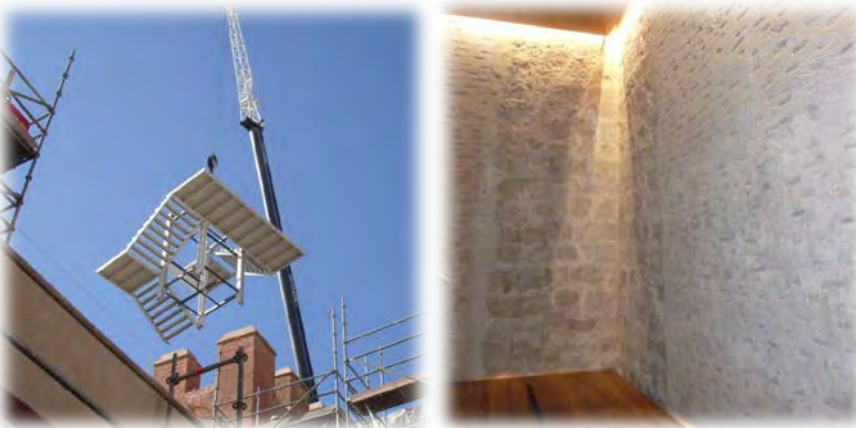
Foto arriba izq. Introducción de un tramo de escalera al interior de una torre. (Proyecto rehabilitación)

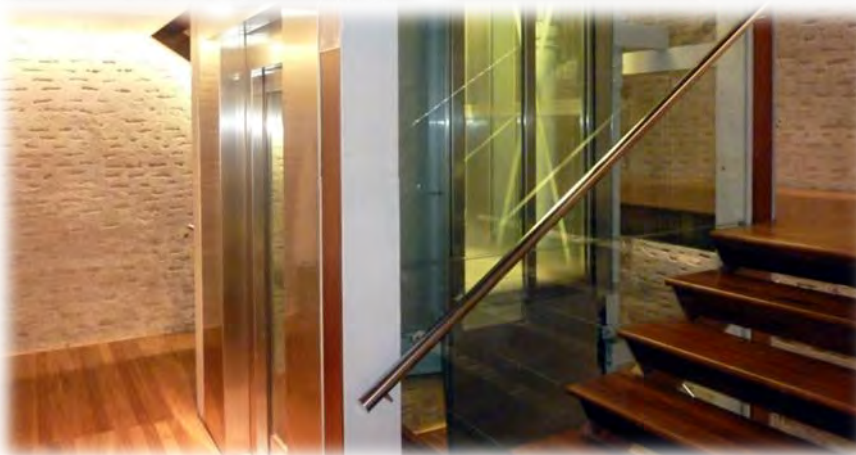
Foto arriba derecha y abajo: Detalles separación muro / Escalera con ascensor estado final, (Fuente propia)

Otro de los puntos importantes del proyecto fue la ubicación de **las dos escaleras en las torres Noroeste y Suroeste y que permiten una comunicación vertical a todos los niveles del edificio.** Se solucionó mediante una estructura de perfiles metálicos y peldaños de chapa plegada revestidos con madera de Iroko.

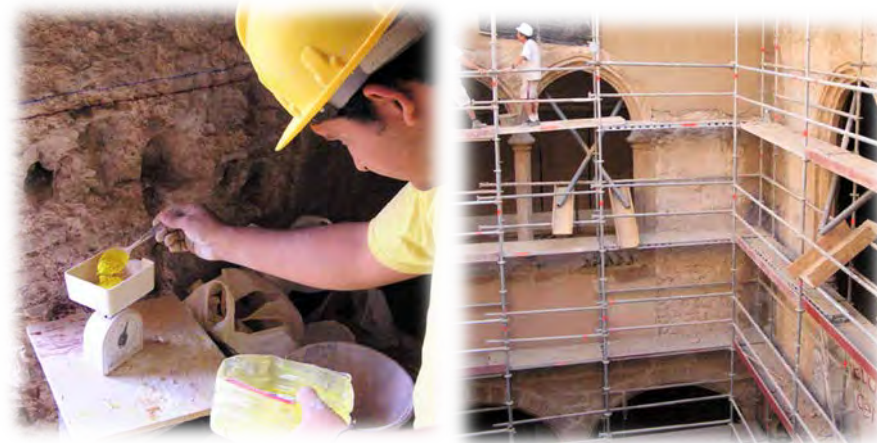
Los trabajos de acabados de los enlucidos tuvieron como premisa el **dejar la fábrica del Castillo como se encontraba en origen.** Para ello se procedió a la eliminación de las distintas capas de pintura que presentaban los paramentos mediante la proyección de silicato de alúmina y posterior consolidación, patinado en zonas reintegradas e hidrofugación. Los enlucidos del patio se estucaron con morteros de cal con dosificaciones 1:3 y con pigmentos minerales.

Foto izquierda: Dosificación de los pigmentos minerales  
Foto derecha: Ejecución del estuco del patio (Proyecto rehabilitación)

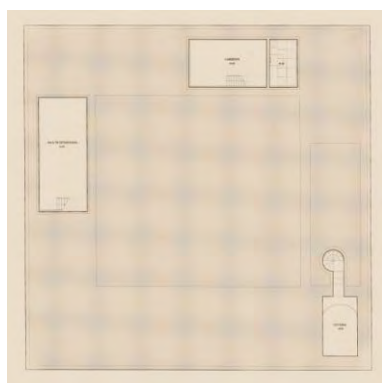
*(Plano nivel 0: Proyecto Rehabilitación)*

El NIVEL 0, que corresponde a la Planta Sótano y está desarrollado en cuatro dependencias independientes no relacionadas entre ellas; cada recinto dispone de su propia escalera de acceso. Las estancias más destacables son los camerinos, la sala de exposiciones (hoy en día en gran parte utilizada para el almacenamiento de los restos arqueológicos) y la antigua cisterna.

Posterior a la rehabilitación del Castillo-Palacio, únicamente la **Cisterna** (aljibe) mantiene sus dimensiones y acabados originales.

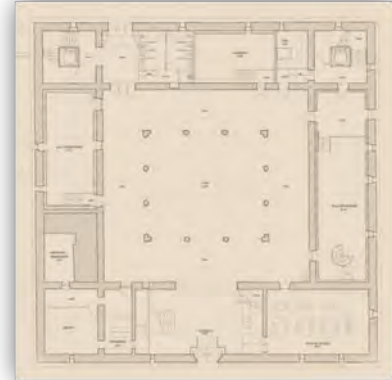
(Plano nivel; 1 Proyecto Rehabilitación)

El Nivel 1 está compuesto por la Planta Baja, con acceso desde la vía pública por la entrada principal, y el Semisótano, con acceso interno desde el vestíbulo. Todas las dependencias de dicha planta están ubicadas alrededor del gran patio central; empezando desde la entrada al Castillo-Palacio en sentido anti horario se sitúan las siguientes dependencias o zonas: Biblioteca (semi-sótano), Sala Vilaragut, Núcleos comunicación vertical (ascensores), Calabozo (cárcel), y la Escalera Principal (acceso planta principal o noble).

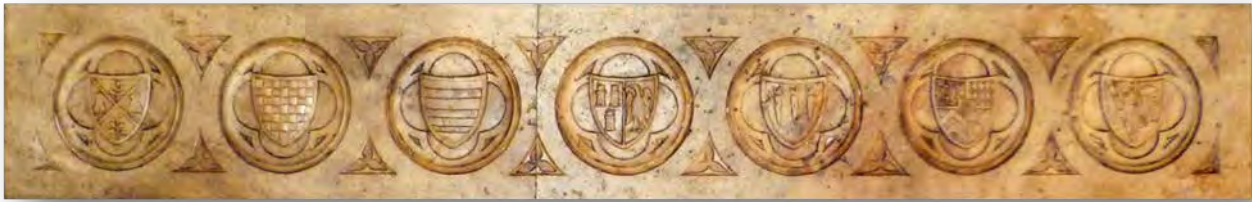
Foto: Cabecera de la chimenea con escudos de armas de las familias nobles propietarias del Castillo-Palacio en la sala noble denominado Sala la Torre. (Fuente propia)

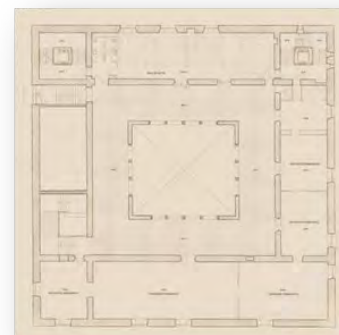
*(Plano nivel 3; Proyecto Rehabilitación)*

El nivel 3 se refiere a la planta principal; originalmente pertenecían a esta planta noble los aposentos de la familia señorial de Alaquàs, la cocina señorial y el oratorio con vista al coro de la Iglesia Asunción de Nuestra Señora. La galería es el núcleo principal de comunicación, situada en torno al núcleo patio interior comunica todas las estancias entre sí.

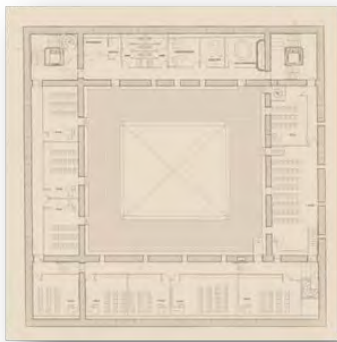
*(Plano nivel 4; Proyecto Rehabilitación)*

El Nivel 4 corresponde a la planta andanas y ha sufrido la modificación de mayor impacto de todas las plantas con las obras de rehabilitación del Castillo-Palacio con el propósito de cambio al uso educativo; todas las particiones están realizadas mediante divisiones translúcidas acristaladas para alterar lo mínimo posible el aspecto diáfano de la planta original del monumento.

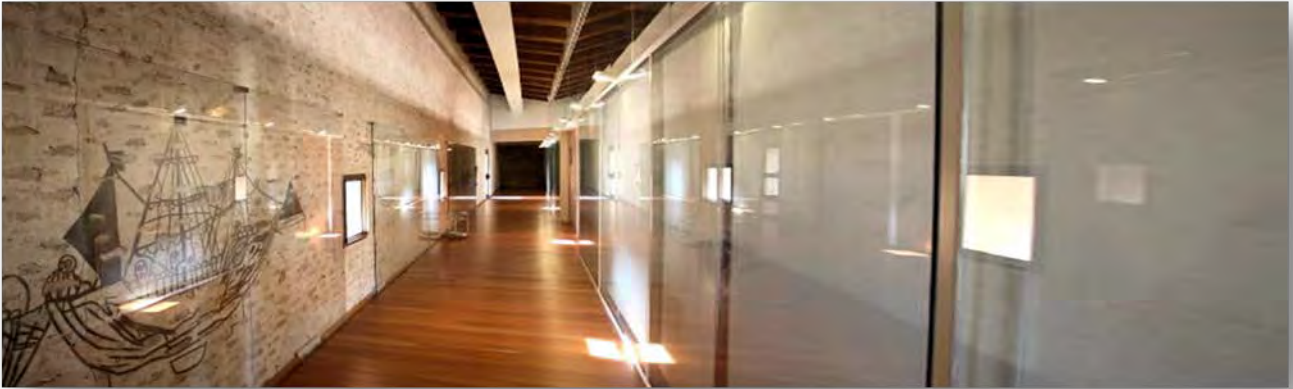
Foto: Graffitis navales en los pasillos de la E.P.A. (Fuente propia)

- i. **La aparición de los graffitis** (y su conveniente conservación / puesta en valor), **obligaba a modificar la solución para el revestimiento de algunos muros**, -consistente en pintura en algunas salas y forrado de tela en las Salas de la Planta Principal. **Ya que ello significaba la ocultación de los mismos y su posible deterioro definitivo.**

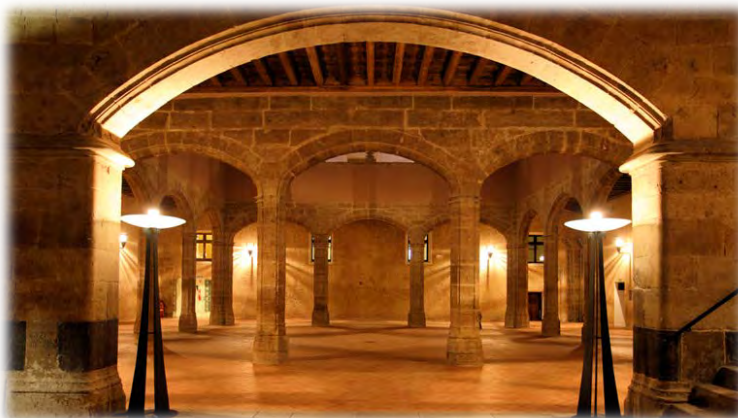
- PLANTA BAJA: Arcos carpaneles sobre pilares de sección octogonal.

*Foto: Vista desde el vestíbulo al patio central (Ayuntamiento)*

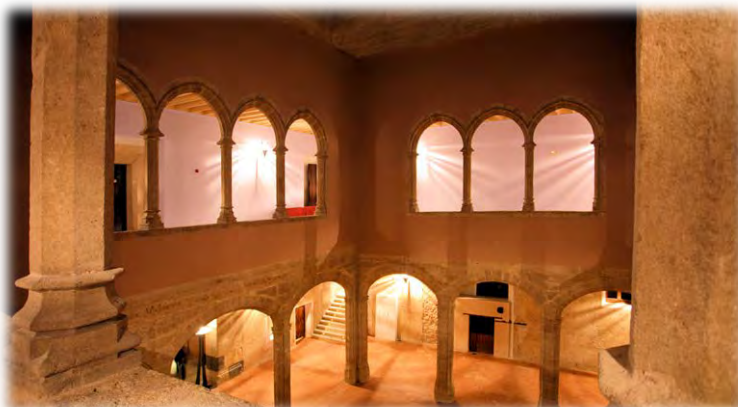
- GALERÍA SUPERIOR Arcos ligeramente apuntados sobre columnillas también octogonales.

*Foto: Vista desde la galería (planta noble) al patio central (Ayuntamiento)*

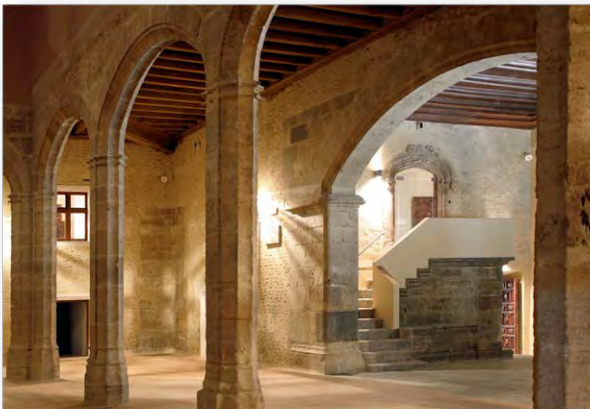
Destaca por su austeridad, más simple que el artesanado del vestíbulo, donde las vigas madres están mucho menos trabajadas que en el ejemplo anterior y donde los relieves de los casetones son mucho menores.

*Foto arriba: Detalles Artesanos patio y zaguán (Ayuntamiento)  
Foto izquierda: Vista desde el patio Artesonados patio y zaguán (Ayuntamiento)*

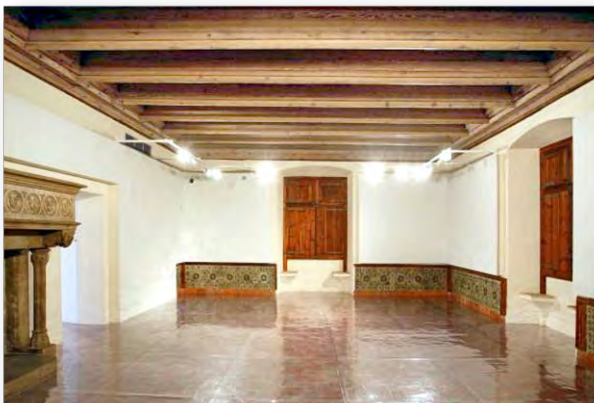
En general, se trata de composiciones mucho menos trabajadas que los ejemplos de artesanados que podemos apreciar en la planta noble. El mejor de todos ellos es el ya mencionado artesanado de la primera sala, donde la composición es idéntica al artesanado del vestíbulo. Estos dos artesanados configuran los dos mejores ejemplos de las plantas bajas del Castillo de Alaquàs.

*Foto: Artesonado Sala la Torre (Ayuntamiento)*

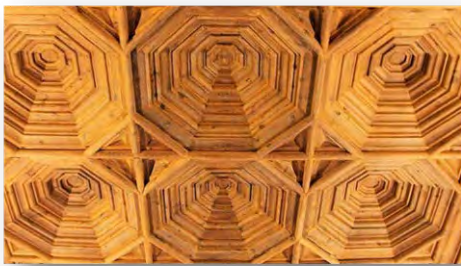
Foto: Artesonado de la Sala la Nova Salón de los octógonos(Wikimedia)

Una de las partes más interesantes de este artesonado es la gran moldura, reflejo de la excelente labor artística del principal maestro carpintero que trabajó en el palacio, que recorre el perímetro del techo de esta imponente sala. **Este artesonado es, sin duda, el mejor ejemplo de todo el Castillo de Alaquàs y uno de los ejemplos más bellos de toda la Comunidad Valenciana.**

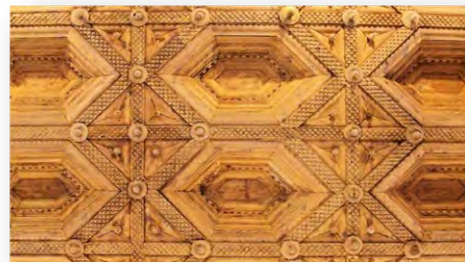
Foto: Artesonado de la sala N-E Salón de los hexágonos (Wikimedia)

Esta sala es, por importancia y por los detalles de la ornamentación del artesonado, **la segunda sala más importante del Castillo**. Recae también a la fachada principal del Castillo. Presenta una mayor carga decorativa.

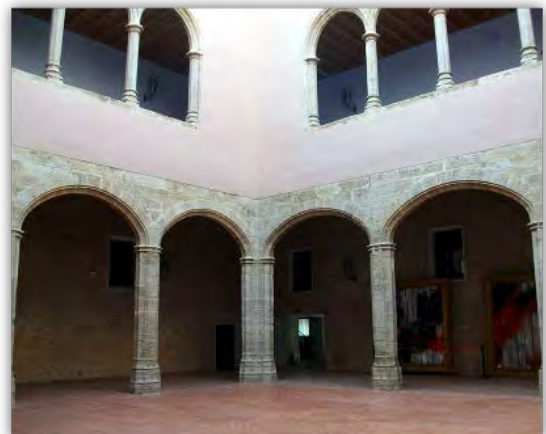
Además, entrando por la entrada principal y llegando al patio se ofrece al público un gran patio de doble piso cuadrangular porticado de estilo gótico tardío con influencias renacentistas, con arcadas inferiores de arcos carpanel rebajado, soportados éstos por columnas octogonales.

*Foto: Patio interior (Wikimedia)*

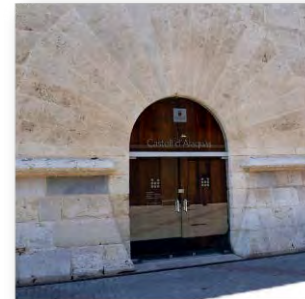
La entrada principal, formada por un zócalo de sillería y rematada por un arco de medio punto de grandes dovela al monumento, se encuentra situada en la C/ Pare Guillem.

Foto: Entrada principal (Fuente Propia)

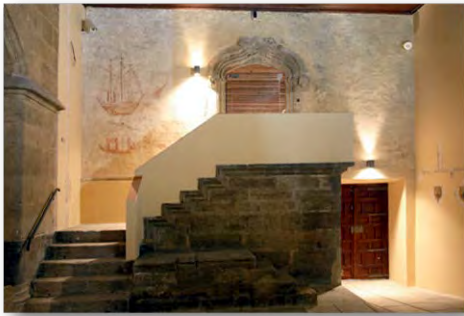
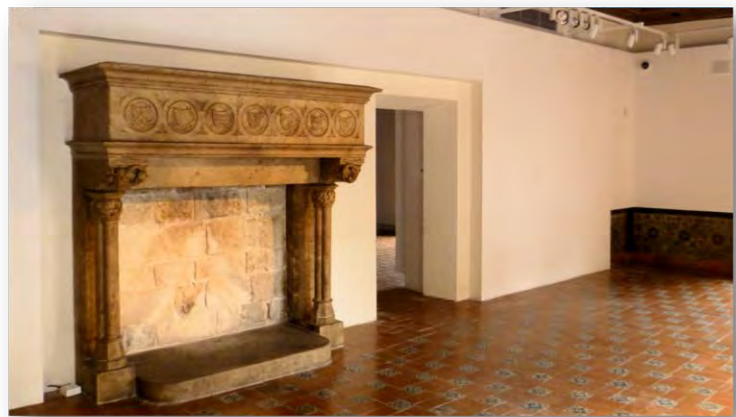
Uno de los elementos de mayor importancia es la sencilla escalera o cabalgadora que da acceso al entresuelo, toda ella construida con bloques de sillería.

Fotos: Escalera de acceso al entresuelo Sala la Torre / Chimenea ubicado en la Sala la Torre. (Ayuntamiento)

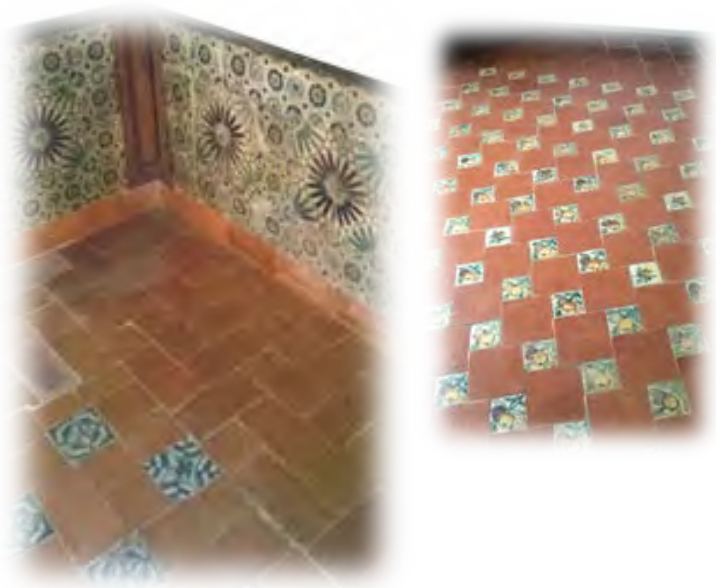
Los pavimentos cerámicos que han sido alterados contienen **elementos históricos**, pero estos **no se encuentran en su contexto original**. (Señalado en las plantas con P1n)

Foto: Sala la Torre; Entresuelo (Fuente propia)  
Foto: Sala Nova; Planta primera (Fuente propia)

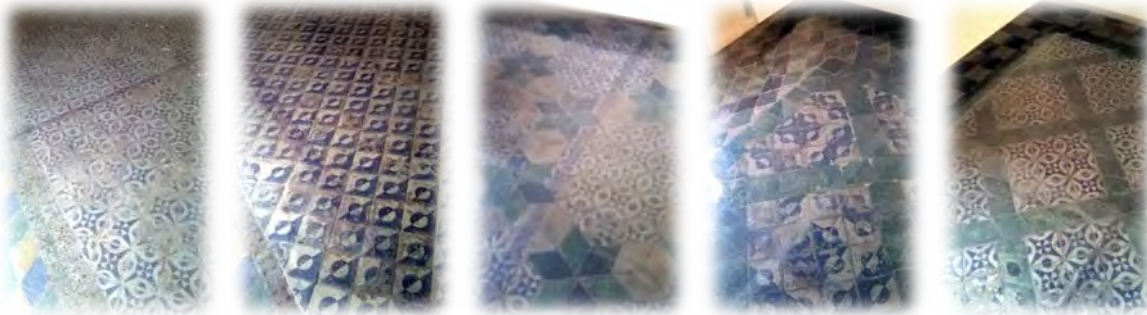
El pavimento cerámico **renacentista** en las cinco **salas contiguas de la planta principal (noble)** que se encuentran en su **contexto original**, formando con los techos artesonados un ambiente que constituye uno de los **principales valores arquitectónicos** del Castillo-Palacio.

Fotos: Salas señalado en planta con P2n (Fuente propia)

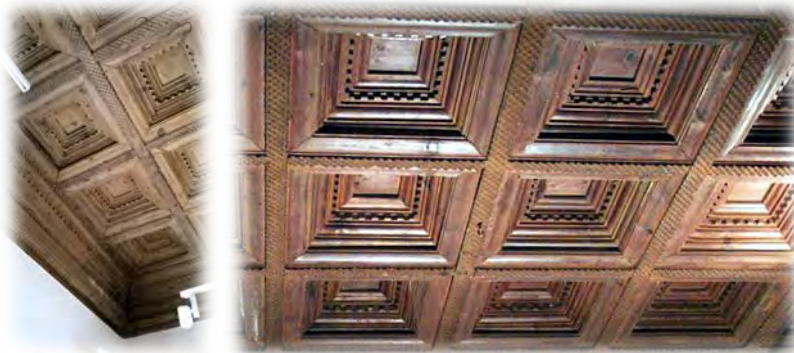
**Grupo A2 (ejemplo)**

Relación 1: $\sqrt{2}$  llamando "proporción diagonal"

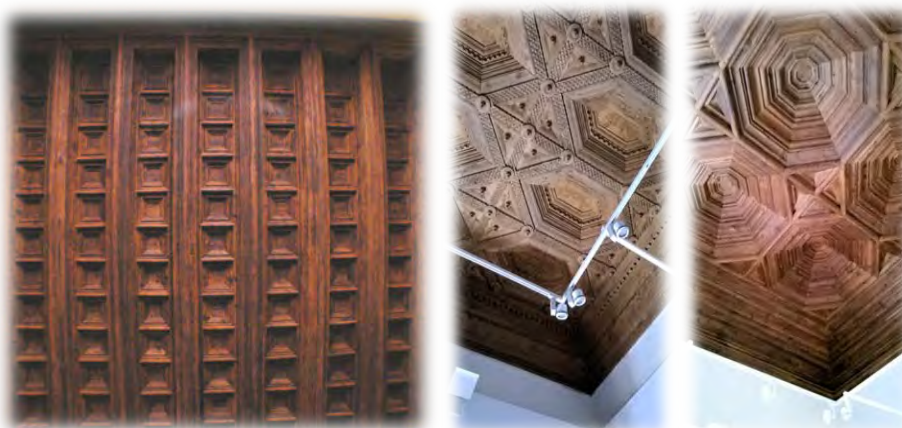
**Grupo A3 (ejemplos)**

Finalmente valoramos los techos artesonados de madera que poseen una **calidad artística alta**, correspondiendo al vestíbulo (techo sobre planta baja), a la Sala de los octógonos y la Sala de los hexágonos sobre la planta noble. (Señalado en las plantas con A3n)

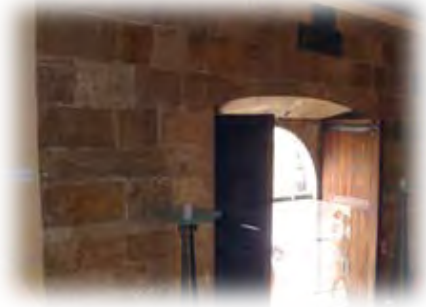
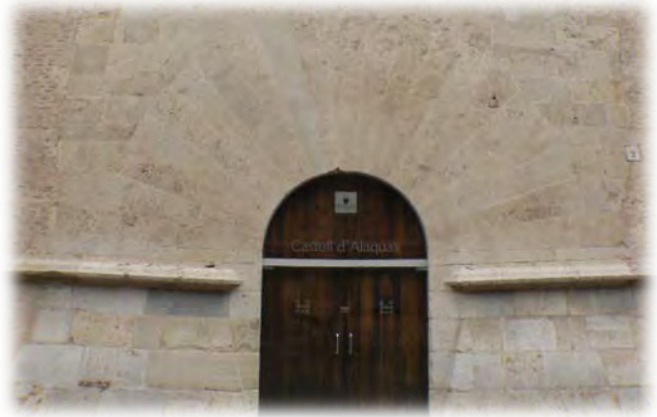
La puerta principal se encuentra situada en el lado Este del castillo y está formada por un enorme vano adovelado de sillares de caliza.

Foto: Entrada – Arco - vano adovelado (Fuente propia)

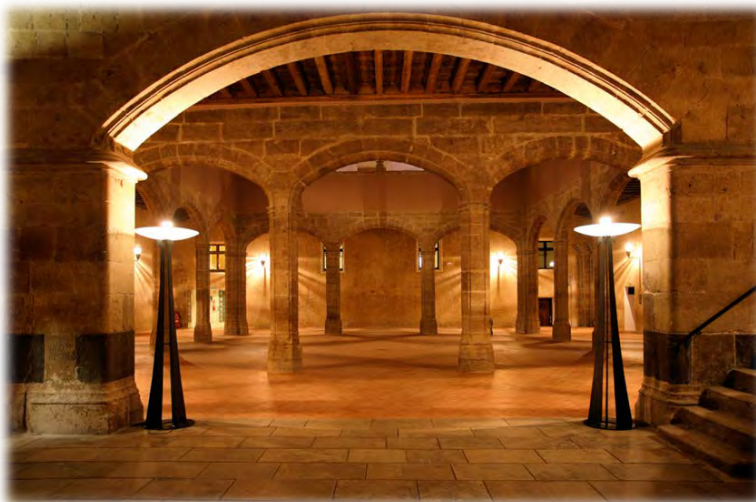
Se accede al patio interior con el claustro de doble altura atravesando un gran arco escarzado (carpanel) que se asienta sobre fuertes pilastras de sillares de caliza, mostrando en un lado una inscripción.

*Fotos: arco vista desde el vestíbulo con detalles del arco y de las pilastras e inscripción en la pilastra (Fuente propia)*

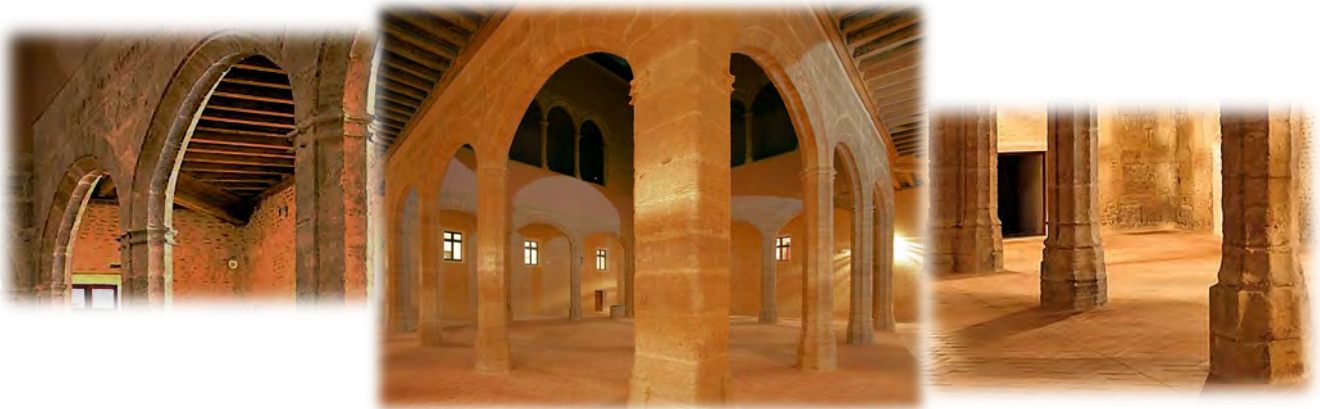
Fotos: Arcadas del nivel inferior del claustro del patio central. (Fuente propia)

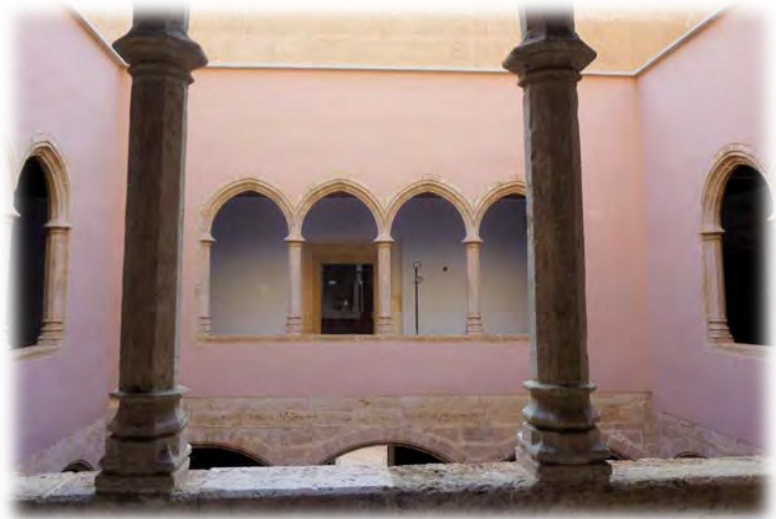
Foto: Arcadas del nivel superior del claustro del patio central. (Fuente propia)
