ANEXOS

ANEXO 1. FICHAS DE DATOS GENERALES

ANEXO 3. DOCUMENTACIÓN GRÁFICA DE LOS CASOS DE ESTUDIO

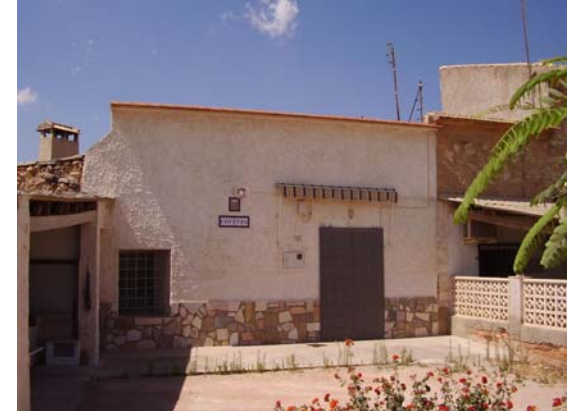
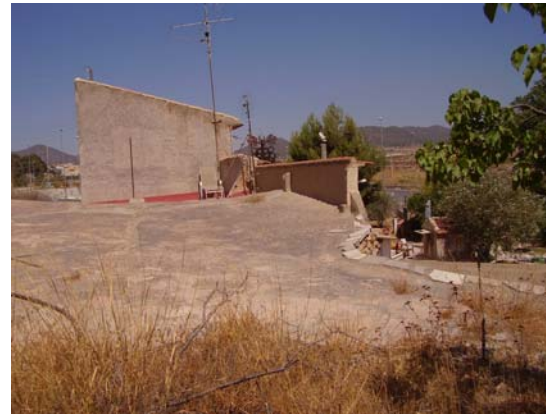
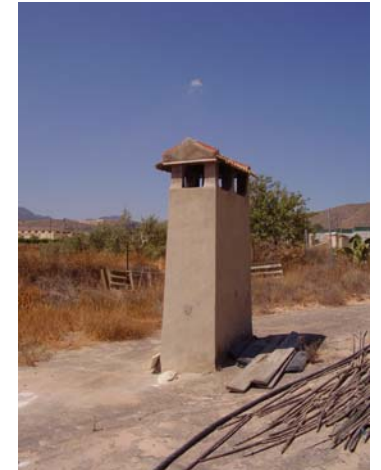
NÚCLEO	GRUPO	CUEVA	UBICACIÓN: Les Covetes (La Romana)	FECHA 05/08/12
01	01	01

ELEMENTOS EXTERNOS	
FACHADA	Sí. Mampostería revestida. 1 acceso y una ventana de 0,90 x 1,20. Espesor total fachada de 90 cm. (60 de tierra más 30 de fachada).
ANTEPECHO FACHADA	Sí. Protección con teja plana
CUBIERTA	Mortero de cemento
CONSTRUCCIONES ADOSADAS	No
CHIMENEAS	Sí (1). [0,55 x 1,20, h = 2,00 m.]
LUMBRERAS	No
PATIO INTERIOR	No
URBANIZACIÓN	No
OTROS	Porche delantero con lavadero. Escalera para acceso a cubierta.

ESTADO DE CONSERVACIÓN	INTERIOR	-
	EXTERIOR	Bueno
HABITADA	Sí, estacionalmente

OTROS DATOS
Está en una rambla.

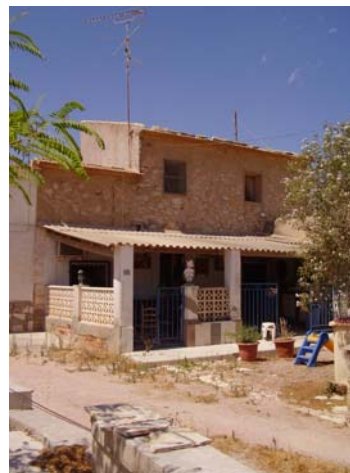
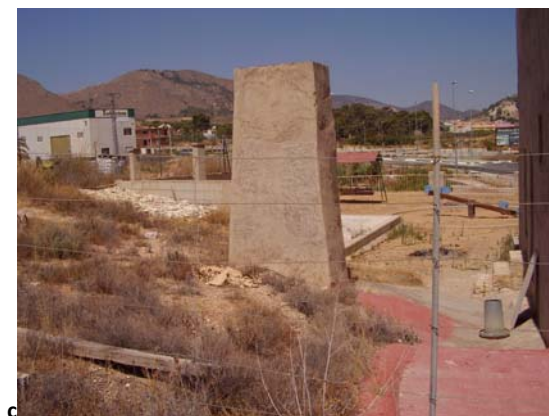
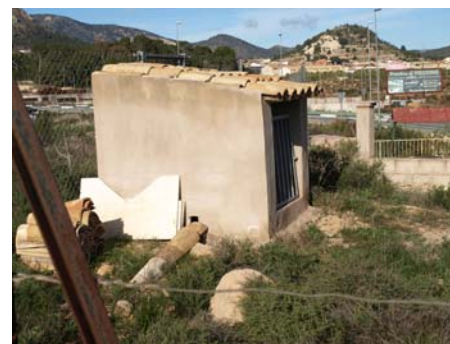
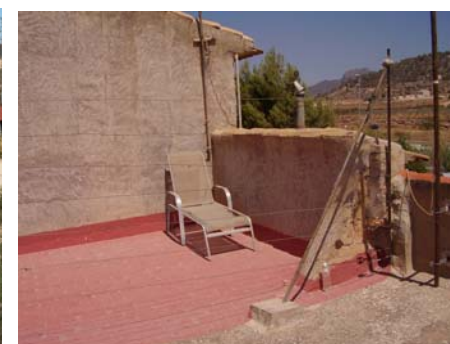
NÚCLEO	GRUPO	CUEVA	UBICACIÓN: Les Covetes (La Romana)	FECHA
01	01	02		05/08/12

ELEMENTOS EXTERNOS	
FACHADA	Sí. Mampostería revestida en planta de acceso. Una ventana en fachada original.
ANTEPECHO FACHADA	Sí. Protección con teja plana
CUBIERTA	Parte con baldosín catalán y pintura impermeabilizante. Parte con terreno natural.
CONSTRUCCIONES ADOSADAS	Sí. De 2 plantas. Lateral. Contiene el acceso. Mampostería revestida en planta de acceso.
CHIMENEAS	Sí (1)
LUMBRERAS	Sí (1)
PATIO INTERIOR	No
URBANIZACIÓN	No
OTROS	Porche delantero. Vallado completo de la propiedad. Muy modificada.

ESTADO DE CONSERVACIÓN	INTERIOR	Aparentemente bueno
	EXTERIOR	Bueno
HABITADA	Sí, habitualmente

OTROS DATOS
Está en una rambla.

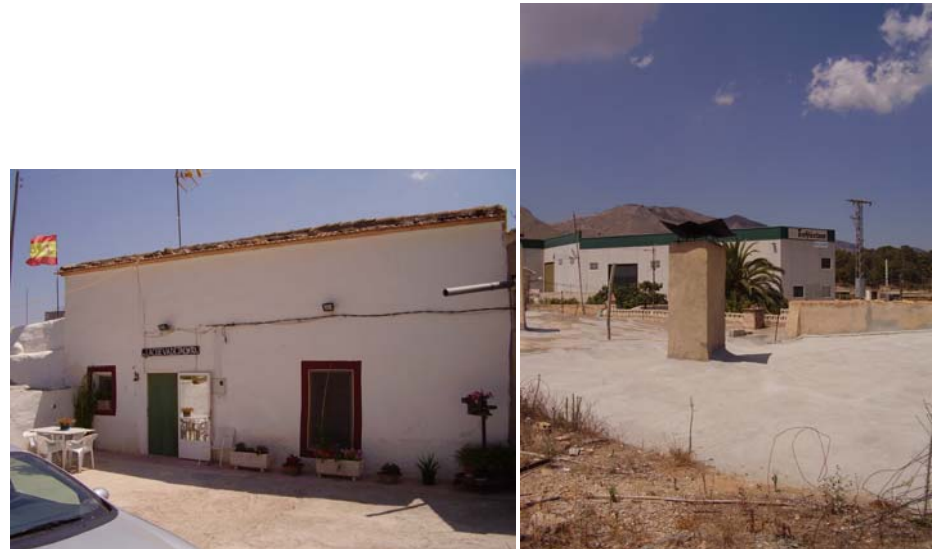
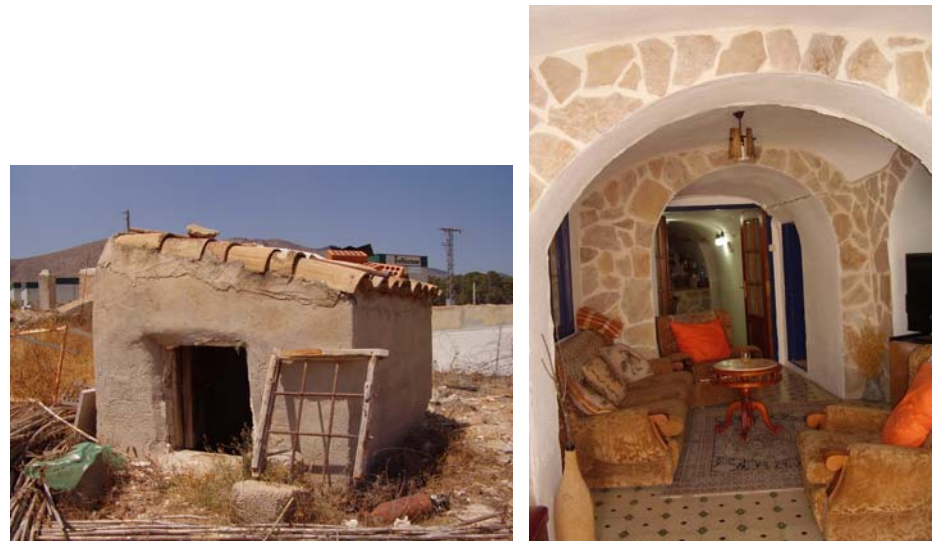
NÚCLEO	GRUPO	CUEVA	UBICACIÓN: Les Covetes (La Romana)	FECHA
01	02	03		05/08/12

ELEMENTOS EXTERNOS	
FACHADA	Sí. Mampostería revestida. Dos ventanas de 0,84 x 0,66 y 1,36 x 0,80 y un acceso
ANTEPECHO FACHADA	Sí. Protección con teja plana
CUBIERTA	Mortero de cemento
CONSTRUCCIONES ADOSADAS	No
CHIMENEAS	Sí (1). [0,61 x 1,38, h = 1,78 m.]
LUMBRERAS	Sí (2). En una de ellas se ubica el tubo del extractor de la cocina y ha perdido su función de iluminación. La otra ilumina el baño.
PATIO INTERIOR	No
URBANIZACIÓN	Sí
OTROS	Patio delantero lateral (antiguo corral) excavado a un nivel inferior de la cota de acceso a la cueva e independiente de la misma. Construcciones auxiliares enfrente, separadas. Escalera común para acceso a cubiertas, en el extremo del núcleo.

ESTADO DE CONSERVACIÓN	INTERIOR	Bueno
	EXTERIOR	Bueno
HABITADA	Sí, estacionalmente

OTROS DATOS
Está en una rambla. El baño y la despensa (al fondo) ocupan el lugar de una antigua prensa y bodega. Vinculada a cultivo de vid.

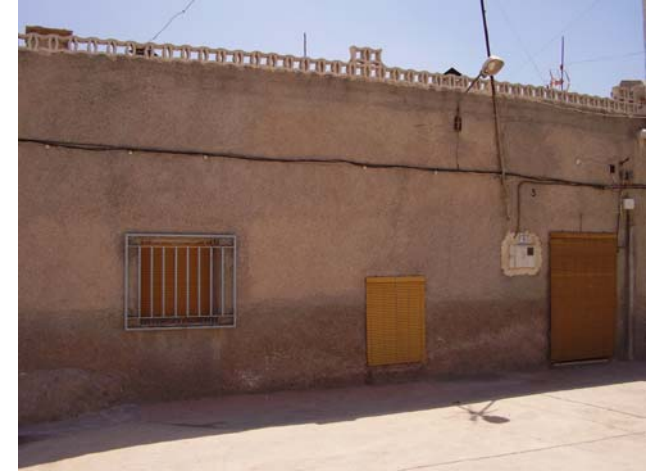
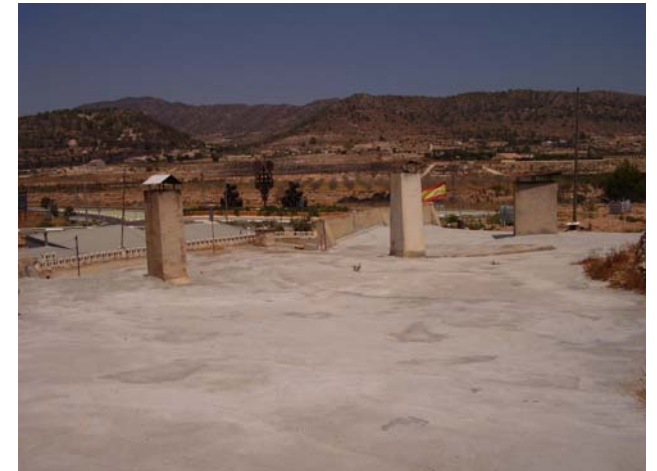
NÚCLEO	GRUPO	CUEVA	UBICACIÓN: Les Covetes (La Romana)	FECHA 05/08/12
01	02	04

ESTADO DE CONSERVACIÓN	INTERIOR	-
	EXTERIOR	Bueno
HABITADA	Sí

OTROS DATOS
Está en una rambla.

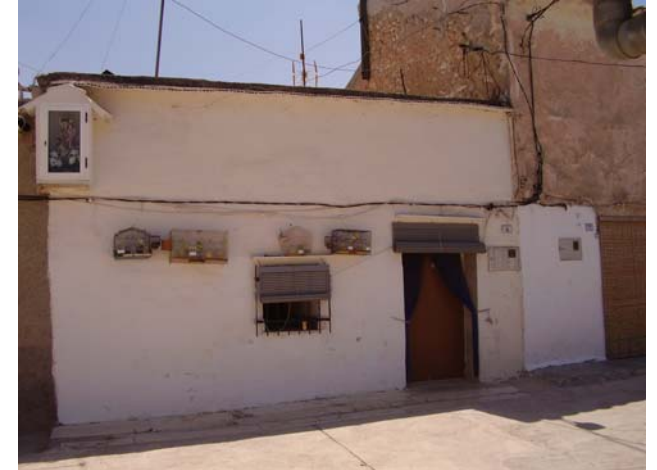
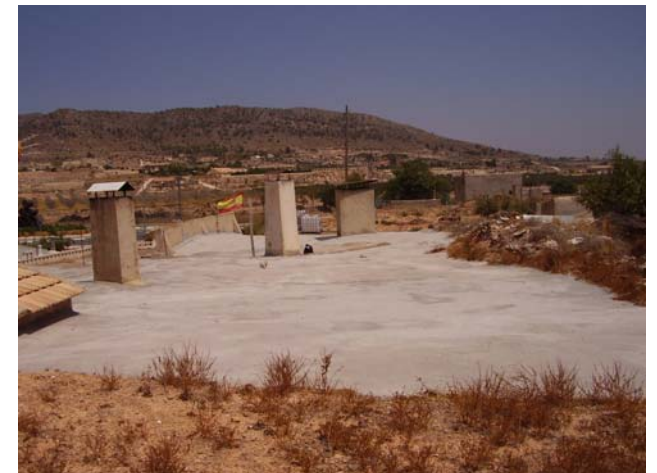
NÚCLEO	GRUPO	CUEVA	UBICACIÓN: Les Covetes (La Romana)	FECHA
01	02	05		05/08/12

ESTADO DE CONSERVACIÓN	INTERIOR	-
	EXTERIOR	Bueno
HABITADA	Sí

OTROS DATOS
Está en una rambla.

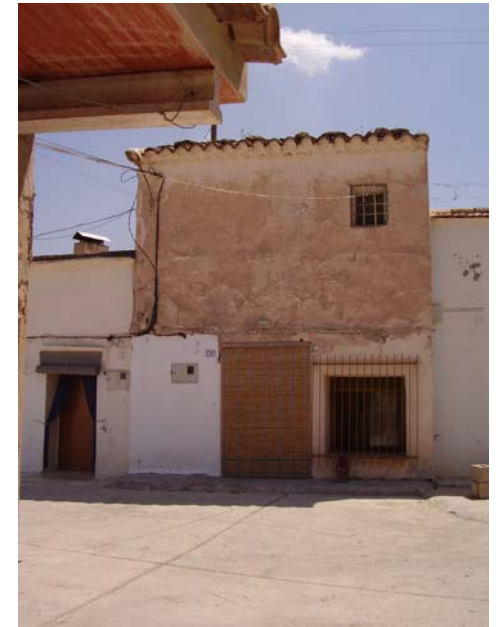
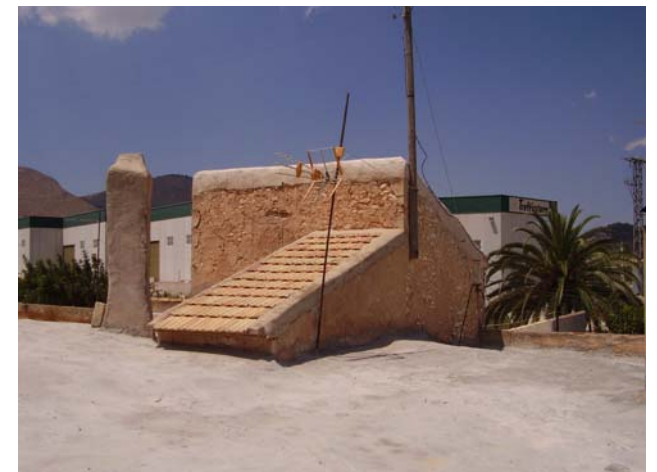
NÚCLEO	GRUPO	CUEVA	UBICACIÓN: Les Covetes (La Romana)	FECHA
01	02	06		05/08/12

ESTADO DE CONSERVACIÓN	INTERIOR	-
	EXTERIOR	Regular
HABITADA	Sí, habitualmente

OTROS DATOS
Está en una rambla.

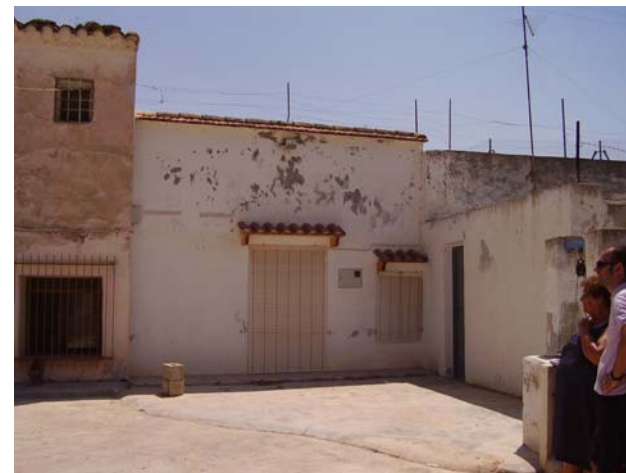
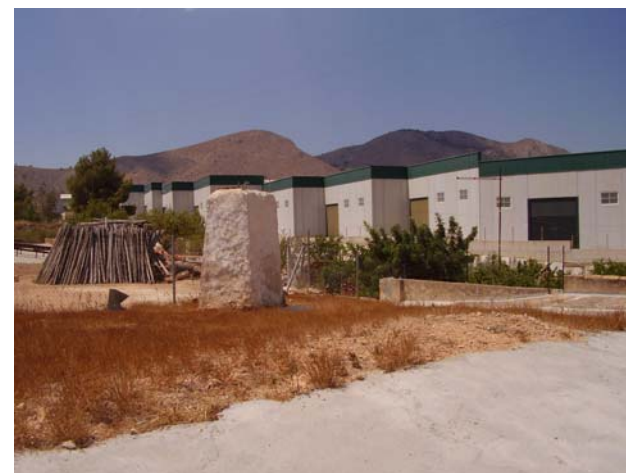
NÚCLEO	GRUPO	CUEVA	UBICACIÓN: Les Covetes (La Romana)	FECHA
01	02	07		05/08/12

TIPO 1B SIN PATIO INTERIOR	AÑO APROXIMADO: 1800
Nº TOTAL DE CUEVAS DEL NÚCLEO: 8	Nº TOTAL DE CUEVAS DEL GRUPO: 5
 AISLADA / GRUPO: Grupo	ORIENTACIÓN ACCESO: Noroeste (NO)
TIPO DE AGRUPACIÓN: Hilera adosadas	ACCESO: Por frente de bancal desde explanada
ASENTAMIENTO: Margen vaguada	TERRENO: Mantos de arroyada difusa y abanicos aluviales conglomerados, arenas y arcillas generalmente encostradas

OTROS DATOS
Está en una rambla.

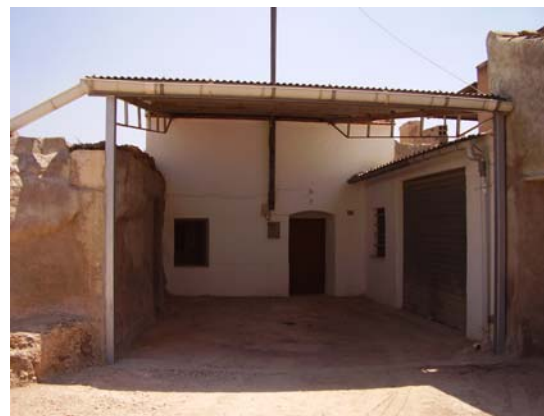
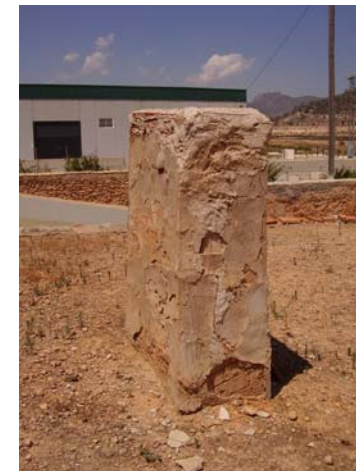
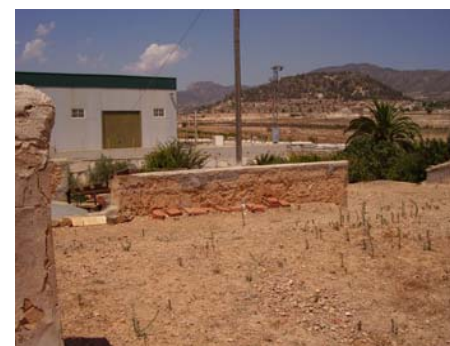
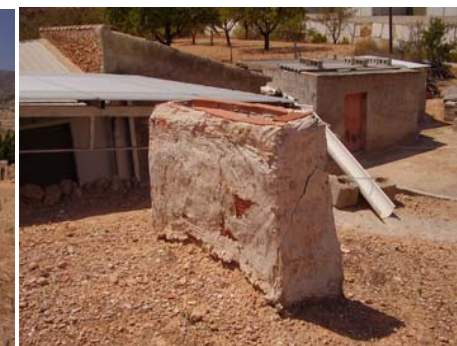
NÚCLEO	GRUPO	CUEVA	UBICACIÓN: Les Covetes (La Romana)	FECHA
01	03	08		05/08/12

TIPO 1B SIN PATIO INTERIOR	AÑO APROXIMADO: 1800
Nº TOTAL DE CUEVAS DEL NÚCLEO: 8	Nº TOTAL DE CUEVAS DEL GRUPO: 1
 AISLADA / GRUPO: Aislada	ORIENTACIÓN ACCESO: Noroeste (NO)
TIPO DE AGRUPACIÓN: -	ACCESO: Por cuña/camino excavado
ASENTAMIENTO: Margen vaguada	TERRENO: Mantos de arroyada difusa y abanicos aluviales conglomerados, arenas y arcillas generalmente encostradas

OTROS DATOS
Está en una rambla. Vinculada a cultivo de vid.

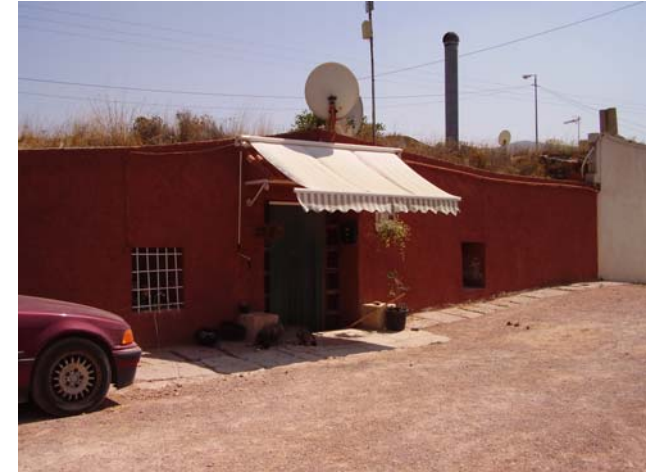
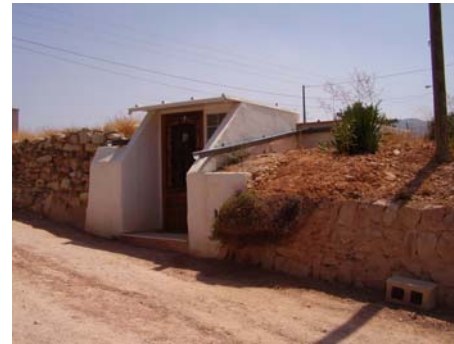
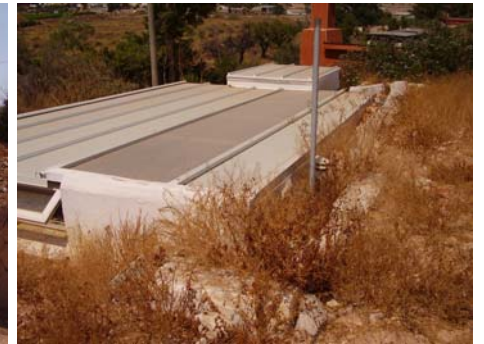
NÚCLEO	GRUPO	CUEVA	UBICACIÓN: Camino Polseguera. Pda. Las Cuevas (La Romana)	FECHA
02	01	01		05/08/12

ESTADO DE CONSERVACIÓN	INTERIOR	Aparentemente bueno
	EXTERIOR	Bueno
HABITADA	Sí, habitualmente

OTROS DATOS
Rehabilitada

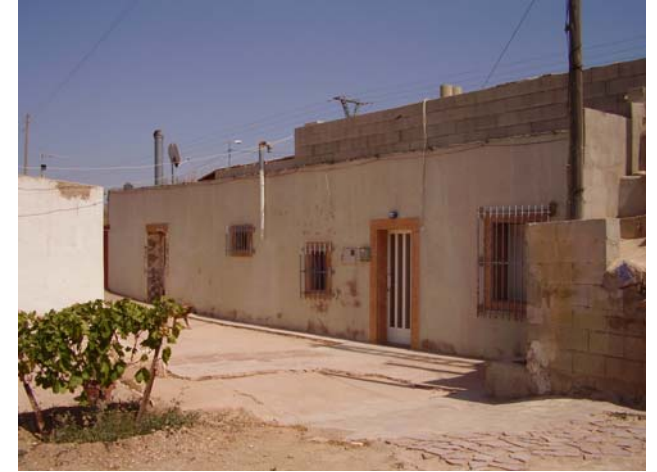
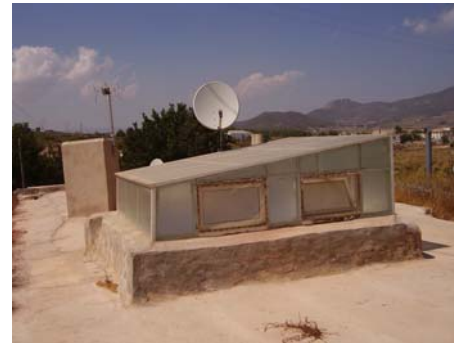
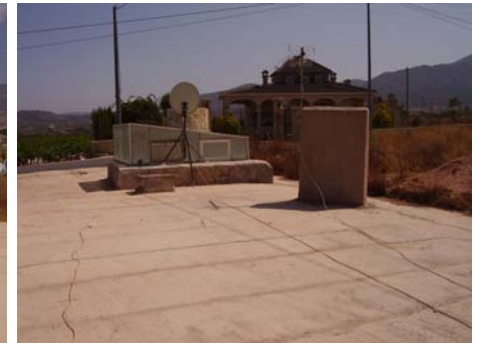
NÚCLEO	GRUPO	CUEVA	UBICACIÓN: Camino Polseguera. Pda. Las Cuevas (La Romana)	FECHA
02	01	02		05/08/12

ESTADO DE CONSERVACIÓN	INTERIOR	-
	EXTERIOR	Bueno
HABITADA	Sí, habitualmente

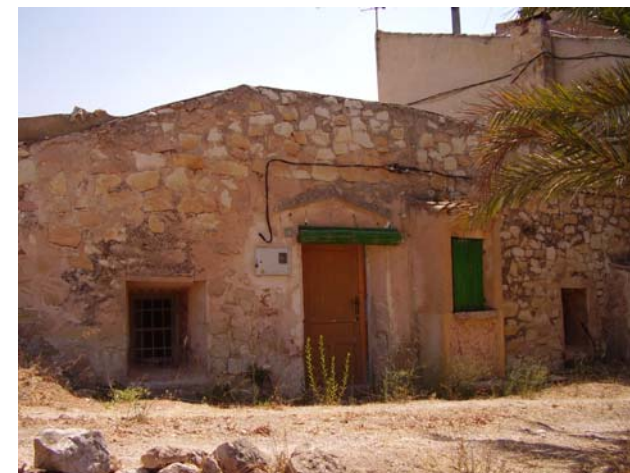
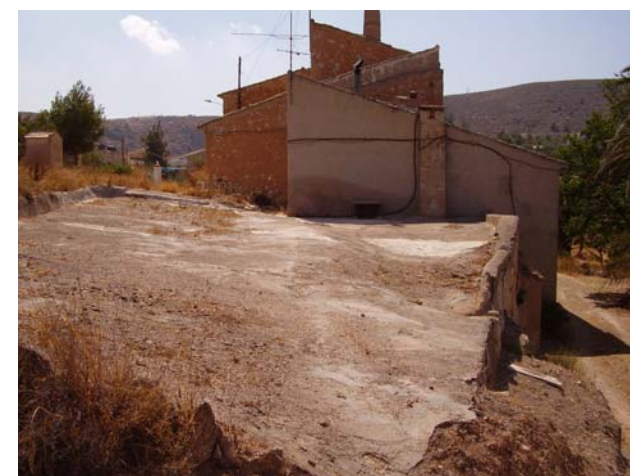
NÚCLEO	GRUPO	CUEVA	UBICACIÓN: Camino Polseguera. Pda. Las Cuevas (La Romana)	FECHA
02	02	03		05/08/12

ESTADO DE CONSERVACIÓN	INTERIOR	Aparentemente malo
	EXTERIOR	Malo
HABITADA	No

OTROS DATOS
Se conserva original.

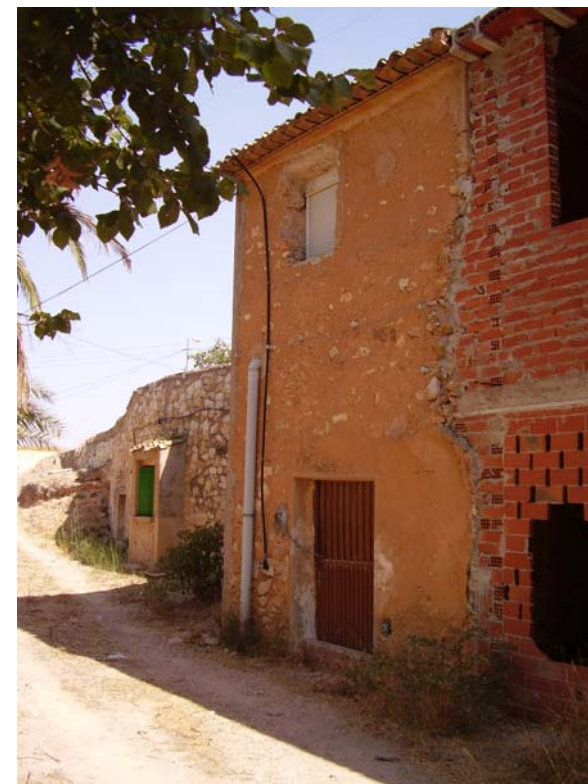
NÚCLEO	GRUPO	CUEVA	UBICACIÓN: Camino Polseguera. Pda. Las Cuevas (La Romana)	FECHA
02	02	04		05/08/12

TIPO 4	AÑO APROXIMADO: 1900 (¿?)
Nº TOTAL DE CUEVAS DEL NÚCLEO: 8	Nº TOTAL DE CUEVAS DEL GRUPO: 3
 AISLADA / GRUPO: Grupo	ORIENTACIÓN ACCESO: Noroeste (NO)
TIPO DE AGRUPACIÓN: Hilera adosadas	ACCESO: Por frente de bancal desde explanada
ASENTAMIENTO: Margen vaguada	TERRENO: Mantos de arroyada difusa y abanicos aluviales conglomerados, arenas y arcillas generalmente encostradas

ELEMENTOS EXTERNOS	
FACHADA	No
ANTEPECHO FACHADA	No
CUBIERTA	No
CONSTRUCCIONES ADOSADAS	Sí, dos plantas sobre acceso. Mampostería con revestimiento muy degradado. Un acceso.
CHIMENEAS	No
LUMBRERAS	No
PATIO INTERIOR	No
URBANIZACIÓN	No
OTROS	Terraplén común para acceso desde carretera al grupo. Acceso principal por planta superior de crujía.

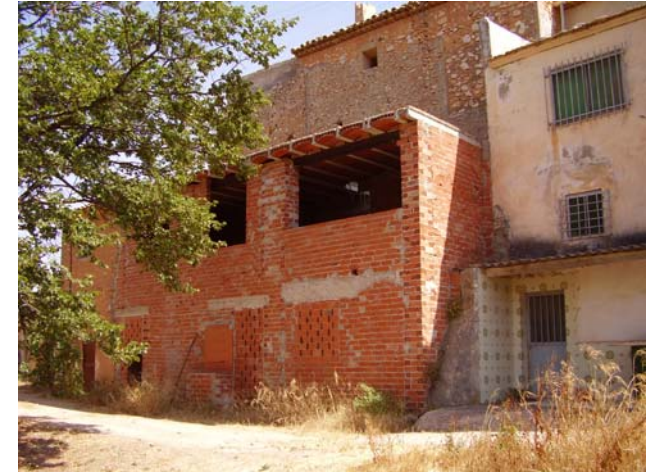
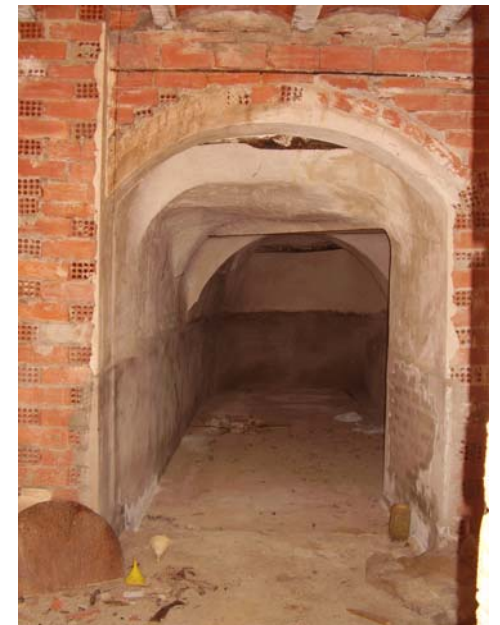
NÚCLEO	GRUPO	CUEVA	UBICACIÓN: Camino Polseguera. Pda. Las Cuevas (La Romana)	FECHA
02	02	05		05/08/12

ESTADO DE CONSERVACIÓN	INTERIOR	Malo
	EXTERIOR	Malo
HABITADA	No

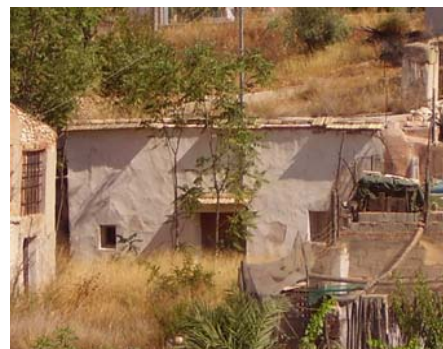
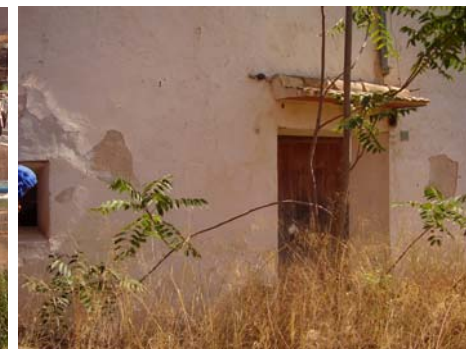
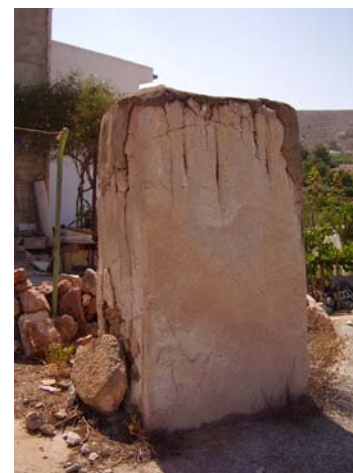
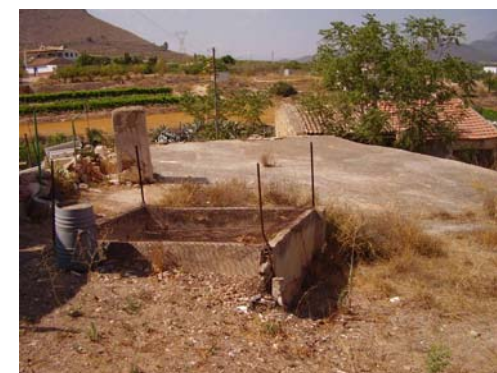
NÚCLEO	GRUPO	CUEVA	UBICACIÓN: Camino Polseguera. Pda. Las Cuevas (La Romana)	FECHA
02	03	06		05/08/12

ESTADO DE CONSERVACIÓN	INTERIOR	Malo
	EXTERIOR	Malo
HABITADA	No

OTROS DATOS
Se conserva original.

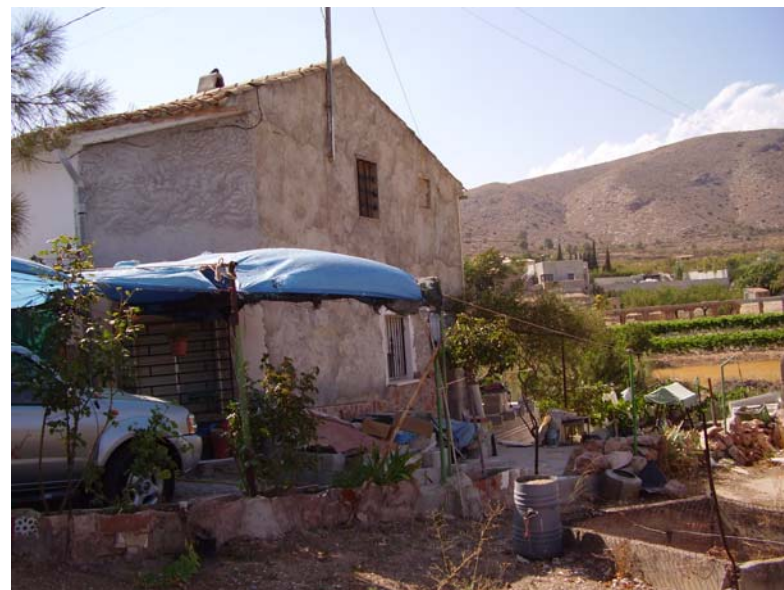
NÚCLEO	GRUPO	CUEVA	UBICACIÓN: Camino Polseguera. Pda. Las Cuevas (La Romana)	FECHA
02	03	07		05/08/12

ESTADO DE CONSERVACIÓN	INTERIOR	-
	EXTERIOR	Regular
HABITADA	Sí

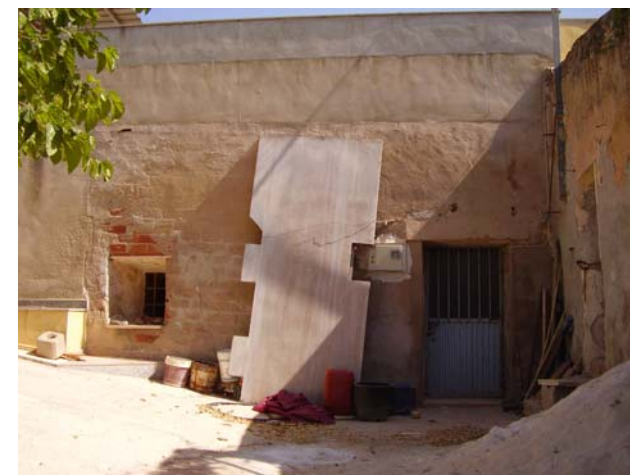
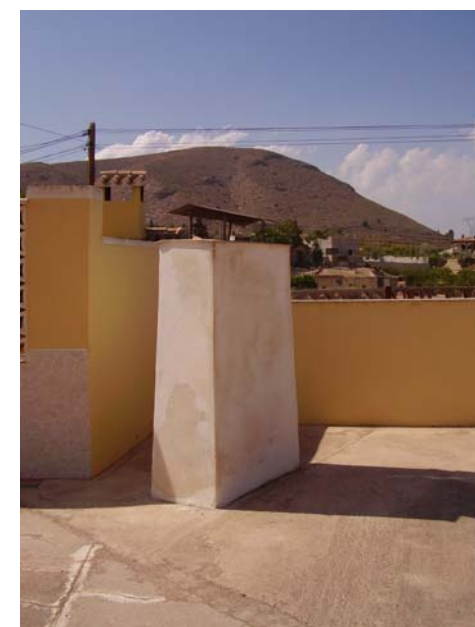
NÚCLEO	GRUPO	CUEVA	UBICACIÓN: Camino Polseguera. Pda. Las Cuevas (La Romana)	FECHA
02	04	08		05/08/12

ESTADO DE CONSERVACIÓN	INTERIOR	Malo
	EXTERIOR	Regular
HABITADA	No

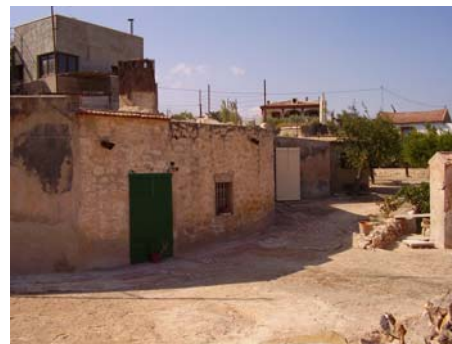
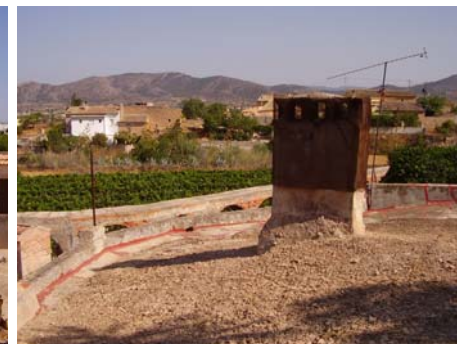
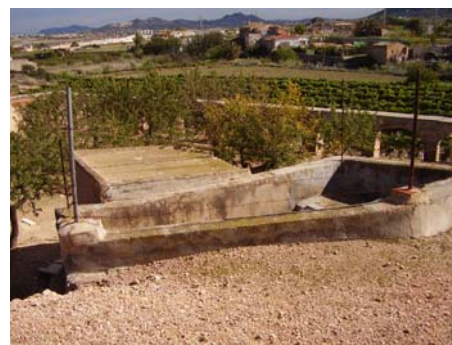
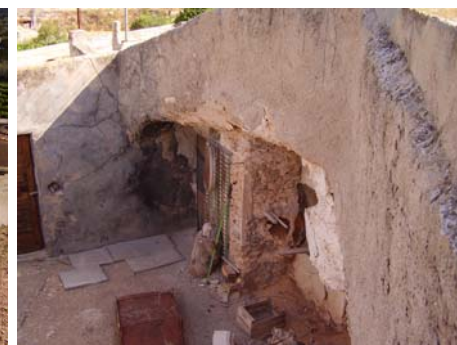
NÚCLEO	GRUPO	CUEVA	UBICACIÓN: Cuevas de San Antón (La Romana)	FECHA
03	02	03		05/08/12

ESTADO DE CONSERVACIÓN	INTERIOR	Malo. Semiderribada.
	EXTERIOR	Malo. Semiderribada.
HABITADA	No

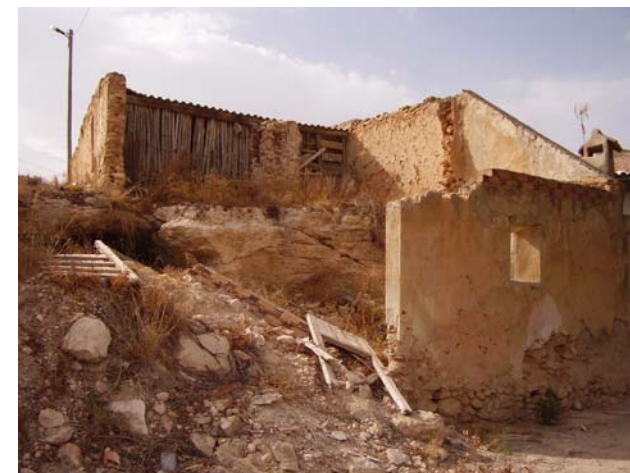
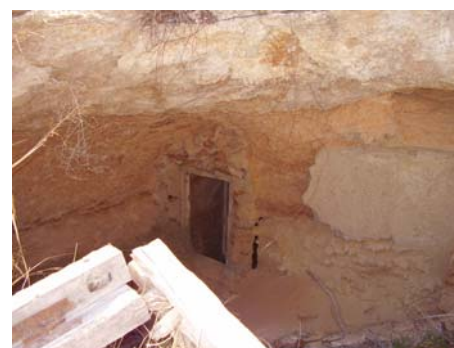
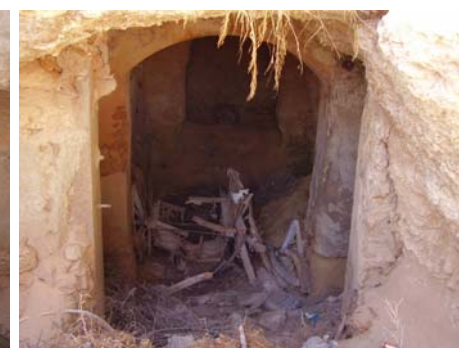
NÚCLEO	GRUPO	CUEVA	UBICACIÓN: Cuevas de San Antón (La Romana)	FECHA
03	03	04		05/08/12

ESTADO DE CONSERVACIÓN	INTERIOR	Aparentemente bueno
	EXTERIOR	Bueno.
HABITADA	Sí, habitualmente

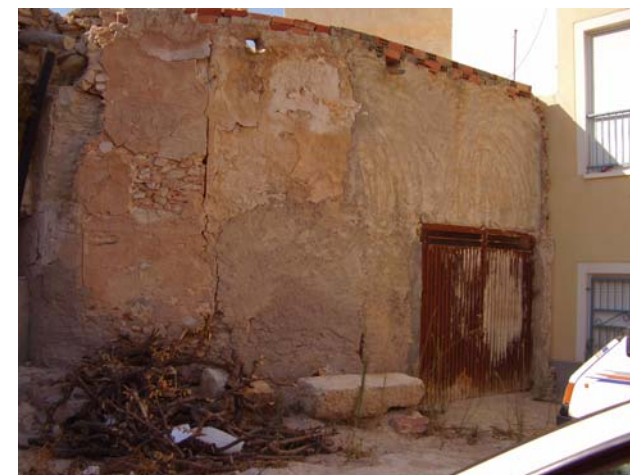
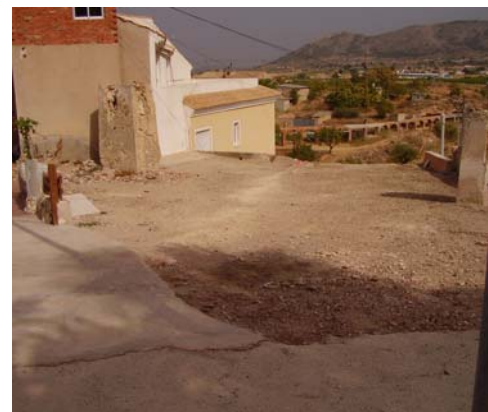
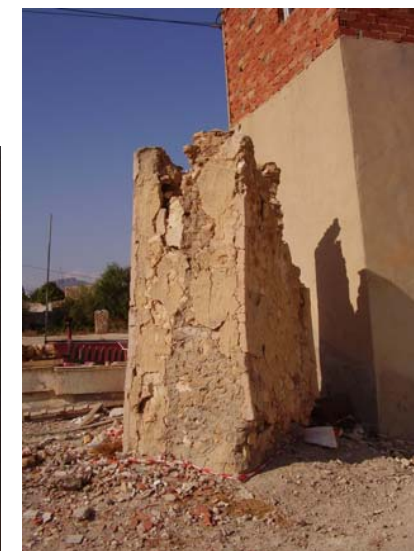
NÚCLEO	GRUPO	CUEVA	UBICACIÓN: Cuevas de San Antón (La Romana)	FECHA
03	04	07		05/08/12

ESTADO DE CONSERVACIÓN	INTERIOR	Aparentemente bueno
	EXTERIOR	Bueno
HABITADA	Sí, habitualmente

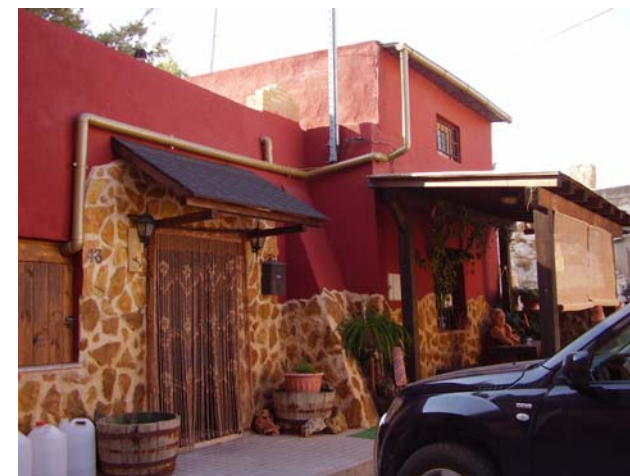
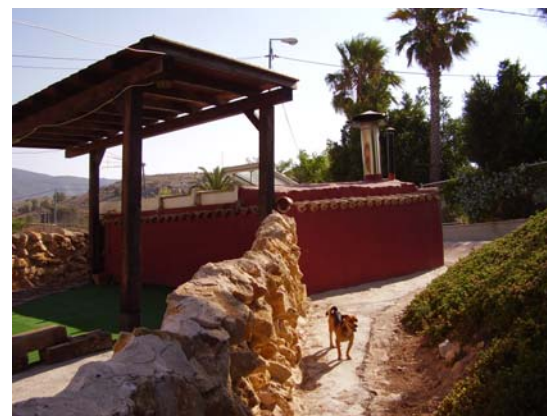
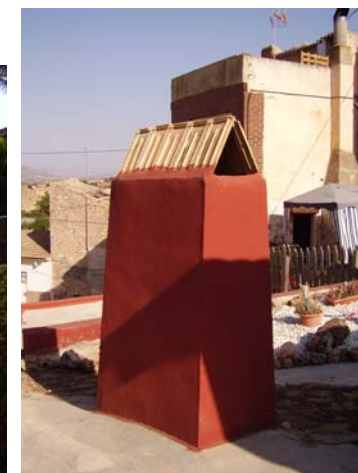
NÚCLEO	GRUPO	CUEVA	UBICACIÓN: Cuevas de San Antón (La Romana)	FECHA
03	04	08		05/08/12

ESTADO DE CONSERVACIÓN	INTERIOR	Aparentemente malo
	EXTERIOR	Malo
HABITADA	No

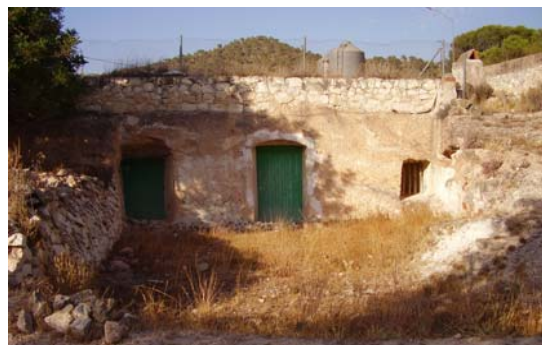
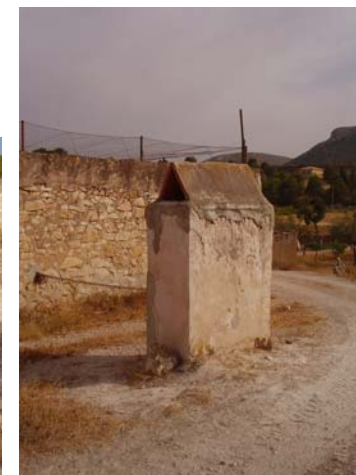
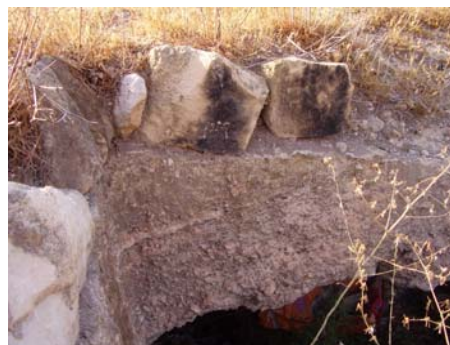
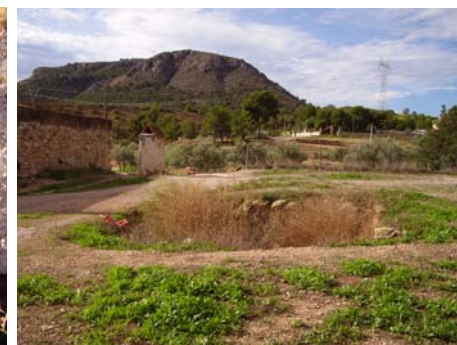
NÚCLEO	GRUPO	CUEVA	UBICACIÓN: La Romaneta (Monóvar)	FECHA 05/08/12
04	01	02

ESTADO DE CONSERVACIÓN	INTERIOR	Aparentemente bueno
	EXTERIOR	Bueno
HABITADA	Sí

OTROS DATOS
Próxima cultivos.

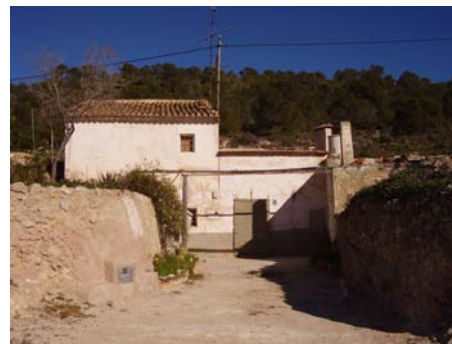
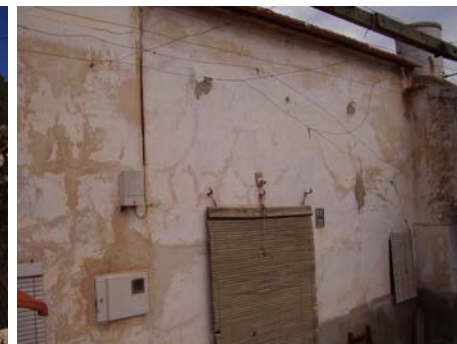
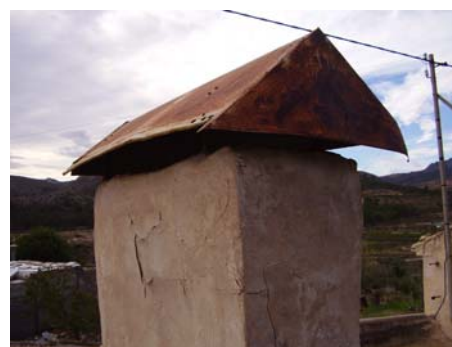
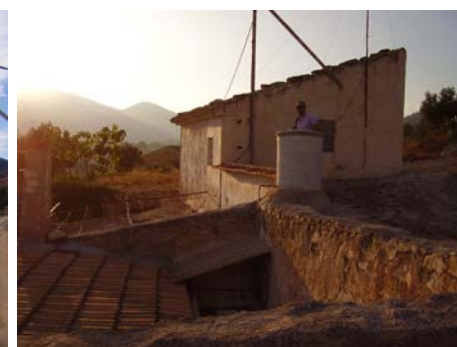
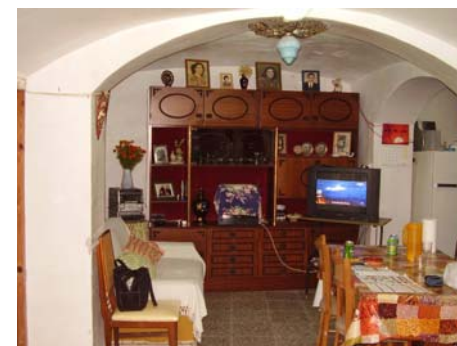
NÚCLEO	GRUPO	CUEVA	UBICACIÓN: Casas del Pastor, Falcones (Monóvar)	FECHA
05	01	04		05/08/12

TIPO 2 CON CONSTRUCCIONES EN PATIO	AÑO APROXIMADO: 1850
Nº TOTAL DE CUEVAS DEL NÚCLEO: 5	Nº TOTAL DE CUEVAS DEL GRUPO: 5
AISLADA / GRUPO: Grupo	ORIENTACIÓN ACCESO: Suroeste (SO)
TIPO DE AGRUPACIÓN: Hilera espaciada	ACCESO: Por cuña/camino excavado
ASENTAMIENTO: Plano vertical en ladera de arroyada	TERRENO: Mantos de arroyada difusa y abanicos aluviales conglomerados, arenas y arcillas generalmente encostradas, limitando con calizas con "Nummulites"

ELEMENTOS EXTERNOS	
FACHADA	Sí. Mampostería revestida. Una puerta y dos ventanas.
ANTEPECHO FACHADA	Sí. Teja plana.
CUBIERTA	Terreno natural
CONSTRUCCIONES ADOSADAS	Sí. Lateral de 1 planta sobre techo de cueva, alineada con fachada. Mampostería revestida y teja árabe. Accesible sólo desde cueva.
CHIMENEAS	Sí (1). [0,34 x 0,82, h = 1,80 m.]
LUMBRERAS	No
PATIO INTERIOR	No
URBANIZACIÓN	No
OTROS	El patio delantero lateral excavado está comunicado con excavaciones auxiliares para corral y aperos. Tiene acceso independiente y construcciones auxiliares para baño y cocina. Las dimensiones son de 4,70 x 5,60 m. Tiene una escalera de subida a cubierta y una pequeña excavación anexa bajo bancal lateral. Tiene una canalización lateral para recogida de aguas de la ladera.

ESTADO DE CONSERVACIÓN	INTERIOR	Aparentemente malo
	EXTERIOR	Regular
HABITADA	Sí, estacionalmente.

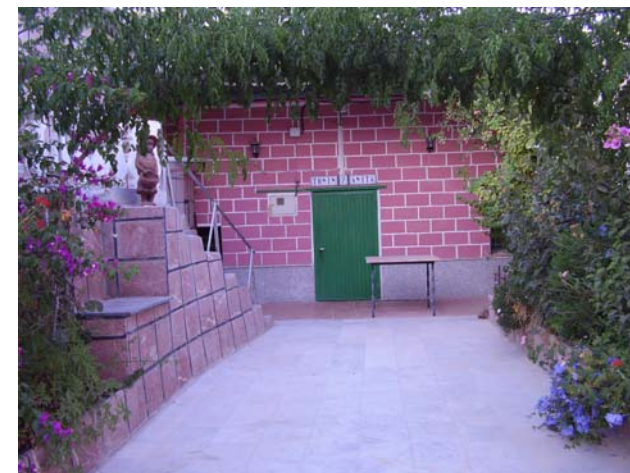
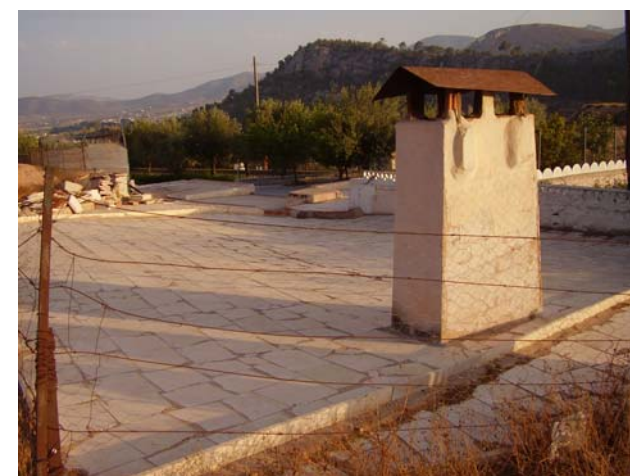
NÚCLEO	GRUPO	CUEVA	UBICACIÓN: Casas del Pastor, Falcones (Monóvar)	FECHA
05	01	05		05/08/12

TIPO 1B SIN PATIO	AÑO APROXIMADO: 1850-1900
Nº TOTAL DE CUEVAS DEL NÚCLEO: 5	Nº TOTAL DE CUEVAS DEL GRUPO: 5
 AISLADA / GRUPO: Grupo	ORIENTACIÓN ACCESO: Suroeste (SO)
TIPO DE AGRUPACIÓN: Hilera espaciada	ACCESO: Por cuña/camino excavado
ASENTAMIENTO: Plano vertical en ladera de arroyada	TERRENO: Mantos de arroyada difusa y abanicos aluviales conglomerados, arenas y arcillas generalmente encostradas, limitando con calizas con "Nummulites"

ELEMENTOS EXTERNOS	
FACHADA	Sí. Revestida. Poco visible.
ANTEPECHO FACHADA	Sí. Sin protección.
CUBIERTA	Baldosas de piedra.
CONSTRUCCIONES ADOSADAS	Sí. Lateral accesible sólo desde cueva, parcialmente excavada con cubierta convencional. Poco visible.
CHIMENEAS	Sí (1).
LUMBRERAS	No
PATIO INTERIOR	No
URBANIZACIÓN	No
OTROS	Completamente vallados los accesos desde camino y cubierta.

ESTADO DE CONSERVACIÓN	INTERIOR	Bueno
	EXTERIOR	Bueno
HABITADA	Sí.

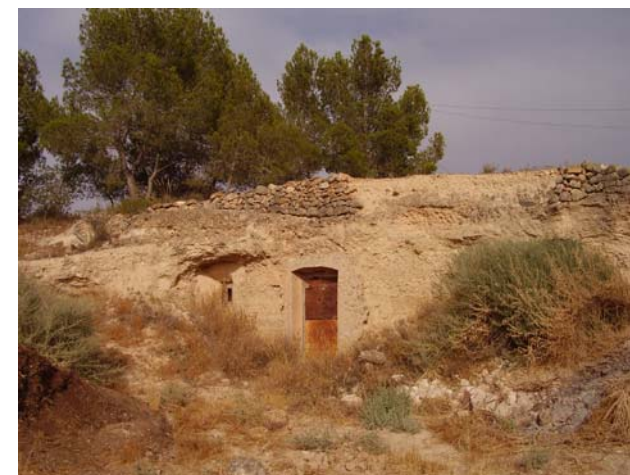
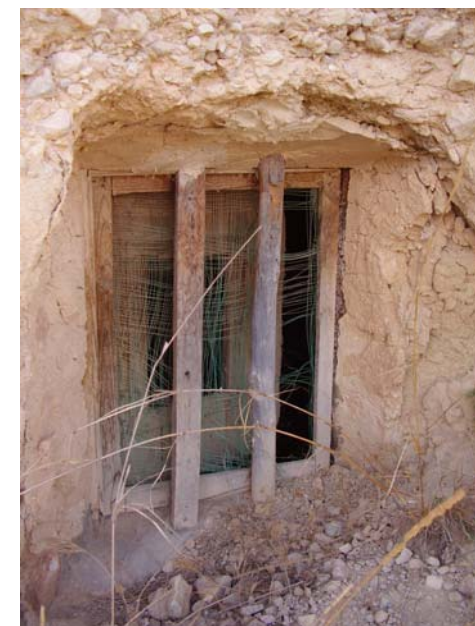
NÚCLEO	GRUPO	CUEVA	UBICACIÓN: Falcones (Monóvar)	FECHA
06	01	01		13/08/12

TIPO 1A SIN PATIO INTERIOR		AÑO APROXIMADO: 1900
Nº TOTAL DE CUEVAS DEL NÚCLEO: 13		Nº TOTAL DE CUEVAS DEL GRUPO: 2
 AISLADA / GRUPO: Grupo		ORIENTACIÓN ACCESO: Noroeste (NO)
TIPO DE AGRUPACIÓN: Hilera adosada		ACCESO: Por frente de bancal desde explanada
ASENTAMIENTO:	Arroyada con pendiente	TERRENO: Mantos de arroyada difusa y abanicos aluviales conglomerados, arenas y arcillas generalmente encostradas.

OTROS DATOS
Costra de techo de 1,10 m. Rejas de ventanas de madera.

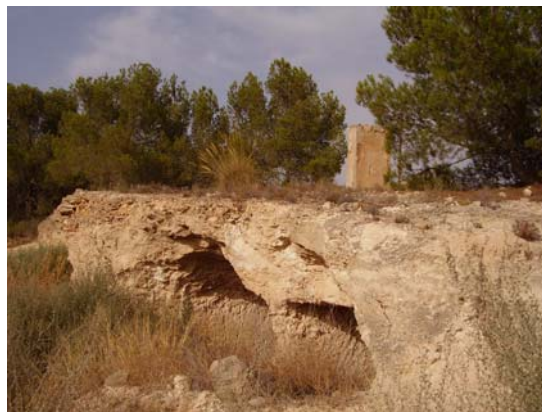
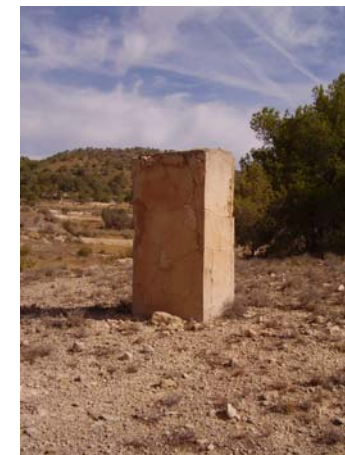
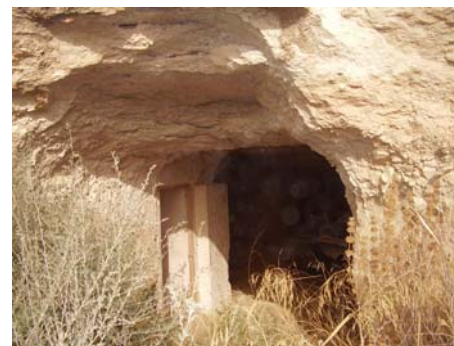
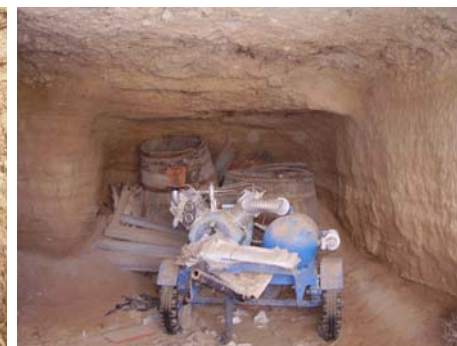
NÚCLEO	GRUPO	CUEVA	UBICACIÓN: Falcones (Monóvar)	FECHA
06	01	02		13/08/12

TIPO 1A SIN PATIO INTERIOR		AÑO APROXIMADO: 1900
Nº TOTAL DE CUEVAS DEL NÚCLEO: 13		Nº TOTAL DE CUEVAS DEL GRUPO: 2
 AISLADA / GRUPO: Grupo		ORIENTACIÓN ACCESO: Noroeste (NO)
TIPO DE AGRUPACIÓN: Hilera adosada		ACCESO: Por frente de bancal desde explanada
ASENTAMIENTO:	Arroyada con pendiente	TERRENO: Mantos de arroyada difusa y abanicos aluviales conglomerados, arenas y arcillas generalmente encostradas.

OTROS DATOS
Abierta y sin carpintería exterior.

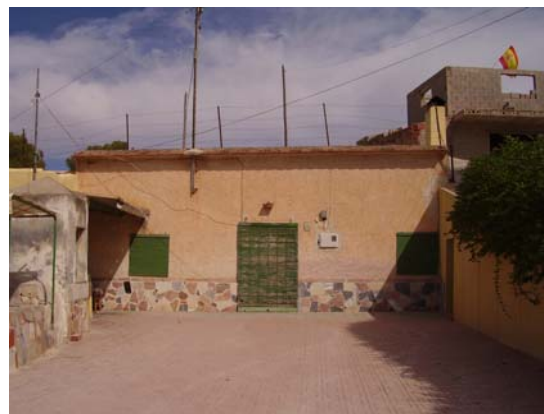
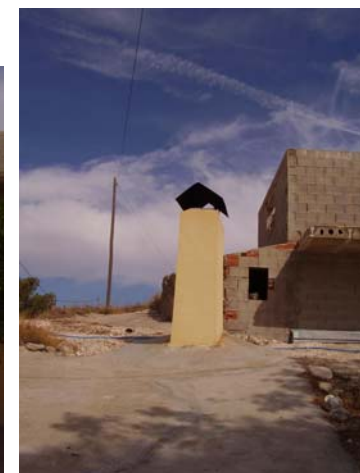
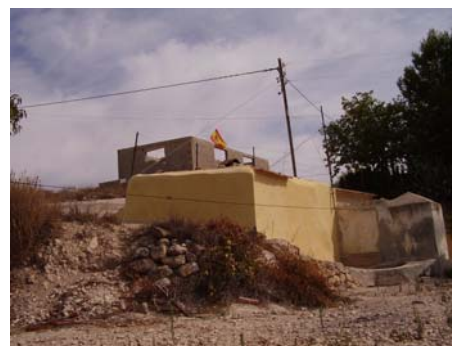
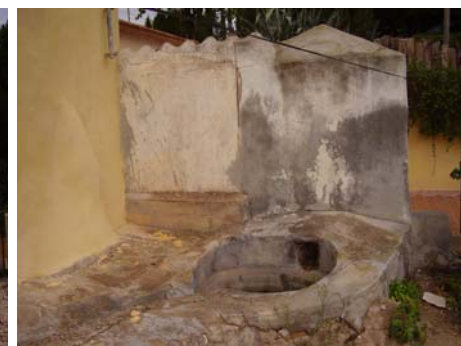
NÚCLEO	GRUPO	CUEVA	UBICACIÓN: Falcones (Monóvar)	FECHA 13/08/12
06	02	03

TIPO 1B SIN PATIO INTERIOR	AÑO APROXIMADO: 1900
Nº TOTAL DE CUEVAS DEL NÚCLEO: 13	Nº TOTAL DE CUEVAS DEL GRUPO: 5
 AISLADA / GRUPO: Grupo	ORIENTACIÓN ACCESO: Sureste (SE)
TIPO DE AGRUPACIÓN: Irregular en bancal	ACCESO: Por cuña/camino excavado
ASENTAMIENTO: Arroyada con pendiente	TERRENO: Mantos de arroyada difusa y abanicos aluviales conglomerados, arenas y arcillas generalmente encostradas.

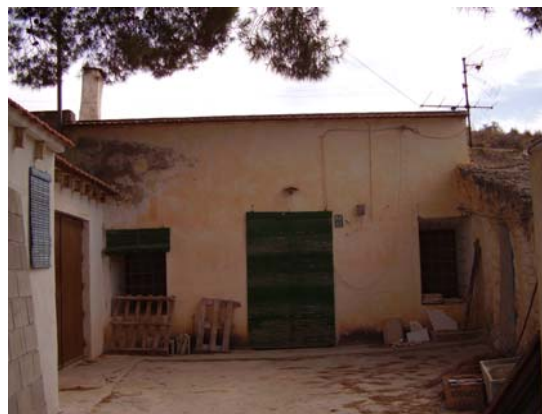
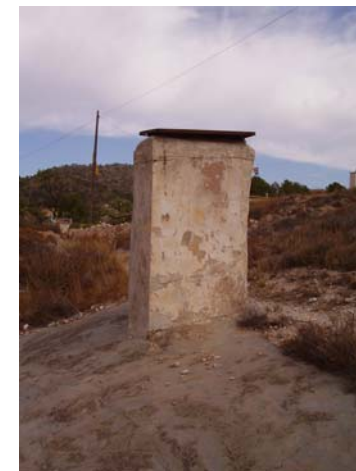
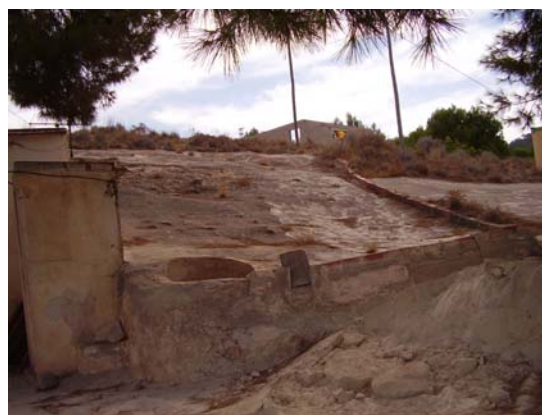
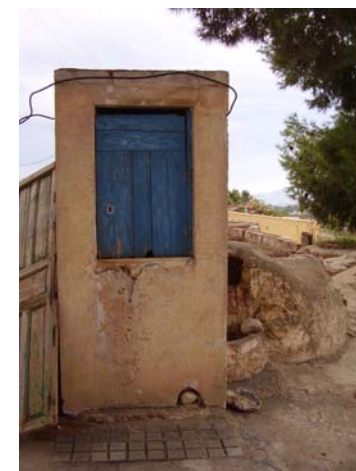
NÚCLEO	GRUPO	CUEVA	UBICACIÓN: Falcones (Monóvar)	FECHA 13/08/12
06	02	05

TIPO 1B SIN PATIO INTERIOR	AÑO APROXIMADO: 1900
Nº TOTAL DE CUEVAS DEL NÚCLEO: 13	Nº TOTAL DE CUEVAS DEL GRUPO: 5
 AISLADA / GRUPO: Grupo	ORIENTACIÓN ACCESO: Suroeste (SO)
TIPO DE AGRUPACIÓN: Irregular en bancal	ACCESO: Por cuña/camino excavado
ASENTAMIENTO: Arroyada con pendiente	TERRENO: Mantos de arroyada difusa y abanicos aluviales conglomerados, arenas y arcillas generalmente encostradas.

OTROS DATOS
Divisoria con la cueva 04 colindante, señalada con ladrillos en cubierta.

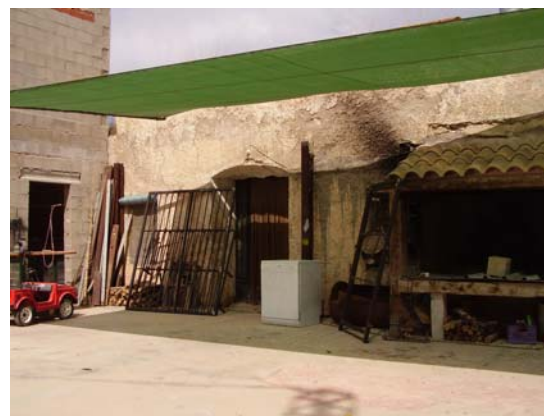
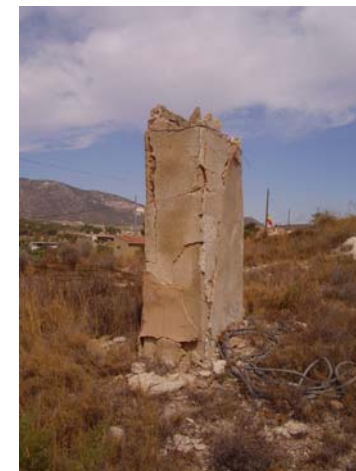
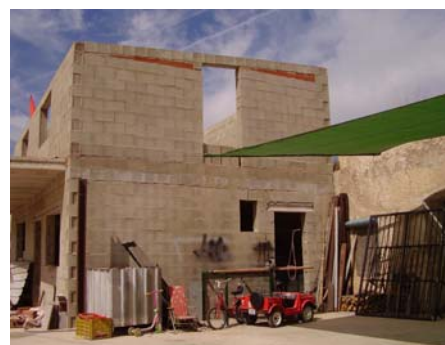
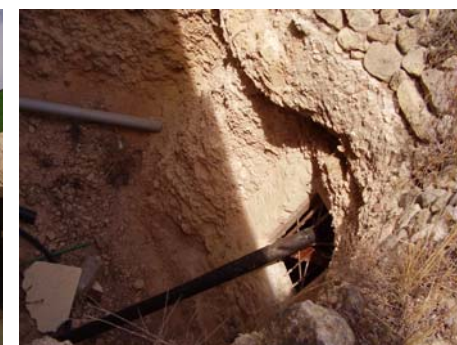
NÚCLEO	GRUPO	CUEVA	UBICACIÓN: Falcones (Monóvar)	FECHA
06	02	06		13/08/12

TIPO 1B SIN PATIO INTERIOR		AÑO APROXIMADO: 1900
Nº TOTAL DE CUEVAS DEL NÚCLEO: 13		Nº TOTAL DE CUEVAS DEL GRUPO: 5
 AISLADA / GRUPO: Grupo		ORIENTACIÓN ACCESO: Sureste (SE)
TIPO DE AGRUPACIÓN: Irregular en bancal		ACCESO: Por cuña/camino excavado
ASENTAMIENTO:	Arroyada con pendiente	TERRENO: Mantos de arroyada difusa y abanicos aluviales conglomerados, arenas y arcillas generalmente encostradas.

OTROS DATOS
Tiene tres crujías hacia el fondo. Cuenta con 6 estancias más la central. Pavimento de mortero de cemento. Techo y paredes revestidos con yeso.

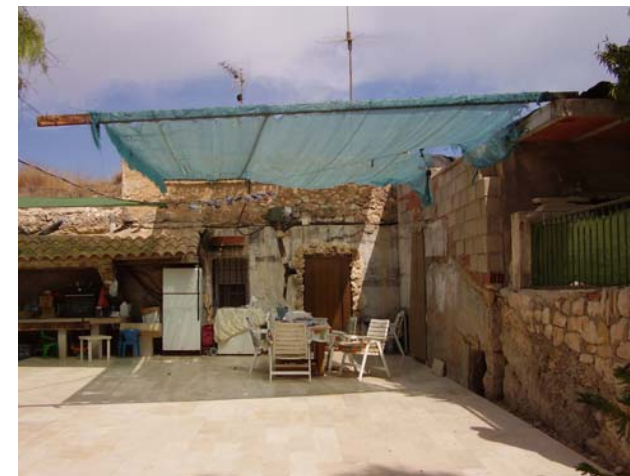
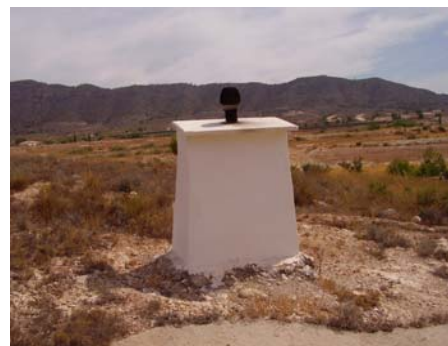
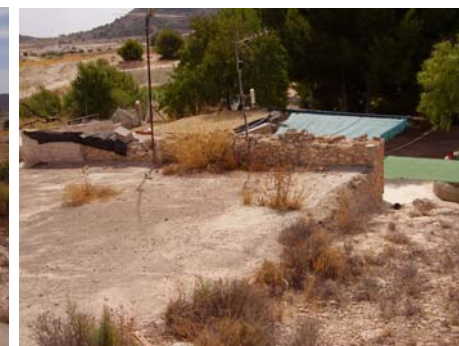
NÚCLEO	GRUPO	CUEVA	UBICACIÓN: Falcones (Monóvar)	FECHA
06	02	07		13/08/12

TIPO 1B SIN PATIO INTERIOR		AÑO APROXIMADO: 1900
Nº TOTAL DE CUEVAS DEL NÚCLEO: 13		Nº TOTAL DE CUEVAS DEL GRUPO: 5
AISLADA / GRUPO: Grupo		ORIENTACIÓN ACCESO: Sureste (SE)
TIPO DE AGRUPACIÓN: Irregular en bancal		ACCESO: Por cuña/camino excavado
ASENTAMIENTO:	Arroyada con pendiente	TERRENO: Mantos de arroyada difusa y abanicos aluviales conglomerados, arenas y arcillas generalmente encostradas.

OTROS DATOS
Tiene varias crujías hacia el fondo. Pavimento de terrazo. Techo y paredes revestidos con yeso.
