ANEXOS

ANEXO 1. FICHAS DE DATOS GENERALES

ANEXO 3. DOCUMENTACIÓN GRÁFICA DE LOS CASOS DE ESTUDIO

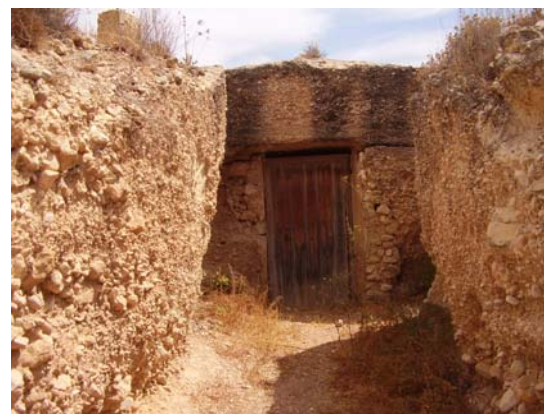
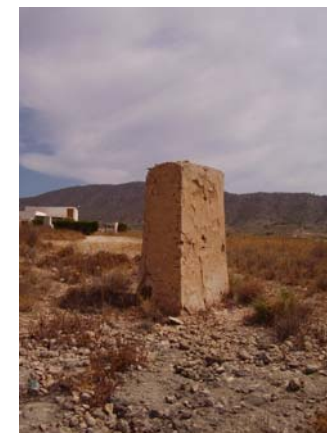
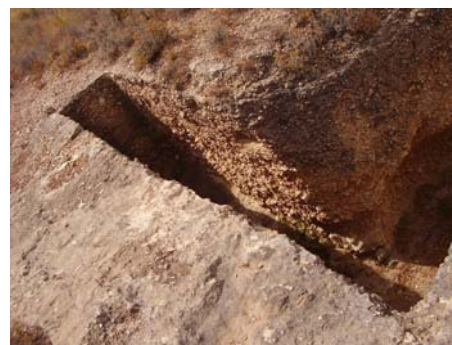
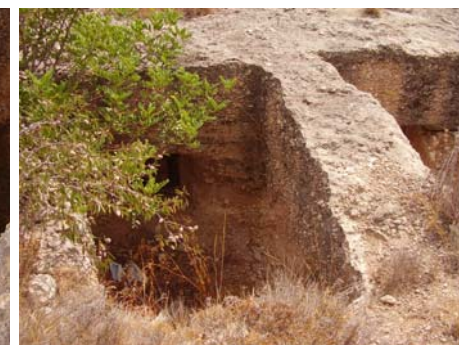
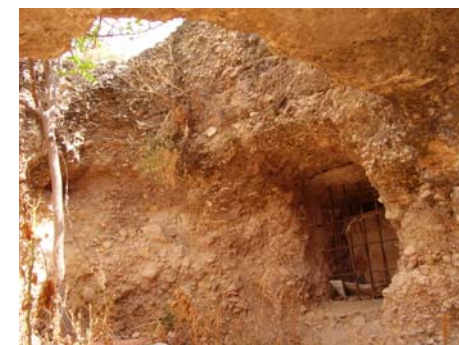
NÚCLEO	GRUPO	CUEVA	UBICACIÓN: Falcones (Monóvar)	FECHA 13/08/12
06	03	08

TIPO 2 SIN CONSTRUCCIONES EN PATIO	AÑO APROXIMADO: 1900
Nº TOTAL DE CUEVAS DEL NÚCLEO: 13	Nº TOTAL DE CUEVAS DEL GRUPO: 3
AISLADA / GRUPO: Grupo	ORIENTACIÓN ACCESO: Suroeste (SO)
TIPO DE AGRUPACIÓN: Irregular en bancal	ACCESO: Por cuña/camino excavado
ASENTAMIENTO: Arroyada con pendiente	TERRENO: Mantos de arroyada difusa y abanicos aluviales conglomerados, arenas y arcillas generalmente encostradas.

OTROS DATOS
Excavación delantera y camino de acceso muy estrecho.

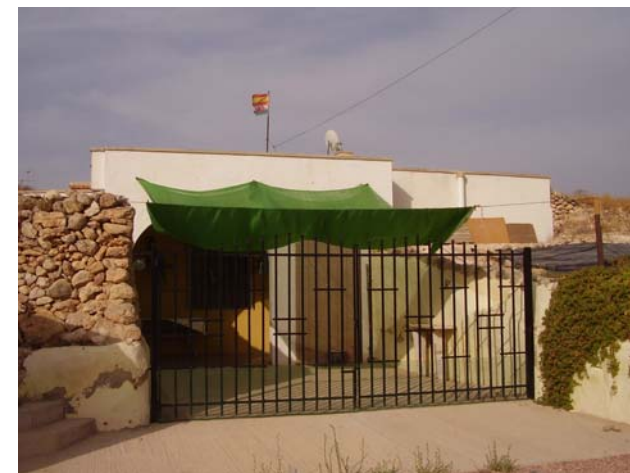
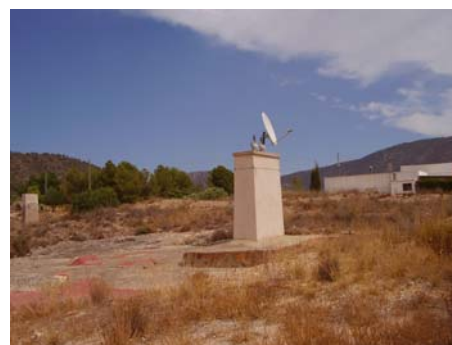
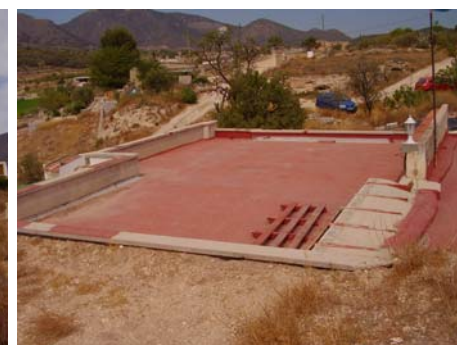
ESTADO DE CONSERVACIÓN	INTERIOR	Aparentemente bueno
	EXTERIOR	Bueno
HABITADA	Sí

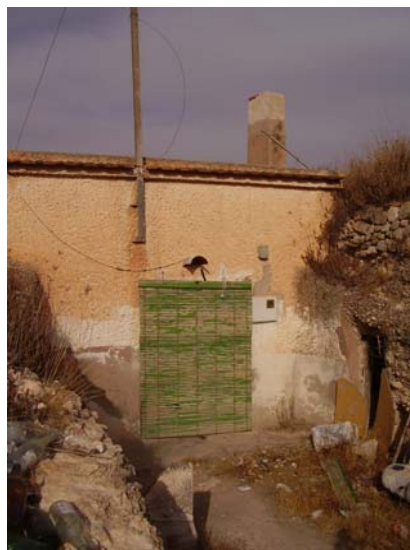
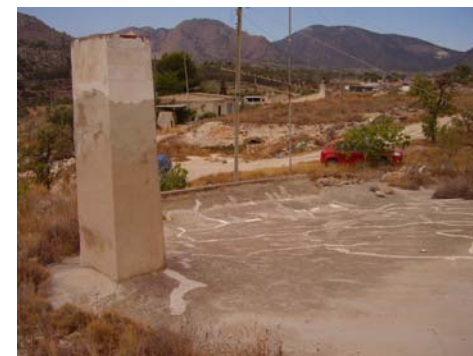
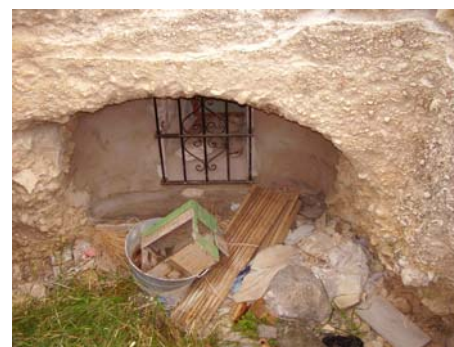
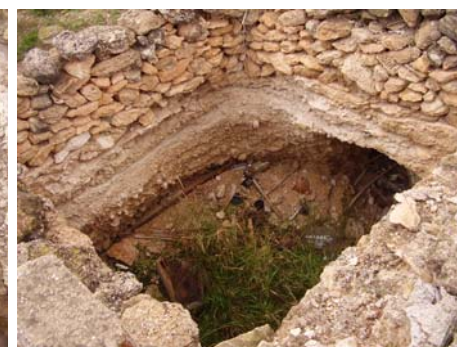
NÚCLEO	GRUPO	CUEVA	UBICACIÓN: Falcones (Monóvar)	FECHA
06	03	10		13/08/12

TIPO 2 SIN CONSTRUCCIONES EN PATIO	AÑO APROXIMADO: 1900		
Nº TOTAL DE CUEVAS DEL NÚCLEO: 13	Nº TOTAL DE CUEVAS DEL GRUPO: 3		
 AISLADA / GRUPO: Grupo	ORIENTACIÓN ACCESO: Suroeste (SO)		
TIPO DE AGRUPACIÓN: Irregular en bancal	ACCESO: Por cuña/camino excavado		
ASENTAMIENTO: Arroyada con pendiente	TERRENO: Mantos de arroyada difusa y abanicos aluviales conglomerados, arenas y arcillas generalmente encostradas.

ELEMENTOS EXTERNOS	
FACHADA	Sí. Mampostería revestida. Un acceso.
ANTEPECHO FACHADA	Sí. Con teja plana.
CUBIERTA	Mortero de cemento.
CONSTRUCCIONES ADOSADAS	No
CHIMENEAS	Sí (1). [0,82 x 0,55, h = 2,20 m.]
LUMBRERAS	No
PATIO INTERIOR	No
URBANIZACIÓN	No
OTROS	Patio delantero lateral excavado con acceso independiente y comunicado con cueva a través de una ventana. Existe un segundo patio excavado comunicado con el primero. Excavación auxiliar en el otro lateral, bajo bancal, no comunicada con cueva.

ESTADO DE CONSERVACIÓN	INTERIOR	Aparentemente malo
	EXTERIOR	Malo
HABITADA	No

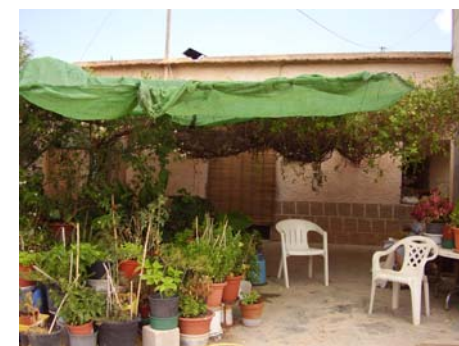
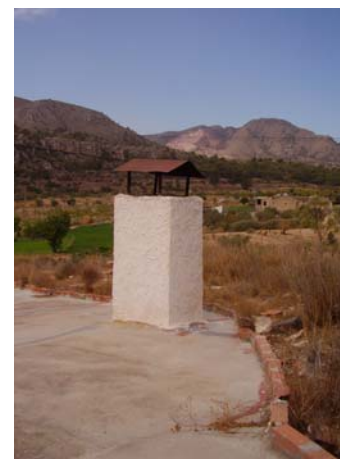
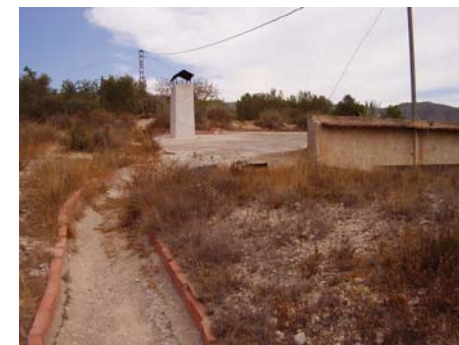
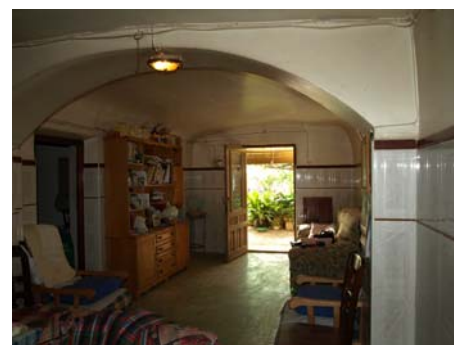
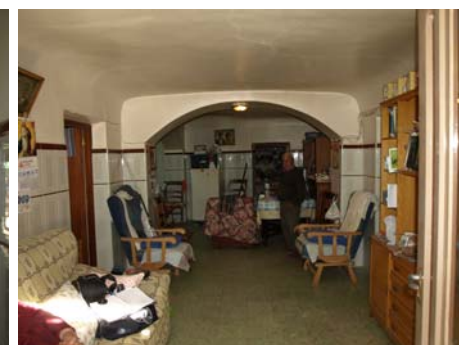
NÚCLEO	GRUPO	CUEVA	UBICACIÓN: Falcones (Monóvar)	FECHA 13/08/12
06	04	11

TIPO 1B SIN PATIO INTERIOR	AÑO APROXIMADO: 1900
Nº TOTAL DE CUEVAS DEL NÚCLEO: 13	Nº TOTAL DE CUEVAS DEL GRUPO: 2
 AISLADA / GRUPO: Grupo	ORIENTACIÓN ACCESO: Suroeste (SO)
TIPO DE AGRUPACIÓN: Irregular en bancal	ACCESO: Por cuña/camino excavado
ASENTAMIENTO: Arroyada con pendiente	TERRENO: Mantos de arroyada difusa y abanicos aluviales conglomerados, arenas y arcillas generalmente encostradas.

ELEMENTOS EXTERNOS	
FACHADA	Sí. Mampostería revestida. Un acceso y dos ventanas.
ANTEPECHO FACHADA	Sí. Con teja plana.
CUBIERTA	Mortero de cemento.
CONSTRUCCIONES ADOSADAS	Sí. Lateral de 1 planta. Comunicada con cueva.
CHIMENEAS	Sí (1). [0,94 x 0,56, h = 1,52 m.]
LUMBRERAS	No
PATIO INTERIOR	No
URBANIZACIÓN	No
OTROS	Canalización agua de cubierta hasta pozo.

ESTADO DE CONSERVACIÓN	INTERIOR	Aparentemente bueno
	EXTERIOR	Bueno
HABITADA	Sí, habitualmente

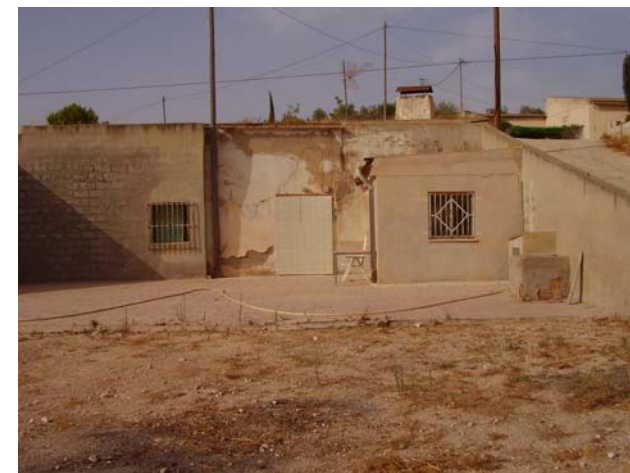
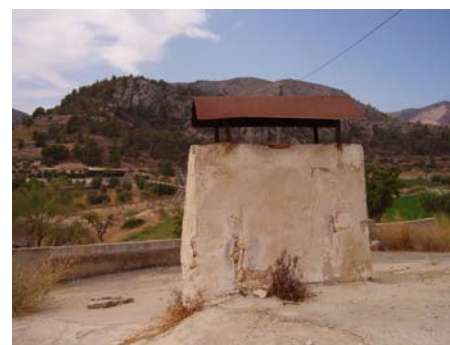
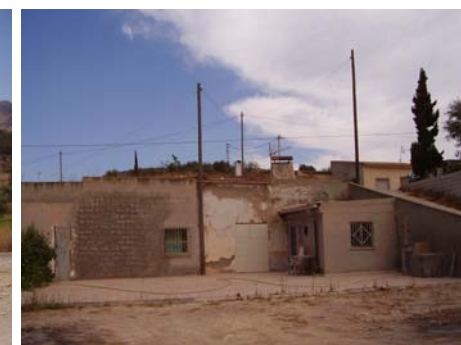
ESTADO DE CONSERVACIÓN	INTERIOR	Aparentemente regular.
	EXTERIOR	Regular
HABITADA	Sí

OTROS DATOS
La fachada de bloques responde a una ampliación contemporánea.

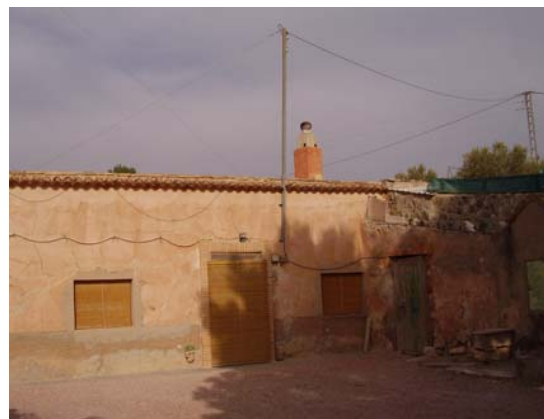
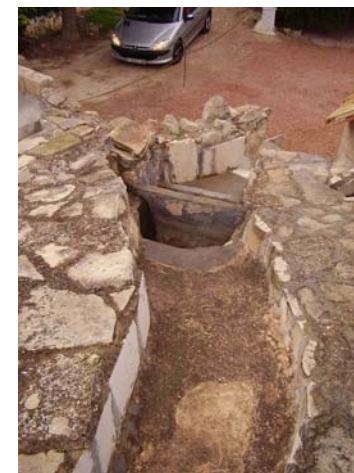
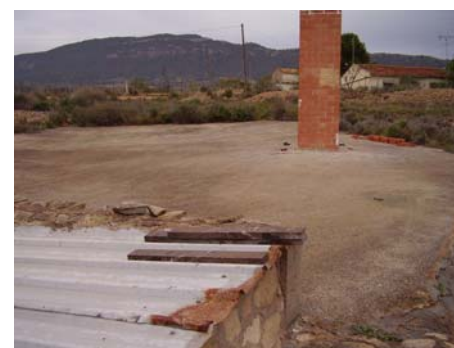
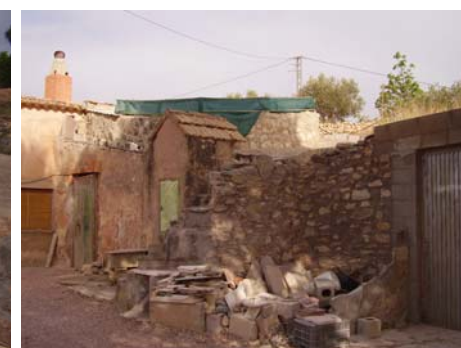
NÚCLEO	GRUPO	CUEVA	UBICACIÓN: Falcones (Monóvar)	FECHA 13/08/12
06	05	13

TIPO 2 SIN CONSTRUCCIONES EN PATIO	AÑO APROXIMADO: 1900
Nº TOTAL DE CUEVAS DEL NÚCLEO: 13	Nº TOTAL DE CUEVAS DEL GRUPO: 1
 AISLADA / GRUPO: Aislada	ORIENTACIÓN ACCESO: Suroeste (SO)
TIPO DE AGRUPACIÓN: -	ACCESO: Por cuña/camino excavado
ASENTAMIENTO: Arroyada con pendiente	TERRENO: Mantos de arroyada difusa y abanicos aluviales conglomerados, arenas y arcillas generalmente encostradas.

ESTADO DE CONSERVACIÓN	INTERIOR	-
	EXTERIOR	Malo
HABITADA	Sí, estacionalmente.

OTROS DATOS
La fachada de bloques responde a una construcción contemporánea.

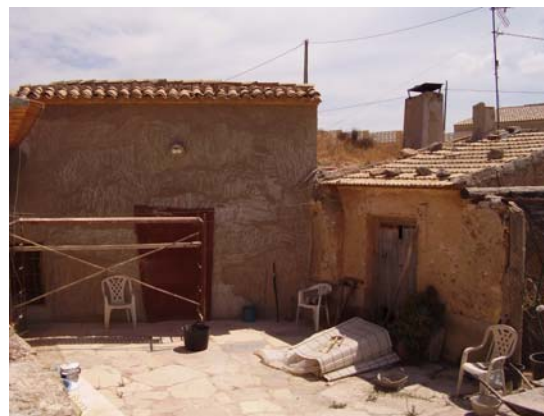
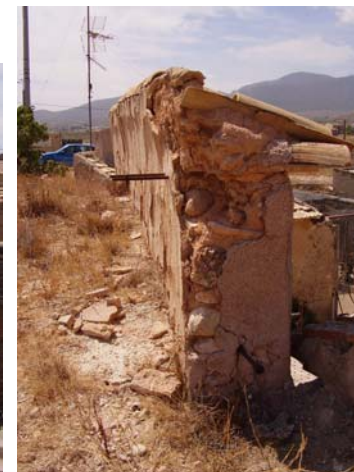
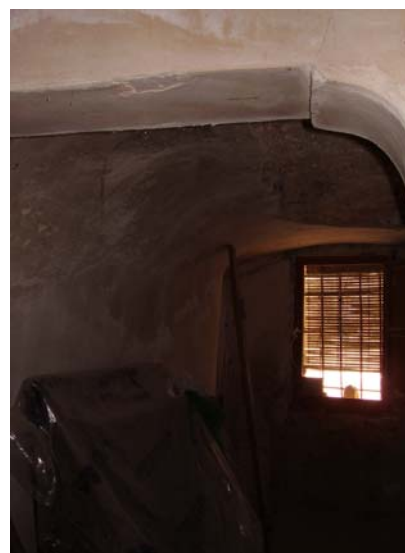
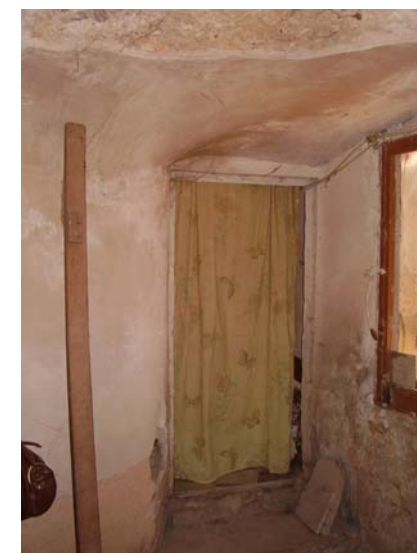
NÚCLEO	GRUPO	CUEVA	UBICACIÓN: Los Canicios (La Romana)	FECHA
07	01	01		13/08/12

TIPO 1B SIN PATIO INTERIOR	AÑO APROXIMADO: 1900
Nº TOTAL DE CUEVAS DEL NÚCLEO: 12	Nº TOTAL DE CUEVAS DEL GRUPO: 1
AISLADA / GRUPO: Aislada	ORIENTACIÓN ACCESO: Oeste (O)
TIPO DE AGRUPACIÓN: -	ACCESO: Por cuña/camino excavado
ASENTAMIENTO: Arroyada con pendiente	TERRENO: Mantos de arroyada difusa y abanicos aluviales conglomerados, arenas y arcillas generalmente encostradas.

ESTADO DE CONSERVACIÓN	INTERIOR	Regular
	EXTERIOR	Regular
HABITADA	Sí, habitualmente

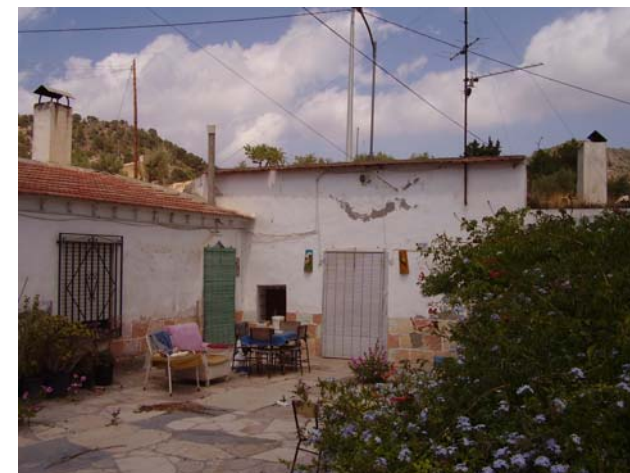
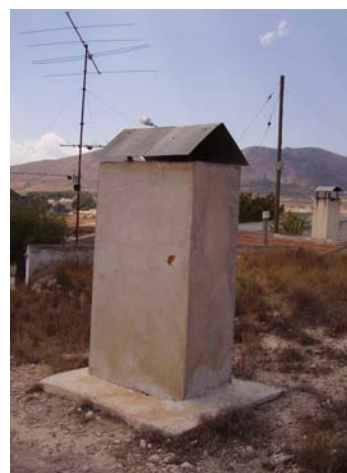
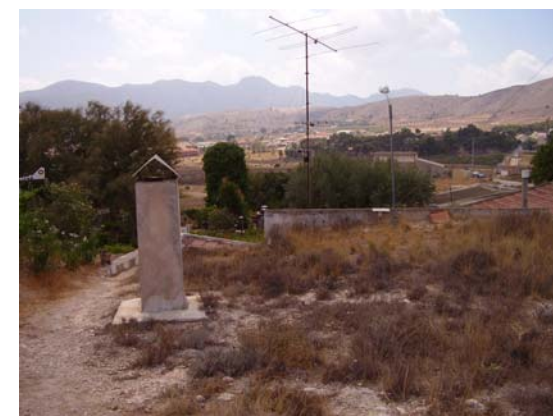
NÚCLEO	GRUPO	CUEVA	UBICACIÓN: Los Canicios (La Romana)	FECHA
07	02	02		13/08/12

TIPO 1B SIN PATIO INTERIOR		AÑO APROXIMADO: 1900
Nº TOTAL DE CUEVAS DEL NÚCLEO: 12		Nº TOTAL DE CUEVAS DEL GRUPO: 1
AISLADA / GRUPO: Aislada		ORIENTACIÓN ACCESO: Suroeste (SO)
TIPO DE AGRUPACIÓN: -		ACCESO: Por cuña/camino excavado
ASENTAMIENTO:	Arroyada con pendiente	TERRENO: Mantos de arroyada difusa y abanicos aluviales conglomerados, arenas y arcillas generalmente encostradas.

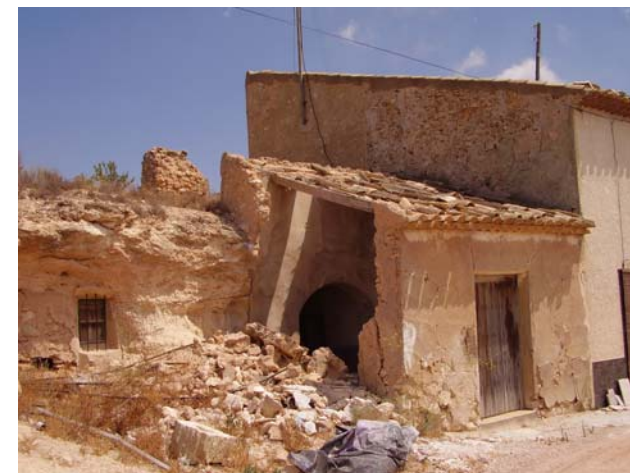
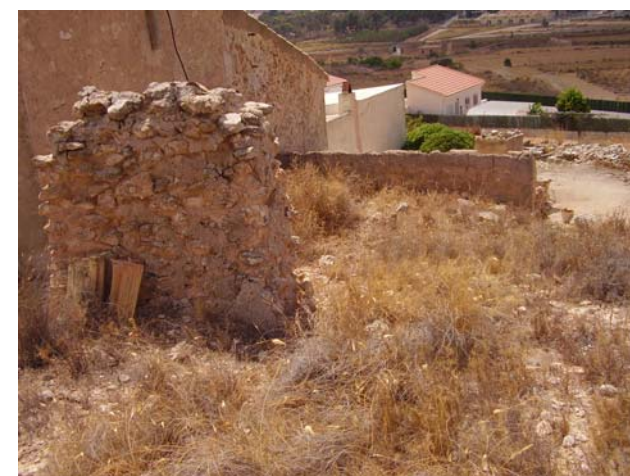
NÚCLEO	GRUPO	CUEVA	UBICACIÓN: Los Canicios (La Romana)	FECHA
07	03	03		13/08/12

TIPO 3 SIN PATIO INTERIOR		AÑO APROXIMADO: 1900
Nº TOTAL DE CUEVAS DEL NÚCLEO: 12		Nº TOTAL DE CUEVAS DEL GRUPO: 3
 AISLADA / GRUPO: Grupo		ORIENTACIÓN ACCESO: Suroeste (SO)
TIPO DE AGRUPACIÓN: Hilera adosadas		ACCESO: Por frente de bancal desde explanada
ASENTAMIENTO:	Arroyada con pendiente	TERRENO: Mantos de arroyada difusa y abanicos aluviales conglomerados, arenas y arcillas generalmente encostradas.

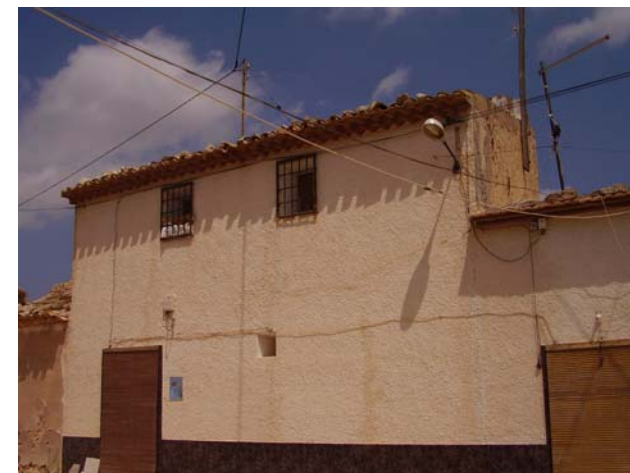
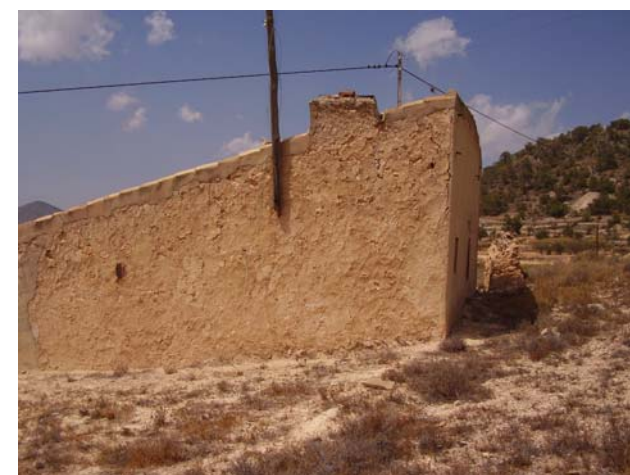
NÚCLEO	GRUPO	CUEVA	UBICACIÓN: Los Canicios (La Romana)	FECHA 13/08/12
07	03	04

TIPO 4		AÑO APROXIMADO: 1900
Nº TOTAL DE CUEVAS DEL NÚCLEO: 12		Nº TOTAL DE CUEVAS DEL GRUPO: 3
 AISLADA / GRUPO: Grupo		ORIENTACIÓN ACCESO: Suroeste (SO)
TIPO DE AGRUPACIÓN: Hilera adosadas		ACCESO: Por frente de bancal desde explanada
ASENTAMIENTO: Arroyada con pendiente	TERRENO: Mantos de arroyada difusa y abanicos aluviales conglomerados, arenas y arcillas generalmente encostradas.

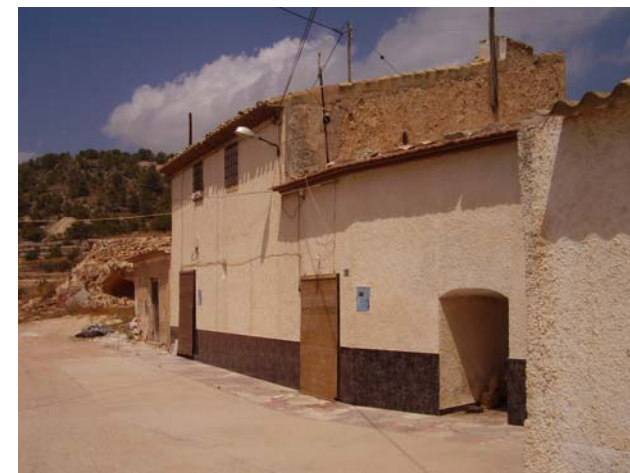
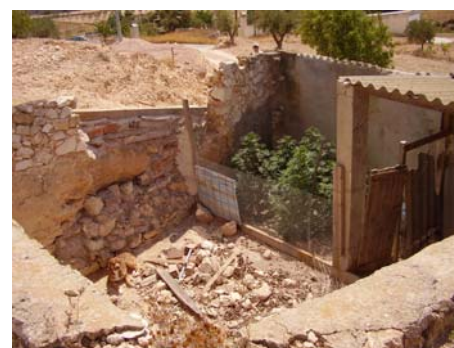
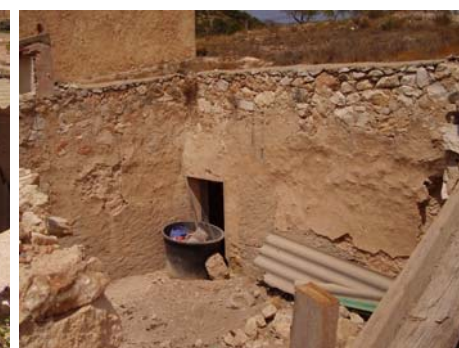
ESTADO DE CONSERVACIÓN	INTERIOR	-
	EXTERIOR	Bueno
HABITADA	Sí, habitualmente

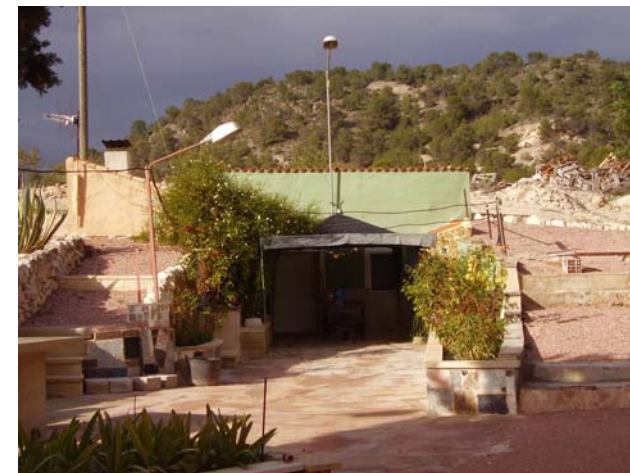
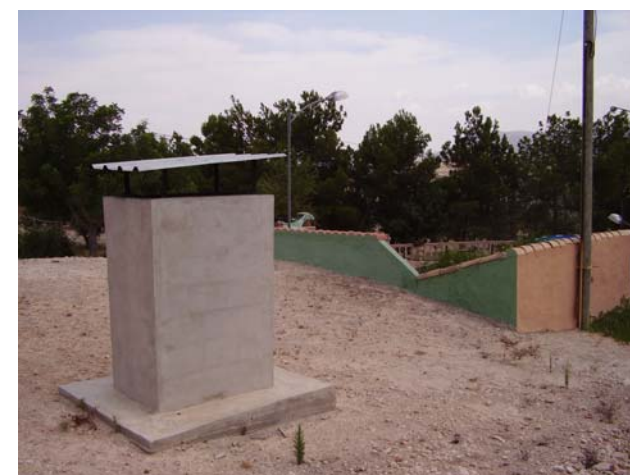
NÚCLEO	GRUPO	CUEVA	UBICACIÓN: Los Canicios (La Romana)	FECHA 13/08/12
07	04	06

TIPO 1B SIN PATIO INTERIOR	AÑO APROXIMADO: 1900
Nº TOTAL DE CUEVAS DEL NÚCLEO: 12	Nº TOTAL DE CUEVAS DEL GRUPO: 1
 AISLADA / GRUPO: Aislada	ORIENTACIÓN ACCESO: Sur (S)
TIPO DE AGRUPACIÓN: -	ACCESO: Por cuña/camino excavado
ASENTAMIENTO: Arroyada con pendiente	TERRENO: Mantos de arroyada difusa y abanicos aluviales conglomerados, arenas y arcillas generalmente encostradas.

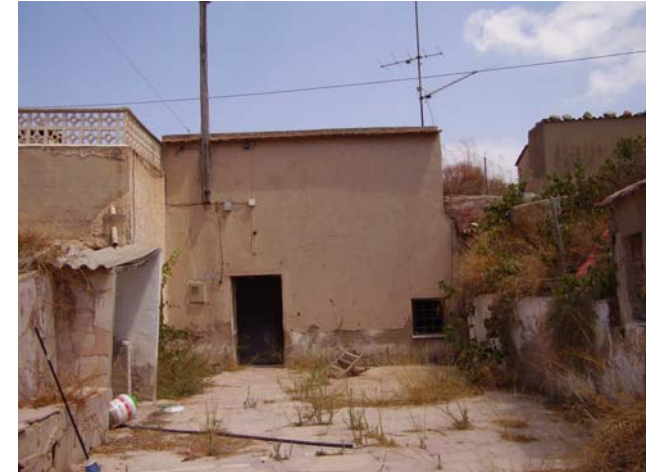
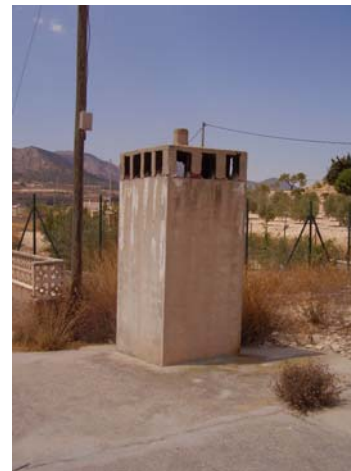
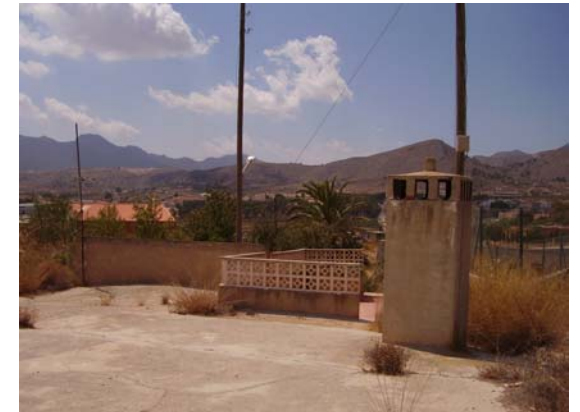
NÚCLEO	GRUPO	CUEVA	UBICACIÓN: Los Canicios (La Romana)	FECHA
07	05	07		13/08/12

TIPO 1B SIN PATIO INTERIOR		AÑO APROXIMADO: 1900
Nº TOTAL DE CUEVAS DEL NÚCLEO: 12		Nº TOTAL DE CUEVAS DEL GRUPO: 1
 AISLADA / GRUPO: Aislada		ORIENTACIÓN ACCESO: Oeste (O)
TIPO DE AGRUPACIÓN: -		ACCESO: Por cuña/camino excavado
ASENTAMIENTO:	Arroyada con pendiente	TERRENO: Mantos de arroyada difusa y abanicos aluviales conglomerados, arenas y arcillas generalmente encostradas.

ESTADO DE CONSERVACIÓN	INTERIOR	Aparentemente regular
	EXTERIOR	Regular
HABITADA	No

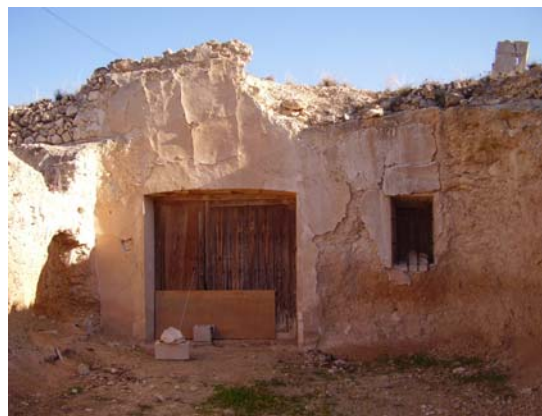
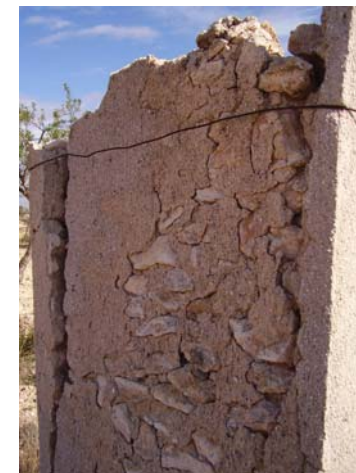
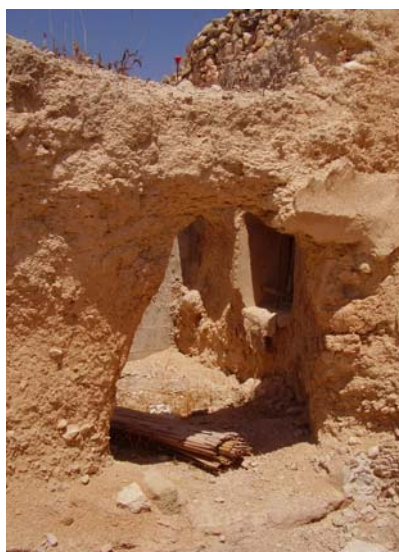
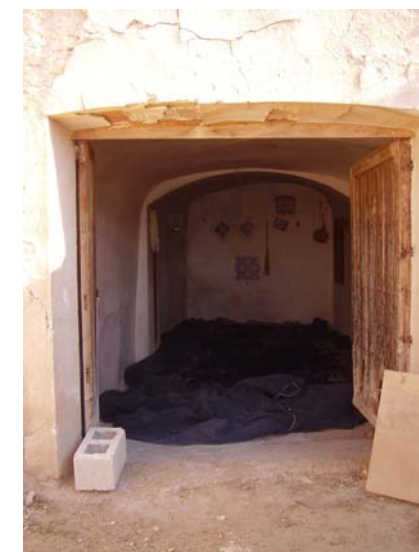
NÚCLEO	GRUPO	CUEVA	UBICACIÓN: Los Canicios (La Romana)	FECHA 13/08/12
07	06	09

TIPO 1B SIN PATIO INTERIOR	AÑO APROXIMADO: 1900
Nº TOTAL DE CUEVAS DEL NÚCLEO: 12	Nº TOTAL DE CUEVAS DEL GRUPO: 5
 AISLADA / GRUPO: Grupo	ORIENTACIÓN ACCESO: Suroeste (SO)
TIPO DE AGRUPACIÓN: Irregular en bancal	ACCESO: Por cuña/camino excavado
ASENTAMIENTO: Arroyada con pendiente	TERRENO: Mantos de arroyada difusa y abanicos aluviales conglomerados, arenas y arcillas generalmente encostradas.

ELEMENTOS EXTERNOS	
FACHADA	Sí (2). La original está chapada, con un acceso y una ventana. La de reciente construcción es de bloques de hormigón sin revestir, con una ventana.
ANTEPECHO FACHADA	Sí. Con teja mixta.
CUBIERTA	Mortero de cemento.
CONSTRUCCIONES ADOSADAS	Sí (1). Lateral, de una planta. Contiene la cocina y el baño y no está comunicada con la cueva.
CHIMENEAS	Sí (1). [0,47 x 0,46, h = 1,77 m.]
LUMBRERAS	No
PATIO INTERIOR	No
URBANIZACIÓN	No
OTROS	Camino lateral de acceso desde explanada superior. Divisoria entre cuevas con vallado a nivel de cubiertas y de accesos.

ESTADO DE CONSERVACIÓN	INTERIOR	Aparentemente bueno
	EXTERIOR	Bueno
HABITADA	Sí, habitualmente.

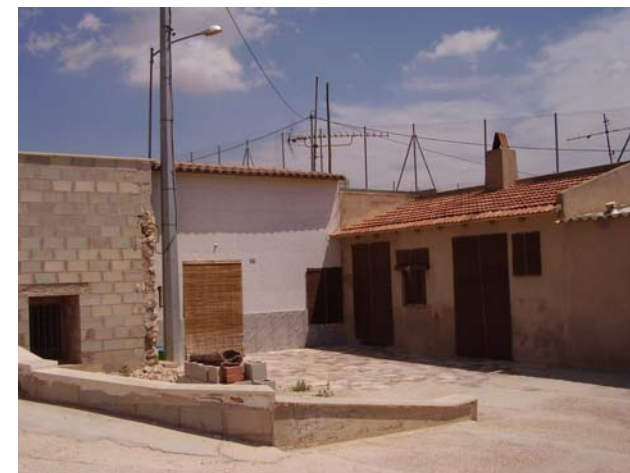
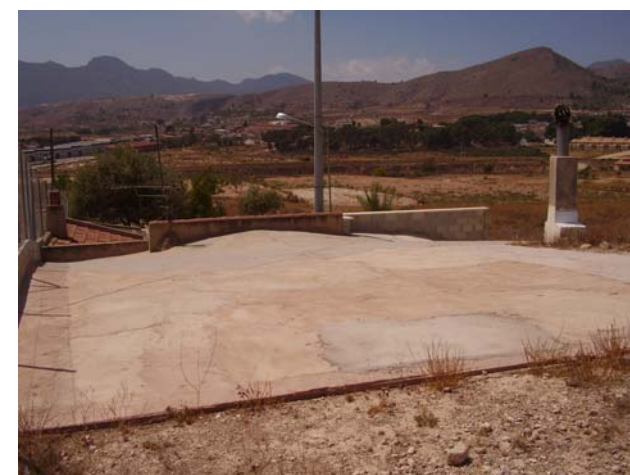
NÚCLEO	GRUPO	CUEVA	UBICACIÓN: Los Canicios (La Romana)	FECHA 13/08/12
07	06	10

TIPO 1A SIN PATIO INTERIOR		AÑO APROXIMADO: 1900
Nº TOTAL DE CUEVAS DEL NÚCLEO: 12		Nº TOTAL DE CUEVAS DEL GRUPO: 5
 AISLADA / GRUPO: Grupo		ORIENTACIÓN ACCESO: Suroeste (SO)
TIPO DE AGRUPACIÓN: Irregular en bancal		ACCESO: Por cuña/camino excavado
ASENTAMIENTO:	Arroyada con pendiente	TERRENO: Mantos de arroyada difusa y abanicos aluviales conglomerados, arenas y arcillas generalmente encostradas.

ELEMENTOS EXTERNOS	
FACHADA	Sí. Mampostería revestida. Con un acceso y dos ventanas.
ANTEPECHO FACHADA	No
CUBIERTA	Mortero de cemento y terreno natural.
CONSTRUCCIONES ADOSADAS	No
CHIMENEAS	Sí (1). [1,32 x 0,65, h = 1,80 m.]
LUMBRERAS	No
PATIO INTERIOR	No
URBANIZACIÓN	No
OTROS	Camino lateral de acceso desde explanada superior. Divisoria entre cuevas con vallado a nivel de cubiertas y de accesos. Excavación lateral auxiliar, bajo camino de acceso. Canalización de agua de cubierta. Pozo.

ESTADO DE CONSERVACIÓN	INTERIOR	Aparentemente bueno
	EXTERIOR	Bueno
HABITADA	Sí, habitualmente

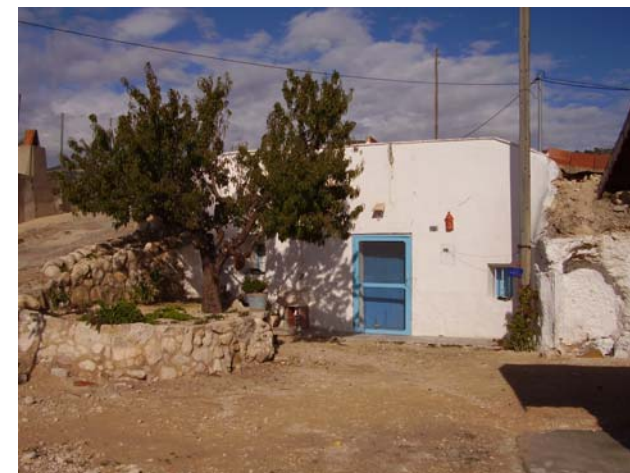
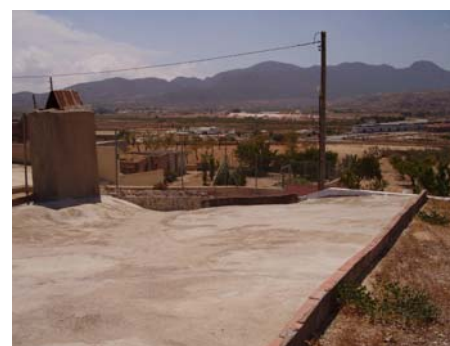
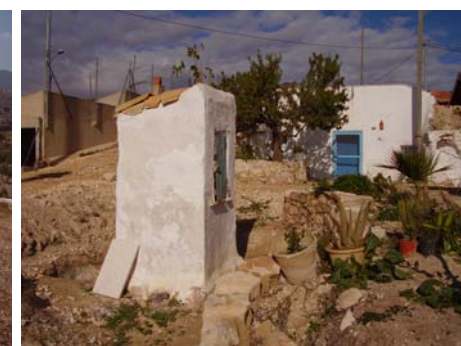
NÚCLEO	GRUPO	CUEVA	UBICACIÓN: Los Canicios (La Romana)	FECHA 13/08/12
07	06	11

TIPO 1B SIN PATIO INTERIOR		AÑO APROXIMADO: 1900
Nº TOTAL DE CUEVAS DEL NÚCLEO: 12		Nº TOTAL DE CUEVAS DEL GRUPO: 5
 AISLADA / GRUPO: Grupo		ORIENTACIÓN ACCESO: Suroeste (SO)
TIPO DE AGRUPACIÓN: Irregular en bancales		ACCESO: Por cuña/camino excavado
ASENTAMIENTO:	Arroyada con pendiente	TERRENO: Mantos de arroyada difusa y abanicos aluviales conglomerados, arenas y arcillas generalmente encostradas.

ELEMENTOS EXTERNOS	
FACHADA	Sí. No accesible.
ANTEPECHO FACHADA	Sí.
CUBIERTA	Mortero de cemento.
CONSTRUCCIONES ADOSADAS	Sí, lateral, de 1 planta.
CHIMENEAS	Sí (1).
LUMBRERAS	No
PATIO INTERIOR	No
URBANIZACIÓN	No
OTROS	Camino lateral de acceso desde explanada superior. Divisoria entre cuevas con vallado a nivel de cubiertas y de accesos. Completamente vallada, inaccesible.

ESTADO DE CONSERVACIÓN	INTERIOR	-
	EXTERIOR	-
HABITADA	Sí, estacionalmente

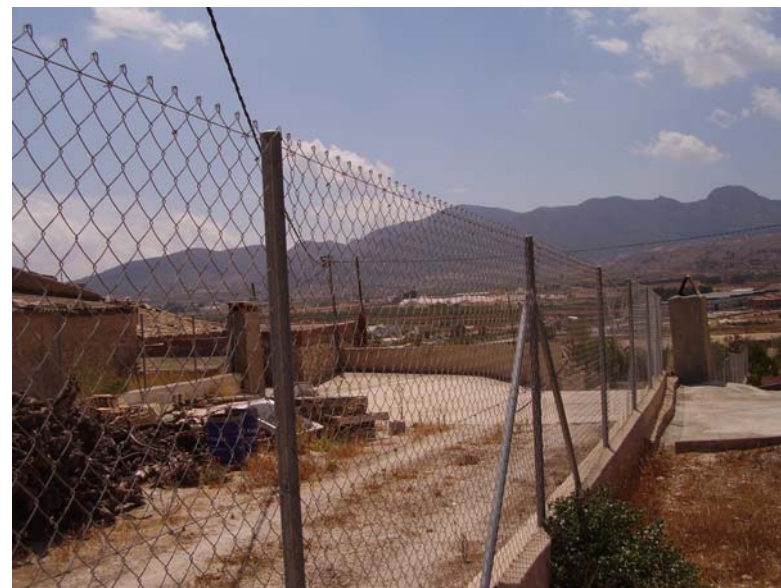
NÚCLEO	GRUPO	CUEVA	UBICACIÓN: Los Canicios (La Romana)	FECHA 13/08/12
07	06	12

TIPO 3 SIN PATIO INTERIOR	AÑO APROXIMADO: 1900
Nº TOTAL DE CUEVAS DEL NÚCLEO: 12	Nº TOTAL DE CUEVAS DEL GRUPO: 5
 AISLADA / GRUPO: Grupo	ORIENTACIÓN ACCESO: Sureste (SE)
TIPO DE AGRUPACIÓN: Irregular en bancal	ACCESO: Por cuña/camino excavado
ASENTAMIENTO: Arroyada con pendiente	TERRENO: Mantos de arroyada difusa y abanicos aluviales conglomerados, arenas y arcillas generalmente encostradas.

ESTADO DE CONSERVACIÓN	INTERIOR	Aparentemente bueno.
	EXTERIOR	Bueno.
HABITADA	Sí

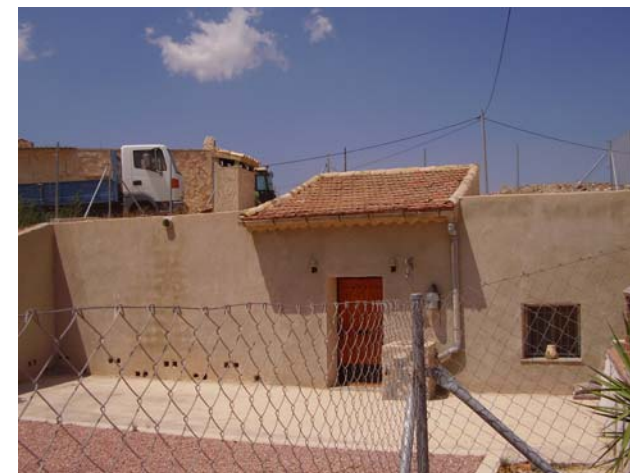
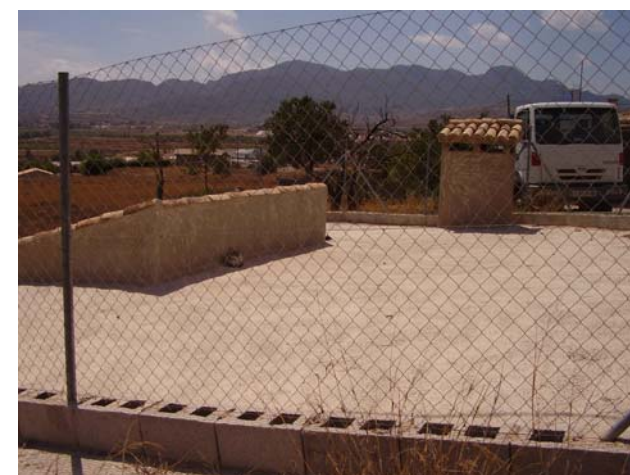
NÚCLEO	GRUPO	CUEVA	UBICACIÓN: Fuente Loca (La Romana)	FECHA
08	01	01		16/08/12

TIPO 2 SIN CONSTRUCCIONES EN PATIO	AÑO APROXIMADO: 1900
Nº TOTAL DE CUEVAS DEL NÚCLEO: 8	Nº TOTAL DE CUEVAS DEL GRUPO: 8
 AISLADA / GRUPO: Grupo	ORIENTACIÓN ACCESO: Suroeste (SO)
TIPO DE AGRUPACIÓN: Hilera espaciada	ACCESO: Por cuña/camino excavado
ASENTAMIENTO: Plano vertical en ladera de arroyada	TERRENO: Mantos de arroyada difusa y abanicos aluviales conglomerados, arenas y arcillas generalmente encostradas, limitando con calizas con "Nummulites"

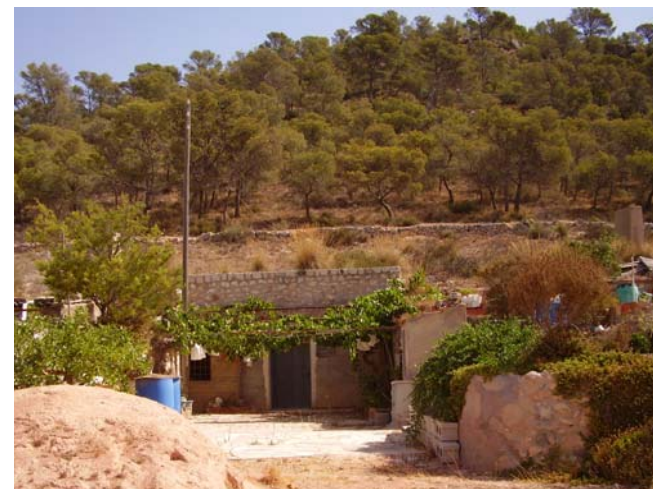
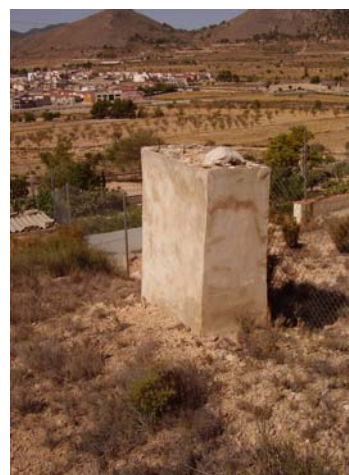
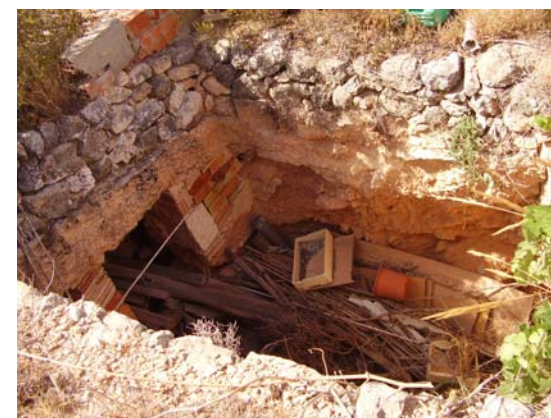
NÚCLEO	GRUPO	CUEVA	UBICACIÓN: Fuente Loca (La Romana)	FECHA
08	01	04		16/08/12

TIPO 1B SIN PATIO INTERIOR	AÑO APROXIMADO: 1900
Nº TOTAL DE CUEVAS DEL NÚCLEO: 8	Nº TOTAL DE CUEVAS DEL GRUPO: 8
 AISLADA / GRUPO: Grupo	ORIENTACIÓN ACCESO: Suroeste (SO)
TIPO DE AGRUPACIÓN: Hilera espaciada	ACCESO: Por cuña/camino excavado
ASENTAMIENTO: Plano vertical en ladera de arroyada	TERRENO: Mantos de arroyada difusa y abanicos aluviales conglomerados, arenas y arcillas generalmente encostradas, limitando con calizas con "Nummulites"

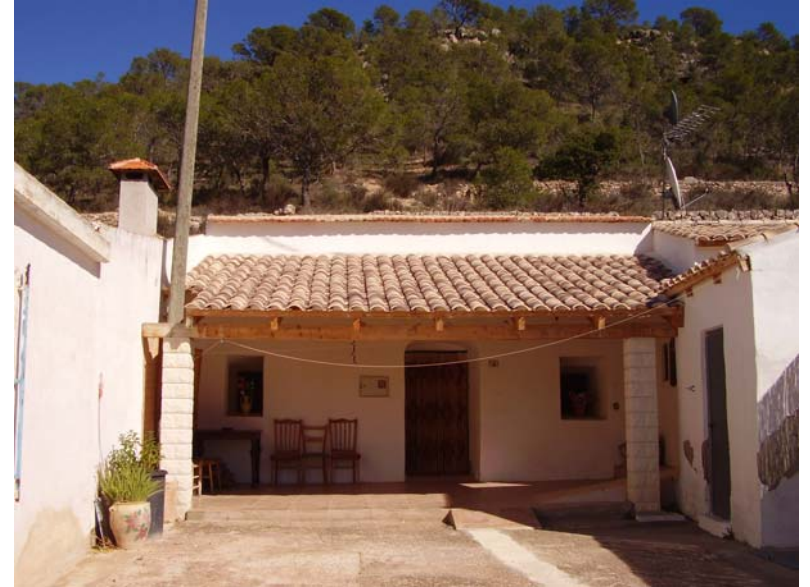
NÚCLEO	GRUPO	CUEVA	UBICACIÓN: Fuente Loca (La Romana)	FECHA
08	01	06		16/08/12

TIPO 2 SIN CONSTRUCCIONES EN PATIO	AÑO APROXIMADO: 1900
Nº TOTAL DE CUEVAS DEL NÚCLEO: 8	Nº TOTAL DE CUEVAS DEL GRUPO: 8
 AISLADA / GRUPO: Grupo	ORIENTACIÓN ACCESO: Suroeste (SO)
TIPO DE AGRUPACIÓN: Hilera espaciada	ACCESO: Por cuña/camino excavado
ASENTAMIENTO: Plano vertical en ladera de arroyada	TERRENO: Mantos de arroyada difusa y abanicos aluviales conglomerados, arenas y arcillas generalmente encostradas, limitando con calizas con "Nummulites"

OTROS DATOS
No tiene baño. Ladera con abanalamientos artificiales.

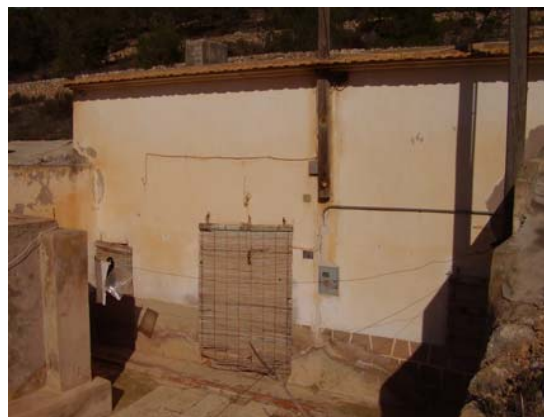
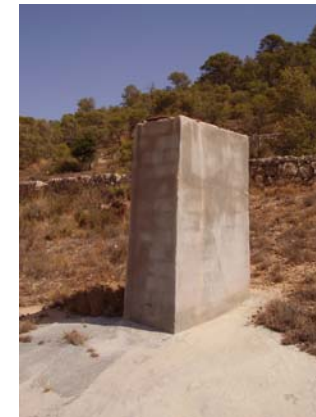
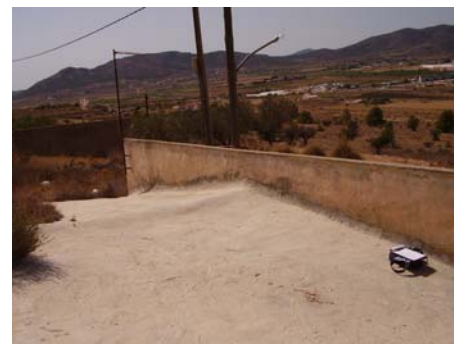
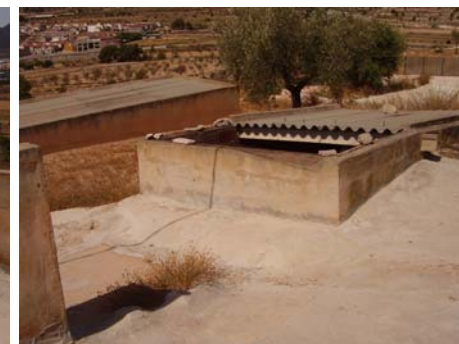
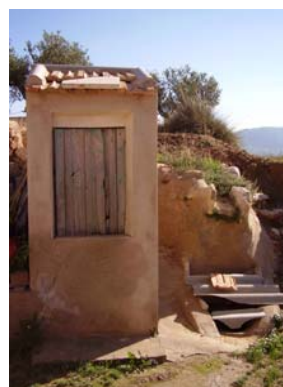
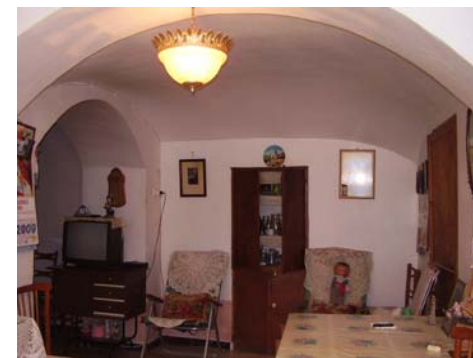
NÚCLEO	GRUPO	CUEVA	UBICACIÓN: Fuente Loca (La Romana)	FECHA
08	01	07		16/08/12

TIPO 1B SIN PATIO INTERIOR	AÑO APROXIMADO: 1900 (¿?)
Nº TOTAL DE CUEVAS DEL NÚCLEO: 8	Nº TOTAL DE CUEVAS DEL GRUPO: 8
 AISLADA / GRUPO: Grupo	ORIENTACIÓN ACCESO: Sureste (SE)
TIPO DE AGRUPACIÓN: Hilera espaciada	ACCESO: Por cuña/camino excavado
ASENTAMIENTO: Plano vertical en ladera de arroyada	TERRENO: Mantos de arroyada difusa y abanicos aluviales conglomerados, arenas y arcillas generalmente encostradas, limitando con calizas con "Nummulites"

OTROS DATOS
Ladera con abancalamientos artificiales.

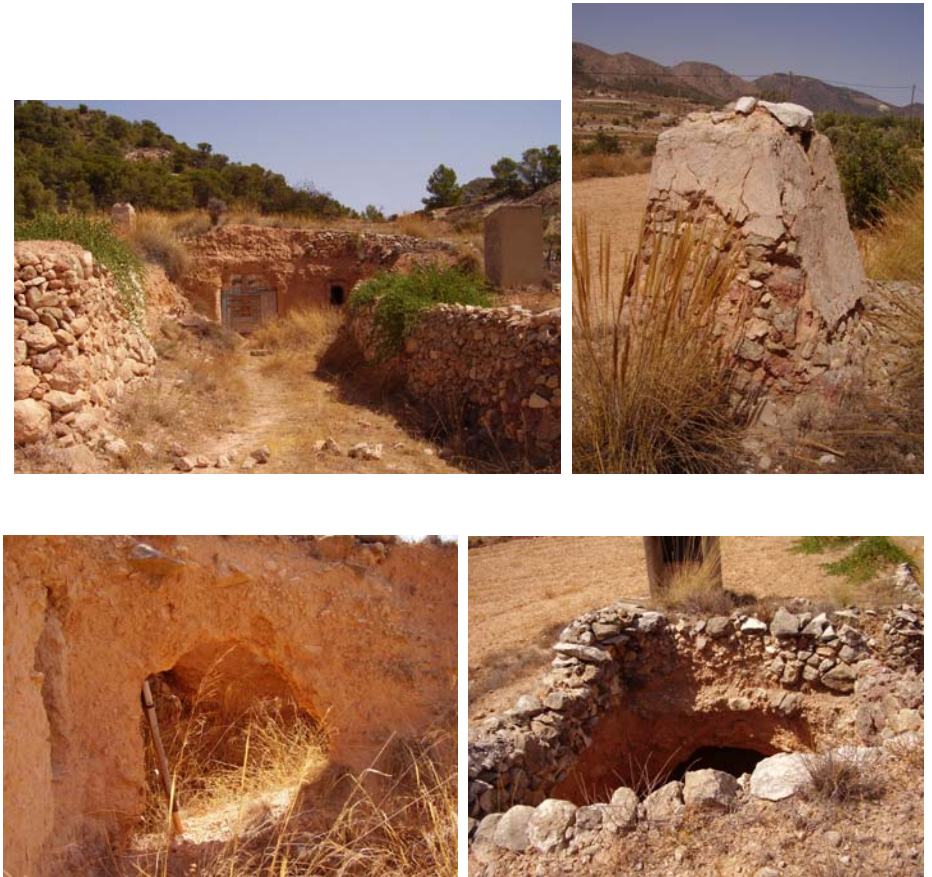
ESTADO DE CONSERVACIÓN	INTERIOR	Aparentemente malo.
	EXTERIOR	Malo.
HABITADA	No

OTROS DATOS
Se incendió.

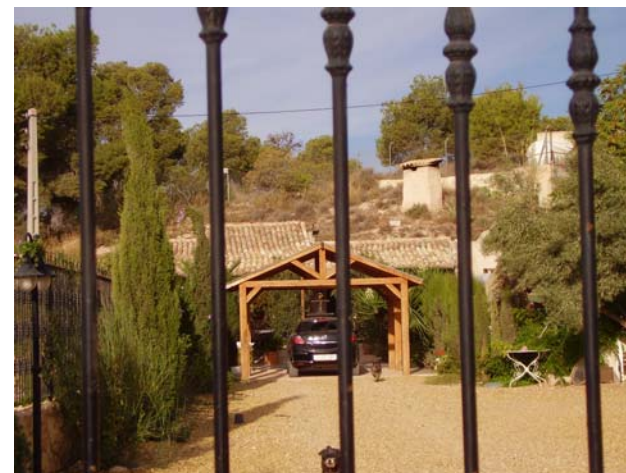
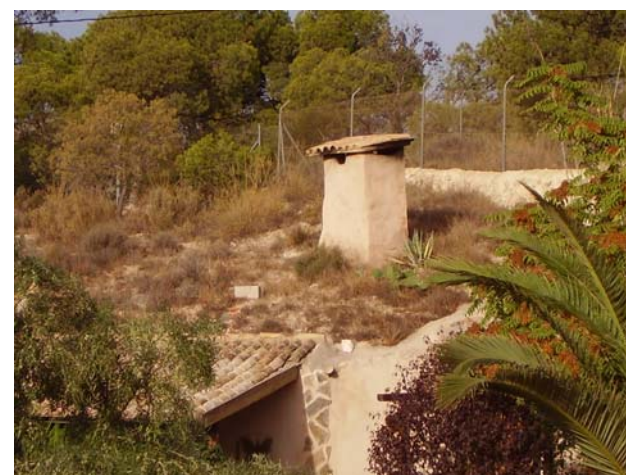
NÚCLEO	GRUPO	CUEVA	UBICACIÓN: Los Beltranes (La Romana)	FECHA
09	01	03		01/11/12

TIPO 3 SIN PATIO INTERIOR	AÑO APROXIMADO: 1900 (¿?)
Nº TOTAL DE CUEVAS DEL NÚCLEO: 11	Nº TOTAL DE CUEVAS DEL GRUPO: 5
 AISLADA / GRUPO: Grupo	ORIENTACIÓN ACCESO: Sur (S)
TIPO DE AGRUPACIÓN: Irregular en bancal	ACCESO: Por frente de bancal desde explanada
ASENTAMIENTO: Arroyada con pendiente	TERRENO: Mantos de arroyada difusa y abanicos aluviales conglomerados, arenas y arcillas generalmente encostradas

ELEMENTOS EXTERNOS	
FACHADA	No
ANTEPECHO FACHADA	No
CUBIERTA	Terreno natural y mortero.
CONSTRUCCIONES ADOSADAS	Sí. Ocupando todo el frente, de 2 plantas.
CHIMENEAS	Sí (1). [0,76 x 1,20, h = 1,70 m.]
LUMBRERAS	No
PATIO INTERIOR	No
URBANIZACIÓN	No
OTROS

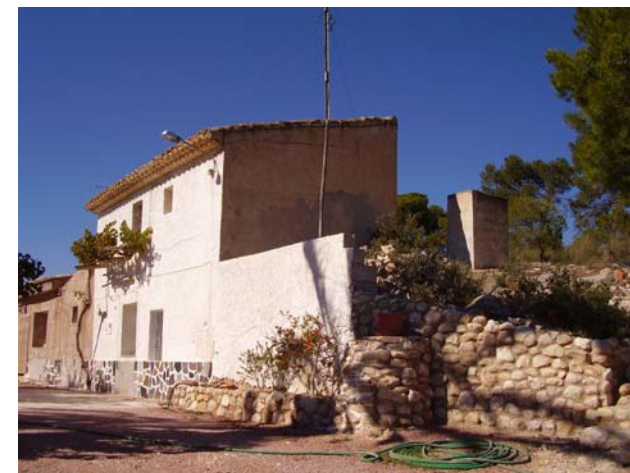
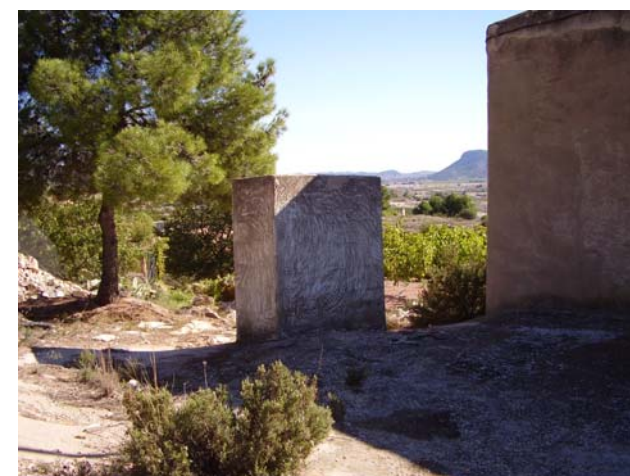
NÚCLEO	GRUPO	CUEVA	UBICACIÓN: Los Beltranes (La Romana)	FECHA 01/11/12
09	01	04

ESTADO DE CONSERVACIÓN	INTERIOR	Aparentemente bueno
	EXTERIOR	Bueno
HABITADA	Sí

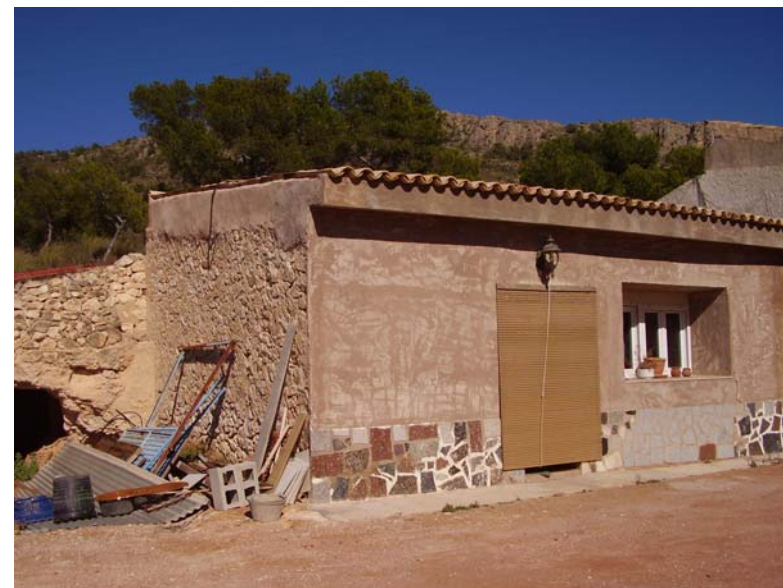
NÚCLEO	GRUPO	CUEVA	UBICACIÓN: Los Beltranes (La Romana)	FECHA
09	01	05		01/11/12

ESTADO DE CONSERVACIÓN	INTERIOR	-
	EXTERIOR	Regular
HABITADA	No

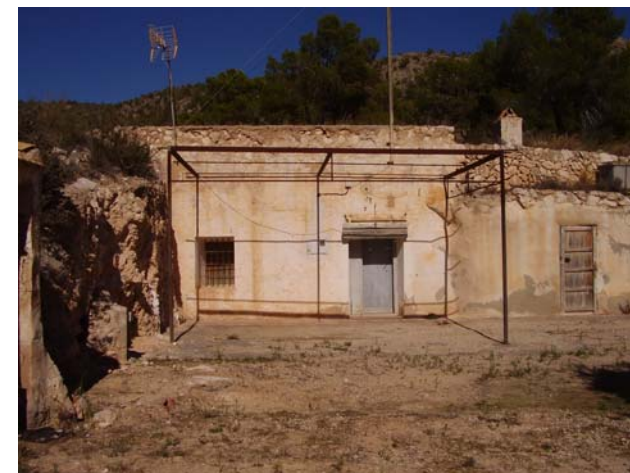
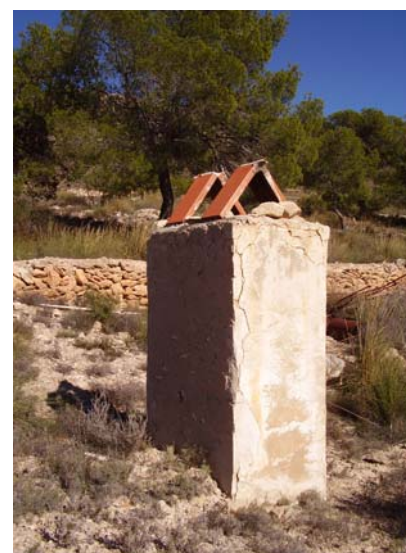
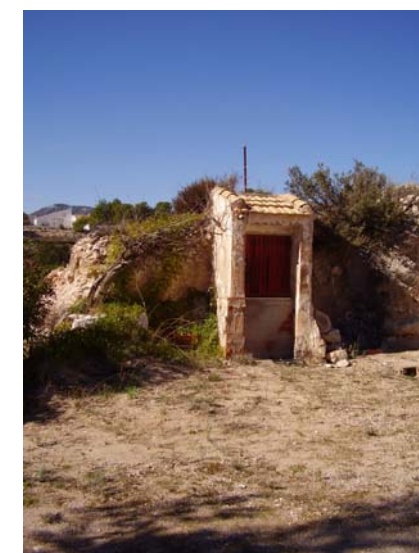
NÚCLEO	GRUPO	CUEVA	UBICACIÓN: Los Beltranes (La Romana)	FECHA
09	02	06		24/09/12

TIPO 1A SIN PATIO INTERIOR		AÑO APROXIMADO: 1900
Nº TOTAL DE CUEVAS DEL NÚCLEO: 11		Nº TOTAL DE CUEVAS DEL GRUPO: 2
 AISLADA / GRUPO: Grupo		ORIENTACIÓN ACCESO: Sureste (SE)
TIPO DE AGRUPACIÓN: Hilera adosada		ACCESO: Por frente de bancal desde explanada
ASENTAMIENTO:	Arroyada con pendiente	TERRENO: Mantos de arroyada difusa y abanicos aluviales conglomerados, arenas y arcillas generalmente encostradas

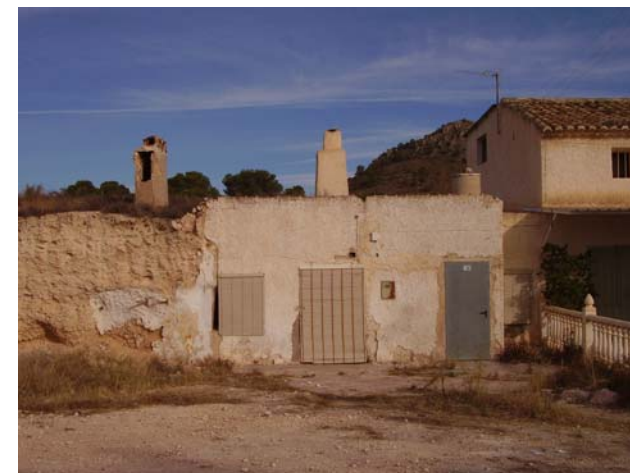
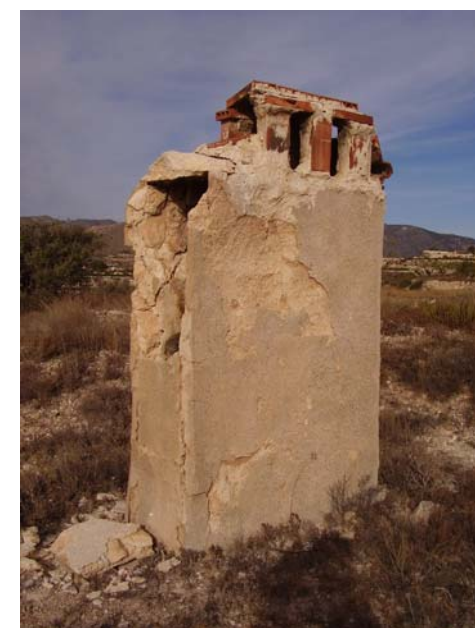
NÚCLEO	GRUPO	CUEVA	UBICACIÓN: Los Beltranes (La Romana)	FECHA
09	02	07		24/09/12

ESTADO DE CONSERVACIÓN	INTERIOR	Aparentemente bueno
	EXTERIOR	Bueno
HABITADA	Sí

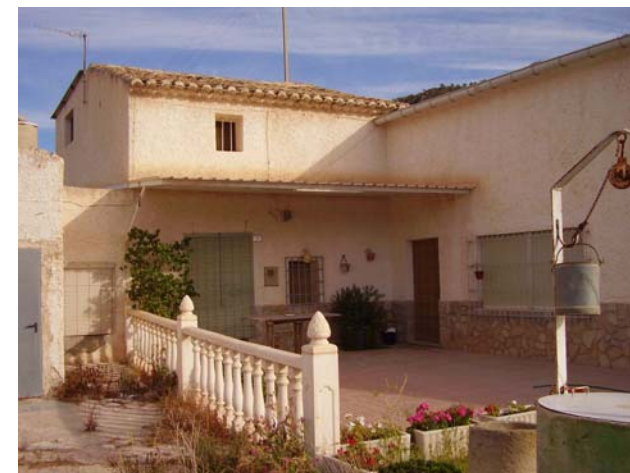
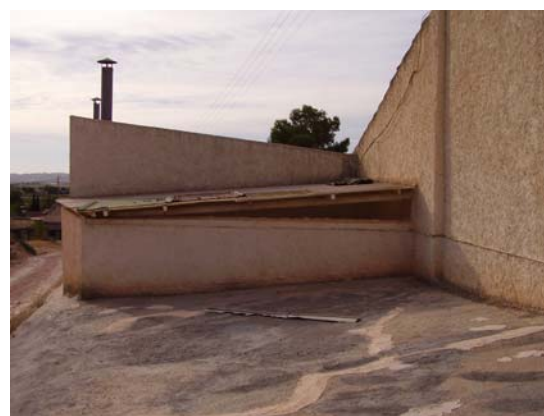
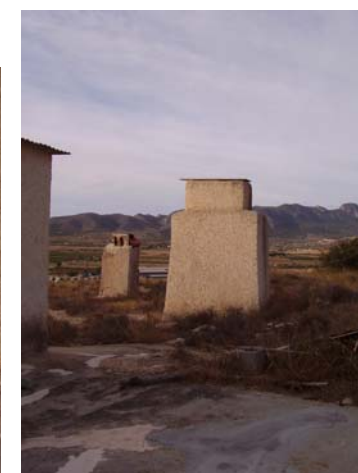
NÚCLEO	GRUPO	CUEVA	UBICACIÓN: Los Beltranes (La Romana)	FECHA
09	03	08		24/09/12

TIPO 1B SIN PATIO INTERIOR		AÑO APROXIMADO: 1900
Nº TOTAL DE CUEVAS DEL NÚCLEO: 11		Nº TOTAL DE CUEVAS DEL GRUPO: 4
 AISLADA / GRUPO: Grupo		ORIENTACIÓN ACCESO: Suroeste (SO)
TIPO DE AGRUPACIÓN: Irregular en bancal		ACCESO: Por cuña/camino excavado
ASENTAMIENTO:	Arroyada con pendiente	TERRENO: Mantos de arroyada difusa y abanicos aluviales conglomerados, arenas y arcillas generalmente encostradas
