ANEXOS

ANEXO 1. FICHAS DE DATOS GENERALES

ANEXO 3. DOCUMENTACIÓN GRÁFICA DE LOS CASOS DE ESTUDIO

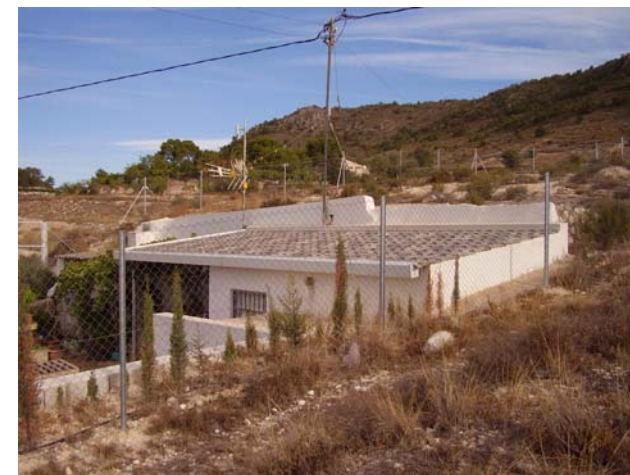
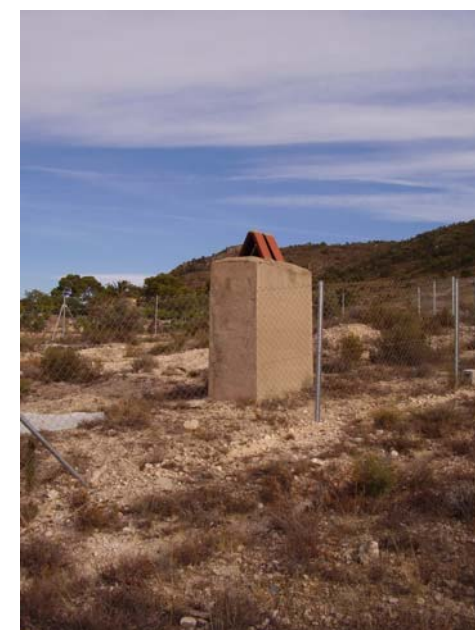
NÚCLEO	GRUPO	CUEVA	UBICACIÓN: Los Beltranes (La Romana)	FECHA
09	03	09		24/09/12

ESTADO DE CONSERVACIÓN	INTERIOR	Aparentemente bueno
	EXTERIOR	Bueno
HABITADA	Sí

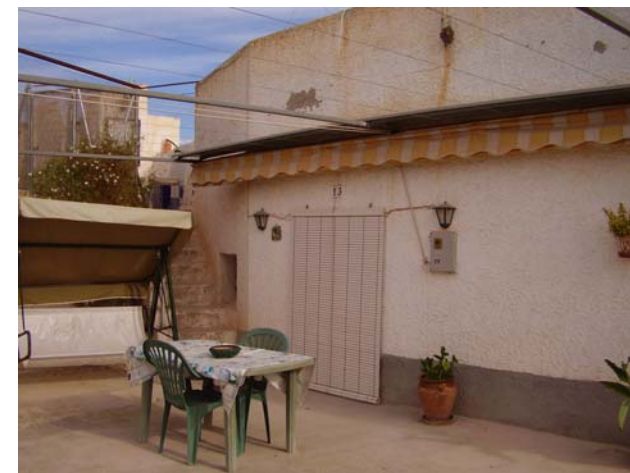
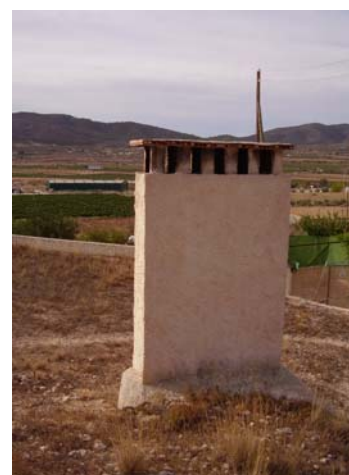
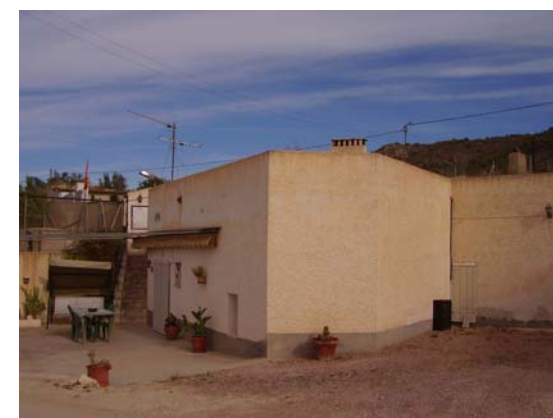
NÚCLEO	GRUPO	CUEVA	UBICACIÓN: Los Beltranes (La Romana)	FECHA
09	03	10		24/09/12

ESTADO DE CONSERVACIÓN	INTERIOR	Aparentemente bueno
	EXTERIOR	Bueno
HABITADA	Sí

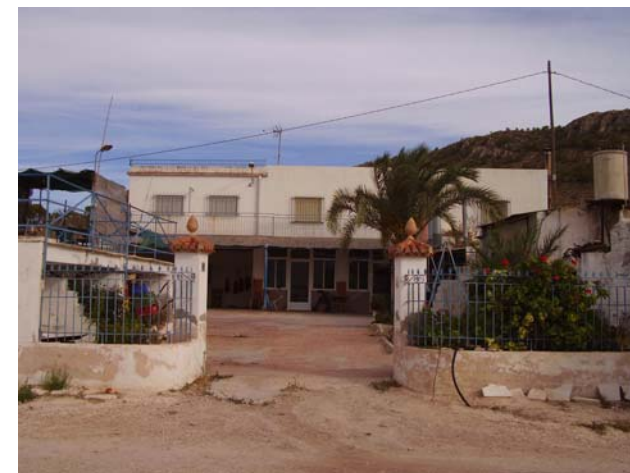
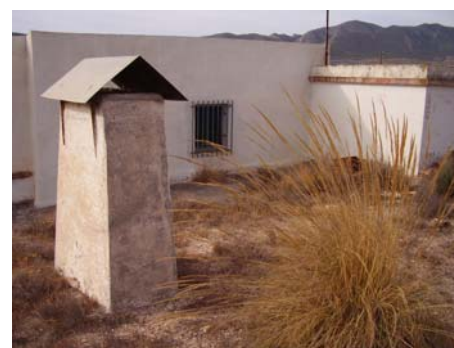
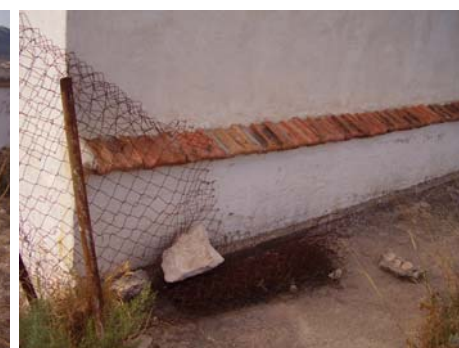
NÚCLEO	GRUPO	CUEVA	UBICACIÓN: Los Beltranes (La Romana)	FECHA
09	03	11		24/09/12

ESTADO DE CONSERVACIÓN	INTERIOR	Aparentemente regular
	EXTERIOR	Regular
HABITADA	Sí

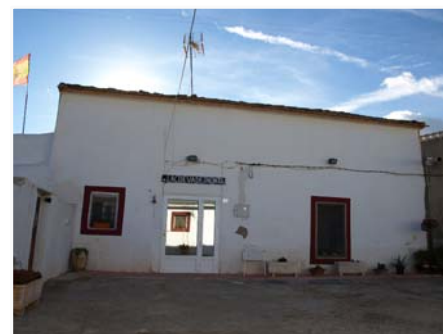
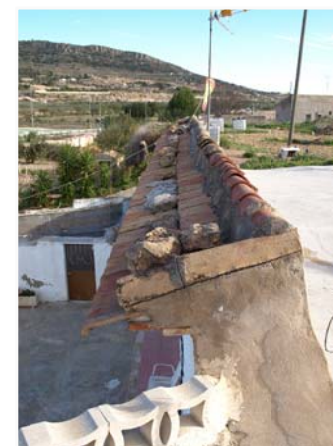
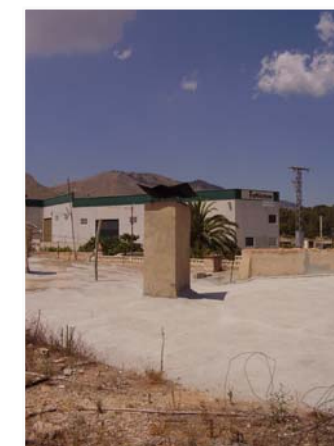
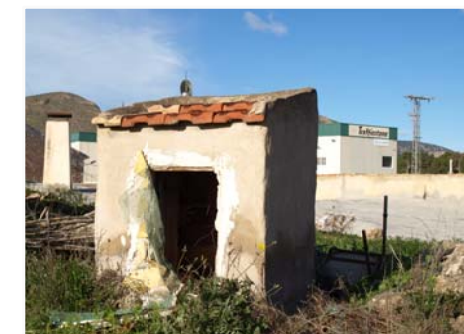
NÚCLEO 01	GRUPO 02	CUEVA 03	UBICACIÓN: Les Covetes (La Romana)
TIPO 1A SIN PATIO INTERIOR			SUP. ÚTIL VIVIENDA EXCAVADA: 101,24 m ²

REVESTIMIENTOS INTERIORES
 Paredes y techo: enlucido de yeso con pintura plástica / alicatado / piedra
 Suelo: baldosa hidráulica / gres / yeso

INSTALACIONES
 Eléctrica: vista
 Fontanería: empotrada
 Saneamiento: empotrado

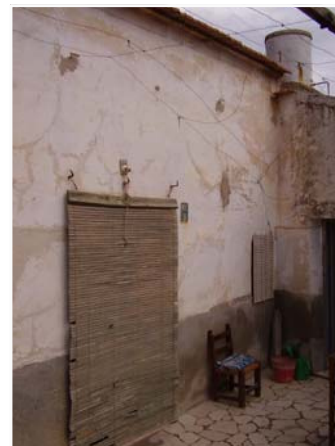
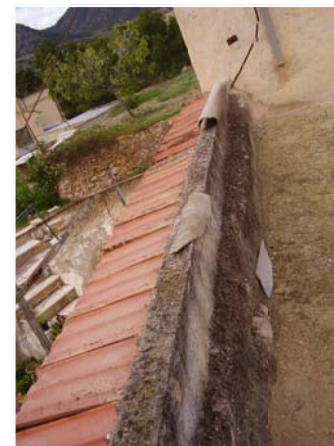
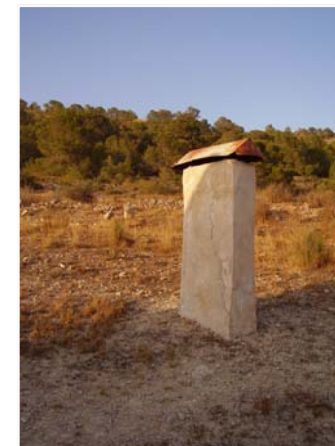
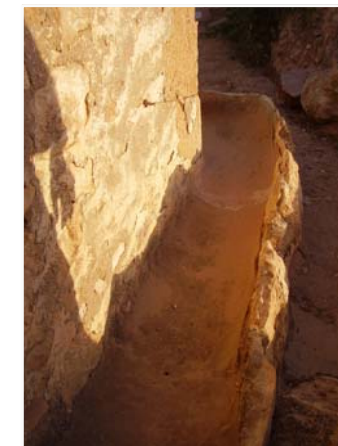
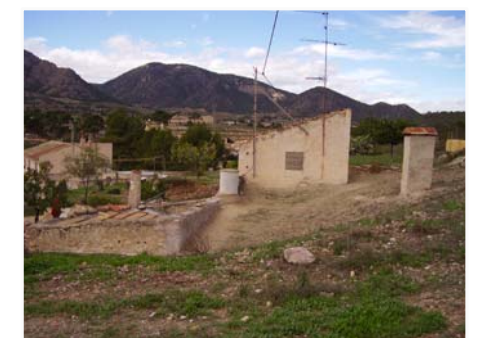
NÚCLEO 05	GRUPO 01	CUEVA 04	UBICACIÓN: Casas del Pastor. Falcones (Monóvar)
TIPO 2 CON CONSTRUCCIONES EN PATIO			SUP. ÚTIL VIVIENDA EXCAVADA: 52,25 m ² SUP. ANEXOS EXCAVADOS Y PATIO: 39,63 m ² SUP. ÚTIL CONSTRUCCIÓN: 15,20 m ²

REVESTIMIENTOS INTERIORES
 Paredes y techo: enlucido de yeso
 Suelo: terrazo / piedra / yeso

INSTALACIONES
 Eléctrica: vista
 Fontanería: -
 Saneamiento: -

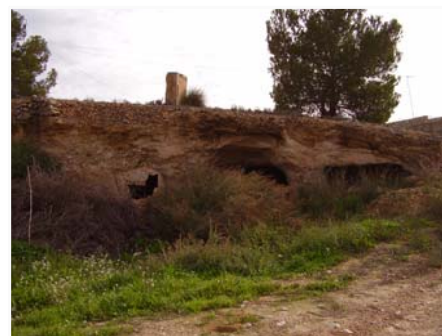
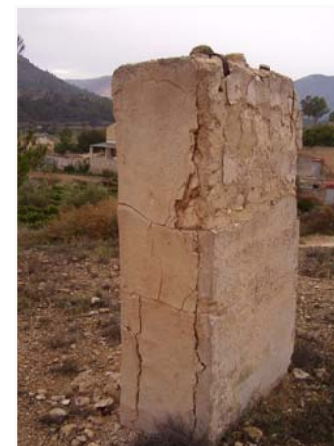
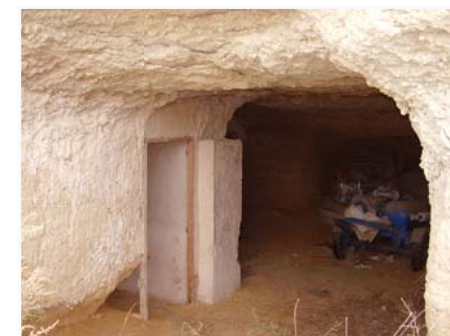
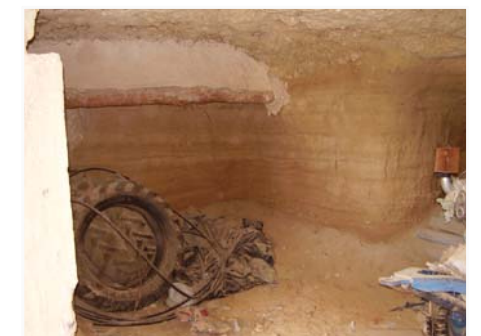
REVESTIMIENTOS INTERIORES
 Paredes y techo: encalado en una
 estancia sólo

INSTALACIONES
 Eléctrica: -
 Fontanería: -
 Saneamiento: -

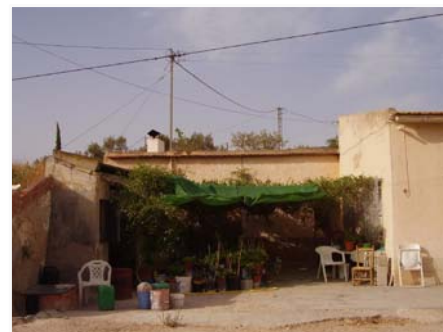
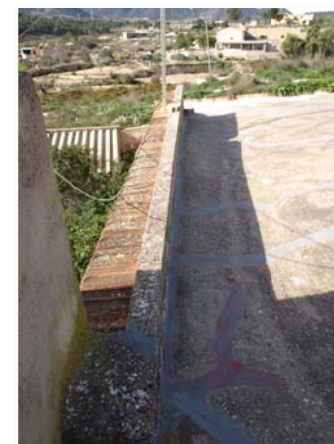
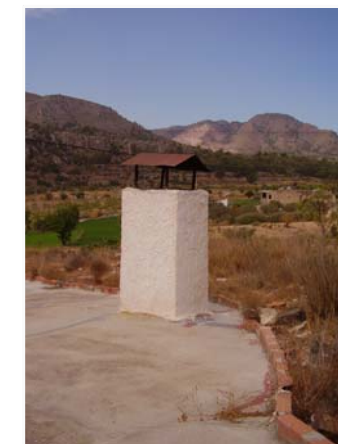
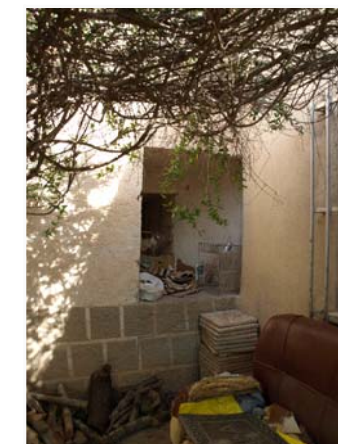
INSTALACIONES

Eléctrica: vista
 Fontanería: -
 Saneamiento: -

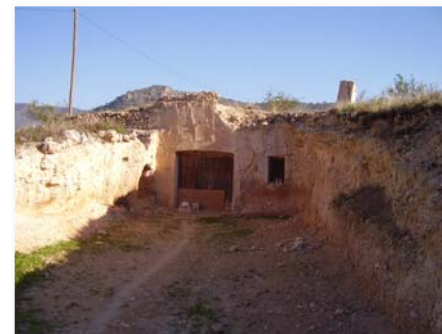
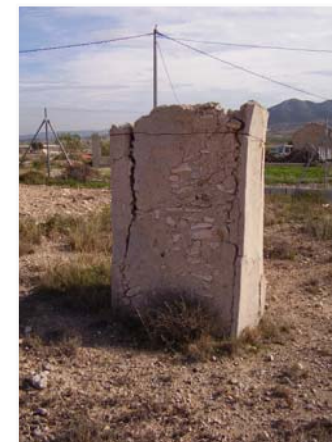
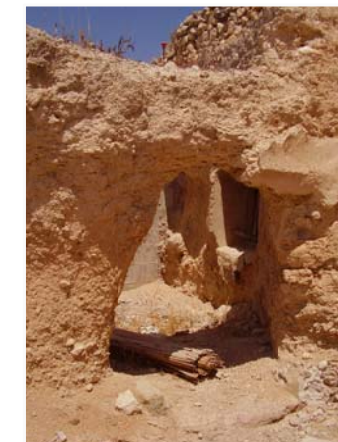
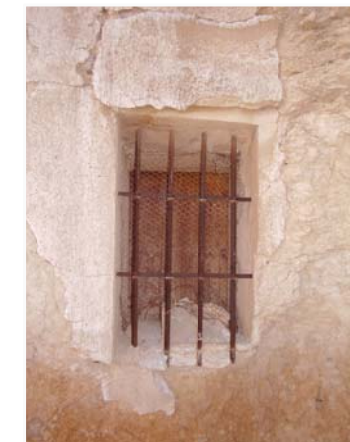
REVESTIMIENTOS INTERIORES
Paredes y techo: encalado
Suelo: terreno natural

INSTALACIONES
Eléctrica: -
Fontanería: -
Saneamiento: -

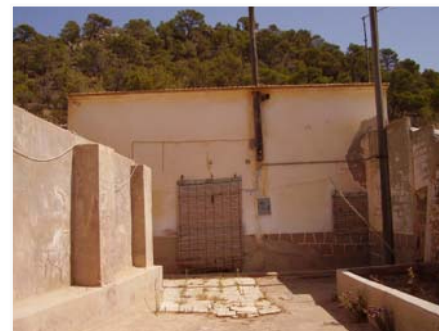
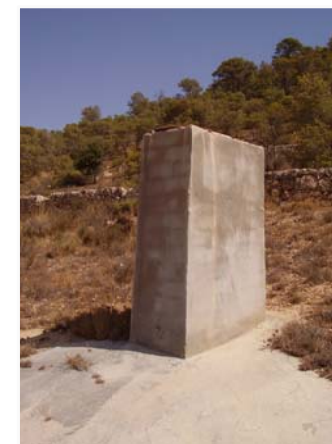
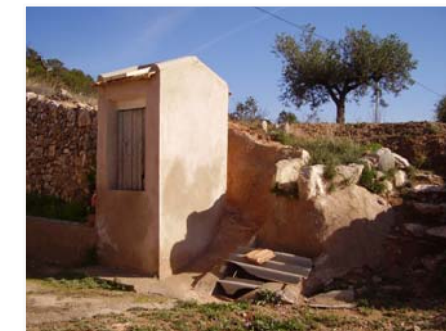
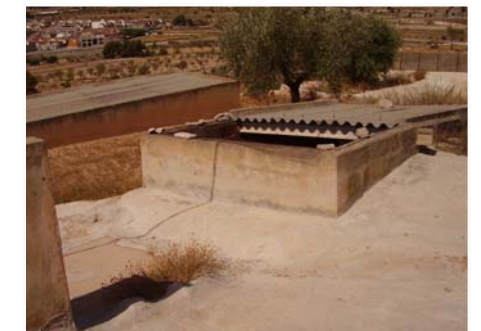
INSTALACIONES

Eléctrica: vista
 Fontanería: -
 Saneamiento: -

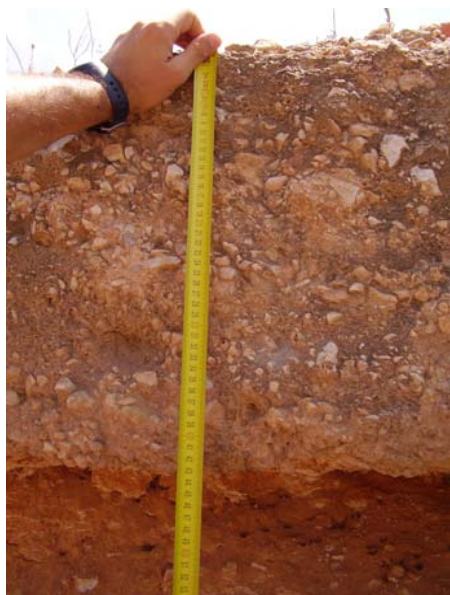
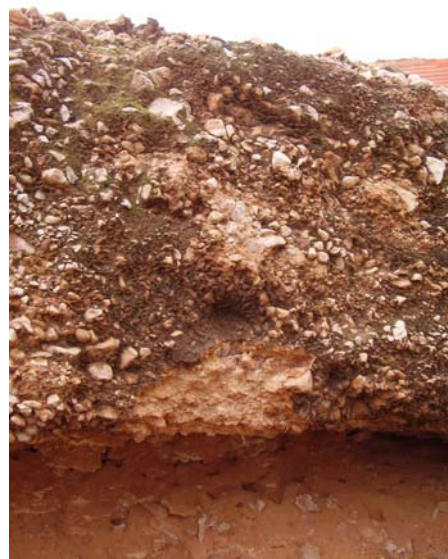
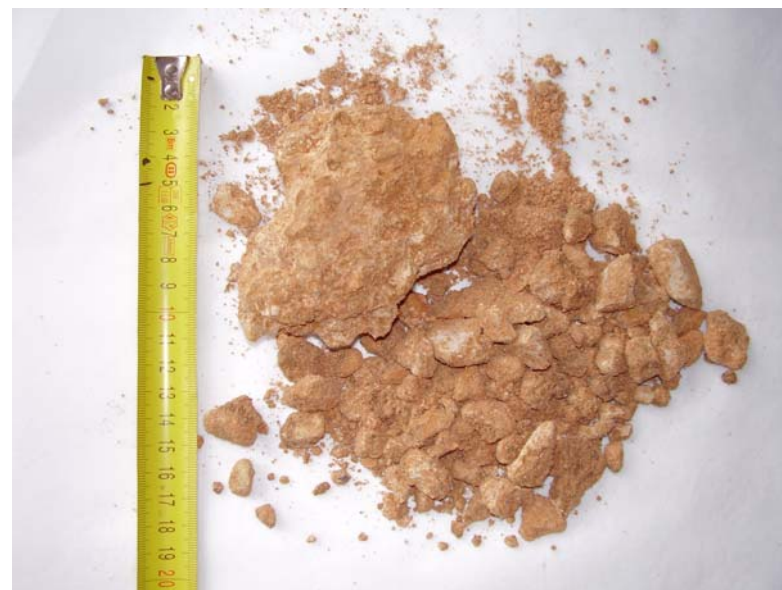
PROFUNDIDAD EXTRACCIÓN	- 0,50 m. El espesor de la costra es de 0,45 m.
ROTURA	Presenta cierta resistencia a rotura con cincel y martillo. El conglomerado, una vez extraído se disgrega con la mano.
ASPECTO	Pulverulento y granos muy finos. Los cantos de mayor tamaño son de 2 cm. Rojizo.
PRESENCIA CARBONATO CÁLCICO	Sí.
IDENTIFICACIÓN MATERIALES	Conglomerado poligénico con cantos y arcillas.

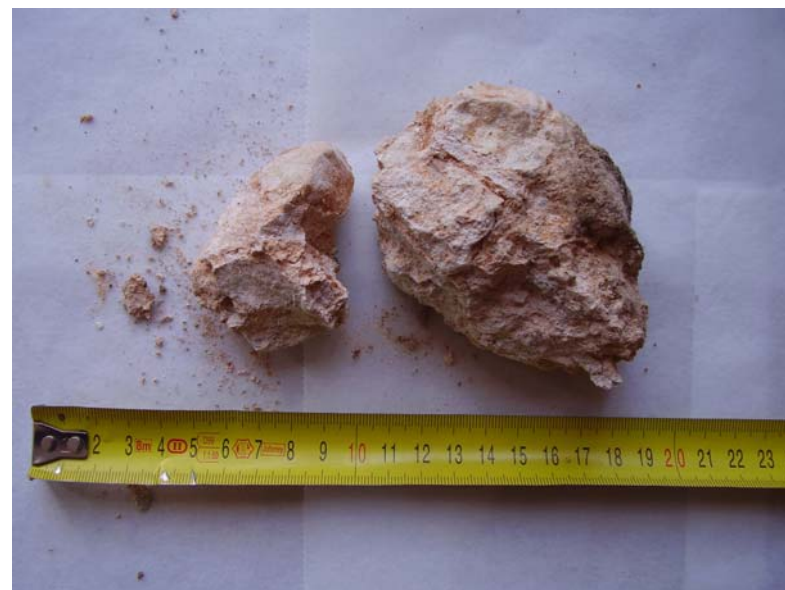
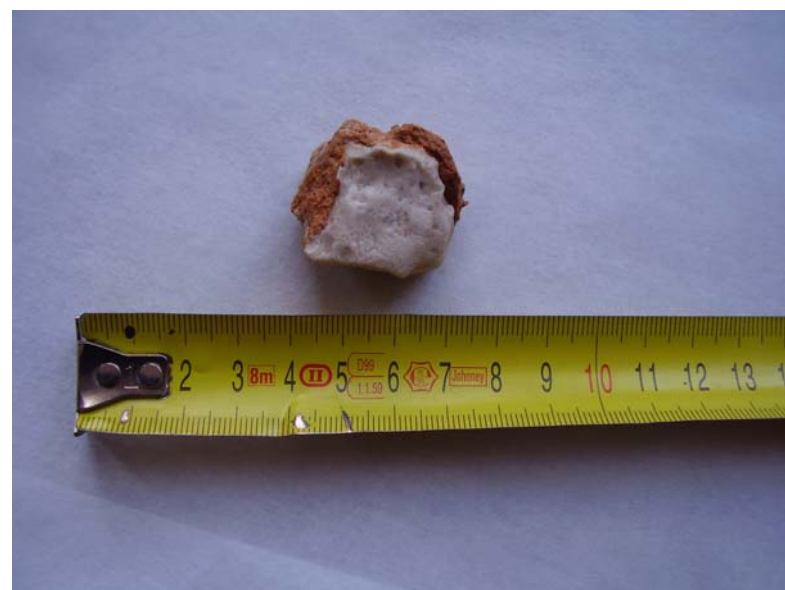
ID.	ID. CUEVA	UBICACIÓN	FECHA EXTRACCIÓN: 04/11/12
M2	N3_C02	San Antón (La Romana)	FECHA ENSAYOS: 12/01/13

PROFUNDIDAD EXTRACCIÓN	- 1,80 m.
ROTURA	Presenta cierta resistencia a rotura con cincel y martillo.
ASPECTO	Costra muy compacta de 13 cm. Blanquecino con vetas rojizas pálidas.
PRESENCIA CARBONATO CÁLCICO	Sí.
IDENTIFICACIÓN MATERIALES	Conglomerado poligénico formando una costra muy compacta.

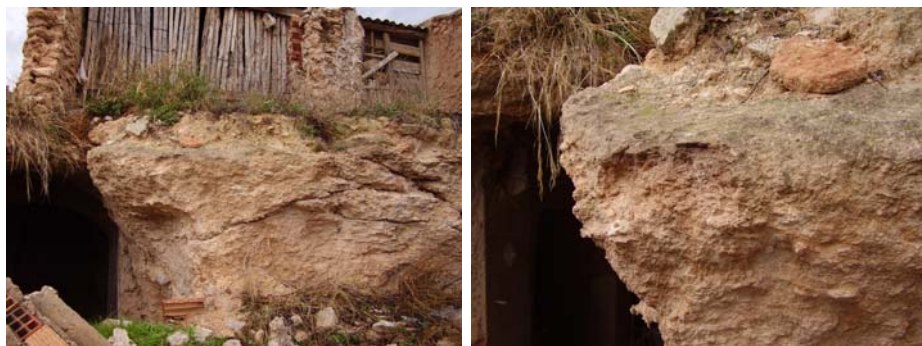
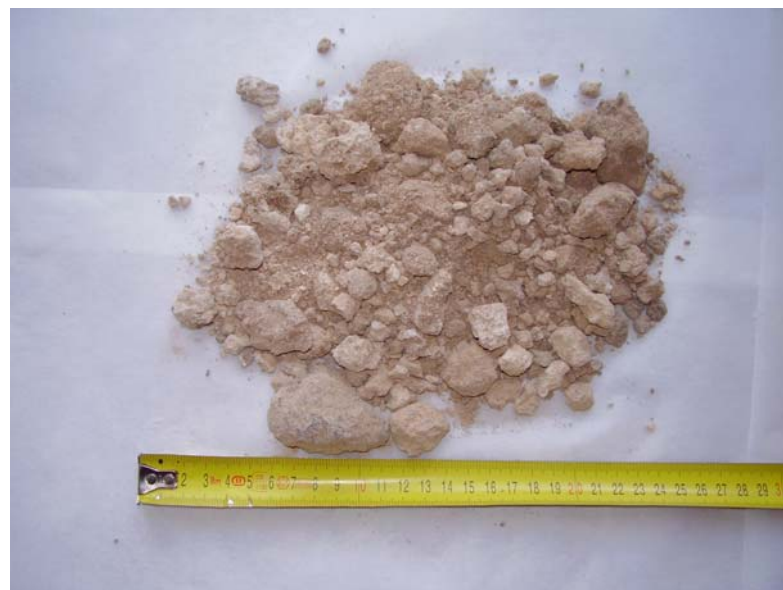
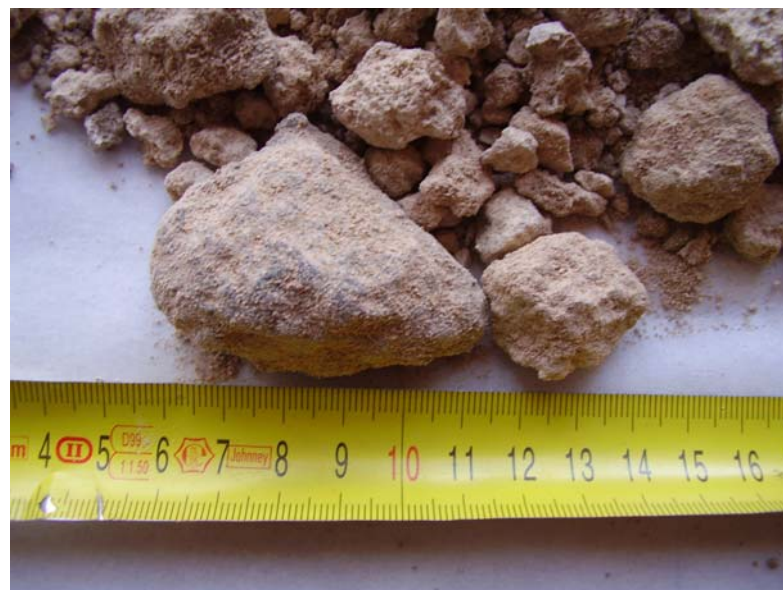
ID.	ID. CUEVA	UBICACIÓN	FECHA EXTRACCIÓN: 04/11/12
M3	N3_C03	San Antón (La Romana)	FECHA ENSAYOS: 12/01/13

PROFUNDIDAD EXTRACCIÓN	- 0,50 m.
ROTURA	Presenta cierta resistencia a rotura con cincel y martillo. El conglomerado, una vez extraído se disgrega con la mano.
ASPECTO	Pulverulento y granos muy finos. Pocos cantos. Fragmentos muy compactos de 2 a 6 cm. Ocre - blanquecino
PRESENCIA CARBONATO CÁLCICO	Sí.
IDENTIFICACIÓN MATERIALES	Conglomerado poligénico con cantos y arenas.

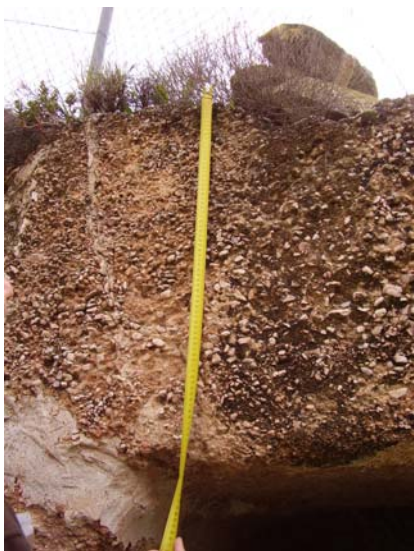
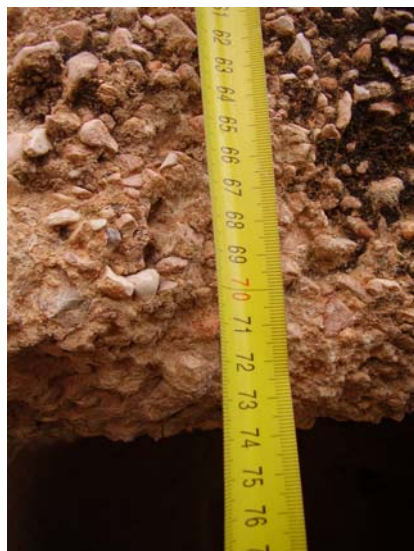
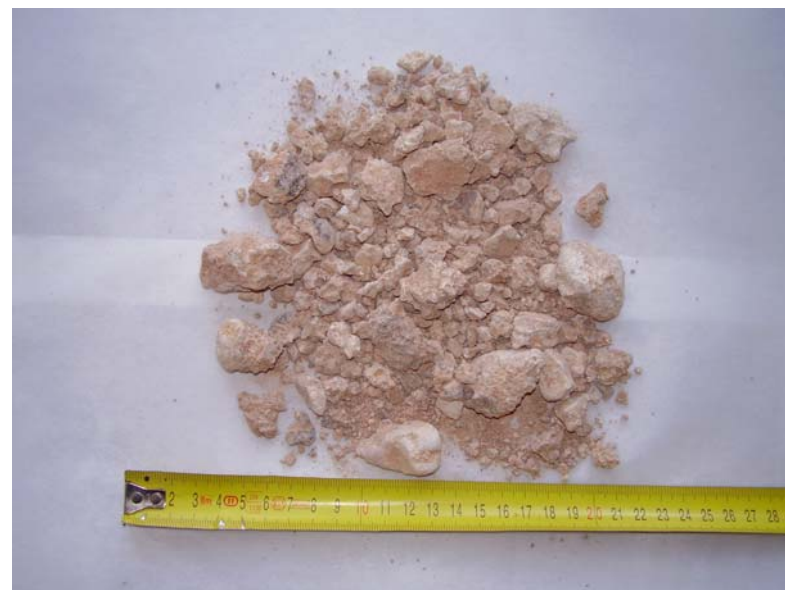
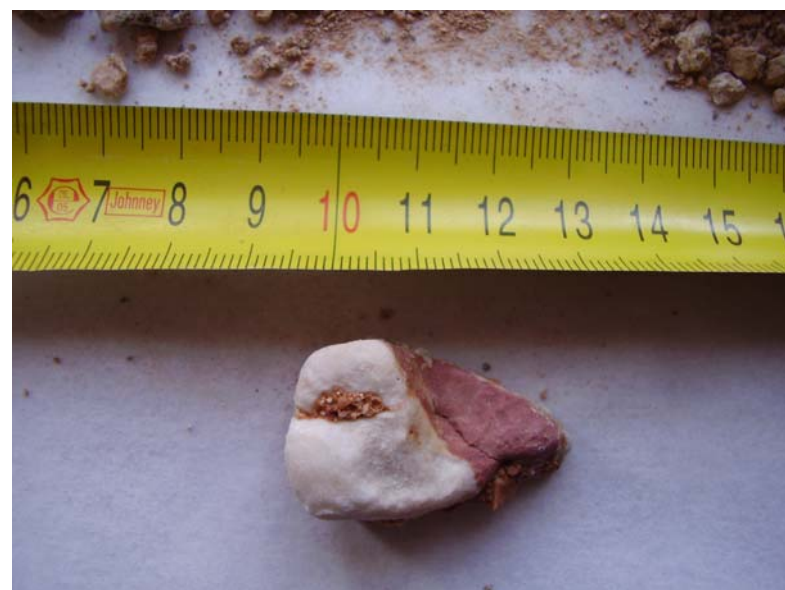
ID.	ID. CUEVA	UBICACIÓN	FECHA EXTRACCIÓN: 04/11/12
M4	N4_C01	La Romaneta (Monóvar)	FECHA ENSAYOS: 12/01/13

PROFUNDIDAD EXTRACCIÓN	- 0,30 m. El espesor de la costra es de 0,60 - 0,75 m.
ROTURA	Resistencia inicial durante la extracción a rotura con cincel y martillo. El conglomerado, una vez extraído se disgrega con la mano.
ASPECTO	Granos finos. Los cantos de mayor tamaño son de 3 cm. Blanquecino y rojo muy pálido.
PRESENCIA CARBONATO CÁLCICO	Sí.
IDENTIFICACIÓN MATERIALES	Conglomerado poligénico con cantos y arenas.

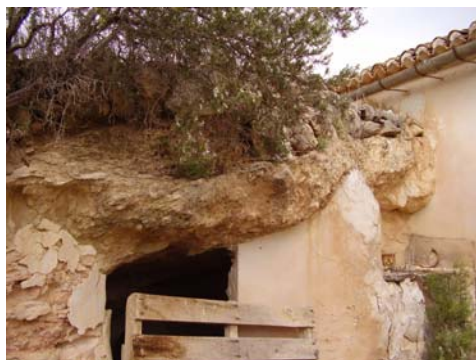
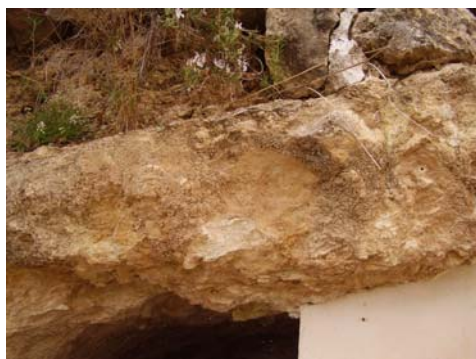
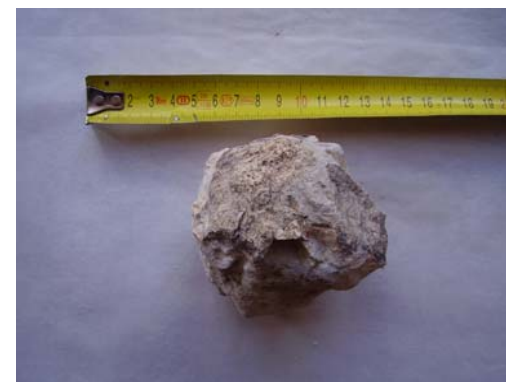
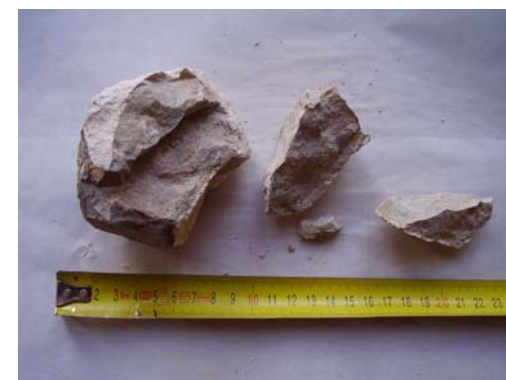
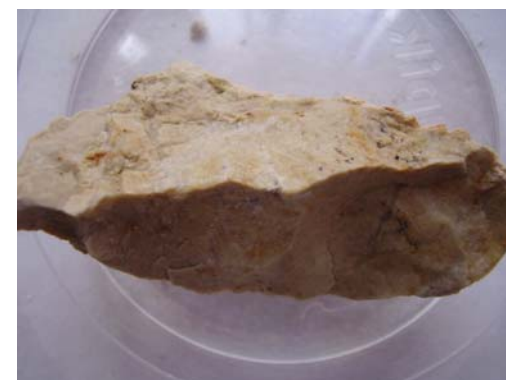
ID.	ID. CUEVA	UBICACIÓN	FECHA EXTRACCIÓN: 04/11/12
M5	N5_C02	Cases del Pastor (Monóvar)	FECHA ENSAYOS: 12/01/13

PROFUNDIDAD EXTRACCIÓN	0,00 m. Cara superior suelo.
ROTURA	Presenta gran resistencia a rotura con cincel y martillo.
ASPECTO	Fragmento de costra muy compacta de 8 cm. Exterior blanquecino. Interior ocre.
PRESENCIA CARBONATO CÁLCICO	Sí.
IDENTIFICACIÓN MATERIALES	Roca caliza.

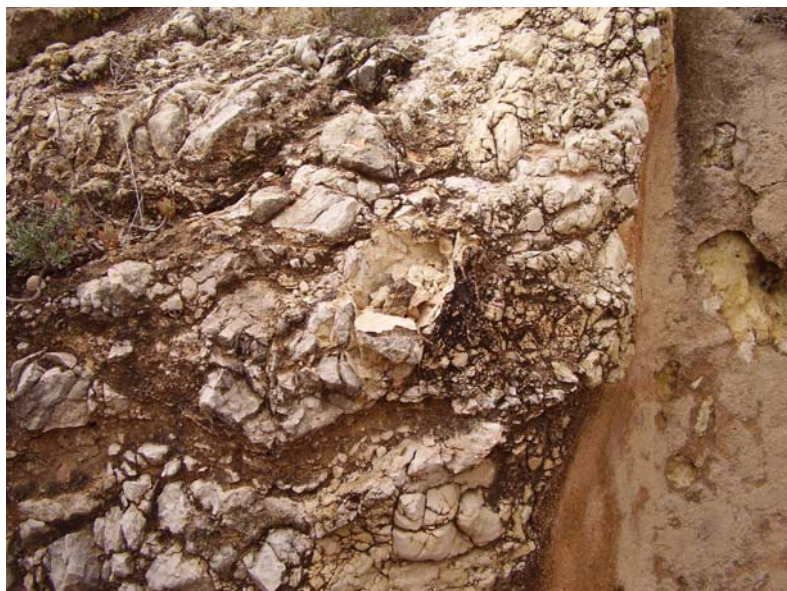
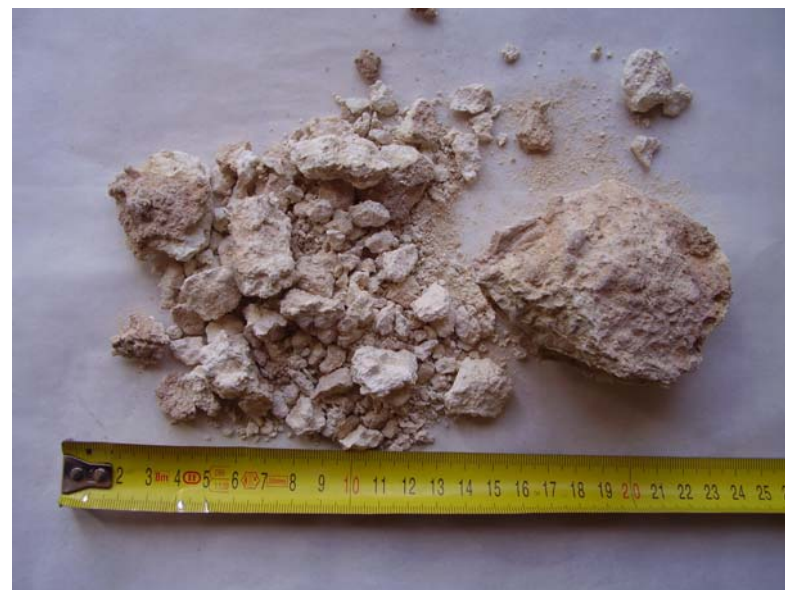
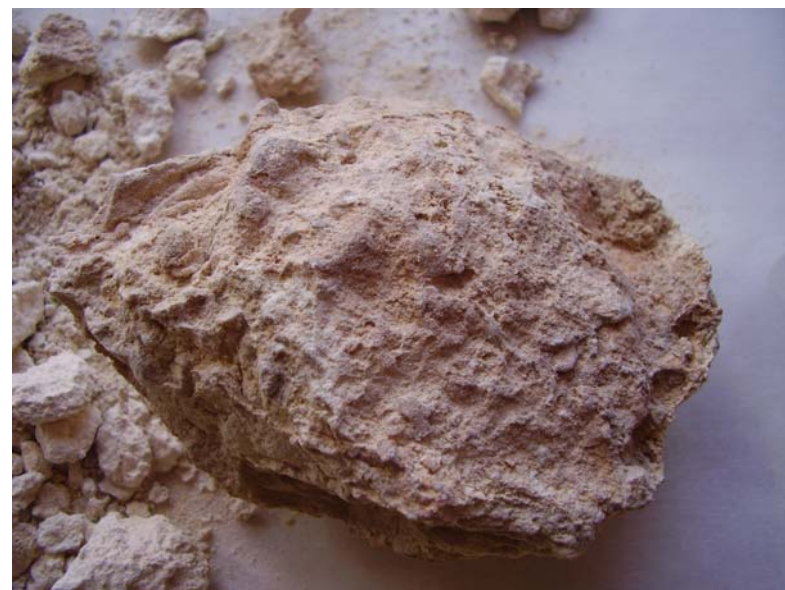
ID.	ID. CUEVA	UBICACIÓN	FECHA EXTRACCIÓN: 04/11/12
M6	N5_C02	Cases del Pastor (Monóvar)	FECHA ENSAYOS: 12/01/13

PROFUNDIDAD EXTRACCIÓN	- 0,30 m. El espesor de la costra es de 0,30 - 0,60 m.
ROTURA	Presenta cierta resistencia a rotura con cincel y martillo. El conglomerado, una vez extraído se disgrega con dificultad con la mano.
ASPECTO	Granos finos. Fragmento muy compacto de 10 cm. Blanquecino.
PRESENCIA CARBONATO CÁLCICO	Sí.
IDENTIFICACIÓN MATERIALES	Conglomerado poligénico formando una costra muy compacta.

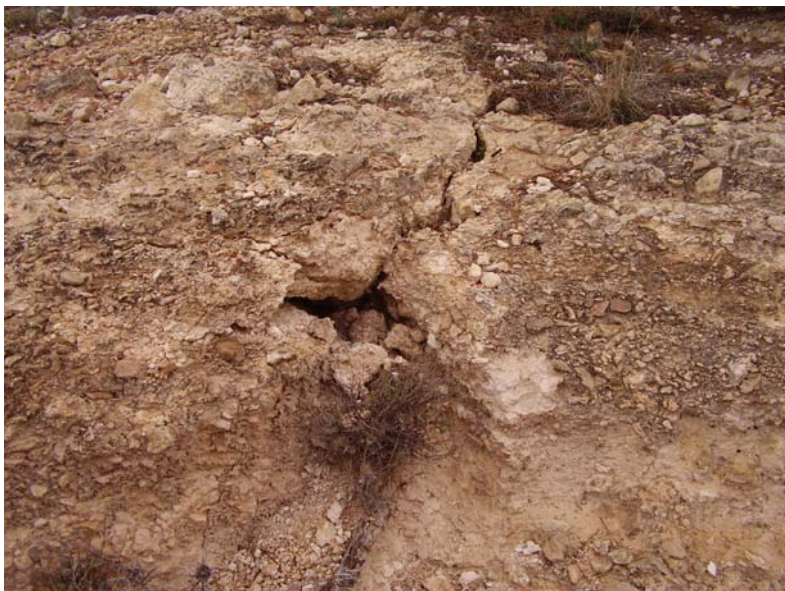
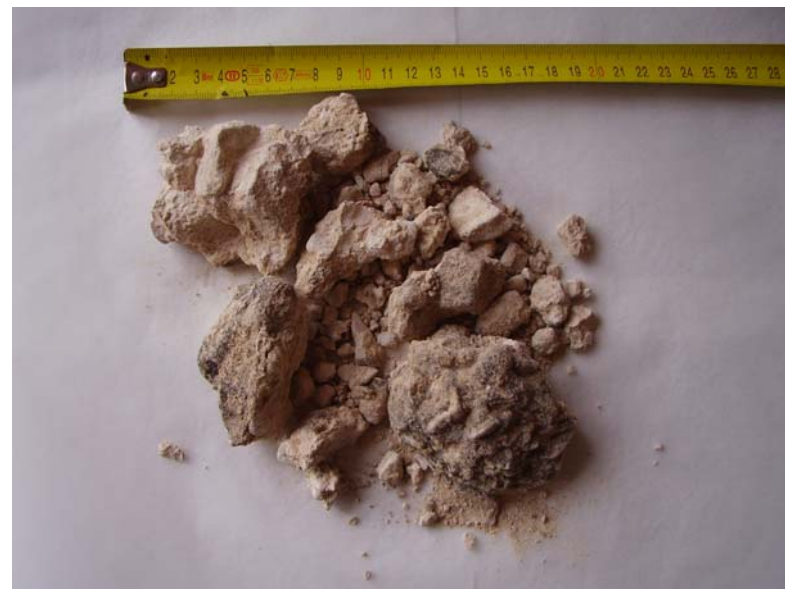
ID.	ID. CUEVA	UBICACIÓN	FECHA EXTRACCIÓN: 03/11/12
M7	N6_C02	Falcones (Monóvar)	ENSAYOS: 11/11/12

PROFUNDIDAD EXTRACCIÓN	0,00 m. Cara superior suelo.
ROTURA	Presenta cierta resistencia a rotura con cincel y martillo. El conglomerado no se disgrega con la mano.
ASPECTO	Pulverulento. Granos muy finos. Cantos pequeños de menos de 1 cm. Fragmentos muy compactos de 5 - 7 cm. Blanquecino.
PRESENCIA CARBONATO CÁLCICO	Sí.
IDENTIFICACIÓN MATERIALES	Conglomerado poligénico con cantos y arenas

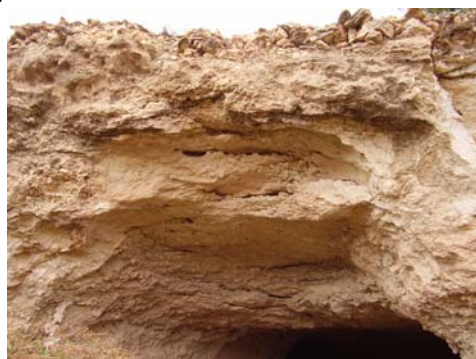
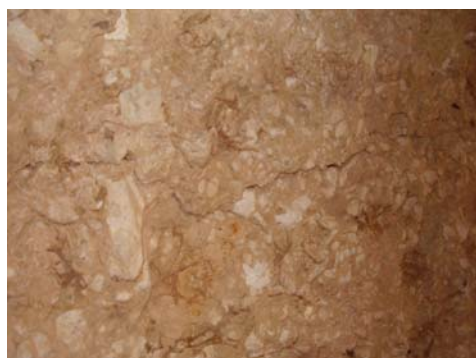
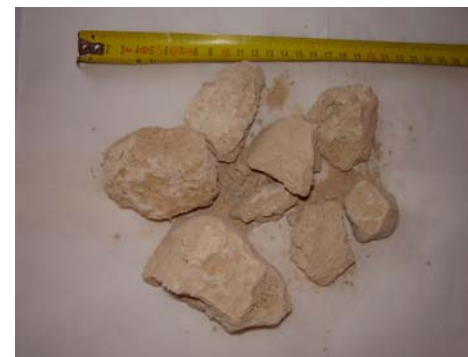
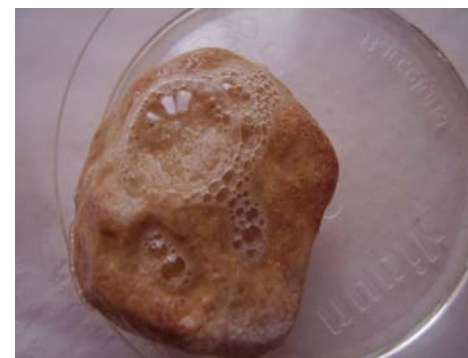
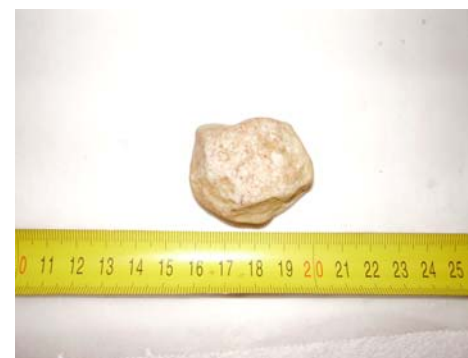
ID.	ID. CUEVA	UBICACIÓN	FECHA EXTRACCIÓN: 03/11/12
M8	N6_C02	Falcones (Monóvar)	ENSAYOS: 11/11/12

PROFUNDIDAD EXTRACCIÓN	- 1,20 m.
ROTURA	Fácil rotura con cincel y martillo. Matriz muy compacta que no se disgrega con la mano.
ASPECTO	Granos finos en matriz. Cantos de 5 cm. Blanquecino.
PRESENCIA CARBONATO CÁLCICO	Sí.
IDENTIFICACIÓN MATERIALES	Conglomerado poligénico con cantos y arenas.

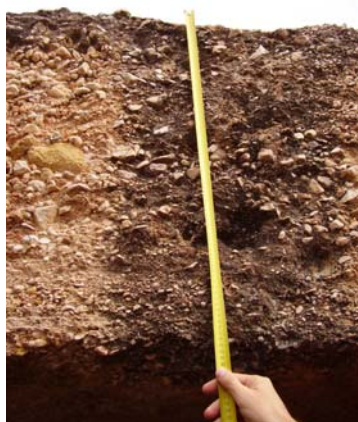
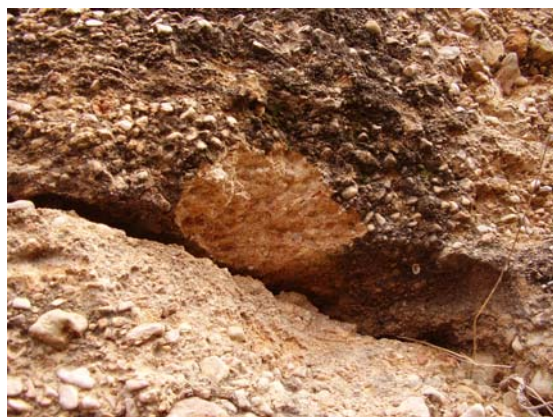
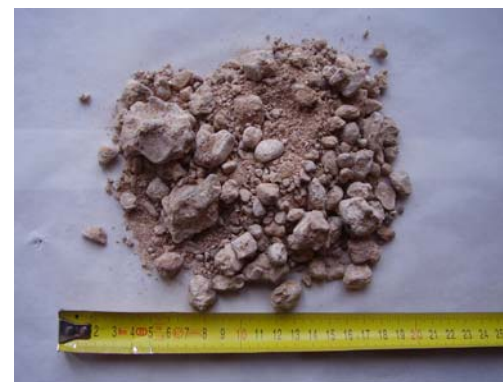
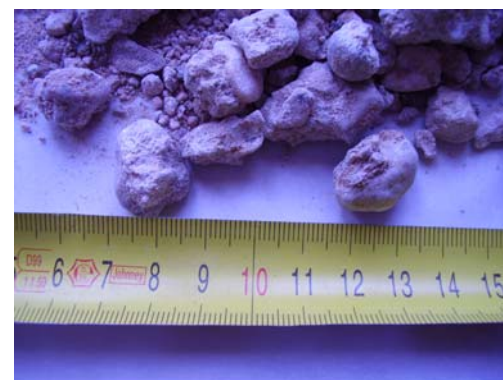
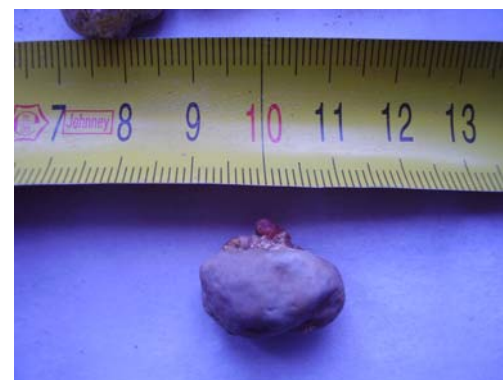
ID.	ID. CUEVA	UBICACIÓN	FECHA EXTRACCIÓN: 03/11/12
M9	N6_C08	Falcones (Monóvar)	FECHA ENSAYOS: 12/01/13

PROFUNDIDAD EXTRACCIÓN	- 0,80 m. El espesor de la costra es de 0,80 m.
ROTURA	Escasa resistencia a rotura con cincel y martillo. El conglomerado, una vez extraído se disgrega con la mano.
ASPECTO	Pulverulento y granos muy finos. Los cantos de mayor tamaño son de 2 a 3 cm. Blanquecino y gris claro
PRESENCIA CARBONATO CÁLCICO	Sí.
IDENTIFICACIÓN MATERIALES	Conglomerado poligénico con cantos y arenas.

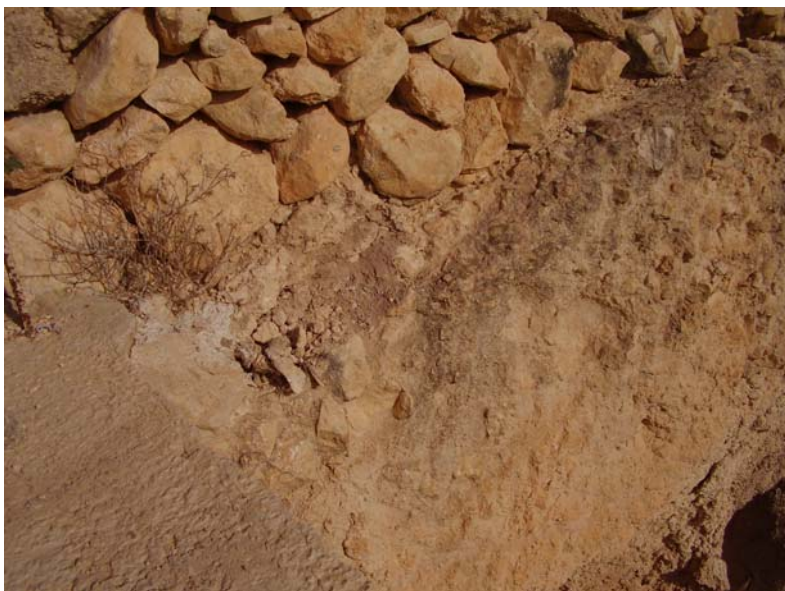
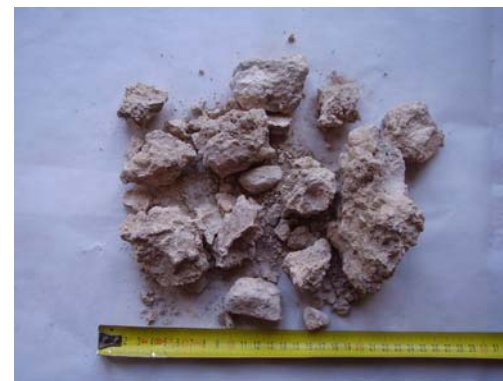
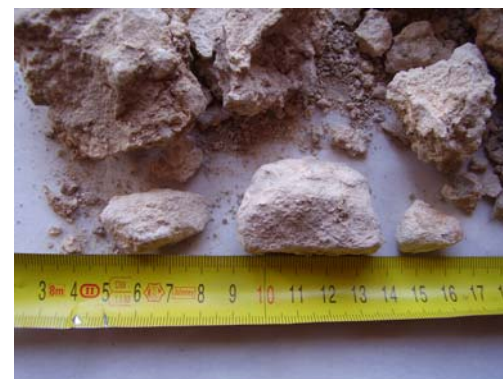
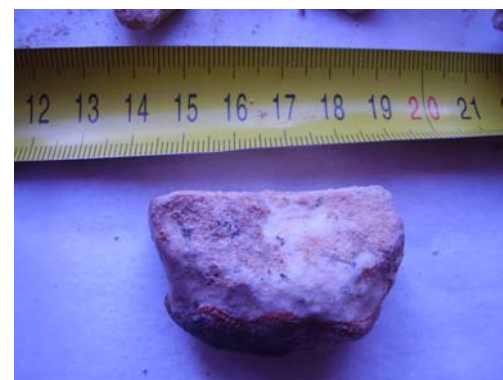
ID.	ID. CUEVA	UBICACIÓN	FECHA EXTRACCIÓN: 03/11/12
M10	N7_C08	Los Canicios (La Romana)	FECHA ENSAYOS: 12/01/13

PROFUNDIDAD EXTRACCIÓN	- 0,50 m. El espesor medio de la costra es de 0,80 m.
ROTURA	Presenta cierta resistencia a rotura con cincel y martillo. El conglomerado, una vez extraído se disgrega con dificultad.
ASPECTO	Granos. Los cantos de mayor tamaño son de 2 a 5 cm. Blanquecino y ocre pálido.
PRESENCIA CARBONATO CÁLCICO	Sí.
IDENTIFICACIÓN MATERIALES	Conglomerado poligénico con cantos y arenas.

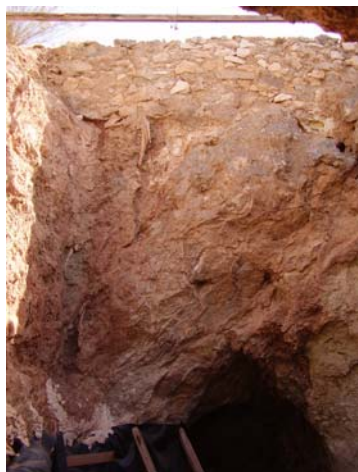
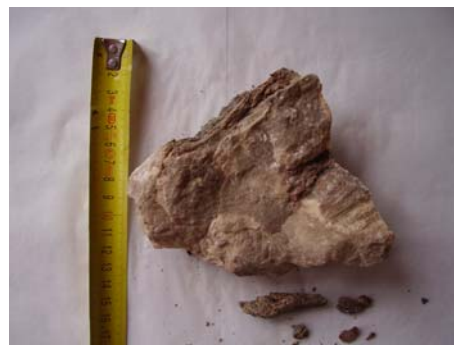
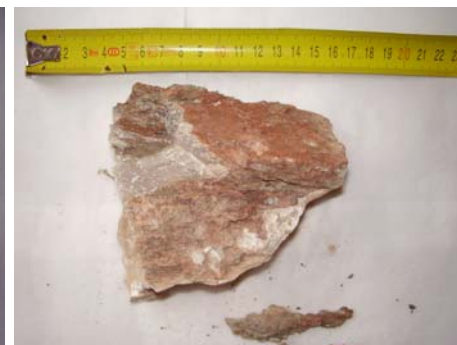
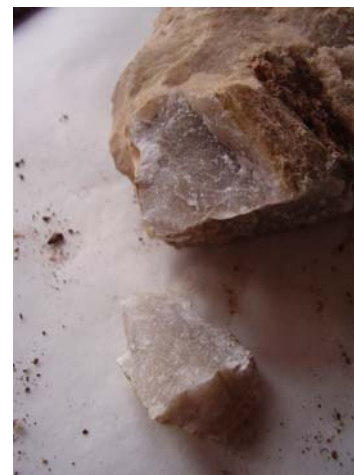
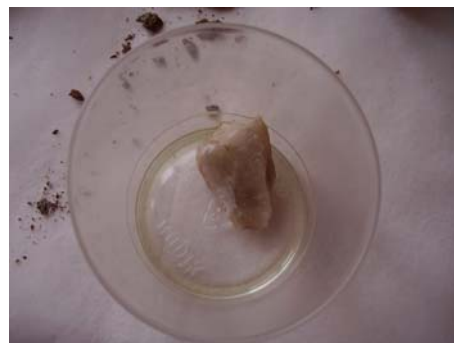
ID.	ID. CUEVA	UBICACIÓN	FECHA EXTRACCIÓN: 01/11/12
M11	N8_C01	Fuente Loca (La Romana)	ENSAYOS: 11/11/12

PROFUNDIDAD EXTRACCIÓN	- 3,50 m.
ROTURA	Presenta escasa resistencia a rotura con cincel y martillo. Se separa fácilmente en lascas. La muestra no se disgrega con la mano.
ASPECTO	Fragmento muy compacto de 10 cm. Heterogéneo. Rojo, verde, gris y blanquecino.
PRESENCIA CARBONATO CÁLCICO	Sí, en materiales rojizos (margas). No, en material blanco y gris.
IDENTIFICACIÓN MATERIALES	Arcillas, margas y yeso.

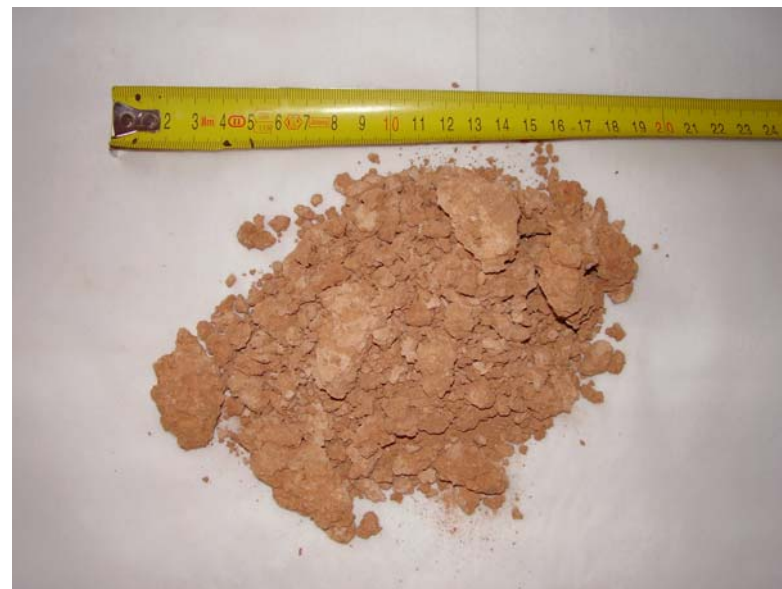
ID.	ID. CUEVA	UBICACIÓN	FECHA EXTRACCIÓN: 01/11/12
M12	N8_C06	Fuente Loca (La Romana)	ENSAYOS: 11/11/12

PROFUNDIDAD EXTRACCIÓN	- 1,00 m.
ROTURA	Extracción de la muestra con la mano. Material fácilmente disgregable con la mano.
ASPECTO	Pulverulento. Sin cantos. Rojizo.
PRESENCIA CARBONATO CÁLCICO	Sí.
IDENTIFICACIÓN MATERIALES	Conglomerado poligénico con cantos y arcillas.

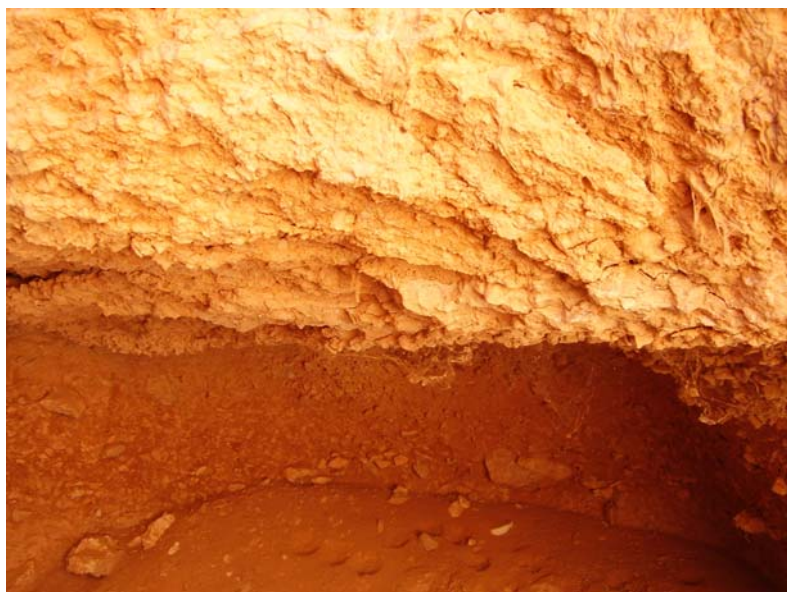
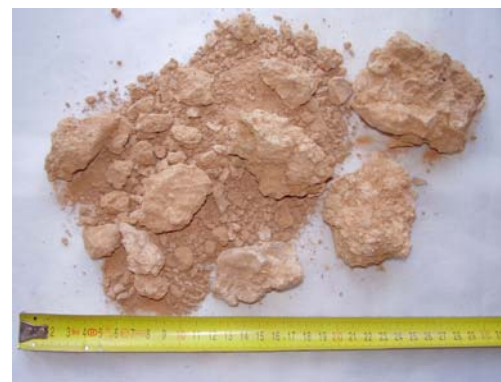
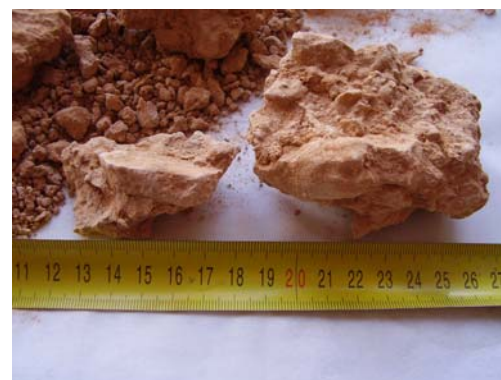
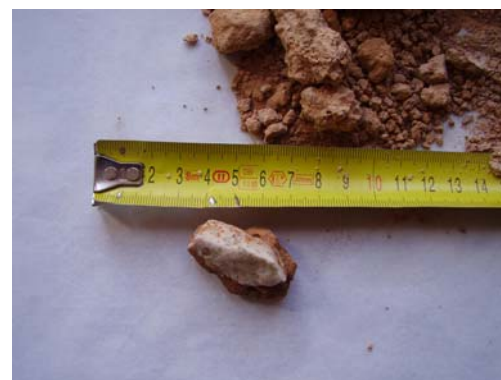
ID.	ID. CUEVA	UBICACIÓN	FECHA EXTRACCIÓN: 01/11/12
M13	N8_C08	Fuente Loca (La Romana)	FECHA ENSAYOS: 12/01/13

PROFUNDIDAD EXTRACCIÓN	- 1,00 m.
ROTURA	Presenta poca resistencia a rotura con cincel y martillo. El conglomerado, una vez extraído se disgrega con la mano. Presencia de arena muy fina en suelo de excavación.
ASPECTO	Pulverulento y granos muy finos. Los cantos de mayor tamaño son de 4 a 5 cm. Rojizo la matriz y blancos los cantos.
PRESENCIA CARBONATO CÁLCICO	Sí.
IDENTIFICACIÓN MATERIALES	Conglomerado poligénico con cantos y arcillas.

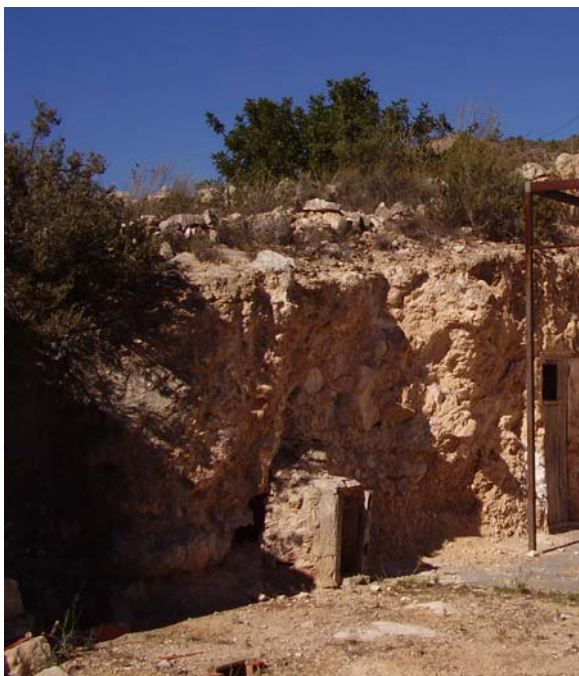
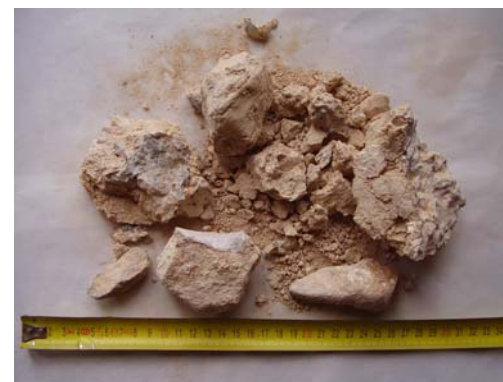
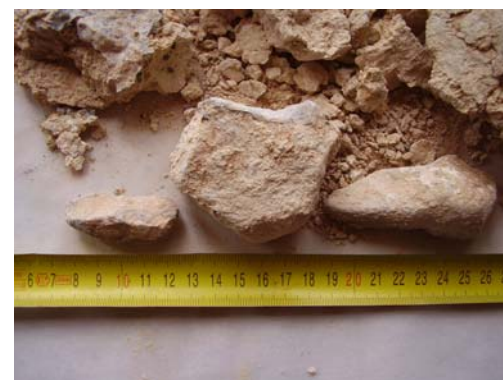
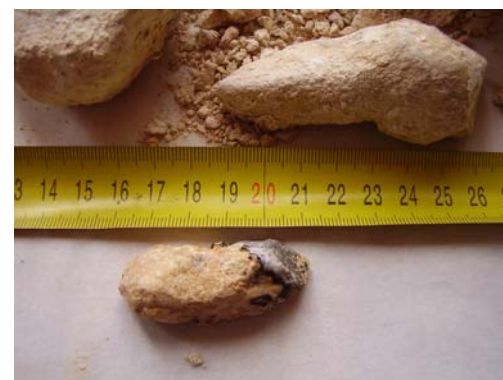
ID.	ID. CUEVA	UBICACIÓN	FECHA EXTRACCIÓN: 01/11/12
M14	N9_C05	Los Beltranes (La Romana)	FECHA ENSAYOS: 12/01/13

PROFUNDIDAD EXTRACCIÓN	- 0,90 m.
ROTURA	Presenta escasa resistencia a rotura con cincel y martillo. El conglomerado, una vez extraído se disgrega con la mano.
ASPECTO	Granos finos. Los cantos de mayor tamaño son de 5 a 8 cm. Blanquecino.
PRESENCIA CARBONATO CÁLCICO	Sí.
IDENTIFICACIÓN MATERIALES	Conglomerado poligénico con cantos y arenas.

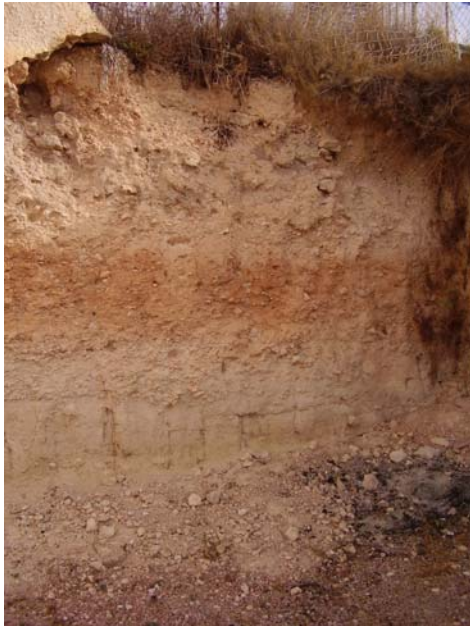
ID.	ID. CUEVA	UBICACIÓN	FECHA EXTRACCIÓN: 01/11/12
M15	N9_C09	Los Beltranes (La Romana)	FECHA ENSAYOS: 12/01/13

PROFUNDIDAD EXTRACCIÓN	- 1,50 m.
ROTURA	Presenta escasa resistencia a rotura con cincel y martillo. El conglomerado, una vez extraído se disgrega con la mano.
ASPECTO	Granos muy finos. Los cantos de mayor tamaño son de 8 a 15 cm. Rojizo la matriz y blanquecinos los cantos.
PRESENCIA CARBONATO CÁLCICO	Sí.
IDENTIFICACIÓN MATERIALES	Conglomerado poligénico con cantos y arcillas.
