LEVANTAMIENTO CERÁMICO Y PROPUESTA DE CAMBIO DE USO EN UNA VIVIENDA TRADICIONAL DE CAMPANAR

UNIVERSITAT
POLITÈCNICA
DE VALÈNCIA

ESCUELA TÉCNICA SUPERIOR
INGENIERÍA DE
EDIFICACIÓN

Fecha de entrega: SEPTIEMBRE 2014

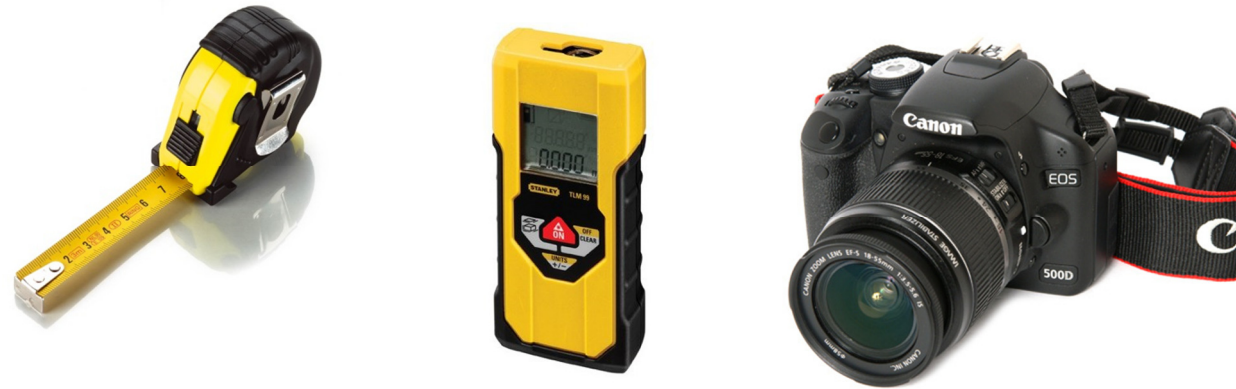
Figuras 4,5 y 6. Flexómetro, distanciómetro láser y cámara fotográfica empleada en las labores de toma de datos

Para la realización de dichas labores in situ se ha necesitado el uso de flexómetro, y distanciómetro láser, además de una cámara de fotografías.

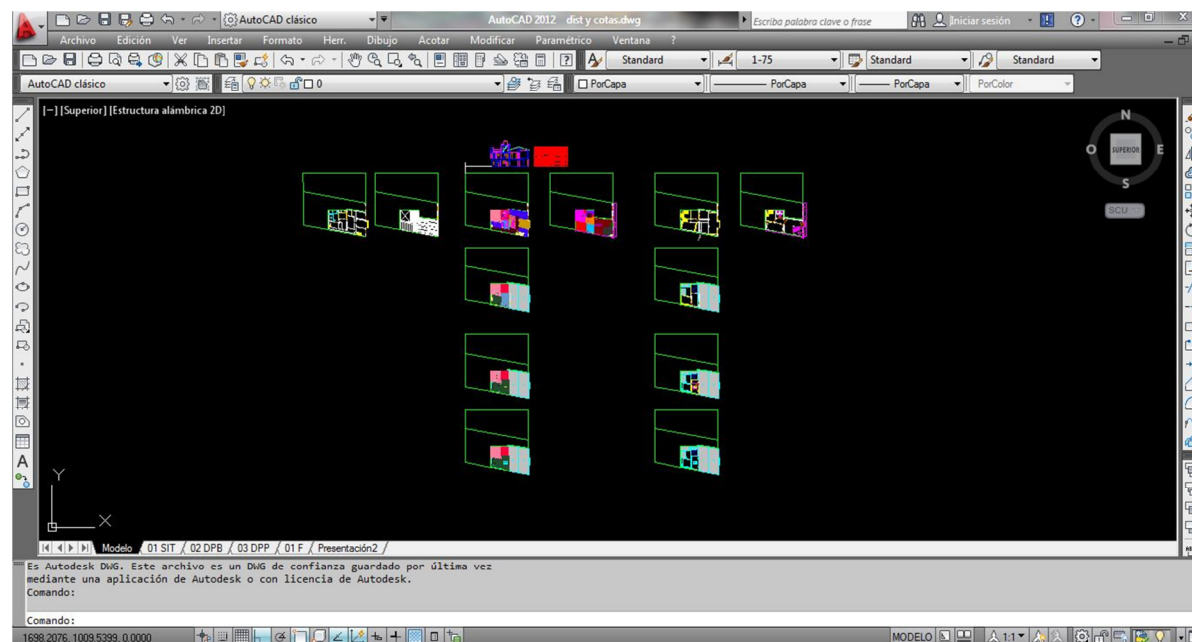
Figura 7. Captura de pantalla de AutoCAD 2012

El programa AutoCAD en su versión 2012 ha sido la herramienta de trabajo para realizar el levantamiento gráfico de plantas, secciones, alzados y demás soluciones gráficas que contiene el trabajo.

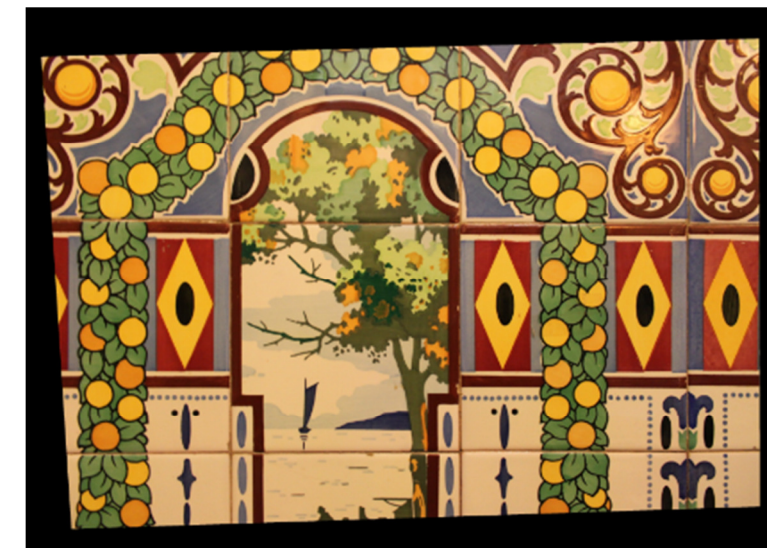
Figura 9. Fotografía modificada por el programa Asrix

El programa Asrix se ha empleado para rectificar fotogramétricamente a base de coordenadas una foto que a priori está en una perspectiva diferente a la ortogonal, para conseguir dicha ortogonalidad.

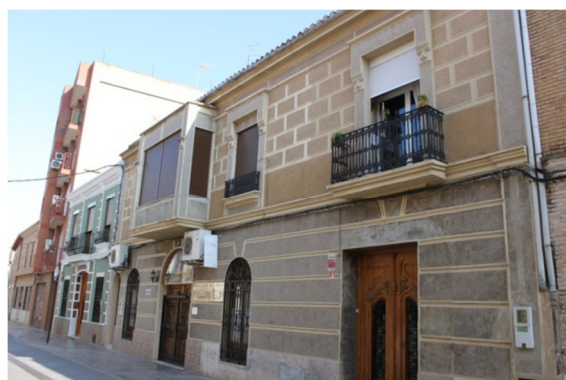
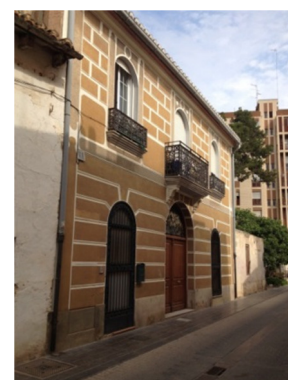
Es un buen ejemplo el encontrado en la calle de Marines, donde se observa que la terminación de la fachada del edificio con número de policía 13 es la misma que el edificio objeto de estudio; en este caso puede considerarse como que el mismo maestro de obras fue el encargado de oficial este edificio, hipotéticamente hablando.

Figura 2. Fachada del edificio objeto a estudio

Figura 3. Fachada del edificio ubicado en la calle Marines nº13

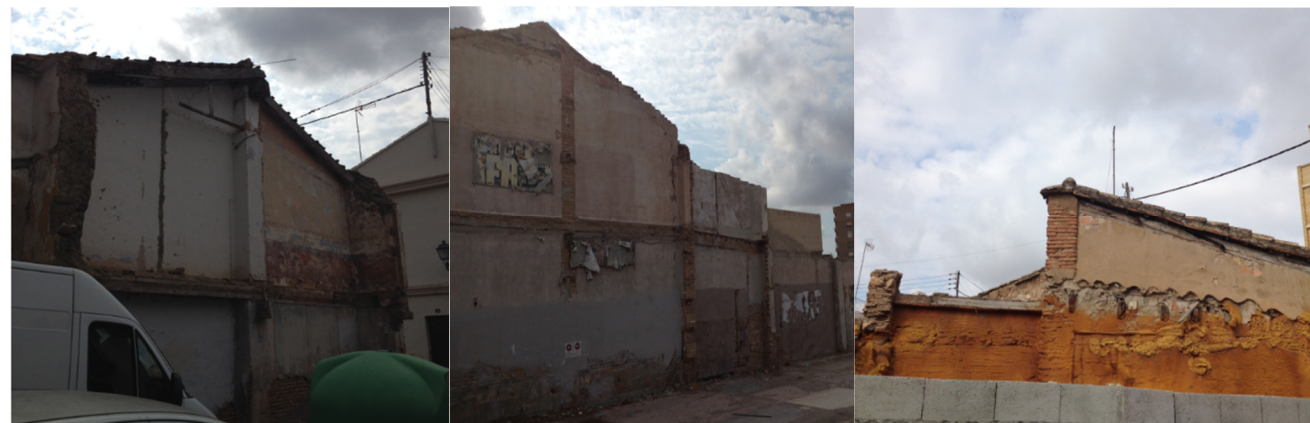
Figuras 1, 2 y 3. Vistas de varios edificios de la zona, en los que se les ve parte de la estructura

Como trabajo de campo, se realizaron diversas fotografías a edificios de la zona, los cuales presentaban parte de su composición al tratarse de edificios que tenían en su origen alguna edificación anexa a ellos y ahora mismo en la actualidad no.

Como no se ha podido realizar catas para saber exactamente las dimensiones de los ladrillos empleados, el aparejo empleado y el espesor de la junta por ejemplo, se puede realizar una hipótesis basándose en fotografías de edificios cercanos, en los cuales se ve el uso del sistema constructivo de muro tapial, y de la realización de los pilares con ladrillo macizo recibido con mortero de cal. También se realizan muros de mampostería.

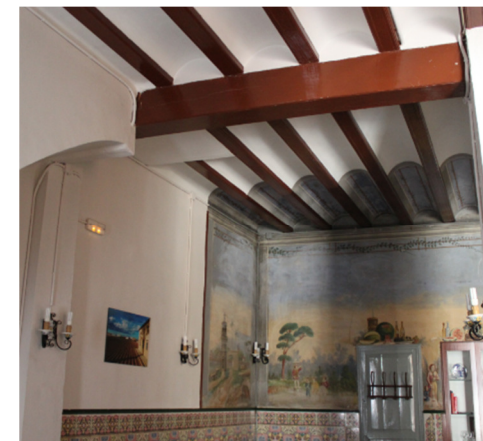
Figura 4. Vista del forjado de planta baja

Las viguetas de madera se apoyan en los extremos del forjado en el muro de fachada, en el muro paralelo y de forma intermedia en el pórtico formado por los pilares centrales. Este pórtico central contiene unas grandes vigas de madera, las cuales descansan sobre los pilares centrales y sobre los muros de medianera.

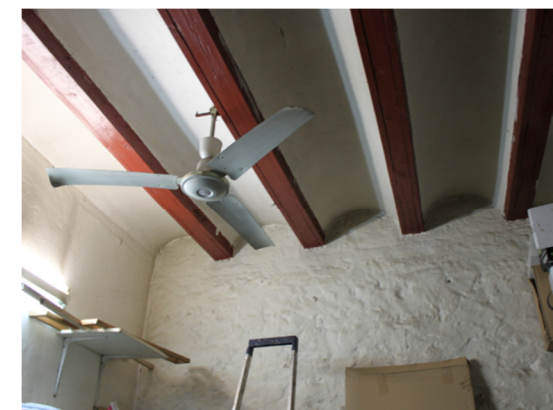
Figura 5. Vista del forjado de planta baja. Detalle del revoltón

El revoltón es una bóveda de cañón tabicada mediante ladrillo, la cual descansa en ambas partes de la vigueta mediante unos listones de madera clavados a la vigueta. De esta forma sirven de soporte al relleno superior, que a la vez de hacer de capa de compresión, formará la superficie horizontal para la colocación del pavimento.

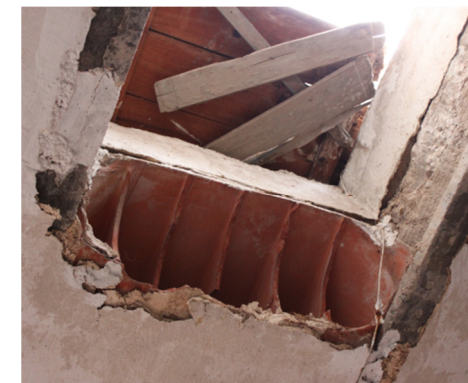
Figura 6. Apertura hueco palomar. Bovedilla cerámica

Por otra parte, el forjado de planta primera y el del casetón de la azotea (antiguo palomar) está realizado mediante viguetas prefabricadas de hormigón y bovedillas cerámicas.

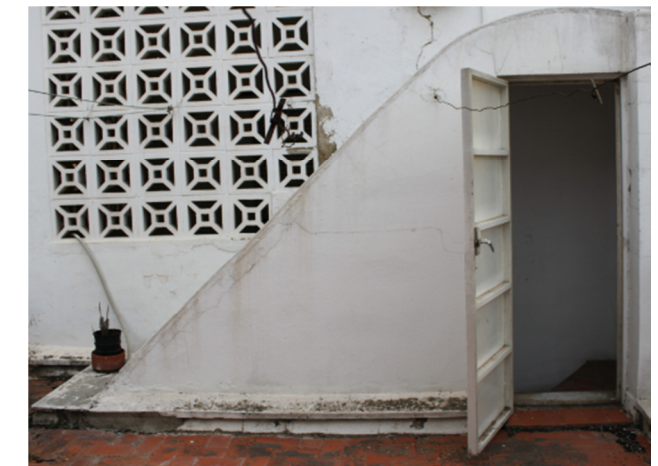
Figura 9. Vista de la azotea del edificio

La azotea del edificio está acabada con baldosa cerámica tipo baldosín catalán y se encuentra en buen estado ya que no se han apreciado ni manchas de humedad en la vivienda ni en el restaurante. La evacuación de aguas en este caso se realiza a una bajante y a un canalón.

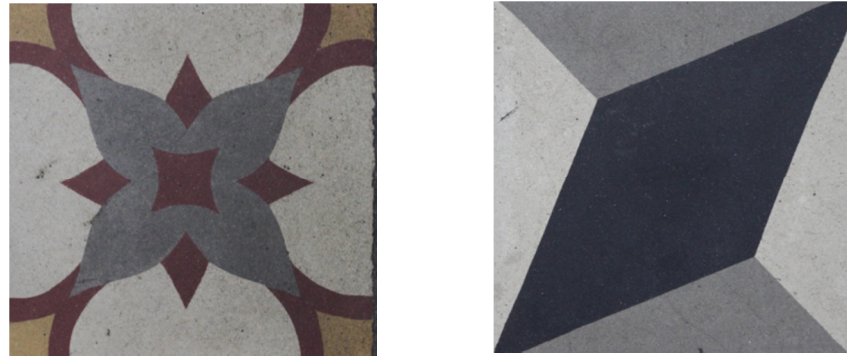
Figuras 10 y 11. Ejemplo de tipos de pavimento existentes en la planta baja

En este caso, el único pavimento de valor artístico y objeto de estudio era el correspondiente al del salón comedor del restaurante. Éstos están formados por baldosas hidráulicas de diferentes colores formando diversas figuras, lo que les atribuye un especial valor como anteriormente se ha mencionado.

Se intuye que pueden haberse colocado con mortero de cal y arena sobre una capa de compresión con mallazo de reparto, todo ello dispuesto sobre una base de piedra y mortero a modo de solera.

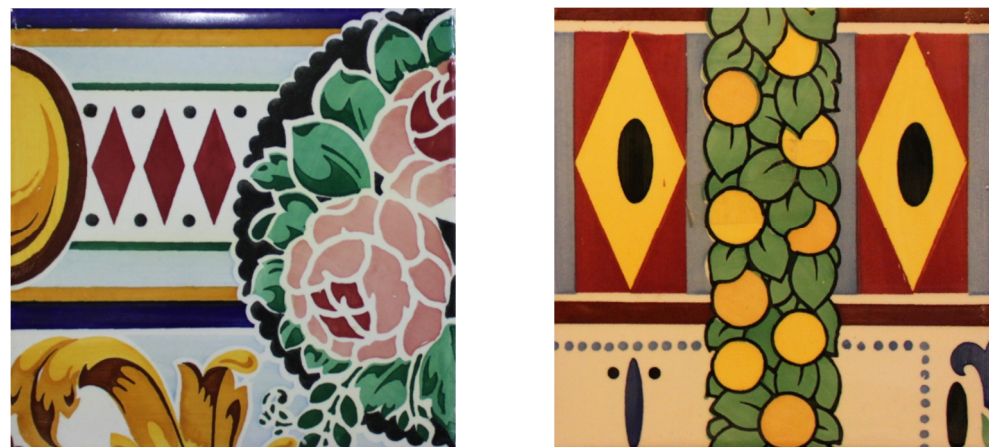
Figuras 12 y 13. Ejemplo de tipos de piezas cerámicas existentes en los paramentos verticales de planta baja

Como en el caso de los pavimentos, únicamente se encuentran alicatados de valor artístico e histórico en la planta baja, en el salón comedor del restaurante y en el distribuidor del mismo. Estas piezas cerámicas están realizadas por medios artesanales y muestran cantidad de colores formando figuras y lienzos de gran belleza. Cabe destacar que en este proyecto se ha realizado una labor de levantamiento de cada pieza, para catalogarla en una ficha cada una para documentarlo correctamente.

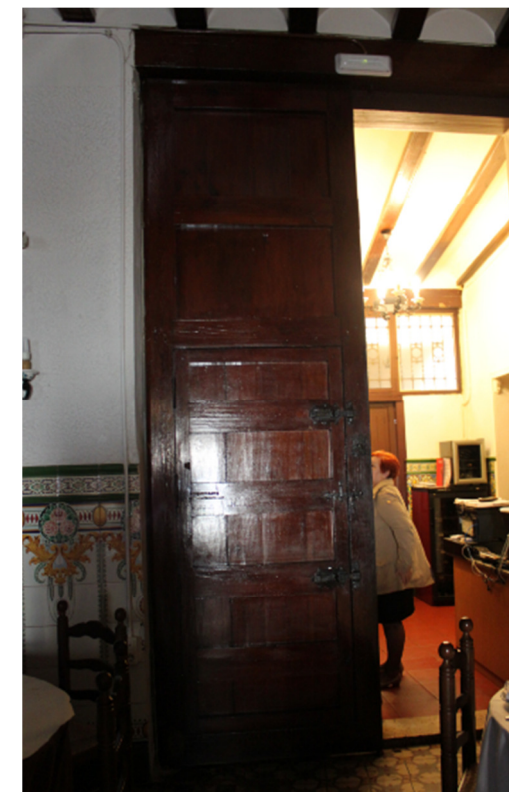
Figura 14. Ejemplo del portalón de madera de planta baja, que separa salón comedor con el resto del restaurante

No se ha estudiado con detalle a carpintería de este edificio ya que únicamente quedan como originales los ventanales de la fachada principal y la puerta de acceso al restaurante. También ha permanecido la gran puerta que da paso al vestíbulo a través del salón comedor del local.

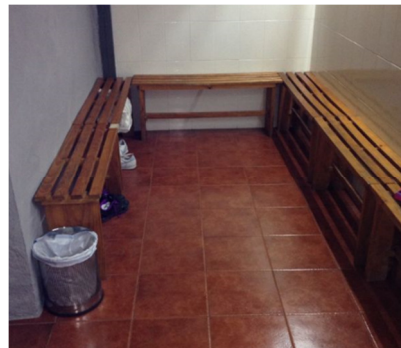
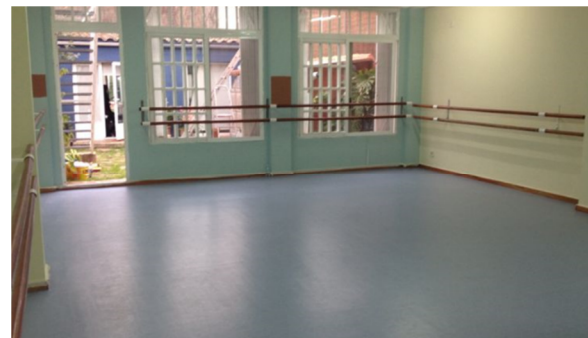
Figuras 3 y 4. Vistas de uno de los vestuarios de la escuela de danza y de una de sus aulas

Una vez realizado este estudio previo, puede realizarse una clasificación de las aulas de danza según su tamaño y superficie, así pues se determina que:

- Aula grande: 50 m² en adelante
- Aula mediana: aproximadamente unos 35 m²
- Aula pequeña: aproximadamente unos 15 m²

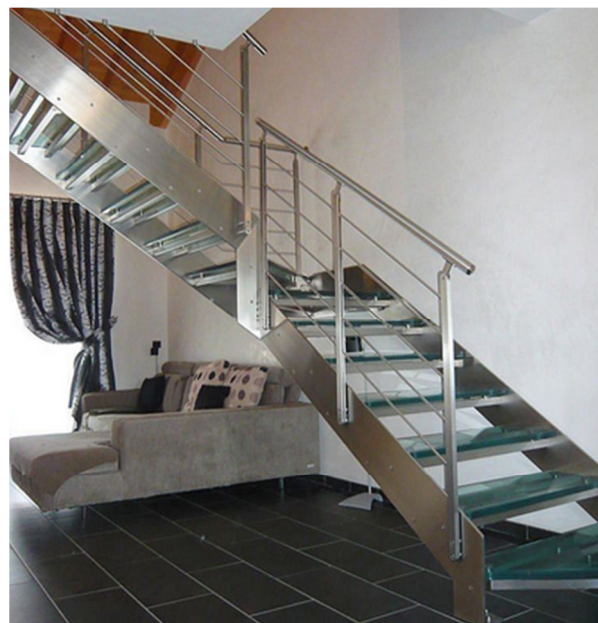
La escalera que se instalará en el patio interior sería realizada con perfiles metálicos.

Figura 1. Ejemplo de escalera metálica. Imagen extraída de la web comercial www.cerralux.es

Por tanto, para el acceso a la planta primera se colocará una escalera en el patio interior de la planta baja, suprimiendo pues el paellero que hay en la actualidad.

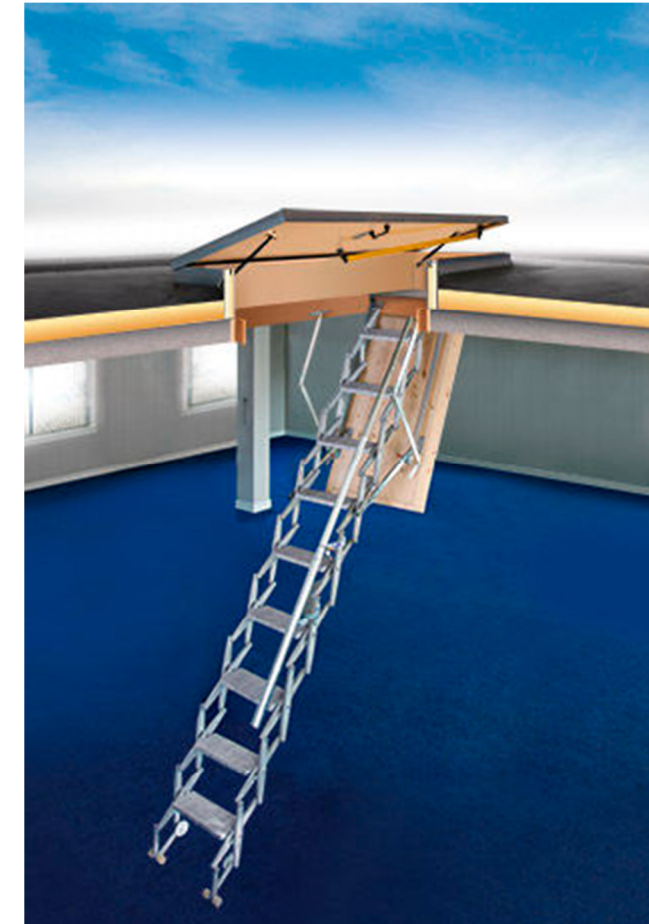
Al eliminar la escalera de acceso a la azotea, se plantea una solución alternativa que consiste en este caso en realizar una trampilla.

Figura 2. Trampilla de la casa comercial Gortier. Imagen extraída de la web www.archiexpo.es

Cabe destacar que esta trampilla está ubicada en una parte del edificio en el que el acceso está restringido a personal de mantenimiento y personal autorizado.

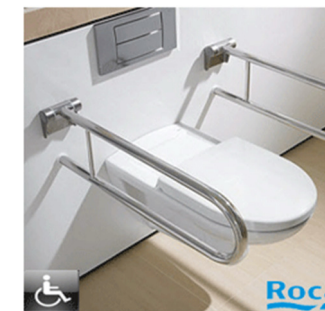
A destacar el equipamiento de los aparatos sanitarios (en este caso inodoro y lavabo) para minusválidos en los aseos adaptados en planta baja.

Figura 3. Aparato sanitario adaptado. Imagen extraída de la web comercial www.roca.es

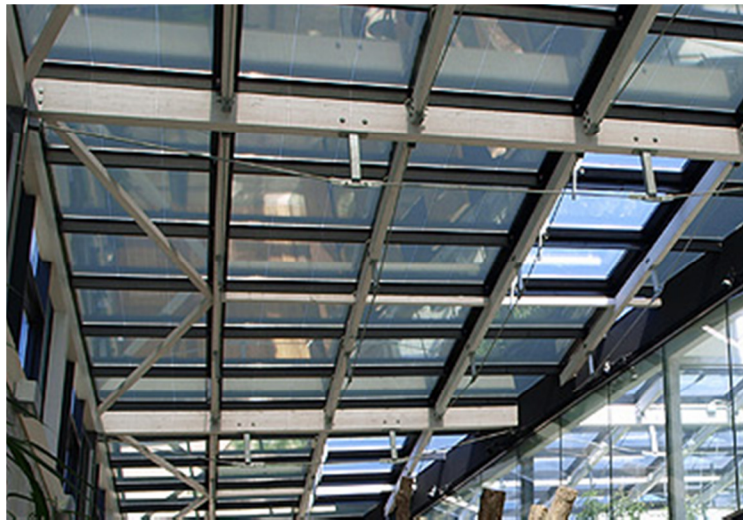
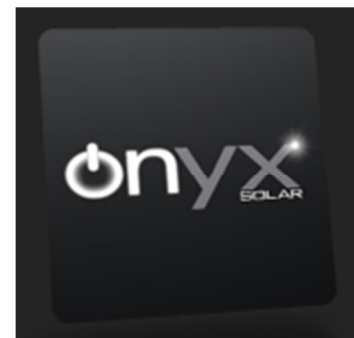
Por tanto, se decide instalar un lucernario que aporta luminosidad, ventilación y que protege en este caso de la lluvia y de los agentes del exterior.

Figura 4. Ejemplo de lucernario fotovoltaico. Imagen extraída de la web comercial www.ONYXSolar.com

Esta zona de la escalera quedaría cubierta mediante un sistema constructivo de lucernario, favoreciendo de esta forma que no quede nada en el exterior por si llueve o hace mal tiempo.

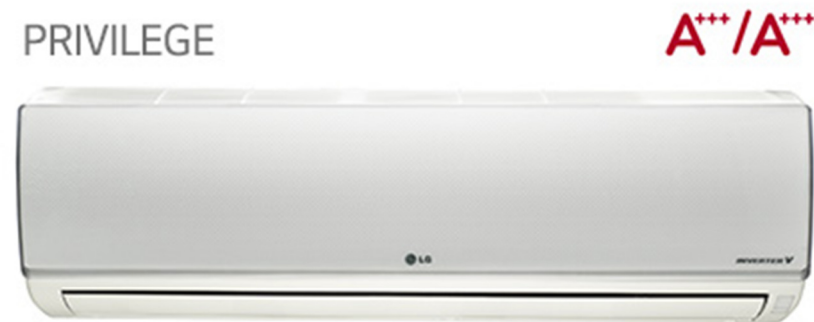
Al quitar la instalación de los equipos de aire acondicionado, se propone la instalación de unos elementos splits para las diferentes estancias del centro de danza.

Figura 5. Split de aire acondicionado. Imagen extraída de la web comercial www.lg.com

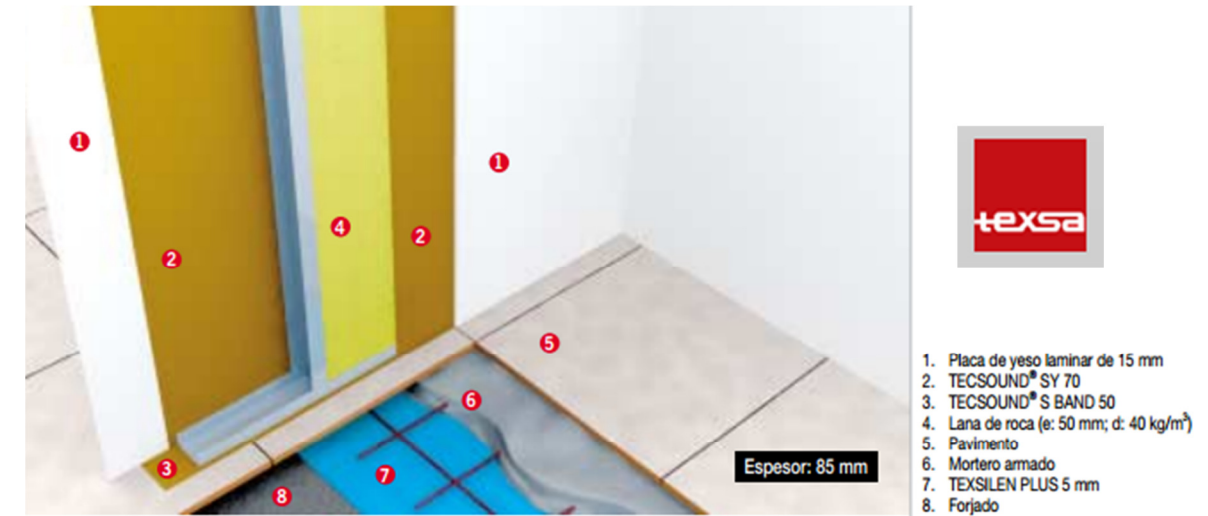
Figura 6. Solución constructiva de paramento vertical de yeso laminado con aislante. Imagen extraída de la web comercial www.texsa.com

Las nuevas particiones interiores serán de yeso laminado. Se busca además una solución con aislante acústico para que el ruido producido por la actividad no sea abundante y molesto para los demás usuarios y vecinos.

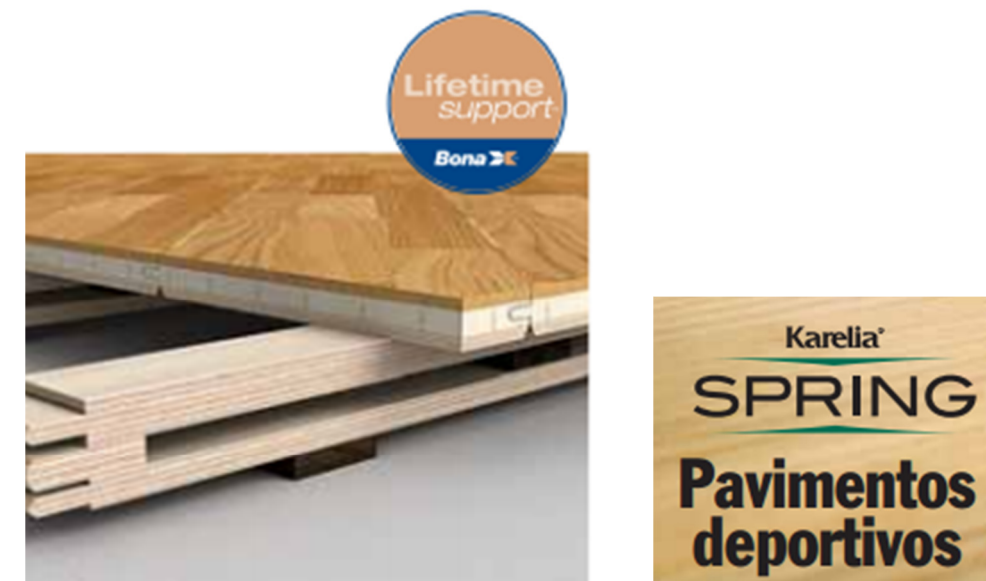
En este caso se destaca la colocación de pavimento óptimo para la realización del baile y demás actividades propias de la danza.

Figura 7. Pavimento deportivo realizado con madera laminada flotante. Imagen extraída de la web comercial www.gabarro.com

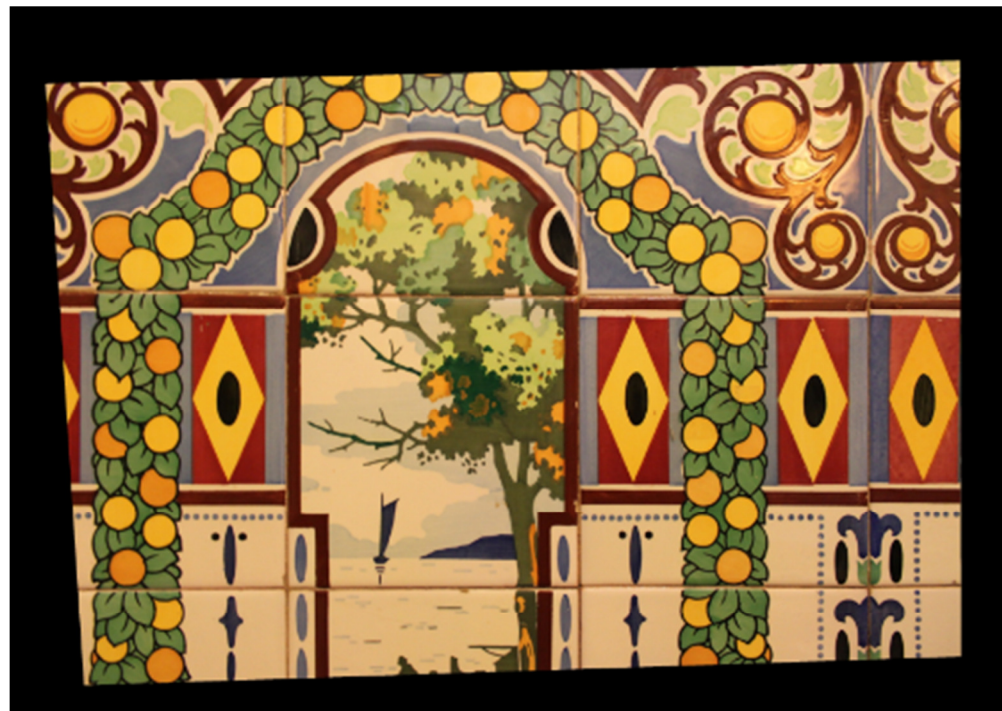
Figura 1. Fotografía rectificada con ASRIX

Así pues, tras obtener las distintas fotografías que posteriormente iban a ayudar en la labor de la obtención del pantone de cada pieza, se rectificaron fotogramétricamente mediante el programa ASRIX y se pasaron mediante soporte informático a imágenes vectoriales con la ayuda del programa Vector Magic.

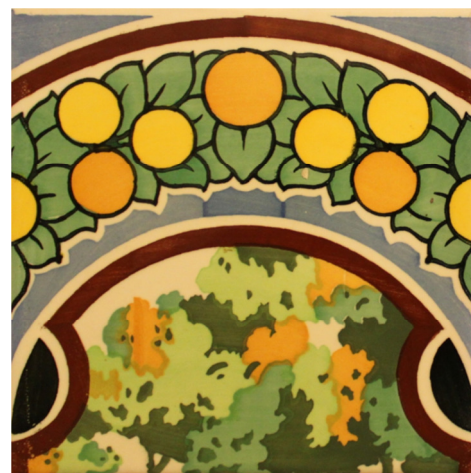
Figura 2. Pieza recortada para proceder a su vectorización

Este proceso facilita la creación de un formato dwg el cual puede ser abierto por AutoCAD, con lo que la imagen puede ser manipulada y sombreada.

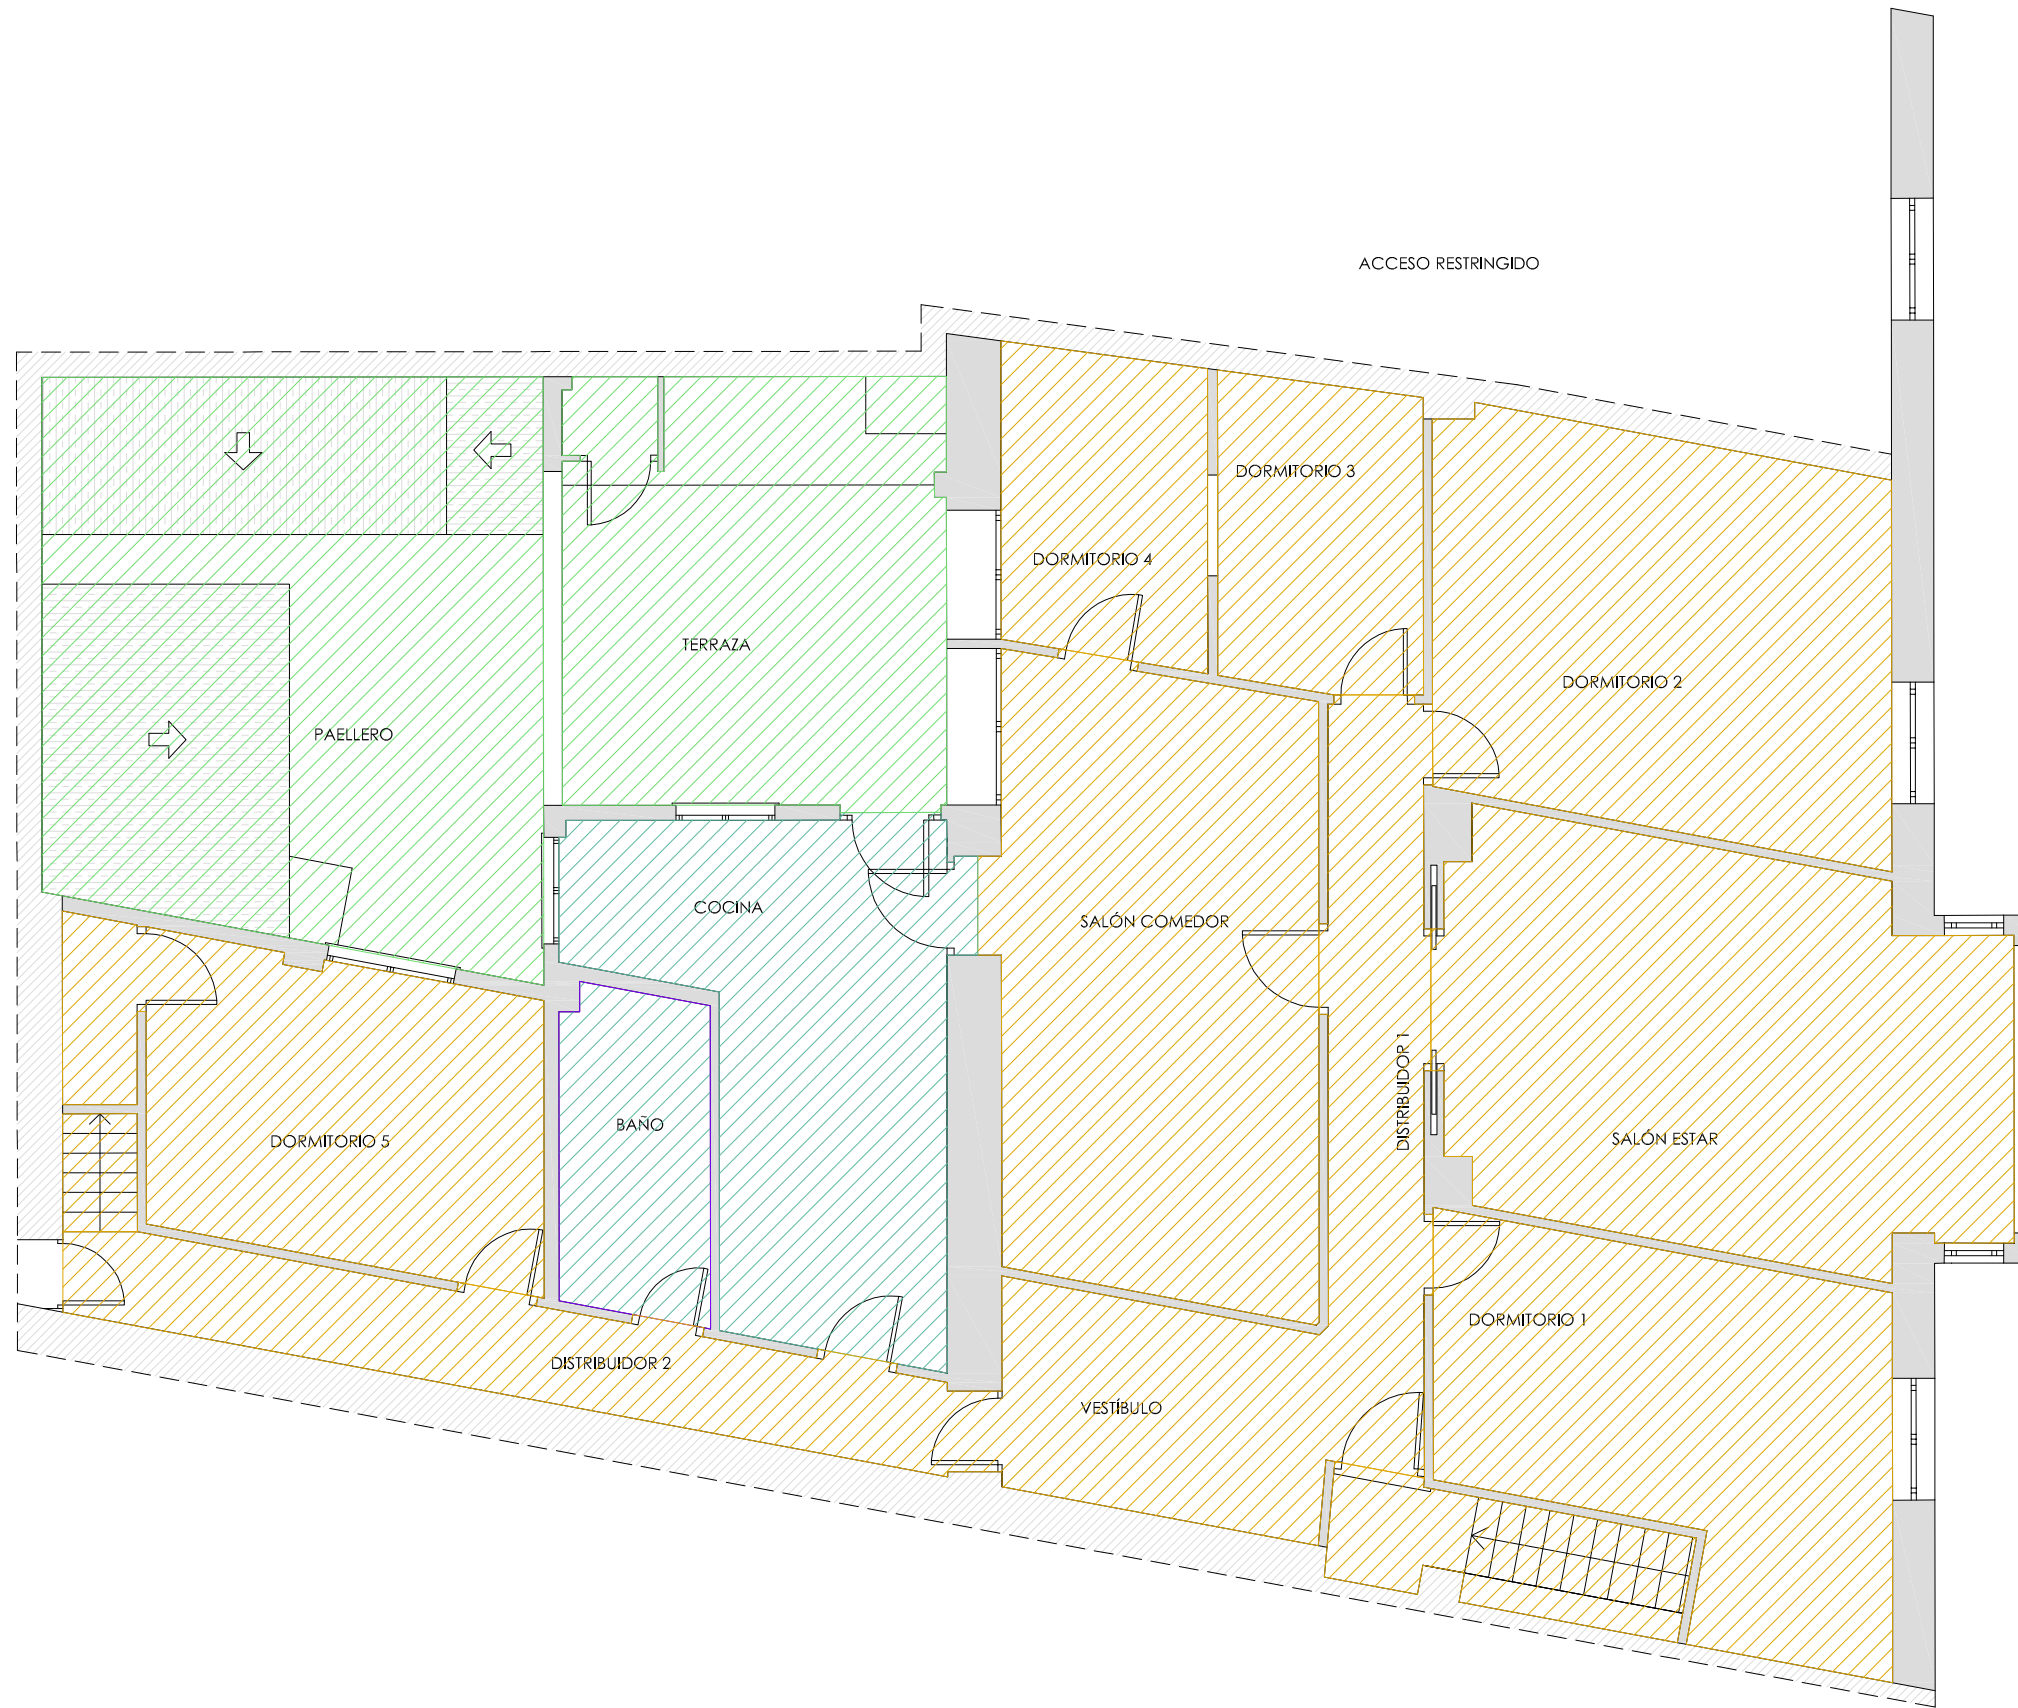
Pavimento 1

Gres porcelánico para exteriores

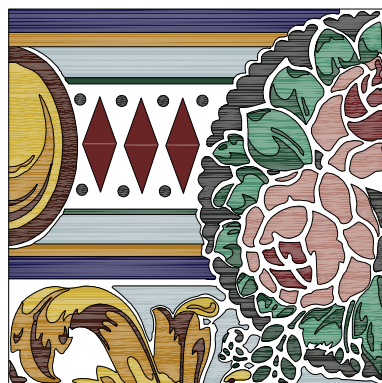
Pieza 2

E = 1/5 Piezas de 25x25 cm

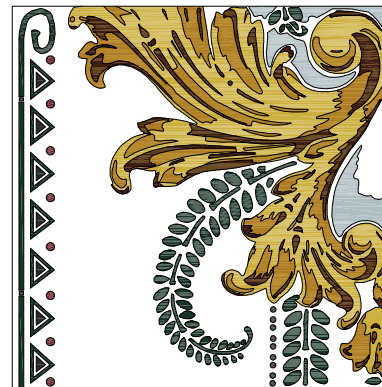
Pieza 3

E = 1/5 Piezas de 25x25 cm

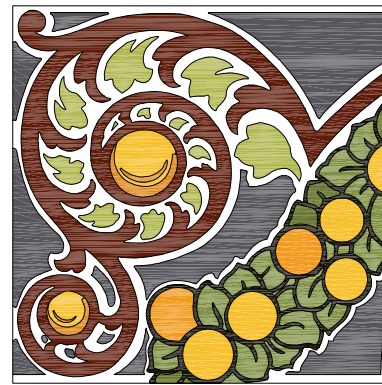
Pieza 2

E = 1/5 Piezas de 25x25 cm

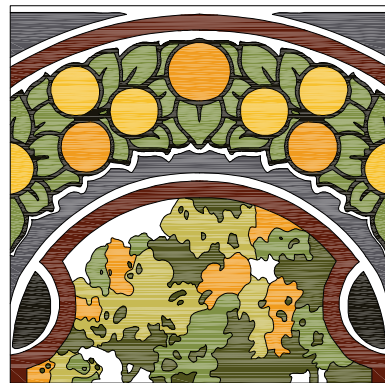
Pieza 3

Conjunto cerámico 4
Sin escala
12 piezas y simétricas
(combina con el conjunto 5)

E = 1/5 Piezas de 25x25 cm

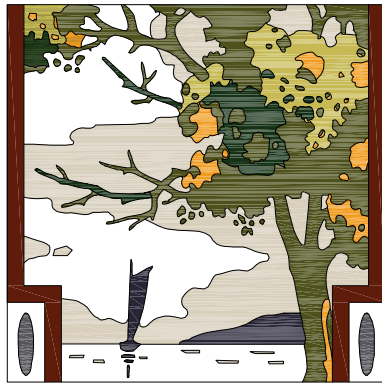
Pieza 5

E = 1/5 Piezas de 25x25 cm

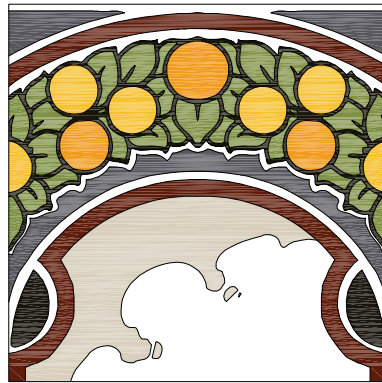
Pieza 5

E = 1/5 Piezas de 25x25 cm

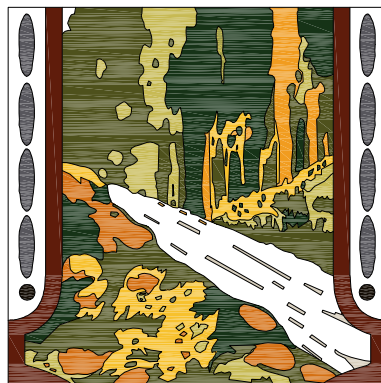
Pieza 7

E = 1/5 Piezas de 25x25 cm

87, 86, 92		213, 113, 19
	95, 28, 11		247, 193, 45
	24, 21, 12		22, 51, 23
	216, 207, 189		78, 81, 28
	241, 156, 31		199, 186, 84

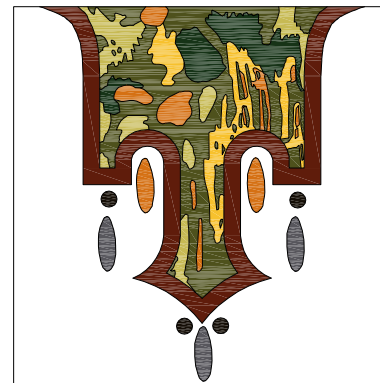
Pieza 8 (doble)

E = 1/5 Piezas de 25x25 cm

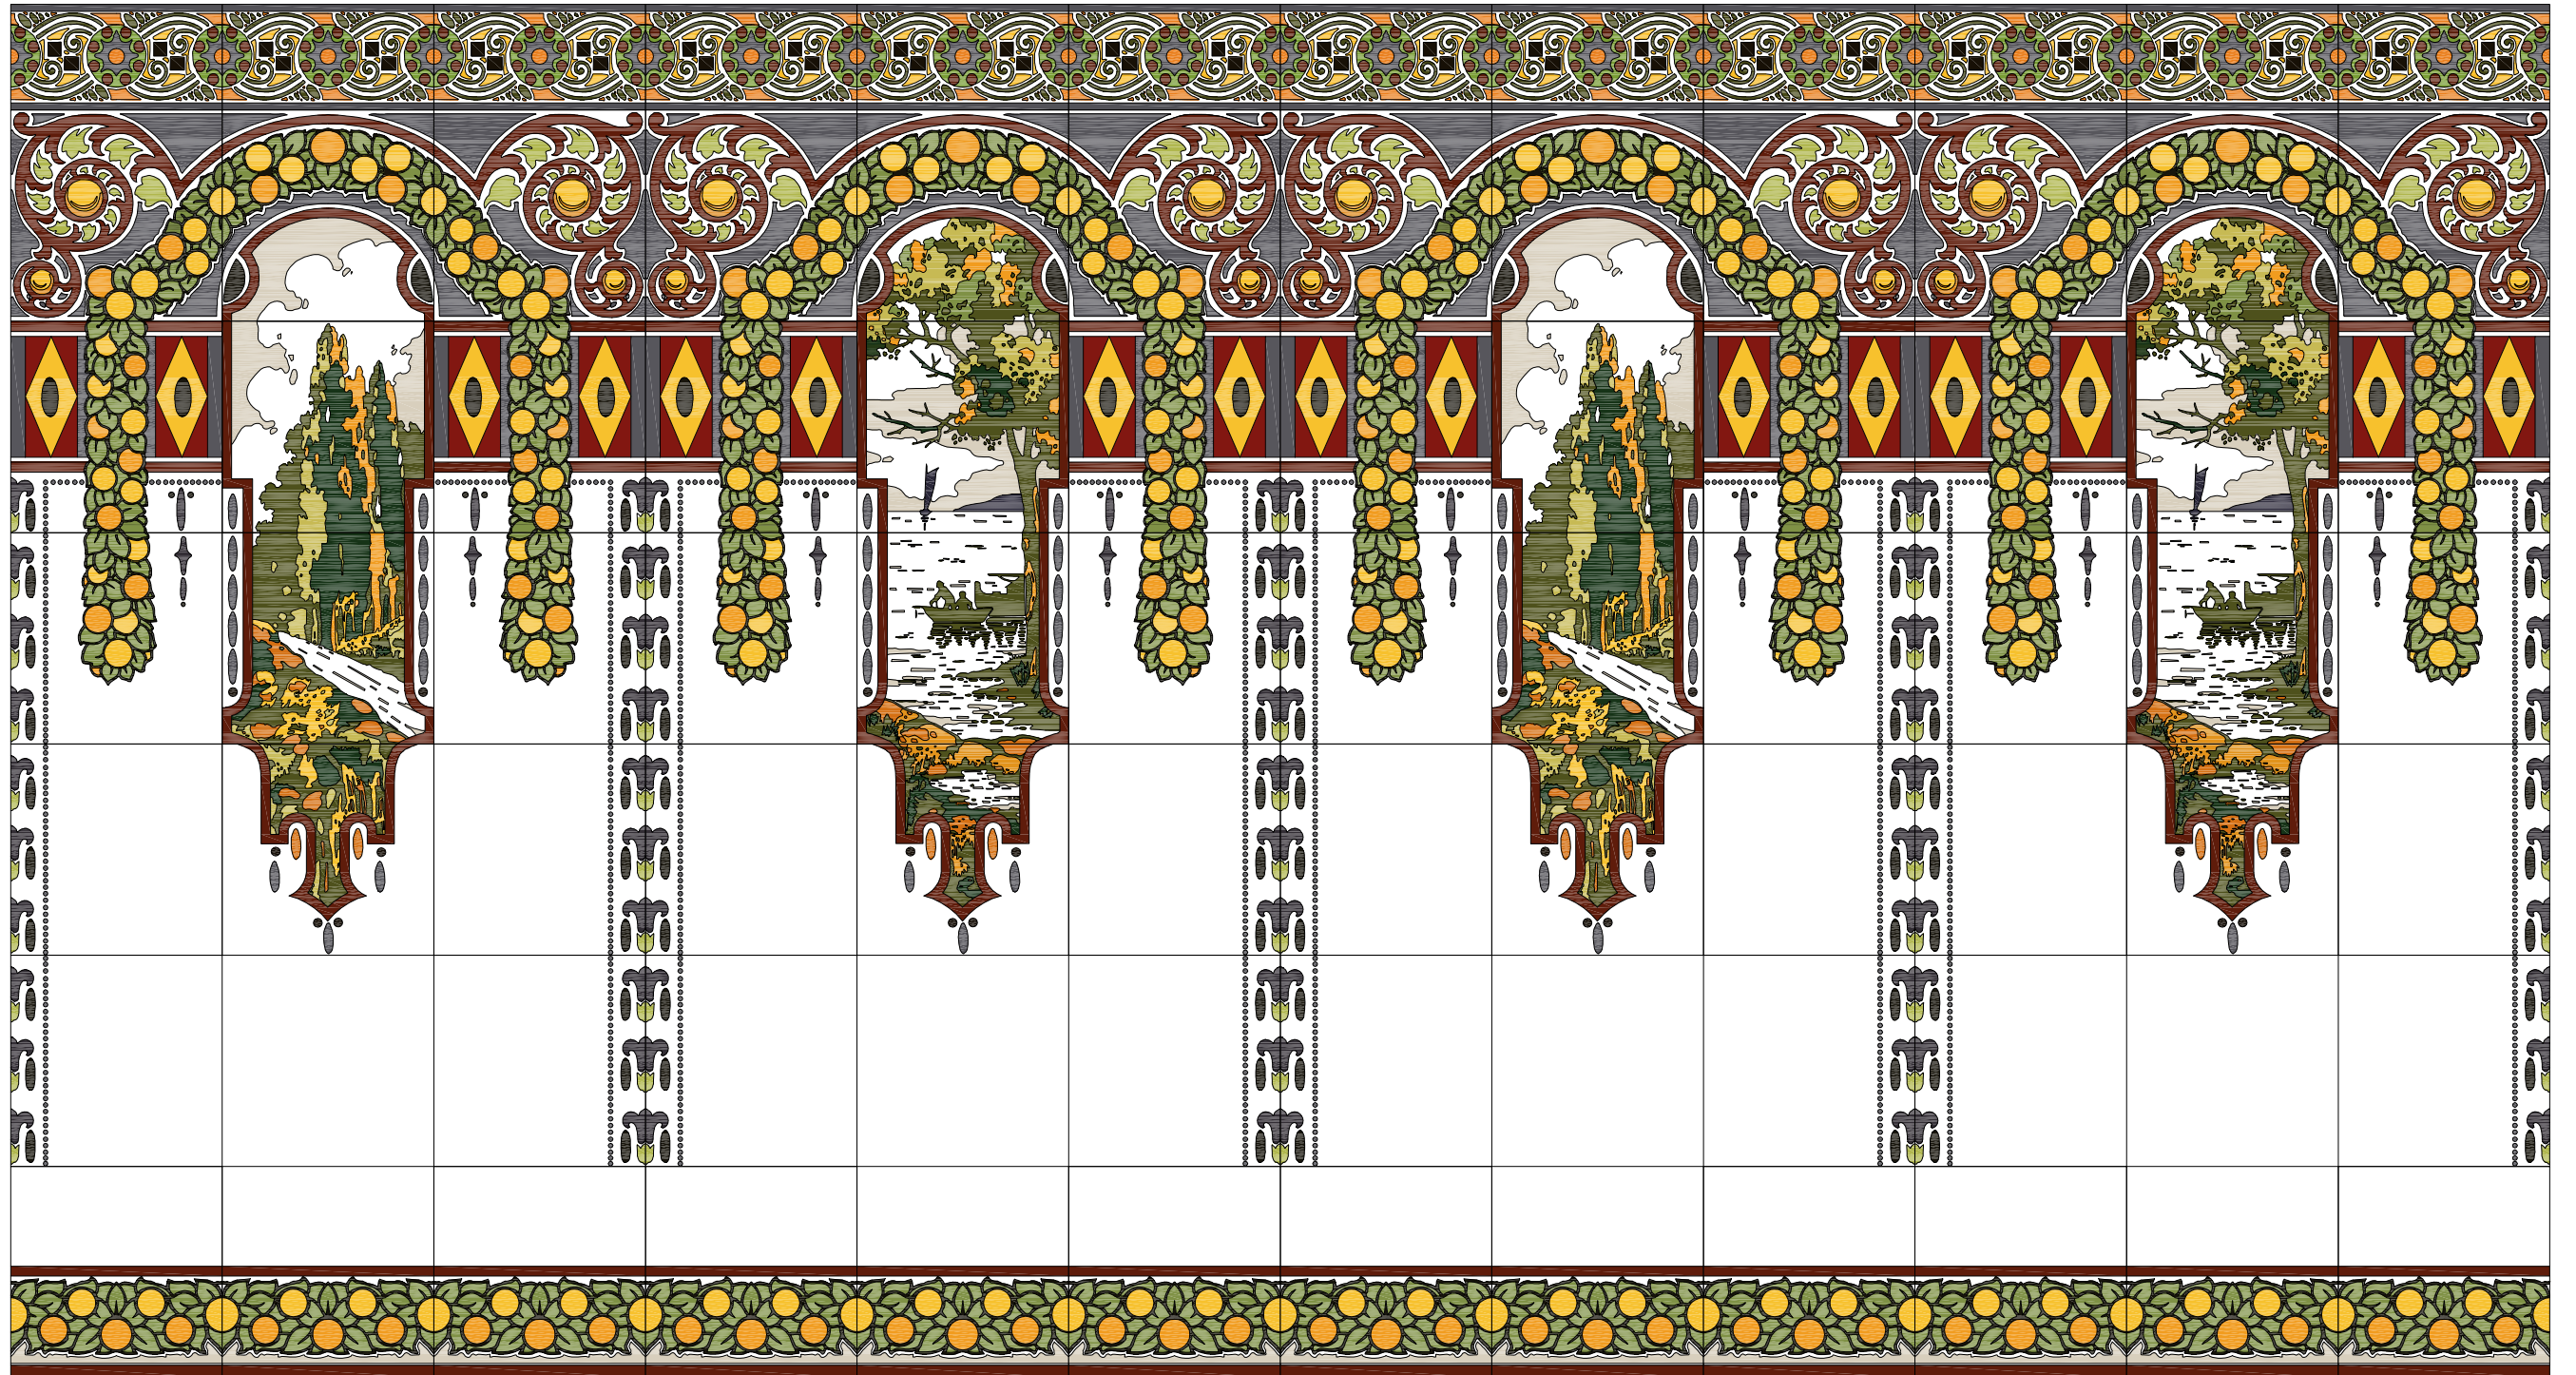
Conjunto cerámico 4-5
Sin escala

NOTA: Solo se realiza el levantamiento cerámico de las piezas 3, 5, 7 y 9 al ser el resto de piezas iguales al conjunto cerámico 4
