ANÁLISIS HISTORICO Y CONSTRUCTIVO DEL CASTILLO DE PLANES

JUAN VICENTE ALBEROLA QUIRANT

*TRABAJO FINAL DE MÁSTER CPA. CONSERVACIÓN DEL PATRIMONIO ARQUITECTÓNICO.
UNIVERSIDAD POLITÉCNICA DE VALENCIA. SEPTIEMBRE DE 2014*

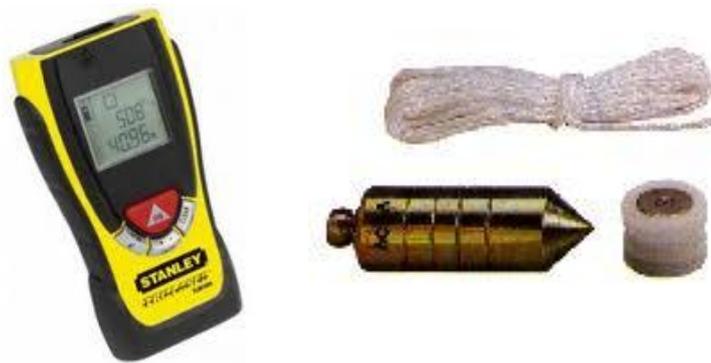
Fotografía 3 y 4. Herramientas utilizadas para la realización del presente trabajo.

- Se ha realizado la medición del Castillo. Para ello, me he ayudado de una cinta métrica de 5 y 30 metros, varias lienzas, algunas de ellas con plomadas y un distanciómetro “Stanley LE 200”. El distanciómetro y la cinta métrica, se ha usado para medir largas distancias y triangular, mientras que la cinta métrica se ha utilizado para medir los pequeños detalles, como alturas de tapia, ladrillos, etc.

La lienza se usó para medir la altura del castillo y tomar distintos puntos para poder rectificar los alzados, para ello, se colocó una plomada en el extremo de la lienza y se fue dejando caer a lo largo de las murallas, pudiendo corroborar sus alturas y desplomes. Además de ello para la confección de los planos en planta, nos hemos apoyado sobre algunos que nos aportó el ayuntamiento en formato papel y que fueron realizados durante la actuación arqueológica llevada a cabo en 1995 y en el posterior proyecto del arquitecto Antoni Corell y Francisco Aguilar.

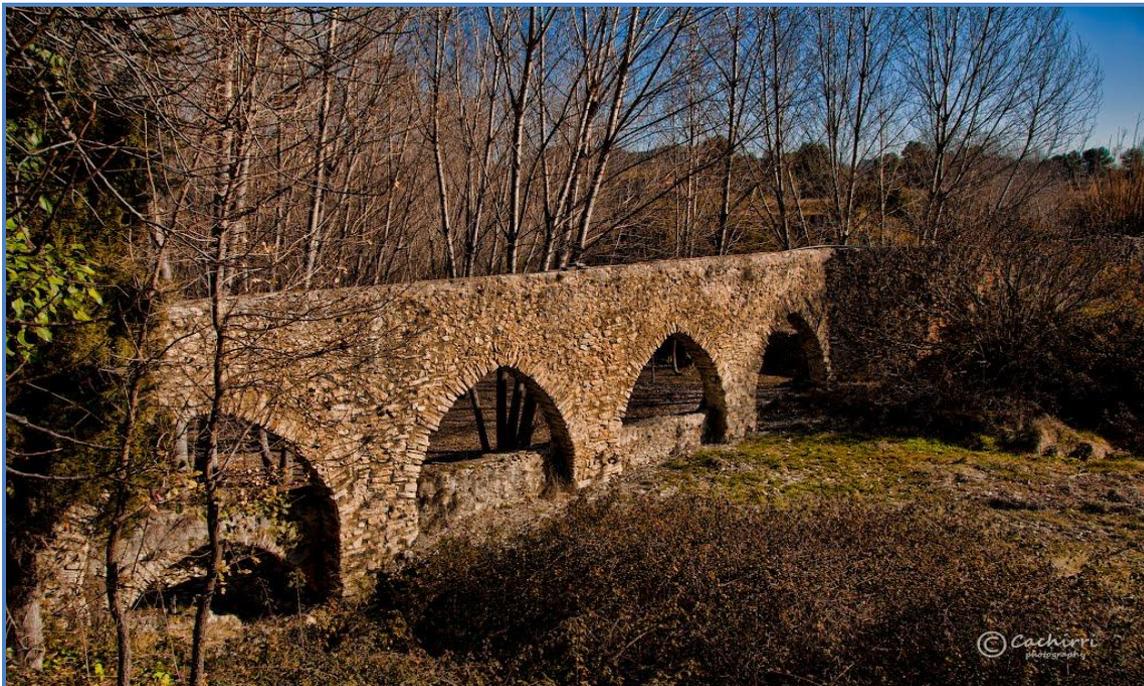
Fotografía 12. Acueducto. <http://static.panoramio.com/photos/large/67086875.jpg>

El acueducto se sustenta mediante cuatro arcos ojivales, probablemente construido entre finales del siglo XII y el siglo XIV. Este canal lleva el agua hasta las inmediaciones del núcleo urbano, abasteciendo al lavadero municipal.

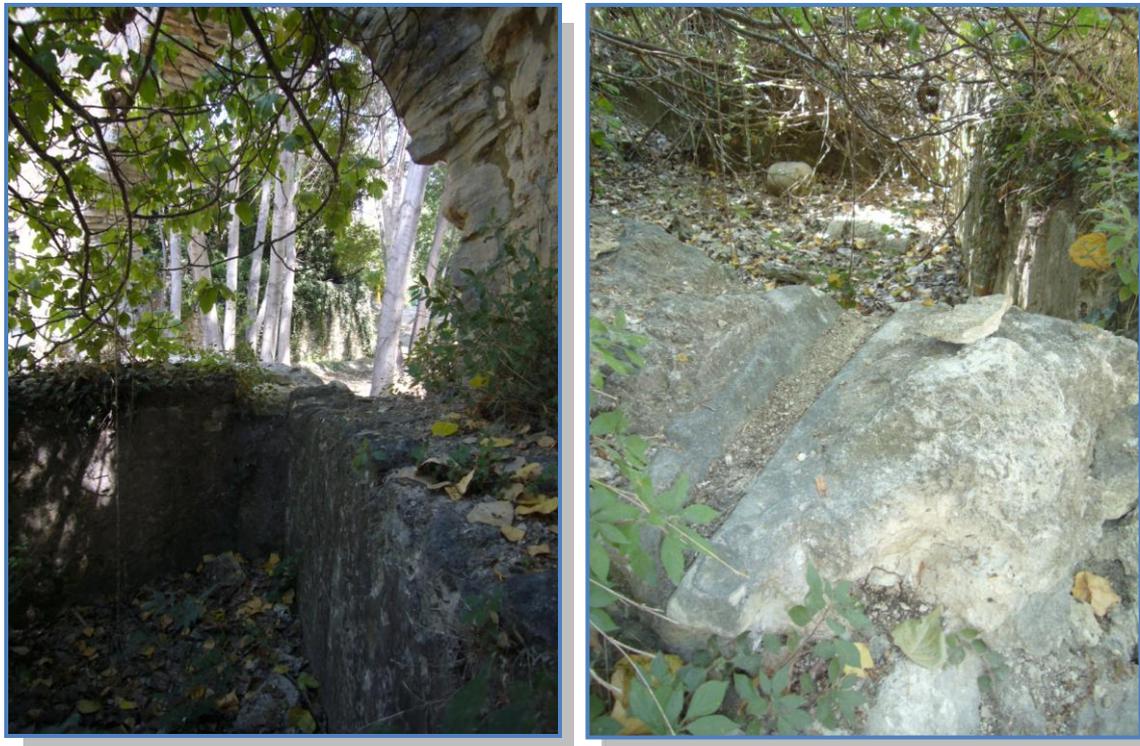
Fotografía 13 y 14. Fotografías tomadas del posible lavadero originario de la Villa de Planes.

En una de las visitas a la zona pude comprobar, como en la parte baja del acueducto, al otro lado del barranco, se encontraba a los pies de este, una pequeña balsa con rebosadero construida mediante la técnica del tapial muy similar a la del Castillo. Esto, podría indicar que en su origen este elemento fuera el primer lavadero de la población, que posteriormente fue canalizado mediante la construcción del posterior acueducto para trasladar las aguas al otro lado del barranc Fondo, más cercano al asentamiento de población.

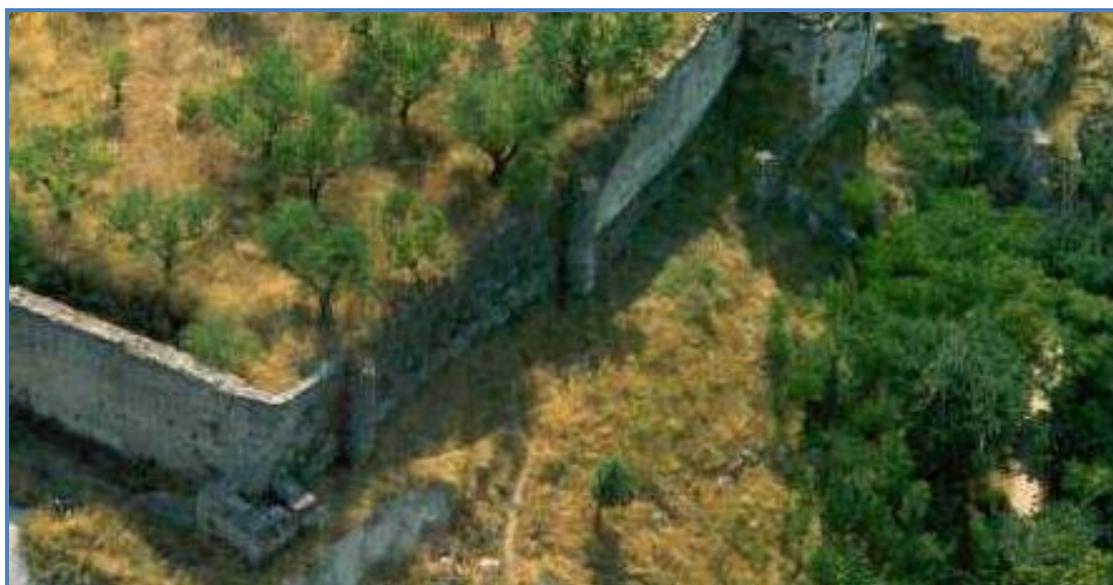
Fotografía 42. Torre caída y muro norte reconstruido y reforzado mediante contrafuertes.

Otro dato importante a tener en cuenta es el momento en el que se reconstruyen las murallas de la ladera norte. En los registros sismográficos existen datos que en la ciudad de Alcoy en el año 1620 se produjo un terremoto que asoló el 30% de las casas. Así, otros datos afirman que en 1645 se experimentaron fuertes terremotos en la Baronía de Planes, Valles de Perpuchent y Travedell.

Se arruinaron entonces varios pueblos y en muchos cayeron calles enteras. Es por tanto de suponer que la torre noreste quedaría arruinada a partir de entonces y que el refuerzo con los contrafuertes de la muralla de la parte norte se reharían en esta misma época, (era el lienzo más largo).

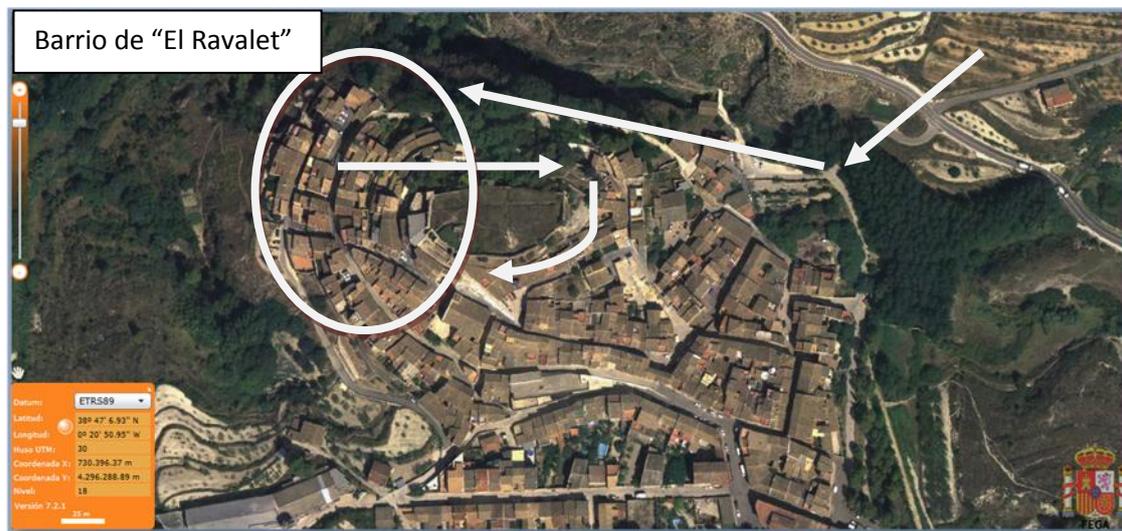
Figura 32. Primeros poblamientos a las afueras de la muralla del castillo. Ortofoto obtenida de la Sede Electrónica del Catastro.

En la primera época, la entrada se encontraba situada al norte del recinto fortificado debido a que la ciudad de referencia era Játiva y el camino de llegada de Játiva se encontraba al norte del Castillo, atravesando el puente que cruza el río Serpis. En esa época, existían viviendas dentro del recinto fortificado y fuera del mismo²⁸, al oeste, en la zona denominada “El Ravalet”, debido a su proximidad a la entrada del recinto.

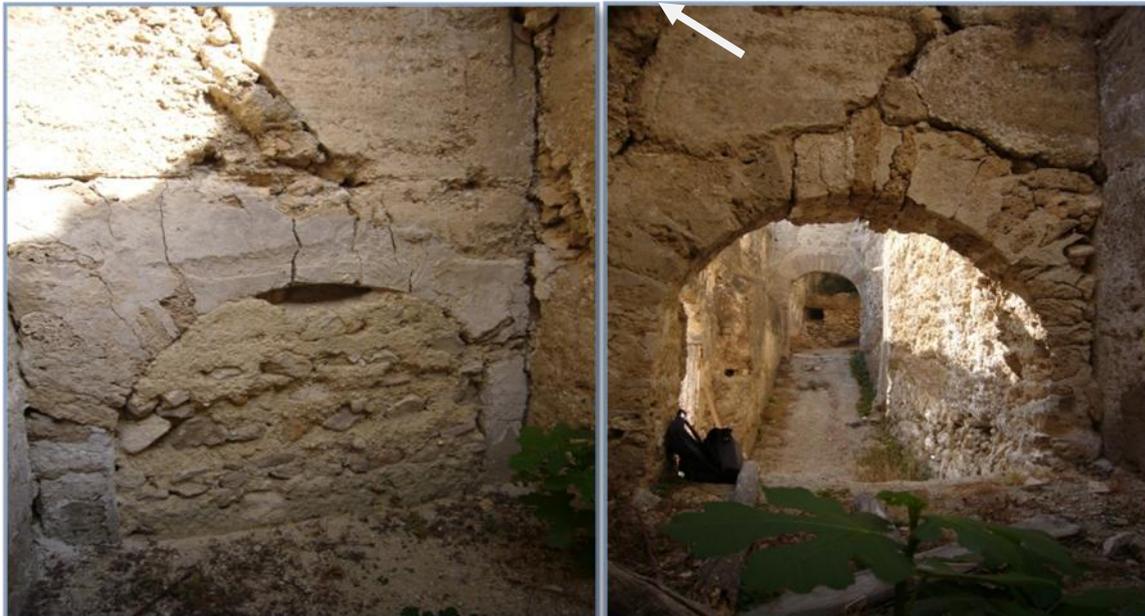
Fotografías 52 y 53. Primera y segunda puerta de acceso al recinto. Actualmente se encuentran cegadas prácticamente hasta el salmer. Restos de la bóveda que cubría la puerta de acceso principal.

En las puertas de acceso al castillo, encontramos una abertura en los muros, mediante arcos de medio punto, construido mediante dovelas de piedra arenosa muy deteriorada, rejuntada con mortero de cal de tonalidad blanquecina. Las dovelas tienen unas dimensiones de 0.8 x 0.23 x 0.3 metros y los arcos salvan una luz de 2,3 metros y unos 3 metros de altura máxima. Al parecer, por los restos encontrados, los 5 arcos se encontraban enlucidos con una fina capa de cal.

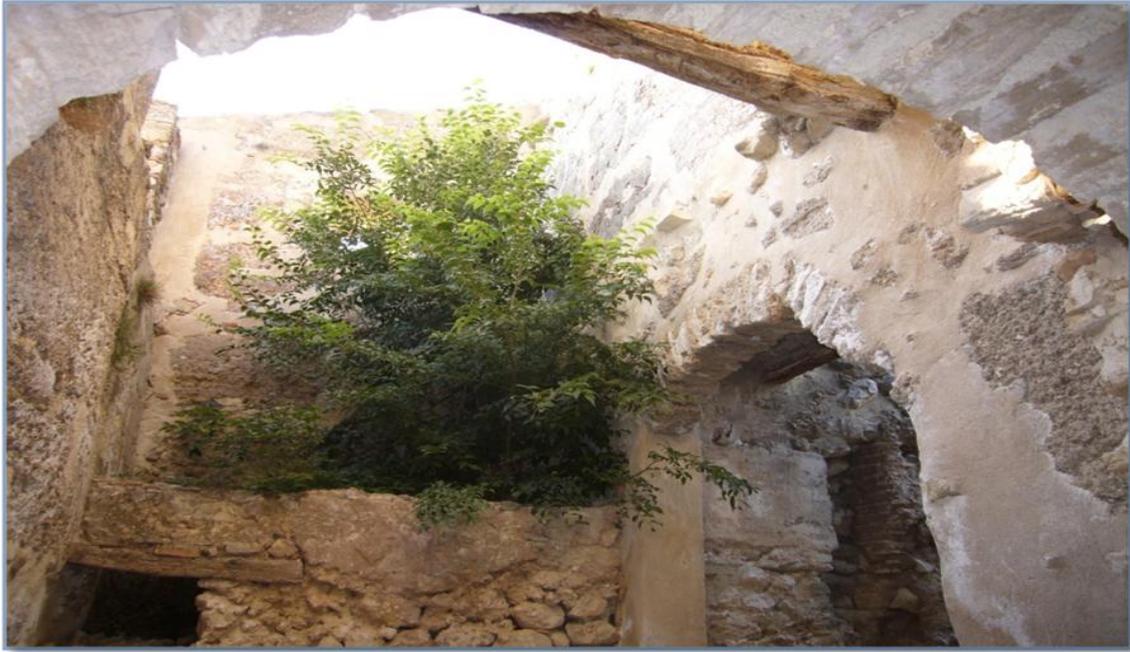
Fotografía 54. Tercera puerta de acceso, codo y cuarta puerta de acceso al recinto fortificado. Se encuentra en pésimo estado de conservación.

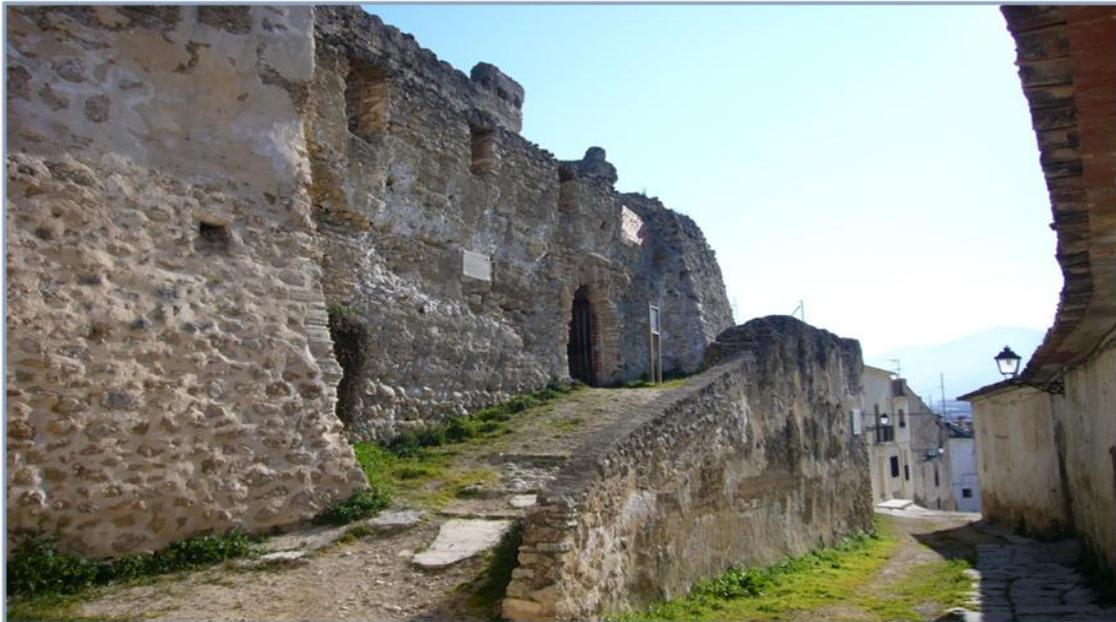
Fotografía 56. Puerta de entrada actual al recinto fortificado.

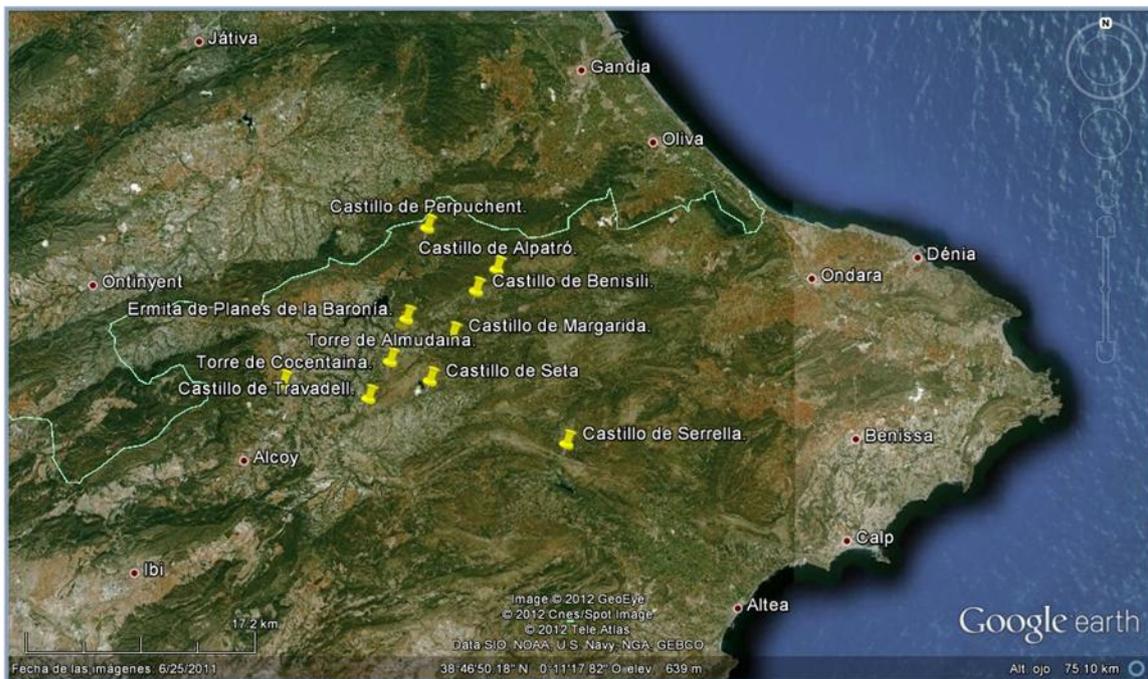
Figura 37. Fortalezas próximas al Castillo de Planes. Imagen obtenida de Google Earth.

La posición del castillo en la cima del cerro a unos 472 metros de altura permite repeler todo tipo de ataques así como la visibilidad de todo el Valle de Planes pero debido a las cadenas montañosas de la comarca no permite ver más allá, cosa que impedía en el caso de un gran ataque, solicitar ayuda a otros castillos. A continuación se muestran las fortalezas cercanas al Castillo de Planes.

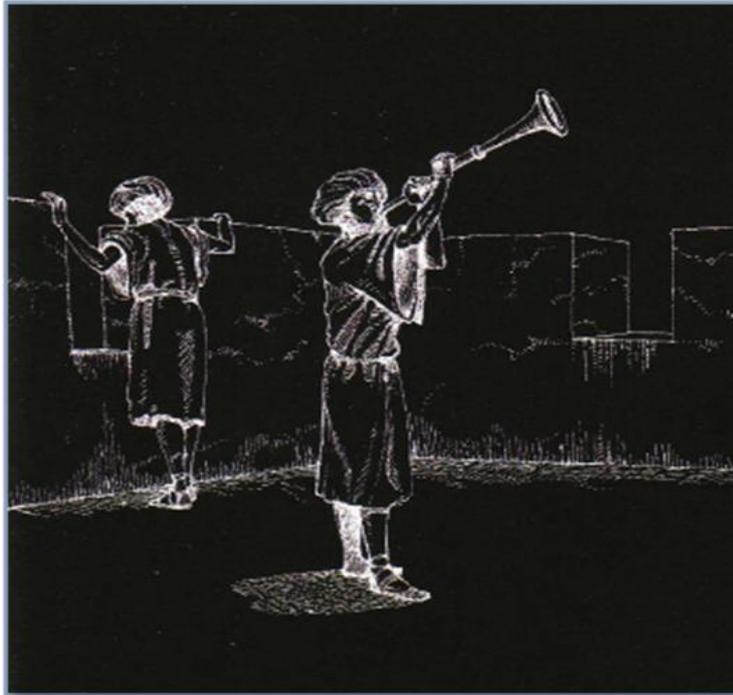
Figura 38. Señales acústicas que realizaban los musulmanes para indicar el ataque enemigo mediante el uso de añafiles. Imagen procedente del folleto informativo de la Torre de Almudaina.

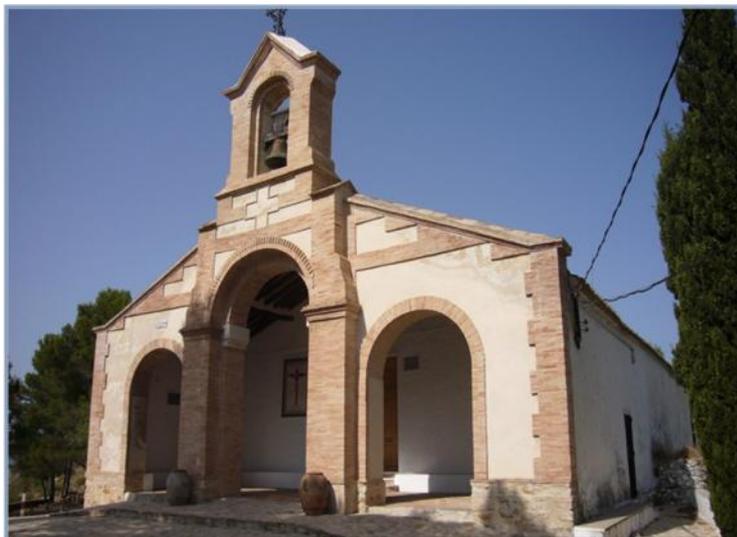
Fotografía 57. Ermita de Planes.

Posee una planta rectangular, con muros de carga perimetrales que sostienen la cubierta. Esta construida mediante fábricas de tapial, la entrada a la ermita posee triple arquería ejecutada con ladrillo árabe. Actualmente se encuentra reformada por lo que no permite avistar restos de las antiguas construcciones.

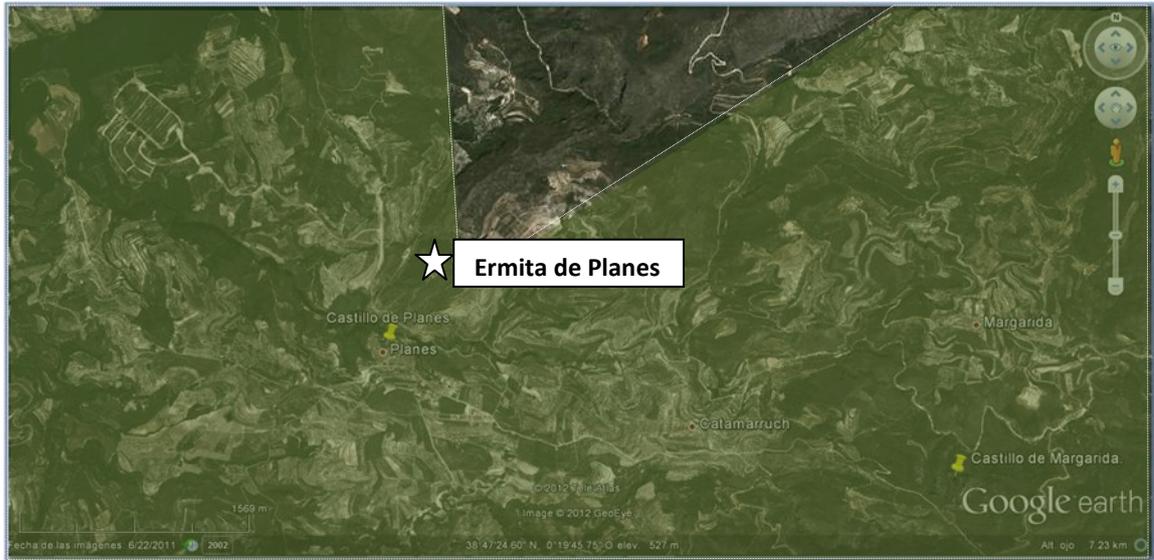
Se encuentra al norte del Castillo y controla el acceso de las tropas por todo el valle de Gallinera y por el embalse de Beniarrés, visualizando totalmente la principal ruta en aquella época como era la ruta de Játiva. Además controla la antigua entrada norte del Castillo al completo y el cauce del río Serpis así como el Castillo de Margarida. Figura.

Figura 42. Control de la ermita de planes. Imagen obtenida de Google Earth.

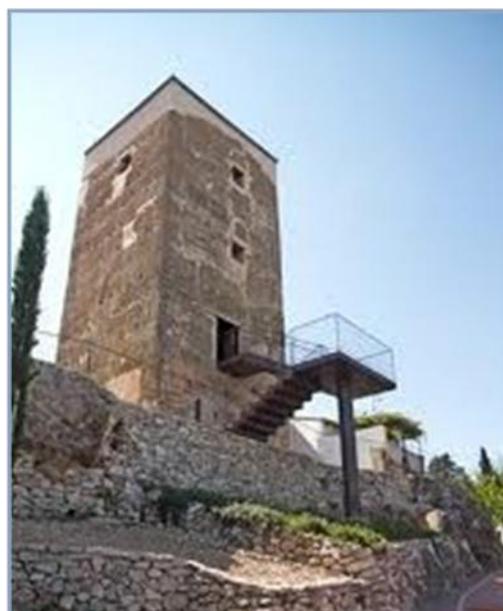
Fotografía 6o. Torre de la Almudaina tras su restauración. Fotografía obtenida de su folleto.

Ha sido recientemente restaurada y actualmente posee un uso cultural al ser un museo dependiente del MARQ.

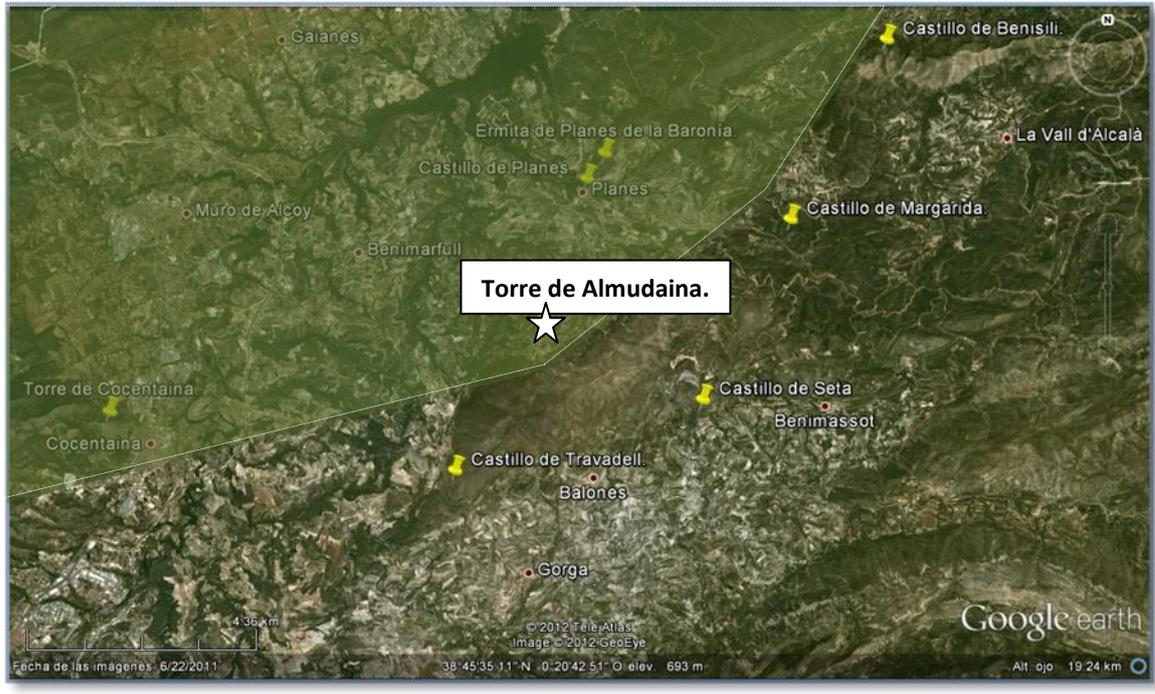
Figura 43. Zona de visibilidad desde la Torre de Almudaina. Imagen obtenida de Google Earth.

Visión desde la Torre de Almudaina de las fortalezas próximas.

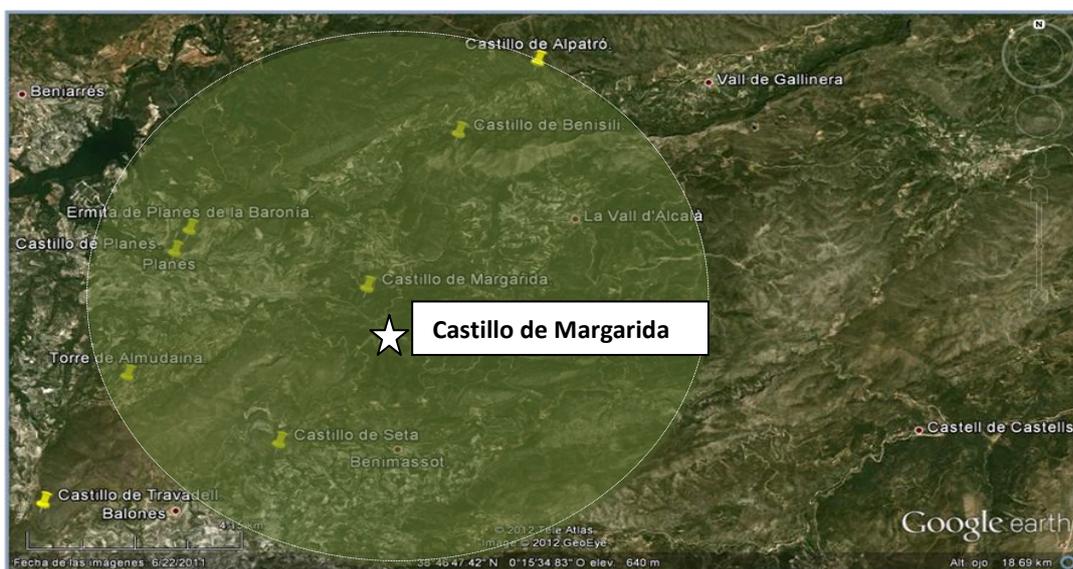
Figura 44. Campo de visión desde el castillo de Margarida. Imagen obtenida de Google Earth.

Visión desde el Castillo de Margarida de las fortalezas próximas.

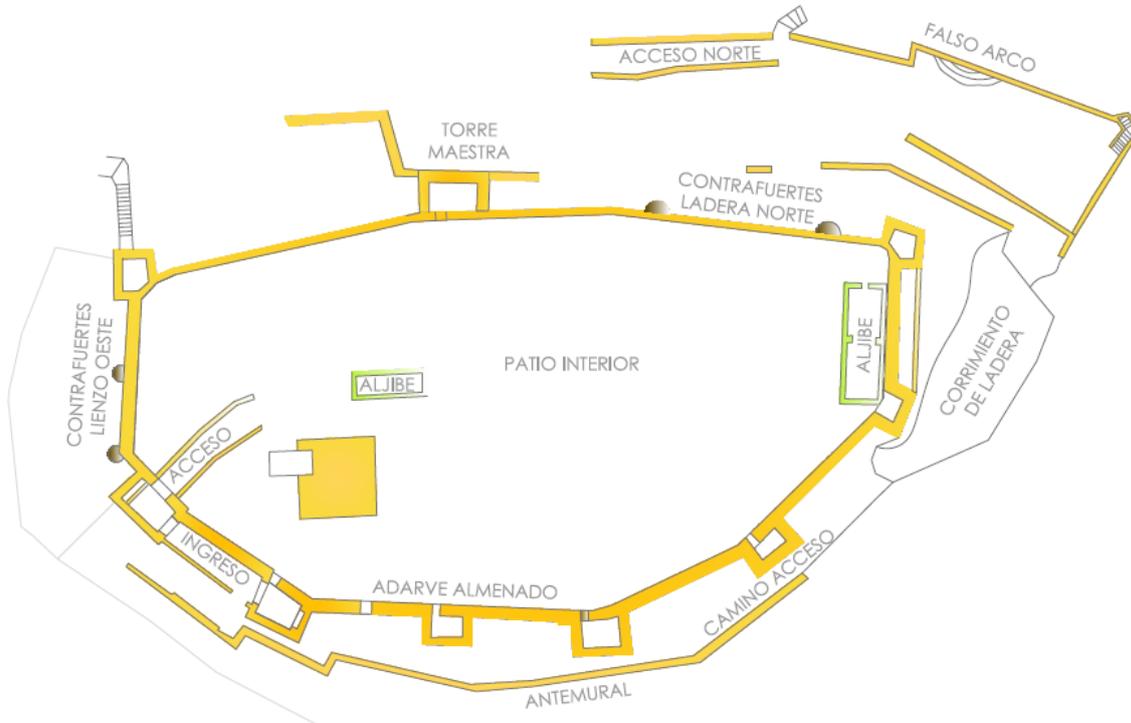
- Infraestructura interior: En este apartado podríamos englobar los elementos que servían para que el castillo subsistiese durante las épocas de asedio, es decir: molinos, recinto para el ganado, almacenes, cisterna, etc.

Figura 45. Imagen de las partes del Castillo de Planes.

- Una albacar o barbacana: Se trata de un recinto amurallado alrededor del cual se disponían algunas dependencias utilizadas generalmente como almacén, que servía de refugio para la población y el ganado en caso de asedio o ataque.

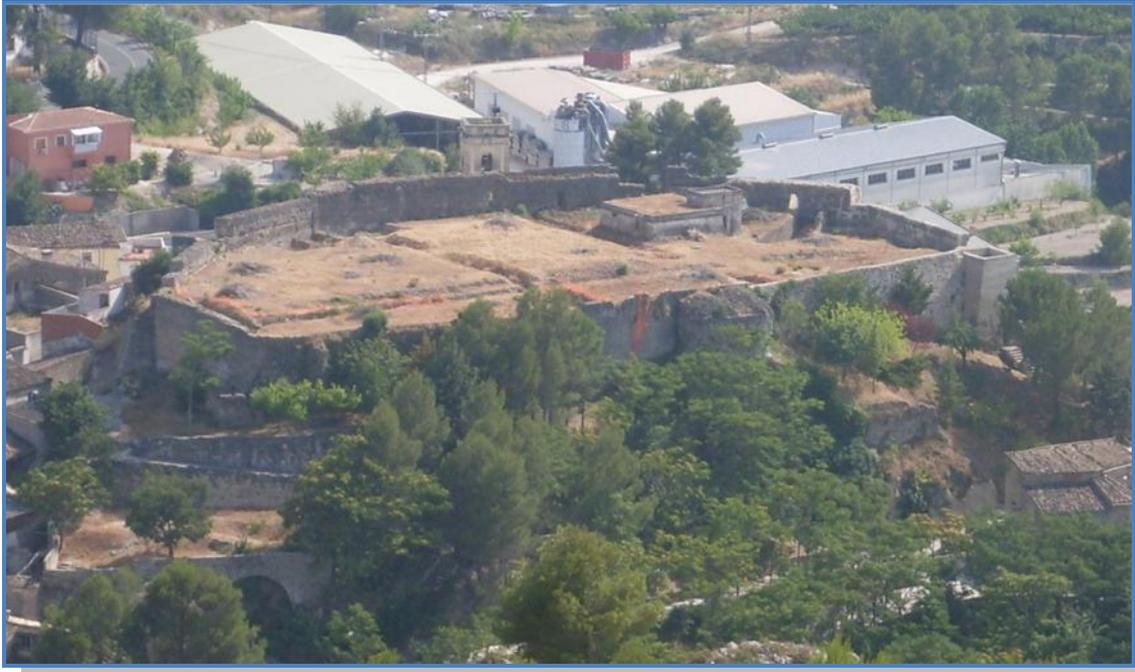
El castillo presenta un recinto poligonal, de planta ligeramente alargada, alrededor del que se distribuyen nueve torres de planta rectangular y un aljibe que destaca junto a la muralla este. Tiene una superficie interna aproximada de 2887,5 metros cuadrados que responden a los casi 75 x 40 metros de máxima longitud y anchura.

Fotografía 63. Imagen del conjunto del recinto fortificado.

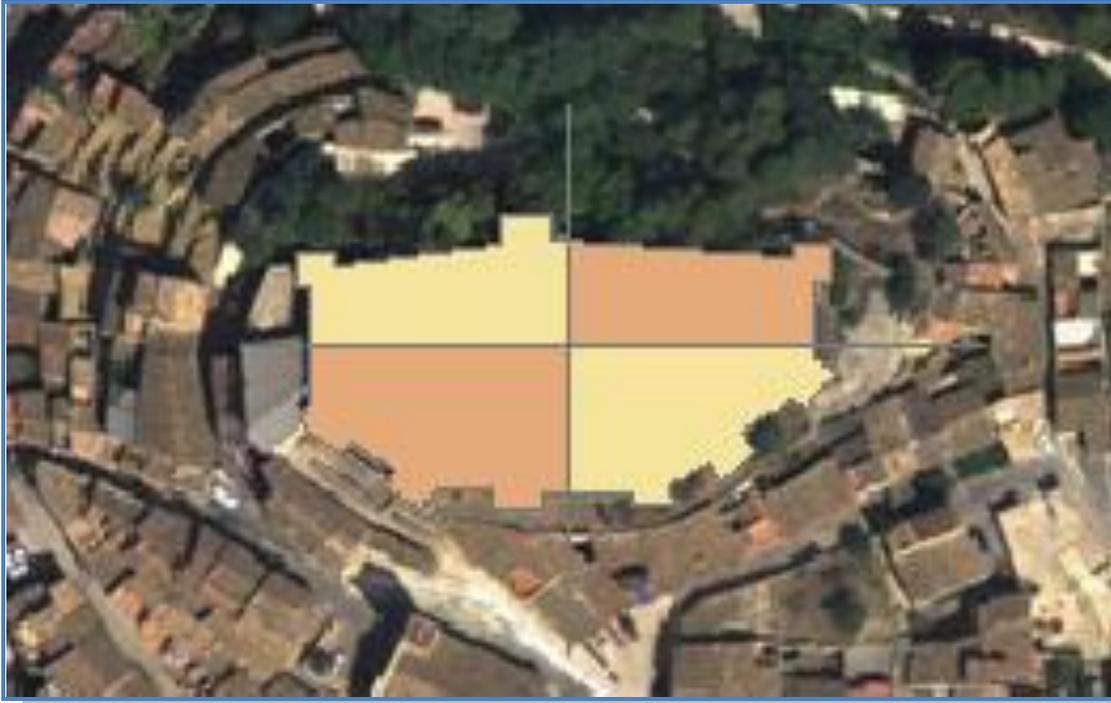
En la siguiente representación podemos ver como el recinto presenta una simetría casi perfecta entre sus mitades opuestas a excepción de la torre maestra que se encuentra ligeramente desplazada hacia el oeste. Además el recinto tiene una orientación perfecta hacia los cuatro puntos cardinales.

Figura 46. Imagen de la relación de simetría del recinto fortificado.

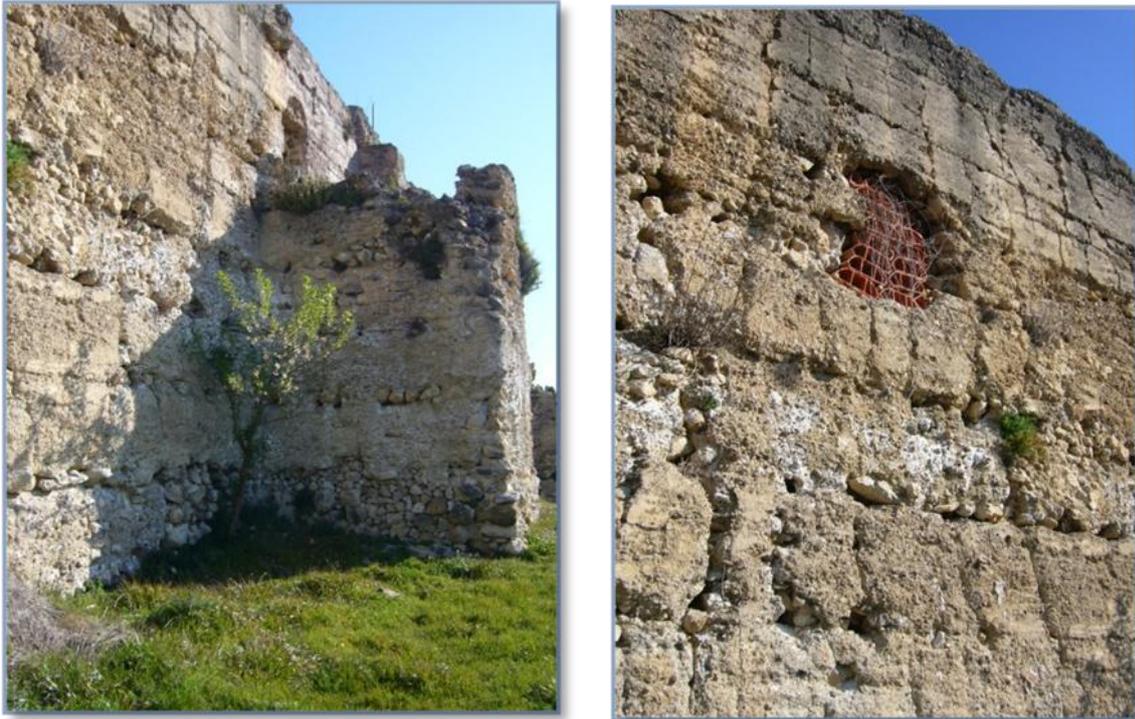
De igual forma la cimentación de todas las murallas se encuentra conformada por una base de mampostería irregular en hiladas horizontales y trabadas con mortero de cal y grava de tonalidad blanquecina, de tal forma mejoraban la transpiración de las zonas bajas de terreno, aumentando la durabilidad y la capacidad portante del muro.

Fotografías 64 y 65. Detalle de la muralla y parte de una torre, donde se aprecia la construcción del tapial mediante cajonadas de tapia.

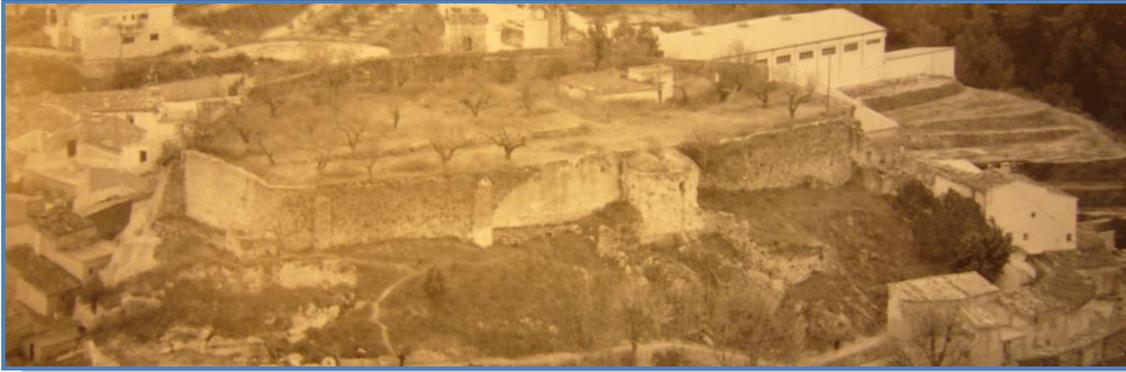
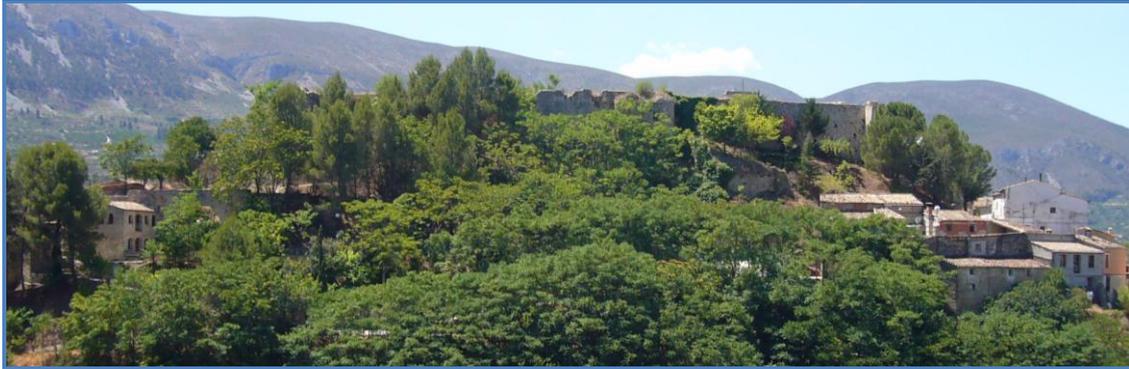
El frente oeste de la muralla, presenta como elementos defensivos dos contrafuertes de sección semicircular con un diámetro de 1,60 m., presentando una altura conservada de 5,90 m. y adosándose a los tramos de la muralla de mampostería. Otra de las partes reconstruidas de la muralla en época cristiana, se ha podido localizar en la fachada Norte y como hemos dicho, se trata de un paño de muro de mampostería reforzado con dos contrafuertes semicirculares, que se encuentra adosado a la muralla original de tapial y a la torre maestra o torre del homenaje situada en esta misma fachada.

Fotografías 66 y 67. Imágenes de la evolución arbórea de la ladera norte del recinto fortificado, donde en la primera imagen tomada antes de las excavaciones del 95, destacan los dos contrafuertes, la torre maestra y los muros reconstruidos.

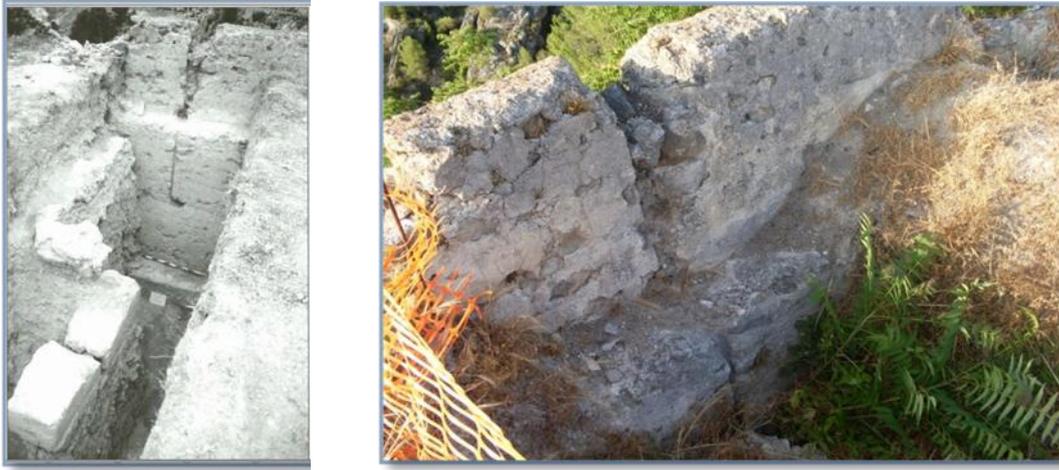
Fotografías 68 y 69. Actuación arqueológica, con la disposición del muro en zarpas. En el lado derecho estado actual del muro, donde se han derrumbado los bordes de excavación.

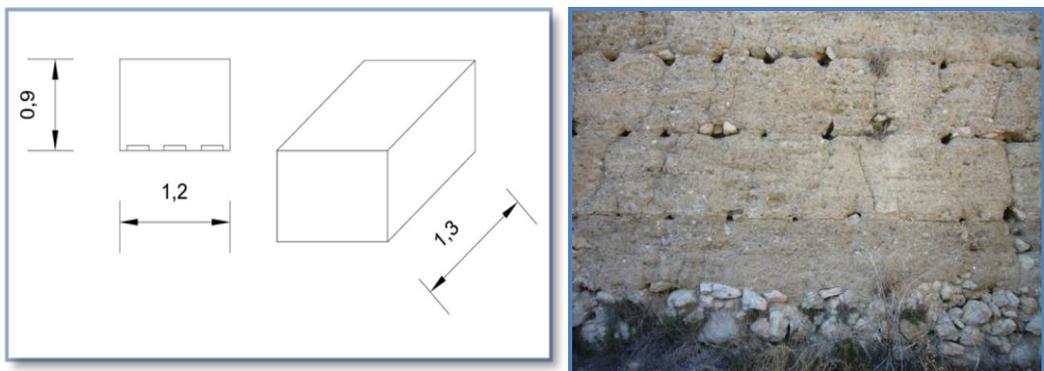
Las dimensiones que se han documentado a través del estudio arqueológico realizado marcan unas tapialadas de 0,90 metros de altura, 1,20 m. de longitud y 1.30 m. de anchura, construidas mediante la ayuda de un encofrado de 5 planchas de madera de 0.18 m. que conforman el gran conjunto defensivo de este castillo, como afirma el arqueólogo José Luís Menéndez Fueyo y que reflejamos en la figura 47. Sin embargo en las mediciones realizadas en el recinto la longitud de las tapiadas no se corresponde con este dato.

Figura 47. Dimensiones de las tapiadas del muro, según los datos del estudio arqueológico. Fotografía 70. Muralla de tapia, donde se pueden ver la configuración de hiladas de tapia.

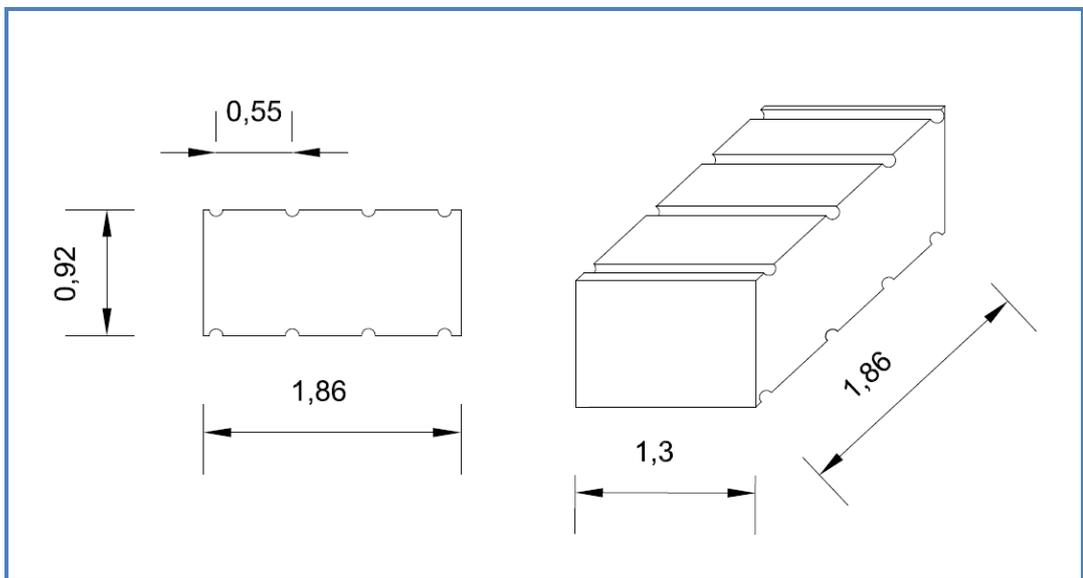
Definir las dimensiones de los muros de tapia no ha sido una tarea sencilla, ya que los muros se encuentran bastante degradados y han perdido en la mayor parte de puntos accesibles el sistema de costra superficial. Por otro lado parece que el proceso de ejecución fue bastante exhaustivo, ya que la calidad de las tapiadas se ha podido documentar como muy compacta gracias al estudio granulométrico y la traba entre tapiadas también la podríamos calificar como muy buena, ya que en la mayor parte del recinto era imposible diferenciar las juntas entre tapiadas, lo que podría indicar un ritmo de ejecución elevado con importantes recursos humanos dedicado a la construcción del recinto.

Figura 48. Dimensiones de los muros de las tapiadas del muro, según las mediciones “in situ”.

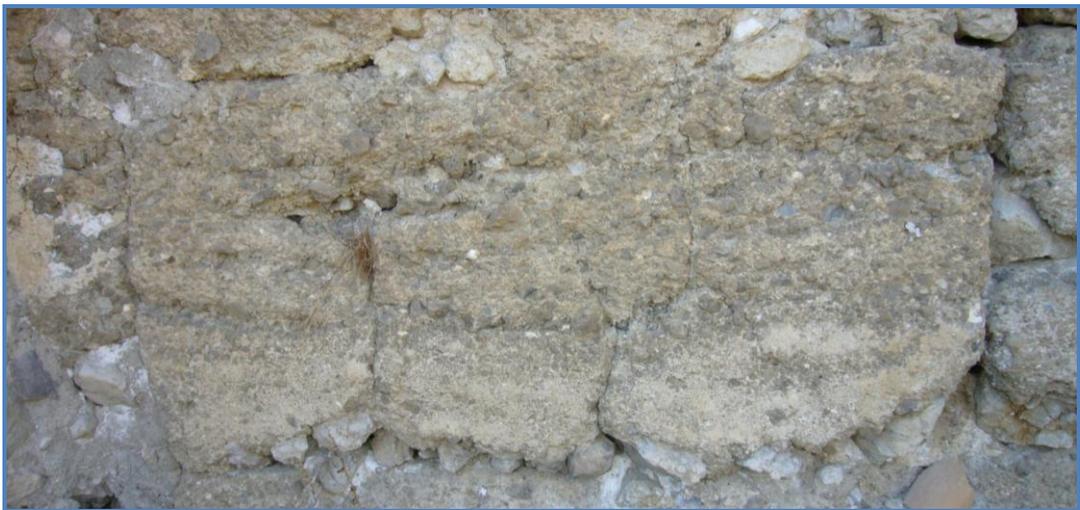
Fotografía 71. Detalle de los bordes de una tapiada completa en el exterior del recinto.

De esta forma se han documentado unas dimensiones fijas de 1,30 m de espesor de los muros y 0,92 m de altura de tapiada. La longitud ha sido más complicada de definir, aun así se ha documentado una dimensión predominante en las tapiadas de 1,86-1,87 m, con variaciones de 1,92 - 2,25 y 2,35 dependiendo de la zona. Así podemos ver las zonas tanto interiores, como exteriores donde se han podido definir perfectamente estas dimensiones, con una relación de semejanza que podría estar marcada por la utilización del codo musulmán. Además presentan una traba mínima de 20 centímetros entre tapiadas colocadas al tresbolillo.

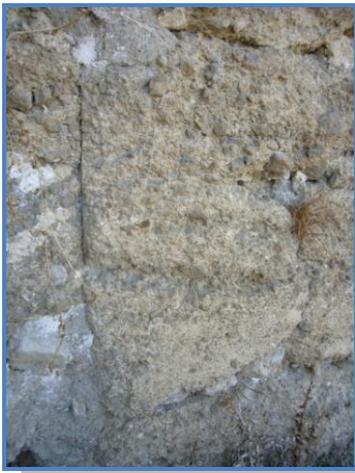
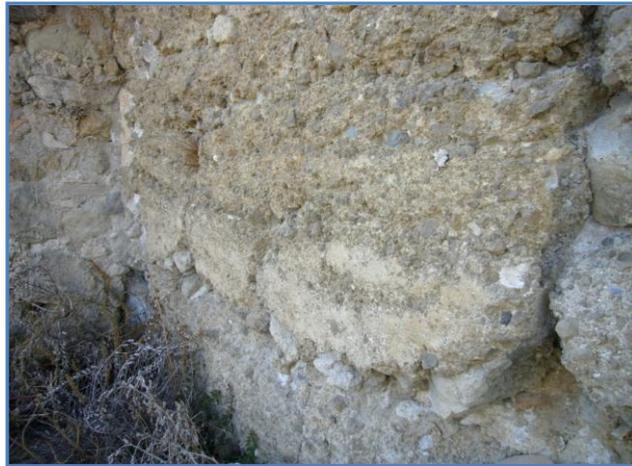
Fotografías 72 y 73. Detalle de los límites de la tapiada acotada tomados en el exterior.

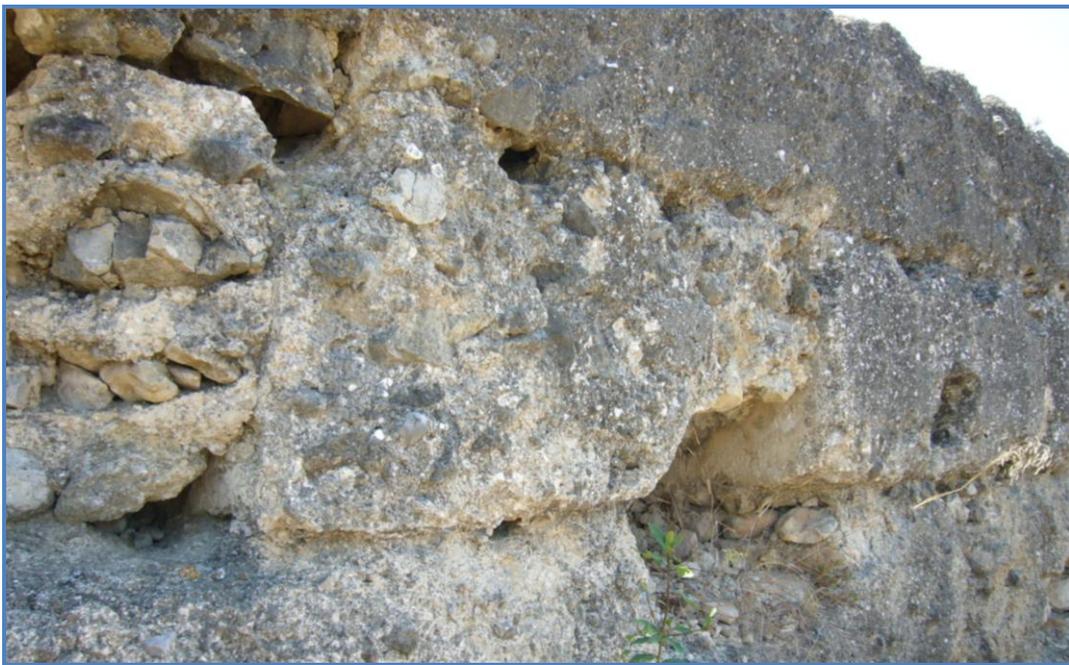
Fotografía 74. Tapiada perfectamente definida en el centro de la imagen, situada en uno de los lienzos del recinto interior. (Dimensiones 0,92 x 1,86 metros).

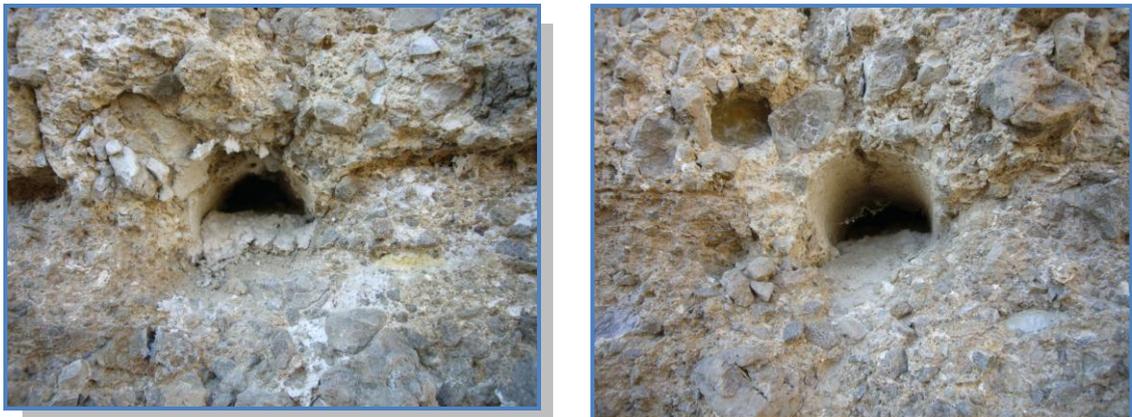
Las agujas presentan una distribución lineal por hiladas prácticamente constantes y coincidentes en altura, aunque presenta ligeras variaciones en puntos concretos. Los huecos de las agujas, suelen presentar una separación constante de 0,55 centímetros aunque existen puntos donde se han documentado separaciones de 0,65 – 0,70 y en algunos casos separaciones inferiores a 0,50 centímetros.

Por otro lado la forma de las agujas difiere del concepto tipológico que se tiene de ellas, que según los restos documentados en las huellas dejadas en los muros por estos elementos, podemos asegurar que se trataba de bastones de madera poco trabajados, con un diámetro aproximado de entre 5-10 centímetros, según las medidas tomadas in situ.

Fotografía 75 y 76. Huecos de las agujas del sistema de tapial, con presencia de sales.

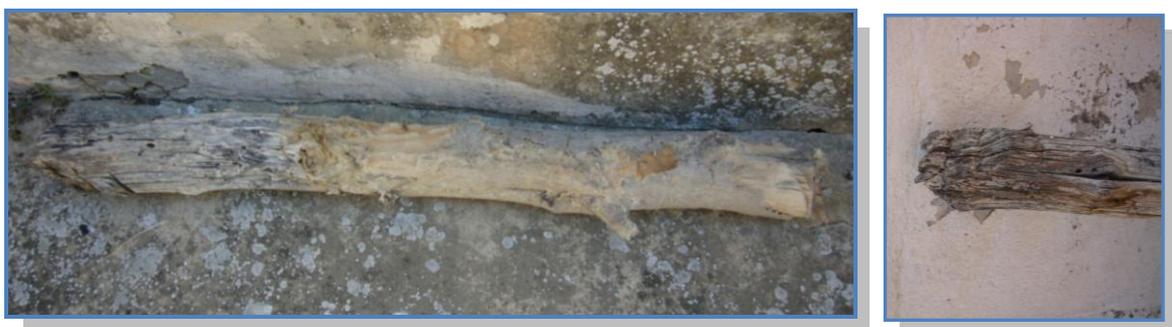
Además de ello, se ha podido documentar un elemento de madera presente en uno de los lienzos de muralla sur. Este elemento tiene unas dimensiones de 0,73 cm de largo y 7 cm de diámetro y presenta una forma acabada en punta, con tres incisiones, para su atado o acuñado.

Fotografía 77 y 78. Bastón de madera encontrado en uno de los lienzos del Castillo.

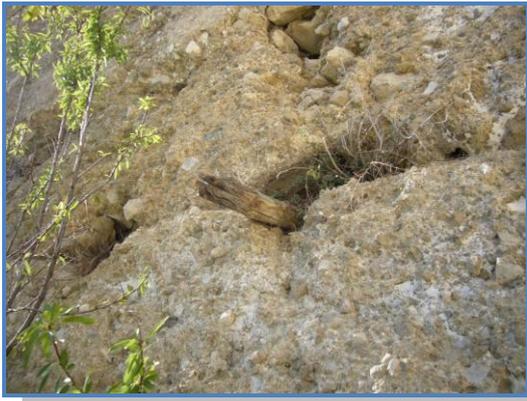
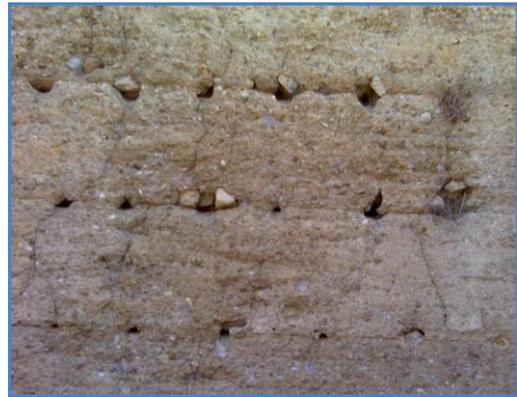
Fotografías 79 y 80. Detalle de la zona de muralla de la que se extrajo el elemento de madera. Detalle de distribución de agujas en los muros.

Tras el análisis de las irregularidades en la separación de las agujas, como en los indicios en las huellas de la forma cilíndrica de estas, indica que los elementos de encofrado no fueron elementos demasiado trabajados y que por tanto el ritmo de ejecución debió ser bastante rápido. Sin embargo la calidad de los muros, como veremos en el análisis granulométrico se considera como muy compacta.

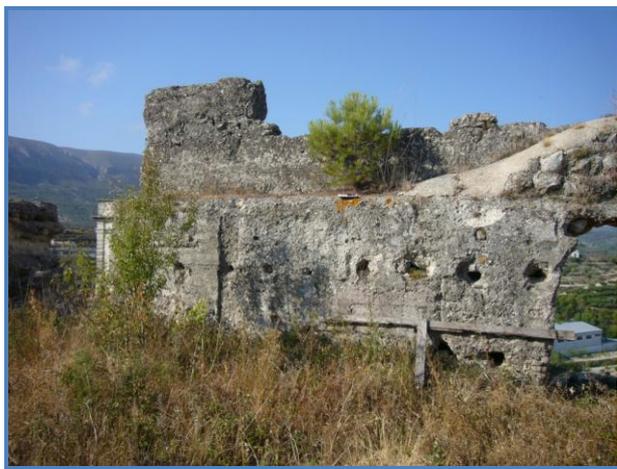
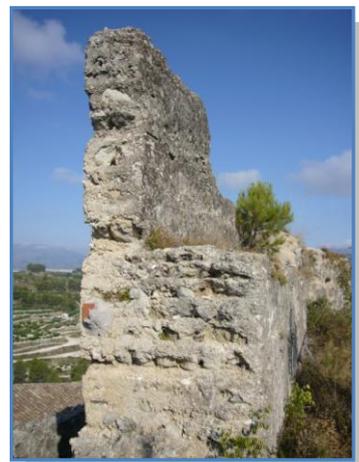
El camino de ronda conservado, está formado por una pasarela que discurre sobre la parte interior de la muralla con una anchura de 0,80 m. Exteriormente dispone de un parapeto de 0,92 m. de altura y 0,50 m. de anchura, que sirve de asiento para un merlonado o almenado de 0,83 de alto x 0,50 m de ancho. Lo que configura una altura total de protección de 1,75 m.

Fotografías 81 y 82. Detalle del único tramo de muralla donde se conserva la totalidad del parapeto almenado.

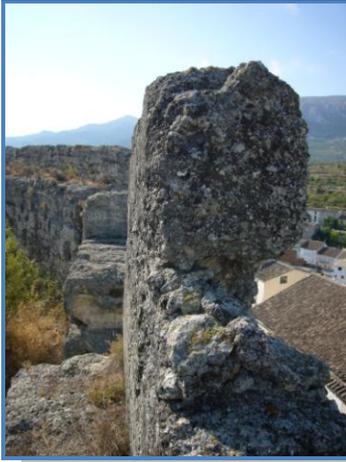
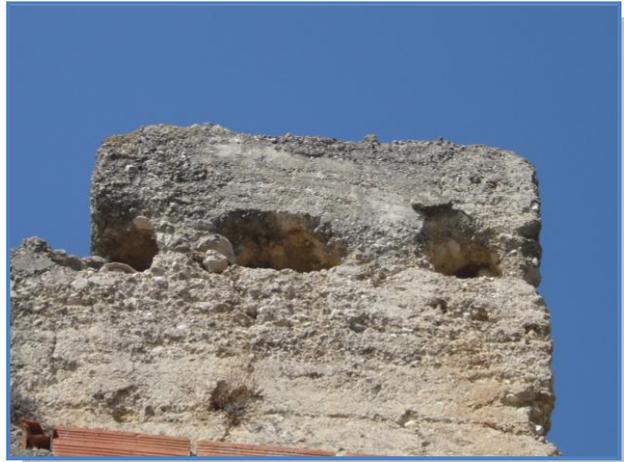
Fotografías 83 y 84. Restos del único tramo de parapeto almenado y aspillero conservado, con inclinación de aspilleras hacia el exterior y tapiadas por la cara interior.
