ANÁLISIS HISTORICO Y CONSTRUCTIVO DEL CASTILLO DE PLANES

JUAN VICENTE ALBEROLA QUIRANT

*TRABAJO FINAL DE MÁSTER CPA. CONSERVACIÓN DEL PATRIMONIO ARQUITECTÓNICO.
UNIVERSIDAD POLITÉCNICA DE VALENCIA. SEPTIEMBRE DE 2014*

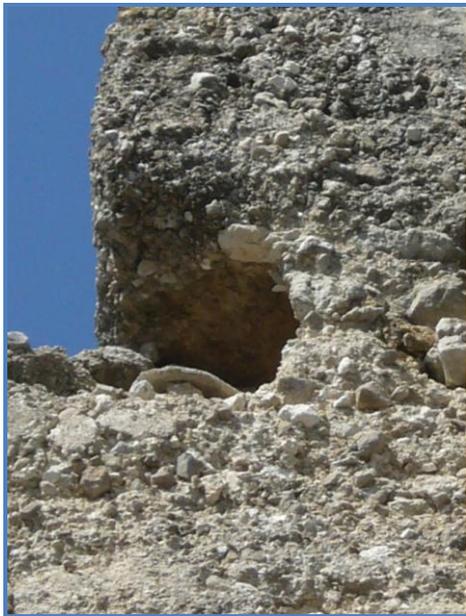
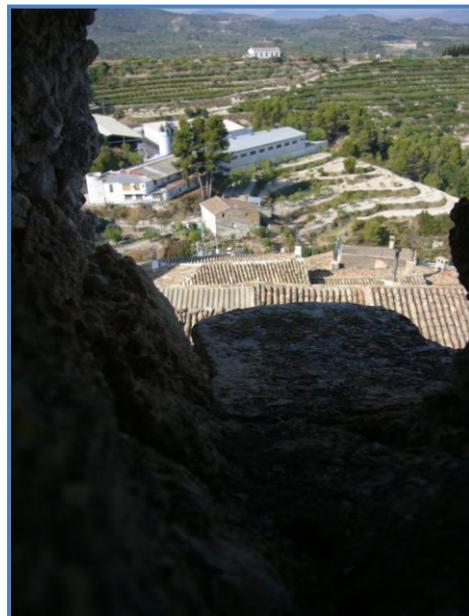
Fotografías 85 y 86. Restos de una de las aspilleras conservadas en el parapeto conservado vista desde el exterior. Vistas desde la aspillera, con una laja plana dispuesta a modo de alfeizar.

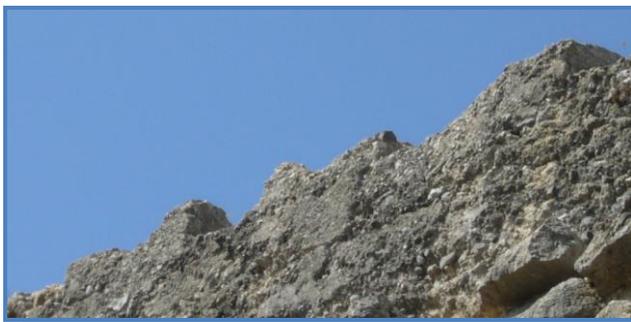
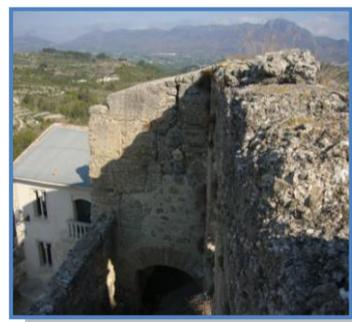
Fotografías 87 y 88. Restos de los huecos en el parapeto dejados por las huellas de almenas y aspilleras practicadas.

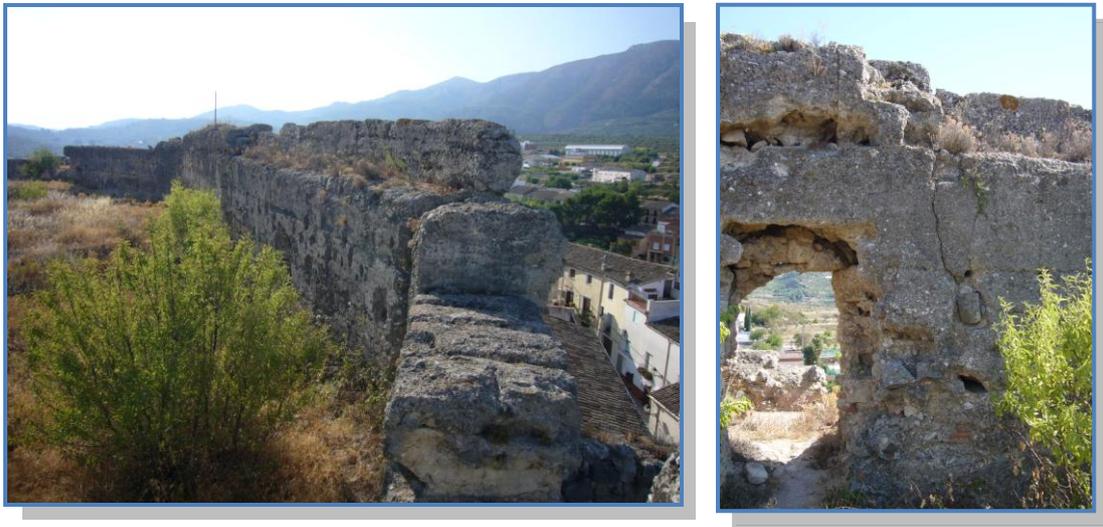
Por otro lado todavía encontramos restos de las escaleras presentes en los continuos cambios de nivel entre los lienzos de muralla.

Fotografías 89 y 90. Disposición del camino de ronda, con continuos cambios de nivel. Detalle de una de las escaleras conservadas en uno de estos desniveles en las zonas entre - torres.

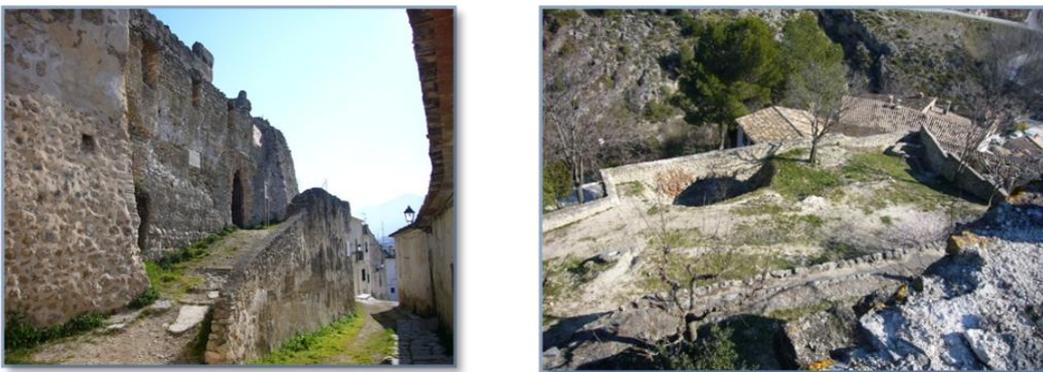
Fotografías 91 y 92. Antemural conservada junto a la actual puerta de acceso. Antemural conservado en la parte posterior.

En esta zona el antemural, presenta unos incisos en forma de agujeros de unos 10 cm de diámetro, dispuestos oblicuamente de tal forma que sirviesen para la defensa de la fortaleza y por donde los armeros podían arrojar lanzas a los atacantes. De esta forma se dificultaba la incisión de las tropas que accedían desde el mar. En el resto del contorno del castillo, encontramos otros tramos de antemural, aunque algunos de estos parecen de épocas posteriores, ya que están ejecutados mediante mampuestos.

Cierra el recinto superior un antemural, de idéntica morfología que la muralla Sur del recinto superior, conservándose actualmente tres fragmentos del mismo. El primero se localiza en la fachada sur, donde presenta una disposición escalonada con el objetivo de adaptarse a la orografía del terreno. Esta construido mediante tapiadas de 0.85 metros de altura, 1.20 de longitud y un ancho de muro de 0,90 metros, es decir, unos 40 cm menor que la muralla principal. La distancia que lo separa de la muralla principal es de 2 a 3 metros, aproximadamente.

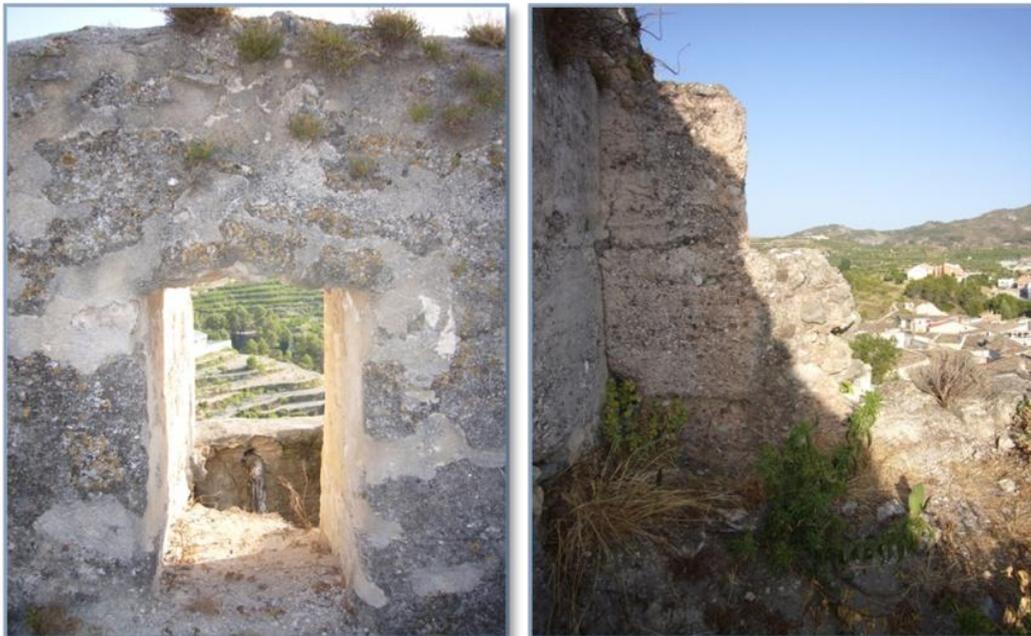
Fotografías 93 y 94. Hueco de una de las puertas de acceso a las torres conservado. Lateral desmochado de una de las torres junto al sistema de ingreso.

Es de vital importancia mencionar que el estado de conservación de las torres es bastante precario y en parte pensamos que se debe a la plantación del campo de almendros en el interior del recinto y a la construcción del cementerio donde se emplearon piedras del Castillo en torno al 1890, ya que en la representación pictórica del año 1860, las torres todavía se conservaban en toda su altura.

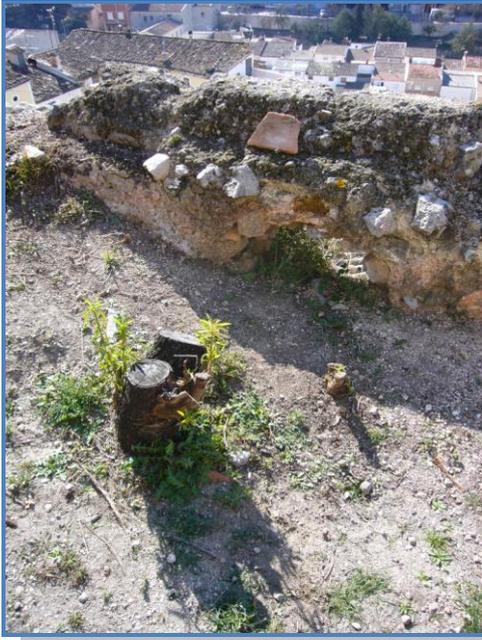
Fotografías 95 y 96. Huevo de ventana en torre y vista desde la aspillera de la torre noreste.

Por otro lado, respecto a las ventanas solo encontramos restos de ello en la torre de la parte superior del sistema de ingreso y una en la torre norte y están parecen ser de reformas de épocas posteriores. Por tanto siguiendo los datos analizados y los datos históricos de otros recintos, diremos que estas ventanas o aspilleras eran de reducidas dimensiones y ligeramente alargadas en altura, disponiéndose al menos una ventana por cada cara de la torre para mejorar la protección y la visibilidad del recinto.

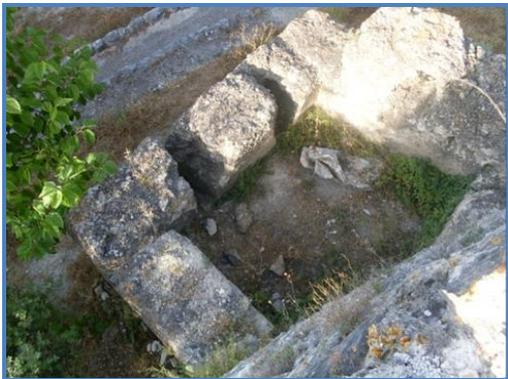
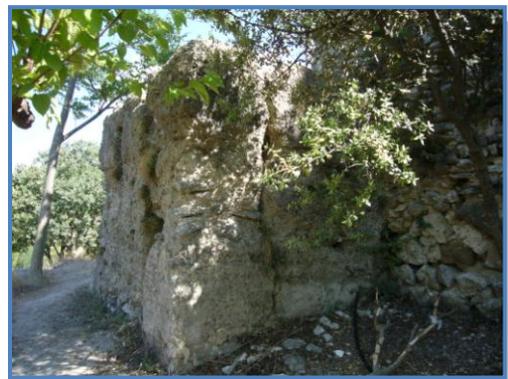
Fotografía 97 y 98. Vista de los restos de aspilleras en el interior de la torre noreste, situadas a 5,6 m. de la cota de terreno actual.

También es cierto que se conservan restos de las aspilleras en la torre noreste, situadas a unos 5,6 metros respecto del nivel de rellenos actual, lo que indicaría que en su origen las torres llegarían prácticamente a la cota exterior de las murallas.

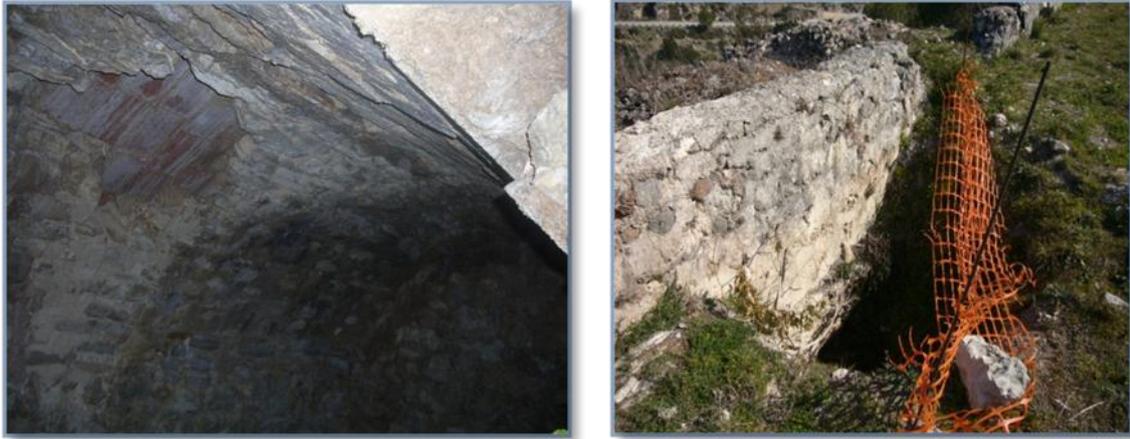
Este habitáculo podría tener diferentes funciones y podría funcionar por un lado como almacén o en el peor de los casos como mazmorra, ya que es un espacio bastante reducido y con escasa altura. La bóveda está formada por un conjunto de mampuestos o lajas alargadas, con forma redondeada dispuestas en el sentido longitudinal de la bóveda, aglutinados mediante un conglomerante de cal y arena.

Fotografía 99. Resto de una de las únicas bóvedas de cañón que se mantienen situada en la llamada torre del homenaje. Fotografía 100. Entrada a la misma situada a un nivel inferior casi inaccesible de la torre maestra.

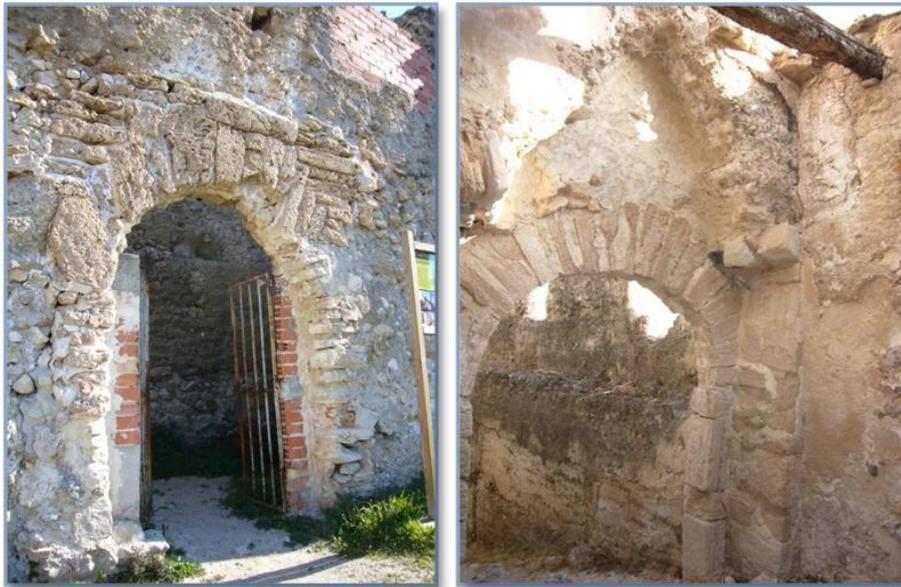
En las puertas de acceso al castillo, encontramos una abertura en los muros, mediante arcos de medio punto, construido mediante dovelas de piedra arenosa muy deteriorada, rejuntada con mortero de cal de tonalidad blanquecina. Las dovelas tienen unas dimensiones de 0.8 x 0.23 x 0.3 metros y los arcos salvan una luz de 2,3 metros y unos 3 metros de altura máxima. Al parecer, por los restos encontrados, los 5 arcos se encontraban enlucidos con una fina capa de cal.

Fotografías 101 y 102. Arcos de medio punto en las puertas de ingreso al castillo, puerta principal 1 y puerta 2.

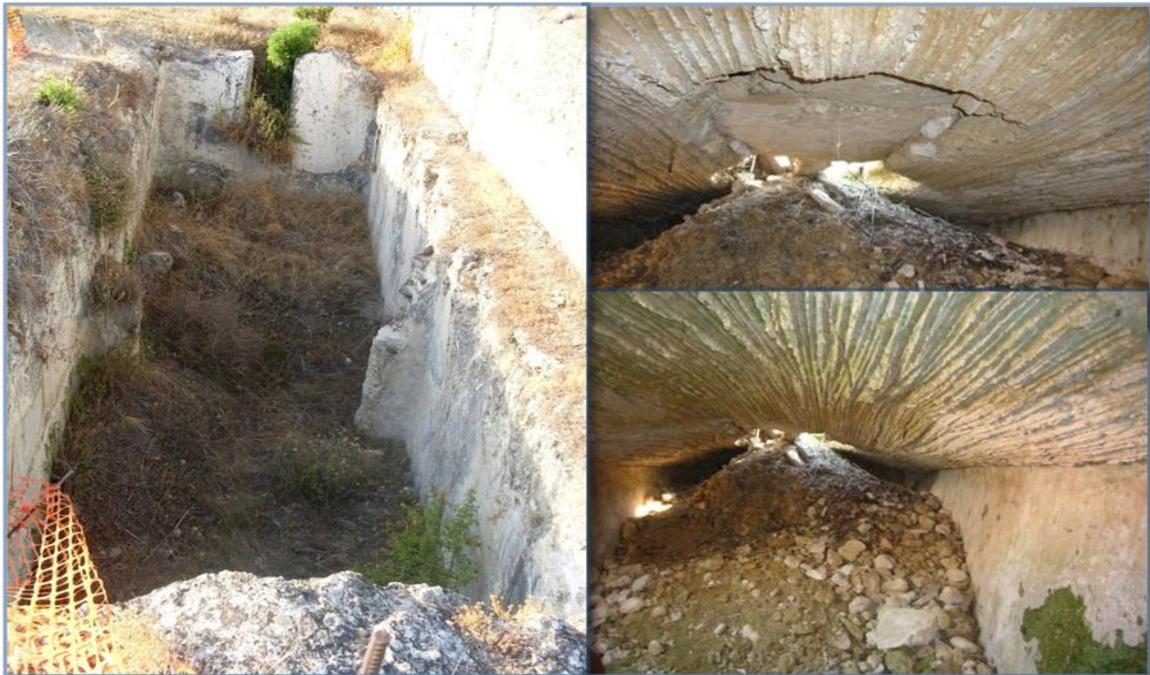
Fotografías 103, 104 y 105 respectivamente. Aljibes de almacenamiento de agua que encontramos en el interior del recinto. El segundo, aunque más pequeño, conserva la bóveda original.

En el aljibe mejor conservado, la bóveda se encuentra rebajada y según su conformación parece que se ejecuto con la ayuda de un encofrado de cañizo atado con cordeles de esparto, ya que todavía se conserva la forma que dejaron estos elementos. Los muros tienen un espesor aproximado de unos 40 cm, presentan una textura más compacta, un color blanquecino.

El más grande, parece coetáneo a la construcción de la fortaleza y ha corrido menos suerte que el otro, ya que cómo se aprecia en la fotografía 103 ha perdido la bóveda de cañón nervada que le confería la función de protección y cobertura. Sabemos que se trataba de una bóveda de cañón porque era la técnica más utilizada en este tipo de construcciones de la época y porque en los restos del muro se aprecia la forma abovedada en los laterales y las nervaduras de refuerzo en la zona central del depósito a modo de refuerzo.

En el segundo de los casos, el aljibe más pequeño y fotografías 36 y 37, la bóveda se encuentra en perfecto estado de conservación, excepto por el orificio generado en dos de sus laterales para facilitar el acceso.

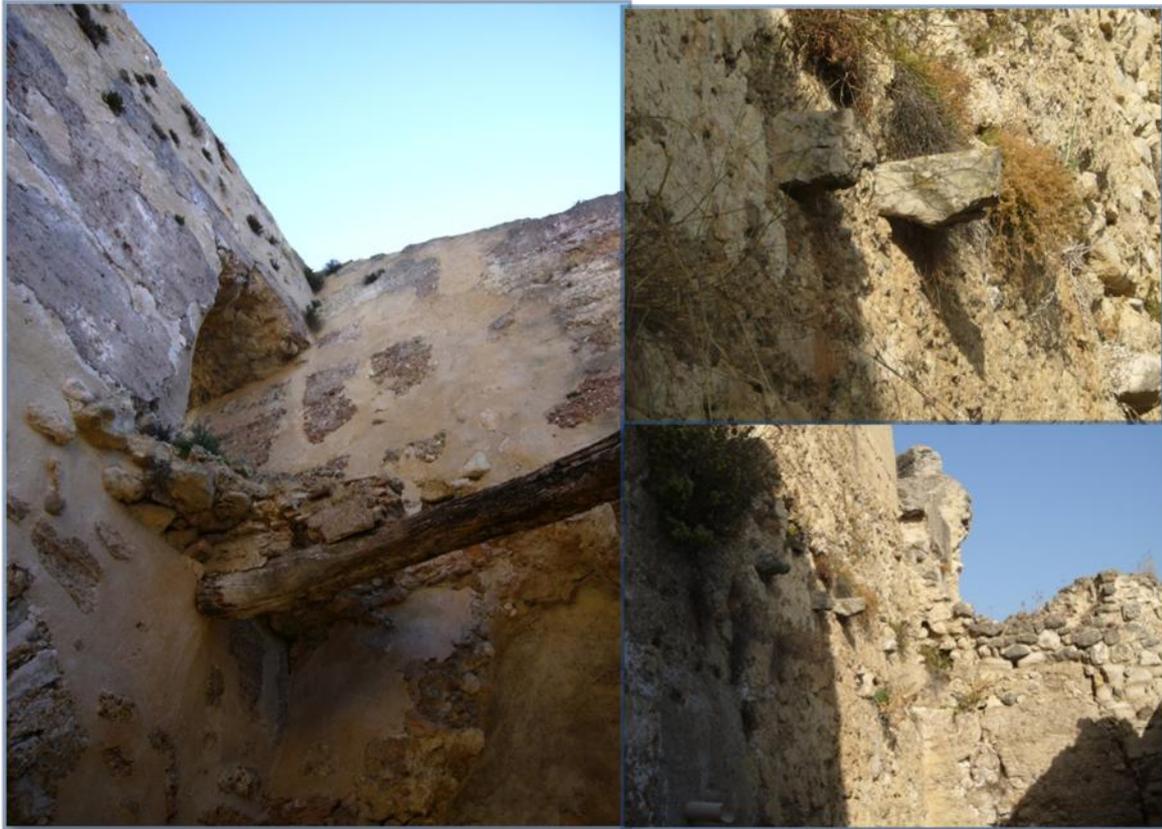
Fotografías 106, 107 y 108. Resto de una de las únicas zonas, donde quedan restos de forjado y vigería. Las siguientes fotos representan las lajas de mampostería de unión de la capa de compresión del forjado.

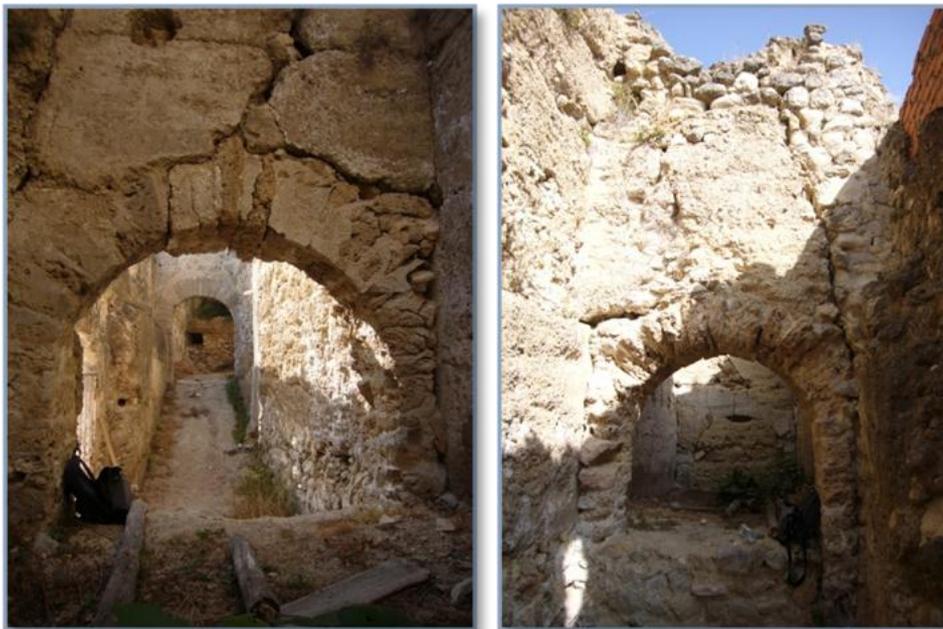
Fotografías 109 y 110. Resto de las pechinas de una bóveda en la antigua puerta de entrada al castillo.

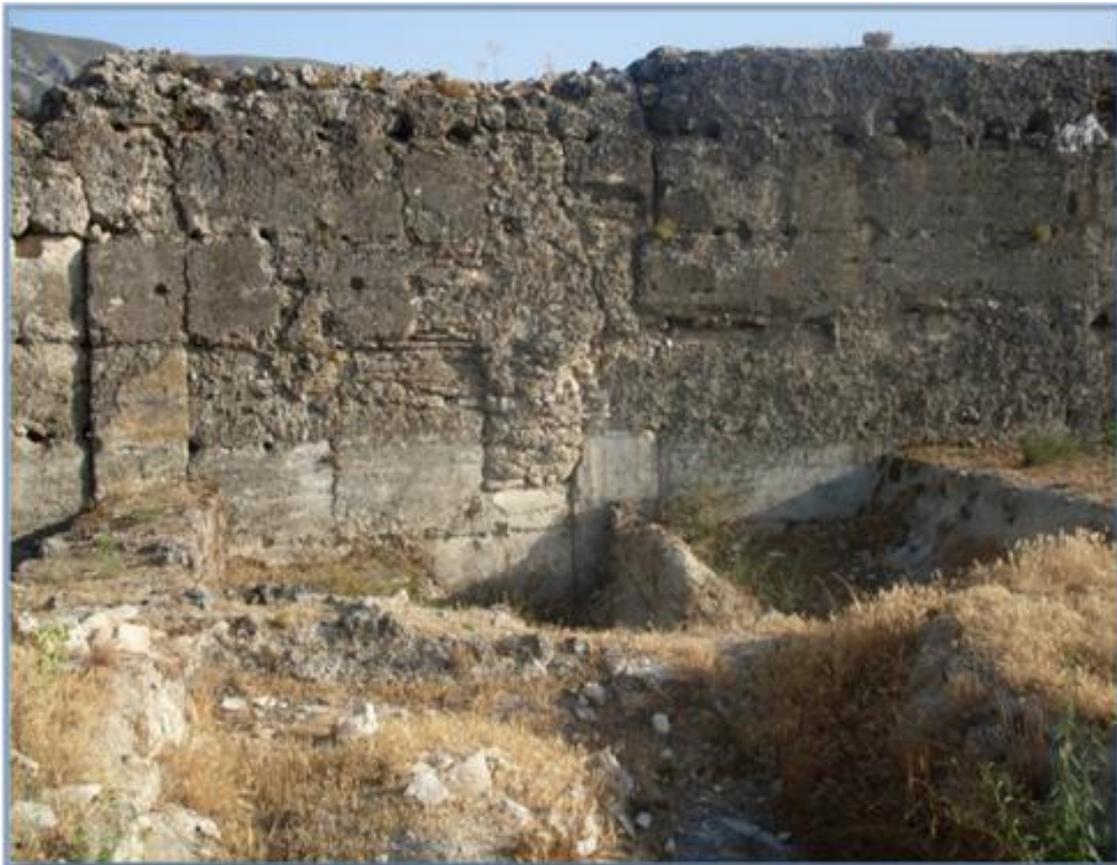
Fotografía 114. Excavaciones realizadas en el interior del recinto que muestran el arranque de los muros de diversas construcciones.

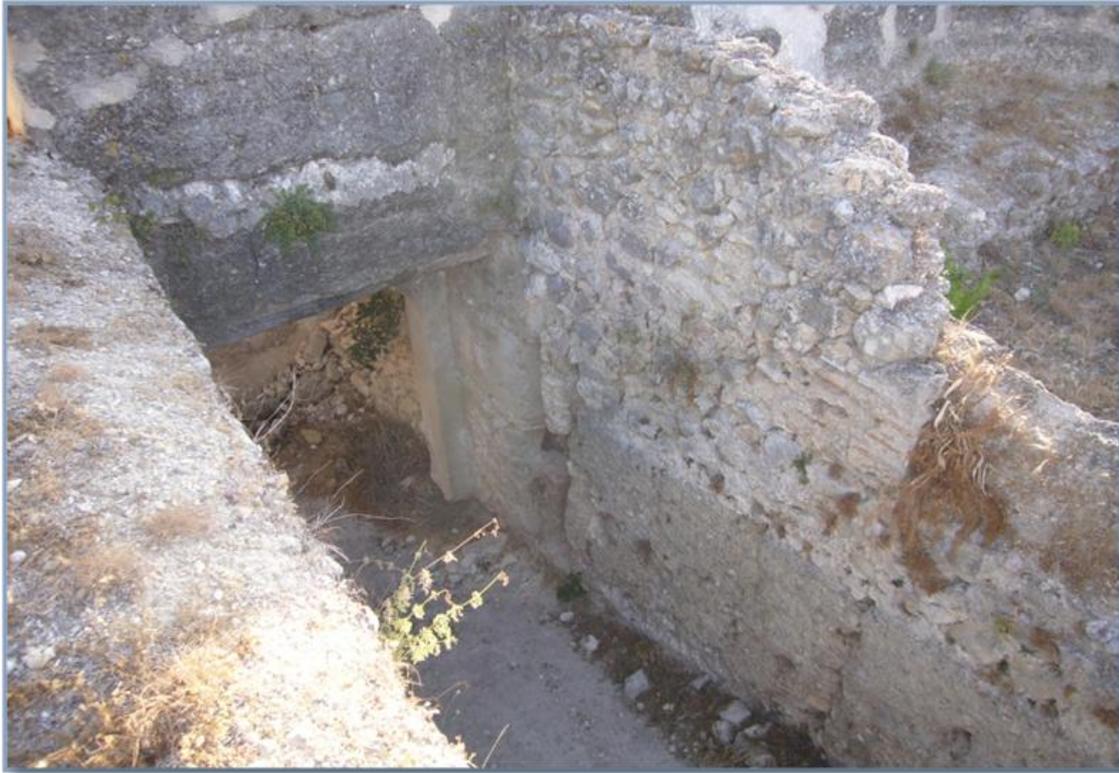
Fotografía 115. Puerta de ingreso al recinto que muestra las tapiadas originales de esta rampa de acceso, lo que podría indicarnos el nivel de terreno original.

Siguiendo la lógica constructiva y sabiendo que el castillo fue rellenado con tierra vegetal para realizar la plantación de almendros, podemos afirmar que el nivel de tránsito original debe estar a una altura como mínimo de entre 60 cm o un metro por debajo del actual y que el aljibe se encontraría como mínimo a un nivel algo inferior que el del recinto, para propiciar la recogida de aguas. El nivel de tapias originales de la rampa de acceso al interior podría coincidir con el nivel de los elementos mencionados anteriormente y que podemos ver en la siguiente fotografía.

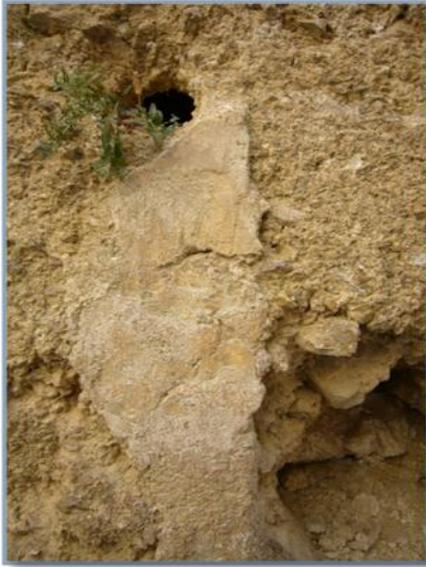
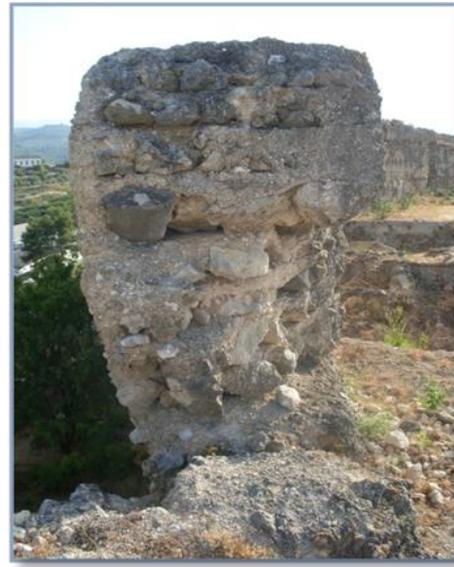
Fotografía 116 y 117. Muralla ejecutada con la técnica de tapial a calicanto y acabado superficial enlucido en el primer caso y con acabado calicostrado en el segundo. En la sección se aprecian perfectamente las tongadas de mampuestos y las de mortero rico en cal.

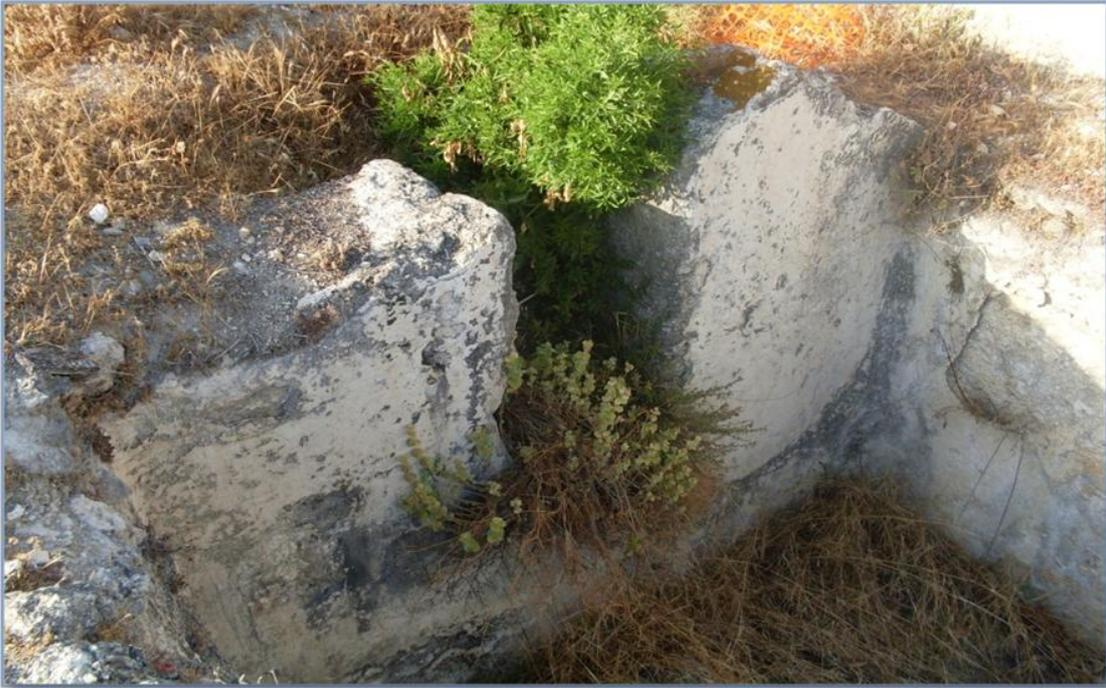
En el caso de los aljibes del Castillo de Planes parece lógico pensar que emplearon este sistema, ya que los muros a pesar de estar enterados y en contacto con el terreno son los mejor conservados, la masa es mucho más compacta y además se aprecia un enlucido interior para evitar cualquier fuga de agua.

Fotografía 118. Aljibe de grandes dimensiones, situado junto a la muralla este, donde los muros presentan mucha mayor calidad, mejor estado de conservación, además de un enlucido interior.

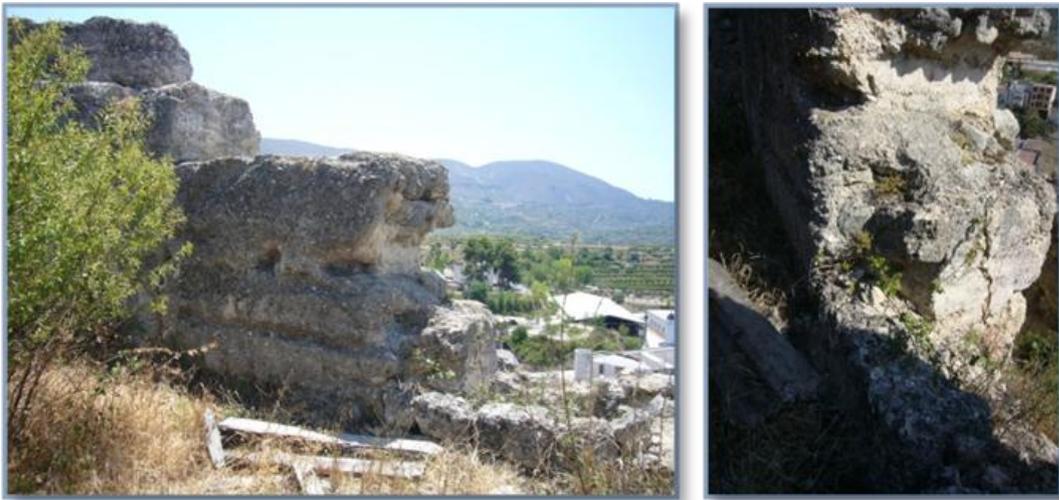
Fotografía 119. Zona donde se seleccionó la muestra 1.

Las muestras seleccionadas se extrajeron del Castillo de Planes de la Baronía durante una de las visitas de toma de datos al recinto. Para el ensayo se extrajeron dos muestras características de los muros del recinto fortificado. Una se extrajo de una pieza caída en el recinto interior junto al hueco del corredor de acceso entre torres. La otra de las muestras se extrajo de otro fragmento de tapial caído encontrado en la zona inferior junto a la torre número tres del presente trabajo. Ambas muestras se tomaron de partes disgregadas del recinto que se encontraban caídas para evitar dañar en mayor medida los

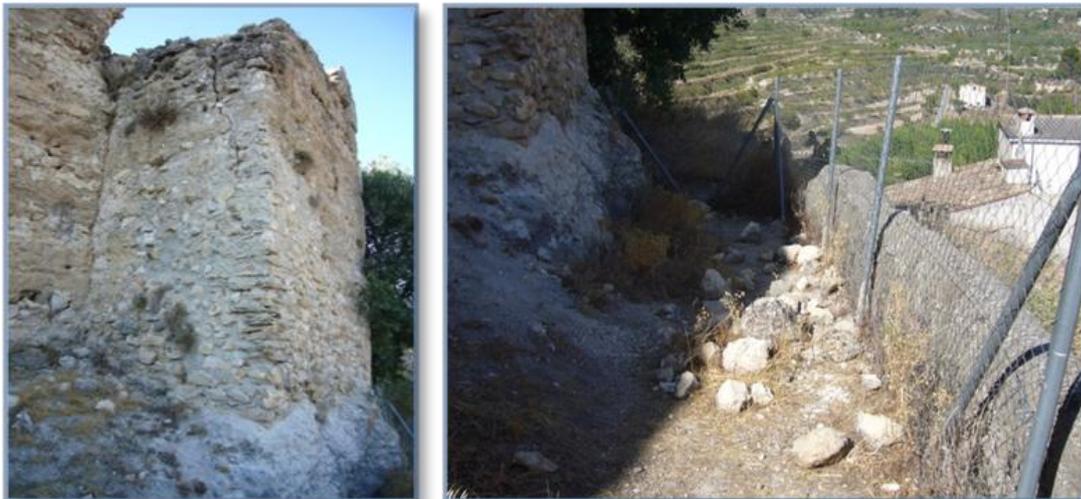
Fotografía 120 y 121. Zona donde se seleccionó la muestra 2.

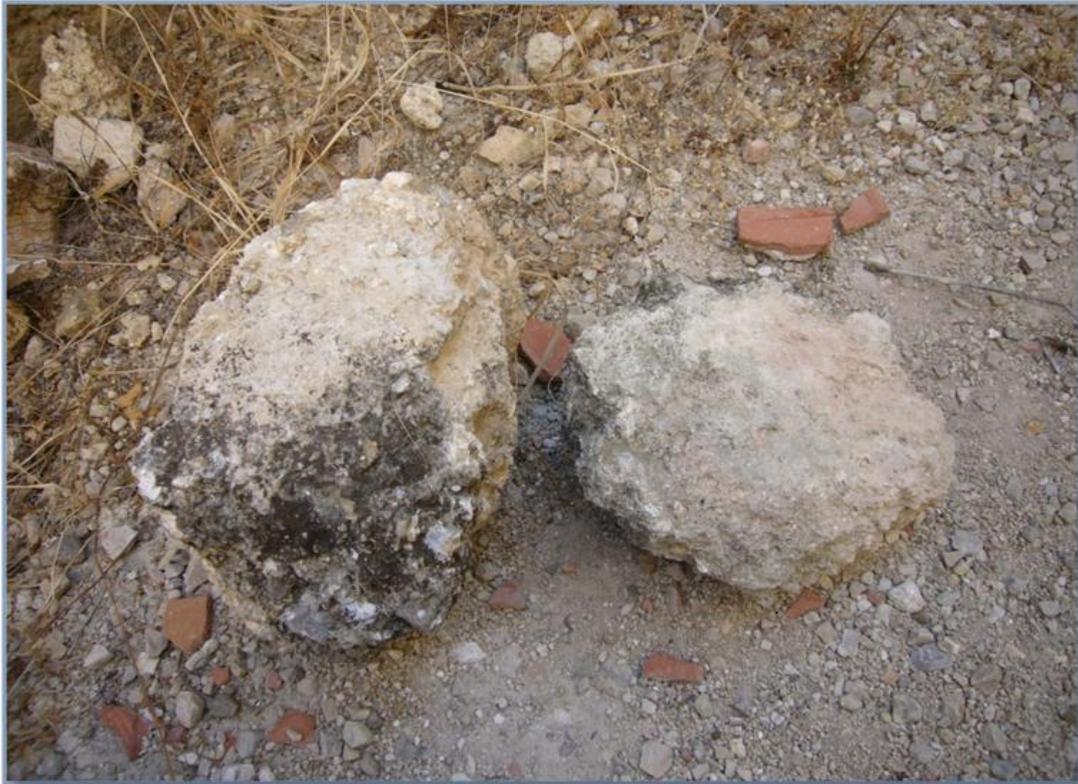
Fotografía 122. Muestras 1 a la izquierda y 2 a la derecha.

Finalmente para el ensayo de laboratorio se seleccionó la primera de las muestras, por ser esta de mayor tamaño y por tanto más representativa al contener mayor cantidad de masa de muestra concentrada.

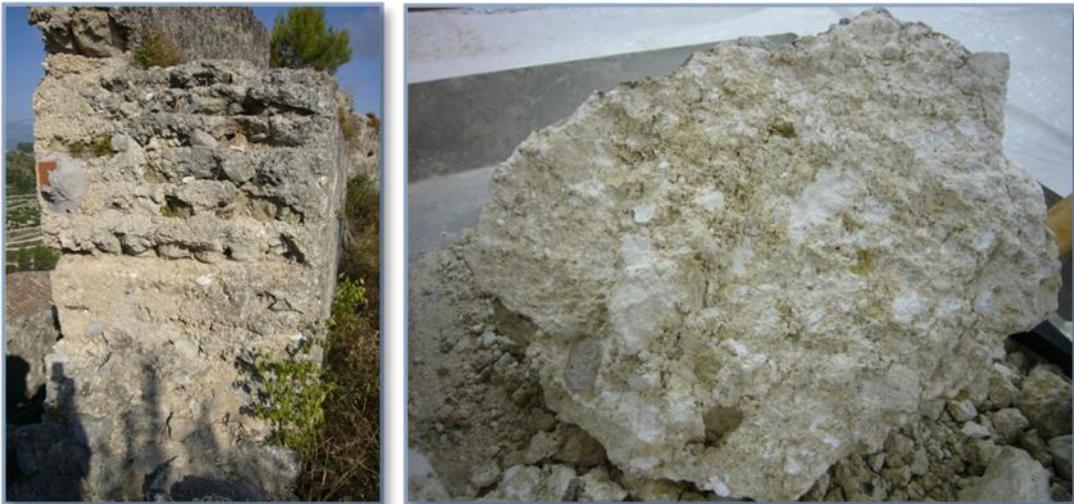
Fotografía 123 y 124. Vista de la sección de unos de los muros de tapia erosionados. Vista seccionada de la muestra para la elaboración del ensayo de granulometría donde se aprecia la gran compacidad del conjunto y la gran cantidad de nódulos de cal presentes en la mezcla.

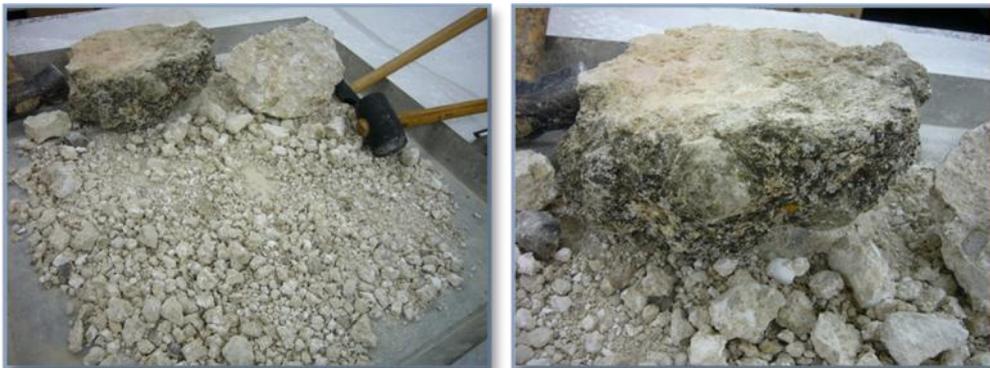
Fotografía 125 y 126. Proceso de separación de la muestra de tapia.

Los martillos de goma y los pequeños trozos de goma eva y cartón se emplearon para conseguir amortiguar el efecto del golpeo puntual sobre la muestra, evitando que se disgregasen fragmentos del propio árido, ya que en algunas pruebas iniciales se observó como en algunos casos el conglomerante presentaba mayor dureza que el propio árido y gravas utilizadas en la mezcla, presentando una composición muy compacta similar a un hormigón de cal ciclópeo.

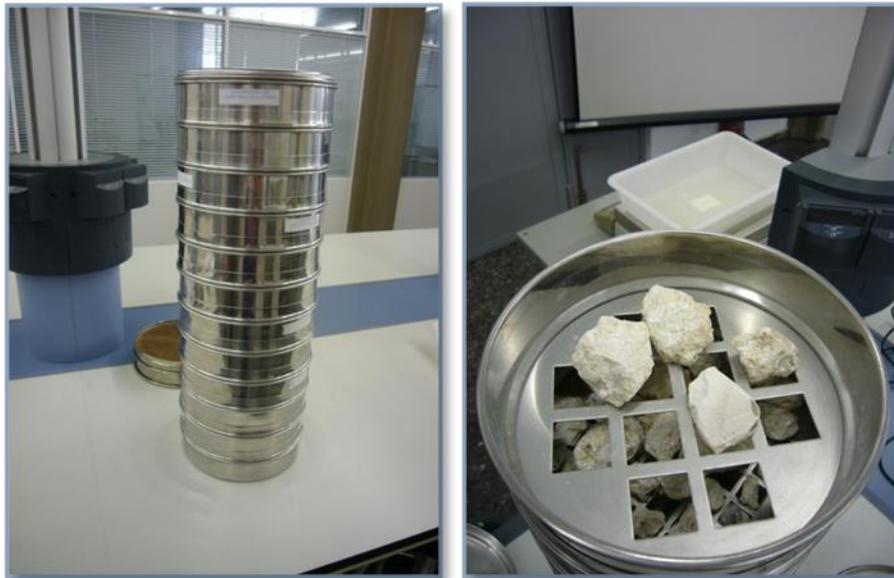
Fotografía 127 y 128. Juego de tamices de ensayo.

Se ha aplicado un movimiento sobre el eje horizontal en la tamizadora y posteriormente de forma manual, sobre cada uno de los tamices de ensayo, colocando tapa y fondo y aplicando las correspondientes pesadas de material retenido en cada una de ellas. Con cada uno de los valores registrados en masa retenidos $R_1...R_n$, pasamos la cantidad en peso a % y obtendremos los % retenidos en cada tamiz (%R), así como la cantidad retenida acumulada (%RAC) y % que pasa de la muestra (%P).

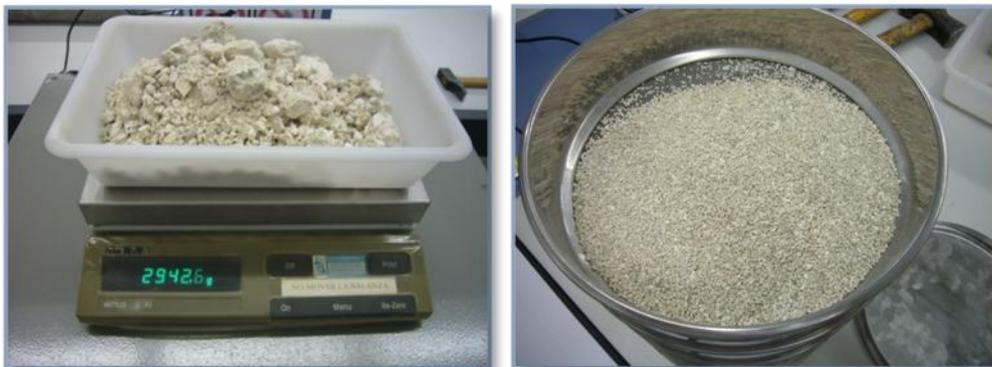
Fotografía 129 y 130. Pesada de la muestra en Balanza de precisión. Muestra de árido acumulado sobre uno de los tamices.

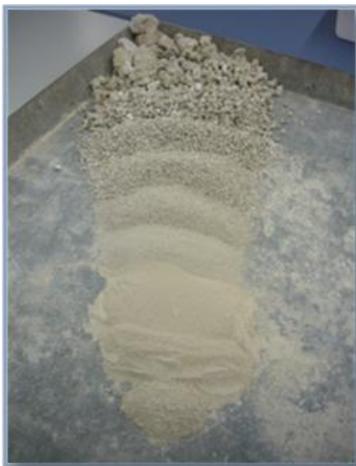
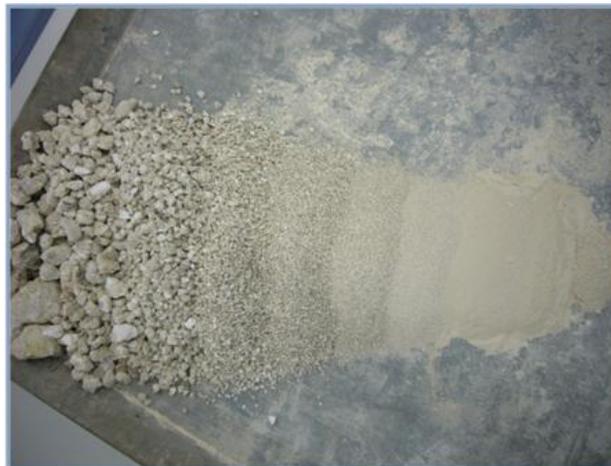
Fotografía 131 y 132. Muestra después de la separación tras el análisis granulométrico.

Finalmente el análisis granulométrico permitió definir la tapia del Castillo de Planes como un tapial con una gran compacidad que tiene una curva granulométrica muy similar a la curva de Füller, aunque ligeramente desplazada hacia abajo a partir del tamaño del árido de 8 mm, manteniendo la proporción y una progresión muy continua. Si se hubiesen podido disgregar completamente estas zonas de nódulos de cal de mayor dureza, así como limpiar perfectamente los contornos de las gravas, la curva granulométrica hubiese sido prácticamente idéntica a la curva ideal de Füller.

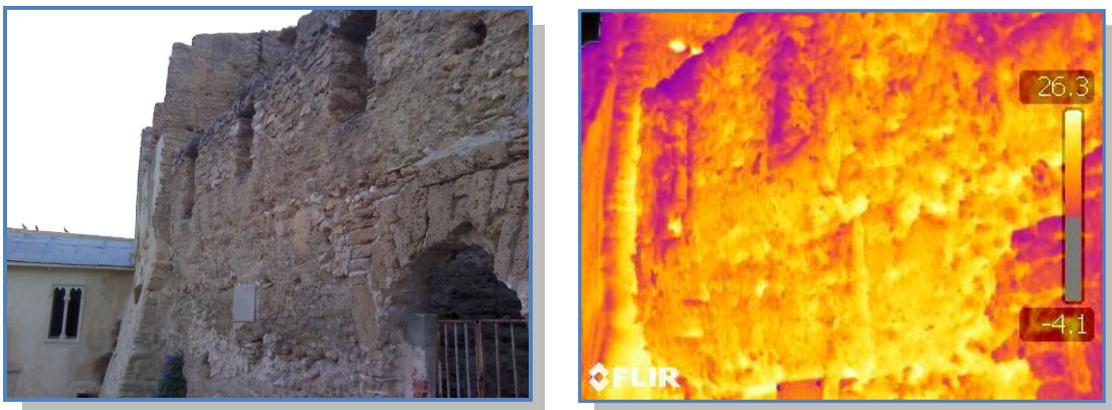
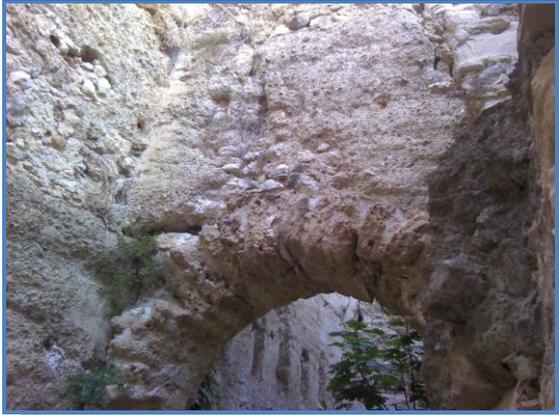
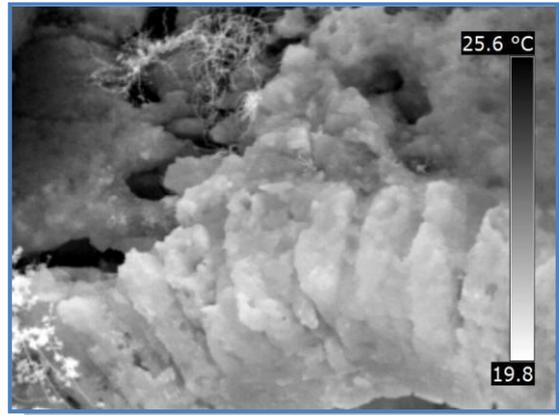
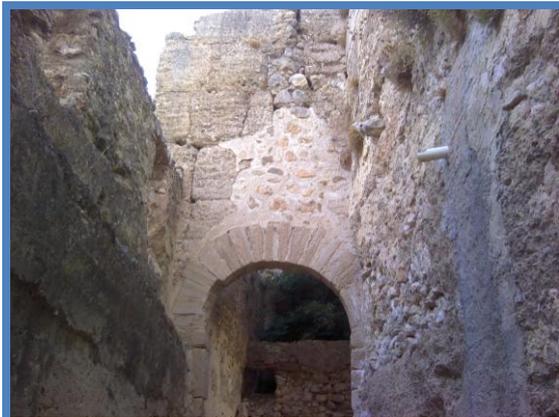
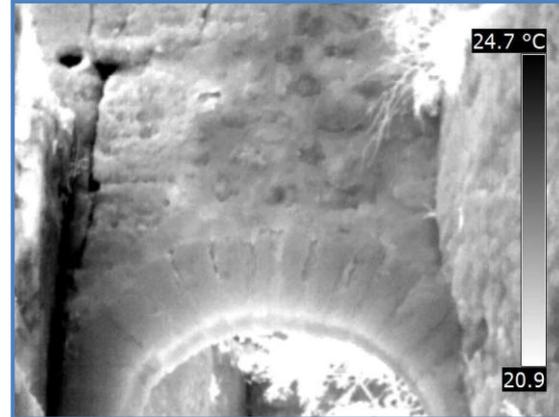
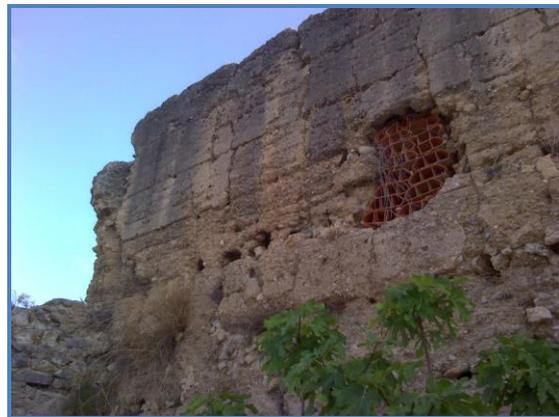
Para mejorar intentar mejorar la lectura de materiales y lesiones del conjunto, se realice ha realizado una termografía infrarroja con ayuda de la cámara termográfica del colegio de Aparejadores y Arquitectos Técnicos de Alicante. Los datos del modelo y el certificado de calibración aparecen en la metodología en la introducción. Posteriormente se han tratado las imágenes mediante el programa “flir quick report”.

A continuación presentamos los resultados de algunas de las imágenes más significativas. Aparece a la izquierda la imagen digital y a la derecha la imagen termográfica, de menores dimensiones por el enfoque condicionado de la cámara. Algunas de ellas han sido tratadas mediante una paleta de grises, que realza en gran medida las uniones entre materiales y el grado de degradación interno de las tapiadas:

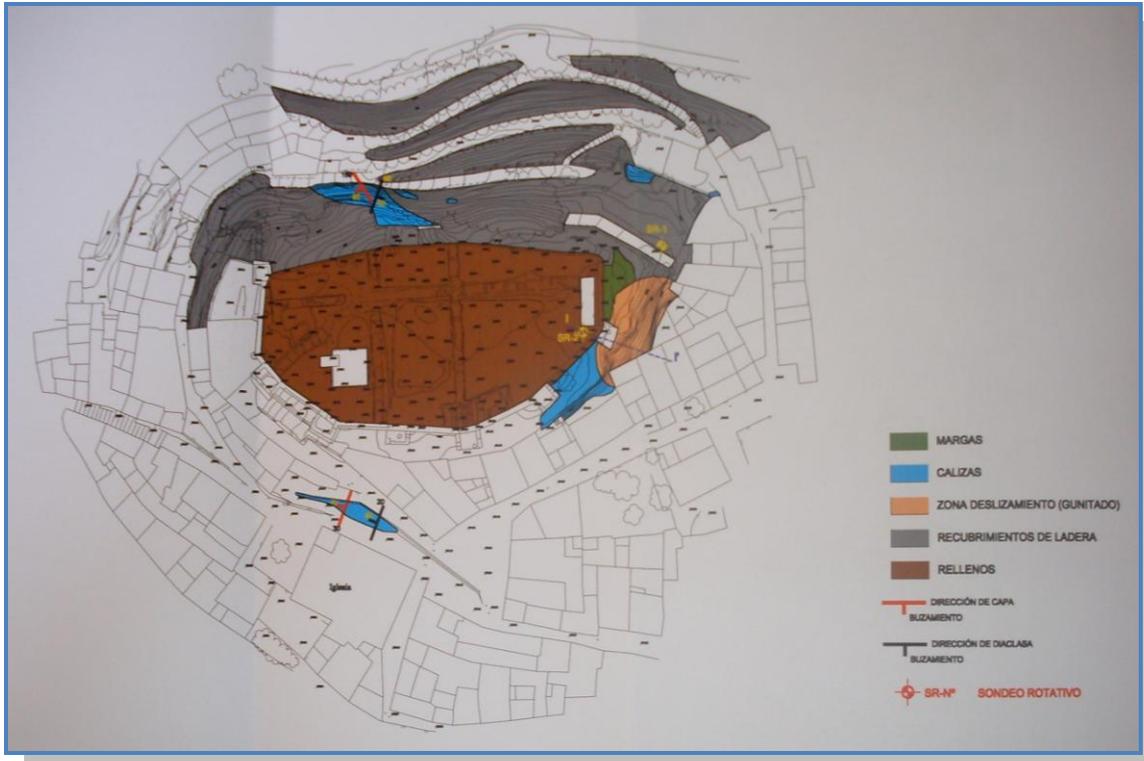
- La expansividad de las margas 0,97 Kp/cm² indica un cambio potencial de volumen de límite “marginal” con un índice de desecación de 0,5-0,8 (relación entre humedad natural y límite plástico).

Figura 56. Imagen del tipo de terreno en planta obtenido a través del estudio geotécnico con la situación de los dos sondeos rotativos practicados en el Castillo.

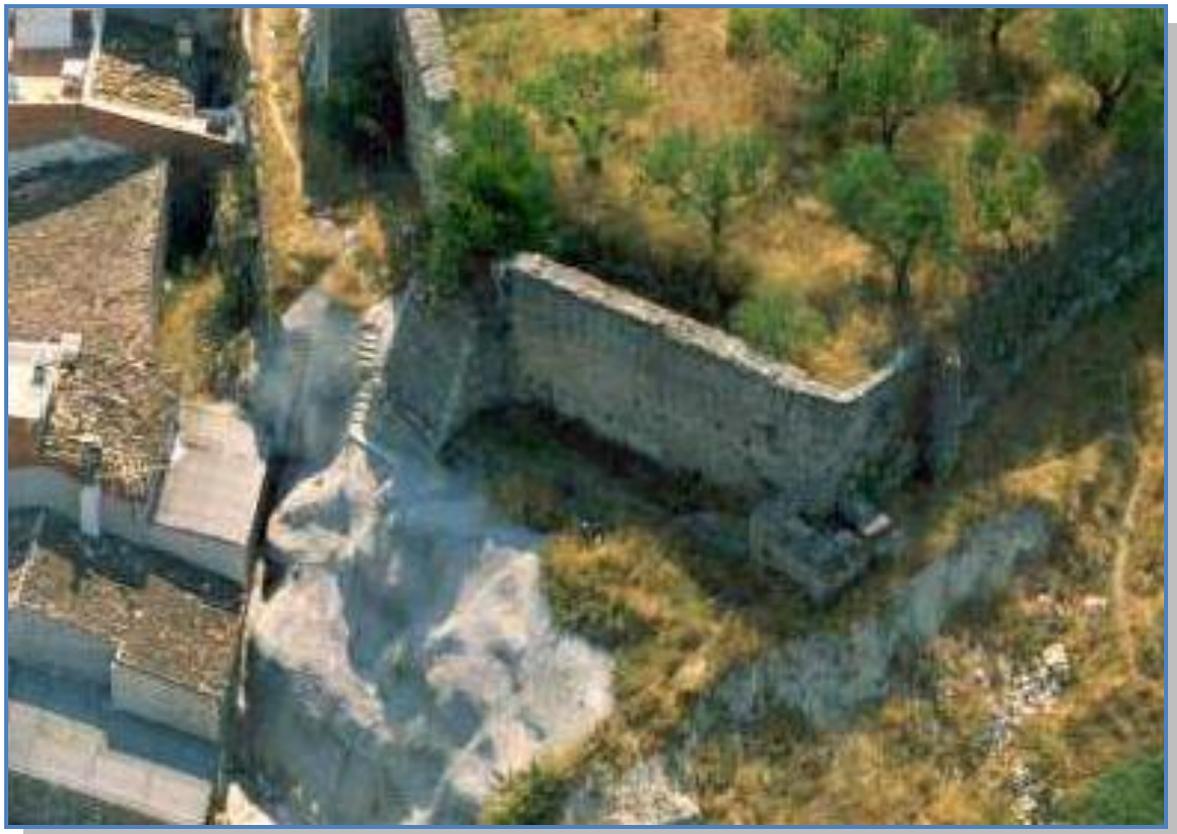
- La rotura o desprendimiento de parte de la ladera podría estar asociada a un descalce del material competente por erosión deferencial del adyacente más blando y alterable y la formación y avance de grietas de tracción. El bloque competente, individualizado por estas grietas, caería por falta de base de apoyo.

- El deterioro de esta ladera se produjo debido a la alteración del nivel de margas por acción de agentes atmosféricos o por la acción de aguas infiltradas a través del diaclaso de la capa superior de calizas.

- Este tipo de inestabilidad va asociada a una erosión superficial del macizo, sin que, en principio haya que pensar en una inestabilidad profunda o través de posibles planos de debilidad del conjunto rocoso. Por tanto el tratamiento del gunitado completo de la superficie de desprendimiento en una medida bastante acertada para impedir una mayor profundización del nivel de margas.

Fotografía 133. Imagen donde se ve el tramo de ladera desprendida y que motivó el encargo del estudio geotécnico.

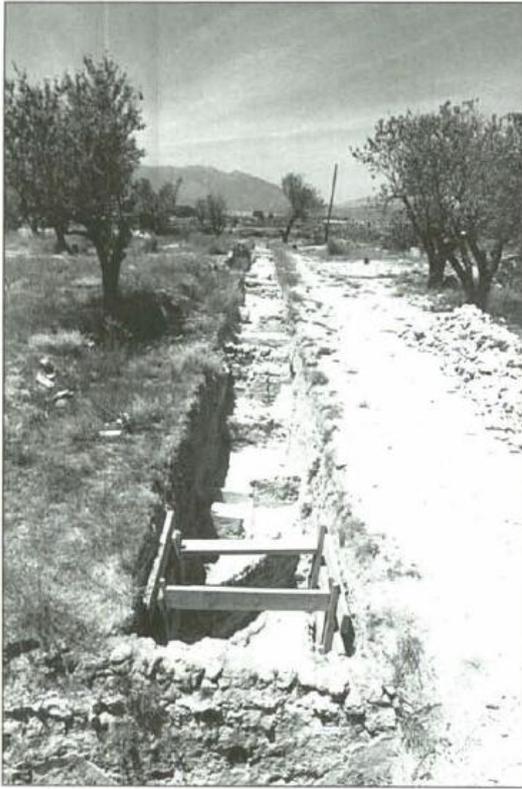
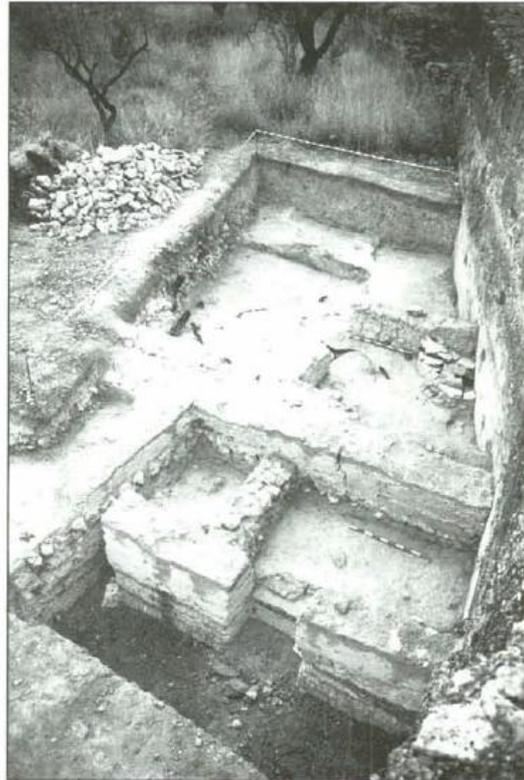
Fotografía 133 y 134. Vista de la trinchera longitudinal del sector Este. En primer plano las estructuras del poblado almohade. / Vista desde el adarve del sector sur, restos de la estancia del Molino.

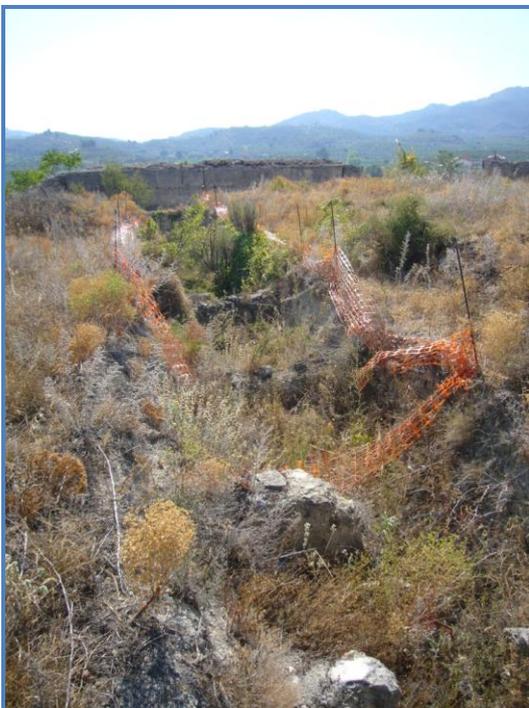
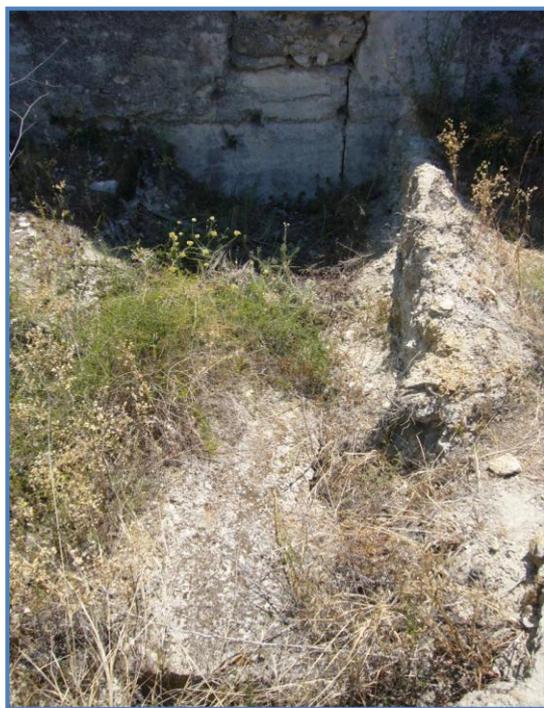
Fotografía 135 y 136. Zona de las fotografías anteriores en la actualidad, donde se observa el corrimiento de las tierras sobre las zonas excavadas y la caída de algunos muros excavados por el propio empuje del terreno.
