ANÁLISIS HISTORICO Y CONSTRUCTIVO DEL CASTILLO DE PLANES

JUAN VICENTE ALBEROLA QUIRANT

*TRABAJO FINAL DE MÁSTER CPA. CONSERVACIÓN DEL PATRIMONIO ARQUITECTÓNICO.
UNIVERSIDAD POLITÉCNICA DE VALENCIA. SEPTIEMBRE DE 2014*

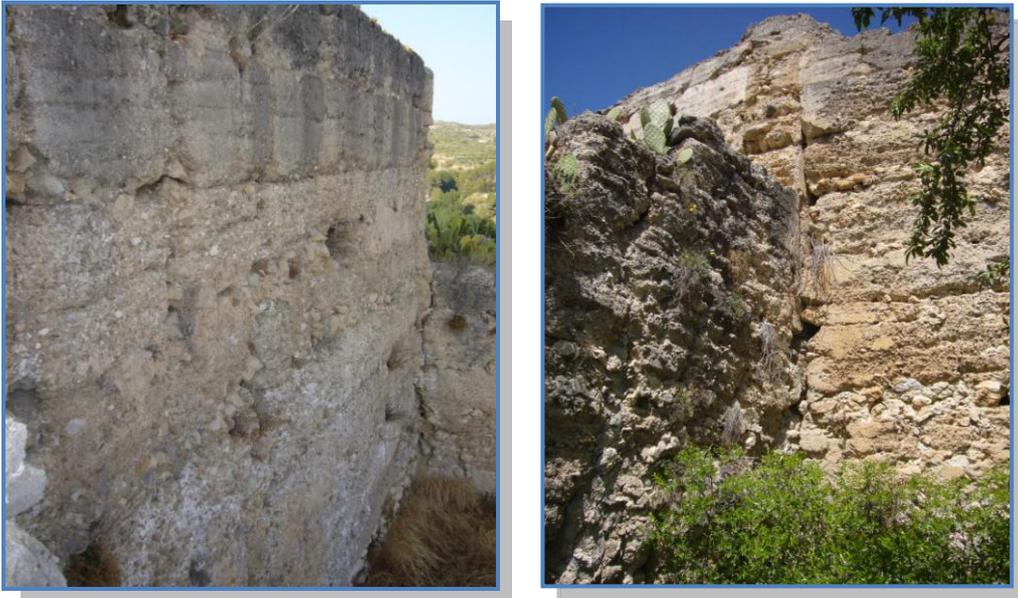
actuar en las uniones entre lienzo-torre. Aunque en este caso el lienzo se encuentra prácticamente desunido de las torres, con unas grietas pasantes que cortan la continuidad entre elementos.

Fotografía 137 y 138. Lienzo de muralla tomado según la hipótesis de cálculo, con una de las torres semiderruida. Grieta de desunión entre el lienzo y la torre.

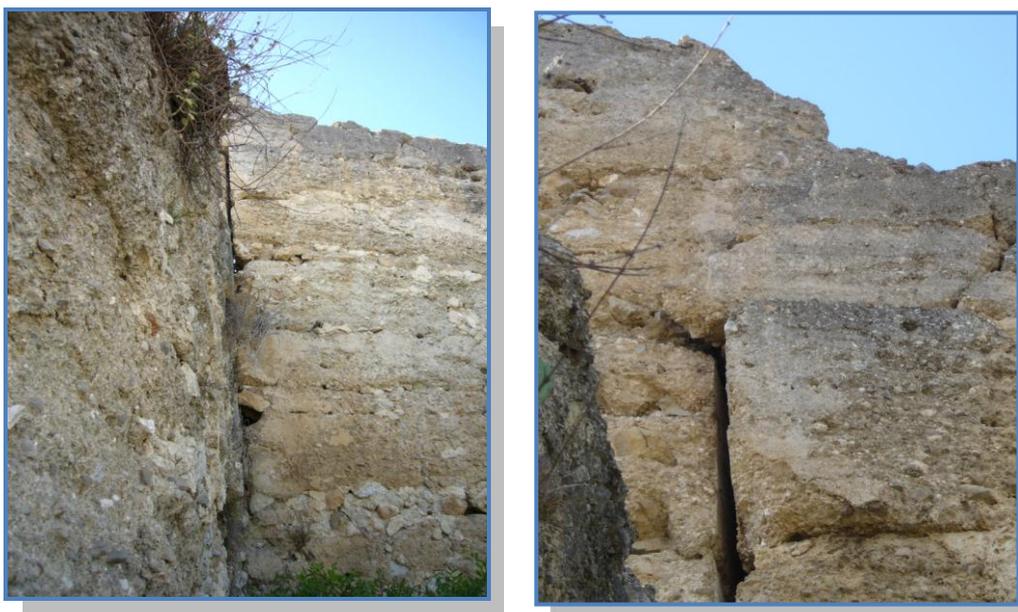
Fotografía 139 y 140. Grieta de desunión entre tapiadas. Detalle de la grieta superior de separación entre lienzo y torre.

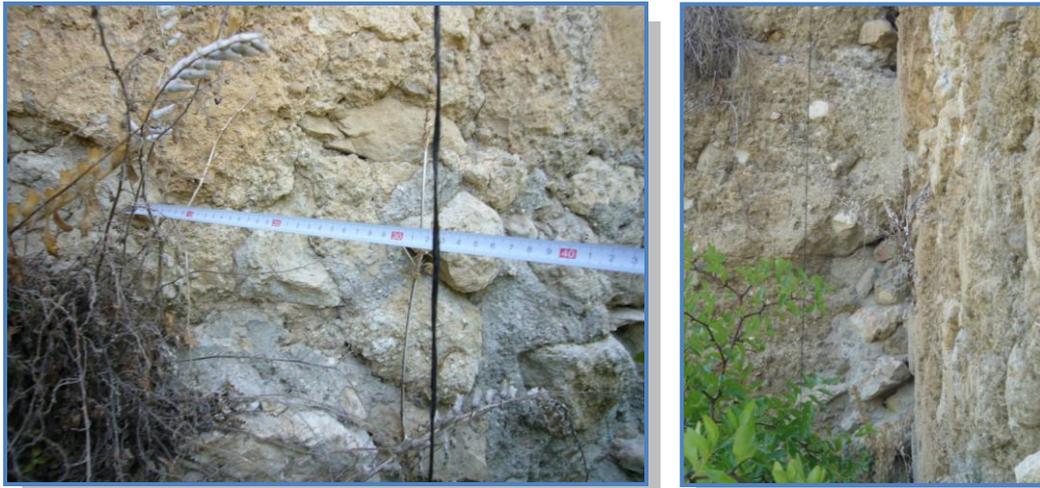
Fotografía 141 y 142. Desplome comprobado de 32 cm.

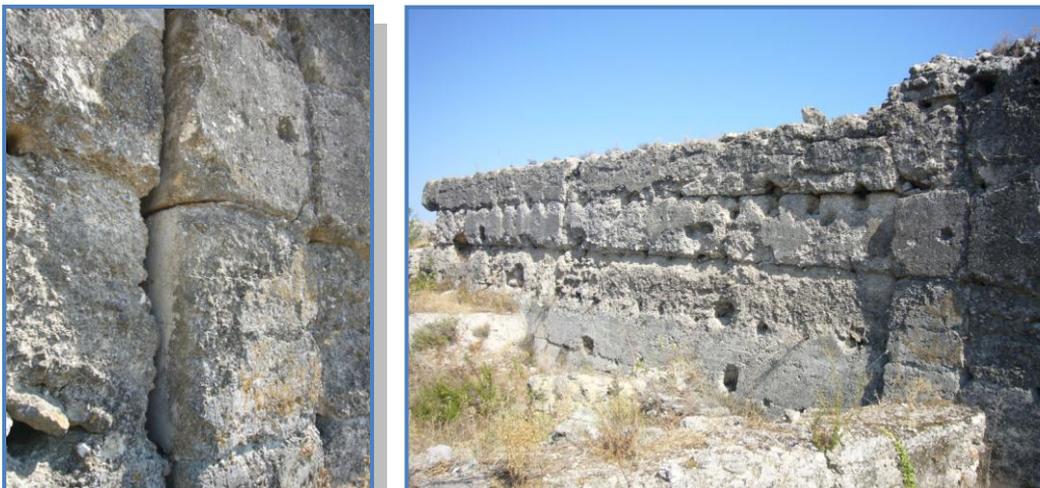
Fotografía 145 y 146. Desplome interior del muro con separación entre torre y lienzo.

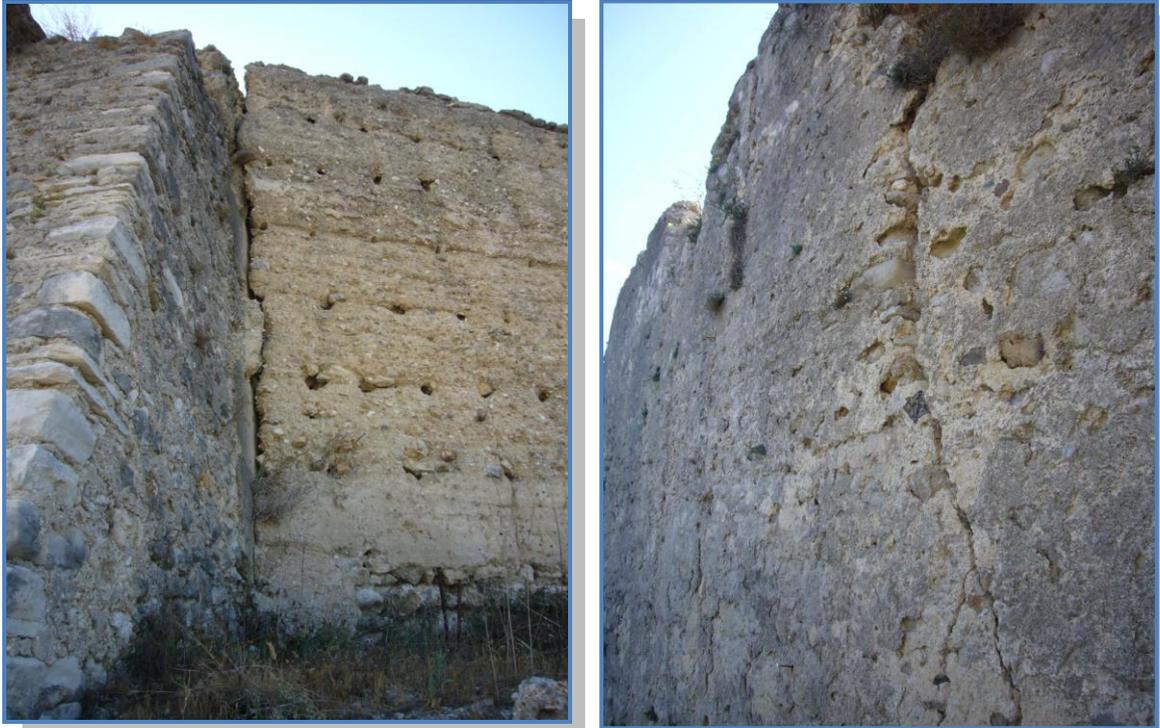
La zona este y norte del muro presenta signos de movimientos en los lienzos y en algunas zonas de las torres. Presenta grietas de separación entre lienzos y torres e

incluso en los centros de los propios paños. La zona norte, junto al contrafuerte se encuentra muy deteriorada con fisuras descendentes en torno a este elemento. Además se aprecia como el relleno de tierras es excesivo para el tipo de elementos estructurales estudiados.

Fotografía 147 y 148. Grietas entre torre y lienzo este. Grietas en el centro del paño del lienzo noreste.

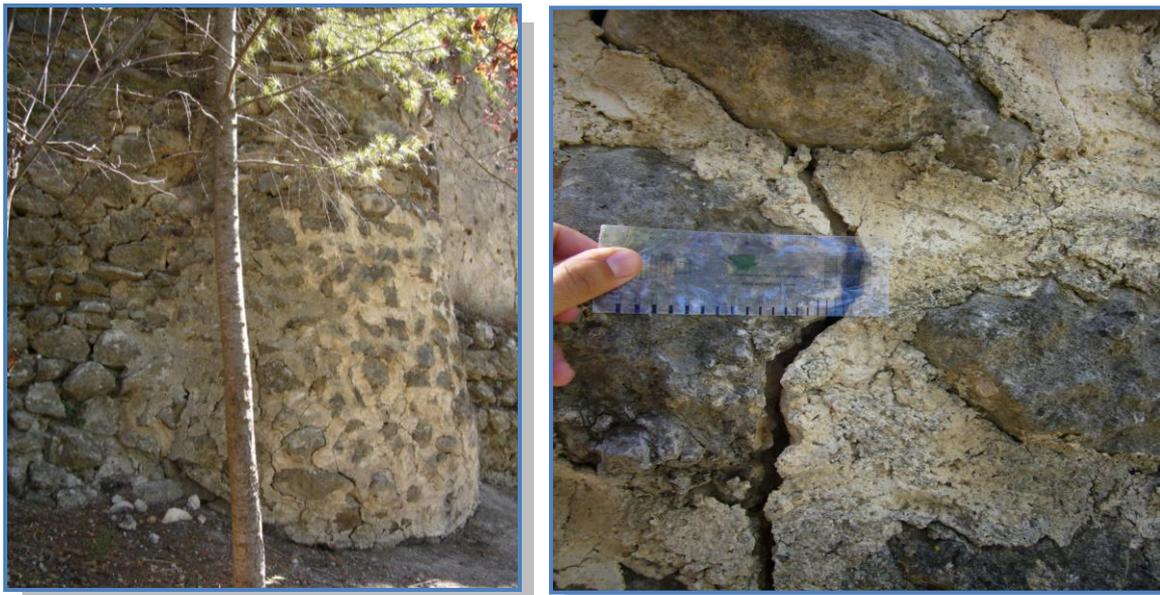
Fotografía 149 y 150. Grietas a 45° en la unión del contrafuerte y el lienzo noreste. Detalle de las grietas con un espesor superior a 2 cm.

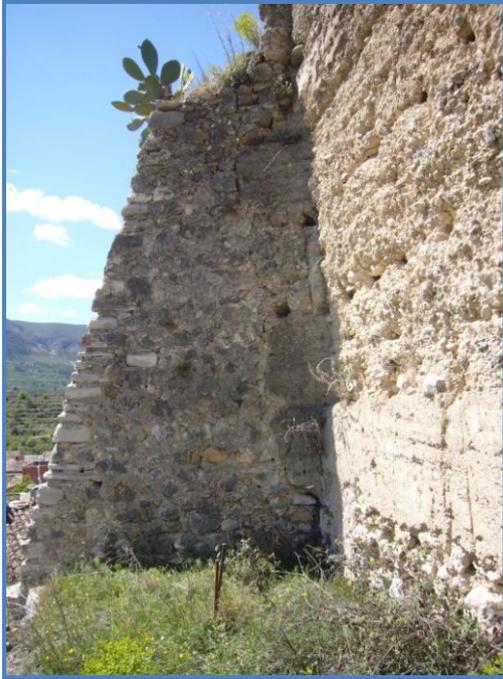
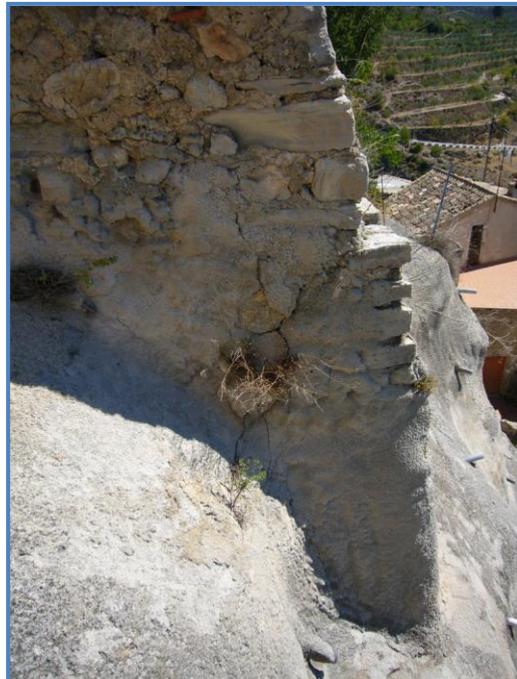
Tras las actuaciones en la ladera este, la torre situada en las inmediaciones sigue presentando pequeños movimientos diferenciales que se manifiestan con la aparición de nuevas fisuras.

Fotografía 152 y 152. Desplome en la torre este. Ligeros movimientos diferenciales y fisuras en la torre junto a la zona de ladera gunitada.

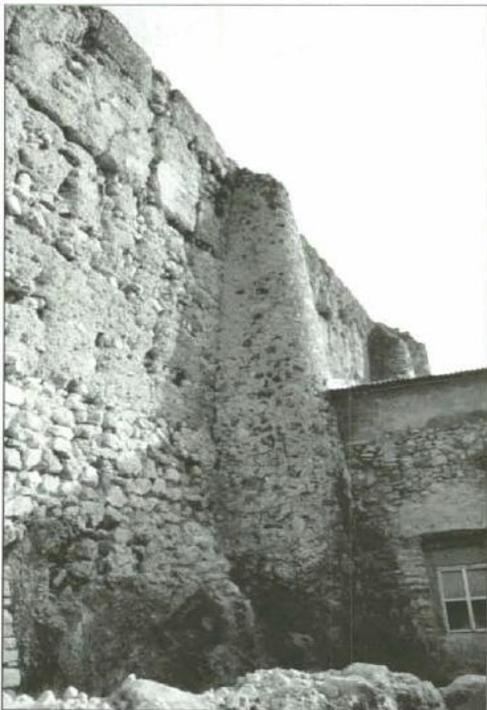
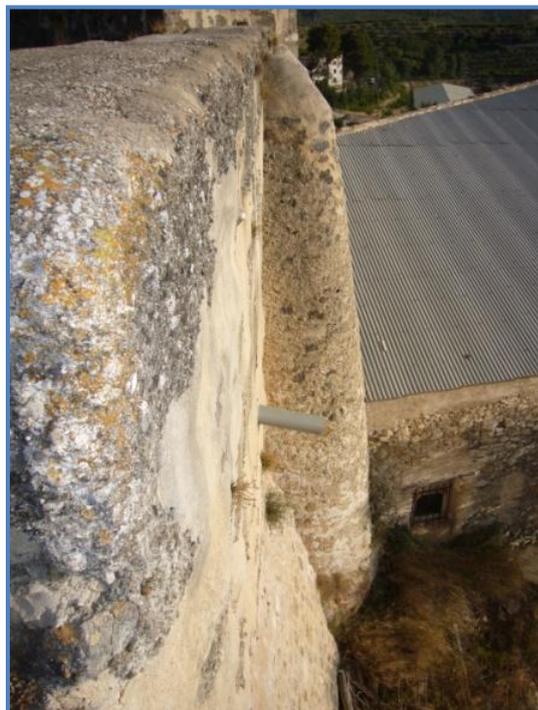
Fotografía 153 y 154. Desplome en la torre oeste. Imagen tomada antes de la reconstrucción de la torre aladaña a este lienzo, antes de la intervención de las escuelas taller.

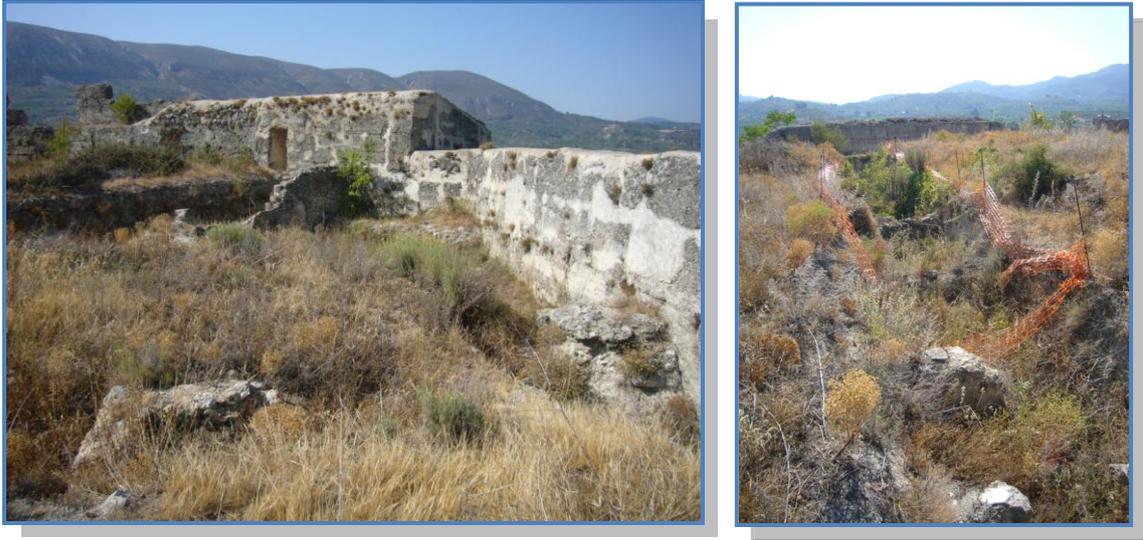
Fotografía 155 y 156. Nivel de rellenos interior y diferencia de cota respecto a las zonas excavadas.
Traza de la zanja de excavación arqueológica, marcando un importante nivel de rellenos.

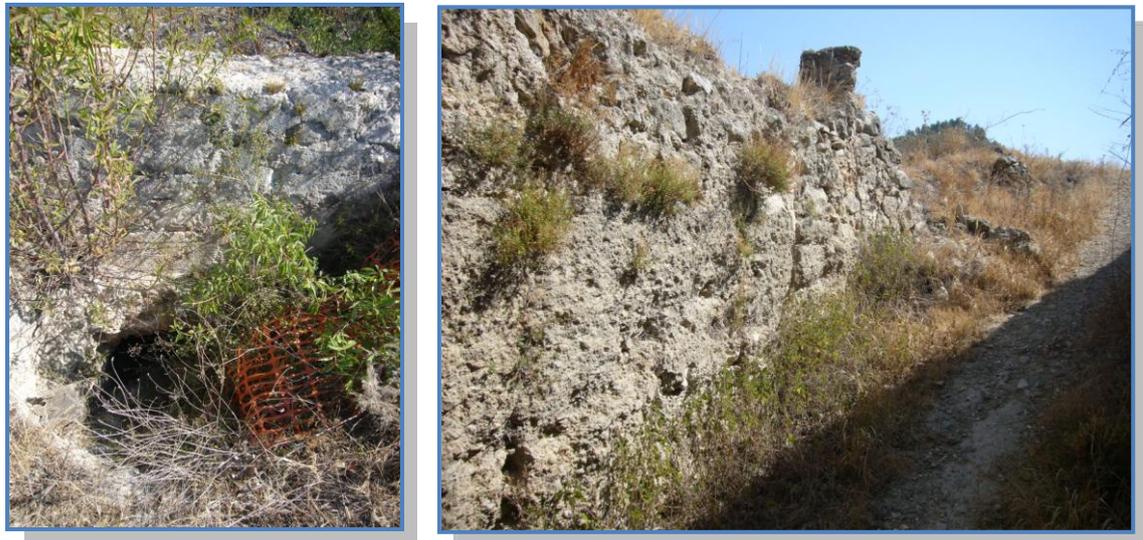
Fotografía 157 y 158. Entrada a la torre norte muy por debajo del nivel de rellenos actual. Posible cota del nivel de la plataforma castral original.

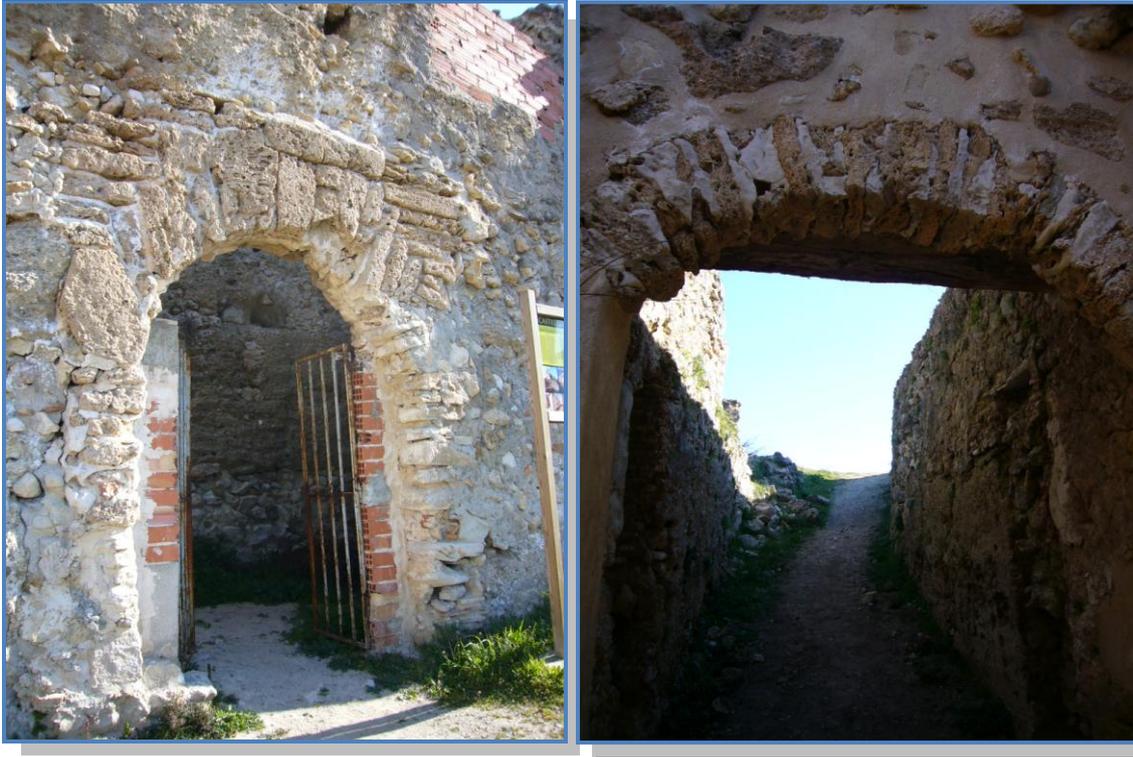
Fotografía 159 y 160. Arco de entrada actual al recinto fortificado. Arco rebajado y adintelado de entrada a la plataforma Castral.

El Castillo de Planes presenta 5 arcos conservados dentro del sistema de ingreso. De entre ellos, el primer arco original, se encuentra actualmente tapiado, por lo que no presenta problemas de estabilidad. El arco de entrada actual, así como el de entrada al interior de la superficie Castral tampoco parecen presentar síntomas evidentes de problemas por empujes. Sin embargo los dos arcos intermedios del sistema de ingreso si presentan o han presentado problemas evidentes de estabilidad.

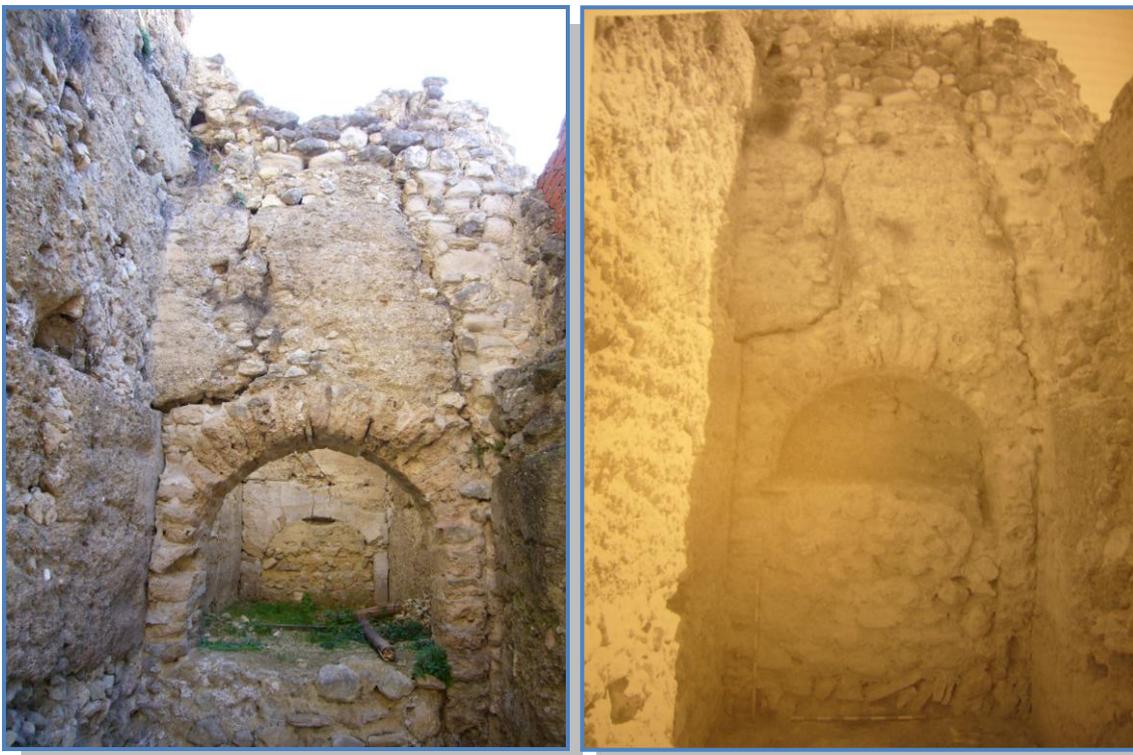
Fotografía 161. Segundo arco del sistema de ingreso original muy deteriorado. Al fondo encontramos el primer arco de entrada original tapiado. Fotografía 162. Fotografía del mismo arco realizada justo antes de comenzar la campaña de excavaciones arqueológicas, extraída de “El Hism de Planes”, José Luís Menéndez Fueyo.

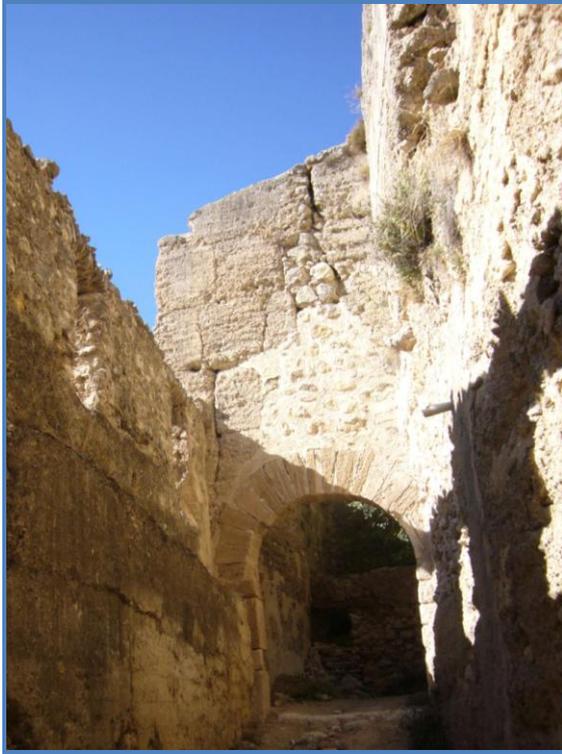
Fotografía 163 y 164. Segundo arco de entrada al recinto fortificado según la disposición actual y comprobado mediante estática gráfica. Fotografía anterior a la intervención de la escuela taller del 1994. Foto de Pere Ferrer Marset.

En este caso concreto, únicamente se ha realizado la comprobación de equilibrio, mediante cálculo por estática gráfica de uno de los arcos de entrada al recinto fortificado, por considerarse el más desfavorable que todavía parecen asegurar su estabilidad. En ese caso sería el tercer arco que contiene el sistema de ingreso originario y que se encuentra bajo una de las torres de defensa del castillo. Actualmente sería el segundo arco desde que accedemos al recinto. Además nos ha parecido conveniente comprobarlo ya que fue intervenido por las escuelas taller del año 1994. En la fotografía inferior se observa como la disposición de las dovelas así como su directriz ya se encontraban ligeramente desplazadas.

Si nos fijamos en la zona superior derecha del arco, mirando el arco en el sentido de la marcha, podemos ver un cambio de tonalidad en el material de constitución del muro y en las juntas de las dovelas. Esto es un claro indicio que el arco originario colapsó y en alguna reforma reciente se recuperaron las dovelas. En la intervención de año 1994 se volvió a rellenar la zona superior de tapia caída, con mortero de cal y mampuestos, como se aprecia en algunas de las fotografías anteriores.

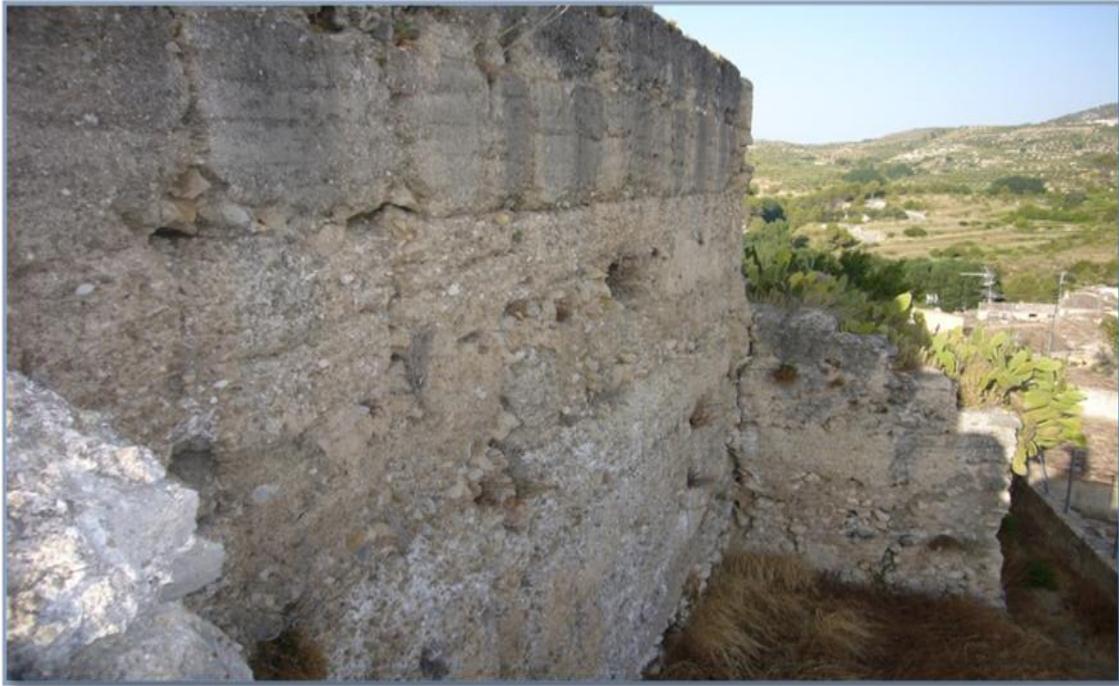
Entre las lesiones mencionadas, la mayor problemática la podemos centrar en las murallas que determinan el recinto fortificado, encontrándose en un estado avanzado de deterioro, donde existe una pérdida importante de material tanto en su coronación como en su estructura portante lo que ha dado lugar en muchos de los paños a derribos incontrolados de los mismos.

Ese deterioro también se acentúa, con la presencia de importantes coqueras y pérdidas de material aglomerante en el interior del muro, dejando espacios vacíos y marcando las líneas del encofrado original, provocando que el muro pierda consistencia y se debilite en su comportamiento mecánico. Además de ello también encontramos fisuración generalizada en torno a las líneas de las juntas de encofrado, que en muchos casos muestran puntos de desunión entre lienzos del muro y entre los lienzos y las torres, provocando grietas de gran importancia.

Fotografía 165. Vista lateral de la muralla sur-este, donde se aprecia, erosión y pérdida de material en la coronación, en la masa interior y en el revestimiento exterior de los muros.

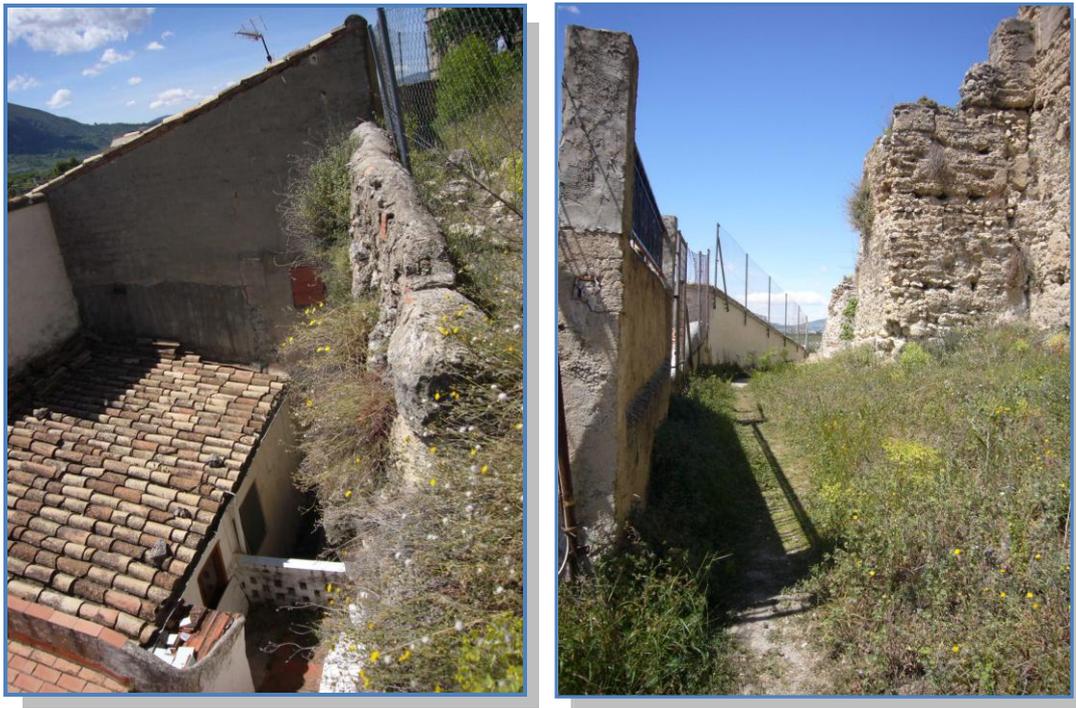
- Desplome de los muros de tapia sobre las viviendas aledañas.
- Caída de personas a distinto nivel por tropiezos derivados de la visita espontanea sobre una ladera escarpada.
- Caídas y tropiezos al mismo nivel por los riesgos derivados de la visita espontanea en una ladera escarpada y sin desbrozar.
- Cortes con objetos.

Fotografía 166 y 167. Vista lateral de la muralla sur donde existe riesgo de caída de los lienzos de muralla, sobre las viviendas aledañas.

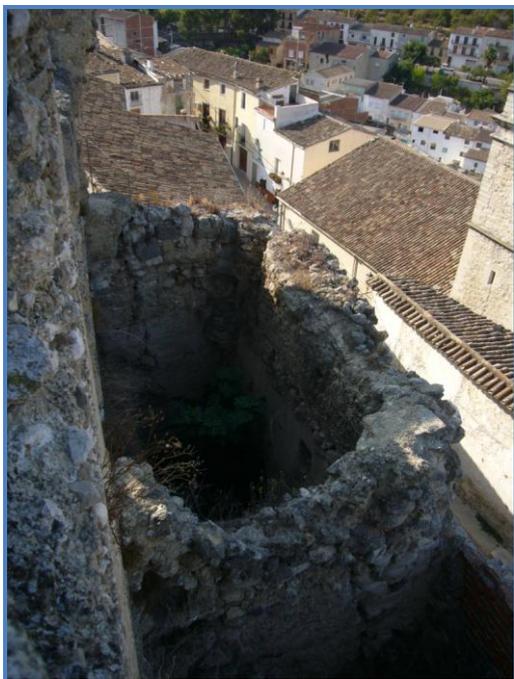
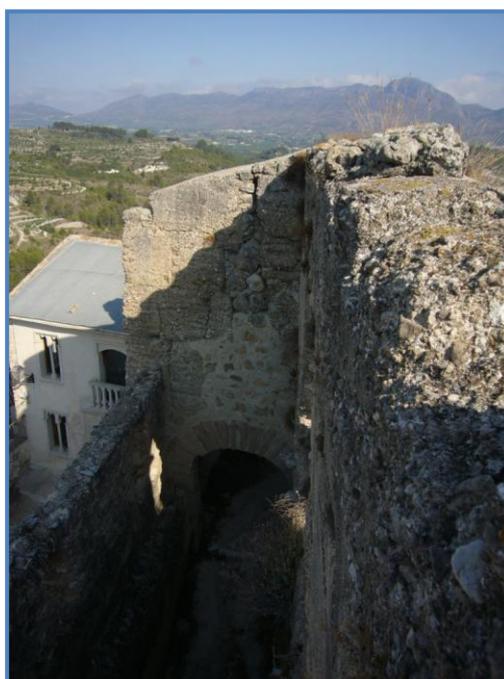
Fotografía 168 y 169. Vistas donde se pueden ver piedras y partes sueltas en los muros del recinto.

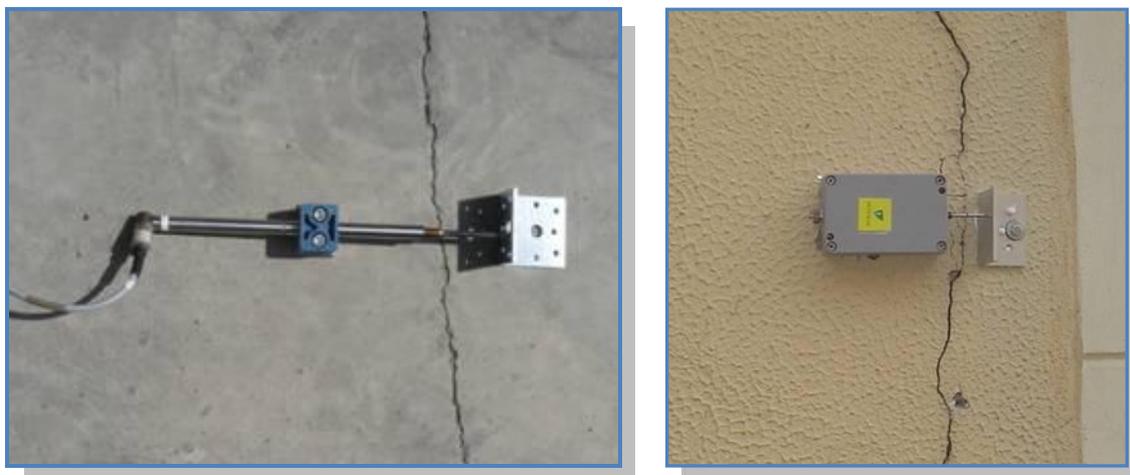
muestreo y obtener la frecuencia del espectro de la señal automáticamente cuando se superan determinados umbrales de medida.

Fotografía 172 y 173. Fotografías de la empresa Intemac para el seguimiento de control de grietas.

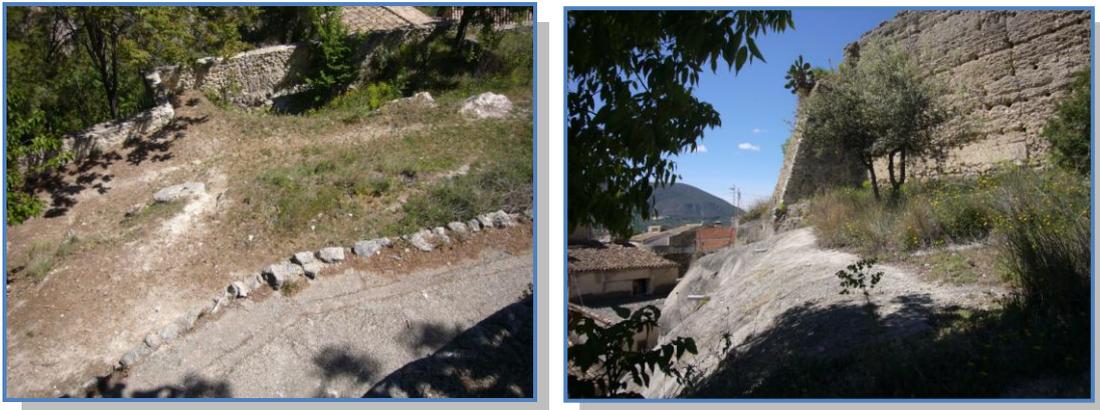
Fotografía 174 y 175. Fotografías de ladera sureste y noreste, donde se requiere la colocación de redes de retención frente al riesgo de desplomes y desprendimientos.

En la ladera sureste gunitada del Castillo y en ladera norte, se colocaran unas redes de retención frente al riesgo de caída de escombros sobre las viviendas aledañas.

Además tendrán la función de retener la posible caída a distinto nivel de los trabajadores.

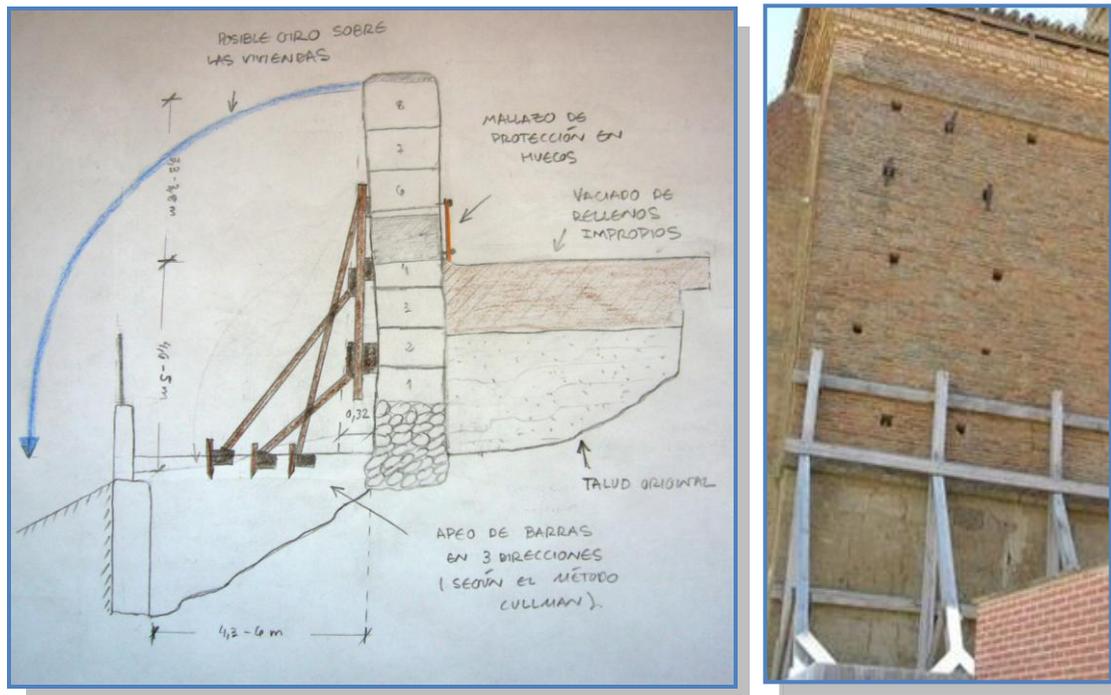
Figura 61. Croquis del detalle de la sección del terreno analizada a través de los datos del estudio arqueológico y de las mediciones “in situ”. Posible solución de apeo y vaciado. Fotografía 176. Detalle del sistema de apeo empleado en la iglesia de Castro Verde de Campos. Extraído de la página web: <http://cuscoarquitectura.blogspot.com.es>

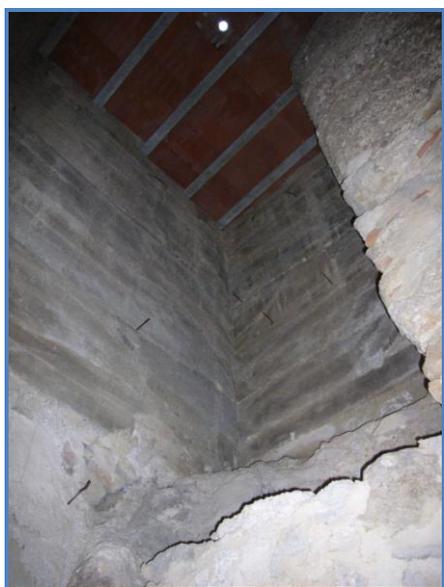
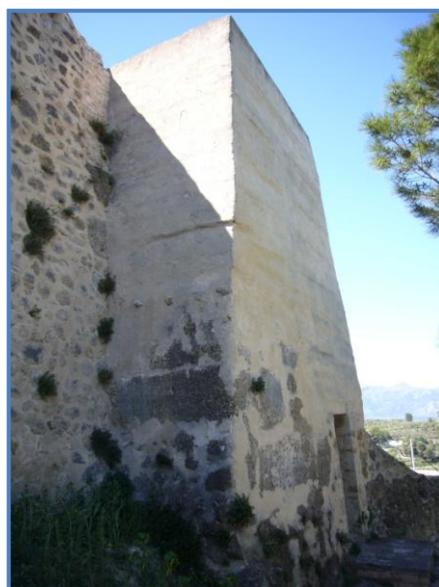
Fotografía 178 y 179. Propuesta de acceso de personas a través de la torre reconstruida.

Se abrirá un hueco en las bovedillas del forjado superior y se generará una entrada de acceso segura, adaptando la entrada de escalera y colocando unos “sistemas de protección de borde tipo B” en el perímetro superior de la torre, conforme se refleja en los planos del apartado 6.4.

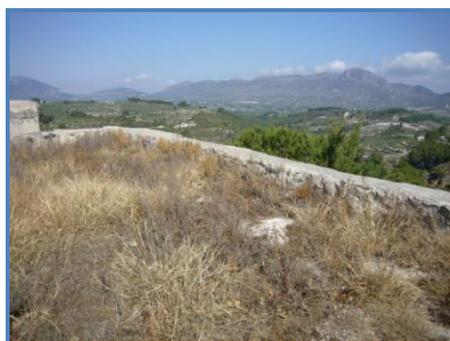
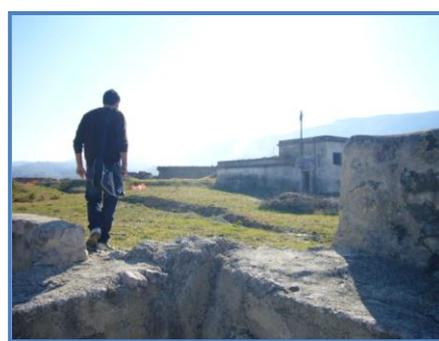
Fotografía 180 y 181. Zona superior de adecuación del acceso de personas a través de la torre reconstruida, para dar servicio en fase de obra y futuras fases de excavación arqueológica.

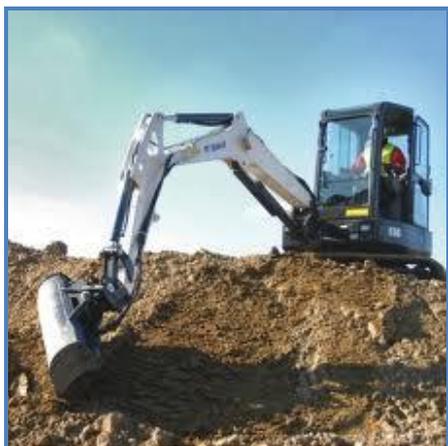
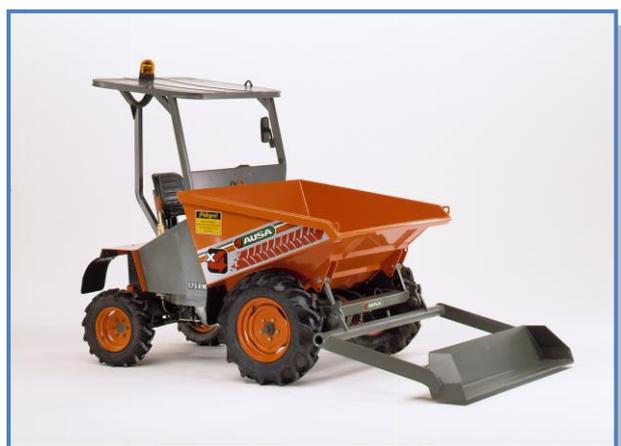
Fotografía 182 y 183. Ejemplos de maquinaria a utilizar para proceder al vaciado interior de rellenos.

Para ello, se ha estimado emplear un equipo de tres personas, más el equipo de supervisión de arqueología que colaborará en los trabajos manuales de vaciado de tierras. Dos operarios estarán encargados de las labores de carga y excavación y habrá otro operario colaborando en los trabajos manuales. Para mejorar la rapidez y la ejecución del trabajo, se dispondrá de una mini-excavadora, realizando continuamente trabajos de excavación y fondeo y un minidumper rígido mecánico con **capacidad de 1.75 tn**, estructura de **protección del operador** ROPS/FOPS y tolva con descarga hidráulica frontal y autocargable (RMS).

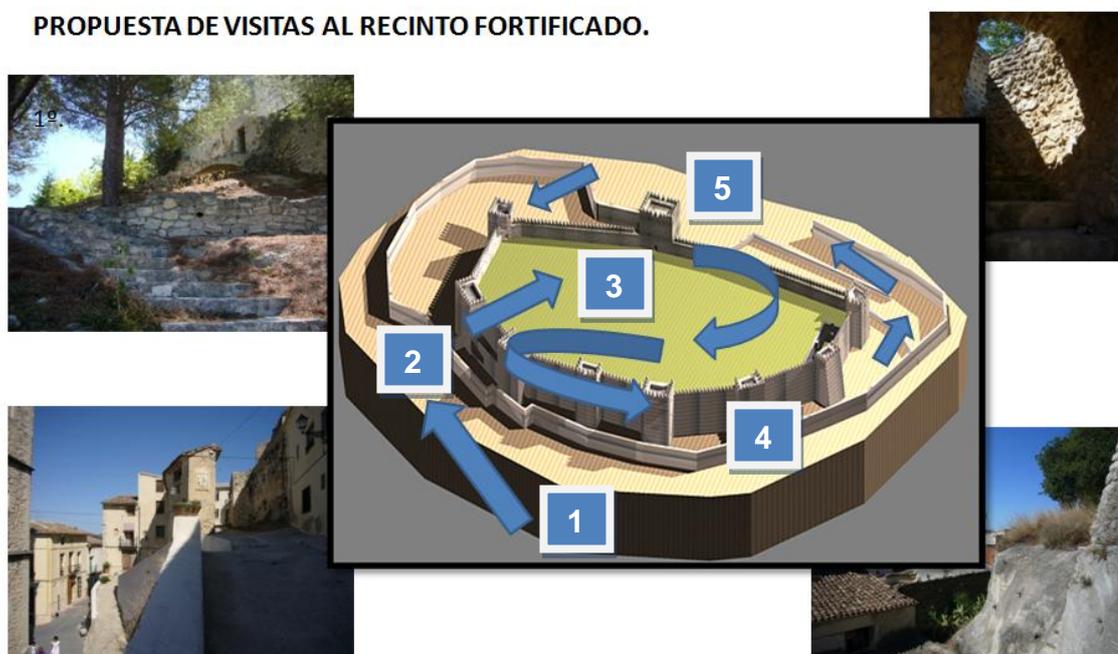
Figura 63. Detalle del recorrido de visita propuesto.

Para fomentar su puesta en servicio, se realizado una propuesta preliminar de futura visita al recinto, para intentar resaltar y dar a conocer el conjunto de valores que guarda en su interior. En el detalle adjunto se han marcado una ruta representativa de visita al recinto sobre la hipótesis de reconstrucción. Simplemente se pretende que el resultado sea más visual:

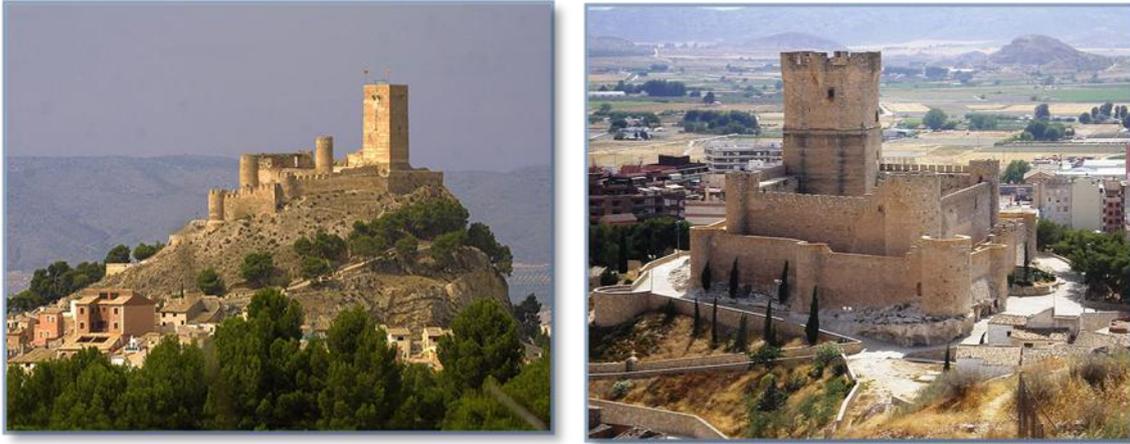
Fotografías 184 y 185. El Castillo de Biar a la izquierda y el de Villena a la derecha.

El Castillo de Biar es uno de los más espectaculares de la provincia de Alicante. Está asentado sobre la enorme peña que se yergue sobre la Villa de Biar. Su origen es árabe y fue tomado por asedio en 1245 por Jaime I en su imparable avance en la conquista de todo el reino de Valencia. Presenta dos murallas concéntricas con cubos cilíndricos, muros almenados y varios aljibes. La torre del homenaje es prismática y sobresale muy por encima del conjunto.

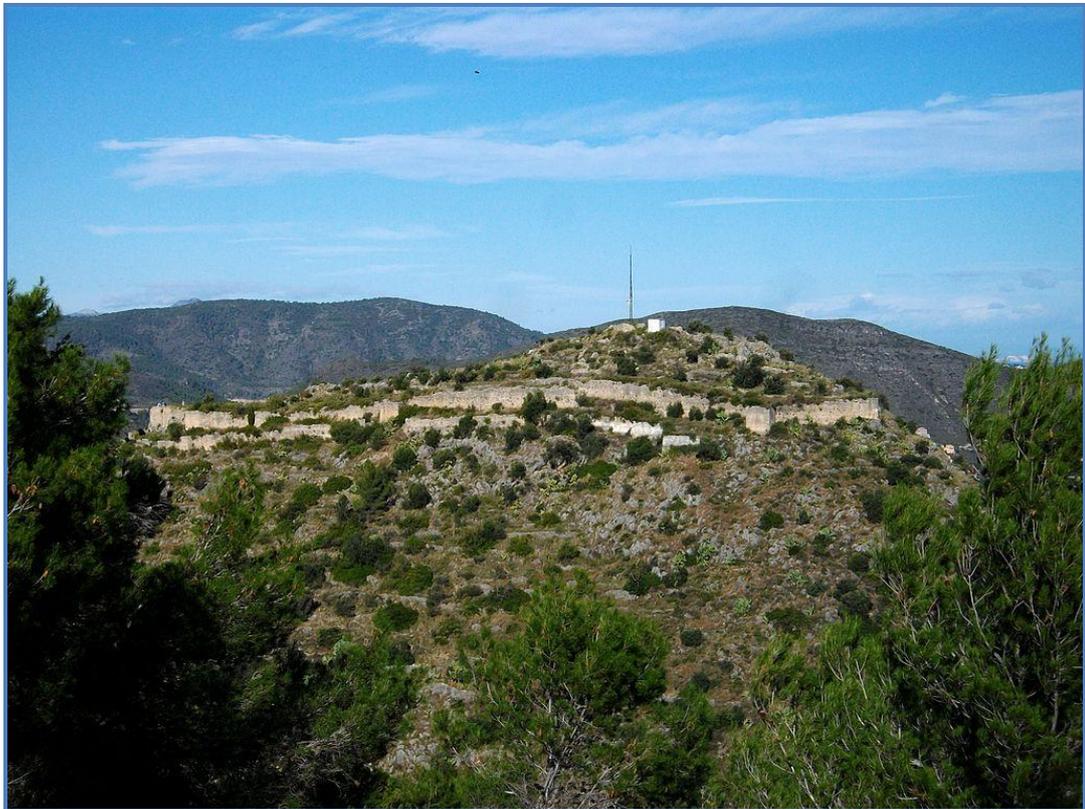
Fotografía 188. Castillo de Ambra (Pego).

Se trata de un conjunto de gran extensión ocupando la cima y parte de la ladera sur que dispone de un doble recinto amurallado, diseñado para albergar a la población, en lo que podemos considerar un poblado fortificado. Es quizá el que comparte más características con el Castillo de Planes, además de prestar servicio para cumplir con el dominio de los mismos valles.

El primer recinto cuenta con una barbacana o antemural de tramos rectos flanqueada por torres de planta cuadrada, que refuerzan el recinto amurallado interior, realizadas con tapial sobre mampostería. El acceso al recinto superior se encuentra situado en la ladera orientada a levante y consta de tres puertas sucesivas. En el interior del recinto aparece un aljibe de planta rectangular también realizado con tapial.

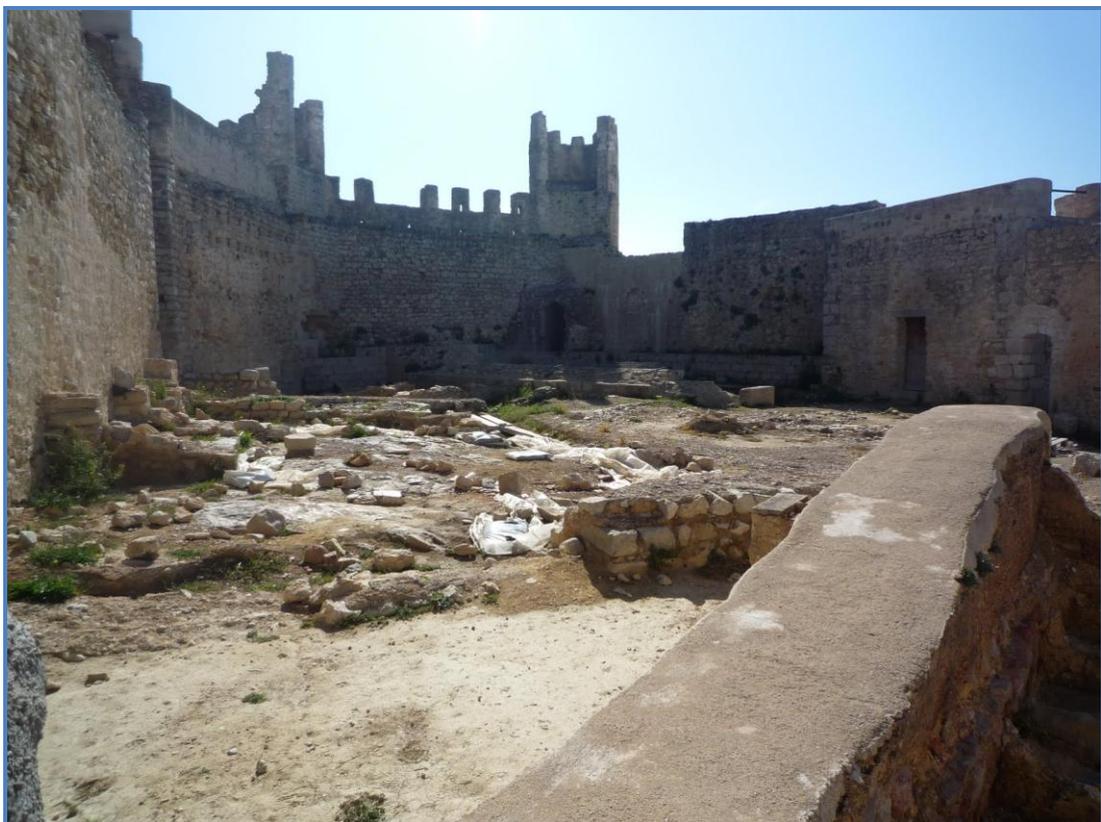
Fotografía 189. Castillo de Alcalá de Chivert (Castellón).

Conserva dos partes bien diferenciadas: la árabe y la cristiana. La primera comprende el recinto amurallado externo, obra de siglos X – XI en la que destacan algunos grandes lienzos en tapial, con remates de merlones y que se abría por la puerta del Albácar. Adosado a él se encuentra el poblado de Chivert, donde se descubren todavía buenas muestras de arquitectura doméstica musulmana. Muy interesante es la inscripción árabe del muro S-W “para el reencuentro con Dios”. En lo más alto se eleva la fortaleza templaria, que llegó a contar con capilla, espaciosa dependencias, caballerizas,... así como varios torreones. Son notables la parte sur con sus torres circulares y muro, obra de cantería, así como la cisterna de provisión del castillo, con su bóveda rebajada.

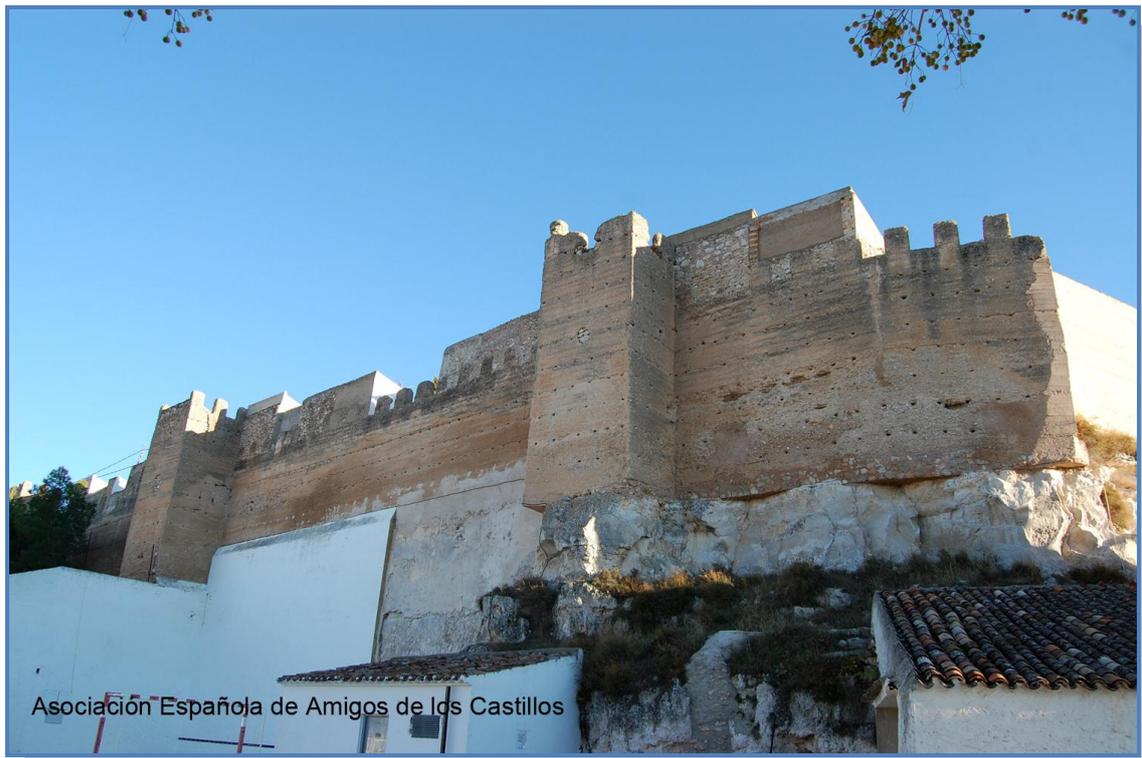
Fotografía 190. Castillo de Joquera (Albacete).

Las murallas son construcción almohade del siglo XII. La población de Joquera se encuentra coronada por las ruinas de unas murallas en general relativamente conservadas gracias a que en su interior se instaló el cementerio municipal. El lado mejor conservado es su lado norte, donde tres grandes lienzos almenados de tapial se articulan entre cuatro prismáticas torres de planta cuadrada. El resto de la fortaleza se mantiene irregularmente alrededor de la parte alta de la población.

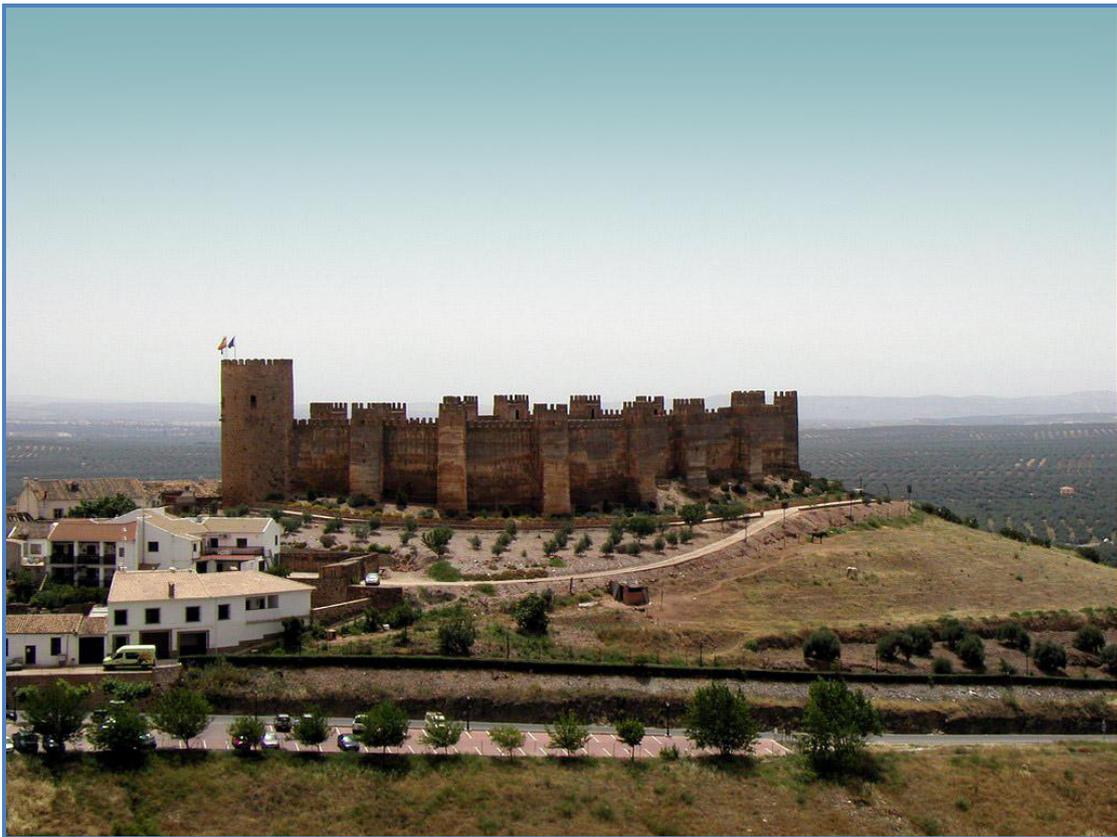
Fotografía 191. Castillo de Baños de la Encina.

Rodeado y flanqueado por una robusta y almenada muralla con catorce torres, más una decimoquinta Torre del Homenaje de factura cristiana, el castillo apenas ha sufrido daños, ya sean causados por el tiempo o la acción humana. Representa por tanto un ejemplo perfecto de fortaleza musulmana del siglo X, y constituye el conjunto fortificado mejor preservado de la época del Califato de Córdoba, al mismo tiempo que es uno de los castillos musulmanes mejor conservados de toda España. Su inestimable valor histórico y artístico es la razón por la que este castillo llegó a ser declarado como Monumento Nacional en 1931.⁴⁶

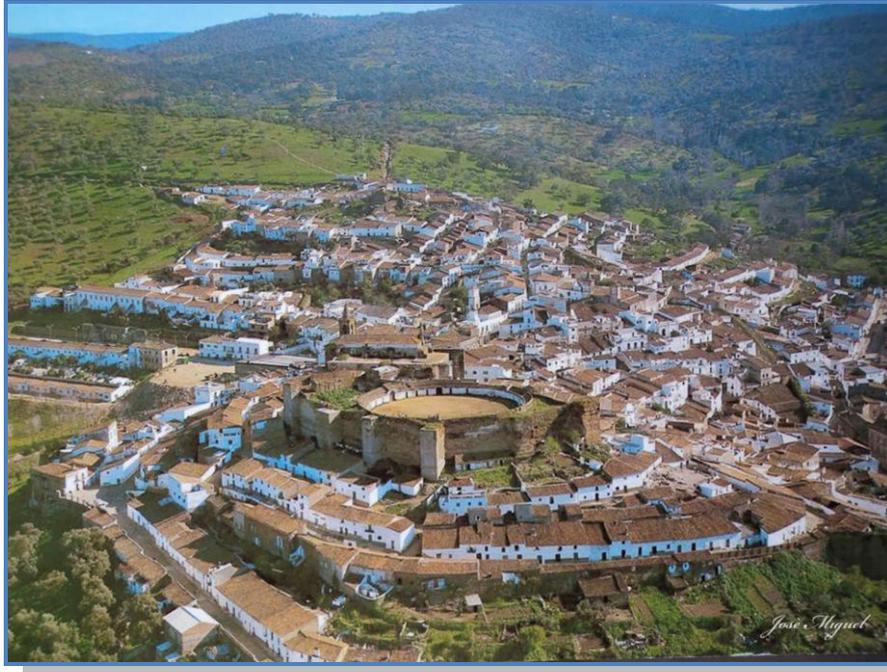
Fotografía 194. Castillo de Aroche. Huelva. <http://2.bp.blogspot.com/-tBISOHAYhGA/Uv5PkcZ96BI/AAAAAAAAAKrc/HsPQlyYpTiY/s1600/Aroche+panoramica.jpg>

una puerta de acceso directo que podría corresponder con la primera fase de construcción del castillo, localizada en el flanco Sur; se trata de la llamada "Puerta de la Reina". La planta y la tipología constructiva, es prácticamente idéntica a la del Castillo de Planes.
