ANÁLISIS HISTORICO Y CONSTRUCTIVO DEL CASTILLO DE PLANES

JUAN VICENTE ALBEROLA QUIRANT

*TRABAJO FINAL DE MÁSTER CPA. CONSERVACIÓN DEL PATRIMONIO ARQUITECTÓNICO.
UNIVERSIDAD POLITÉCNICA DE VALENCIA. SEPTIEMBRE DE 2014*

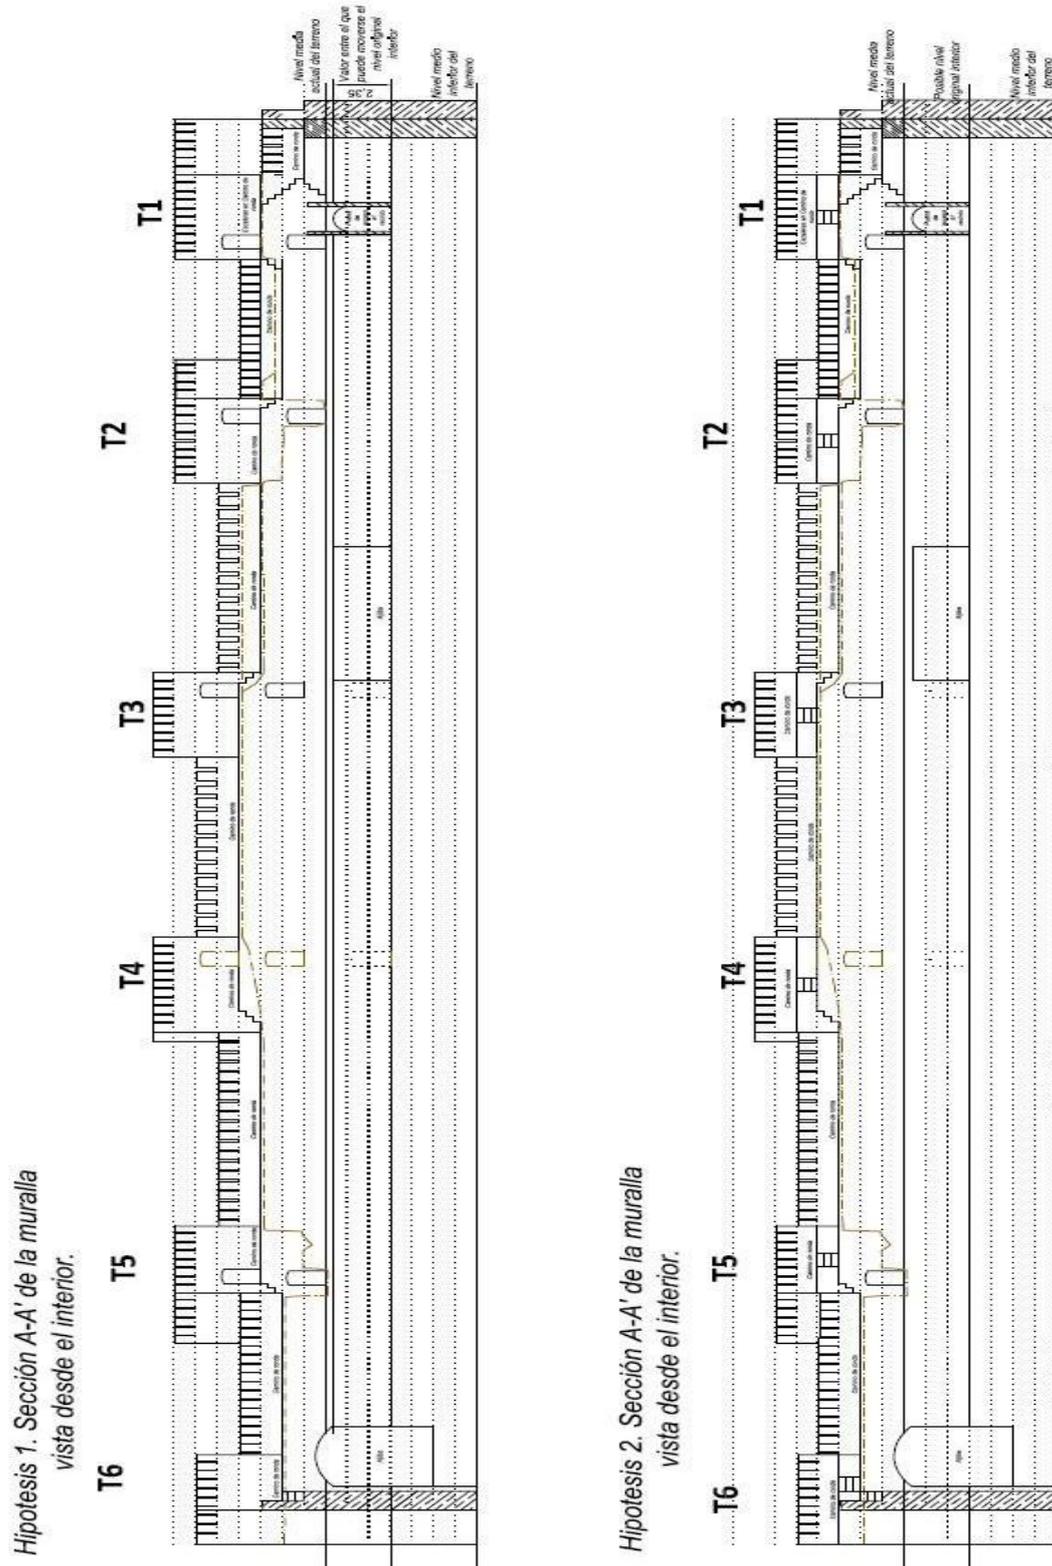
Figura 65. Sección-hipótesis 1 y 2 de alturas del recinto amurallado visto desde el interior y proyectando sobre la fachada sur. Se intenta recrear el desnivel apreciado en las murallas, que iban bajando por tapiadas desde el centro de la muralla sur, hasta estabilizarse en el lienzo este y oeste a un nivel regular.

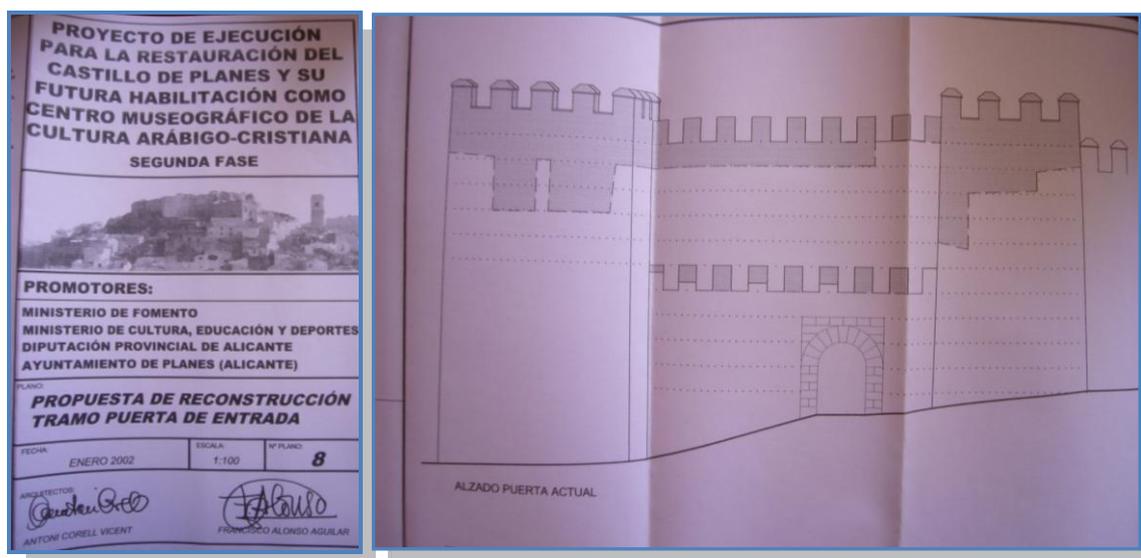
En esta fase, se da especial importancia y se detalla en los únicos planos que encontramos, la reconstrucción del adarve mediante el recrecido de los muros con tapias completas, con el fin de recomponer el parapeto y las almenas. También se considera la reconstrucción de todas las torres, justificando tal reconstrucción a través de la representación pictórica existente del Castillo del siglo XIX.

Figuras 65 y 66. Planos del proyecto de restauración del Castillo de Planes, elaborados por Antoni Corell Vicent y Francisco Alonso Aguilar.

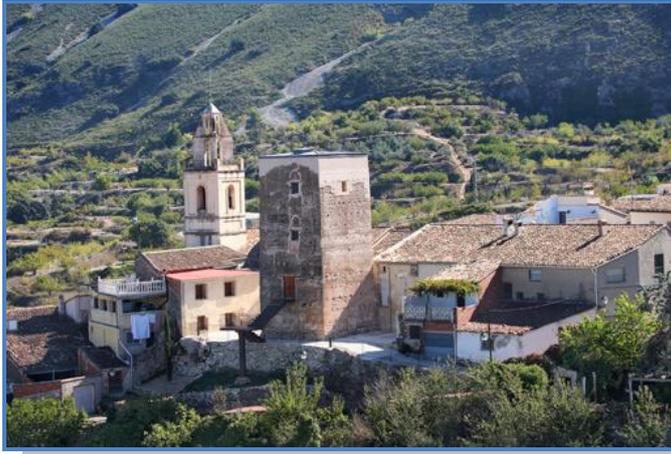
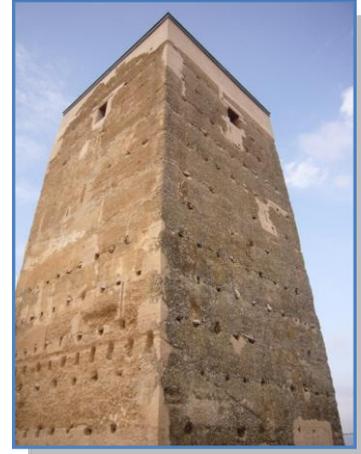
Fotografías 195 y 196. Fotografías exteriores de la restauración de la Torre de Almudaina,

En esta intervención, si apreciamos una mayor cantidad de análisis constructivos previos, con un mejor análisis patológico que en el caso del proyecto previo en el Castillo de Planes. Se trata de una restauración que conserva la autenticidad del monumento a través de un trabajo cuidado de la distinción y actualidad expresiva de las actuaciones y elementos incorporados, preservando lo existente y resaltando el carácter formal del propio conjunto.

La restauración llevada a cabo en la torre y su entorno, invitan a ser visitada y permite comprender a través de las huellas halladas en sus muros la curiosa técnica empleada en su construcción y las secuelas de los cambios sufridos en sus ochocientos años de historia.

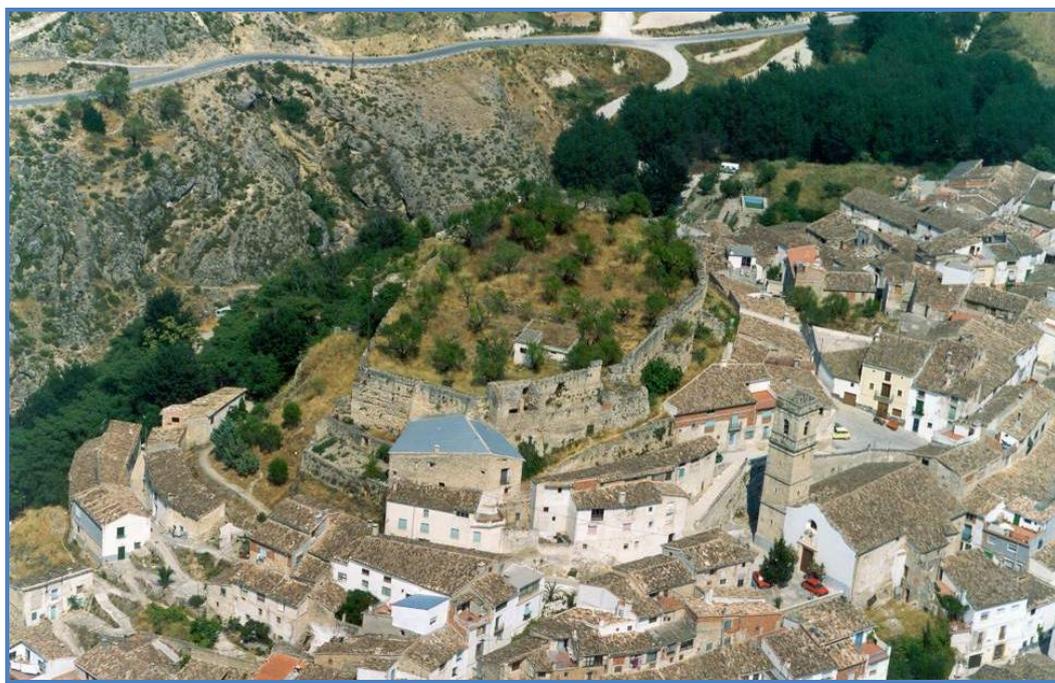
Fotografía 199. Detalle del conjunto fortificado, con algunos de los elementos susceptibles de intervención. Fotografía tomada por la dirección general de patrimonio.

- El Castillo cuenta con una vasta extensión de superficie en el interior y en la ladera norte que puede dar lugar a diferentes usos, permitiendo disfrutar del paisaje y el entorno del Castillo.

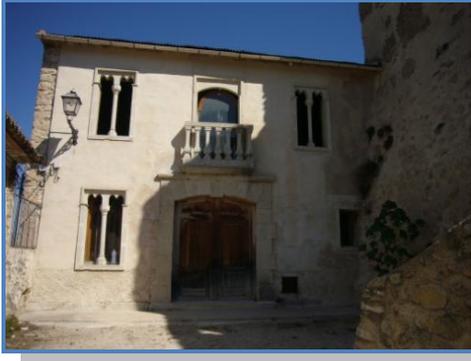
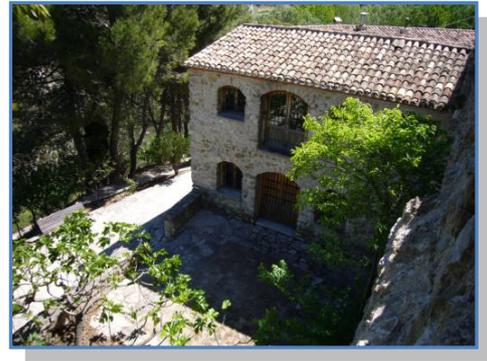
Fotografías 200 y 201. Edificios aledaños, susceptibles de intervención.

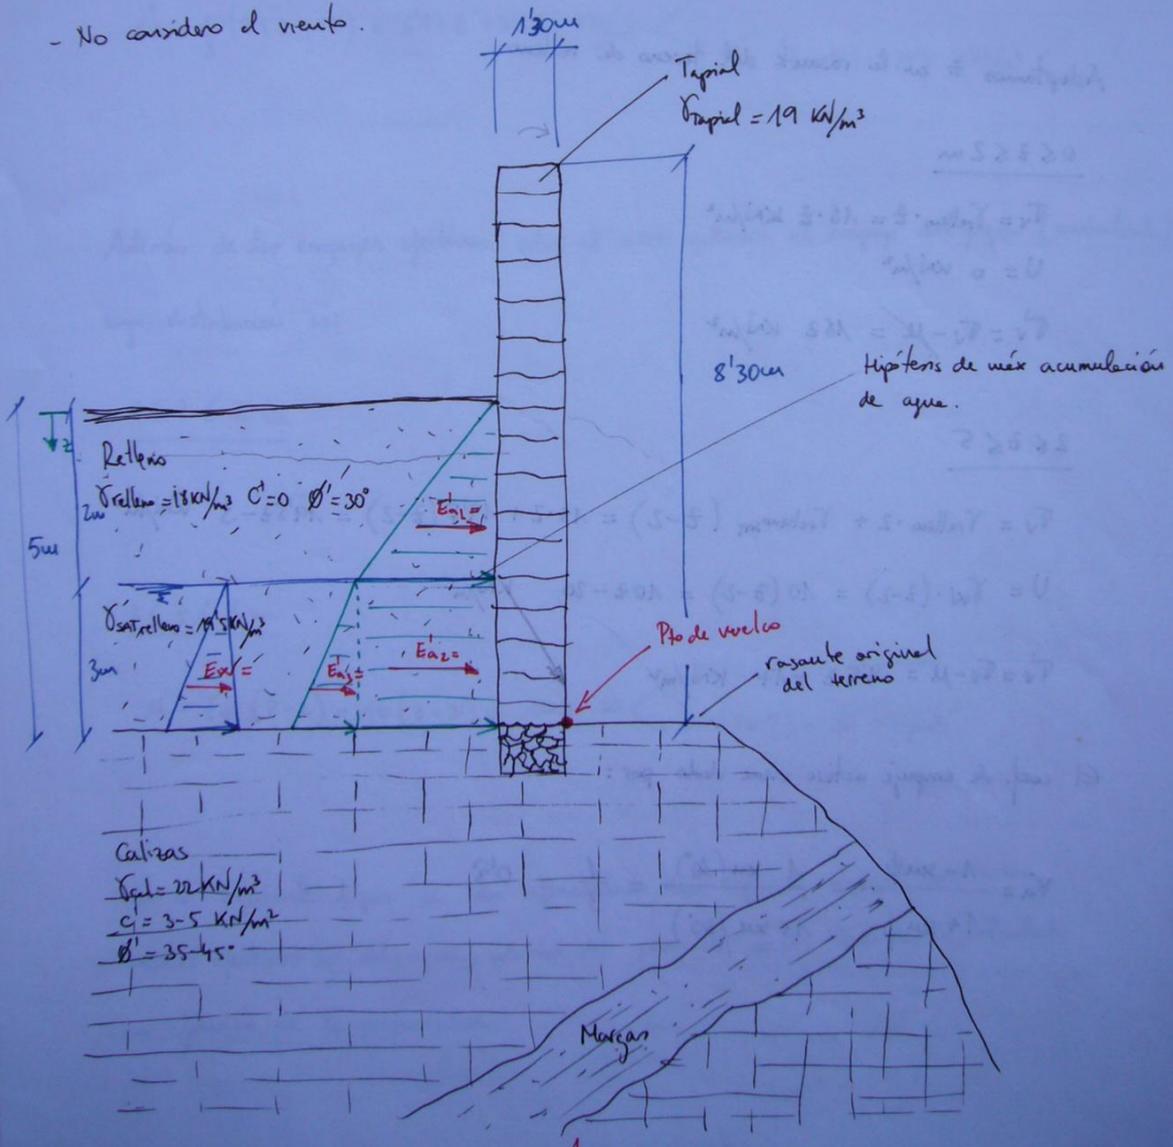
- Cargos tramo de muro entre contrafuertes.
- Distancia entre contrafuertes aprox. 10 m.
- Drenajes insuficientes, con lo que con la lluvia se generan acumulaciones de agua.
- Acumulación de agua ≈ 3 m desde la rasante original de terreno.
- Hay pequeño desplome del muro, con lo que el empuje de los rellenos ($\theta = 5$ m) es activo.
- No considero el viento.

Aplicando la teoría de Rankine, la dist. de empujes activos en el muro de tramos vertical y terreno horizontal, viene dada por la siguiente expresión:

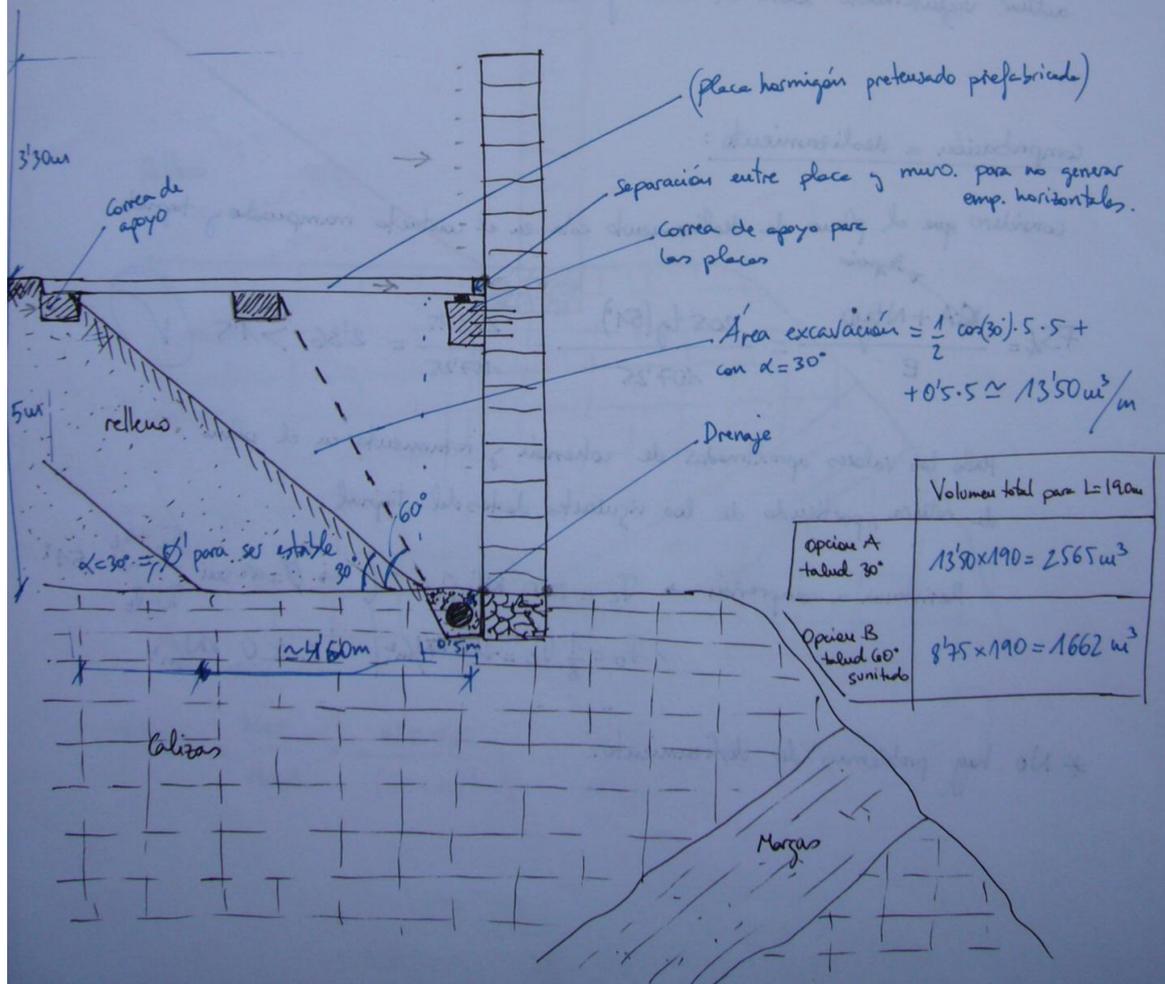
Hipotesis de cálculo tras la intervención. Teniendo en cuenta el empuje del viento. Hipotesis Viento 1

* Se propone la excavación perimetral de los muros del castillo, para eliminar los empujes del relleno. Se ejecuta un drenaje al mismo tiempo, que elimine los empujes de aguas. Y por último se tapa con unas placas de hormigón pretensado que estarán apoyadas en una correa que se ejecuta en el muro y sobre el terreno, de modo que la excavación a ejecutar será la mínima posible.
