## TRABAJOS DE CONSERVACIÓN Y RESTAURACIÓN EN MATERIALES PÉTREOS. EL CASO DEL “VIEUX CHÂTEAU” DE NOYERS-SUR-SEREIN

Presentado por Julia Crespo Rizo  
Tutor: Xavier Mas i Barberà

Facultat de Belles Arts de San Carles  
Grado en Conservación y Restauración del Patrimonio Cultural  
Curs 2013-2014

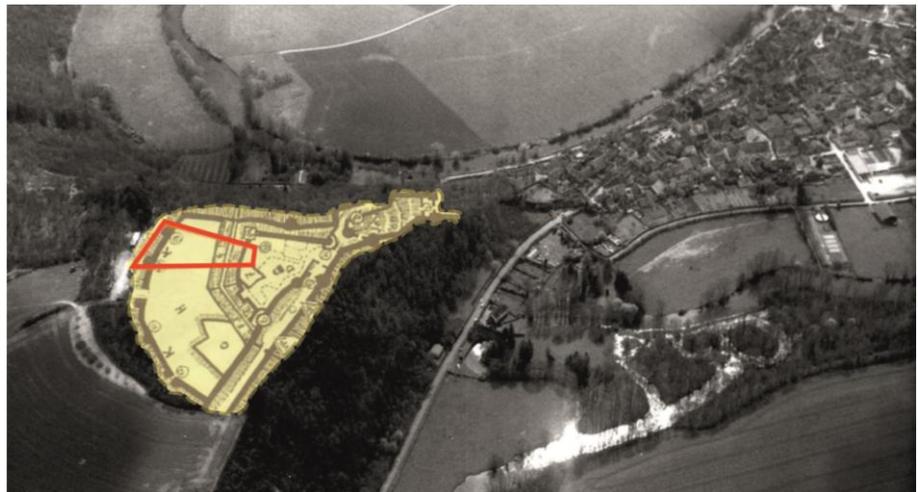
Fig. 1 Fotomontaje: Vista aérea de la zona junto con un plano del castillo original en amarillo y remarcando en rojo la zona en la que se están llevando a cabo las obras de reconstrucción. Realizado por el autor del texto.

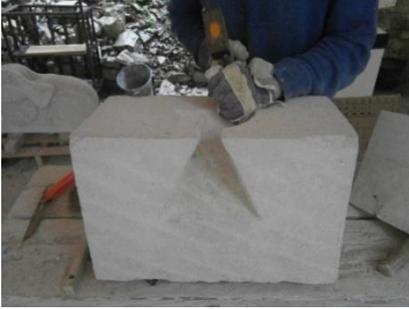
caliza gris<sup>9</sup> <sup>10</sup> extraída de la meseta cercana al castillo y utilizada para las murallas y las torres y, también, la piedra más amarilla y dura denominada “Massangis”, traída desde el pueblo de ese mismo nombre y utilizada para las oberturas de tiro y el sótano (Fig. 2).

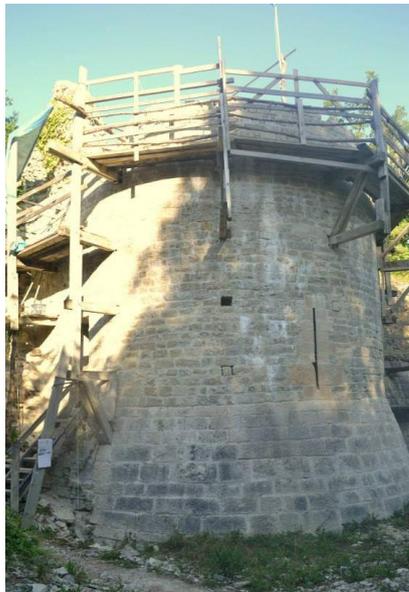
Por otro lado, se encuentran los nuevos materiales, añadidos en la reconstrucción que se lleva a cabo en el castillo. Estos no divergen de los mencionados anteriormente, dado que se utilizan los mismos, exceptuando los ligantes del mortero. Así, para los muros y juntas exteriores se utilizará el mortero de cal aérea<sup>11</sup> <sup>12</sup>, mientras que para el muro o estructura interna se utiliza cemento gris tipo Portland<sup>13</sup> (Fig.3).

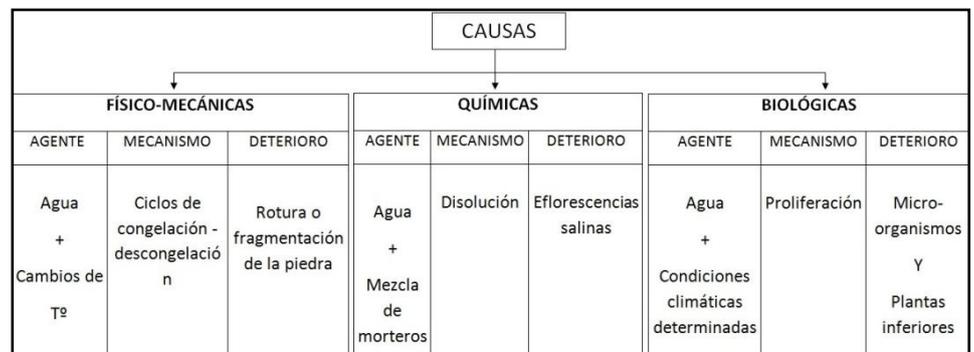
Fig. 5 Principales causas, agentes y mecanismos de deterioro en el Vieux Château. Realizado por el autor del texto.

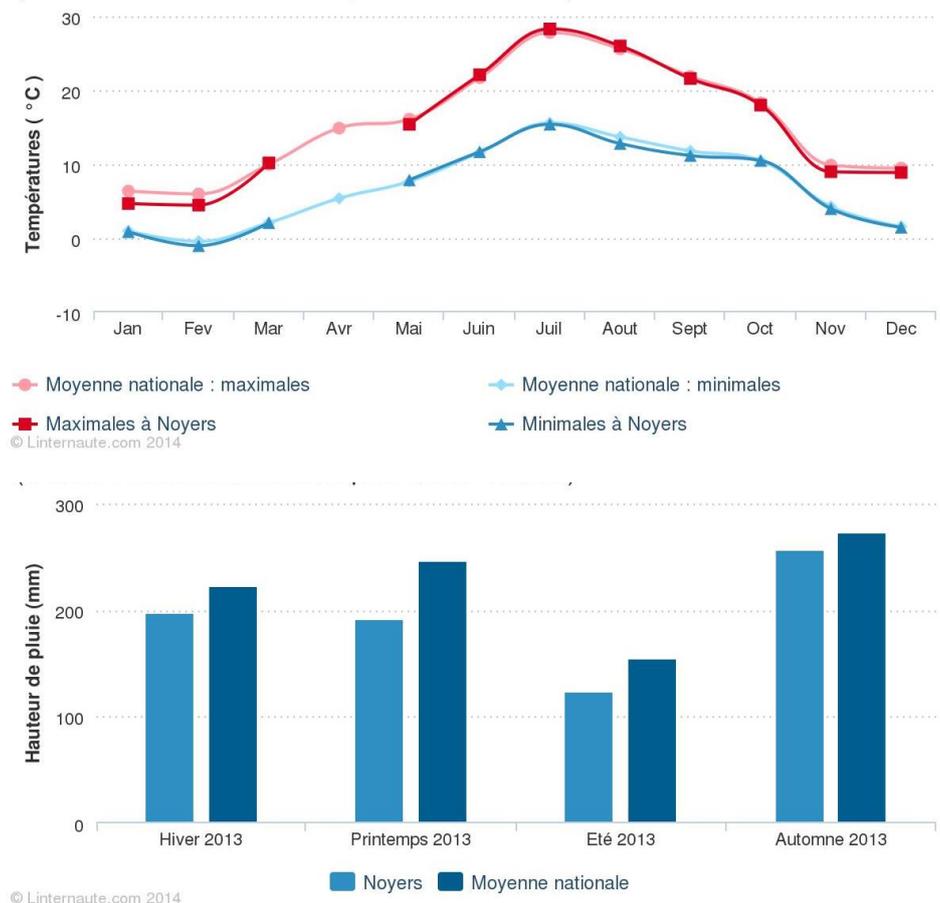
El Castillo se encuentra en una zona de montaña donde el porcentaje de humedad y de lluvias al año es muy elevado. El pueblo de Noyers llegó a recoger en el año 2013 hasta 770 mm anuales de lluvia, situándose entre los pueblos más lluviosos de Francia. A esto, hay que sumarle que las temperaturas mínimas pueden llegar a pasar los 0°C. En la Figura 6 podemos ver diversos gráficos sobre las precipitaciones y las variaciones de temperatura<sup>15</sup>.

Fig. 6 Variaciones climáticas en Noyers-sur-Serein durante el año.  
 Información extraída de <http://www.linternaute.com/voyage/climat/noyers/ville-89279>

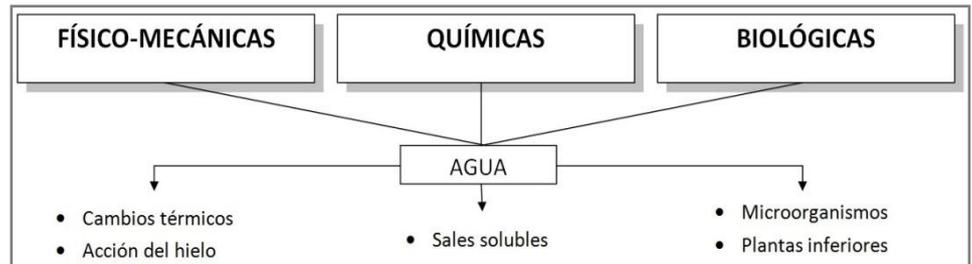
Fig. 7 Participación del agua en el desarrollo del deterioro en las torres. Realizado por el autor del texto.

El principal y más agresivo agente de deterioro de los materiales pétreos es el agua, dado que puede tener tanto una acción directa causando patologías físico-mecánicas, como una indirecta, desarrollando desde deterioros físico-mecánicos hasta deterioros químicos y biológicos. Así, ésta facilita la acción de otros mecanismos de alteración y vehicula el transporte de sustancias nocivas. En el caso del castillo de Noyers, todos los deterioros encontrados vienen causados o se complementan con la presencia del agua (Fig.7).

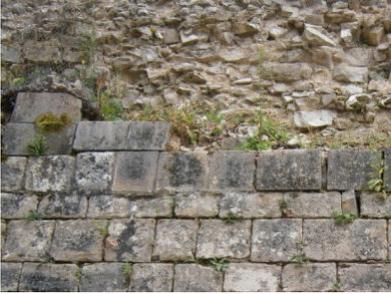
Fig. 8 Diferencia entre la parte inferior (reconstrucción) y la superior, fragmentada por las variaciones de temperatura. Imagen propia.

más finos, empujando el agua no solidificada. Como consecuencia, el pétreo, incapaz de retener el incremento del volumen del agua, tiende a romperse, dejándonos sillares fracturados<sup>21</sup>, fisurados<sup>22</sup>, fragmentados<sup>23</sup> o incluso disyunciones<sup>24</sup>.

Se han de tener en cuenta también en este apartado otros factores como la anisotropía<sup>25</sup> térmica de la caliza, ya que los minerales que la componen tienen unos coeficientes de dilatación<sup>26</sup> muy variados. Así, las variaciones bruscas de temperatura pueden llegar a causar tensiones internas entre los propios componentes del pétreo, que mediante ciclos de dilatación-contracción<sup>27</sup> sufrirá un deslizamiento irreversible de los planos cristalinos provocando deformaciones, combaduras y agrietamientos entre otros de las capas más superficiales del pétreo<sup>28</sup>.

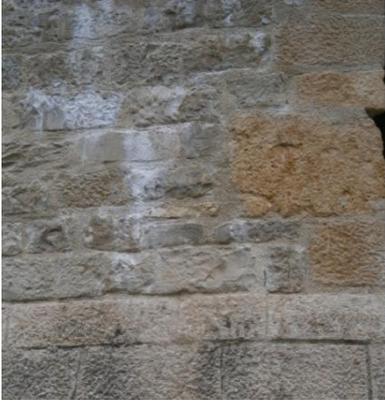
Fig. 10 Ejemplo de algunas de las eflorescencias encontradas en la Torre nº 1. Imagen propia.

diferencia en el proceso de proliferación de unas u otras es la velocidad de aporte de humedades, ya que si el aporte del interior al exterior es rápido las sales quedarán en superficie, mientras que si este es más lento la cristalización de las sales se producirá en el interior del pétreo, causando graves daños estructurales.

Si la extracción y remoción de sales y costras de carbonato se llevasen a cabo, éstas tendrían lugar antes del proceso de hidrofugación. Todo seguido, se debería hacer una cartografía localizando las zonas con mayor foco de proliferación salina, dado que la desalación ha de ser selectiva. En tercer lugar, después de haber determinado la naturaleza y solubilidad de las sales, se habrían de seleccionar el método o métodos más apropiados. Las limpiezas más empleadas para la extracción de sales y concreciones calcáreas son a) uso de un sistema bicomponente de agua desionizada y apósitos de diferentes naturalezas; b) las sales químicas; c) los agentes quelantes, siendo los EDTA los más usados<sup>80</sup>; d) las resinas de intercambio iónico. Tras haber realizado las catas y pruebas pertinentes para la elección del método adecuado, se habría de realizar una medición del pH y la conductividad del producto a emplear, antes y después de su aplicación sobre la superficie pétreo. Así, al retirarlo, se podrían determinar tanto el nivel de microsiemens como la acidez o basicidad del soporte. Después del proceso de selección de productos y medición, la metodología<sup>81 82 83</sup> a seguir es sencilla, consistiendo en un retirado mecánico de las concreciones en superficie y una segunda fase de limpieza acuosa o química con su posterior neutralización. Por último, se habría de realizar una medición del pH y la conductividad después de cada extracción y repetir el proceso

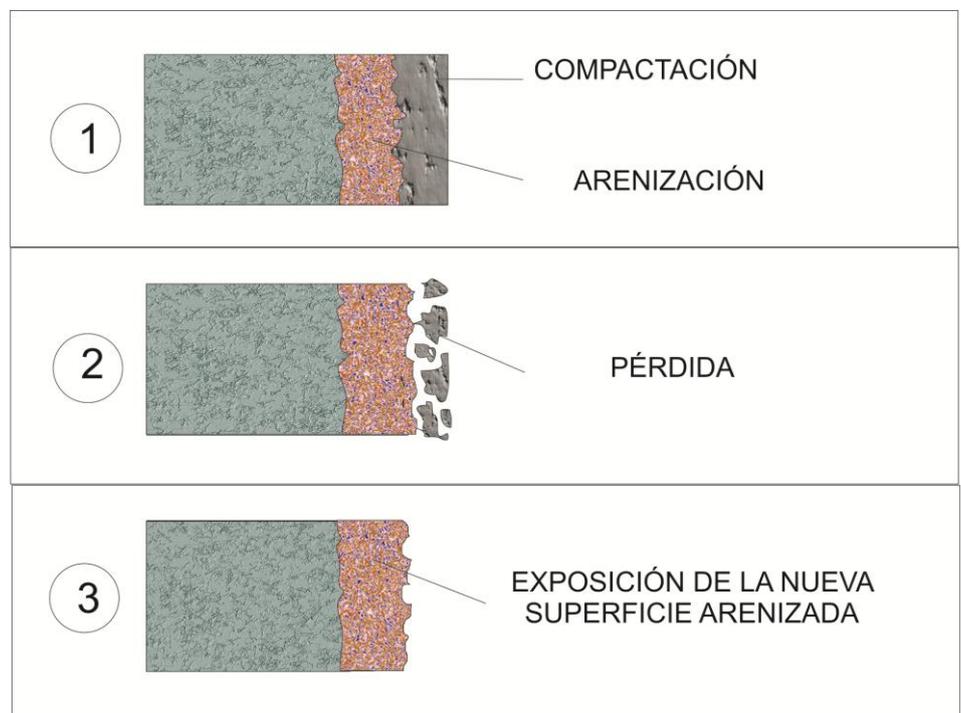
carbonato cálcico de éstos y cuando evapora, la disolución migra hacia el exterior depositando compuestos de baja solubilidad en el exterior como carbonato de calcio, carbonato de magnesio o sulfatos de calcio. Además, si los ciclos de humedad-sequedad resultan ser continuos se crea una diferencia entre la capa interior y exterior del pétreo, ya que los poros se encuentran obstruidos por las sales. Así, en el estrato más superficial, la piedra se consolidará y se volverá más compacta, mientras que la parte interior perderá partes de sus sales y se modificará la estabilidad de sus agregados minerales. Esto generará la creación de una interfase entre el interior y el exterior, teniendo el pétreo en ésta zona una escasa adhesión y un soporte altamente arenizado. Por último, esto desembocará en la caída de la costra superficial y más dura, provocando una pérdida de espesor en la piedra y una exposición a los agentes atmosféricos de la nueva superficie (Fig. 11).

Fig. 11. Diagrama explicativo. Compactación de la superficie del pétreo, con posterior pérdida y exposición de la interfase arenizada. Realizado por el autor del texto.

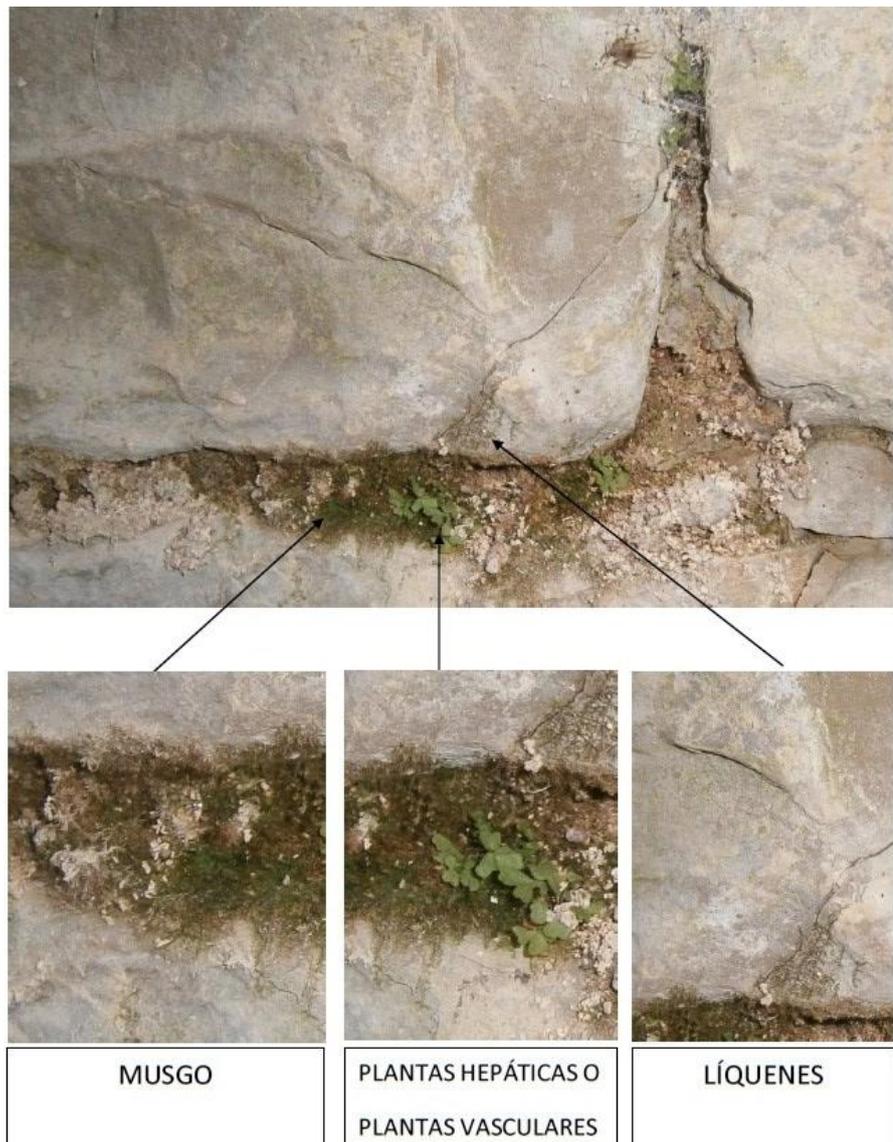
Encontramos un ejemplo en la parte interior de la torre (Fig. 12), en la que se han podido distinguir hasta tres tipos de agentes de biodeterioro como son los líquenes, el musgo y las plantas hepáticas y/o vasculares.

Fig. 12 Ampliación de algunos de los agentes de biodeterioro encontrados en el interior de la torre. Realizado por el autor del texto.

- Líquenes<sup>43</sup>: Se trata de una simbiosis entre alga y hongo<sup>44</sup>, se alimentan gracias al agua y procesan los nutrientes de la atmósfera. Se suelen desarrollar en ambientes hostiles para el resto de formas de vida vegetales, y no aparecen en atmósferas contaminadas, dado que son poco resistentes a éstas. Sus mecanismos de agresión pueden ir desde la agresión estética hasta la mecánica, pasando por la degradación química. El menor de los problemas es la variación cromática de la obra de arte, sin embargo, esto lleva intrínseca la acción mecánica producida, dado que el crecimiento de las hifas del hongo pueden llegar a penetrar en profundidad en la piedra, mientras que los talos del alga quedan en la superficie. Por último, la acción química se produce al procesar los productos que aporta la atmósfera, ya que los segregan tras haberlos convertido en alimento, expulsando desechos metabólicos<sup>45</sup> que son lesivos<sup>46</sup> para el soporte pétreo.

- Musgo<sup>47</sup>: Está integrado en la familia de los Briofitos. Se trata de una planta inferior que necesita la constante presencia del agua, la luz solar y un soporte de material disgregado. Como se puede observar en la imagen (Fig. 12), el musgo crece sobre el mortero, que además de ser un soporte poroso y permeable, contiene condiciones alcalinas que favorecen su presencia, dado que neutraliza los contaminantes atmosféricos. Sus principales fuentes nutritivas son las sales minerales, los aerosoles aportados por la lluvia y las partículas de polvo<sup>48</sup>. Los deterioros que puede causar el musgo son estéticos, químicos y levemente mecánicos, dado que el musgo puede llegar a degradar hasta un poco más de un centímetro por debajo de la superficie. El daño químico se produce a través de la extracción de cationes del soporte dada la acidez de sus raíces.

- Plantas hepáticas y/o vasculares: Precisan las mismas condiciones ambientales que los musgos, al igual que una superficie disgregada, porosa y permeable donde fijar sus rizoides (raíces). El deterioro principal que producen las estas plantas inferiores es de tipo mecánico, además de que su presencia ayuda a la proliferación de plantas superiores que pueden llegar a degradar gravemente el pétreo.

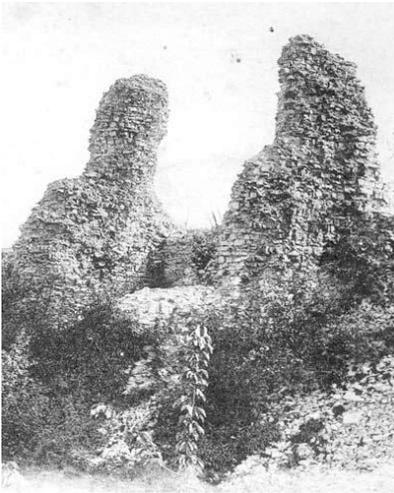
Fig.13 Estado de la Torre nº 2 en el año 1999. Fuente: <http://www.lepatrimoineoublie.fr/>

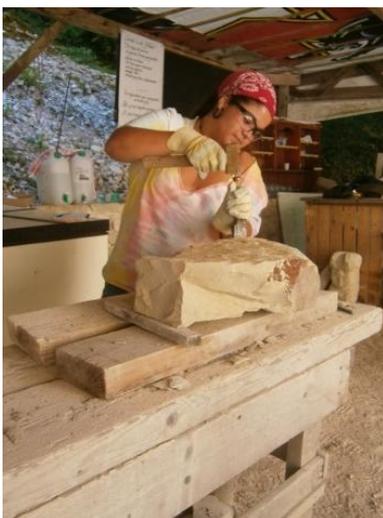
Fig. 14 Proceso de talla de la caliza gris. Imagen propia.

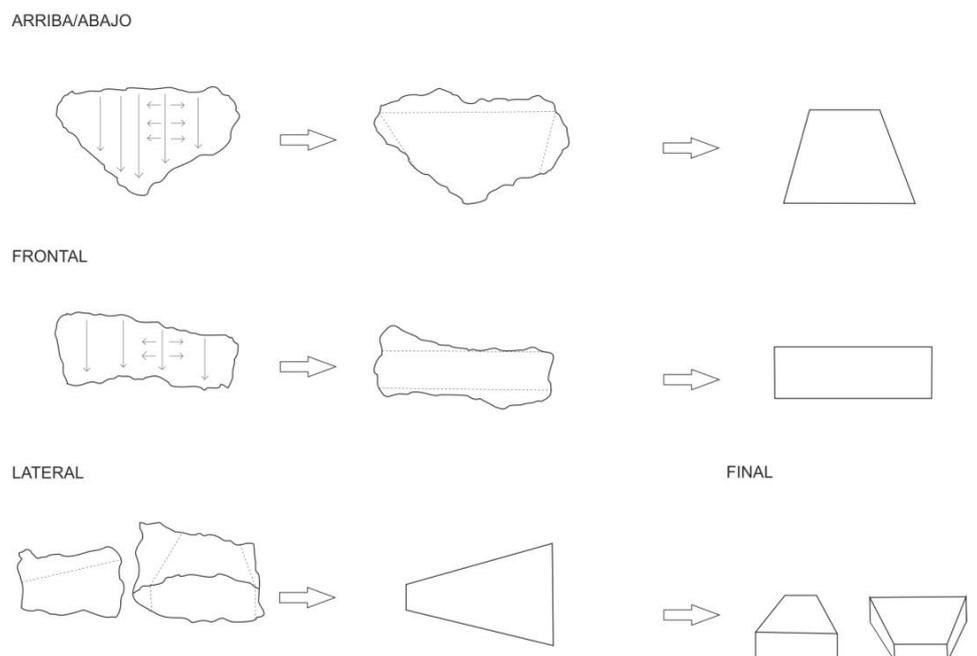
En primer lugar, el trabajo comenzó con el reconocimiento del perímetro y una breve información acerca de la historia del castillo (origen y tipo de materiales, entre otros aspectos). En segundo lugar, se recogieron piedras de caliza gris de la cantera teniendo en cuenta el tamaño de los sillares a tallar. En tercer lugar, se nos mostró el proceso de aprendizaje de la talla de piedra (Fig.14) allanando la superficie del bloque elegido, eliminando desniveles e imperfecciones para el perfecto encaje con las demás. Esto se hacía con la ayuda de diversas herramientas, el puntero y la maza, trazándose vías paralelas y tallando siempre de adentro hacia afuera. Por último, mediante una plantilla, se marcaban las zonas sobrantes y el perfil del sillar (cóncavo, convexo o recto) retirándose con la ayuda de escalfilador y maza, siempre de fuera hacia dentro. El sillar debía mantener una ligera forma trapezoidal o de ángulo cerrado para su posterior encaje en el muro, manteniendo una progresiva disminución de grosor desde la parte externa hacia la interna (Fig.15).

Fig.15 Fases de talla de los sillares. Realizado por el autor del texto.

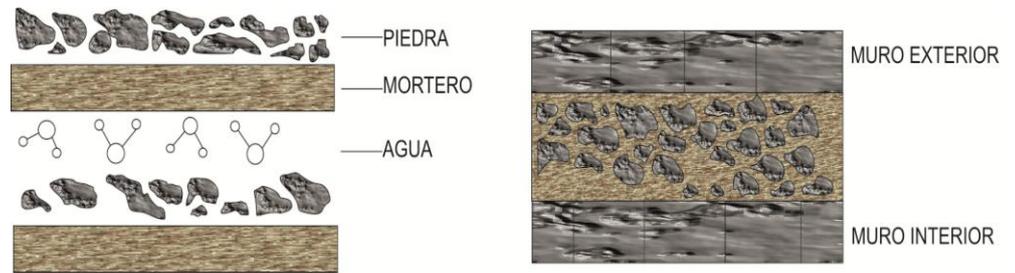
Fig. 16 Vista estratificada del relleno entre muros; a la derecha, vista superior del relleno. Realizado por el autor del texto.

Paralelamente, se trabajaba la parte interna entre muros interiores y exteriores con piedras sobrantes cubriéndolas con mortero a base de cemento gris Lafarge y arena (1v:3v) y, la adición de agua hasta lograr la consistencia deseada. La aplicación consistía en humectar la zona y colocar las piedras encajadas entre ellas para, posteriormente, rellenar los espacios resultantes con mortero (Fig.16).

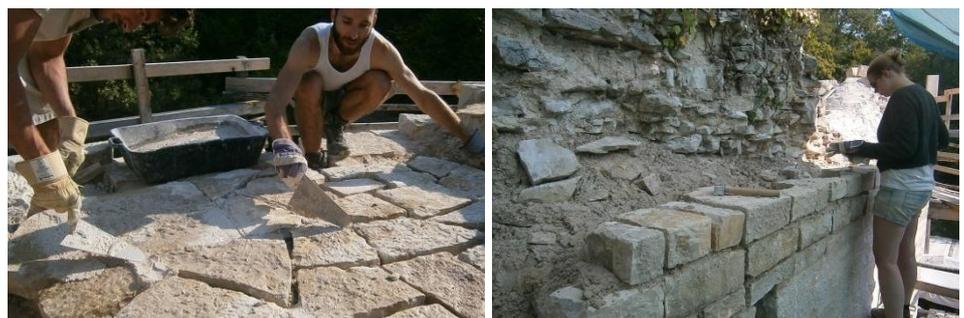
Todo seguido, se procedía a preparar el mortero para realizar la mazonería (Fig. 17)(Fig. 18). Este proceso consistía en elegir y colocar los sillares de manera que las juntas no coincidieran con los subyacentes, se humectaba la zona y se colocaba con paleta el mortero, una parte de cal Lafarge por tres partes de arena del Serein y una parte de agua (v:v). Todo se comprobaba con un nivelador de manera que la disposición fuera a plomo. Finalmente, se rellenaban las juntas entre La organización del trabajo se realizaba según los criterios del jefe de cantería y del supervisor de la obra, quienes determinaban los trabajos necesarios a ejecutar, la asignación de personal a las diferentes tareas y los tiempos requeridos.

Fig. 17 Rellenado de juntas en la preparación del pavimento para la formación de una habitación con ventana de tiro. Imagen propia.

Fig. 18 de Colocación de sillares y posterior relleno de juntas con mortero de cal. Se observa también la presencia del muro interior original y su elevado estado de deterioro. Imagen propia.

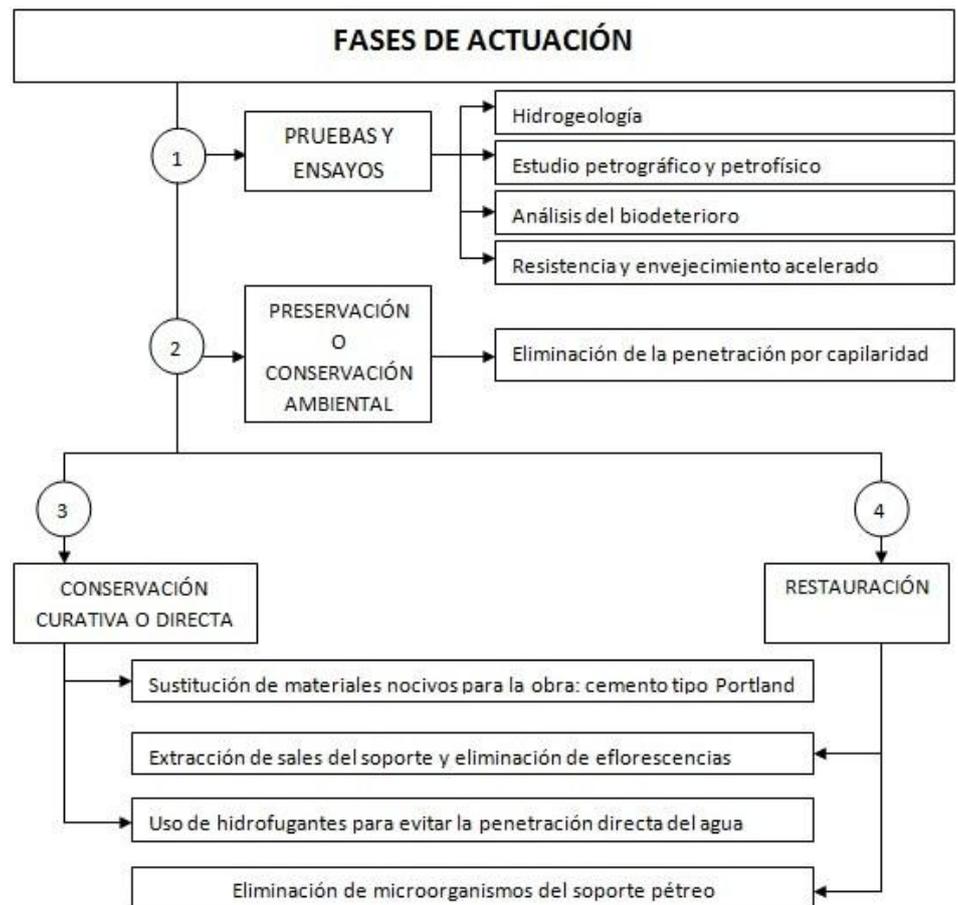
En primer lugar, se plantearán una serie de estudios y ensayos para conocer las propiedades de los materiales de la obra, sus resistencias y debilidades. En segundo lugar, se propondrán algunas medidas para la mejora de la conservación del bien, así como alternativas para la reconstrucción que se está llevando a cabo. Por último, se expondrán los tratamientos curativos o de restauración (Fig. 19).

Fig. 19 Fases de actuación de la propuesta de conservación-restauración. Diagrama realizado por el autor del texto.

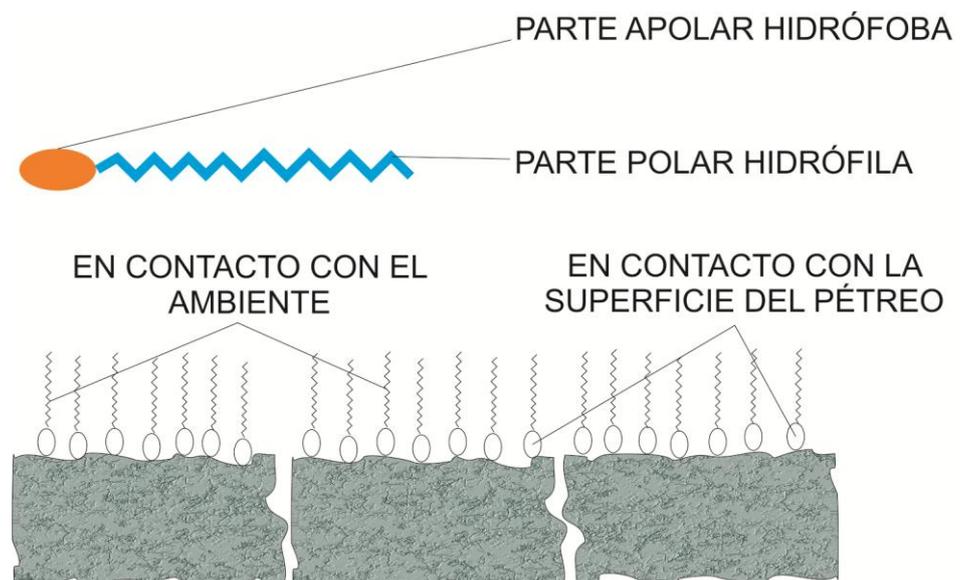
Por último, como propuesta de conservación curativa se expone la posibilidad de utilizar hidrofugantes con el objetivo de disminuir la penetración directa por agua de lluvia. Esta protección se basa en la aplicación de un tratamiento que protege la superficie del pétreo del deterioro producido por los agentes externos. Así, la película hidrofugante crea una superficie de "sacrificio" sobre el pétreo, disminuyendo la tensión superficial e impidiendo la entrada de agua, ya sea directa o por condensación sin llegar a impedir la permeabilidad desde el interior. Esto sucede gracias a que los productos utilizados contienen una parte apolar hidrófoba y una polar hidrófila; la primera estará en contacto con el ambiente, mientras que la segunda estará en contacto con la superficie pétreo (Fig. 20).

Fig. 20 Diagrama de actuación de los hidrofugantes. Realizado por el autor del texto.

Para encontrar el producto idóneo se habrían de realizar pruebas y ensayos<sup>78</sup> con las diferentes propuestas<sup>79</sup>, determinando cuál es la más adecuada para la caliza gris. Las opciones más empleadas en patrimonio son los derivados de las ceras, los polímeros sintéticos y, más concretamente, los organosilícicos.

Se ha de decir, que aunque el resto de propuestas de preservación o conservación no se pudieran realizar, éste procedimiento sería igualmente aplicable, dado que la cantidad de agua por penetración directa es muy elevada. Sin embargo, se ha de remarcar que los hidrofugantes tienen una duración limitada en el tiempo, por lo que el tratamiento se habría de repetir cuando dejara de ser efectivo.

Es importante destacar que no debe aplicarse hidrofugante alguno sin haber extraído previamente las sales del soporte, y por lo tanto, sin haber atenuado la causa principal de su proliferación. Si esto no se tiene en cuenta, la película hidrofugante podría agravar la acción de las sales en el soporte pétreo generando graves problemas en éste.
