Rilievo e progetto di conservazione di un edificio del Departamento di Ingegneria Industriale, edificio 5, facciata Nord, Politecnico di Milano.

Laboratorio K; Aspetti strutturali dell'edilizia storica. Dalla diagnostica verso il progetto.
Gianfranco Pertot
Daniela Oreni
Andrea Bassoli
Jose Ramon Ruiz Checa

Tipo di progetto tecnico:
Restauro e conservazione del patrimonio costruito.

Rilievo e Progetto di Conservazione di un edificio del departamento di Ingegneria Industriale nel Politecnico di Milano. Ed. 5. Facciata Nord.

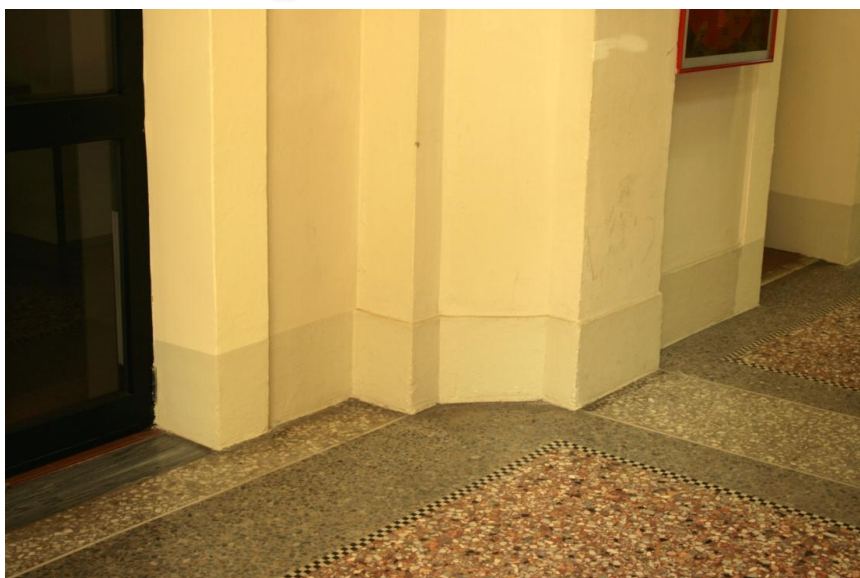
Immagine propria. Corridoio. 3.

L'intonaco è un rivestimento minerale con funzione protettiva e decorativa. L'intonaco viene applicato con uno spessore variabile, che varia da pochi millimetri a qualche centimetro, allo scopo di livellare ed uniformare le superfici murarie. La diffusione di questo tipo di rivestimento è dovuta al costo limitato, alla sua rapidità di preparazione e alla facilità di messa in opera. Fin dalla sua comparsa a fine ottocento, l'intonaco ha subito notevoli variazioni di composizione e di funzione. Inizialmente vengono realizzate le cosiddette malte "bastarde" (miscela di calce, cemento e sabbia) mentre, dalla seconda metà del XX secolo si sviluppano intonaci già confezionati "premiscelati".

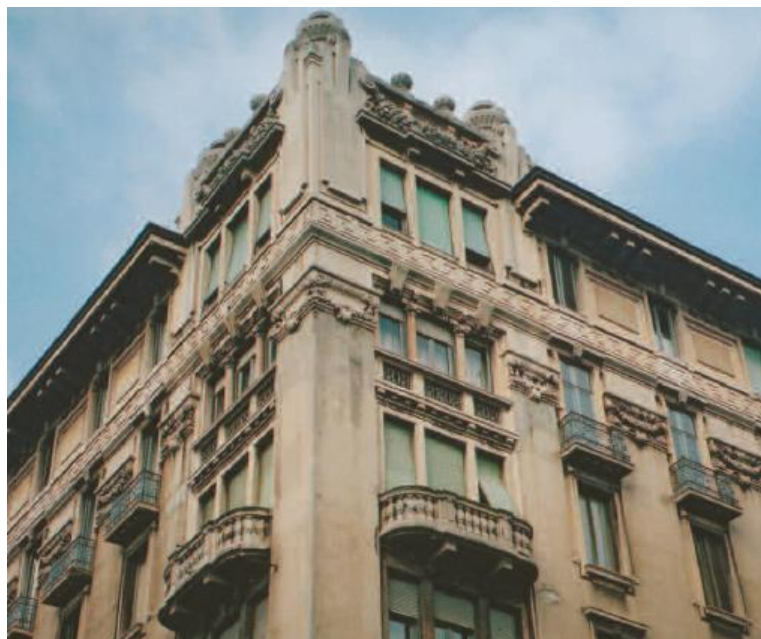
Esempio di facciata con una forte presenza di cementi decorativi.
Immagine dalla rivista SPECIALIZZATA 140 • Dicembre/Gennaio 2005
-Pietra artificiale: il recupero dei cementi decorativi. Rebeca Fant

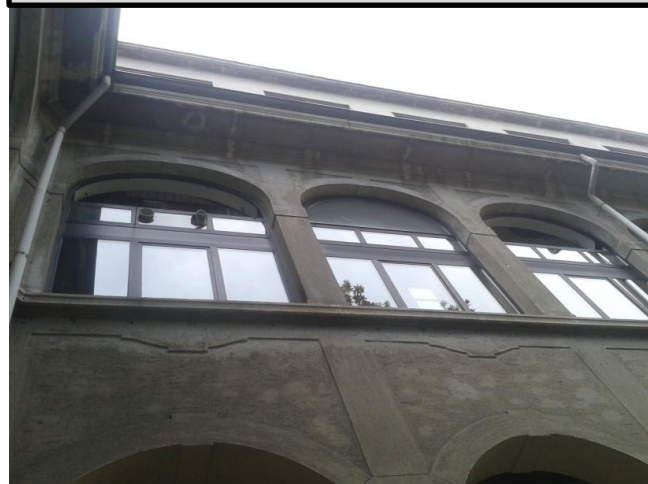
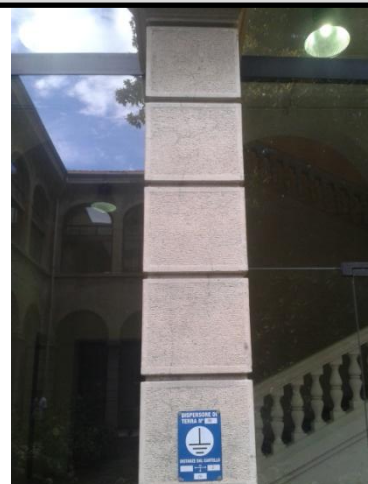
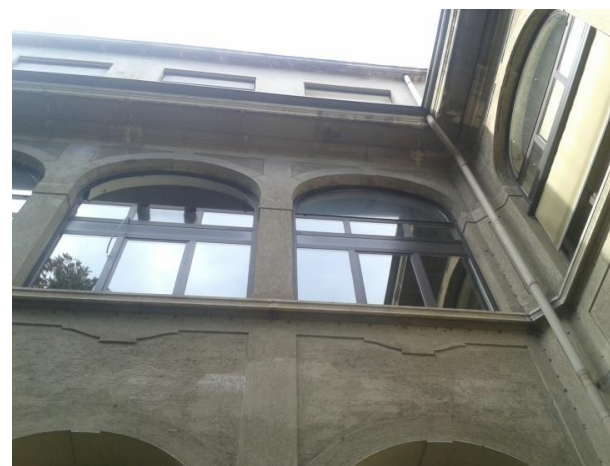
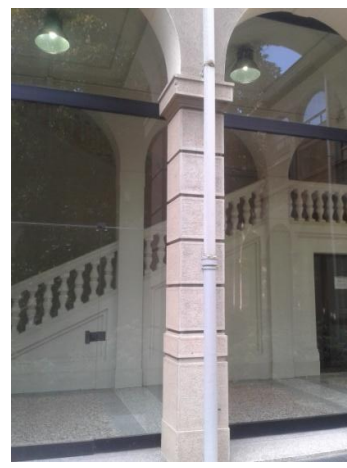
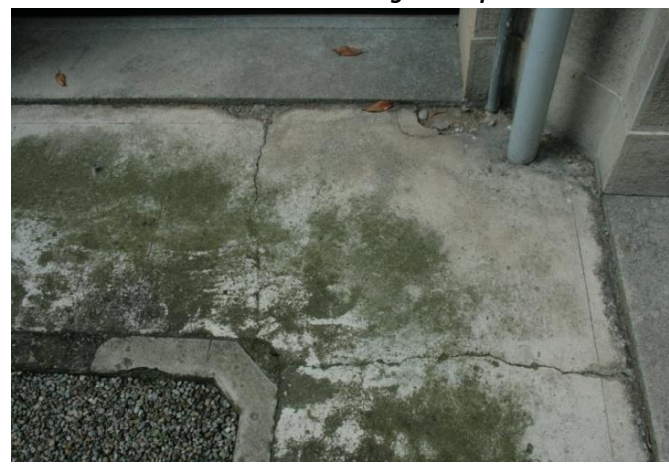
Tra anni l'edificio è stato sottoposto a le condizioni climatiche da Milano, questo vuol dire che specificamente ha sofferto cicli di gelo-disgelo tra tanti anni, ancora ha sofferto la contaminazione che esiste a la città, tutto questo a ferito la nostra facciata.

A partire della riforma fatta in l'anno 1989 per la quale è incrementato i numeri di piani a l'edificio è diventato in problemi di carichi maggiore sul edificio e sul la nostra facciata. Questa riforma l'edificio è fatta con una riforma de la sua struttura e de la sua capacità portante, ma ancora così l'edificio è ferito. In questa parte si affrontano i problemi che sono sottoposte le diverse parte della facciata.

Si consiglia di riparare i danni visibili alla facciata, la perdita di materiale, l'erosione e altri danni analizzati in questo progetto, con lo scopo di garantire una corretta manutenzione dell'edificio e del patrimonio edilizio di questa città.

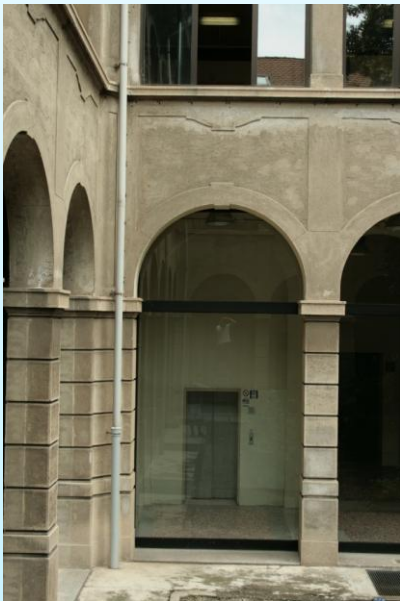
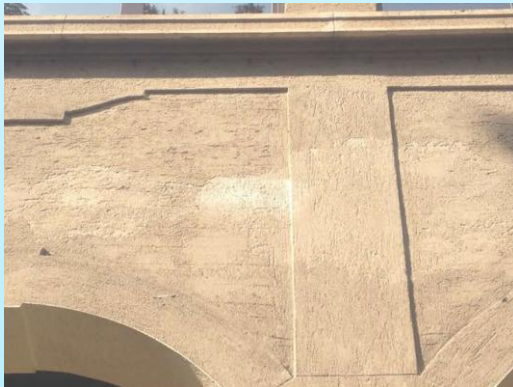
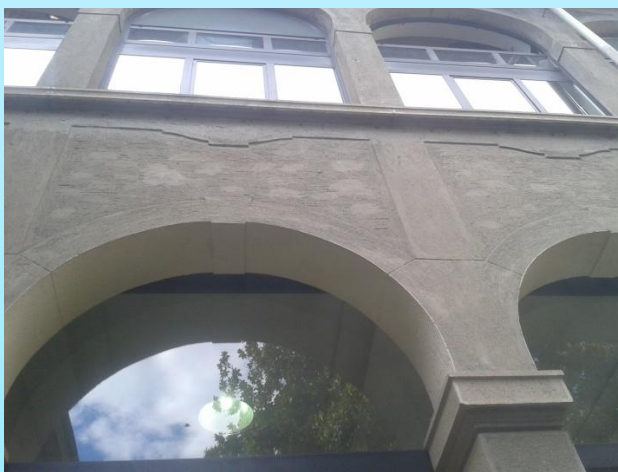
SCHEDA TECNICA 01: Frontale di portico

DEFINIZIONE ELEMENTO: Frontale del portico ricoperto da strato di cemento decorativo lavorato.

Degradazione differenziale: Perdita di materiale dalla superficie che evidenzia l'eterogeneità della tessitura e della struttura. Tutti i pilari presentano una degradazione nella stessa zona, nella sua parte superiore.

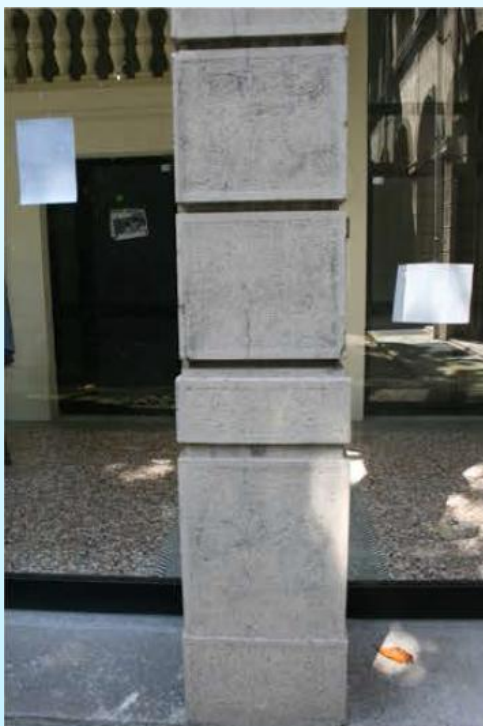
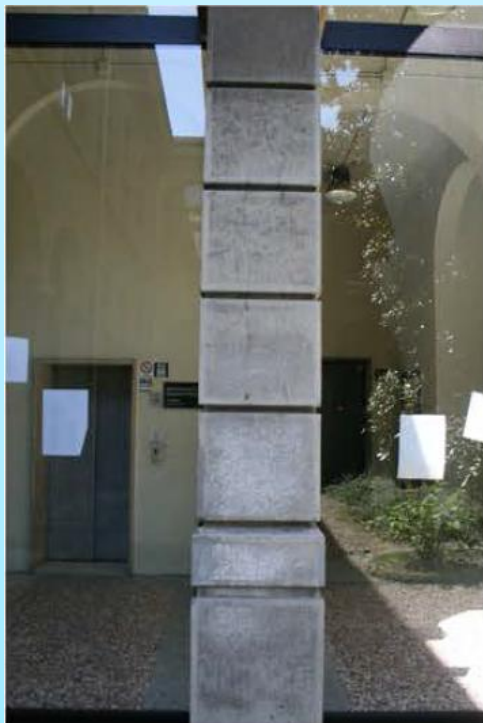
SHEDA TECNICA 02: Colonna

Degradazione differenziale: Perdita di materiale dalla superficie che evidenzia l'eterogeneità della tessitura e della struttura. Tutti i pilari presentano una degradazione nella stessa zona, nella sua parte superiore.

Fessurazione: Soluzione di continuità nel materiale che implica lo spostamento reciproco delle parti.

Nel caso di fratturazione incompleta e senza frammentazione del manufatto si utilizza il termine *cricca* o, nel rivestimento vetroso, il termine *cavillo*.

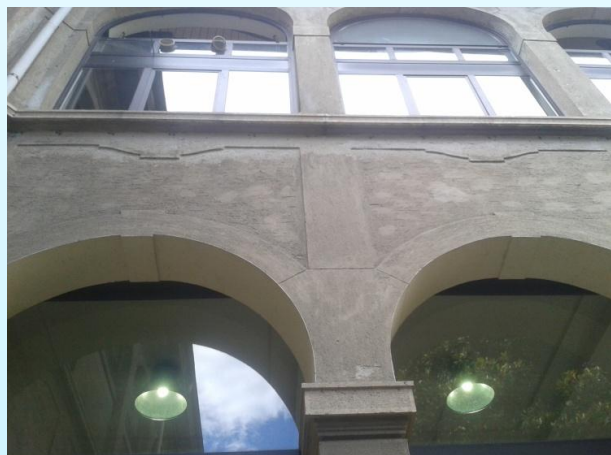
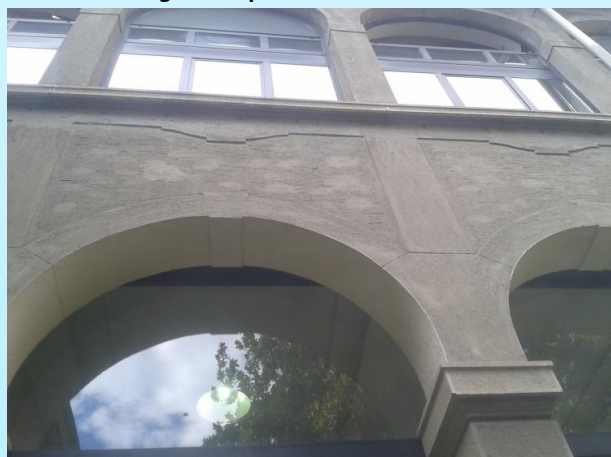
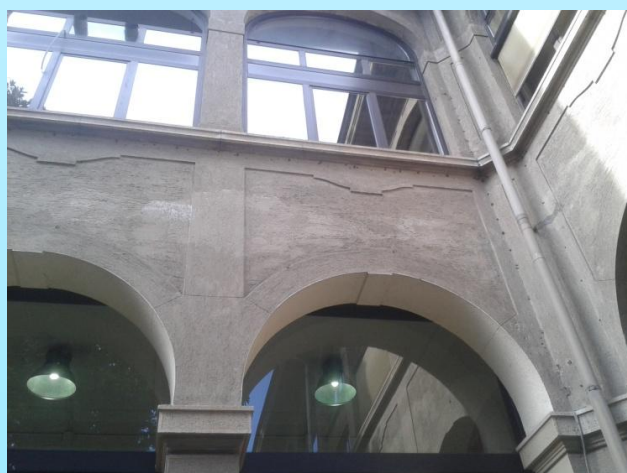
SCHEDA TECNICA 04: LE CORNICIONE INTERMEDIE.

Degradazione differenziale: Perdita di materiale dalla superficie che evidenzia l'eterogeneità della tessitura e della struttura.

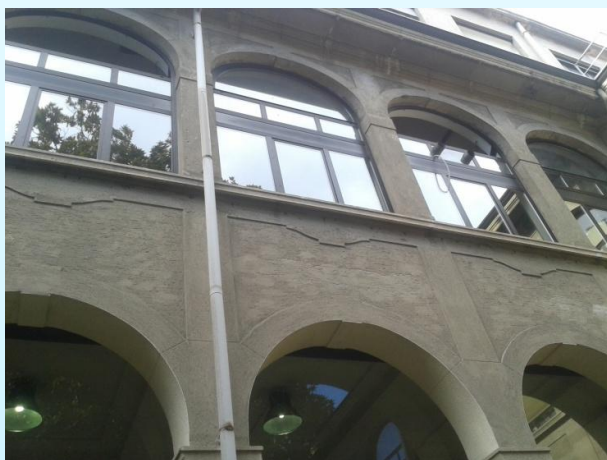
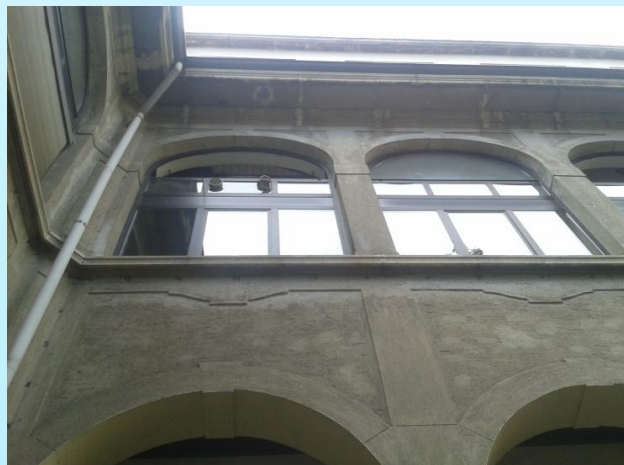
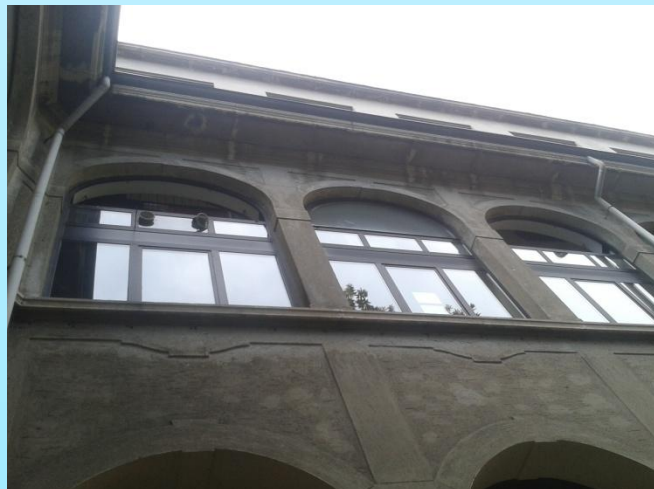
SCHEDA TECNICA 08: PARTE SUPERIORE DI FINESTRE.

Degradazione differenziale: Perdita di materiale dalla superficie che evidenzia l'eterogeneità della tessitura e della struttura.

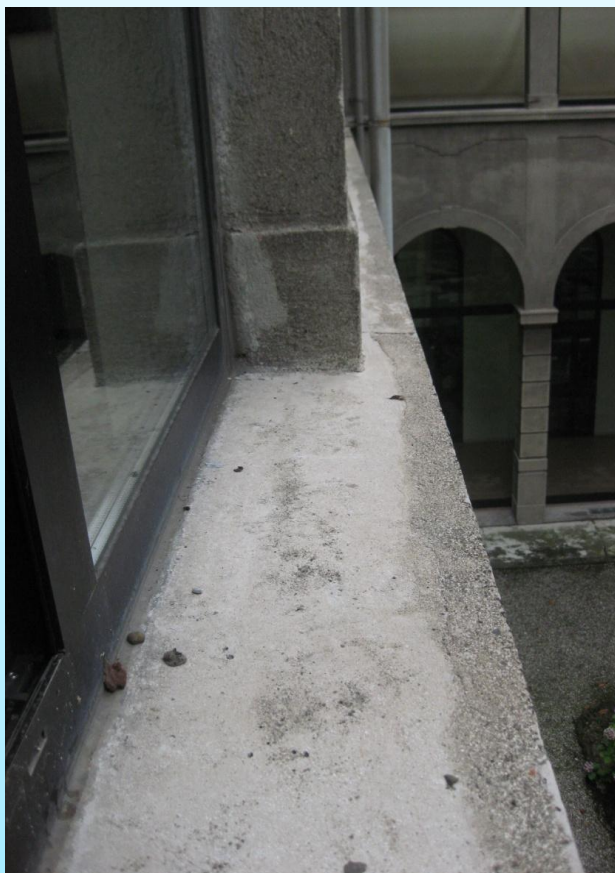
SCHEDA TECNICA 09: PARTE INFERIORE DEL VANO.

Fessurazione: Soluzione di continuità nel materiale che implica lo spostamento reciproco delle parti.

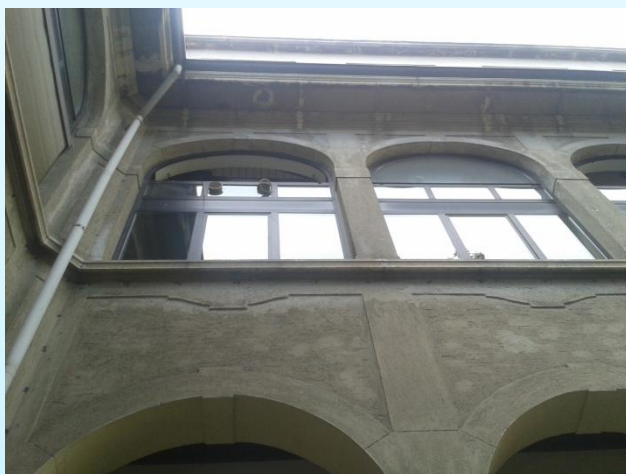
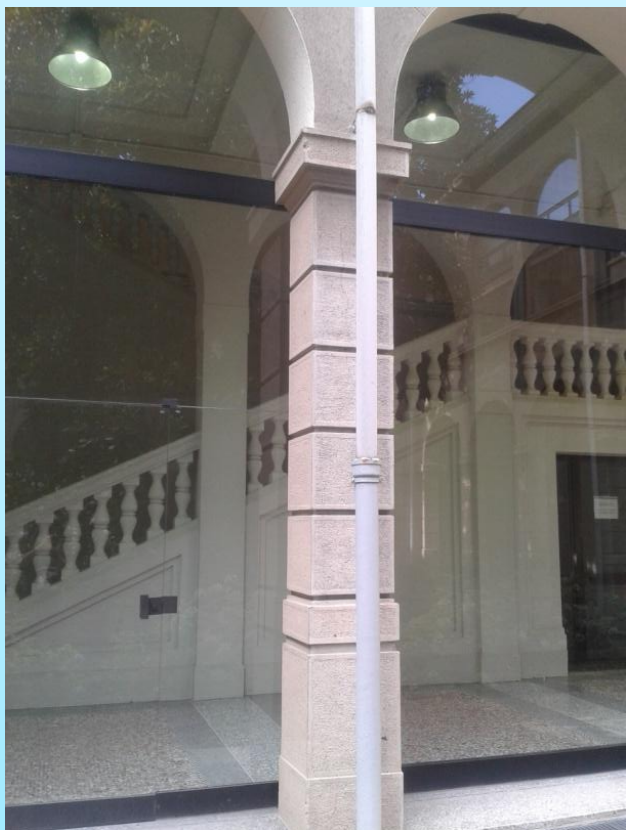
SCHEDA TECNICA 12: CANALINE E CORNICIONE.

Fessurazione:

Queste fessure sono causate dal fissaggio di elementi metallici che sostengono i tubi che sono arrugginiti, causando la espansion del metallo e causando crepe in elementi strutturali.

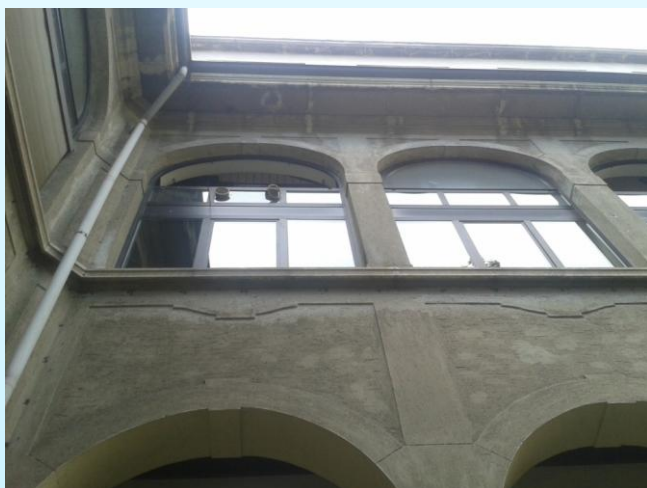
Immagine Propia. Infissi 1.

Non ci sono individuati sintomi o segni di degradazione.

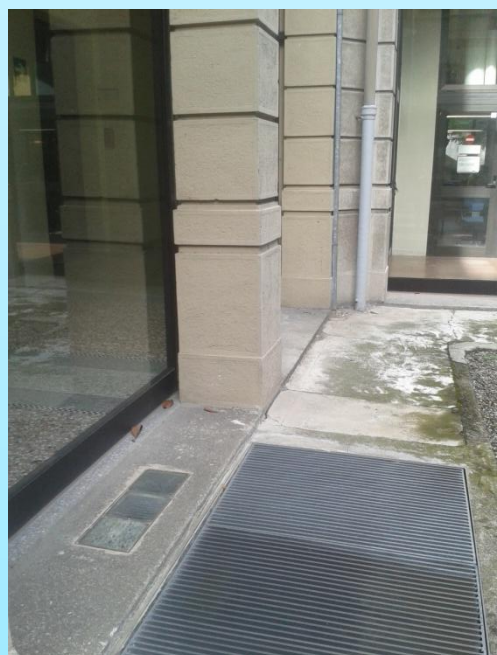
Imagine Propia. Pavimento 2.

Degradazione differenziale:

Perdita di materiale dalla superficie che evidenzia l'eterogeneità della tessitura e della struttura.

Fessurazione:

Nel caso di fratturazione incompleta e senza frammentazione del manufatto si utilizza il termine *cricca* o, nel rivestimento vetroso, il termine *cavillo*. In questo caso si osservano fessurazioni verticali probabilmente a causa del carico eccessivo sperimentato dalla struttura.

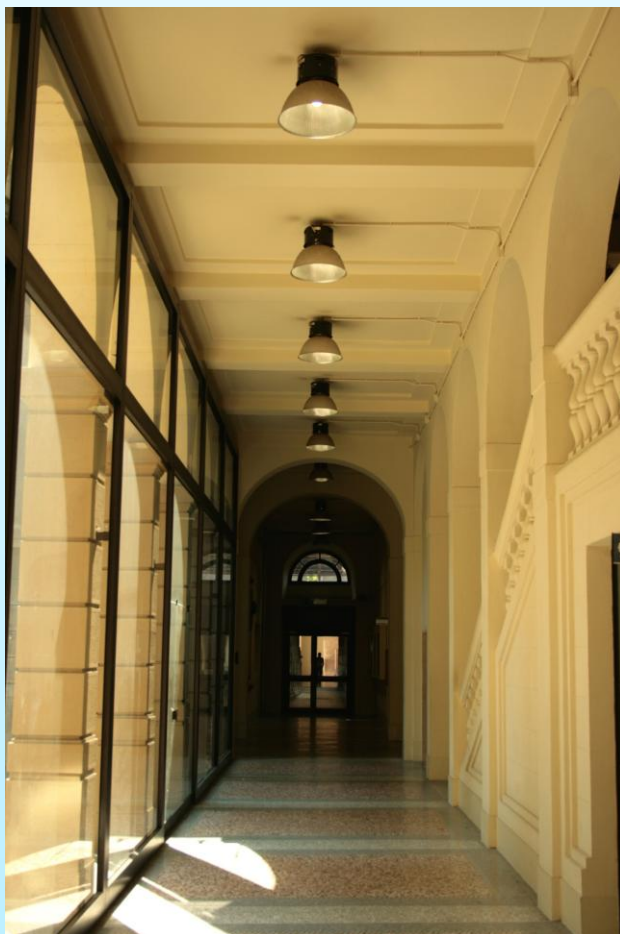
Imagine Propia. Corridoio 1.

Non ci sono individuati sintomi o segni di degradazione.
