# El impacto de la Burbuja Inmobiliaria en España. Estudio de un caso en la plaza Mayor de Alzira.

**SALVADOR SANCHO GEA**

ESCOLA TÈCNICA SUPERIOR  
ENGINYERIA  
D'EDIFICACIÓ

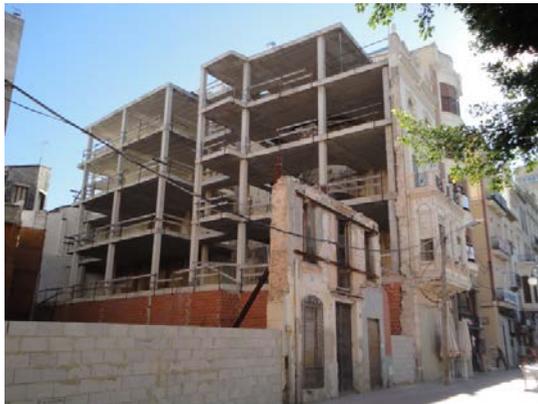
*Figura 1. Foto de la situación actual del inmueble. 2014. Elaboración propia.*

El inmueble se inició después de concederse la licencia de obras entre julio y octubre de 2007 sobre un solar vacío con la fachada mantenida mediante un arriostramiento autoportante. Cuando finalizó la estructura en marzo de 2008, se paralizaron las obras posiblemente por falta de crédito de la entidad bancaria con la que tenía suscrita la hipoteca de promotor. Los motivos que propiciaron este hecho son

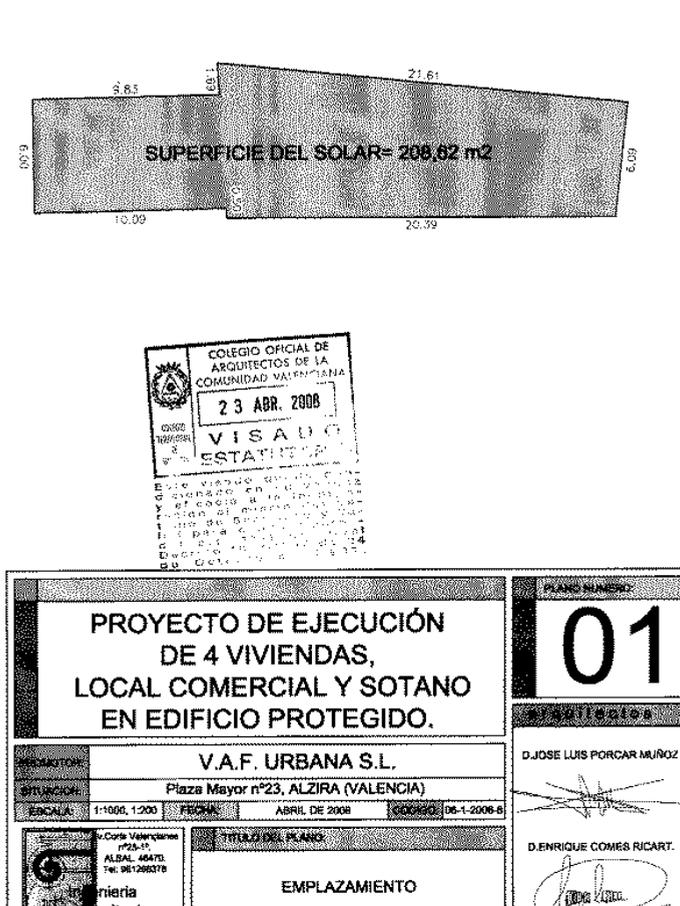
Se construye sobre un solar de 208,62 m<sup>2</sup> con forma trapezoidal y orientación norte-sur (figura 4).

Figura 4. Plano del solar. 2008. Proyecto de ejecución.

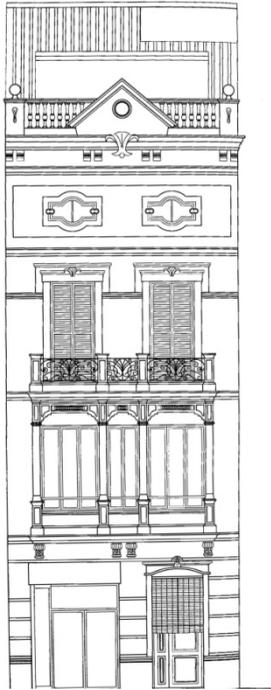
El edificio proyectado se levanta sobre el solar de una edificación preexistente manteniendo la fachada protegida (figura 5).

*Figura 5. Alzado. 2008. Proyecto de ejecución*

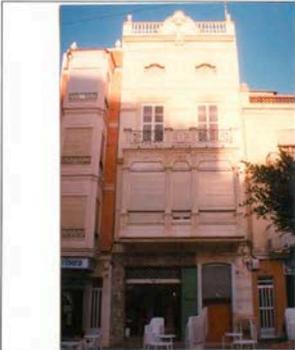
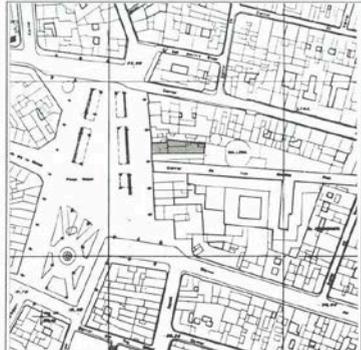
El edificio preexistente según describe la ficha de catálogo I-59/A (figura 6) es de “4 plantas entre medianeras, construida en el primer tercio del siglo XX, destaca por la composición diferenciada de sus plantas: mirador apilastrado en la planta primera, balcón en la planta superior con rejería de forja de estilo modernista y cambra con dos huecos apaisados y recercados. La ornamentación se concentra en los elementos de dinteles y pilastras y en el remate del edificio que oculta la techumbre de teja”.

Figura 6. Ficha I-59. 2002. Catálogo PGOU Alzira.

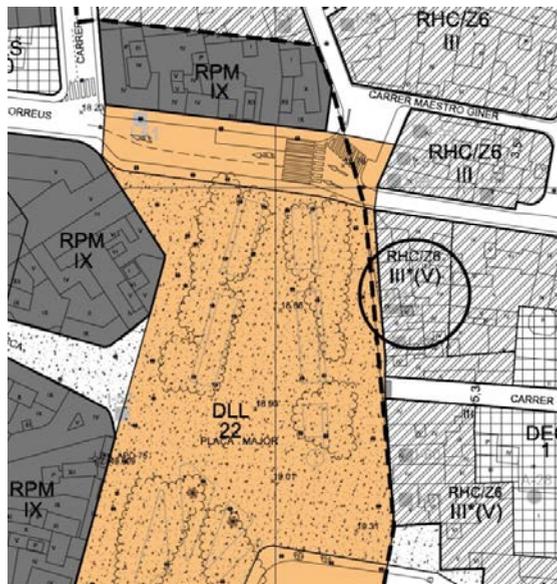
Es de aplicación el PGOU de Alzira con aprobación definitiva por resolución del director General de urbanismo y ordenación del territorio de fecha 22 de mayo de 2002. La clasificación del suelo es urbano dentro de la zona clasificada como Residencial Histórico RHC/Z6 (figura 8 ).

Figura 8. Zonas de ordenación urbanística. 2008. PGOU Alzira

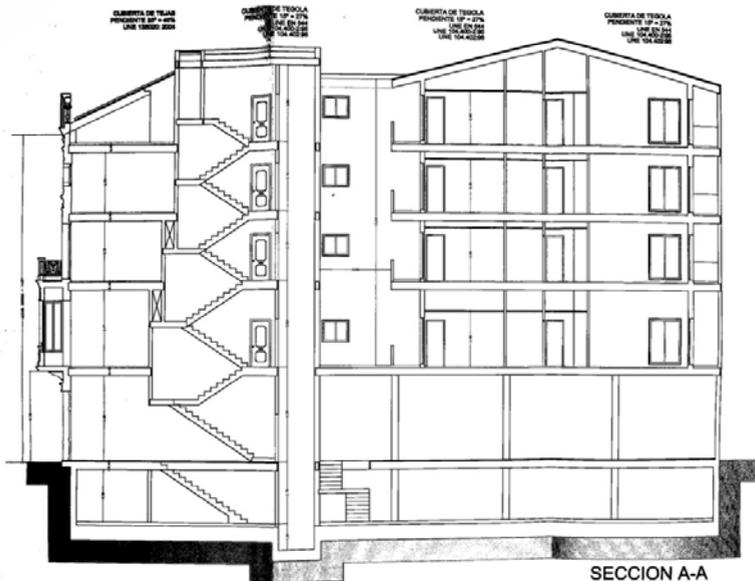
La única discrepancia que se ha observado es que no se ha ejecutado la planta sótano vinculada con la planta baja (figura 10), posiblemente por su alto coste frente a los bajos beneficios que supondría la venta del

almacén vinculado al local comercial o a que el futuro destinatario del local comercial interesado en un almacén en planta baja se ha desvinculado de la compra del local.

Figura 10. Sección longitudinal. 2008. Proyecto de ejecución.
