Restauración de la Christus-Kirchengemeinde / Bremerhaven's Christus-kirchengemeinde restoration

Jade Hochschule

PROBLEM DESCRIPTION. / DESCRIPCIÓN DEL PROBLEMA.

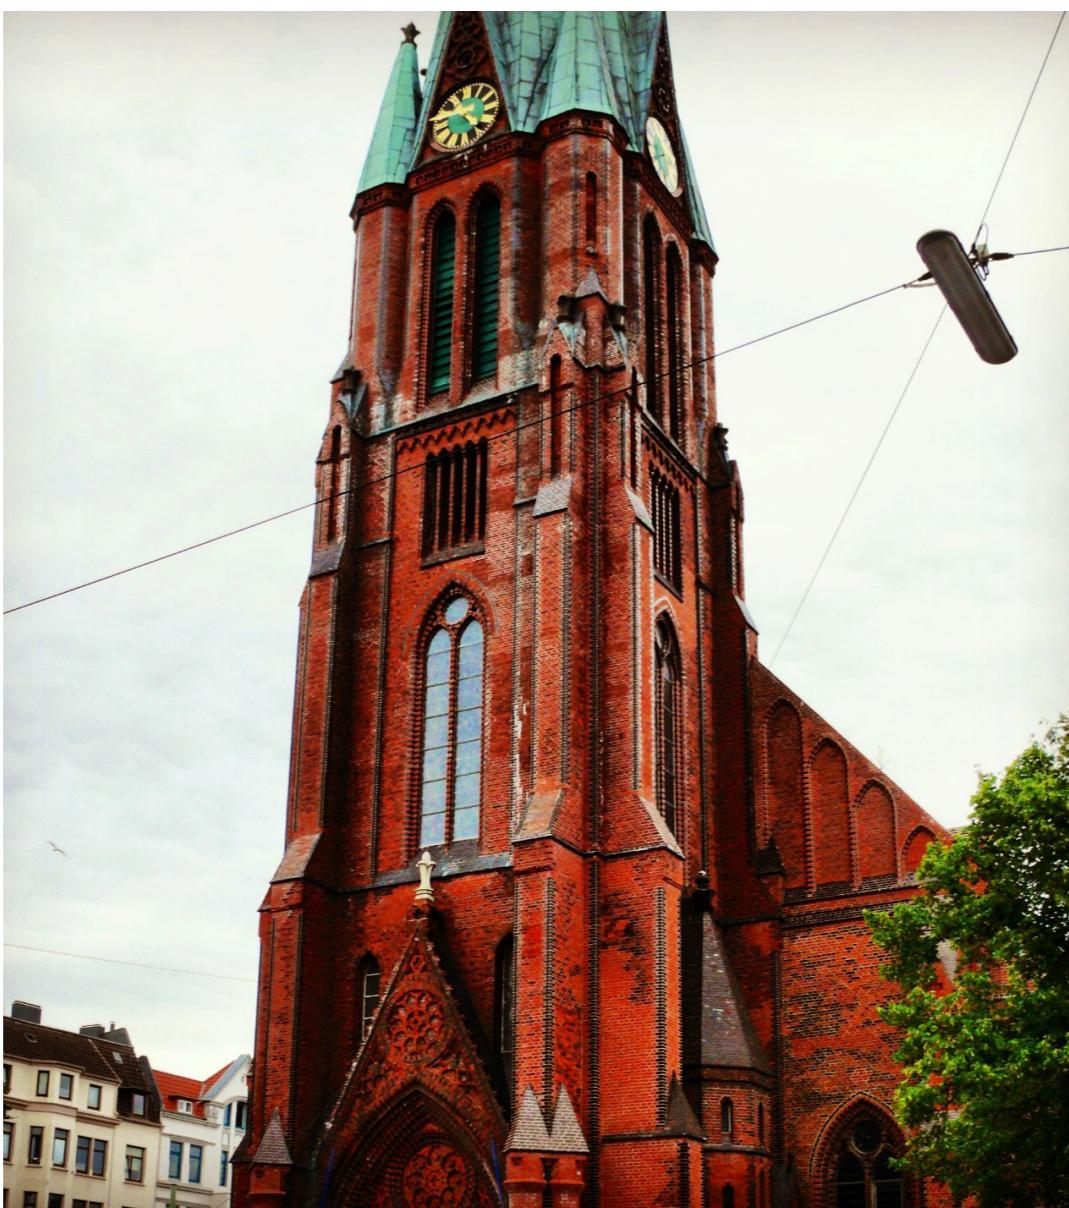
One of these problems is the one which affects to the top of the buttresses. The buttresses were built with bricks, as all the façade. The ones on the top and on the sides are covered by a special impermeable paint in their visible surface. This paint is also over the not seen surface.

The paint diverts water from the rain and humidity but also doesn't let the mortar paste properly in the surface in charge to receive it. That makes little holes between the mortar and the brick.

Because of this, water can come inside the already named holes and stay there after the rain. So when the temperature comes down, below zero degrees, this water becomes ice and increase its volume making the bricks not to stay in their place.

Due to this, the bricks are at risk to fall off caused by wind or other strength, which hits the affected bricks, causing damage. That's why it's important to find the way to keep them in their place. The solution can be to change the mortar into a special one.

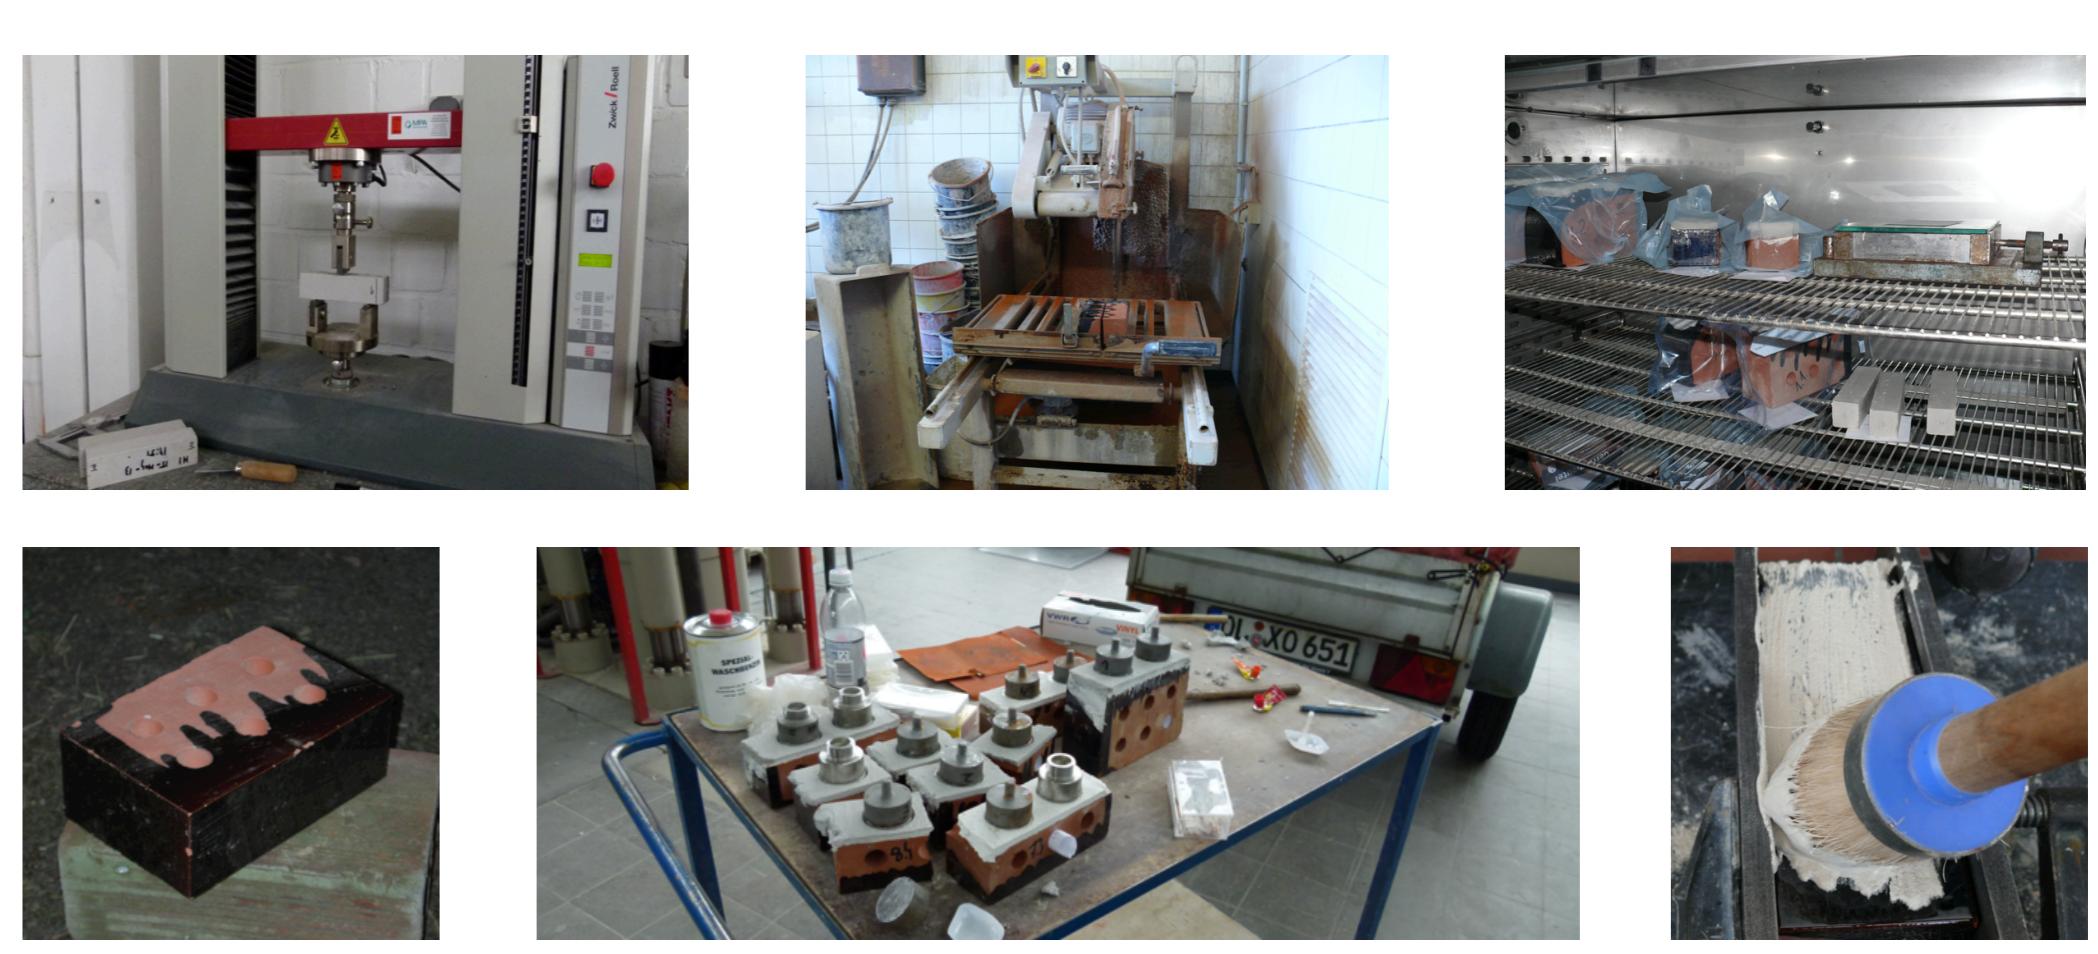
To find the solution, six different mortars have been chosen. These mortars will be tested and their strength will be measured.

1. Mortar make up
2. Preparar los ladrillos
3. Wait until the mortar sets
4. Test the specimens:
 - 4.1. Compresión
 - 4.2. Flexión
 - 4.3. Adherencia
5. Take a decision.
