# Conservación y restauración de las fachada residenciales de cerámica del PEPRI en el barrio del Cabanyal de Valencia

**IACOBELLIS ANGELO**

UNIVERSITAT  
POLITÈCNICA  
DE VALÈNCIA

ESCOLA TÈCNICA SUPERIOR  
ENGINYERIA  
D'EDIFICACIÓ

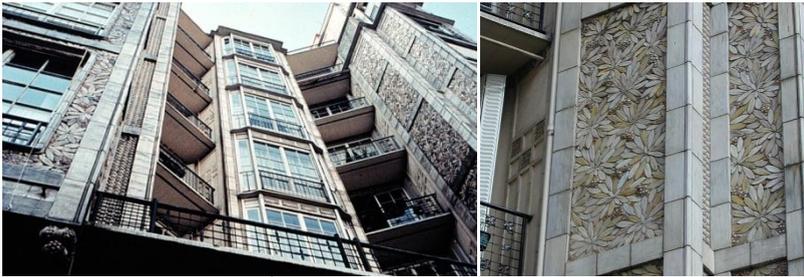
Immagine 1.4 | Edificio in rue Franklin 25 bis di A. Perret  
Fonte: <http://www.skyscrapercity.com/showthread.php?t=216024>

Opera emblematica dell'Arte Nouveau, non tanto per il rivestimento, ma per la sua particolare struttura interamente in cemento armato è l'immobile in rue Franklin 25 bis a Parigi di Auguste Perret. (Immag. 1.4) Come abbiamo detto, tale edificio non è conosciuto per il materiale ceramico messo in facciata, ma è considerato un edificio importante per la particolare sistemazione interna che l'architetto da all'opera e per aver utilizzato integralmente il cemento per la struttura portante dell'edificio. Egli, usa in seguito il materiale ceramico, floreale, per mettere in evidenza tale struttura.

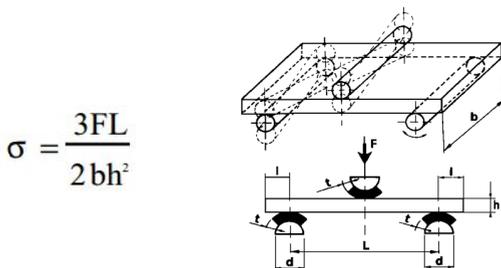
L'indicatore per eccellenza di resistenza meccanica è la **resistenza a flessione**. Solitamente le piastrelle sono sottoposte a flessione quando non sono vincolate al sottofondo in modo continuo, in questo caso la piastrella svolge una funzione portante che non la compete e si spezza in più parti. Il metodo di misura messo a punto in sede internazionale è riportato nella norma UNI EN ISO 10545.4 (Immag. 3.2).

$$\sigma = \frac{3FL}{2bh^2}$$

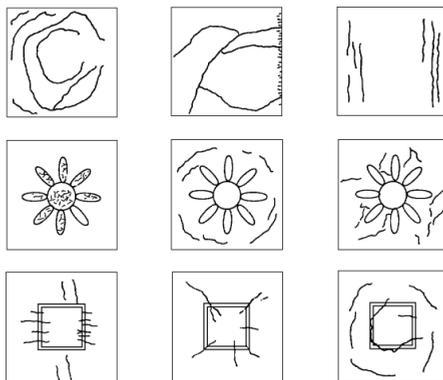
Anche in questo caso, il metodo di misurazione messo dalla sede internazionale è descritto nella norma UNI EN ISO 10545.2-7. I risultati delle misure eseguite devono essere, in seguito, confrontati con i requisiti riportati nelle appendici da A e L della norma UNI EN 14411 (ISO 13006), sempre in funzione del gruppo al quale le piastrelle misurate appartengono. Un difetto che potrebbero presentare le piastrelle è **il cavillo**, che consiste in una serie di fessure capillari sulla superfici smaltata (Immag. 3.4).

Immagine 3.4 | Differenti tipologie di cavillo  
 Fonte: Le piastrelle di Ceramica sotto controllo.

Le sue origini posso essere ricondotte a un differente coefficiente di dilatazione tra lo smalto e il supporto. Sostanzialmente, questo difetto oggi è poco comune dovuto ai moderni processi di fabbricazione e i frequenti controlli che si eseguono nelle fabbriche di questi prodotti ceramici. La formazione di cavielli rappresenta una perdita irreversibile

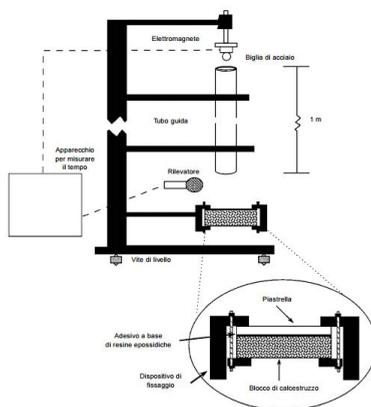
come la generalità dei materiali ceramici, non sono resilienti, per cui l’impatto meccanico di un oggetto che cade potrebbe innescare processi di frattura. La resistenza all’impatto viene determinata, secondo la norma EN ISO 10545.5, attraverso la misura del coefficiente di restituzione (e). Il risultato della prova fornisce un’indicazione del comportamento elastico di una piastrella in condizioni standardizzate (Immag. 3.5).

Immagine 3.5 | Schema del sistema di misura del coefficiente di resistenza  
Fonte: Le piastrelle di Ceramica sotto controllo.

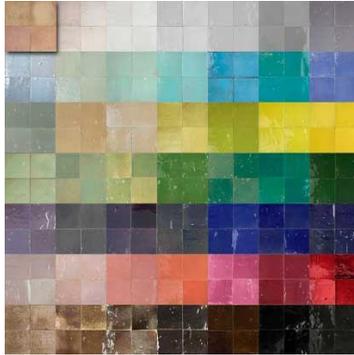
Immagine 3.8 | Possibili colorazioni delle piastrelle ceramiche  
Fonte: <http://www.piastrellemarocchine.com>

Nelle piastrelle smaltate il **colore** proviene dallo smalto. La gamma cromatica realizzabile negli smalti ceramici non ha praticamente limiti e comprende qualsiasi colore di base, tonalità o sfumatura (Immag. 3.8). Per lo stesso colore si possono poi creare superfici diverse per brillantezza, lucide o non riflettenti e per tessitura cromatica. Nel caso di piastrelle non smaltate, il fatto che il colore sia lo stesso del supporto pone qualche limite alla variabilità delle soluzioni. Limite che nel cotto diventa un pregio, infatti esso è bello, apprezzato e ricercato proprio

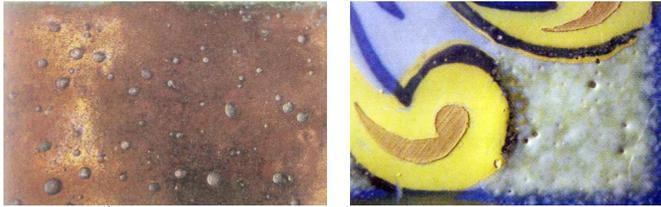
- *Sviluppo di bolle, opacità e superficie granulosa*: l'acqua assorbita dallo strato vetroso durante il processo di cottura, quando non può uscire completamente durante il tempo di fonderia del vetro, appare come bolla dentro o sopra la superficie dello smalto, o come granuli quando queste bolle esplodono in superficie. Le cause di questi difetti possono essere legate alla cottura incompleta. Queste bolle in superficie portano ad una superficie granulosa e nello strato vetroso produce una superficie opaca. (Immag. 4.1)

Immagine 4.1 | Bolle presenti sulla superficie vetrata e rugosità dello strato superficiale.

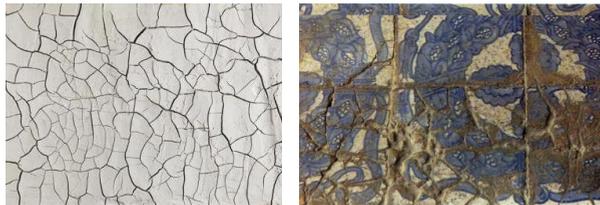
- Processo di raffreddamento molto rapido;
- Diverso coefficiente di dilatazione tra la pasta e la parte vetrata;
- Porosità aperta della pasta e assorbimento di umidità durante il tempo.

Immagine 4.2 | Ceramica superficiale screpolata.

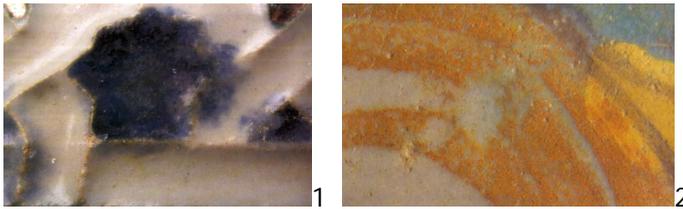
- *Spostamento e perdita del pigmento in superficie o assenza policromatica*: Sono diverse le cause che provocano questo degrado, ma in linea di massima sono tutti riconducibili al modo e durata di cottura del materiale. In particolare, l'assenza policromatica è dovuto a una mancata aderenza tra il colorante e la superficie del materiale. (Immag. 4.4)

Immagine 4.4 | 1\_ L'espansione del colore affetta dal punto di vista estetico la mattonella.

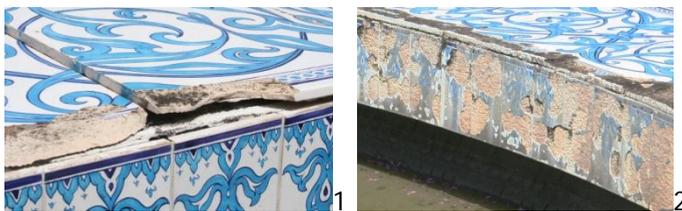
- Migrazione del sale: la cristallizzazione del sale disgrega la pasta ceramica e di conseguenza solleva lo strato protettivo vetrato;
- Trasformazioni chimiche nella struttura della pasta e dello smalto, portando così a situazioni irreparabili del material;
- Movimento del materiale argilloso, dunque l'alterazione fisica dimensionale della piastrella.

Immagine 4.7 | 1\_ Deformazione, distacco e rottura della piastrella, causata da una eccessiva cristallizzazione del sale;  
 2\_Attraverso un alternanza tra umidità e riscaldamento solare, si nota la perdita dello strato superficiale.

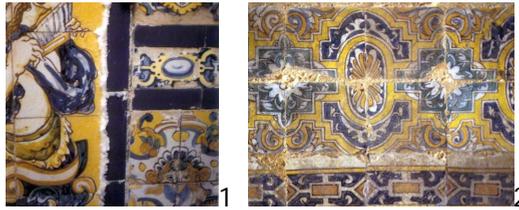
- Inadeguata umidificazione durante la collocazione del rivestimento;
- Composizione del muro, malta e ceramica;
- Terreno di sistemazione;
- Contaminazione atmosferica ambientale e climatica;
- Acidi utilizzati durante il trattamento di pulizia.

Immagine 4.8 | 1\_ Cristallizzazione del sale nelle giunture della piastrelle.

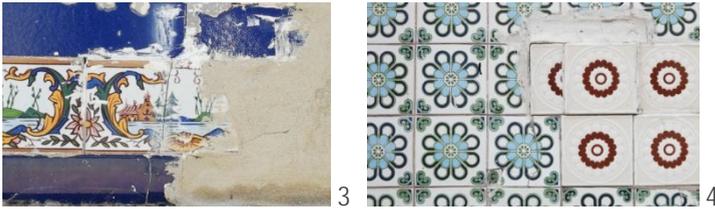
- Pulizia con prodotti chimici corrosivi;
- Risistemazione irregolare dei pezzi o frammenti sulla parete;
- Consolidazione inadeguata;
- Collocazione dei pezzi con malta in cemento non adeguato;
- Riempire le fessure o le lacune con malta in cemento;
- Stucco eccessivo fuori dal perimetro delle lacune;
- Montaggio irregolare delle piastrelle, alterando il decoro della facciata;
- Restituzione volumetrica e reintegrazione cromatica delle lacune con tecniche inadeguate.

- Immagine 4.9 | 1\_ Riparazione incorretta con intonaco ed eccessivo di stucco nelle fughe tra le varie piastrelle.  
2\_ Uso incorretto della malta in cemento causando distacco.  
3\_ Riparazione incorretta nel dare la volumetria persa, ponendo materiale inadeguato.  
5\_ Alterazione del disegno nella risistemazione delle piastrelle.

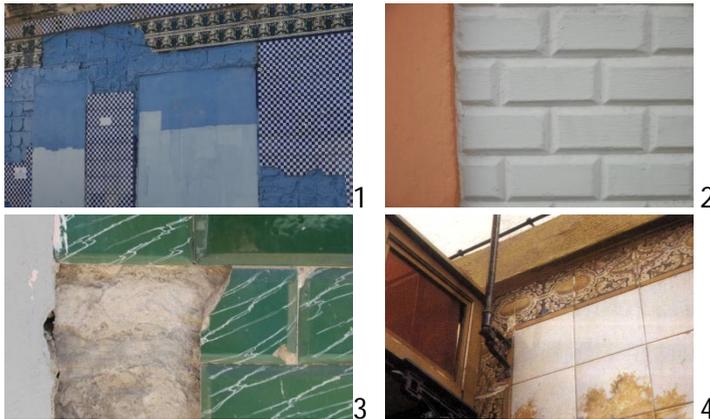
- Distruzione totale e parziale;
- Intonacare o pitturare lo strato di protezione esterno;
- Utilizzare una malta inadeguata;
- Macchiare la superficie con vernici o altri prodotti;
- Forare il materiale per collocare elementi impropri.

- Immagine 4.10 | 1\_ Distruzione parziale/totale della mattonella provocata da un azione umana  
2\_ Tinteggiatura superficiale della muratura in ceramica  
3\_ L'uso del cemento ha provocato prima la rottura e in seguito la caduta del materiale ceramico  
4\_ L'istallazione di un palo luminoso stradale ha provocato la rottura del materiale ceramico.

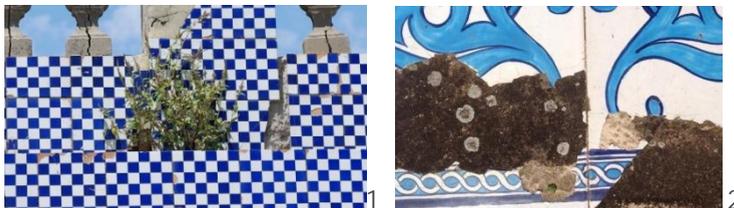
attraverso i loro rifiuti, posso alterare e deteriorare il materiale da un punto di vista fisico (Immag. 4.12).

Immagine 4.12 | 1\_ Piante cresciute nelle fessure presenti tra due mattonelle.  
2\_ Deposito vegetale, microorganismi e piante sono abituali nelle zone molto umide o esposte al nord.

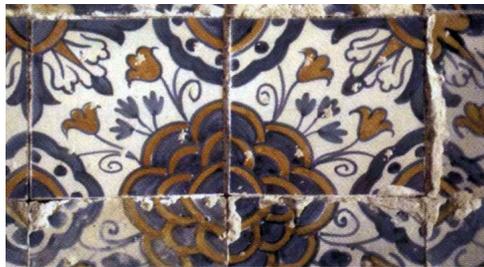
Durante il suo processo di costruzione, la fase del taglio o i colpi intensi sulla superficie dello strato vetroso posso essere considerate le cause principali di crepe, micro fessure o bordo poco definita e alterata (Immag. 4.13). Con il passar del tempo e al contatto con gli agenti ambientali, le fessure presenti posso rivelarsi come elemento di distruzione totale della mattonella. La fessura ha origine nel bordo e si sviluppa fino al centro della mattonella; essendo però molto sottili, questi non sono visibili ad occhio nudo, ma con il passar del tempo e con il continuo contatto con l'ambiente, queste si sviluppano fino a far perde una buona parte della copertura vetrata. Questo tipo di degrado è abituale nella piastrelle ceramica, in particolar modo in quelle situate esternamente all'edificio, in quanto sottoposti, non solo alle differenti agenti ambientali, ma anche a sbalzi termici tra le temperatura del giorno e quella della notte.

Immagine 4.13 | Bordi irregolari dovute alla procedura di taglio del materiale.  
Fonte: Cerámica arquitectónica : su conservación y restauración.

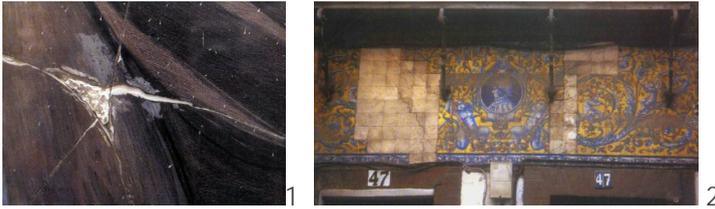
L'equilibrio formale e dimensionale della muratura deriva dalle condizioni generali di conservazione dell'edificio. Qualsiasi alterazione generata sulla muratura provoca, di contro, alterazioni sul materiale ceramico in quanto strettamente relazionato con il supporto murario. I possibili deteriori che il materiale di rivestimento ceramico può avere in relazione ai dissesti murari sono fessure, rottura e in casi estremi anche distaccamenti dal supporto murario. Se pensiamo al cedimento strutturale o a un bombatura della muratura, questo di riflesso provocano appunto fessure, girete e distacchi (Immag. 4.14).

Immagine 4.14 | 1\_Ceramica fessurata a causa di un movimento strutturale del muro e sforzo eccessivo da parte del materiale ceramico.  
2\_ I cedimenti strutturali del muro si evidenziano in facciata nella zona dove manca il rivestimento ceramico.

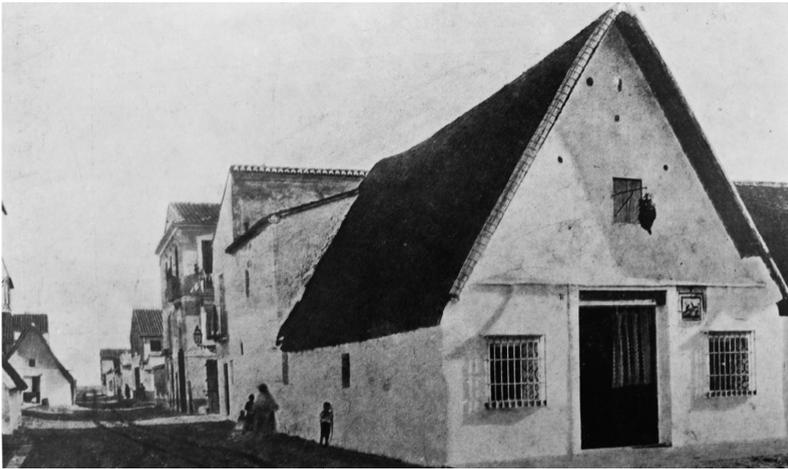
Immagine 6.8 | Tipica baracca del Cabanyal;  
Fonte: Alquerías de la huerta valenciana, Pag. 28

È importante soffermarsi sulla descrizione e sull'analisi delle vecchie costruzioni, e dunque sulla spazialità e distribuzione urbana delle baracche dei pescatori, perché così possiamo riconoscere negli edifici attuali, la matrice elementare derivante dalle vecchie abitazioni. (Immagine 6.8)

Le baracche del Cabanyal si edificano sopra un suolo di 6,5 m x 10,5 m e ha delle variazioni rispetto a quelle per gli agricoltori. Così la descrive Víctor Gosálvez:

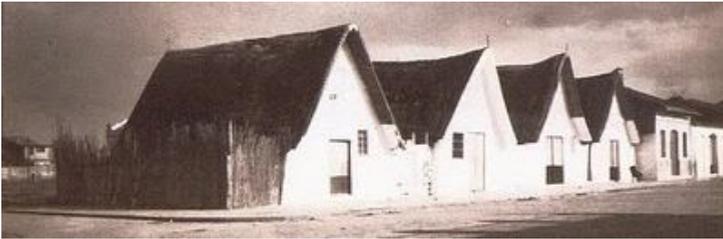
Immagine 6.11 | Prospetto di una strada del Cabanyal;

Lo spazio previsto tra due le baracche era chiamato *escalá*. Proprio per questo motivo lungo un prospetto si aveva una sequenza lineare: escalà-baracca-escalà-baracca. (Immag. 6.11)

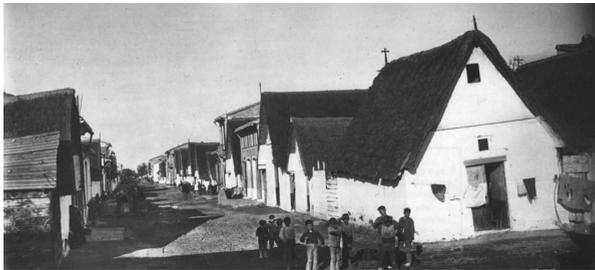
Immagine 6.12 | Vista di una strada del Cabanyal;

La parcella di una baracca si convertiva dopo l'incendio in un modulo rettangolare con il lato corto sulla strada, ad eccezione di quelle che chiudevano la schiera che presentavano la loro lunghezza perpendicolare alla strada. (Immag. 6.12)

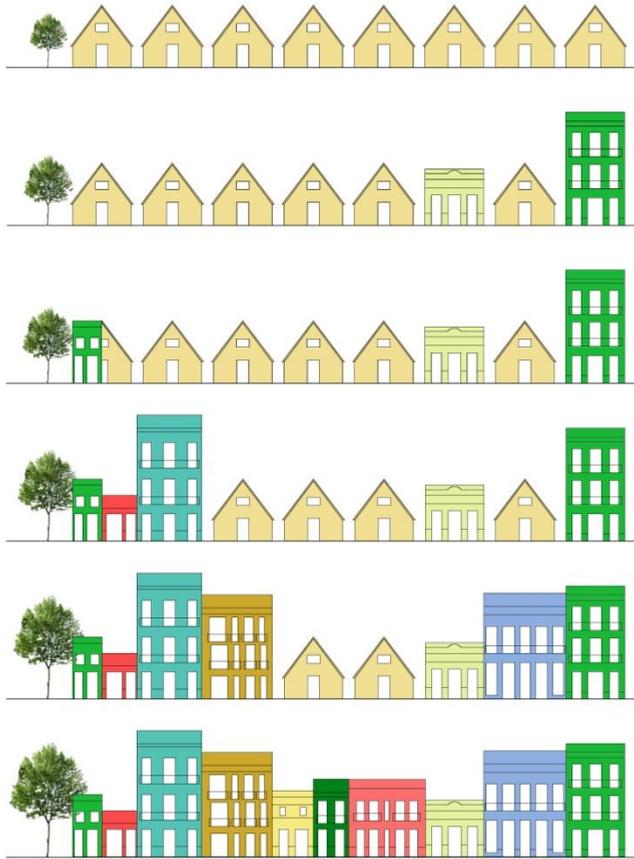
Immagine 6.13 | Schema evolutivo di una tipica strada del Cabanyal  
Fonte: Elaborazione grafica Iacobellis Angelo

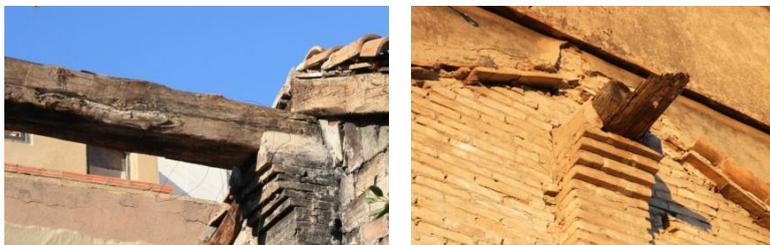
Immagine 6.14 | Dettaglio costruttivo pilastro-trave;  
Fonte: Archivio fotografico Iacobellis Angelo

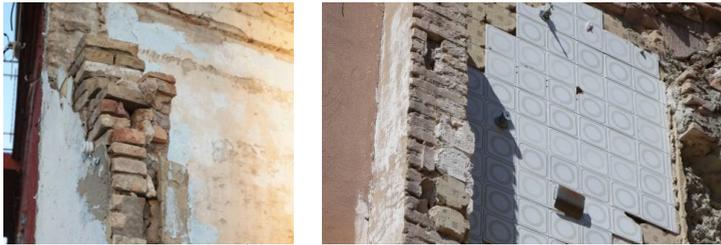
Immagine 6.15 | Dettaglio costruttivo muratura esterna;  
Fonte: Archivio fotografico Iacobellis Angelo

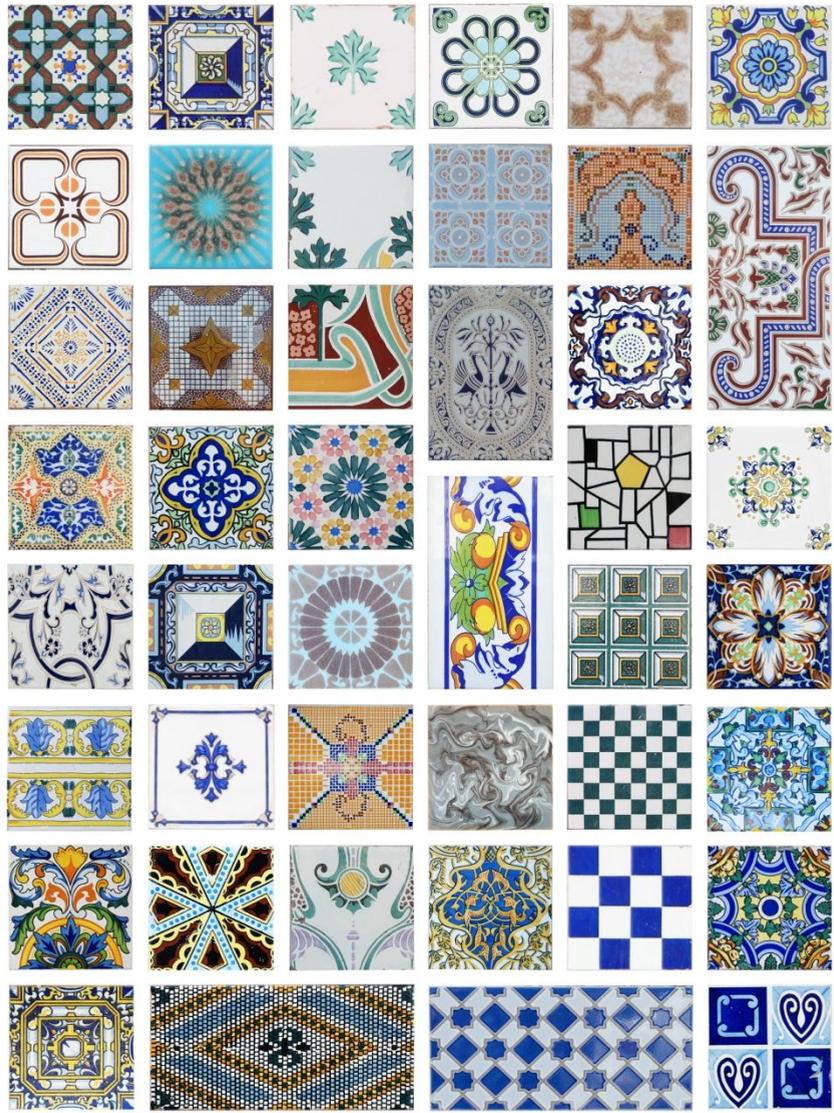
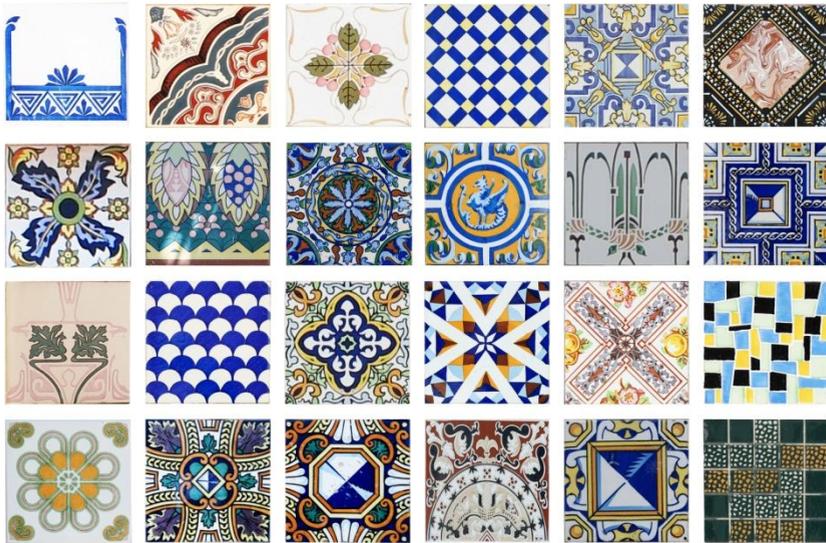
Immagine 6.16 | Alcuni degli azulejos presenti sulle facciate delle abitazioni;  
Fonte: Archivio fotografico Iacobellis Angelo

Per questo elemento costruttivo, troviamo diversi tipi di rivestimenti, infatti, percorrendo una delle strade del Cabanyal è possibile incontrare sia facciate intonacate e pitturate con calce colorate, che facciate rivestiti con le tipiche azulejos spagnole. Queste ultime rappresentano quella che è definita l'architettura popolare. (Immagine 6.16)

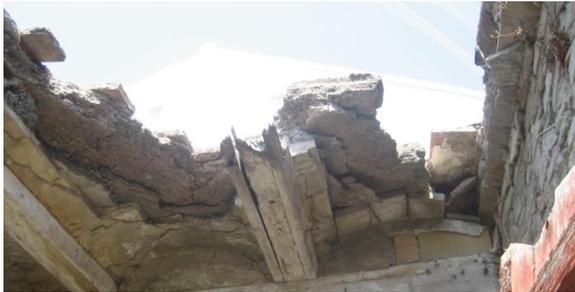
Immagine 6.17 | Dettaglio costruttivo copertura;  
Fonte: Rielaborazione grafica da El Cabanyal: lectura de las estructuras de la edificación.Pag 396

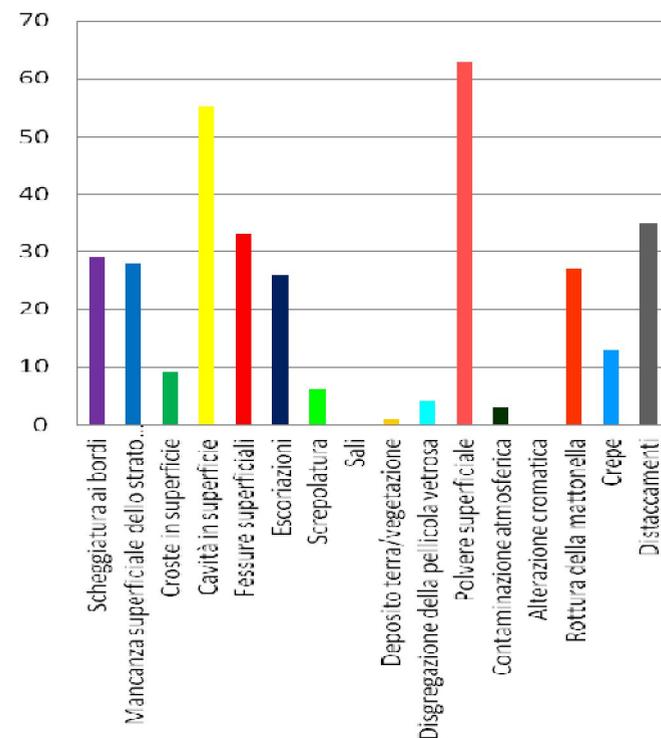
Attraverso l'istogramma è possibile notare come il degrado piu frequente riscontrato sulle facciate in ceramia del quartiere analizzato è "Polvere superficiale". Questo tipo di degrado dipende sia dalla poca manutenzione/pulizia svoltasi sulla facciata, ma soprattutto dalla particolare forma che hanno alcune mattonelle in facciata. Alcune di esse, infatti, presentano una forma di "tronco piramidale", non permettendo la pulitura autonoma con l'acqua piovana. (Immag. 6.21) La polvere, in queste mattonelle, si deposita negli spazi di giuntura, accumulandosi e alcune volte diventando vere e proprie incrostazioni. In altri casi, e cioè nelle facciate che presentano mattonelle lisce, la polvere o sporci si accumula nelle parti che si trovano sotto i balcone, cornici o parapetti: in quelle zone dove effettivamente l'acqua piovana non ha modo di arrivarci. In questi casi dunque, è consigliabile una maggiore manutenzione, quasi semestrale, per avere la facciata sempre pulita e con tutto il suo splendore.

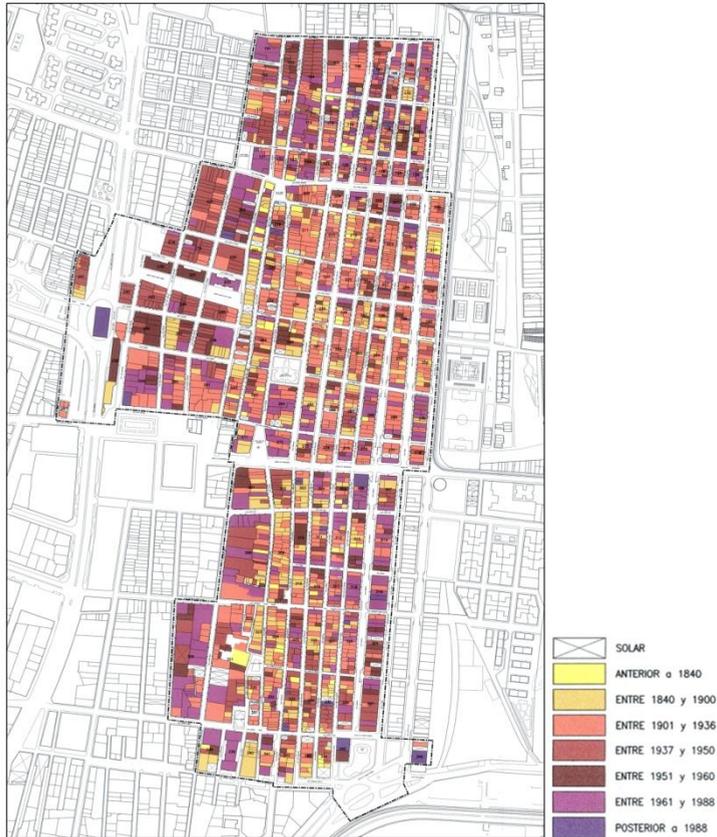
Immagine 6.22 | Età degli edifici;

Attraverso l'analisi svolta, possiamo dunque concludere dicendo che nonostante gli edifici sono di vecchia costruzione (tra il 1940 e il 1988) (Immag. 6.22), la ceramica presente sulle facciate si è mantenuta sommariamente stabile. Questo dimostra come il materiale ceramico può essere considerato uno dei materiali idonei e di forte consistenza
