# CAPÍTULO 1 – DEFINICIÓN DEL PROYECTO

LA ARQUITECTURA COMPACTA Y DISPERSA RELACIONADA CON LOS ITINERARIOS A  
SANT JOAN DE PENYAGOLOSA (CASTELLÓN)

# **CAPÍTULO 2 – ANÁLISIS DE LOS FACTORES SUBYACENTES AL PROYECTO**

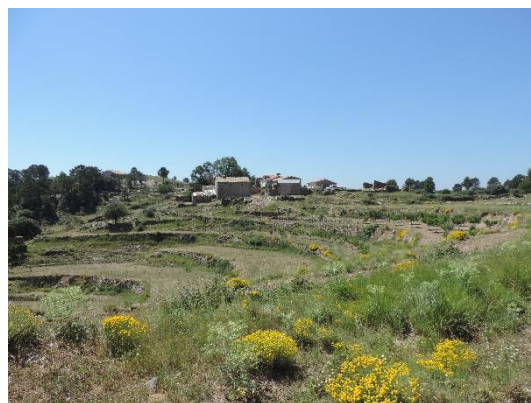
A partir de mediados del siglo XVIII, las masías evolucionan y crecen en volumen y número. Las épocas de las pestes negras y demás enfermedades que arrasaba la población quedan pasadas. Un incremento de la presión demográfica hace que la agricultura pase a ser la base de la economía de la zona dejando a la ganadería a segundo lugar. En esta época, alrededor de 1750-1760 comienza la primera etapa de la decadencia de la trashumancia. Una vida basada en la agricultura y un terreno repleto de cultivos generan conflicto al paso de grandes cantidades de animales por sus márgenes (Fernández Otal, 2003). La mayor demanda de productos agrícolas generó problemas de abastecimiento debidos al crecimiento de población. La solución por la que se optó fue ganar terreno a las montañas mediante terrazas de cultivo: *bancals* (Escrig J. , 2010).

Figura 13 - Mas de Costa y bancals lindantes. Fuente: Propia.

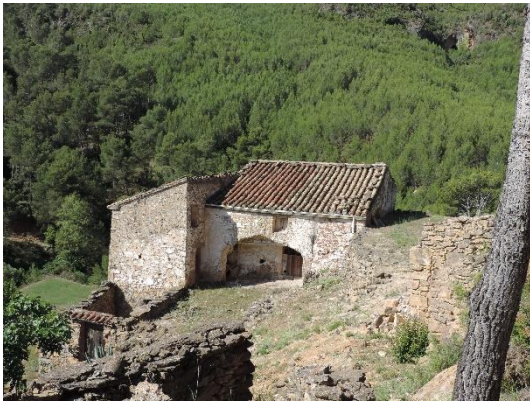
Como consecuencia de esta evolución se pueden encontrar en la zona grandes ejemplos de adaptación de las construcciones que tenían un uso ganadero a un uso residencial o de almacenaje. Se pueden observar ejemplos como el Mas de Segundo, que adapta una antigua corraliza a una vivienda.

Figura 14 - Mas de Segundo, ejemplo de corral que pasó a ser vivienda. Fuente: Propia

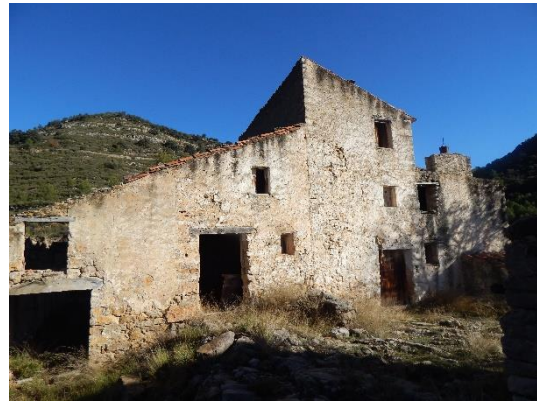
Figura 15 - Masía ampliada en el itinerario de Culla. Fuente: Propia.

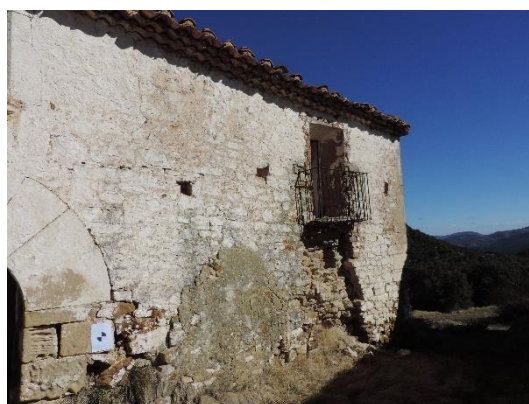
Figura 23 - Hospedería de Sant Bertomeu, en estado ruinoso. Fuente: Propia.

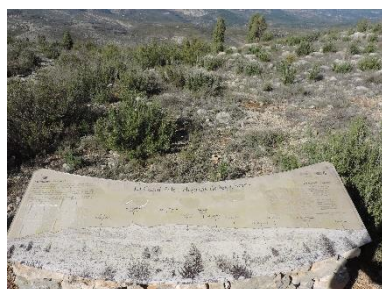
Figura 30 - Panel informativo de mampostería. Fuente: Propia.

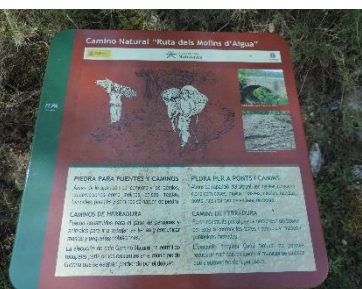
Figura 31 - Panel informativo metálico. Fuente: Propia.

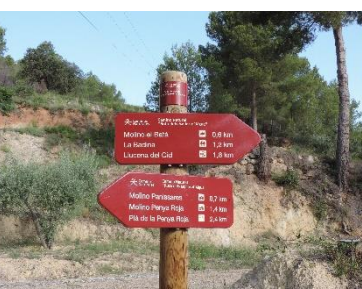
Figura 34 - Señal vertical de madera y metal. Recorrido local. Fuente: Propia.

Este tipo de señalización tiene la problemática de no ser duradera en el tiempo. Tanto la madera como el metal y el plástico, por la acción de las inclemencias meteorológicas terminan dañándose y necesitan una reposición que no siempre tiene, por lo que los caminos se quedan sin señalizar ocasionando problemas.

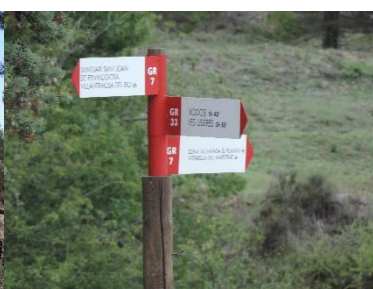
Figura 35 - Señal vertical de madera y metal. Gran recorrido. Fuente: Propia.

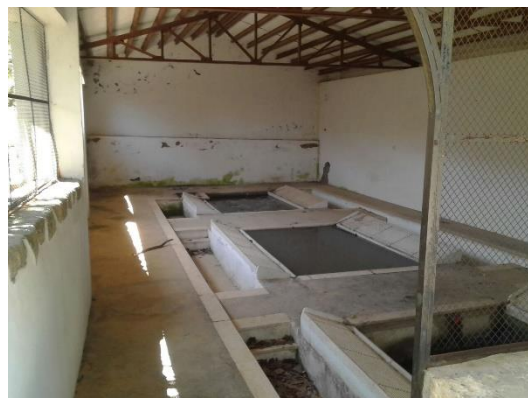
Los lavaderos son grandes balsas de agua, casi siempre cubiertos para evitar las inclemencias del clima, que disponen en su perímetro de unas losas inclinadas, actualmente desgastadas por el uso, donde se depositaba la ropa para ser lavada. Estos elementos pueden encontrarse dispersos cerca de varias masías o en las afueras de los núcleos poblacionales, los últimos suelen ser de mayor tamaño.

Figura 37 - Lavadero de Vistabella. Fuente: Propia.

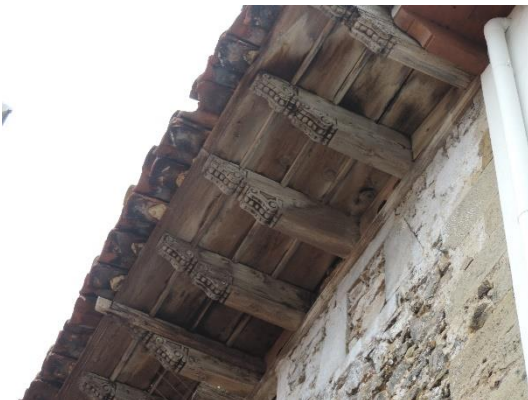
Figura 41 - Detalle del alero de una vivienda de clase alta. Fuente: Propia.

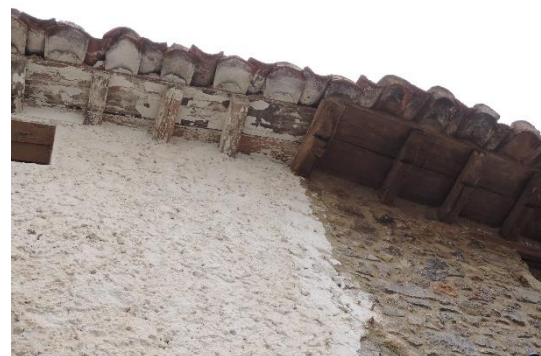
Figura 42 - Detalles de aleros mucho más sencillos que el caso anterior. Fuente: Propia.

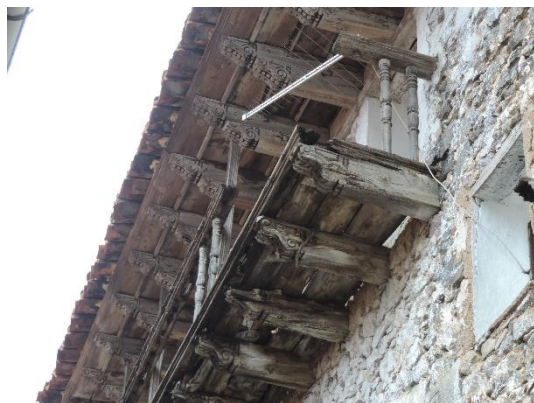
Figura 43 - Detalle de un balcón con acabados en madera trabajada.

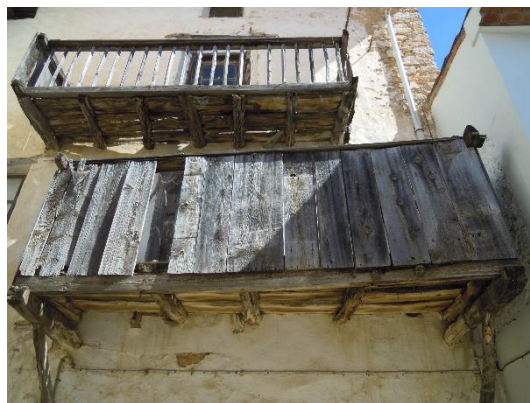
Figura 44 - Detalle de un balcón de construcción más simple que en caso anterior.

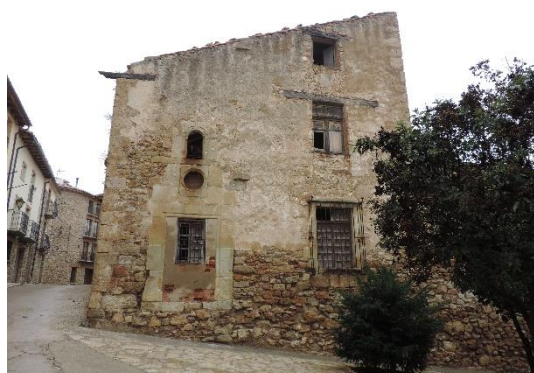
Figura 45 - Fachada compuesta por huecos de sillaría labrada. Fuente: Propia.

En las últimas imágenes también se puede observar la diferencia de volúmenes entre edificios de las distintas clases sociales.

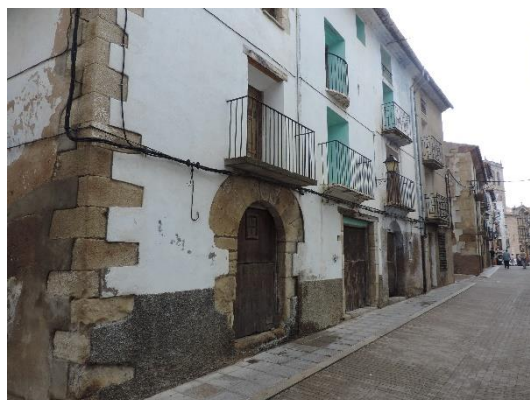
Figura 46 - Composición de fachadas con vanos sencillos. Fuente: Propia.

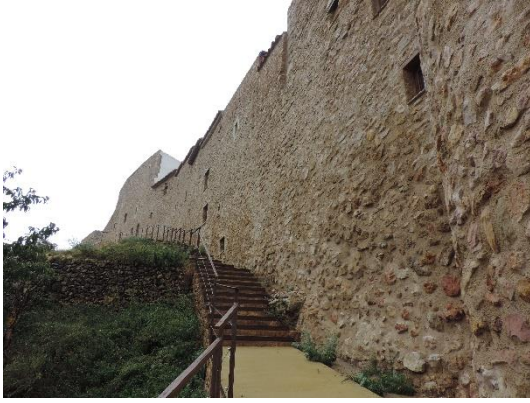
En varios municipios de la zona de estudio se conservan las murallas que envolvían los centros históricos de las poblaciones. Dichos muros, de varios metros de altura, estaban contruidos a base de mampostería de grandes dimensiones y sillaría unida mediante argamasa. Los muros eran de gran grosor, preparados para resistir ataques desde el exterior. Resaltan en algunos casos las partes superiores de estos elementos por sus almenas, y en las partes bajas o a media altura las saeteras o aspilleras. La crecida de los municipios ha hecho que en la actualidad podamos ver viviendas adosadas a las murallas. Son elementos que definen el casco histórico de las poblaciones puesto que la crecida de los municipios y las construcciones modernas están situadas en la parte exterior de del perímetro amurallado.

Figura 47 - Murallas de Vistabella. Fuente: Propia.

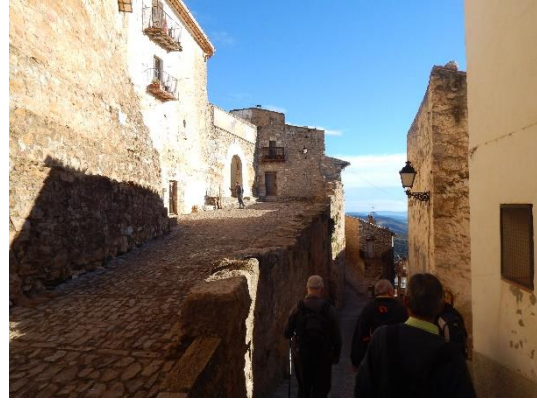
Figura 48 - Restos de la muralla de Culla. Fuente: Propia.

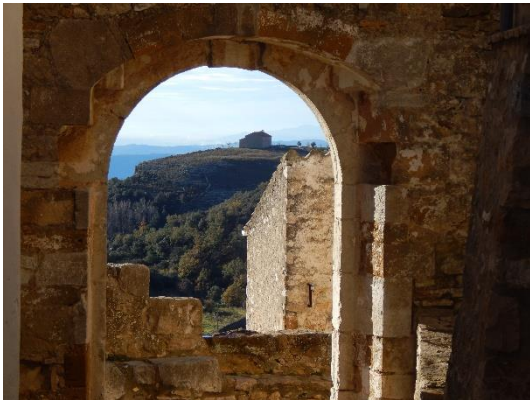
Las murallas necesitaban aperturas para dar acceso al interior de la población. Los huecos de entrada y salida son conocidos como *portalets*. La anchura de estas puertas era la suficiente para la entrada de un carro, pero no más grande. En varios ejemplos recogidos durante las visitas a municipios se puede observar un patrón en este tipo de construcciones: están contruidos con dovelas en forma de arco de medio punto; suelen estar orientados con los cuatro puntos cardinales y veneran a un santo o al oficio principal de la calle a la que dan acceso. Las puertas, que en escasos casos se conservan en la actualidad aunque si las gorroneas que demuestran su presencia.

Figura 49 - Portal restaurado en el centro histórico de Culla. Fuente: Propia.

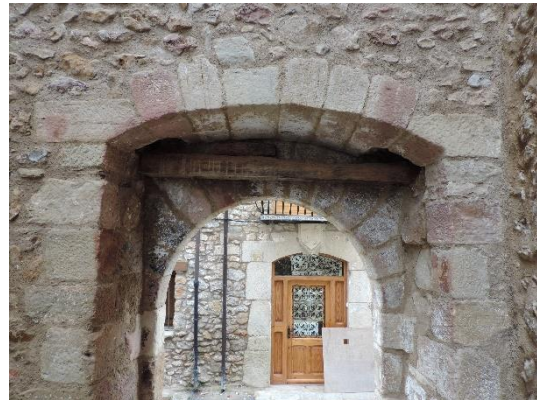
Figura 50 - Portal del Forn, Vistabella. Fuente: Propia.

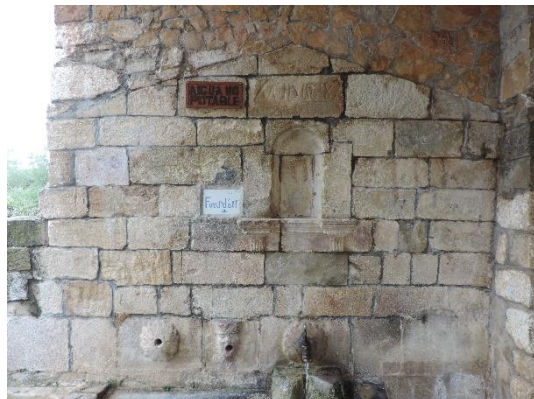
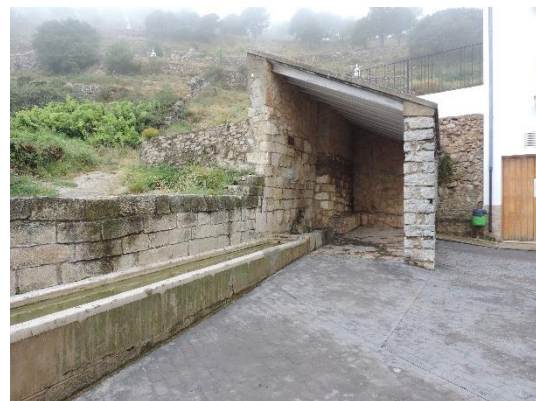
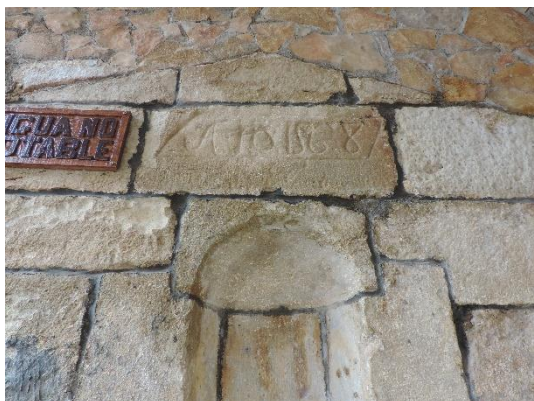
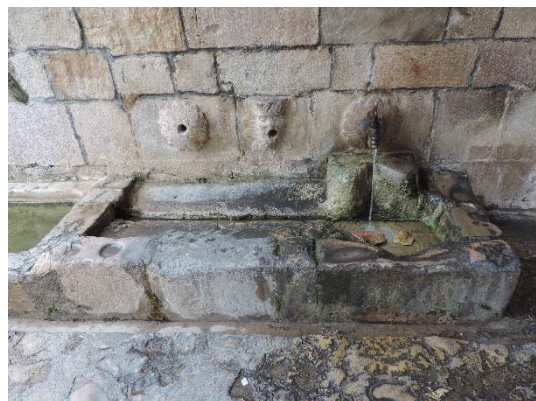
Se trata de una fuente de tres chorros, edificada mediante sillería y que posee un abrevadero de aproximadamente 10 metros de longitud. Ha sufrido numerosas remodelaciones: enlucidos, se le ha proporcionado una cubierta y se ha urbanizado la zona alrededor de la fuente. Se conserva una hornacina y una inscripción que data a la fuente en el 1.568.

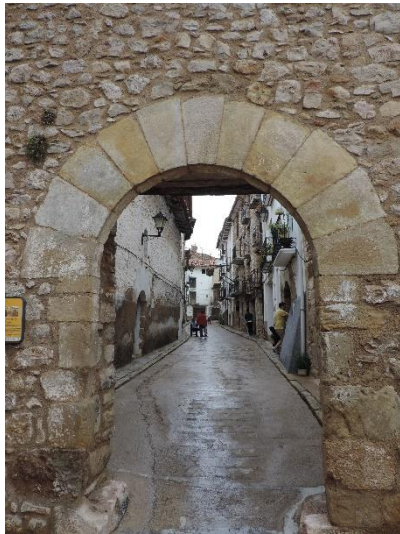
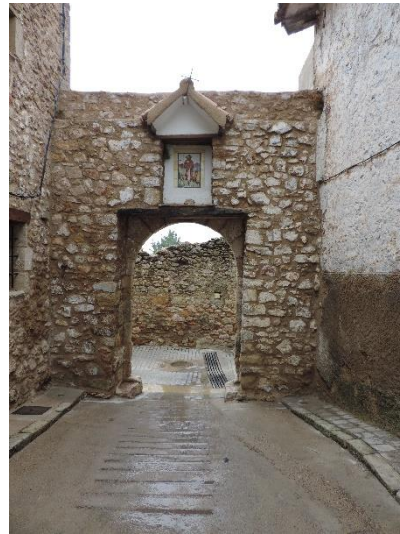
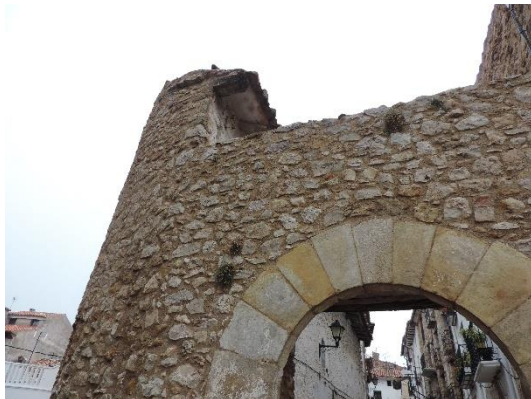
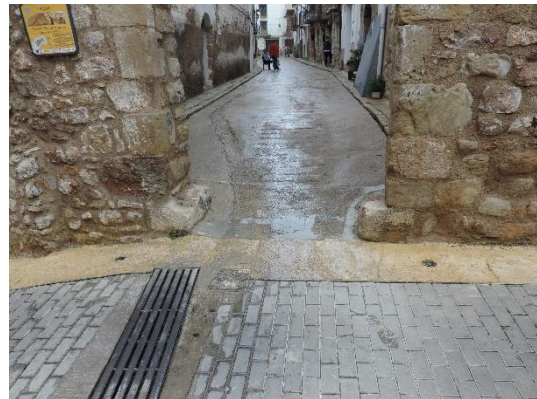
**IDENTIFICACIÓN FOTOGRÁFICA**

El portal de Sant Roc cierra la calle que va desde la calle Mayor hasta los límites del centro histórico de la población. Construido mediante un arco de medio punto en la parte exterior edificado mediante sillería labrada y un arco adintelado en la cara interior, rematado con un dintel de madera. El portal está integrado en la muralla que envuelve la población y posee una hornacina cubierta con una pequeña estructura de tejas curvas en honor al santo.

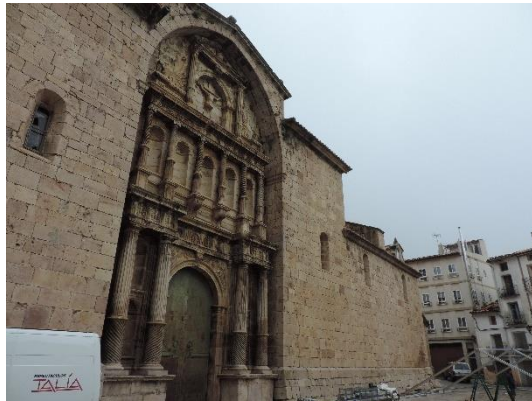
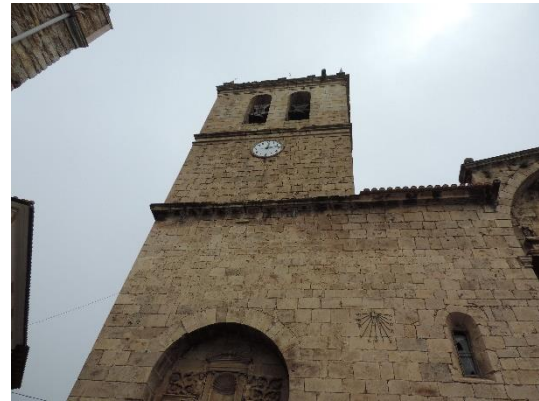
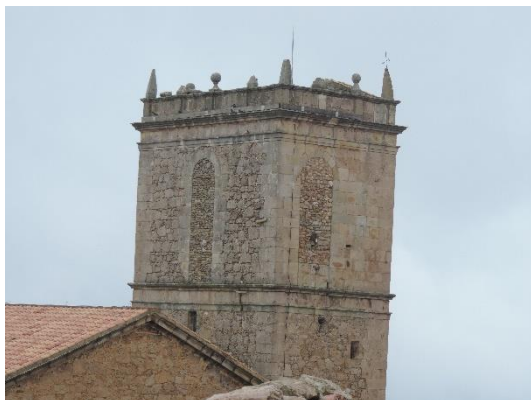
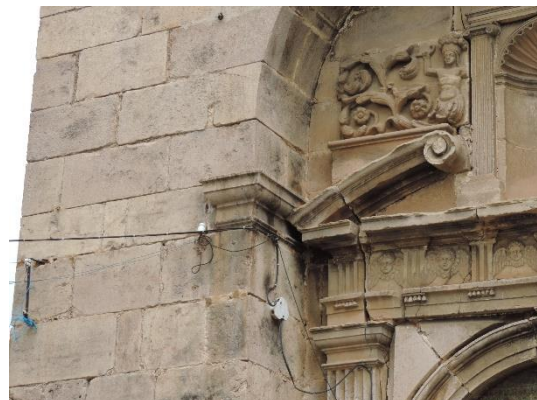
**IDENTIFICACIÓN FOTOGRÁFICA**

Conjunto de gran envergadura, y de gran valor dentro de la arquitectura valenciana de finales del siglo XVI y XVII. Posee una planta rectangular donde se concentran sus tres naves. Destaca la fachada principal y su portada del mismo estilo que la iglesia y un esbelto campanario restaurado hace pocos años. Es una obra de sillería donde se observa la degradación en la piedra arenisca instalada en la parte superior de los muros.

Grietas  
Oquedades  
Vegetación  
Suciedad  
Humedades

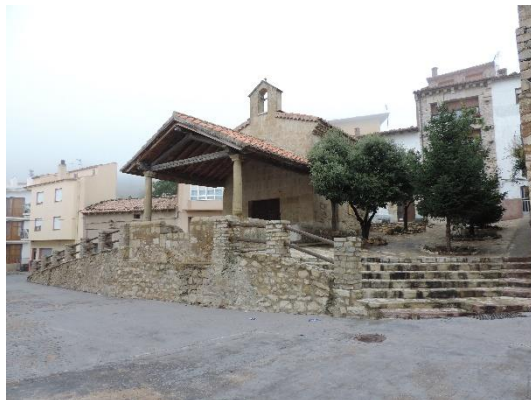
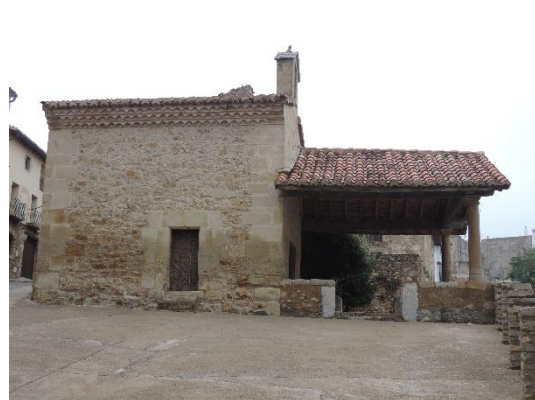
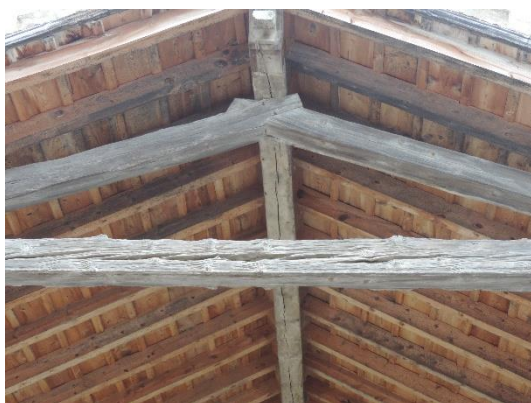
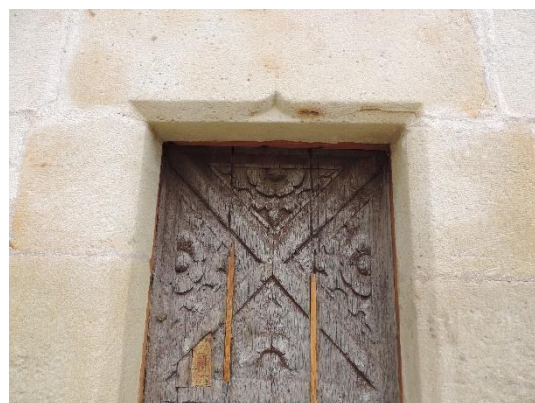
**IDENTIFICACIÓN FOTOGRÁFICA**

Es una ermita exenta, construida a finales del siglo XVI, sobre una plataforma de piedra para hacer frente al desnivel de la calle.

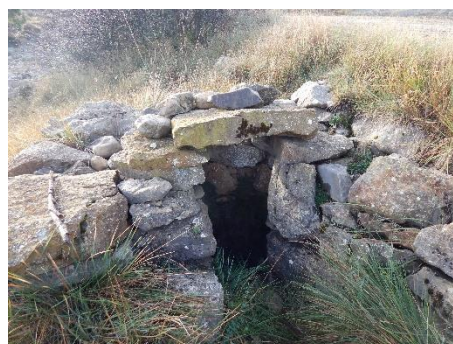
Son construcciones ligadas a la recogida de agua. Se trata de perforaciones en el suelo que profundizan hasta encontrar un filón de agua o la propia capa freática. Se revestía el orificio perforado con piedra en seco para facilitar la entrada de agua (Miralles García, Monfort Tena, & Marín Royo, 2008). La cobertura por la parte exterior, también construida en piedra en seco tenía las funciones de proteger el agua que albergaba el pozo y mediante un sistema de poleas facilitar su extracción. También protegía a las personas de caer dentro del pozo y la entrada de animales que pudieran contaminar el agua. Los pozos podían estar ligados a una construcción o estar aislados en el campo de cultivo. Podríamos decir que son el antecesor de las cenias.

Figura 54 - Pozo con cobertura de piedra en seco. Fuente: Propia.

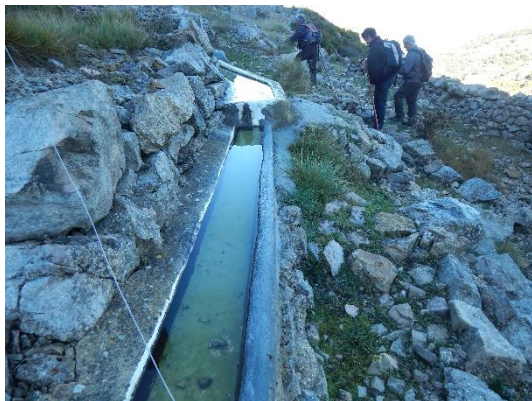
Son construcciones ligadas a los pozos anteriormente nombrados. Se abastecían del agua que generaba el pozo y se canalizaba para que pudiese ser consumida por los animales. Según la zona, o los materiales disponibles, la zona donde abrevaban los animales podía estar fabricada con sillares o con gamellones. Los gamellones son troncos vaciados de forma que pudiesen contener agua. Los más comunes están contruidos con madera de pino o chopo.

Figura 55 - Abrevadero de mampostería.  
Fuente: Propia.

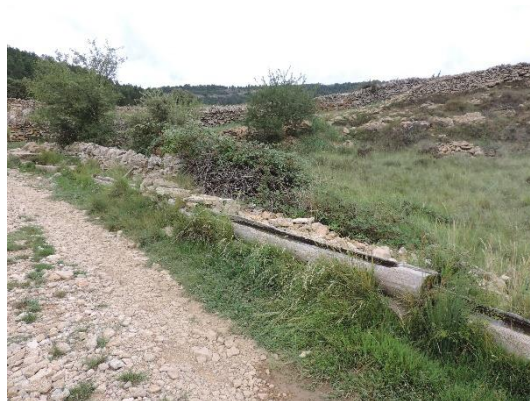
Figura 56 - Abrevadero con gamellones de madera. Fuente: Propia.

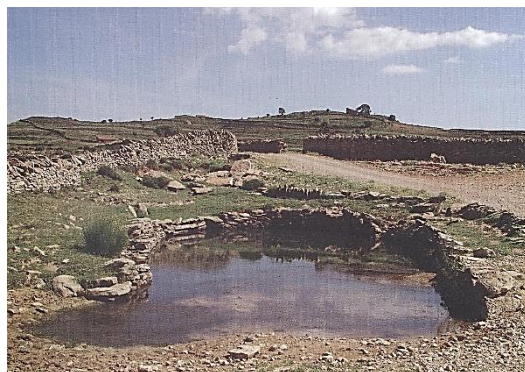
Las balsas tenían forma semicircular o de U y tenían el fondo y las partes por donde se podía perder el agua cubiertas con arcilla. Las partes por donde podía entrar el agua estaban construidas con piedra en seco (Miralles García, Monfort Tena, & Marín Royo, 2008).

Figura 57 - Balsa de abrevar. Fuente: F. Miralles.

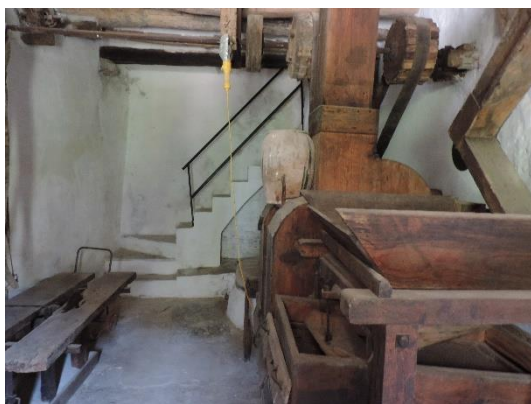
La vida en los molinos giraba en torno al agua y la energía que esta aportaba. En las visitas y trabajos de campo que se han realizado se ha tenido la suerte de poder visitar molinos que se conservan igual que el día que dejaron su actividad y ejemplos de buenas restauraciones de la maquinaria de molienda. En todos los casos se vio que la energía del agua era aprovechada para la iluminación del edificio mediante un generador (dinamo). En el caso del molí Batà (Llucena), mediante un sistema de poleas se transportaba la fuerza de la rueda hasta unas sierras, así, en épocas de menos trabajo de molienda, el molino hacía las funciones de serrería.

Figura 61 - Maquinaria de preparación de la molienda y sierra de mesa. Fuente: Propia.

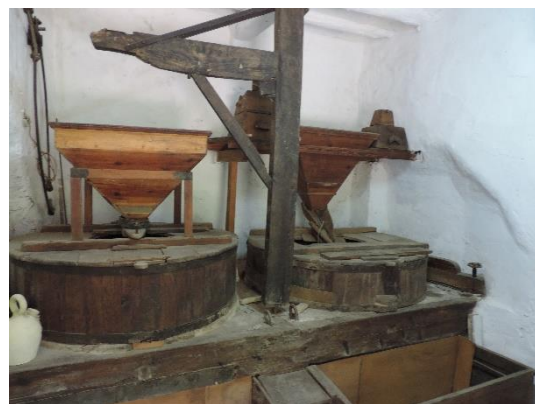
Figura 62 - Maquinaria de molienda. Fuente: Propia.

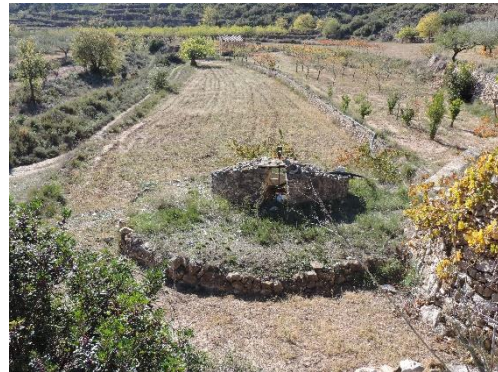
Por la acción de un sistema de engranajes que articulaban el giro de una pequeña noria, se extraía agua del subsuelo a una zona de la superficie donde se acumulaba. La tracción del animal sobre una rueda horizontal ponía en funcionamiento la maquinaria que trasladaba el movimiento a una rueda vertical y mediante un sistema de vasos, recogía el agua del interior del pozo, y la transportaba al exterior, generalmente para usos agrícolas (Palau Bonet, 2003). El

Figura 63 - Cenia en el mas de la Vall, Lluçena. Fuente: Propia.

ingenioso sistema de captación y canalización hacia que las pérdidas de agua fuesen mínimas ya que si se derramaba volvía a caer en el interior de la cenia.

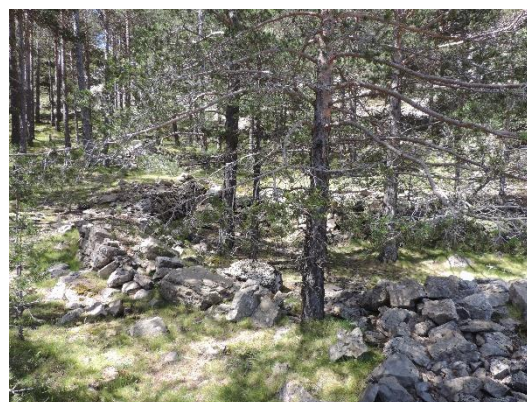
Otra construcción ligada a la conservación de la nieve son los *ventisquers*<sup>3</sup>. Es una arquitectura más rudimentaria, posiblemente la antecesora de las neveras, que consistía en una construcción semienterrada donde la elevación de unos muros de piedra en seco daba forma a un pozo alargado donde se acumulaba la nieve y se protegía con la vegetación que se podía obtener en la zona.

Figura 65 - Ventisquers de Fraga. Fuente: Propia.

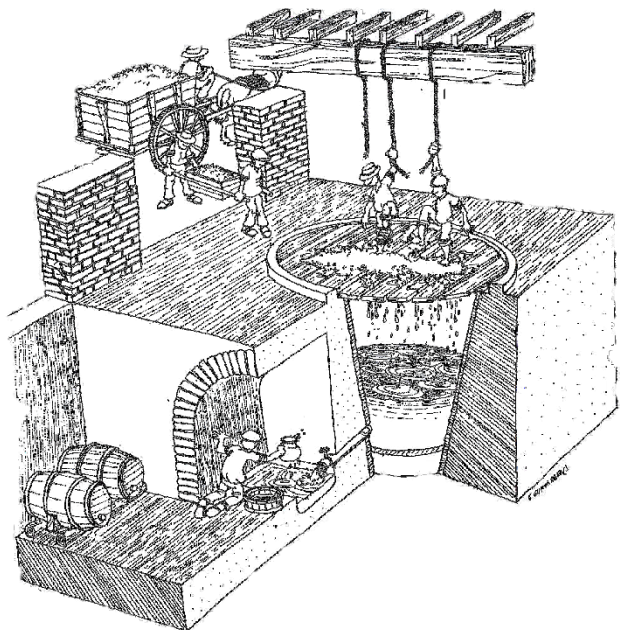
En otros lugares se pueden encontrar que los cubos están recubiertos con cerámica, en esta zona, los ejemplos que se han podido visitar se encontraban revestidos con mortero de cal. El líquido producto del pisado de la uva, el mosto, caía al fondo del cubo donde se dejaba fermentar. Una vez se había producido este proceso, se vaciaba el cubo separando el orujo (partes solidas de la vendimia que no tienen aprovechamiento para el vino y el vino. Después de eliminar el poso, este se depositaba en toneles para su posterior consumo (Mileto & Vegas, 2008).

Figura 69 - Ilustración del funcionamiento de un cubo de vino. Fuente: (Mileto & Vegas, 2008) Ilustración: Guillermo Guimaraens.

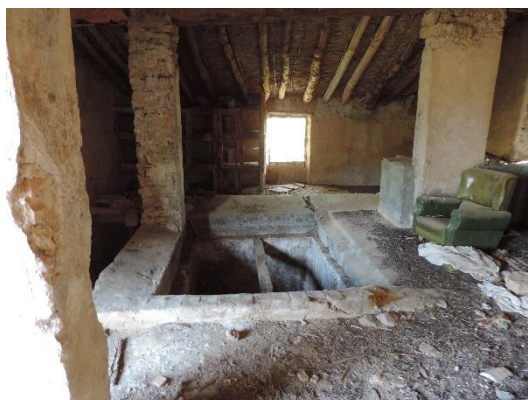
Figura 70 - Cubo de la bodega del Mas Quemao, Castillo de Villamalefa. Fuente: Propia.

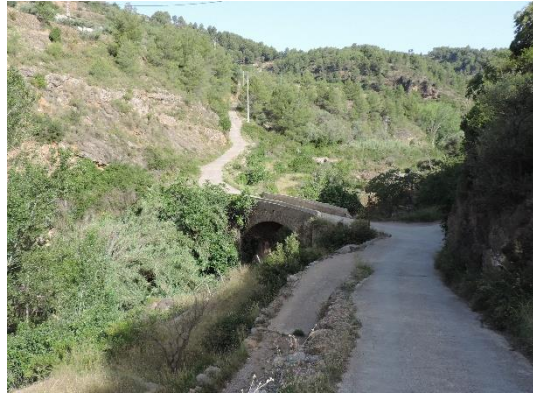
Por otro lado, en los alrededores de la zona de estudio sí que encontramos ejemplos conservados de puentes vernáculos. Entre los ejemplos encontramos diferencias constructivas que dan carácter a las construcciones. Los más comunes están contruidos mediante sillares adovelados que dan forma a la estructura del puente. En las fotografías adjuntas podemos ver un ejemplo de puente construido mediante la técnica de la piedra en seco. Es un fenómeno inusual y puede darse por las restauraciones que ha sufrido en con el paso del tiempo.

Figura 71 - Puente en el río Llucaena. Fuente: Propia.

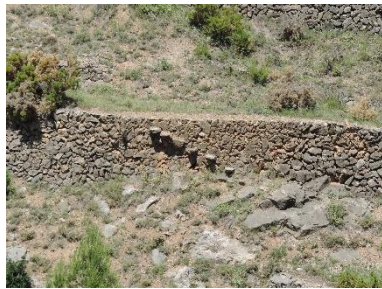
Figura 76 - Escaleras de sillar en un muro de piedra. Fuente: Propia.

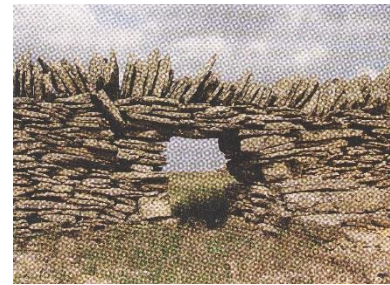
Figura 78 - Contador de ganado ovino. Fuente: F. Miralles.

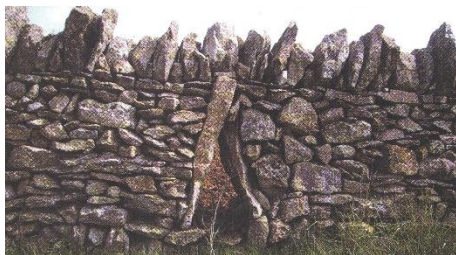
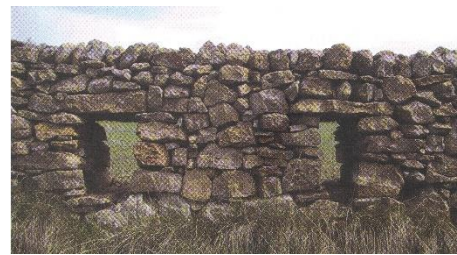
Figura 79 - Desagües de bancales. Fuente: F. Miralles.

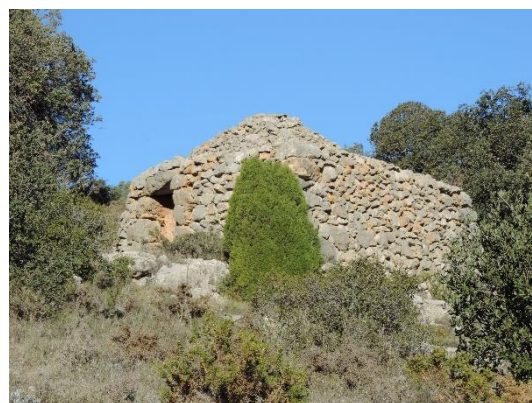
El último elemento que se pretende definir son las casetas ejecutadas mediante piedra en seco. Se trata de elementos construidos únicamente con piedra. La cubierta está resuelta mediante una falsa bóveda de losas del mismo material. Los muros de las casetas están resueltos de igual modo que las paredes a doble cara, de modo que llegan a obtener resultados de estanqueidad sorprendente.

Figura 81 - Ejemplo de construcción de piedra en seco. Fuente: Propia.

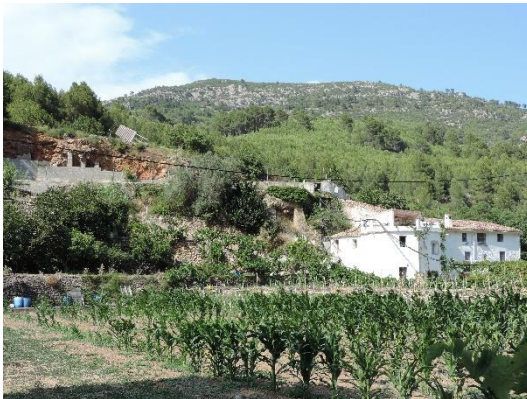
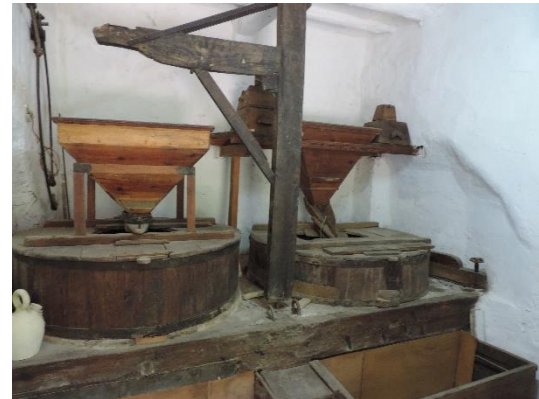
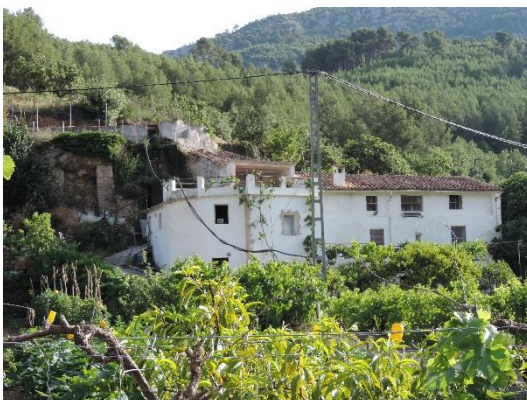
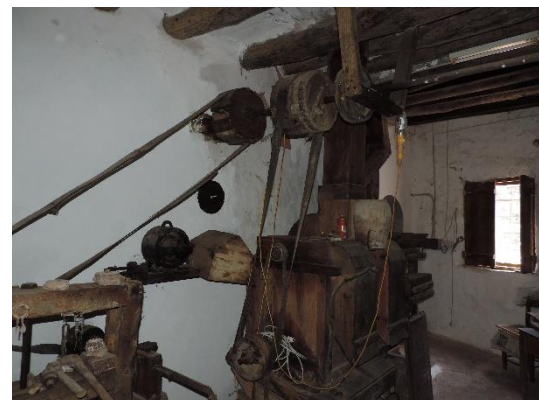
La estructura del molino, aunque en desuso desde los años 60-70, sigue intacta y restaurada. En la parte superior sigue existiendo una balsa, ahora dedicada al riego, que mediante una compuerta y un pequeño canal abastecían un cubo de agua de unos 8 metros de altura. Desde este se impulsaba el agua que accionaba la maquinaria de molienda. Se trata de una construcción grande, con hasta tres alturas en alguna ampliación de la vivienda del molinero.

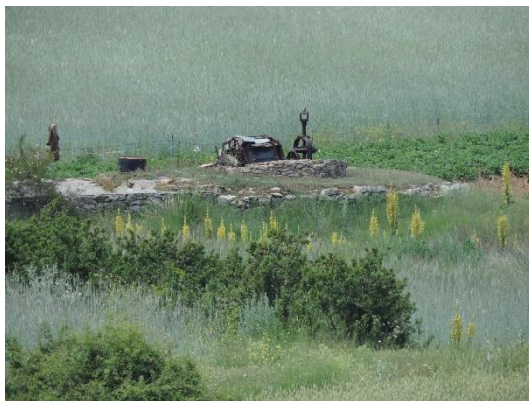
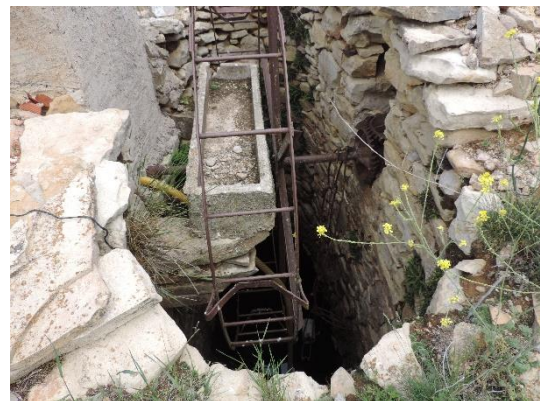
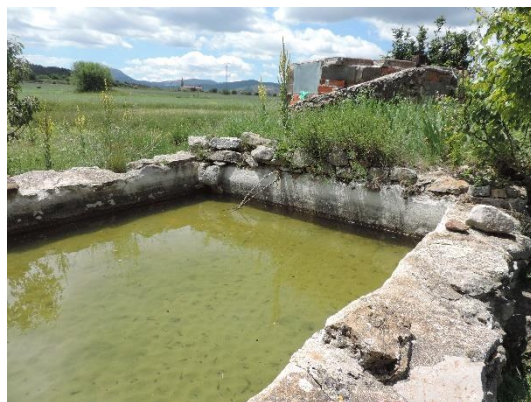
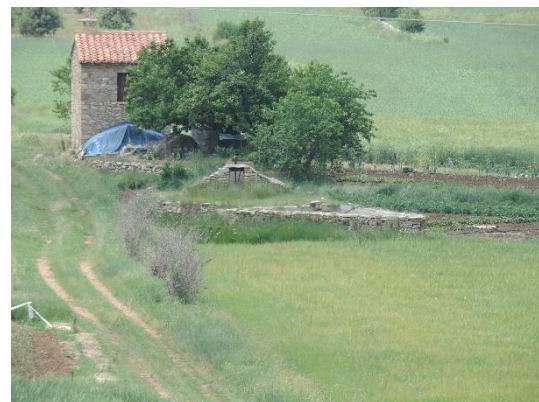
En una de las zonas más cercanas al municipio de Vistabella se encuentran cinco norias destinadas a la irrigación de cultivos del pla. El funcionamiento de estas construccions se basa en la fuerza animal. Mediante un sistema de engranajes que articulan el giro de una pequeña noria se extraía agua de un pozo perforado hasta el subsuelo. Un sistema de vasos recogía el agua del interior del pozo y la trasportaba al exterior donde se acumulaba en aljibes.

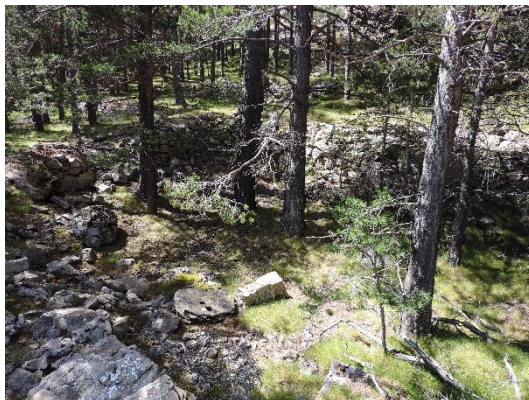
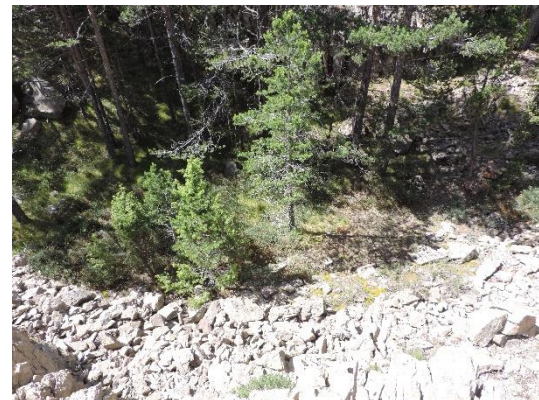
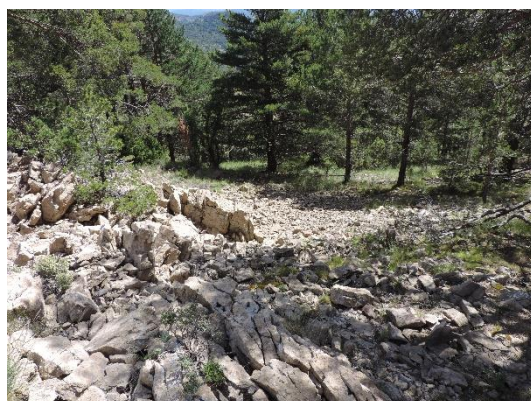
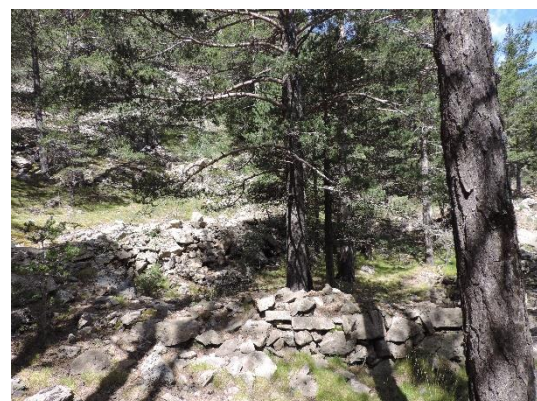
Consistía en una construcción semienterrada donde la elevación de unos muros de piedra en seco daba forma a un pozo alargado donde se acumulaba la nieve.  
Son difíciles de encontrar debido a su precario estado de conservación.

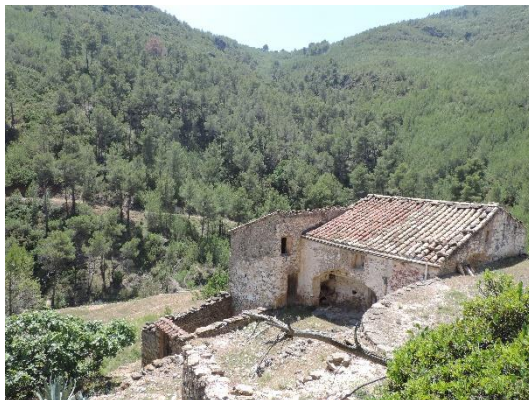
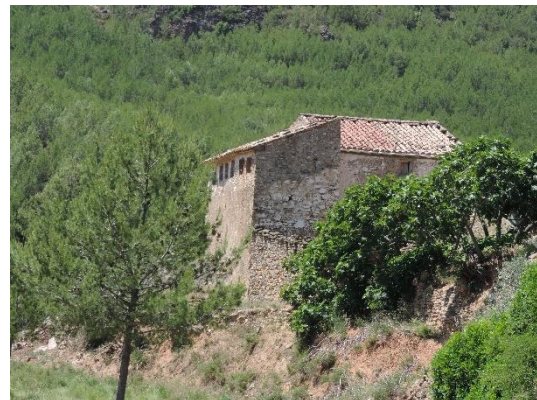
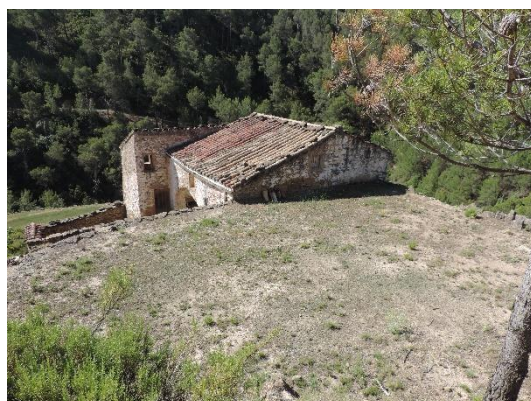
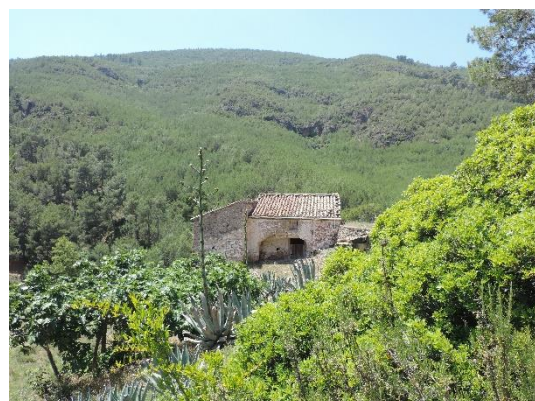
**IDENTIFICACIÓN FOTOGRÁFICA**

Esta masía representa la evolución de un a economía ganadera a una agraria. Los volúmenes dan a conocer la adaptación de un corral a una vivienda. Conserva un arco, puerta de entrada al corral, y en edificio anexo, de menor volumen que el principal, se puede observar una pequeña logia. Tanto los revestimientos como la carpintería se conservan originales. Presenta una pequeña era, también adosada a la masía, en buen estado de conservación. También es un ejemplo de la adaptación del espacio en condiciones de bajos recursos económicos. Conserva los abanalamientos lindantes.

Pérdida de revestimientos  
Deterioro de la cubierta  
Humedades  
Vegetación

Las imágenes muestran las dos vistas que se aprecian de la masía desde el camino que pasa junto a ella.

CONSERVACIÓN	RESTAURACIÓN	REHABILITACIÓN	REESTRUCTURACIÓN

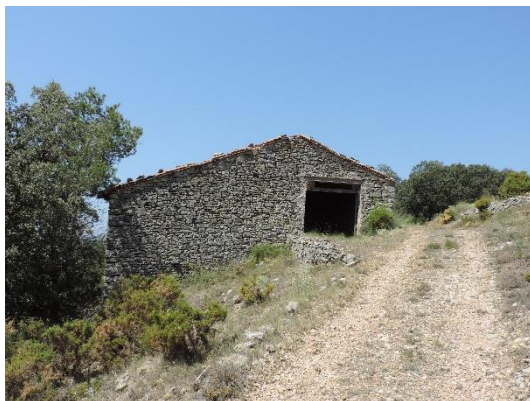
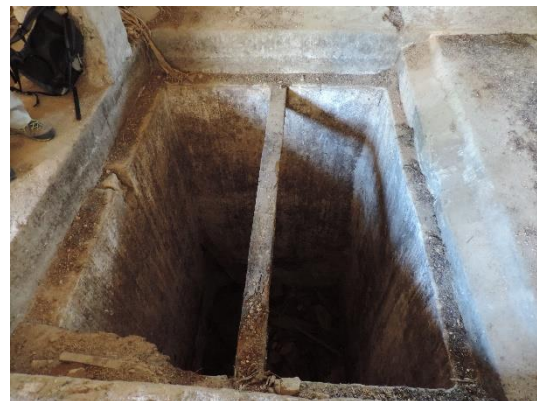
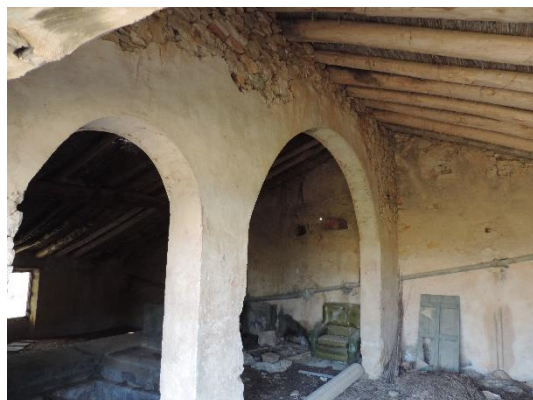
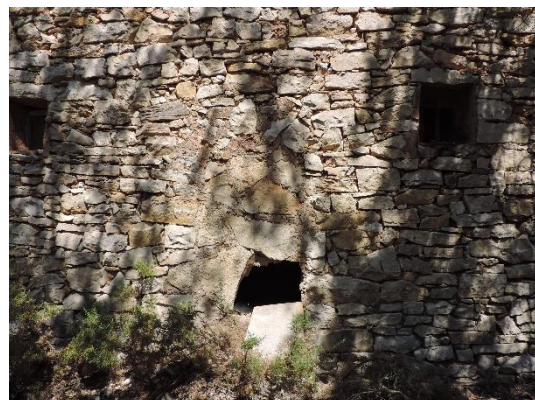
**IDENTIFICACIÓN FOTOGRÁFICA**

La bodega está situada en el Mas Quamao, que presenta un estado de ruina. Este edificio puede ser uno de los que mejor se conserva en todo el conjunto. Presenta una estructura a dos niveles accesibles: por uno se descargaba la uva y por el otro se extraían los toneles una vez el proceso de elaboración había concluido. Se conserva el cubo de pisado, aunque le faltan elementos. Se puede contemplar una reconstrucción de la cubierta ya que tanto las vigas como las cañas presentan menos degradado en una corriente que en la otra.

Pérdida de revestimientos  
Deterioro de la cubierta  
Humedades  
Vegetación

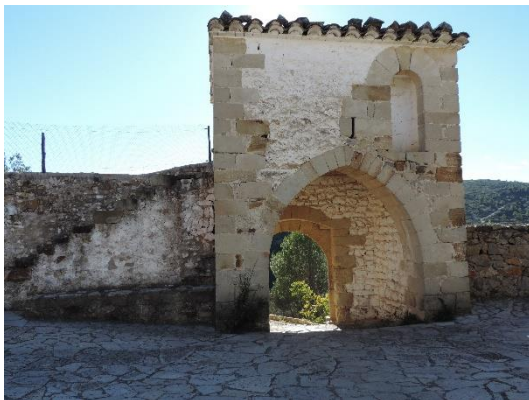
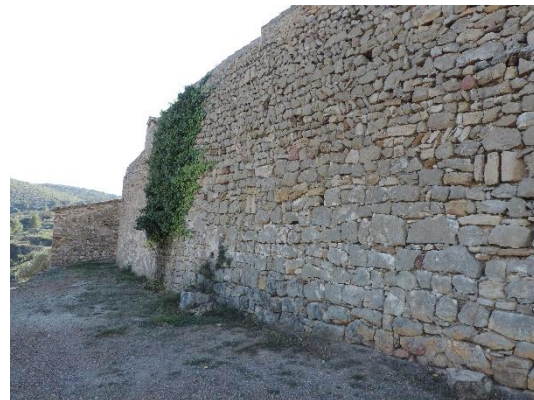
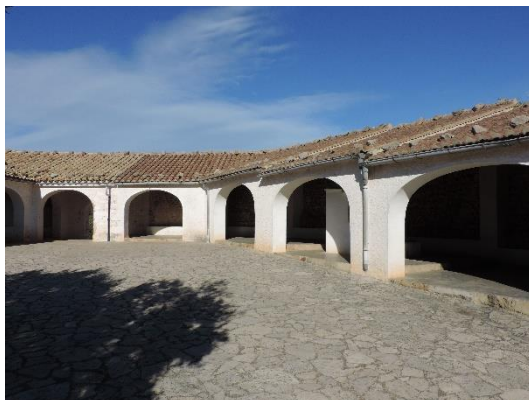
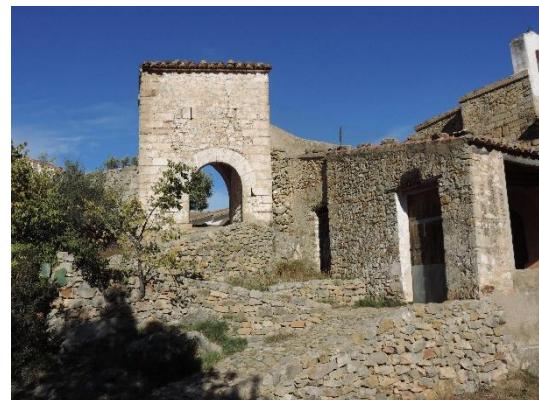
**IDENTIFICACIÓN FOTOGRÁFICA**

La construcción responde a una estructura plenamente medieval, sencilla, que parece corresponder a los primeros tiempos de reconquista. Su superficie es de unos 500 m2 y queda bien delimitada por una muralla formada por piedra caliza sin labrar y unida mediante mortero. Presenta una plaza central envuelta por una zona de porches, la casa del ermitaño y la ermita. Se conserva un sólido torreón de sillares, de planta prácticamente cuadrada atravesada por un portal con dos arcadas que debió servir en otro tiempo como entrada única al recinto.

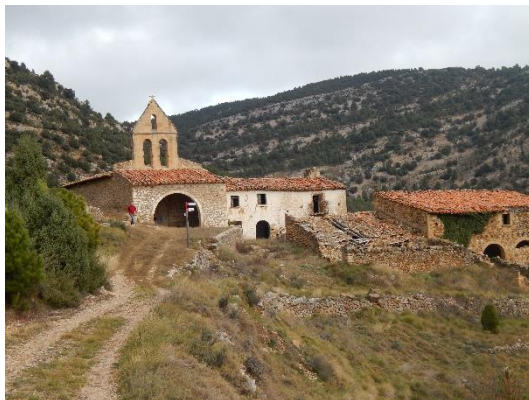
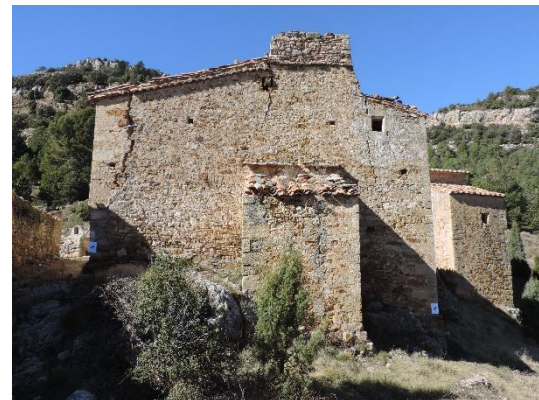
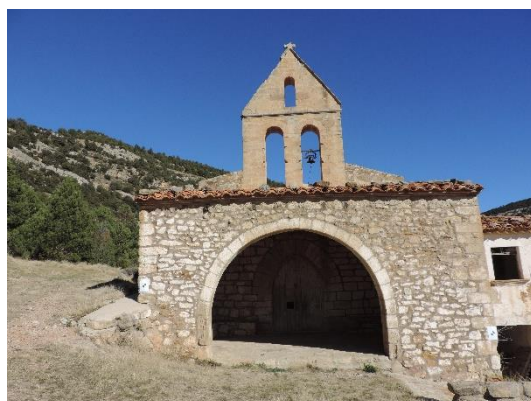
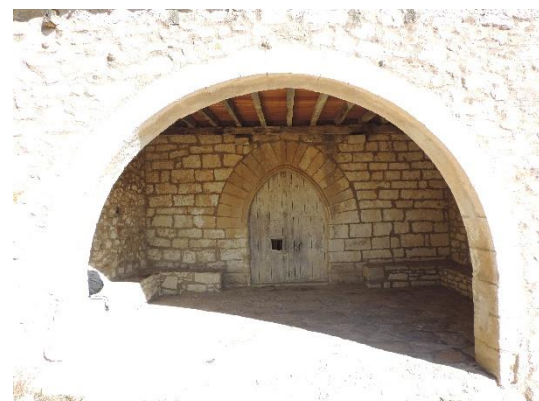
**IDENTIFICACIÓN FOTOGRÁFICA**

La ermita de Sant Bertomeu, gótica en su esencia, es de nave única, de fábrica de mampostería i cubierta de madera, con un cuerpo de sacristía lateral. En la parte delantera tiene adosado un porche a un agua, con un gran arco de medio punto en la parte delantera. Posee una espadaña de dos cuerpos de fábrica de sillar. Conserva una ventana gótica con parteluz en un lateral. El arco de la entrada es apuntado. El caserío que rodea la ermita contó en otro tiempo con una hospedería amplia. En el único edificio no anexo a la ermita podemos observar los restos de una corraliza.

Vegetación  
Grietas  
Humedades  
Pérdida de revestimientos

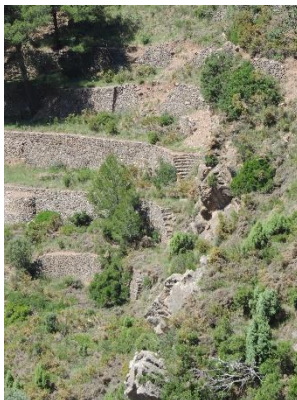
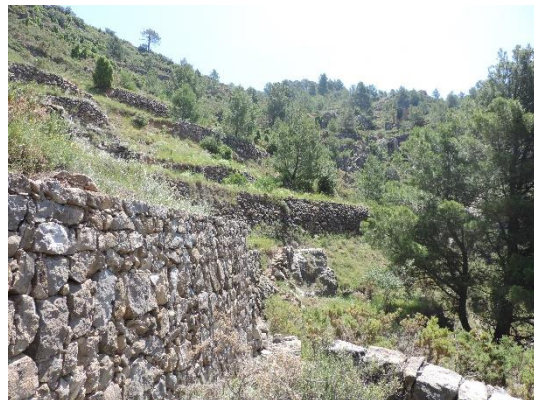
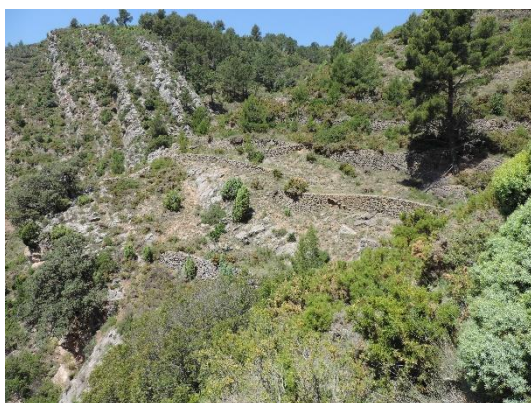
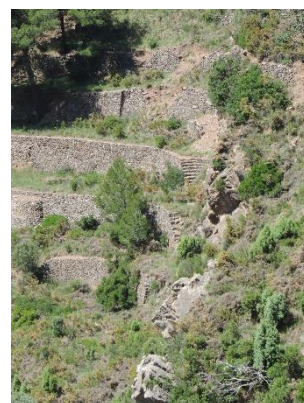
**IDENTIFICACIÓN FOTOGRÁFICA**

Los abancalamientos son una forma de aprovechamiento del terreno. Destacan sobre otros elementos de la misma tipología por la construcción en un lugar muy abrupto. Se puede observar la construcción de muros de contención de tierras con la técnica de piedra en seco. Otros elementos destacables son los accesos ya que se encuentran desde escaleras con losas, rampas aprovechando la pendiente de los bancales o rampas escalonadas.

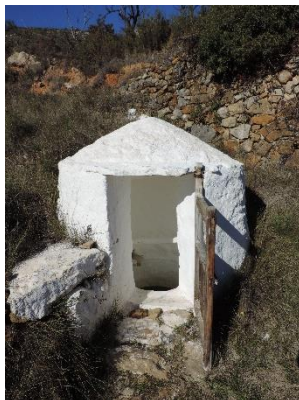
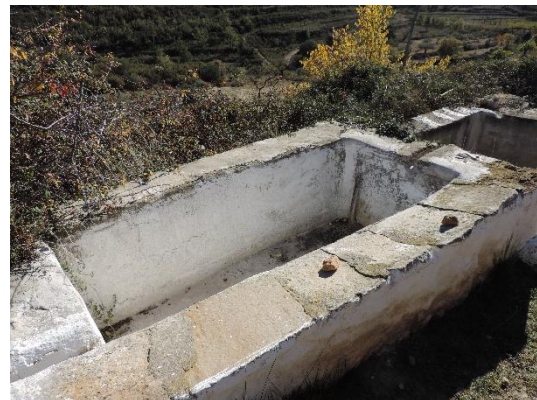
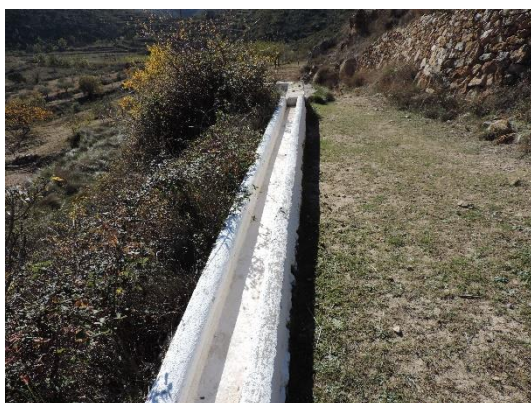
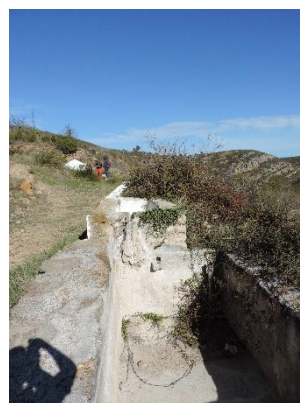
**IDENTIFICACIÓN FOTOGRÁFICA**

Atravesando el Mas de la Vall, núcleo aislado bastante poblado en pasadas épocas, encontramos la Font de la Vall. Dicha fuente está formada por un pozo, un abrevadero y un lavadero. Este conjunto de tres piezas, comúnmente unidas o en algunos casos sin lavadero o abrevadero, se utilizaban como dispensador de agua para las personas, en el caso de los abrevaderos para los animales y los lavaderos para hacer la colada. Los puntos de agua eran la base para construir alrededor ya que daban la vida a los seres vivos de alrededor.

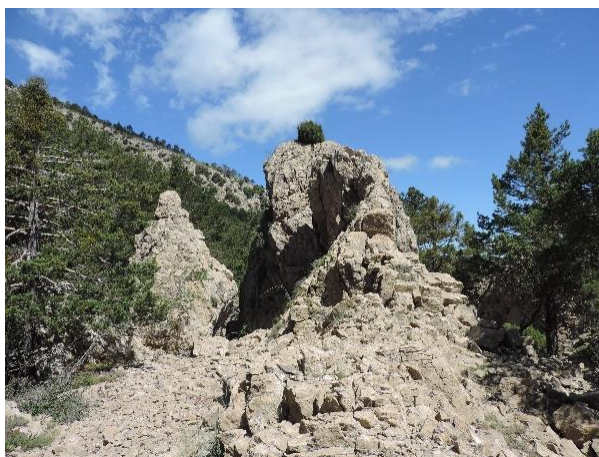
Su extracción del terreno resulta complicada: los canteros que antiguamente trabajaban el material utilizaban zonas naturales donde la estratificación de la roca proporcionaba grietas para meter los cinceles que permitían romper la roca. El transporte tampoco era sencillo así que localizaban las canteras lo más próximas a la construcción que se estaba realizando.

Figura 88 - Zona de extracción de piedra. Fuente: Propia.
