# CAPÍTULO 1 – DEFINICIÓN DEL PROYECTO

LA ARQUITECTURA COMPACTA Y DISPERSA RELACIONADA CON LOS ITINERARIOS A  
SANT JOAN DE PENYAGOLOSA (CASTELLÓN)

# **CAPÍTULO 2 – ANÁLISIS DE LOS FACTORES SUBYACENTES AL PROYECTO**

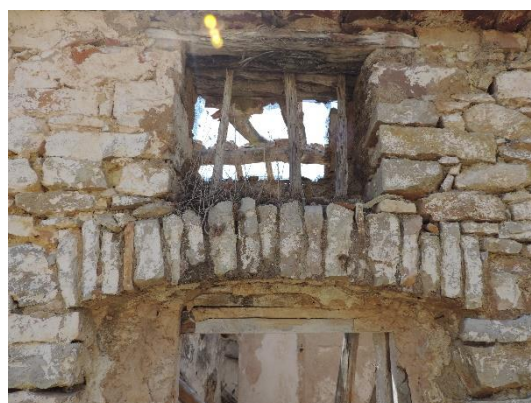
Otra madera utilizada en la construcción vernácula es la del enebro. Se encuentra en elementos arquitectónicos singulares como dinteles de huecos de diferente medida, canes para sustentar balcones y en circunstancias más esporádicas como rejería. Todos estos elementos requieren de gran resistencia a flexión lo que demuestra que se trata de una madera muy sólida. Otro dato que lo demuestra es la escasa degradación que se puede observar en los elementos que perduran.

Figura 89 - Dintel y reja de enebro. Fuente: Propia.

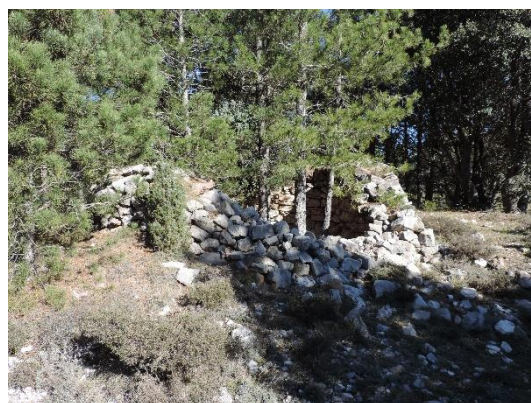
La cal es un producto elaborado a partir de las piedras calizas, necesitaba de un proceso de transformación. El ciclo de la cal comenzaba construyendo el horno. La pequeña edificación estaba formada por unos muros de piedra en seco donde las juntas se cegaban con arcilla para mayor estanqueidad. Se construía una falsa bóveda con piedra caliza que se cubría con una bóveda como cerramiento del horno. Se llenaba la construcción con malea de la zona.

Figura 90 - Horno de cal. Fuente: Propia.

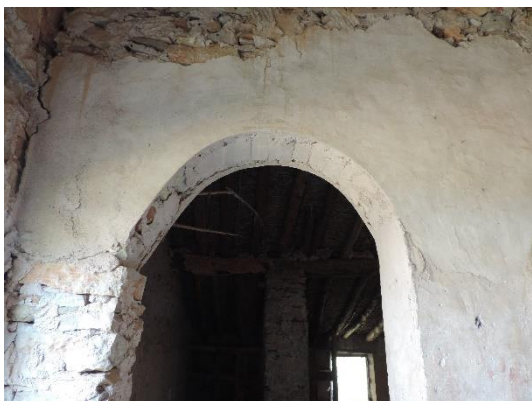
Se utilizaban yesos de forma estructural, aunque no directamente, en los revoltones de los forjados de los edificios. Existen dos variedades de revoltón de yeso. La primera, se elaboraba mediante un encofrado in situ de tablillas de madera que cubrían poligonalmente la bóveda. El encofrado cegaba la parte inferior del forjado y sobre este se vertía el mortero de yeso mezclado con un árido de granulometría media. Este se enrasaba a la parte superior de las viguetas.

Figura 91 - Restos de un encofrado de yeso en un arco. Fuente: Propia.

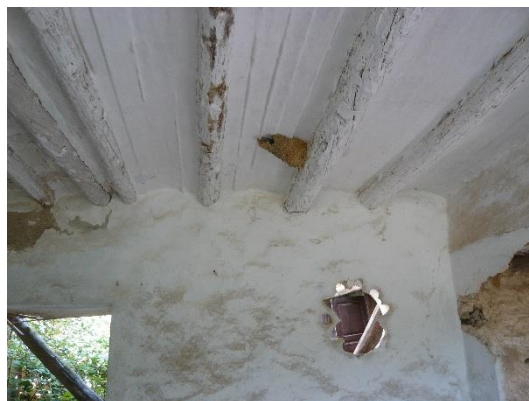
La otra solución, es mediante una bóveda rebajada de ladrillo macizo o de tejar, tomado con yeso y ejecutado por arcos transversales a la dirección de las viguetas. La correcta colocación de cada ladrillo se conseguía con un molde móvil de anchura similar al tamaño de un ladrillo y de longitud tal que pudiera apoyarse o clavetearse en las viguetas. Normalmente, estas bóvedas se realizaban de dos hojas, aunque también es habitual el empleo de una sola pues, tras su colocación ejercían fundamentalmente de encofrado al relleno posterior. Tras este relleno, se pavimentaba (García-Esparza, 2013).

Figura 92 - Forjado resuelto con un encofrado de yeso. Fuente: Propia.

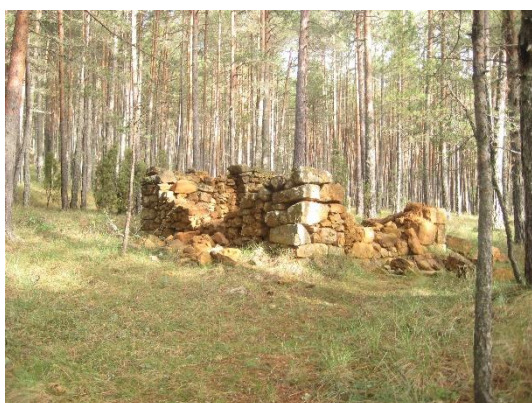
Figura 93 - Ruina de una tejería en Sant Joan de Penyagolosa. Fuente: Propia.

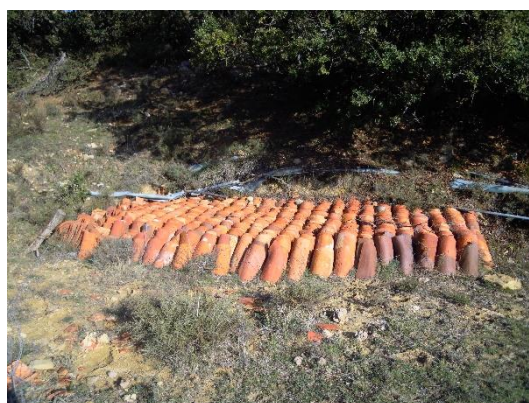
La teja cerámica árabe es de una sola pieza, con la forma un tronco de cono, cortado por la mitad longitudinalmente. Se colocan en las posiciones de canal y cobija vertiendo el agua una sobre otra. Tiene la gran ventaja sobre todas las demás de que con esa pieza se resuelven todos los problemas de una cubierta: canales, cobijas, cumbreras y limas.

Figura 94 - Acopio de teja curva extraída de las ruinas de un edificio. Fuente: Propia.

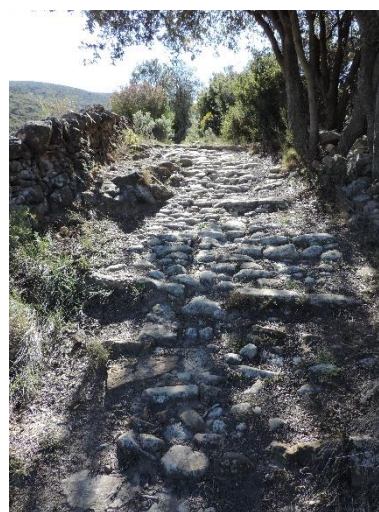
El deterioro de este tipo de pavimento lo produce la falta de mantenimiento. Cuando las lluvias son abundantes los canales no suelen desviar toda el agua y esta arrastra la tierra de las juntas. La falta de tránsito por los caminos genera vegetación en las juntas del pavimento. En cierto modo y en algunos casos puede parecer incluso decorativo, pero el crecimiento de pequeños arbustos genera movimiento entre las piedras que

Figura 95 - Zona pavimentada, les Useres. Fuente: Propia.

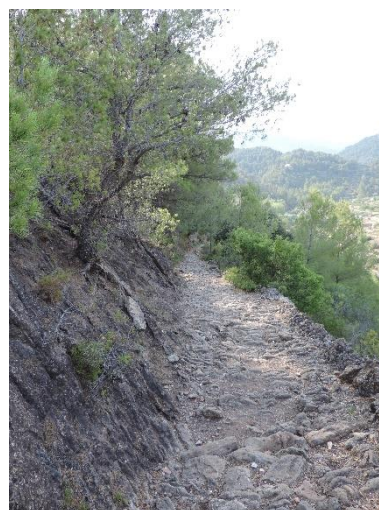
Figura 96 - Zona pavimentada que ha sufrido una pérdida de materiales muy severa. Fuente: Propia.

provoca que se desprendan del conjunto. Las zonas más propensas a la disgregación de materiales son las zonas bajas de los pavimentados y a continuación esta va subiendo hasta encontrar zonas donde los empedrados que perduran no llegan a un metro de longitud.

La ejecución consistiría en retirar el pavimento que se encuentre deteriorado o en proceso de deterioro siempre documentando los pasos y fotografiando si existe algún tipo de patrón en el empedrado.

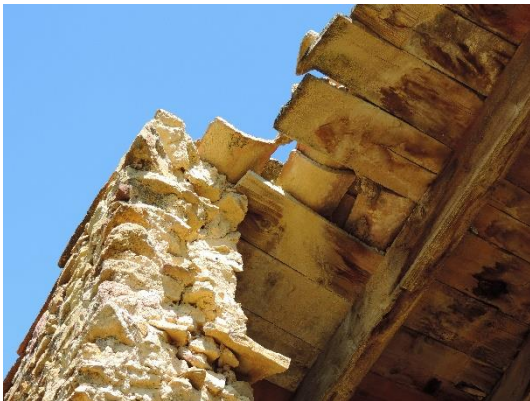
En el caso de los edificios que rodean los itinerarios a los que se ha tenido acceso, la cubierta está compuesta por viguetas apoyadas sobre una viga o sobre muros de carga. Clavado a estas viguetas se encuentra un entablado de madera de pino o en algunos casos y en zonas próximas a un riachuelo o una rambla, un entramado de cañas. Sobre estos paramentos se extiende una capa de mortero de agarre muy pobre (muy poca cal), y sobre este lecho las tejas.

Figura 98 - Entablado y vigas que sustentan una cubierta. Fuente: Propia.

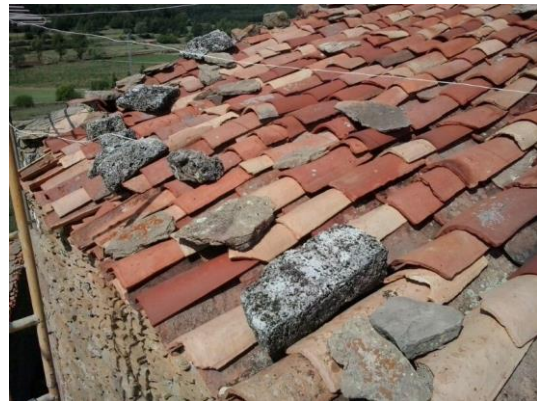
Los aleros suelen estar formados por canes de madera, en algunos casos una prolongación de las viguetas, en otros soportados por el muro de carga y un entablado de madera donde concluye la capa de tejas. Un canalón de latón conduce el agua hasta el suelo. Esta solución aísla la fachada de humedades.

Figura 99 - Vista de una cubierta tradicional. Fuente: Propia.

La fractura de alguna teja o su desplazamiento por causas meteorológicas, viento, lluvias, nevadas, etc. conlleva la entrada de humedad a las capas que forman las cubiertas. Las patologías que esto conlleva son humedades, pudrición de la madera o ataques de insectos. Otra causa para la entrada de agua por este elemento podría ser el taponamiento de canales por culpa de la vegetación.

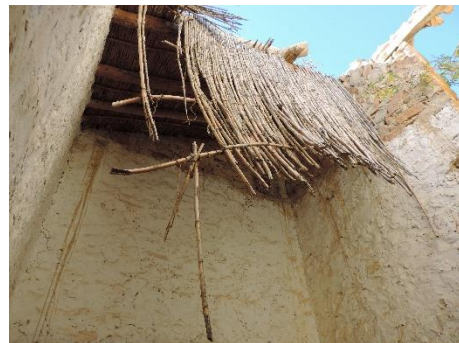
Figura 100 - Colapso de la cubierta del Mas de la Vall, Llucaena. Fuente: Propia.

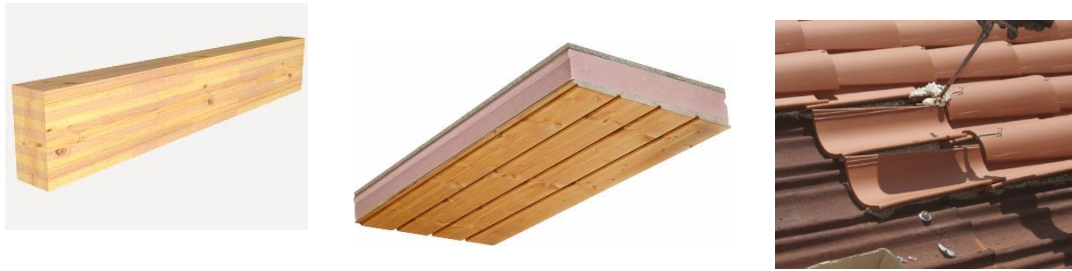
Figura 102 - Materiales de construcción industrializados. Fuente: Propia.

La intervención consistiría en colocar viguetas de una escuadría similar a las existentes pero de madera laminada. La capa horizontal que cubrirá las viguetas y hará de soporte para las tejas será un panel sándwich que proporcionará aislamiento y confort a la zona que quede bajo la cubierta. A continuación se procederá a colocar las tejas unidas con espuma de poliuretano procurando utilizar mortero en las zonas que pueden ser conflictivas como aleros, cumbreras y encuentros puntuales. En las imágenes siguientes se pueden observar los materiales utilizados para la construcción de una nueva cubierta.

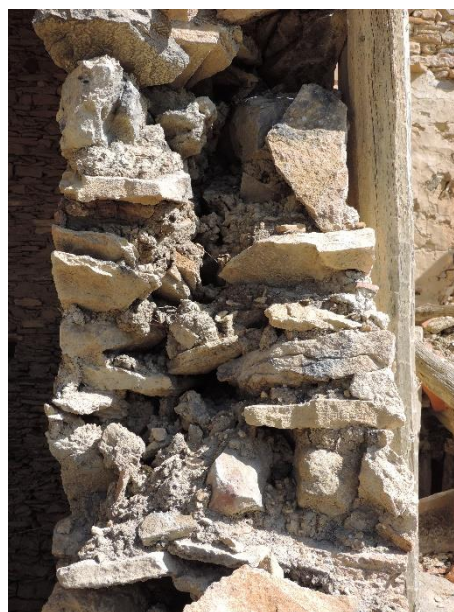
Existen numerosas patologías que pueden conllevar que el muro se agriete. La humedad o las infiltraciones por la parte superior del muro pueden provocar el abombamiento del paramento. Las cargas y posteriores empujes de la cubierta pueden provocar fuerzas que agrieten los muros. Un mal aparejo de los mampuestos, con el paso del tiempo hace que las cargas no se distribuyan uniformemente y se produzcan grietas o fisuras. Los asentamientos de la cimentación también producen un movimiento que desestabiliza el conjunto produciendo la patología. Un nuevo apoyo puntual o un exceso de carga en un forjado o cubierta pueden producir también la misma patología. La vegetación, en concreto algún tipo de arbusto, mediante el crecimiento de sus raíces pueden provocar fisuras que con el paso del tiempo se trasformen en grietas.

Figura 103 - Detalle de un muro de mampostería. Fuente: Propia.

Las grietas, aberturas largas y estrechas que separan materiales, pueden conllevar muchas patologías como la entrada de humedad en el núcleo del muro, en casos extremos entrada de agua, pérdidas de revestimientos, etc.

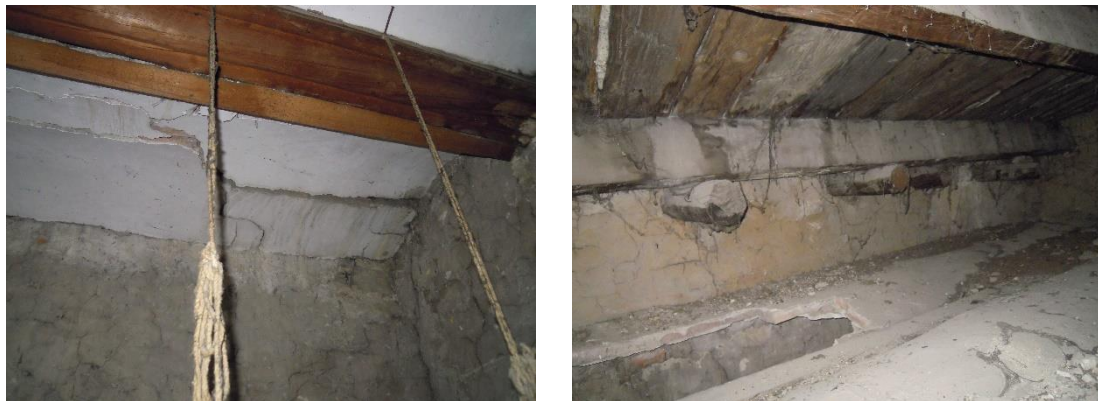
Una alteración del buen estado de conservación puede ser la flecha de las viguetas. Se produce un abombamiento hacia la parte inferior. Esto deriva del peso que sustentan y de la perdida de facultades físicas de la madera, posiblemente por que hayan cogido humedad o algún tipo de ataque de insectos u hongos. Otra patología común puede ser la pudrición de las cabezas de las viguetas que se encuentran embebidas en los muros de carga. Esto se debe a los ataques de insectos pero sobre todo a la humedad que empapa la madera y que proviene del interior del muro.

Figura 105 - Patologías en revoltones cerámicos. Fuente: Propia.

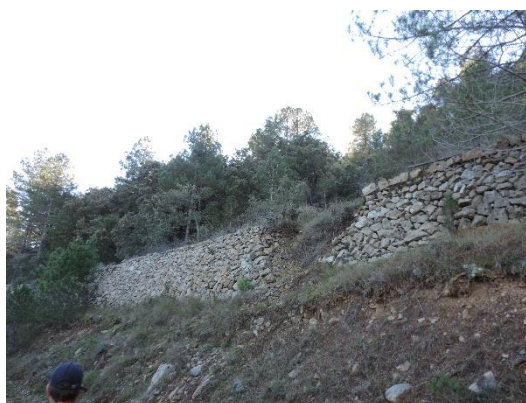
Presentan derrumbamientos, también conocidos en la zona como *solsides*. En algunos casos, antes de llegar a este estado presentan abombamientos en las hojas que forman el muro. Otra causa de esta patología puede ser la vegetación que se genera por la falta de paso en los caminos y la falta de cultivo en los bancales. Las raíces de los arbustos o árboles provocan movimientos en la base de la fábrica que implican la pérdida de verticalidad y posterior derrumbe. La última posibilidad que se contempla es la acción animal o humana ya que pretender saltar la pared implica el riesgo de desestabilizar la estructura y que esta se derrumbe.

Figura 108 - Ejemplo de un desprendimiento en un muro de piedra en seco. Fuente: Propia.
