ARQUITECTURA COLONIAL EN MINAS GERAIS:  
ANÁLISIS CRÍTICO DE LAS INTERVENCIONES  
EN EL MUSEU REGIONAL CASA DOS OTTONI

ARQUITECTURA COLONIAL EN MINAS GERAIS:  
ANÁLISIS CRÍTICO DE LAS INTERVENCIONES  
EN EL MUSEO REGIONAL CASA DOS OTTONI

Universidad Politécnica de Valencia  
Escuela Técnica Superior de Arquitectura  
Máster en Conservación del Patrimonio Arquitectónico  
Curso académico 2014-2015

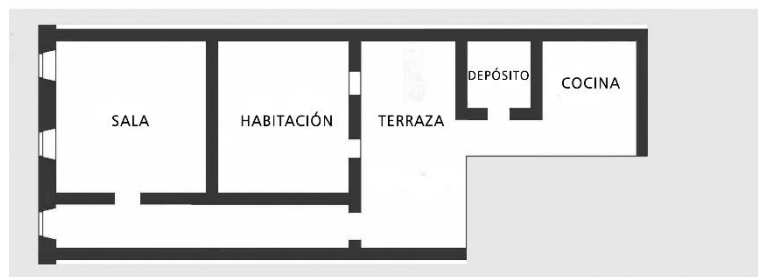
Fig.16. Planta de los diferentes tipos de vivienda de una planta

Según Filho, (1970), la vivienda de única planta en general pertenecía a la clase baja, presentando materiales de revestimientos sensibles. Presenta las habitaciones al frente del terreno beneficiadas por la luz de la calle, constituyendo la parte social de la vivienda. Las aperturas de la parte posterior iluminan las áreas donde permanecían las mujeres y locales de trabajo. Entre esas dos partes se encuentran las alcobas, que no recibían luz del día por su uso apenas nocturno. En la lateral de la casa se ubica el pasillo con circulación directa a la parte posterior de la casa. La ventilación de la casa ocurría por un único sentido, como se puede observar en la figura 16.

VIVIENDA DE UNA PLANTA CON UNA PUERTA Y DOS VENTANAS

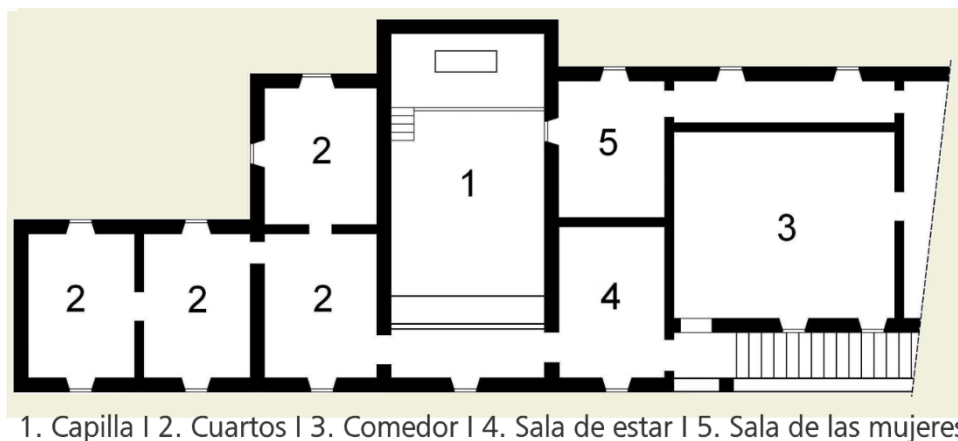
Fig. 19. Planta de la Hacienda del *Engenho*

Formalmente se deriva de la hacienda de azúcar, que presenta división bien definida entre la parte social y privada de la vivienda, compuesta por una secuencia de compartimentos conectados por un pasillo y separadas por la capilla, como el ejemplo de la figura 19. Esas casas presentaban el pavimento superior elevado del suelo y la planta baja, ocupada por almacenes y depósitos. El balcón era parte importante, presente al largo del perímetro del inmueble.

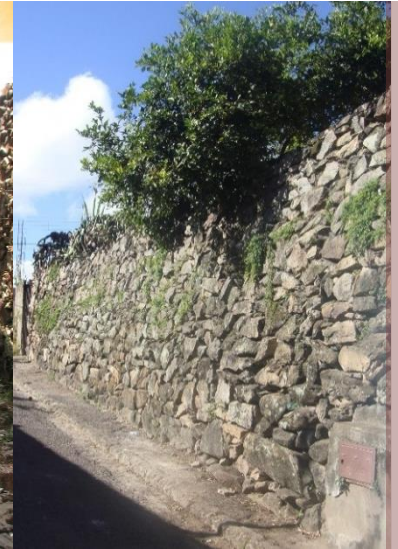
Fig.29. Muro a seco del terreno del museo *Regional de Caeté*

La arquitectura de piedra era aplicada en general en edificios religiosos, arquitectura militar y en arquitectura civil, de clases más adineradas. La piedra utilizada era la disponible en la región, y su ejecución hecha en seco o argamasas como cal y arena. Los muros en seco eran usados principalmente para muros exteriores, el espesor variable entre 0,60m y 1,00m, según la altura. Consistía en mampuestos naturales asentados sin ayuda de mortero o argamasa.

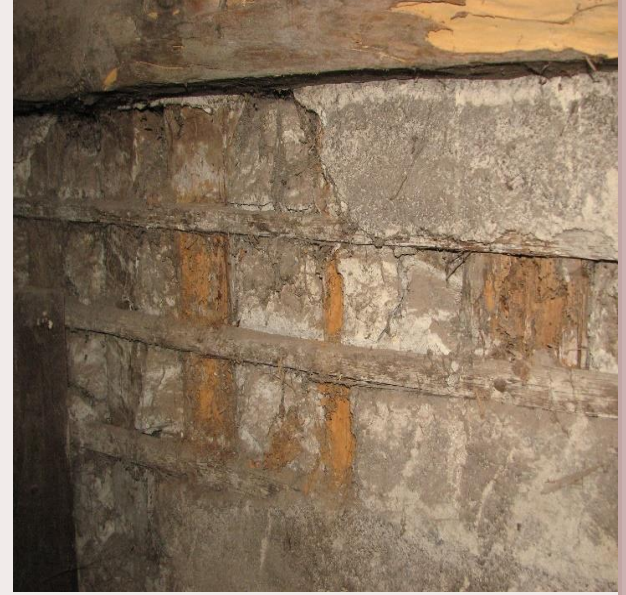
Fig.36. Ejemplo del sistema en el muro interior del museo Regional de Caeté

En general las paredes de tapia apisonada eran ejecutadas en los muros externos y las del muro interior con el sistema “tapial con paja o encañizado” (Bardou & Arzoumanian, 1981), o en portugués *pau-a-pique*<sup>6</sup>, que consiste en un armazón de madera, independiente, que recibe un entramado de estacas verticales rollizas y travesaños horizontales, de ambas caras, que son atados por ramas, cuerdas o correa de cuero. El armazón está compuesto por piezas de madera con secciones mayores, siendo los pilares

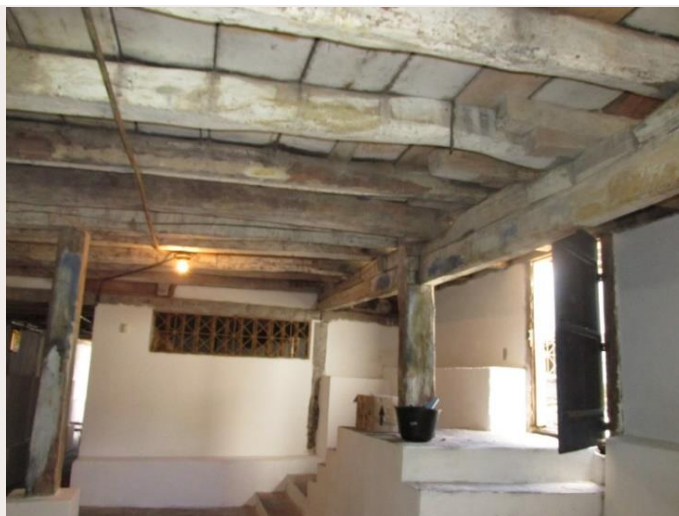
Fig.37. Forjado en madera del museo *do Diamante*

Forjado constituido por una estructura de viguetas de madera encuadradas o rollizas, que en ese caso se tenderán el lomo superior alisado para recibir el entablado de madera de dimensiones regulares. Esas tablas serán ancladas a la estructura y la composición de ese entablado constituye el pavimento de la planta superior.

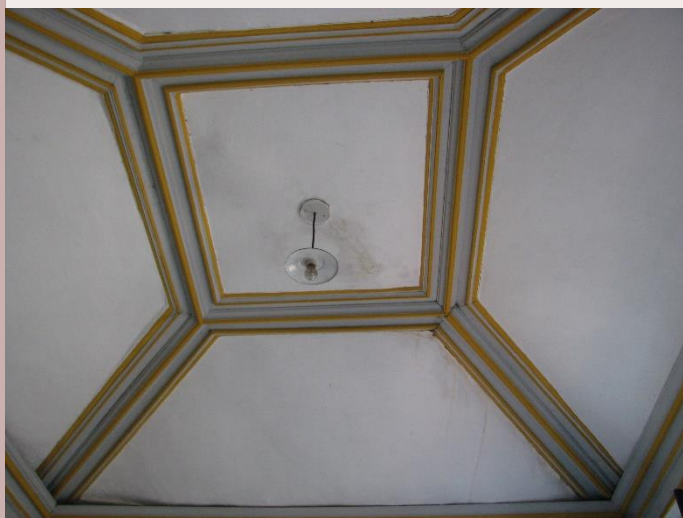
Fig.40. Forro inclinado tipo *gamela* en la casa *Borba Gato-museo do Ouro*

Además de su forma plana hay tipo de falso techo inclinados, denominado *gamela*, en el que se aprovecha las piezas de la cubierta para fijación del falso techo, que en una habitación cuadrada es compuesto por cinco paneles inclinados y uno plano. Esos paneles tienen el mismo proceso de hechura pues está compuesto por esteras, pero reciben acabado en estuco y molduras entre los paños.

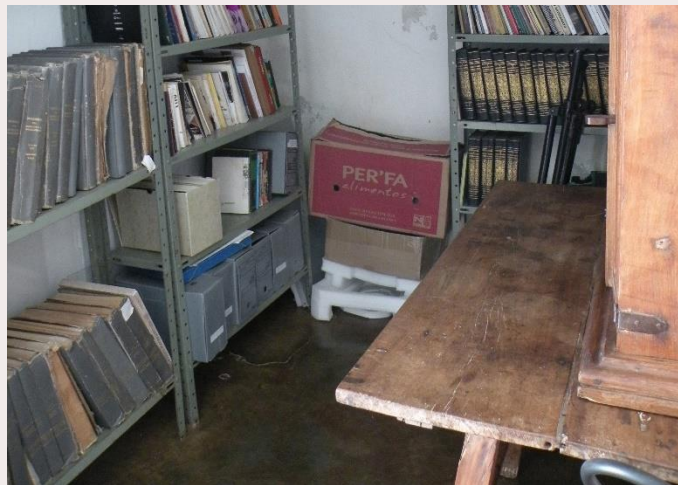
Fig. 41. Pavimento de tierra apisonada en el museo *Regional de Caeté*

El piso más sencillo es de tierra apisonada, una mezcla de arcilla, arena y agua, al cual se añadía sangre de buey para mejor adherencia, apisonada hasta que se obtuviera una superficie consistente y uniforme. Debajo de la capa de tierra, en sitios húmedos se suma una capa de porción de arena o piedras, para el drenaje del agua evitando su acumulación.

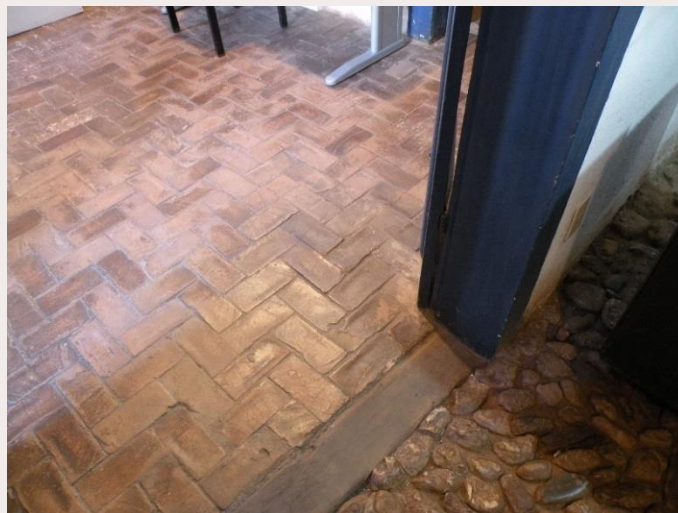
Fig.42 Pavimento de barro en la Casa *Borba Gato*

Sobre la base de tierra apisonada, son asentados pavimentos de dimensiones cuadradas o rectangulares, de color claro, por la escoja de arcillas y por la quema. Las piezas rectangulares se pueden instalar en espina de pez o a matajuntas, pero las cuadradas generalmente a matajuntas, trabando las piezas entre sí, absorbiendo constructiva y estéticamente cualquier irregularidad (Vegas, F.; Mileto, C., 2014). Ese tipo de pavimento era aplicado en ambientes de menos status como áreas de servicios y almacenes.

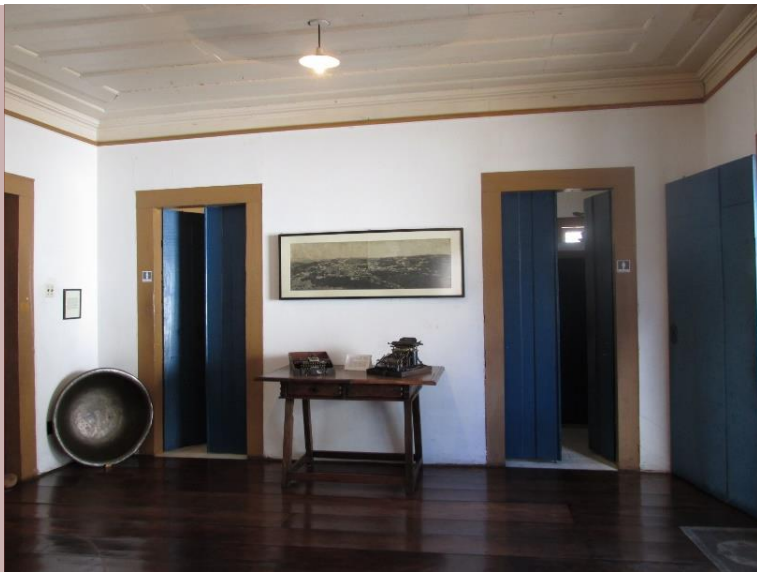
Fig.43. Pavimento de madera museo do Diamante

Era formado por tablas de maderas, muy común en los pisos elevados del suelo. Las piezas suelen medir lo más ancho que se encontraba, que era cerca de 40cm y espesor entre 3 y 4 cm, y se apoyan directamente en las vigas de madera de la estructura. Se difieren cuanto al encaje de la pieza, que podía ser del tipo *junta seca*, cuando las tablas apenas están lado a lado, se incluía la pieza del matajunta; *media madera*, donde la pieza de arriba se apoya en una parte de la de abajo; o *macho y femea*, en la cual las piezas encajan.

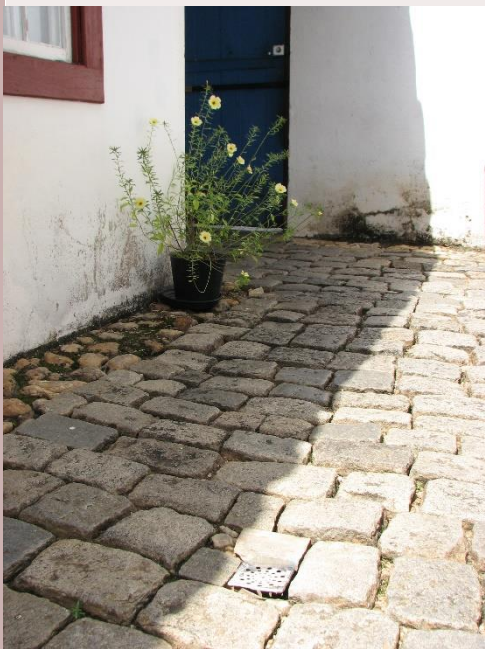
Fig.44. Pavimento de piedra en el museo Regional de São João del-Rei

Tipo de revestimiento que consiste en el asentamiento de piedras sobre una superficie lisa de tierra compactada con argamasa de barro, que también hace papel de junta. Las piedras suelen ser arenisca, gneis o piedra caliza, escogidas según la disponibilidad local de las mismas, era posible tratarse de losas labradas o apenas desbastadas y colocadas naturalmente, buscando minimizar los intersticios existentes. Era común en las plantas bajas de los edificios, patios o en áreas externas y calles.

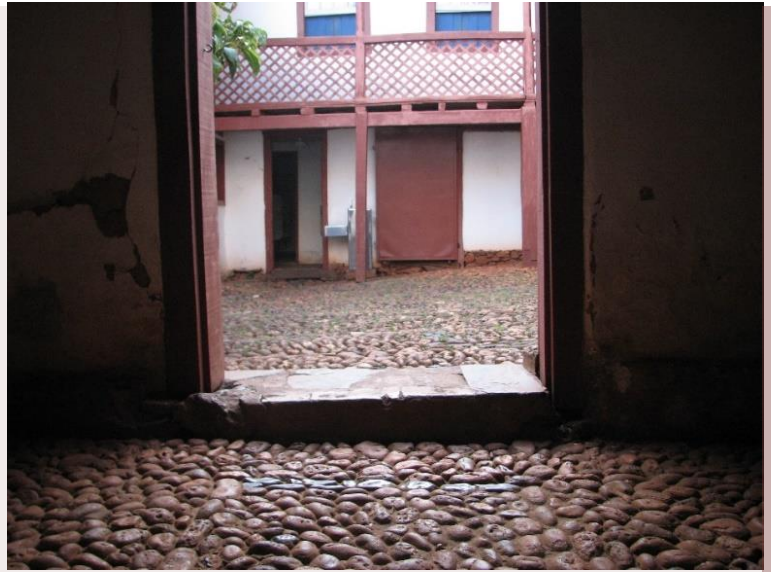
Fig.45. Pavimento en la planta baja del museo do Ouro

Tipo de revestimiento donde piedras redondas de los ríos son puestas en la tierra apisonada. Para su mantenimiento las piedras necesitan ser niveladas el máximo posible, además de apretadas y ajustadas entre sí, rellenando los intersticios remanecientes con tierra y arena. Para delimitar las áreas de aplicación de la pavimentación se agregan dibujos geométricos, rectángulos o cuadrados, se hace la selección de los guijarros adecuados y para su compactación se riega la superficie con agua. Ese tipo de pavimentación es utilizado en general en plantas bajas, patios internos o en las aceras de las vías públicas. En el interior presentan diámetros de 3cm, en los patios de 10 pero en las calles, ultrapasan ese número.

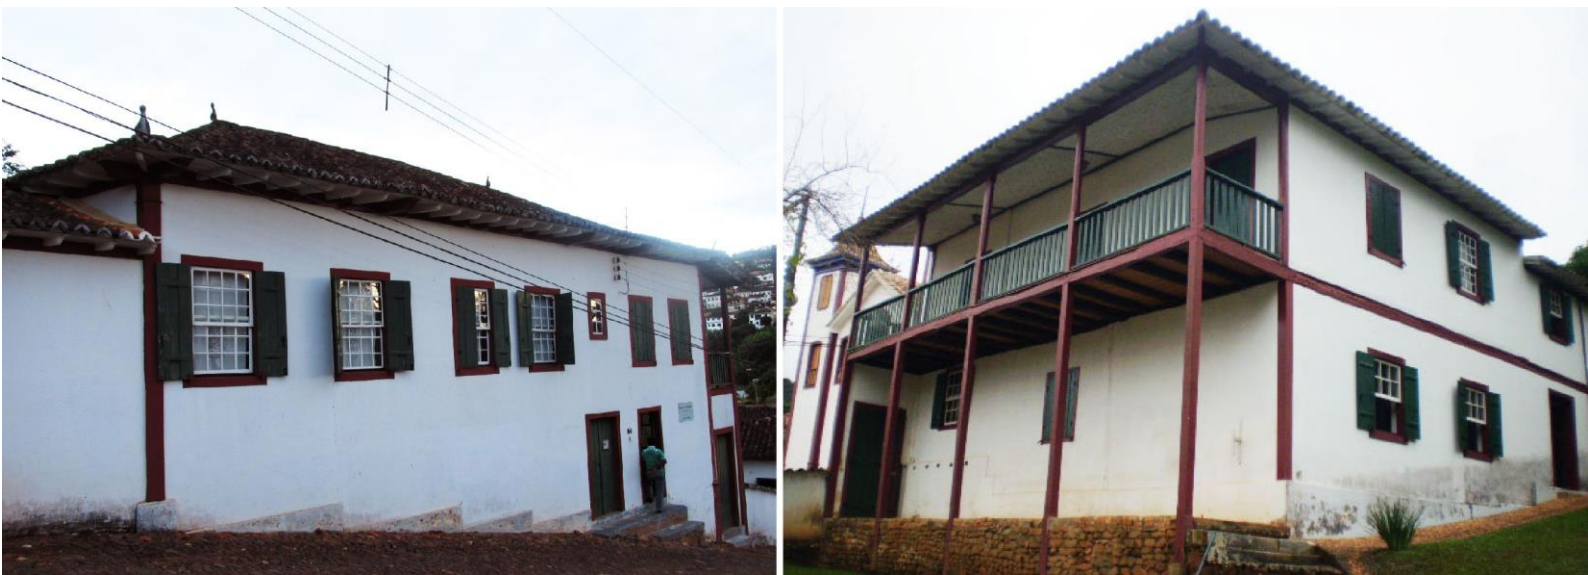
Fig. 61. Fachadas Noroeste y Suroeste

La fachada principal, noroeste, se encuentra en el alineamiento de la calle y presenta los accesos de la edificación, el privado y el social, siendo una puerta que lleva directamente a la escalera al pavimento superior, probablemente exclusiva para los moradores de la vivienda y otra a una saleta que aparenta haber sido la recepción, ya que es la única con revestimiento noble, de tablado de madera, en la planta baja. La otra puerta presente en el alzado lleva directamente a la parte inferior del balcón y área externa de la casa. Los vanos de la planta superior se alinean a los de la planta baja en ritmo proporcional a los módulos de las habitaciones, presentando composición clara, limpia y rítmica, con equilibrio entre lleno y vacío.

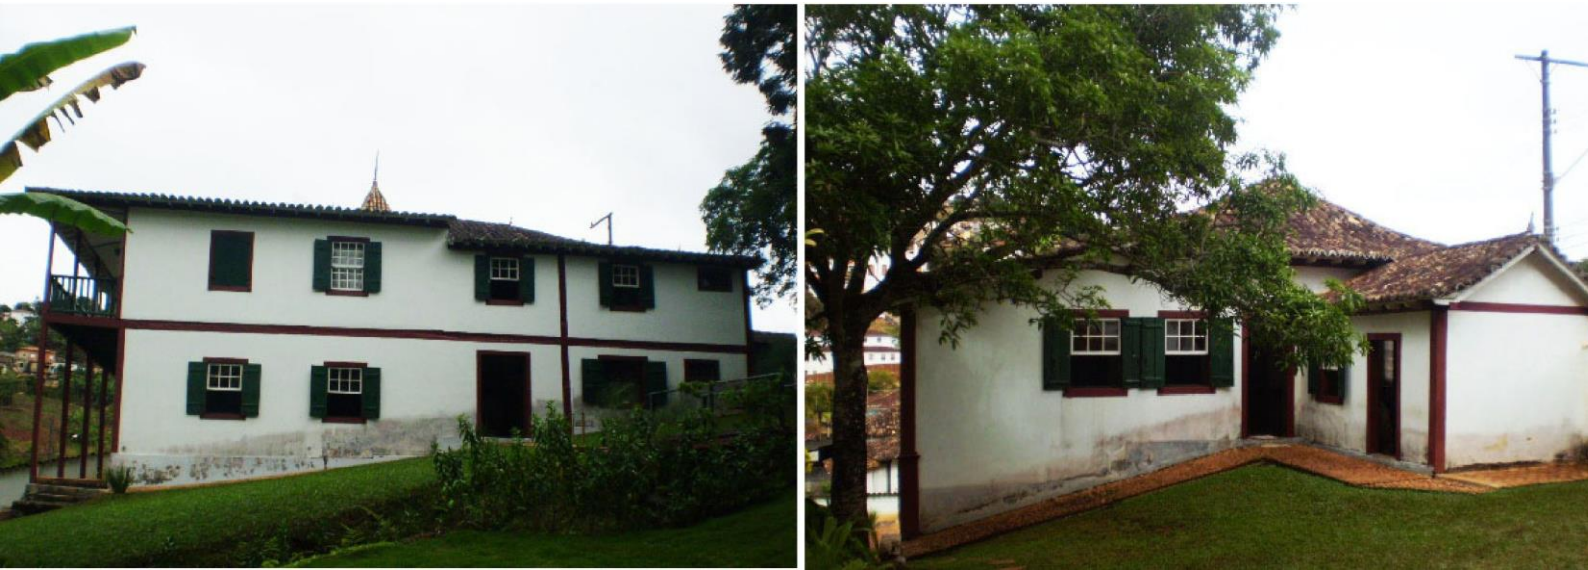
Fig. 62. Fachadas sureste y Noreste

La fachada sureste presenta alineamiento entre los vanos, pero parece haber sufrido intervención en la planta baja, cerca de la sección del terreno, donde hay indicios que no había muros, sirviendo como algún tipo de depósito, como enseña la figura 70. La fachada noreste presenta el volumen añadido.

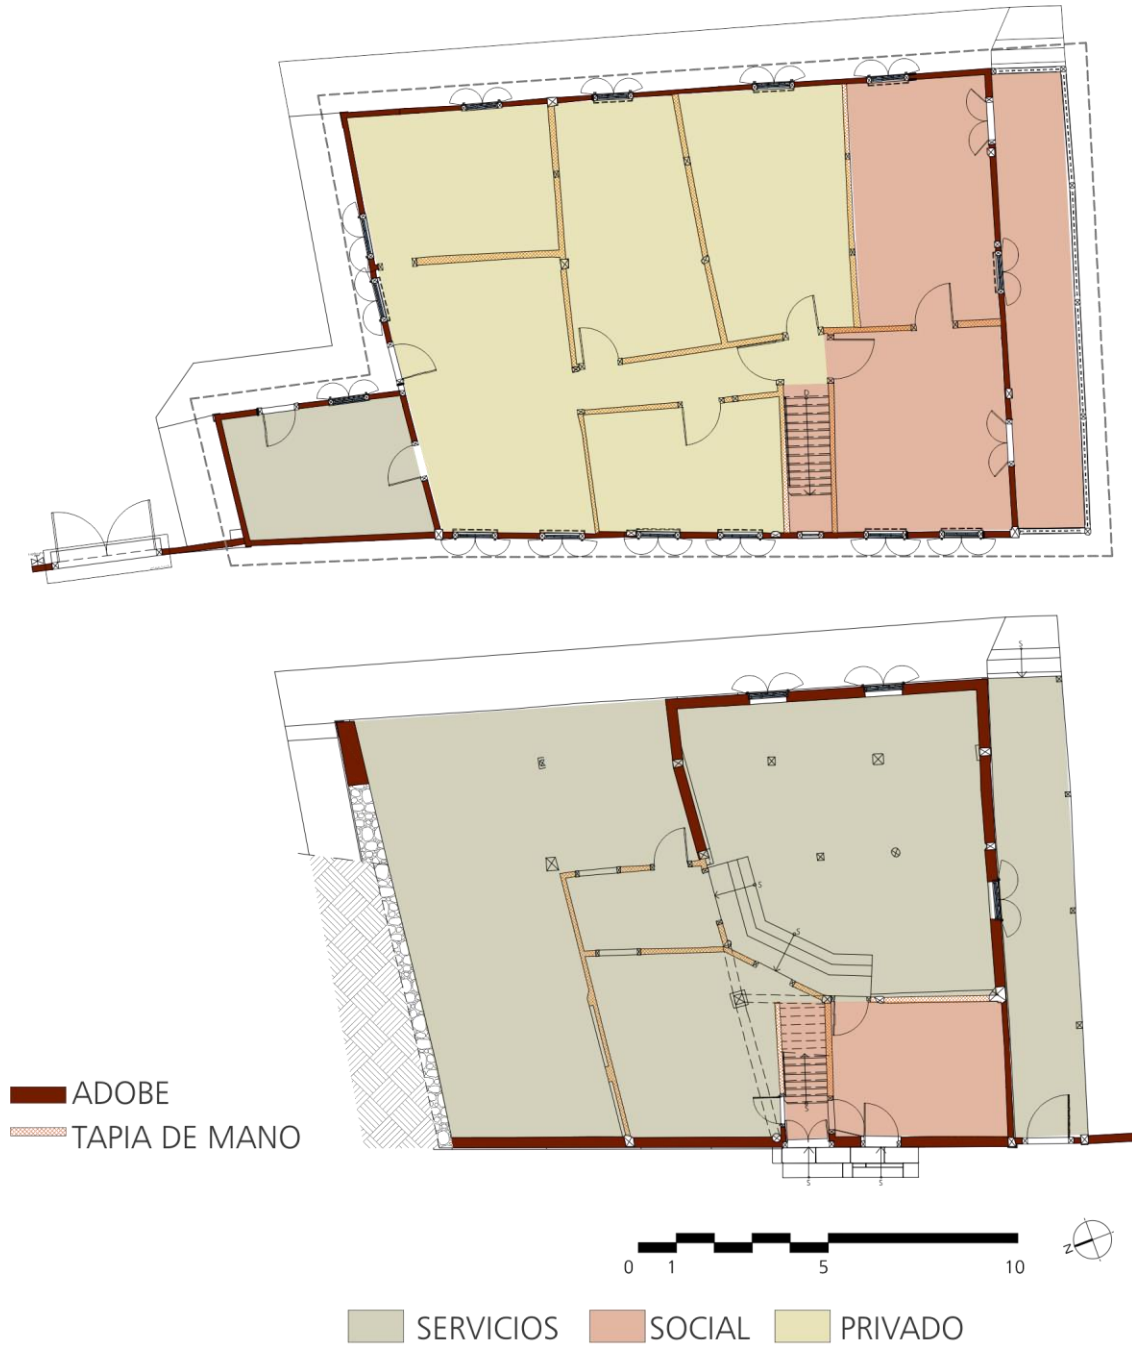
Fig.63. Planta con planteamiento de hipótesis de los usos originales del Museo

La planta del segundo piso, a la que se accede por una escalera interna en madera, lleva a un pasillo y a la derecha dos salones con salida al balcón, que presenta vista hacia toda la ciudad. Además hay cuatro habitaciones y en la parte lateral izquierda un nuevo salón, reproduciendo parcialmente la planta de la vivienda urbana, conformada por salones en las extremidades.

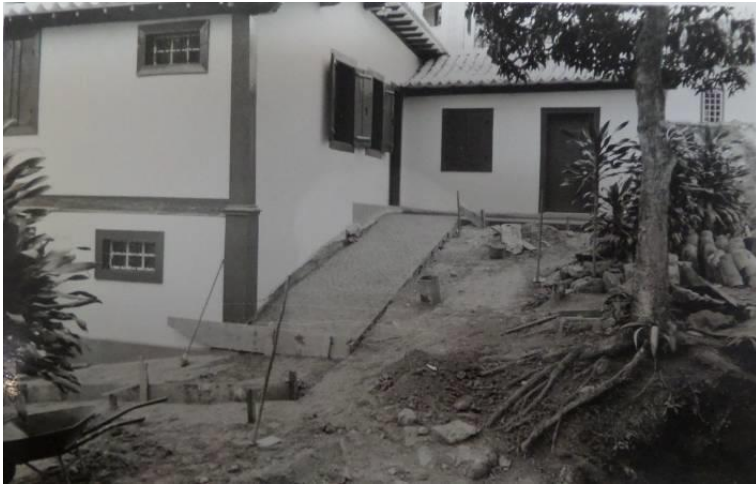
Fig.75. Acera construida en la intervención

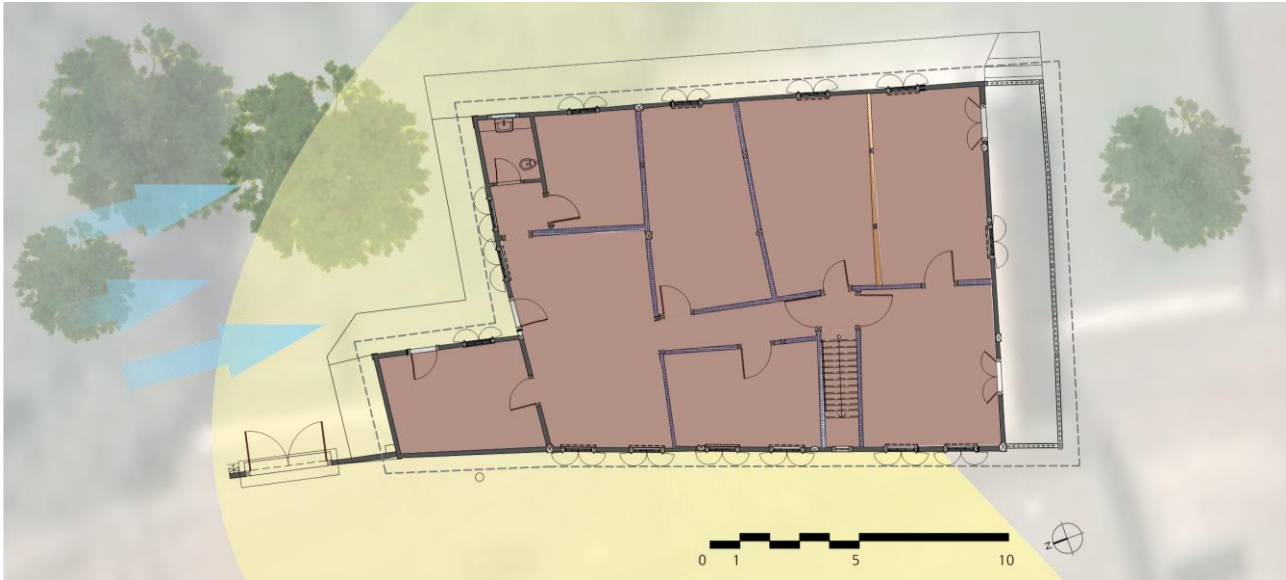
Fig 80. Plano con la principal dirección de los vientos e insolación

entre su función de confort y su función social. Como las habitaciones están organizadas, con los servicios alejados de la área social, se relaciona al flujo de la vivienda.
