ANÁLISIS PARA LA PUESTA EN VALOR *DE LAS IGLESIAS DE LA TERCERA ETAPA CONSTRUCTIVA DEL PERIODO COLONIAL EN LA ISLA DE SANTO DOMINGO (REPÚBLICA DOMINICANA)*

TRABAJO DE FIN DE MÁSTER

MÁSTER EN CONSERVACIÓN DEL PATRIMONIO ARQUITECTÓNICO

UNIVERSITAT POLITÈCNICA DE VALÈNCIA

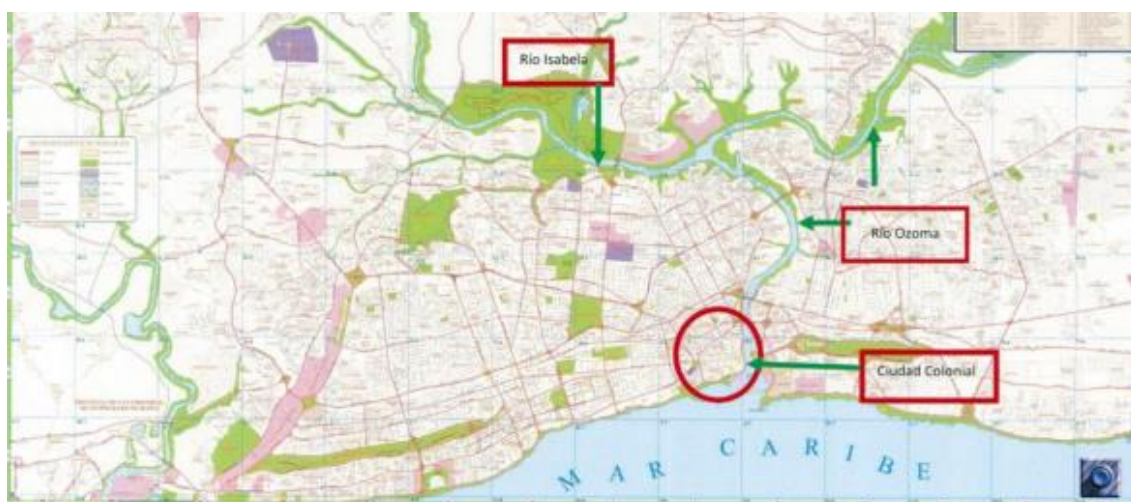
Figura 4. Mapa de la Ciudad Colonial, puestos de riesgos. Fuente: ADN (2014)

Amenazas sísmicas. Se ha determinado como característica de la ciudad colonial en relación a la gestión de desastres que debido a su ubicación geográfica¹¹, en el borde de las placas tectónicas, norteamericanas y del caribe, hace que la isla sea considerada de alto riesgo sísmico. Los más devastadores sismos ocurrieron en 1502, 1508, 1509, 1894, 1930, 1979 y en 1946 destruyó importantes ciudades dominicanas principalmente en la zona norte. Los últimos sismos tuvieron un periodo de retorno de 59, 45,17 y 42 años, se espera que en un futuro relativamente cercano el país sea azotado por un fuerte sismo¹². Otro factor que incrementa los riesgos durante fenómenos naturales en la Ciudad Colonial, se relaciona con la estrechez y estructura de calles, así como el estado de antigüedad y las condiciones de mantenimiento de sus edificaciones. La vulnerabilidad por los fenómenos naturales de mayor incidencia en la zona colonial se identifica en la siguiente tabla de escenario. Ver (Fig.3).

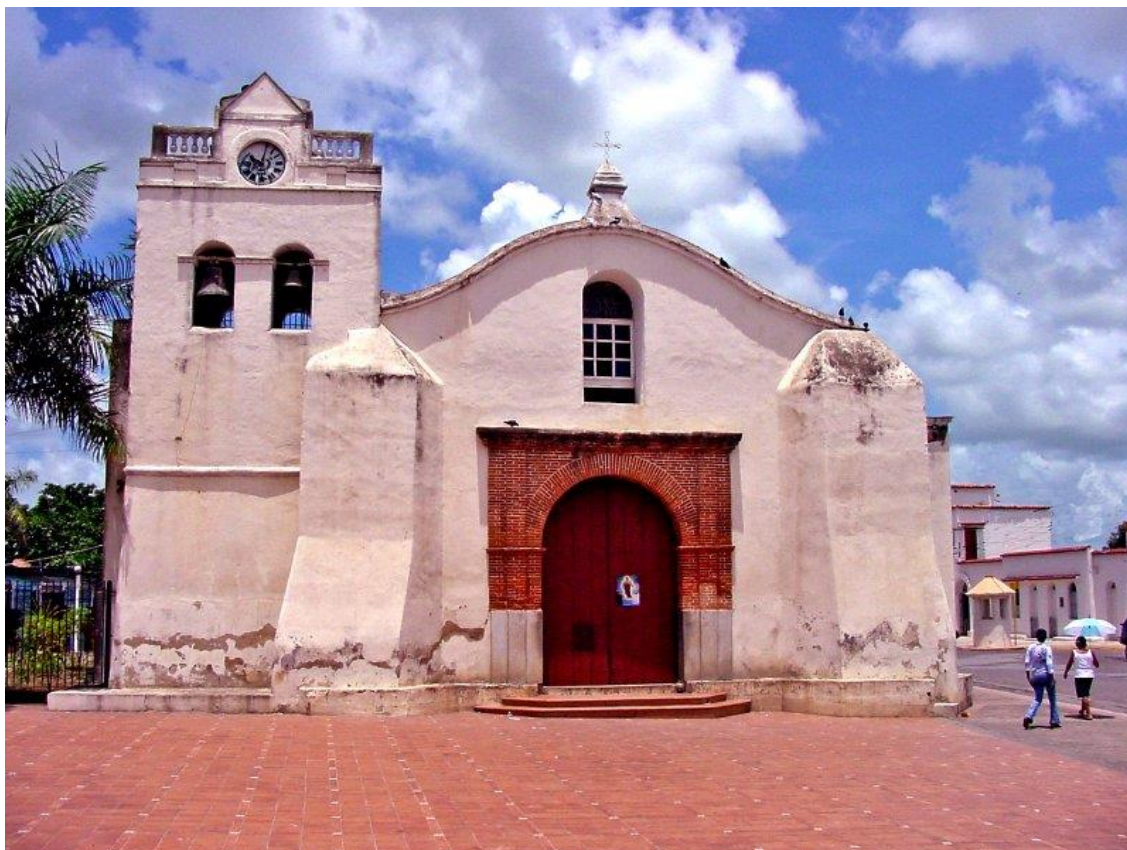
Figura 8. Iglesia San Dionisio Higüey. Fuente: Jemmy Bello (2013)

La iglesia San Dionisio es el primer santuario de María en América. Ver (Fig. 7) y en él se aglutina el 21 de enero de todos los años millares de dominicanos para rendirle culto a la Virgen de la Altagracia. La construcción del templo sustituyó a la vieja Ermita donde se tuvo el culto a Nuestra Señora de la Altagracia.

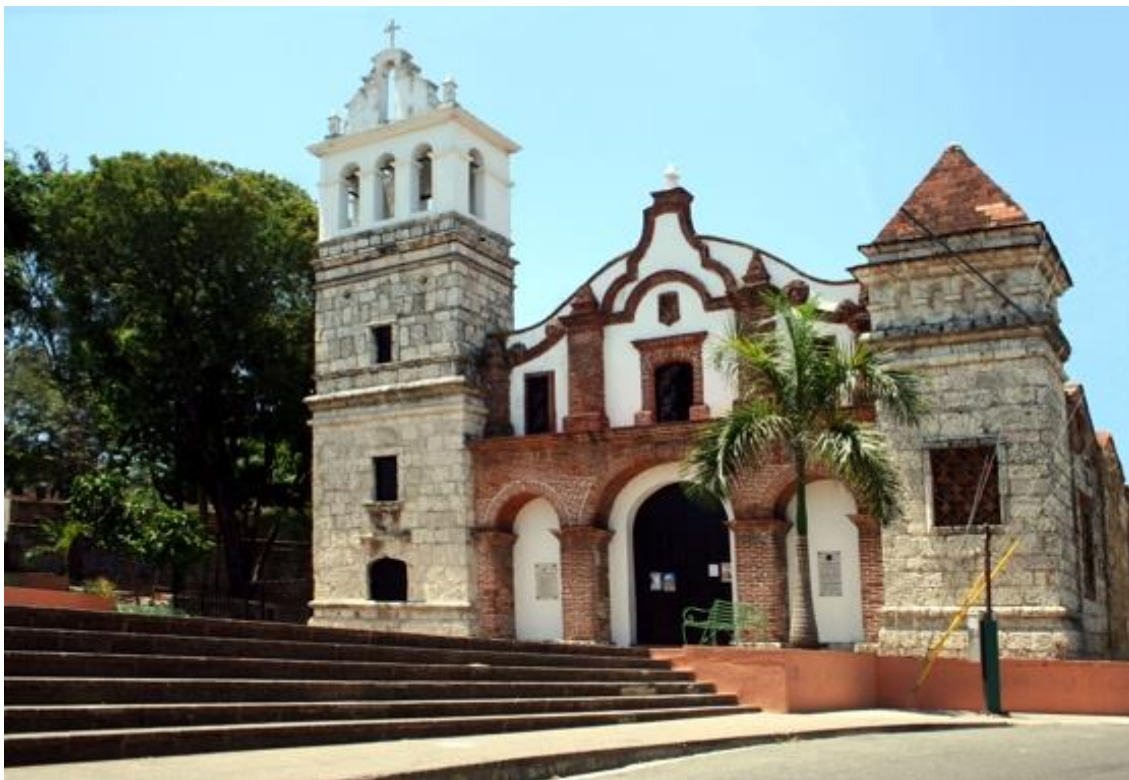
Figura. 18 Iglesia Santa Bárbara, Facha frontal (2013) Fuente: revista live (2013)

Ver (Fig. 18) Se accede a la iglesia por una escalinata de amplio acceso. Al Norte, su parte posterior da a una vista al fuerte de Santa Bárbara Ver (Fig.19, 20) en el patio, hospeda un cementerio, donde reposan los restos del canónico Benito Díaz Páez, Gobernador del Arzobispado. Ver (Fig. 21)

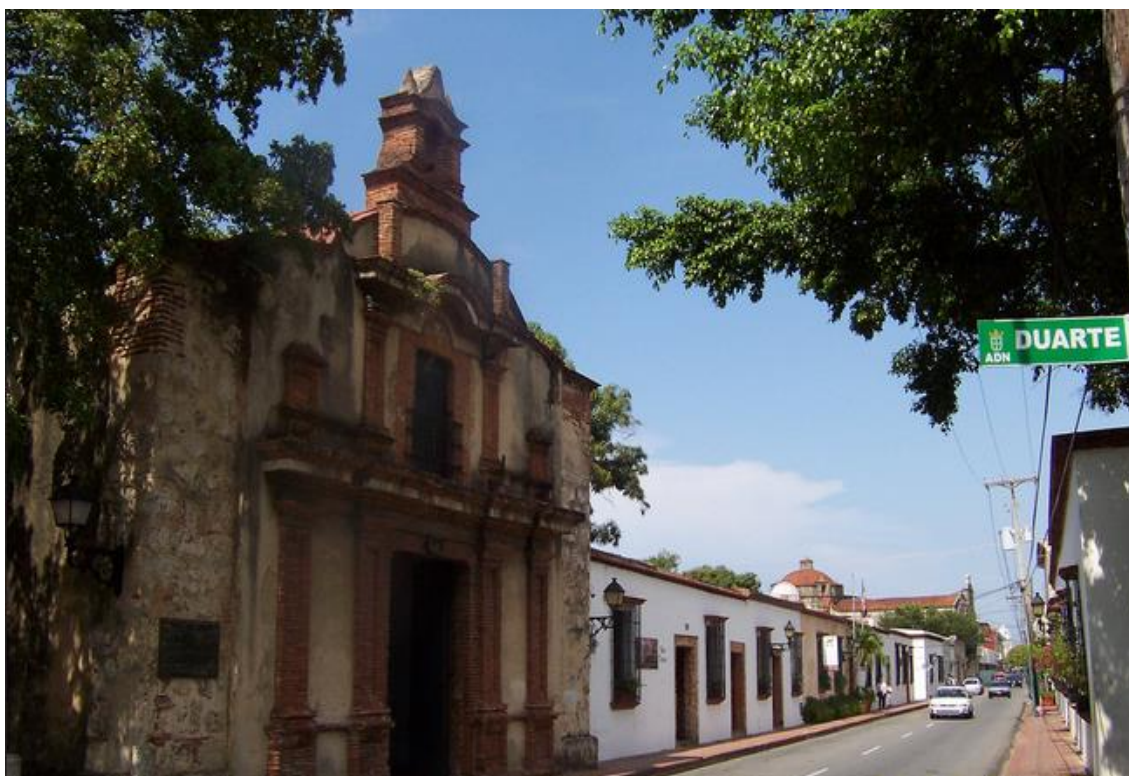
Figura. 25 Iglesia La Tercera Orden, Fachada frontal. Fuente: Jemmy Bello (2013)

La iglesia la Tercera Orden, este templo estuvo terminado para 1535, Ver (Fig. 25) el nombre de la isla tiene una relación estrecha con esta capilla y su entorno inmediato, ya que gracias a sus fundadores los padres Dominicos, grandes defensores de los derechos humanos de los primeros habitantes de la isla, introdujeron el desarrollo de la educación y la cultura letrada en el país, desde la llegada de los europeos.

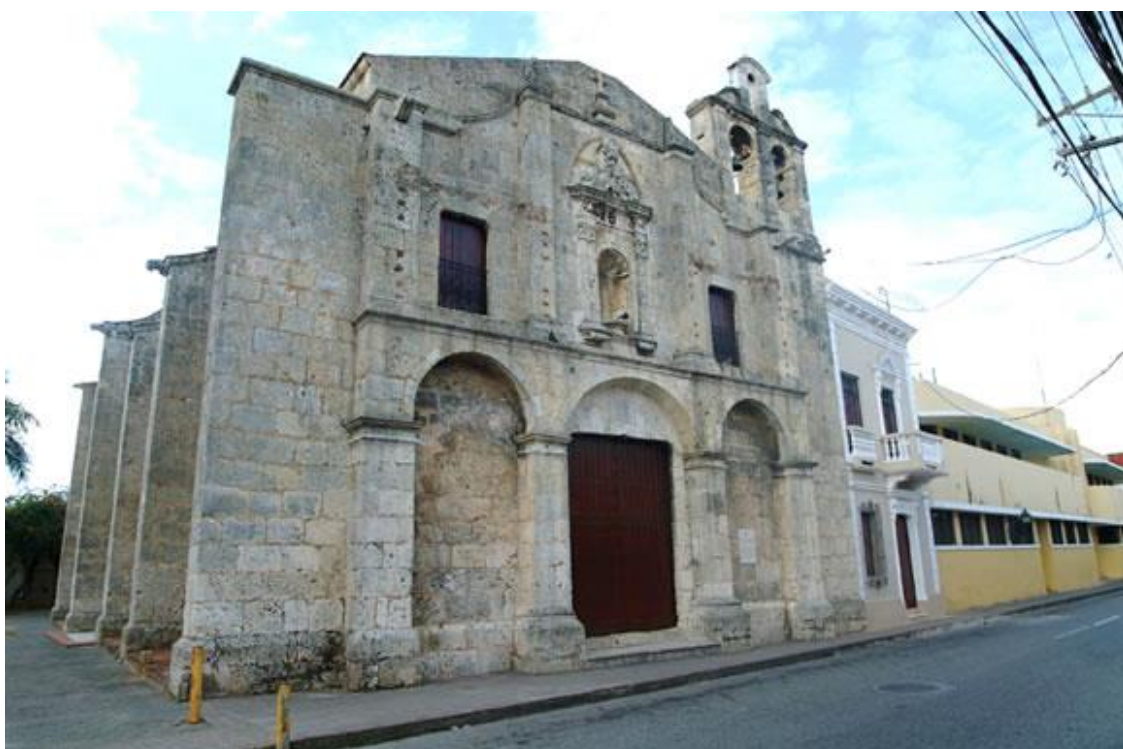
Figura. 30 Iglesia Regina Angelorum, Fachada frontal. Fuente: Johan Almonte (2012)

Regina Angelorum está ubicada, Ver (Fig.30) de igual forma que la iglesia de la Tercera Orden, en el corazón de la zona colonial. La capilla correspondiente a este convento de monjas Dominicas, que llegaron a La Española en 1560, está dedicada a la Reina de los Ángeles. Muchas mujeres sobresalieron en esta congregación como escritoras y poetisas.

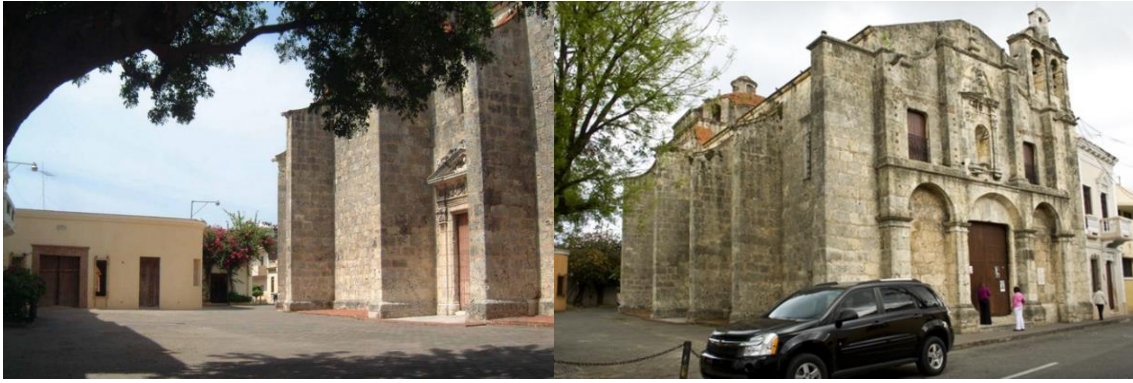
Figura 31. Fachada este, vista de contrafuertes. Fuente: David. F (2014)

La iglesia se emplaza en un entorno que ha sido tratado para dar al mismo una calidad de espacios que permita apreciar con justeza los cinco contrafuertes que se destacan en la pared este. Ver (Fig.31) la pared oeste del templo no tiene la debida perspectiva debido a la presencia de un anexo moderno que se le ha añadido y del Liceo Secundario de Señoritas "Salomé Ureña", el cual fue construido alrededor del 1940 por motivo de la reconstrucción del convento.

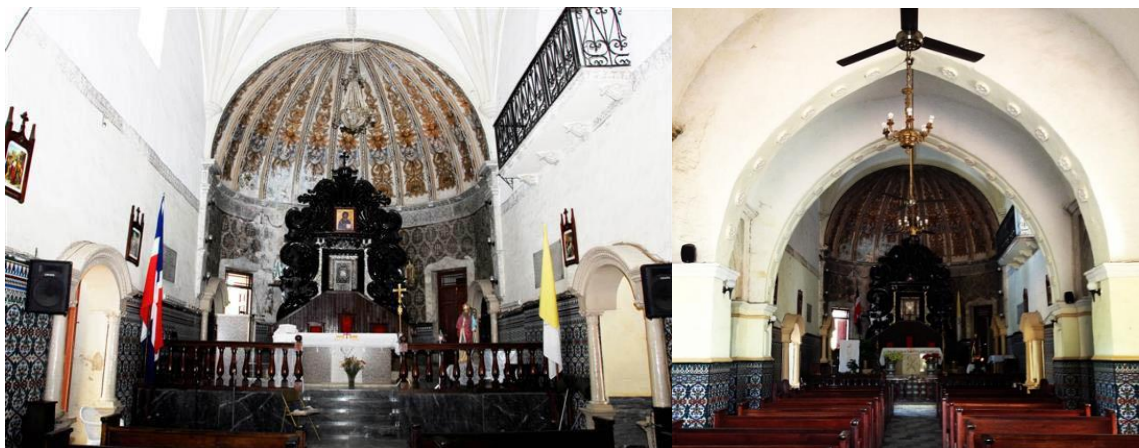
Figura 35. Interior de la iglesia San Dionisio, ábside con nervaduras y arcos torales (2013) Fuente: Jemmy Bello

El ábside es poligonal, y posee diez nervaduras de sostén que mueren a la altura de las paredes rectas marcadas por una moldura. Ver (Fig.38)

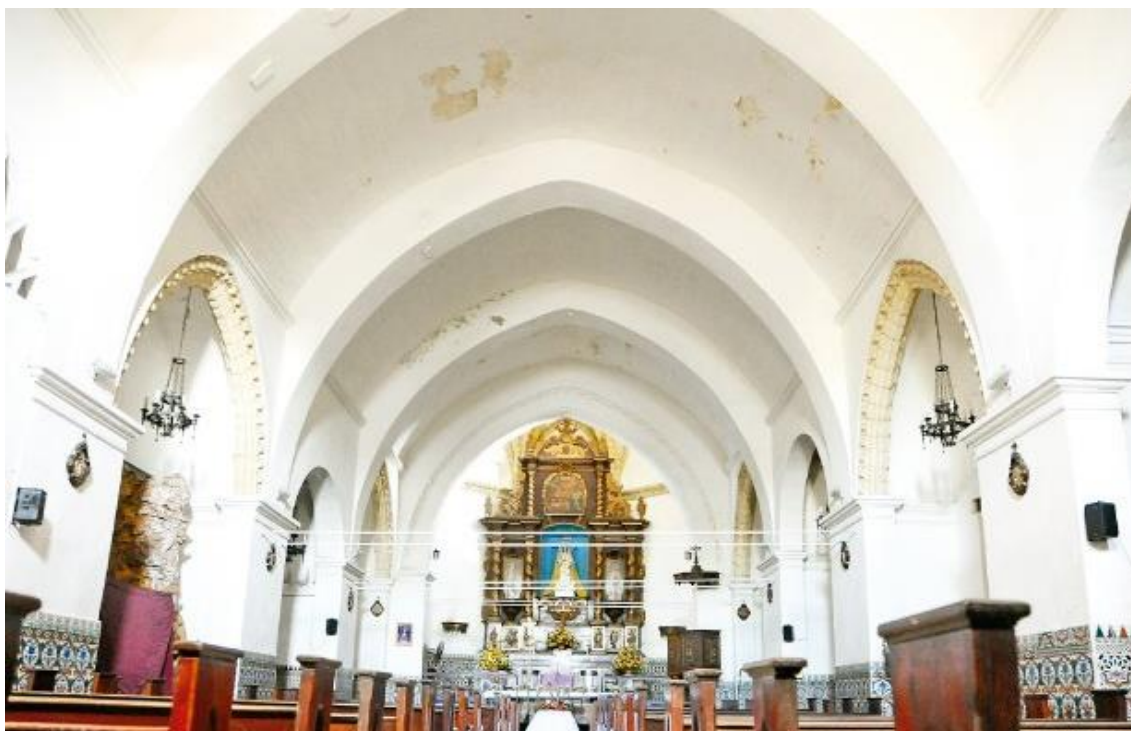
Figura 36. Interior de la iglesia Tercera Orden, apreciación de arcos torales. Fuente: revista live (2001)

- Planta dividida en cuatro tramos por pilastras y arcos.
- Pilastras adosadas a las paredes (ocho: cuatro y cuatro) para elevar los arcos que sostienen la bóveda. Ver (Fig.36)
- Sin ventanas laterales en la bóveda por la poca altura de sus paredes.
- Arcos apuntados (góticos) que sostienen la bóveda de cañón.

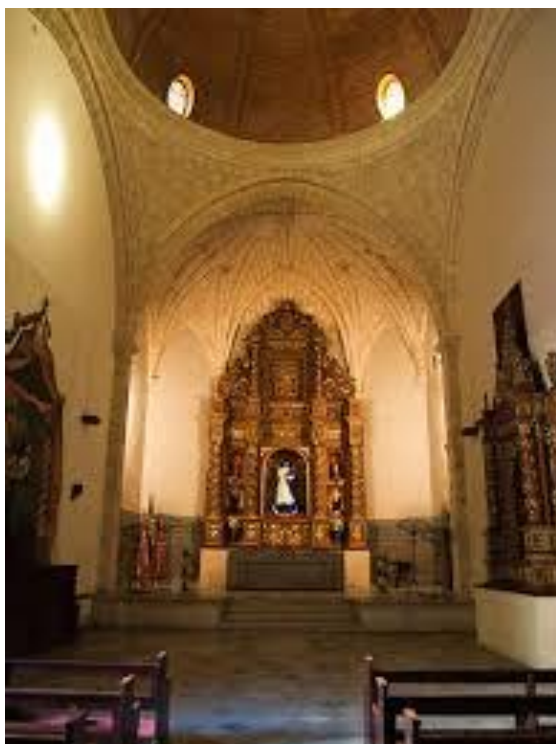
Figura 38. Iglesia Regina Angelorum lucernarios en cúpula. Fuente: Revista live (2014)

Dos paredes laterales (norte y sur). Estas paredes desde la planta en la parte del crucero hasta alcanzar el techo para sostener la cúpula. Están a la altura del arranque del arco y poseen cada una, una ventana de luz. Ver (Fig.38)

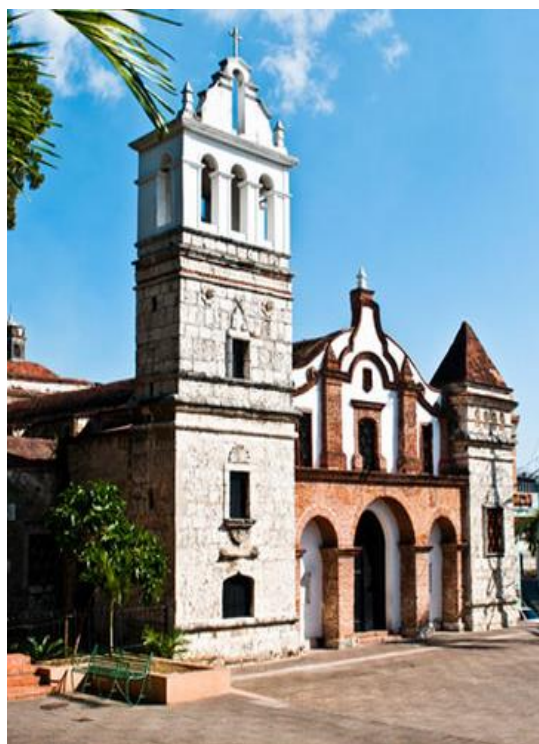
Figura 39. Iglesia Santa Bárbara, vista de espadaña Fuente: Revista live (2014)

En el caso de la iglesia San Dionisio, hay dos claraboyas una en el cubo como la antes descrita y la otra en su fachada principal. Esto la diferencia en su fachada de las demás, la iglesia Santa Bárbara posee una en su fachada. Ver (Fig.41) pero en el caso de la Tercera Orden y La Regina Angelorum no sucede. La espadaña se levanta en el contra fuerte vertical Norte. Ver (Fig.39).

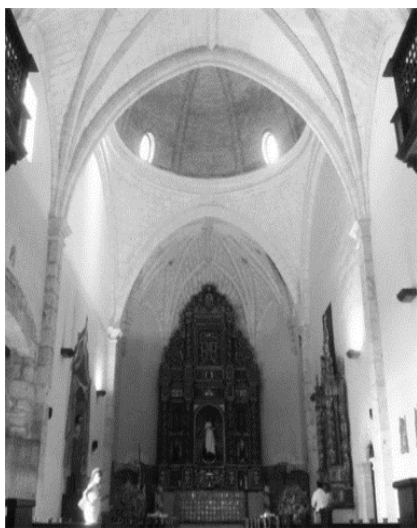
Figura 41. Vista de lucernario en la cúpula de la iglesia Regina Angelorum. (1969)

Estos cuatro lucernarios, Ver (Fig.41) delimitan una zona de la cúpula que podríamos considerar tambor. De esta manera se introduce un nuevo concepto espacial arquitectónico que corresponde ya al periodo barroco. Es probable que esta cúpula resultara inspirada por la gran cúpula que corona el crucero de la iglesia de San Ignacio, hoy Panteón Nacional. Ver (Fig.42).

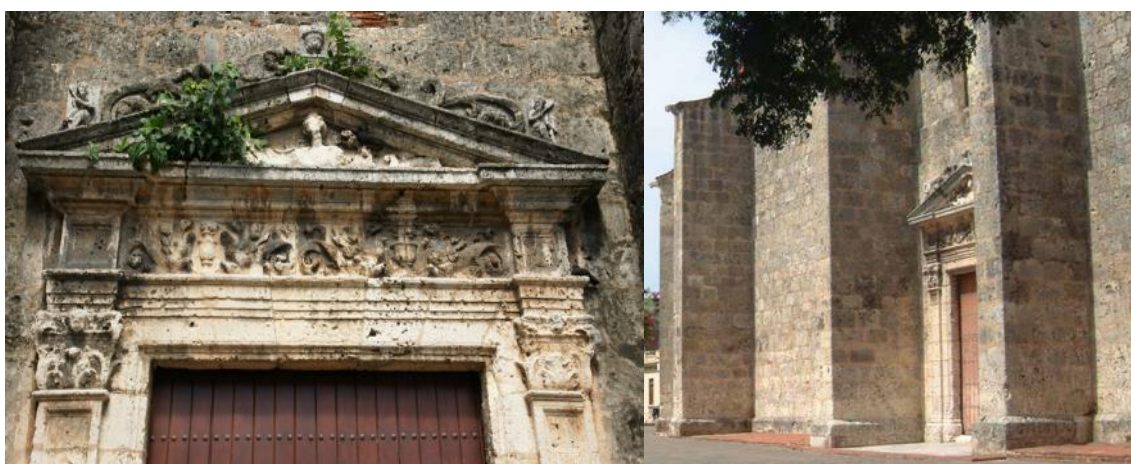
Figura 44. Fachada este, portal renacentista. Fuente: Jemmy Bello (2013)

La iglesia al exterior presenta la fachada principal en dirección norte y un acceso lateral entre los contrafuertes de la fachada este. La fachada principal es una combinación ecléctica de elementos renacentistas tratados a la manera barroca, donde hay enorme retablo y la zona inferior hay tres grandes arcos de medio punto, al centro el acceso principal del templo, ciegos los dos laterales. En la zona superior dos ventanas de sección rectangular enmarcan elementos escultóricos estilo renacentista, en medio de dos columnas adosadas. Hacia el oeste se levanta una espadaña rematada por un frontón triangular abierto, característico del barroco.

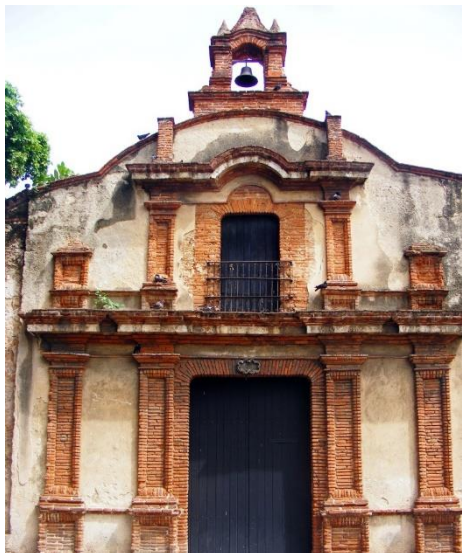
Figura 45. Fachada principal, iglesia Tercera Orden. Fuente: revista live (2014)

Su fachada de arcadas ciegas en la parte baja, tiene una puerta principal sin decoración alguna. En la iglesia La Tercera Orden, Ver (Fig.45). La fachada está dividida en dos secciones por un grutesco saliente, y fue diseñada en vertical por dos semicolumnas cuadradas en ladrillo rojo. En la parte superior, hay una falsa terraza y una pequeña campana²⁰. De igual dimensiones que las capillas ya descritas. Su Interior en ladrillo rojo, bóveda a barrica, dos capillas a cada lado. La iglesia que se erigió es de igual planta con pocas dimensiones, con capillas situadas en los espacios entre los contrafuertes. Ver (Fig.46) posee un coro alto para los canónigos, al que accedían directamente desde el

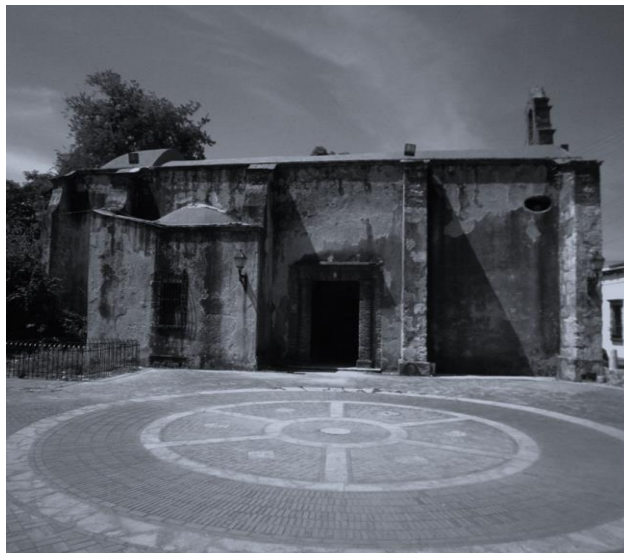
Figura 46. Contrafuertes que se destacan en la pared este. Fuente: revista live (2014)

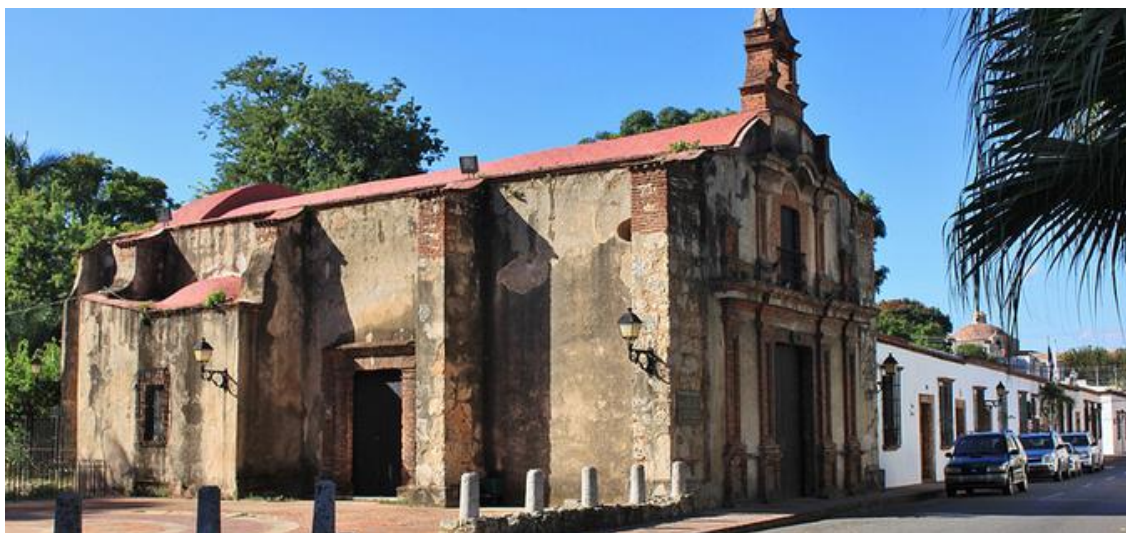
Figura 47. Lateral este vista de Contrafuerte. Fuente: jemmy Bello (2013)

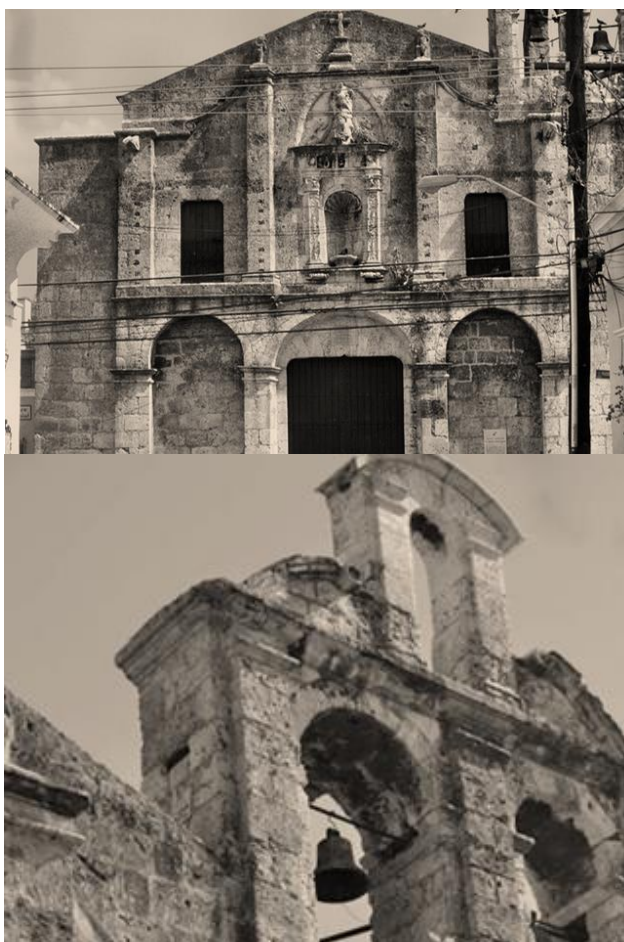
Figura 60. Vista del Campanario Iglesia Regina Angelorum. Fuente: Monthly archives (1939)

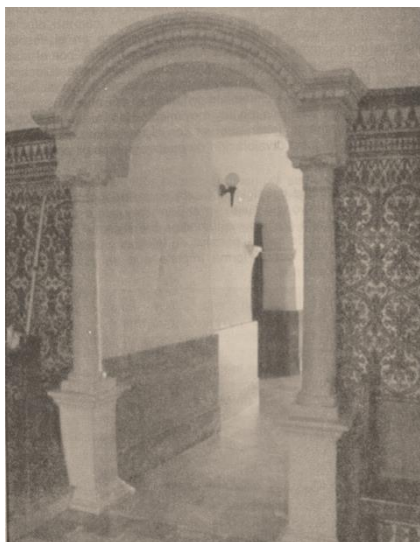
Figura 67. Segundos anexos a partir de 1571-1763, San Dionisio, Fuente: Cronología de un Santuario (3013)

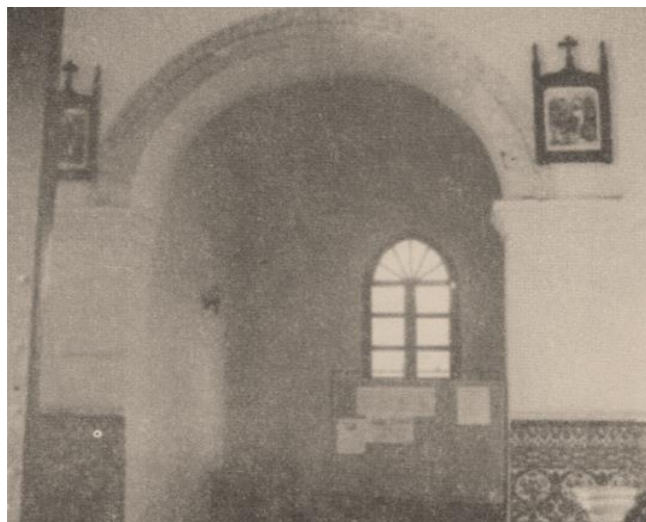
Figura 68. Tercer anexo Arco Triunfal vestíbulo Fuente: Cronología de un Santuario (3013)

A partir de la mitad del siglo XIX estaba en su apogeo el neoclásico³⁴, estilo arquitectónico y decorativo que sustituye al Barroco y que está en su plenitud en Francia, donde inspirado por los monumentos romanos, se construyen en todo Paris y Europa: puertas de casas, portales, iglesias y palacios. Moreno del Cristo, cura con vasta cultura y fondo económico propio, era adicto a todo lo que era parisino y fue quien trajo las cuatro piezas de arcos triunfales que se colocan en las puertas indicadas. Ver (Fig.67) Los nuevos anexos a través del tiempo y las aberturas de puertas y ventanas producidas, hacen el interior de la iglesia más luminosa y fresco, pero con mayor estrechez de movimiento en el salón para los feligreses. Ver (Fig.68) en el exterior con mucho movimiento en su cuerpo y la estructura original ha quedado casi cubierta; la armonía entre largo y ancho se manifiesta y la arquitectura colonial va desapareciendo. En el tercer anexo y otros elementos ornamentales a partir del siglo XIX, Ver (Fig.69) se encuentra la bocacapilla del tramo norte. Ver (Fig.70) Al parecer, que en la cabecera del templo se produjeron nuevas fisuras y se determinó cerrar el lado norte de la bóveda con la primera bocacapilla y sobre esta se inicia una nueva espadaña. Esta bocacapilla en su interior se va a distinguir del tramo 2 porque se nota a simple vista sobre todo en el arco de entrada y su moldura.

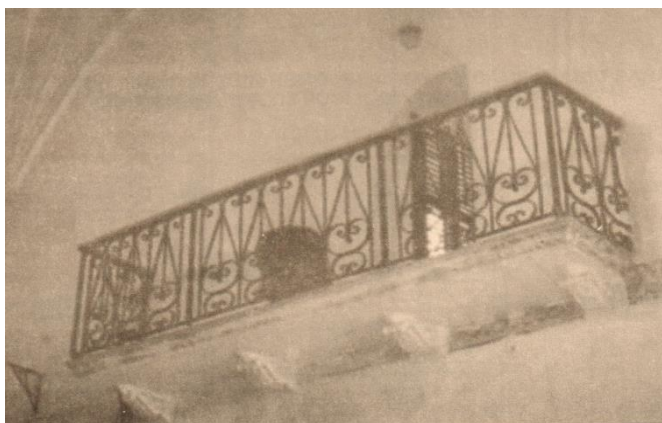
Figura 71. Anexos Balcón del coro alto (1960)

El templo original no tiene coro alto desde sus inicios, ver (Fig.71) este nace en la parroquia San Dionisio, abriendo en las tres ventanas de medio punto. Un depósito para instrumentos Y un balcón voladizo interior donde estaba la ventana de luz que sale al espacio del crucero. Estos balcones voladizos eran típicos en aquella época en la arquitectura dominicana. Este nace trecientos años después, al cual se accede por la escalera de caracol que se encuentra en el vestíbulo de la sacristía ver (Fig.73)

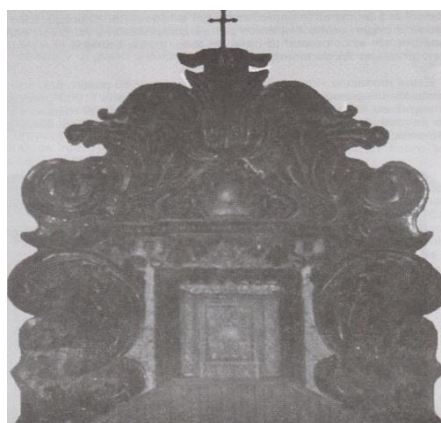
Figura 72. Retablo (1960)

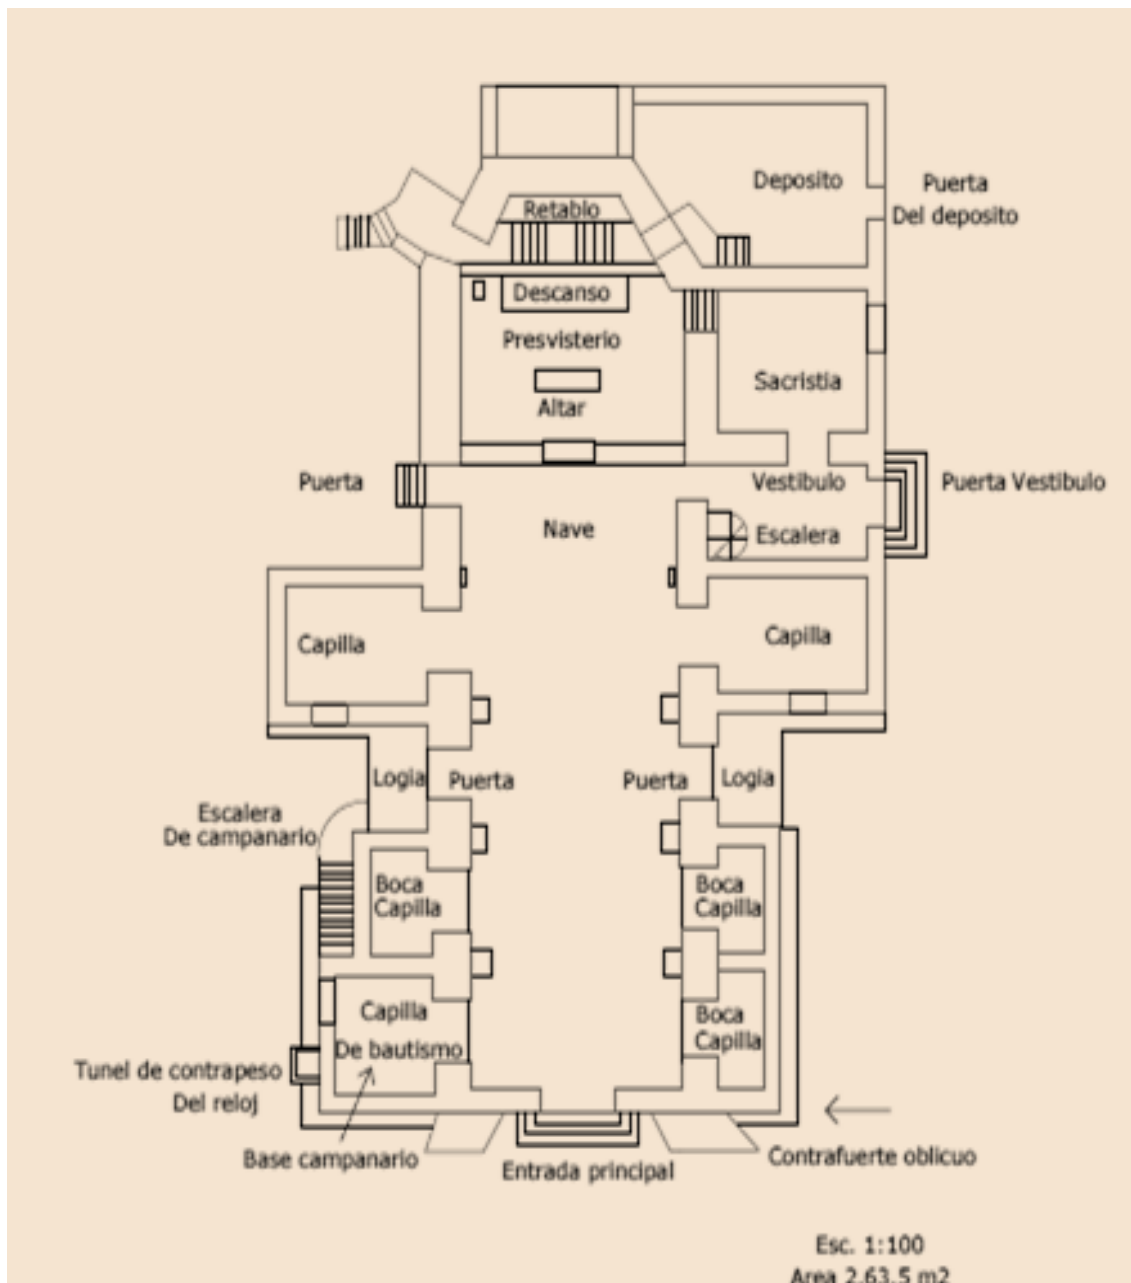
Figura 58. Levantamiento grafico de planta arquitectónica de la composición final de la Iglesia. Fuente: Jemmy Bello (2014)

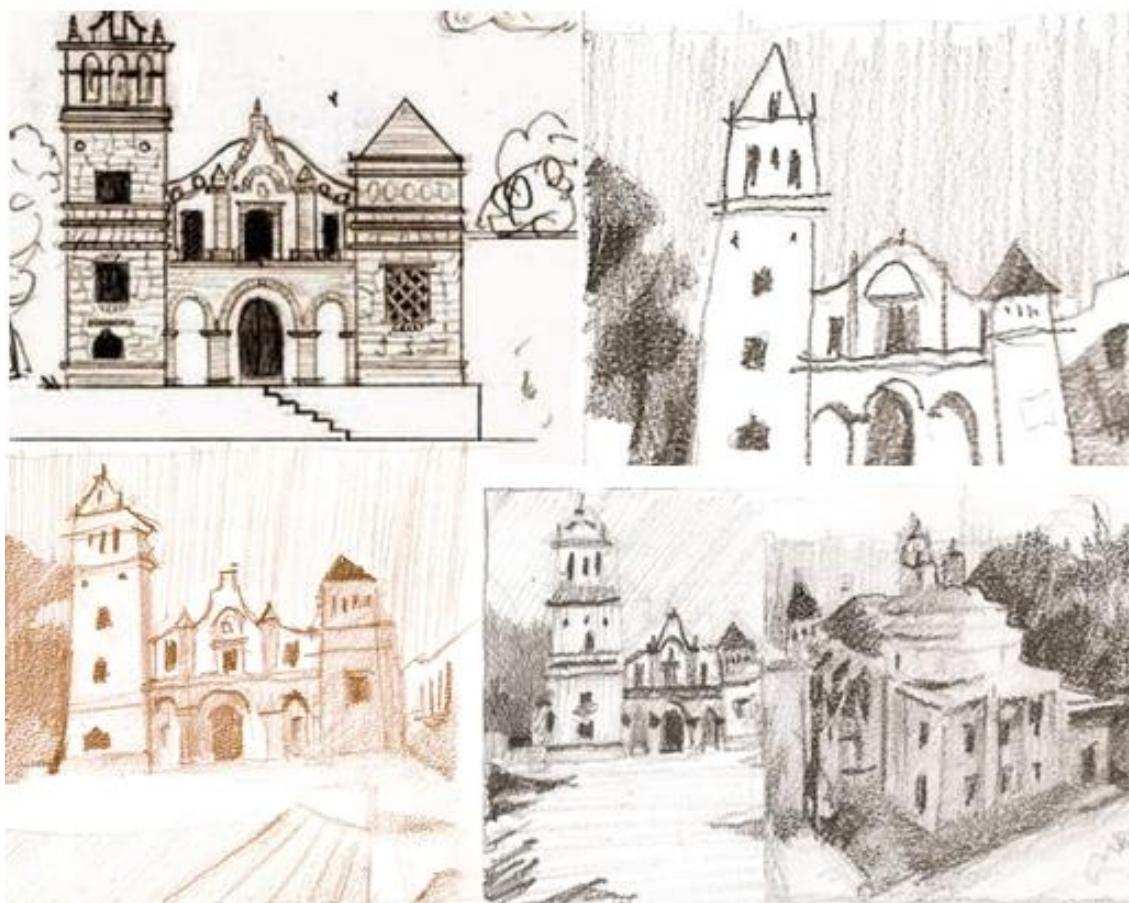
Figura 75. Facha Frontal, dibujo realizado por Giovanni Garibaldi. Fuente: DNG (2013)

La iglesia Santa Bárbara es un edificio que, a lo largo de su existencia ha sido golpeado en diferentes ocasiones por diversos fenómenos naturales de un modo tan fuerte que parte de su estructura sucumbió y tuvo que ser sometido a una exhaustiva reestructuración, dando paso a la diversidad de sus estilos. En los dibujos de Giovanni Garibaldi, Ver (Fig.75) podemos apreciar la evolución del exterior de la iglesia. Fue seriamente deteriorada por el terremoto del 1571, se inician los trabajos otra vez entre el 1574-1578. La vieja iglesia de los canteros sufrió daños notables, y hubo que hacerle varias reparaciones entre ellas: la fachada, sacristía y el coro alto, introduciéndole nuevas capillas. Los elementos arquitectónicos más sobresalientes que caracterizan a Santa Bárbara lo forma su nave compuesta de cinco tramos, ocho capillas, con dos puertas laterales, la ausencia de ventanas a sus lados y su techo de bóveda de crucería. En la parte exterior apenas si se nota su forma gótica. Oculta por un cubo, mientras que un ábside ofrece la forma de un polígono, en su interior los arcos torales apuntados descansa sobre pilares o pilastras bajas que recibe una bóveda de cañón corrida con igual aspecto que el antiguo santuario de Higüey, salvo que el presbítero de Santa Bárbara acusada la bóveda de crucería. Tanto en los arcos torales y en sus bocascapillas y puertas laterales se aplica la decoración de hilos de perlas al estilo gótico, aunque más toscas que las de otros templos como la Catedral y la iglesia de los Dominicos.

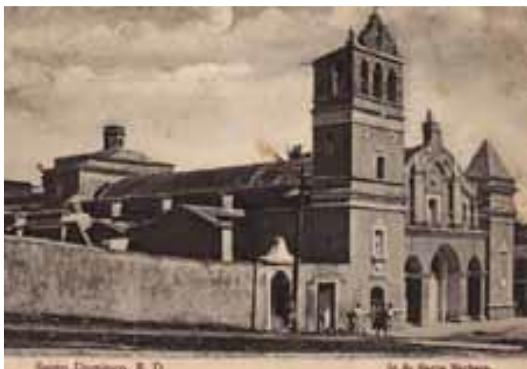
Figura 77. Postal de Santo Domingo, Anterior a 1914, Colección Miguel De Mena. Fotografía de L. E. M. Observe la calle de tierra y las aceras en construcción, nótese las dos entradas del cementerio y la entrada por el campanario oeste de la iglesia. En la torre del campanario hay una puerta con arco conopial rebajado.

En la primera década, se abre el paso hacia el camino de Galindo, comunicando las calles Gabino Puello y Arzobispo Meriño; se incorporan por primera vez aceras y contenes (bordillos) a las calles, Ver (Fig.77) y se pierde el espacio del atrio de la iglesia a favor de una vía de tránsito vehicular. En 1914, el cementerio es eliminado por los franciscanos, que convierten el área en una amplia escuela dirigida por ellos³⁸ la escuela de una sola crujía paralela a la calle, de mampostería de ladrillo y techo romano toma la altura de la primera cornisa del campanario oeste como nivel de terminación de la fachada y en todo su frente. Varias ventanas rectangulares rítmicamente dispuestas y un portal con arco de medio punto formaban el nuevo cuerpo, integrado totalmente a la iglesia. Con la llegada del hormigón, se le adosa hacia el patio una galería abierta con columnas realizadas en el nuevo material. Ver (Fig.78)

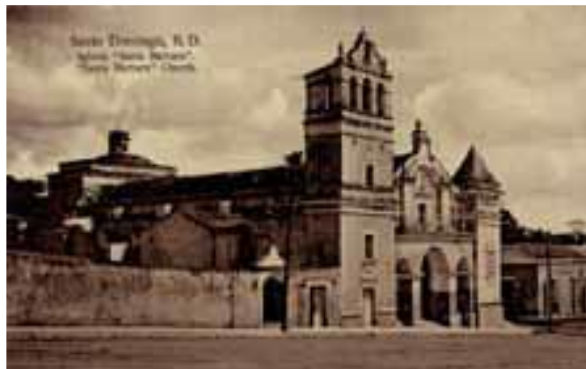
Figura 78. Postal de Santa Bárbara de la colección de Miguel de Mena. Anterior a 1920 La calle y las aceras están ya definidas. De interés es la vivienda de un nivel a la derecha del templo. En el costado oeste de la iglesia, vista del cementerio de Santa Bárbara.

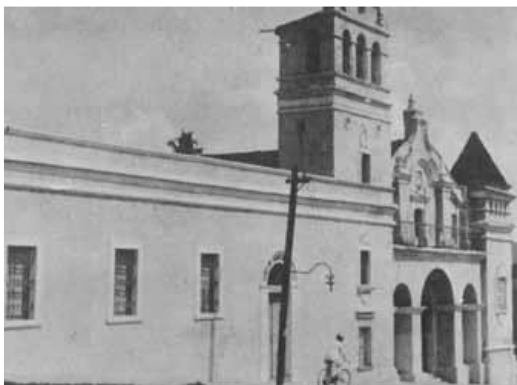
Figura 79. Fotografía de Mañón, según E. Rodríguez Demorizi la fecha es después de 1930. Una aseveración Incorrecta. Obsérvese el campanario en piedra original, antes de su destrucción por el ciclón de San Zenón en 1930.

Entre 1921 y 1924, Ver (Fig.79) se abre la avenida España para conectar la ciudad con el puente Ulises Heureaux, modificando la trama urbana que durante más de tres siglos había permanecido intacta. Esta conexión con la margen oriental del río Ozama creó un flujo importante de tránsito por esta vía y eliminó una pequeña plaza en el centro de la manzana donde se realizaban las ventas de esclavos que llegaban a ella desde el puerto por el callejón de La Negreta. A lo largo de la nueva avenida se realizaron importantes edificaciones de hormigón armado del período republicano, modificando el perfil tradicional de las viviendas de tapia y madera que normalmente habían sido parte del ambiente del barrio de canteros. Ver (Fig.80) En 1930, el huracán de San Zenón causa grandes estragos en la ciudad, afectando también la iglesia de Santa Bárbara y el colegio. Ver (Fig.81) la parte superior del campanario oeste se destruye, y se viene abajo totalmente la escuela. Luego de la catástrofe, no se reconstruye inmediatamente la edificación. Ver (Fig.82) Un simple muro escalonado al sur y almenado al norte protegió por varios años el costado de la iglesia y sólo se reconstruye el campanario oeste, con hormigón. Ver (Fig.83) el presidente Rafael Trujillo, en su plan de mejoramiento de la ciudad después del huracán, encomendará el remozamiento del área al ingeniero Báez López Penha. Terminadas las mejoras en 1936, se inauguraron junto con la eliminación de la “Cuesta del Vidrio”, en la calle Duarte, y su extensión fuera de los muros, convertida en avenida José Trujillo Valdez. Ver (Fig.84) los trabajos consistieron en destruir en la zona de detrás de la iglesia una serie de casuchas conocidas como “Barrio Bellaco” y en crear la calle perimetral de Santa Bárbara, Ver (Fig.85) en la parte posterior del templo, la cual delimitaba el nuevo espacio. Ver (Fig.86) Fueron realizadas también unas amplias escaleras de acceso al fuerte, cual debido a la elevada pendiente, y se acondicionaron áreas verdes, permitiendo el acceso y disfrute del mismo. Ver (Fig.87).

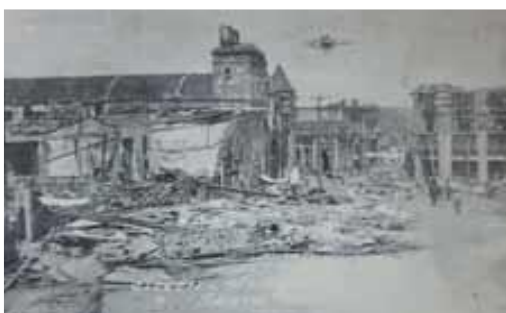
Figura 81. Fotografía de los estragos causados por el ciclón de San Zenón en 1930. Nótese la destrucción total de la escuela y del campanario. Puede verse también la constitución de los muros y el anexo de columnas en concreto en la parte posterior. AGN

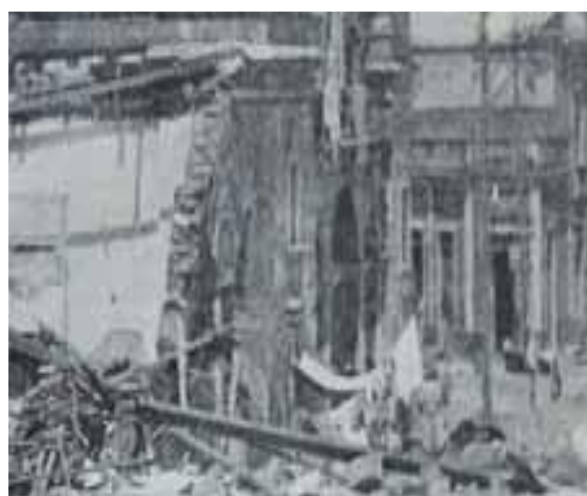
Figura 82. El derrumbe de la edificación muestra el muro de mampuestos y el arco de acceso en la puerta. 1930

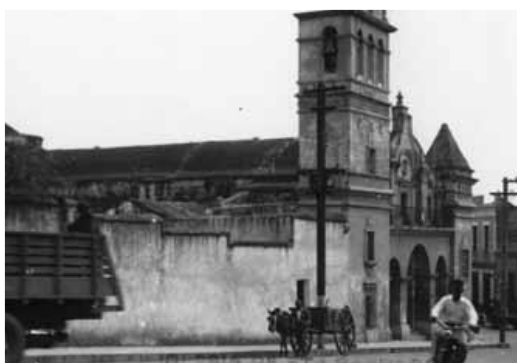
Figura 83. Vista desde el oeste, se aprecia que en el lugar de la puerta hay un espacio techado, probablemente con una losa plana. AGN. En las fotos se menciona Ciudad Trujillo (a partir de 1936). Observar la modificación de la puerta inferior del campanario.

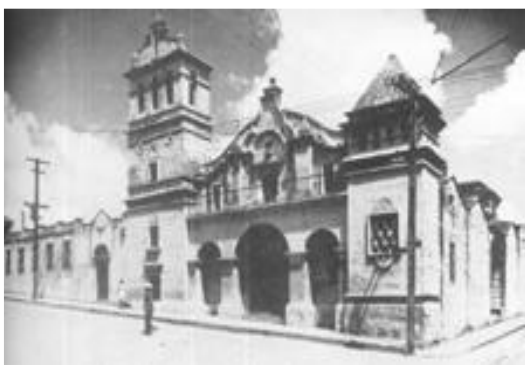
Figura 85. Fotografía de Barón Castillo, según E. Demorizi la data circa de 1930. Esta aseveración no es correcta. El antepecho de almenas y los coronamientos de las ventanas en forma de suspiro son a la usanza del siglo XVIII. Fuente: Icoms Dominicanos 2006

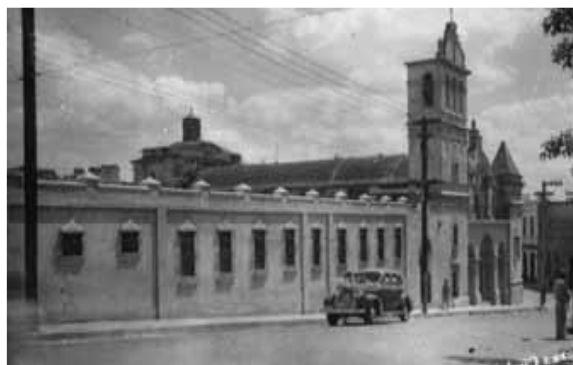
Figura 86. Última construcción anexa a la iglesia realizada por el Ing. Báez López-Penha durante el Gobierno de Trujillo. Nótese el sistema constructivo de vigas y columnas de H. A. demolida a principios de los años de 1970. AGN. Fuente: Icoms Dominicanos 2006

En la siguiente década, sobre el área del cementerio, se realiza una nueva edificación de hormigón, con estructura de vigas y columnas insinuadas en la fachada, y un muro almenado en la parte posterior. Ver (Fig.87) esta construcción permanecerá hasta su demolición entre 1972 y 1976, Ver (Fig.88) cuando se realizan los primeros trabajos de restauración del conjunto de la iglesia y fuerte en un programa de liberación de anexos, programa que afectó a todos los grandes monumentos religiosos de la ciudad colonial. A partir de ese momento, la iglesia quedó libre de construcciones adosadas y rodeada de un gran espacio verde. Entre 1989 y 1990, se cierra el tramo de la calle Gabino Puello, comprendido entre las calles Isabel la Católica y Arzobispo Meriño, Ver (Fig.89) para restituir el espacio del atrio de la iglesia, que se había perdido desde principios del siglo XX y que había estado presente desde la erección del templo. Se crea una plazoleta dividida en tres plazas aterrizadas para salvar el desnivel entre las calles Meriño e Isabel la Católica. Ver (Fig.90)

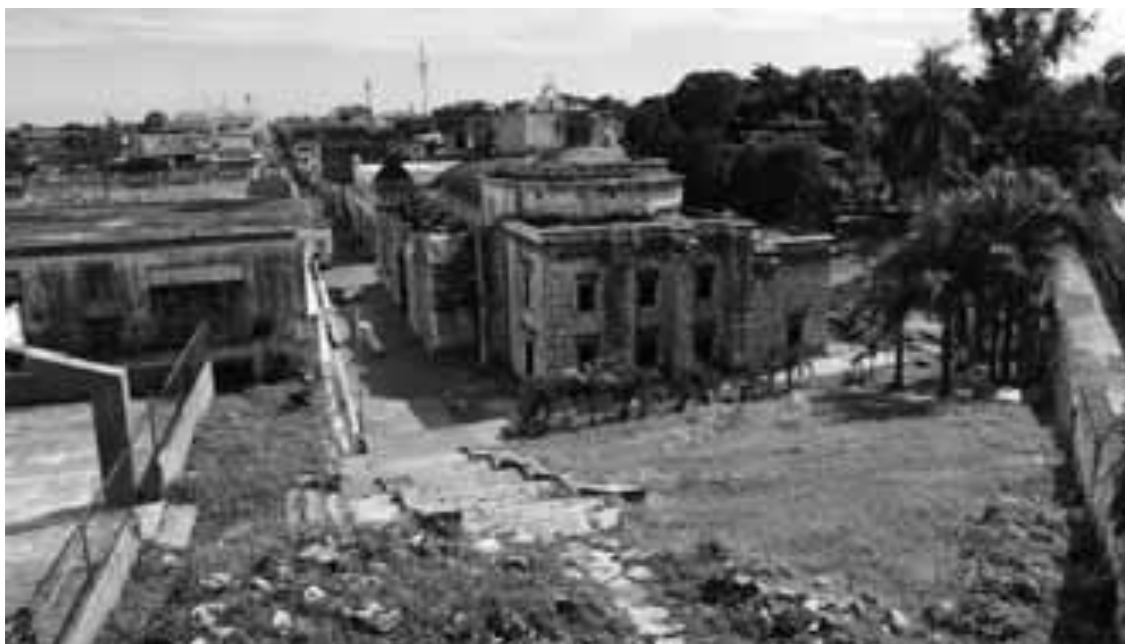
Figura 89. Evolución de la fachada posterior de la iglesia vista desde la plataforma de tiro del Fuerte de Santa Bárbara. Años 1898, circa 1940. Fuente: Icoms Dominicanos 2006

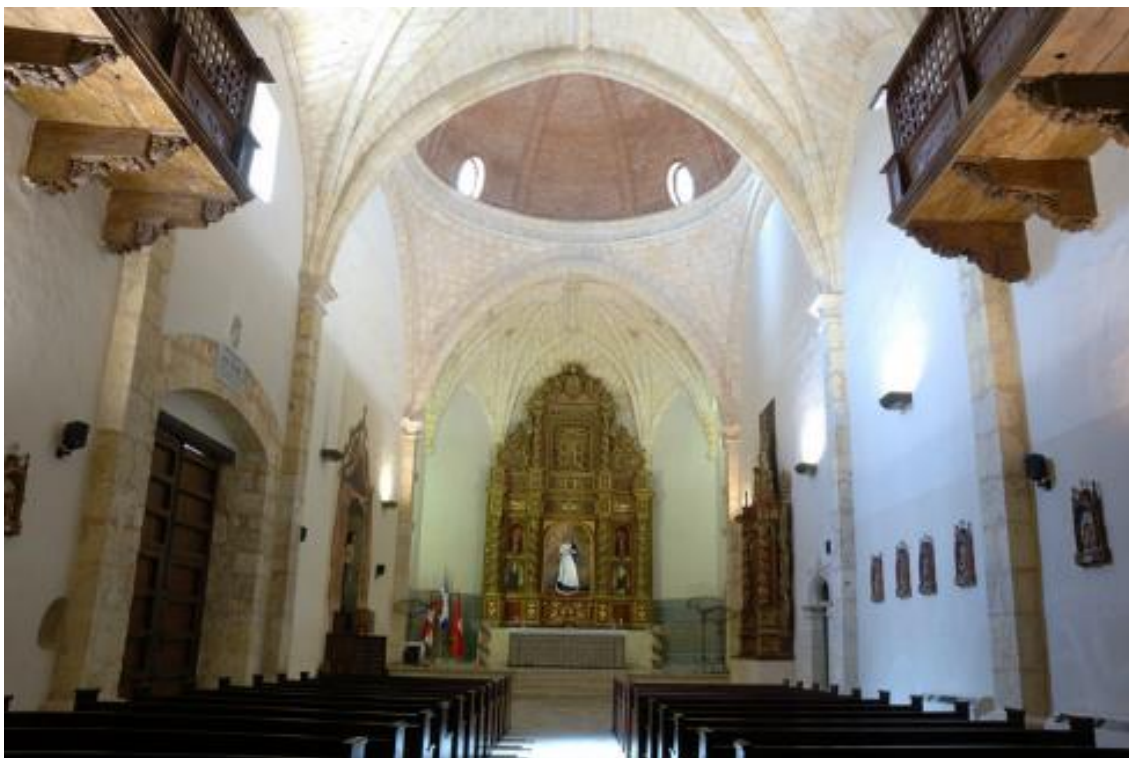
Figura 93. Anexo del coro alto en 1920. Fuente: Icoms Dominicanos (2012)

En 1920 se le anexa un coro alto sostenido por enormes vigas de madera, Ver (Fig.92) gárgolas exteriores que adornan el recinto, elaboradas con elementos decorativos arquitectónicos. Al que se accedía directamente desde el convento. El barandal está constituido por piezas de madera entrecruzadas que recuerdan los trabajos del arte mudéjar y ofrecen privacidad a las religiosas de clausura, en esta zona privada del templo. Aun hoy se puede ver restos de las celosías de madera que permitían a las religiosas participar de las celebraciones del culto, simultáneamente con los seglares, conservando la privacidad del área de clausura. Algunos de los vanos originales que comunicaban el interior del templo con el convento son arcos ojivales.

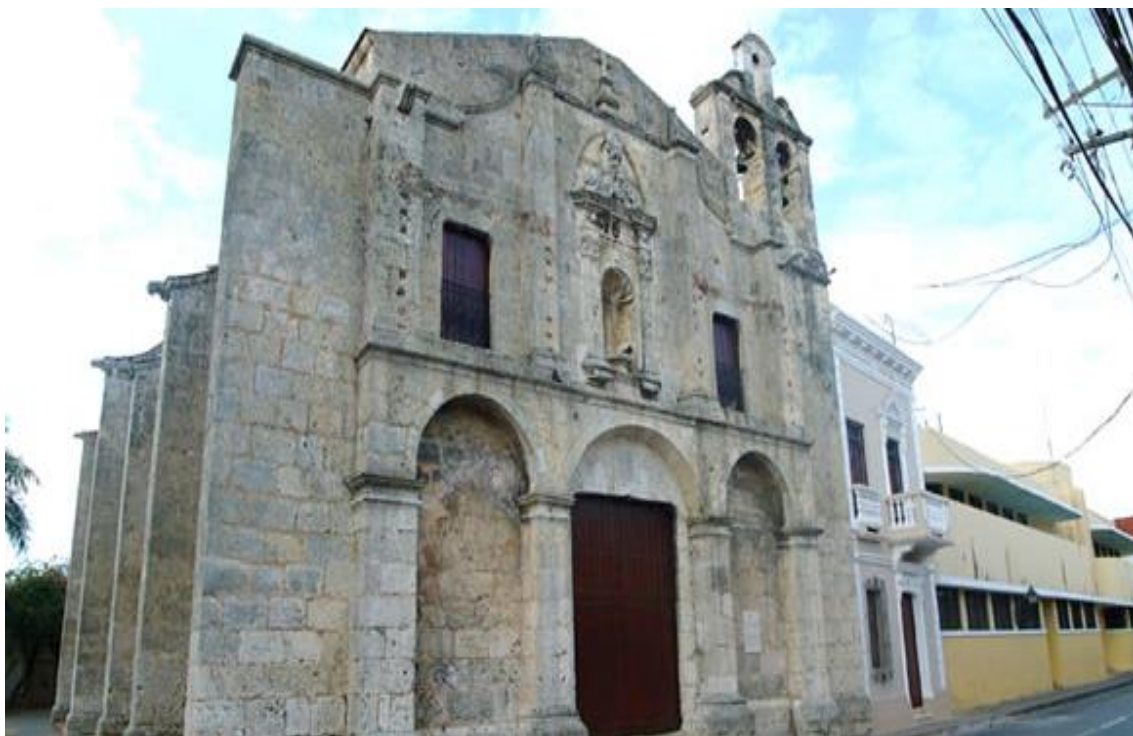
Figura 94. Anexo moderno. Fuente: Jemmy Bello (2013)

La pared oeste del templo, Ver (Fig.94) donde eran enclaustradas las monjas no tiene la debida perspectiva a los contrafuertes debido a la presencia al lado de un anexo moderno y del Liceo Secundario de Señoritas "Salomé Ureña", el cual fue construido alrededor del 1940 por motivo de la reconstrucción del convento. La parte que fue utilizada para establecer el colegio parroquial continuó siendo un recinto escolar solo que paso a ser una escuela pública, en honor a la poetisa dominicana citada anteriormente, que fundo el primer centro femenino de educación superior.
