ANÁLISIS PARA LA PUESTA EN VALOR *DE LAS IGLESIAS DE LA TERCERA ETAPA CONSTRUCTIVA DEL PERIODO COLONIAL EN LA ISLA DE SANTO DOMINGO (REPÚBLICA DOMINICANA)*

TRABAJO DE FIN DE MÁSTER

MÁSTER EN CONSERVACIÓN DEL PATRIMONIO ARQUITECTÓNICO

UNIVERSITAT POLITÈCNICA DE VALÈNCIA

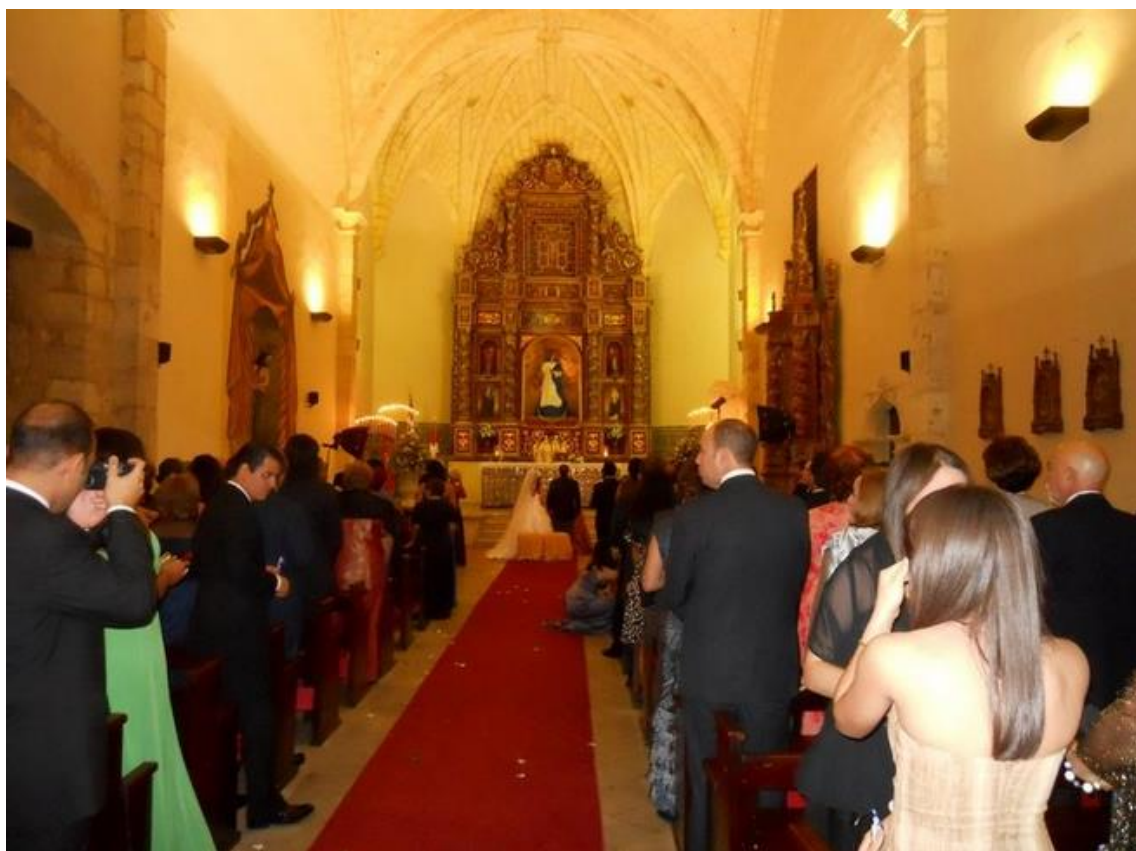
Figura 95. Nave central. Fuente: Icoms Dominicanos (2006)

La bóveda es de las mejores conservadas del período, por su fortaleza y magnífica terminación. En nuestros días esta iglesia es una de las preferidas por las parejas para contraer nupcias por la intimidad que ofrece el reducido templo. Ver (Fig.95) el espacio interior es complementado por dos notables retablos en madera de marcado acento barroco. El mayor es el dedicado a la advocación del templo: María reina de los Ángeles, que ocupa casi todo el espacio de la calle central del mismo. Cuenta con una gran hornacina en donde está colocada la imagen de María, prototipo de las imágenes de vestir, propias del siglo XVIII español.

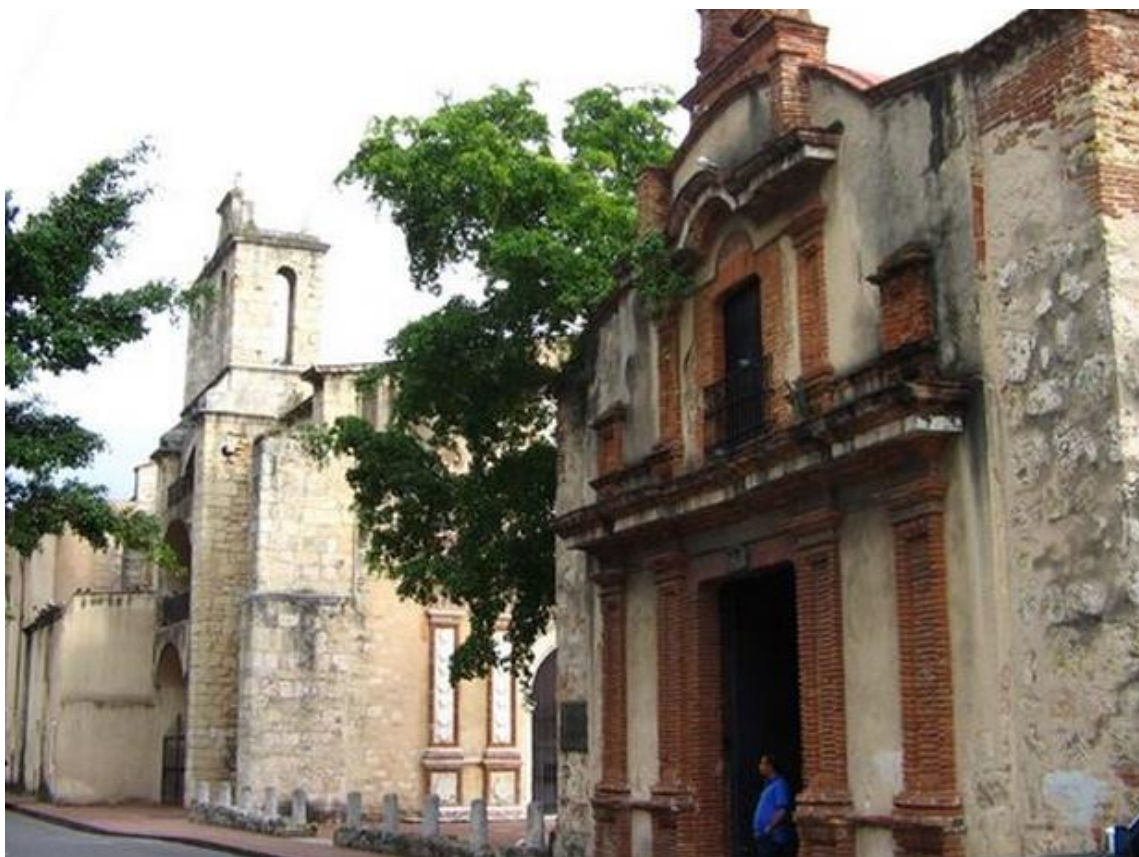
Figura 96. La tercera Orden ya no es más un templo consagrado. Fuente: Icoms Dominicanos (2013)

La iglesia de la Tercera Orden también, Ver (Fig.96) fue seriamente afectada por los fenómenos naturales que azotaron la isla⁴⁰. La cubierta de la nave central, destruida durante un terremoto a finales del siglo XVII, fue reedificada en forma de cañón corrido, sustentado por grandes arcos de piedra que se apoyan sobre los contrafuertes laterales del templo, buscando ampliar el espacio de la misma, se realizó totalmente en piedra, creando para su portada que mira hacia la nave central, un enorme retablo en piedra que presenta estilísticamente la transición entre el plateresco español y el barroco que penetra en Santo Domingo a través de la arquitectura y el mobiliario religioso, tales como el retablo de madera que preside el presbiterio de la capilla.

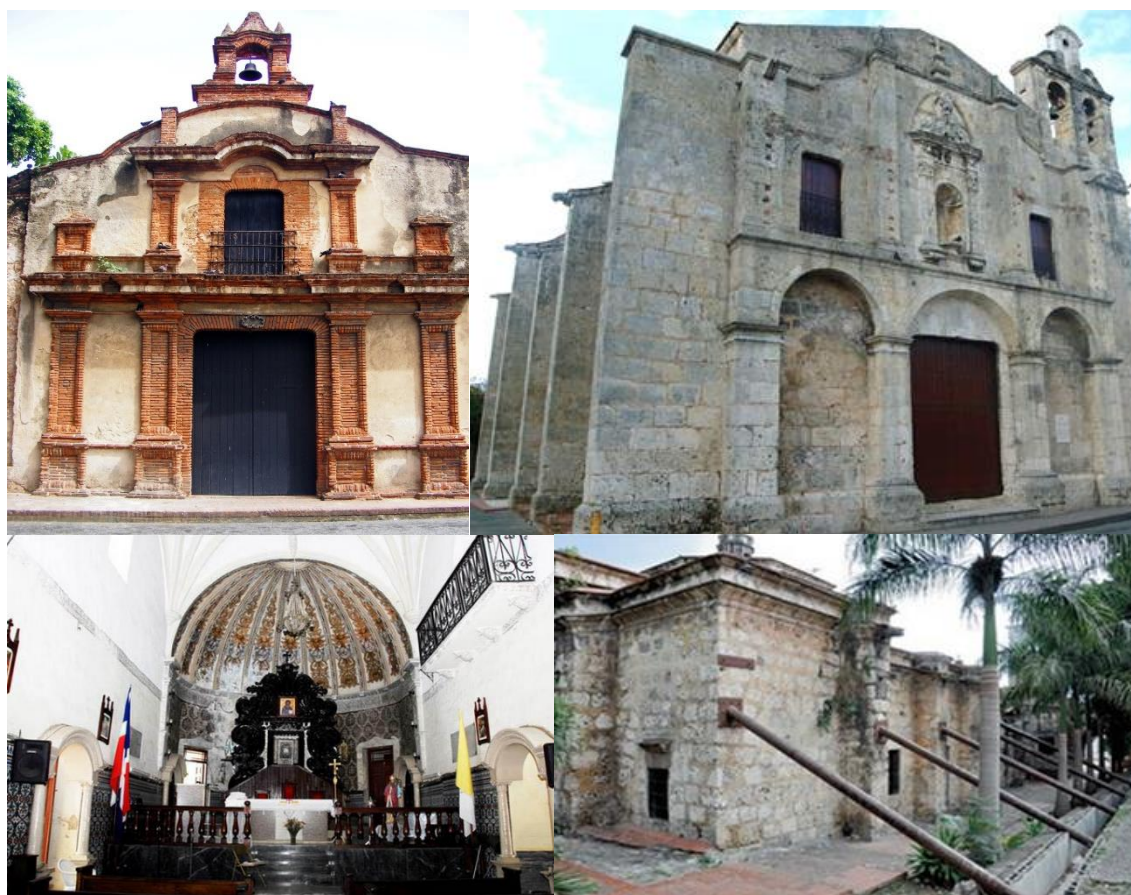
Figura 100. Tipología Constructiva, iglesias de la tercera etapa constructiva del periodo Colonial. Fuente: Icoms Dominicano (2013)

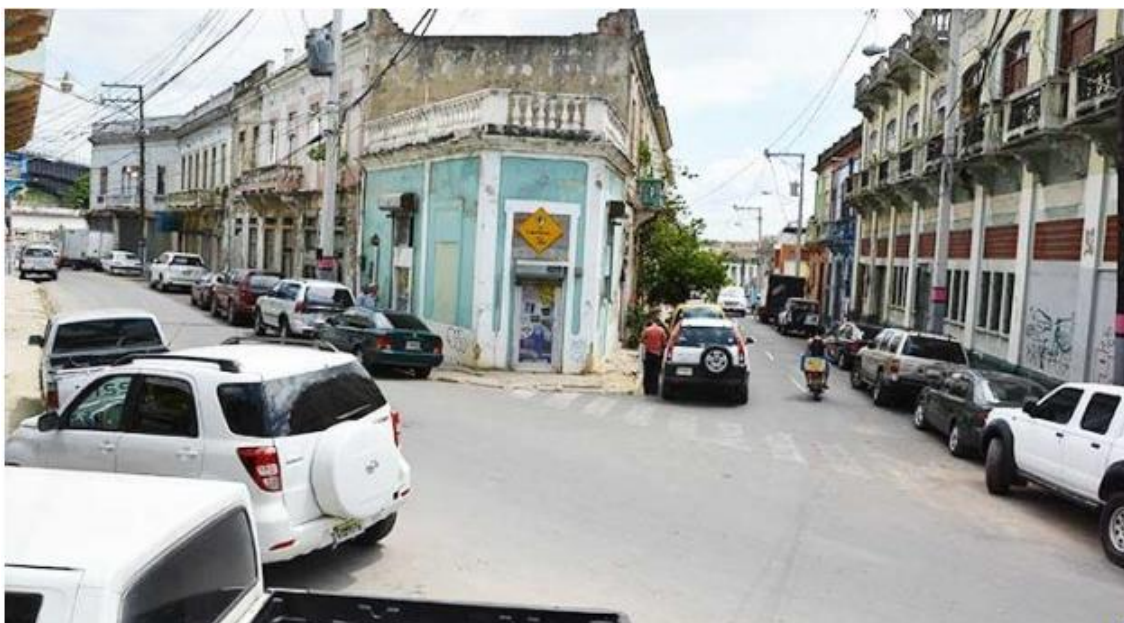
Figura 101. Vista de la barrida de Santa Bárbara tráfico vehicular, mal estado de las edificaciones por emanación del monóxido de carbono. Fuente: Jemmy Bello (2013)

La alta presencia de cemento sobre los edificios coloniales causa graves daños a las estructuras originales, retención de humedad, eflorescencias salinas y pérdida de revoques. Los rincones de las fachadas están cubiertos por capas de polvo y de anhídridos que se forman por el alto tráfico de vehículos y por la emanación del monóxido de carbono, debido a los mismos y a las plantas eléctricas que funcionan con gasoil. Ver (Fig. 101)

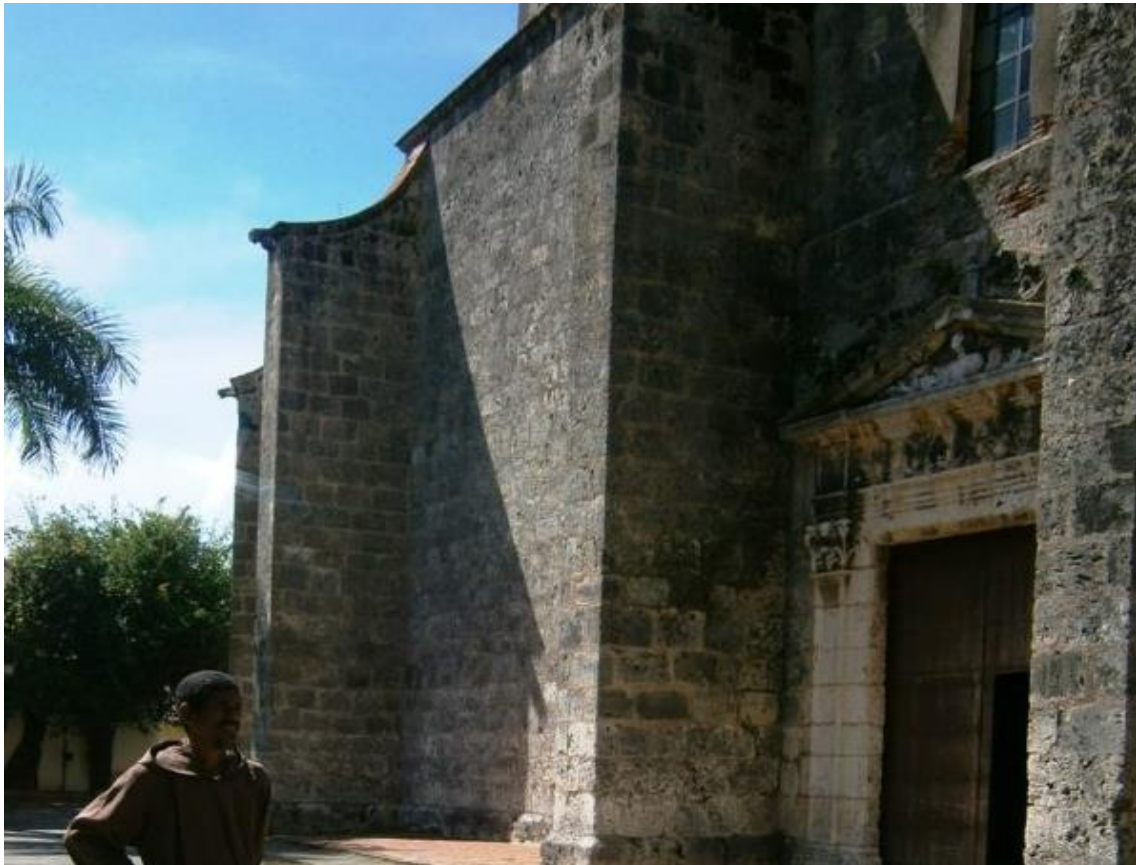
Figura 102. Iglesia Regina Angelorum portal este. Fuente: Jemmy Bello (2013)

El monumento que más presenta este estado de degradación es la iglesia de Regina Angelorum sobre todo en el portal este que sufre un alto grado de corrosión por la acción del ácido sulfúrico que transforma la piedra en sulfato de calcio. Ver (Fig.102) Los bajorrelieves que complementan el friso, el tímpano y los capiteles, únicos ejemplos existentes, se están perdiendo por completo, por lo que el patrimonio se va degradando, optando un estado ruinoso. Ver (Fig. 103).

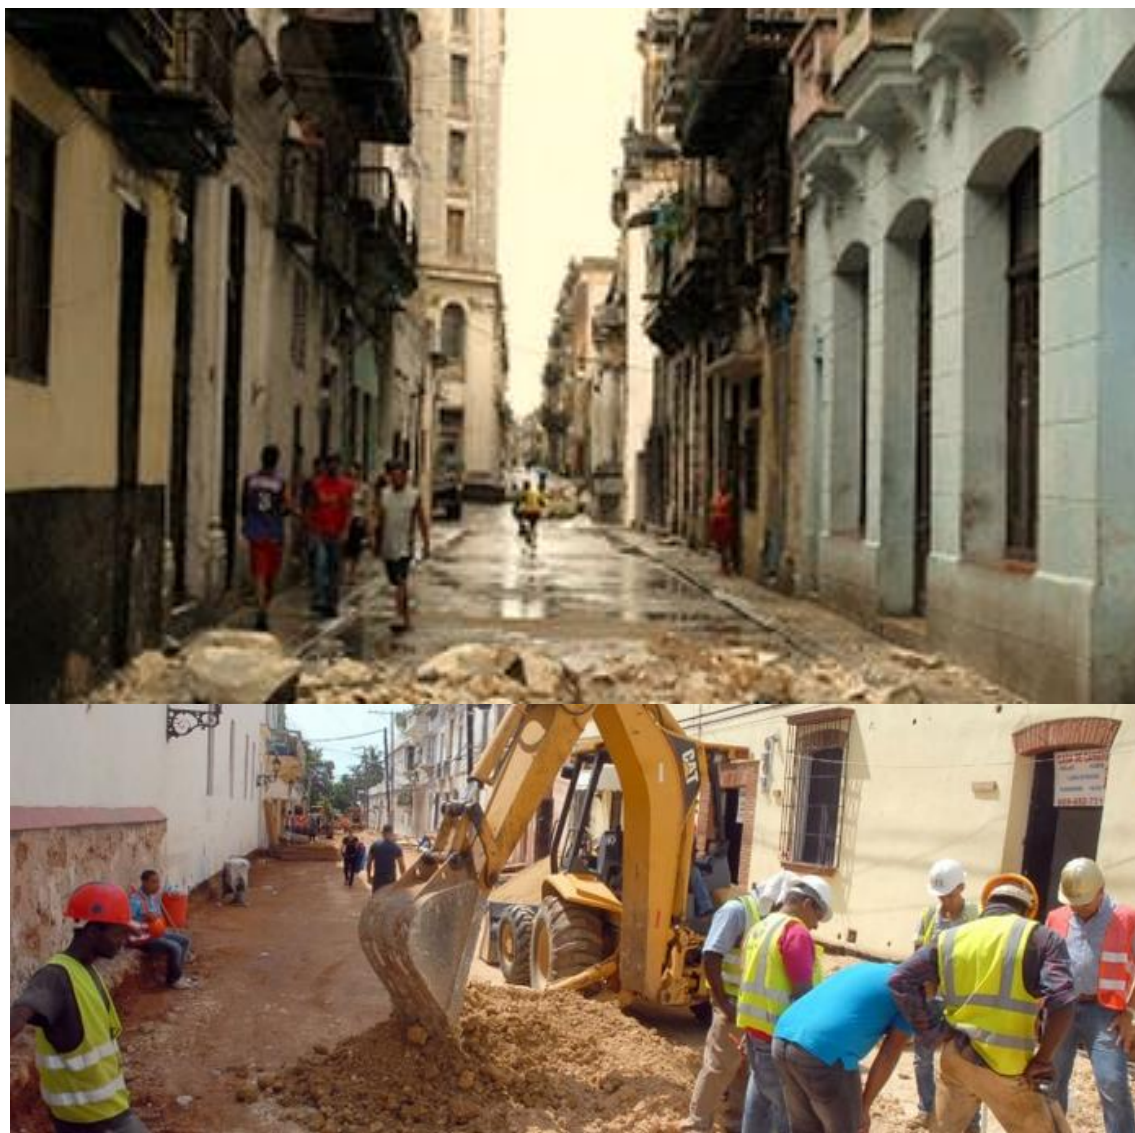
Figura 108. Zona Colonial, destrucción por fenómenos naturales y por intervenciones humanas. Fuente: David. F (2013)

Recordando que en la descripción de las características fisiográficas se habló de los huracanes y sismos a los que está expuesta la isla. En vista de estos factores de destrucción recurrentes a lo largo de la historia con consecuencias evidentes y que hoy día no se está exhausto de estos peligros. Por otro parte la ciudad colonial va transformando sus actividades económicas y sociales a través del tiempo. El aumento poblacional, el incremento de la actividad turística, mayor cantidad de vehículos transitando, así como otras actividades comerciales, turísticas y de diversión de que es también expuesta aumentan los riesgos y la vulnerabilidad. Otras actividades humanas como excavaciones, construcciones, demoliciones y remodelaciones, pueden provocar derrumbes, afectar vidas humanas y al Patrimonio. Ver (Fig. 108).

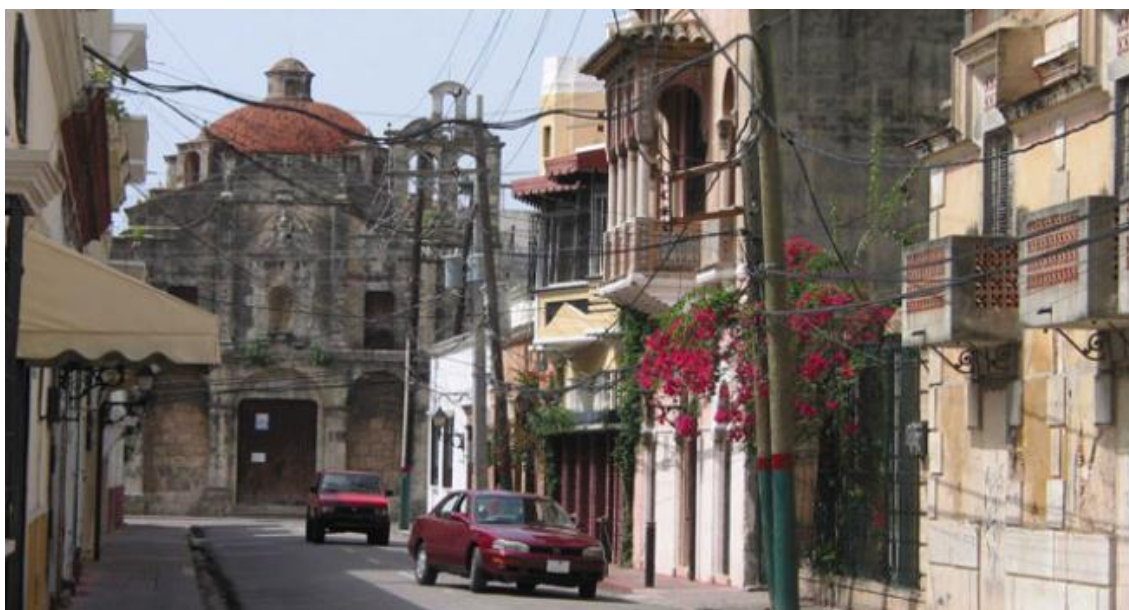
Figura115. Iglesia Regina Angelorum, tendido eléctrico del entorno y estado ruinoso de la fachada, Zona Colonial. Fuente: Johan Almonte (2013)

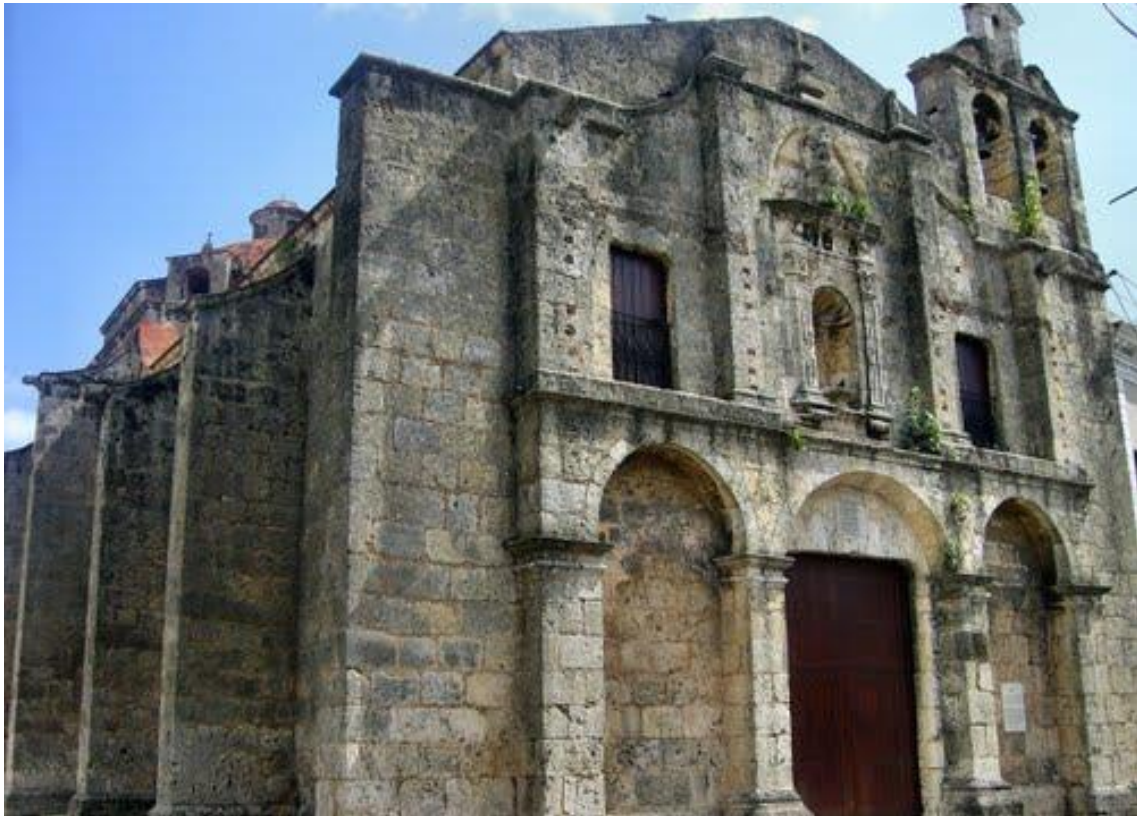
Figura 125. Iglesia Regina Angelorum, fachada frontal, patologías: algas verdes epiliticas, humedades, desconchados, corrosión. Fuente: Jemmy Bello (2013)

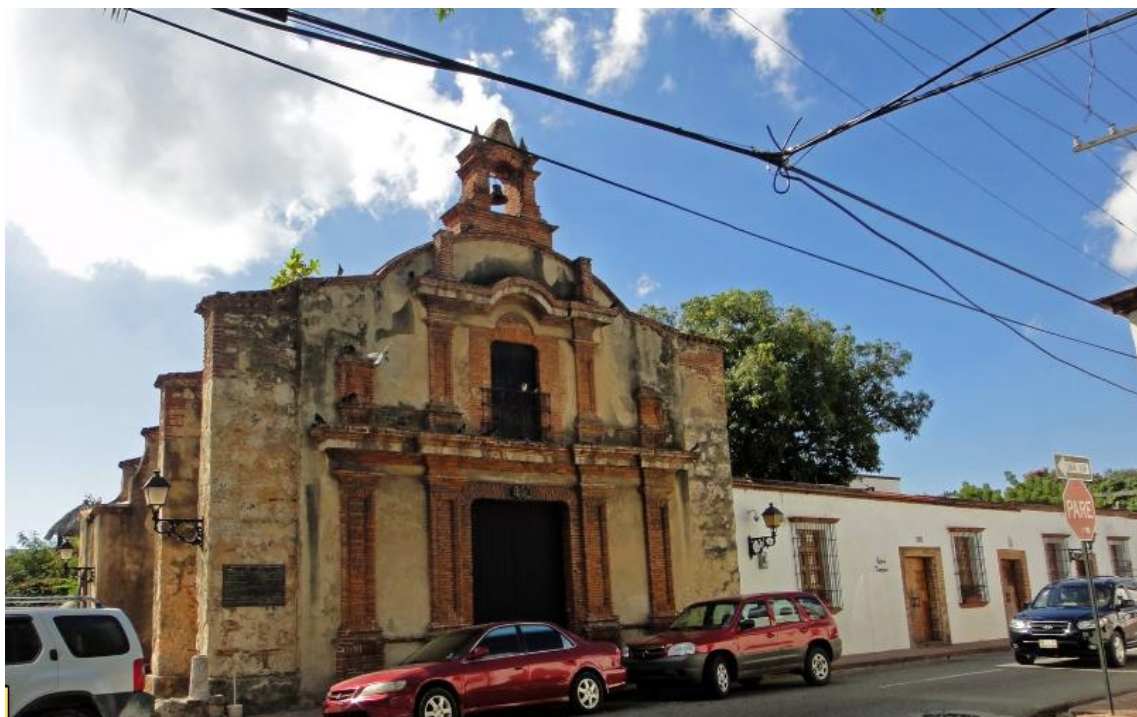
Figura 126. Iglesia la Tercera Orden, fachada frontal, apreciación de patologías y palomas posadas en la fábrica. Fuente: Johan Almonte (2013)

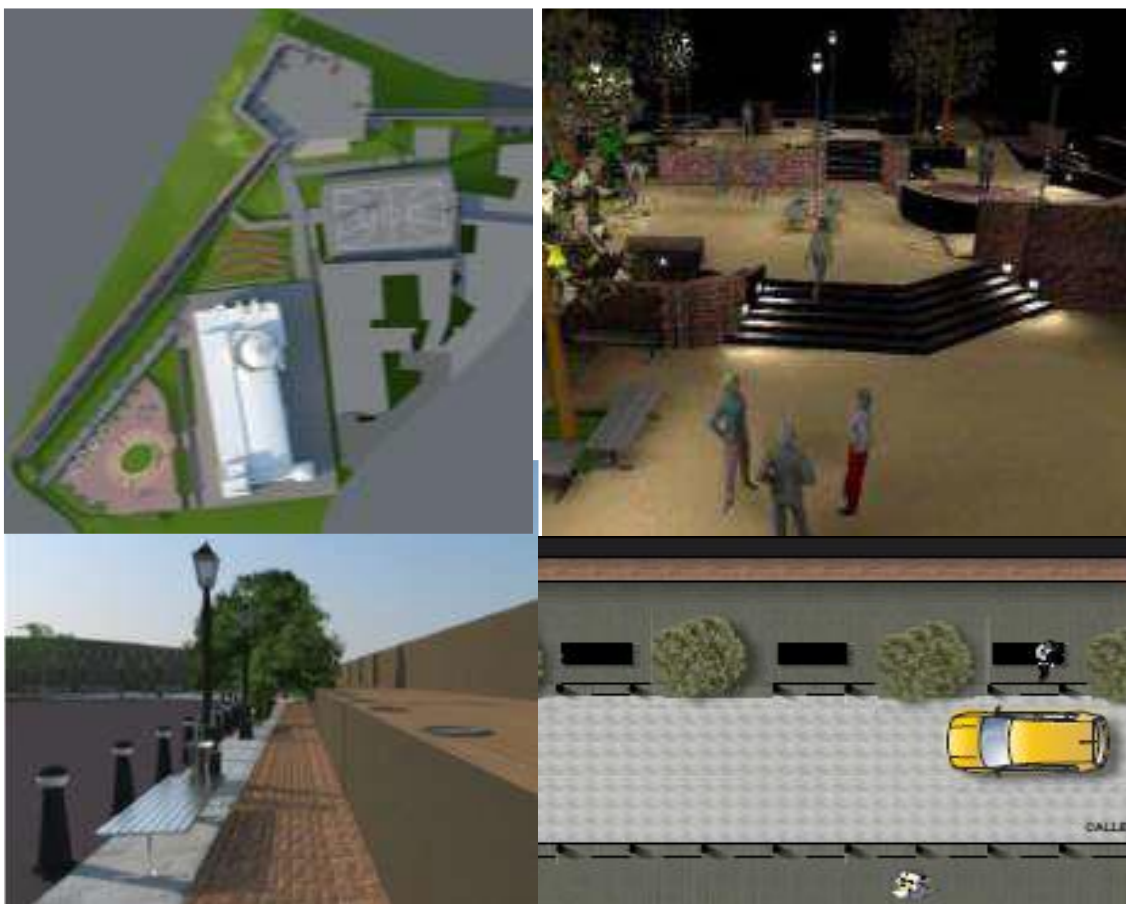
Figura 153. Proyectos de recuperación de la plaza, el fuerte, accesos y espacio público de las calles de Santa Bárbara. Fuente: Proyecto Santa Bárbara (2010)

Los equipos de arquitectos contratados para el diseño de las propuestas de mejora y recuperación de las calles⁵⁹, el espacio público y los monumentos, consultaron a los vecinos desde el inicio del desarrollo de sus soluciones. Ver (Fig.152) propuestas como la de peatonalizar el tramo de calle de la General Cabral entre Isabel La Católica y Colón, así como el cambio de acceso al barrio por la calle Vicente Celestino Duarte fueron parte de los resultados de estas consultas. Ver (Fig.153)

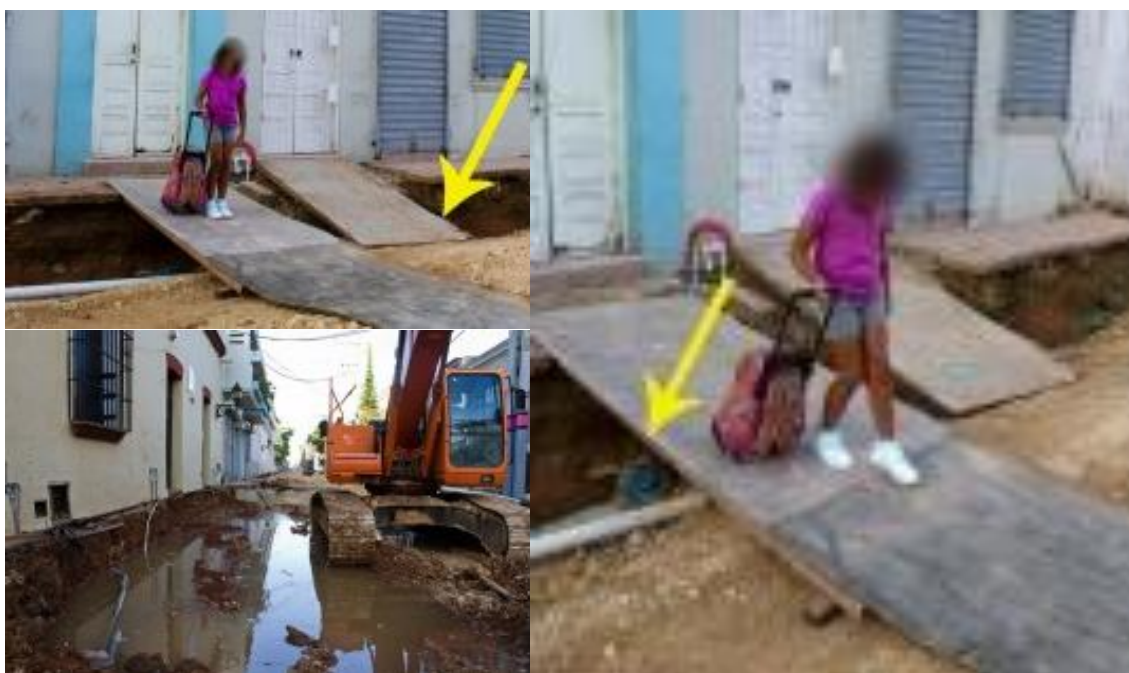
Figura 156. Situación alarmante de la circulación de los moradores en la Calle Padre Billini. Fuente: Las fotografías realizadas por Manolo Vidal, residente en el sector. (2014)

A poco menos de un año de iniciarse el Plan Reforma Integral de calles de la ciudad colonial es preocupante la forma de ejecución de los trabajos realizados y la poca delicadeza con la que se ha estado trabajando, no se justifica con el presupuesto que se ha aportado de 30 millones de dólares. Ver (Fig.156). La muestra de esto es la situación de la calle Padre Billini, esquina Isabel La Católica, en las que se exponen alcantarillas sin tapas, adoquines agrietados y charcos causados por las lluvias, Ver (Fig.157) no sea tomado las medidas necesarias de seguridad para para la protección del peatón, y sobre todo, para los moradores del entorno inmediato. Ver (Fig.158)

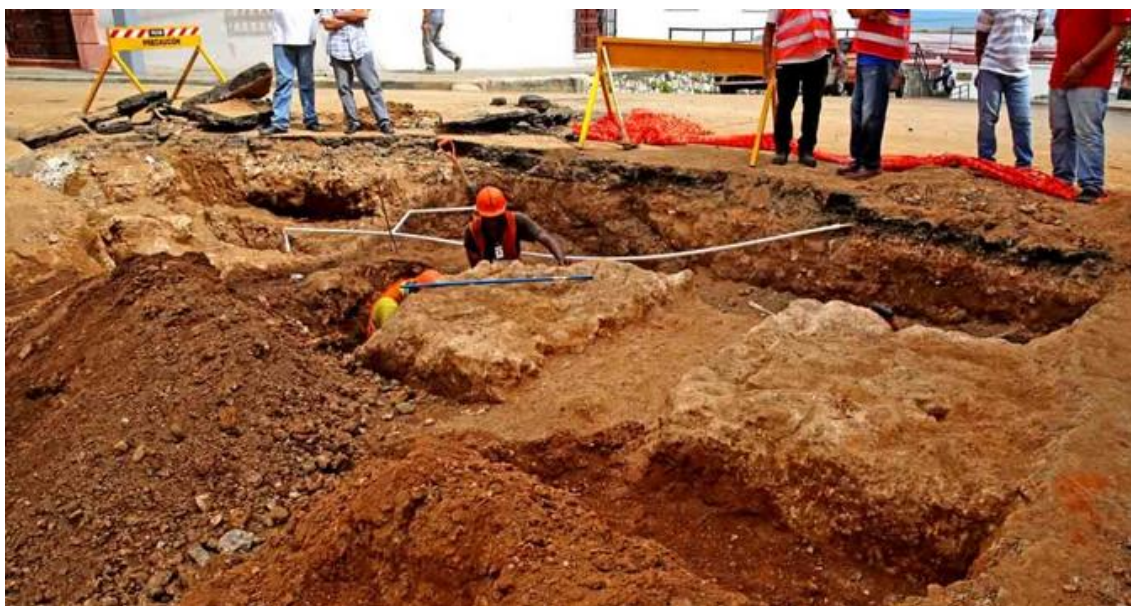
Figura 159. Calle Arzobispo Meriño, área núcleo de la ciudad primitiva, violación de normas. Fuente: <http://www.diariolibre.com>. Consulta (1/12/2014)

El patrimonio arqueológico de la ciudad colonial se encuentra en grave peligro ante las obras que están siendo ejecutadas en las calles Arzobispo Meriño, Isabel La Católica y en la calle Vicente Celestino Duarte, indica un informe que ha presentado un arqueólogo a la Academia de Ciencias de República Dominicana. Adolfo López Belando⁶¹, las obras que se están realizando en las calles, carecen de estudio arqueológico previo y la maquinaria está operando sobre el sitio arqueológico destruyendo sistemáticamente todos los estratos arqueológicos presentes en las zonas afectadas. Ver (Fig.159).

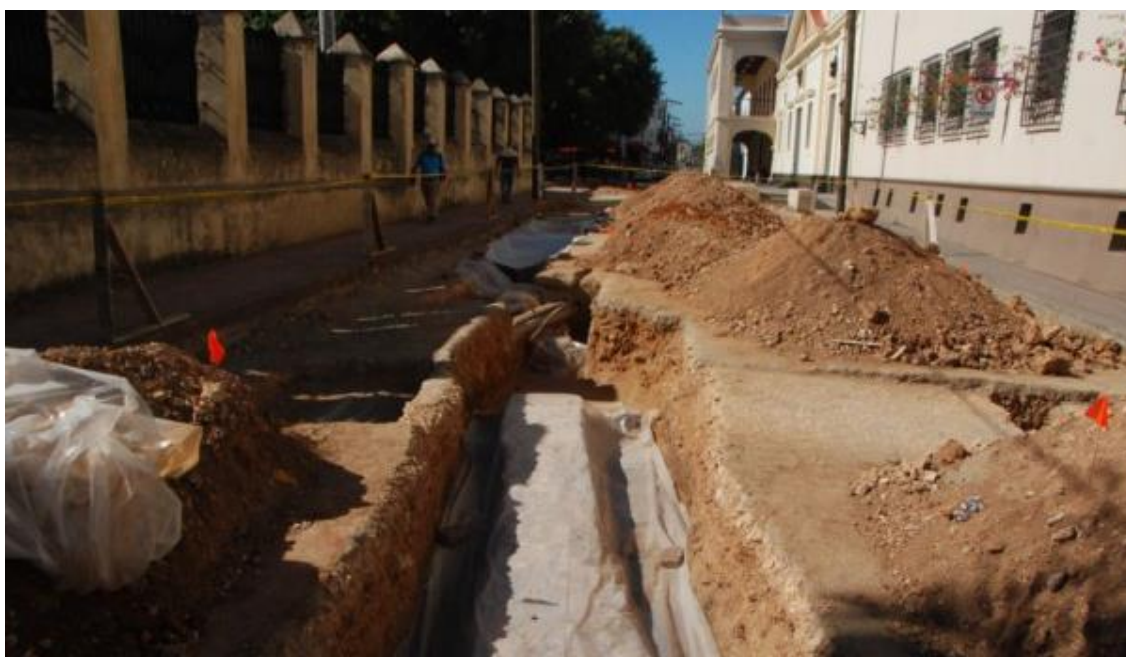
Figura 163. Calle Isabel La Católica área núcleo de la ciudad primitiva. Fuente: <http://www.diariolibre.com> Consulta (2014)

Durante las excavaciones que realiza el Ministerio de Turismo para el remozamiento de la Zona Colonial, fueron hallados otros restos de lo que se presume fue el acueducto de Liendo, el primero de América⁶². El hallazgo mide de unos cien metros de longitud y se encuentra en la Calle Isabel La Católica, del lado lateral derecho de la Catedral. Ver (Fig.161). Se presume que estos conductos datan del año 1540, cuando el agua llegaba a la ciudad a través de un pozo desde donde una rueda impulsaba el líquido. Desde ahí la dirigía, por gravedad hacia un depósito al cual llegaba por este conducto que recorría la calle. Este partía desde las Ruinas de San Francisco y recorría toda la Calle Arzobispo Meriño, Isabel La Católica, ver (Fig.162) y terminaba en el monasterio de Santa Clara. "Estos remanentes pasaban por la casa de Diego Caballero (explorador y funcionario al servicio de la Corona española en el Caribe, escribano en la Real Audiencia de Santo Domingo), luego pasaban hacia la casa de Hernán Cortés (conquistador de México) y ahí iba hacia la casa de Nicolás de Ovando, quien trasladó y reconstruyó la ciudad de Santo Domingo". Se han hecho investigaciones arqueológicas para obtener más datos, aunque con la violación de las normas y desorganización al momento de recoger el estrato, los pocos datos que sean encontrado con respecto al material del que está hecho este conducto han sido que: tenía forma cilíndrica y estaba hecha de barro y recubierta de una capa de algamarra y piedra. Ver (Fig.163)

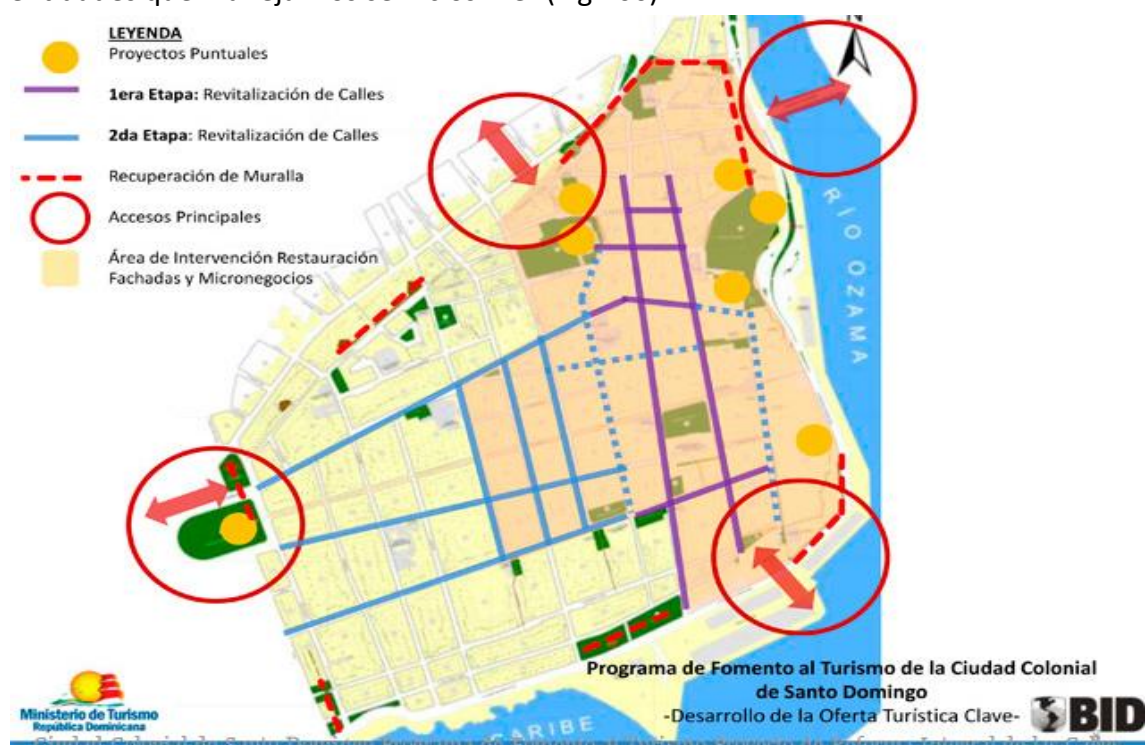
Figura 166. Proyecto integral del espacio público del patrimonio. Fuente: Plan estratégico de la zona colonial (2013)

En este sentido, se ha determinado efectuar la intervención por tramos consecutivos organizados de sur a norte. El primer tramo de intervención será el de las calles Isabel La Católica y Arzobispo Meriño desde la Padre Billini hasta la Arzobispo Portes, y tendrá una duración estimada de ocho meses. Una vez concluido este tramo, se continuara con el subsiguiente al norte hasta paulatinamente abarcar todos los tramos incluidos en esta fase de intervención siempre sobre los ejes de las calles Arzobispo Meriño e Isabel La Católica. El perímetro ha sido dividido en cinco áreas que se irán interviniendo progresivamente y en cada una de ellas actuarán de manera continua las diferentes entidades que manejan los servicios. Ver (Fig.166)

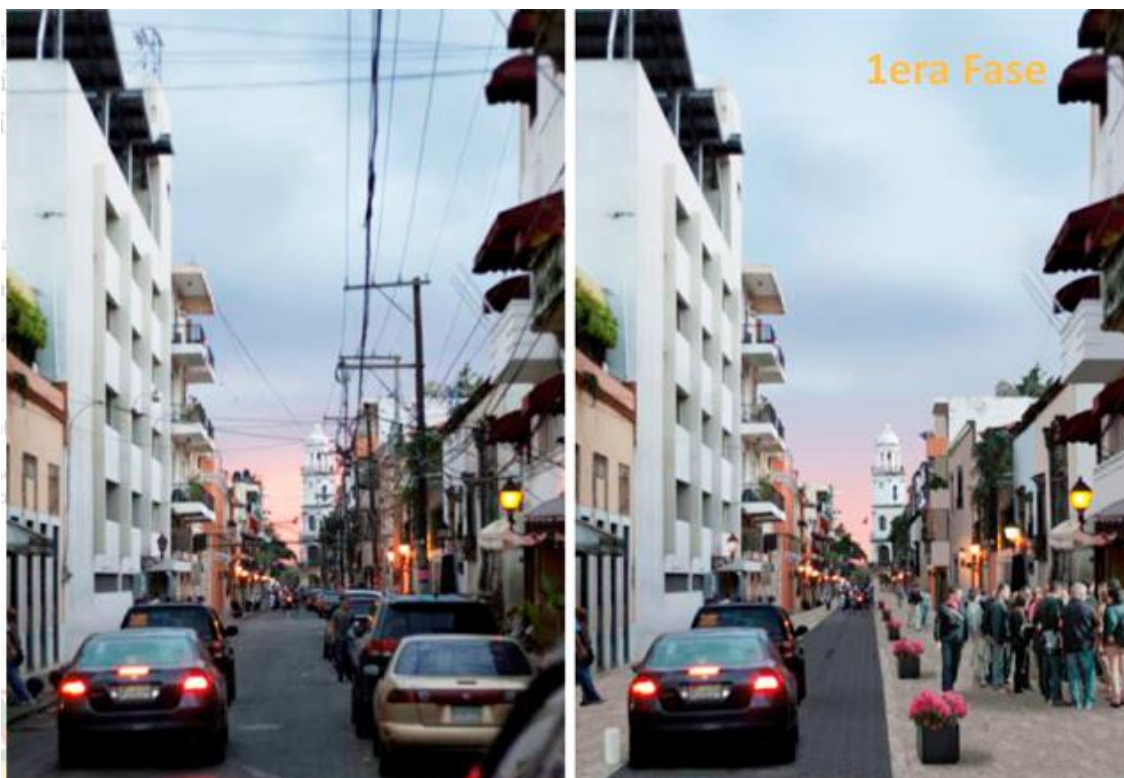
Figura 167. Rehabilitación del entorno urbano. Fase 1 .Fuente: Plan estratégico de la zona colonial (2013)

Este plan, aseguran, “garantizará los accesos al entorno de la zona intervenida y podrán funcionar las rutas de transporte público y turístico. También se dispondrá de pasillos seguros para la circulación peatonal en las zonas intervenidas y POLITUR tendrá a su cargo la seguridad en los accesos peatonales y los parqueos que se habilitarán a los fines de suplir los estacionamientos hoy localizados en las calles, que quedarán inhabilitados. Todo ello estará debidamente señalizado como parte del plan de desvíos y movilidad durante las obras”. En una segunda fase de intervención para la reforma integral de calles ya diseñada el programa aspira poder intervenir los tramos comprendidos entre la Palo Hincado y la Arzobispo Meriño de las calles Padre Billini, Arzobispo Nouel, y Las Mercedes. También los tramos comprendidos entre la calle Padre Billini y Las Mercedes de las calles Duarte, 19 de Marzo y José Reyes, intervención que se prevé ejecutar para el año 2014. MITUR, ha compartido el proceso de planificación con las entidades públicas que inciden en el área y con las organizaciones de la zona colonial, y además se ejecutarán programas para beneficiar a la comunidad. Ver (Fig.167)

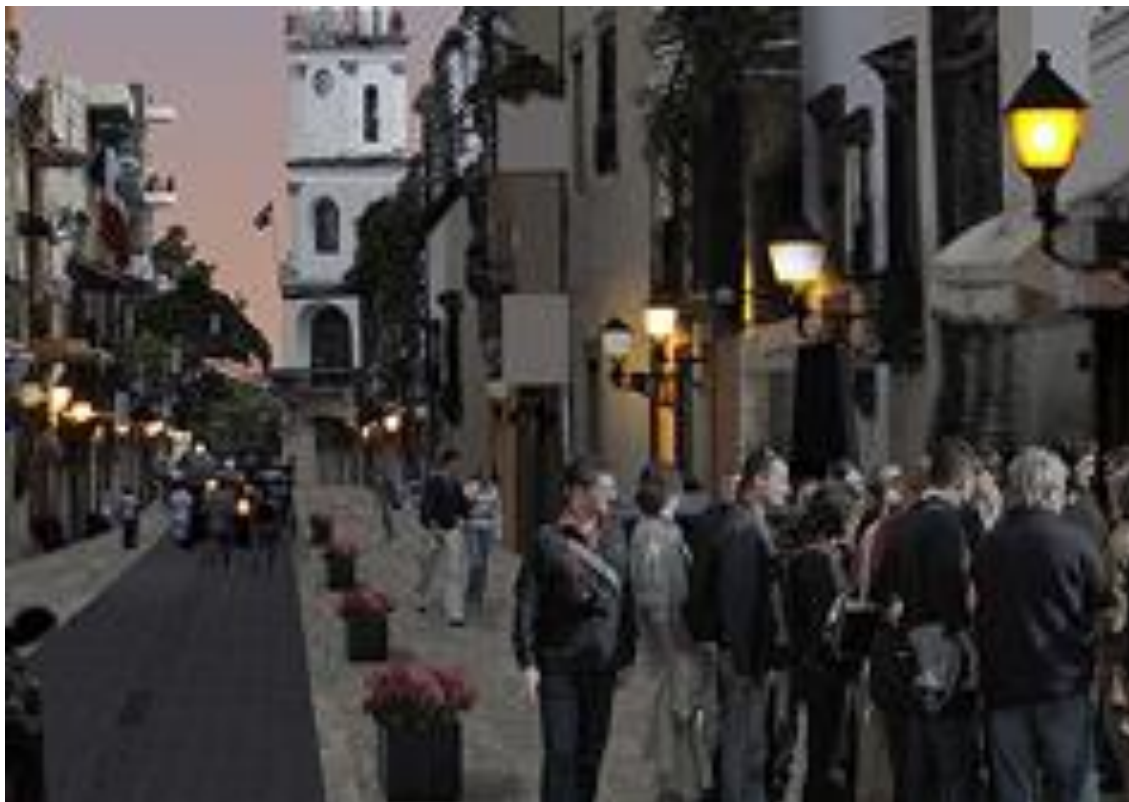
Figura 168. Rehabilitación del entorno urbano fase 1. Fuente: Plan estratégico de la zona colonial (2013)

El proyecto consiste en mejorar las condiciones del espacio público en general de la ciudad colonial y muy especialmente en las calles a ser intervenidas, vías en las que se ampliarán las aceras y unificará su nivel con el pavimento, se acondicionará la circulación vehicular, se restringirá el estacionamiento, se crearán circuitos de movilidad y se promoverá el uso del espacio público por parte del peatón y el desarrollo de actividades turísticas-urbanas en el área. Ver (Fig.168)
